MUNICÍPIO DE ARARAQUARA  
- Gabinete do Prefeito -

OFÍCIO Nº 2125/2017

**REF.: Referente ao Requerimento nº 0938/17 – Ofício EX nº 1619/2017**

Em atendimento ao requerimento citado, vimos, por meio desta, informar a Vossa Senhoria as condições encontradas no início do ano deste ano e as ações realizadas pela autarquia na Estação de Tratamento de Esgotos - ETE Araraquara até o presente momento, com o objetivo de restabelecer as atividades normais e aumentar a eficiência de remoção de carga orgânica, além de aprimorar a estrutura geral de todo sistema.

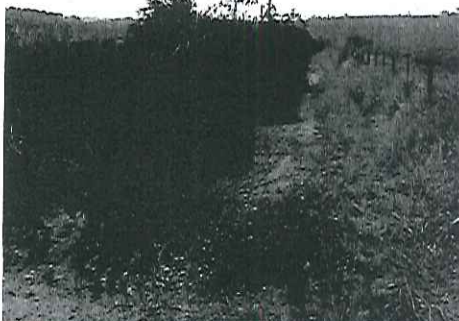
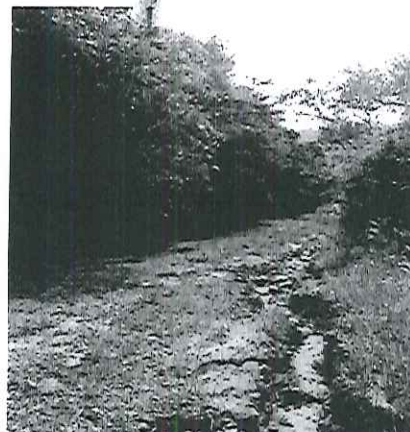
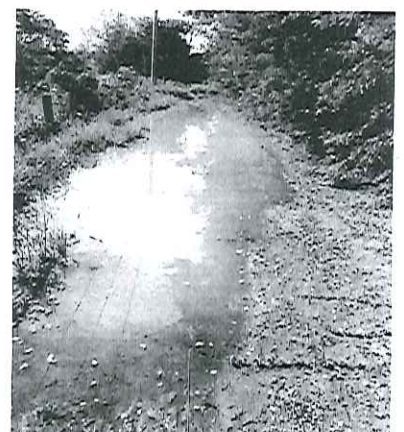
Totalmente abandonada e intransitável, sendo impossível de se chegar a ETE através da estrada principal, sendo que o acesso estava era feito somente pelos carreadores de cana da propriedade vizinha, face à enorme quantidade de buracos, vegetações, erosões e áreas alagadiças, além da total falta de poda de cercas-vivas (*Sansão do Campo – Mimosa Caesapineafolia*), junto às divisas de áreas lindeiras, conforme fotos abaixo:

A atual administração recuperou parcialmente a estrada principal de acesso a ETE, com a disponibilização de máquinas e caminhões da Secretaria de Obras e Serviços da Prefeitura Municipal, bem como com colocação de material (cascalho) para regularização do piso, sendo que hoje já esta sendo possível utiliza-la para que as manutenções na ETE possam ser feitas com maior facilidade.

As cercas vivas (Sansão do Campo) foram cortadas por equipes da CPFL e do DAAE, pois ofereciam risco de morte por estarem encostando na rede de alta tensão existente, devido ao grande período sem sido feita a poda regular em toda sua extensão.

Hoje já é possível transitar com maior segurança pela estrada, tanto com carros como com caminhões e maquinas, conforme fotos abaixo:

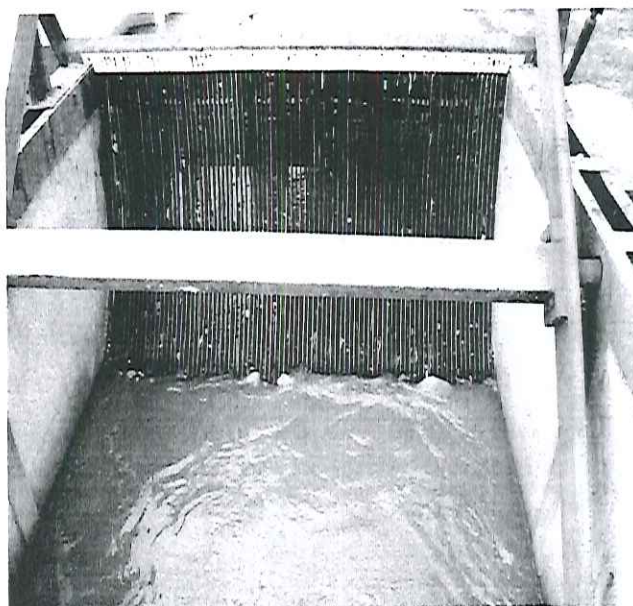
O gradeamento grosso (20 mm), composto por duas unidades as quais estavam operando parcialmente, necessitando de manutenções e ajustes na altura dos dentes para houvesse uma melhor remoção dos detritos ficam retidos nas lâminas, conforme foto abaixo:

O gradeamento grosso (20 mm), composto por duas (02) unidades, foi reparado com recursos e mão de obra da própria autarquia e encontra-se em condições normais de funcionamento, conforme fotos abaixo:

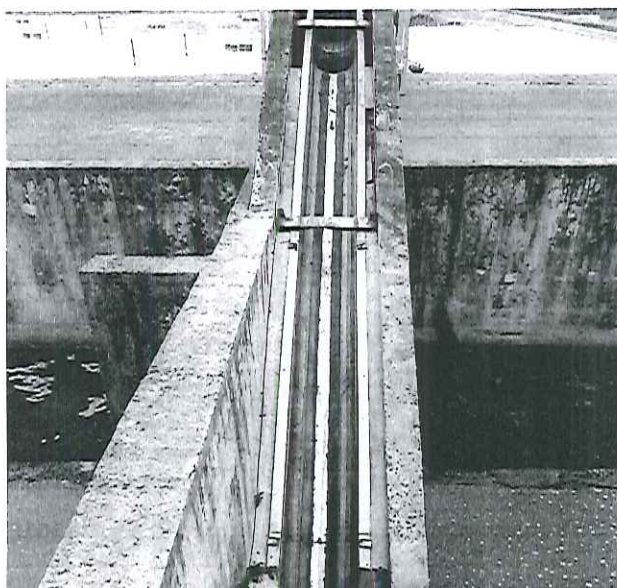
Das três (03) roscas extratoras de areia que compõem as caixas desarenadoras, duas estavam paradas, sem condições de funcionamento e removidas do local, conforme foto abaixo:

As roscas extratoras de areia que compõem as caixas desarenadoras, composta por três (03) unidades, estão aguardando abertura de licitação para aquisição de três (03) roscas novas, conforme Pregão Presencial nº 073/2017, Processo nº 4.835 de 30/10/2017, no valor estimado de R\$ 111.633,34 (**Anexo 1**), com previsão de abertura de licitação para dezembro de 2017.

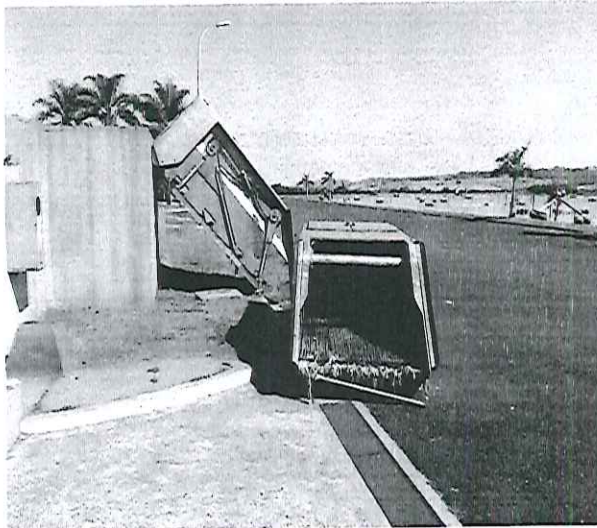
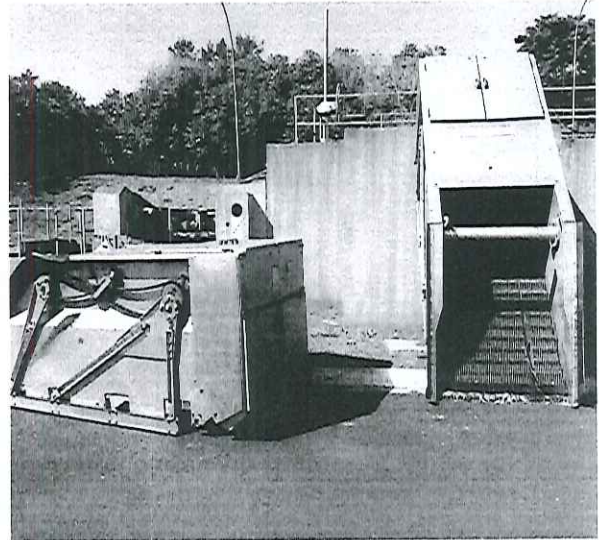
As duas (02) peneiras para gradeamento fino (6 mm) estavam paradas, sem condições de funcionamento, retiradas do local e colocadas no pátio, conforme foto abaixo:

As duas (02) peneiras responsáveis pelo gradeamento fino (6 mm) do efluente, a administração atual do DAAE encaminhou para manutenção em empresa especializada, sendo que o orçamento apresentado demonstrou ser inviável o reparo dos referidos equipamentos.

Com isso, está sendo elaborado processo licitatório para aquisição de duas (02) peneiras novas com espaçamento de 2 mm, visando aumentar a eficiência do tratamento primário, separando uma maior quantidade de materiais sólidos do total de dejetos e contribuindo para que tais materiais não sejam carregados para as lagoas de aeração e sedimentação, contribuindo conseqüentemente para a melhoria do tratamento secundário. Para tal aquisição foi solicitado um pedido de suplementação, conforme **Ofício 055/2017 UGOC-GF** da Gerencia de Finanças (**Anexo 2**), com valor estimado de compra de R\$ 500.000,00 e abertura de licitação prevista para dezembro de 2017.

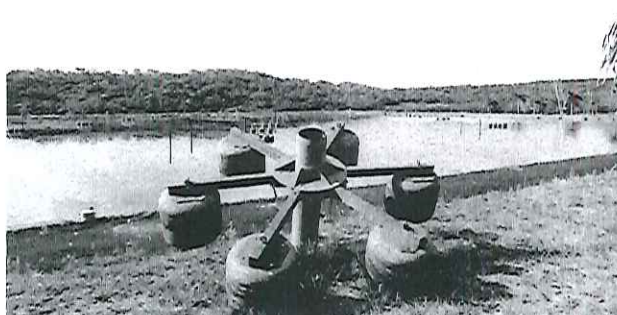
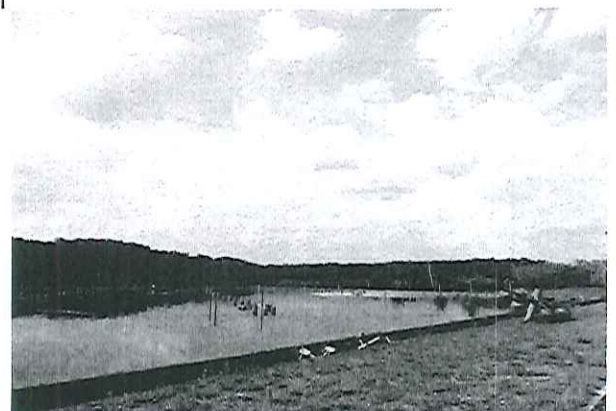
Estavam em funcionamento somente cinco (05) aeradores em cada lagoa, com o restante dos equipamentos queimados e três (03) afundados e inutilizados. Esse fato ocorreu devido aumento considerável de lodos nas lagoas de aeração que afetou seriamente o funcionamento dos aeradores que passaram a operar em regime forçado, fato que provocou quebras constantes.

Com a quebra, os aeradores foram depositados ao entorno das lagoas ficando sucateados dando o aspecto de total abandono da estação, conforme fotos

Atualmente, 13 aeradores encontram-se totalmente reformados, sendo que tais consertos foram possíveis através do Processo nº 3.427 de 23/08/2017, contrato nº 2.649 (Anexo 3) com custo total de R\$ 108.067,30, e serão todos instalados em até 20 dias, o qual resultará no funcionamento pleno da aeração da Lagoa 1, com 16 aeradores atendendo ao projeto inicial de concepção da ETE, conforme fotos abaixo.

Para a reforma dos demais aeradores está sendo elaborado novo processo licitatório para conserto e posterior instalação, com abertura de licitação prevista para janeiro de 2018.

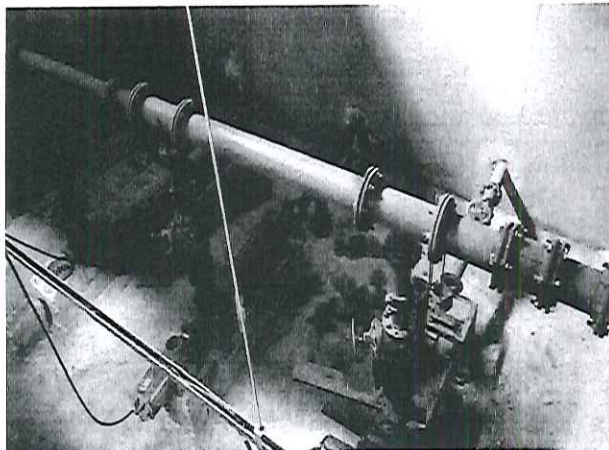
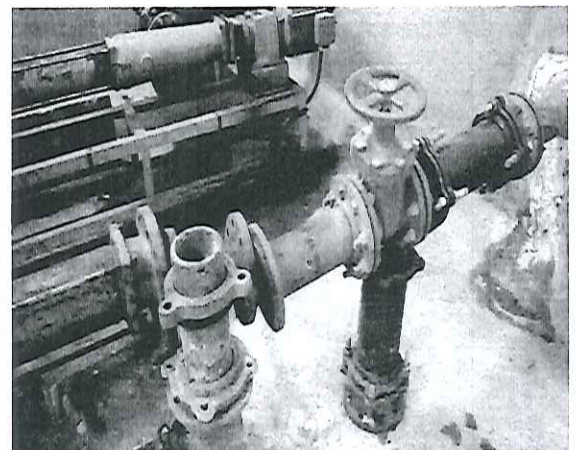
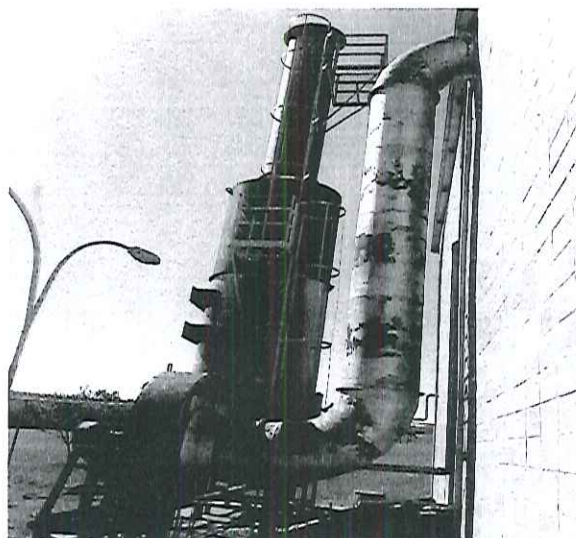
O sistema de remoção e secagem do lodo iniciou seu funcionamento em 2011, operando até 2015 onde foi totalmente desativada devido aos altos gastos com o consumo de gás GLP.

Além disso, em 2016 ocorreram problemas de manutenção na draga de sucção do lodo e, posteriormente, todos os cabos de alimentação de energia do sistema foram furtados.

- Draga para remoção de lodo: uma (01) unidade, parada, aparentemente em condição de uso;
- Floculador mecânico: uma (01) unidade, aparentemente em condição de uso;
- Bombas de transposição de lodo: três (03) unidades, as três estavam desmontadas, sem condições de funcionamento;
- Centrifuga de desaguamento do lodo: uma (01) unidade, encontra-se parada, aparentemente em condição de uso;
- Secador de lodo: uma (01) unidade, encontra-se parado, aparentemente em condição de uso;
- Exaustor e Lavador de gases: uma (01) unidade, encontra-se parado em péssimas condições de uso pois a estrutura está comprometida devido a corrosão do material, conforme fotos abaixo:

Considerando os frequentes furtos dos cabos elétricos do sistema de remoção e secagem de lodo, foi adicionado no contrato de vigilância existente, mais um vigia para o local, a fim de evitar que este transtorno volte a se repetir, pois somente em 2016 esses cabos elétricos foram furtados duas vezes.

Atualmente todos os cabos de energia já foram ligados para energização do local e estamos avaliando as condições de funcionamento de todos os equipamentos do sistema de remoção e secagem do lodo, para posterior funcionamento da estação.

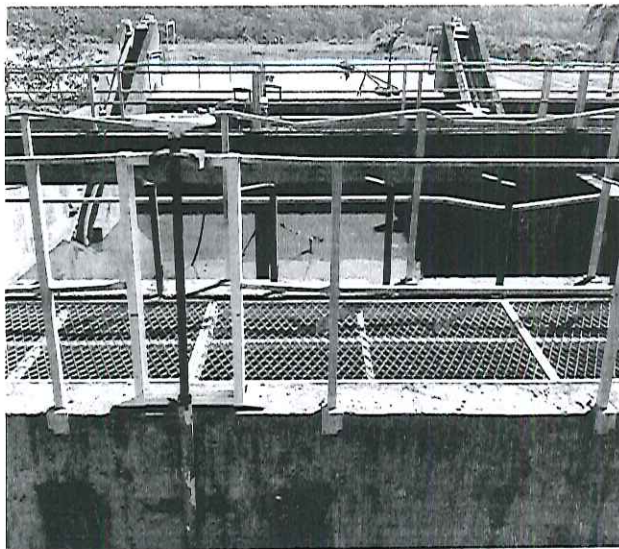
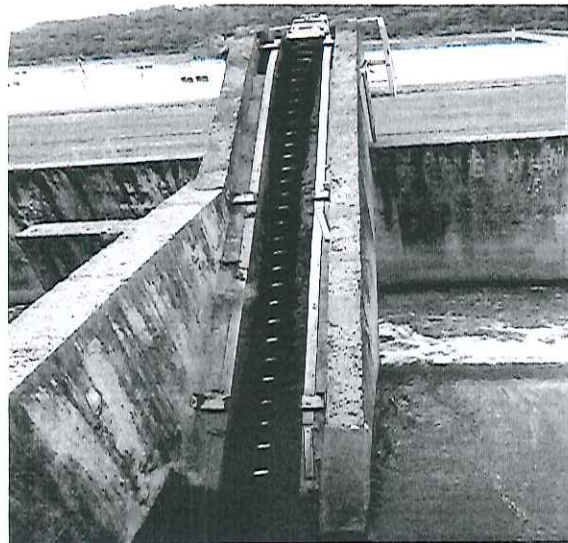
Uma (01) caixa desarenadora e uma (01) rosca transportadora estão funcionando normalmente, conforme fotos abaixo:

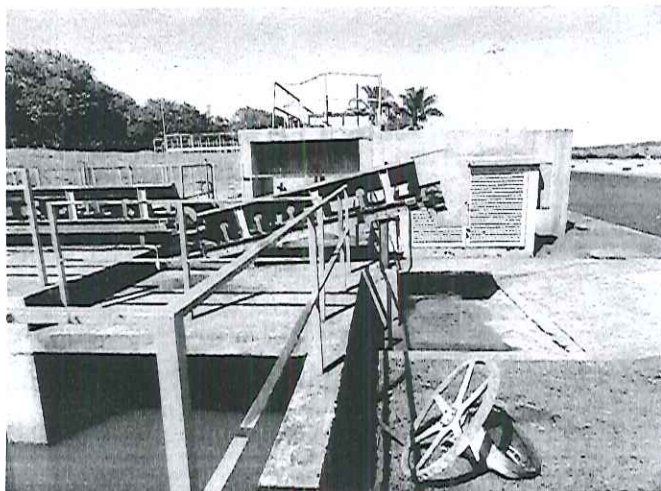
Como pode ser visto, as duas peneiras quebradas já não estão mais no local, conforme foto abaixo:
