Resposta ao Sr Jeferson Yashuda quanto ao requerimento 383/18 – Execução da Reforma na Cobertura do Palacete das Rosas, localizado à rua São Bento, 794 .

PALACETE DAS ROSAS

RELATÓRIO
FOTOGRAFICO_ATUAL

OBRA : REFORMA NA COBERTURA DO PALACETE DAS ROSAS .

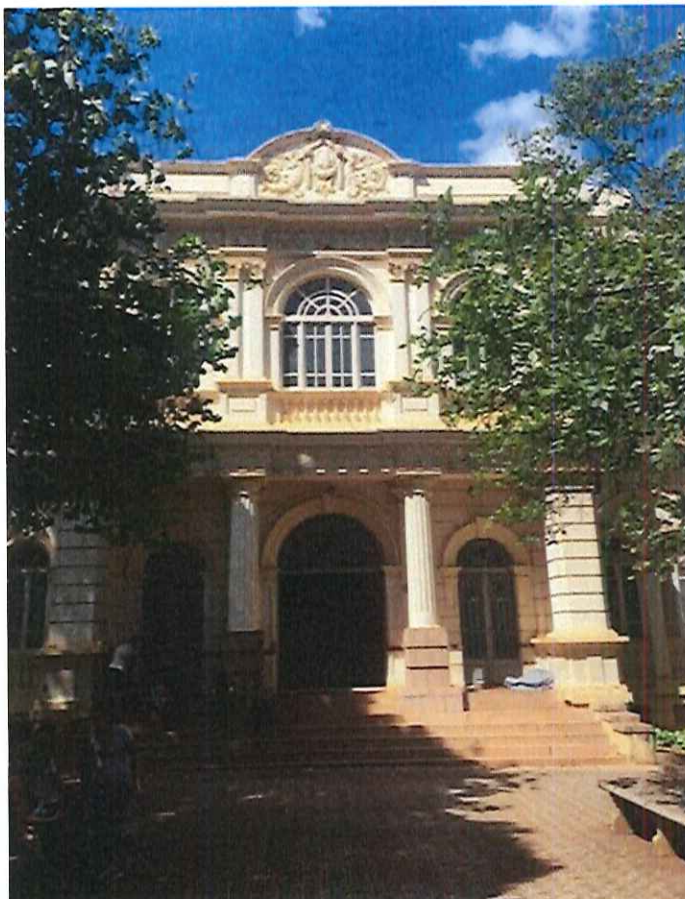
Foto 01 - da fachada principal – Rua São Bento.
Fonte: Alessandra de Lima_2017

Tanto no relatório Fotográfico quanto nas pranchas de projeto arquitetônico há a apresentação da fachada para identificação e apresentação das condições físicas do prédio. Neste momento não há solicitação de manutenção da fachada. A platibanda encontra-se em perfeito estado de conservação.

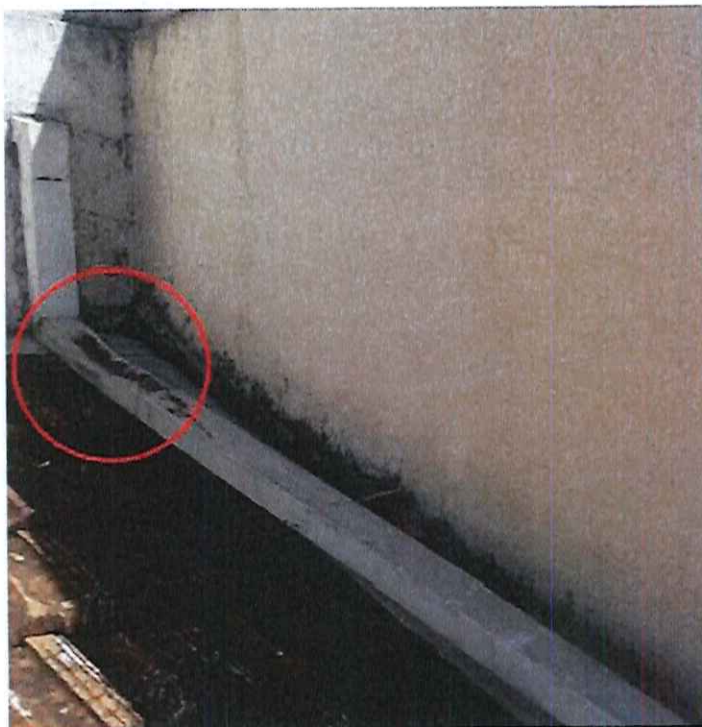
Pelas fotos poderá verificar que há amassamento do condutor de descida de águas pluviais (foto 02) e ainda acúmulo de folhas predominantemente de coqueiro na confluência dos bocais de dois condutores de descida das mesmas águas. (Fotos 3, 4 e 5)

Foto 2 - Estreitamento do condutor

Em relação a este condutor, este deverá ser substituído.

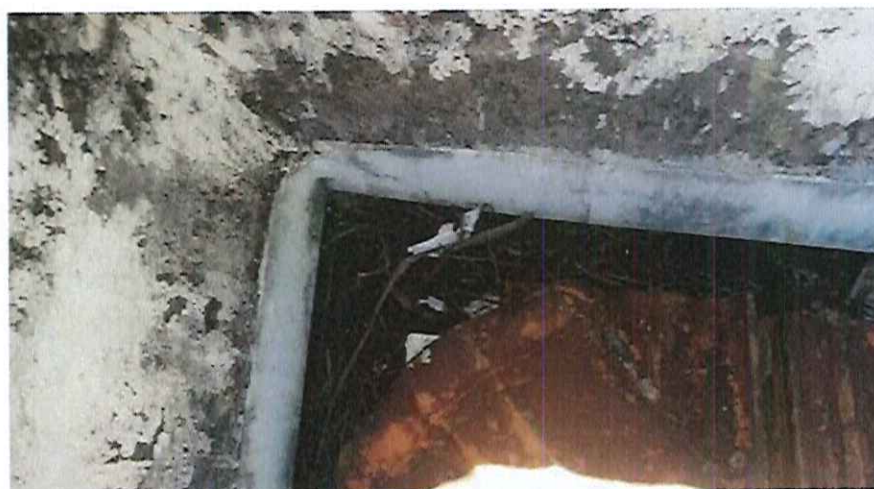
Foto 3 - Calha/bocal de condutor

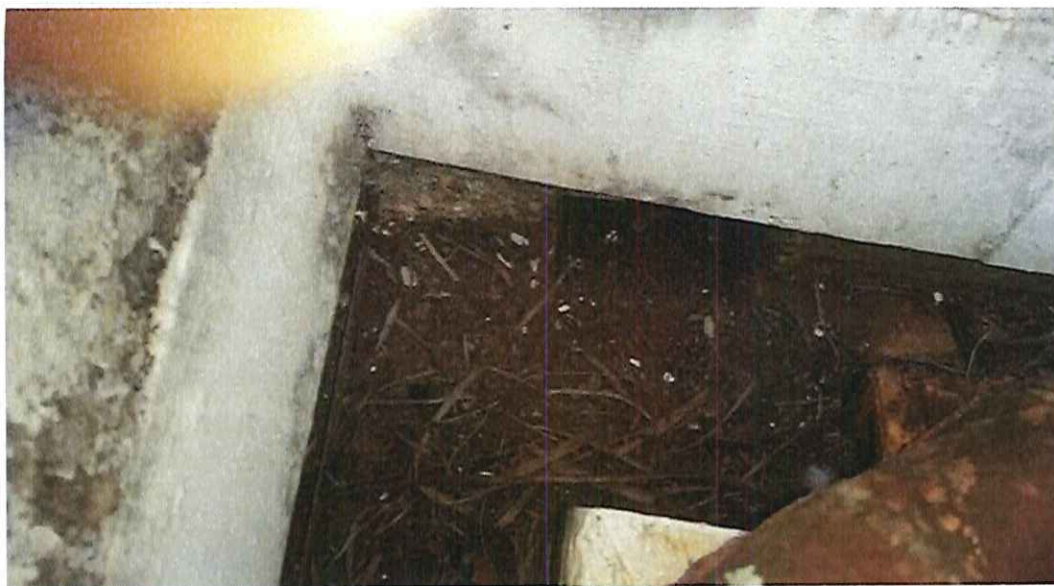
Foto 4 - Calha/bocal de condutor

Na foto 04 identifica-se a necessidade de limpeza das calhas e a substituição de calhas mais danificadas, conforme inspeção da Secretaria Municipal de Obras Públicas.

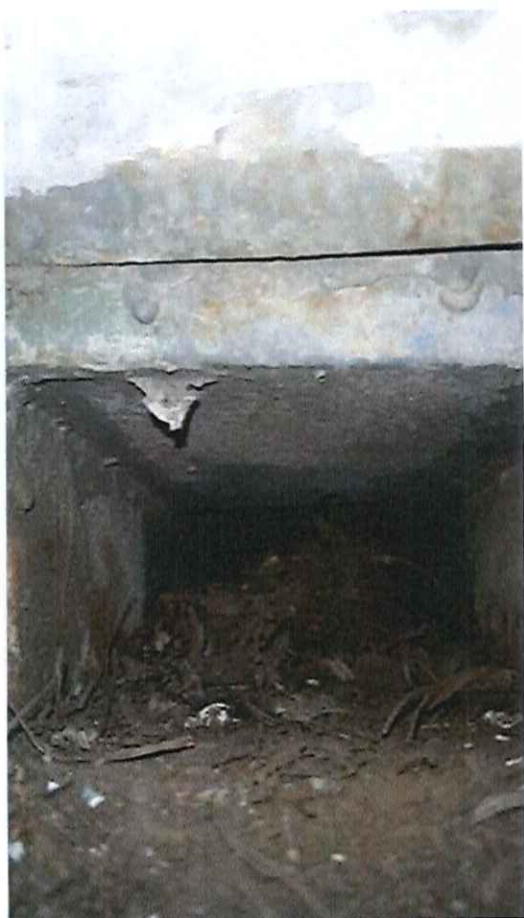
Foto 5 - Bocal de condutor - vista interna

A Foto 05 trata de um condutor que deverá ser limpo. E a Foto 06, trata-se de calha que deverá ser substituída.

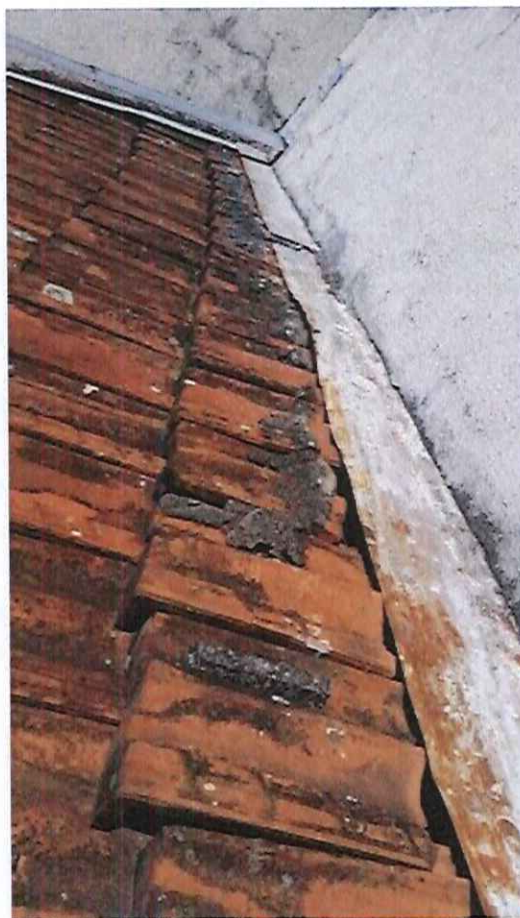
O rufo de encosto encontra-se amassado e oxidado, apresentando perda de eficiência funcional devido ao deslizamento das telhas a ele contíguas (Foto 6)

Foto 6 - Rufo de encosto degradado

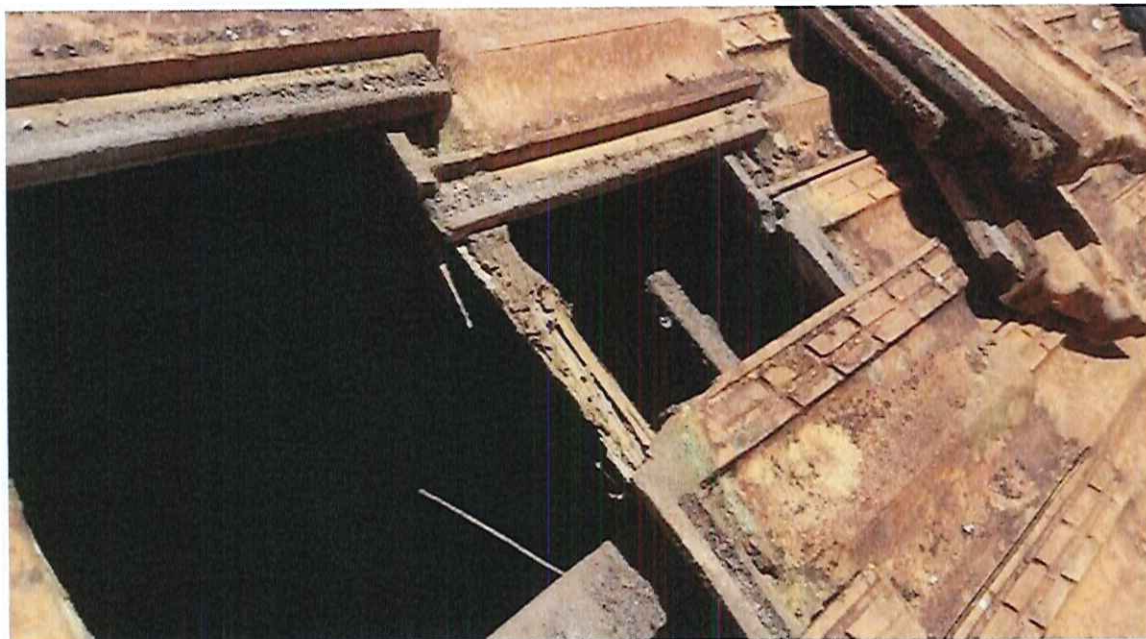
Foi possível constatar que há um comprometimento estrutural de porção significativa do madeiramento, referente ao ripamento, decorrente de animais xilófagos (cupim) e presença de umidade, apresentando situação de colapso iminente.

Foto 7 - Colapso do ripamento decorrente do ataque de cupins

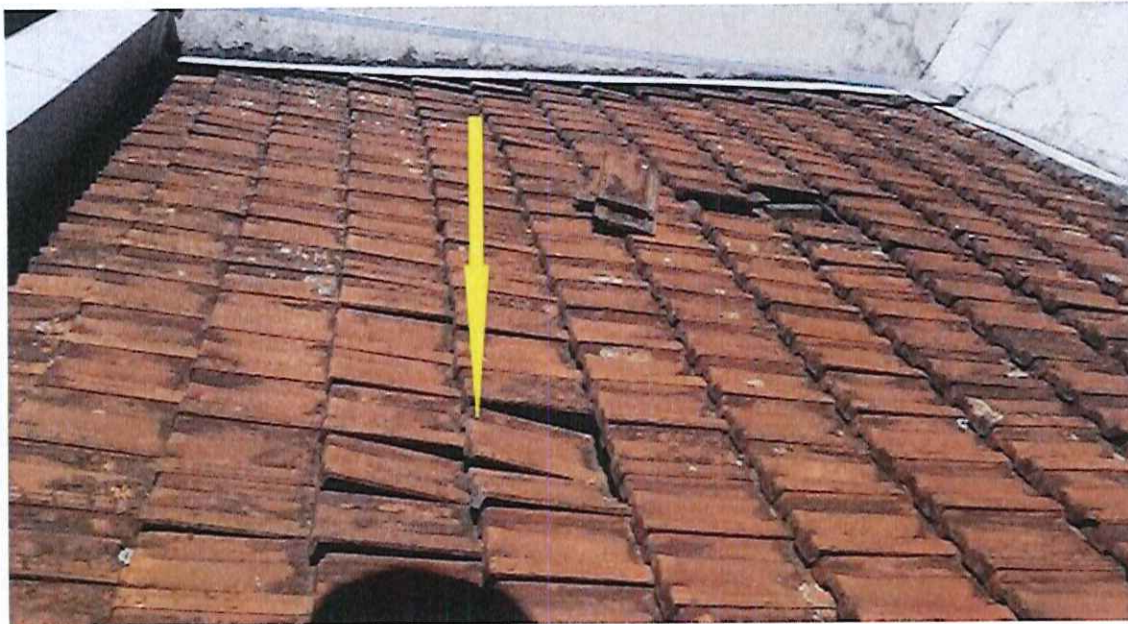
Há ripamento que colapsou o que acarretou em escoamento direto das águas pluviais sobre o forro de estuque.

Foto 08: perda funcional do telhado por ruptura do ripamento

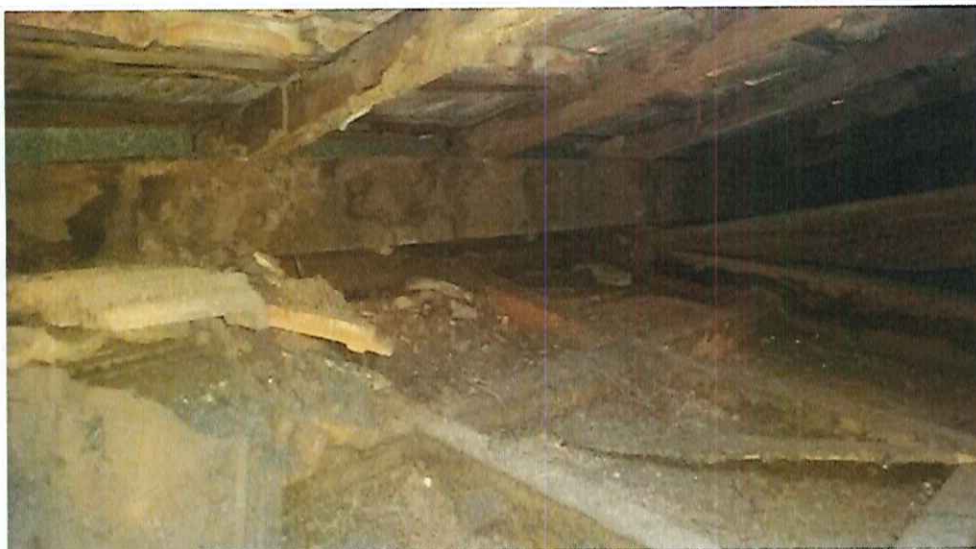
Foto 9: Estrutura de madeira deteriorada por ataque de animais xilófagos e umidade

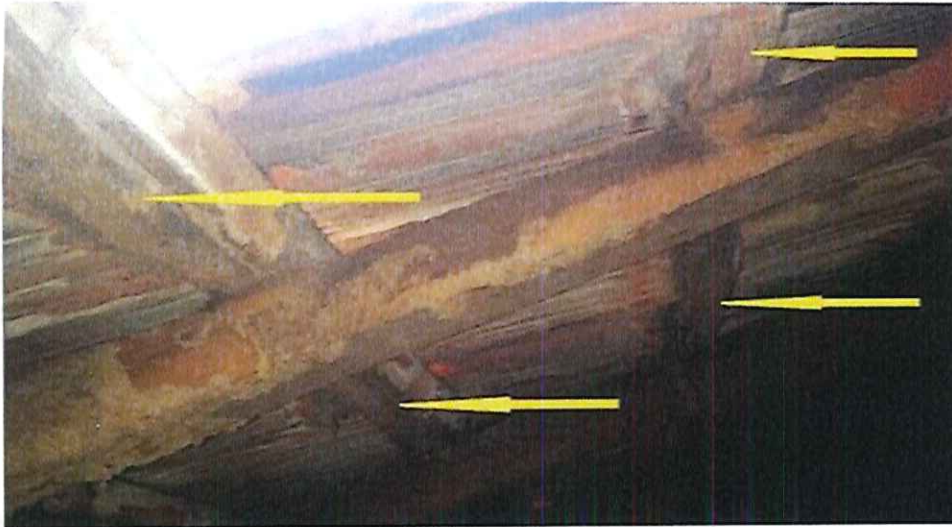
Foto 10: Colapso do ripamento

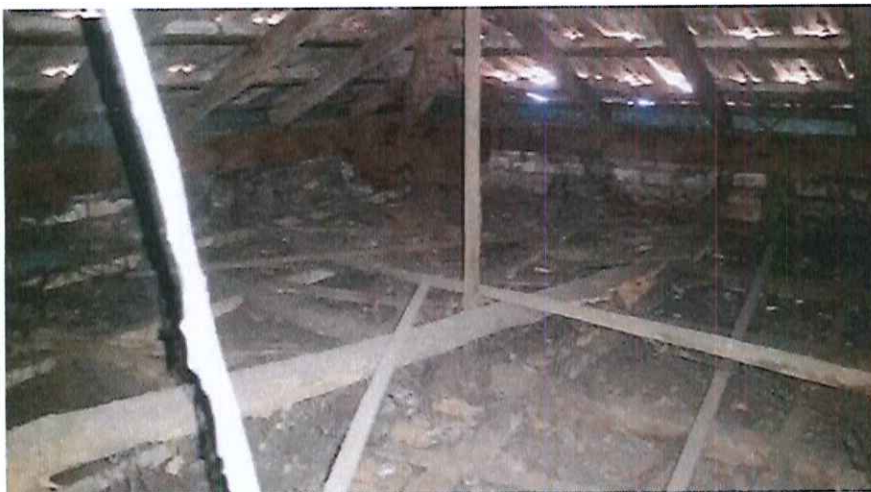
Foto 11: Colapso parcial do madeiramento. Duas tesouras centrais deverão ser reforçadas as demais estão em perfeitas condições. (Obs. Estão demarcadas no projeto arquitetônico)

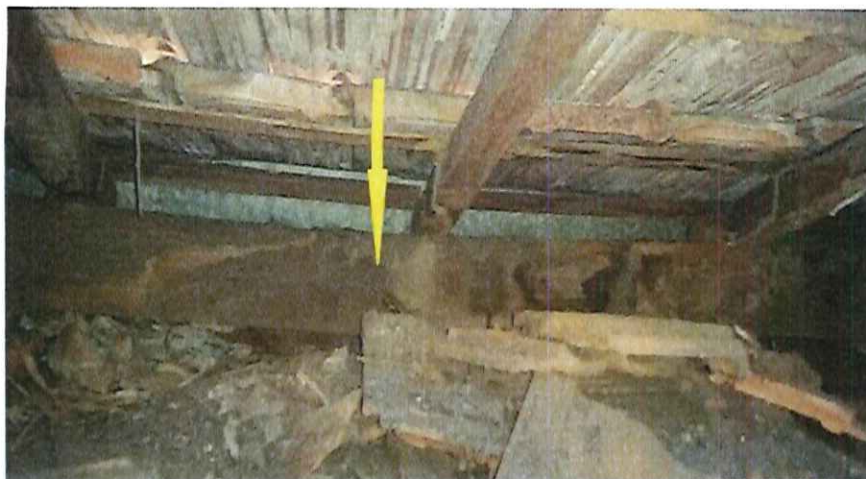
Foto 12: Deslocamento estrutural do madeiramento

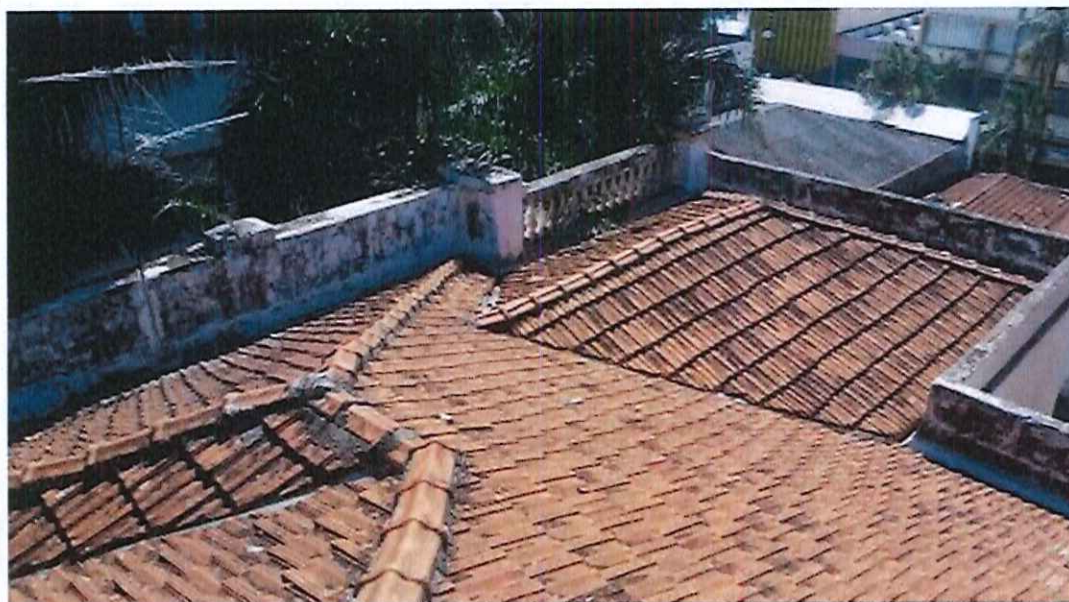
O revestimento argamassado interno e de topo das platibandas encontram-se expostos a intempéries devido ao desgaste profundo da pintura, apresentando fissuras, trincas e descolamentos (fotos 13,14 e 15)

Foto 13: deteriorização do revestimento interno (argamassa) das platibandas.

Nas platibandas será necessário reparos no revestimento argamassado (composição cimento e areia), impermeabilização e pintura (látex acrílico). Remoção da vegetação existente nas fendas.

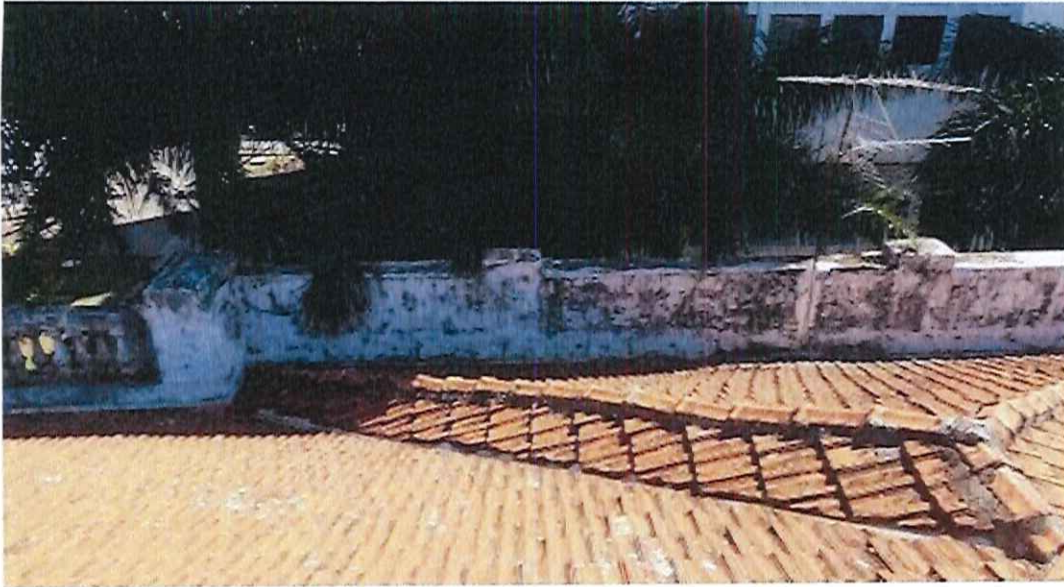
Abaixo, Foto 14: deteriorização do revestimento interno das platibandas

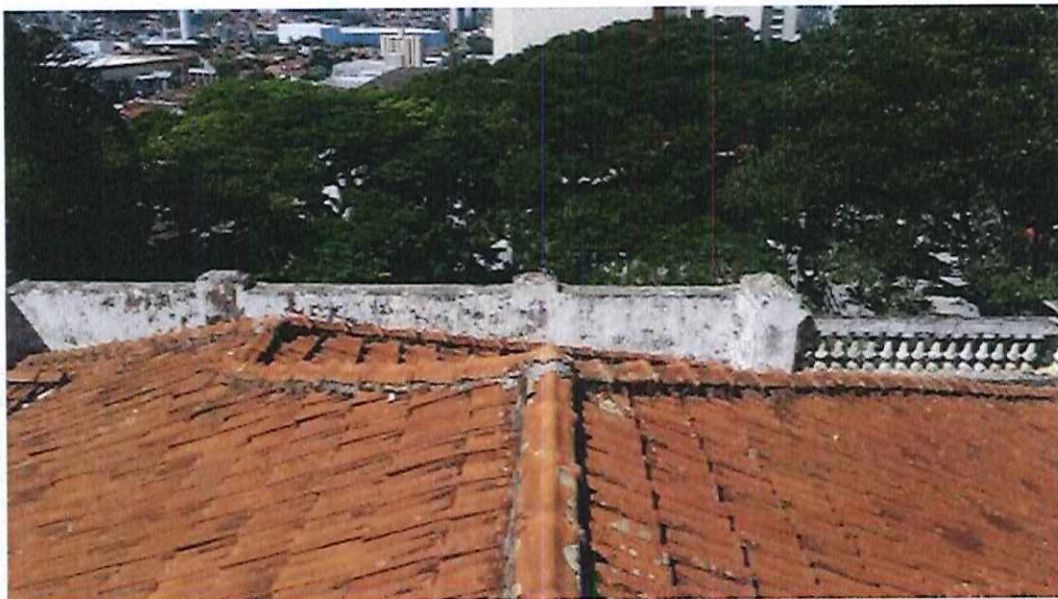
Foto 15: deteriorização do revestimento interno das platibandas

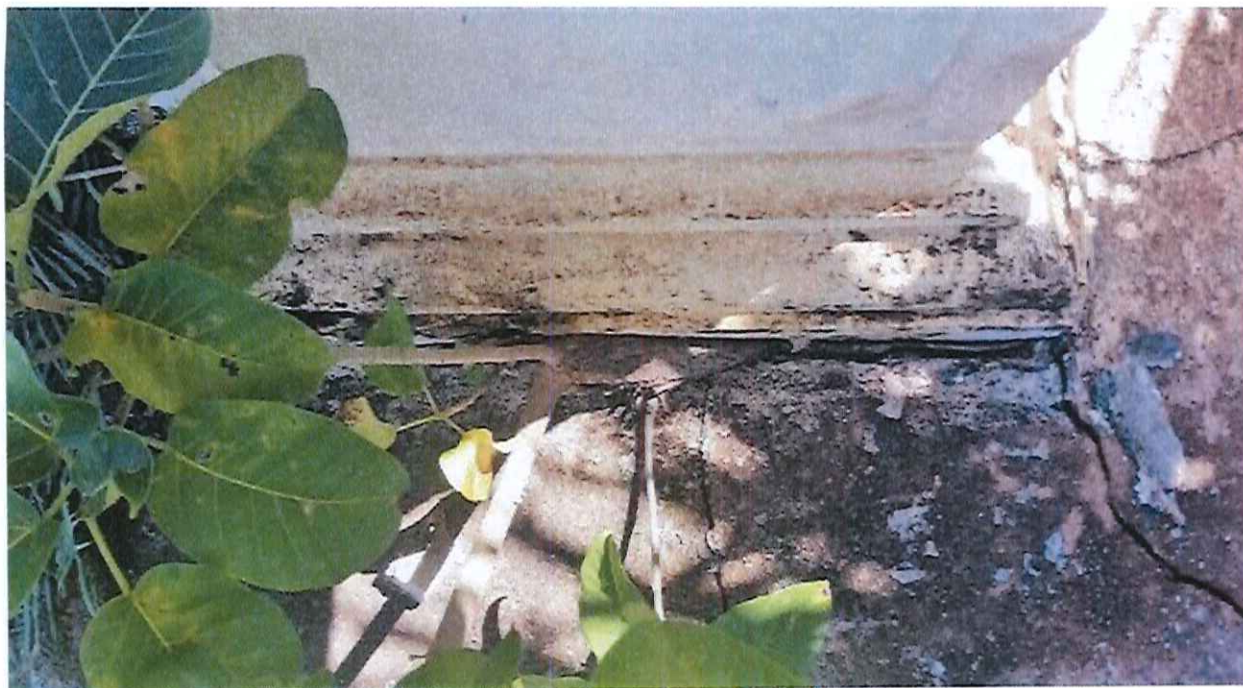
Observou-se ainda o deslocamento estrutural nas platibanda devido ao desenvolvimento de espécies vegetais (fotos 16 e 17)

Foto 16: Vegetação nas fendas da platibanda – lateral (Av. Portugal), deverá ser retirada.

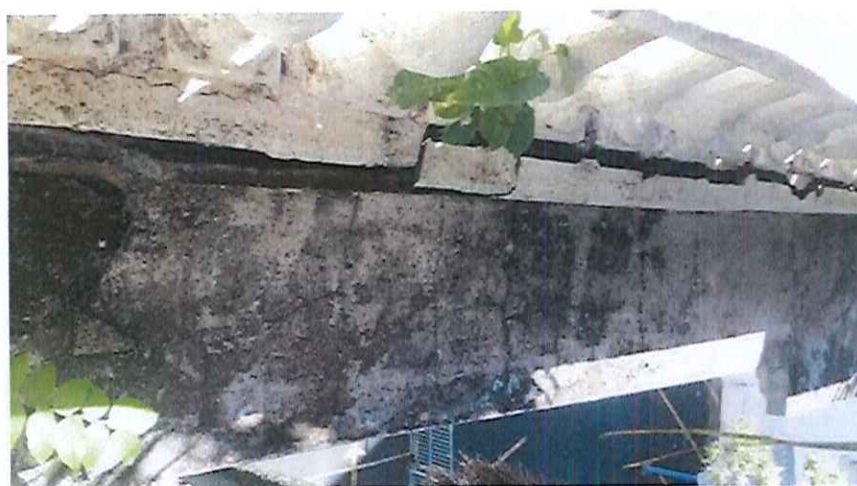
Foto 17: Deslocamento estrutural parcial da platibanda

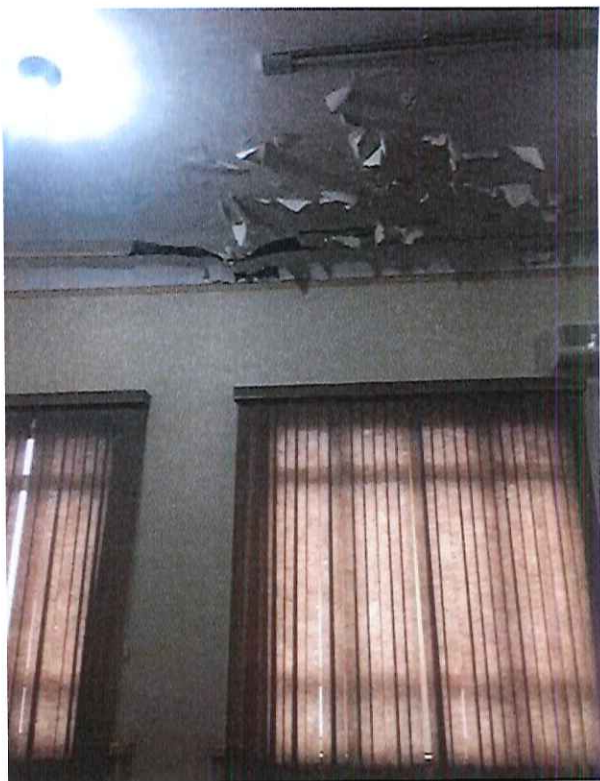
O forro em questão é de estuque¹ sob trama de madeira e a presença de água decorrente da patologia apresentada (da situação da cobertura) e provável ataque de cupins às tramas de madeira conferem os meios típicos para a ruína do forro.

Foto 18: Mezzanino - sala onde nota-se a deterioração do forro (estruque) e eminência de colapso.

-Forro constituído por placas de gesso liso, de 1ª qualidade, suspensas por perfis metálicos atirantados na estrutura metálica específica para o forro, conforme recomendações dos fabricantes.
