MUNICÍPIO DE ARARAQUARA
- Gabinete do Prefeito -

OFÍCIO Nº 1084/2019

REF:- Guichê 037.299/2019

INSTITUTO DE
PESQUISAS
TECNOLÓGICAS

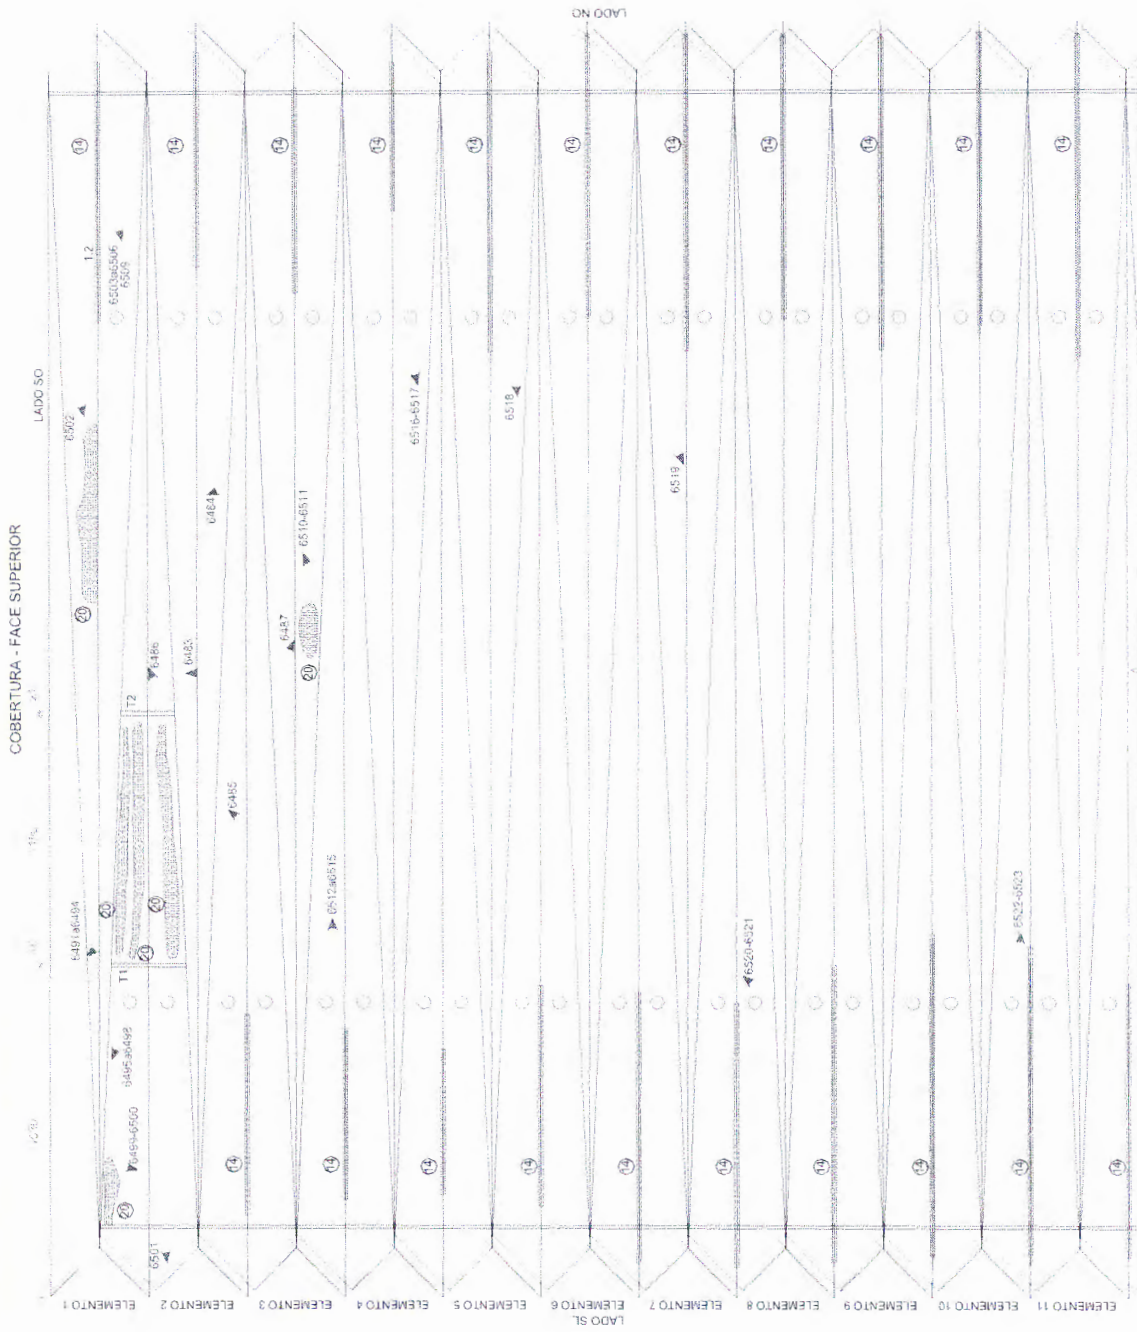
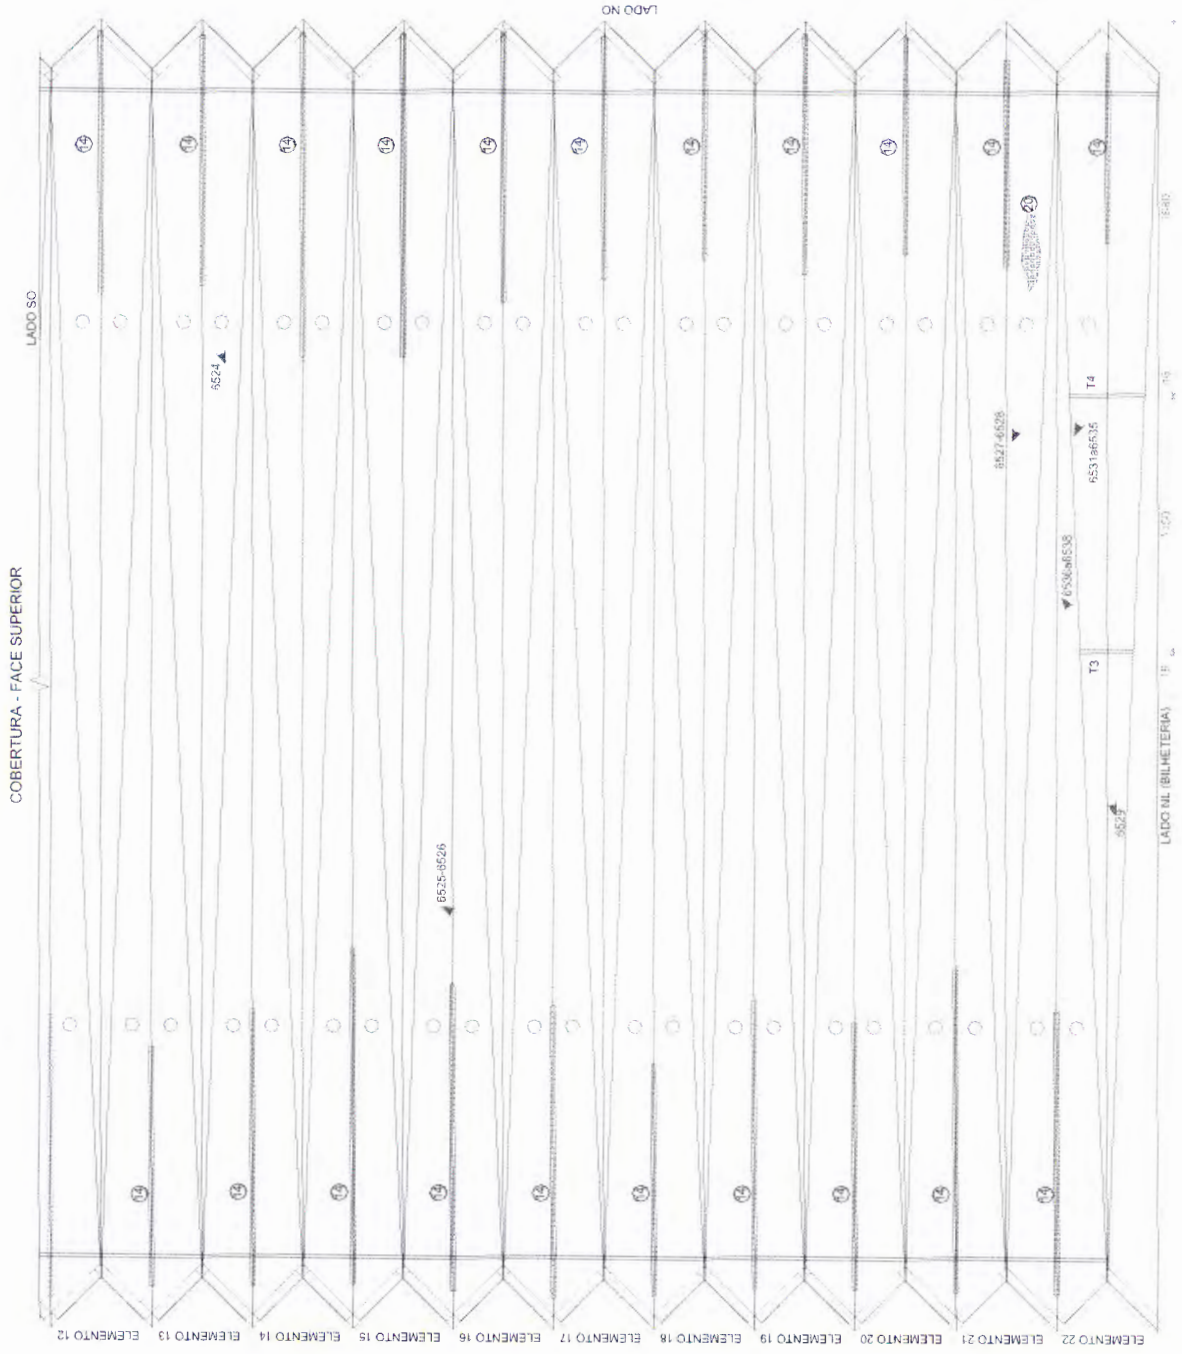
Mapeamento fotográfico e de anomalias

Não existem sinais de reincidência de fissuras ou trincas que foram vedadas com mastique à época da execução do projeto de recuperação à exceção de uma trinca de 1,2 mm de abertura no elemento viga 1.

- 1 – Sinais de infiltração na face interna, arquibancada e demais dependências.
- 2 – Deslocamento de argamassa em pontos de reparo.
- 3 – Trincas entre os septos externos e o elemento viga 1.
- 4 – Septos externos e elemento viga 22 com ausência de ligação no concreto.
- 5 – Trinca de 1,2mm no elemento viga 1.

TRAVAMENTO T3
 FACE NO
 AUSÊNCIA
 DE LIGACÃO

- 1 – Remoção de toda a impermeabilização na face externa das vigas;
- 2 – Tratamento de todas as fissuras e trincas nas vigas, tanto do lado externo quanto do lado interno (tratamento 1 do item 6.2.2).
- 3 – Implantação de novo sistema de impermeabilização.

As trincas e fissuras com abertura maior que 0,1 mm deverão ser tratadas através do processo de injeção, que consiste em:

- ◊ Sulcar a trajetória da fissura em forma de V ao longo da sua extensão;
- ◊ Efetuar furos de 10 mm normais à face da peça, espaçados de 20 cm, e introduzir nos mesmos dutos plásticos;
- ◊ Vedar externamente o sulco com argamassa epoxídica e aplicar através de injeção o adesivo epóxi de consistência líquida efetuando a operação iniciando-se de baixo para cima;
- ◊ Após 7 dias, cortar os bicos e dar acabamento à superfície.

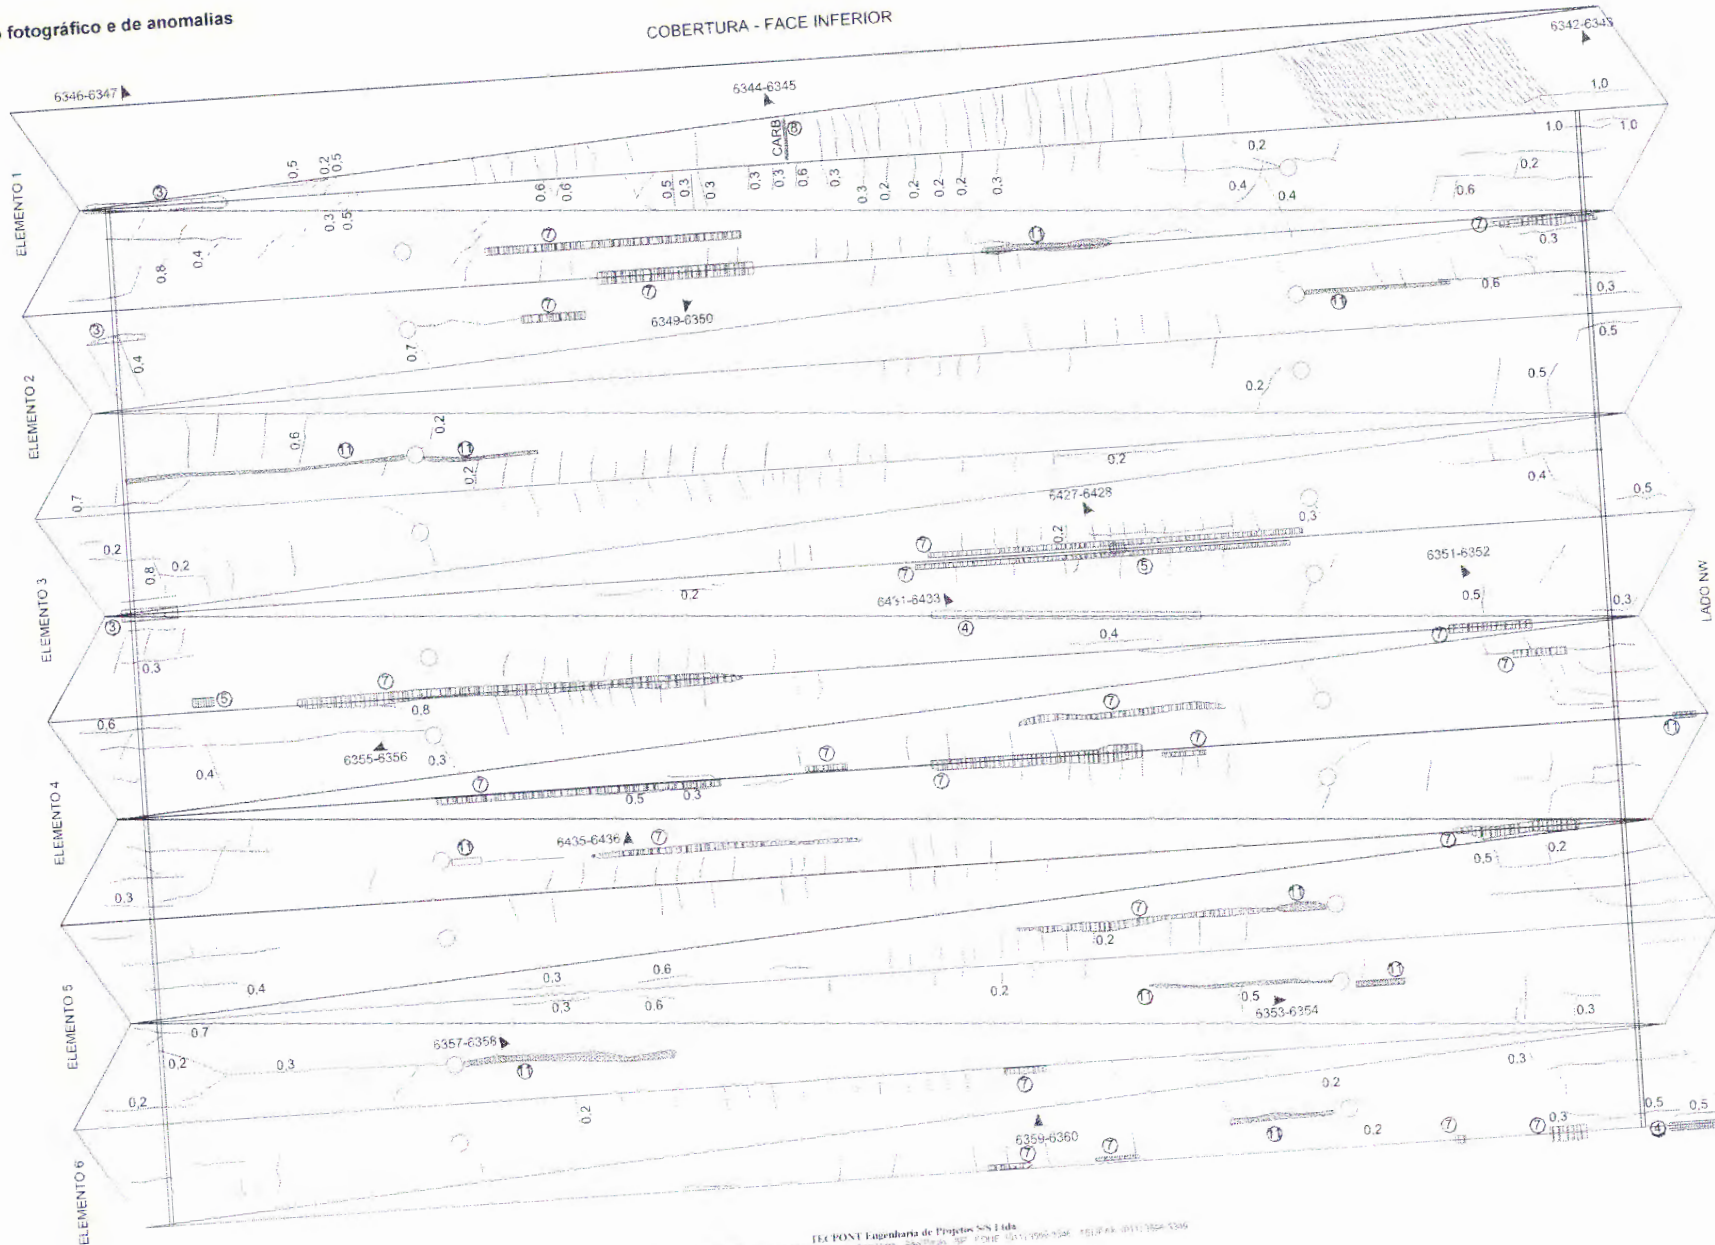
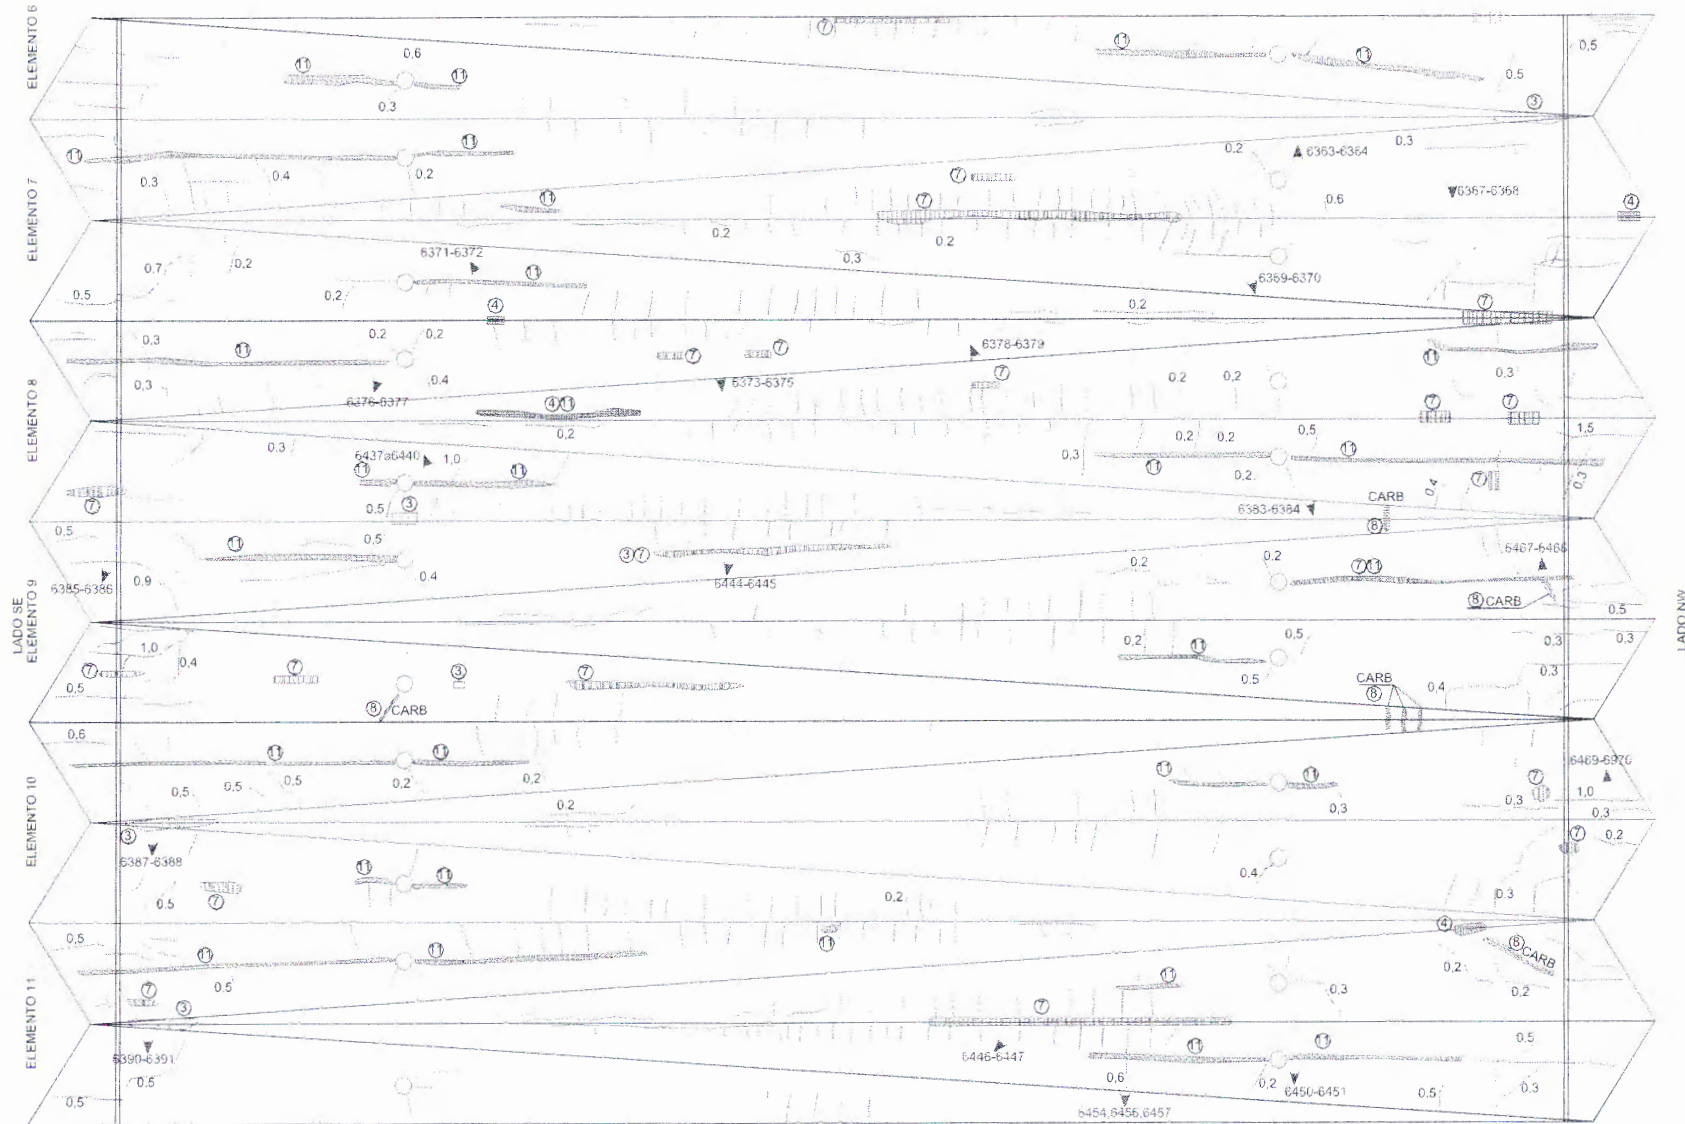
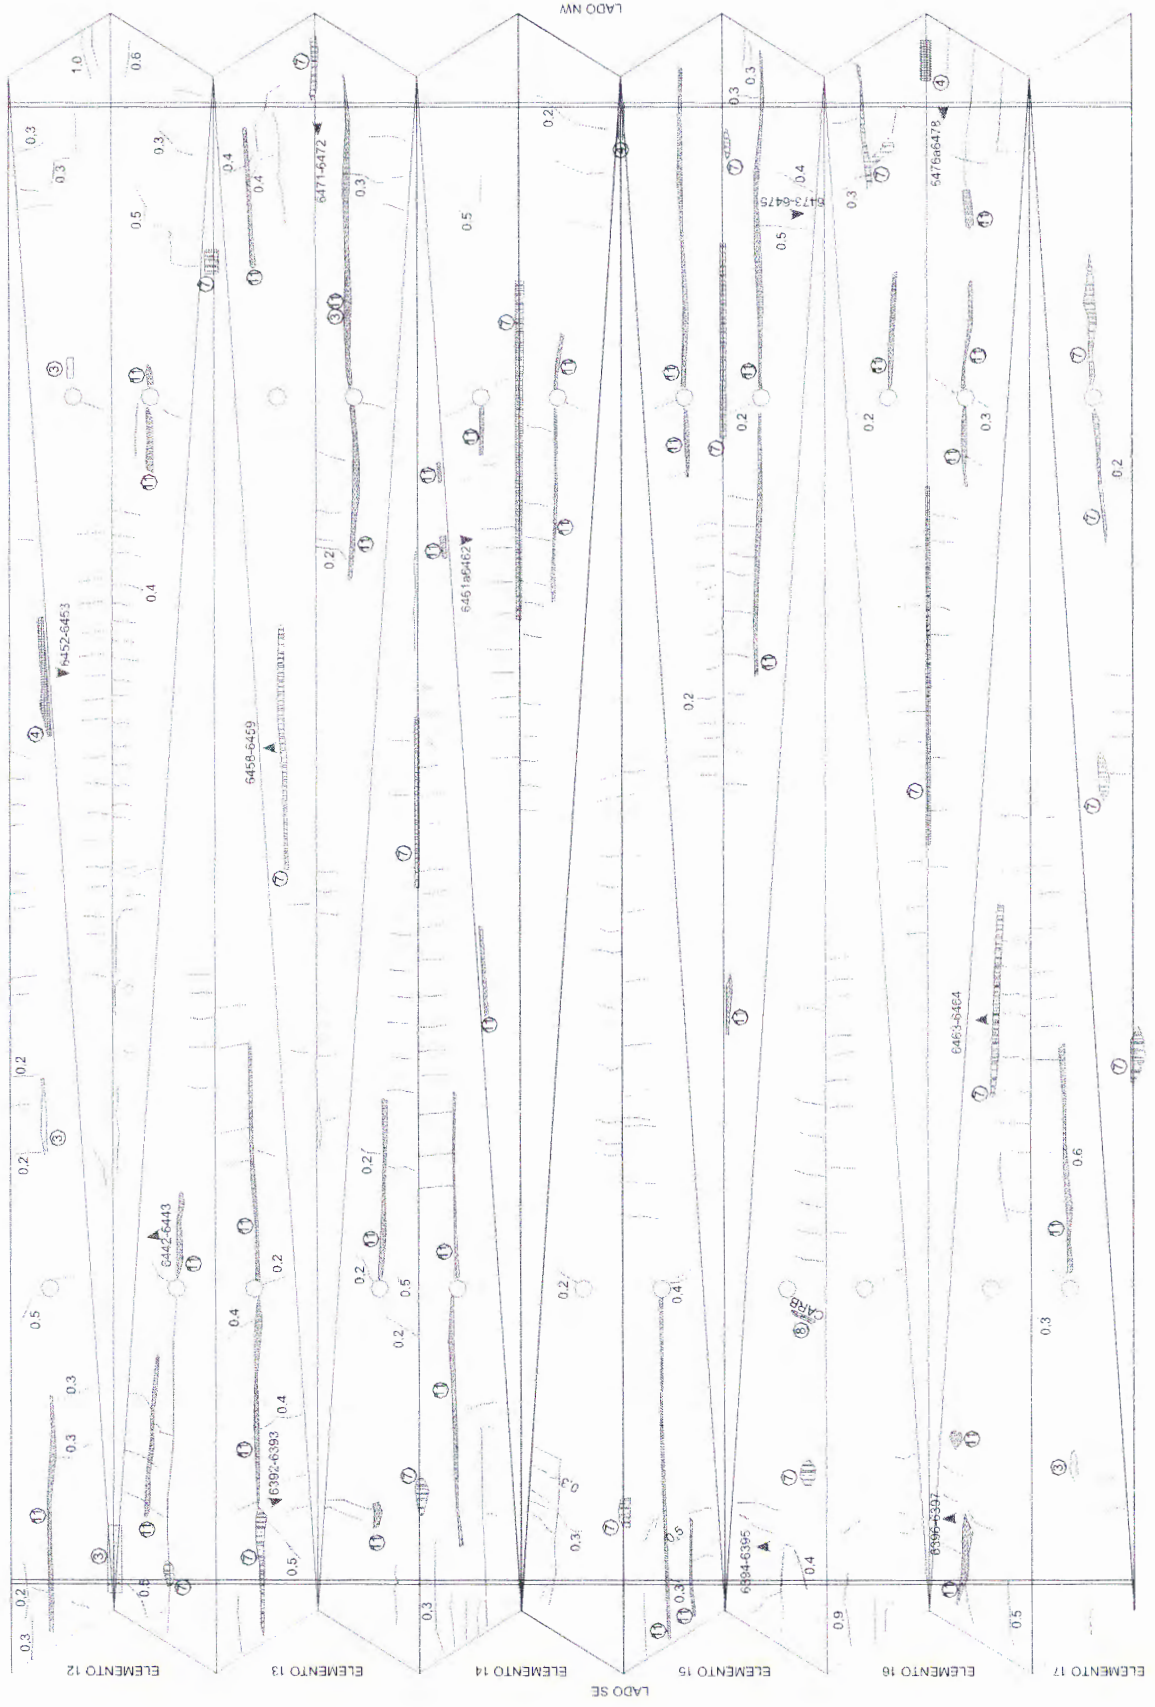
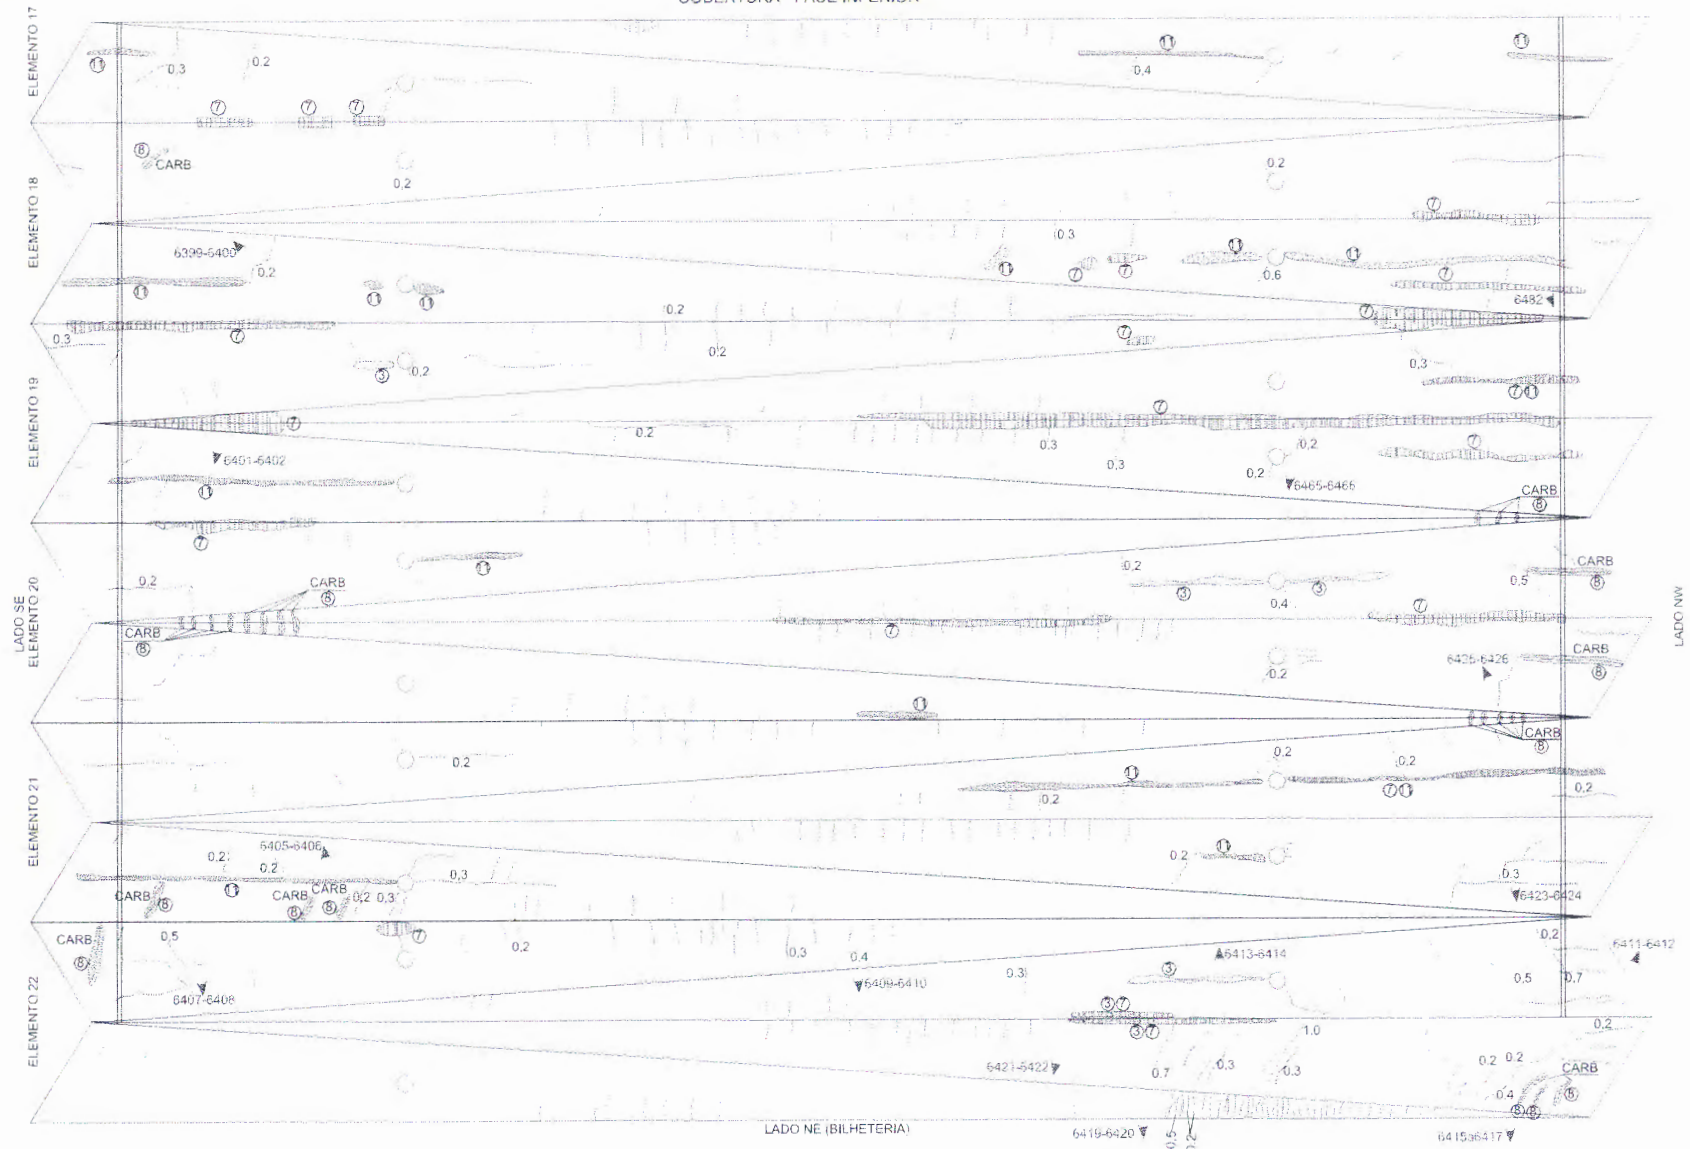
Mapeamento fotográfico e de anomalias

As vigas que compõem os elementos de cobertura da estrutura apresentaram fissuração de pequena abertura ($\leq 0,1\text{mm}$) até trincas com abertura de 1,5 mm. Áreas com sinais de infiltração e concreto segregado, pontos de armaduras expostas com armaduras em oxidação, áreas com carbonatação, concreto disgregado estão entre as anomalias cadastradas.

Não há sinais de tratamentos anteriores, como colmatação de fissuras ou ainda injeção de trincas. O estado de conservação não é ideal, sendo necessário realizar tratamentos já indicados anteriormente, principalmente a injeção das fissuras e trincas acima de 0,1mm.

- 1 – Fissuras de 0,2 mm até trincas de 1,5 mm.
- 2 – Áreas de concreto segregado.
- 3 – Áreas de concreto disgregado.
- 4 – Armaduras expostas com oxidação.
- 5 – Áreas com sinais de infiltração.
- 6 – Áreas de carbonatação.
- 7 – Fissuras de pequena abertura ($\leq 0,1\text{mm}$)
- 8 – Muro alteado lado sul/oeste apoiando a viga elemento 1.

As trincas e fissuras com abertura maior que 0,1 mm deverão ser tratadas através do processo de injeção, que consiste em:

- ◇ Sulcar a trajetória da fissura em forma de V ao longo da sua extensão;

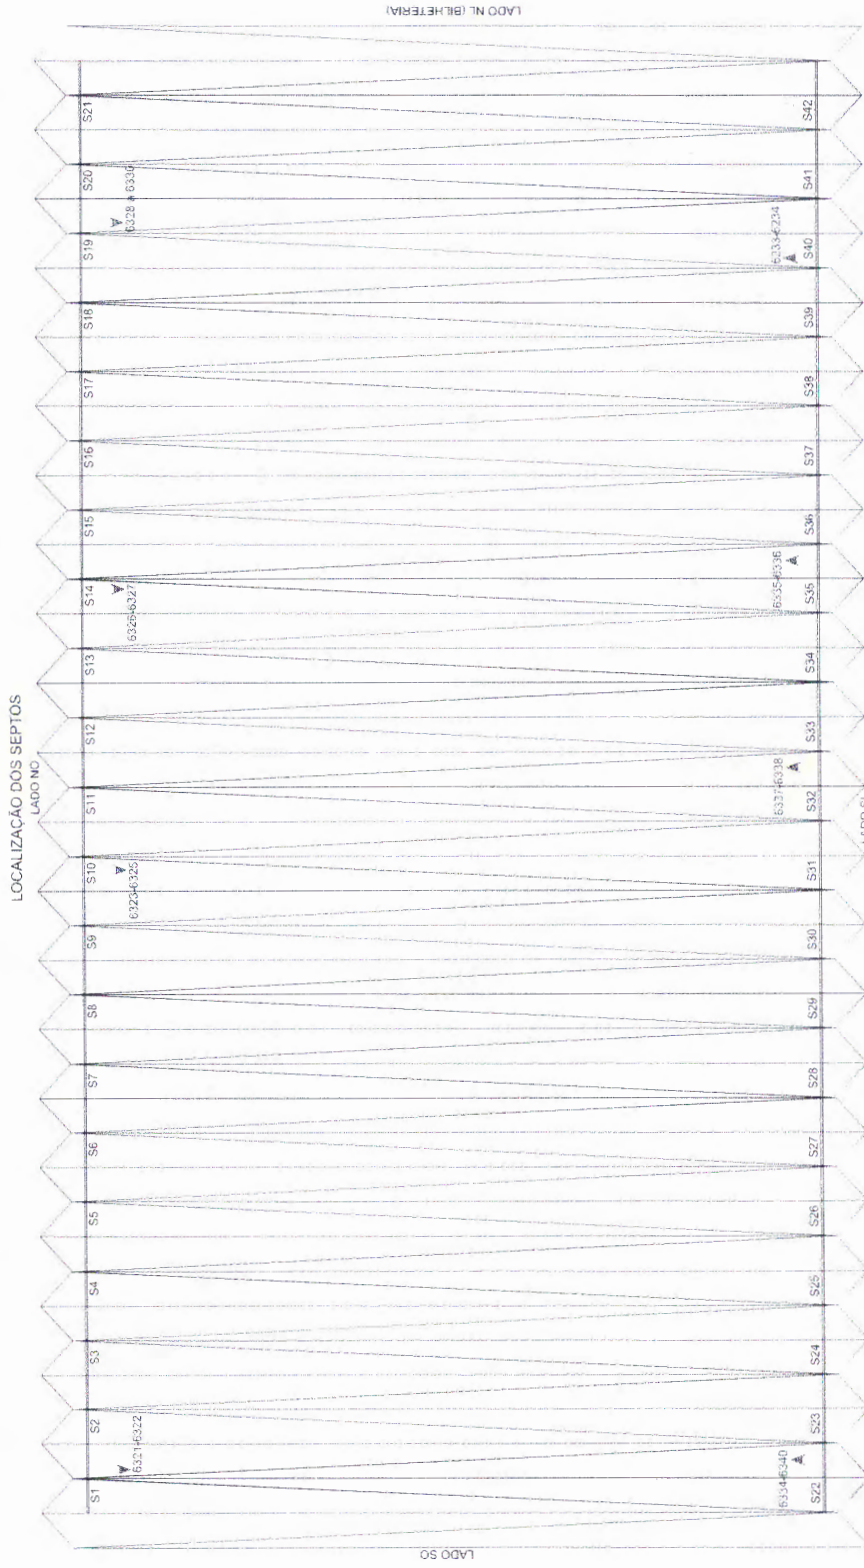
Mapeamento fotográfico e de anomalias

Os septos, oriundos do projeto de recuperação de 2010, possuem como principal anomalia a não ligação completa com as vigas que compõe a cobertura, fato este evidente pelas trincas e aberturas que vão desde 0,3 até 2,0mm ao longo da face de ligação entre os mesmos em toda a extensão do septo

- 1 – Trincas e aberturas entre os septos e as vigas.
- 2 – Fissuras isoladas de 0,2 e 0,3mm no septo S10.
- 3 - Alguns septos possuem pontos de concreto segregado.

- ◇ Sulcar a trajetória da fissura em forma de V ao longo da sua extensão;
- ◇ Efetuar furos de 10 mm normais à face da peça, espaçados de 30 cm, e introduzir nos mesmos dutos plásticos;
- ◇ Vedar externamente a abertura com argamassa epoxídica e aplicar através de injeção o adesivo epóxi de consistência líquida efetuando a operação iniciando-se de baixo para cima;
- ◇ Após 7 dias, cortar os bicos e dar acabamento à superfície.

As trincas e fissuras com abertura maior que 0,1 mm deverão ser tratadas através do processo de injeção, que consiste em:

- ◇ Sulcar a trajetória da fissura em forma de V ao longo da sua extensão;
- ◇ Efetuar furos de 10 mm normais à face da peça, espaçados de 30 cm, e introduzir nos mesmos dutos plásticos;
- ◇ Vedar externamente o sulco com argamassa epoxídica e aplicar através de injeção o adesivo epóxi de consistência líquida efetuando a operação iniciando-se de baixo para cima;
- ◇ Após 7 dias, cortar os bicos e dar acabamento à superfície.

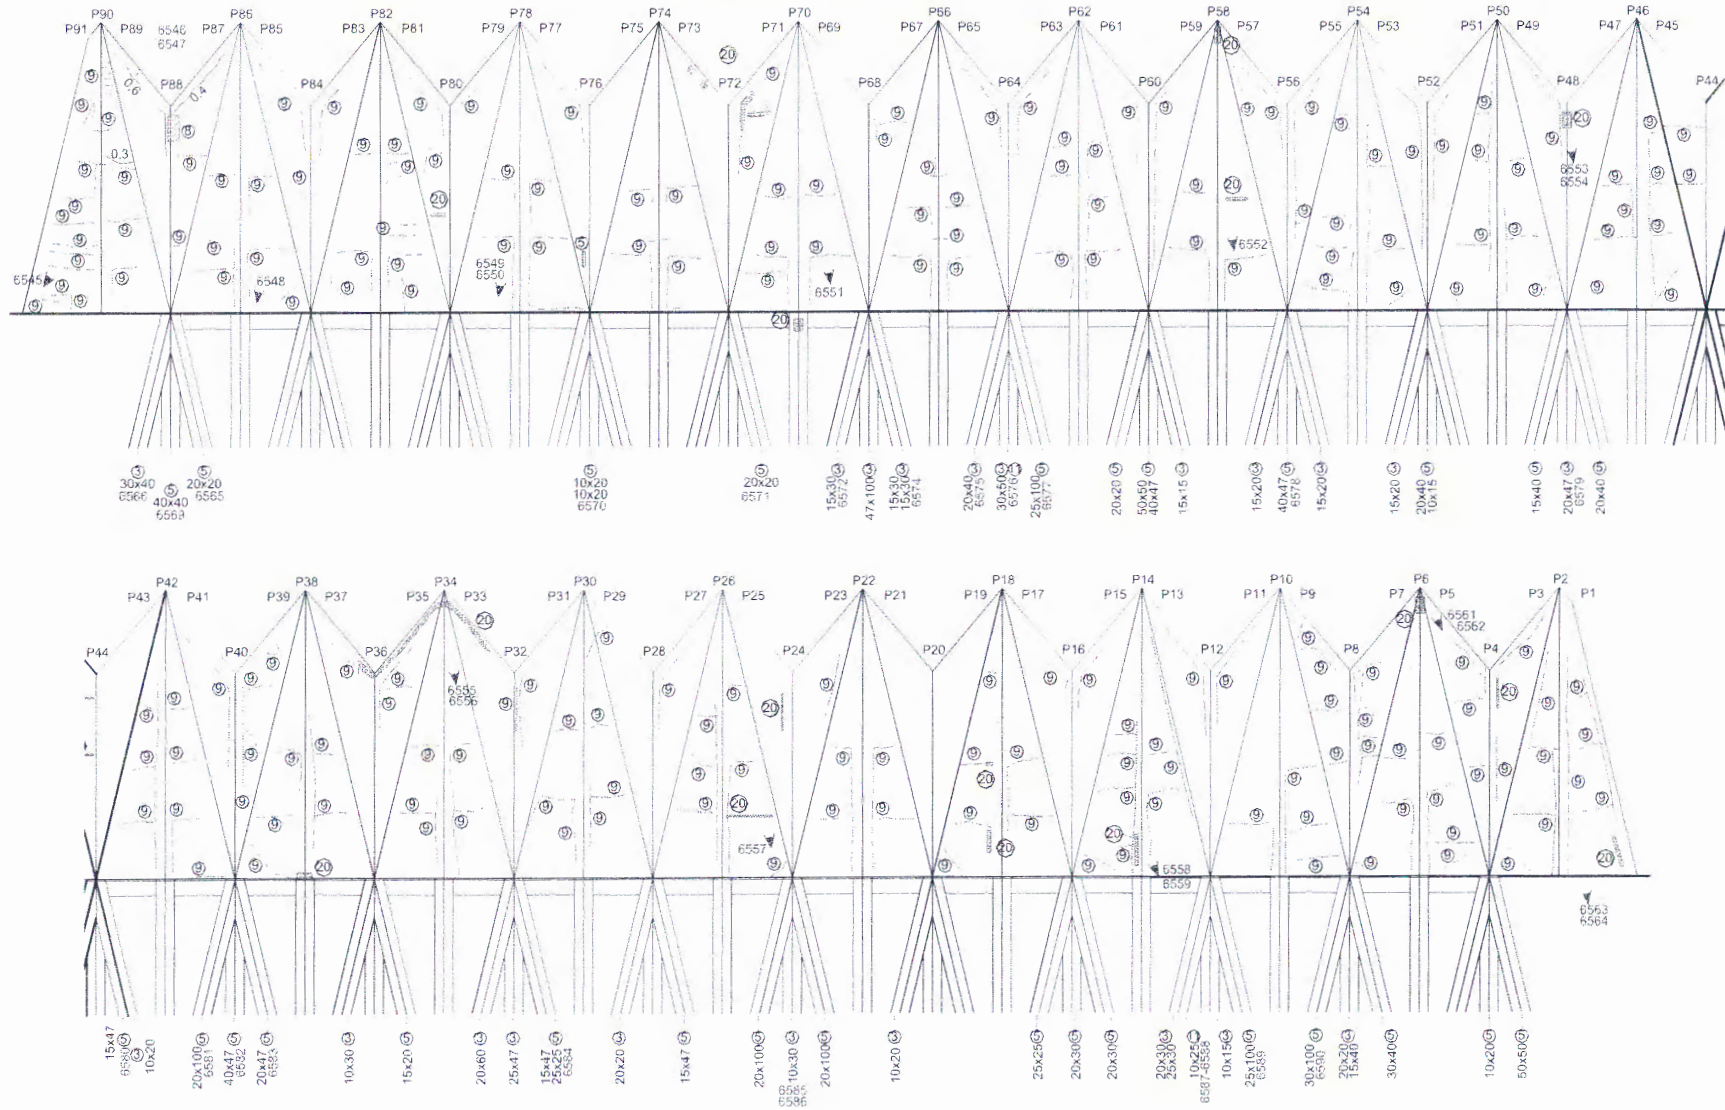
PAREDE NO - FACE EXTERNA

Destaca-se também a alta concentração de trincas nas juntas de concretagem nas paredes que ligam os elementos do sistema de apoio.

- 1 – Armaduras expostas em nós de junção entre pilares e tirantes (acesso pelos corredores) e em pontos dos pilares e tirantes.
- 2 – Trincas nas juntas de concretagem das paredes.
- 3 – Fissuras de 0,3 mm até trincas de 0,6 mm.
- 4 – Concreto disgregado e segregado.
- 5 – Área com carbonatação.
- 6 – Pontos com deslocamento de reparos
- 7 – Ponto de concreto quebrado.

As trincas e fissuras com abertura maior que 0,1 mm deverão ser tratadas através do processo de injeção, que consiste em:

- ◊ Sulcar a trajetória da fissura em forma de V ao longo da sua extensão;
- ◊ Efetuar furos de 10 mm normais à face da peça, espaçados de 30 cm, e introduzir nos mesmos dutos plásticos;
- ◊ Vedar externamente o sulco com argamassa epoxídica e aplicar através de injeção o adesivo epóxi de consistência líquida efetuando a operação iniciando-se de baixo para cima;
- ◊ Após 7 dias, cortar os bicos e dar acabamento à superfície.

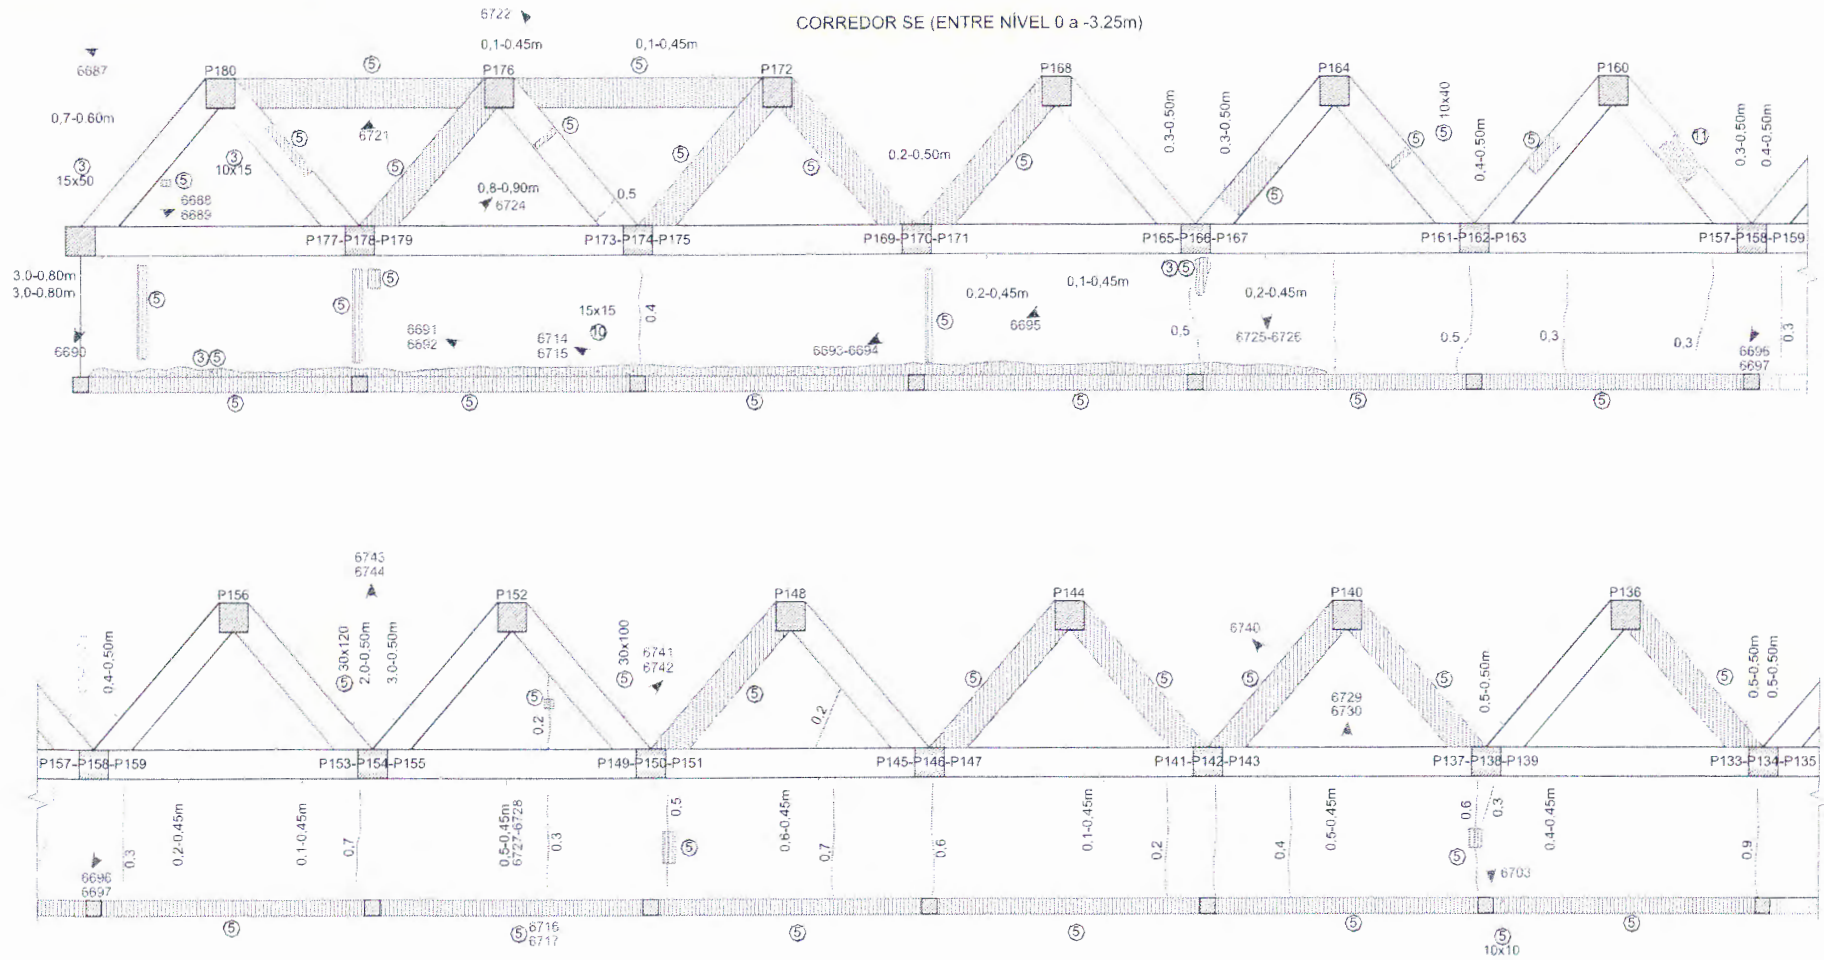
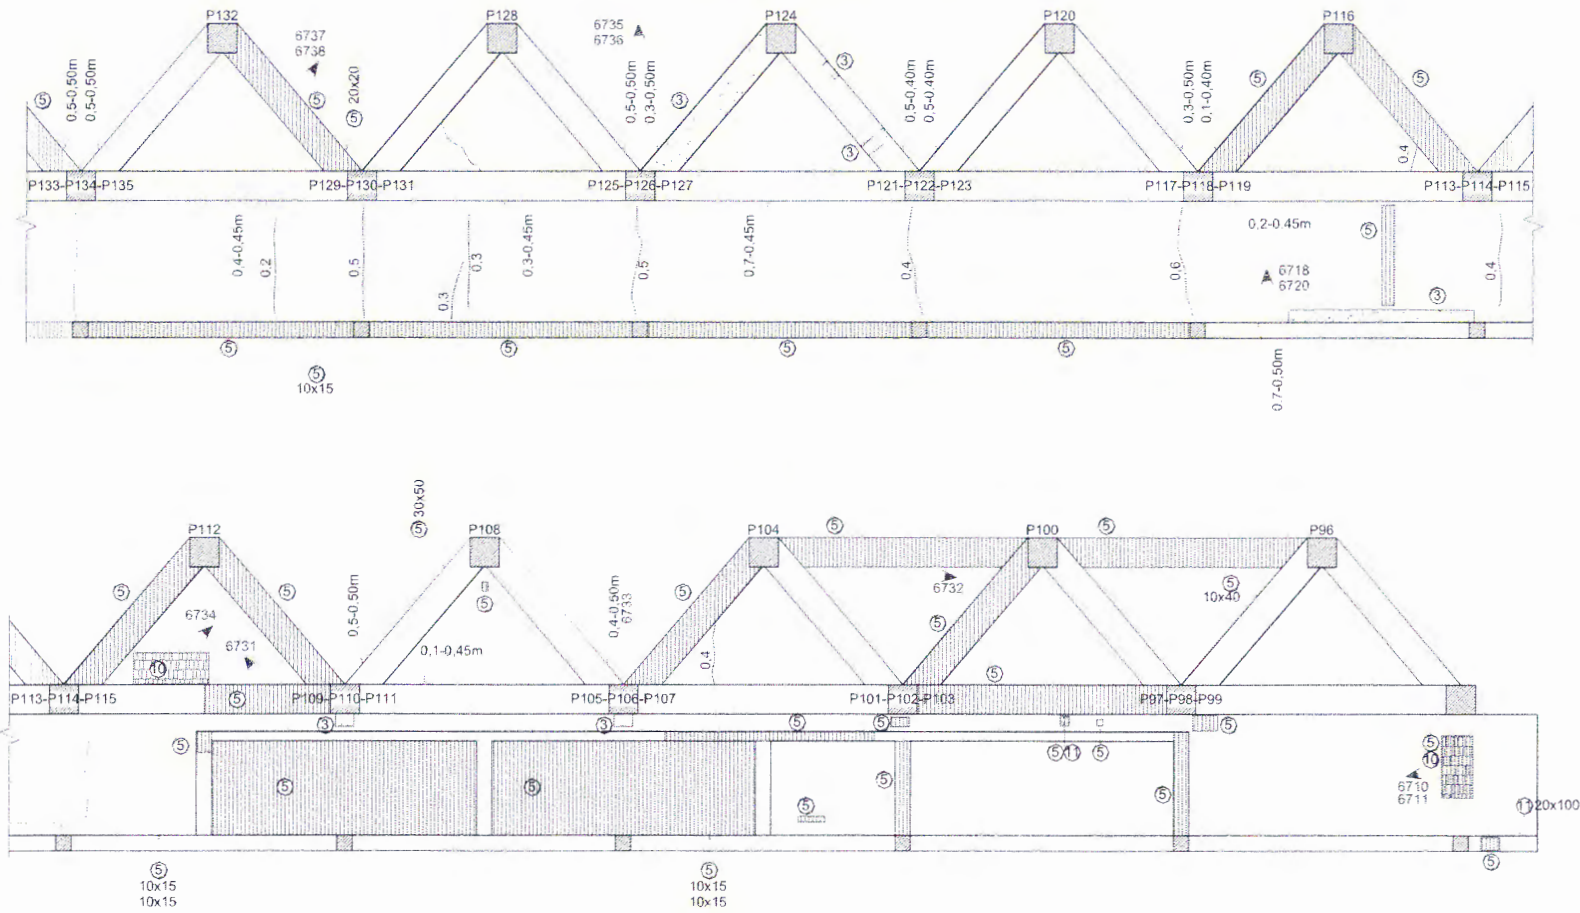
CORREDOR SE (ENTRE NÍVEL 0 a -3.25m)

O corredor SE apresenta-se com trincas, concreto segregado, concreto disgregado, armaduras expostas e oxidadas em vigas de travamento e lajes apresentando porções de concreto quebrado, armaduras expostas e oxidadas além de trincas longas e de grandes aberturas. As áreas de infiltração devem ser tratadas após os tratamentos e substituição da impermeabilização da cobertura.

- 1 – Trincas nas vigas de travamento e lajes.
- 2 – Concreto disgregado nas vigas de travamento e lajes.
- 3 – Concreto segregado nas vigas de travamento e lajes.
- 4 – Armaduras expostas nas vigas de travamento e lajes.
- 5 – Concreto quebrado nas lajes.
- 6 – Área com sinais de infiltração e carbonatação.

As trincas e fissuras com abertura maior que 0,1 mm deverão ser tratadas através do processo de injeção, que consiste em:

- ◇ Sulcar a trajetória da fissura em forma de V ao longo da sua extensão;
- ◇ Efetuar furos de 10 mm normais à face da peça, espaçados de 30 cm, e introduzir nos mesmos dutos plásticos;
- ◇ Vedar externamente o sulco com argamassa epoxidica e aplicar através de injeção o adesivo epóxi de consistência líquida efetuando a operação iniciando-se de baixo para cima;
- ◇ Após 7 dias, cortar os bicos e dar acabamento à superfície.

Áreas com sinais de infiltração ou carbonatação devem ser tratadas com uma limpeza, seguida de pintura com tinta acrílica.
