MUNICÍPIO DE ARARAQUARA
- Gabinete do Prefeito -

OFÍCIO Nº 1084/2019

REF:- Guichê 037.299/2019

INSTITUTO DE
PESQUISAS
TECNOLÓGICAS

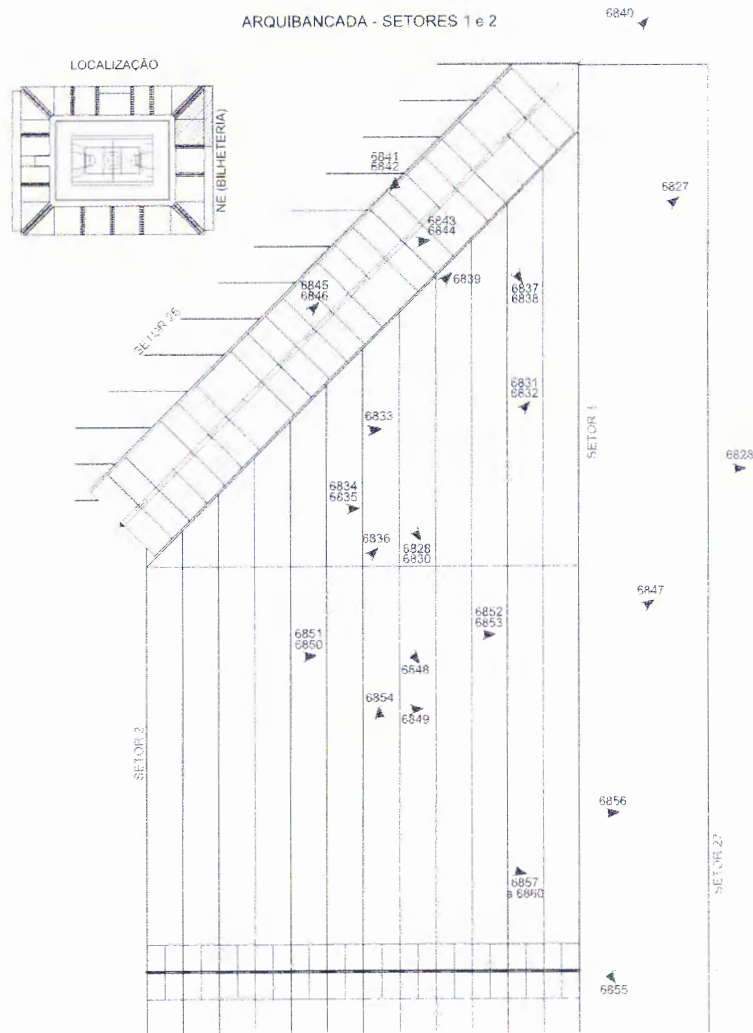
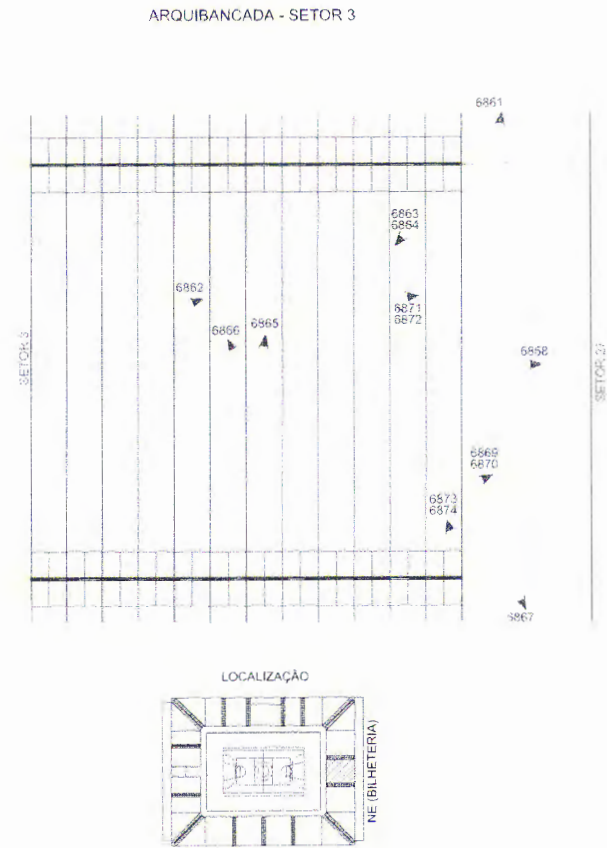
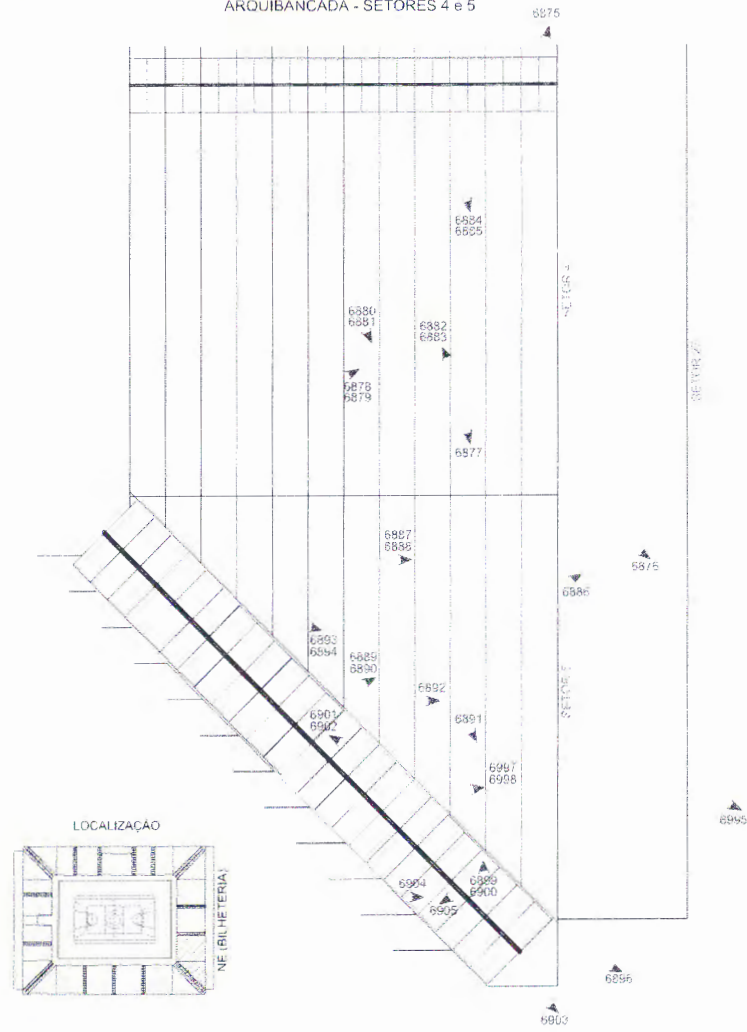
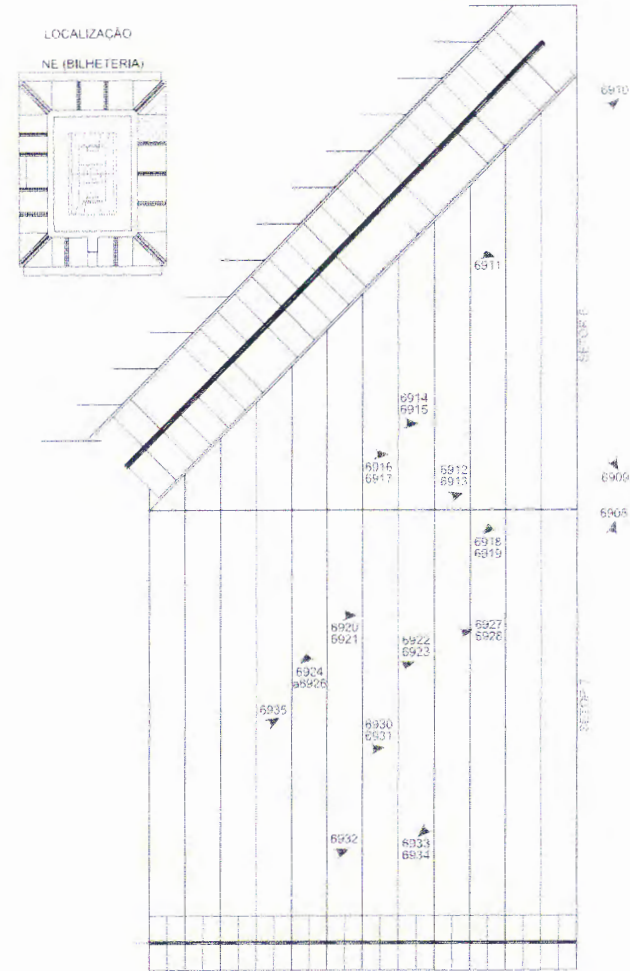
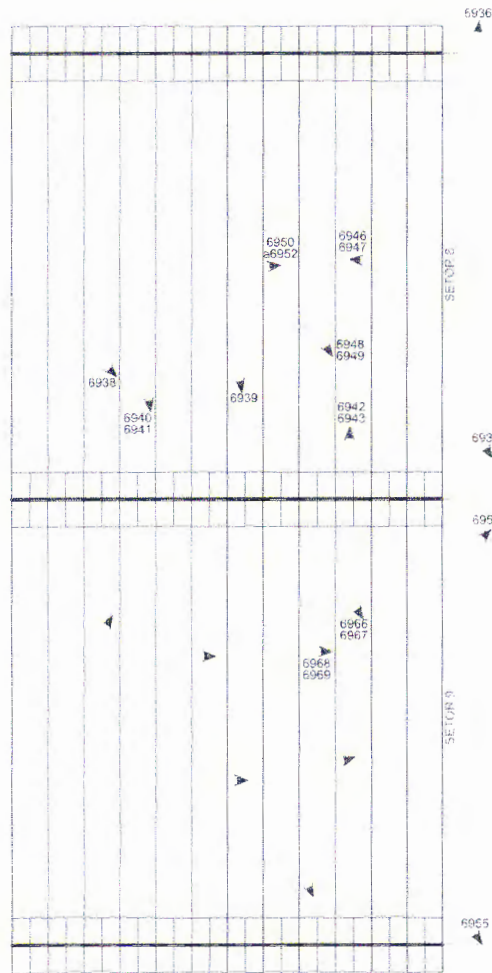
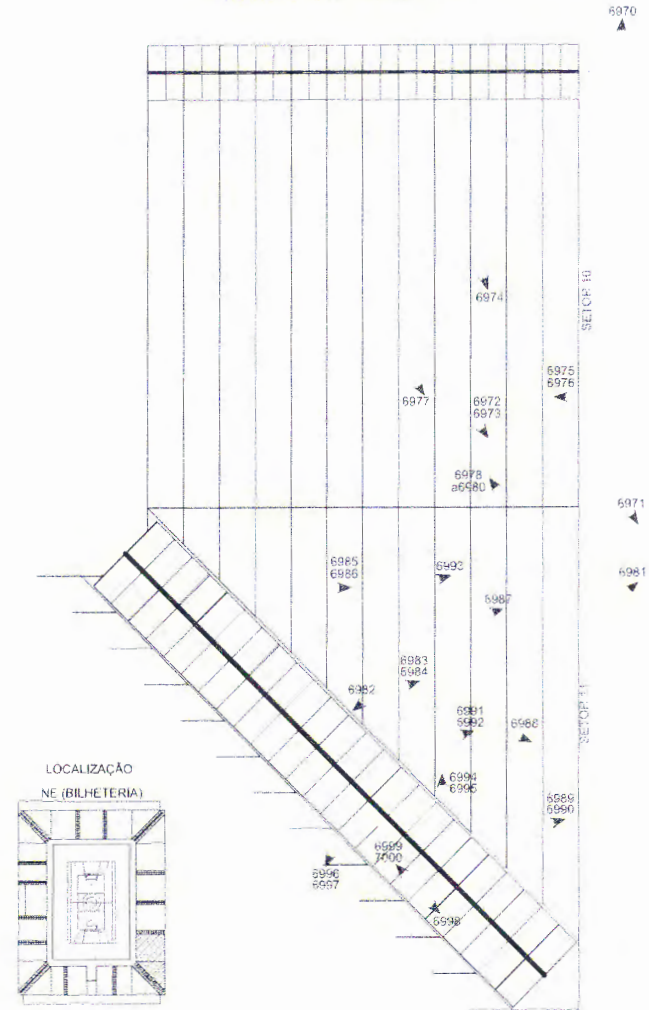
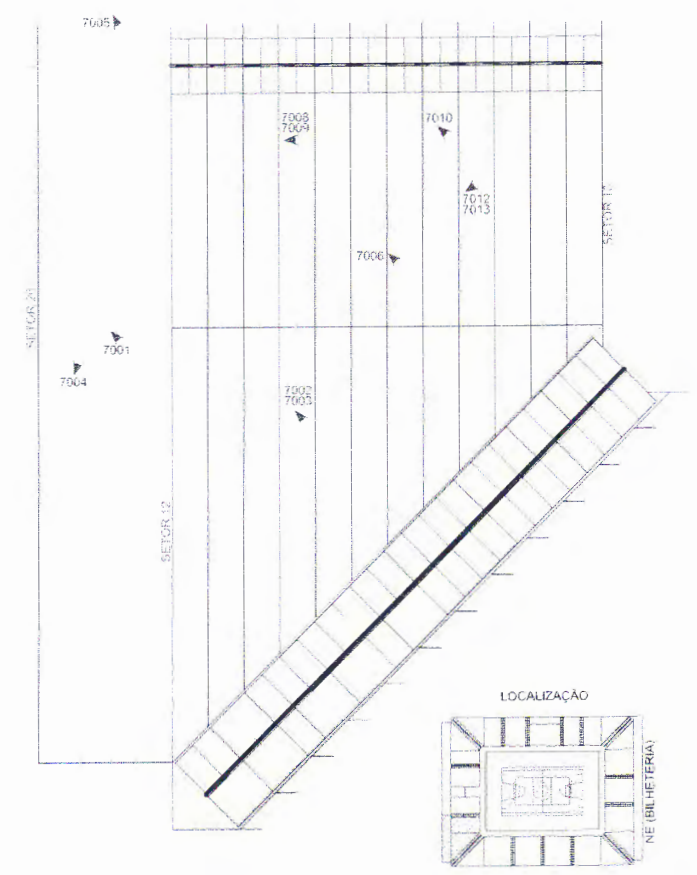
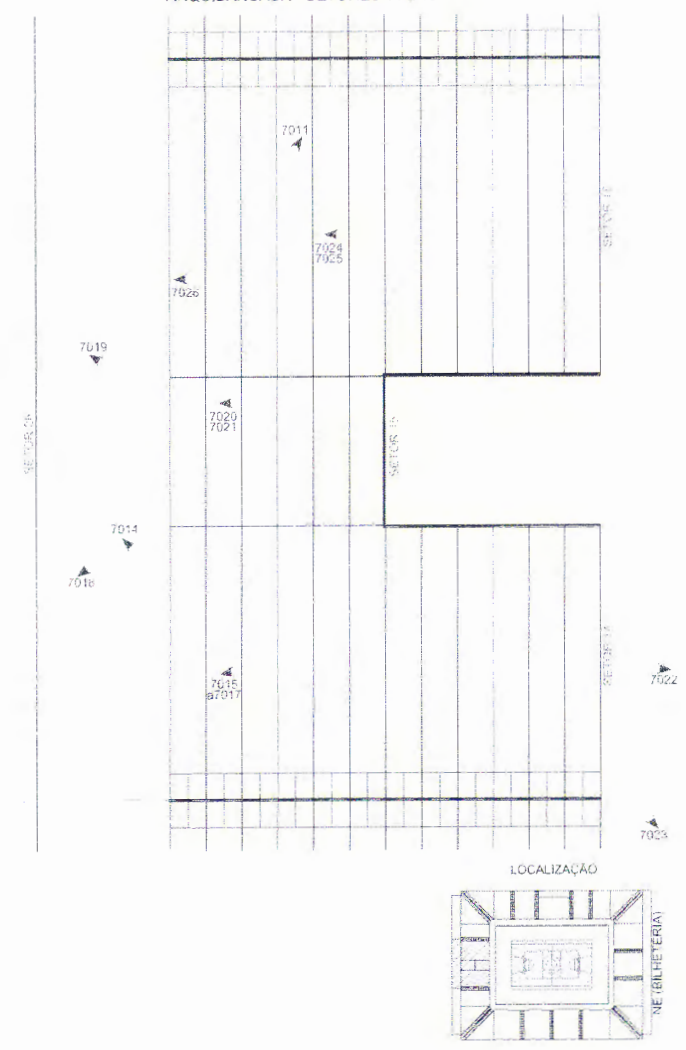
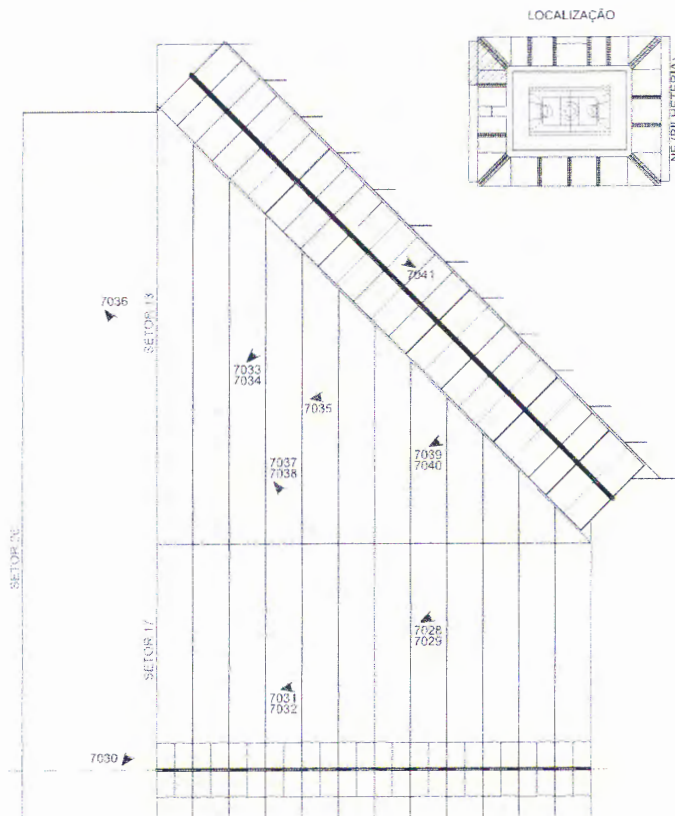
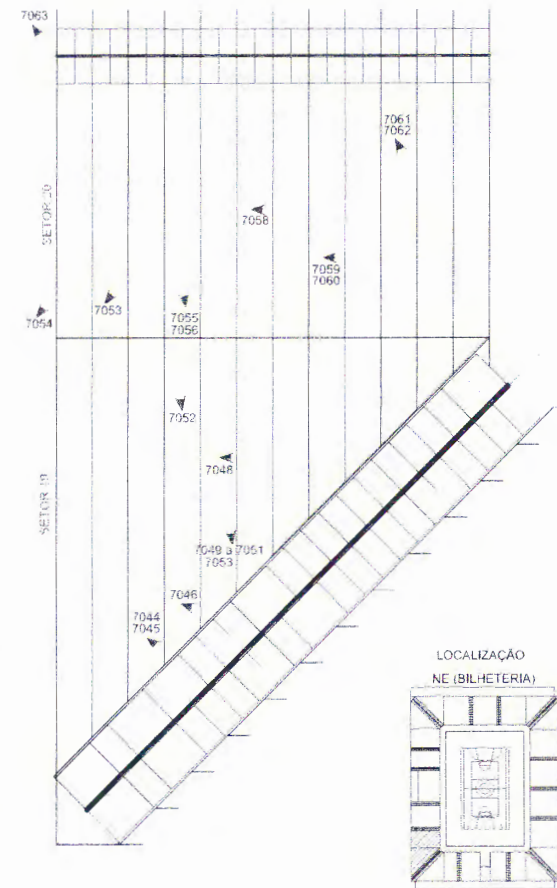
A estrutura da arquibancada apresenta como anomalia áreas de concreto segregado e de armaduras expostas, sendo necessário serviços de recuperação e conservação para o não agravamentos das anomalias. As áreas de infiltração devem ser tratadas após os tratamentos e substituição da impermeabilização da cobertura.

- 1 – Áreas de concreto segregado.
- 2 – Áreas de armaduras expostas.
- 3 – Áreas de concreto disgregado.
- 4 – Áreas de concreto quebrado.
- 5 – Fissuras e trincas de até 1,1 mm.
- 6 – Trincas em alvenaria.
- 7 – Área com infiltração.

As trincas e fissuras com abertura maior que 0,1 mm deverão ser tratadas através do processo de injeção, que consiste em:

- ◊ Sulcar a trajetória da fissura em forma de V ao longo da sua extensão;
- ◊ Efetuar furos de 10 mm normais à face da peça, espaçados de 30 cm, e introduzir nos mesmos dutos plásticos;
- ◊ Vedar externamente o sulco com argamassa epoxídica e aplicar através de injeção o adesivo epóxi de consistência líquida efetuando a operação iniciando-se de baixo para cima;
- ◊ Após 7 dias, cortar os bicos e dar acabamento à superfície.

As trincas em alvenaria deverão ser tratadas através do processo de colmatação, que consiste em:

- ◊ Abrir sulcos triangulares ou trapezoidais ao longo de toda a fissura (altura mínima de sulco de 1,0 cm);

- ◇ Limpar a superfície através de escovação energética, utilizando escovas com cerdas de aço;
- ◇ Limpar a superfície com jato de ar;
- ◇ Colmatar a trinca com material adesivo, grout ou argamassa polimérica e executar acabamento da superfície.

Áreas com sinais de infiltração ou devem ser tratadas com limpeza, seguida de pintura com tinta acrílica.

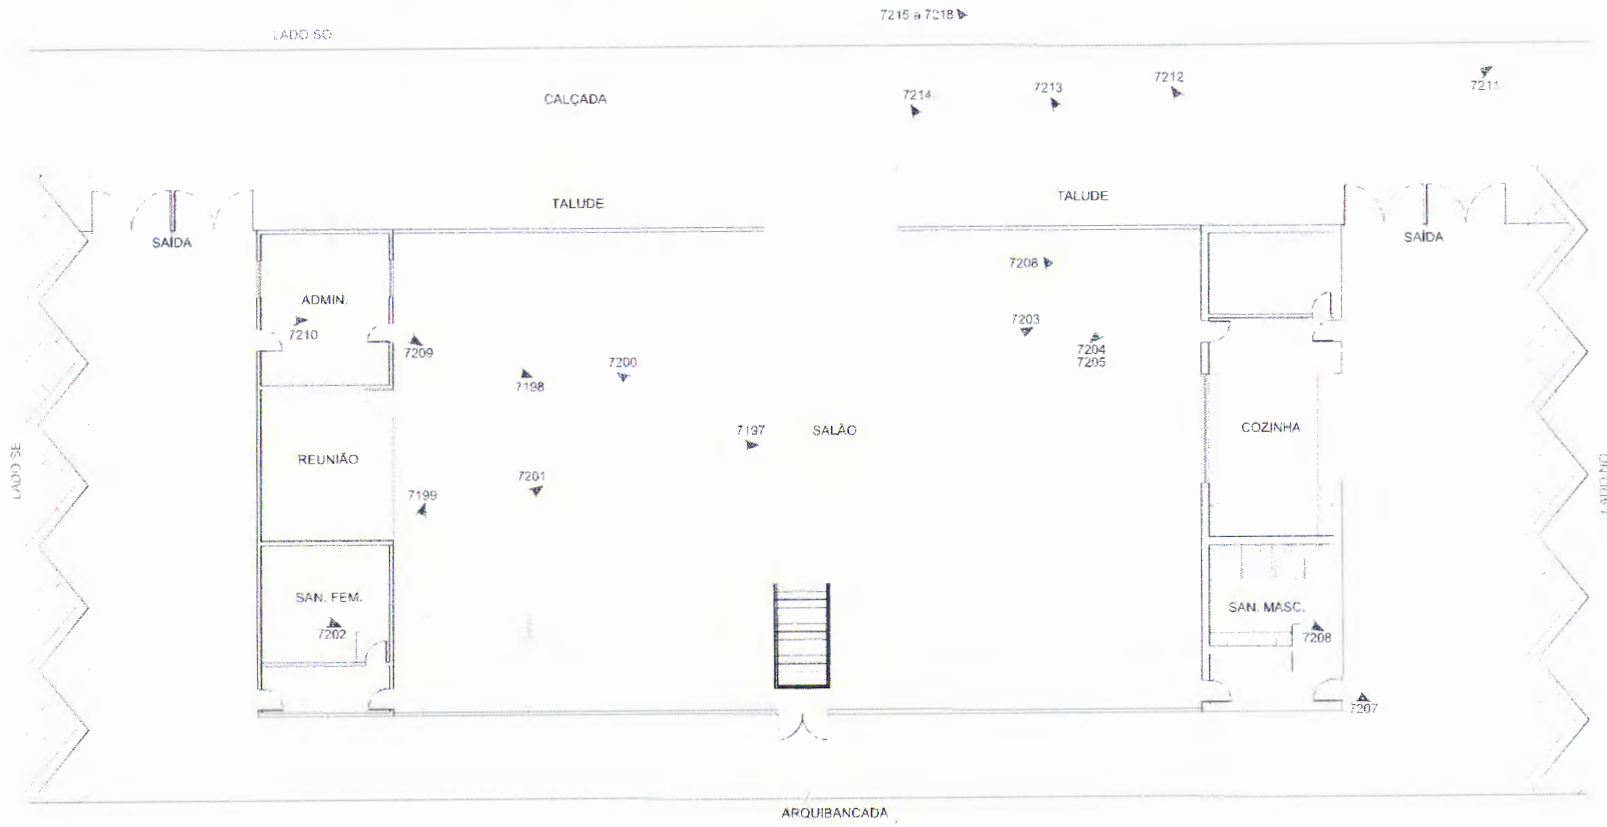
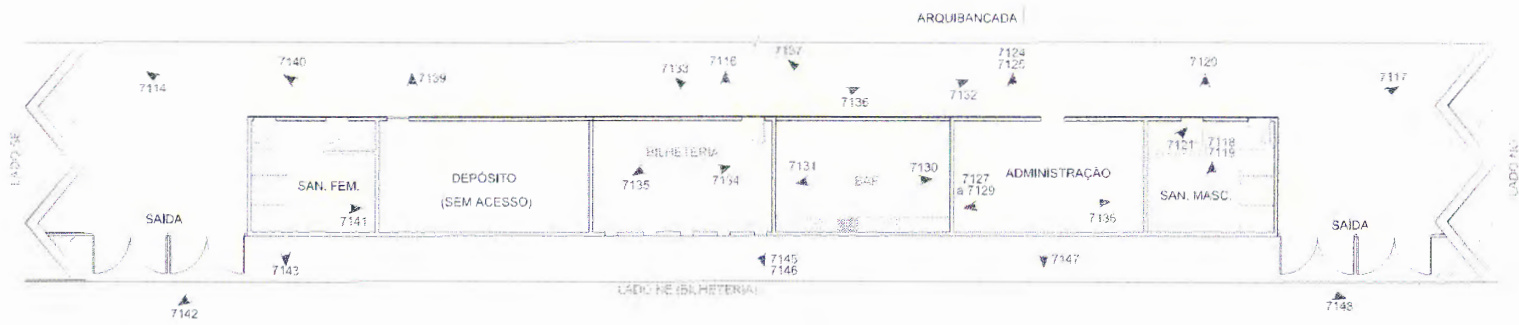
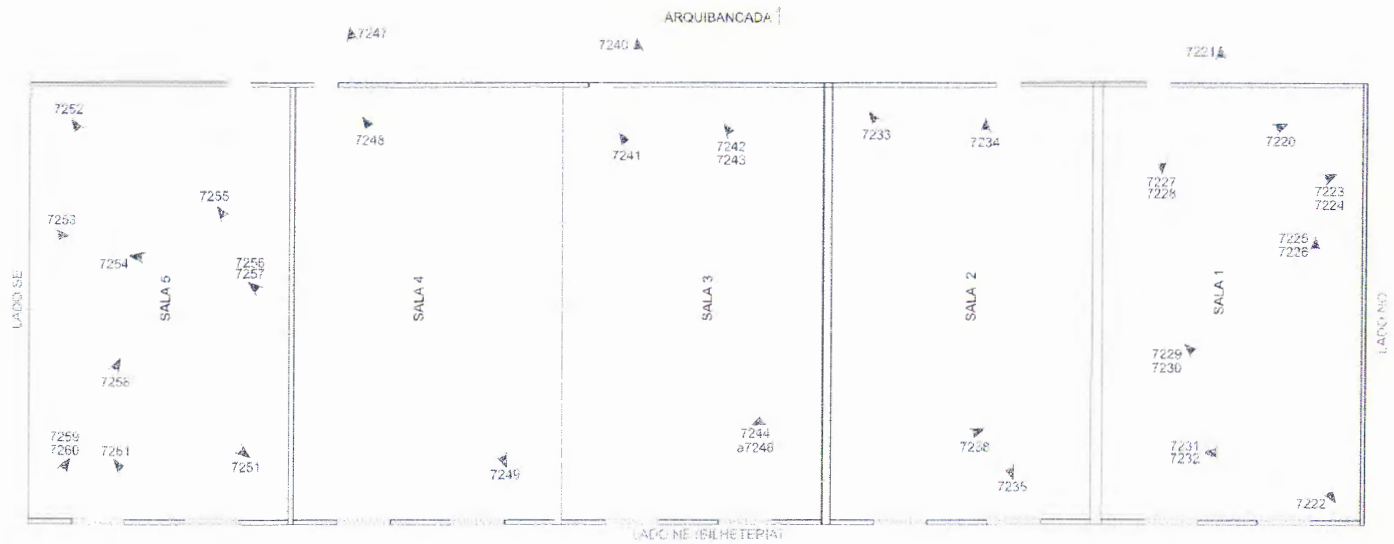
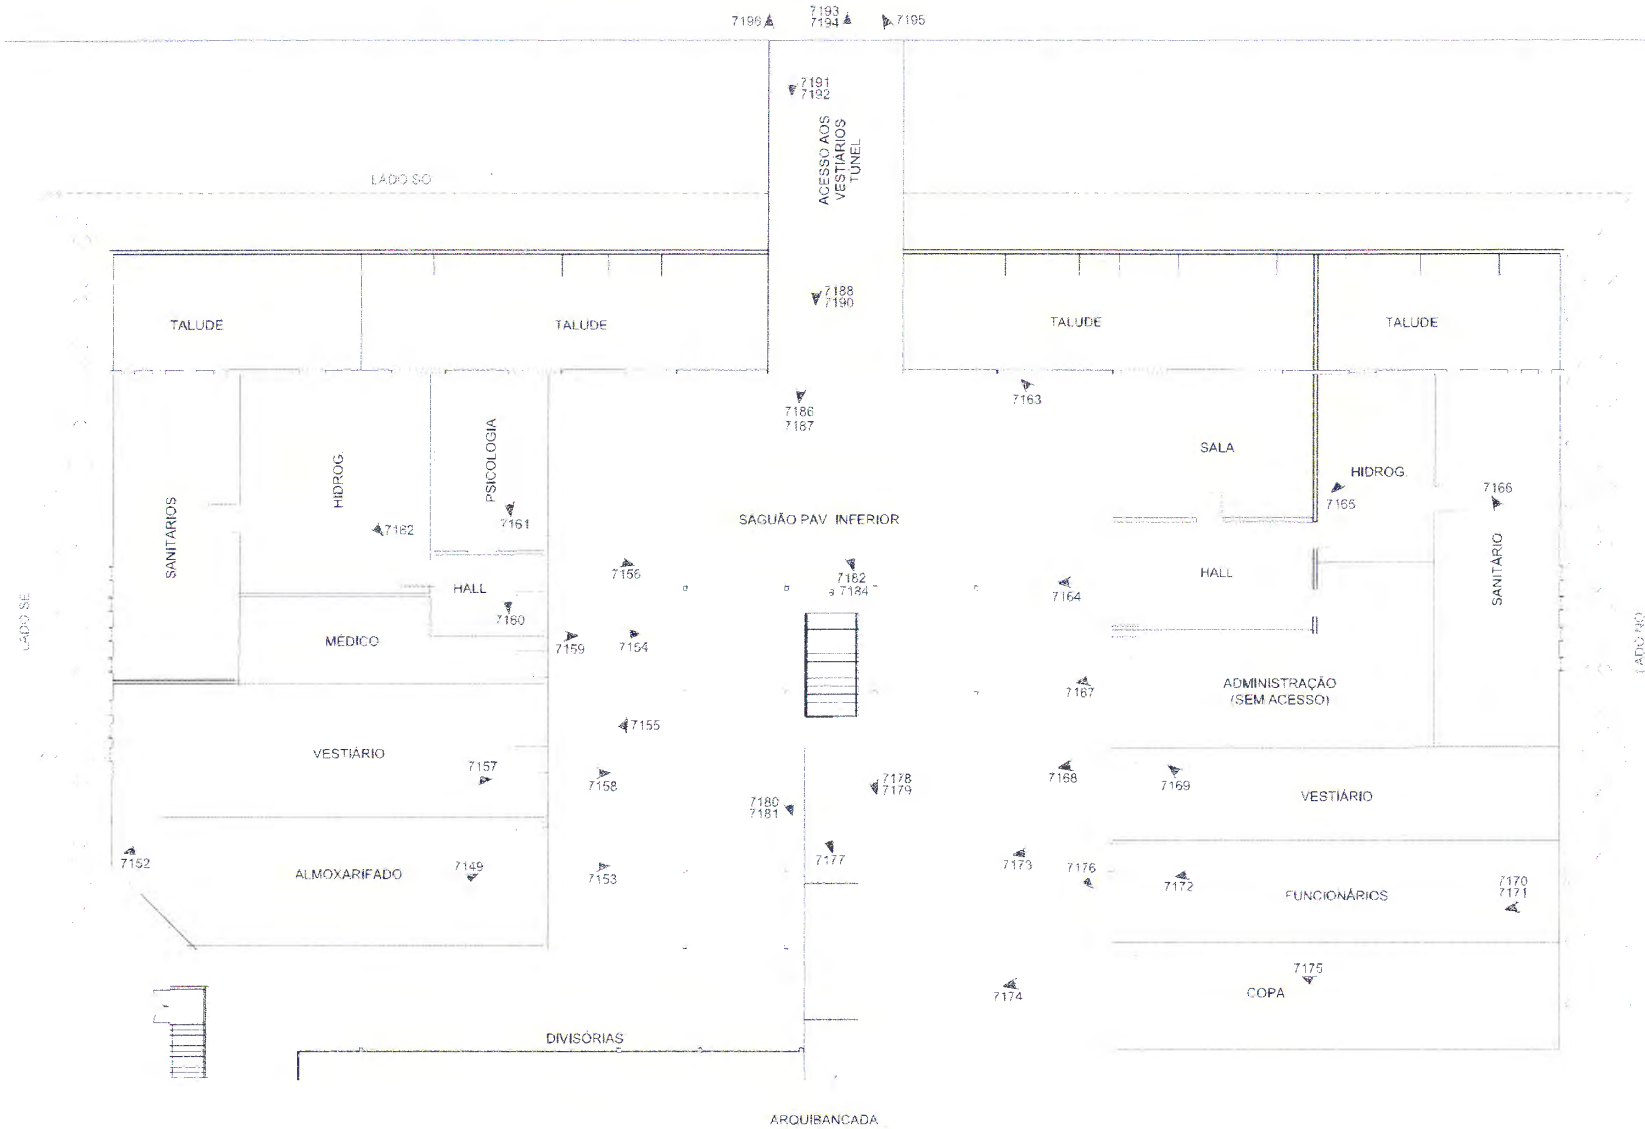
As demais dependências do ginásio de esportes, basicamente compostas por salas de uso variados, apresentam armaduras expostas, concreto segregado ou disgregado. Fissuras aleatórias, oriundas de possível retração do concreto, embora em grande quantidade não representam anomalia de cunho estrutural. As áreas de infiltração devem ser tratadas após os tratamentos e substituição da impermeabilização da cobertura.

- 1 – Pontos de concreto disgregado.
- 2 – Armaduras expostas e oxidadas.
- 3 – Sinais de infiltração.
- 4 – Concreto segregado.
- 5 – Fissuras aleatórias.
- 6 – Trincas em peças estruturais.
- 7 – Trincas em alvenarias.

Áreas com sinais de infiltração ou devem ser tratadas com limpeza, seguida de pintura com tinta acrílica.

Aplicar pintura de proteção de base acrílica nas áreas onde ocorreram fissuras aleatórias.
