RELATÓRIO DE VISTORIA TÉCNICA

IMÓVEL: Ponte sobre o Córrego do Ouro.

LOCAL: ARA-50 Estrada Abílio Augusto Correa – Bairro dos Machados.

VISTORIA: 23/01/2020 OCORRENCIA: 0017/2020 DOCUMENTO Nº: 014/2020

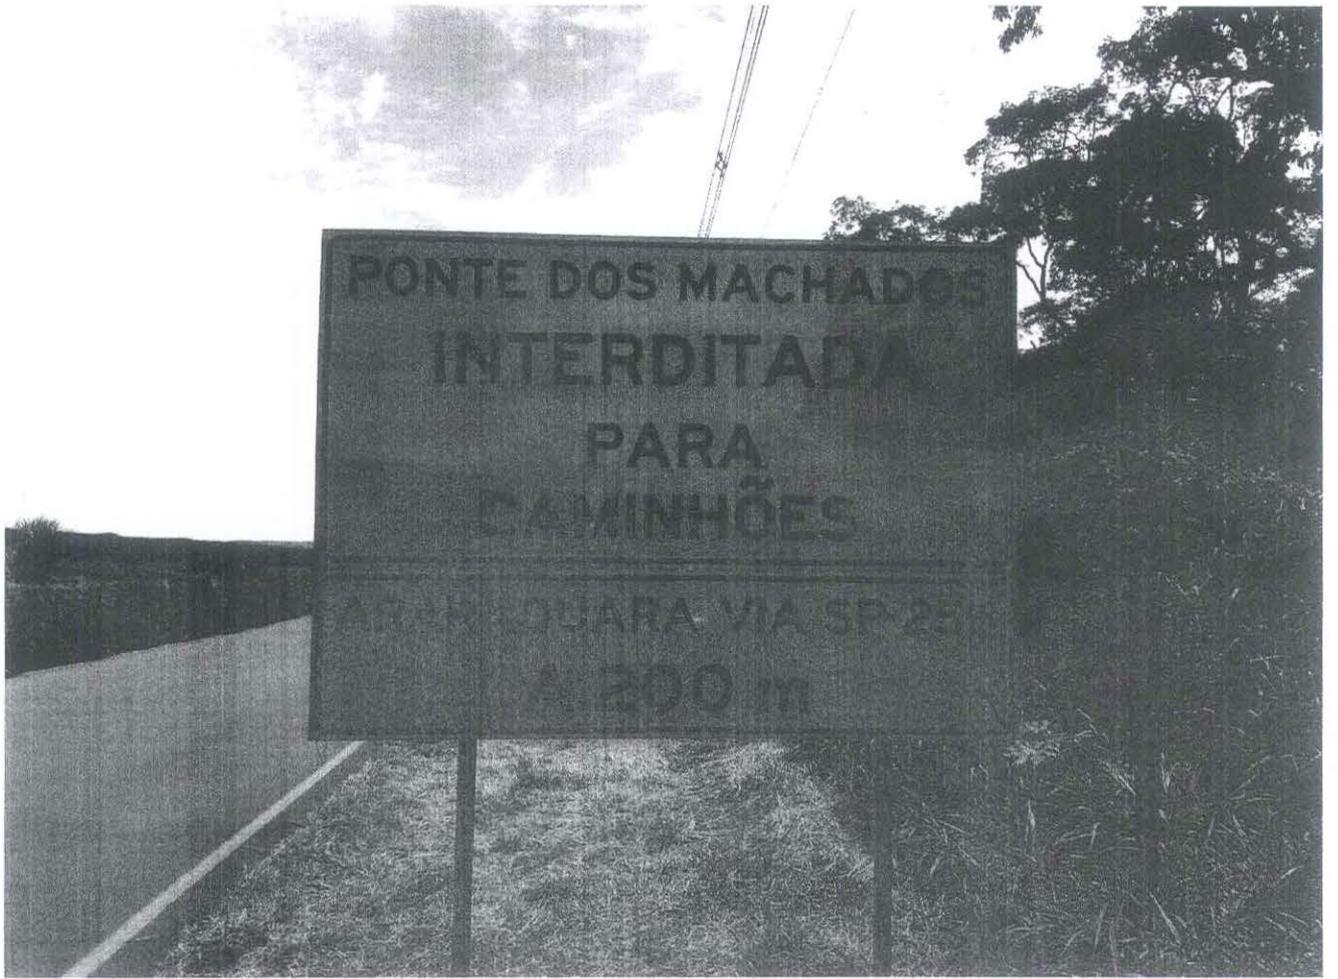
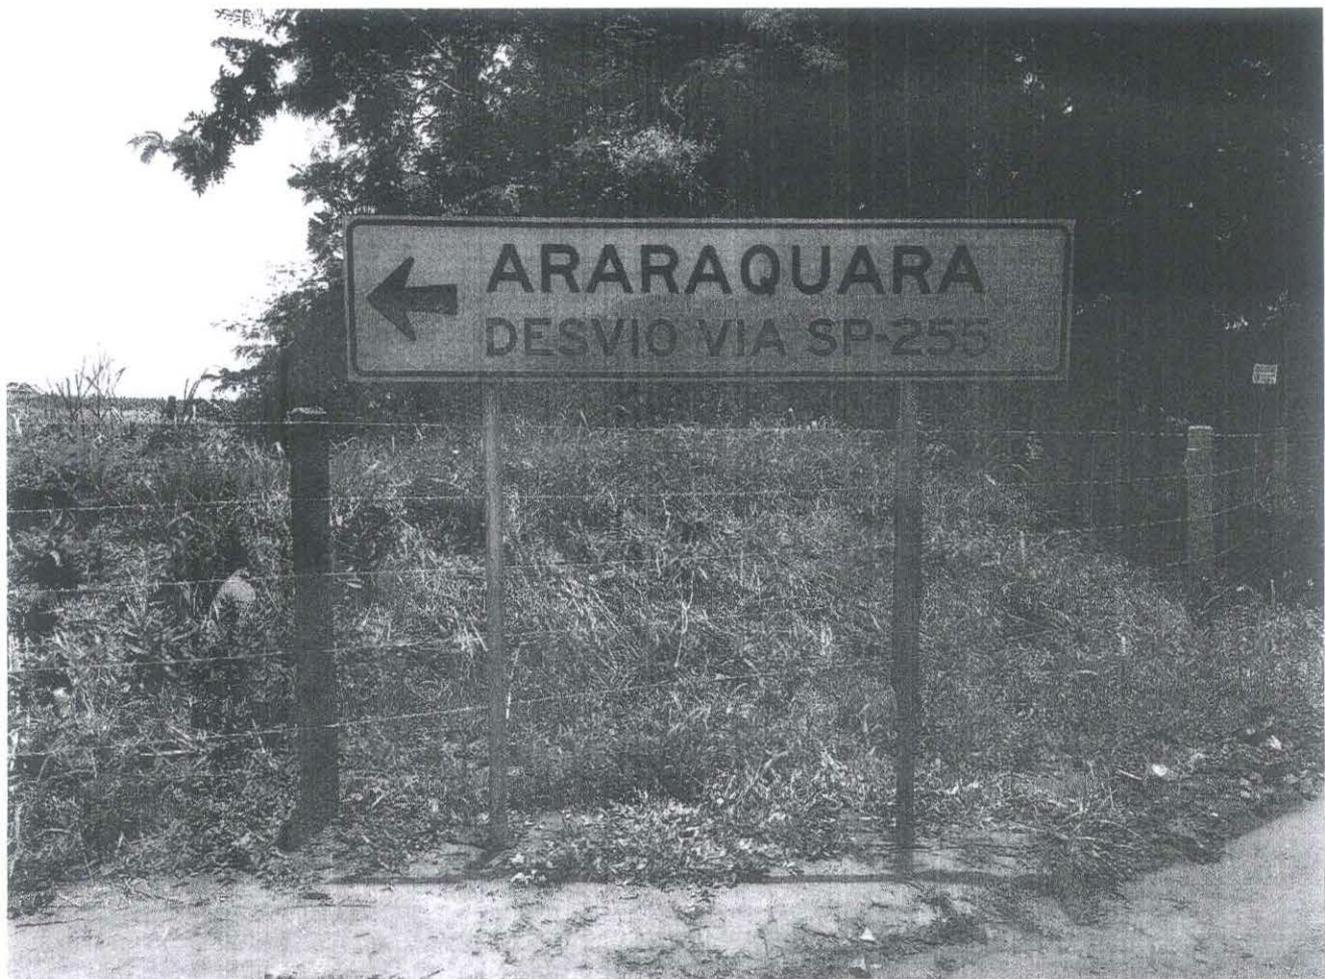
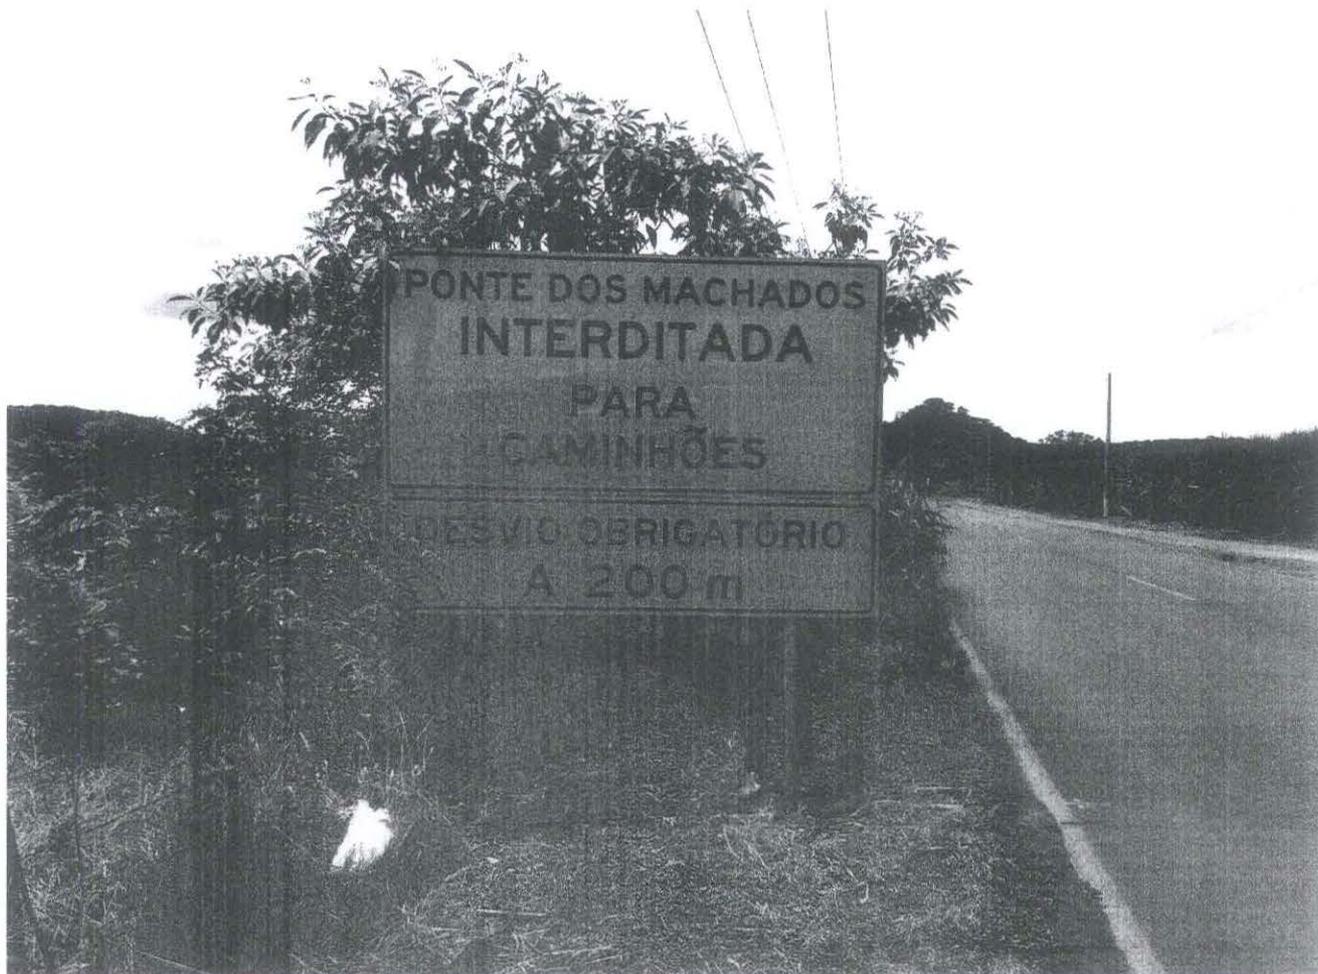
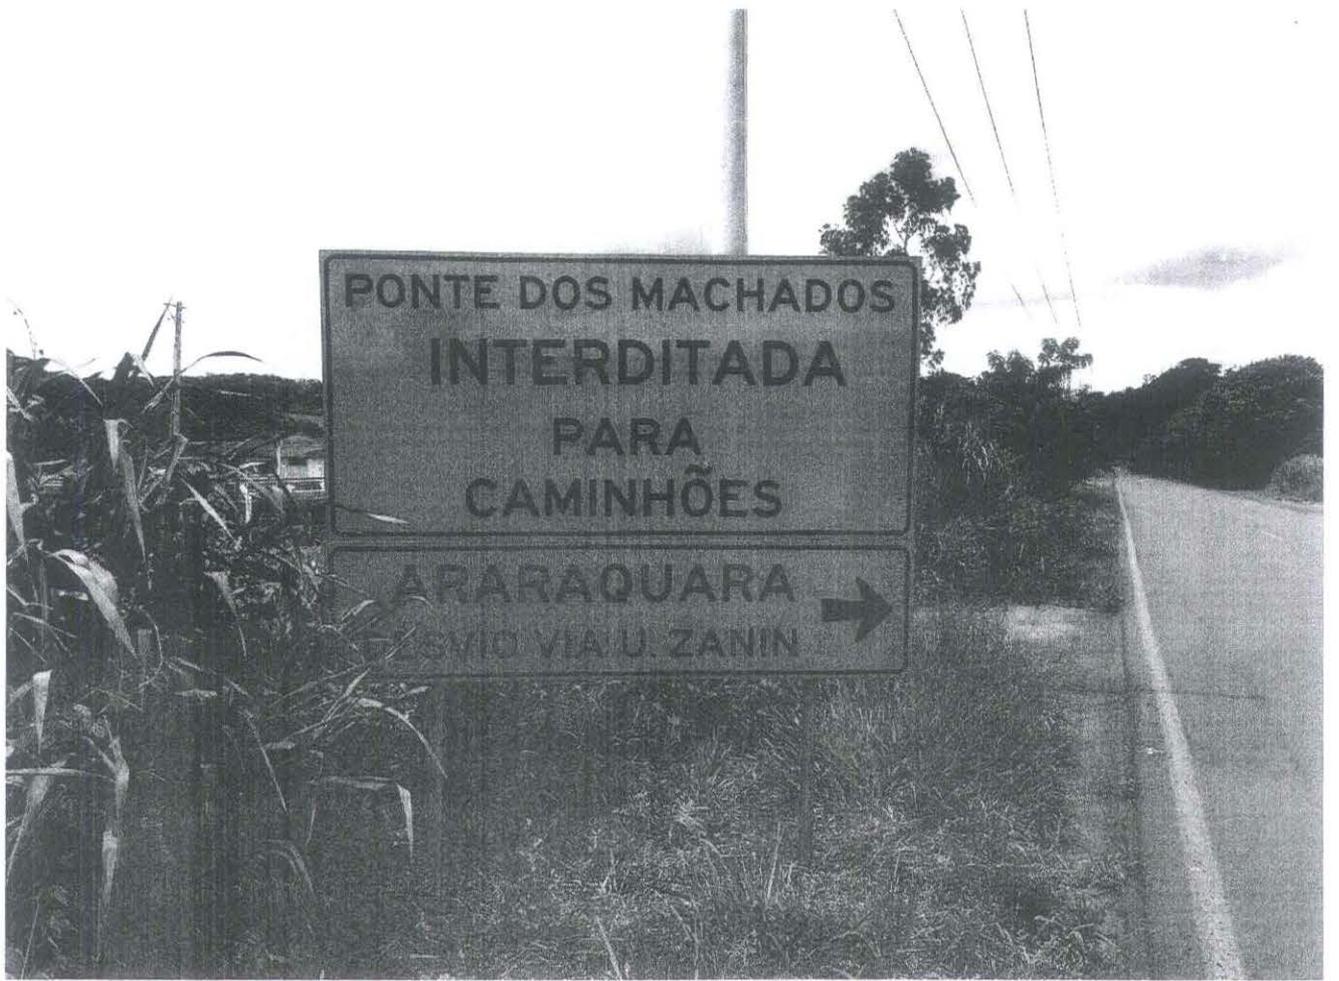
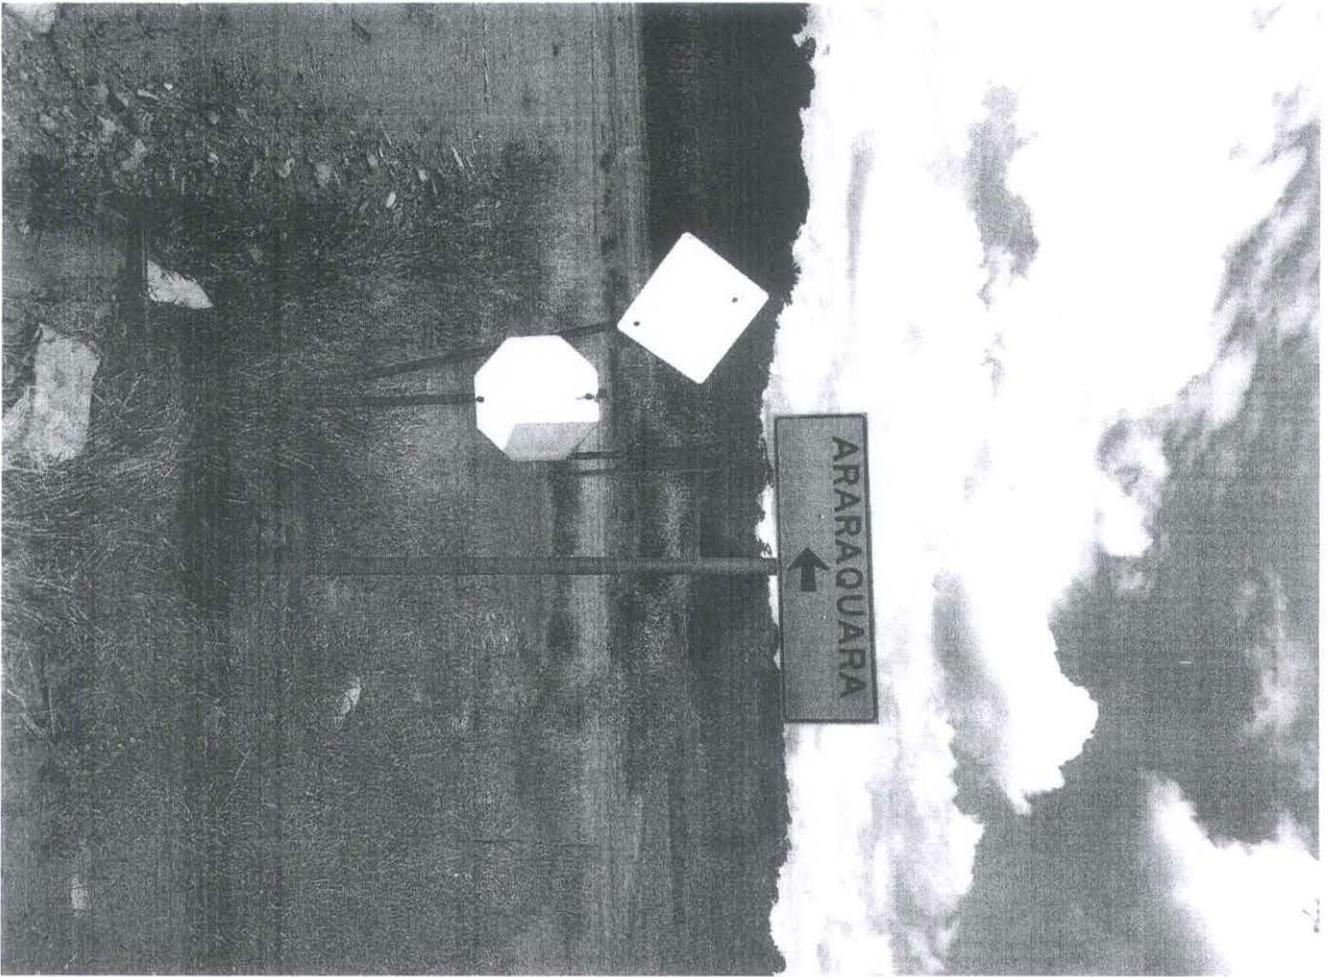
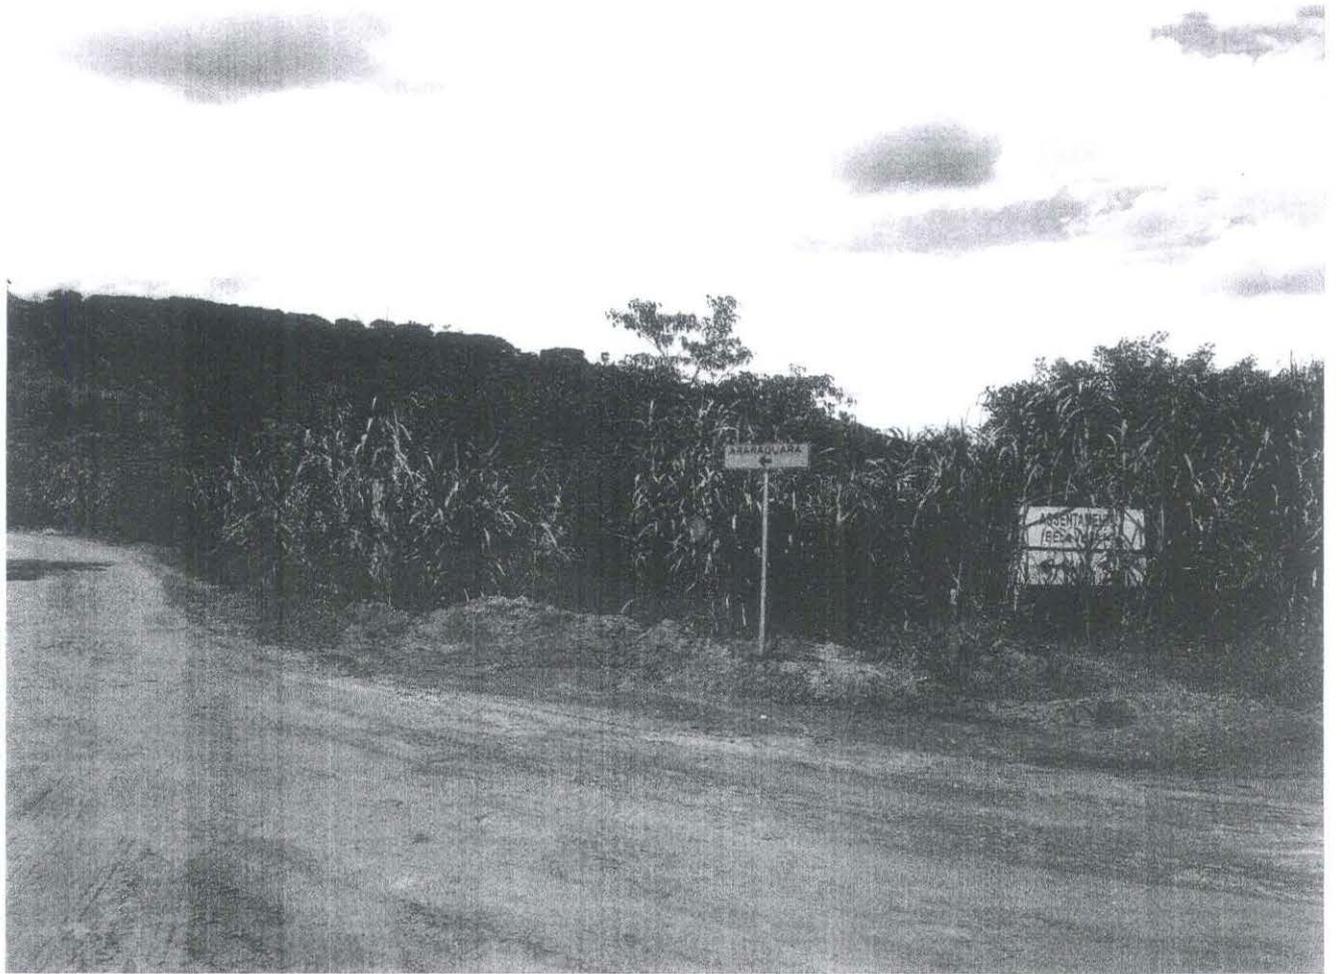
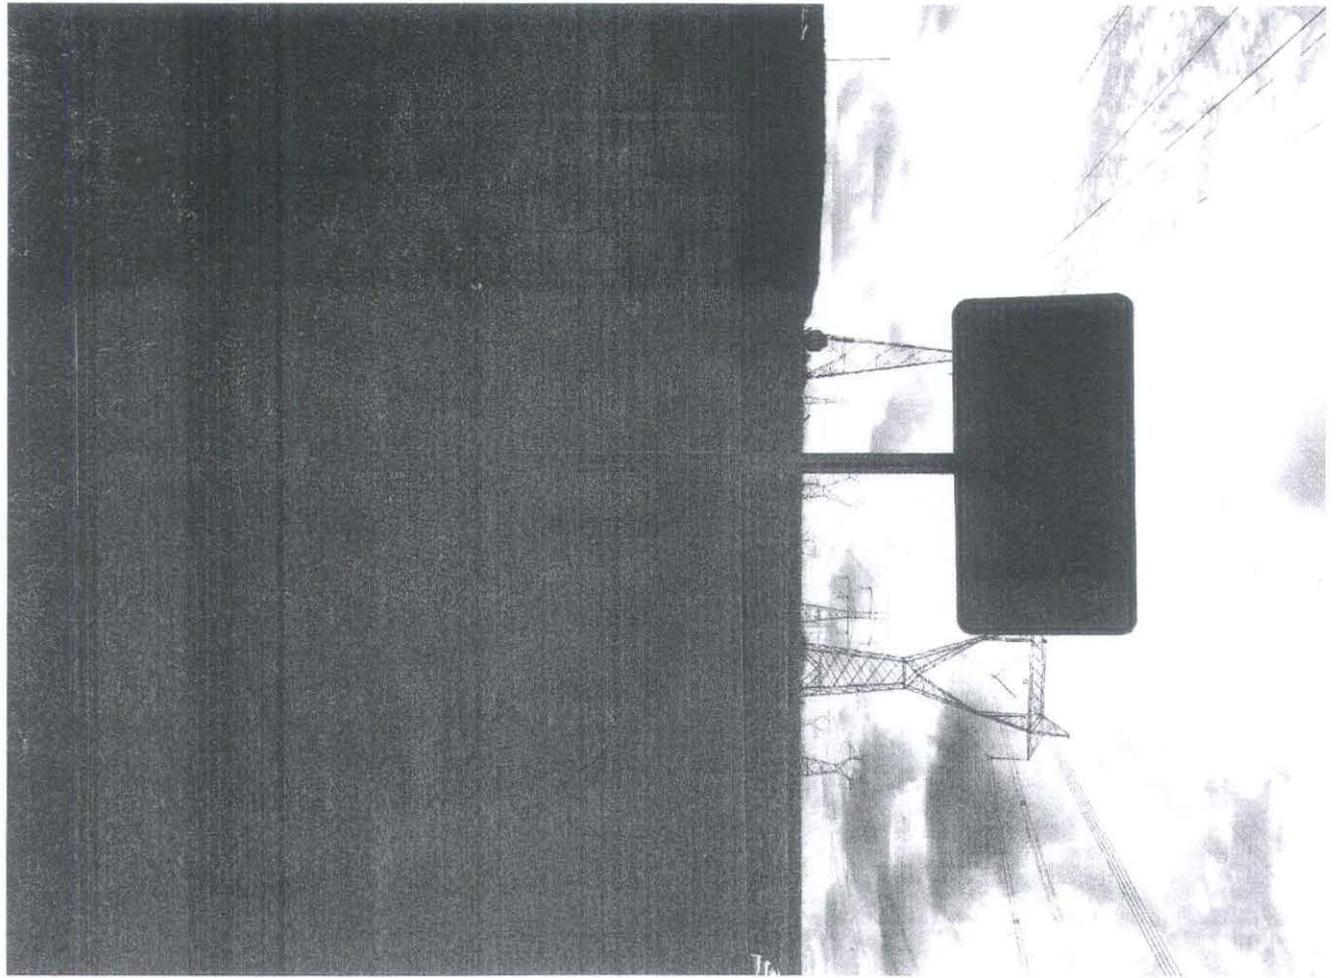
O local está interditado parcialmente (meia pista) e o tráfego de veículos se dá alternadamente, no sentido de ida e no sentido de volta, sendo controlado por Agentes de Trânsito.

O tráfego de caminhões está proibido em ambos os sentidos. Encaminhamos fotos anexas da sinalização implantada no local.

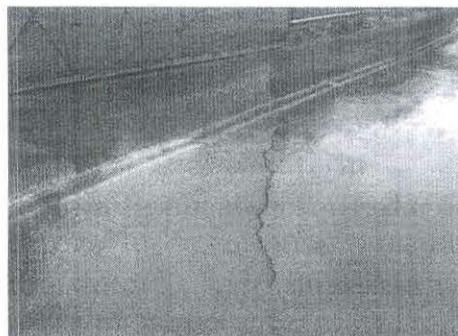
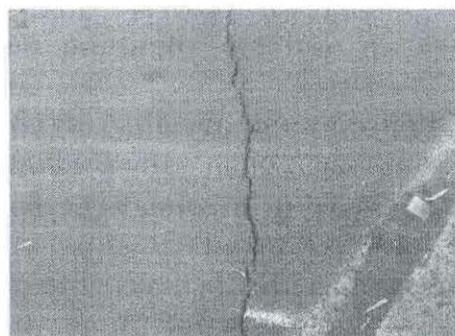
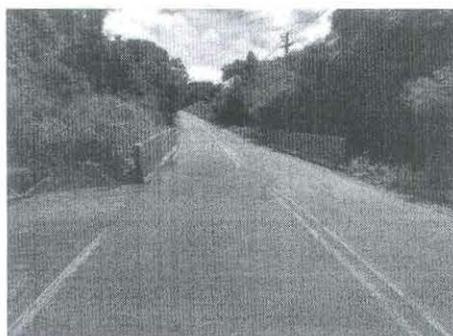
Durante a vistoria observamos que a trinca é resultante de esforços de torção no tabuleiro devido deslocamento vertical diferencial da cabeceira localizada do lado direito do córrego, com ponto de máximo na extremidade à jusante.

O guard rail lateral à jusante, de concreto moldado in loco e pontos de engastamento na aba lateral do tabuleiro da ponte, se encontra com a extremidade voltada para a esquerda do córrego em um nível mais baixo que do guard rail oposto.

Diante de tais fatos, recuperação da ponte existente não soluciona todos os problemas, sendo necessário construir uma nova ponte com vão de aproximadamente 20,00 metros.

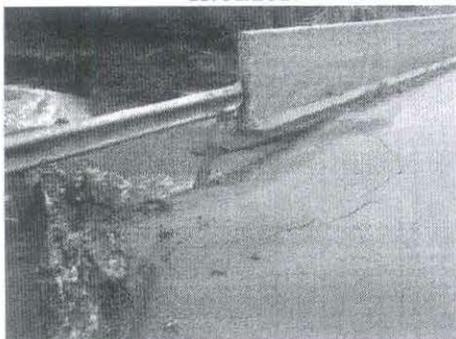
13/01/2017

Parte do solo sob o pavimento asfáltico, junto à cabeceira da lateral esquerda do córrego, que coincide com o ponto de máximo do deslocamento vertical da base da ponte, foi removido por solapamento durante as fortes precipitações recentes inclusive de 23 de janeiro do corrente ano conforme fotos abaixo, resultando em rompimento do pavimento. Também ocorre alagamento da pista pelo fato de o vão sob a ponte não suportar a vazão e fatos semelhantes vem ocorrendo desde janeiro de 2017.
