OFÍCIO Nº 0045/2022

Ref.: Indicação nº 5140/2021 – Vereador Guilherme Bianco  
Processo PMA 74098/2021  
Solicito a verificação de vazamento localizado na rua Carlos Gomes na altura do nº 465 – Jardim Nova Araraquara.

Informamos que os serviços foram concluídos. O cavalete deixado no local já foi removido, assim como a vala aberta já foi aterrada. Tal fato ocorreu em virtude da necessidade de localizar vazamentos não-visíveis no local e a ação de localizar tais vazamentos foi realizada com equipes da Gerência de Controle de Perdas e Eficiência Energética deste Departamento (GCPEE), que possuem equipamentos mais precisos para a localização de vazamentos.

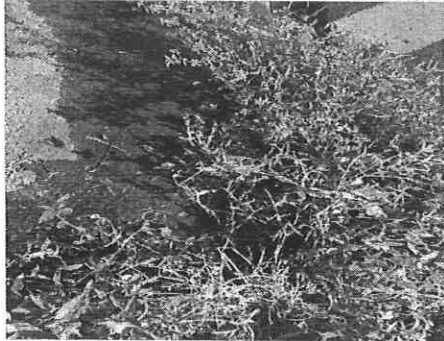
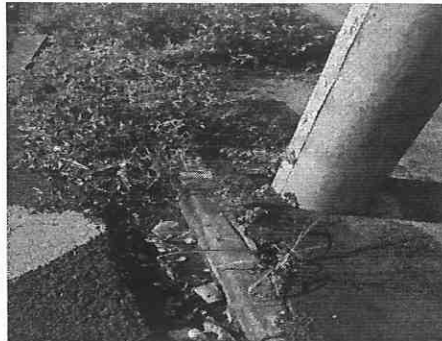
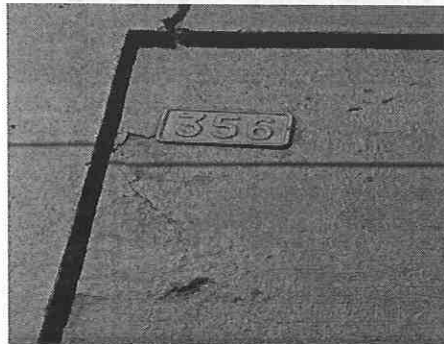
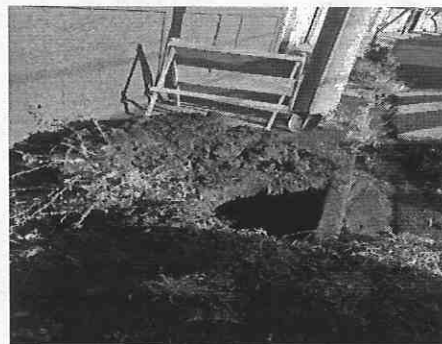
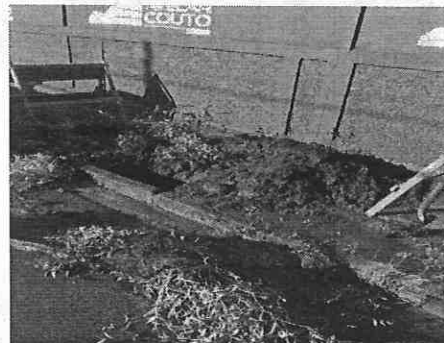
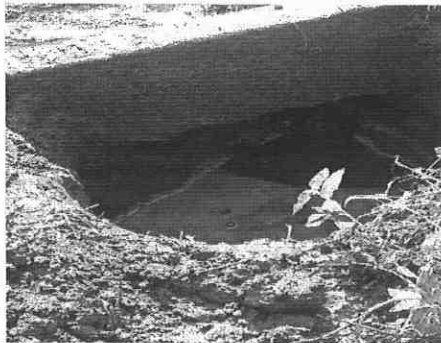
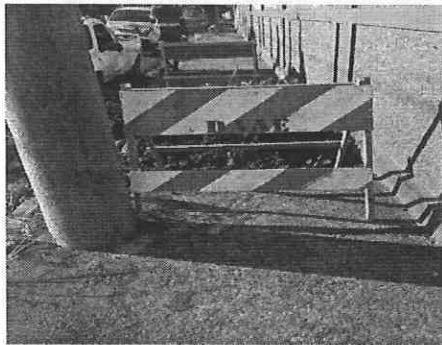
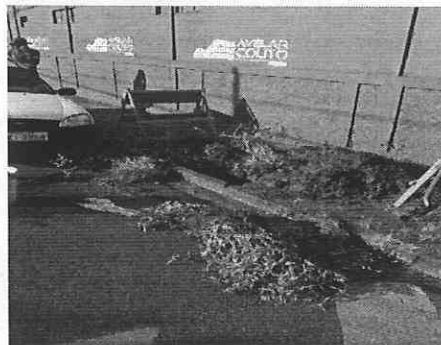
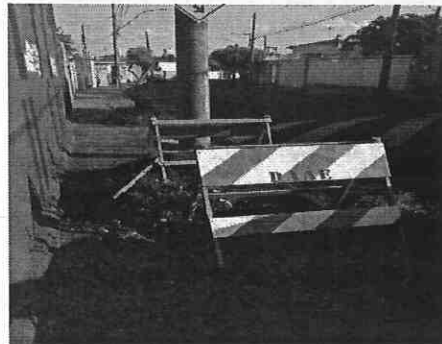
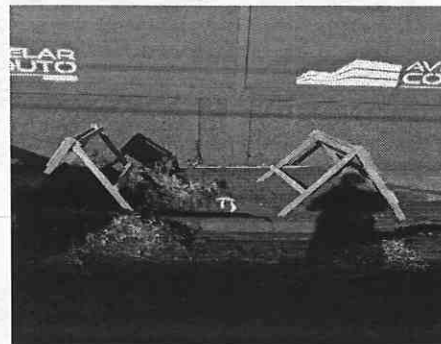
**Ordem de Serviço:** 1495234  
**Tipo de Serviço:** VAZAMENTO CALCADA

Parecer do Encerramento: Serviço Executado: 365, Equipe: RUA - EQ H 01, Componentes: EQ H DUPLA. Foi aberta a vala, mas o vazamento esta vindo da rua, necessita de geofone. Favor gerar OS de geofone.

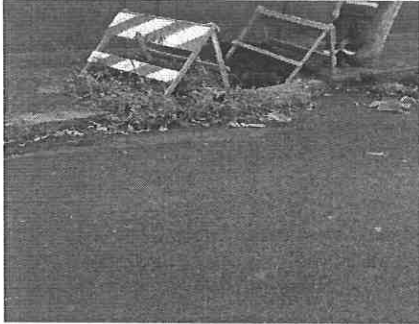
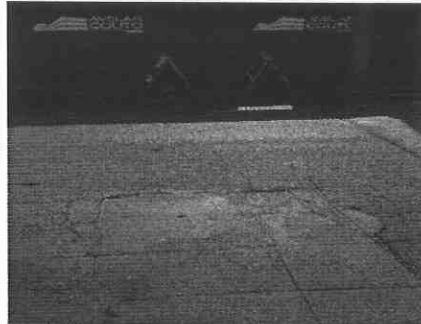
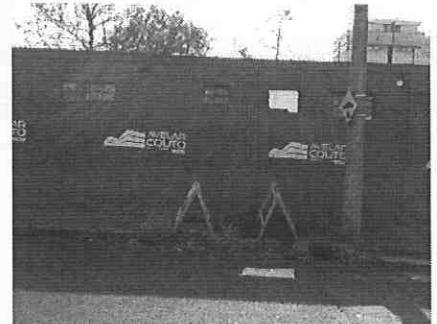
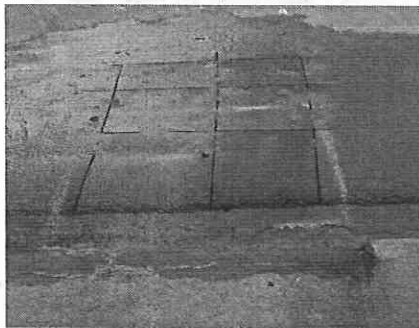
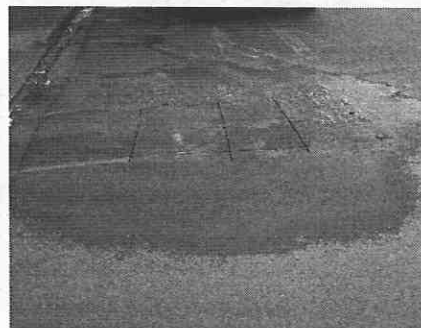
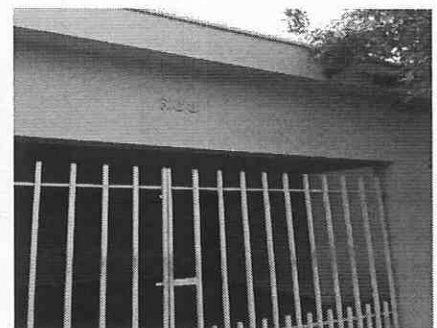
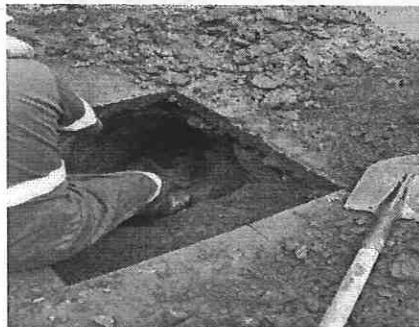
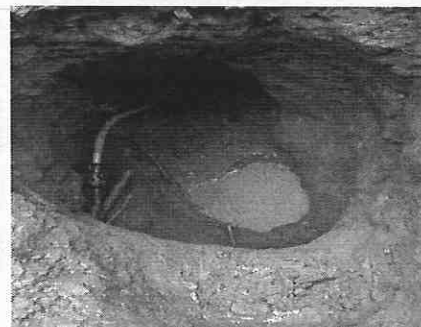
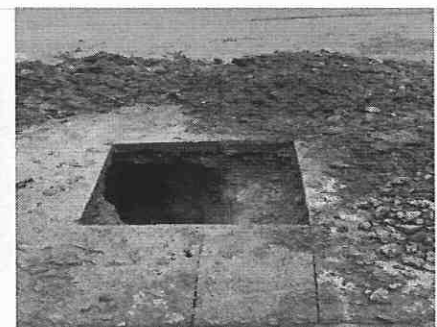
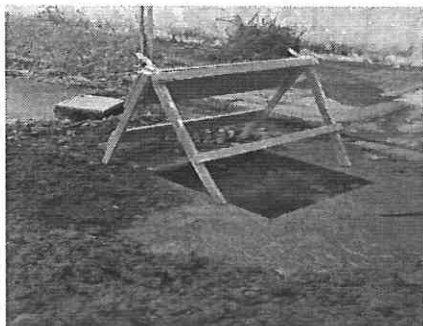
Ordem de Serviço: 1495504  
Tipo de Serviço: VAZAMENTO RUA

Data do Início da Execução: 19/10/2021 08:04:49  
 Data da Encerramento: 19/10/2021 10:13:54  
 Data da Encerramento no Sistema: 19/10/2021 10:22:39  
 Parecer do Encerramento: Serviço Executado: 366, Equipe: RUA - EQ A 02, Componentes: EQ A DUPLA 02. pead preto rachado perto do adptador  
 Comercial Atualizado: NÃO  
 Motivo do Encerramento: 02 EXECUCAO DO SERVICO  
 Unidade do Encerramento: 10000 SUPERINTENDENCIA  
 Usuário do Encerramento: 2 USUARIO BATCH  
 Funcionários:

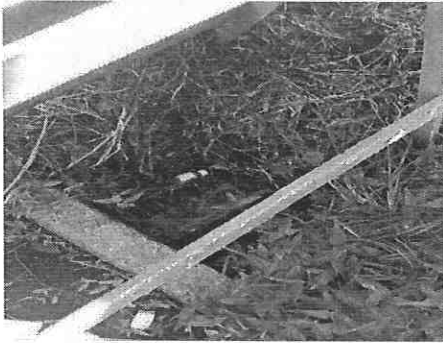
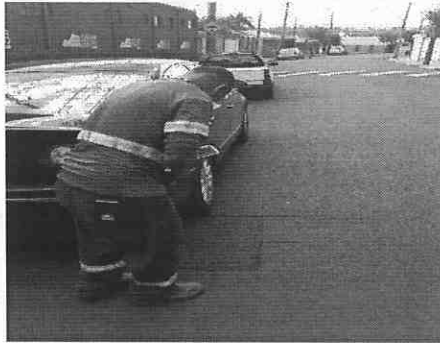
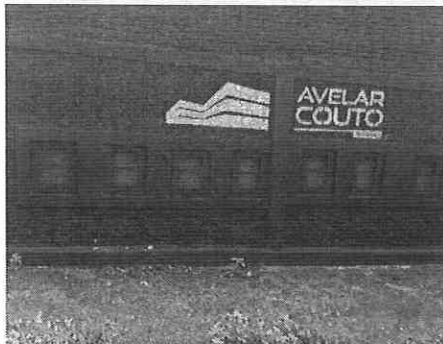
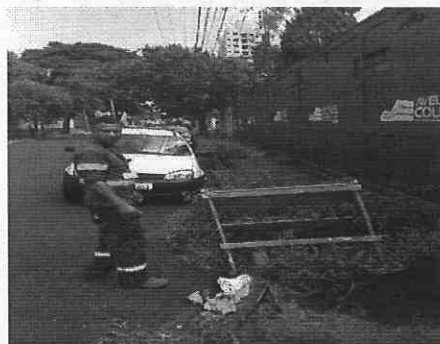
**Ordem de Serviço:** 1508797  
**Tipo de Serviço:** GEOFONE REDES

Parecer do Encerramento: Serviço Executado: 764, Equipe: GEOFONE REDES EQ 01,  
Componentes: EQUIPE GEOFONE. favor falar com marcos  
perdas passar o aparelho possivel ligacao morta na  
barra na pega o vazamento

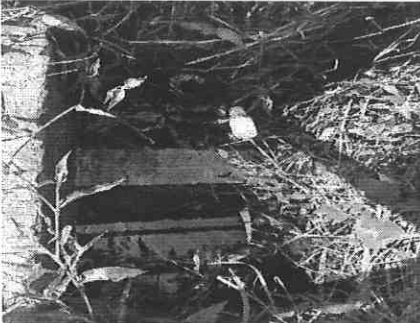
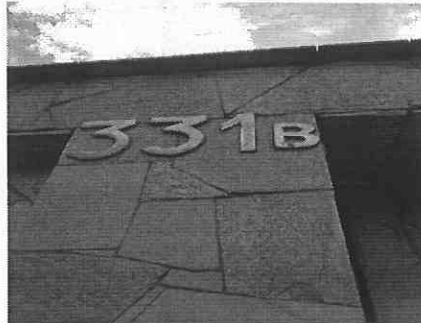
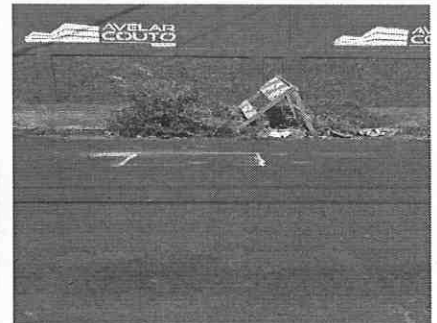
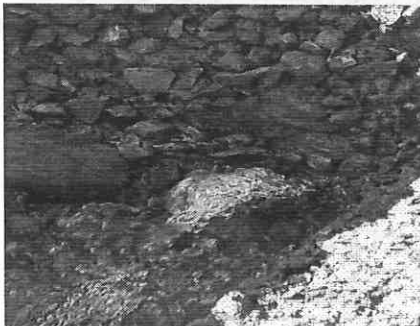
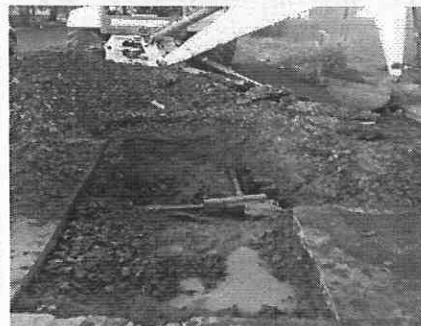
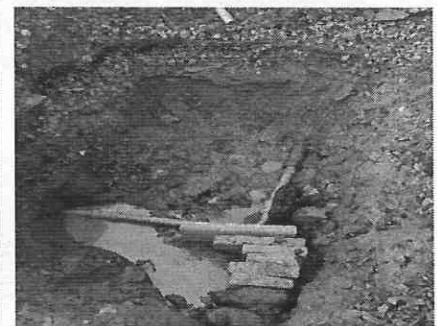
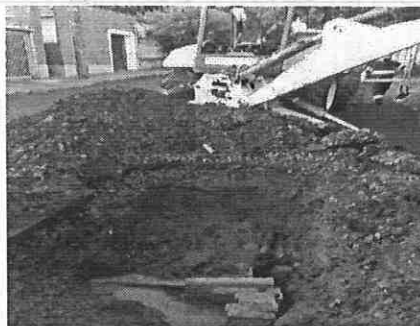
Ordem de Serviço: 1511306  
Tipo de Serviço: VAZAMENTO RUA

Parecer do Encerramento: Serviço Executado: 366, Equipe: RUA - EQ E 02,  
 Componentes: EQ E DUPLA 02. cuva pvc 60mm rachada  
 Encanador Paulo Camargo Sidnei Matos
