OFÍCIO Nº 3123/2022

Araraquara, 7 de outubro de 2022
Ofício 065/2022 – DOp

Ref.: Indicação Nº 04367/2022 - “Correção de infiltrações e vazamentos no meio da via, Av. Dr. Miguel Couto, 177 a 1080, Jardim do Bosque”.

Local: Av. Dr. Miguel Couto, 177 a 1080 – Jd. do Bosque.

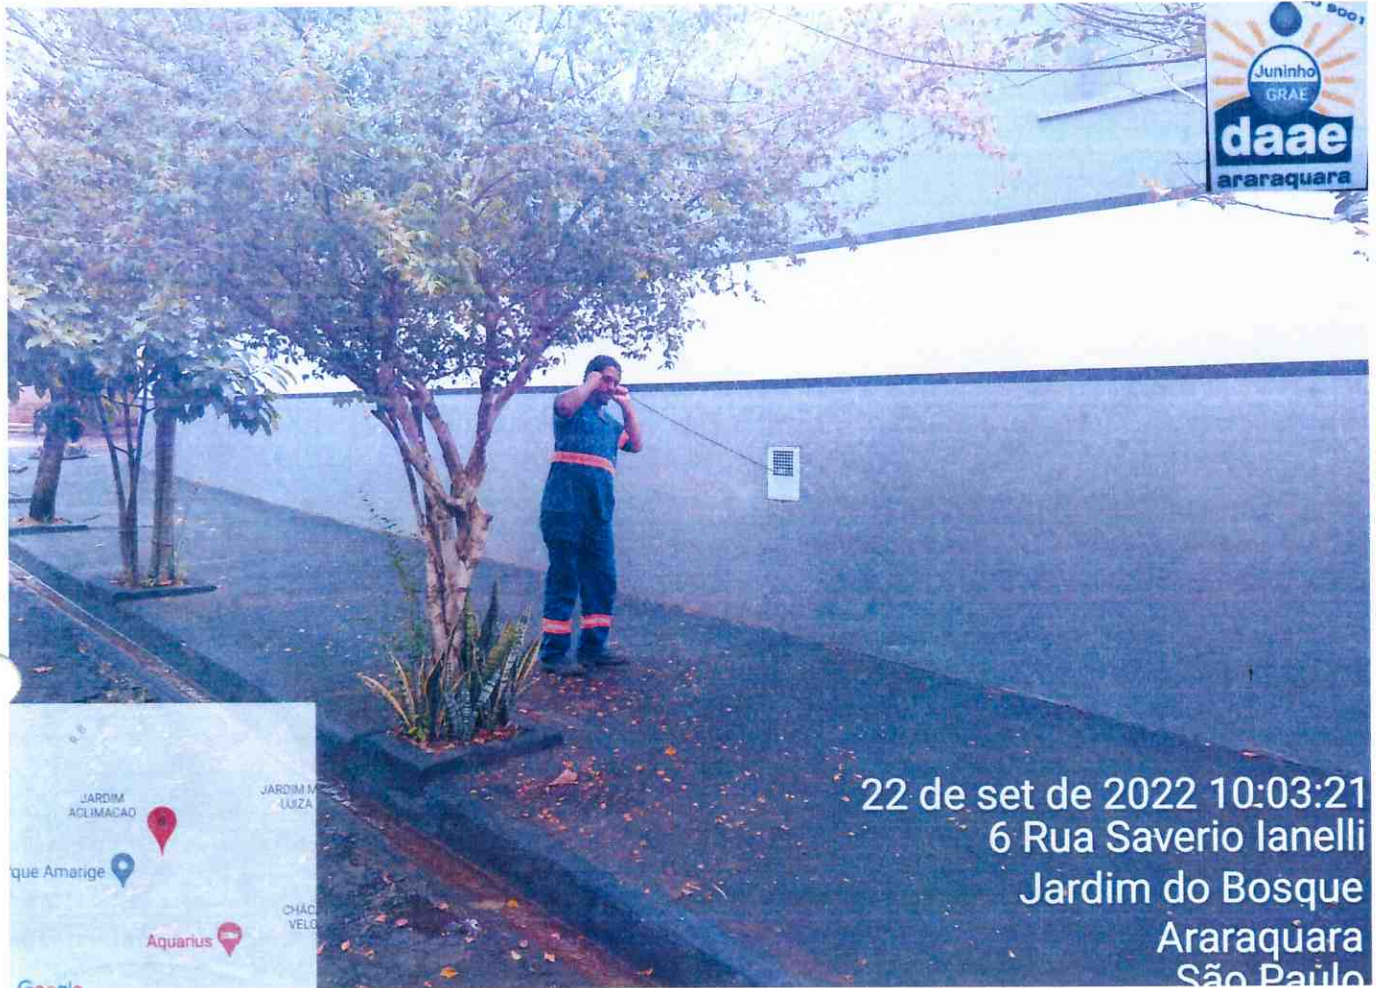
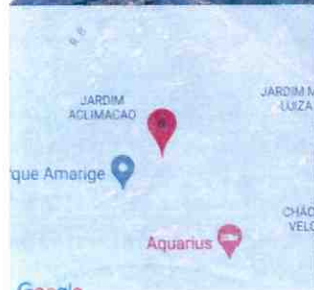
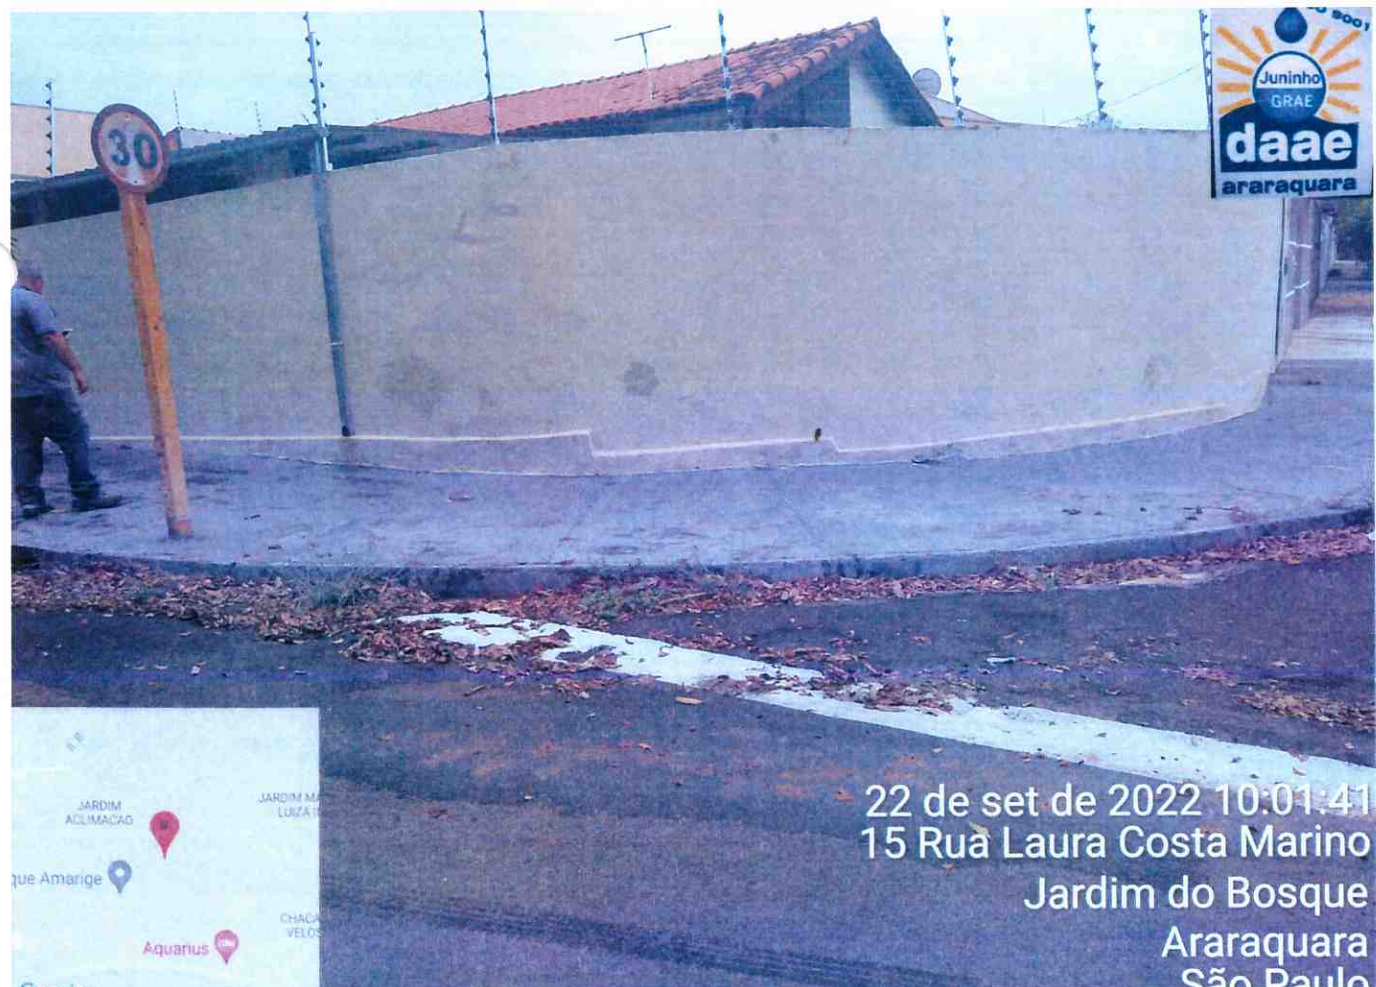
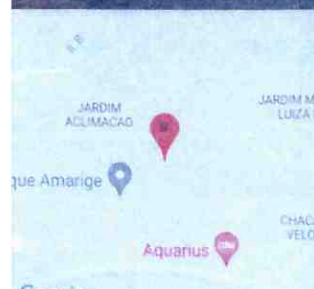
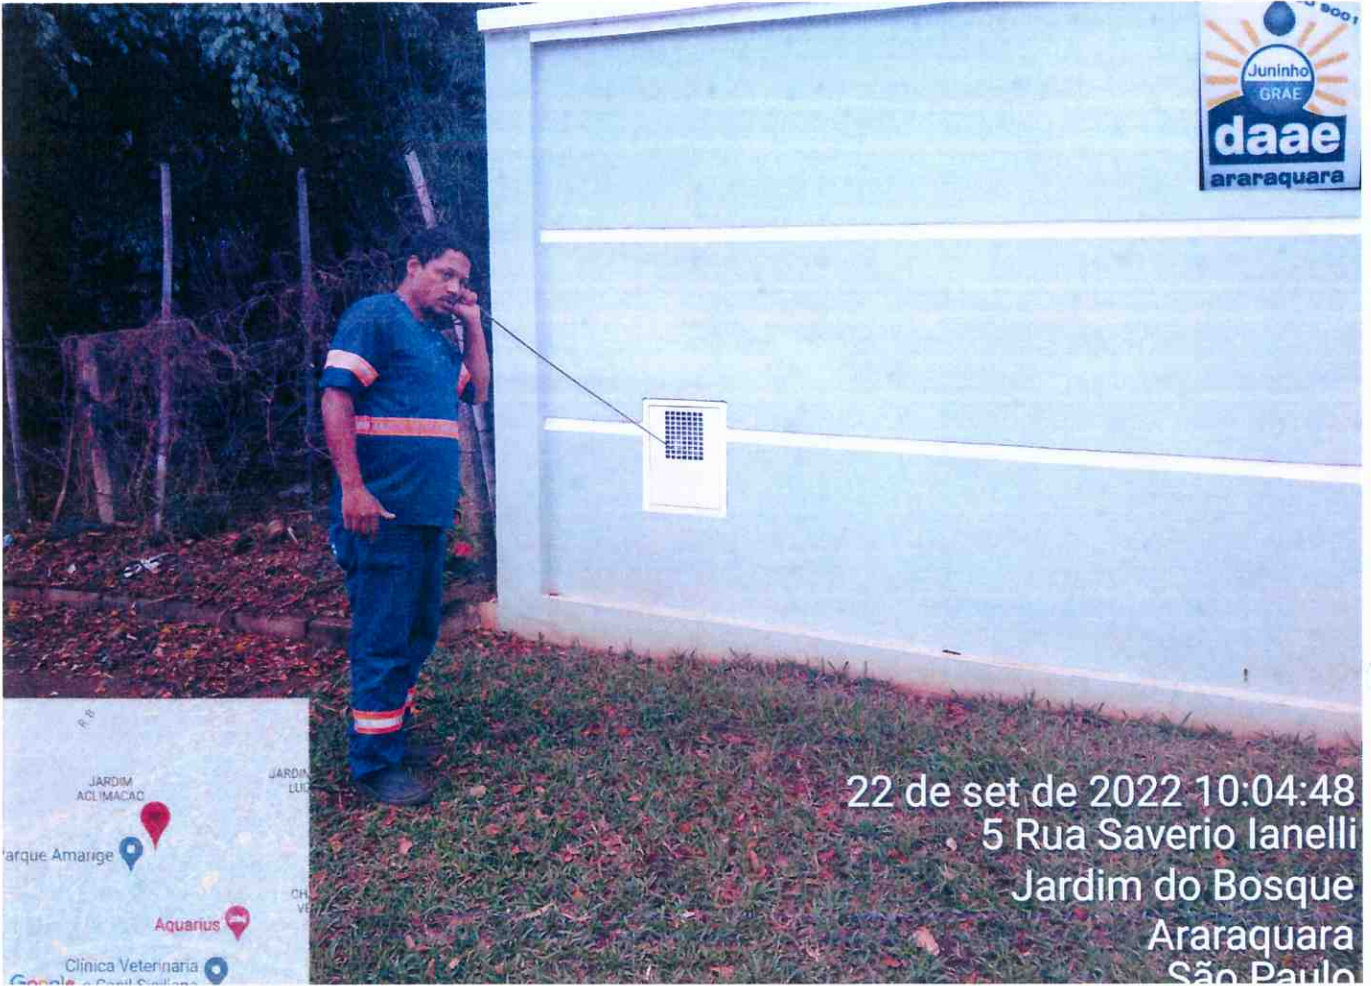
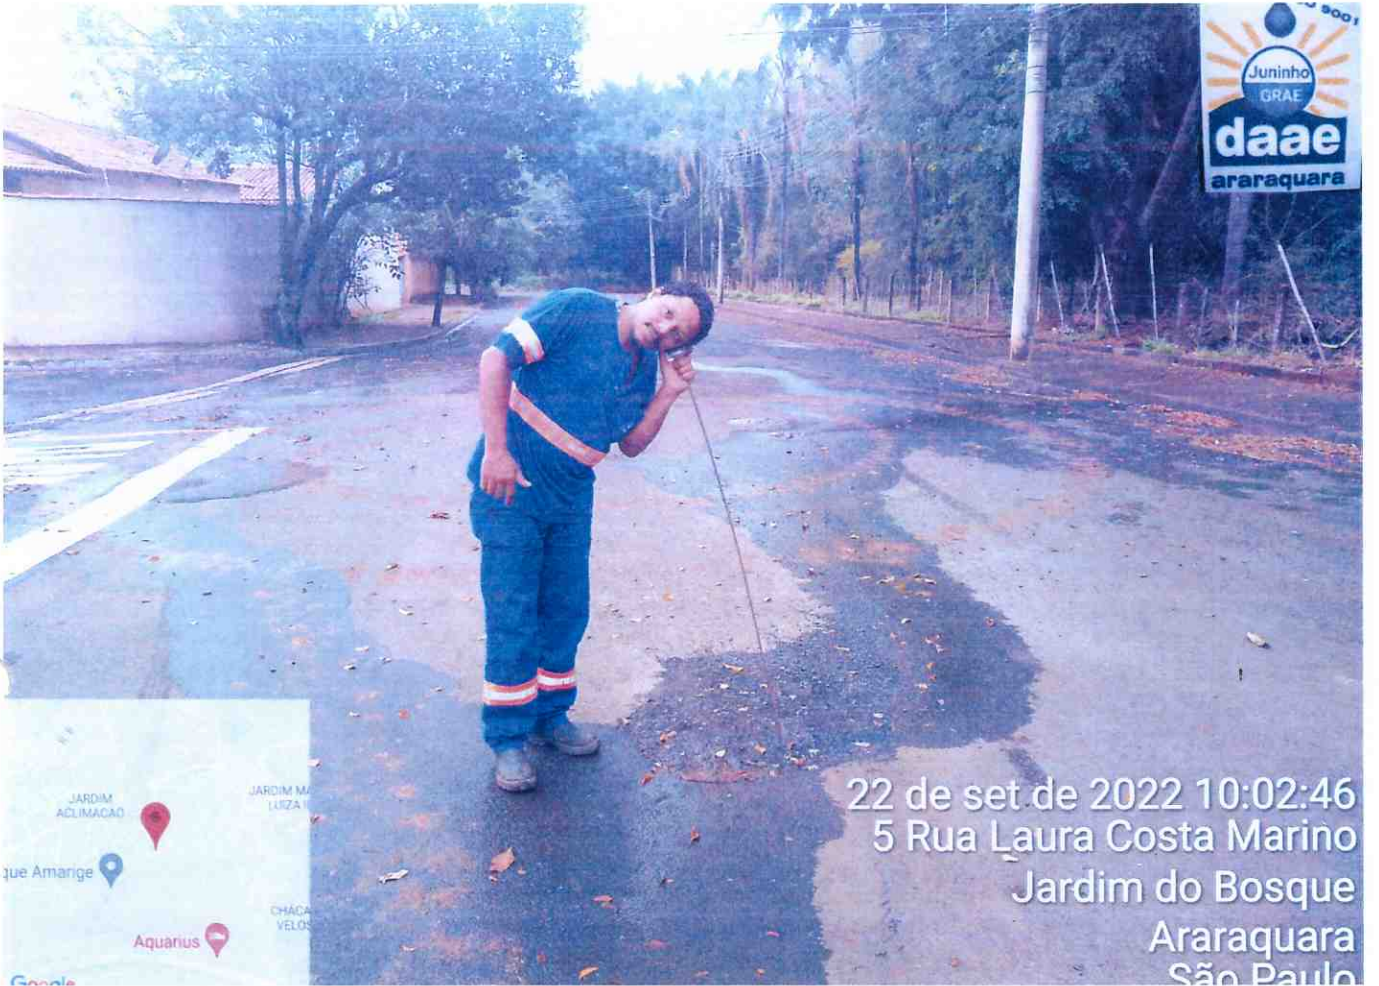
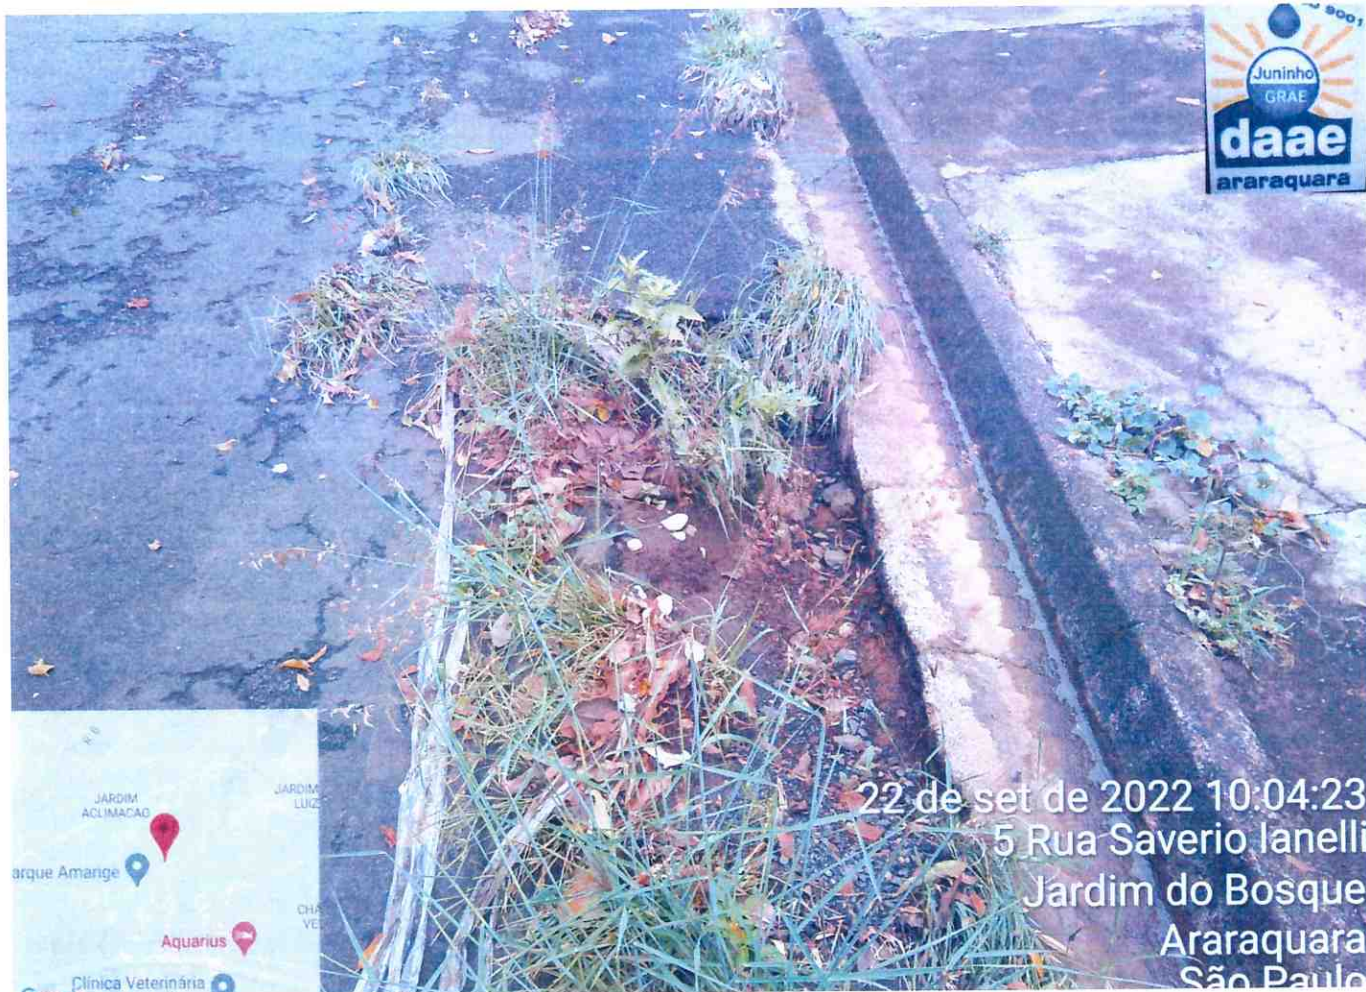
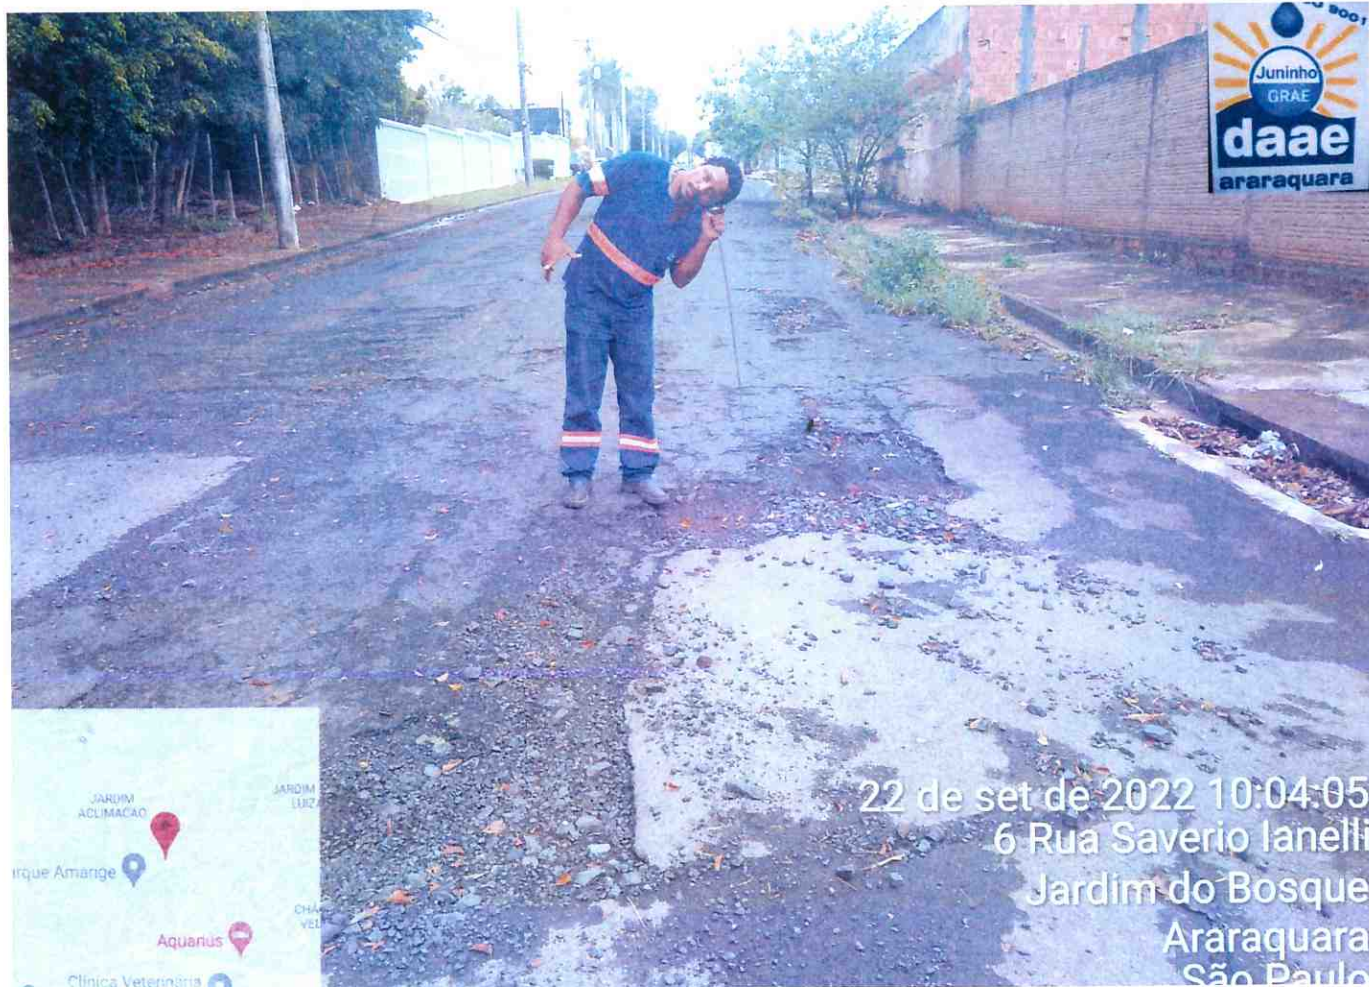
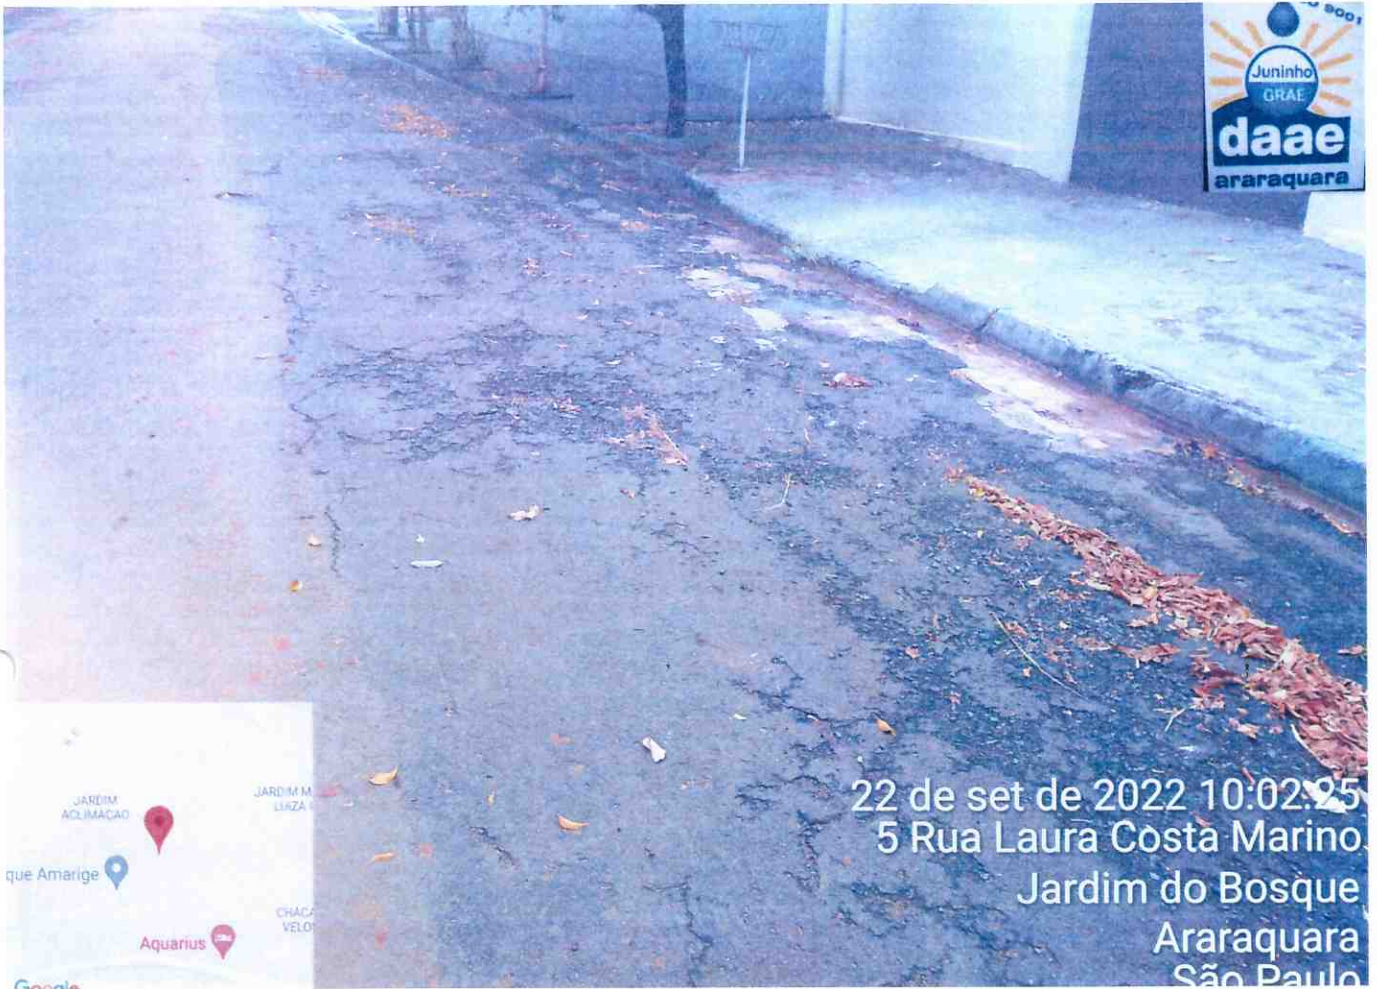
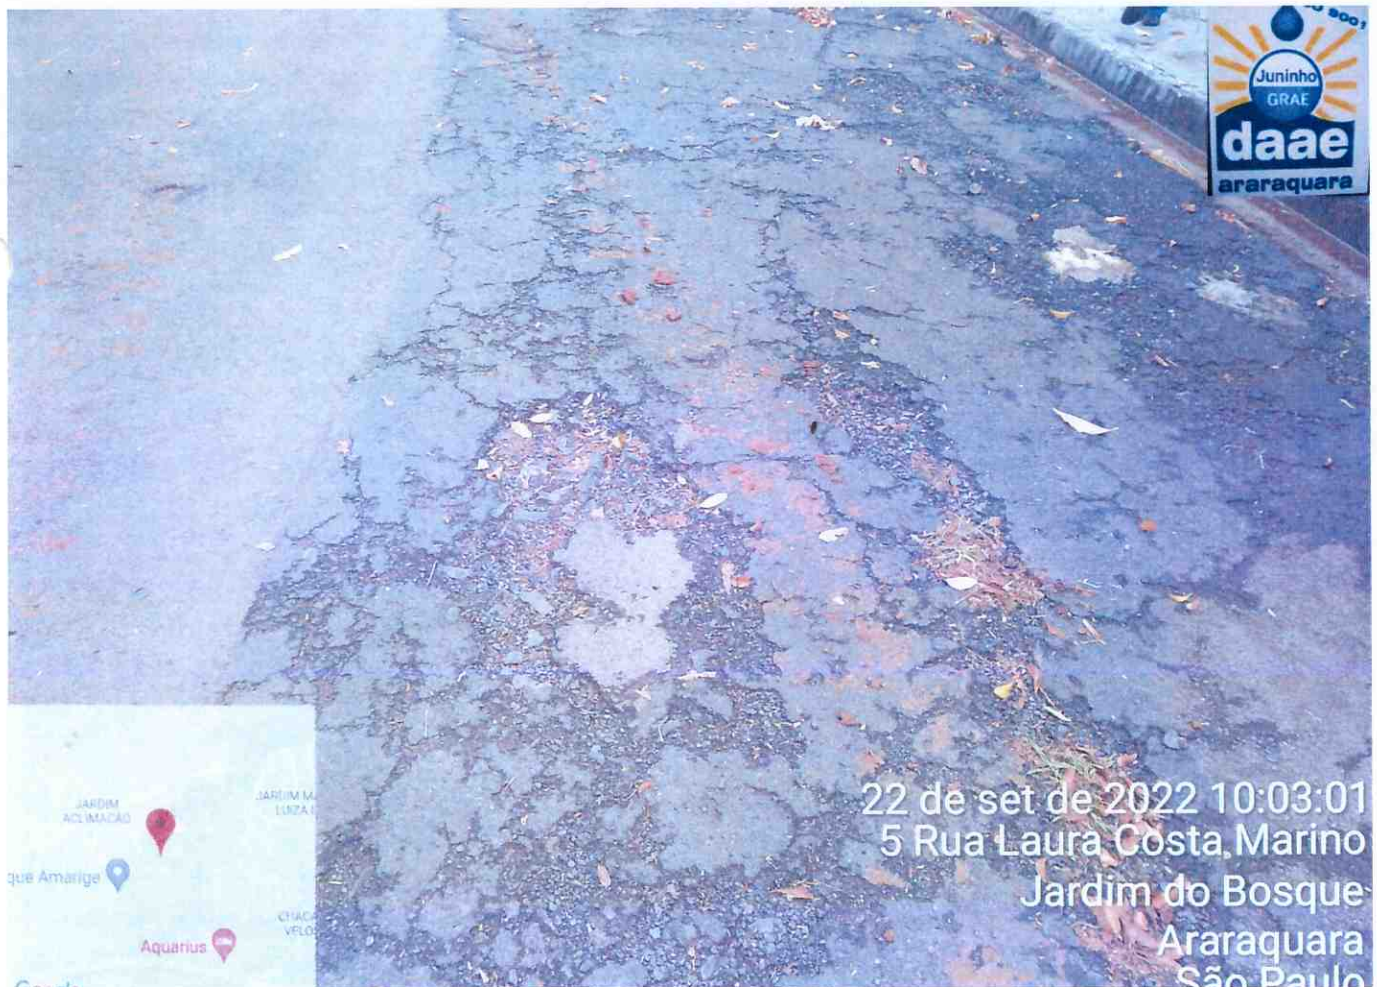
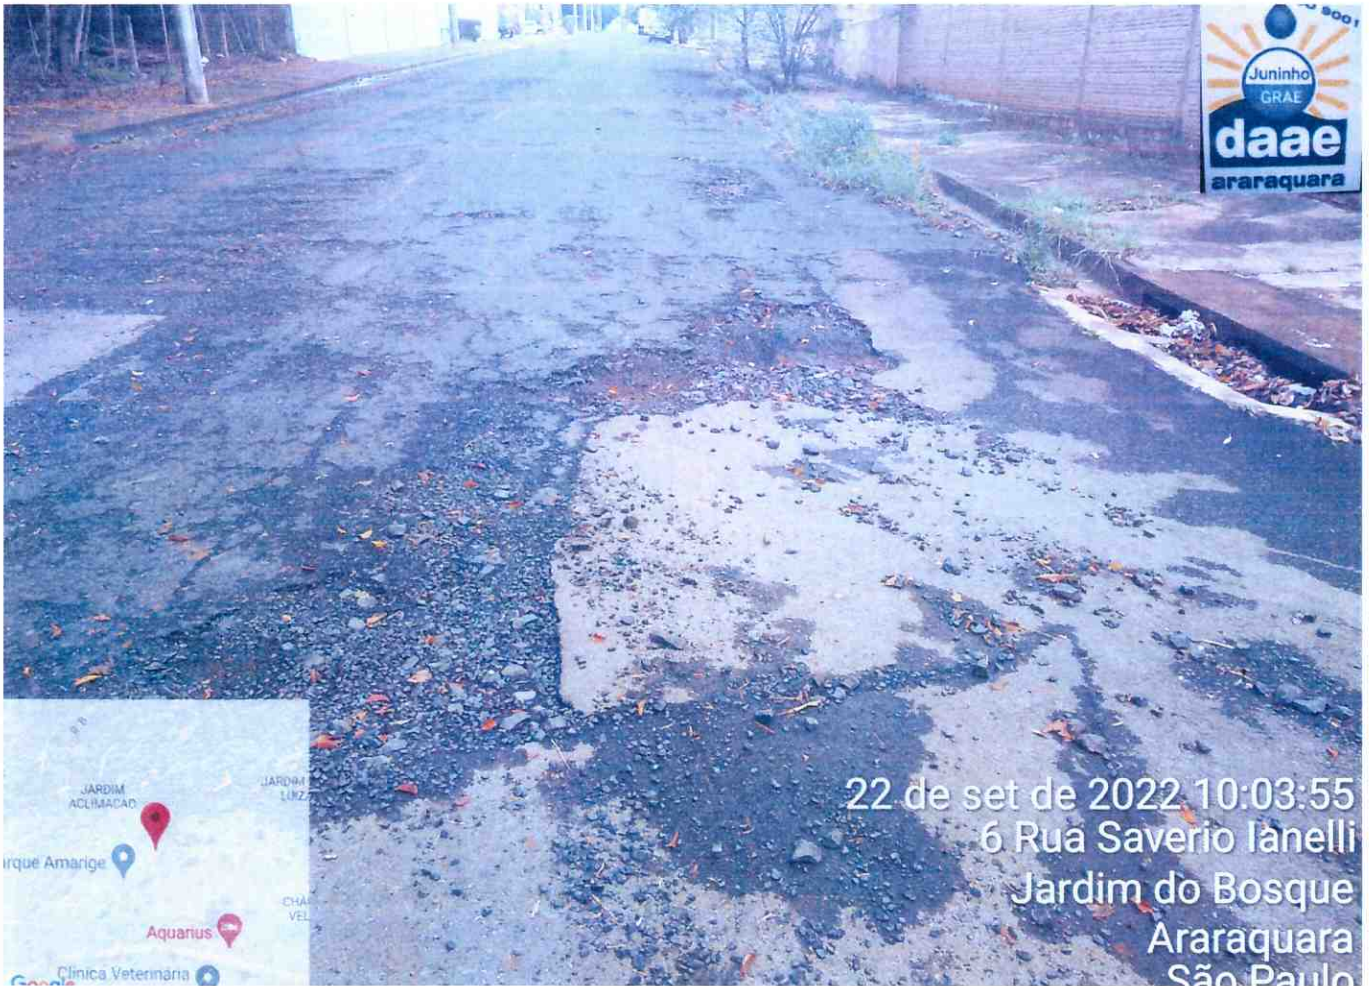
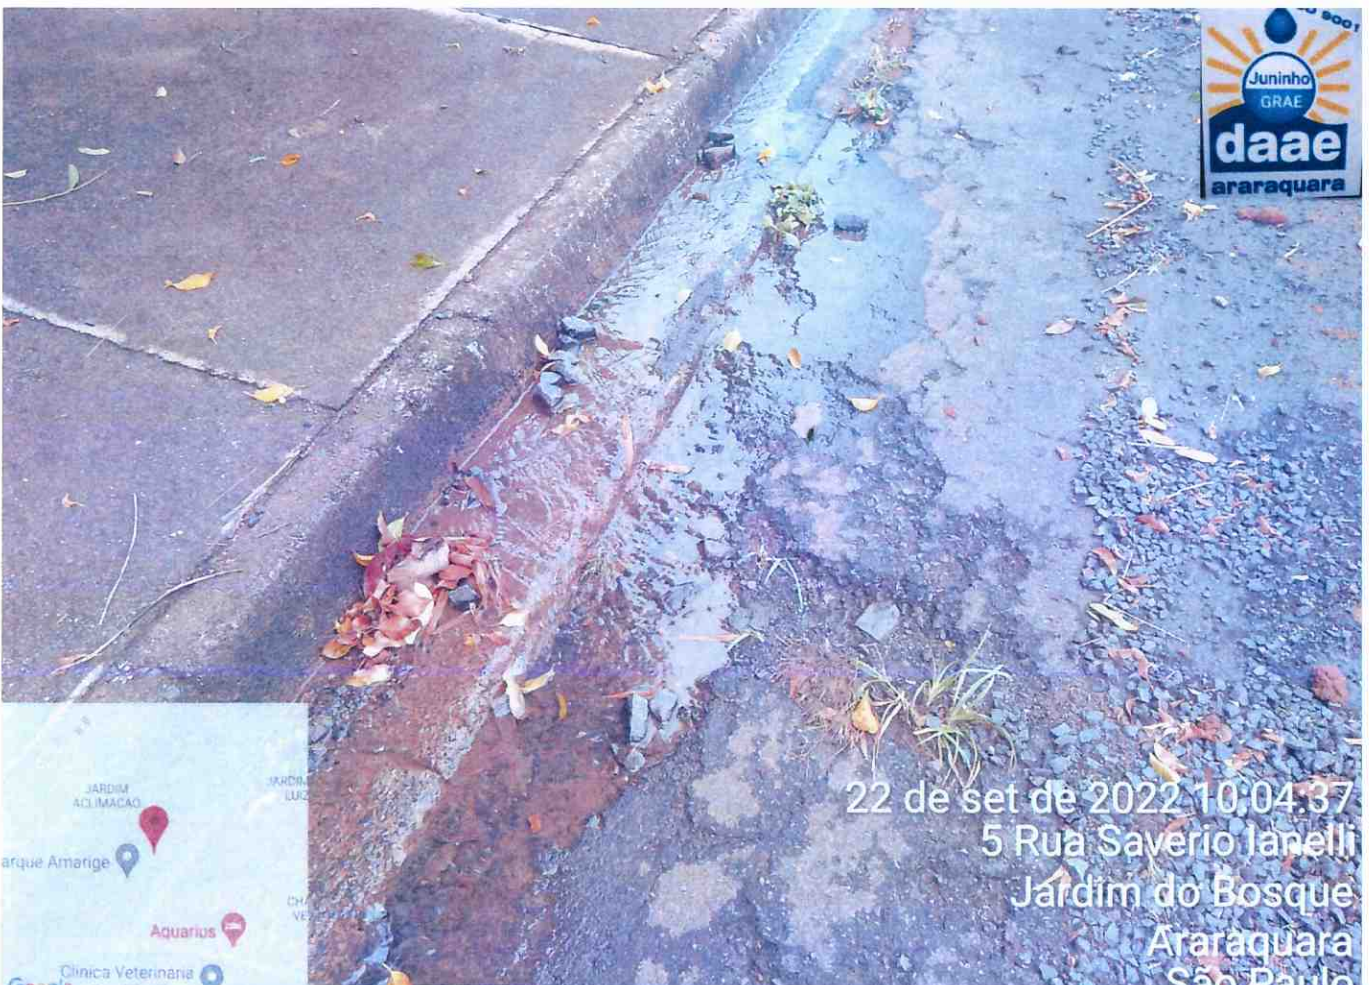
- No dia 22/09/2022, quando nossa equipe estava em campo realizando a pesquisa de vazamento relativa a essa indicação, deparou-se com um fluxo incomum de água de aparência inodora e incolor escoando na sarjeta. Ao percorrer alguns quarteirões da Av. Dr. Miguel Couto, se deparou com uma tubulação lançando água, a céu aberto na sarjeta, defronte a um condomínio vertical conforme se observa nos fotogramas extraídos da O.S. – Ordem de Serviço 1608777 que seguem em anexo, as quais foram ampliadas para uma melhor visualização e entendimento da origem;

- Ao procurar saber a origem, descobriu-se tratar de água pluvial, proveniente de tanque de acumulação do referido condomínio, o qual é dotado de um sistema que coleta e acumula os excedentes pluviais gerados pela impermeabilização do solo devido a construção, fazendo o lançamento desses volumes, no sistema público (arruamento) em vazões controladas;

- Devido à ausência de galerias de drenagem pluvial nesse trecho de arruamento da Av. Dr. Miguel Couto, essa água escoando superficialmente por alguns quarteirões e se espalha sobre o pavimento **passando a falsa impressão de vazamento** nas redes públicas de abastecimento de água.

Por fim, informamos que está sendo encaminhada cópia do presente processo e parecer deste DAAE, à Secretaria da Obras e Serviços Públicos para conhecimento da demanda e análise técnica visando resolver as questões relacionadas a

drenagem pluvial e reparos no pavimento asfáltico.
