# CÂMARA MUNICIPAL DE ARARAQUARA

## INDICAÇÃO Nº 142/2023

Indica a necessidade de manutenção da tampa (metal) de bueiro localizado na rua Saveria Lia Rolfsen, altura do nº 755 – parque Cecap – Araraquara.

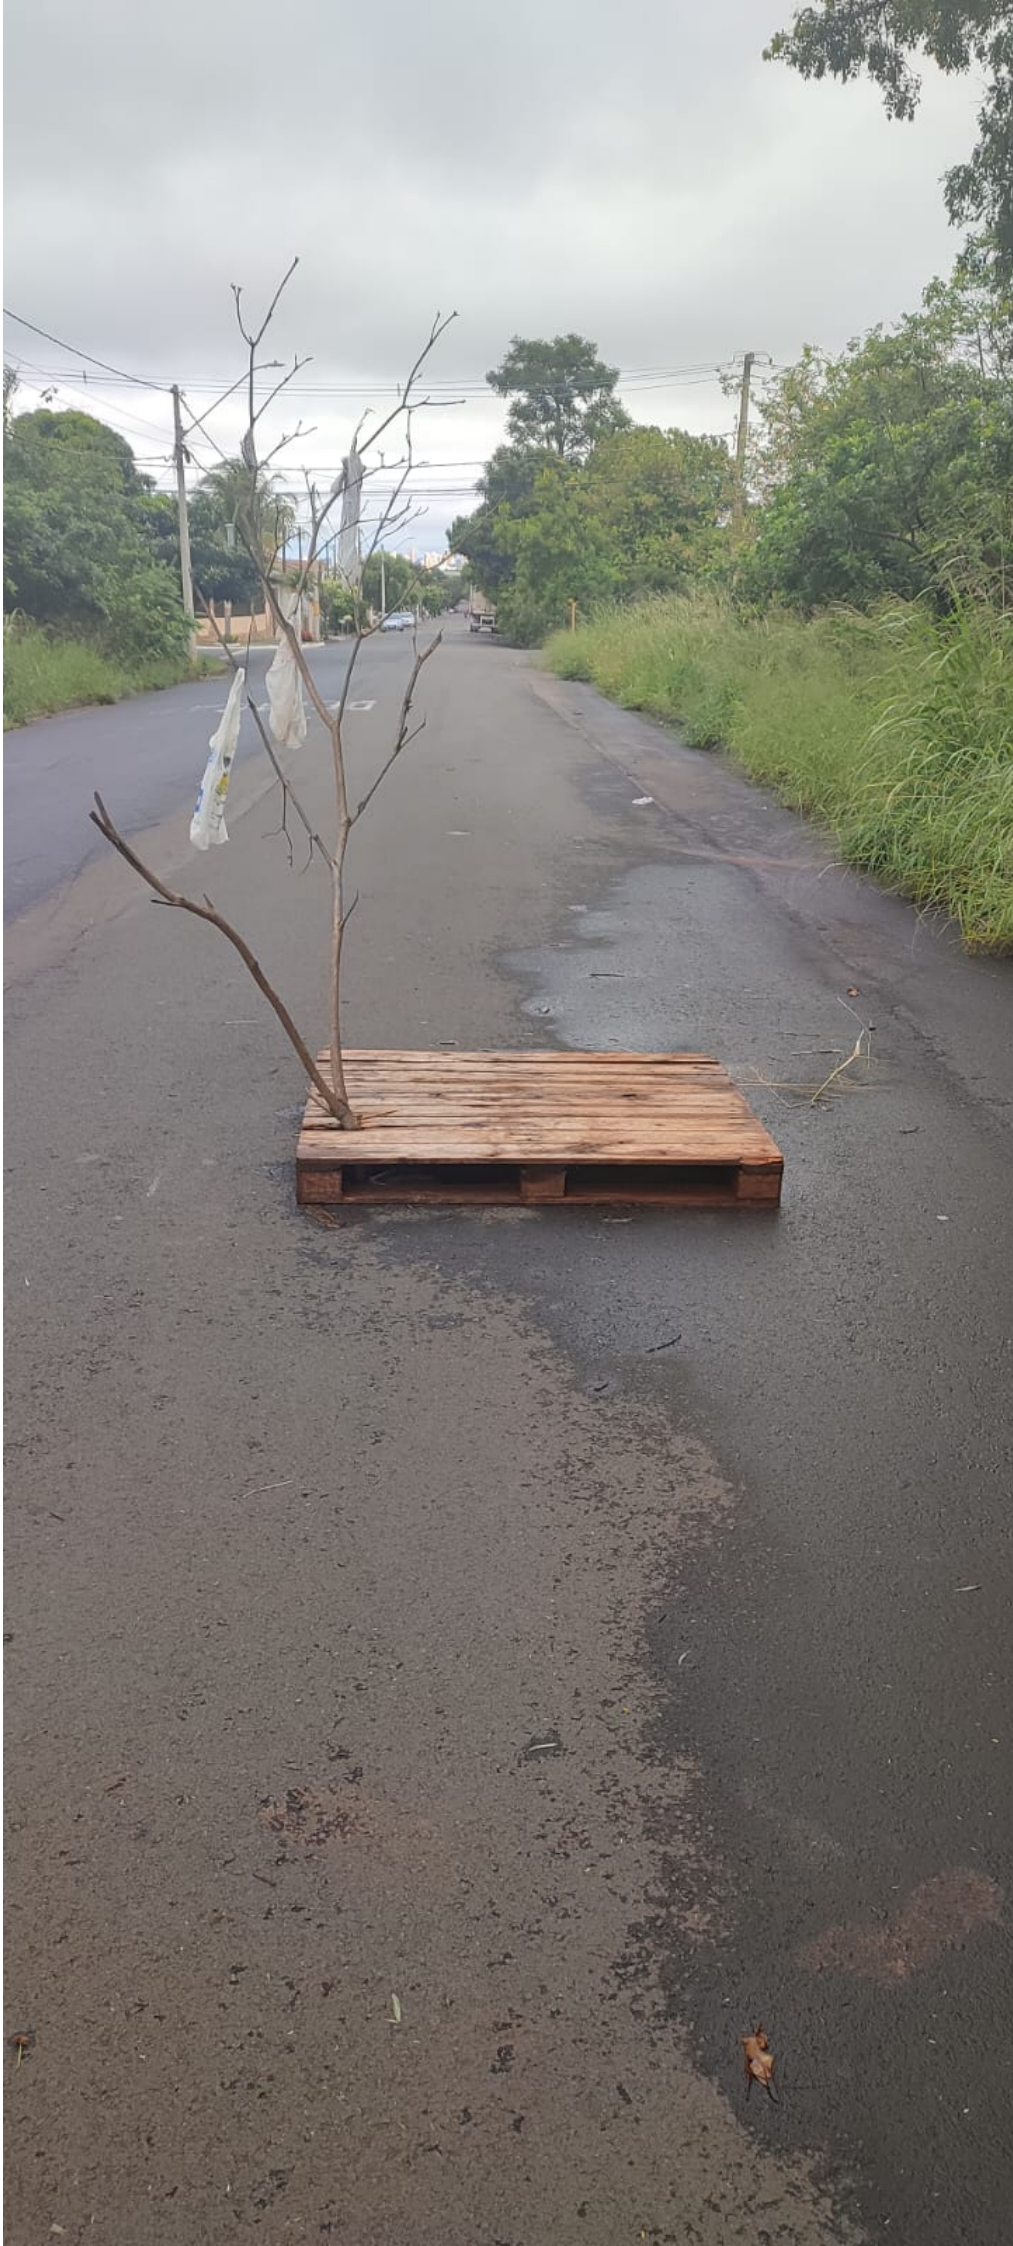
Tal medida é necessária, pois devido as chuvas do último período o tampo de metal veio a danificar e posteriormente deixar a abertura exposta. Ressalto que como medida paliativa os moradores do local, temendo acidentes, colocaram paletes e galhos de arvores para sinalizar, mas tal medida pode de fato provocar acidentes. Nesse sentido, acredito que seja necessário a sinalização adequada do problema até que o problema seja totalmente solucionado.

Indico ao Excelentíssimo Sr. Prefeito a necessidade de entrar em entendimento com o setor responsável para que seja realizada a manutenção da tampa (metal) de bueiro localizado na rua Saveria Lia Rolfsen, altura do nº 755 – Parque Cecap, nesta cidade.
