PROJETO DE MACRODRENAGEM DO
RIBEIRÃO DO OURO, CÓRREGO DA
SERVIDÃO E CÓRREGO CAPÃO DO PAIVA
PREFEITURA MUNICIPAL DE ARARAQUARA E
SUCOCITRICO CUTRALE LTDA

ARARAQUARA, SP

Revisão 00 - Maio, 2023

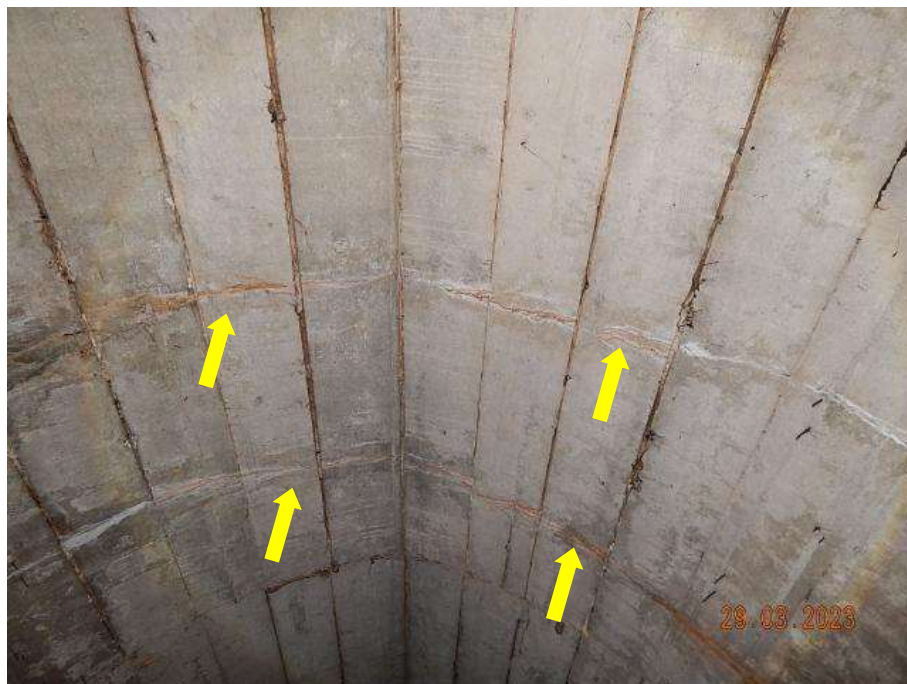
FOTO 014

Trecho 2 (BSOC): Fissura com posicionamento vertical e abertura de 0,2mm na parede D.

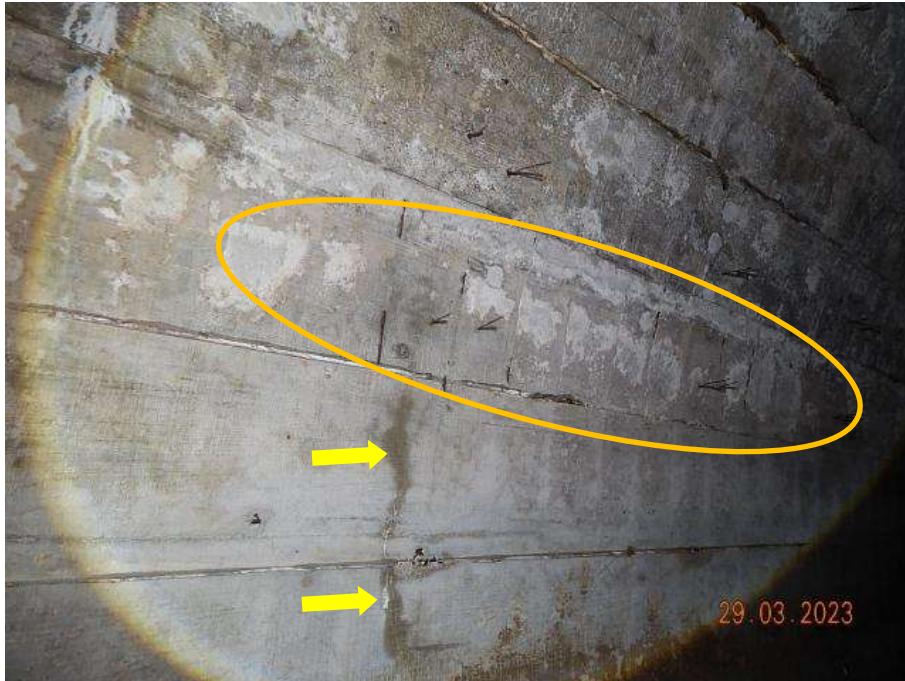
FOTO 015

Trecho 2 (BSOC): Fissura com eflorescência de posicionamento transversal e em toda seção da parede D e E.

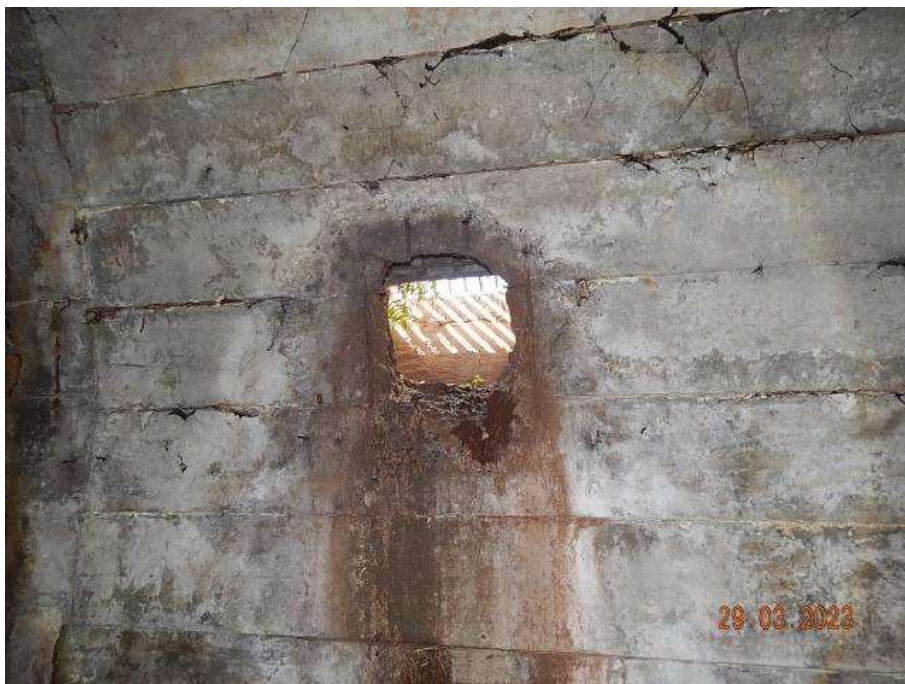
FOTO 016

Trecho 2 (BSOC): Armadura exposta e fissura com eflorescência de posicionamento vertical na parede E.

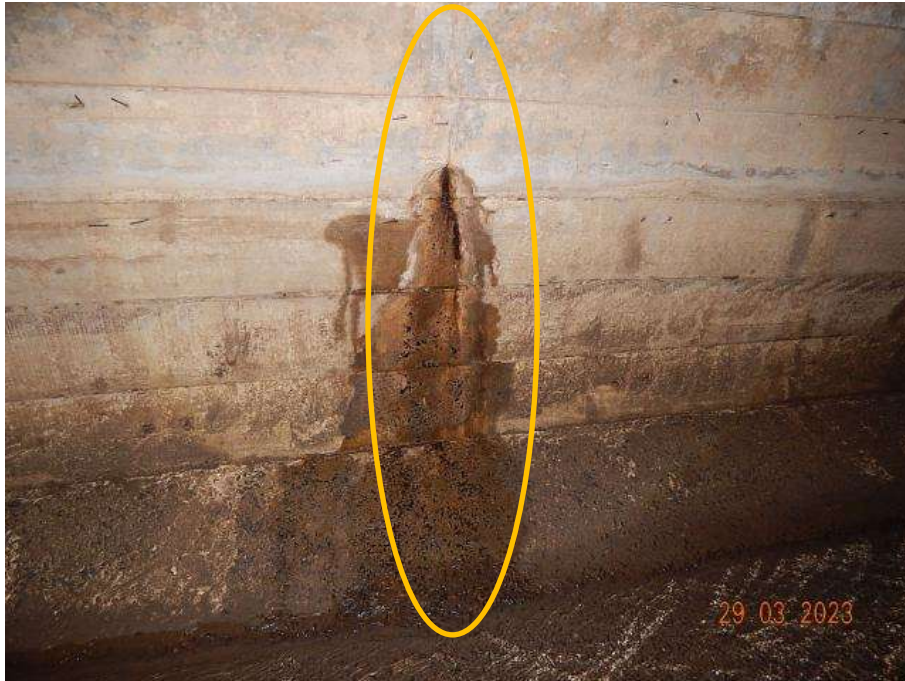
FOTO 035

Trecho 2 (BSOC): Junta de dilatação apresentando infiltração de água e desalinhamento do perfil elastomérico.

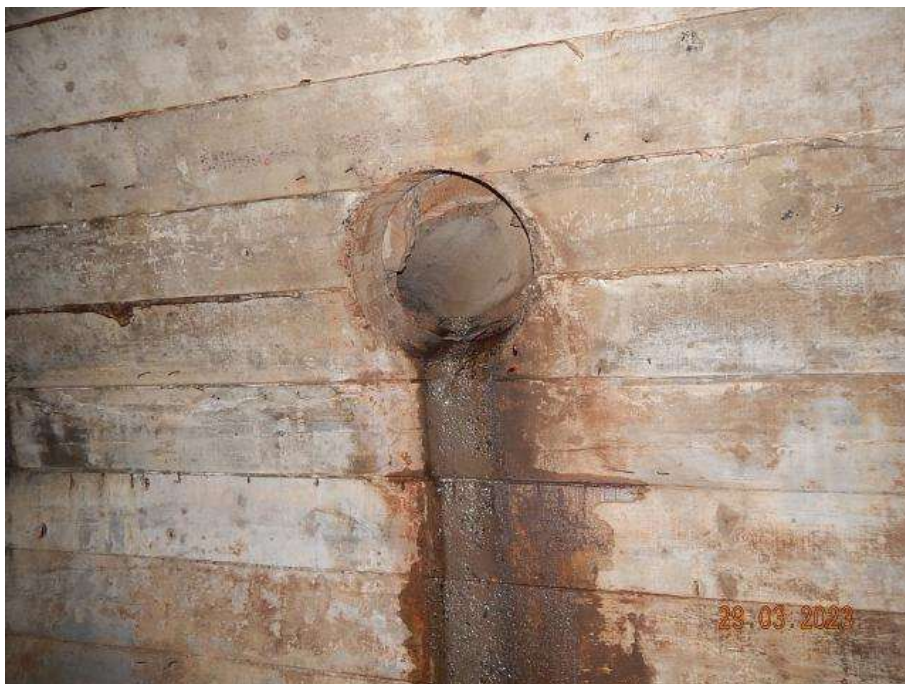
FOTO 036

Trecho 2 (BSOC): Fissura com eflorescência de posicionamento transversal e em toda seção da parede D e E. Nota-se infiltração de água e manchas de umidade.

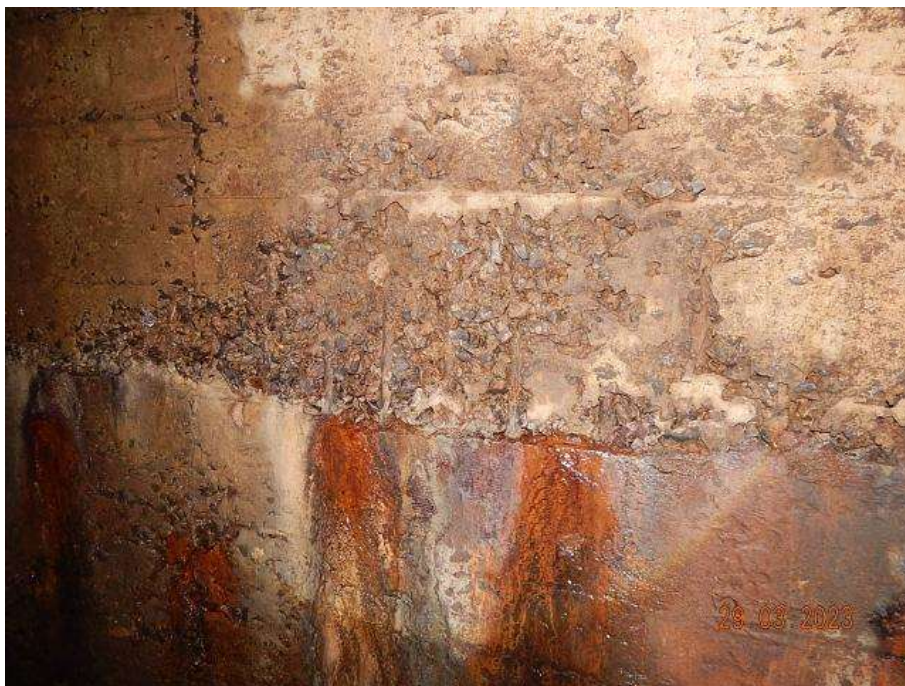
FOTO 062

Trecho 3 (BSCC): Concreto segregado com armadura exposta, manchas de umidade e infiltração de água na parede D.

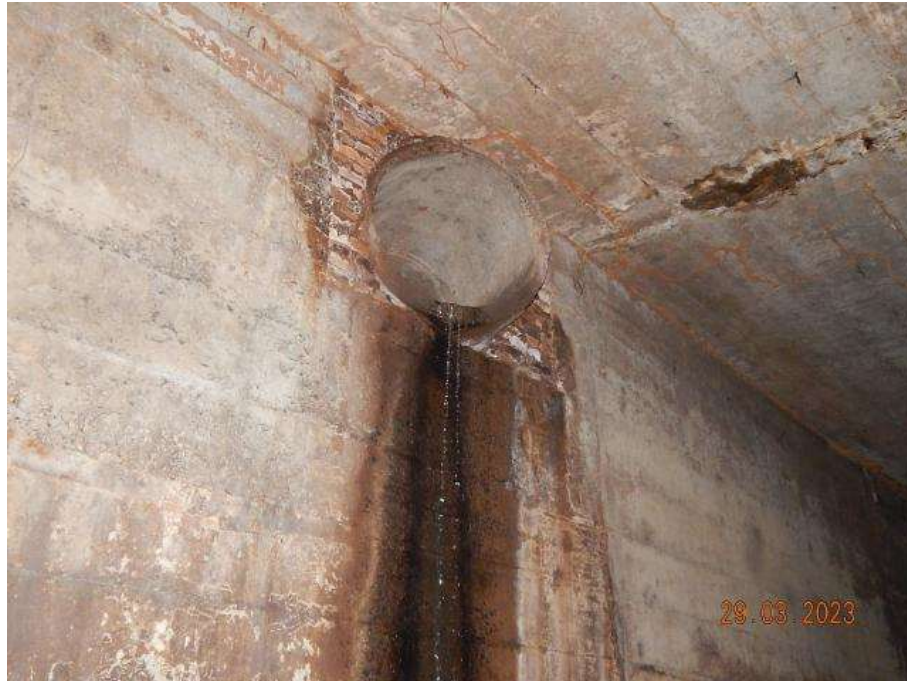
FOTO 063

Trecho 3 (BSCC): Detalhe do concreto segregado com armadura exposta, manchas de umidade e infiltração de água na parede D.

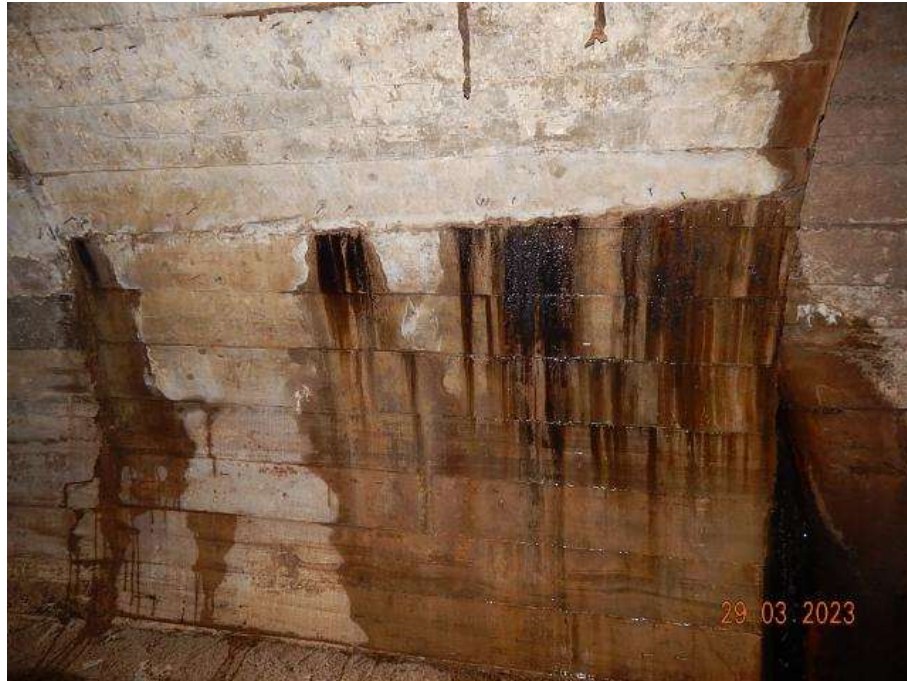
FOTO 075

Galeria - Córrego da Servidão - Araraquara/SP.
Trecho 4 (BSOC): Manchas de umidade e infiltração de água na parede D.

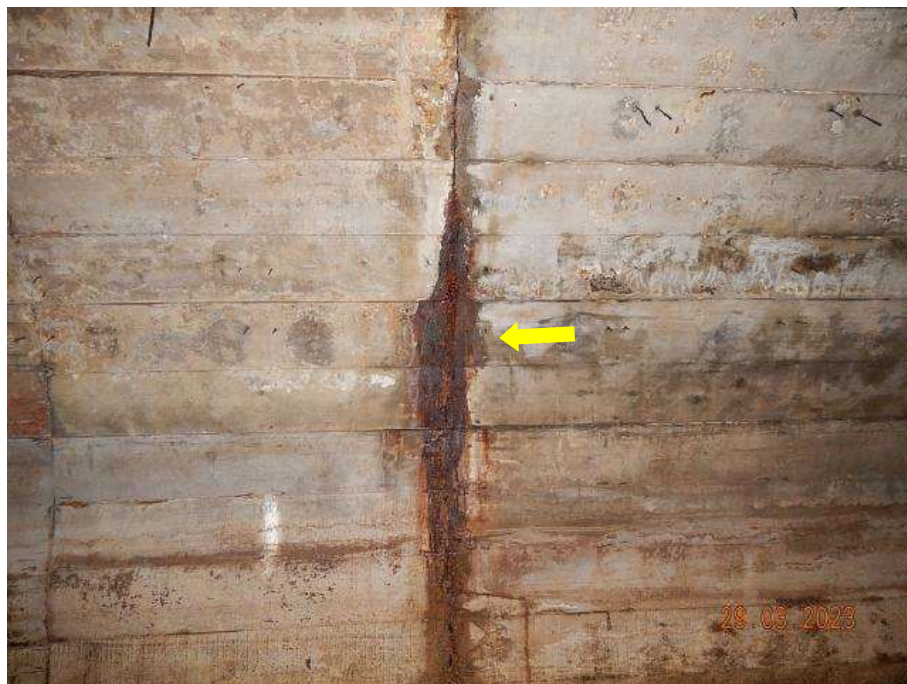
FOTO 076

Galeria - Córrego da Servidão - Araraquara/SP.
Trecho 4 (BSOC): Junta de dilatação apresentando manchas de umidade e infiltração de água.

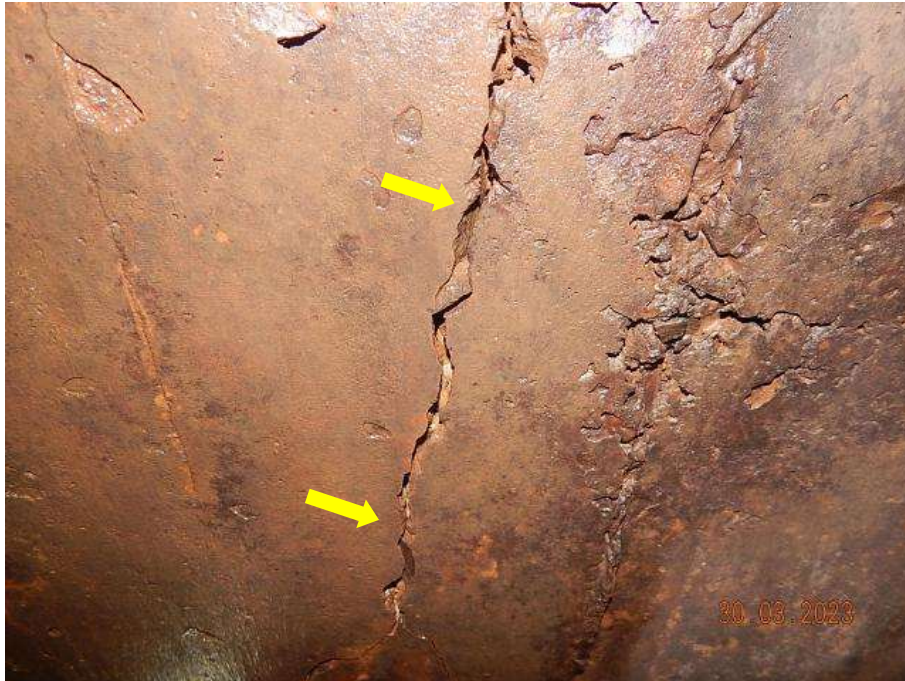
FOTO 165

- Ruptura / fissura com posicionamento longitudinal e abertura >1,5mm, em trecho de 30,0m, na laje de teto (foto 164 e 165).

Trecho 14 (BSCP): Ruptura / fissura longitudinal com abertura >1,5mm na laje de teto.

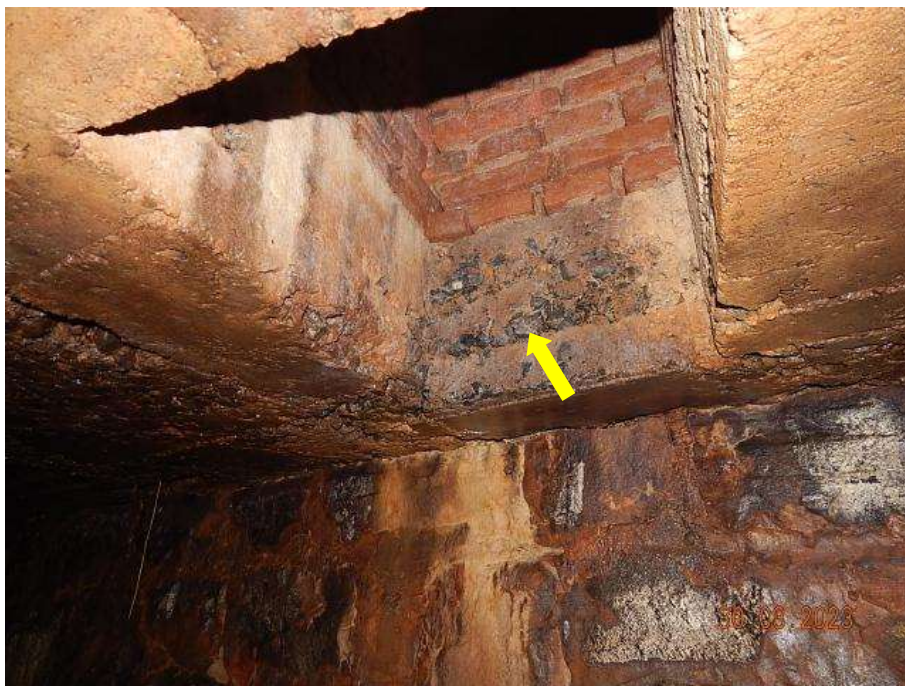
FOTO 166

Trecho 14 (BSCP): Detalhe da ruptura / fissura longitudinal com abertura >1,5mm na laje de teto.

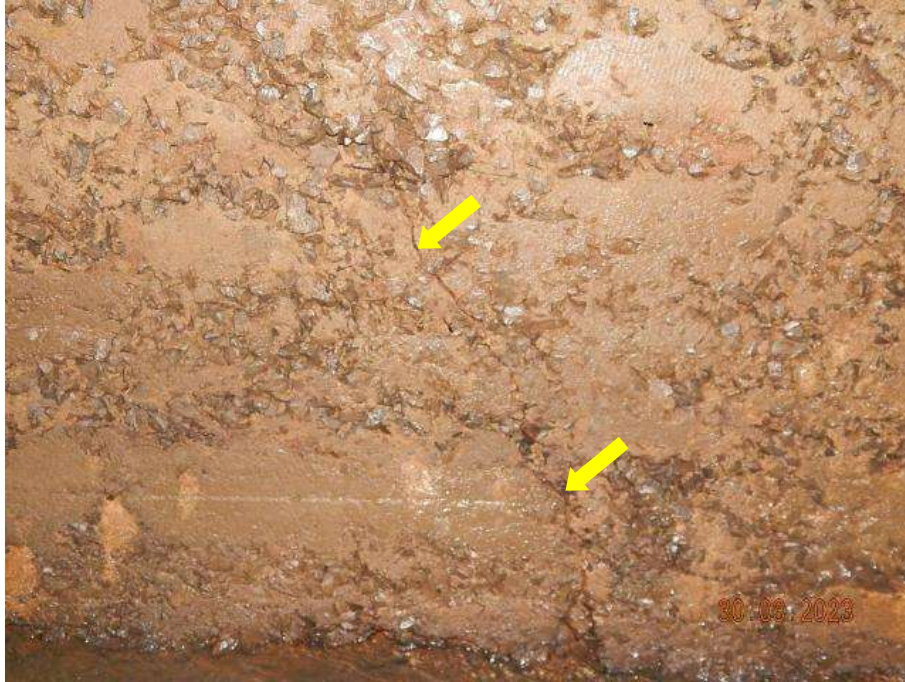
FOTO 171

Trecho 15 (BSCC): Concreto segregado e fissura com posicionamento inclinado e abertura 1,5mm na parede D.

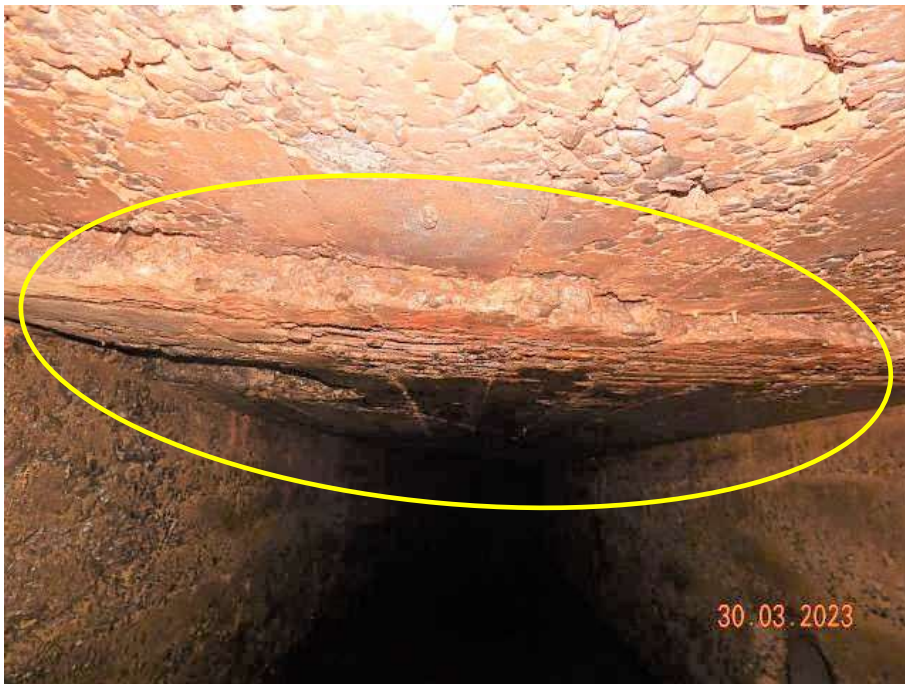
FOTO 172

Trecho 15 (BSCC): Detalhe do concreto segregado e fissura com posicionamento inclinado e abertura 1,5mm na parede D.

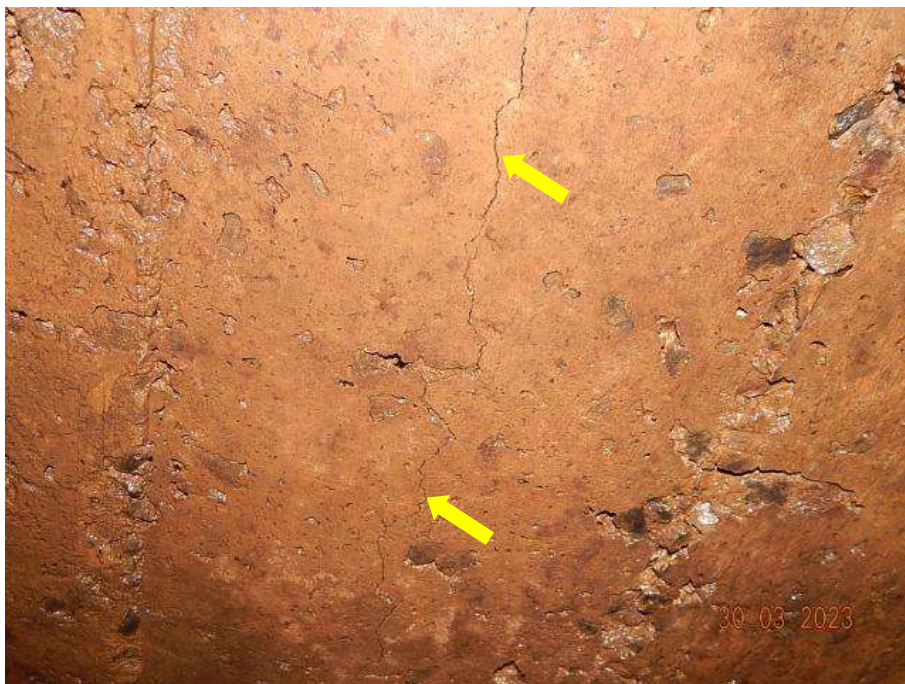
FOTO 186

Trecho 17 (BSCC): Concreto desagregado / segregado, generalizado na parede D. Detalhe para a fissura com eflorescência na interface laje de teto x parede.

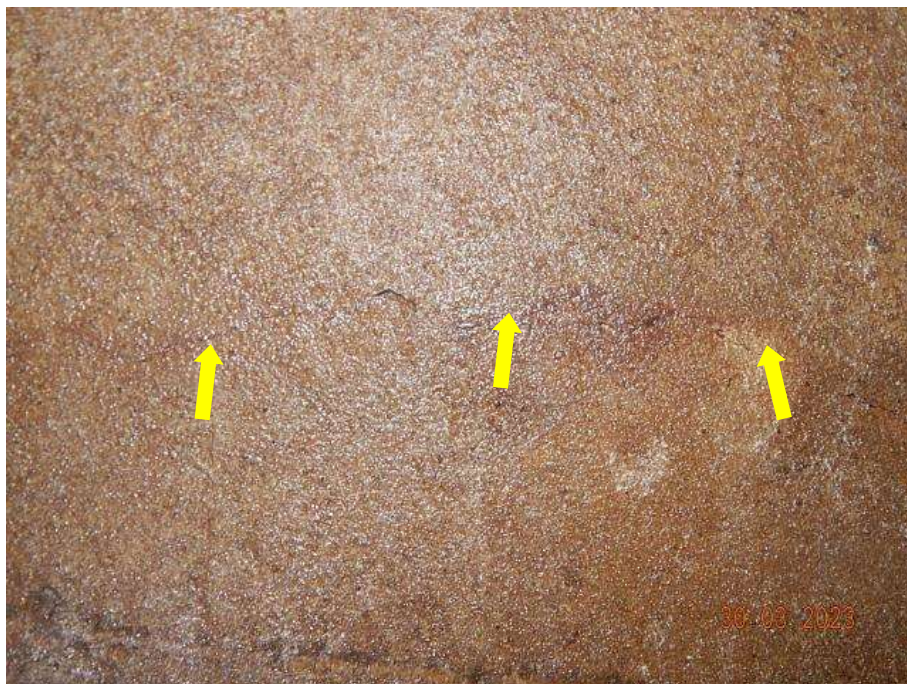
FOTO 240

Galeria - Córrego da Servidão - Araraquara/SP.
Trecho 33 (BSOC 3): Vista interna.
