LAUDO TÉCNICO DE VISTORIA

IMÓVEL:	Prédio residencial com trincas de dilatação.		
LOCAL:	Rua Senador José Ermírio de Moraes, nº 354 – Vila Melhado.		
DATA DA VISTORIA:	31/08/2015	RELATÓRIO Nº:	058/2015

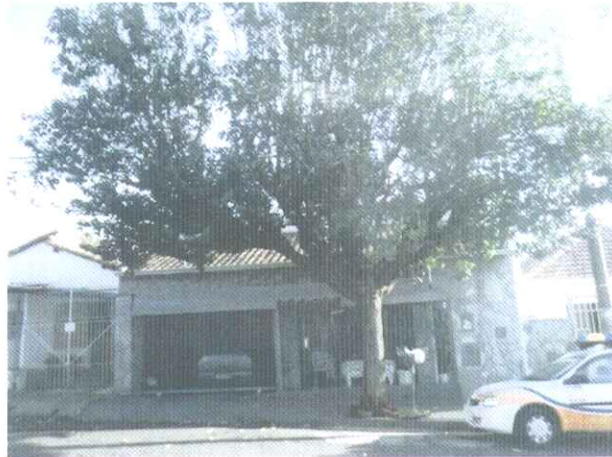
Trata-se de prédio residencial ampliado, com destacamento entre partes construídas em épocas diferentes e levantamento de piso do passeio público por raízes de árvore.

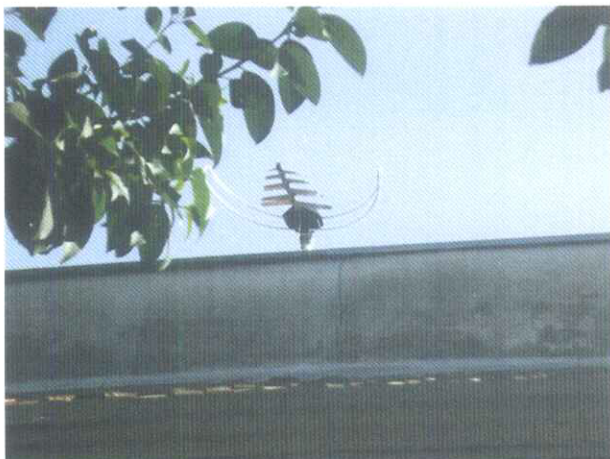
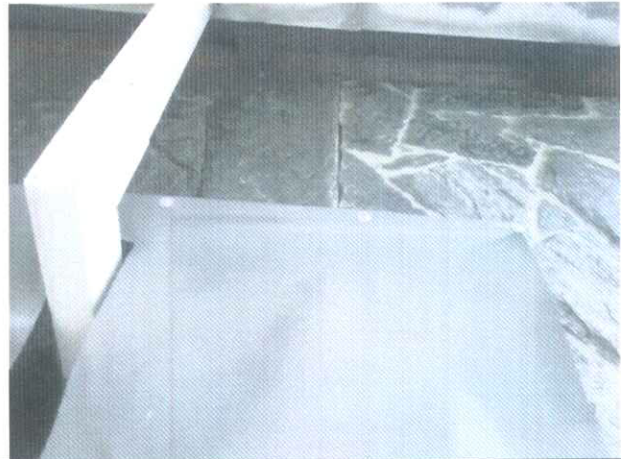
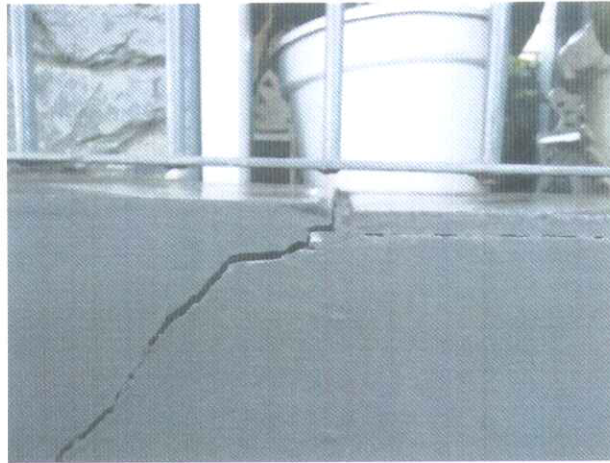
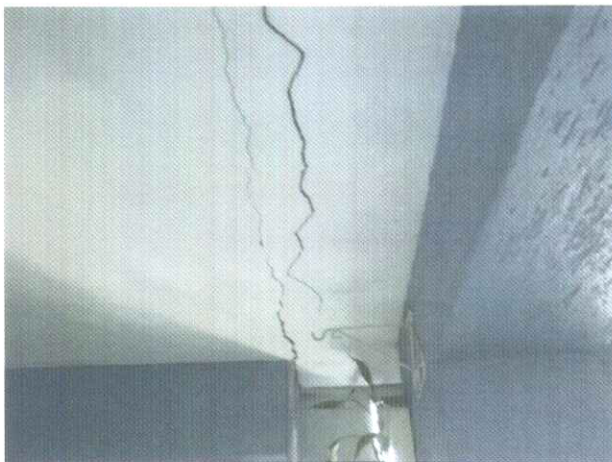
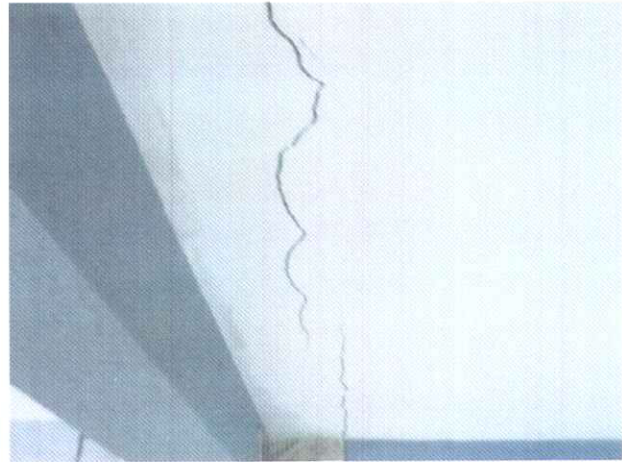
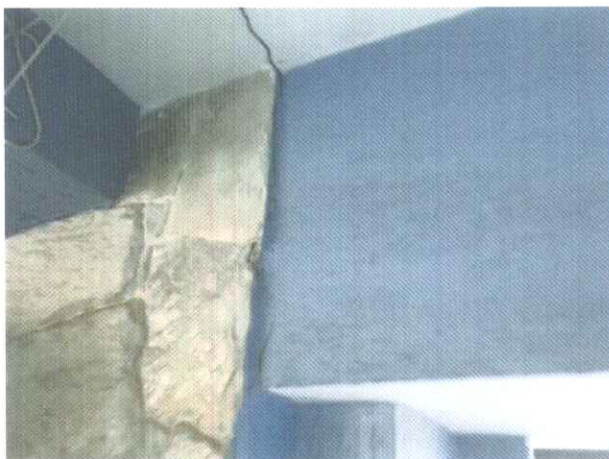
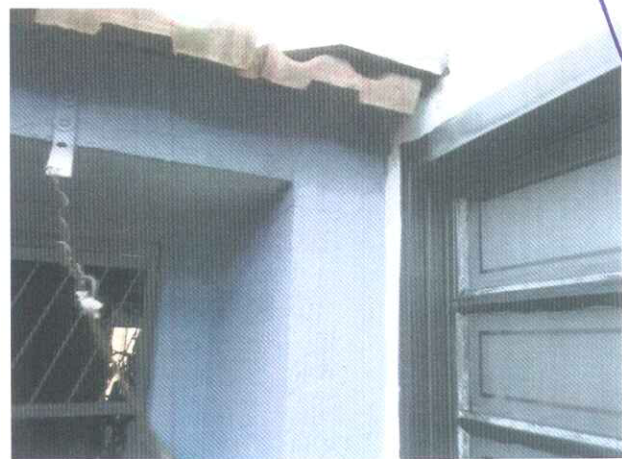
1.a- Existe um conjunto de trincas em laje e paredes, destacando da ampliação construída defronte o prédio uma ampliação de construção posterior construída a direita da primeira ampliação.

As trincas observadas no prédio vistoriado são resultantes de recalque do solo sob a fundação da parte ampliada mais recentemente e destacam partes construídas em épocas diferentes.

É possível que infiltrações no sistema de escoamento de águas pluviais para a via pública tenham contribuído para o recalque acima.

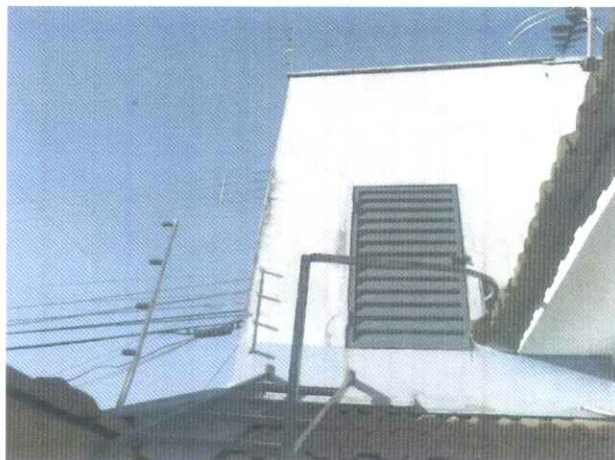
1.b- Há um compartimento sobre a laje da parte ampliada do prédio que apresenta uma trinca vertical nas faces da frente e dos fundos, na mesma direção que o destacamento descrito no item anterior, e trinca em canto de vão.

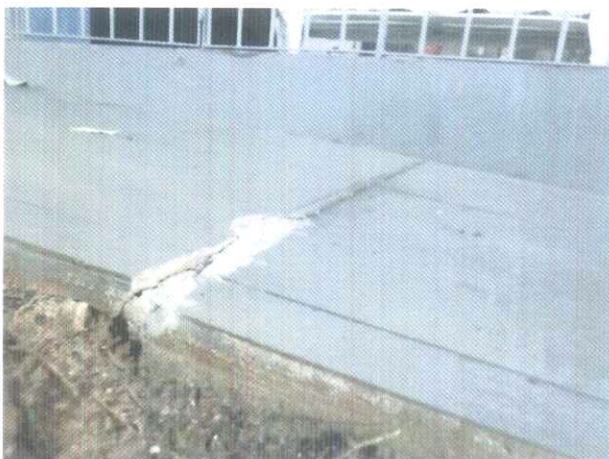
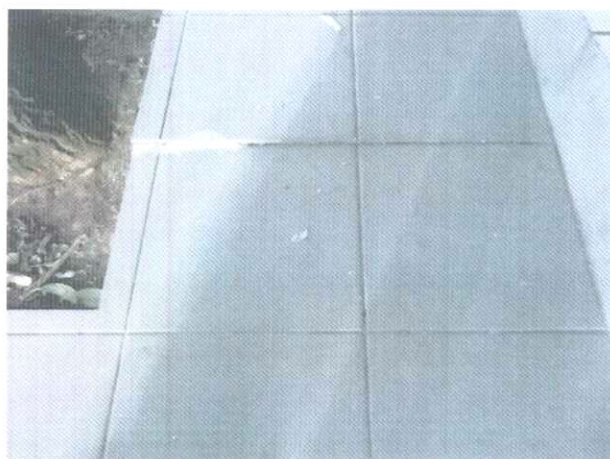
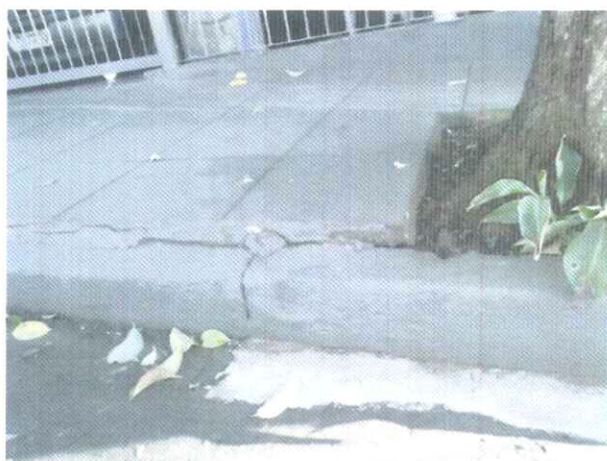
2.a- Calçada erguida por raiz de árvore da arborização pública.

Os danos no passeio público foram ocasionados pelas raízes da árvore existente defronte o prédio do requerente.
