## RELATÓRIO DE VISTORIA AMBIENTAL

O presente relatório é referente às condições encontradas na APP e Leito do Córrego do Vieira sito à:

ENDEREÇO: Na Rua Júlio Teixeira Borges e Rod. Abdo Najm

BAIRRO: Parque Gramado II

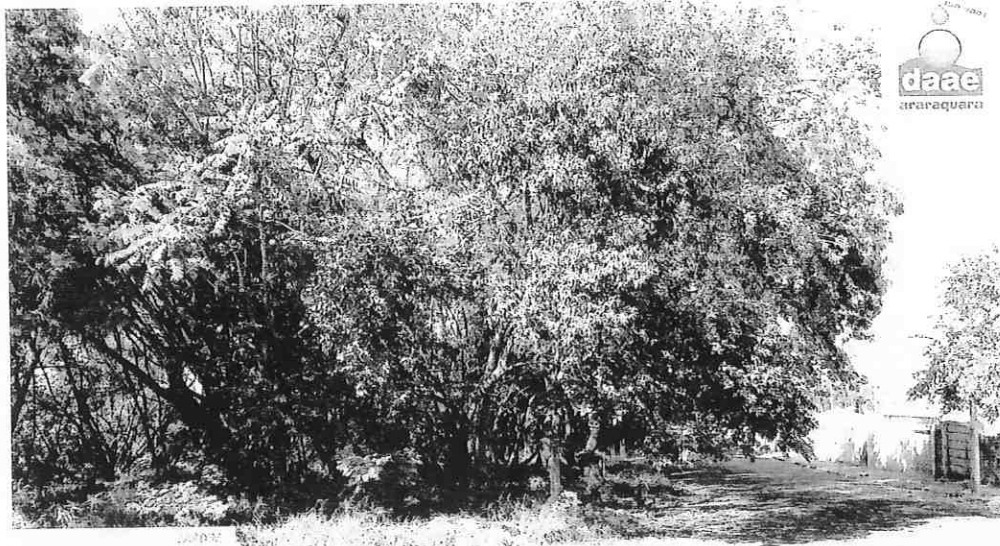
Foto 1: Inexistência de mecanismos de redução de velocidade de águas pluviais na Av. Rio de Janeiro e na Rua Julio Teixeira Borges, próximos a erosão 01.

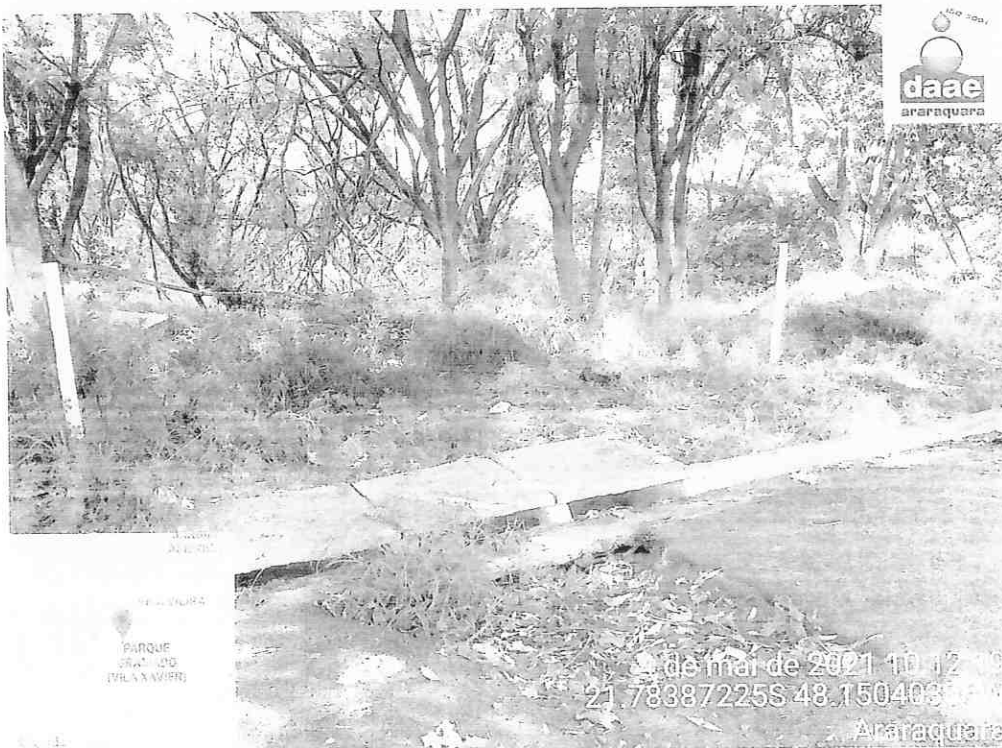
Foto 2: Degradação do asfalto em trajeto da água pluvial, provinda do escoamento de água pluvial da Av. Rio de Janeiro. Local próximo a erosão 01.

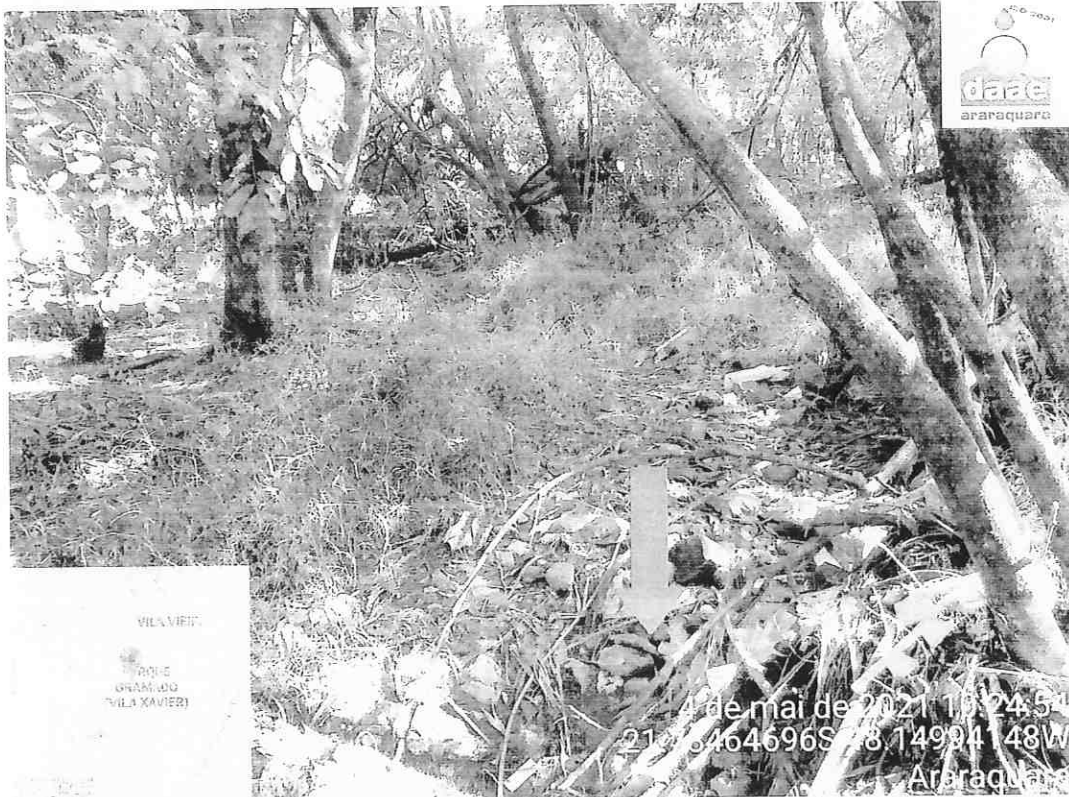
Foto 5: Trajeto da água pluvial, provinda do escoamento da Av. Espírito Santo. I. C. 06.419.002

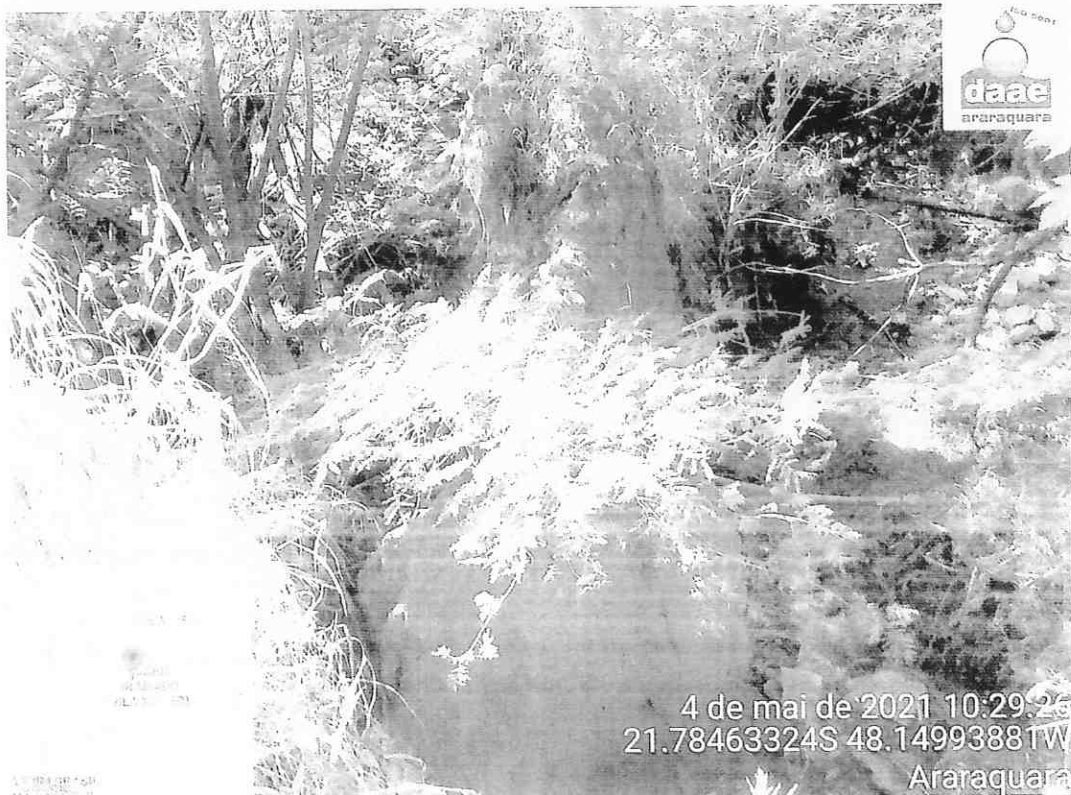
Foto 6: Erosão sito à Rua Júlio Teixeira Borges. Indicação 02 da imagem 1 - I. C. 06.419.002

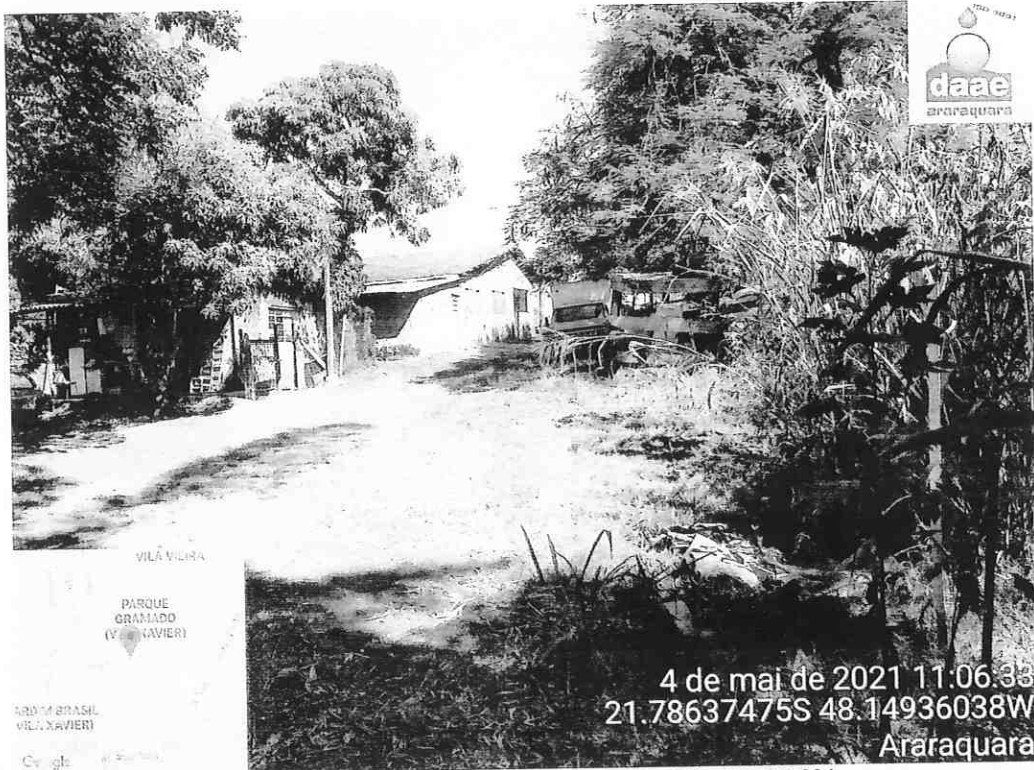
Foto 9: Passagem de terra entre as Inscrições Cadastrais 06.419.001 e 07.063.004

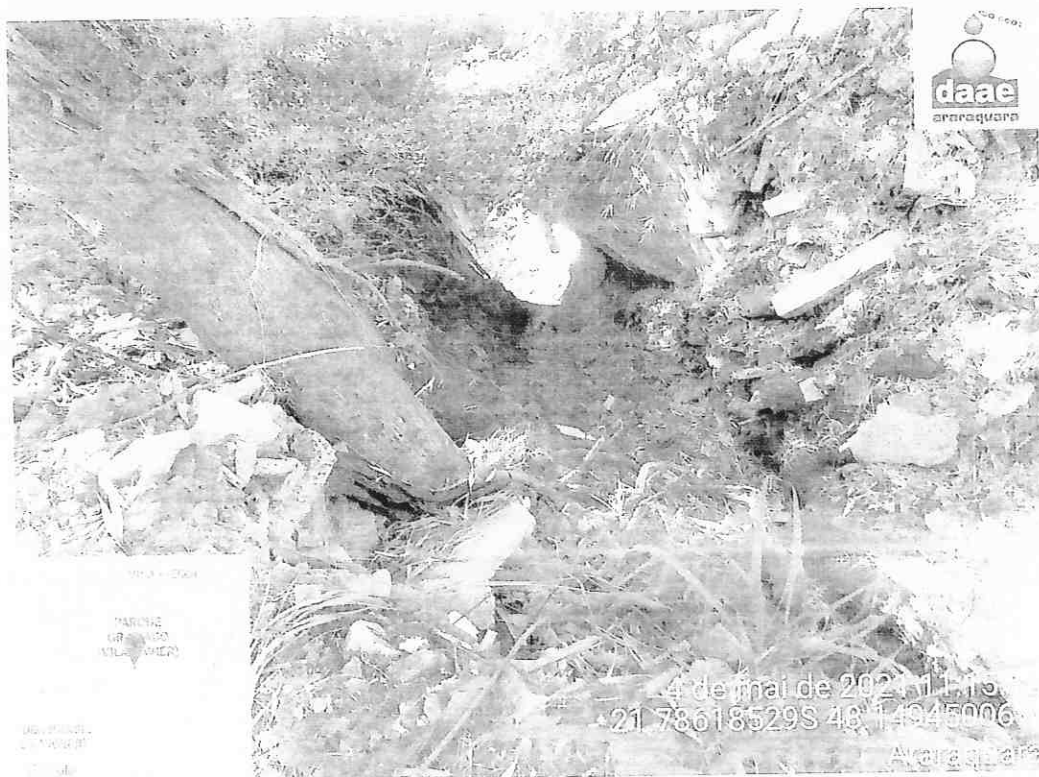
Foto 10: Erosão em área de preservação permanente. Indicação 03 Imagem 01 - I. C. 06.419.006

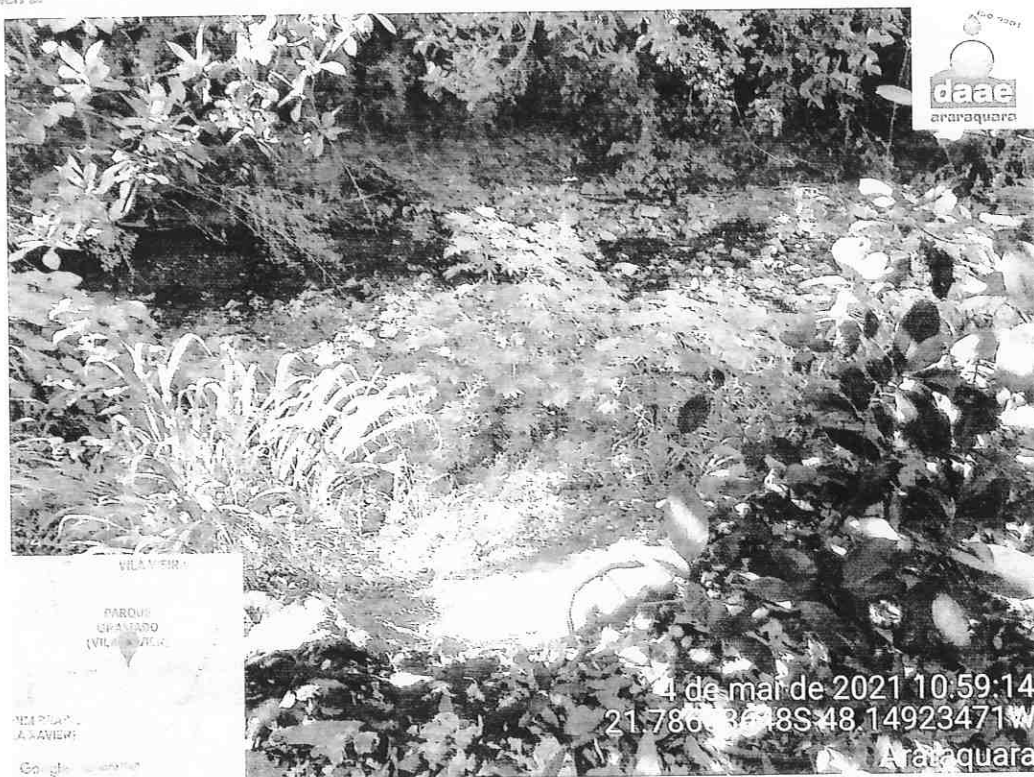
Foto 13: Leito do Córrego com deposição de resíduos de construção civil.

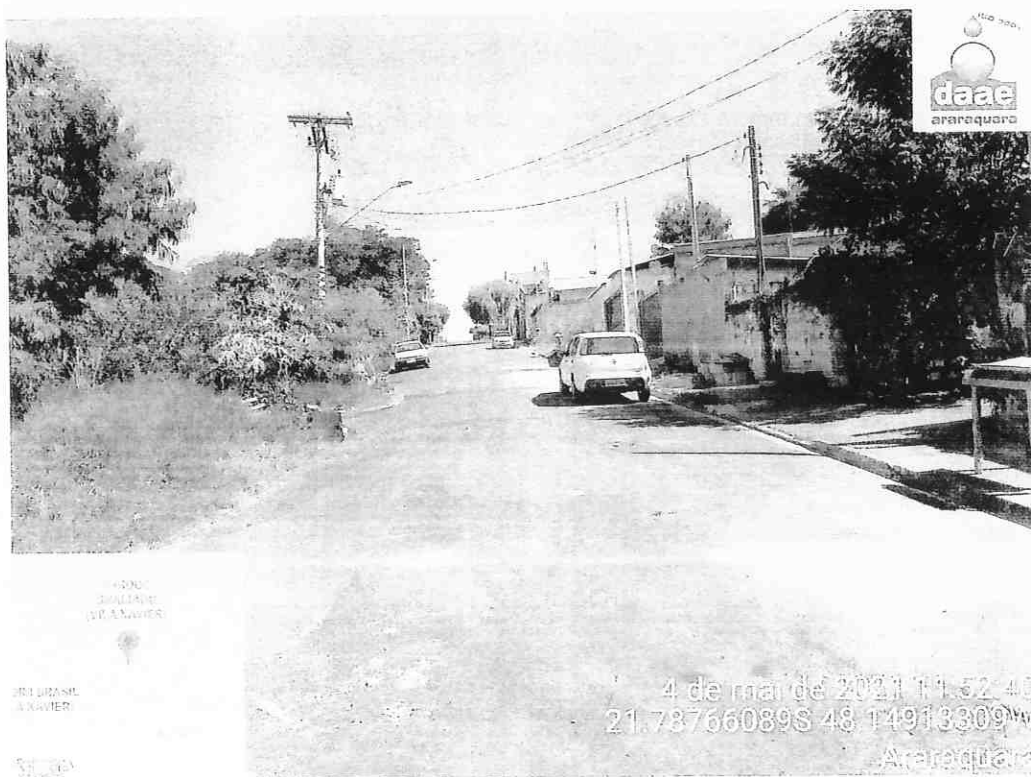
Foto 14: Inexistência de mecanismos de redução de velocidade de águas pluviais na Av. Atilio Biscari.

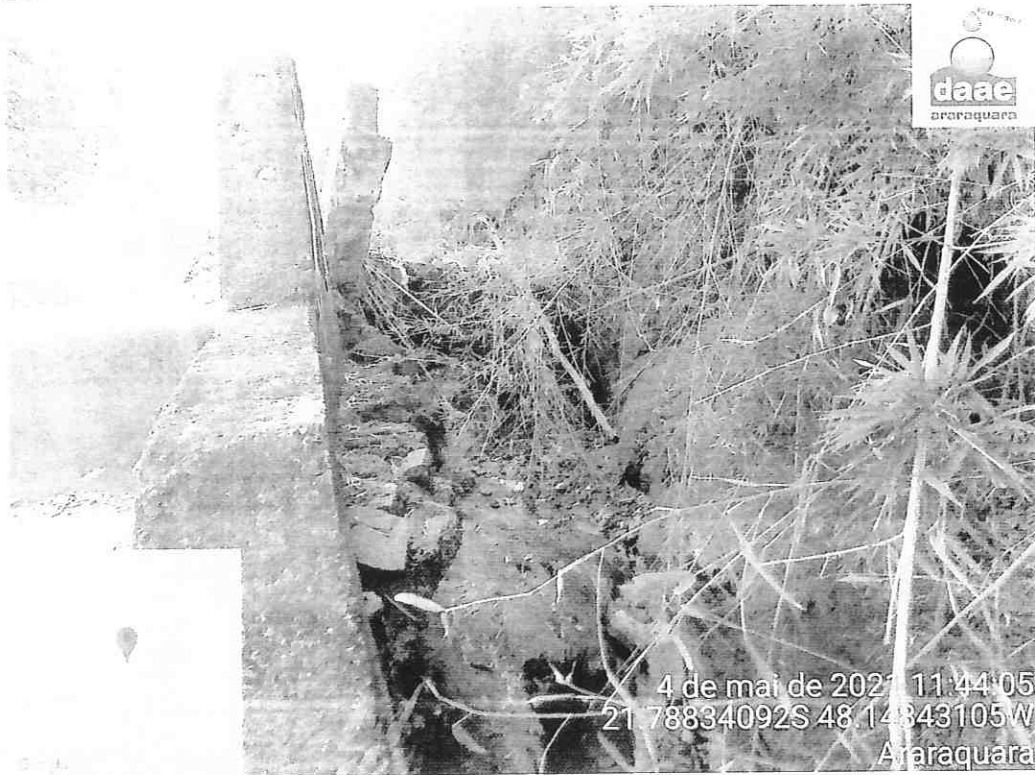
Foto 17: Erosão localizada a montante do sistema de lançamento de águas pluviais providas da av. Atilio Biscari. Indicação 06 da imagem 1 - I. C. 06.419.006

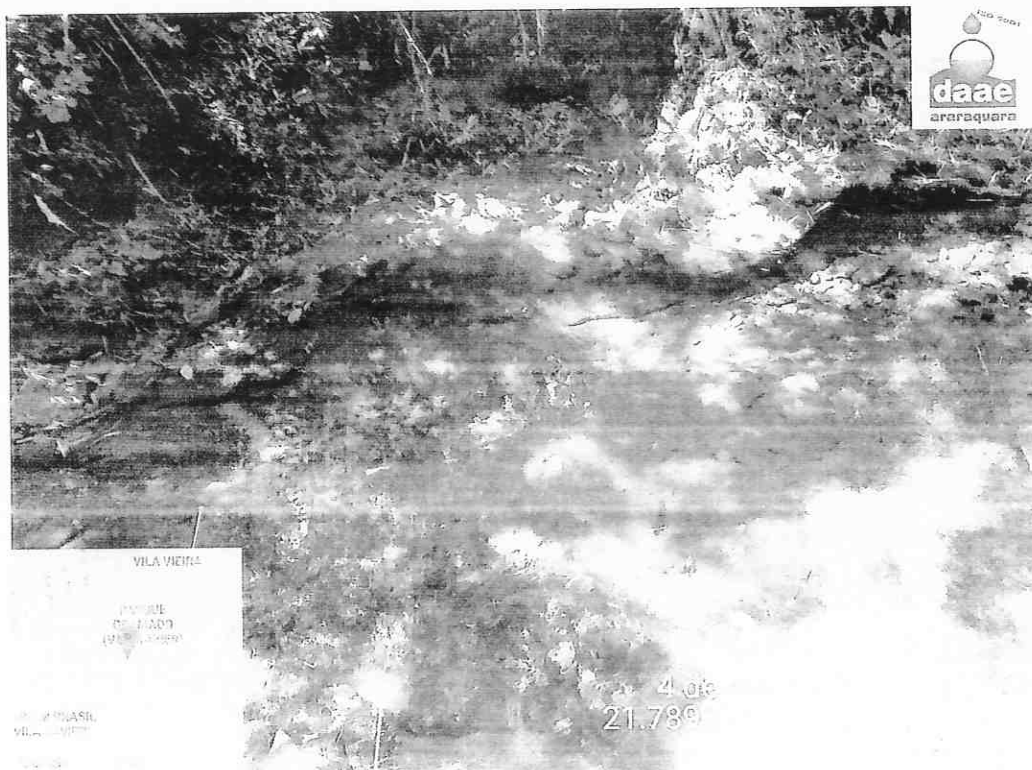
Foto 17: Leito do córrego.
