## **RELATÓRIO TÉCNICO DE VISTORIA – DEFESA CIVIL**

**RTV Nº: 064/2026**

**DATA DA VISTORIA: 07/08/2026**

**ENDEREÇO: Avenida José de Alencar nº 169 e nº 175, Vila Santo Malara, Araraquara/SP.**

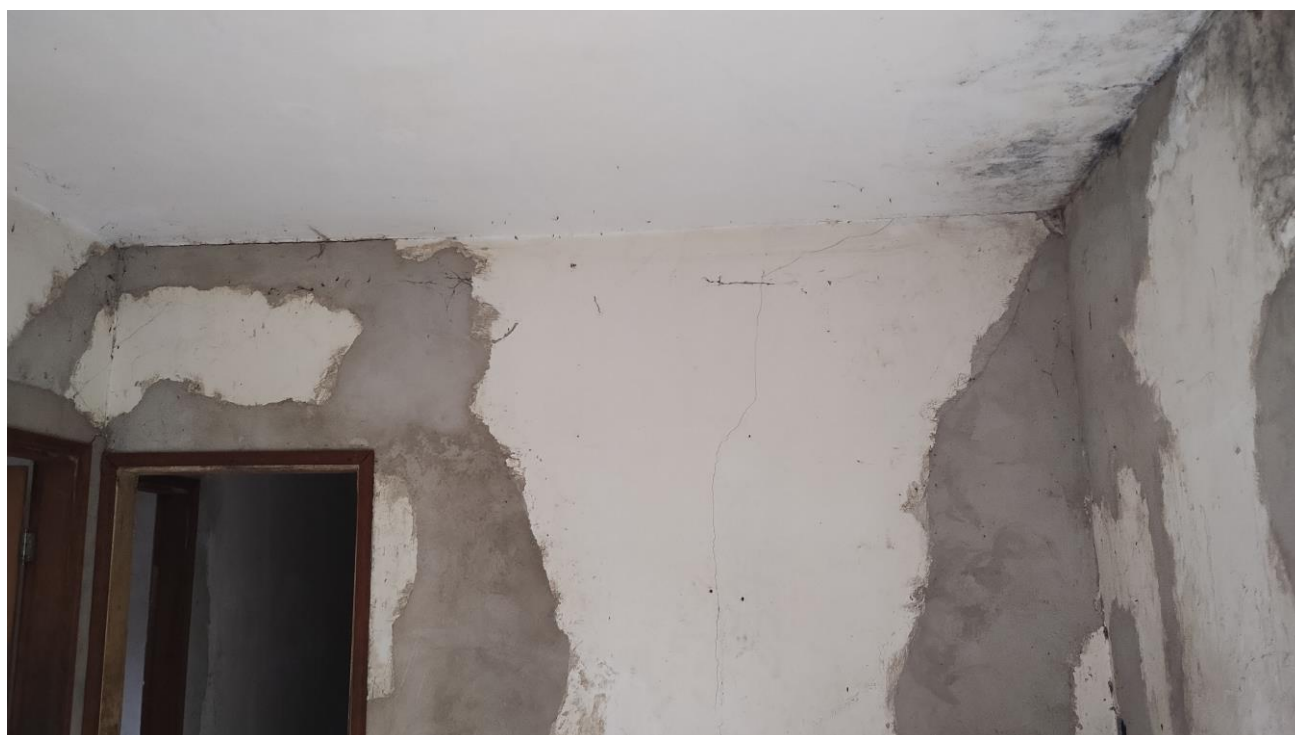
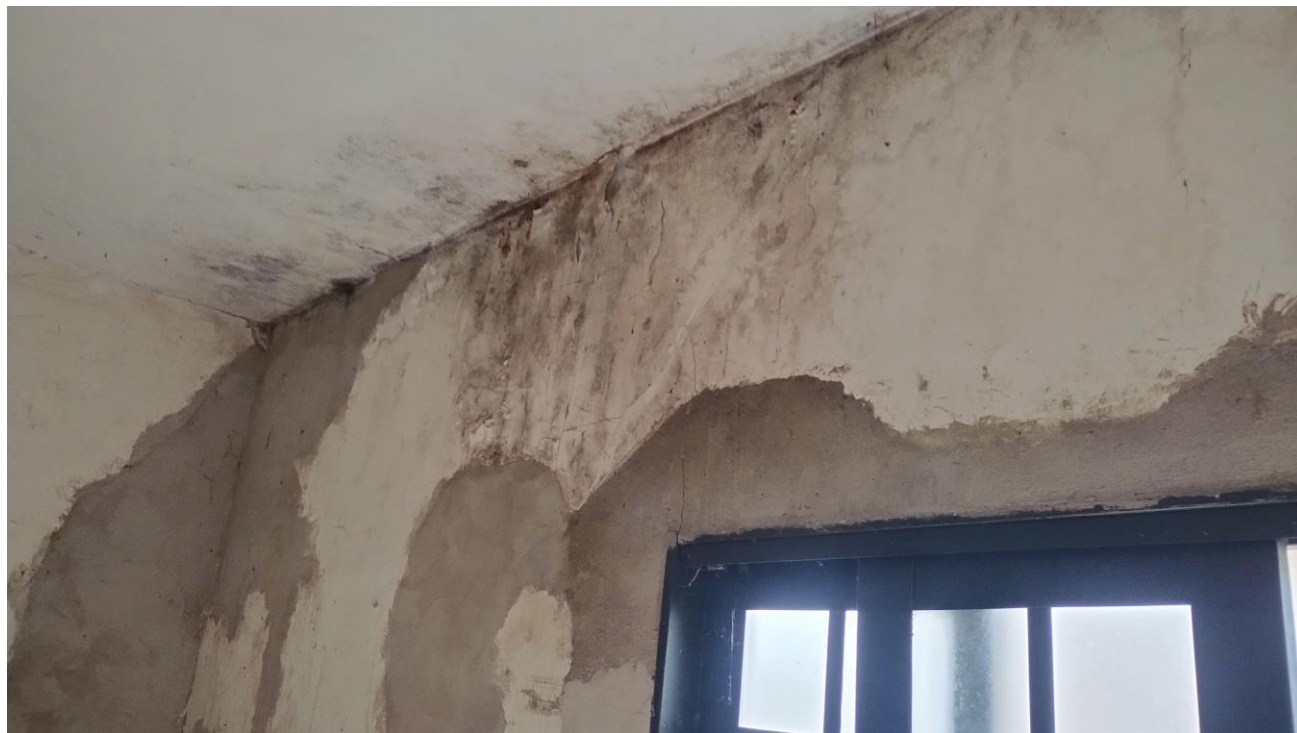
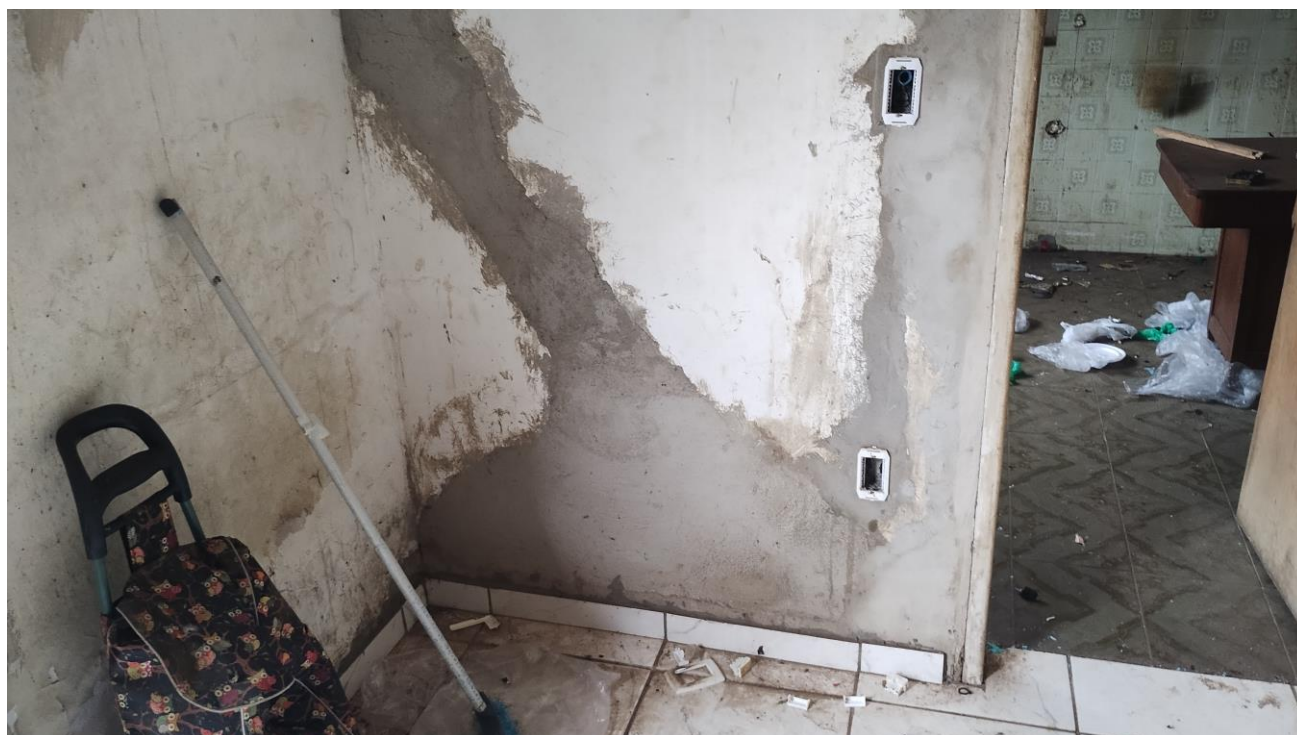
- nº predial 169/175 – Salão Comercial e Casa 1:**
    - Rachaduras calafetadas com argamassa nas paredes da parte residencial da edificação;
    - Sinais de reparos em antigas rachaduras que estão reabrindo;

1. **Fotos 01, 02 e 03:** Rachaduras reparadas sem tratamento.

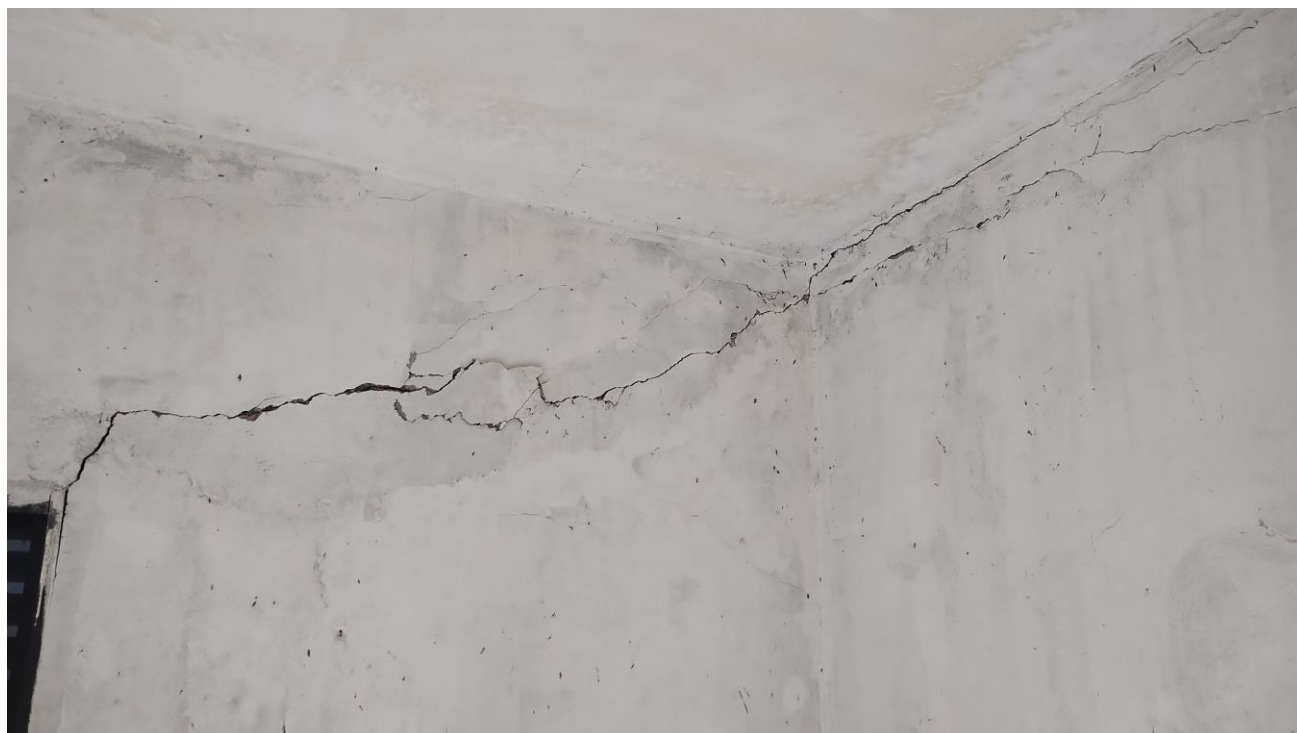
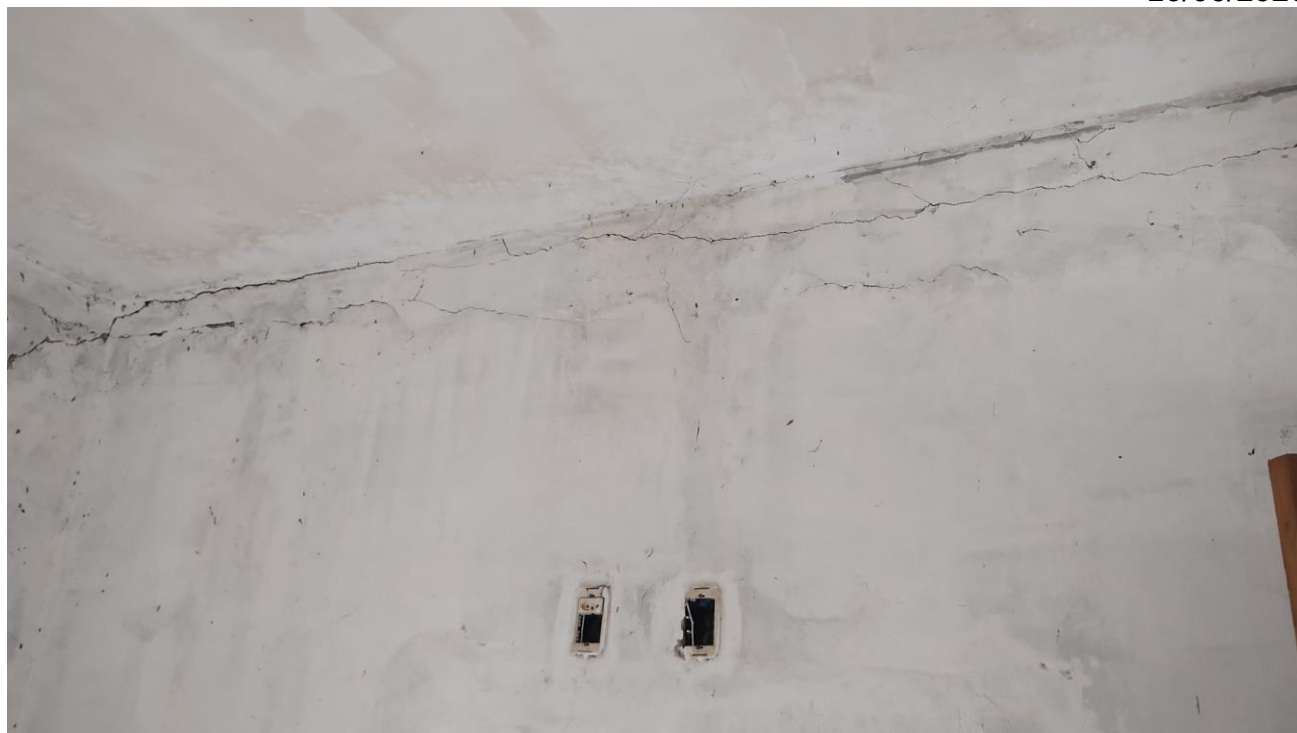
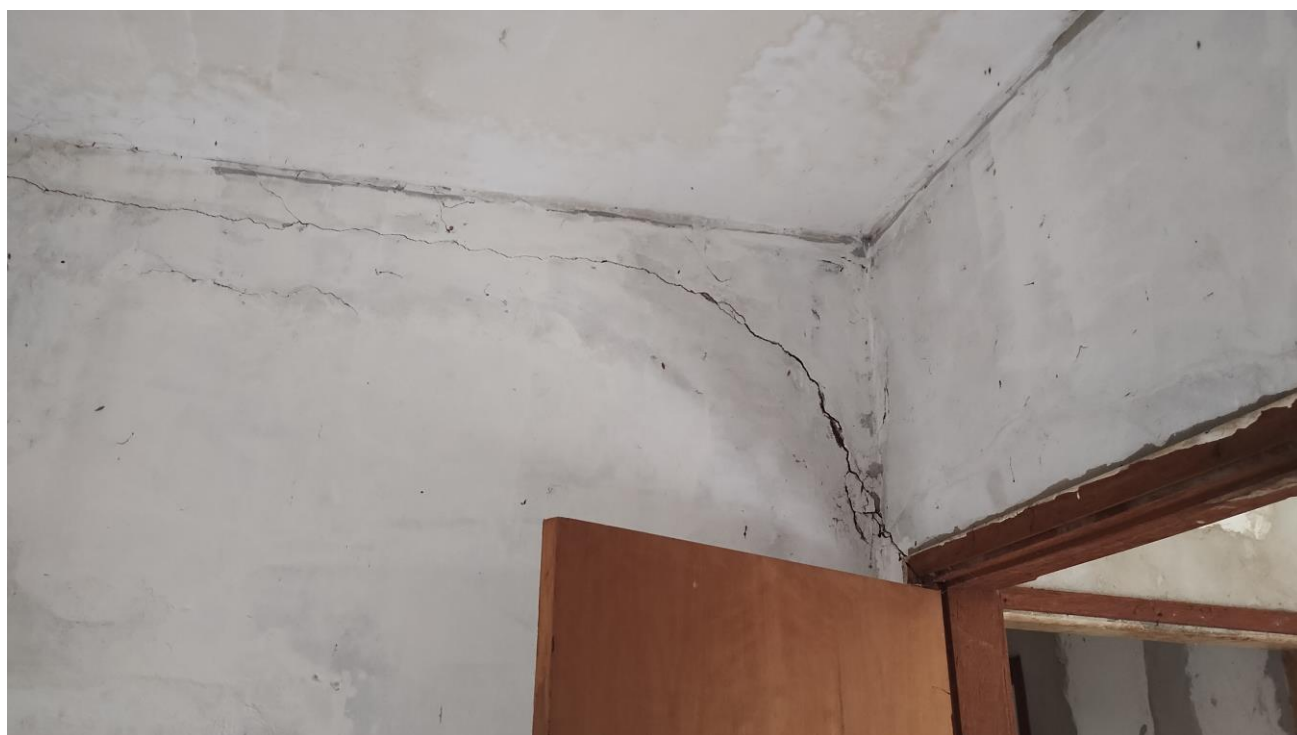
2. **Fotos 04, 05 e 06:** Rachaduras antigas reabrindo em paredes e destacamento entre laje e parede.

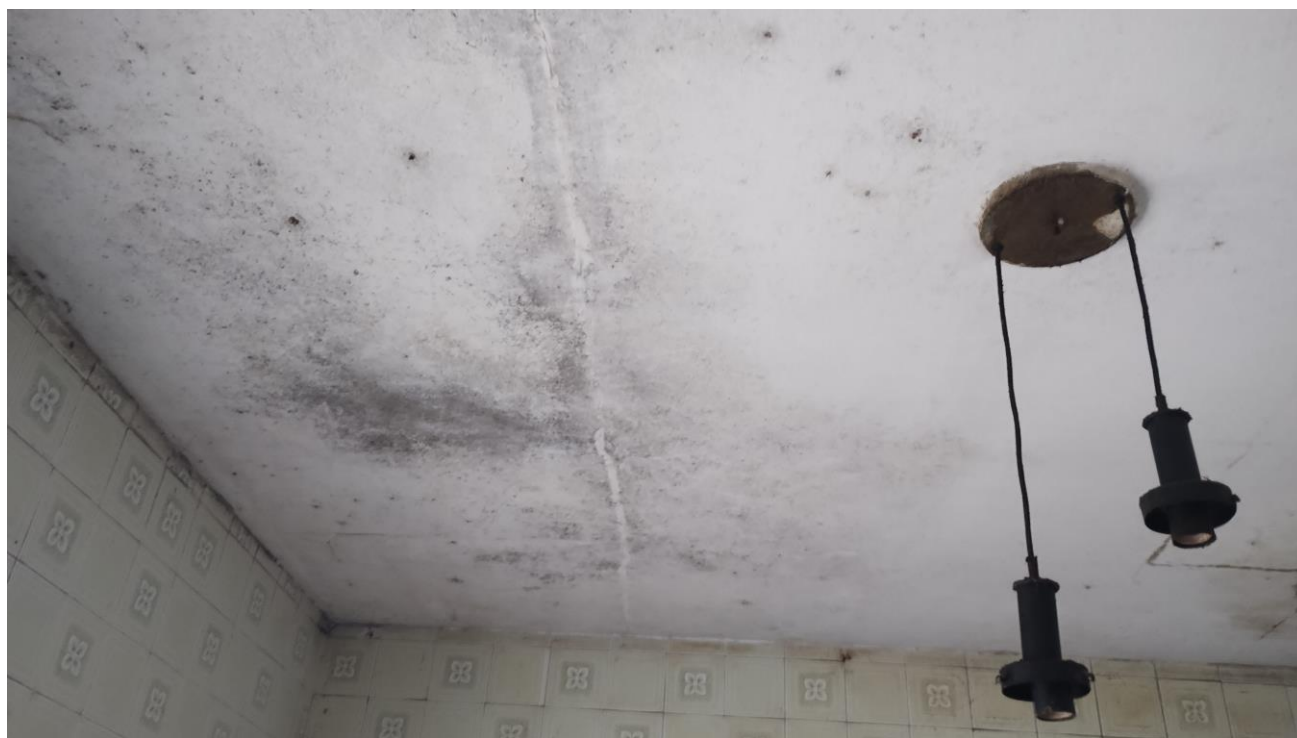
3. **Foto 07:** Trinca em laje.

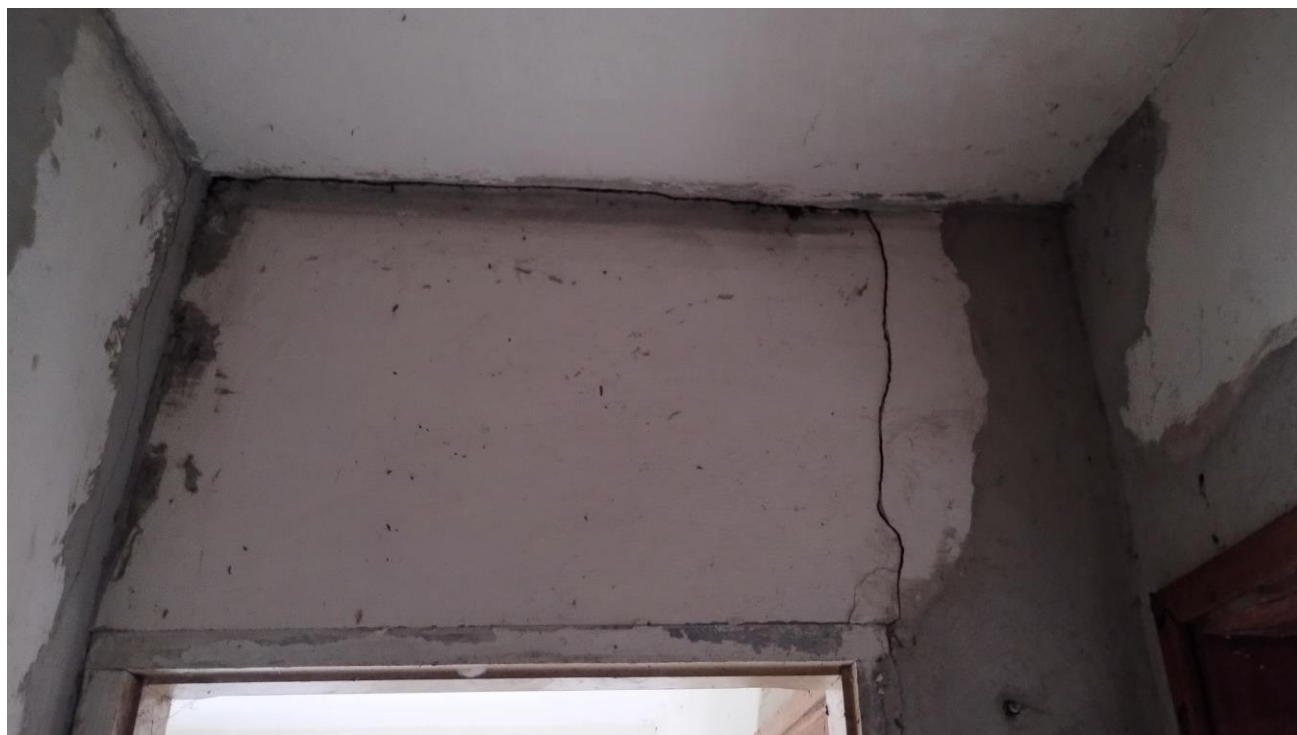
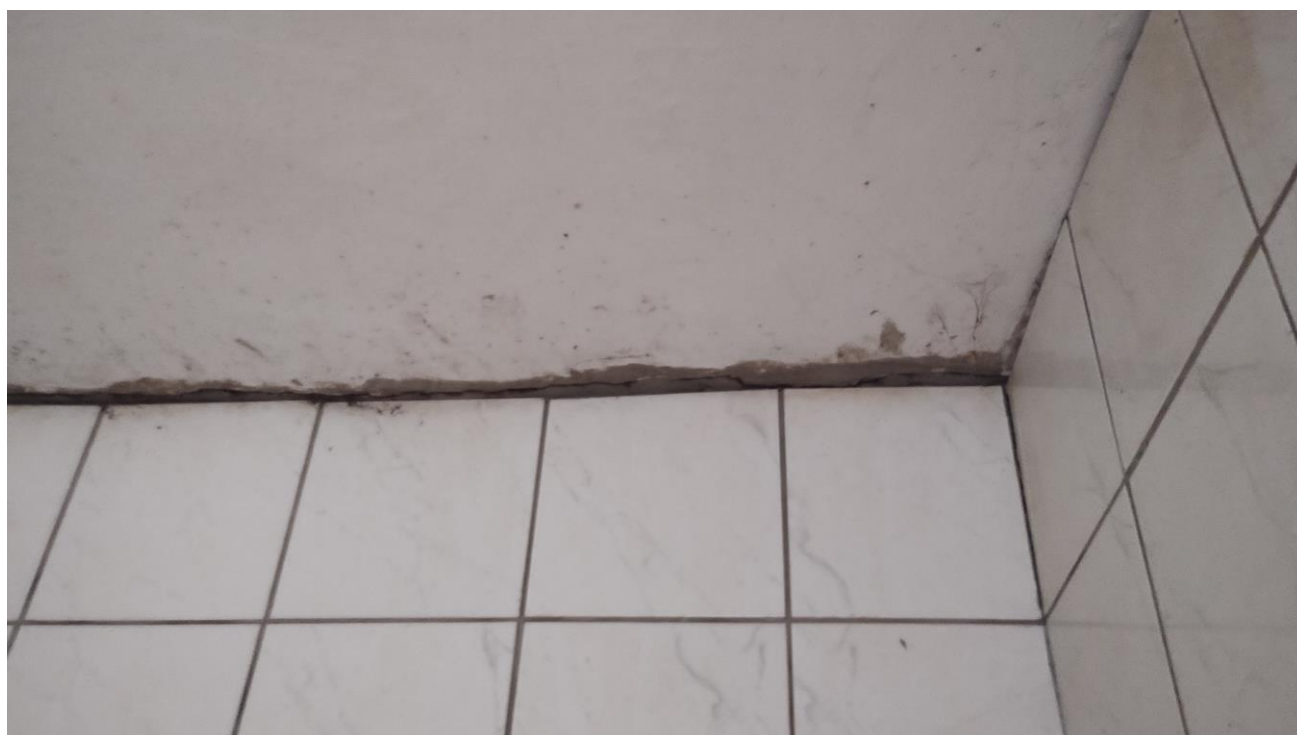
4. **Fotos 08 e 09:** Destacamento entre laje e parede.

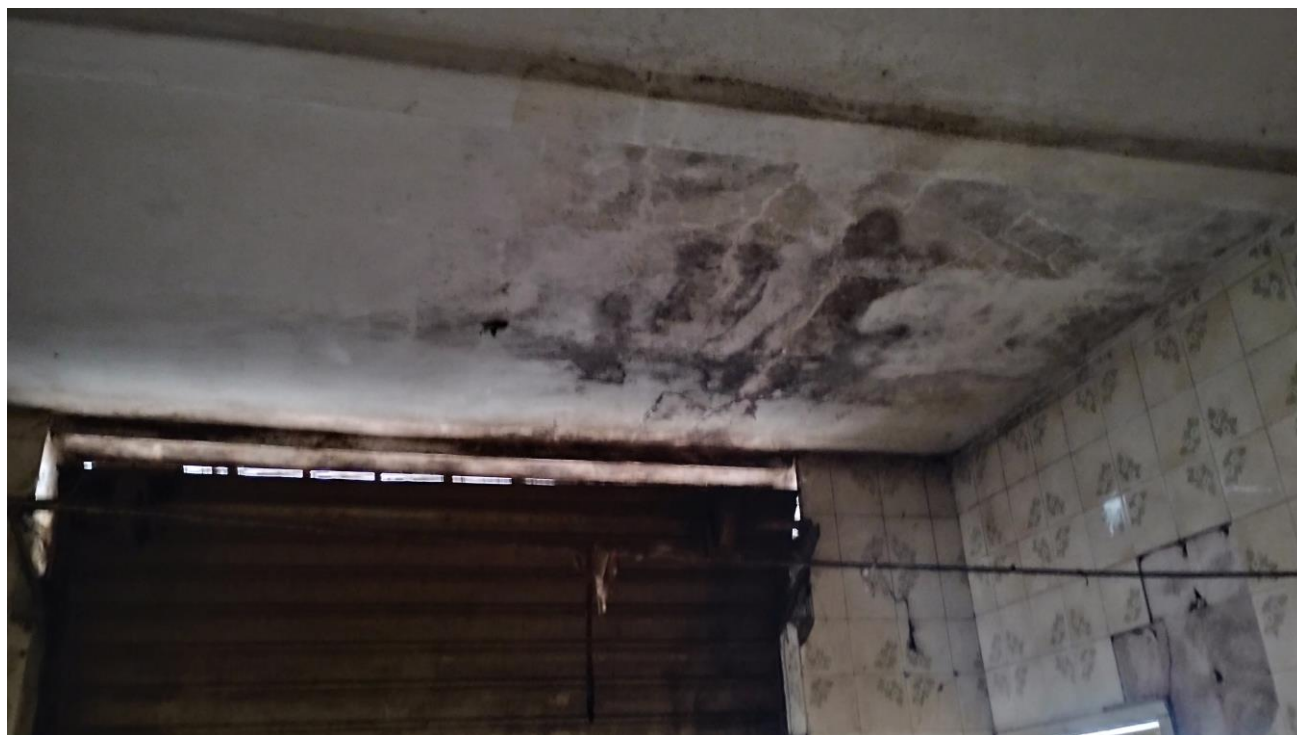
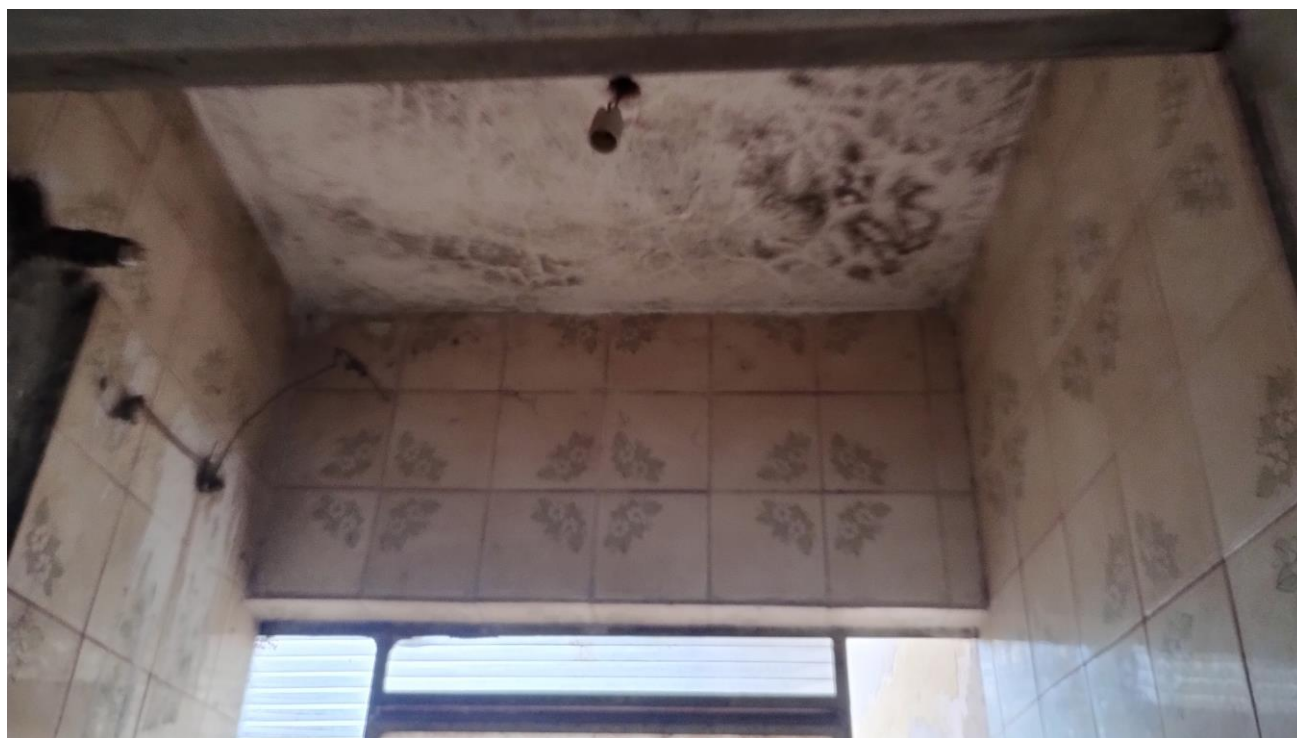
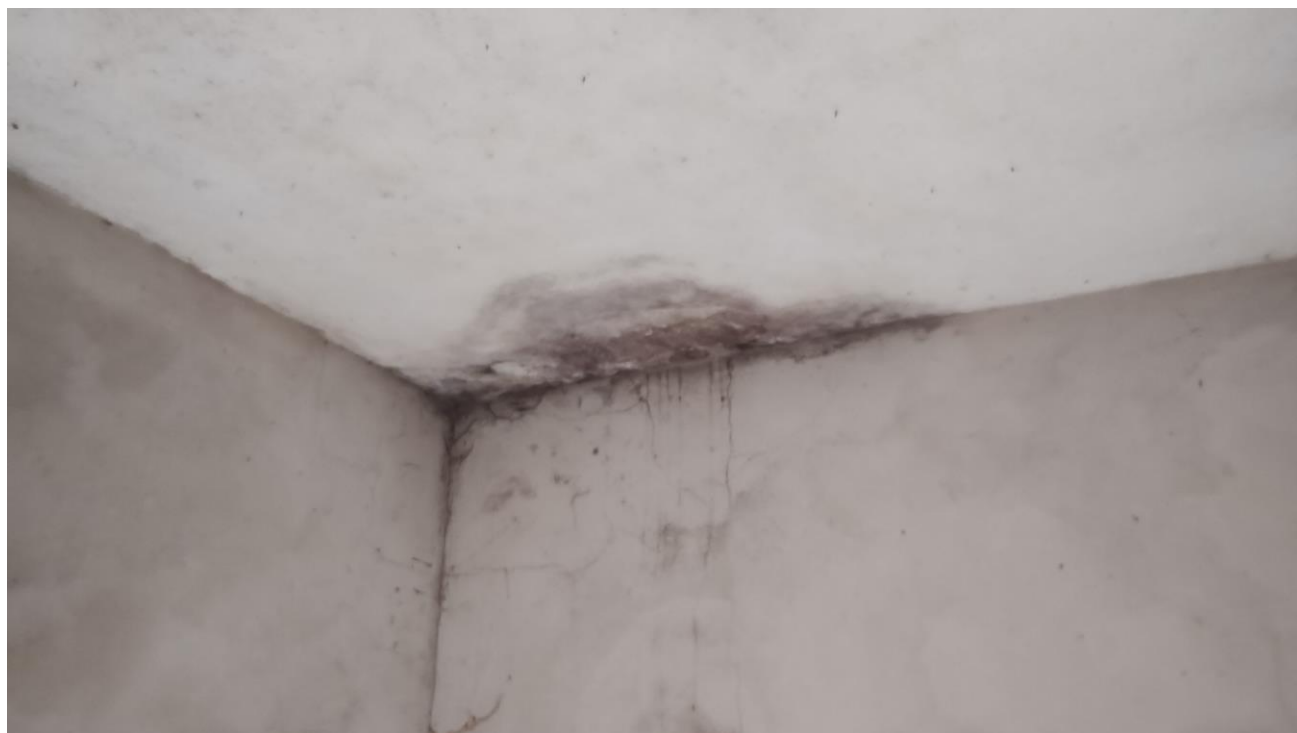
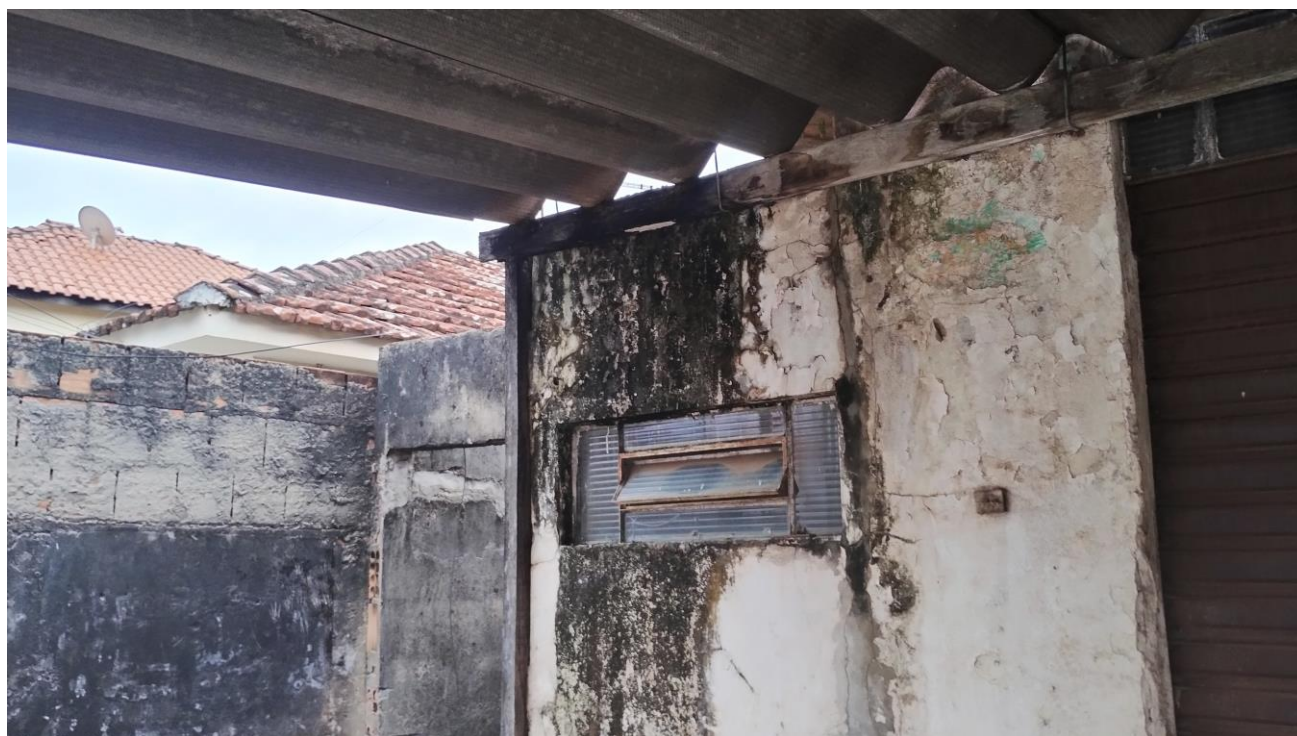
5. **Fotos 10, 11, 12 e 13:** Umidade com musgo preto em laje e paredes.

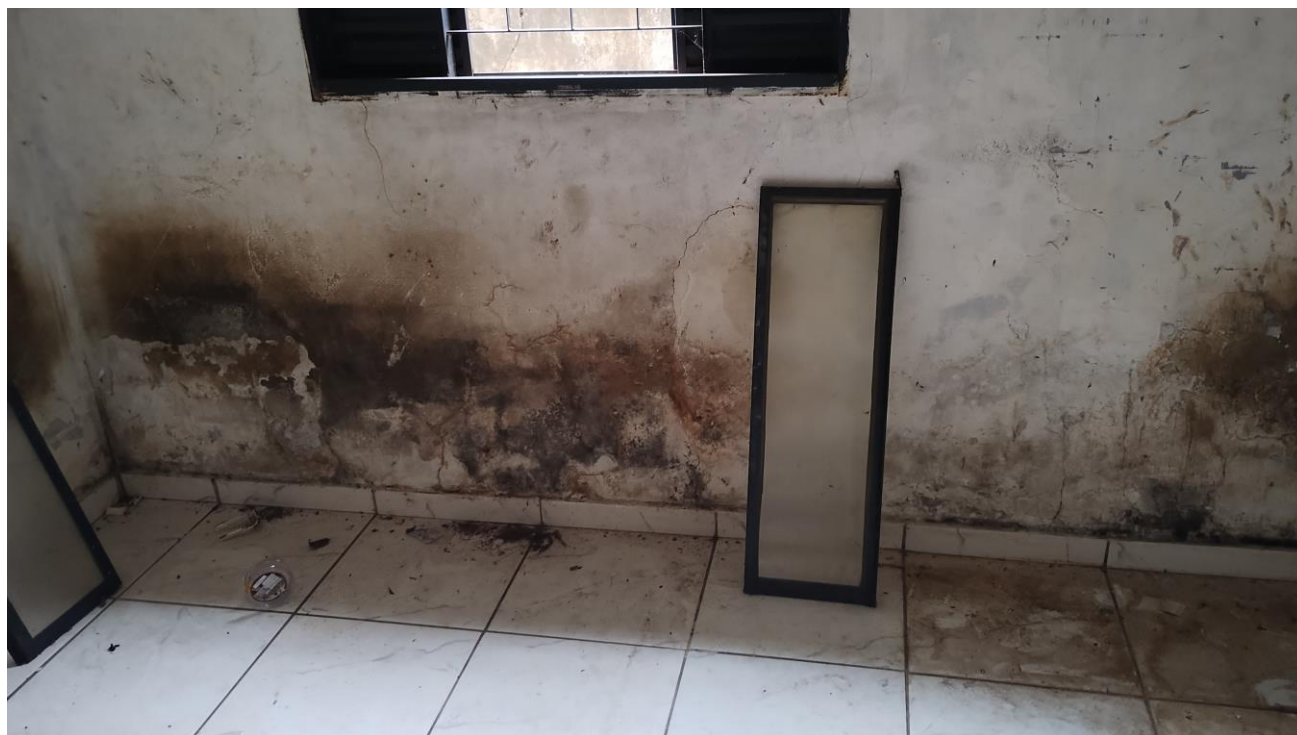
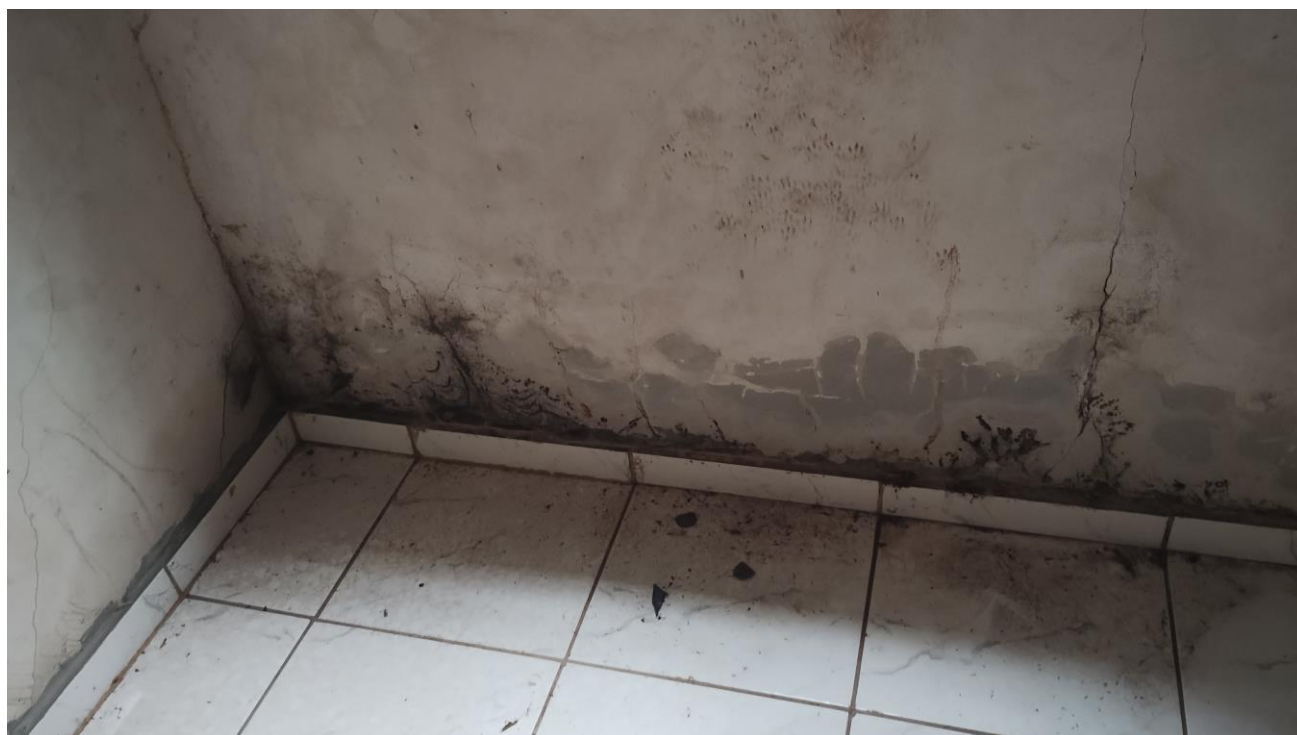
**6. Foto 14 e 15:** Umidade ascendente.

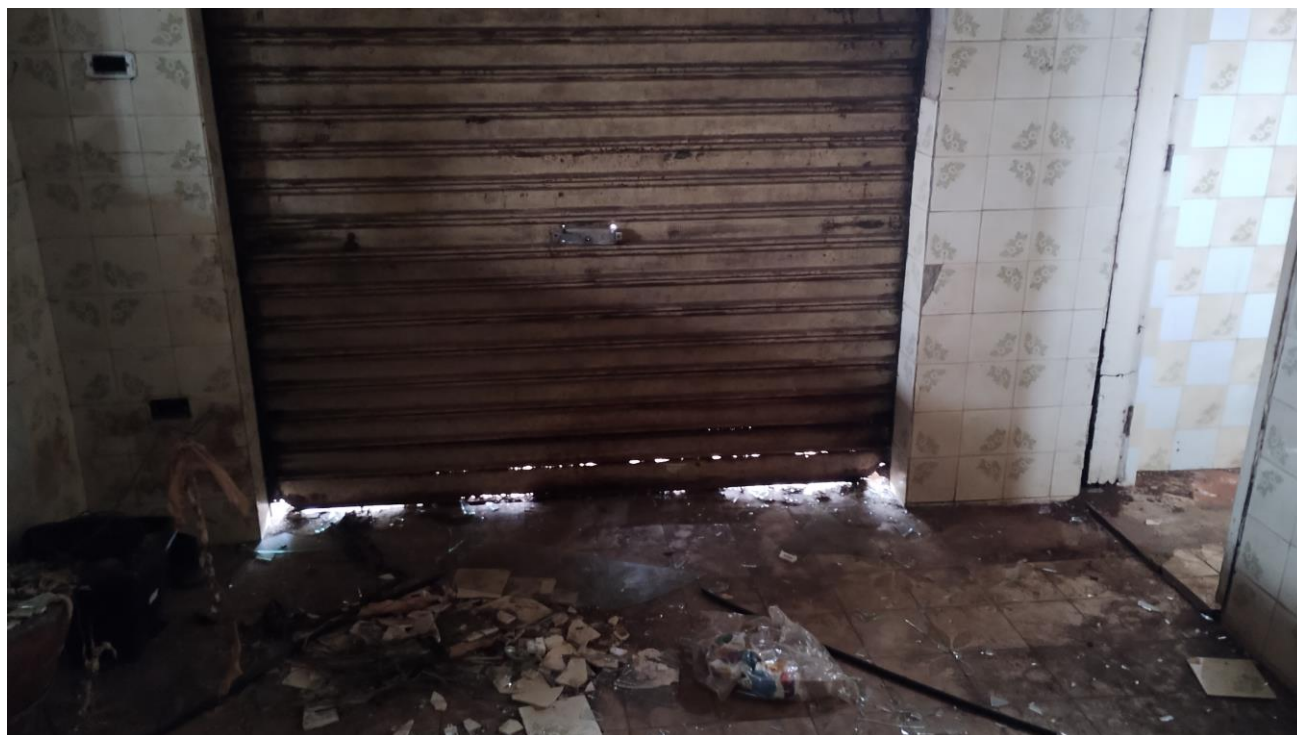
**7. Foto 16:** Porta de aço corroída.

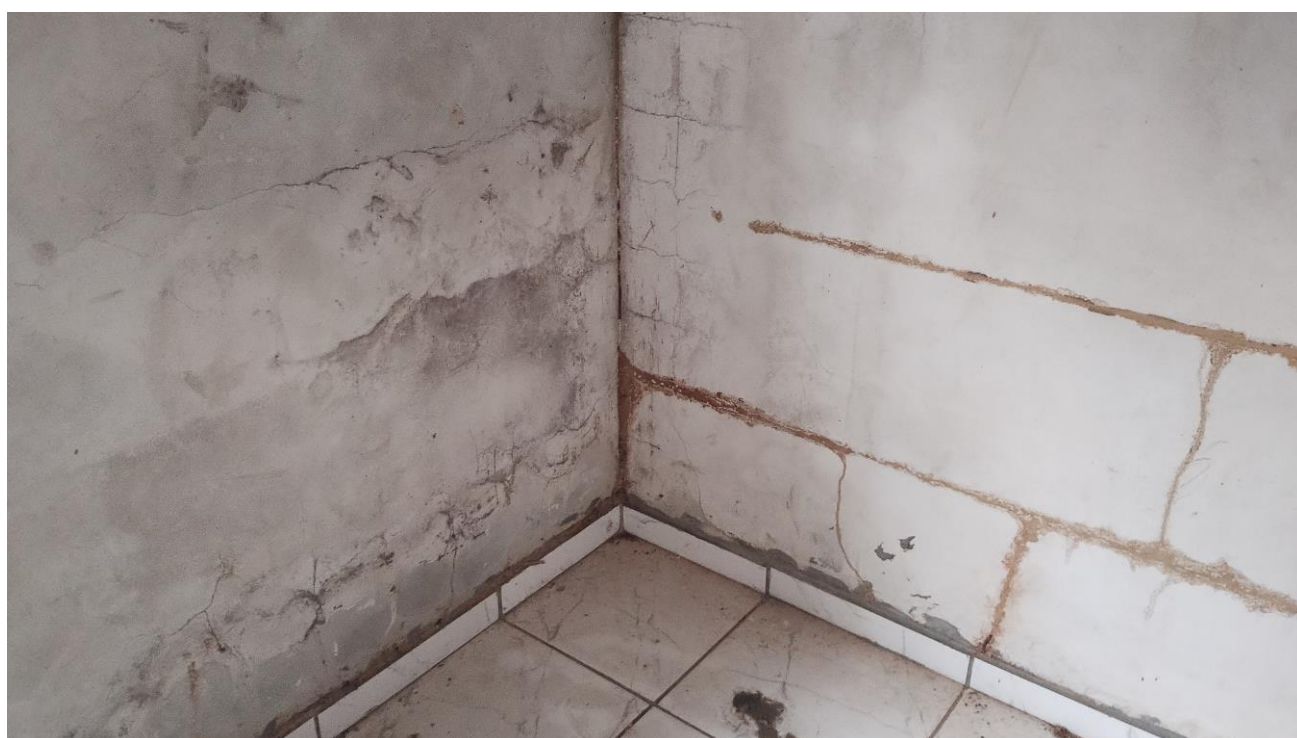
8. **Foto 17:** Infestações por cupins.

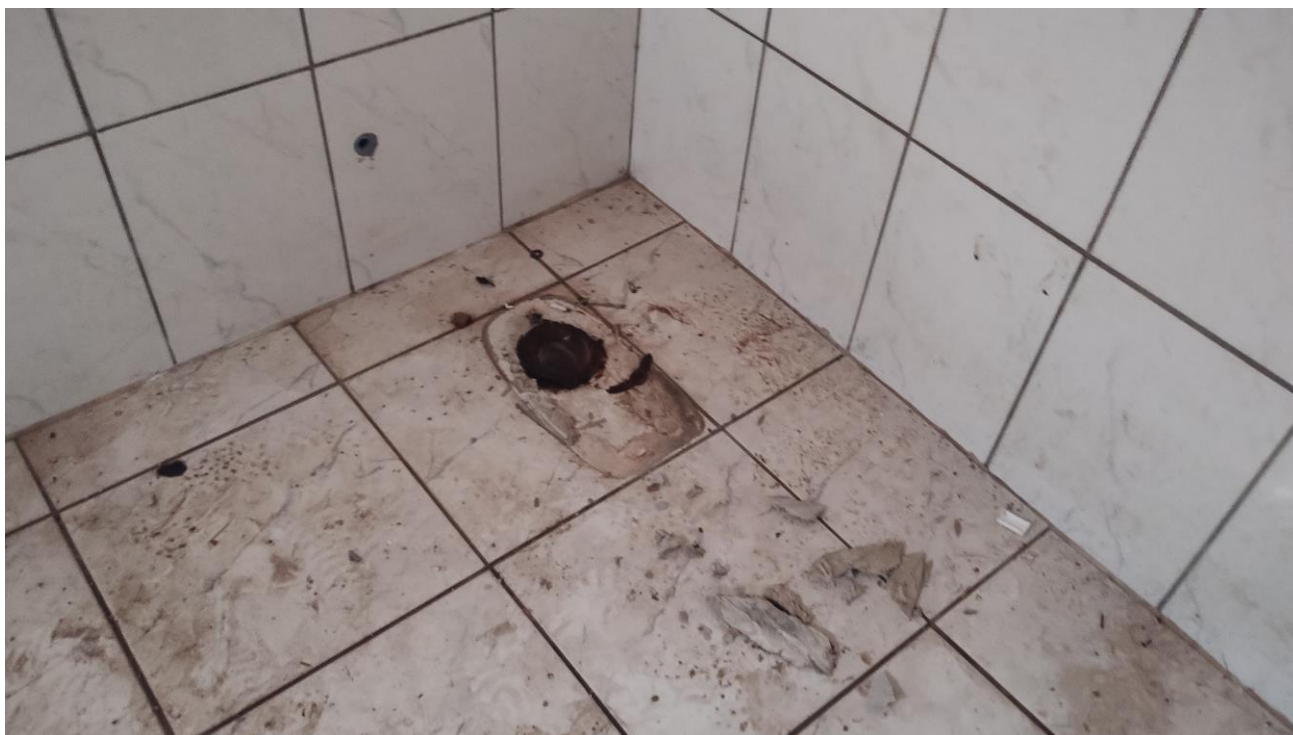
9. **Foto 18:** Ponto de esgoto aberto.

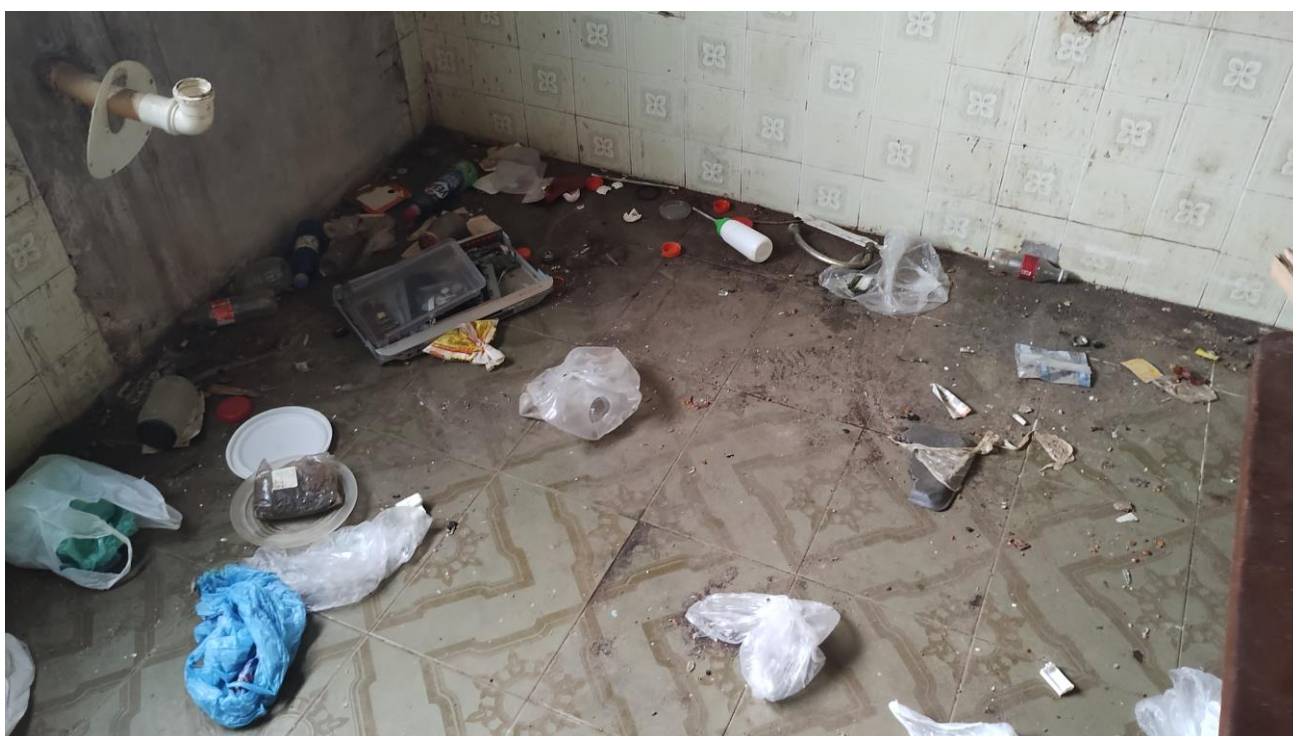
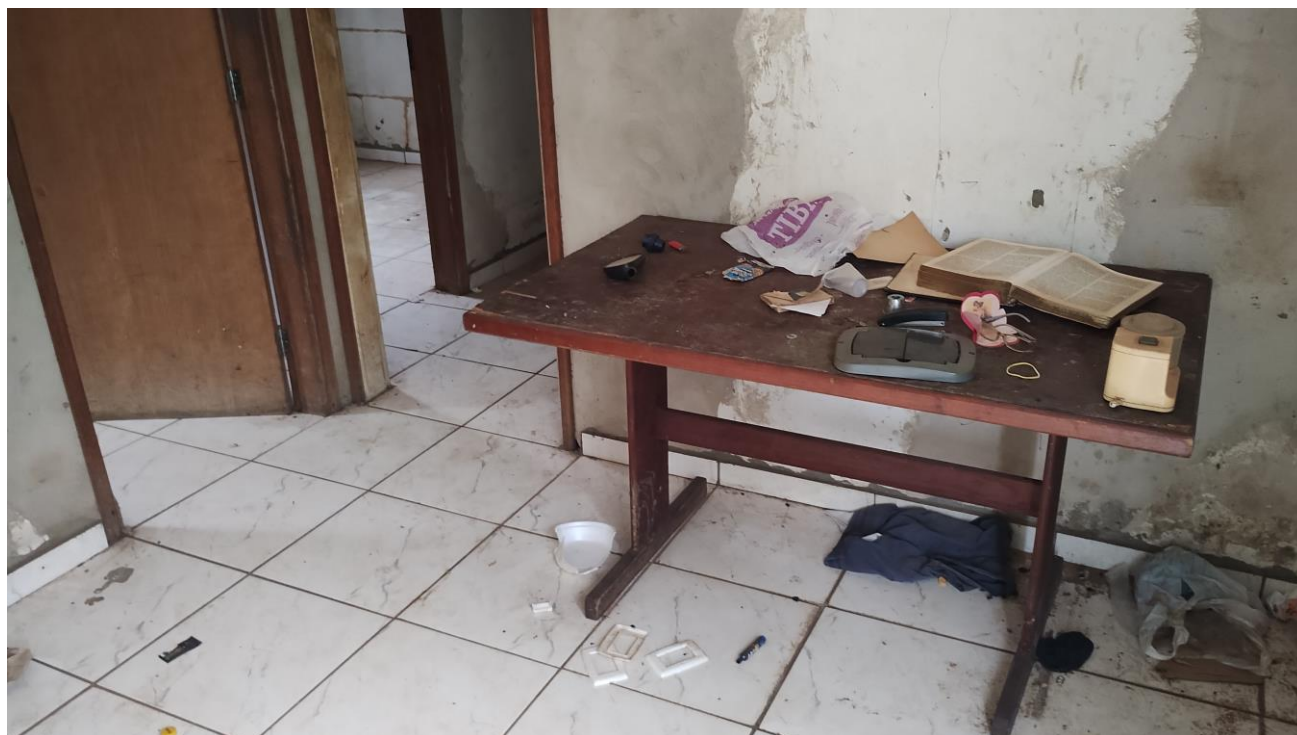
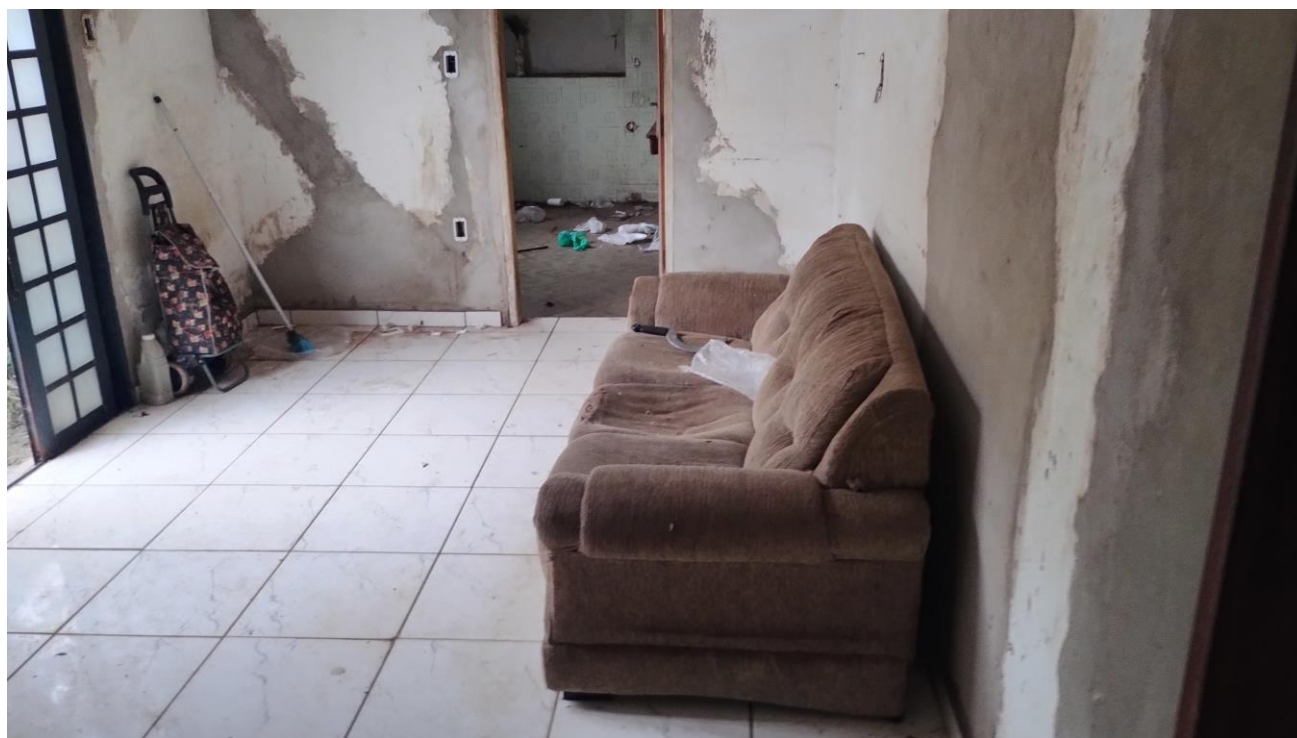
10. **Fotos 19, 20 e 21:** Presença de lixo e inservíveis no interior do prédio.

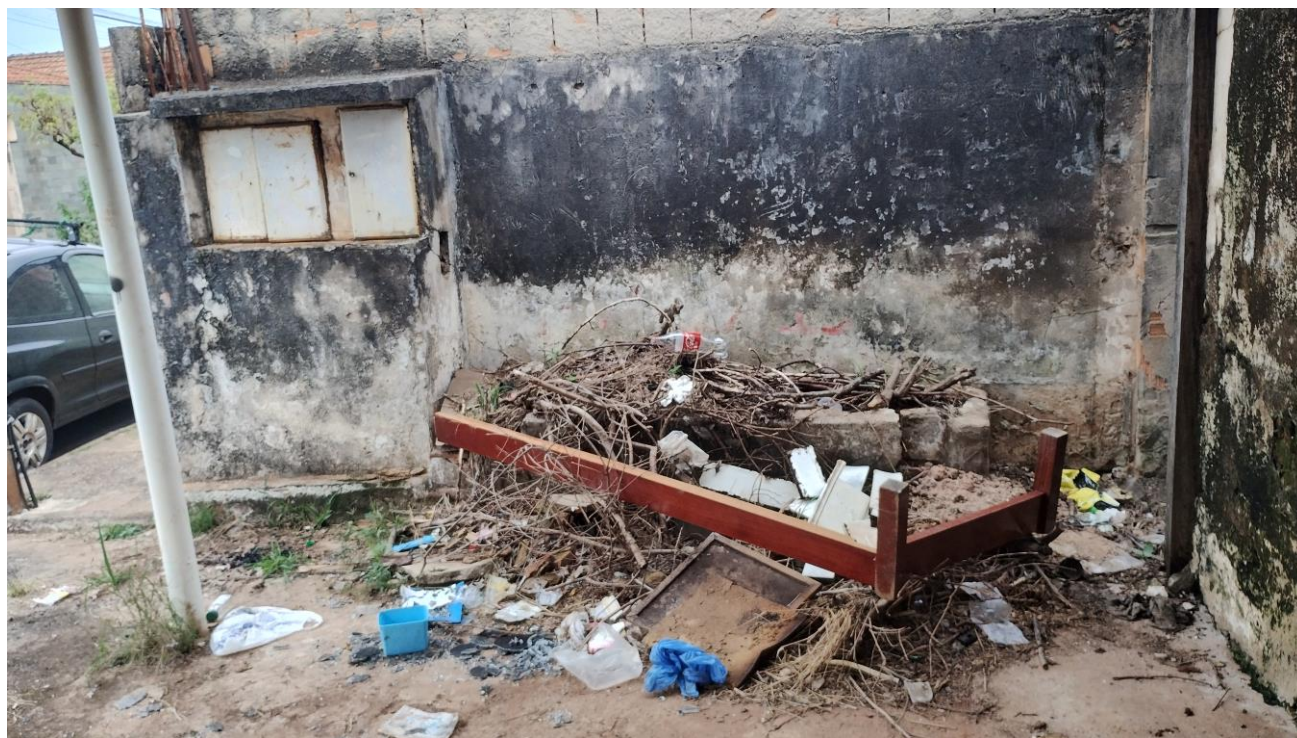
**11. Foto 22:** Presença de entulho, inservíveis e lixo no recuo frontal.

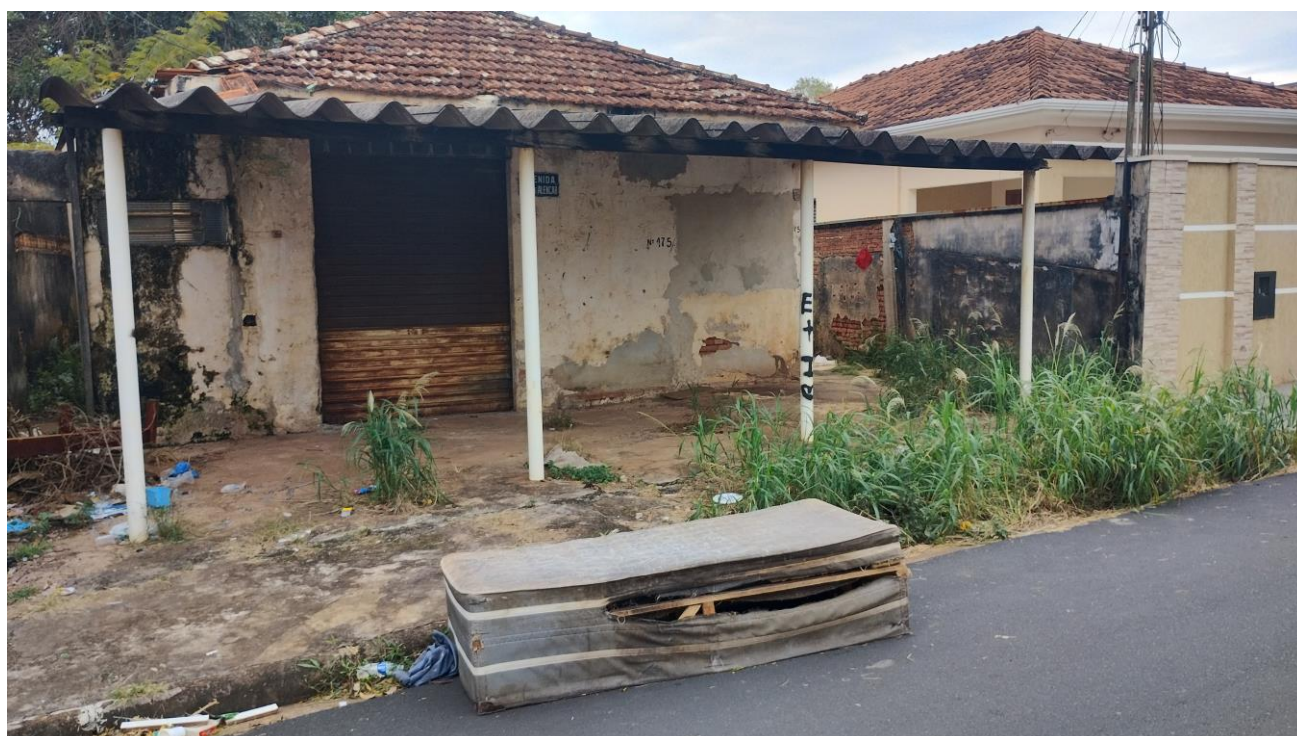
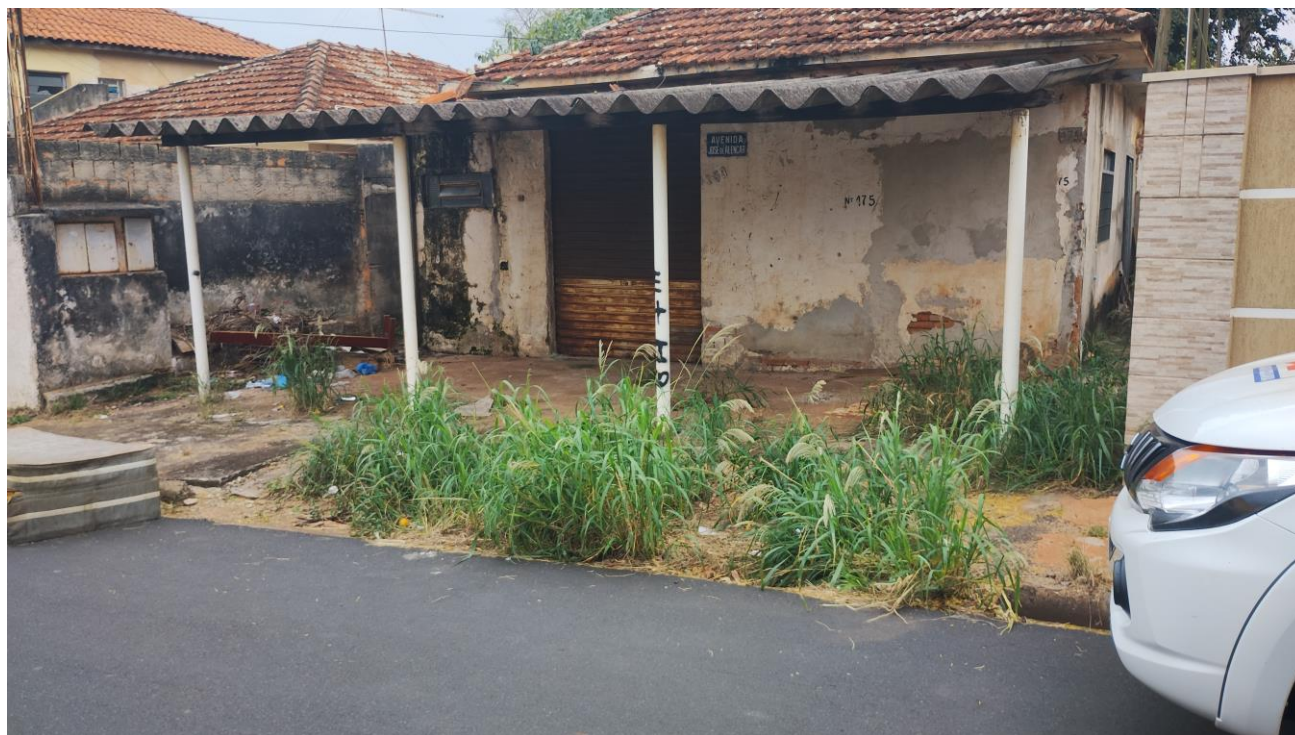
**12. Fotos 23 e 24:** Passeio público obstruído por mato e inservíveis na via pública.
