## **RELATÓRIO TÉCNICO DE VISTORIA – DEFESA CIVIL**

**RTV Nº: 064/2026**

**DATA DA VISTORIA: 07/08/2026**

**ENDEREÇO: Avenida José de Alencar nº 169 e nº 175, Vila Santo Malara, Araraquara/SP.**

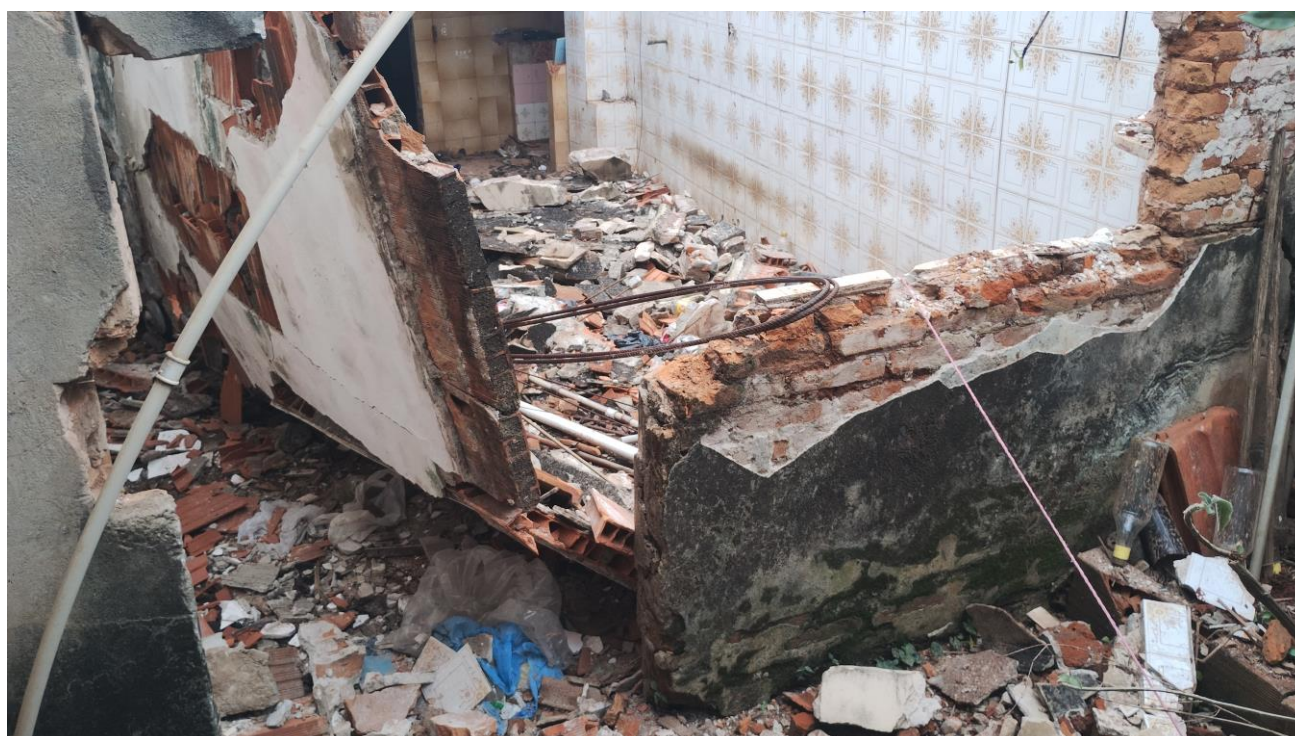
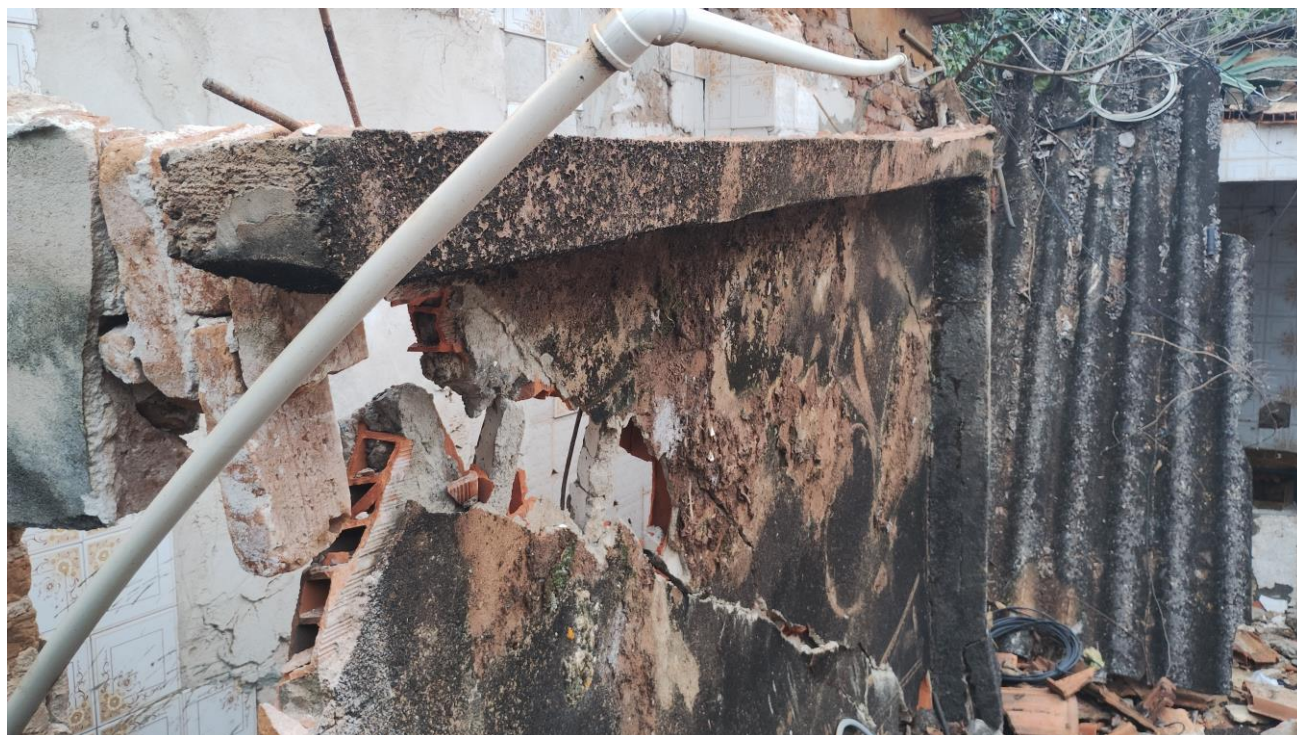
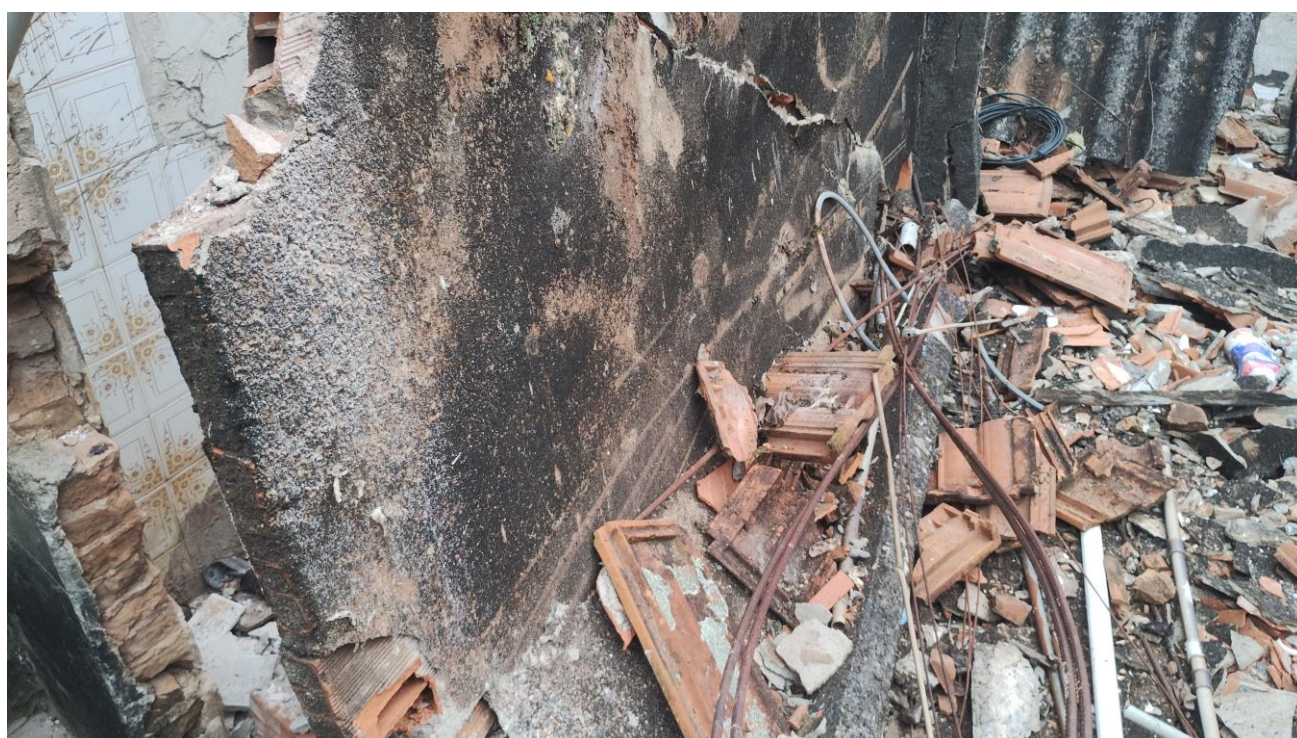
- Com os compartimentos enumerados da frente para os fundos do terreno, o 1º compartimento, aparentemente cozinha, se encontra com a laje e duas paredes desabadas e os escombros se encontram no local, a parede remanescente construída junto à divisa lateral direita do terreno é revestida com azulejo;
- O 2º compartimento, Lavanderia e varanda, se encontra com a laje e uma viga deterioradas e com armadura exposta e corroída, e existe vegetação sobre a laje;
- O 3º compartimento, Sala de Estar, se encontra com rachaduras paralelas na laje e rachaduras nas paredes;
- O banheiro se encontra com rachadura na laje;
- O último compartimento, Dormitório, se encontra com rachaduras nas paredes e com destacamento entre laje e parede, umidade com bolor preto na laje e umidade ascendente com bolor preto em parede.

**nº predial 175 – Casa 2:**  
**13. Fotos 25, 26 e 27: Desabamento da cozinha.**

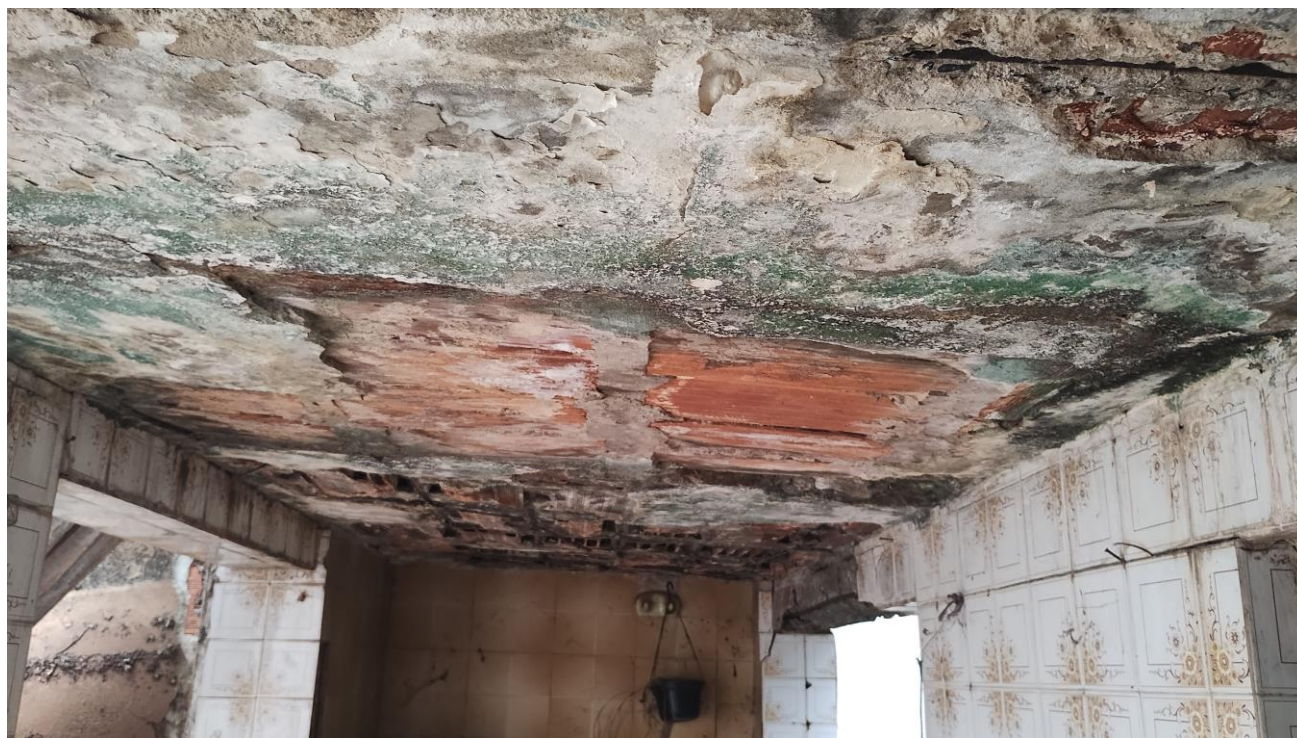
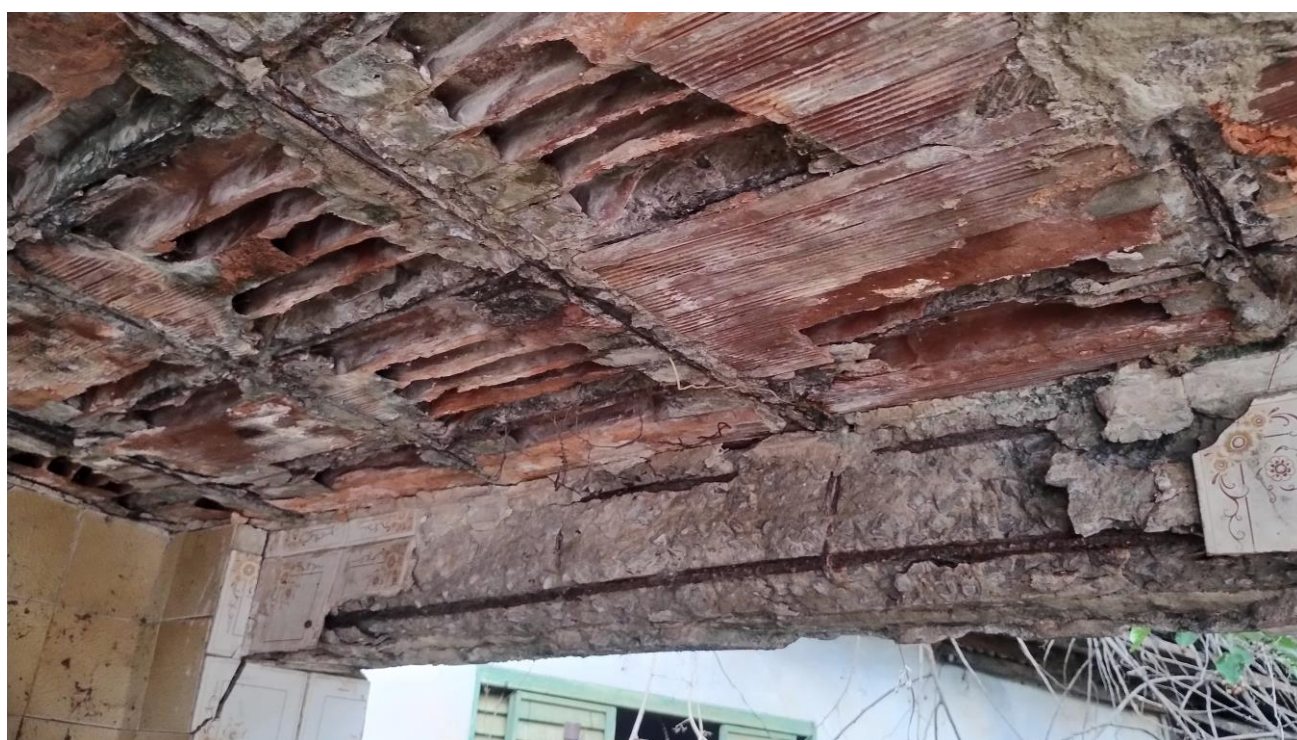
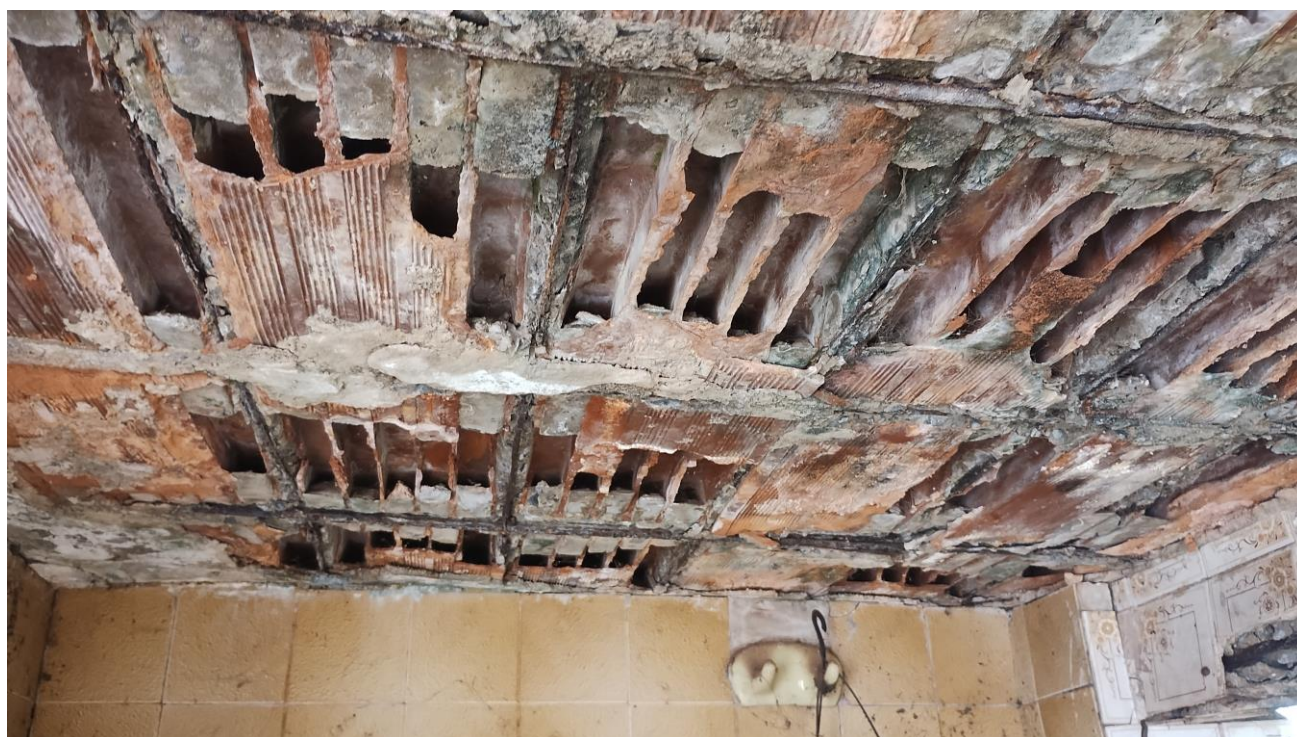
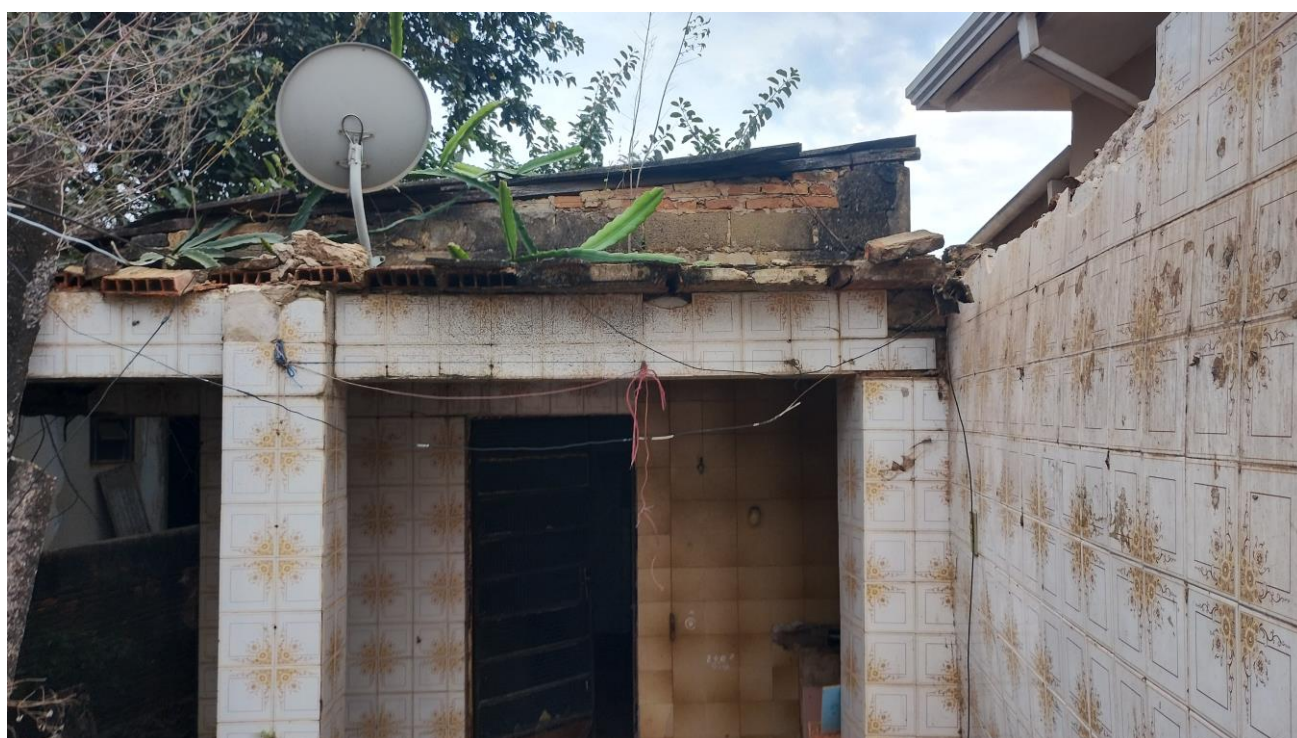
**14. Fotos 28, 29, 30 e 31:** Situação de risco iminente na lavanderia.

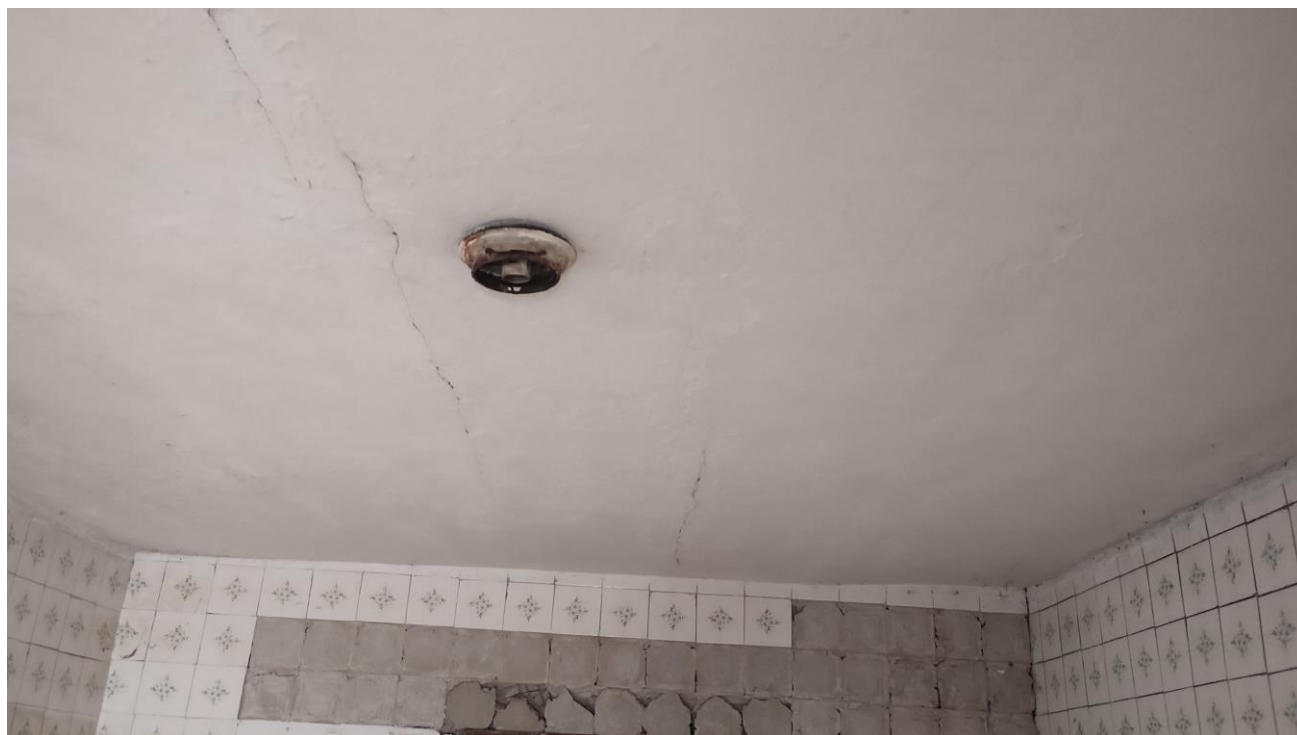
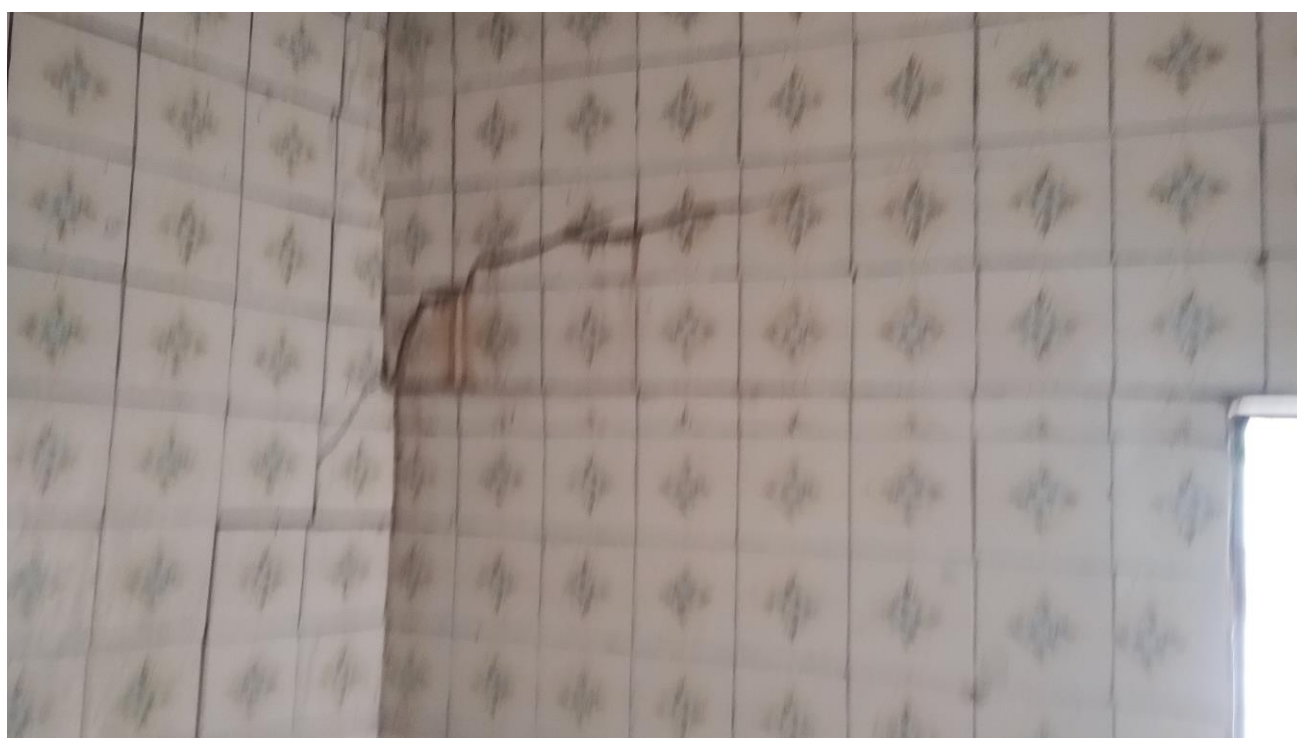
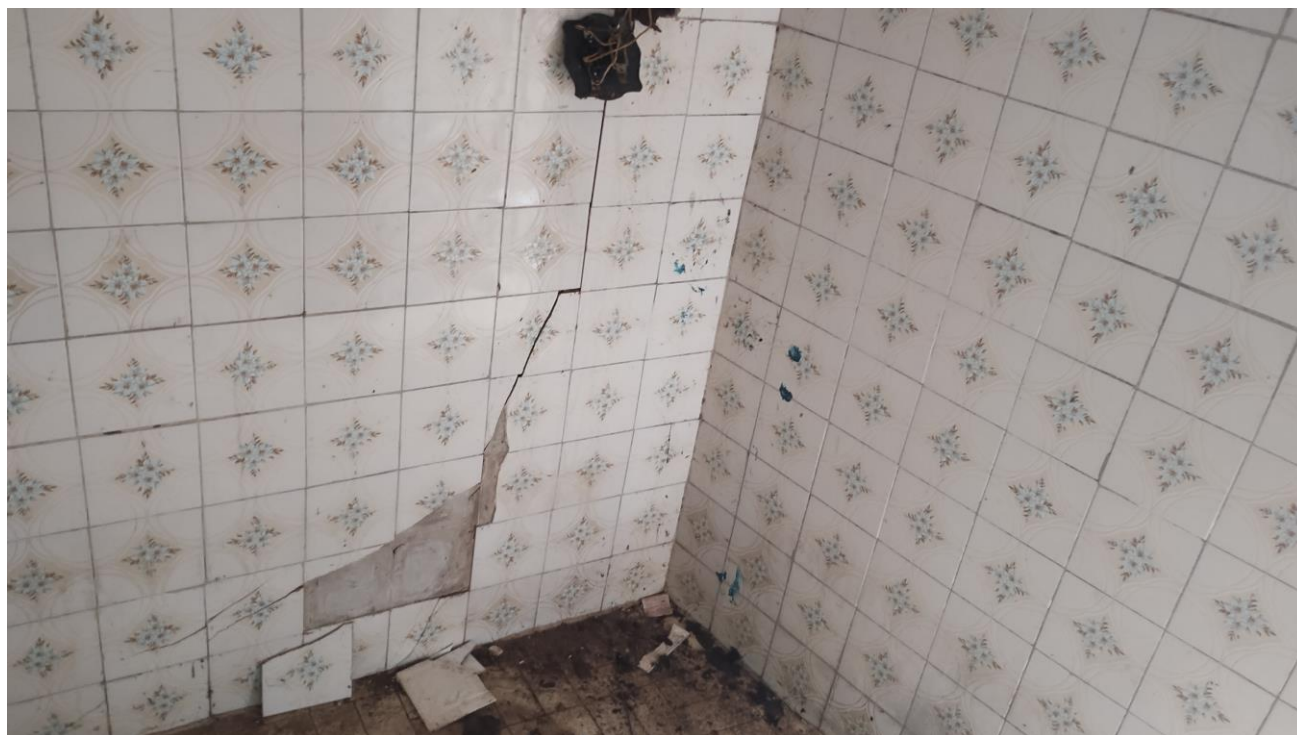
**15. Fotos 32, 33 e 34:** Rachaduras em laje e parede da Sala.

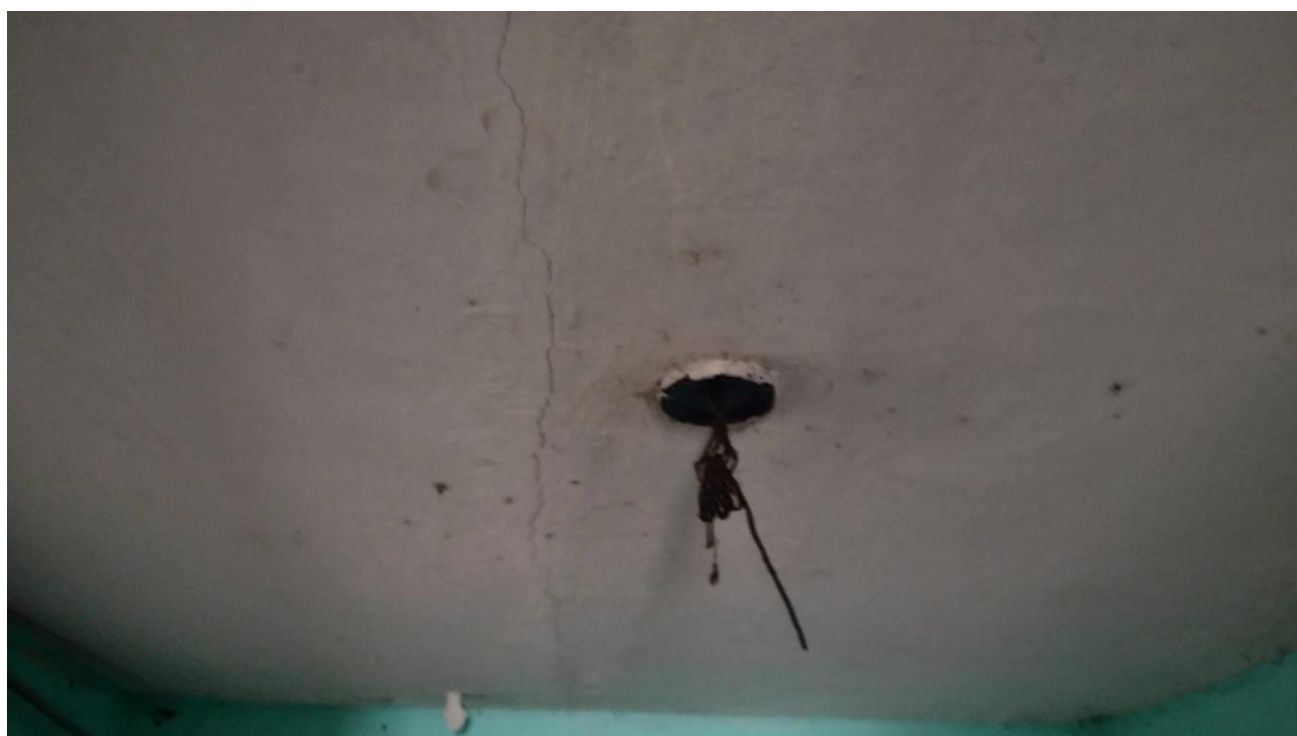
16. **Foto 35:** Rachadura na laje do Banheiro.

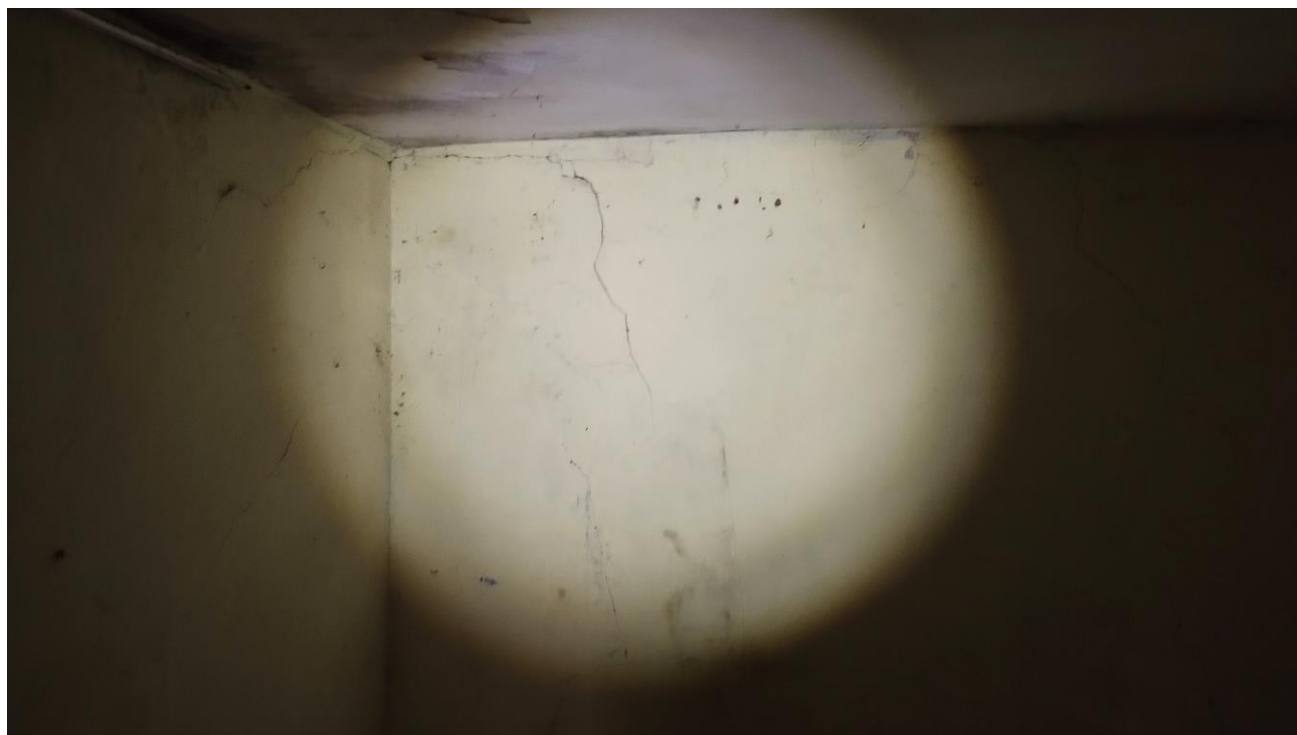
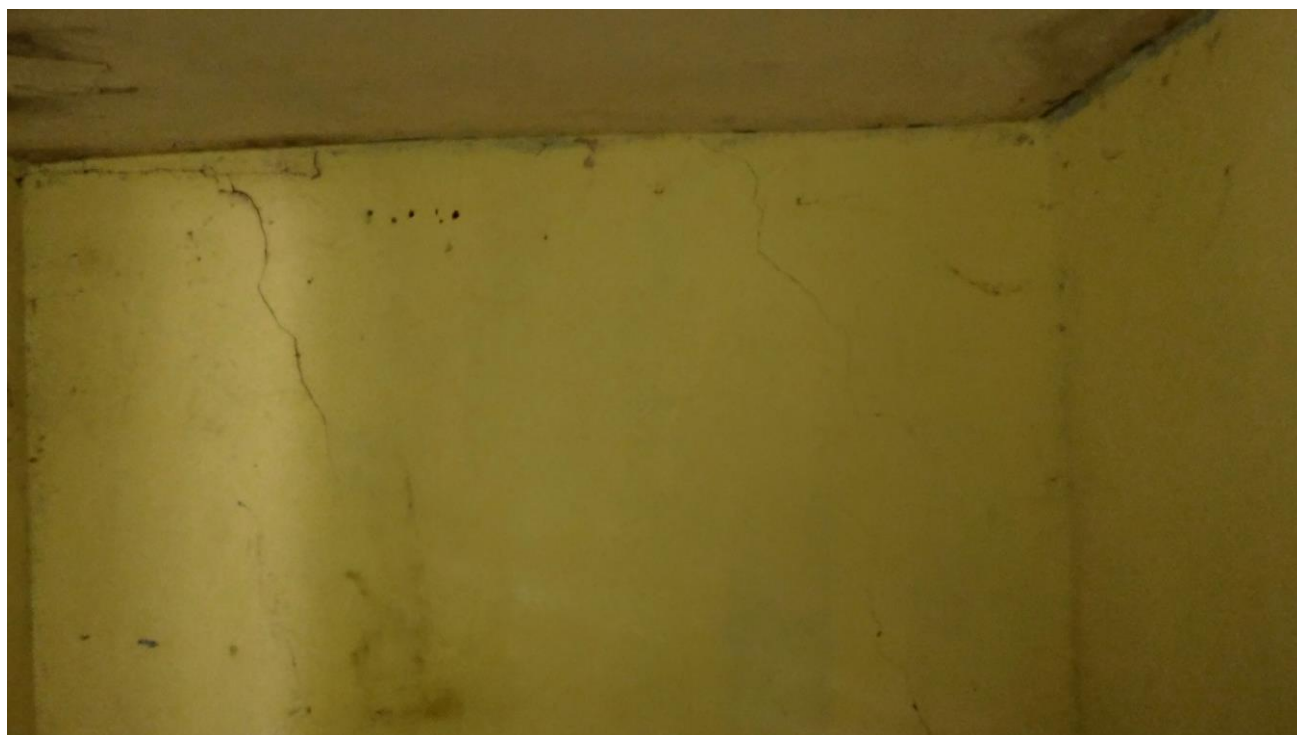
**17. Fotos 36 e 37:** Rachaduras e destacamento no Dormitório.

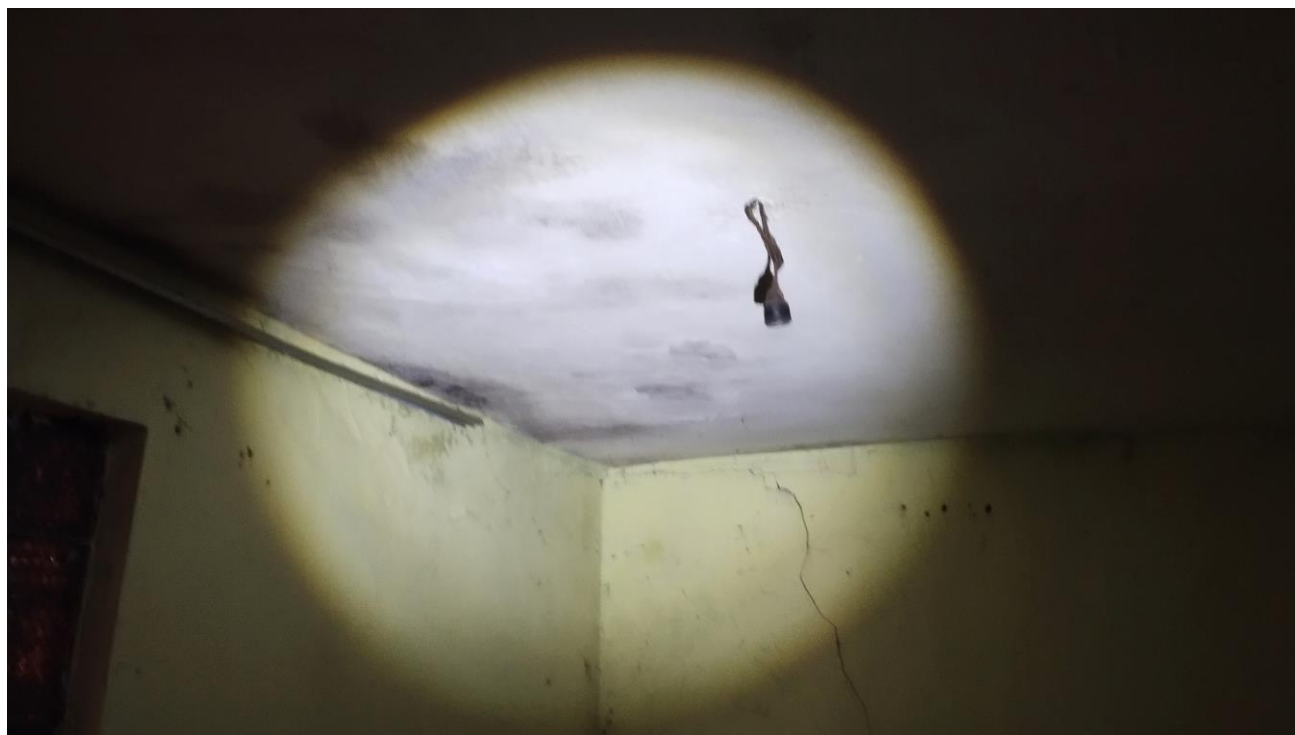
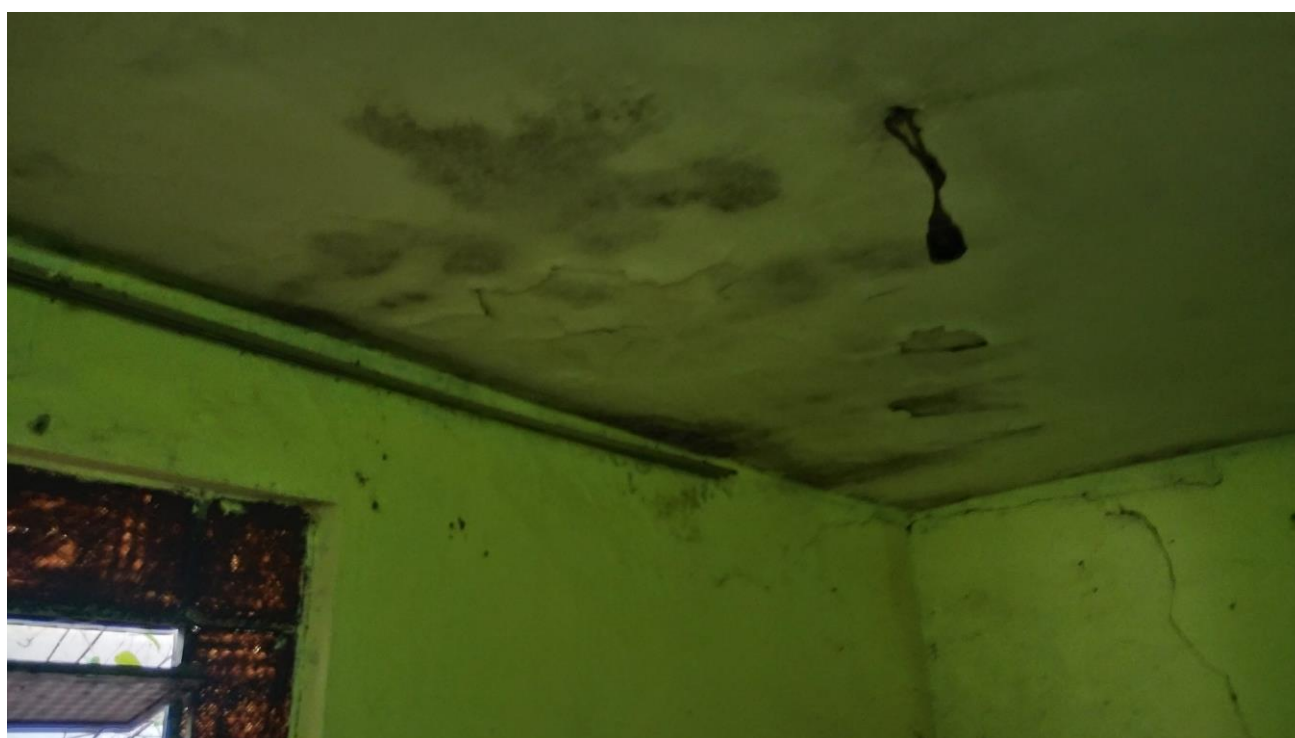
**18. Fotos 38 e 39:** Umidade com bolor na laje do Dormitório.

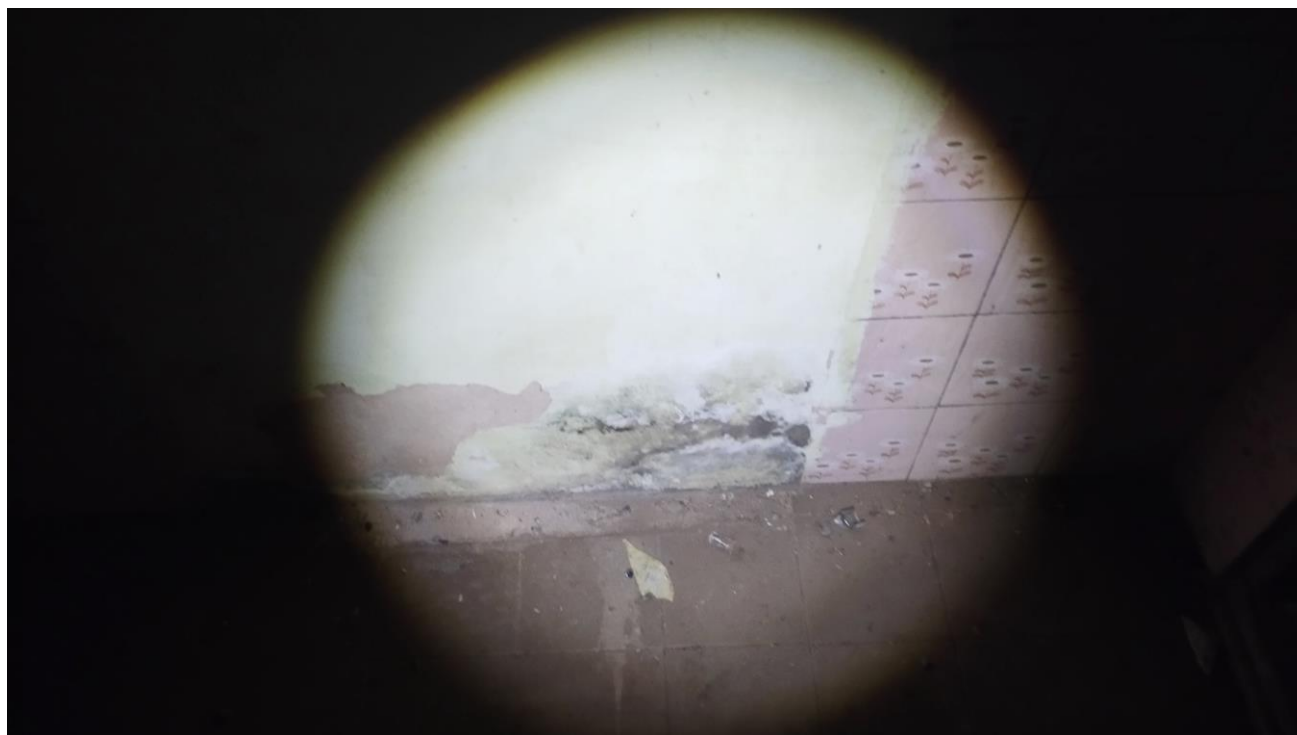
**19. Foto 40:** Umidade ascendente no Dormitório.

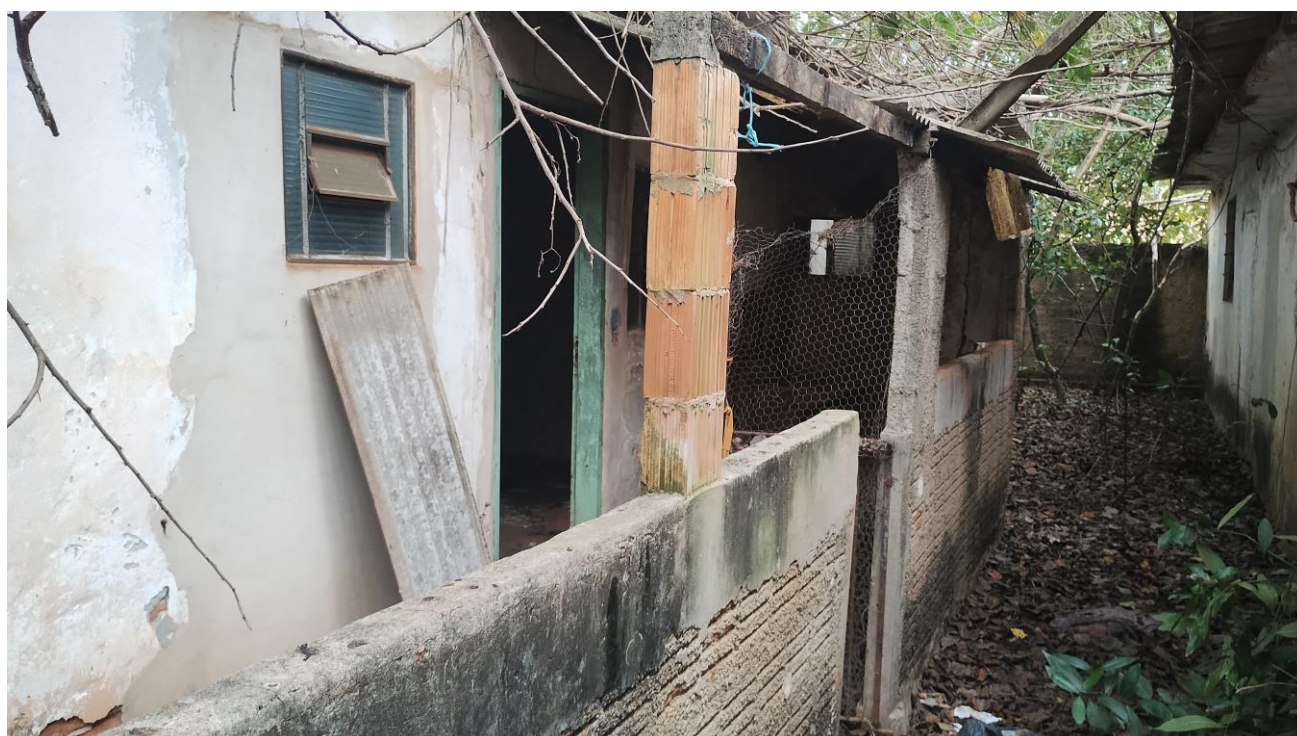
**20. Foto 41:** Desabamento parcial da varanda / lavanderia.

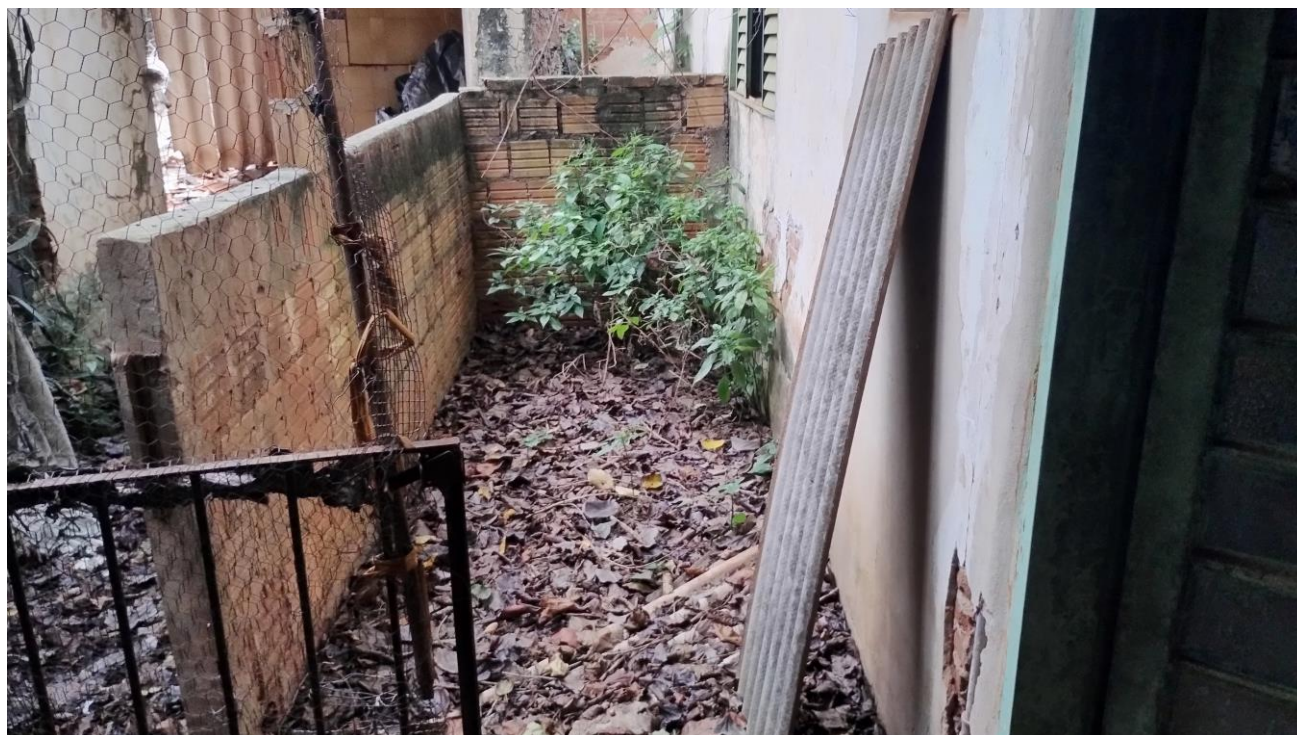
**21. Foto 42:** Espeça camada de folhas secas.

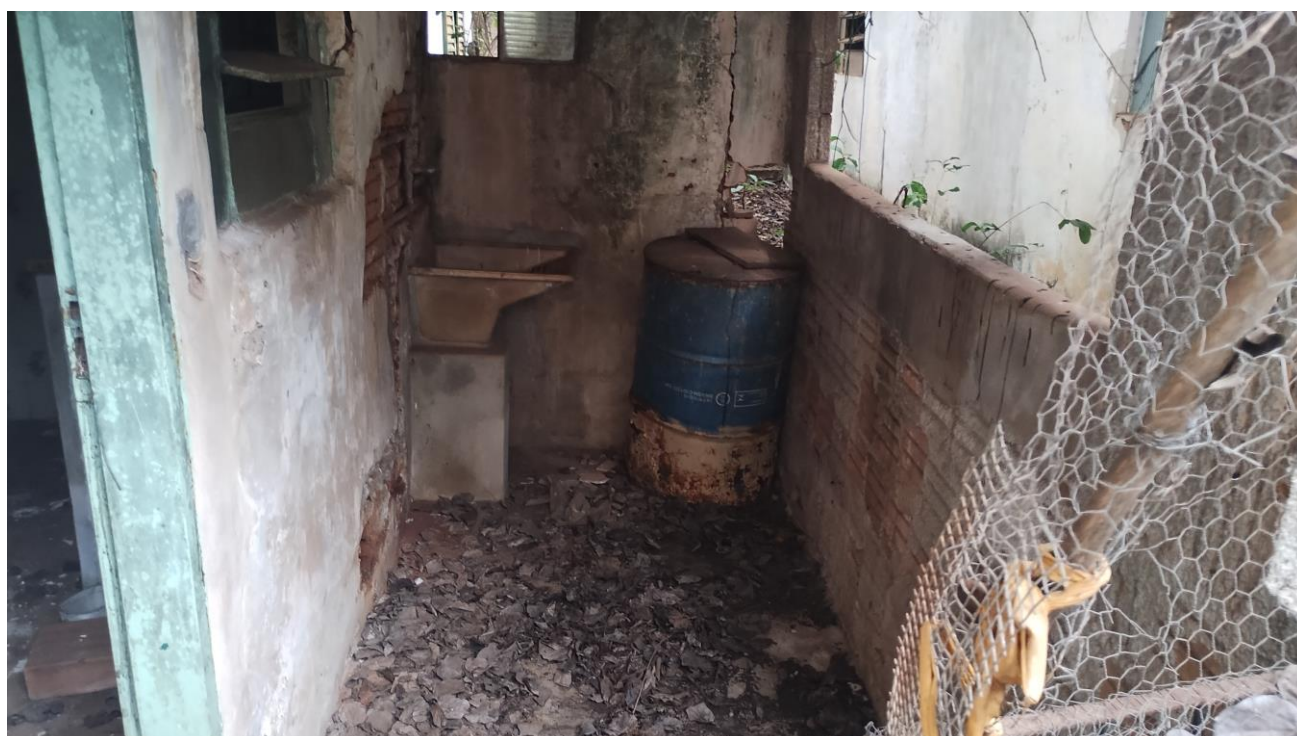
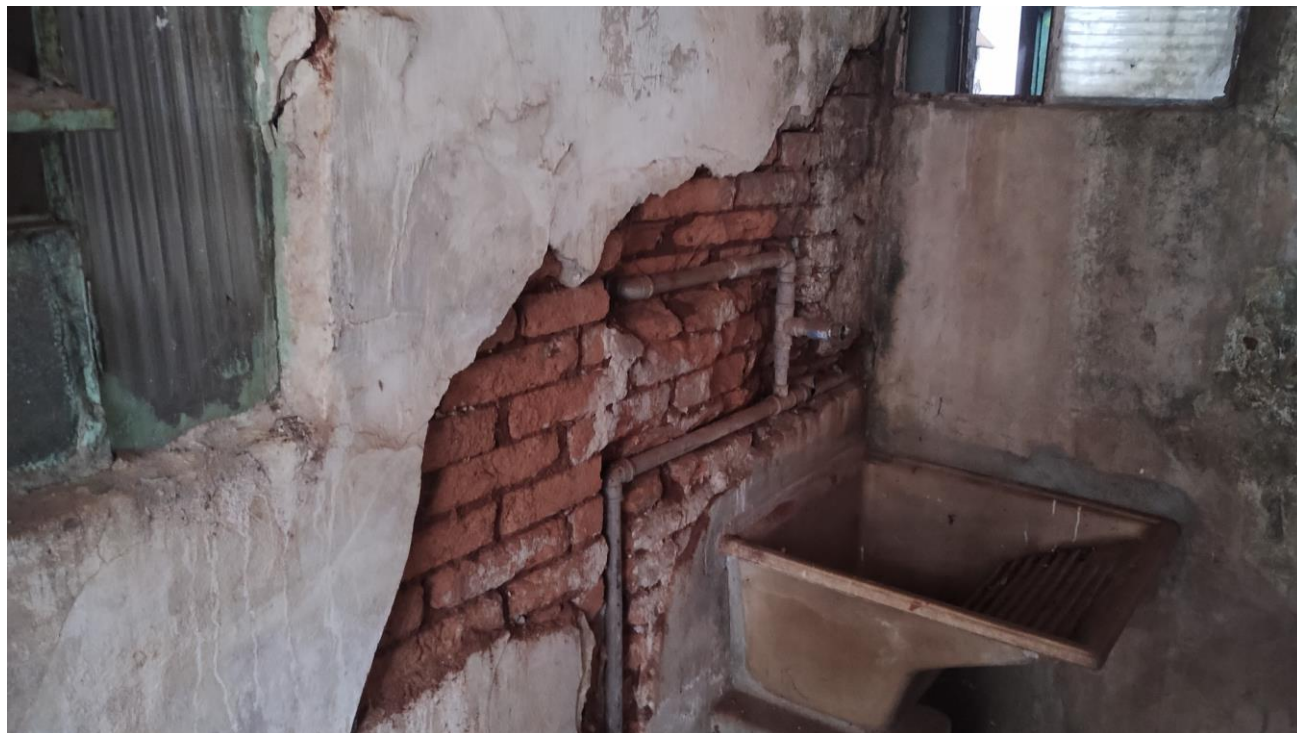
**22. Fotos 43 e 44:** Rachaduras e rompimento de alvenaria na Lavanderia.
