## **RELATÓRIO TÉCNICO DE VISTORIA – DEFESA CIVIL**

**RTV Nº: 064/2026**

**DATA DA VISTORIA: 07/08/2026**

**ENDEREÇO: Avenida José de Alencar nº 169 e nº 175, Vila Santo Malara, Araraquara/SP.**

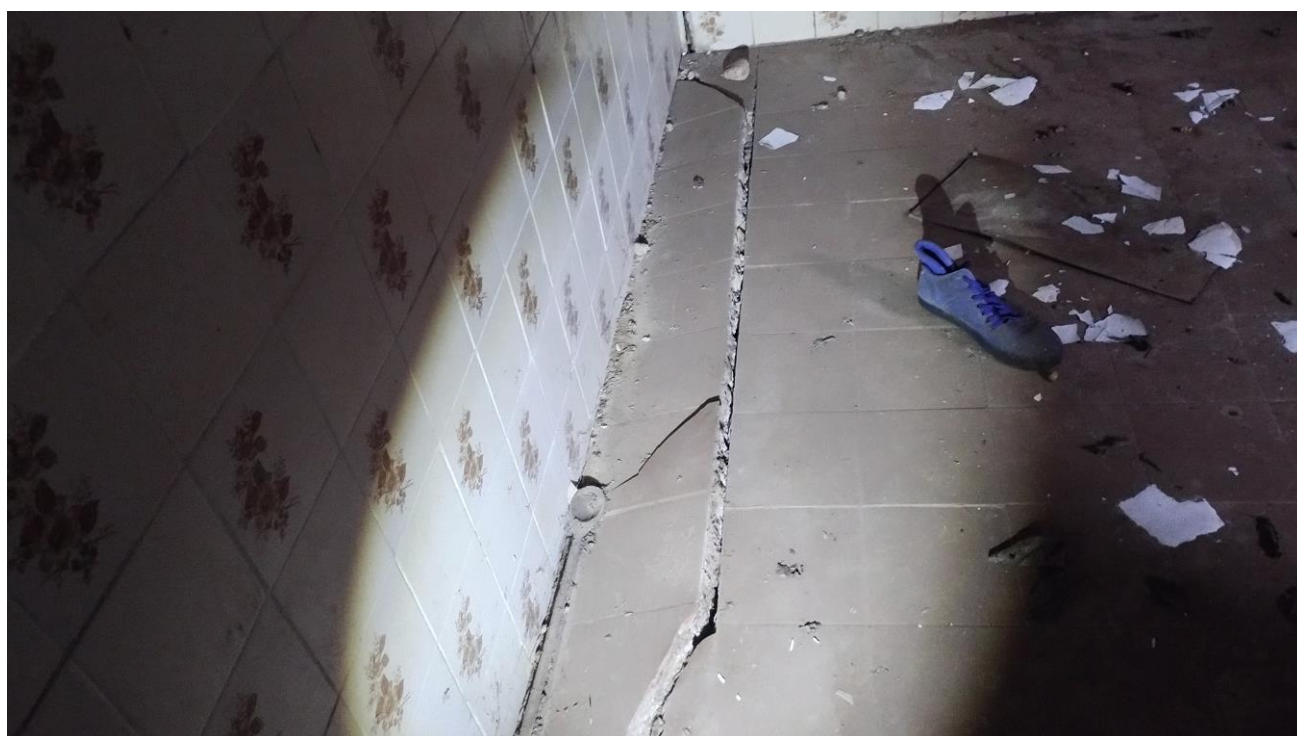
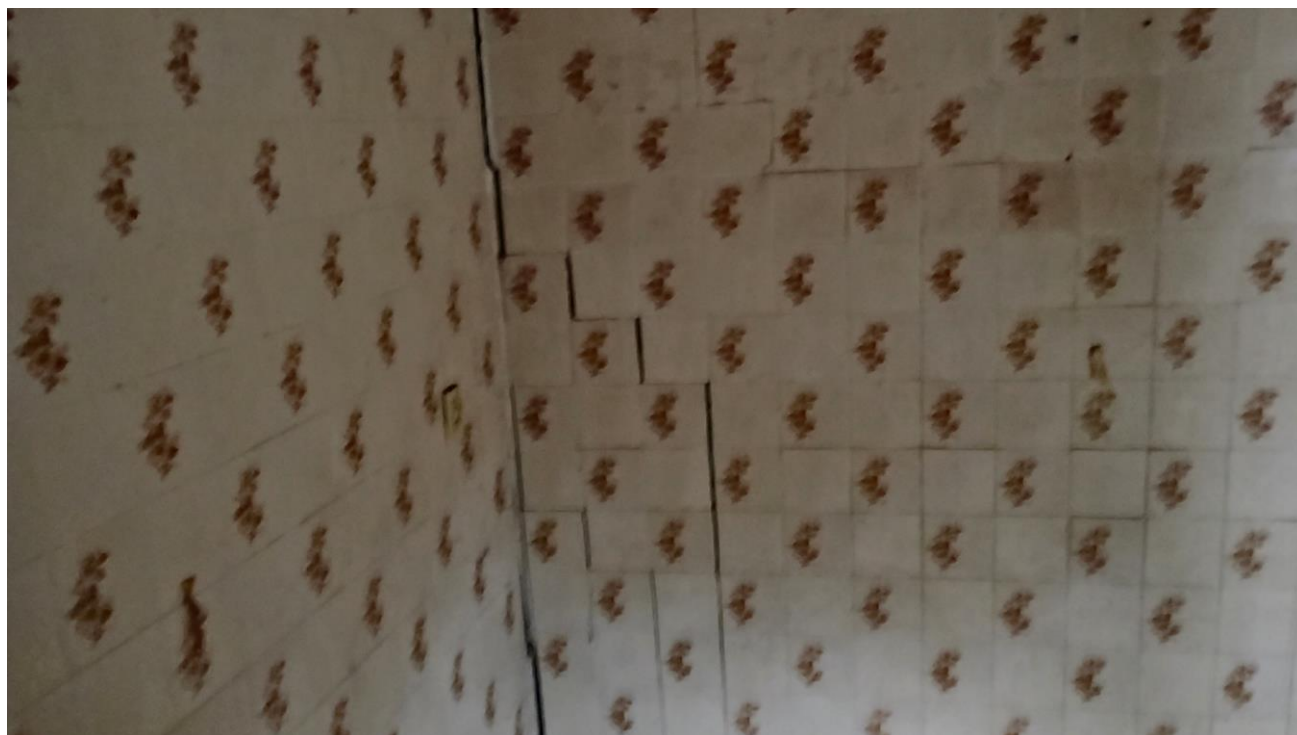
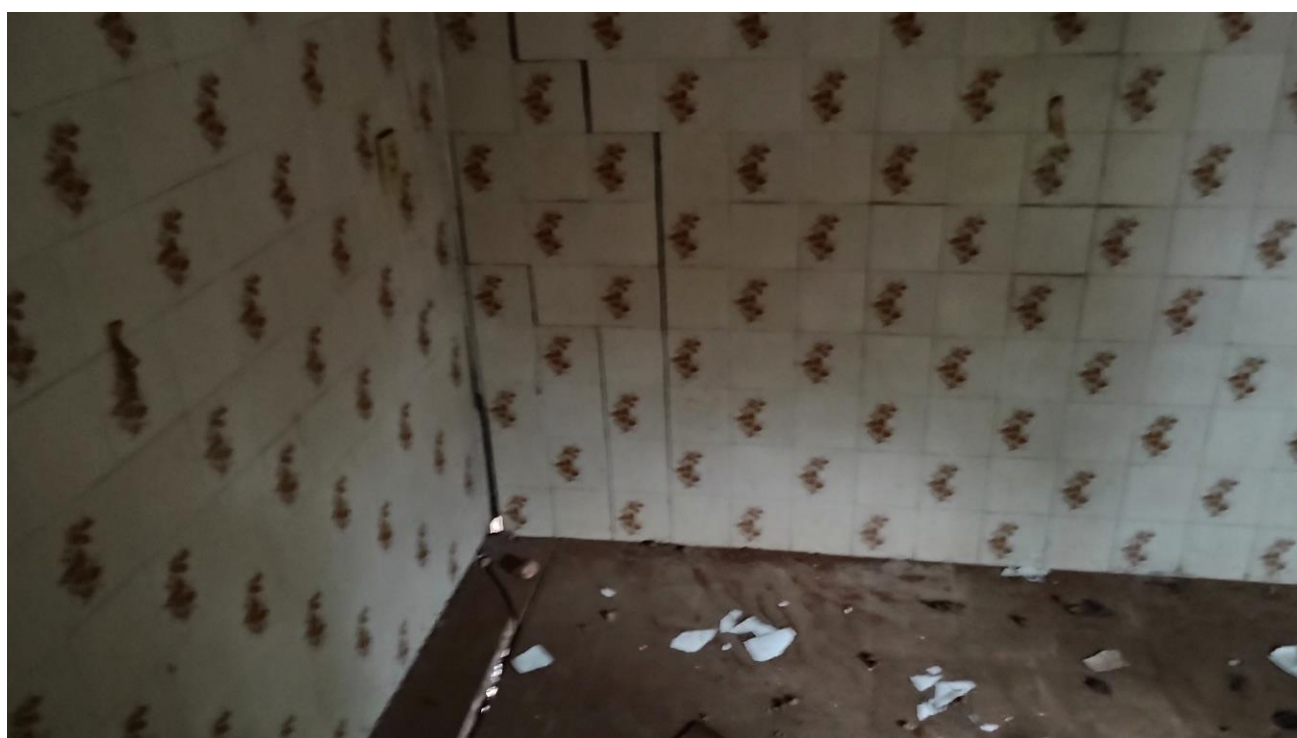
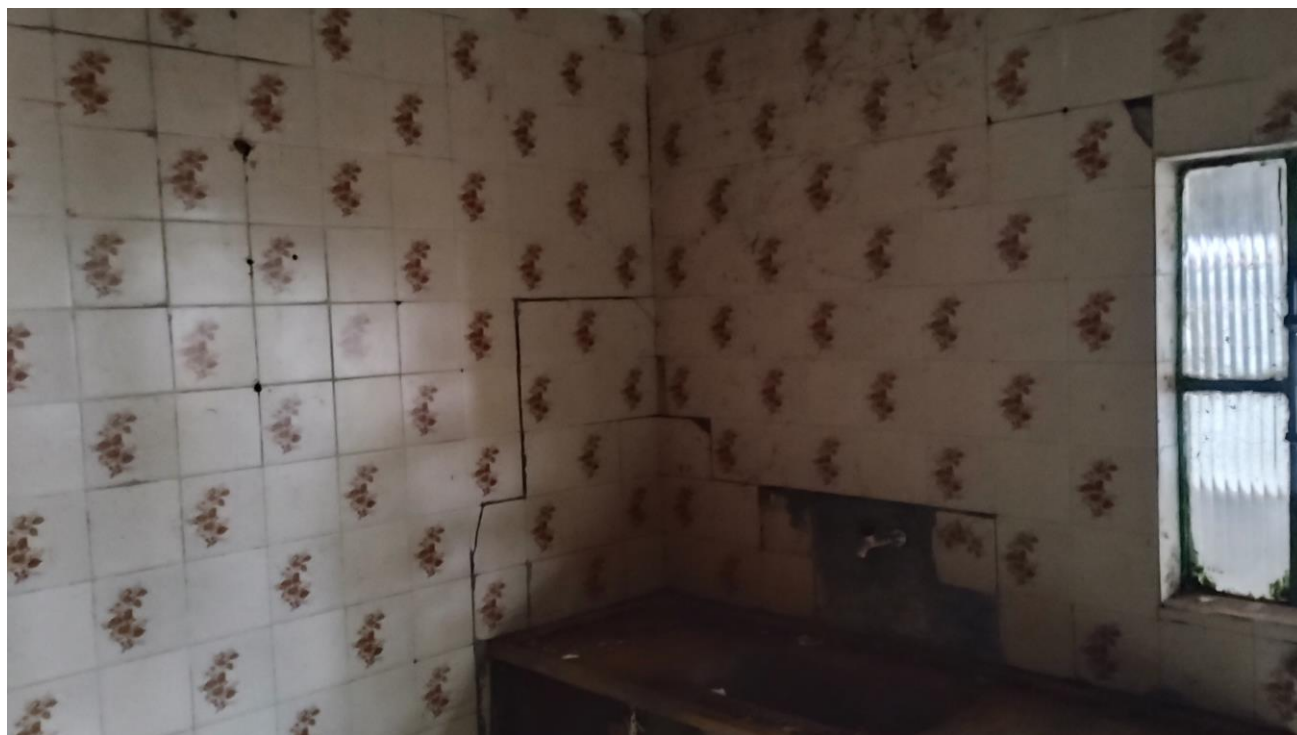
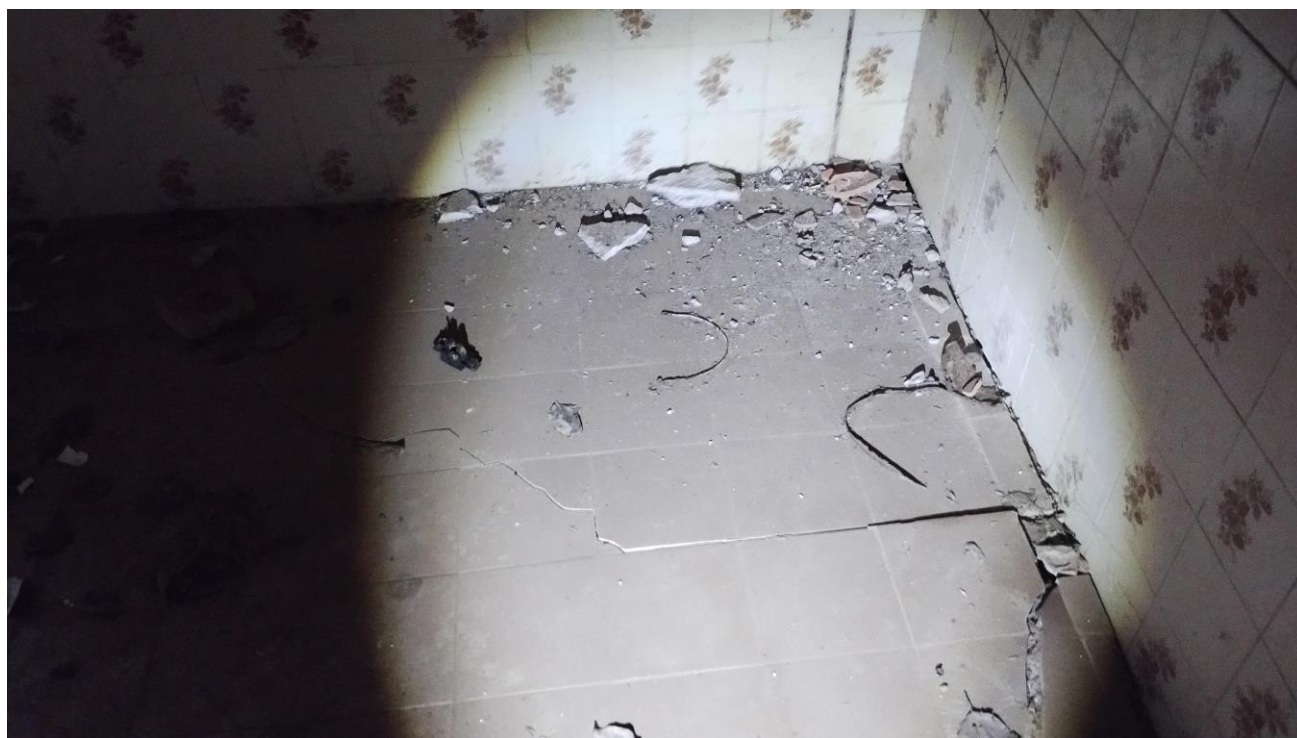
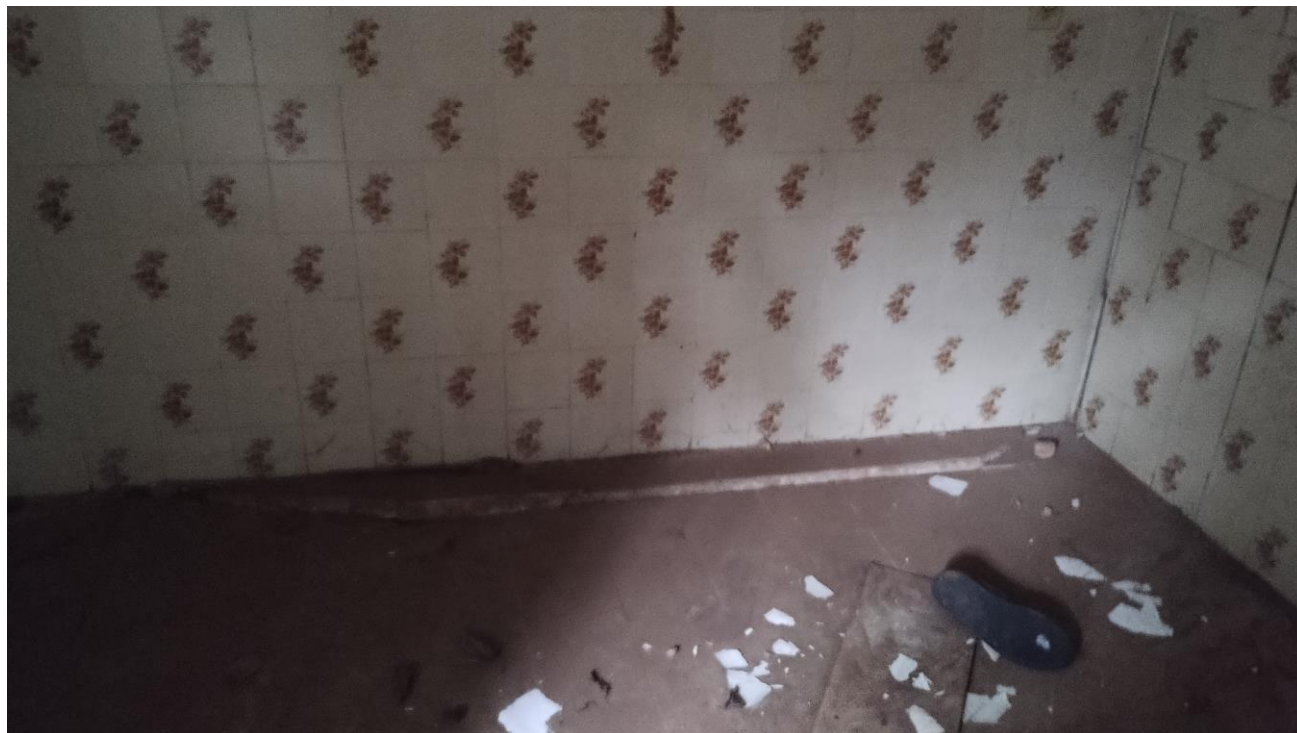
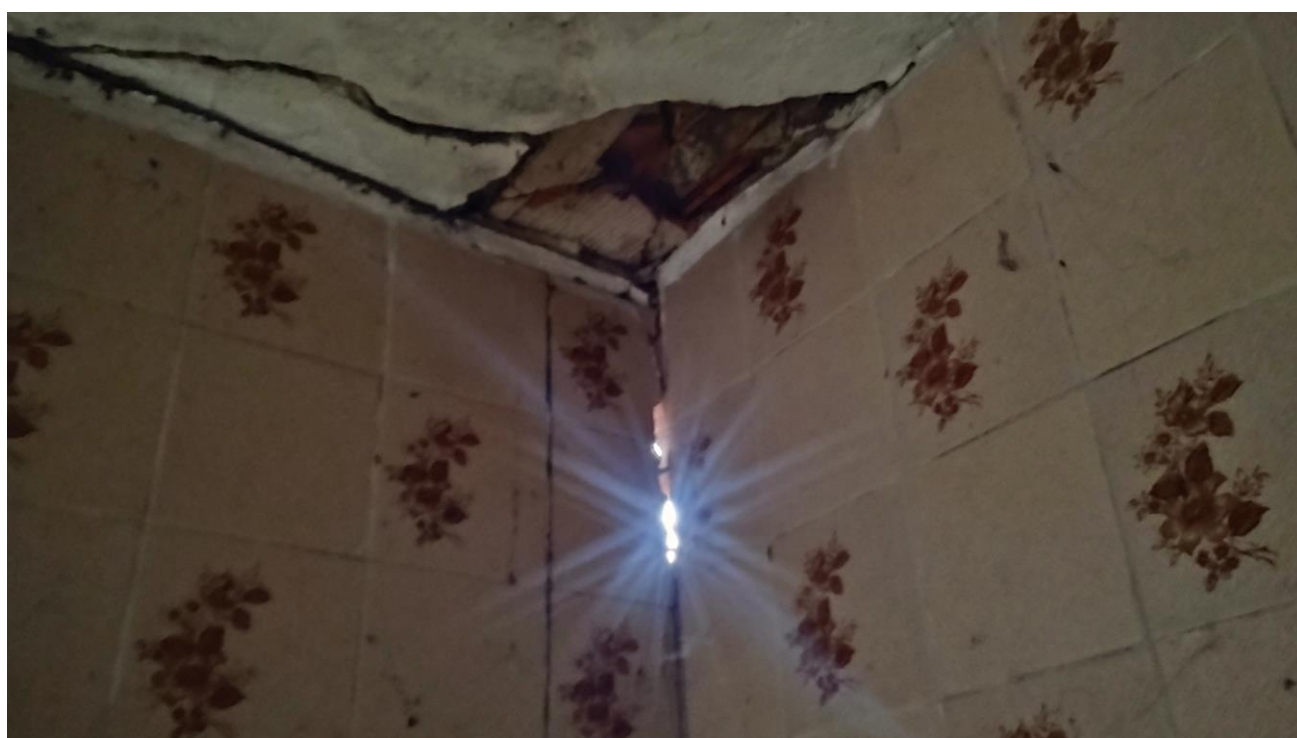
- Parte da cobertura da Varanda/Lavanderia desabada;
- Rachadura em parede e rompimento de alvenaria na lavanderia;
- Recalque diferencial do solo sob a fundação da parede lateral esquerda da cozinha, em fase avançada com vazio sob a referida parede que sofreu deslocamento vertical e se encontra destacada das suas perpendiculares e da laje, rachadura no piso com destacamento de uma faixa paralela à parede com deslocamento e inclinação desta faixa formando degrau, e rachadura nas paredes perpendiculares, e rompimento de canto de laje;

**23. Fotos 45, 46, 47, 48, 49, 50 e 51: Situação de risco iminente de desabamento na Cozinha.**

- Providenciar a imediata demolição do imóvel e descartar todo o entulho gerado de forma correta.

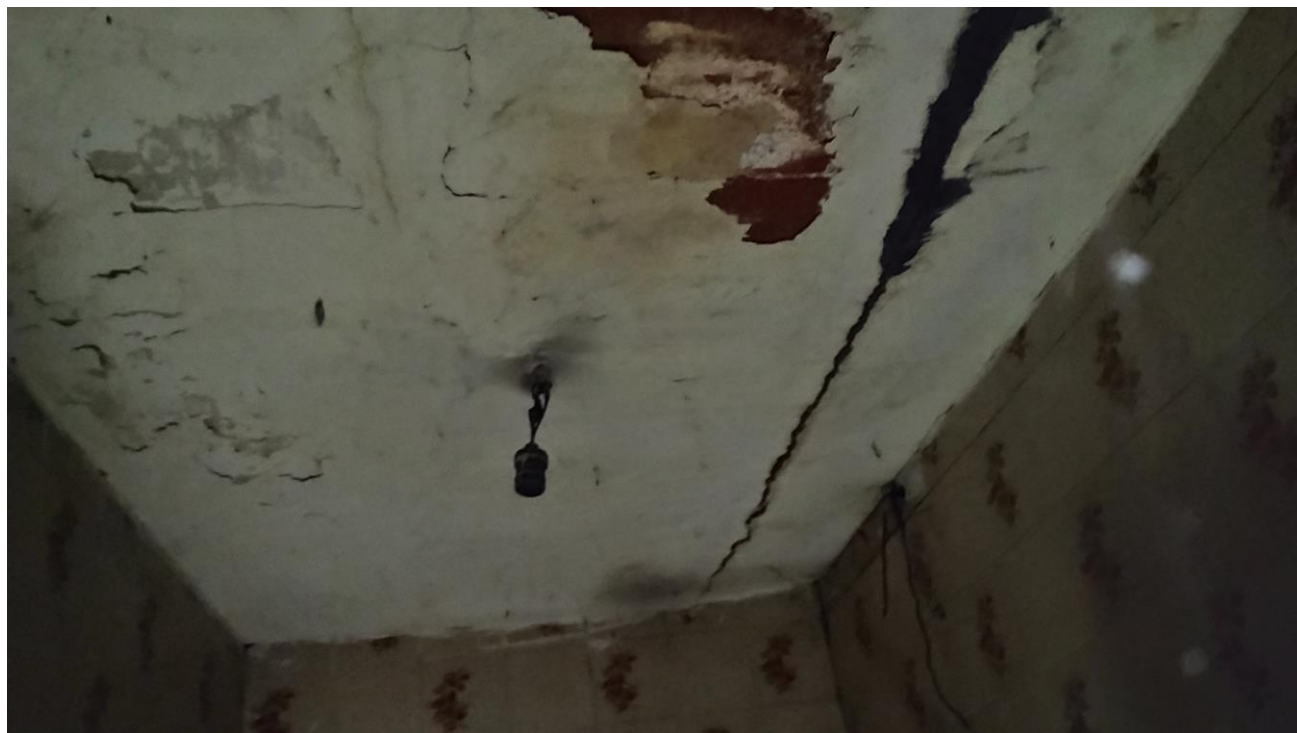
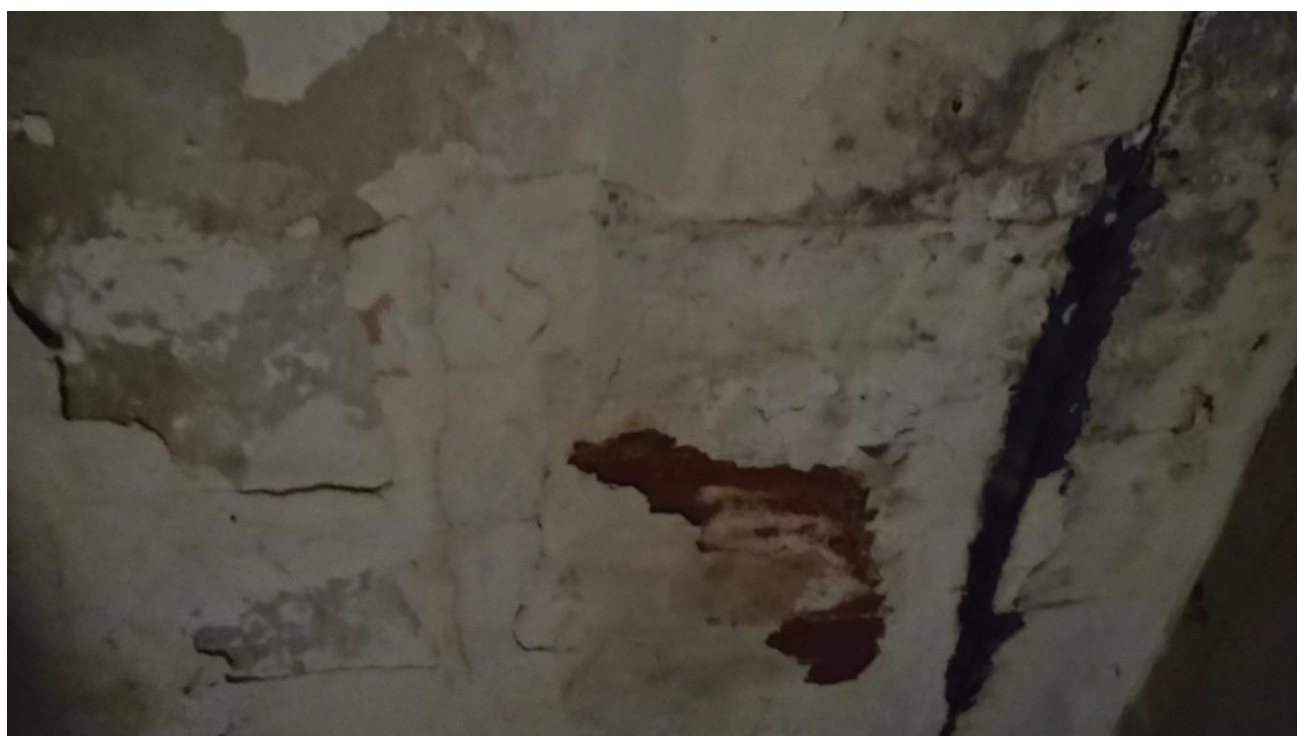
- Rachadura e abaulamento na laje do banheiro aparentemente comprometida pela exposição constante à umidade;
- Ponto com rompimento de concreto na face inferior da laje da Sala com armadura exposta e corroída, e aspecto de molhada com pontos corroídos no reboco;

**24. Fotos 52, e 53:** Laje do banheiro comprometida por rachadura, abaulamento e exposição constante à umidade.

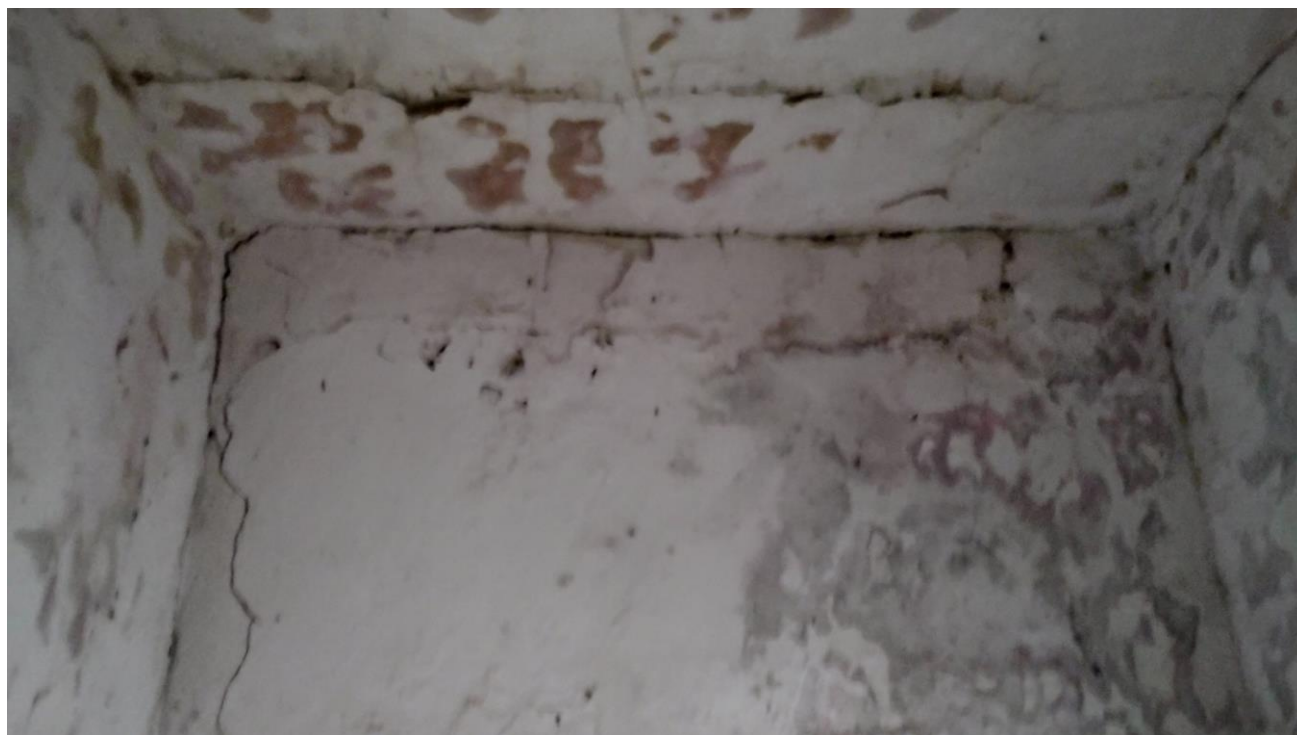
25. **Foto 54:** Circulação com laje e paredes molhadas.

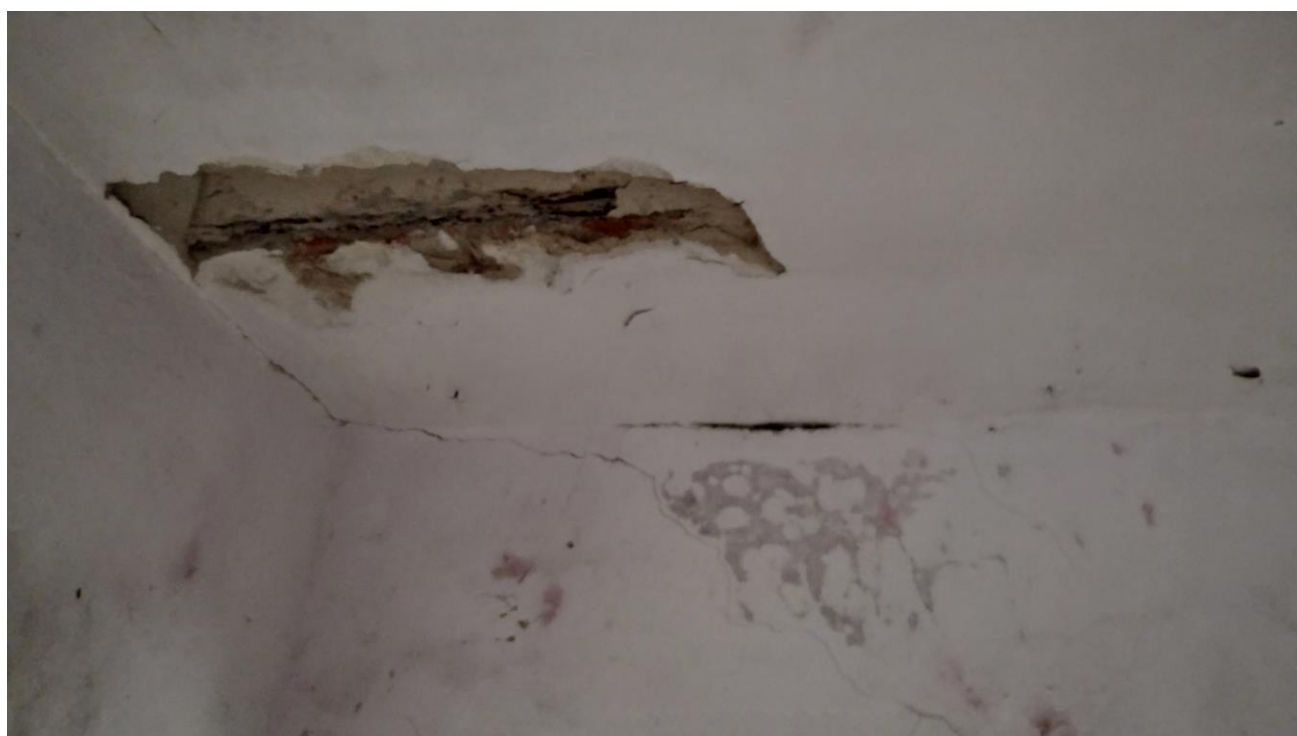
26. **Foto 55:** Laje da Sala com armadura exposta e corroída.

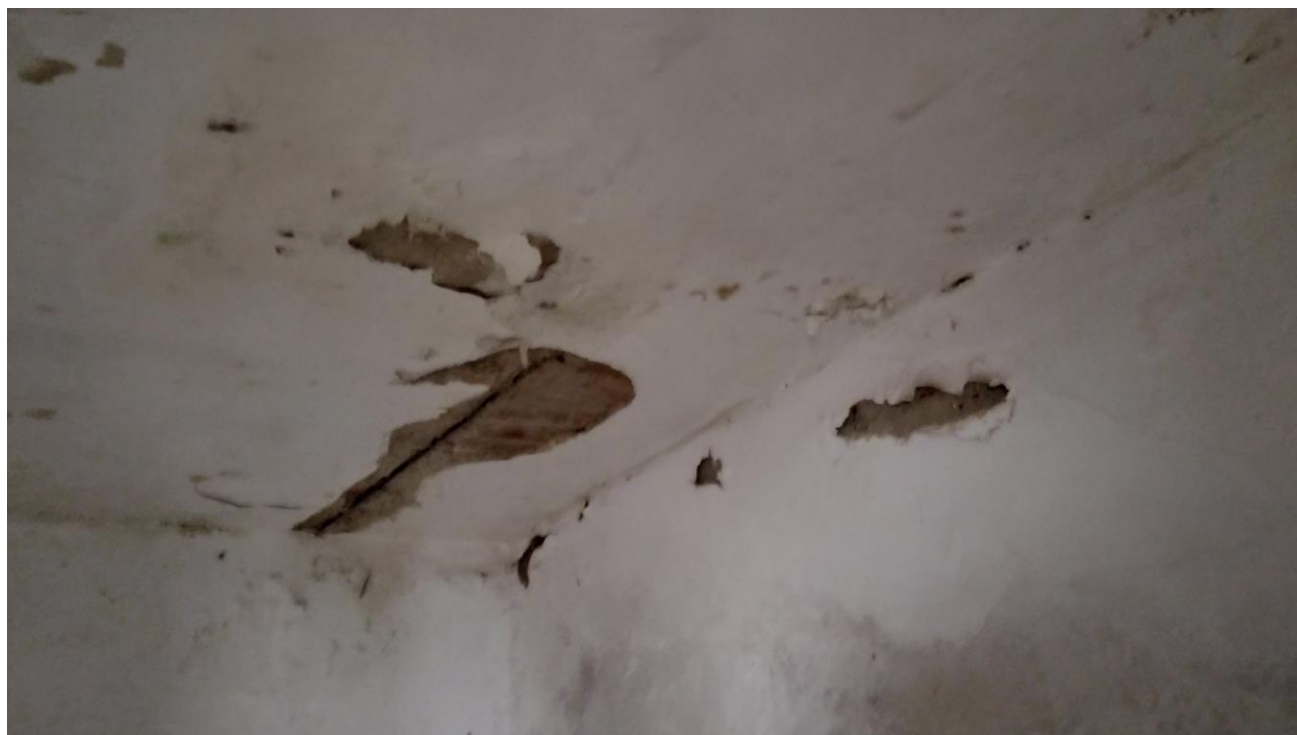
27. **Foto 56:** Laje e paredes da Sala molhada e em pontos deteriorada.

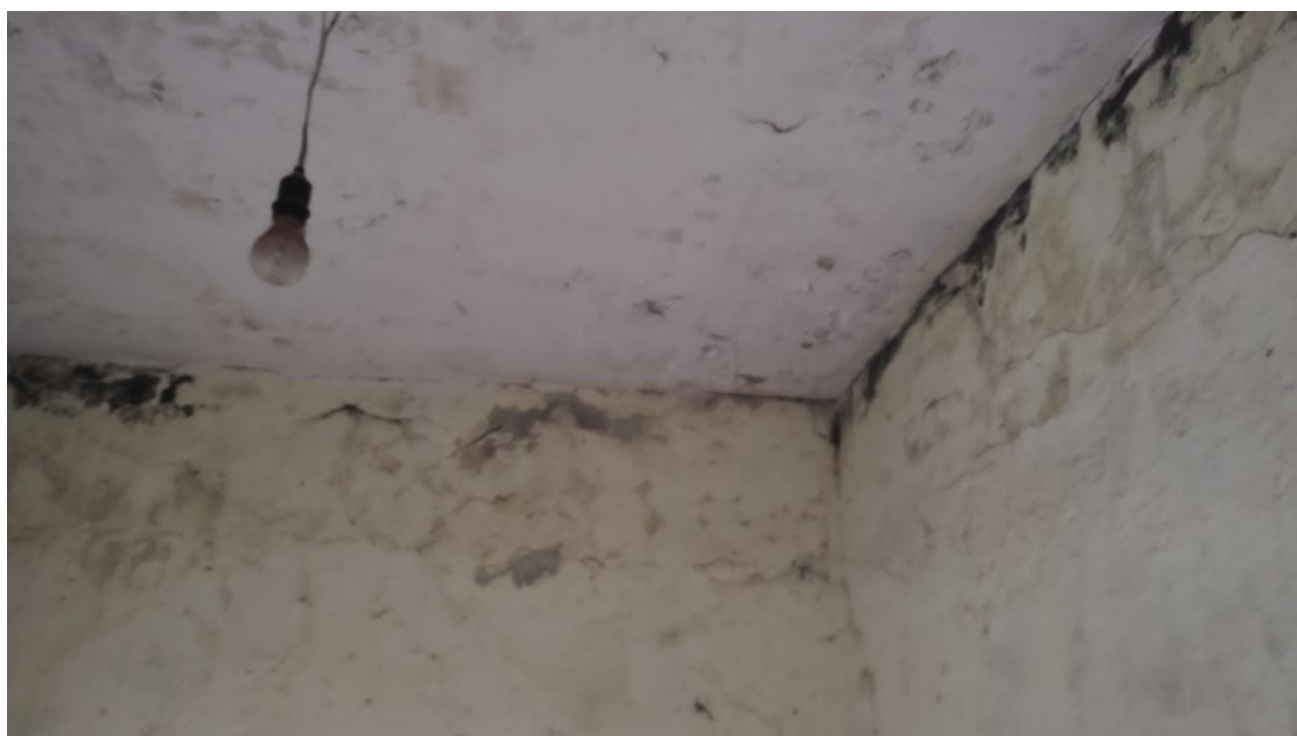
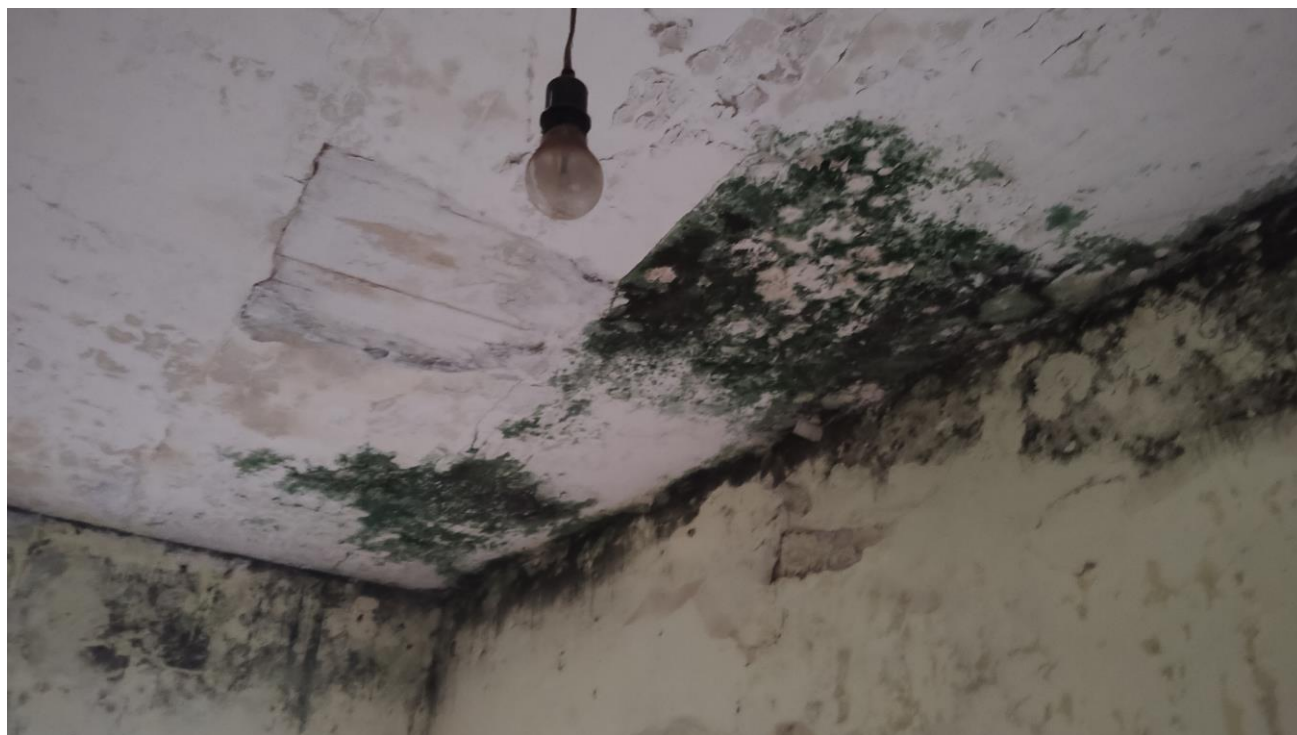
28. **Fotos 57 e 58:** Laje e paredes com umidade e musgo preto no Dormitório.

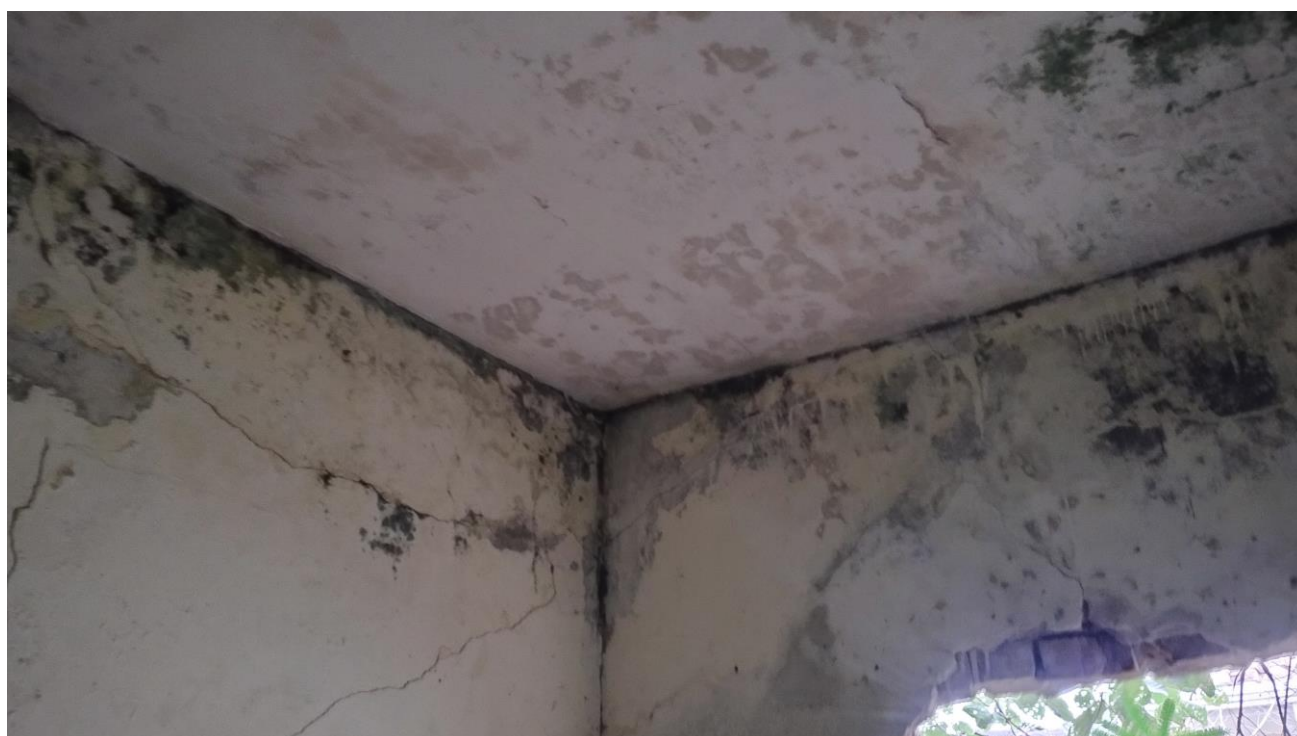
**29. Foto 59:** Janela arrancada e rachadura em parede do Dormitório.

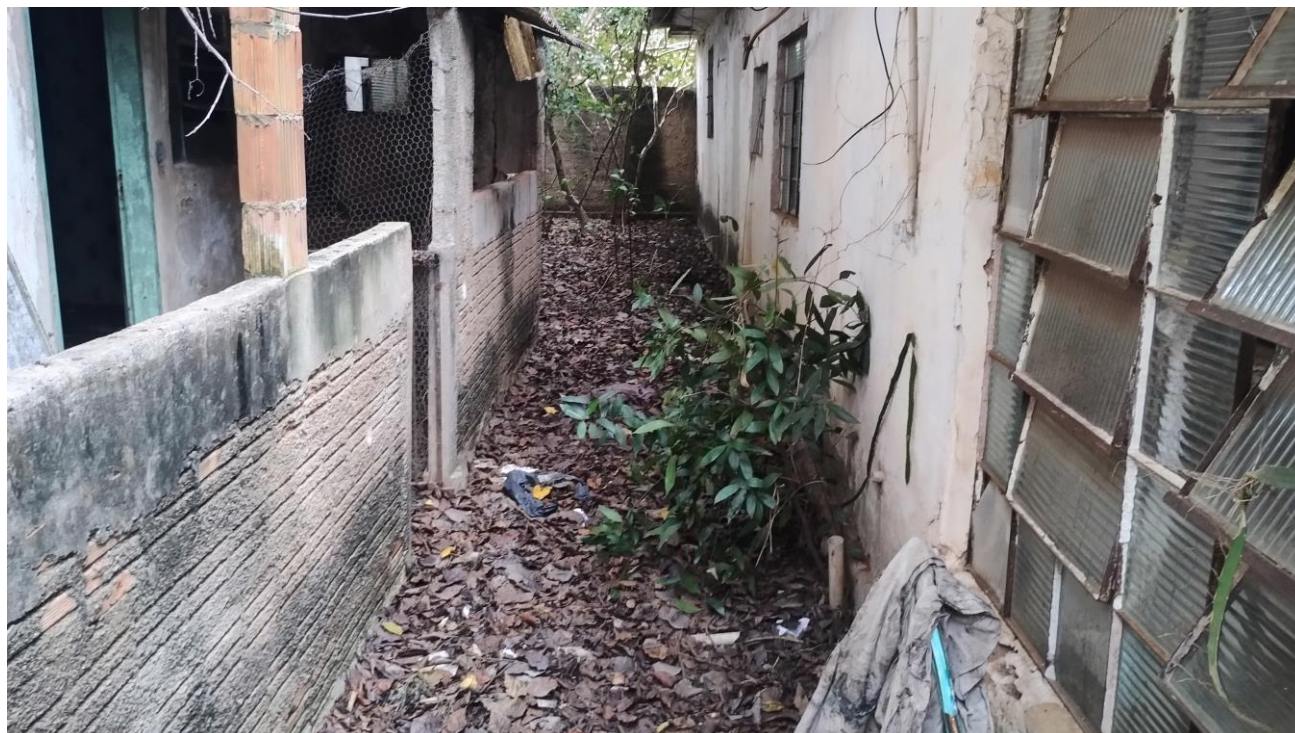
**nº predial 175 – Quintal entre Casa 2 e Casa 3:**  
**30. Foto 60:** Expeça camada de folhas secas sobre solo e/ou calçada.
