EMENDA Nº 4/2021 AO PROJETO DE LEI Nº 134/2021

CASA DA CULTURA

RELATÓRIO
FOTOGRAFICO_A
TUAL

Este relatório refere-se ao levantamento físico por meio de fotografias da atual condição do imóvel tombado Casa da Cultura “Luís Antonio Martínez Corrêa”

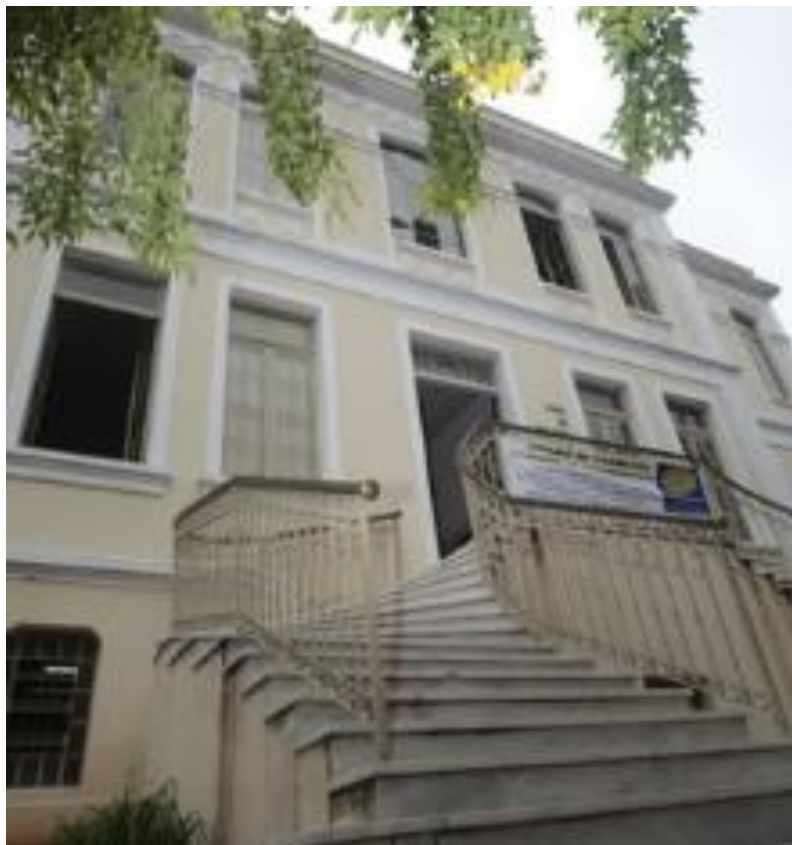
Foto 01 - da fachada principal – Rua São Bento.
Fonte: Internet

A foto nos mostra a necessidade de limpeza e polimento do mármore e restabelecimento da cor do guarda-corpo e limpeza na escada. Pintura nas paredes e revisão das esquadrias e portas (repintura onde está pintado e porta principal de entrada verniz).

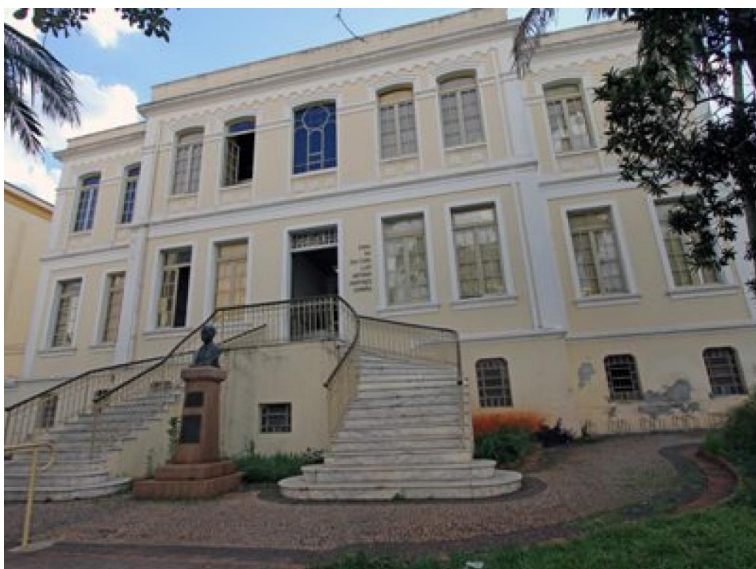
Foto 2 - Fachada Principal Casa da Cultura – Rua São Bento - Pintura nas paredes e revisão das esquadrias e portas.
Fonte: internet

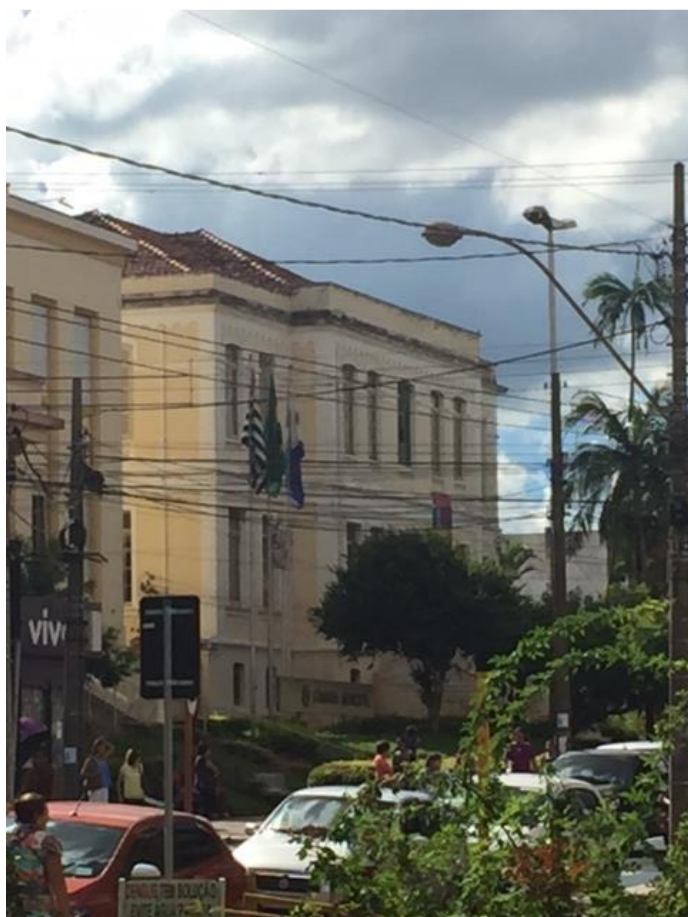
Foto 3 - Fachada da Casa da Cultura, junto com Palacete São Bento e Praça Santos Dumont, na qual percebe-se a necessidade de reparo na platibanda e pintura nas paredes.
Fonte: Alessandra de Lima, 2017

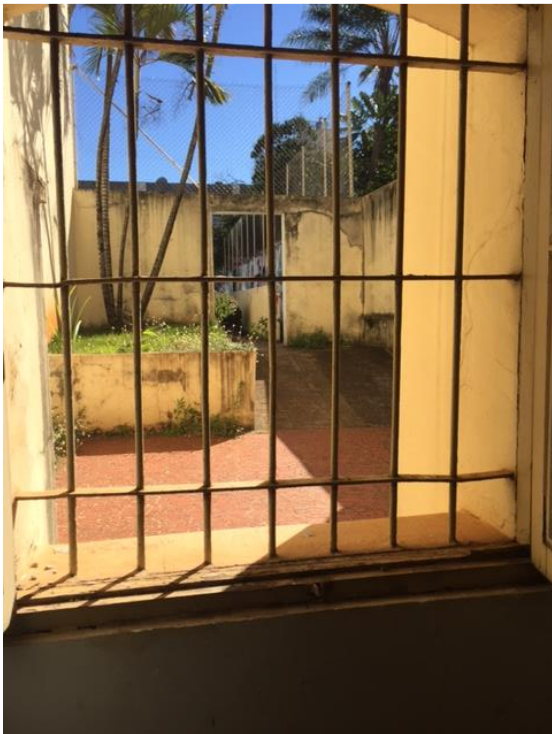
Foto 4 - da Sala P4 . Internamente a sala deverá receber: reparos em piso de cimento queimado e externamente em piso cerâmico, substituir forro de madeira, como sugestão, por PVC, tratamento nas paredes com

impermeabilização e pintura. Portas e janelas serão recuperadas ou substituídas (pelo mesmo padrão) e pintadas conforme existente no local.

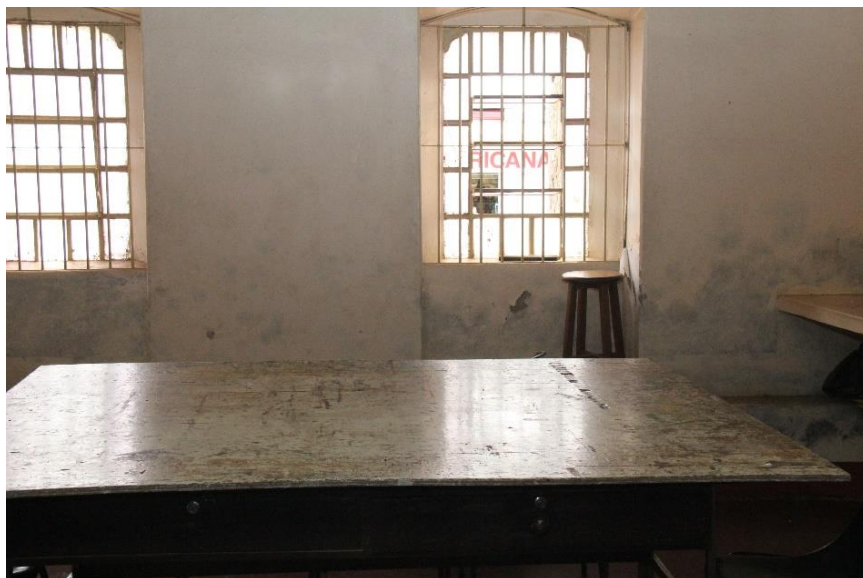
Foto 5 - Sala Térreo –P4, onde ocorre as oficinas de arte (verifica-se a necessidade de impermeabilização nas paredes, revisão nas janelas, e pintura)

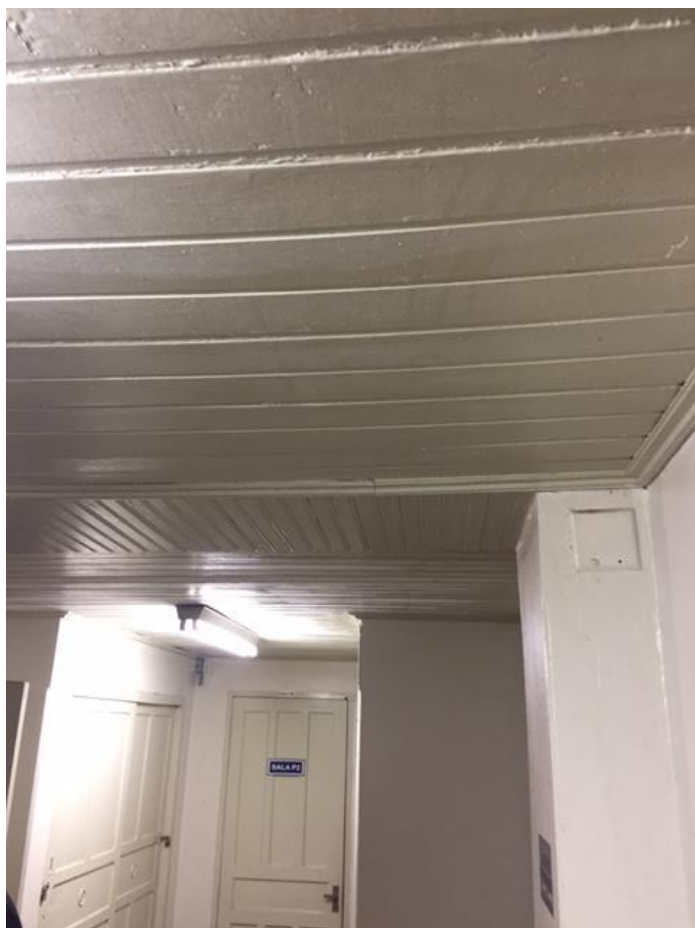
Foto 7 - do hall de serviço – da cozinha, sala de limpeza, salas P1 a P4. Esta foto nos mostra que o forro deve ser substituído, e a sugestão de PVC, não alterara as características do forro, nesta área de serviços e atividades de arte.

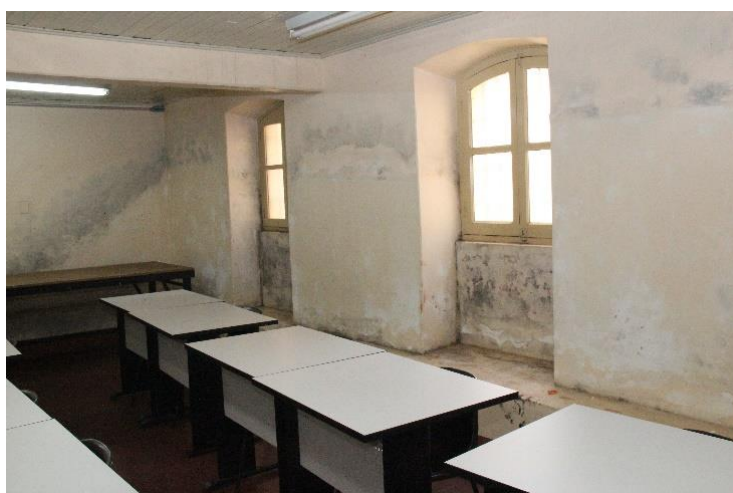
Foto 8 - Sala Térreo – P2, onde ocorre as oficinas de arte (verifica-se a necessidade de impermeabilização nas paredes, revisão nas janelas, e pintura)

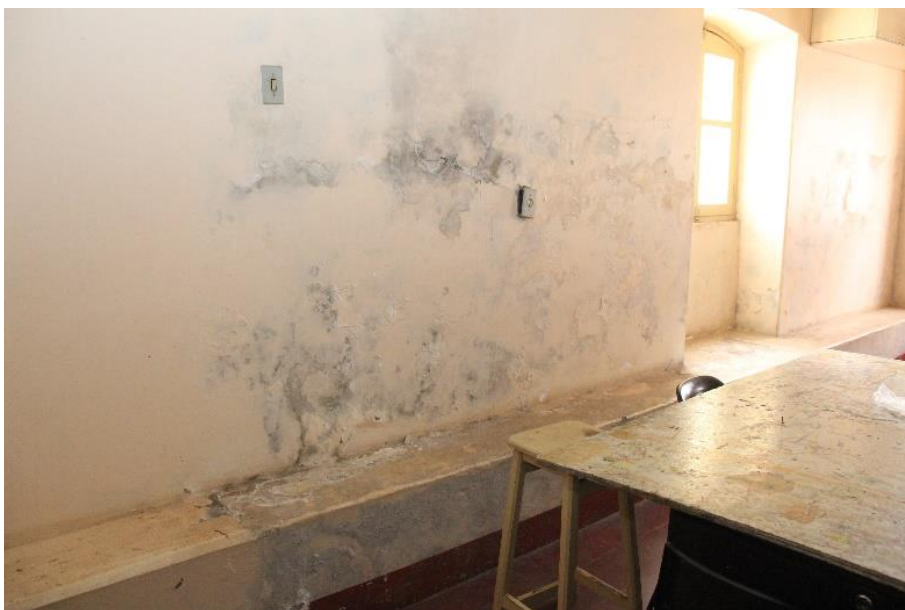
Foto 9 -Sala Térreo – P 2, onde ocorre as oficinas de arte (verifica-se a necessidade de impermeabilização nas paredes, revisão nas janelas, e pintura)
Fonte: Alessandra de Lima, 2017.

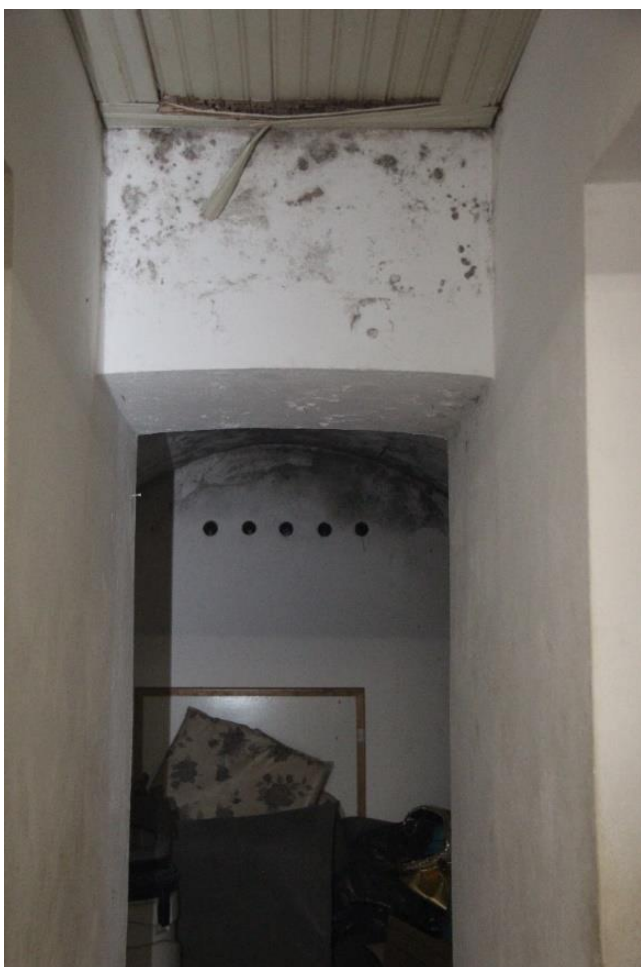
Foto 10- de sala no térreo - limpeza onde se verifica a mesma necessidade de limpeza, impermeabilização e pintura nas paredes, com esmalte a base de água.
Fonte: Alessandra de Lima, 2017.

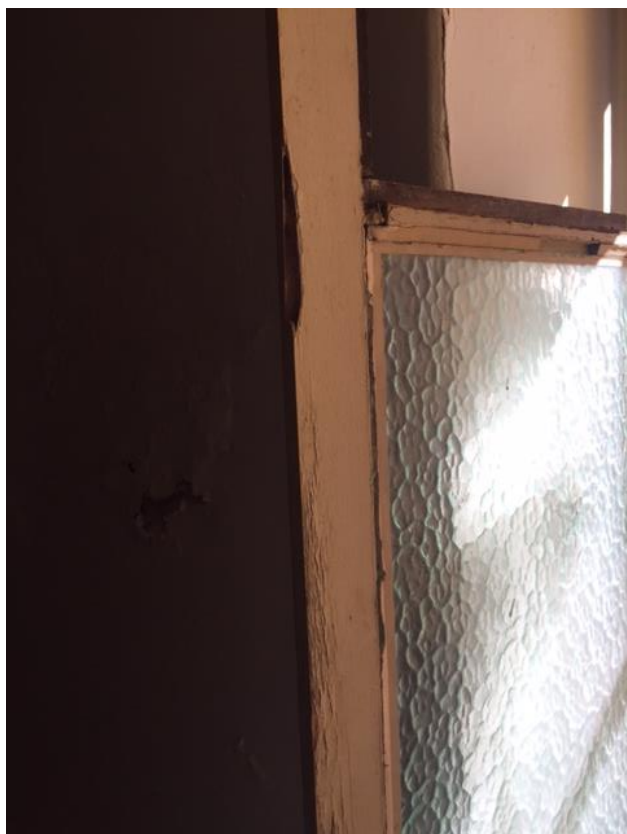
Foto 11 - de uma das janelas das salas para ilustrar as condições da maioria delas. Neste caso o vidro é martelado, o qual será repostado onde está faltante.
Fonte: Alessandra de Lima, 2017.

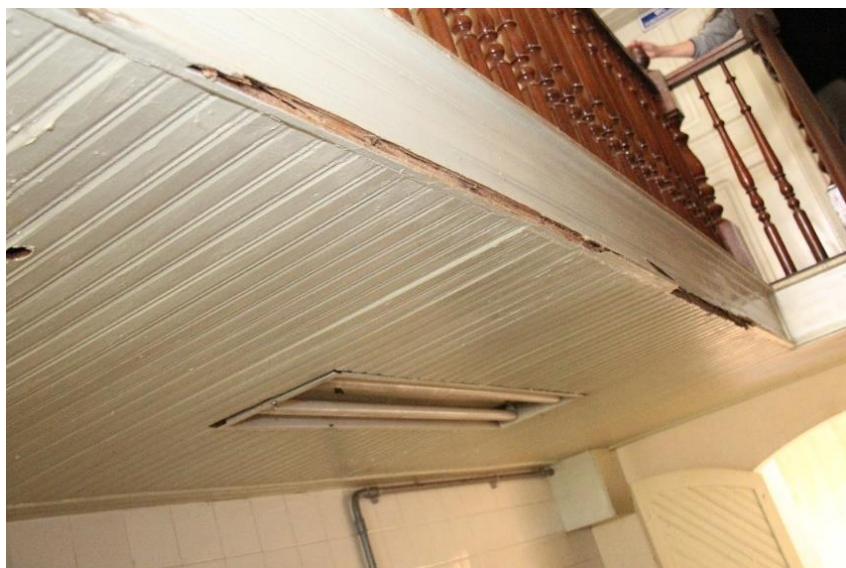
Foto 12 - do Forro do Térreo / embaixo piso 1º pavimento / escada: no Memorial Descritivo os forros serão retirados e colocados novos forros, no padrão madeira e dimensões, como os demais nas outras salas.
Fonte: Alessandra de Lima, 2017.

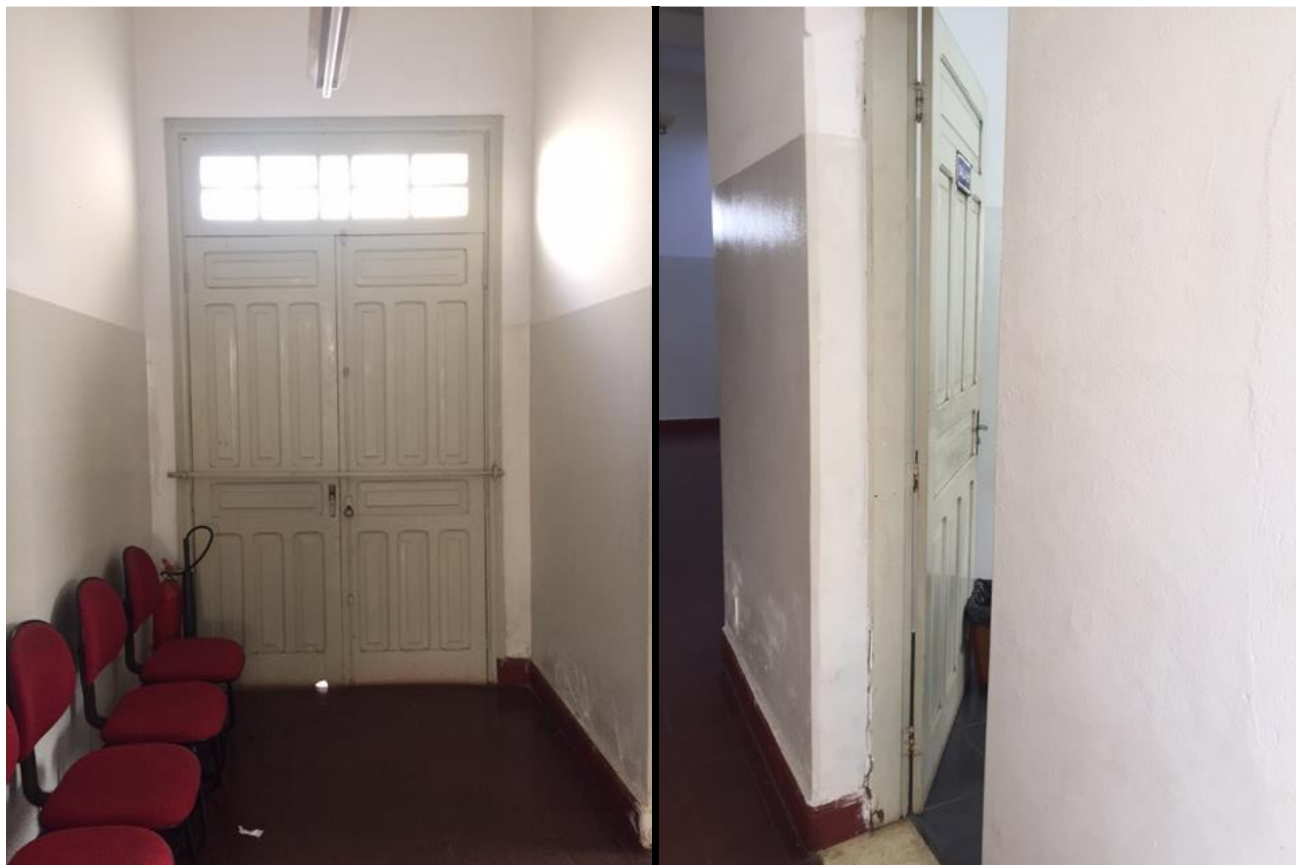
Fotos 13 e 14 - Hall 5. Piso cerâmico que será mantido e reparado. As paredes deverão ser amaciadas com massa acrílica e pintura com tinta látex acrílica ou esmalte a base de água, marca Suvinil ou de qualidade equivalente e colocação de moldura de poliuretano na altura de 90cm, dividindo a parede em dois tons de tinta. A porta de duas folhas deverá ser recuperada, a porta e batente da Sala 05 deverá ser retirado e substituído pelo mesmo padrão. O piso nesta sala e cerâmico porem não segue o padrão dos demais, contudo está em perfeito estado.

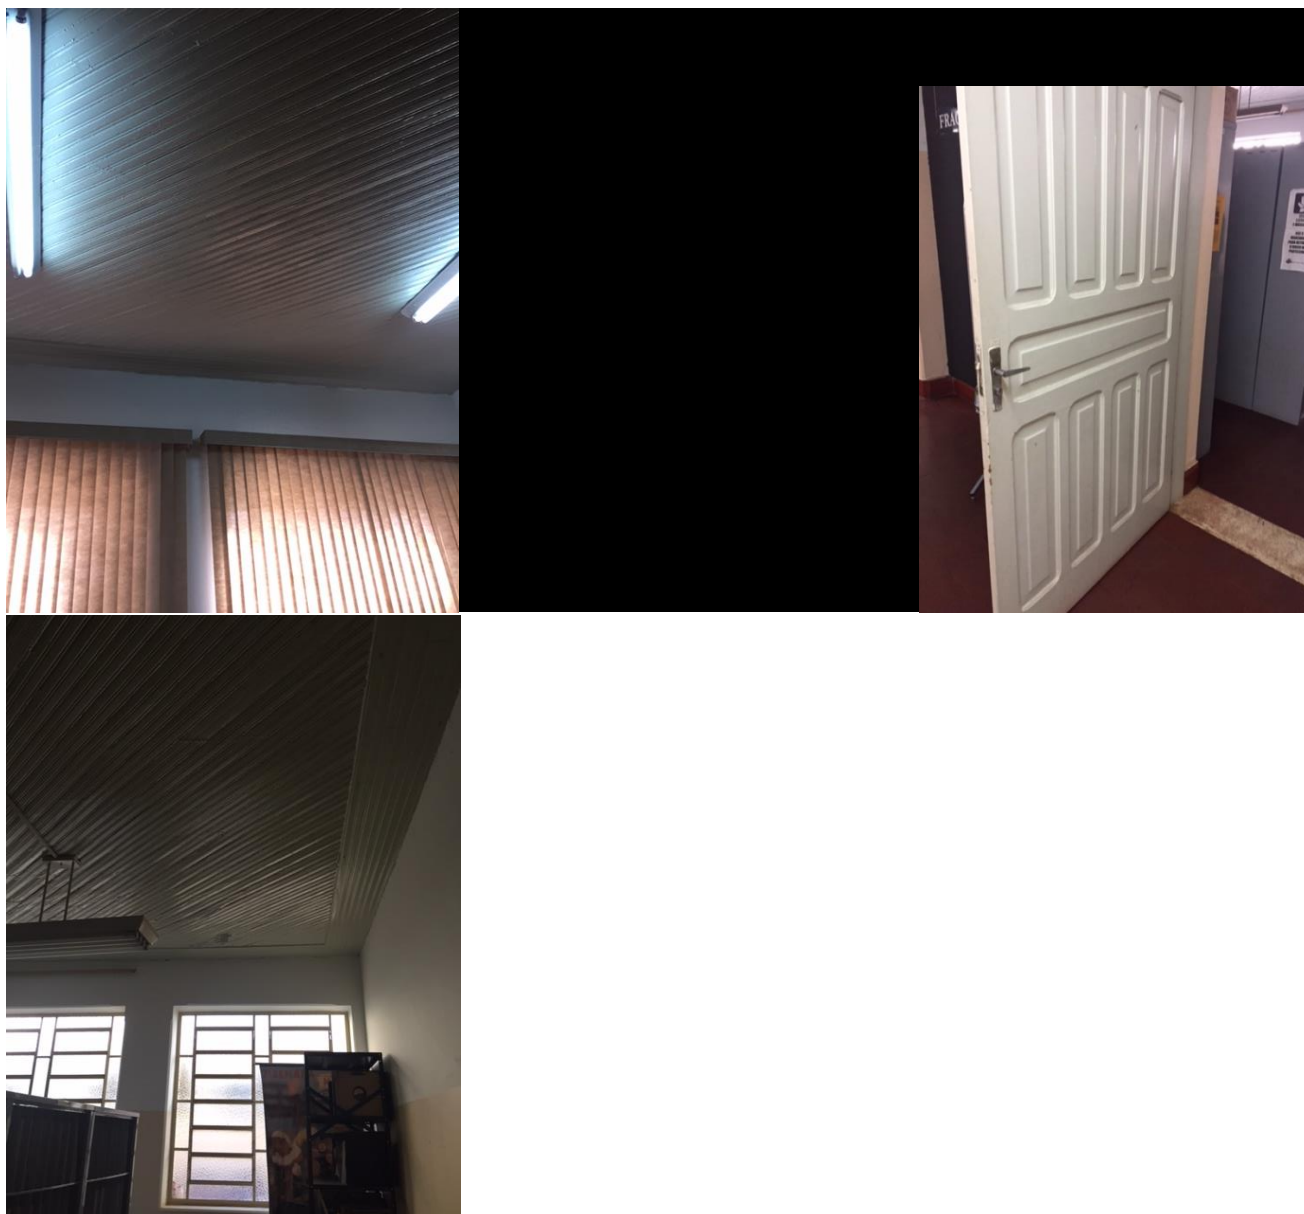
Fotos 15, 16 e 17 – foto 15 refere-se ao Administrativo/exposição, e a 16 e 17 refere-se ao Acervo. Piso cerâmico será mantido, paredes e forro seguirá a manutenção conforme já mencionado. As paredes serão pintadas com esmalte a base de água ou tinta acrílica lavável na cor PAPEL DE SEDA – marca SUVINIL ou qualidade equivalente.

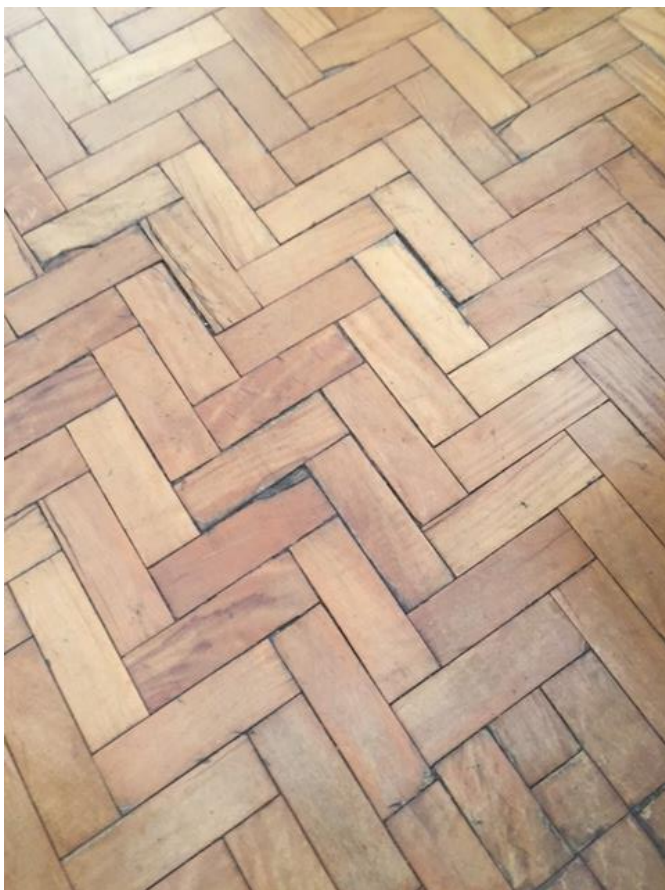
Foto 18 - do piso da Sala 1 – tacos deverão ser removidos e substituídos por piso vinílico, padrão amadeirado ou cimentício, referência marca TARKETT, Linha Ambiente – Design ou Stone, ou similar.
Fonte: Alessandra de Lima, 2017.

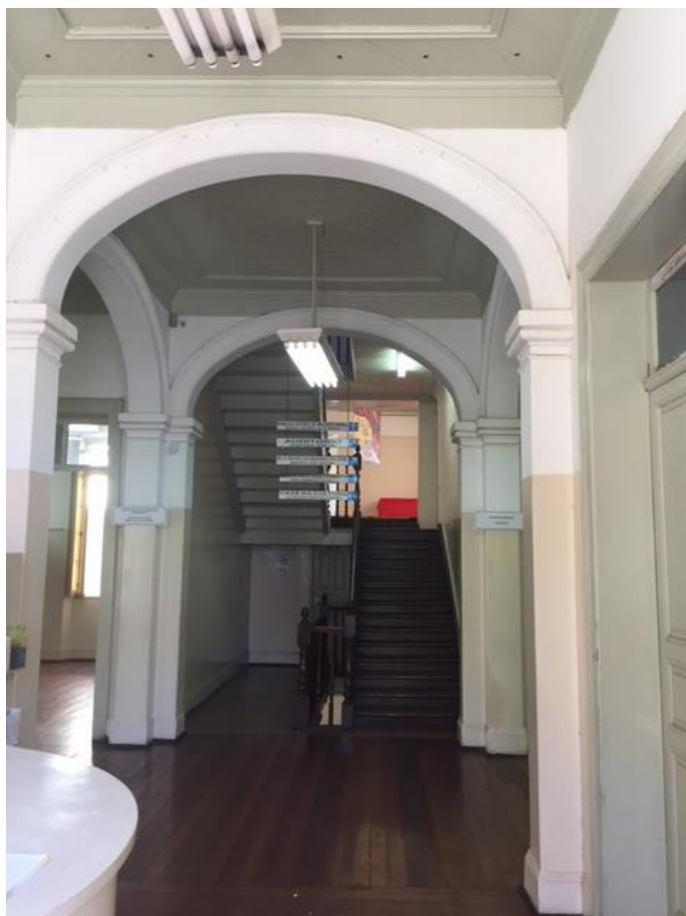
Foto 19 - Hall da entrada principal da Casa da Cultura. Neste projeto de reforma/manutenção as paredes serão pintadas e na altura de 90cm será colocada moldura dividindo a parede em dois tons de tintas a ser escolhido.

Em relação ao piso, as ripas deterioradas serão removidas pois estão condenadas, e além do reforço dos vigamentos de madeira, será instalado de piso de madeira, conforme padrão e paginação no projeto arquitetônico de reforma e manutenção de madeira equivalente a Peroba Rosa ou de qualidade equivalente.

Obs. No hall já houve manutenção há muito tempo atrás e não mantiveram o padrão, portanto quando da substituição será mantida a diagramação de piso existente e um único padrão de madeira.

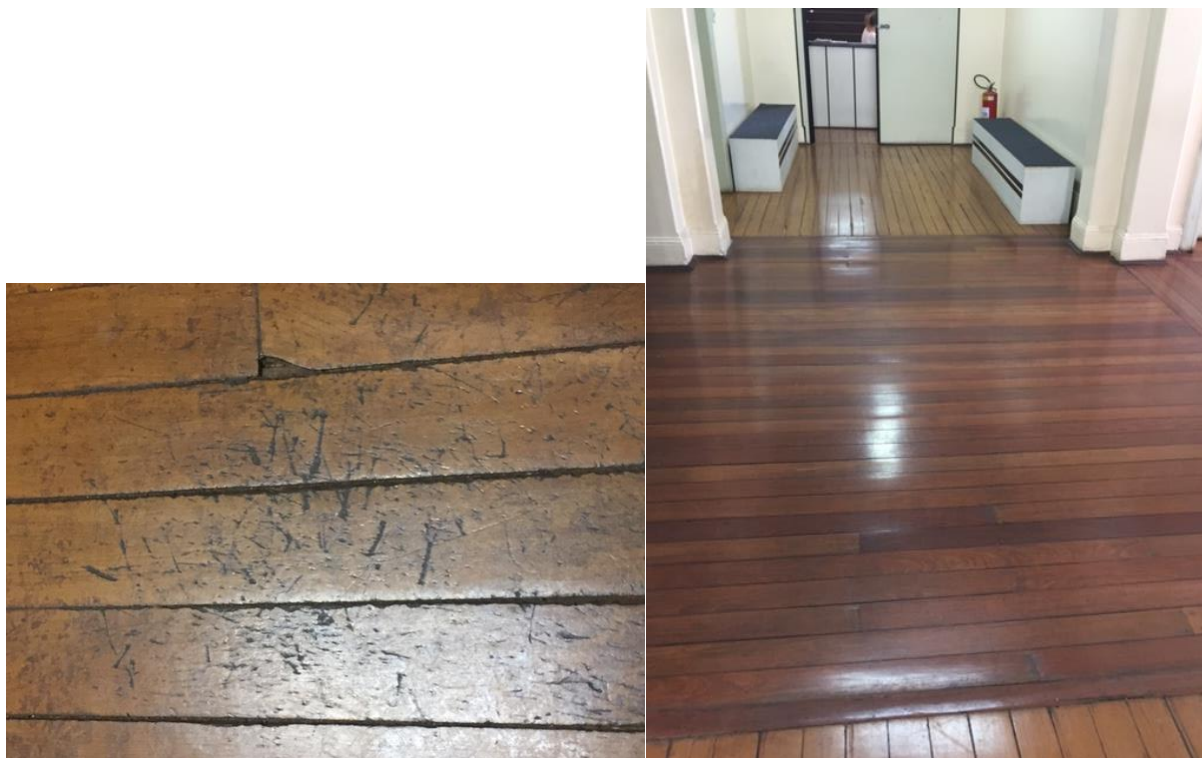
Fotos 20 e 21 - do piso no pavimento térreo, e esta condição se repete em todos os ambientes.

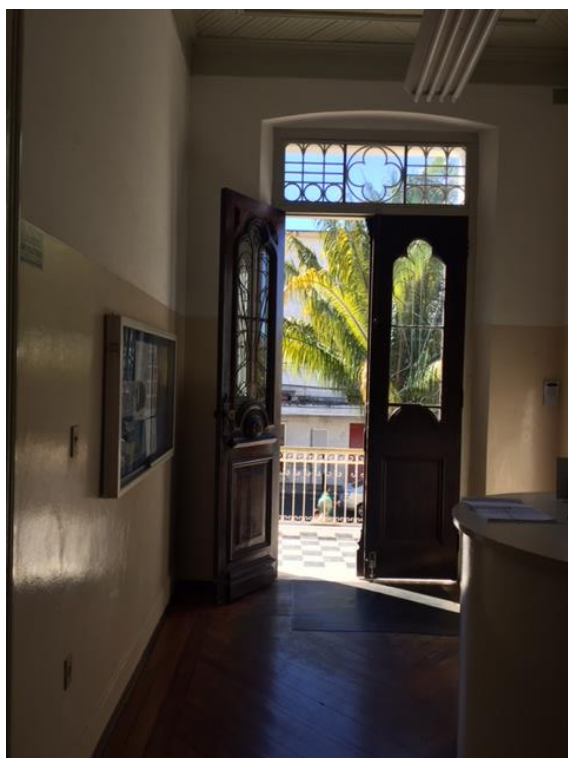
Foto 22 - do Hall de entrada Principal da Casa da Cultura.
Fonte: Alessandra de Lima, 2017.

Nesta foto verificamos que a porta está em condições perfeitas, onde será realizado a manutenção por meio de verniz. As paredes seguirão a manutenção como descrito acima.

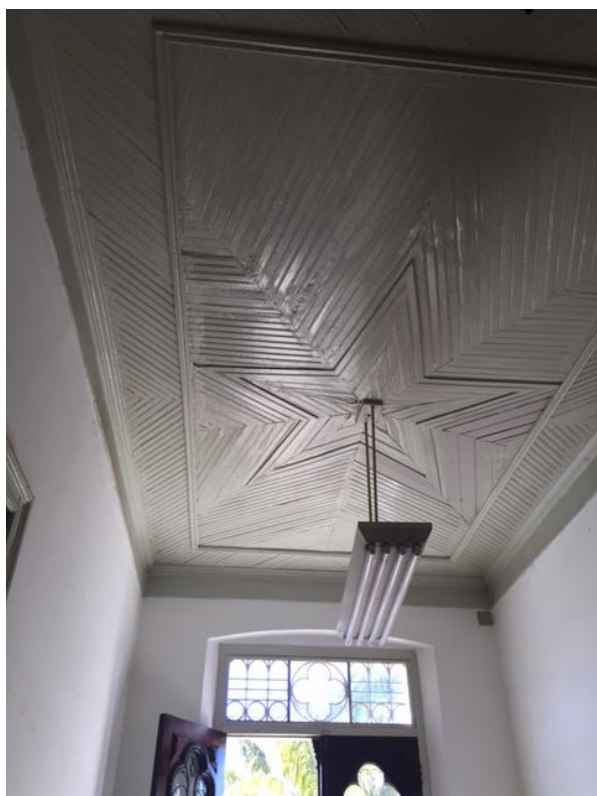
Foto 23 - do forro do hall de entrada principal da Casa da Cultura, na manutenção será removido e substituída a madeira e executado novo forro nesta paginação e mesma madeira (Pinho/pinus ou cedro) e será pintada com esmalte a base de água. Cor conforme existente.

O forro como em todo pavimento deverá ser retirado, substituído e seguir-se-á a mesma diagramação.

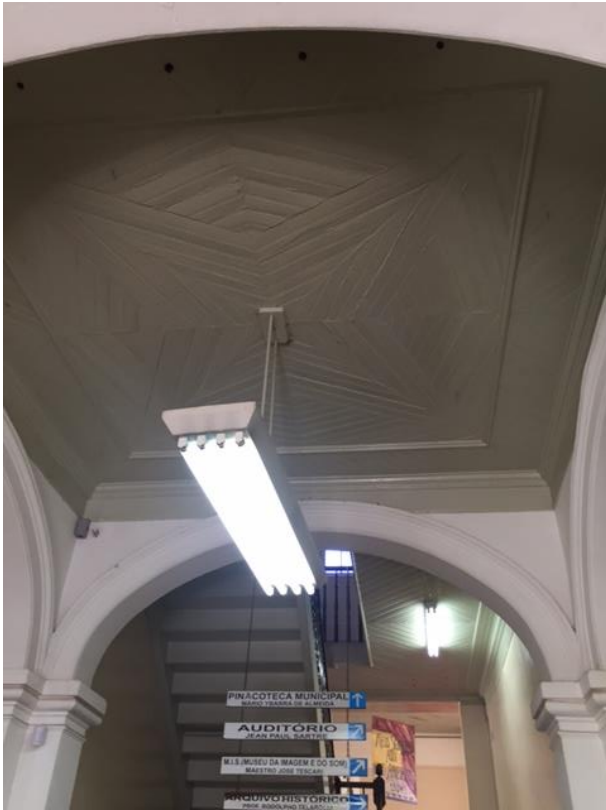
Foto 24 - do Hall 1. Neste ambiente segue a proposta de manutenção do hall principal. Em relação ao piso, as ripas deterioradas serão removidos pois estão condenados, e além do reforço dos vigamentos de madeira, será instalado de piso de madeira, conforme padrão e paginação no projeto arquitetônico de reforma e manutenção de madeira equivalente a Peroba Rosa ou de qualidade equivalente. O forro também será removido e substituído por forro de madeira na mesma paginação. As luminárias serão retiradas e haverá instalação de luminárias apropriadas.

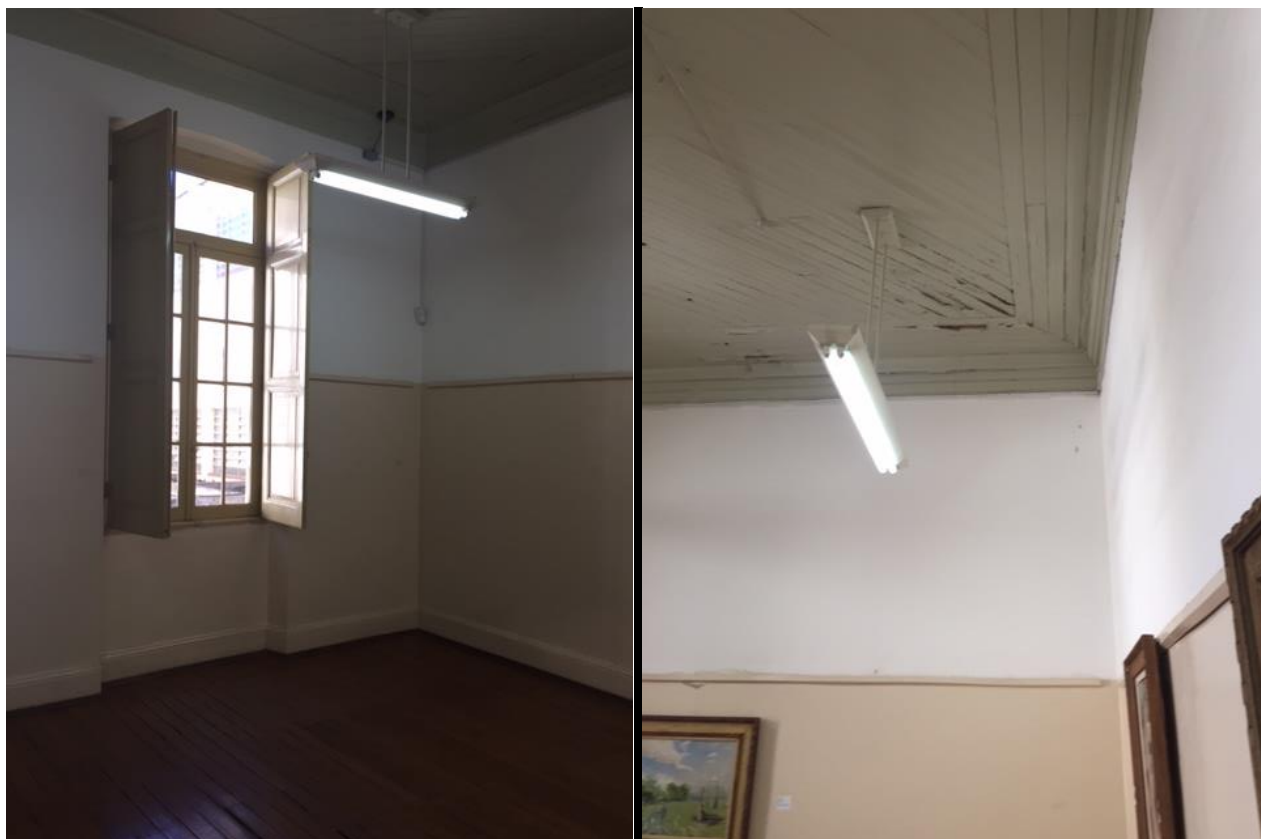
Fotos 25 e 26 - da Sala de Exposição 2. Nestas fotos verifica-se a necessidade de manutenção conforme supracitado, tanto no forro, parede, piso, janela, porta e iluminação. Obs. As paredes terão um único tom.
Fonte: Alessandra de Lima, 2017.

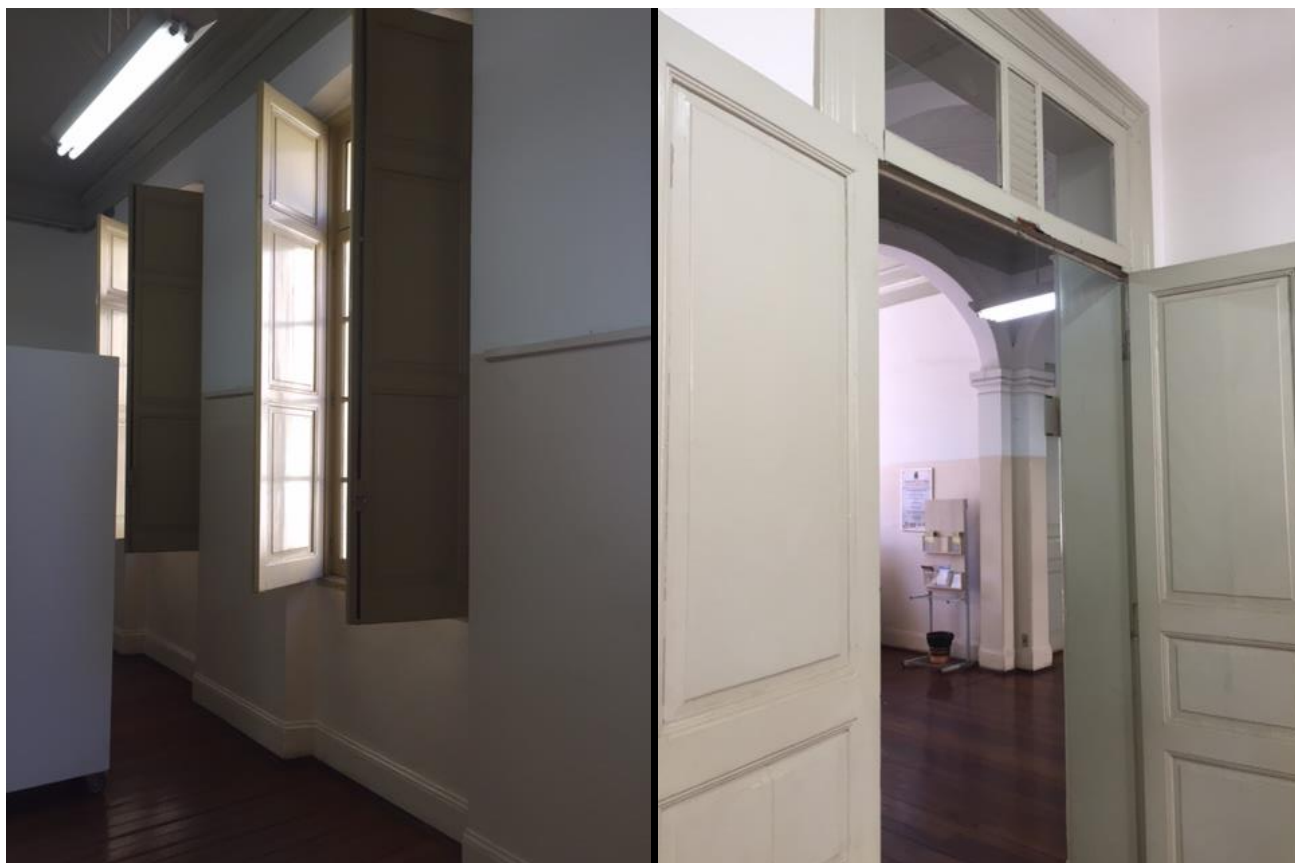
Fotos 27 e 28 Sala de Exposição 1. Nestas fotos a intenção foi mostrar as janelas e porta. Nesta sala as janelas serão e a porta serão repintadas.
Fonte: Alessandra de Lima, 2017.

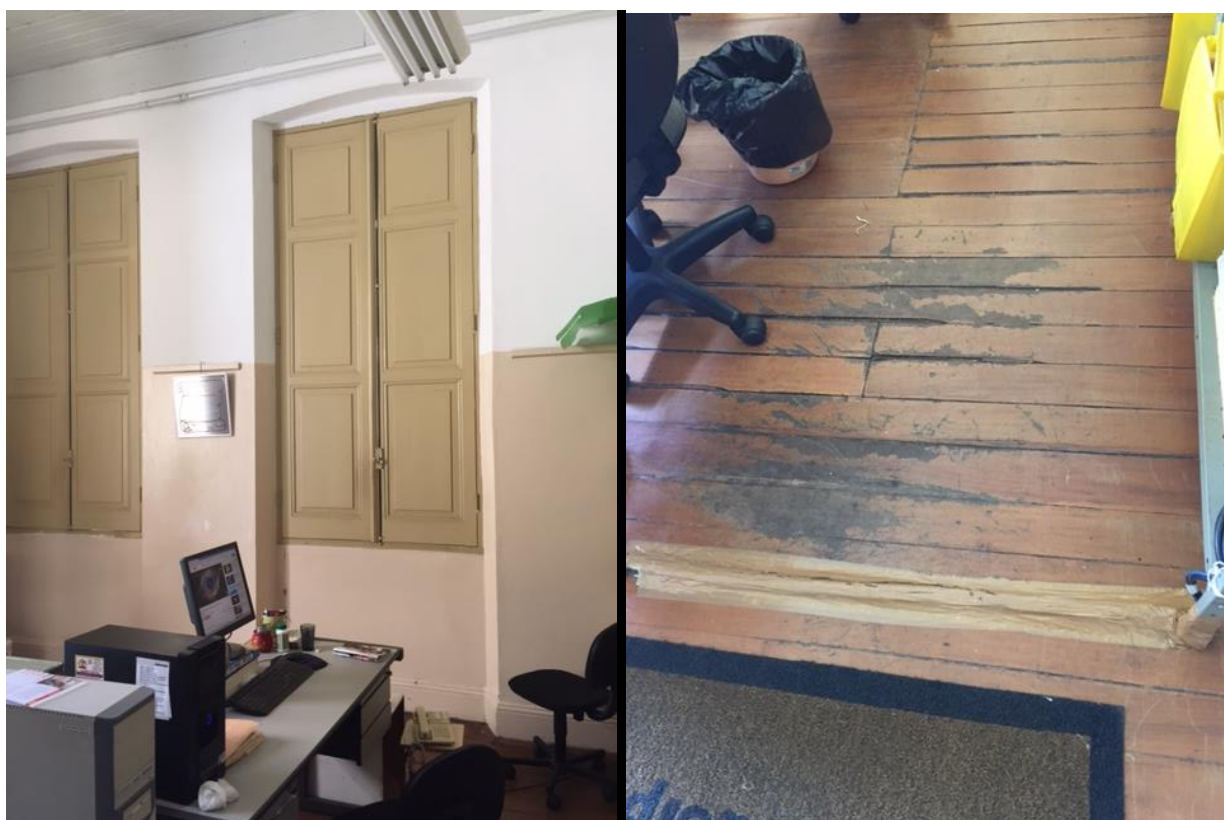
Fotos 29 e 30 - do Arquivo Histórico. As janelas serão recuperadas por meio de pintura e substituição da cremona em 02 janelas. Piso deverá ser retirado e substituído conforme padrão já mencionado.
 Fonte: Alessandra de Lima, 2017.

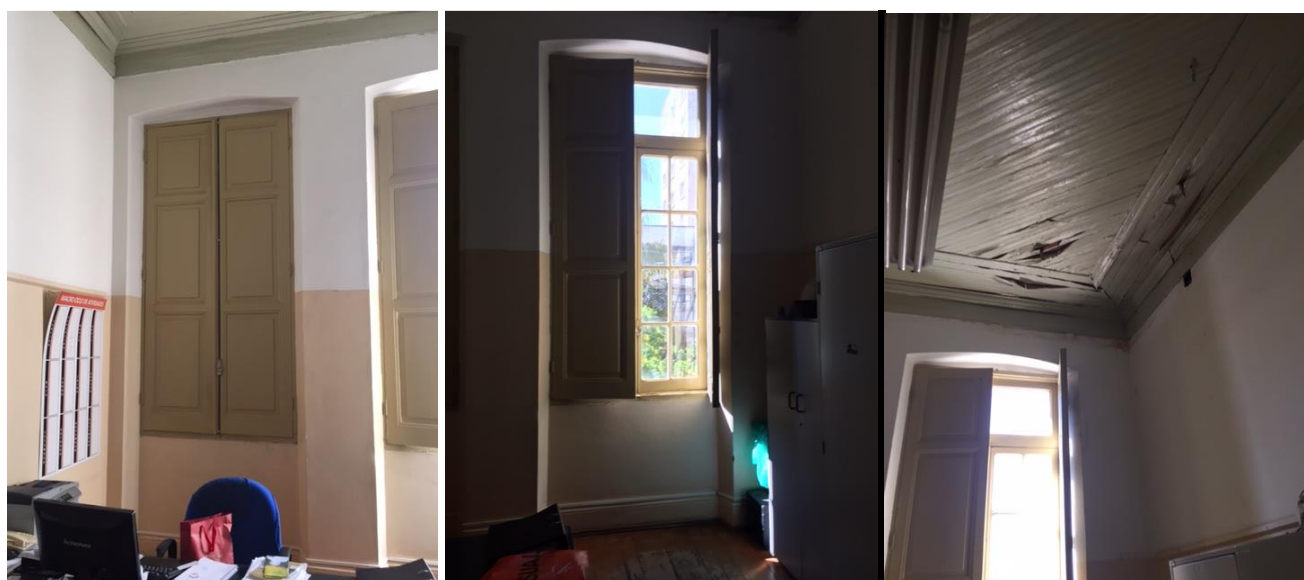
Fotos 31, 32 e 33 - Sala Admin. 1. Nestas fotos verifica-se que o piso e forro deverão ser retirados e substituídos conforme supracitado e projeto apresentado. As paredes seguirão a pintura: serão amaciadas com massa acrílica e pintura com tinta látex acrílica ou esmalte a base de água, marca Suvinil ou de qualidade equivalente em um tom de tinta. As janelas e porta serão repintadas.
 Fonte: Alessandra de Lima, 2017.

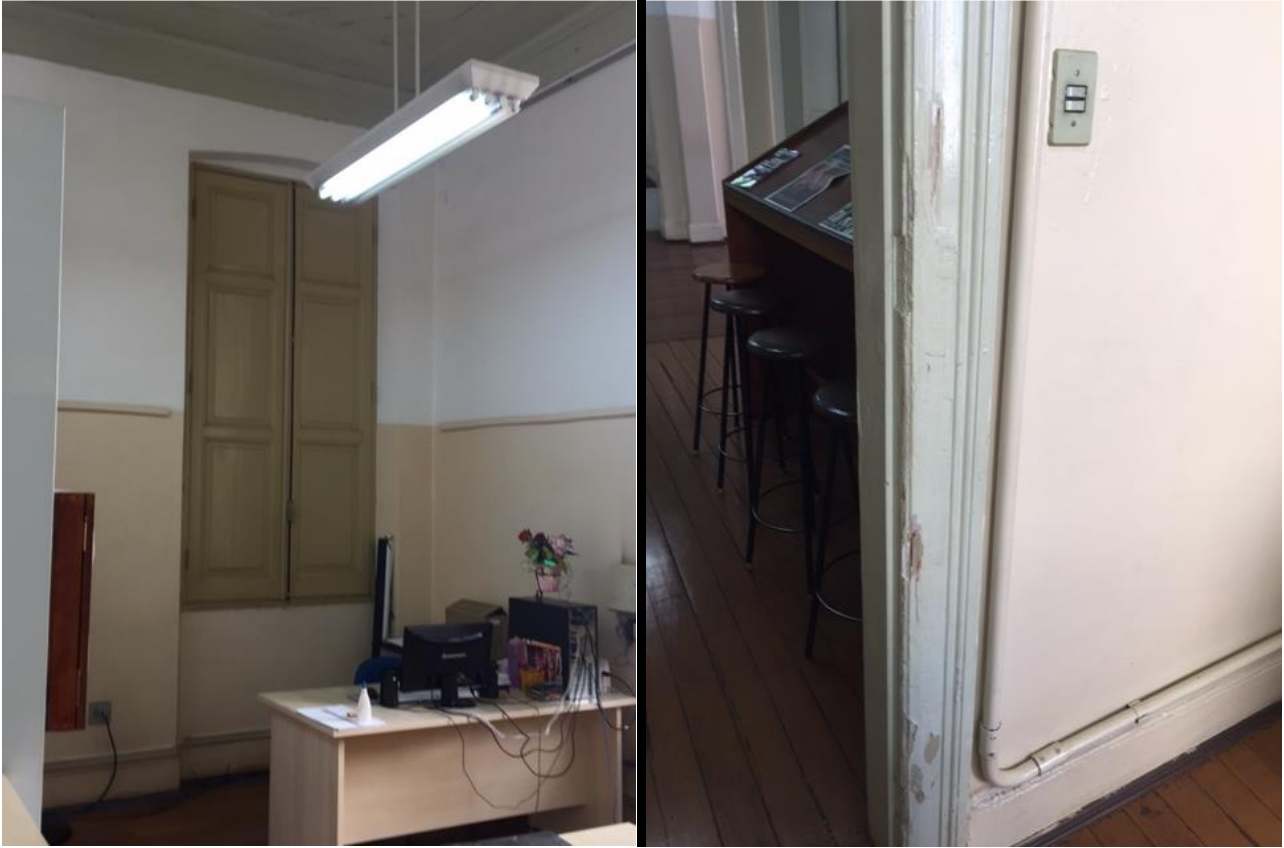
Fotos 34 e 35 - Sala Admin. 2. O batente será removido, pois estão com cupins e estragados e será instalado novo batente, a porta será recuperada. Piso, forro segue como já esclarecido.
Fonte: Alessandra de Lima, 2017.

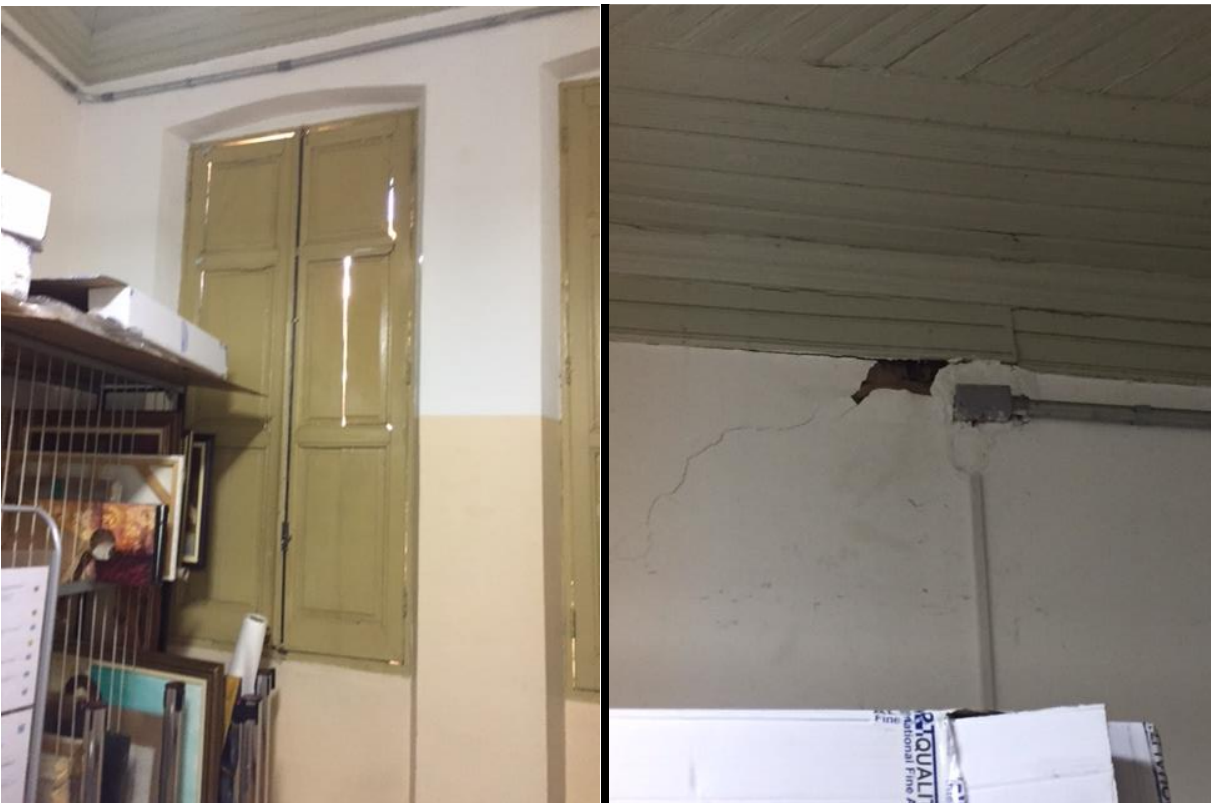
Fotos 36 e 37 - Sala Espaço Jovem. As janelas e porta serão restauradas. Nas paredes será necessário retirar reboco, impermeabilizar, amaciar e pintar conforme já explanado. Forro e piso serão retirados e substituídos conforme supracitado.

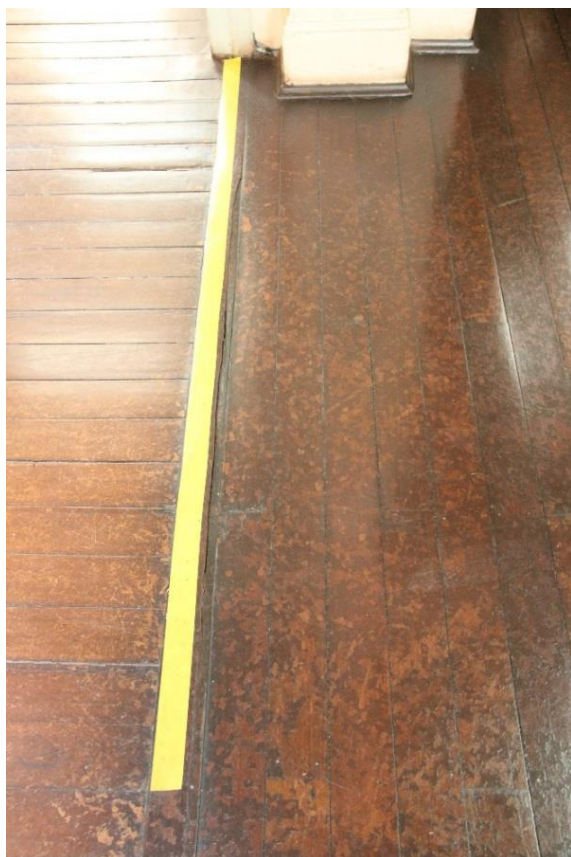
Foto 38 - Degrau da escada e piso 1º pavimento. (Remoção do piso de madeira, reforçar os vigamentos de madeira e colocação de piso de madeira conforme Memorial Descritivo)

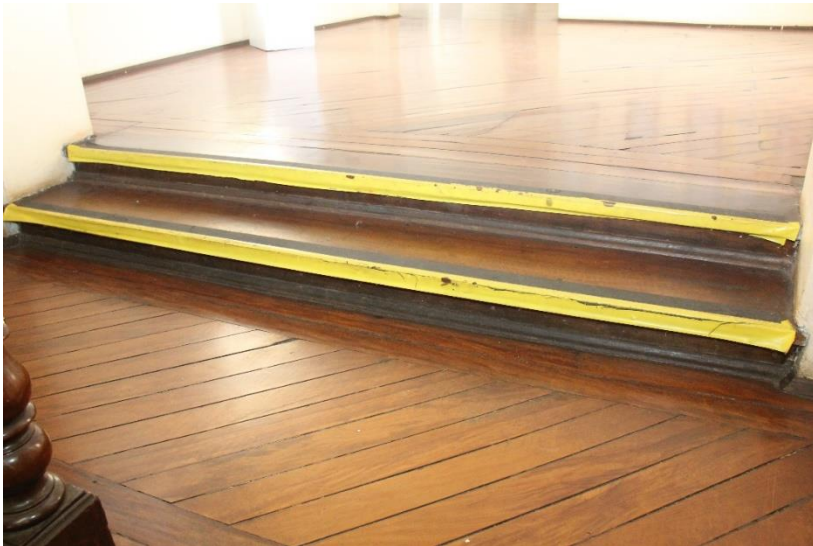
Foto 39 – Hall 2 - transição entre o 1º piso e 2º piso: piso de madeira: patamar da escada e mezanino. (Remoção do piso de madeira, reforçar os vigamentos de madeira e colocação de piso de madeira conforme Memorial Descritivo)

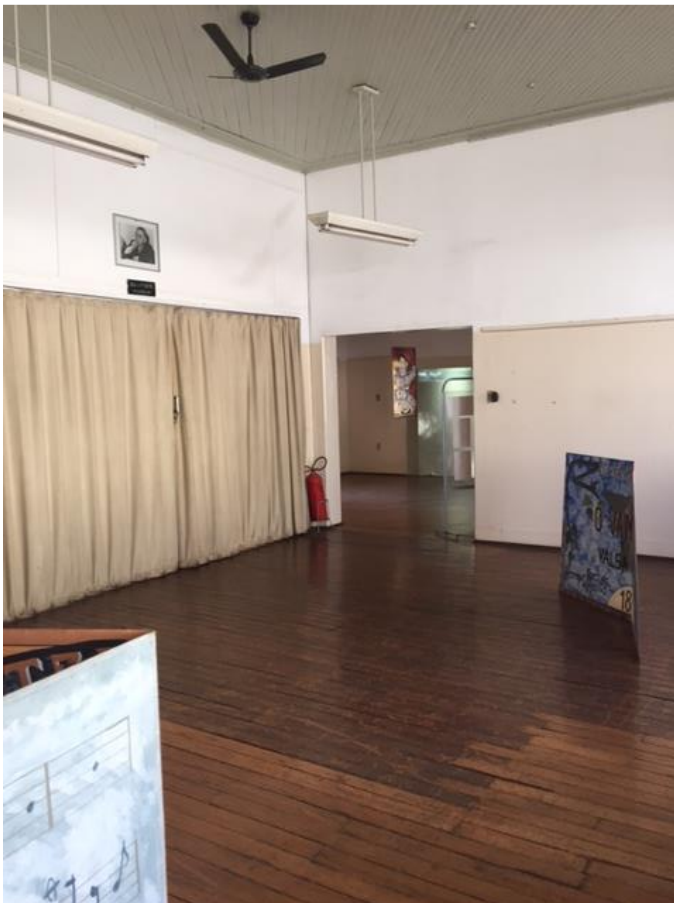
Foto 40 – Sala exposição 3 – Em relação ao piso, as ripas deterioradas serão removidas pois estão condenadas, e além do reforço dos vigamentos de madeira, será instalado de piso de madeira, conforme padrão e paginação no projeto arquitetônico de reforma e manutenção de madeira equivalente a Peroba Rosa ou de qualidade equivalente. O forro será removido e substituído por forro de madeira na mesma paginação; As paredes seguirão a pintura: serão amaciadas com massa acrílica e pintura com tinta látex acrílica ou esmalte a base de água, marca Suvinil ou de qualidade equivalente em um tom de tinta. As janelas de madeira serão restauradas ou substituídas no mesmo padrão e os vidros quebrados (craquelado ou martelado) serão substituídos.
