EMENDA Nº 4/2021 AO PROJETO DE LEI Nº 134/2021

CASA DA CULTURA

RELATÓRIO
FOTOGRAFICO_A
TUAL

Este relatório refere-se ao levantamento físico por meio de fotografias da atual condição do imóvel tombado Casa da Cultura “Luís Antonio Martínez Corrêa”

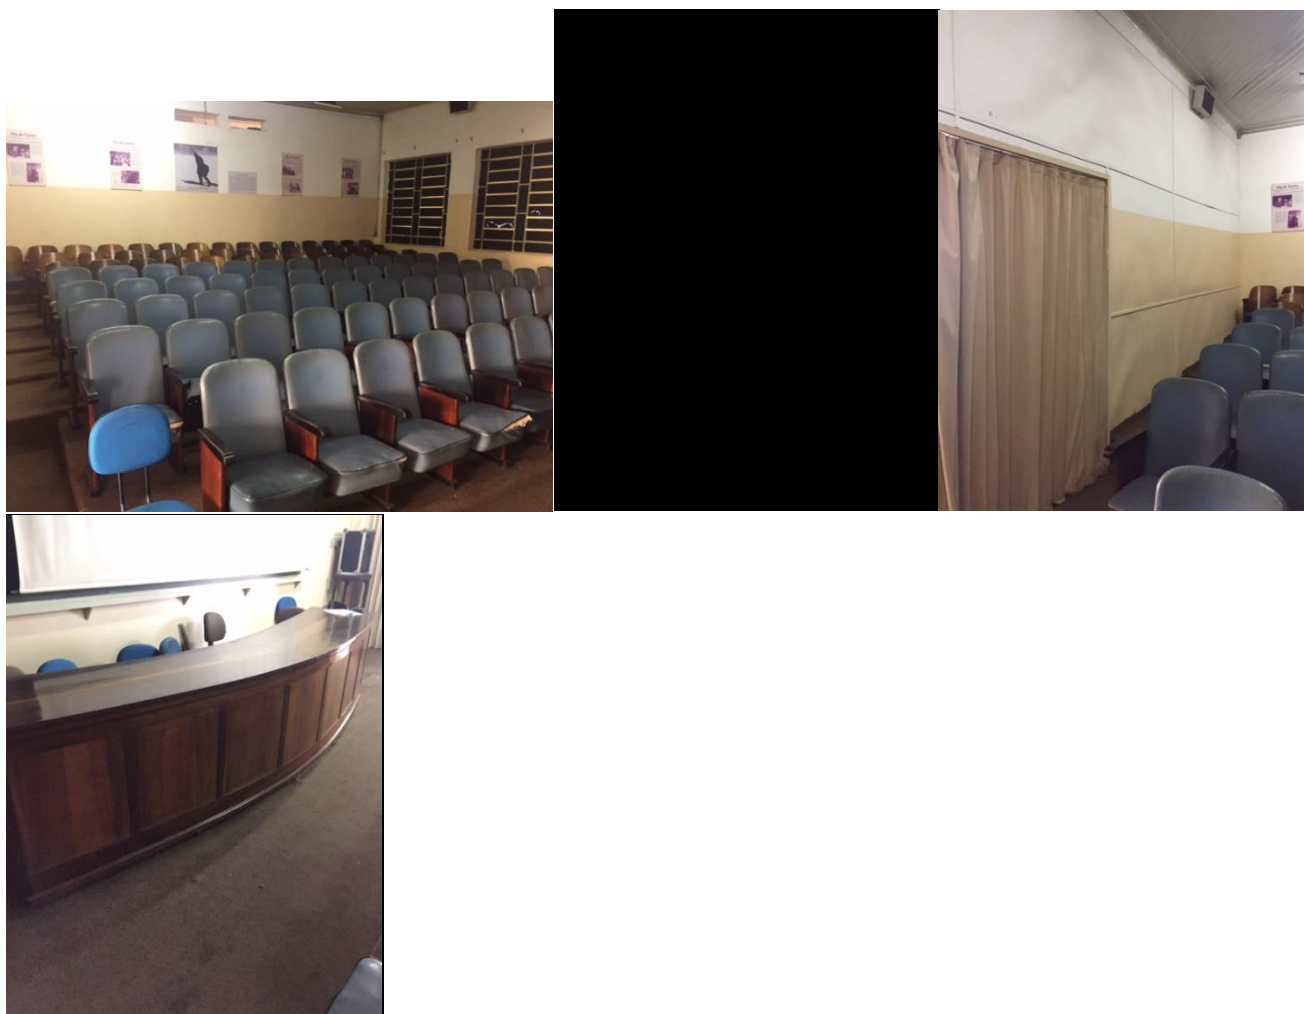
Fotos 41,42 e 43 - Sala "Jean Paul Sartre" / Auditório _ que deverá ser reformulado conforme projeto arquitetônico.

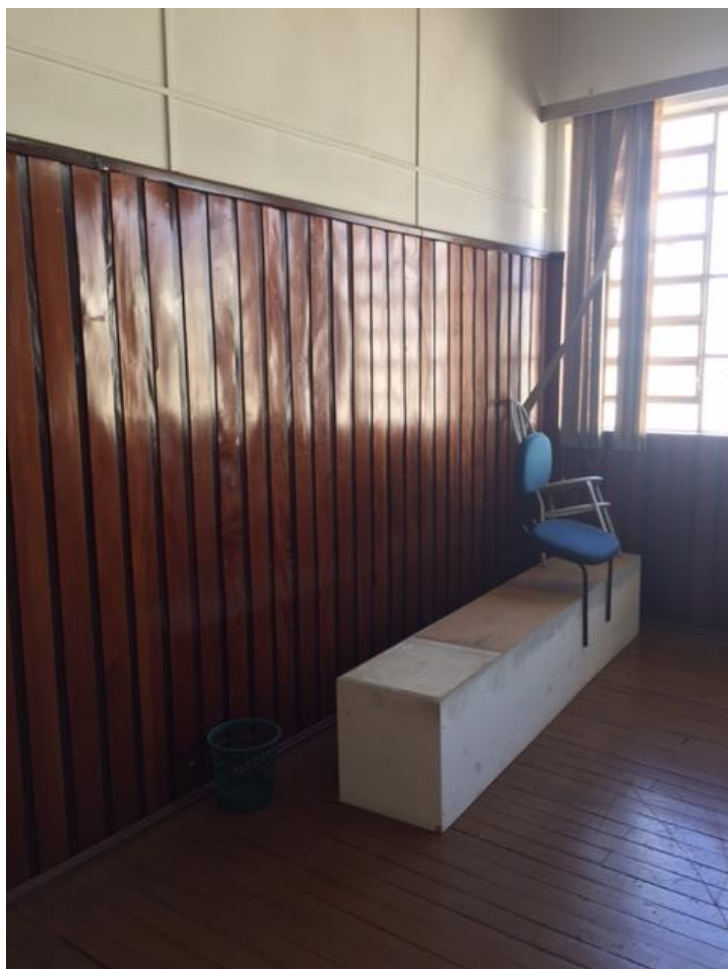
Foto 44 – Espaço Jovem – Em relação ao piso, as ripas deterioradas serão removidos pois estão condenados, e além do reforço dos vigamentos de madeira, será instalado de piso de madeira, conforme padrão e paginação no projeto arquitetônico de reforma e manutenção de madeira equivalente a Peroba Rosa ou de qualidade equivalente. Forro será removido e substituído por foro de madeira de acordo com paginação e madeira. Janelas de ferro e vidro serão repintadas. (Tinta esmalte)

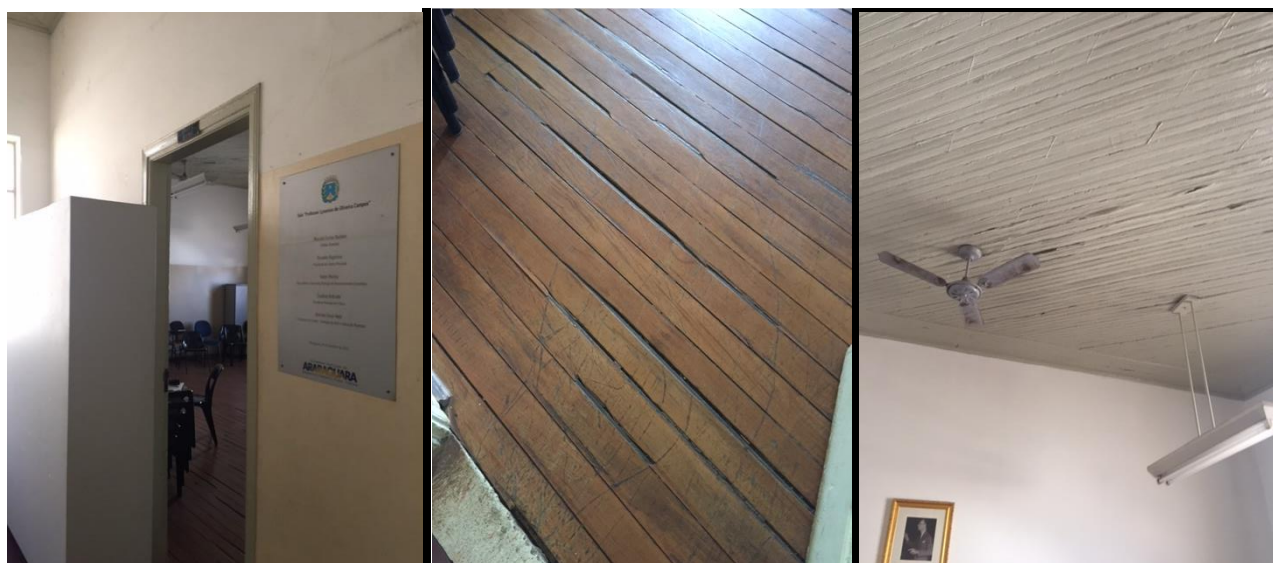
Fotos 45, 46 e 47 – Sala 05 – por estas fotos nota-se a necessidade de retirada de forro e do piso, pelo padrão e paginação existente.

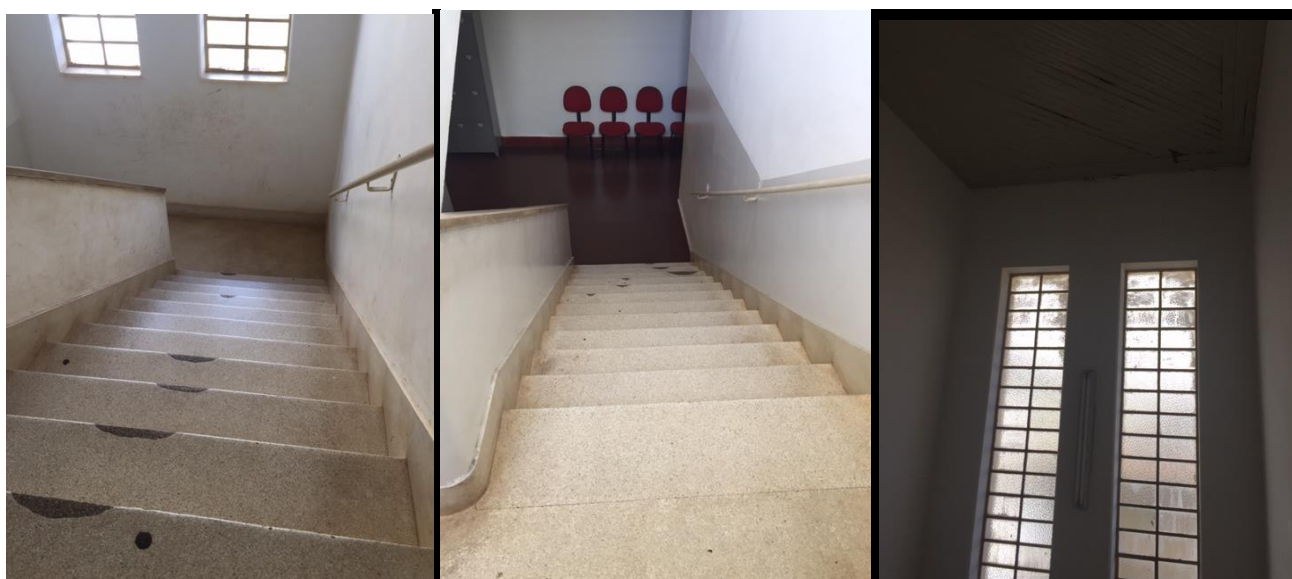
Fotos 48, 49 e 50 – Escada do Hall 3 – Escada de Granilite branco/amarelo, a qual será restaurada, limpa e encerada. Ainda será colocado fita antiderrapante (norma de bombeiros).
Fonte: Alessandra de Lima, 2017.

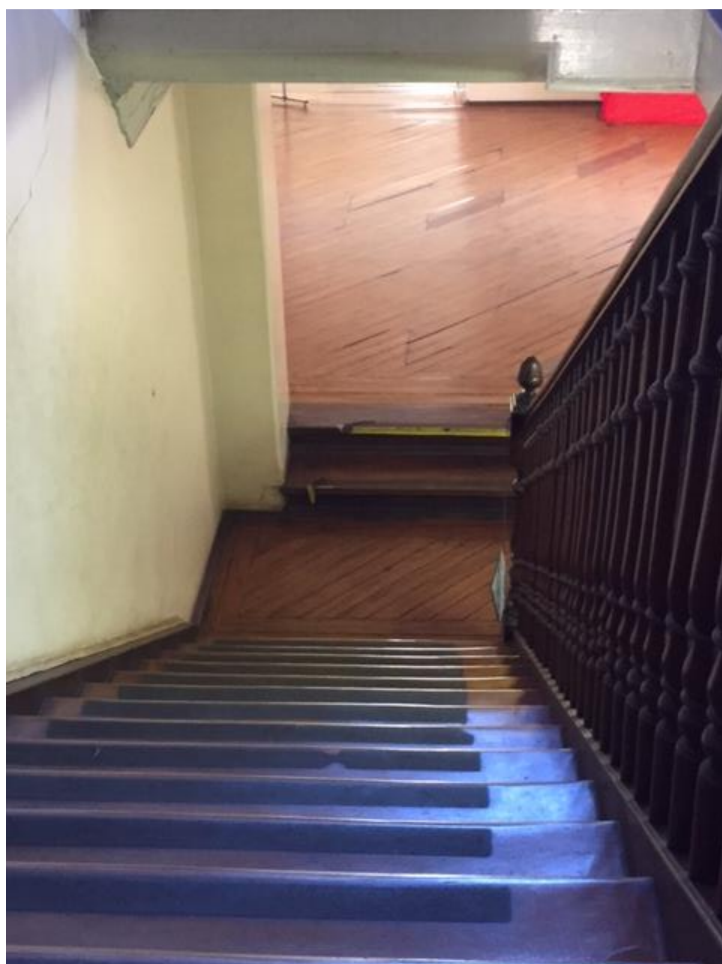
Foto 51 – Hall 2º pavimento – vista da escada. Escada deverá ser restabelecimento da cor do guarda-corpo e limpeza e Recuperação do piso.

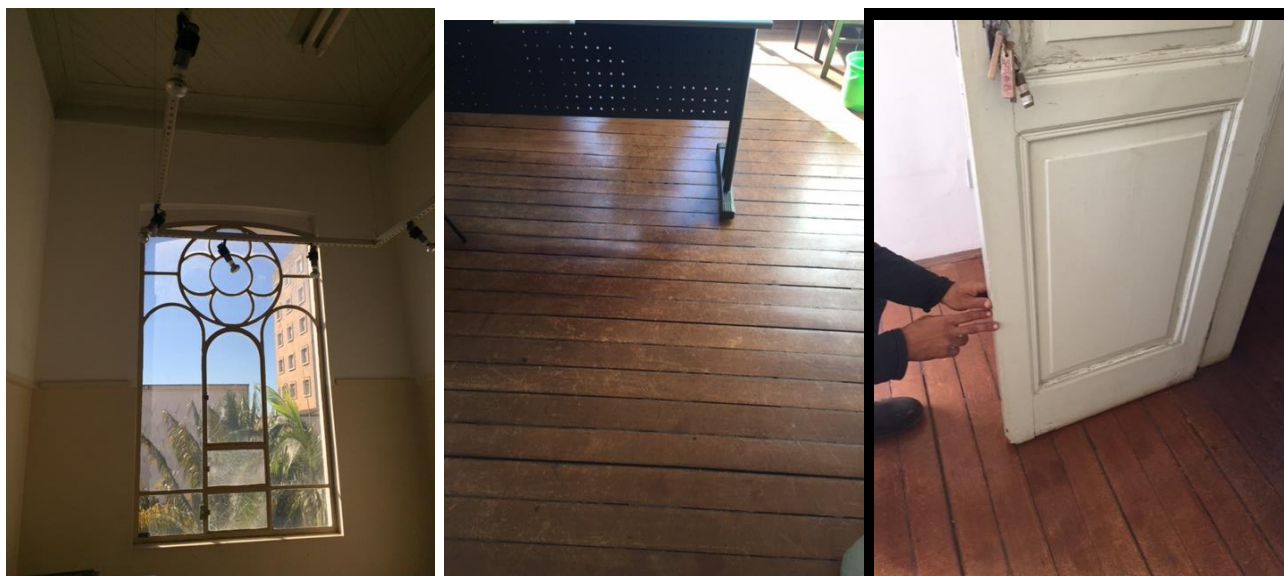
Fotos 52,53 e 54 – Sala Manutenção. Janela de ferro e vidro que será repintada (vidro liso reposto), piso e forro retirados e colocados novos pisos já especificados em outros ambientes. Porta será removida e substituída no mesmo padrão. (Dimensões, almofada conforme detalhe no projeto de reforma e manutenção).

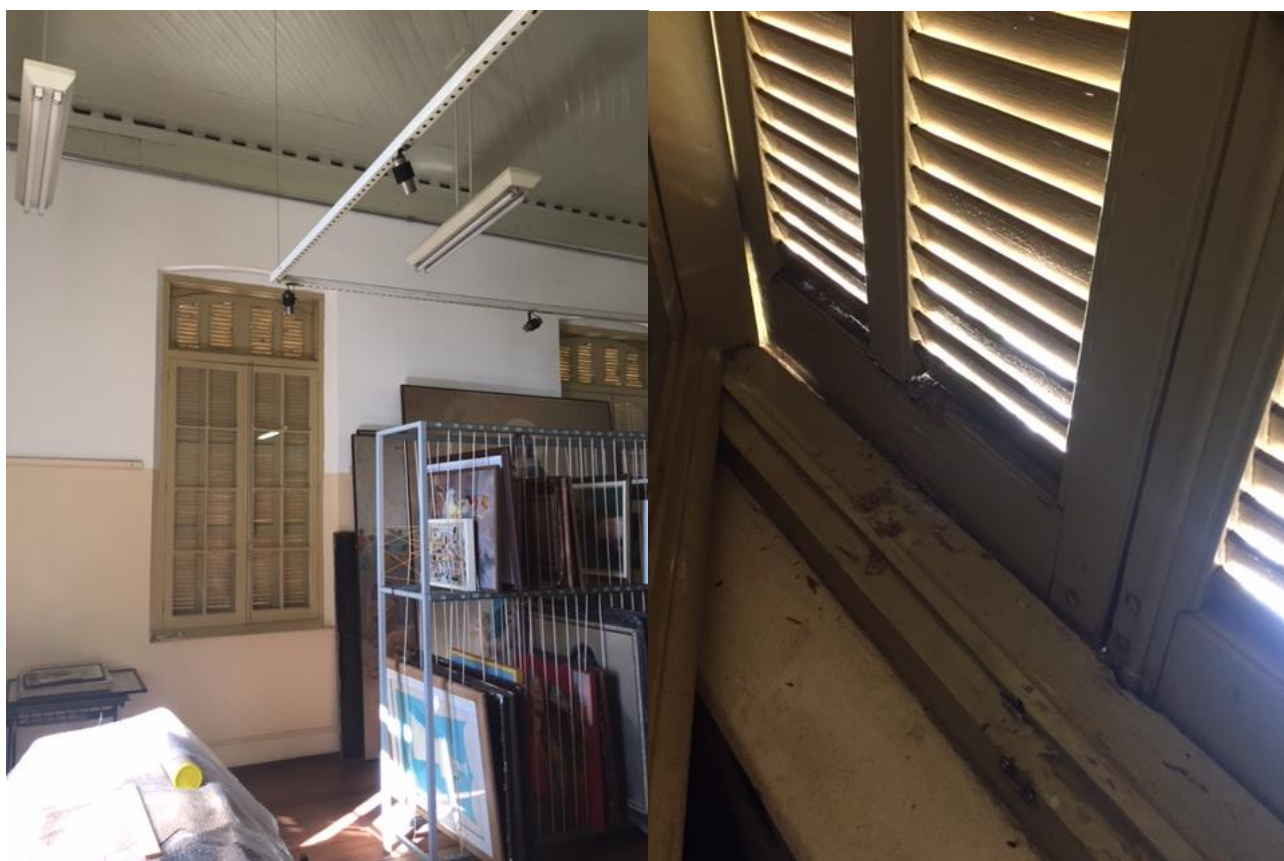
Fotos 55 e 56 – Pinacoteca. Neste ambiente haverá janelas que serão restauradas e outras serão retiradas e substituídas por novas no mesmo padrão. As portas serão restauradas. Paredes, forro e piso segue o já descrito.

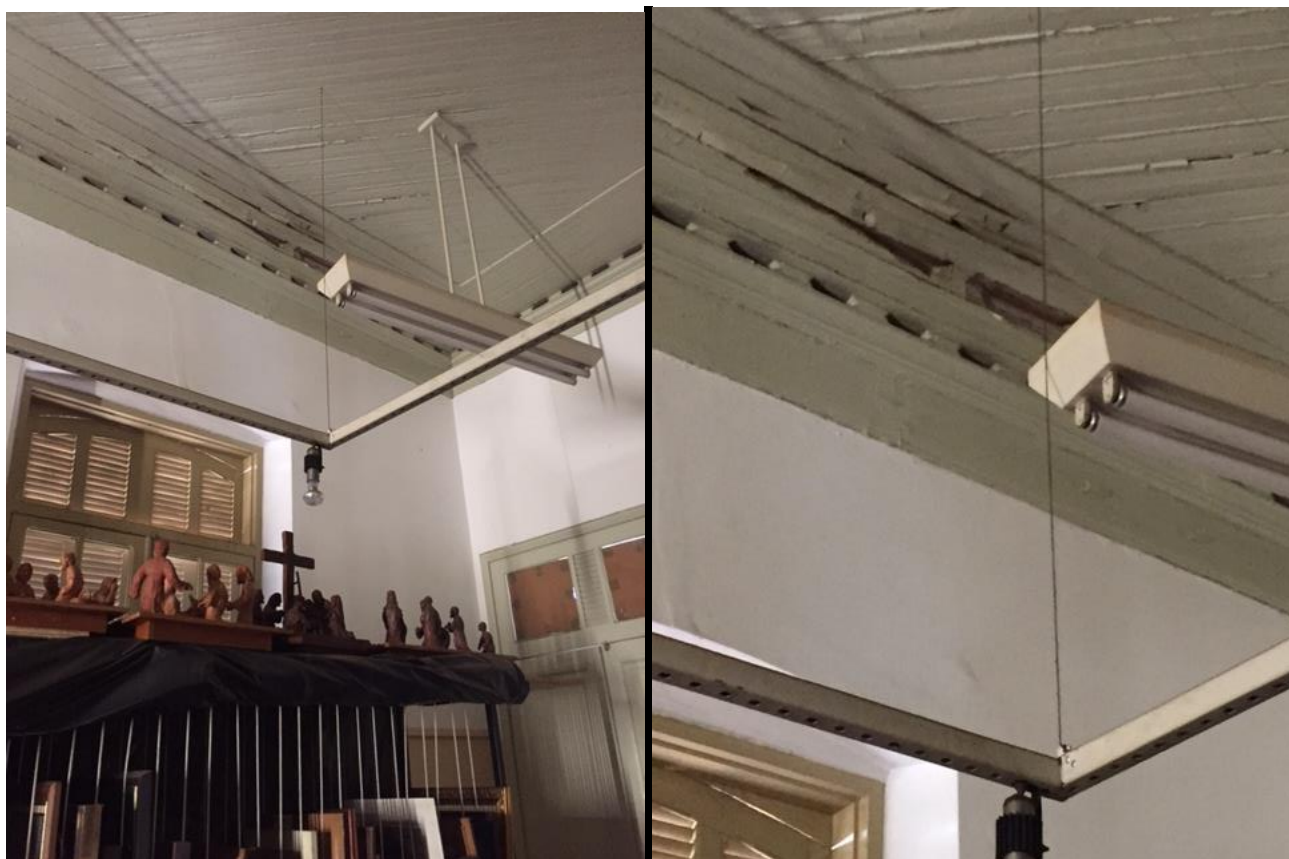
■ Fotos 57 e 58 – Sala 01. As fotos revelam a necessidade de retirada e substituição das janelas, forro.
Fonte: Alessandra de Lima, 2017.

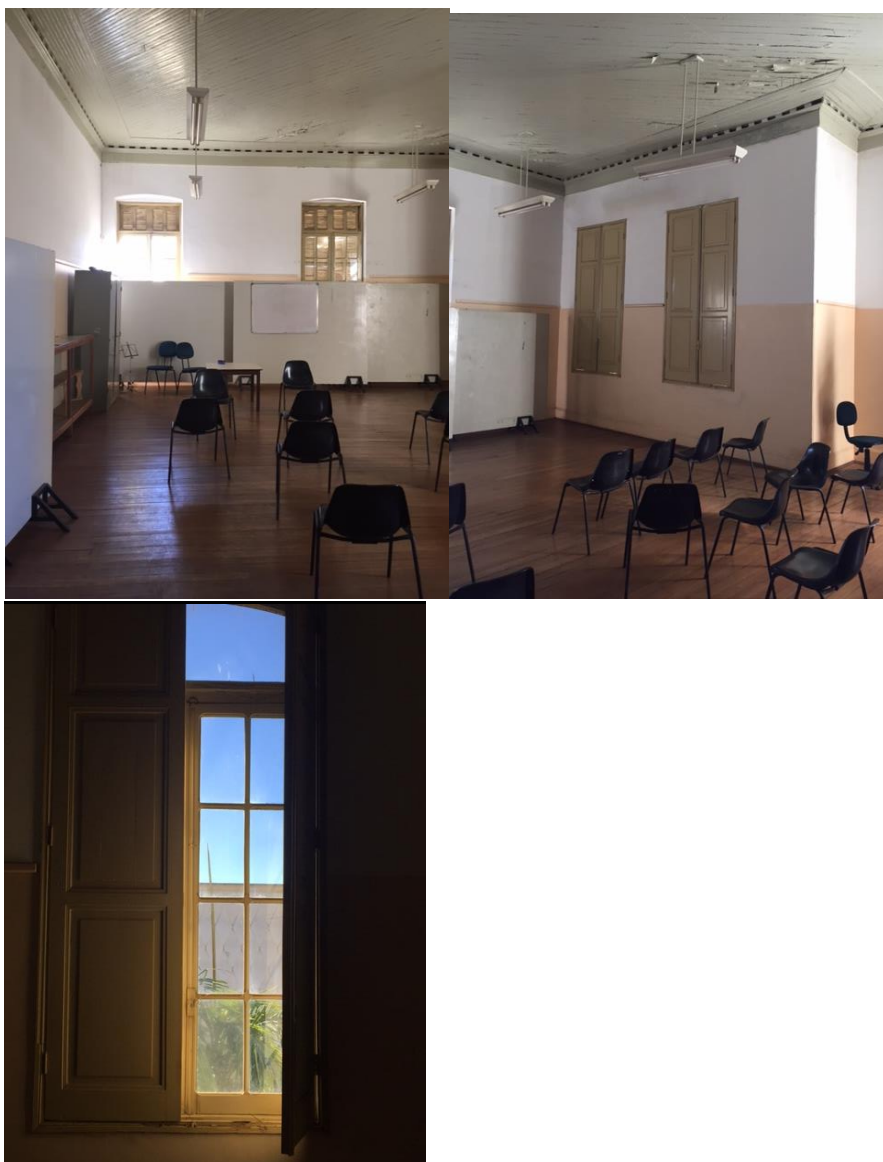
■ Fotos 59, 60 e 61 – Reserva Técnica da Pinacoteca. Ambiente terá 03 janelas substituídas e as demais restauradas (03). Paredes, forro e piso segue o já descrito.
Fonte: Alessandra de Lima, 2017.

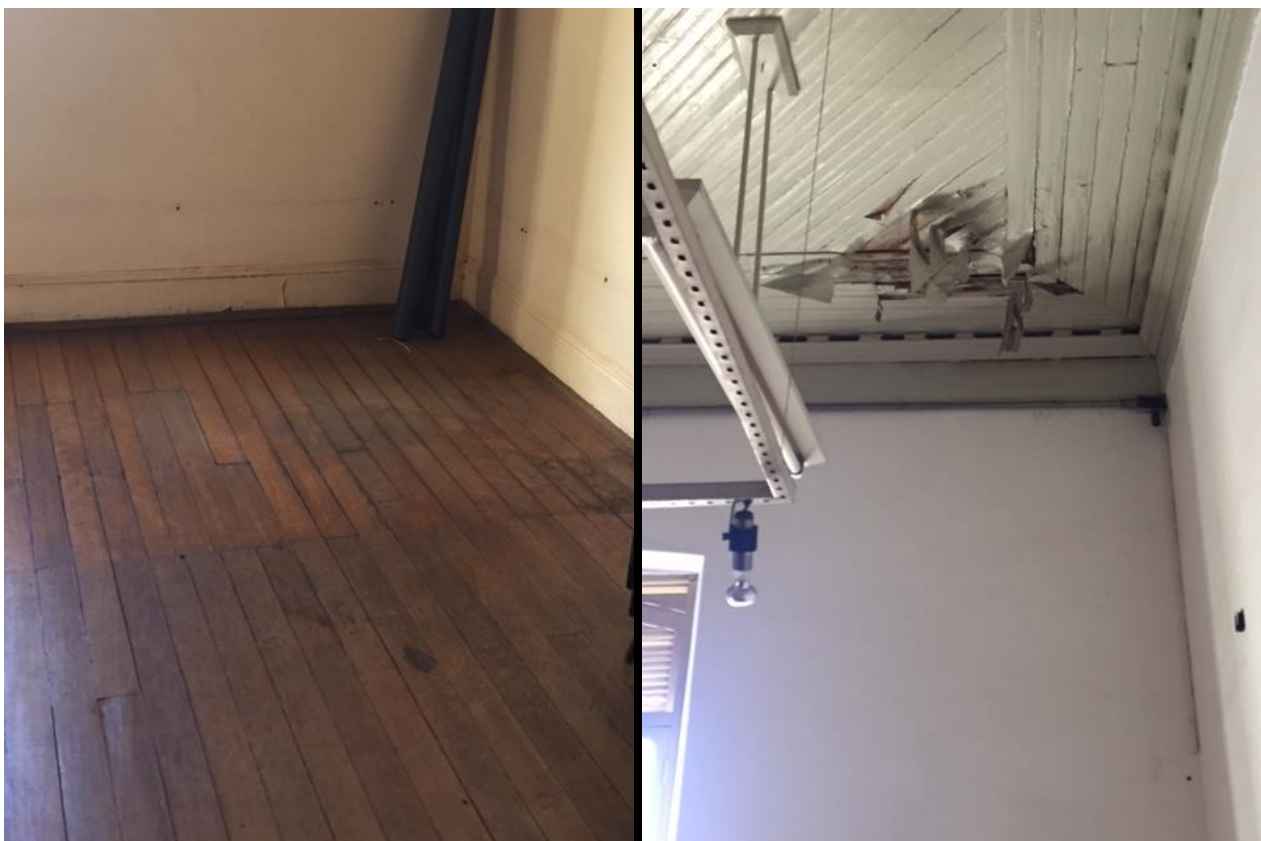
■ Fotos 62 e 63 – Sala 02. Paredes, forro e piso segue o já descrito. 01 janela será substituída e as demais restauradas.

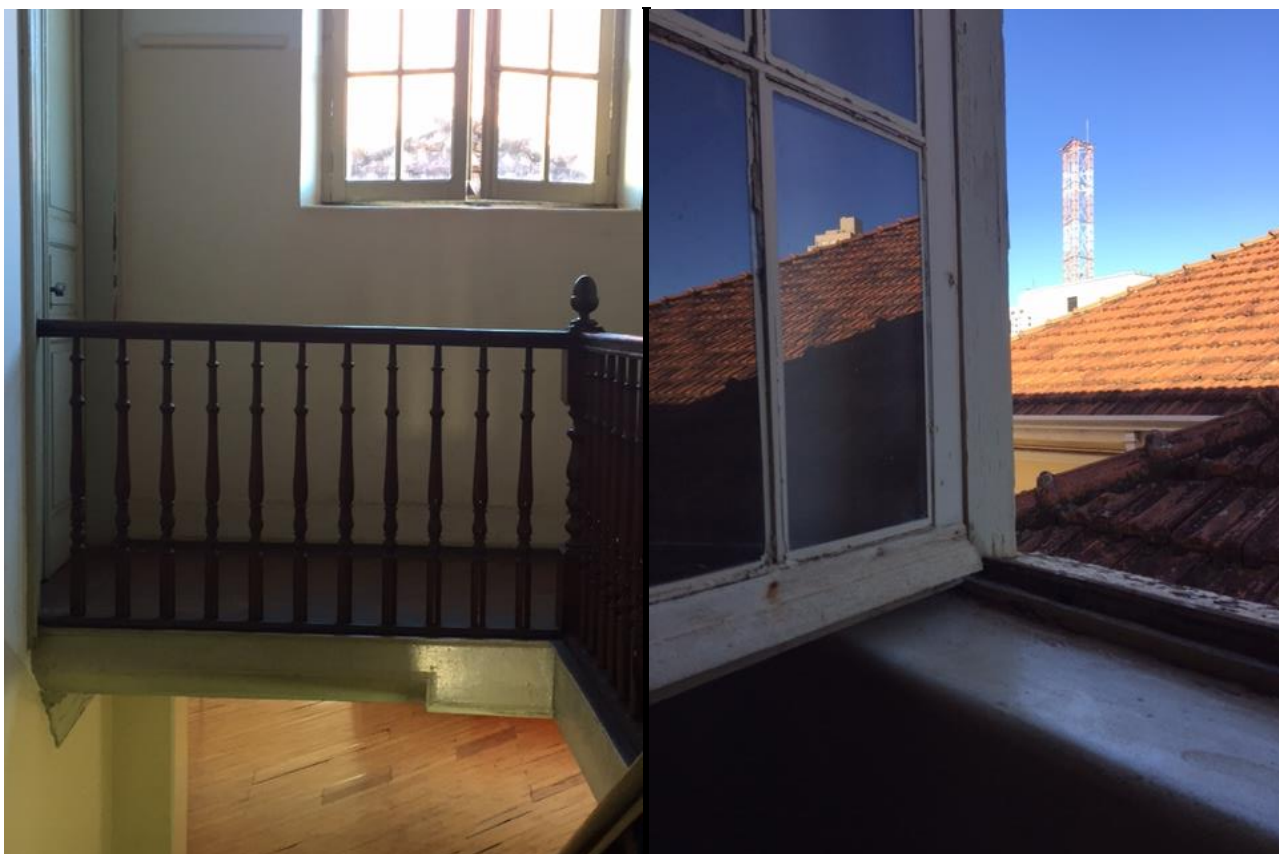
■ Fotos 64 e 65– Hall 2º Pavimento. Janela e batente serão removidos e substituídos. Paredes, forro e piso segue o já descrito.

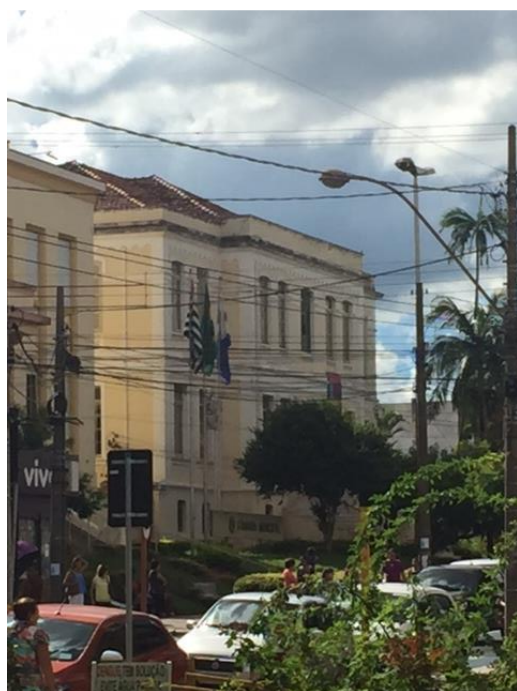
Foto 2 - Fachada da Casa da Cultura, junto com Palacete São Bento e Praça Santos Dumont, na qual percebe-se a necessidade de reparo na platibanda e pintura nas paredes.
Fonte: Alessandra de Lima, 2017

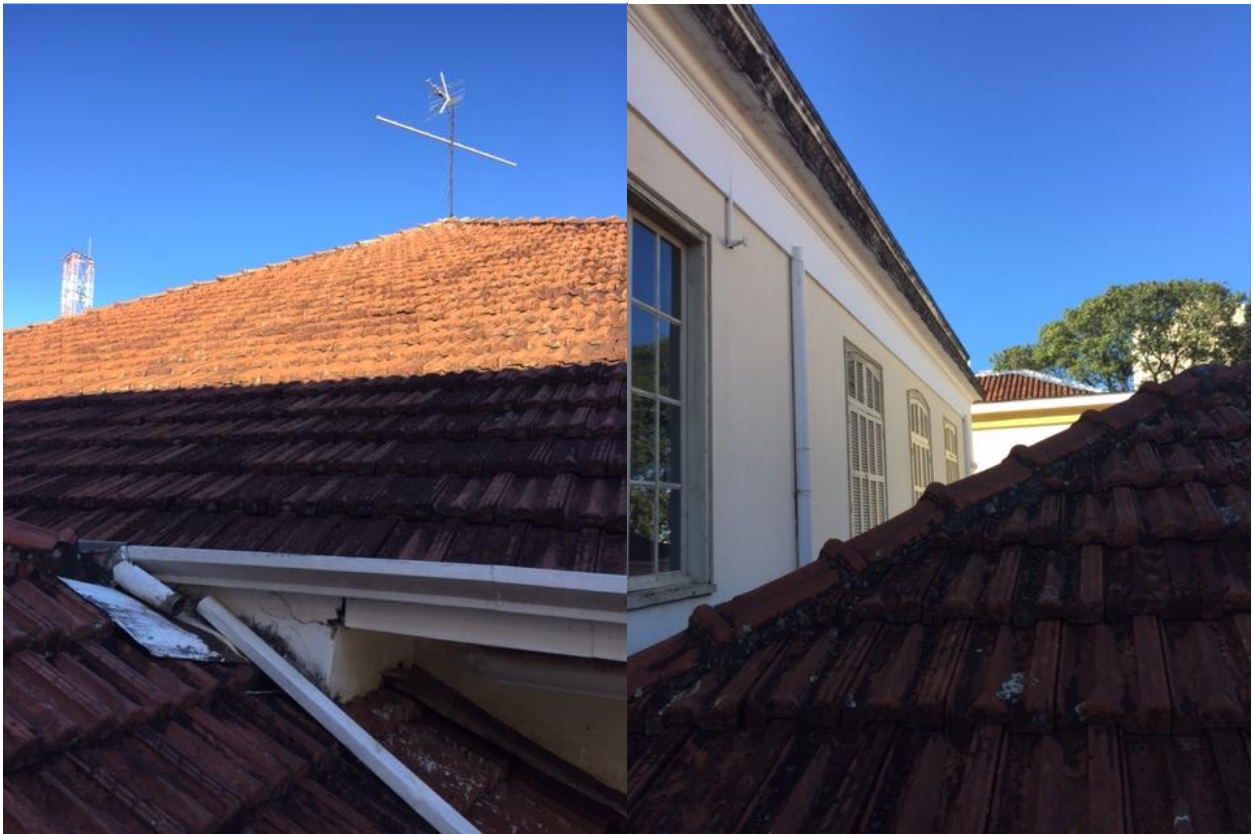
Fotos 3 e 4– telhado

Na foto 3, percebe-se a necessidade de reparo nos condutores, na foto 4, ilustra as telhas quebradas e a necessidade de substituição por novas. Na foto 4 demonstra a obrigatoriedade de reparo no espigão (emboçamento) e telhas quebradas que deverão ser retiradas.

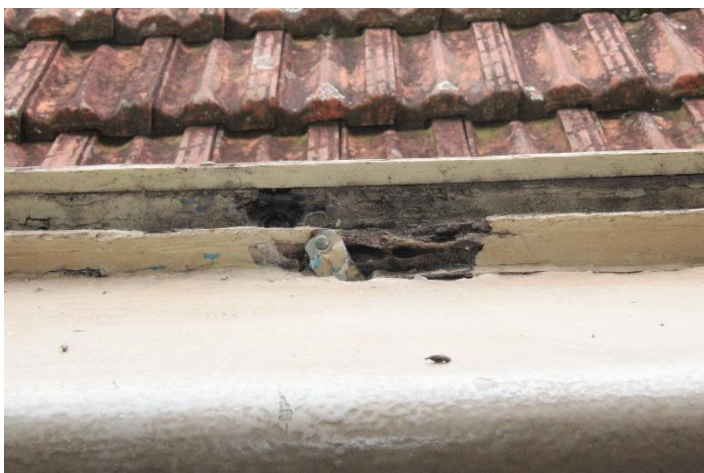
Foto 5 – Telhado – Detalhe do beiral que deverá ser recuperado.
Fonte: Alessandra de Lima, 2017.

Revisão e reparo nos beirais, instalação de calhas e condutores em substituição dos que estão danificados serão serviços executados ao longo da edificação.

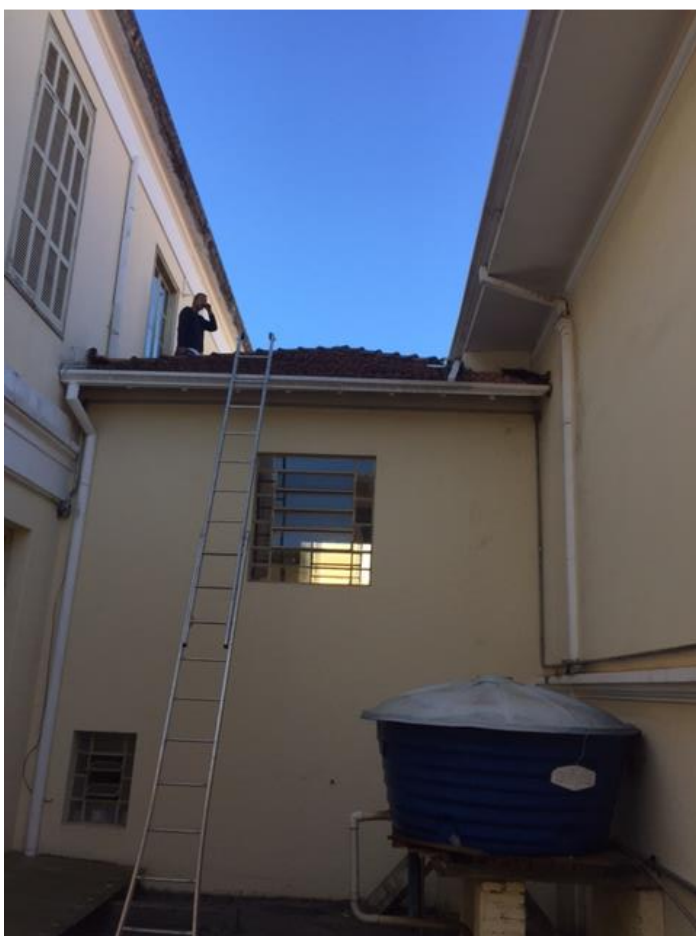
Foto 6 – Telhado – Revisão e reparo nos beirais, calhas e condutores.
Fonte: Alessandra de Lima, 2017.

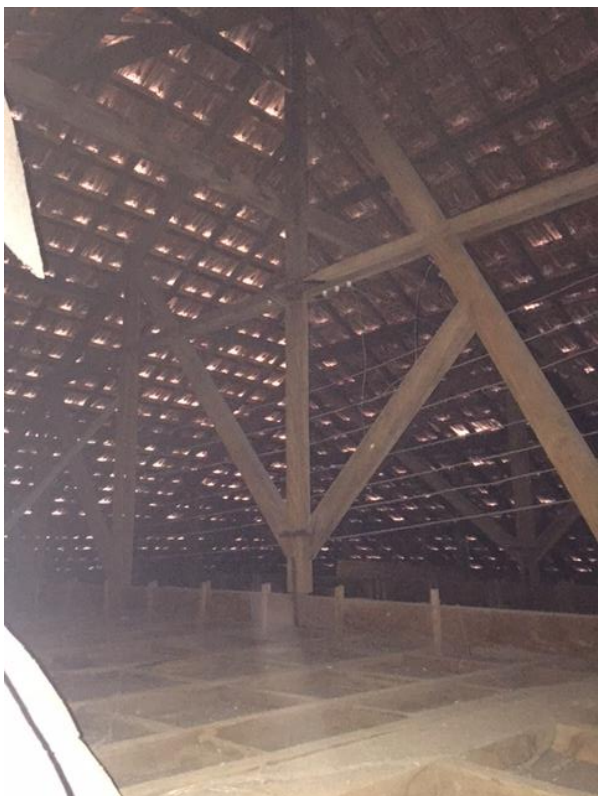
Foto 7 – Cobertura –Madeiramento. Pela foto observa-se que a estrutura (tesoura, terço, caibros) estão intactos portanto serão preservados. Em relação a estrutura de madeira esta seguirá as sugestões do Laudo Técnico de Estrutura em anexo. O ripamento será substituído. Em relação as telhas do tipo francesa, procurar-se-á manter, porem as danificadas serão substituídas.

Obs. Foi identificado várias telhas de fabricantes diferentes, portanto com dimensões distintas, acarretando problemas de encaixe.
