OFÍCIO Nº 1373/2022

Araraquara, 05 de maio de 2022  
Ofício 014/2022 – DOp

**Ref.:** Indicação nº 1.628/2022 – Indica estudo para a solução do problema de entupimento e rompimento do esgoto, localizado nas proximidades da Rua Pedro Sanches Alcaras – Vila Nossa Senhora Aparecida (Aparecidinha).

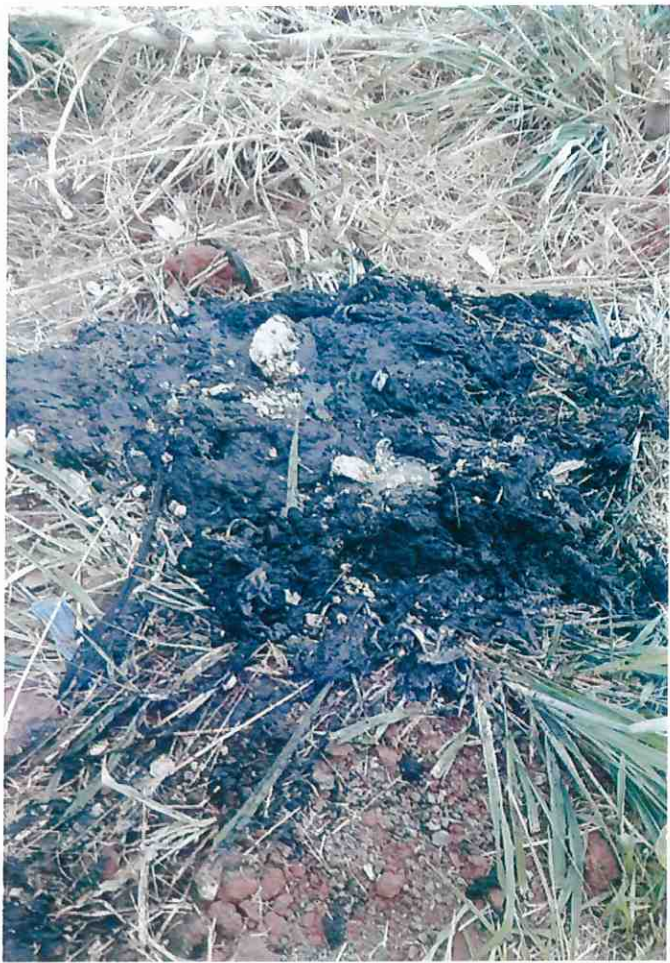
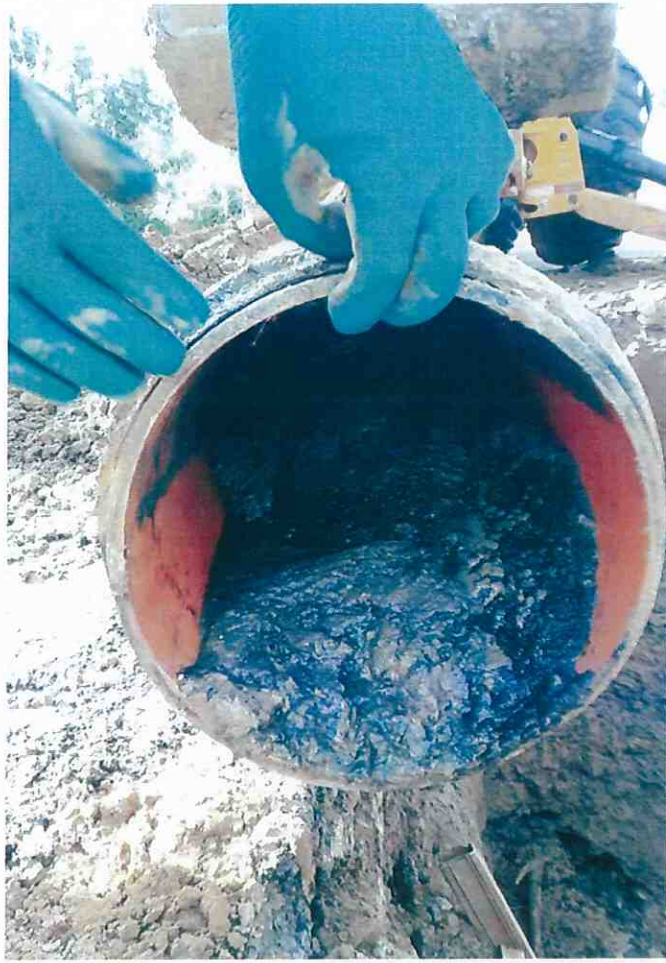
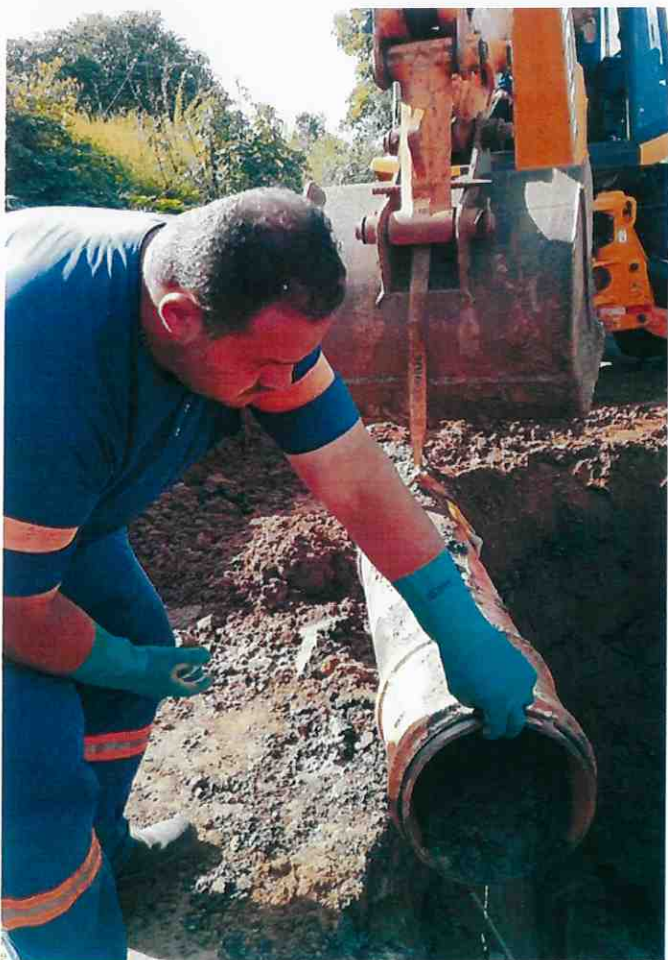
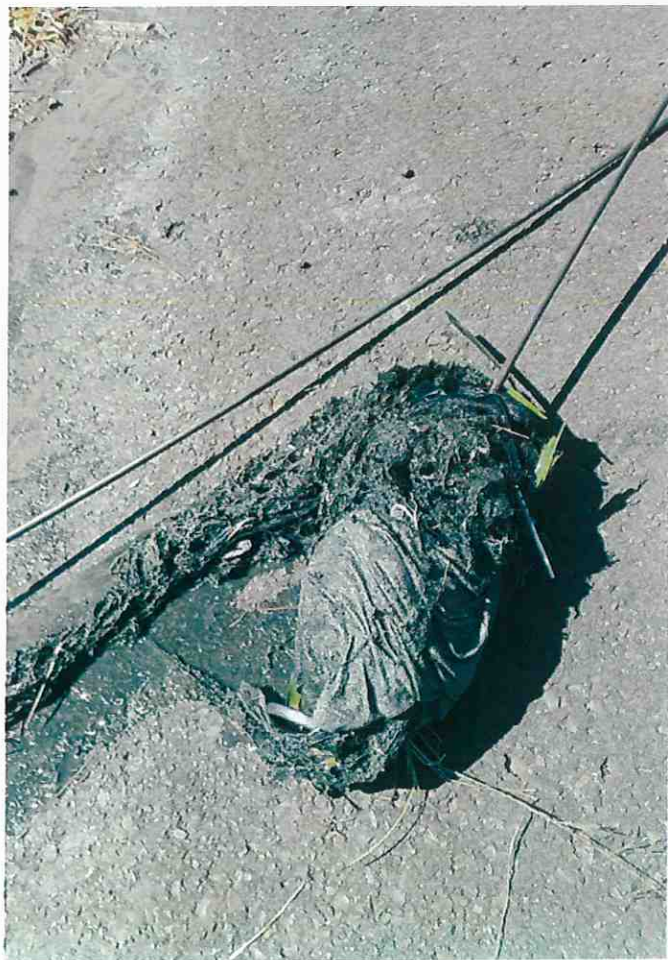
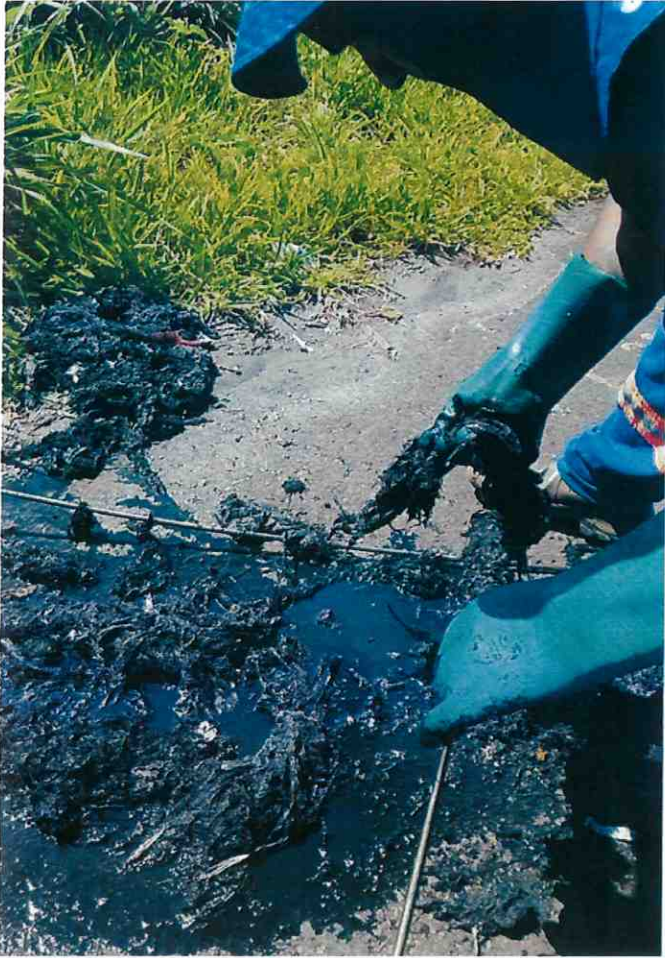
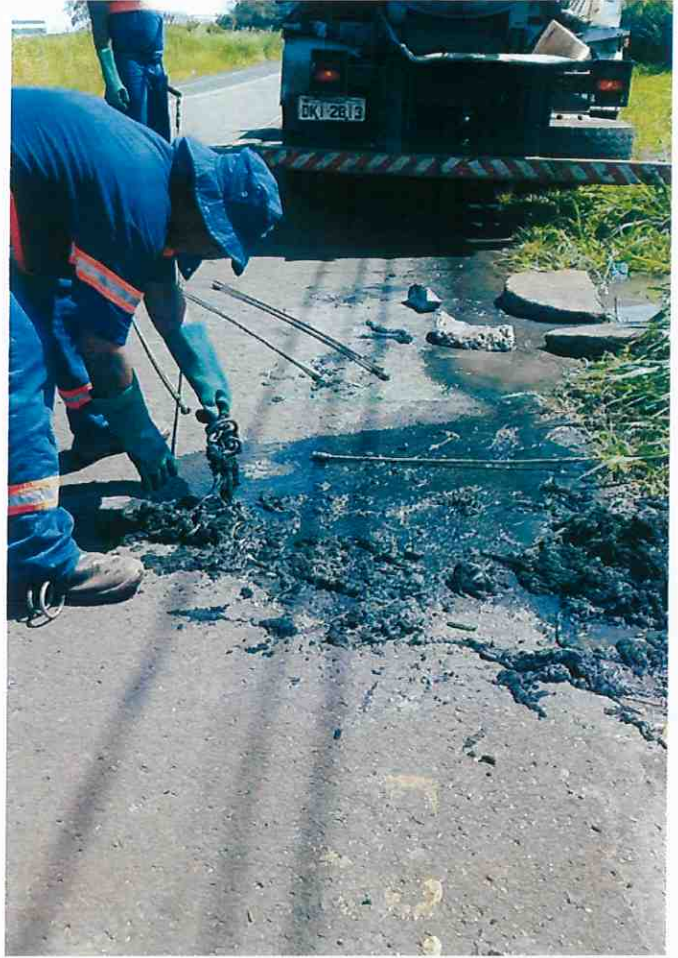
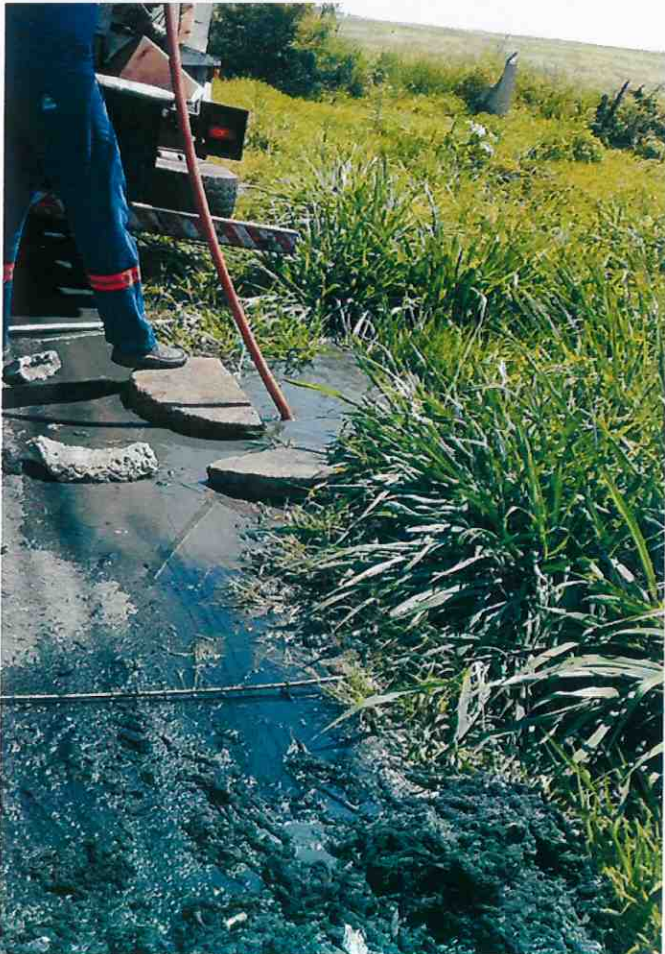
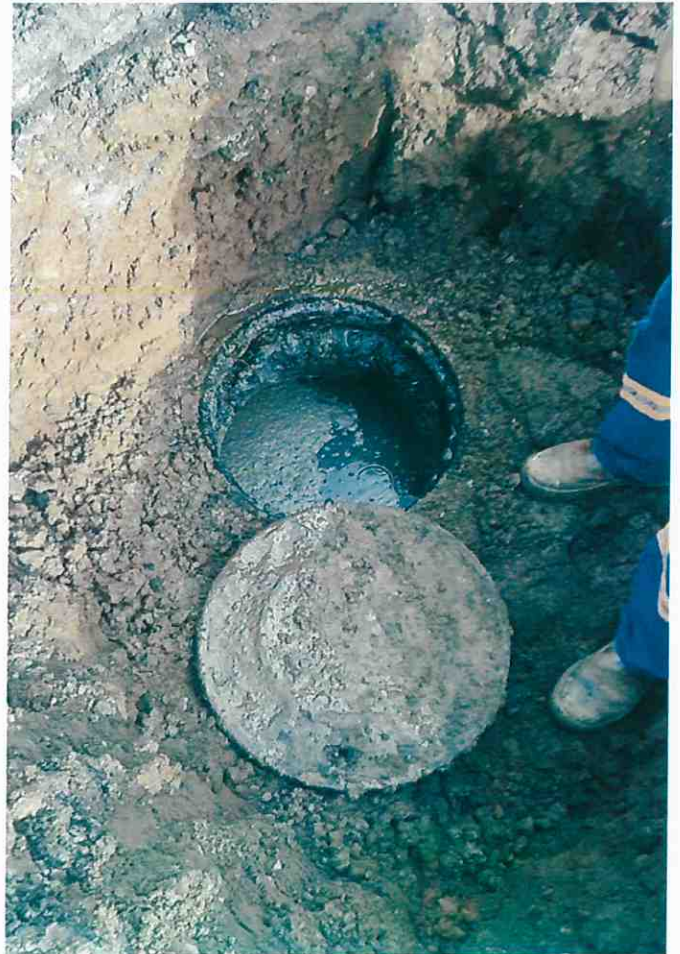
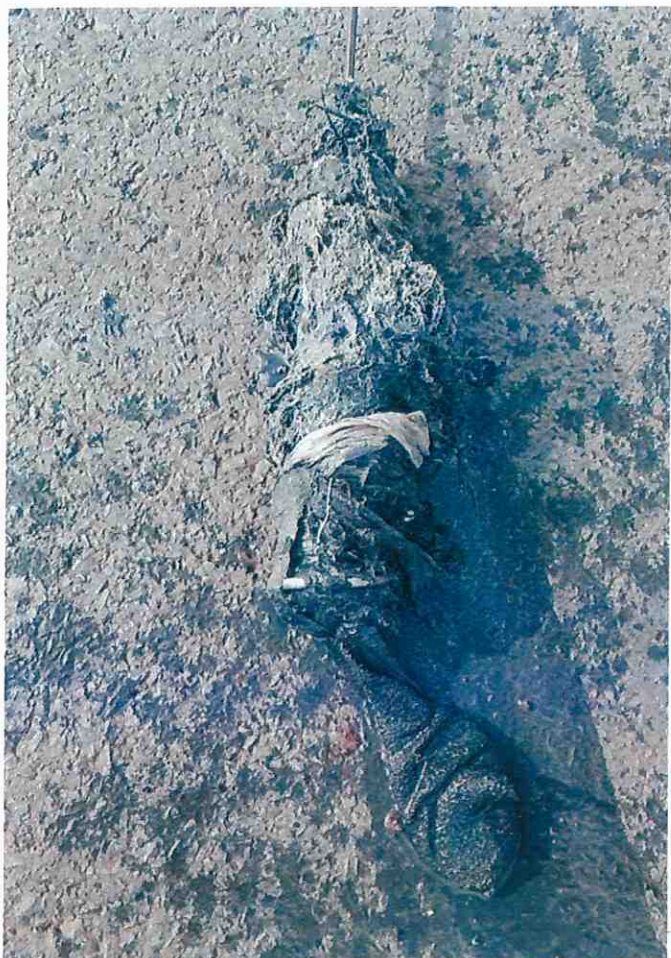
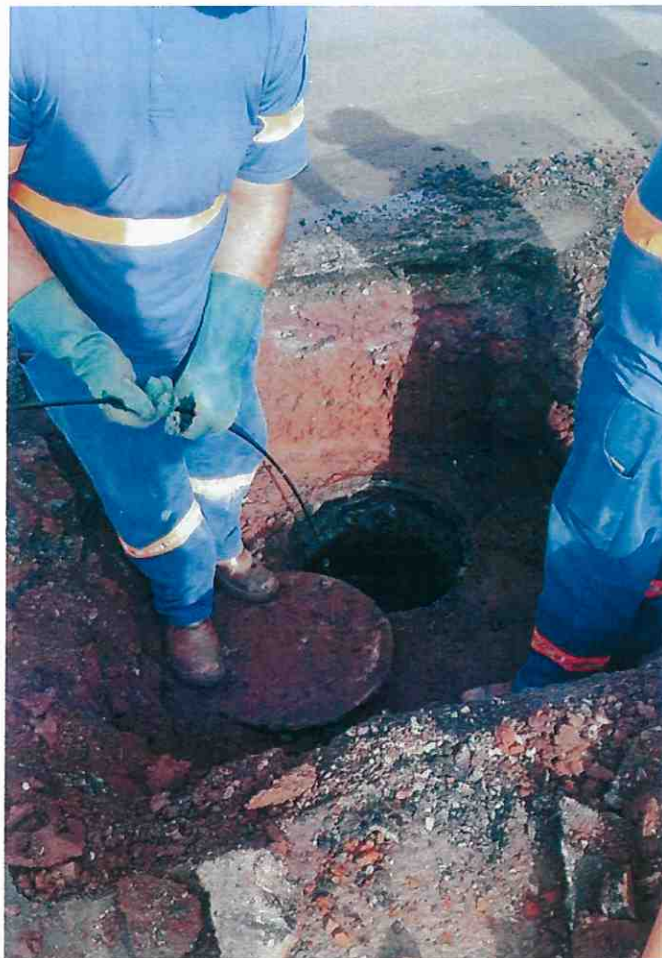
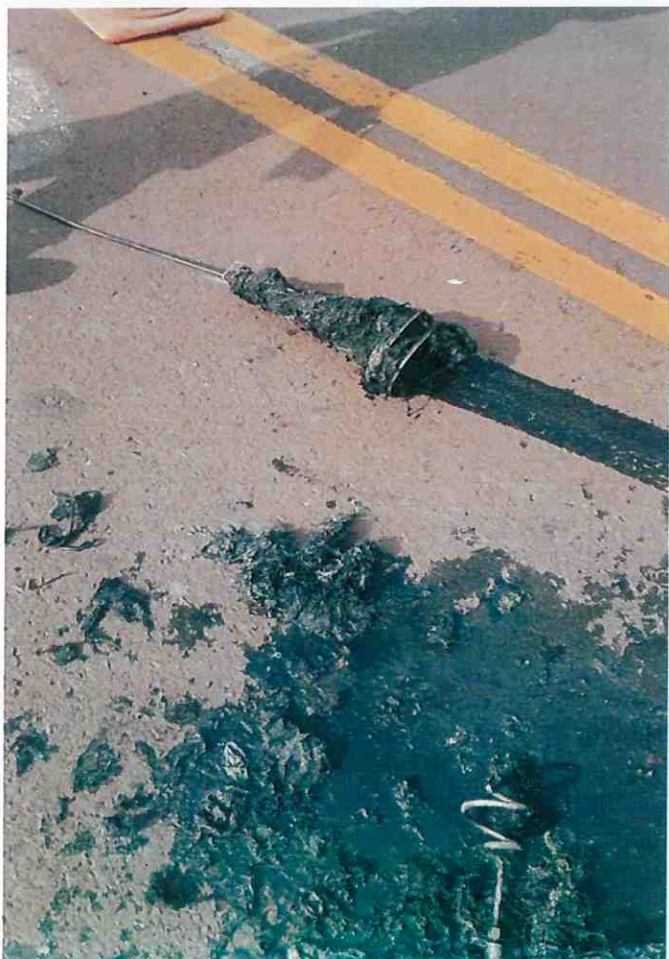
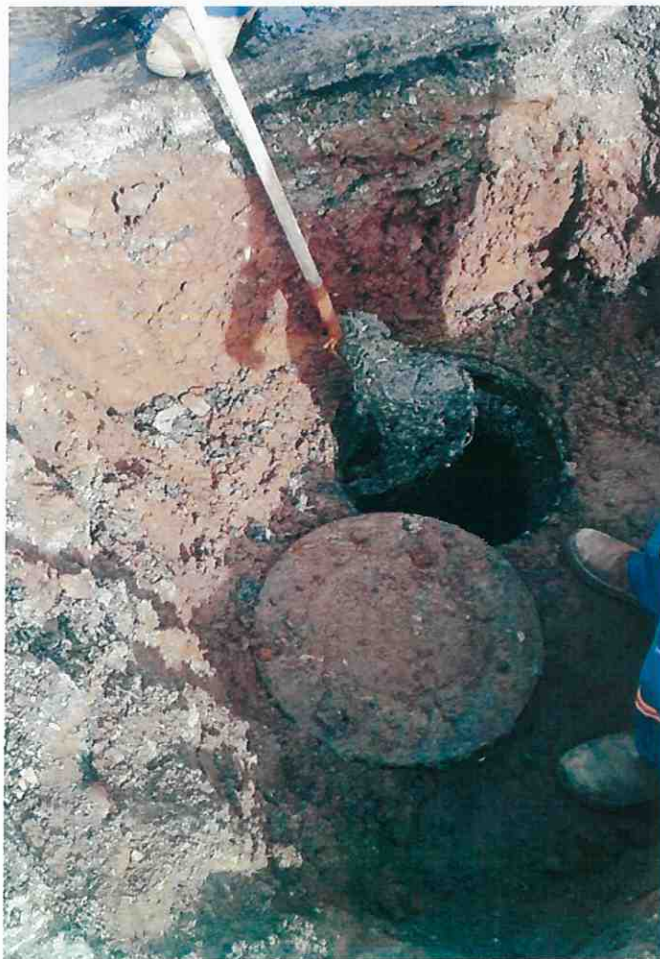
dentre outros, comprometem o bom funcionamento das redes de esgotamento sanitário, o que comprovadamente causa entupimentos e os indesejados extravasamentos de esgoto na via pública, conforme pode ser observado no relatório fotográfico que segue anexo.

NÚMERO RA: 100457158 SITUAÇÃO RA: Encerrado USUÁRIO GERAÇÃO R.A.: ODENIR  
 NÚMERO OS: 01550476 SITUAÇÃO OS: Encerrada TIPO DE SERVIÇO: PV DE ESG OBSTRUIDO  
 TIPO DE SOLICITAÇÃO: ESGOTO ESPECIFICAÇÃO: OBSTRUIDO NA REDE  
 DATA ATENDIMENTO: 07/04/2022 09:36:00 DATA GERAÇÃO: 07/04/2022 09:37:15 MEIO SOLICITAÇÃO: INTERNO  
 UNIDADE ATENDIMENTO: GERENCIA DE REDES EDIFICACOES UNIDADE ATUAL: REDES DE ESGOTO E PLUVIAIS  
 OBSERVAÇÃO: Nao foi possivel achar a boca do tubo. Saiu muito pano do PV, mas nao desobstruiu . Xavier e ivan.

Em atendimento a indicação da Exmo. Vereador Emanuel Sponton, informamos que foi realizada manutenção corretiva na rede coletora de esgotamento sanitário na Rua Pedro Sanches Alcaras, no dia 08/04/2022 conforme OS 1550476.

Tal manutenção corretiva consistiu na abertura do asfalto junto ao leito carroçável e escavação mecanizada de vala visando desobstruir a rede coletora DN 250 MBV (manilha de barro vidrado).
