OFÍCIO Nº 2066/2022

Araraquara, 7 de julho de 2022
Ofício 040A/2022 – DOp

Ref.: Indicação Nº 3177 de 13/06/2022 – Pedido de reparo em encanamento externo de rede de água e esgoto cuja avaria está ocasionando significativo desperdício de água, empoçamento e afundamento da pavimentação asfáltica, problema localizado na Av. Aryemir Gualtieri, próximo ao numeral 97 (esquina) no bairro Jardim Indaiá, Araraquara/SP.

PARECER DE ENCERRAMENTO DA ORDEM DE SERVIÇO

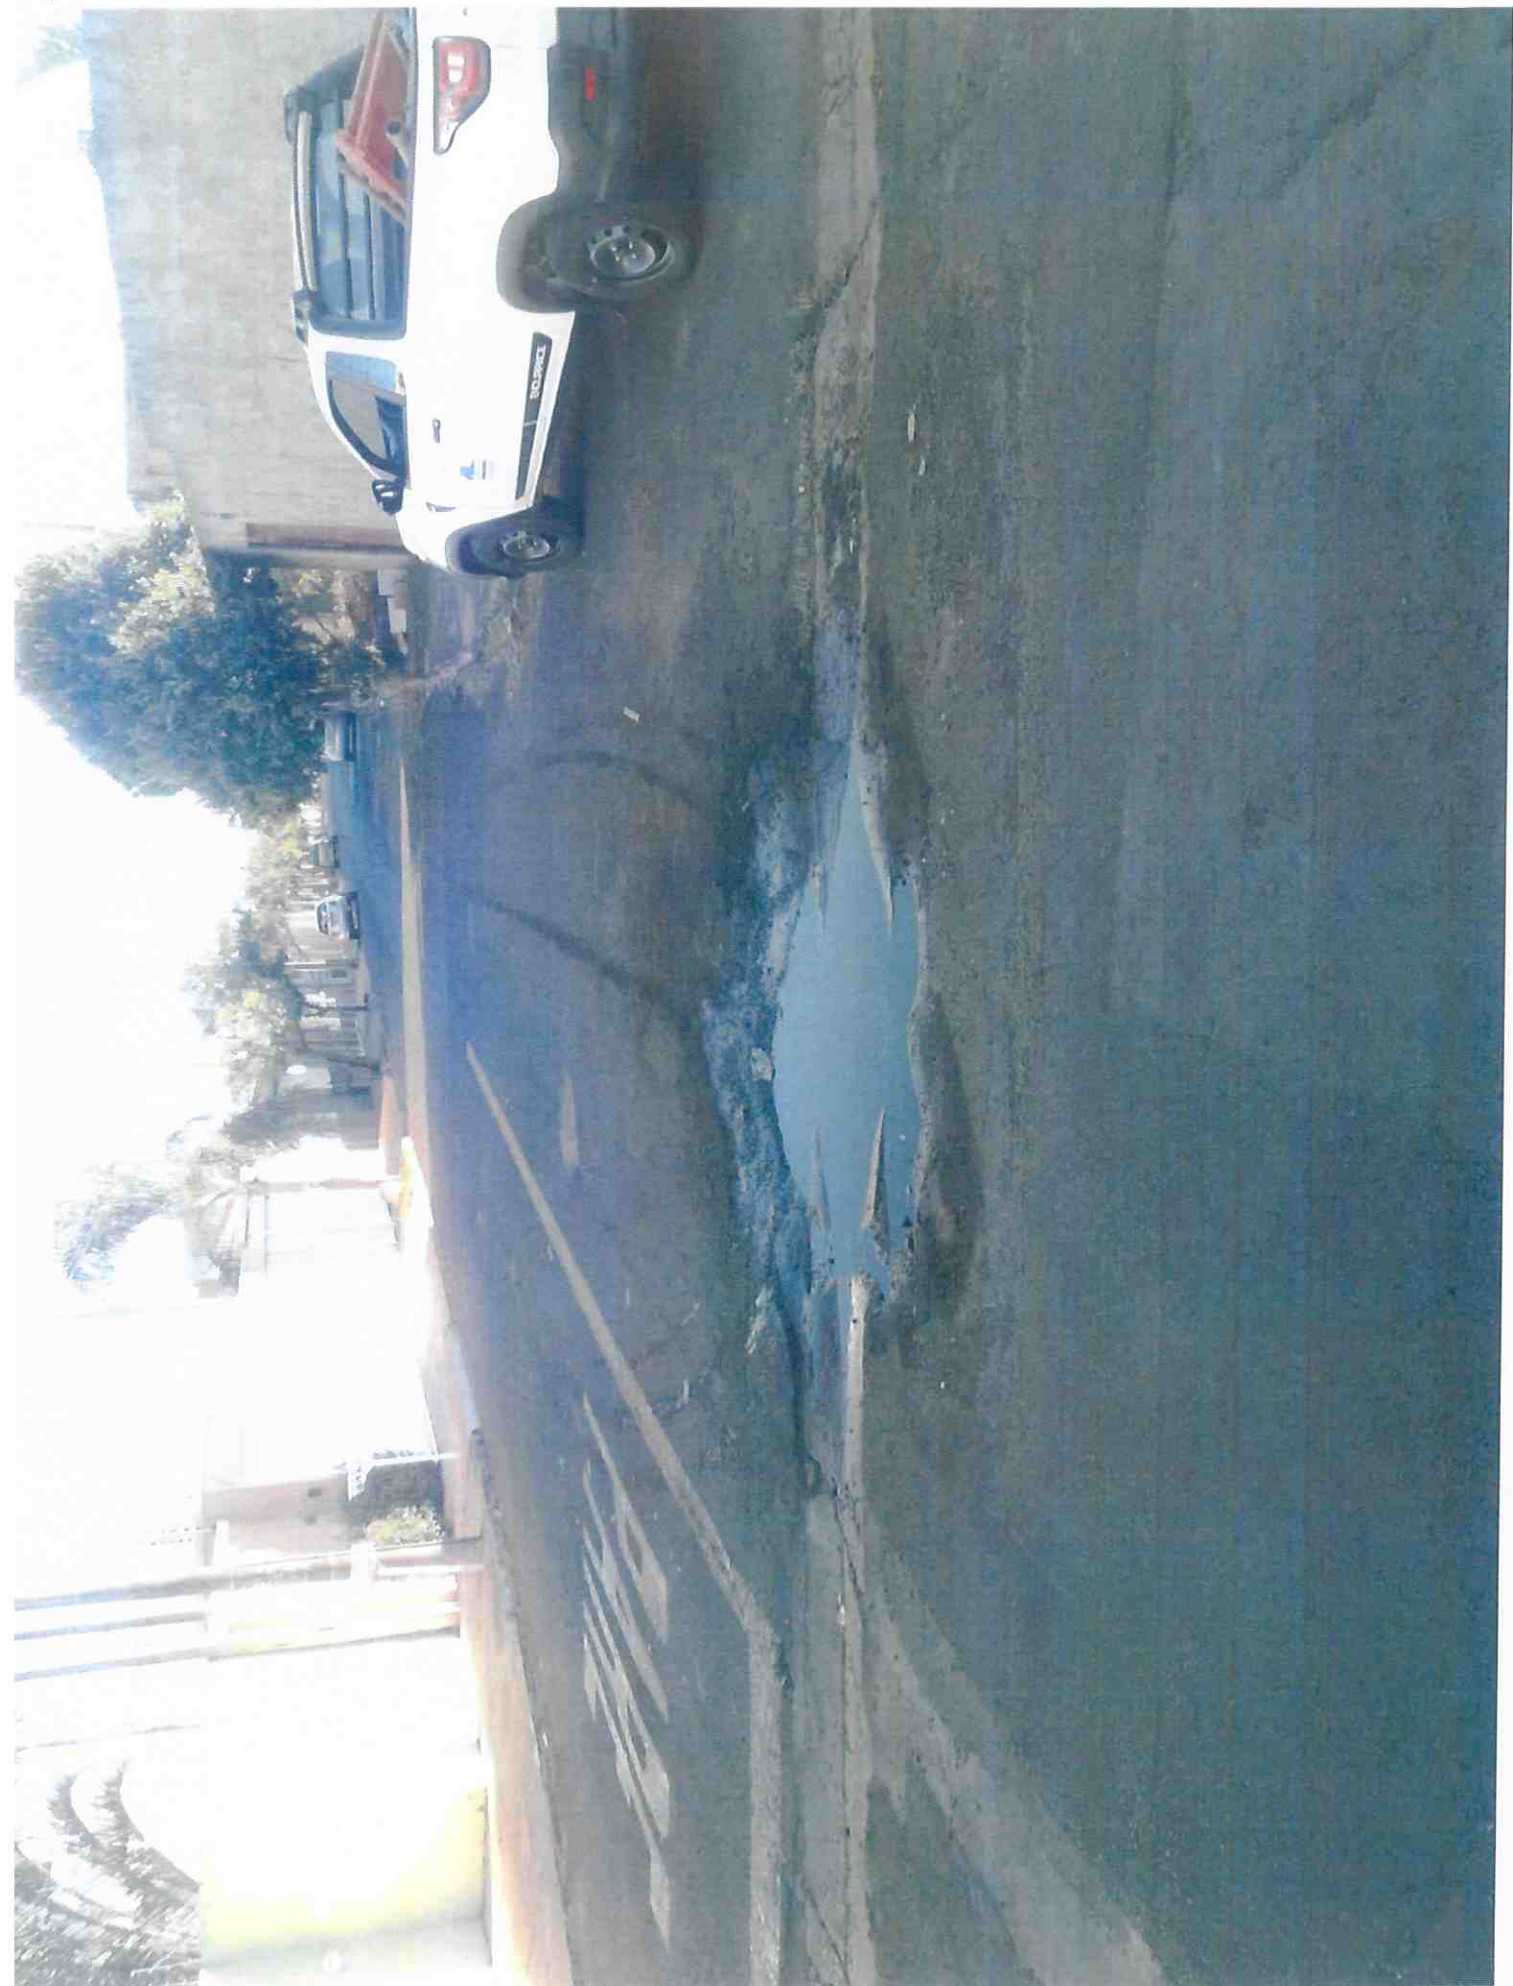
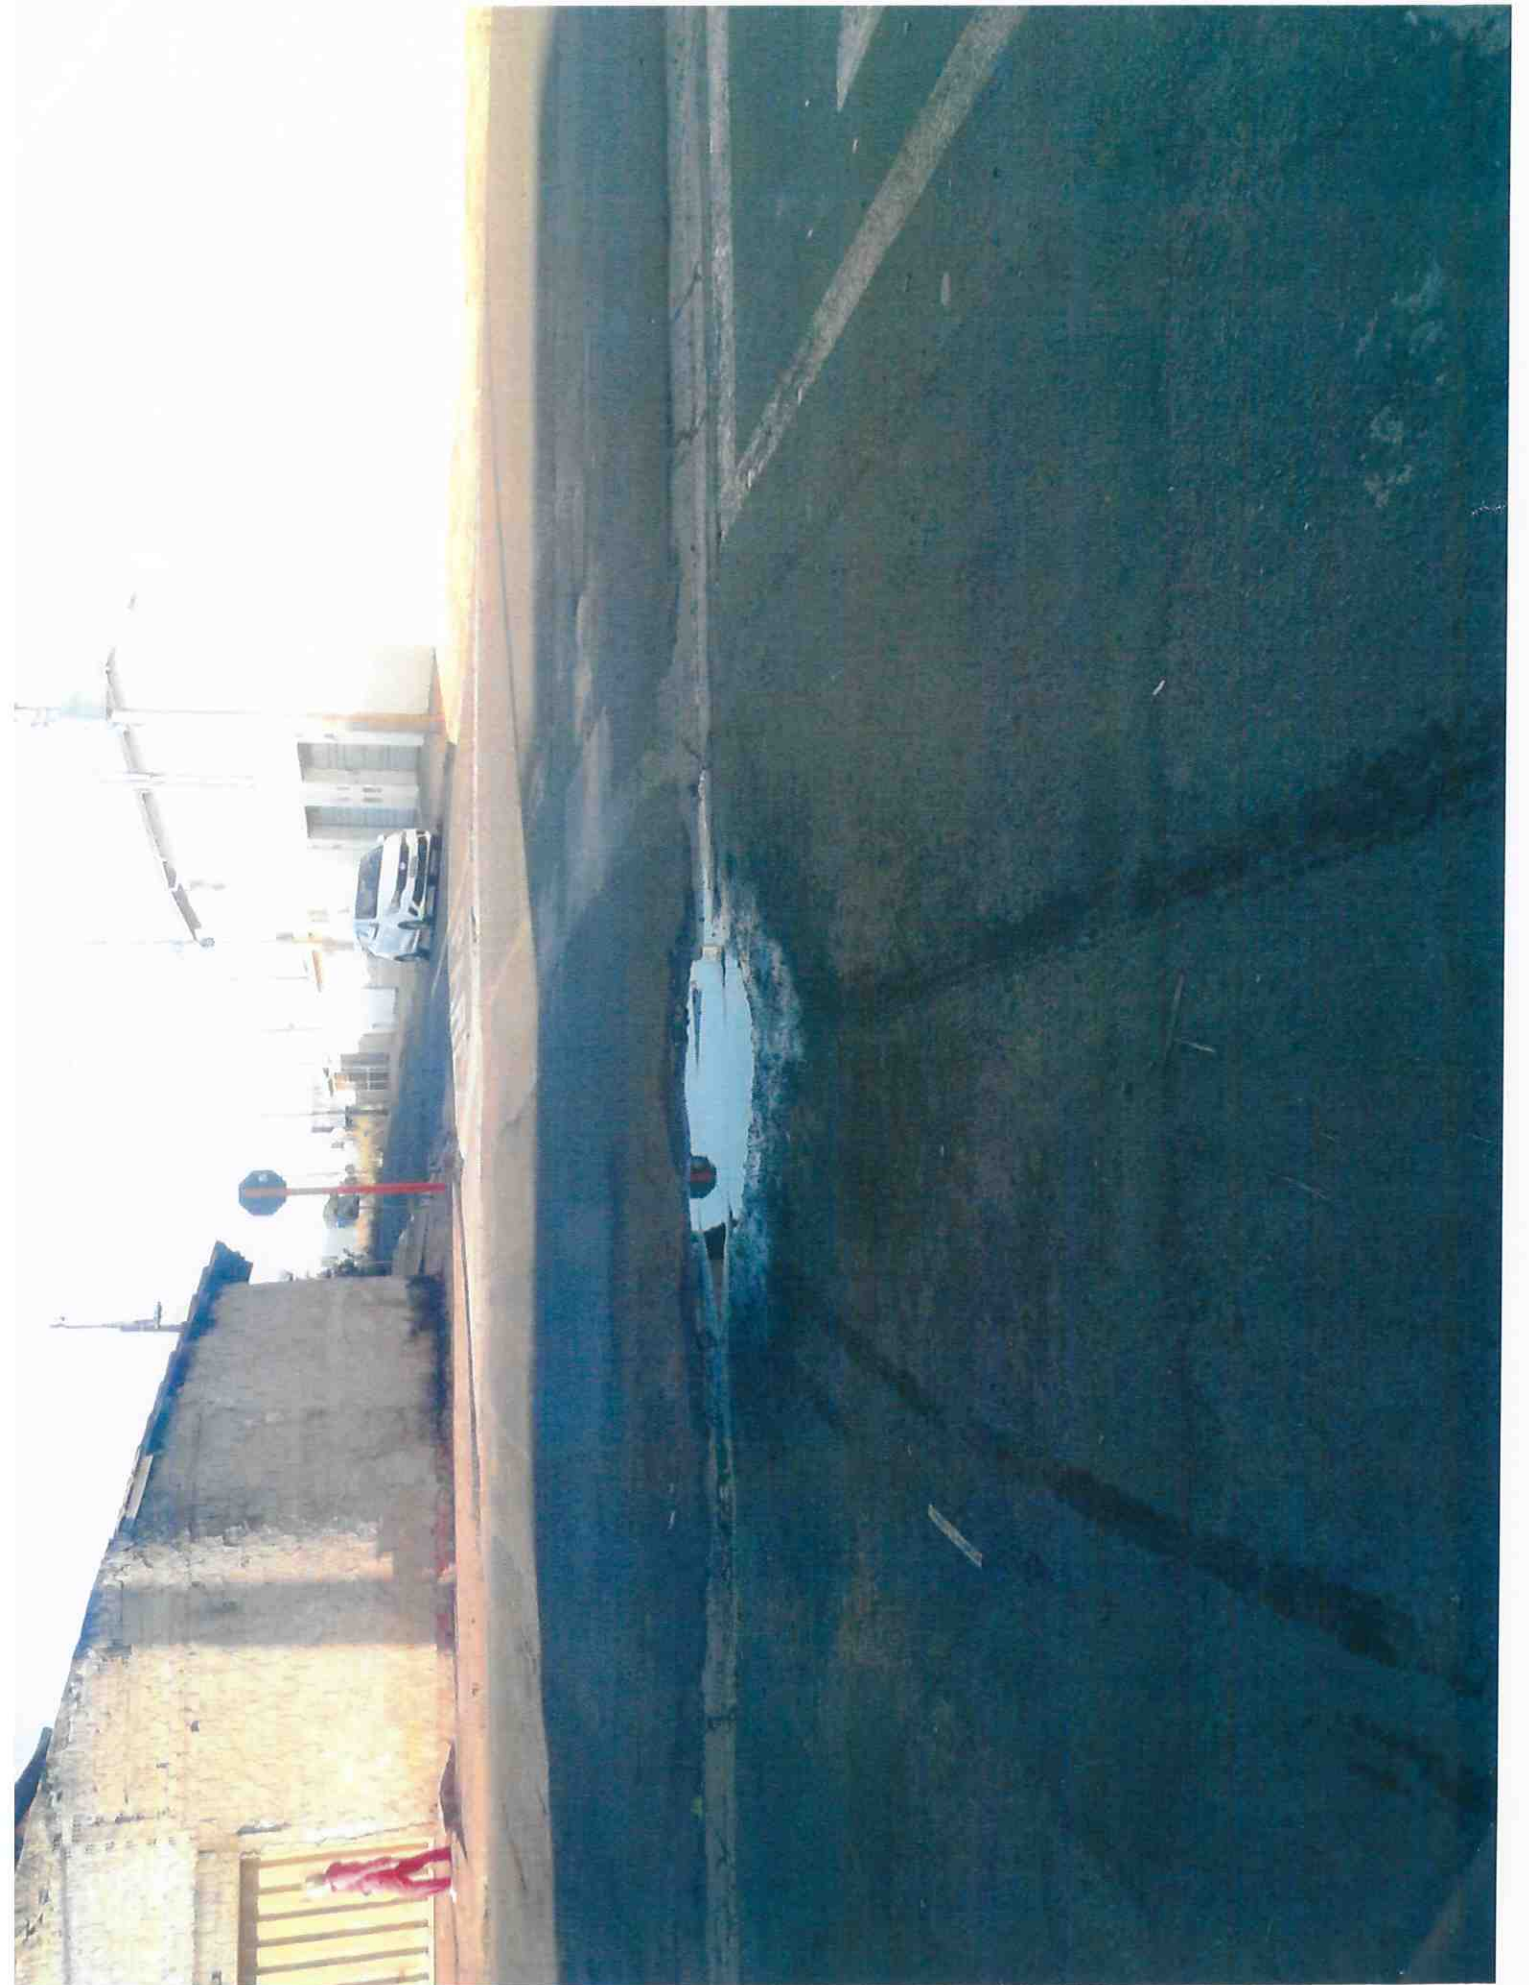
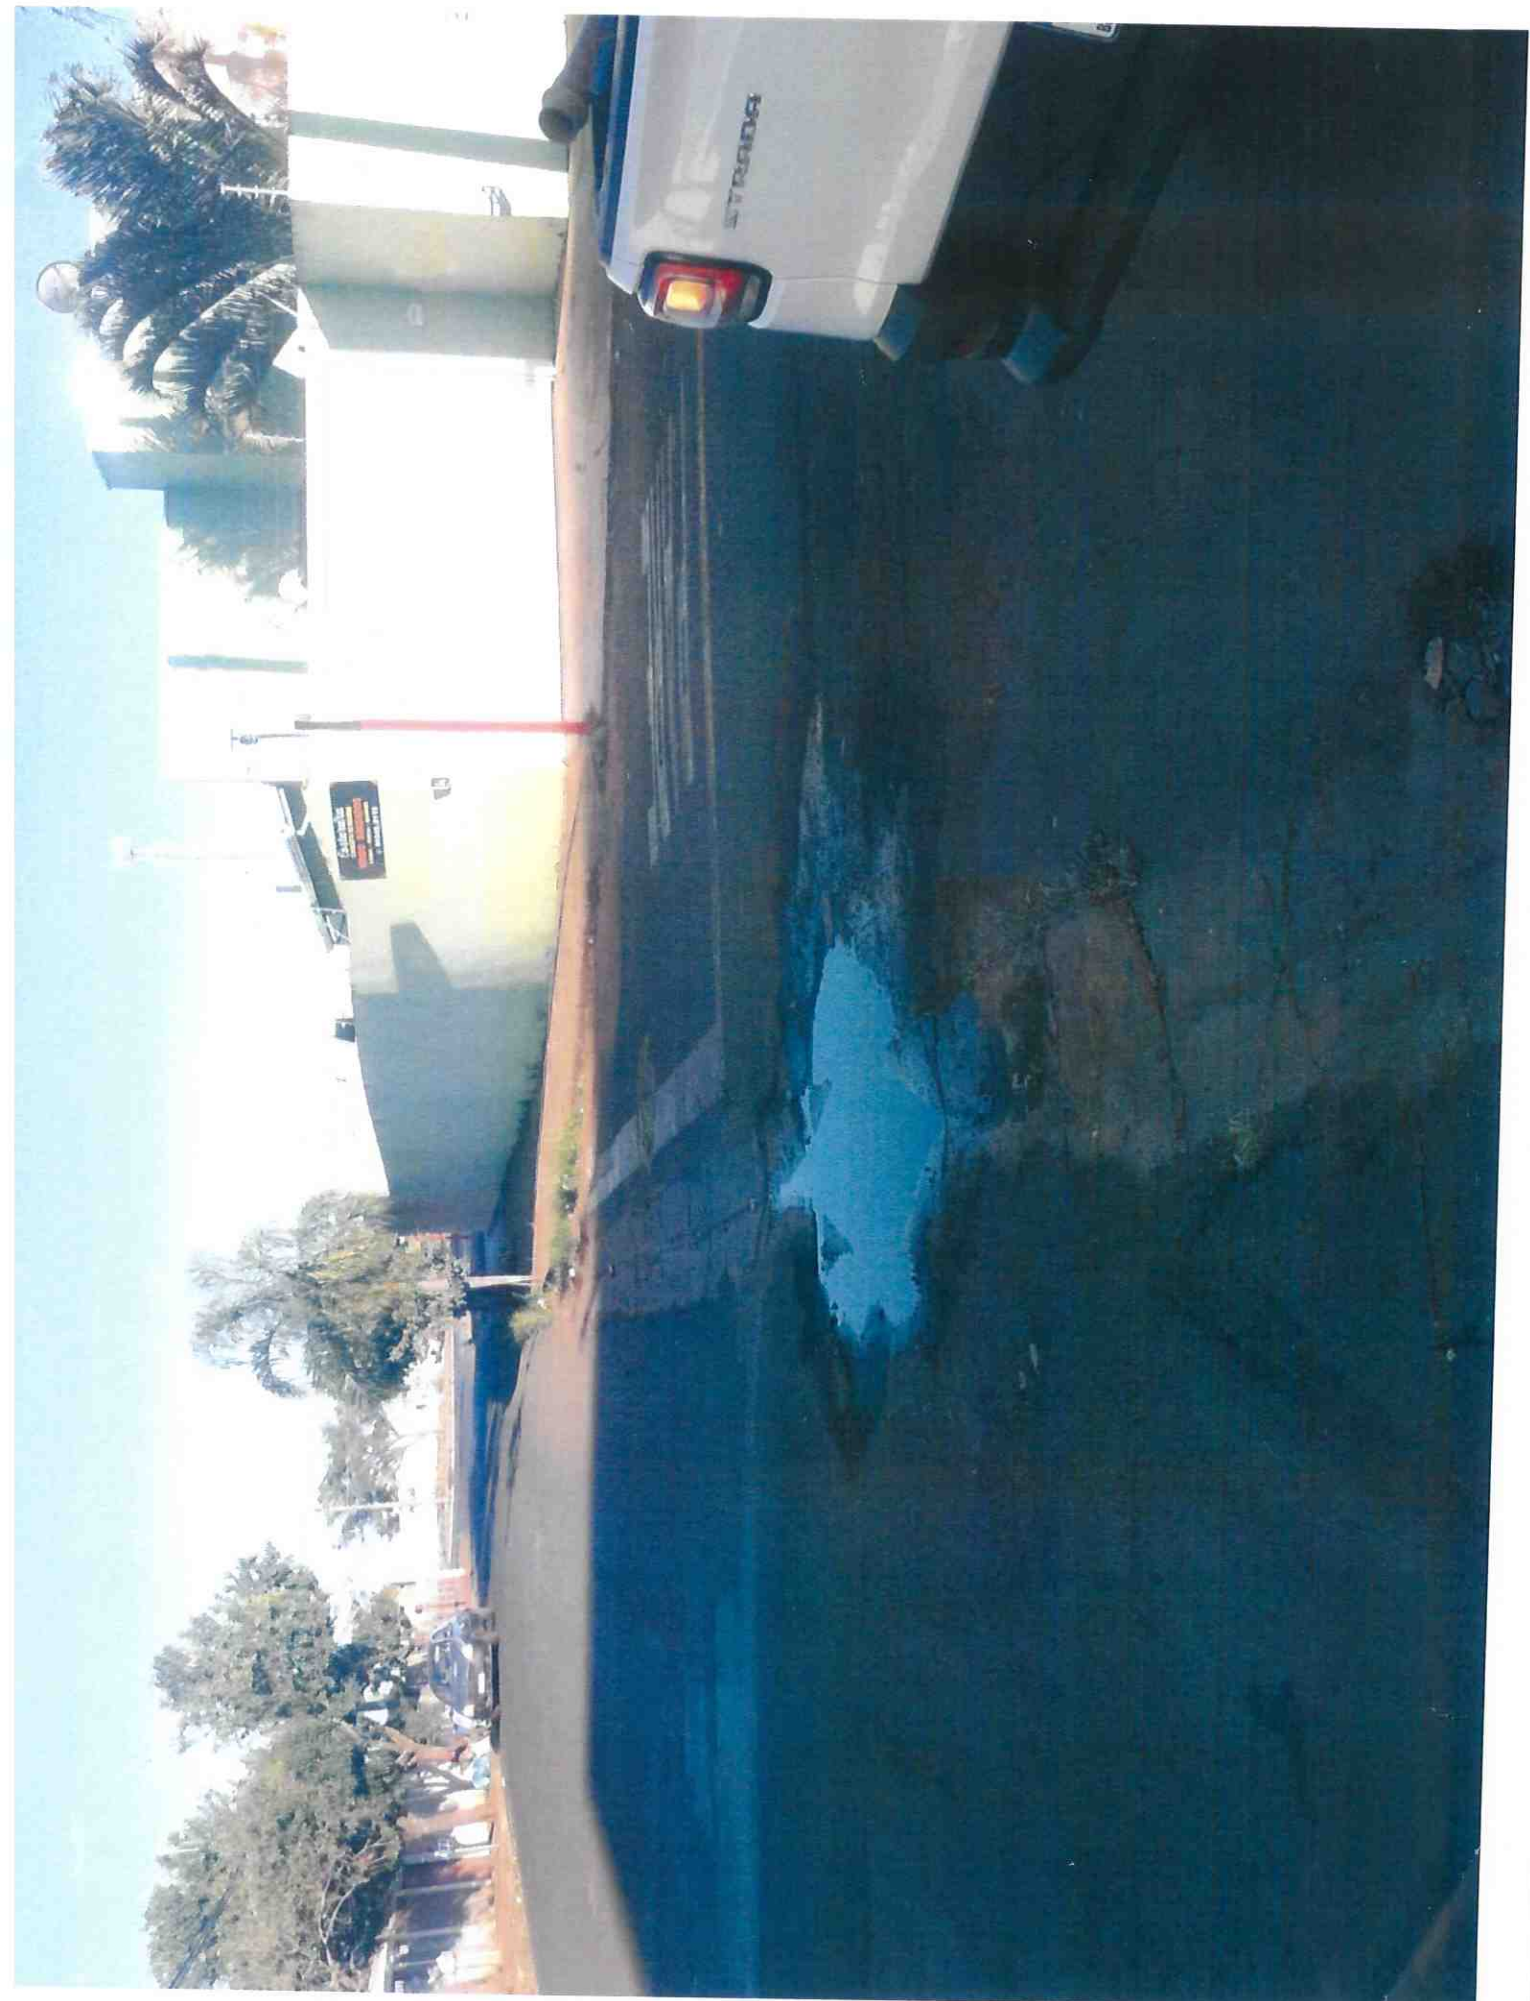
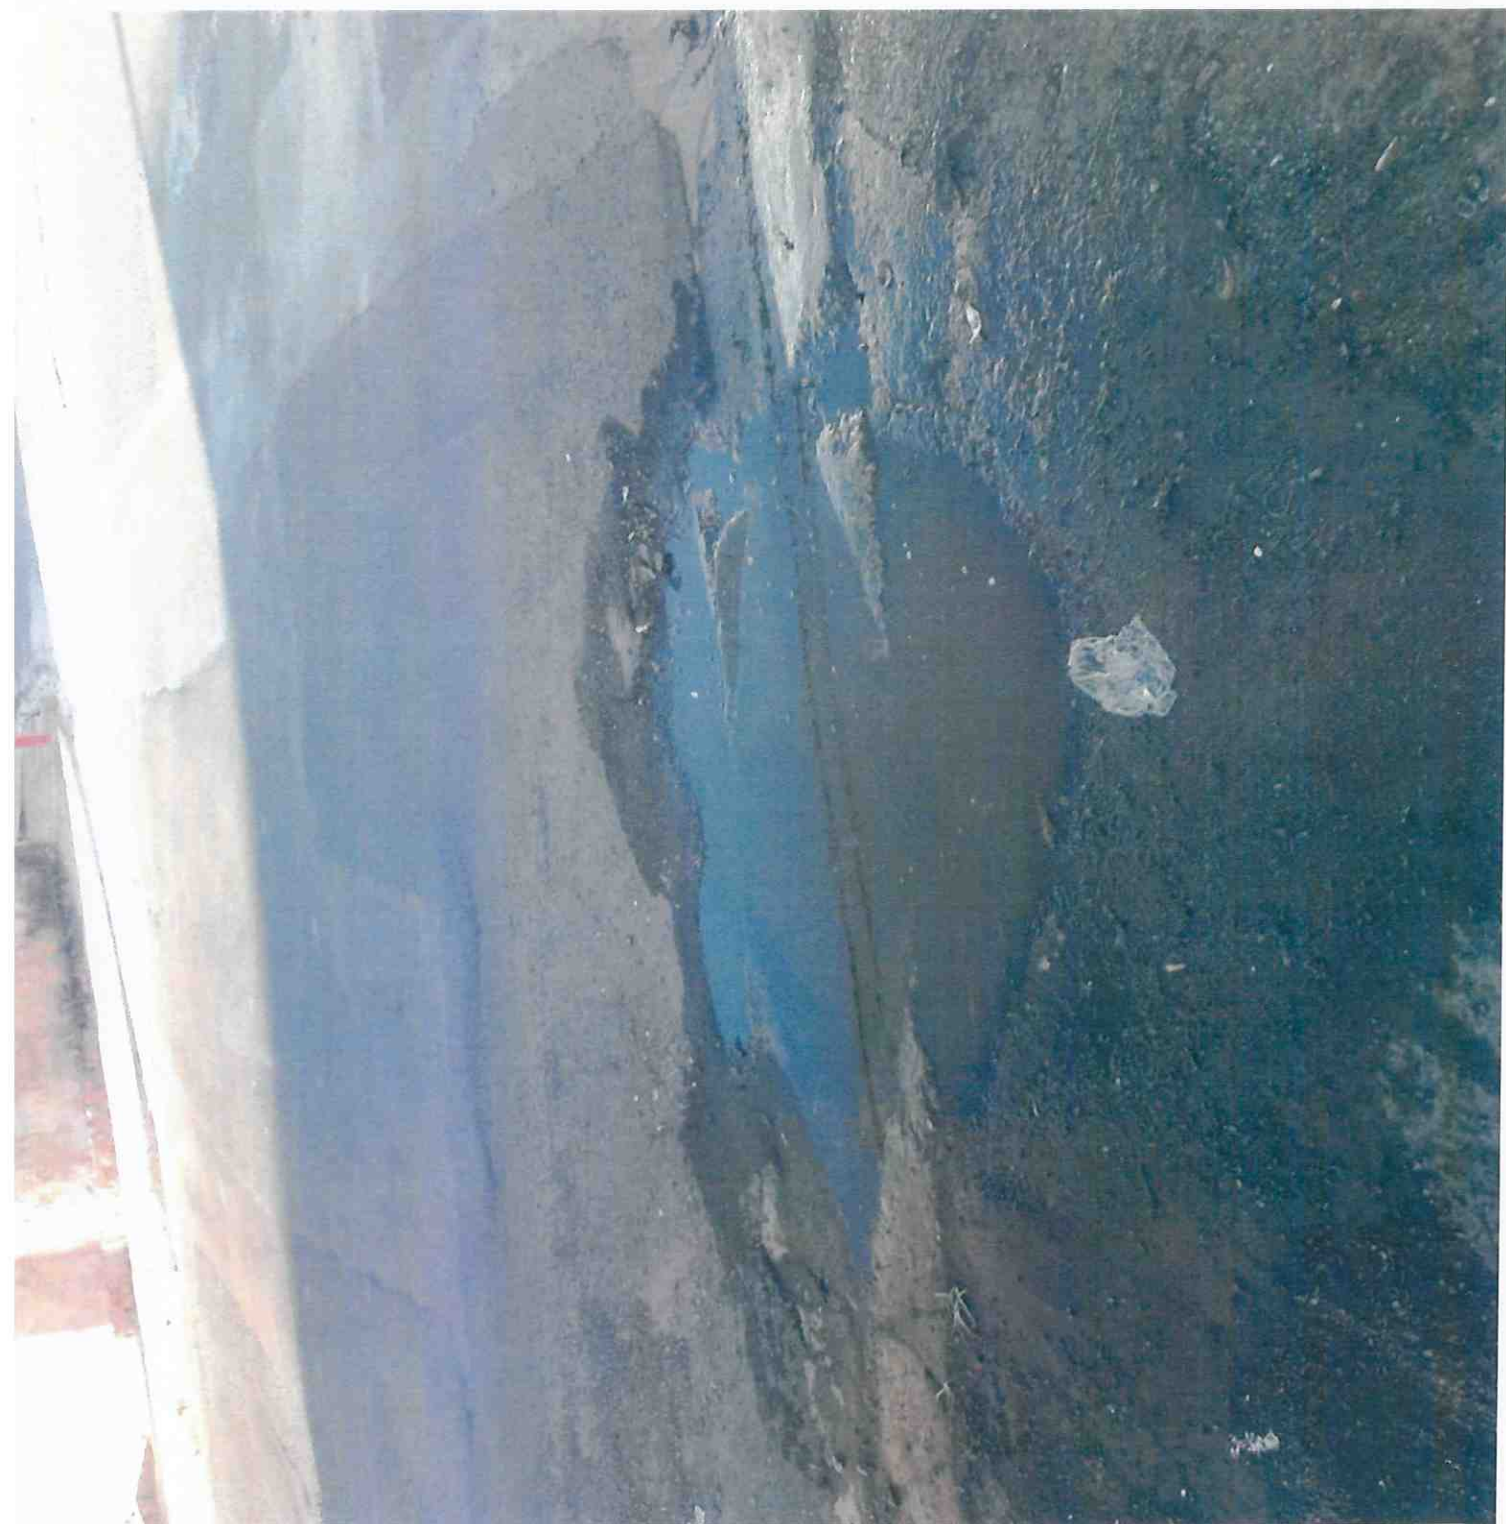
a Av. Aryemir Gualtieri, nº 97. Sendo assim, toda água utilizada na lavagem superficial de pisos, calçadas e quintais dessas imediações, escoam superficialmente pelas sarjetas da Av. Aryemir Gualtieri. Na esquina com a Rua Alberto Cioni, o fluxo de água transpõe o leito carroçável no sentido transversal da via, conforme se observa nas fotos que seguem em anexo. Observar que desde 2011 o problema já ocorria (fotos extraídas da plataforma Google Earth);

- Os danos causados às camadas subsuperficiais do pavimento (buracos, afundamentos, deformações e consequente empoçamento de água), em especial na esquina da Av. Aryemir Gualtieri x Rua Alberto Cioni, se deve exclusivamente ao acúmulo de água aliado a carga dinâmica imposta ao pavimento pelo tráfego de veículos. Essa combinação de fatores culmina na ruptura das camadas subsuperficiais contidas na estrutura do pavimento, que se colapsam e perdem a capacidade de suporte. Nesse momento aparecem os afundamentos (buracos) ora relatados que tendem a aumentar ao longo do tempo.

Diante do exposto, recomendamos o encaminhamento dessa demanda a Secretaria Municipal de Obras e Serviços Públicos, com o objetivo de programar e executar a manutenção no local.

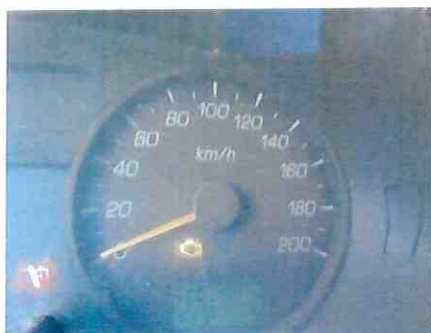
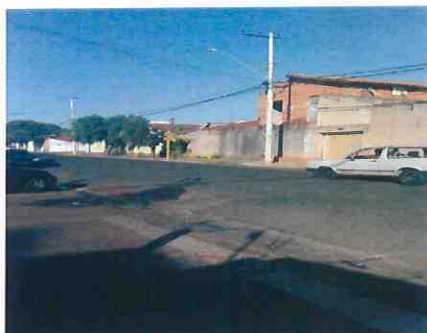
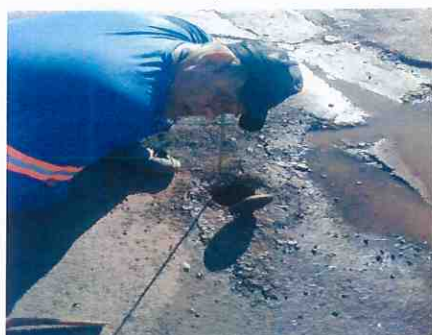
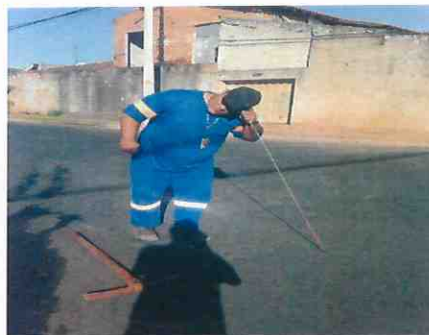
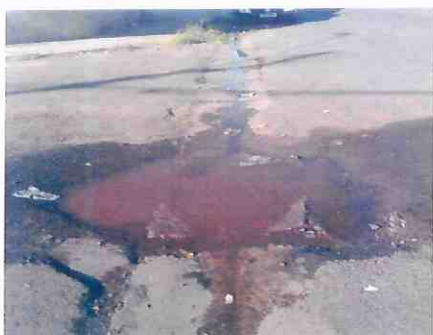
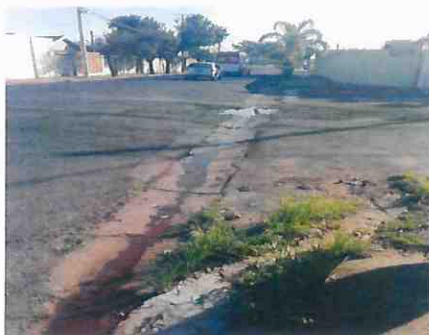
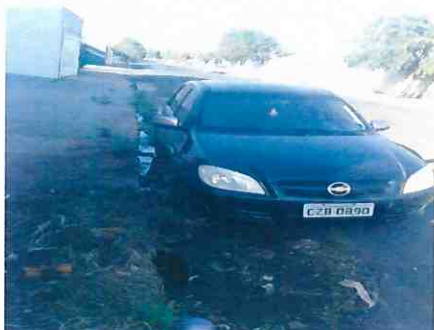
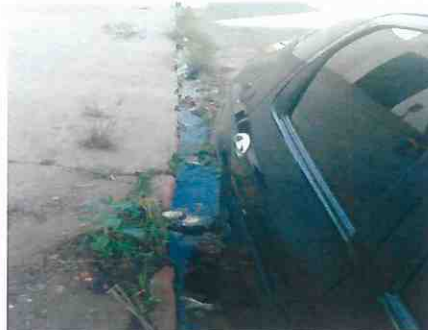
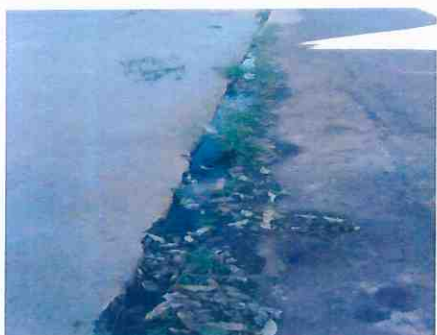
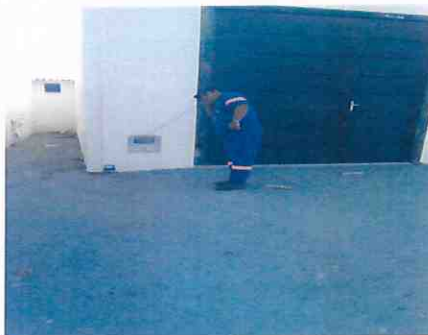
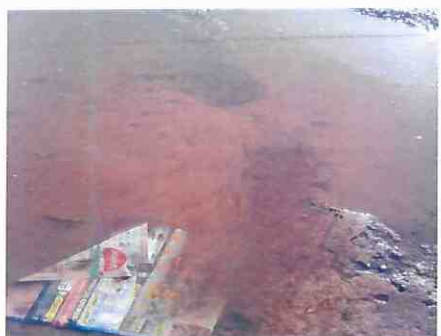
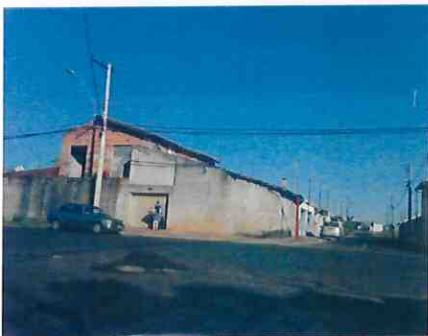
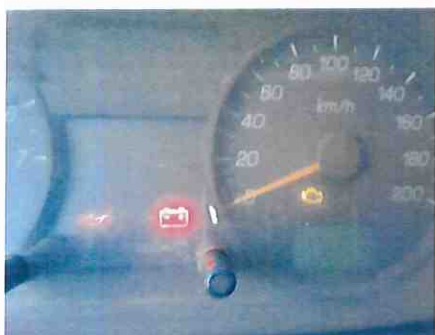
Ordem de Serviço: 1578971
Tipo de Serviço: GEOFONE REDES

Após vistoria no local e adjacências, não foi detectado nenhum ponto de vazamento de água visível proveniente das redes públicas de abastecimento, muito menos de esgotamento sanitário.

Ainda assim, designamos uma outra equipe especializada desta Autarquia, com equipamentos de escuta (geofone) para pesquisa de vazamento não visível, e também nada foi detectado.

Serviço Executado: 764, Equipe: GEOFONE REDES EQ 01, Componentes: EQUIPE GEOFONE. local geofanado, foram ouvidos ramais de ligação residencial, foi ouvido na rede de água e não foram constatados vazamentos de água, a água empocada na erosão e de origem de lavagem de calçadas das residências e quintais e acabou empocada..
