PROJETO DE MACRODRENAGEM DO  
RIBEIRÃO DO OURO, CÓRREGO DA  
SERVIDÃO E CÓRREGO CAPÃO DO PAIVA  
PREFEITURA MUNICIPAL DE ARARAQUARA E  
SUCOCITRICO CUTRALE LTDA

ARARAQUARA, SP

Revisão 00 - Maio, 2023

| <b>ANEXO 2 – RELATÓRIO DE INSPEÇÃO ESPECIAL DE ENGENHARIA.....</b> | <b>46</b> |

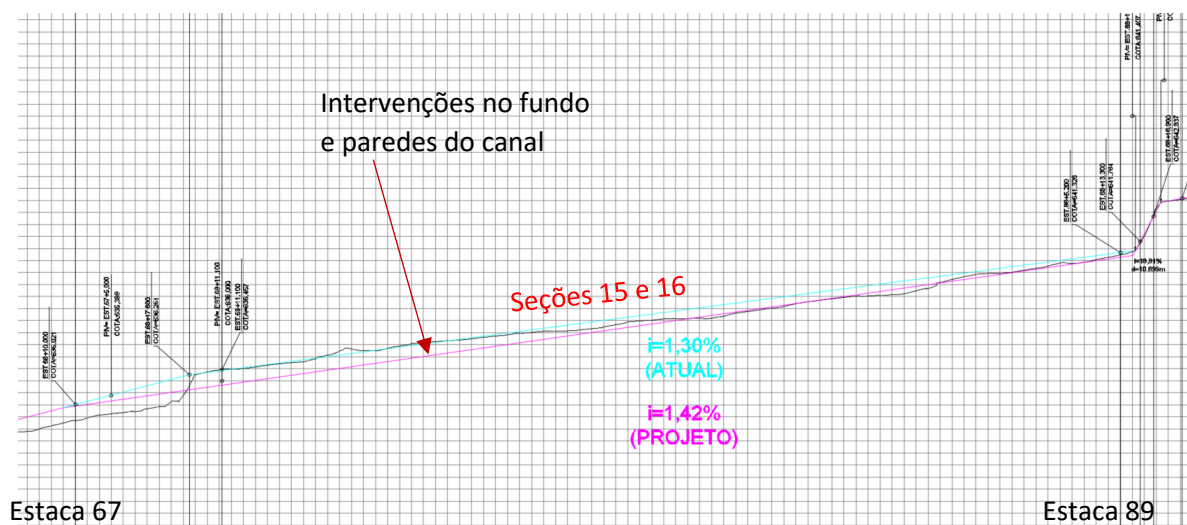
**Figura 10.** Destaque do trecho que será recuperado para devolver a capacidade de escoamento da calha do Córrego da Servidão.

Já no trecho intermediário (seções 15 e 16), que coincide com o trecho no qual são observados os piores problemas tanto de degradação das paredes do canal, quanto de transbordamento do canal, verificaram-se que a seção transversal foi reduzida em comparação aos trechos mais à montante, o que pode sim explicar todos os problemas observados sob o Terminal Rodoviário Municipal (onde se verificam as fotografias dos alagamentos severos na Via Expressa sobre o Córrego da Servidão).

Comparando-se as vazões obtidas nos estudos hidrológicos e a capacidade de escoamento do trecho em questão, verificou-se que a melhoria na rugosidade das paredes seria suficiente para sanar os problemas relacionados ao escoamento dos picos de chuvas críticas com T igual a 100 anos no cenário imediato, sendo que devido á degradação avançada do fundo do canal em algumas seções, será necessária também a recuperação do fundo do canal.

Observando-se o perfil longitudinal do trecho, conforme demonstrado nos desenhos de projeto, a recuperação do fundo será executada no trecho crítico eliminando-se um degrau existente à jusante do trecho mais restritivo, conforme apresentado na figura a seguir.

Dessa forma, com a recuperação da calha do canal do Córrego da Servidão e revestimento das suas paredes com argamassa polimérica que confere superfície bastante lisa e resistente à abrasão, conseguiu-se aumentar a capacidade do trecho mais restritivo, de 28,66 m<sup>3</sup>/s (capacidade atual) para 73,45 m<sup>3</sup>/s (capacidade calculada mediante melhorias propostas), fazendo com que, mesmo para a situação **atual** de picos de chuvas críticas **sem** a construção de reservatórios de retenção de cheias no Córrego da Servidão, seja possível o escoamento das vazões de pico sem restrições.

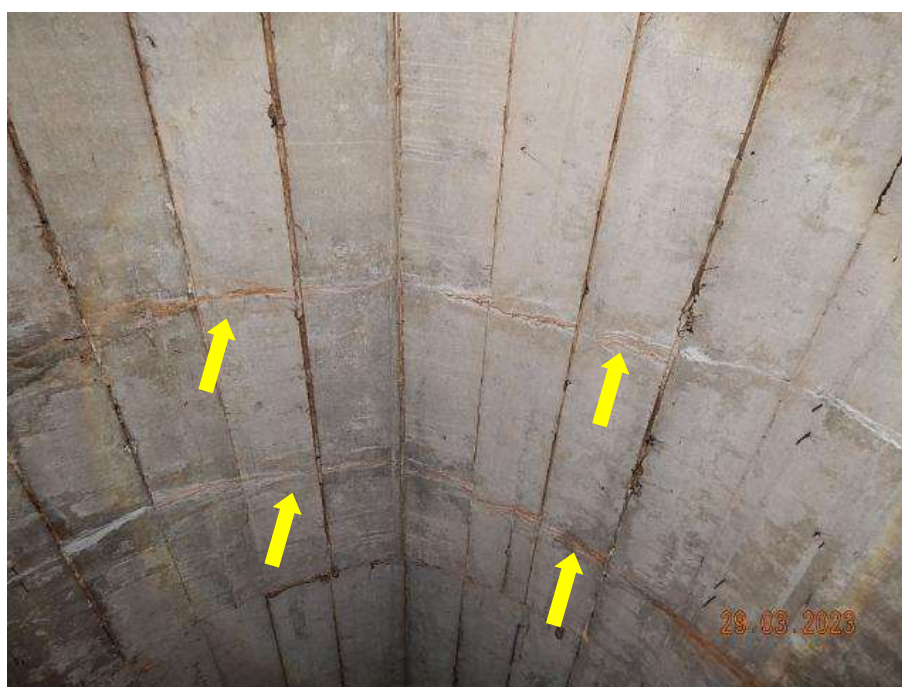
**FOTO 014**

**Trecho 2 (BSOC):** Fissura com posicionamento vertical e abertura de 0,2mm na parede D.

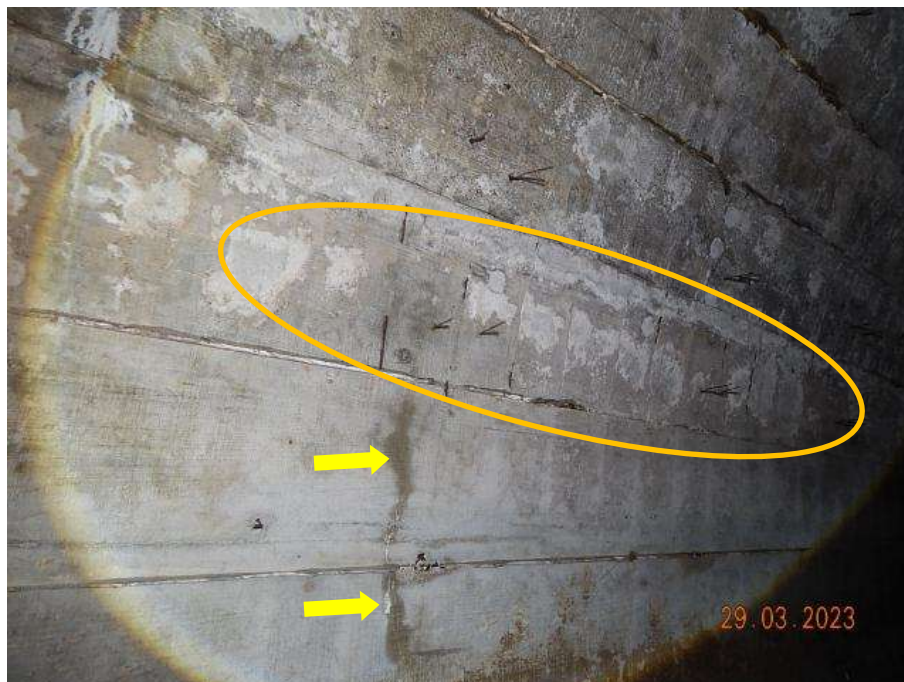
**FOTO 015**

| PLANILHA DE INSPEÇÃO DA GALERIA - Córrego da Servidão<br>ARARAQUARA - SÃO PAULO | | | | | | | | | |
|---|---|---|---|---|---|---|---|---|---|
| | | Parede D e E | FCC | 6,00 | 0,3 | | | 14 | Fissura em toda seção da galeria |

**Trecho 2 (BSOC):** Fissura com eflorescência de posicionamento transversal e em toda seção da parede D e E.

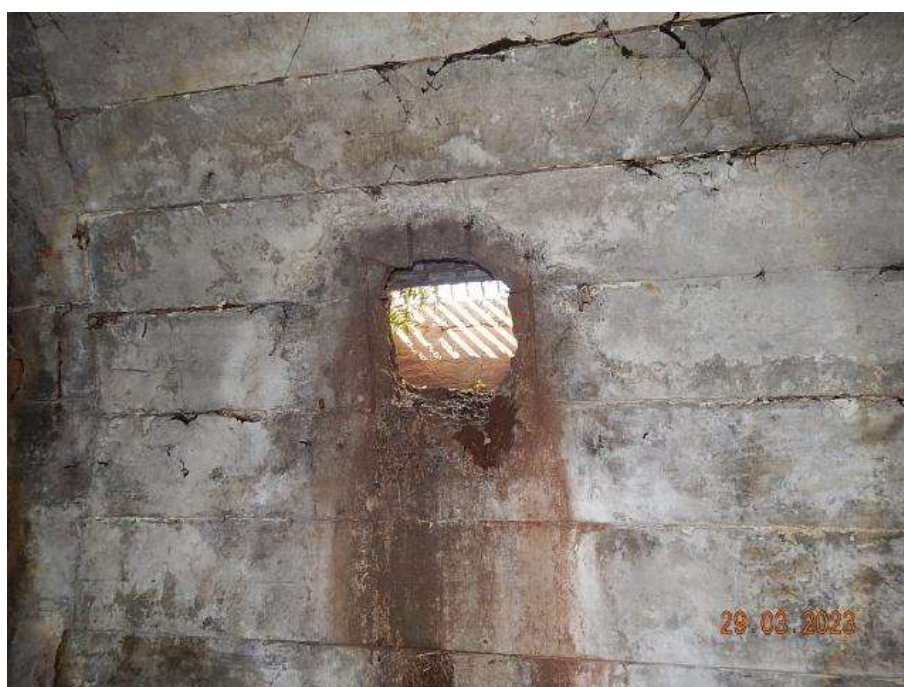
**FOTO 016**

**Trecho 2 (BSOC):** Armadura exposta e fissura com eflorescência de posicionamento vertical na parede E.

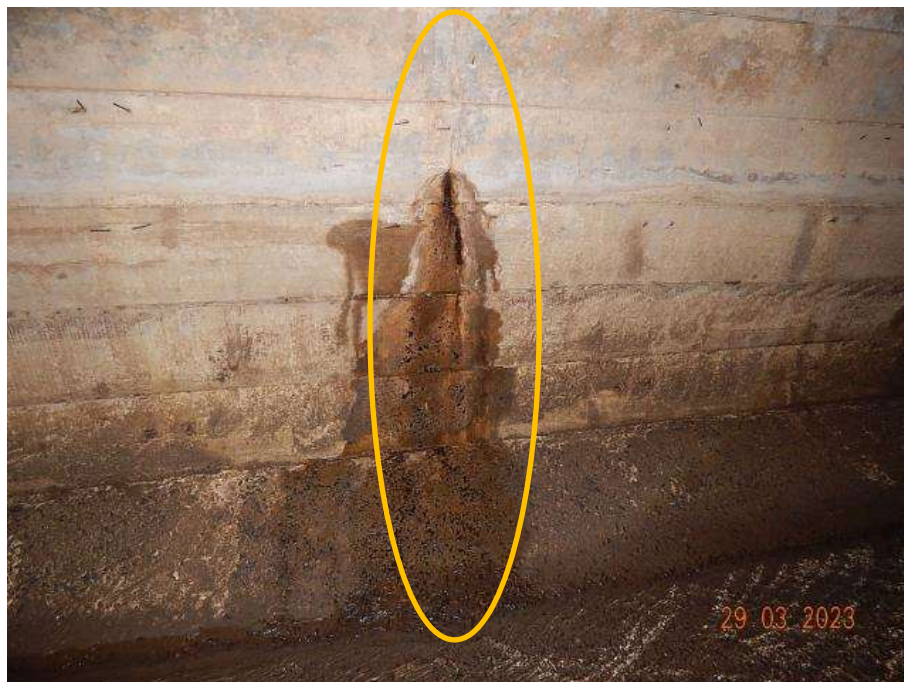
Galeria - Córrego da Servidão - Araraquara/SP.

**Trecho 2 (BSOC):** Junta de dilatação apresentando infiltração de água e desalinhamento do perfil elastomérico.

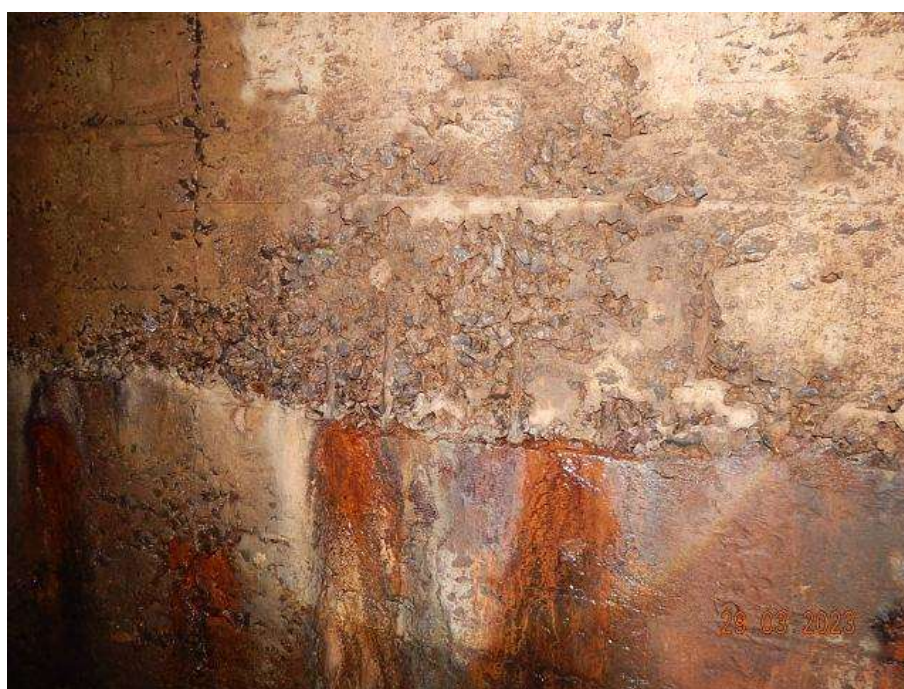
**FOTO 062**

**Trecho 3 (BSCC):** Concreto segregado com armadura exposta, manchas de umidade e infiltração de água na parede D.

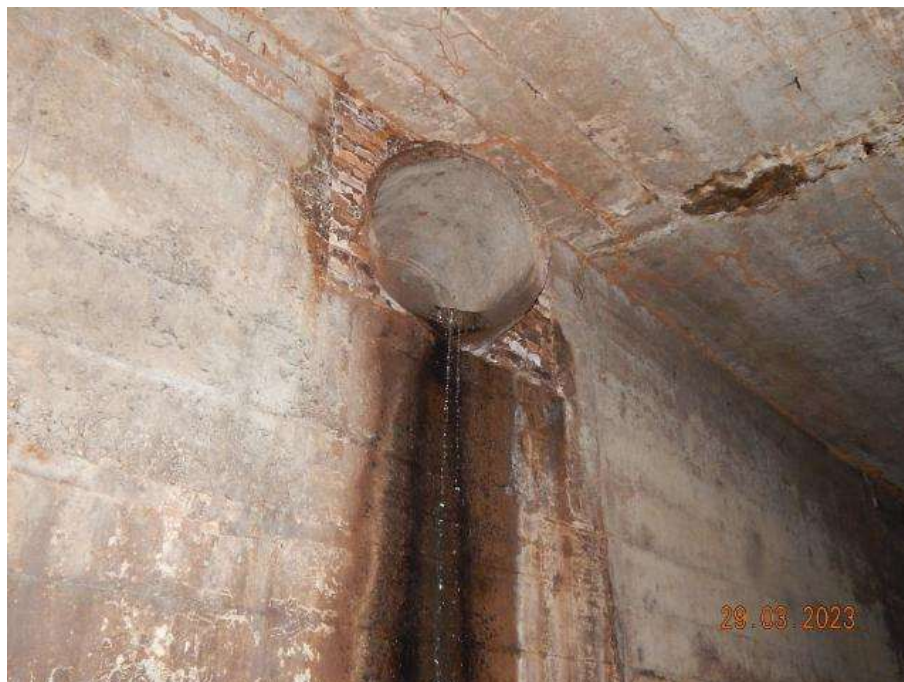
**FOTO 063**

| ITEM | LOCALIZAÇÃO | ELEMENTO ESTRUTURAL | TIPO DE ANOMALIA | DIMENSÃO DA FISSURA | | DIMENSÕES DA ANOMALIA | | FOTO | OBSERVAÇÃO |
|---|---|---|---|---|---|---|---|---|---|
| | | Parede D | CS+AE+IF | | | 10,00 | 3,00 | 61 / 62 | infiltração de água por junta de concretagem |

**Trecho 3 (BSCC):** Detalhe do concreto segregado com armadura exposta, manchas de umidade e infiltração de água na parede D.

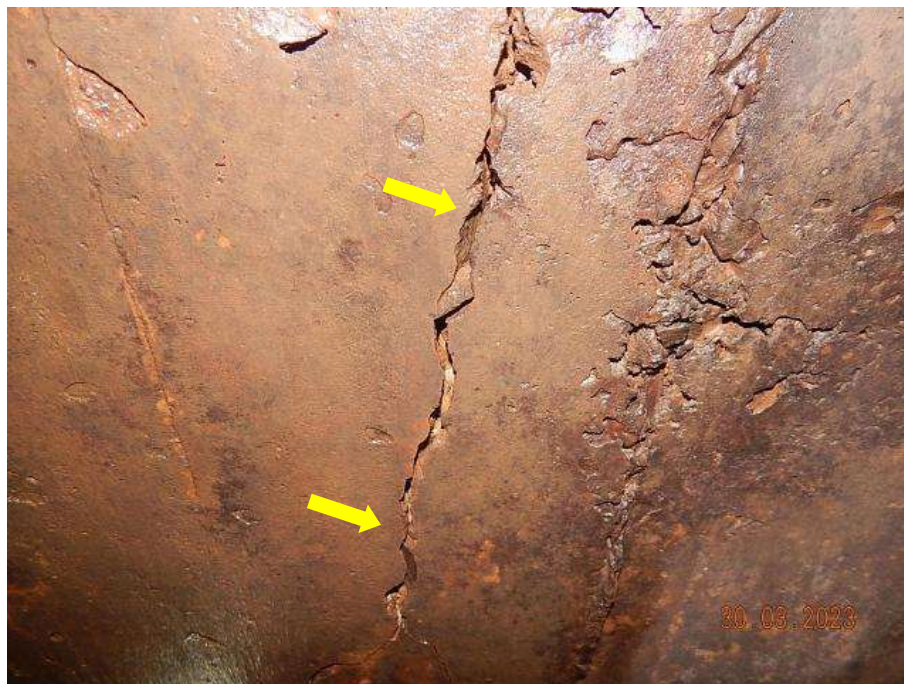
**FOTO 165**

- Ruptura / fissura com posicionamento longitudinal e abertura >1,5mm, em trecho de 30,0m, na laje de teto (foto 164 e 165).

**Trecho 14 (BSCP):** Ruptura / fissura longitudinal com abertura >1,5mm na laje de teto.

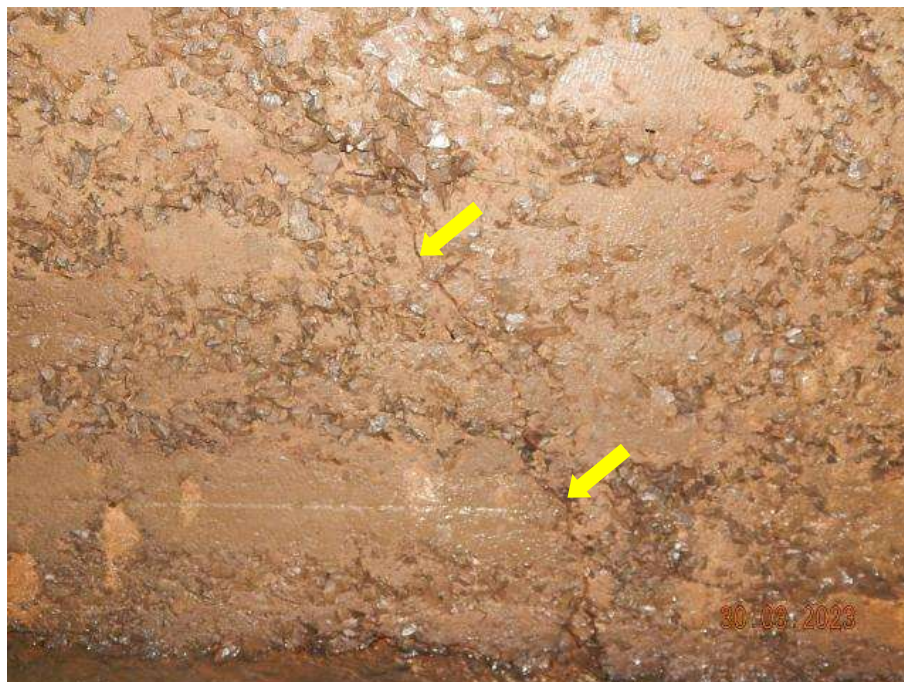
**FOTO 171**

- Fissura com posicionamento inclinado e abertura >1,5mm na parede Direita (fotos 170 e 171).
- Ruptura, desnível e abaulamento da laje de teto (fotos 172 e 173).
- Fissura com posicionamento longitudinal e abertura 0,4mm, em trecho de 10,0m, na laje de teto (foto 175).

**Trecho 15 (BSCC):** Concreto segregado e fissura com posicionamento inclinado e abertura 1,5mm na parede D.
