**Assunto: Informações sobre imóvel da Avenida Padre Antônio Cezarino, n.º 875 – Vila Xavier - Instituto dos Cegos Santa Luzia. – esclarecimentos.**

**RELATÓRIO DE ATENDIMENTO – Nº. 01156/2023**

**Estabelecimento:** Instituto dos Cegos Santa Luzia

**Endereço:** Avenida Padre Antônio Cezarino, 875

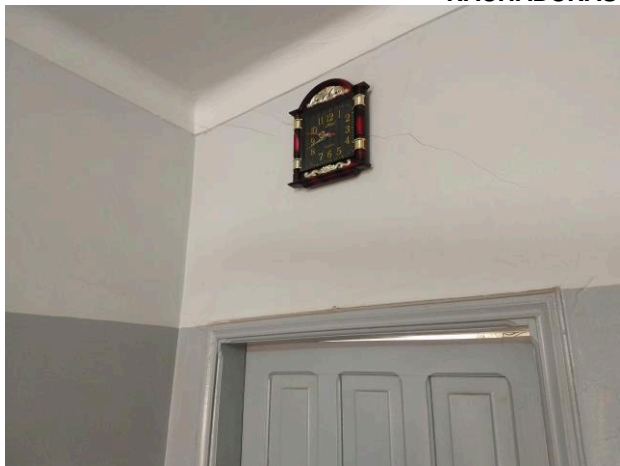
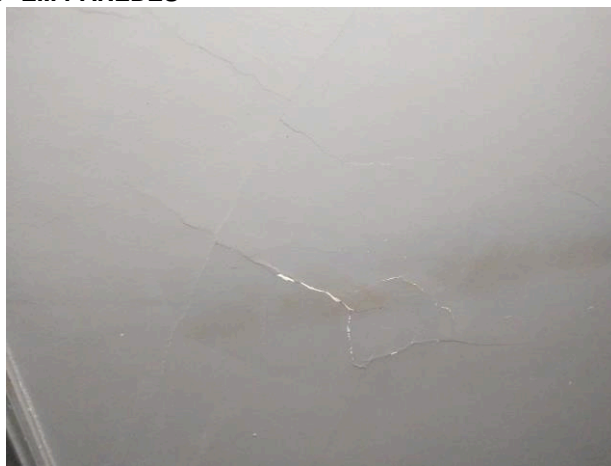
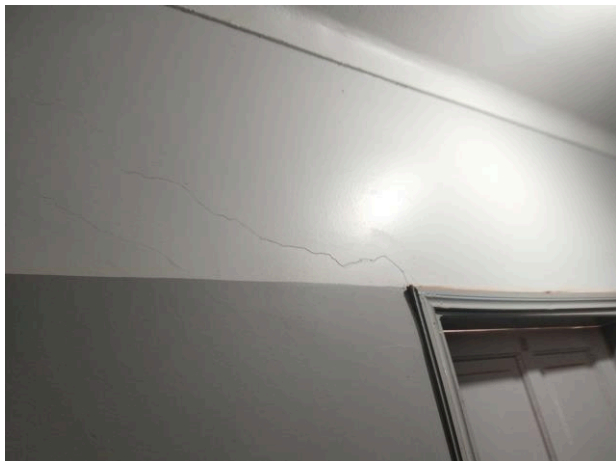
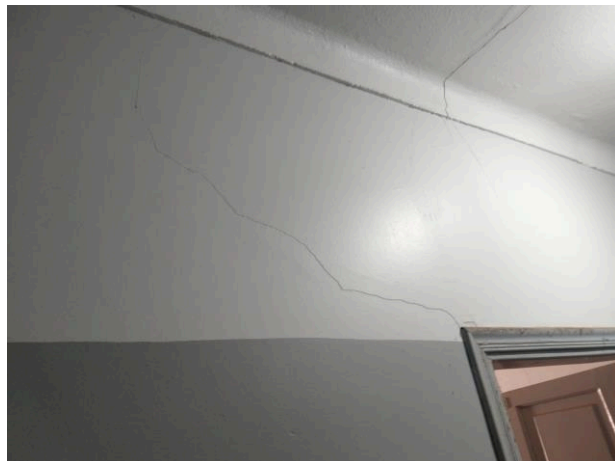
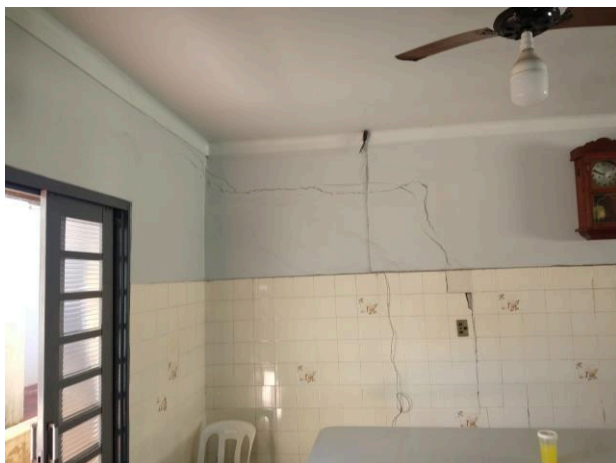
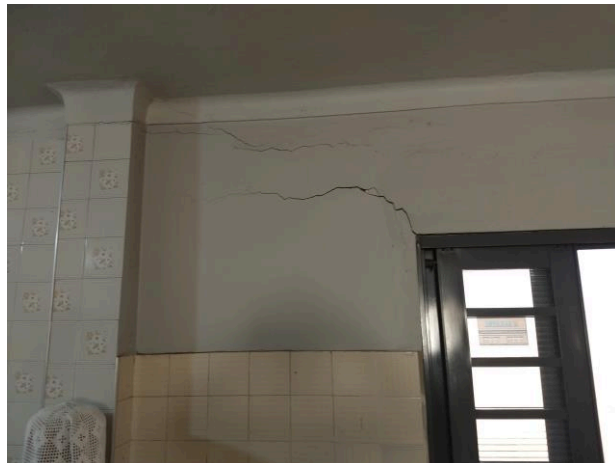
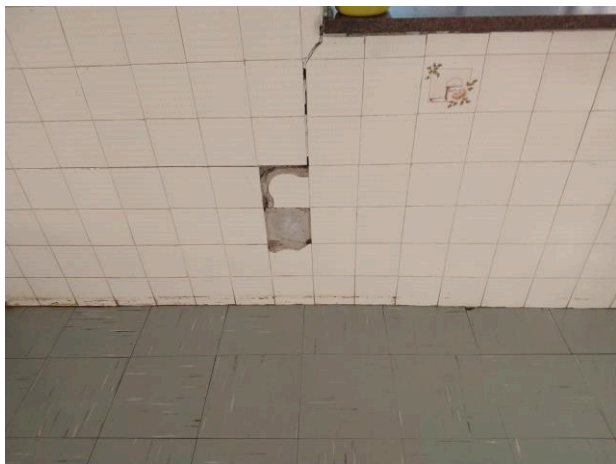
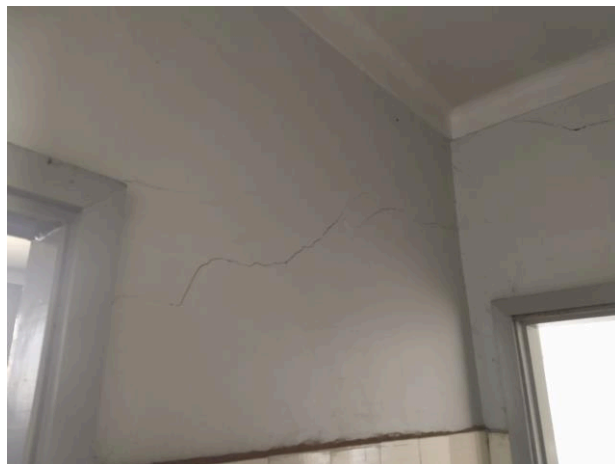
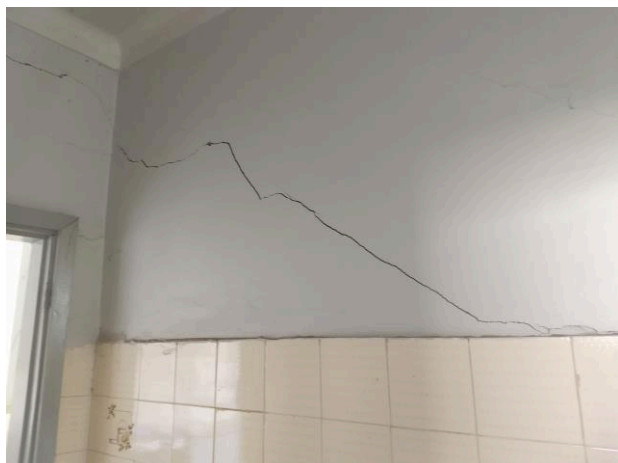
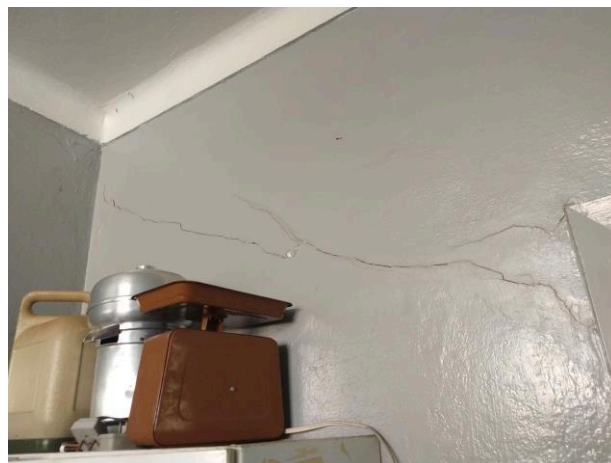
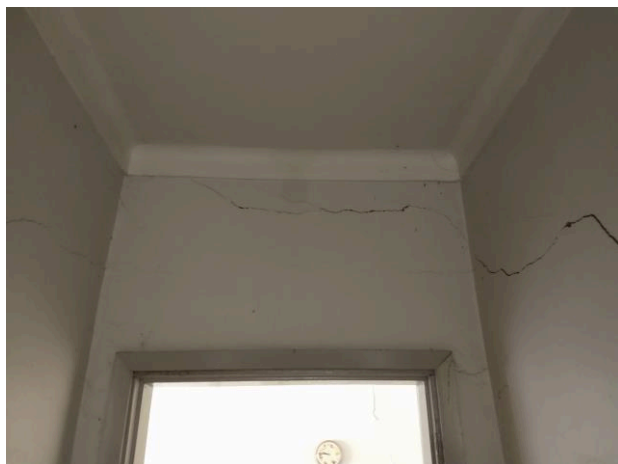
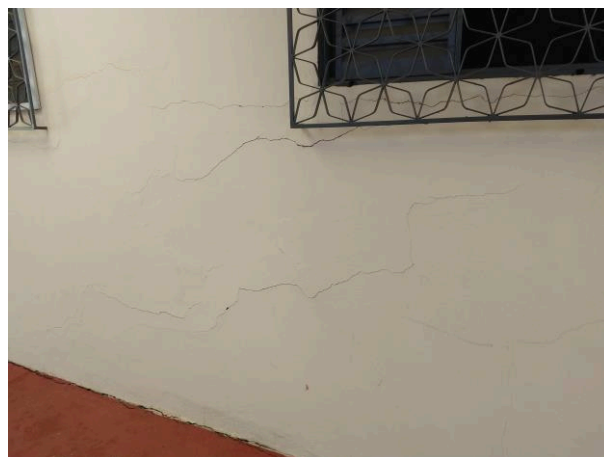
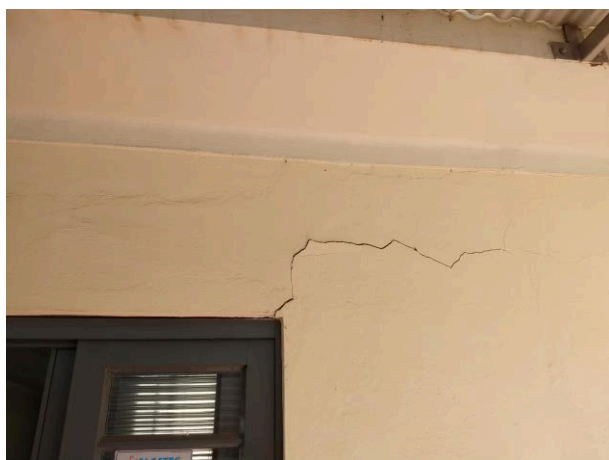
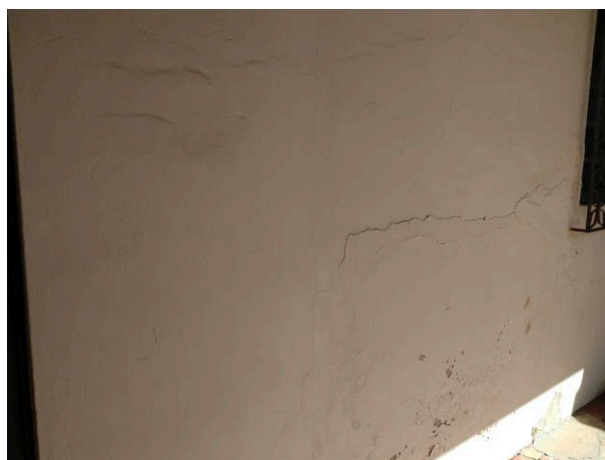
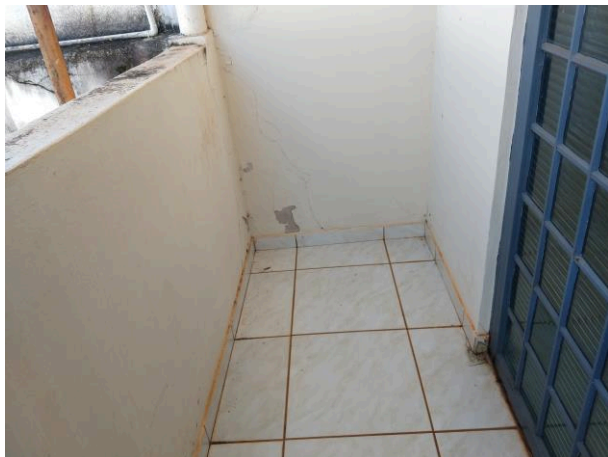
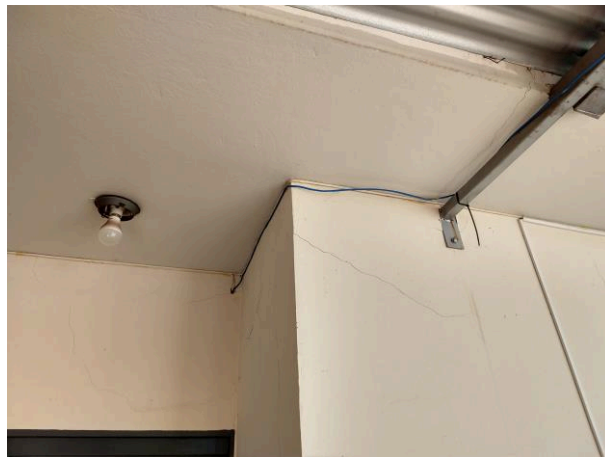
**RACHADURAS 45° EM PAREDES**

Trata-se de um prédio institucional de construção antiga com danos estruturais resultantes, principalmente, por recalque do solo.

- Rachaduras 45° nas paredes, em várias partes do prédio.
- Rachaduras paralelas na laje da lavanderia e rachaduras paralelas nas paredes coincidentes com as da laje.
- Destacamento entre laje e viga na lavanderia.

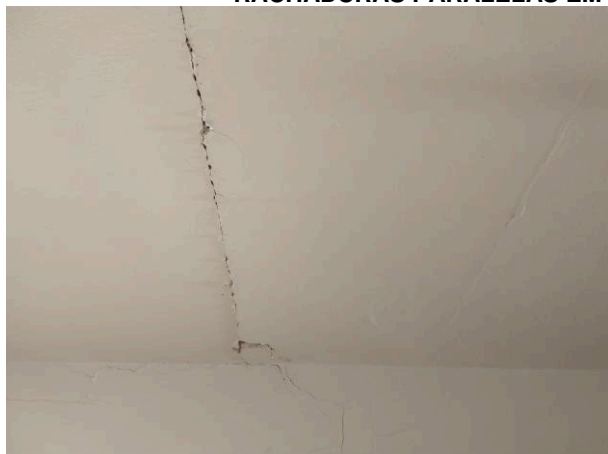
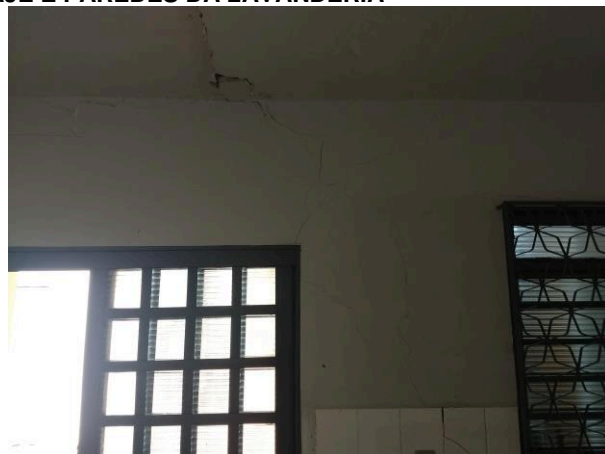
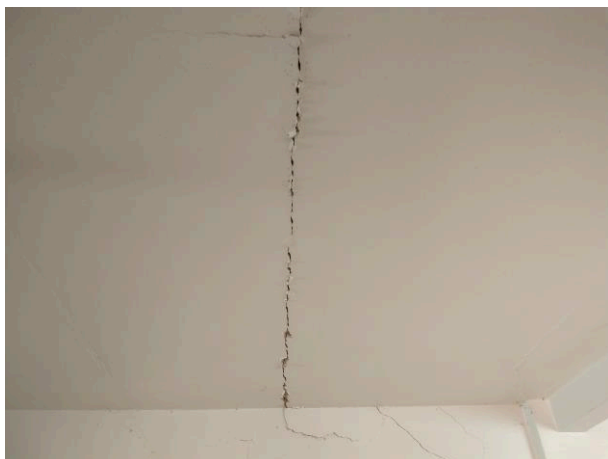
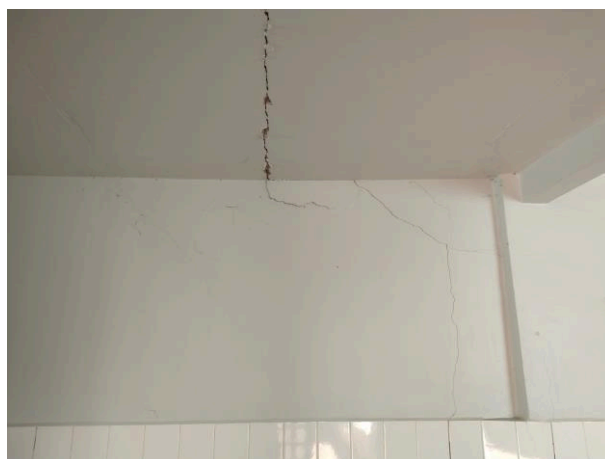
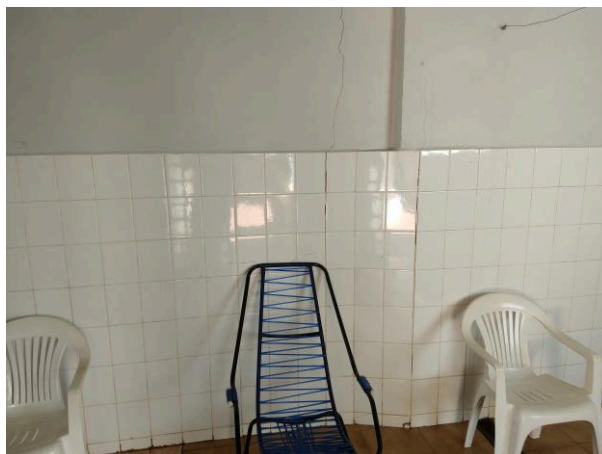
**RACHADURAS PARALELAS EM LAJE E PAREDES DA LAVANDERIA**

**Há risco de desabamento da laje da lavanderia.**

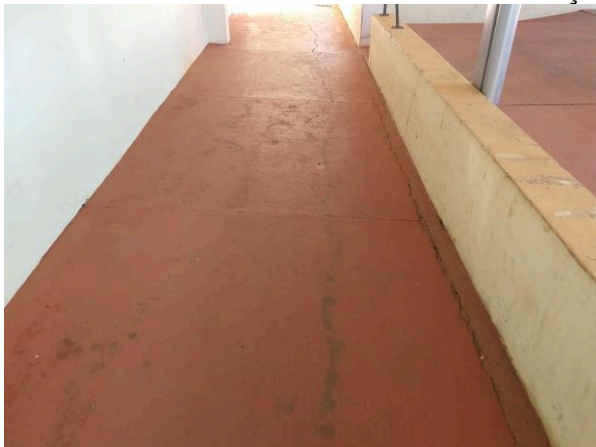
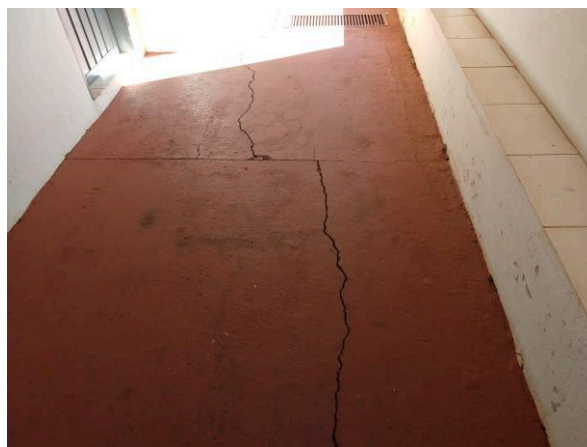
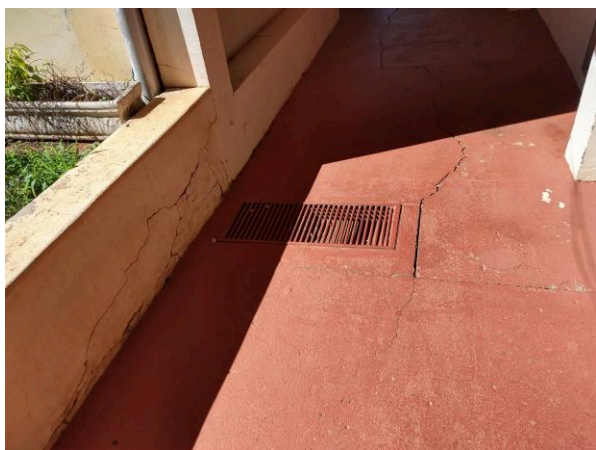
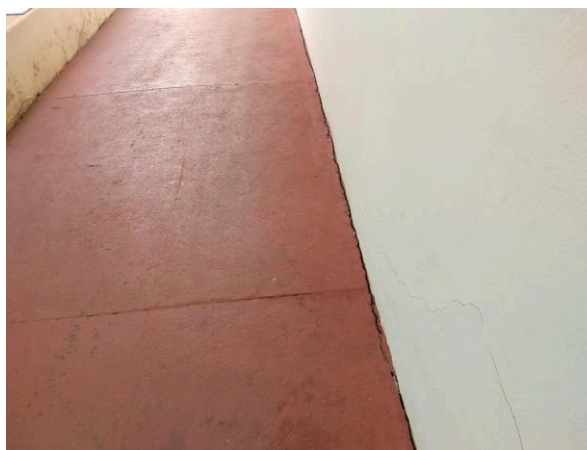
**PISO DA CIRCULAÇÃO EXTERNA E MURETA**

- Circulação externa lateral direita do prédio com o piso inclinado, parte do piso com rachadura longitudinal e partes com vão de aproximadamente 1,0 cm entre o mesmo e a parede do prédio e na borda oposta.
- Trinca horizontal na mureta entre circulação externa e jardim.
- Cobertura metálica da referida circulação com pontos de fixação na laje de beiral do prédio soltos (arrancados por força de tração resultante do recalque de solo sob a lateral direita da circulação e os pilares de sustentação da cobertura metálica).

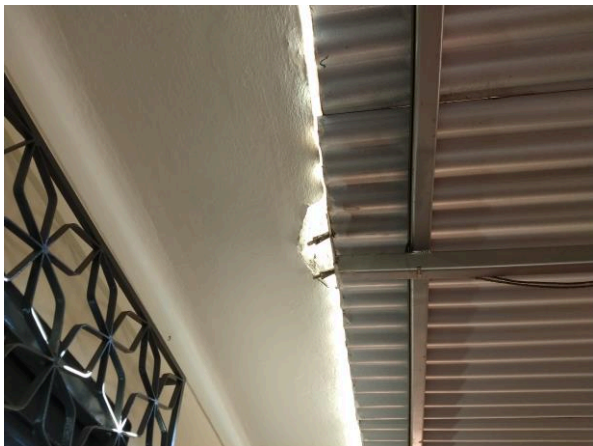
**COBERTURA DA CIRCULAÇÃO EXTERNA**

**Há risco de desabamento da cobertura metálica da circulação externa lateral direita do prédio principal.**

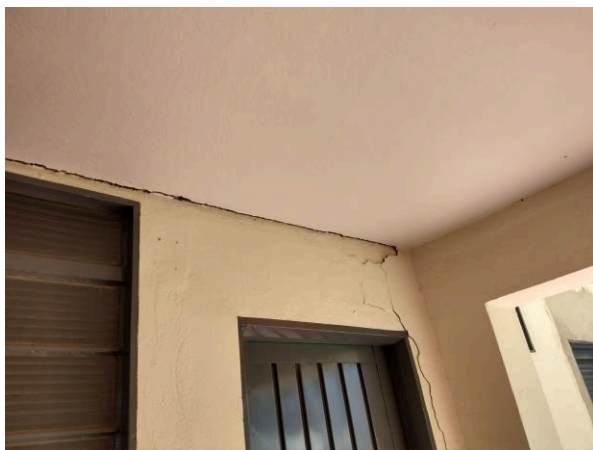
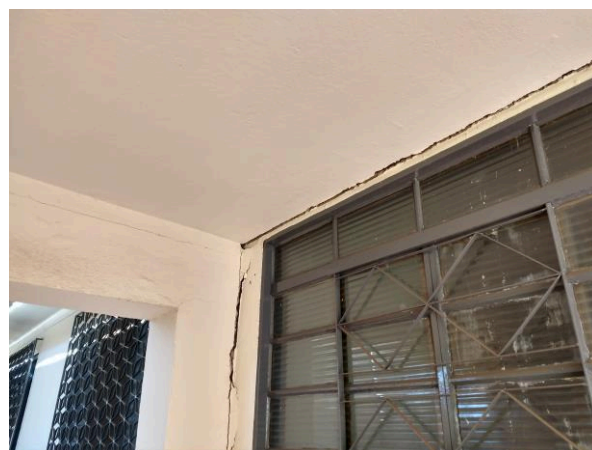
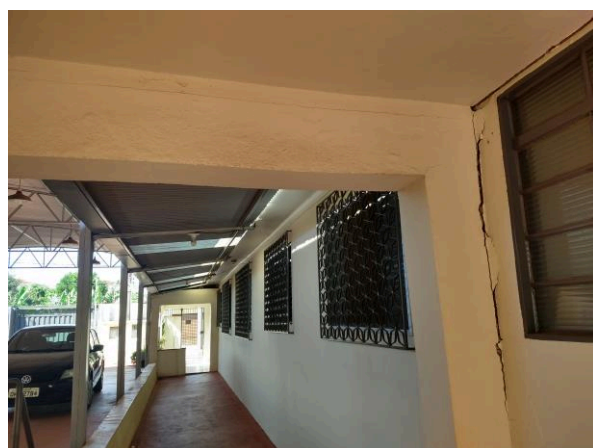
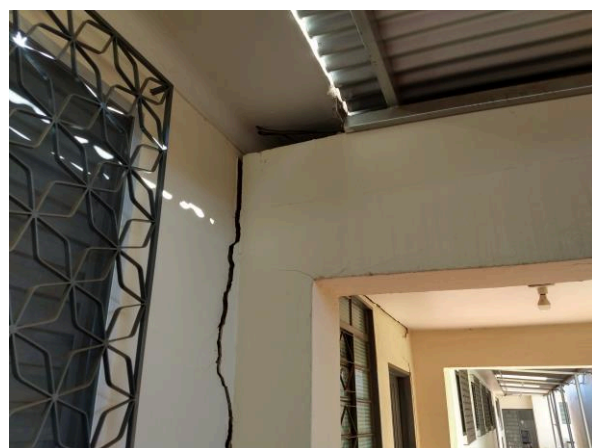
- Varanda com laje e pilares de concreto localizada no centro da circulação externa lateral direita do prédio destacada da parede do mesmo e com inclinação para a direita.

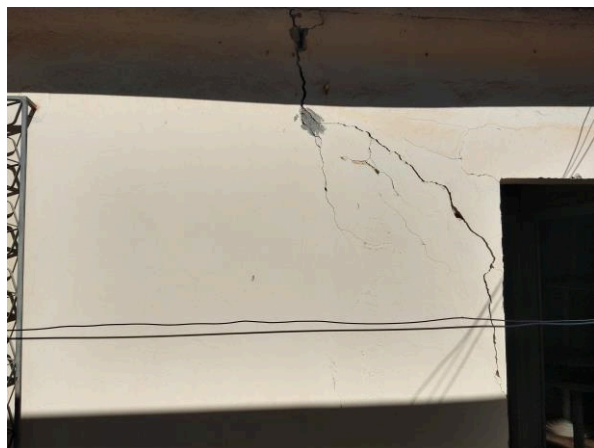
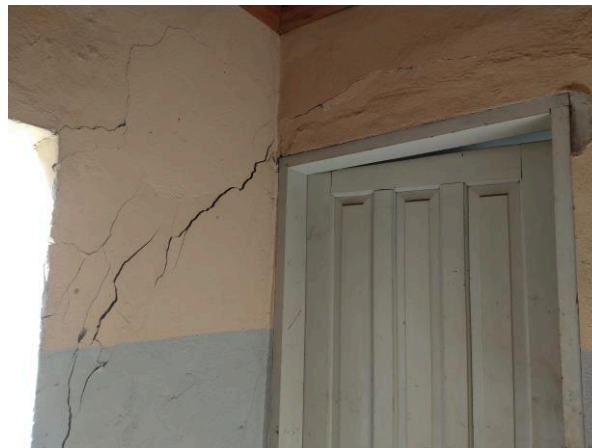
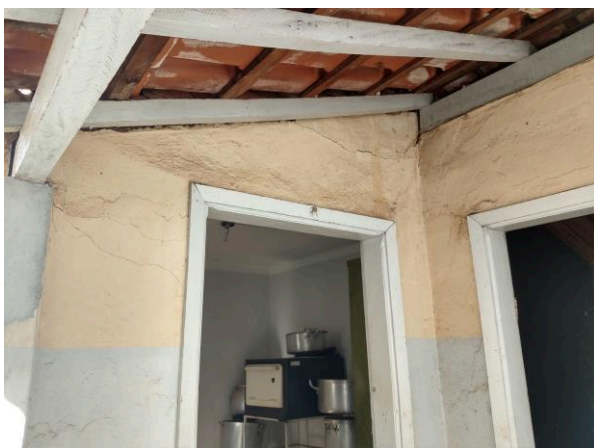
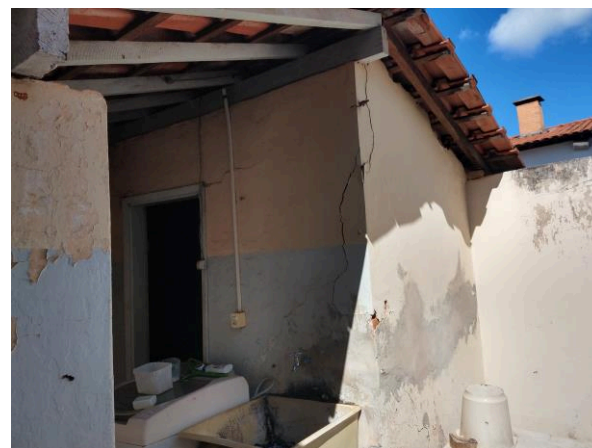
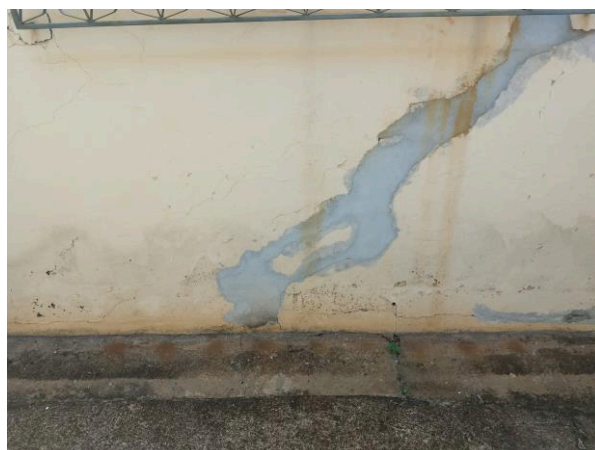
DEPÓSITO AO LADO ESQUERDO DO PRÉDIO PRINCIPAL:

- Rachaduras 45° na parede voltada para o prédio principal e em suas perpendiculares e rachadura antiga reparada.

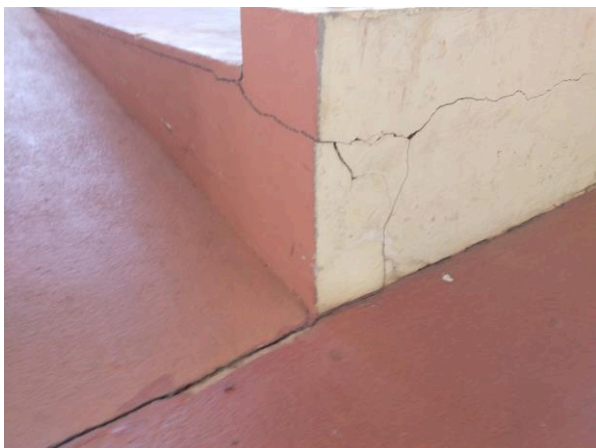
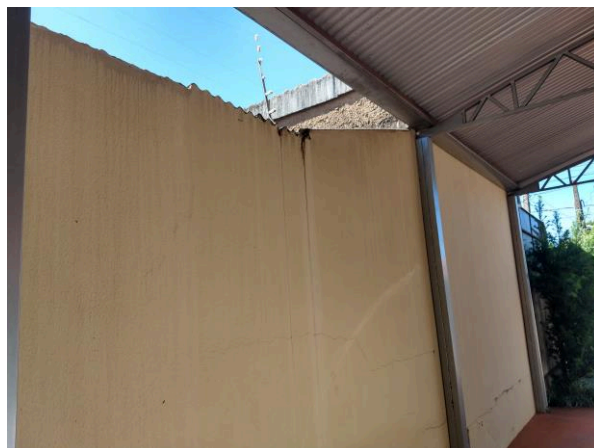
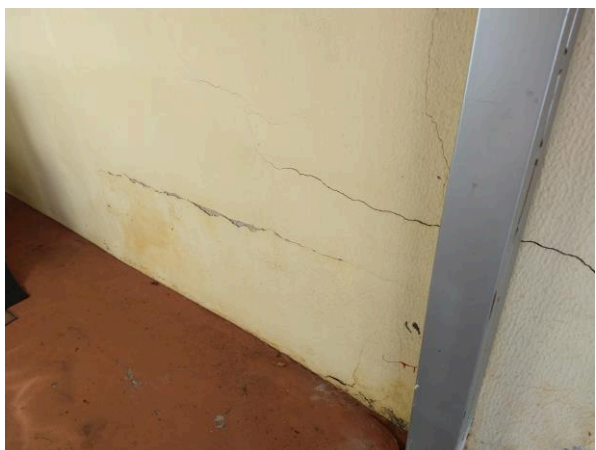
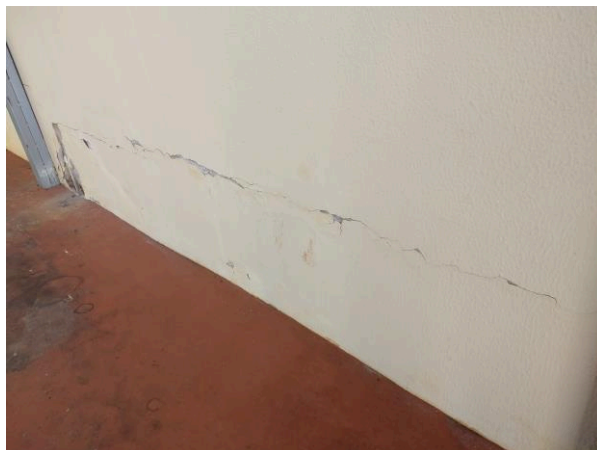
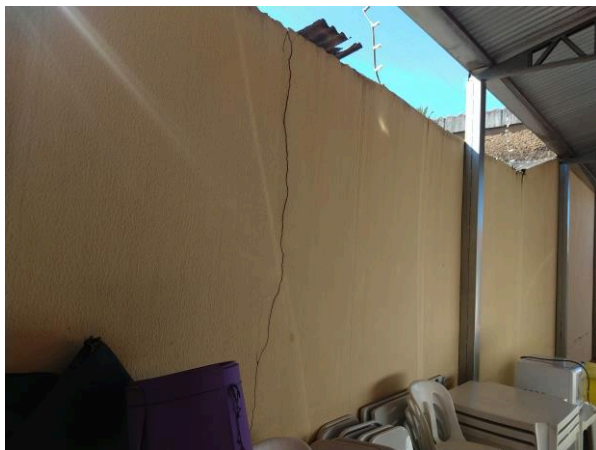
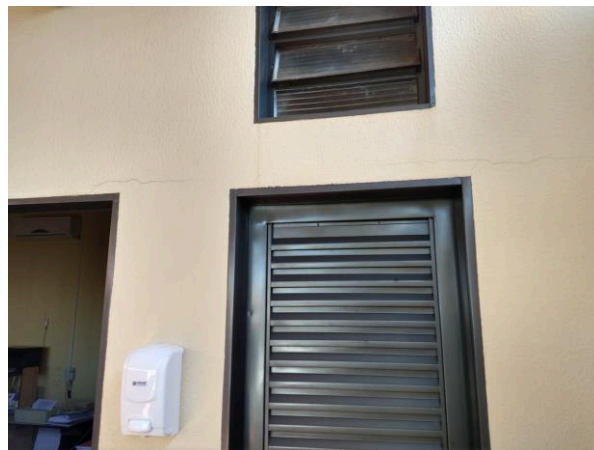
**GARAGEM E DORMITÓRIOS AO LADO DIREITO DO PRÉDIO PRINCIPAL:**

- Rachadura horizontal em mureta na lateral esquerda, na altura do piso.
- Trincas horizontais aproximadamente 50,0 cm do piso na parede lateral direita da garagem.
- Trinca vertical de piso a respaldo, no meio da parede.
- Trincas na altura de porta na parede divisória entre garagem e banheiros.

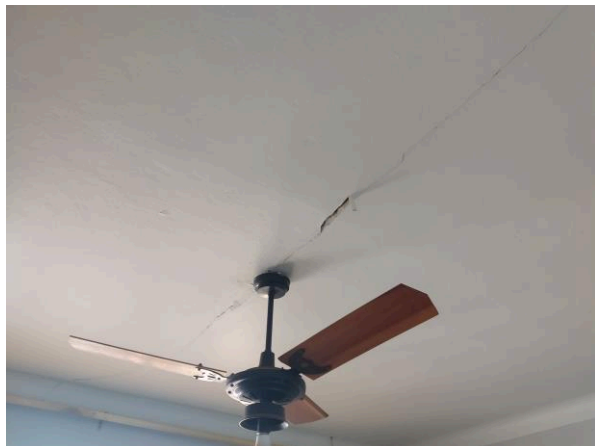
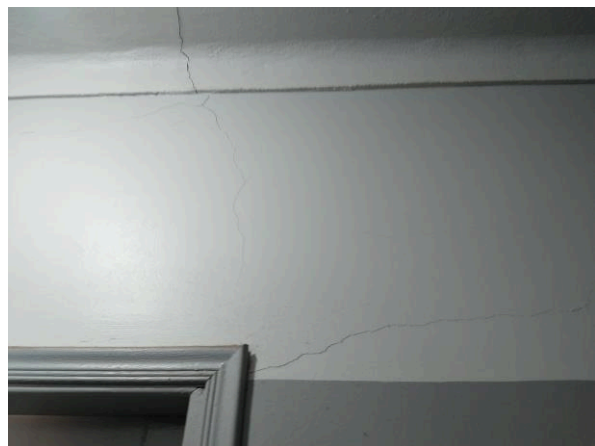
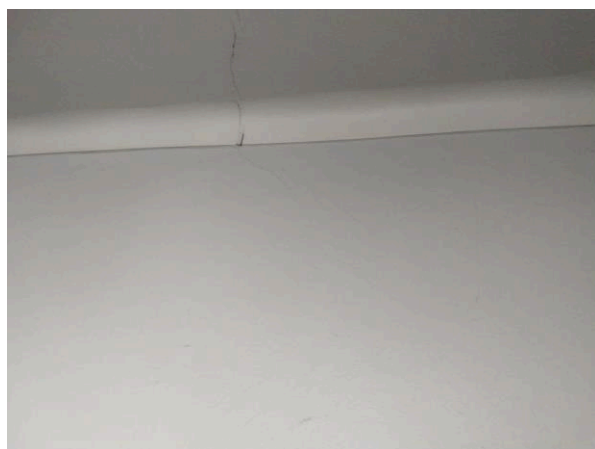
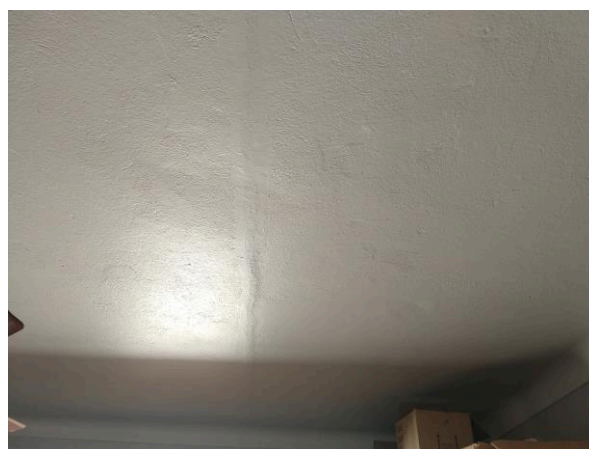
**ESTRUTURA:**

- Trincas transversais na laje coincidentes com trincas nas paredes resultantes de dilatação, dividindo a extensão do prédio principal.
- Trincas semelhantes antigas e reparadas.
- Trincas semelhantes reparadas e reabrindo.

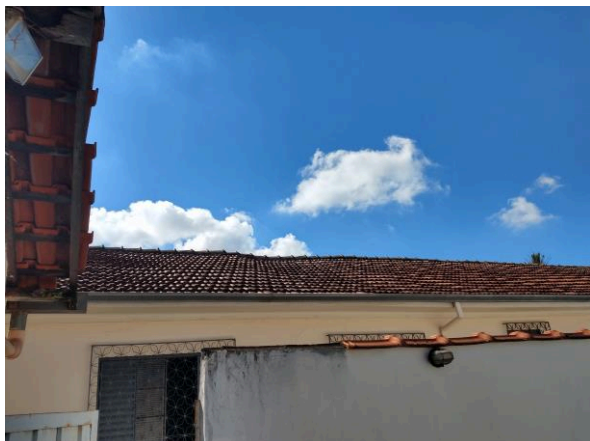
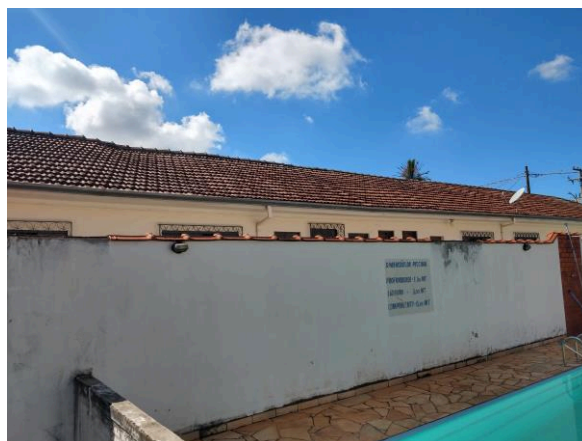
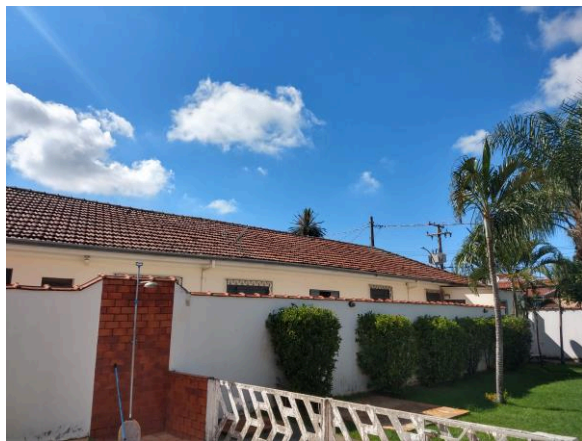
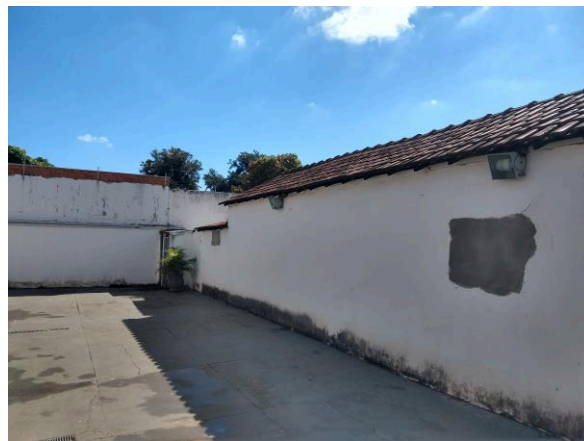
**COBERTURA:**

- Cobertura do prédio principal celado em várias partes, inclusive uma parte da cumeeira.
- Partes do telhado do anexo do lado esquerdo do prédio principal celado em partes.

**Há risco de desabamento do telhado do prédio principal sobre a laje.**

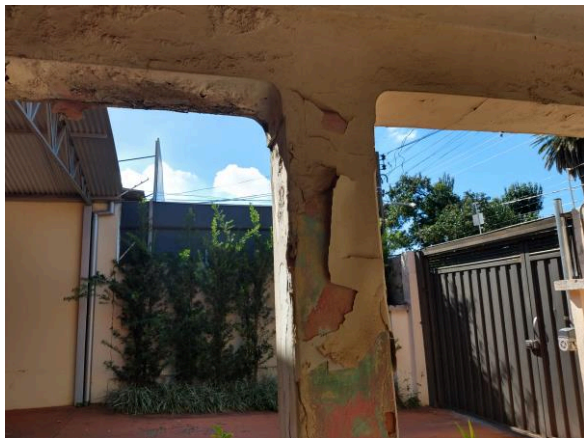
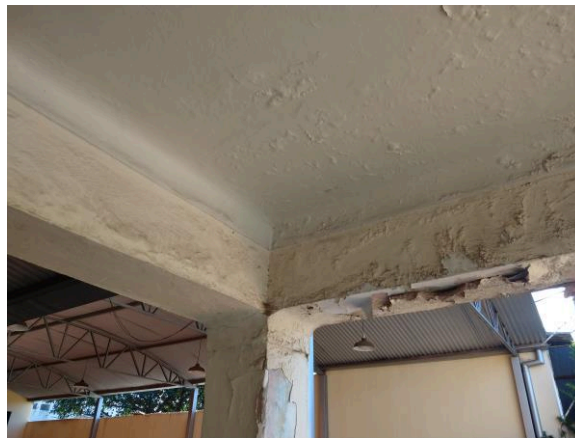
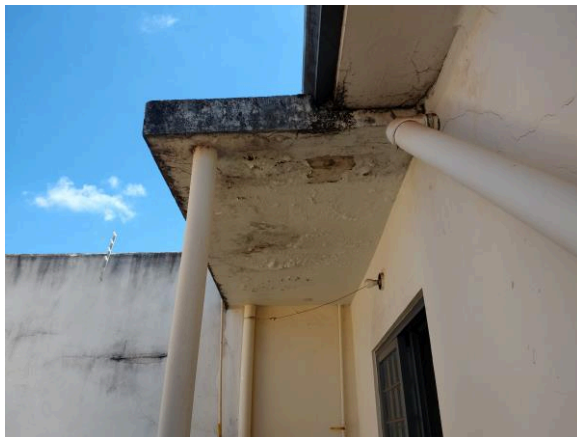
- Umidade por falta de impermeabilização em laje descoberta da varanda lateral direita na entrada do prédio principal e da varanda lateral esquerda no canto dos fundos do mesmo.

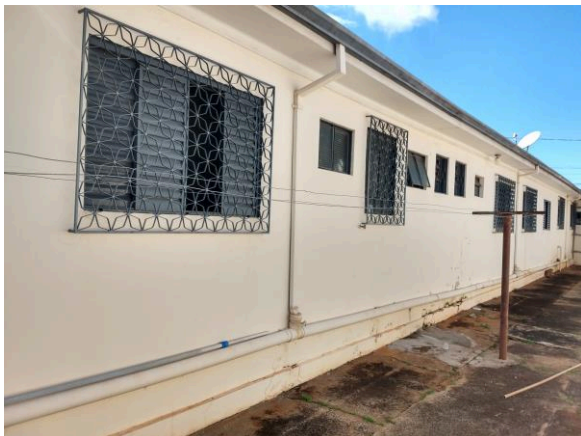
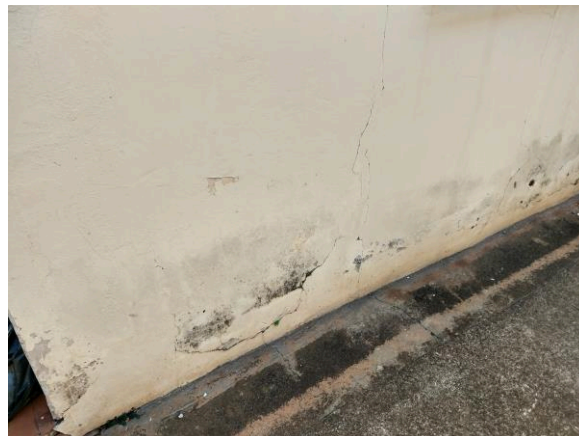
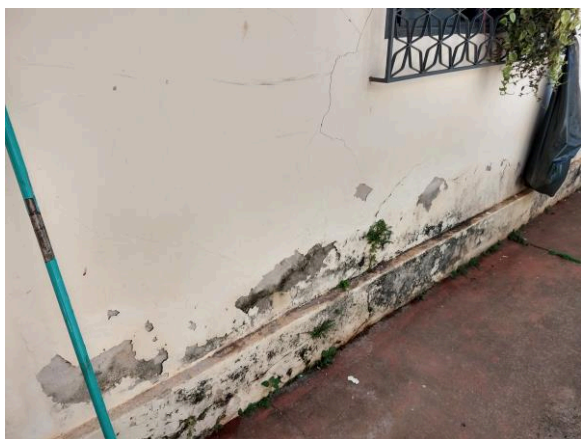
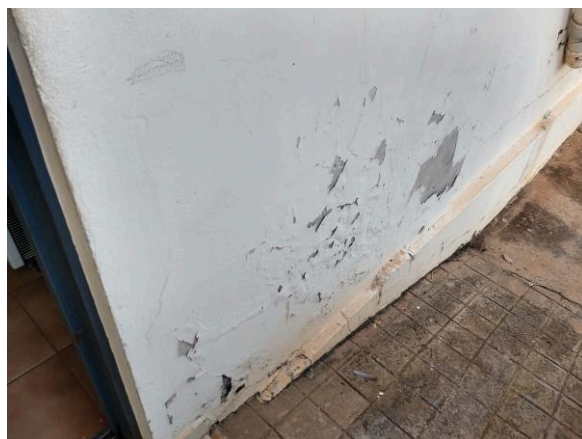
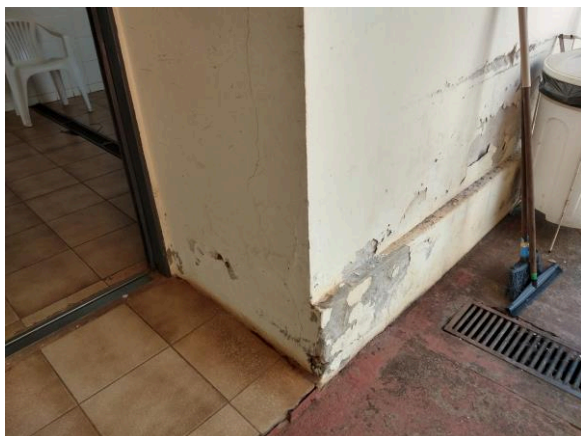
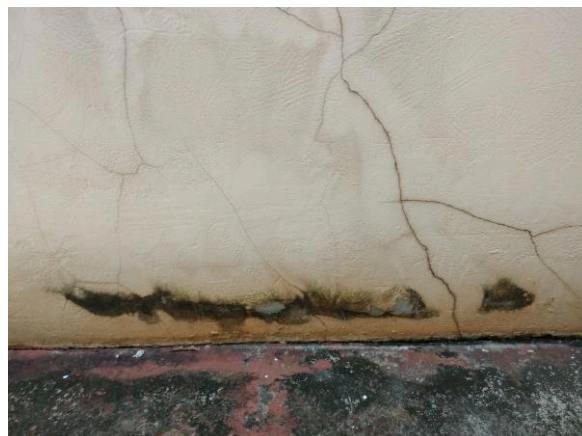
- Pontos com sinais de umidade por infiltrações.
- Pontos com sinais de umidade ascendente.

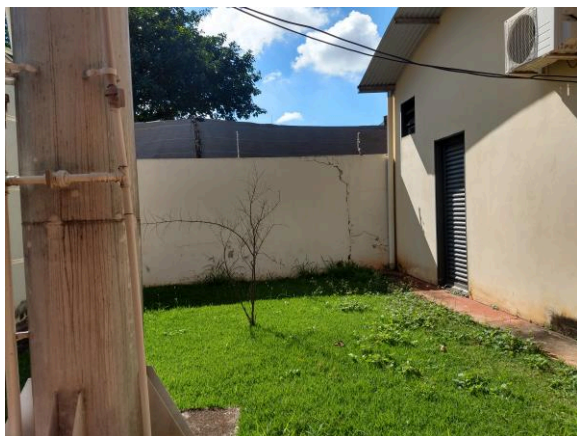
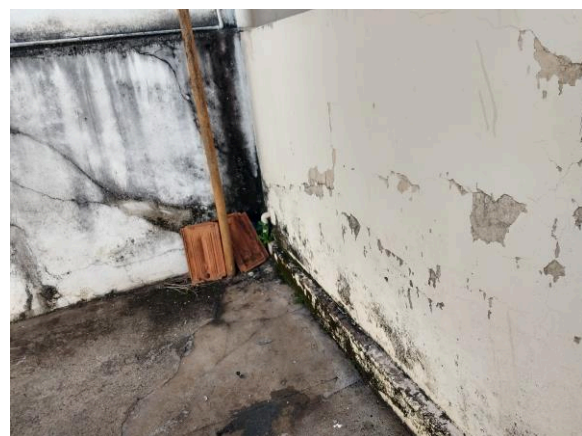
- Trincas em muro.

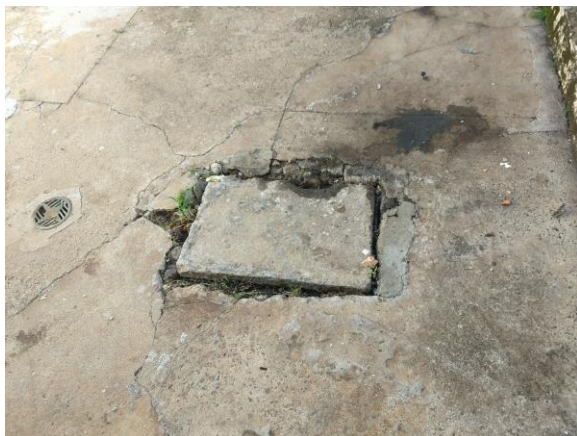
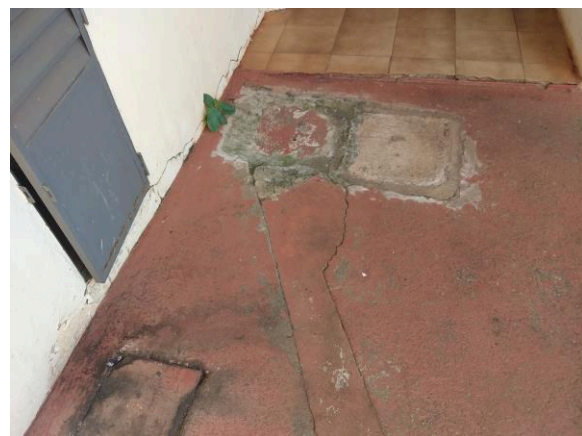
- Caixas de esgoto sem vedação e com infiltrações no solo.

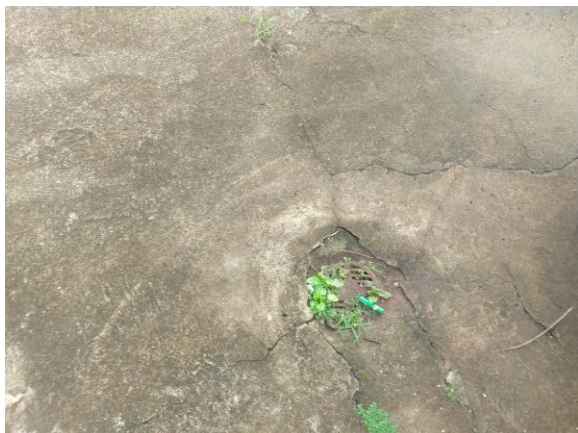
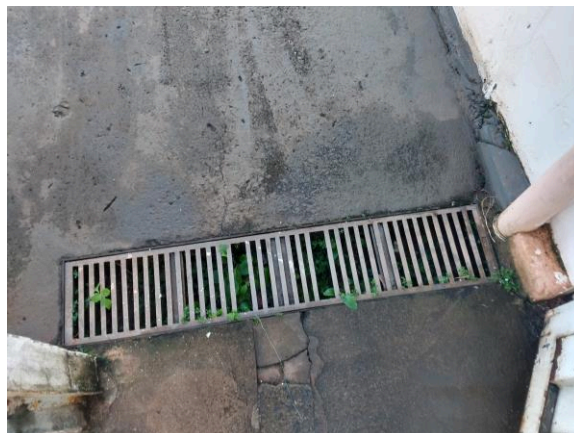
- Sistema de drenagem com caixas e tubulações entupidas.

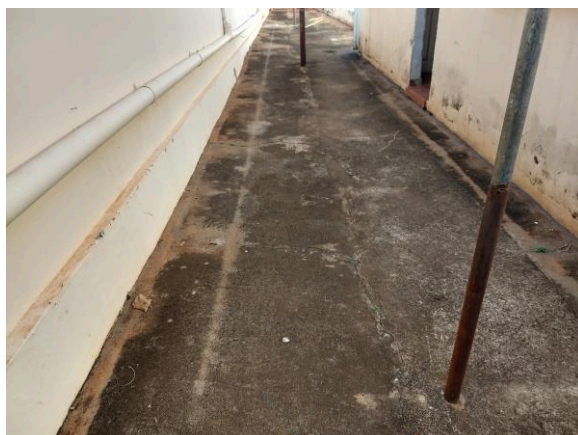
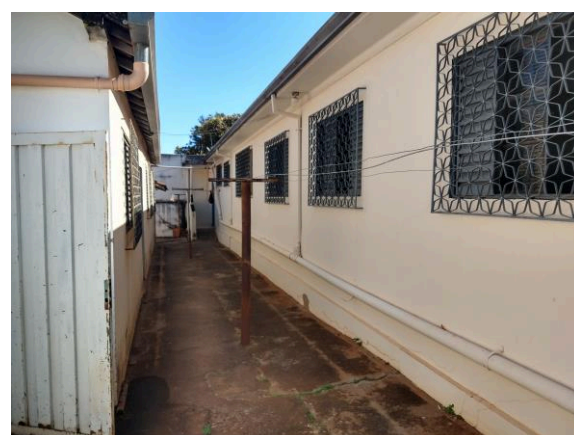
- Trincas e irregularidades em calçadas.
