RELATÓRIO DE VISTORIA TÉCNICA

IMÓVEL: Barracões fechados – Antiga Torrefação de Café.

LOCAL: Rua Padre Luciano, nº 58. Vila Xavier.

DOCUMENTO Nº: 082/2017

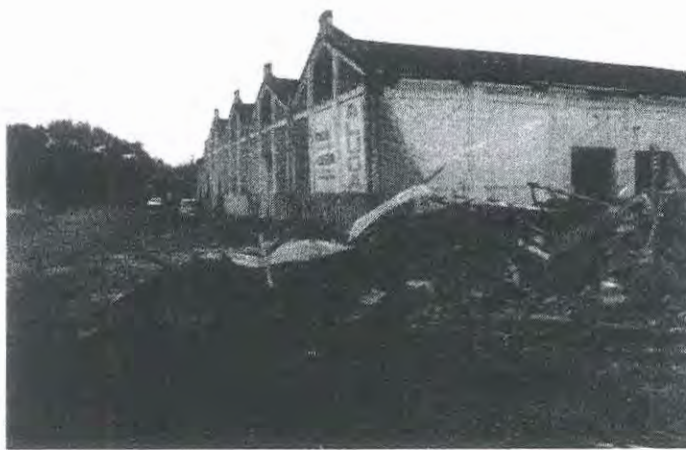
Trata-se de uma edificação antiga, de aproximadamente 1.800,00 m², que se encontra fechada por vários anos, onde ocorreu desabamento do último salão da direita.

Ocorreu o desabamento de uma parte correspondente à aproximadamente 300,00 m² da Antiga Torrefação de Café. Na estrutura de madeira da cobertura do último salão da direita, observamos nos escombros que pelo menos duas tesouras se encontravam com a extremidade apoiada sobre a parede lateral direita apodrecida por exposição à infiltrações na cobertura e/ou calhas, sendo que uma delas já se encontrava escorada com um pontalite de eucalipto de aproximadamente 20,0 cm de diâmetro.

As precipitações ocorridas no final da tarde e início da noite de 29/09/2017, contribuíram para que ocorresse o desabamento.
