OFÍCIO Nº 1930/2021

**OFÍCIO Nº CEOP 039/2021**

## **LAUDO DE VISTORIA TÉCNICA PASSARELA DE LIGAÇÃO DA AV. SÃO PAULO À AV. BRASIL**

**ARARAQUARA-SP**

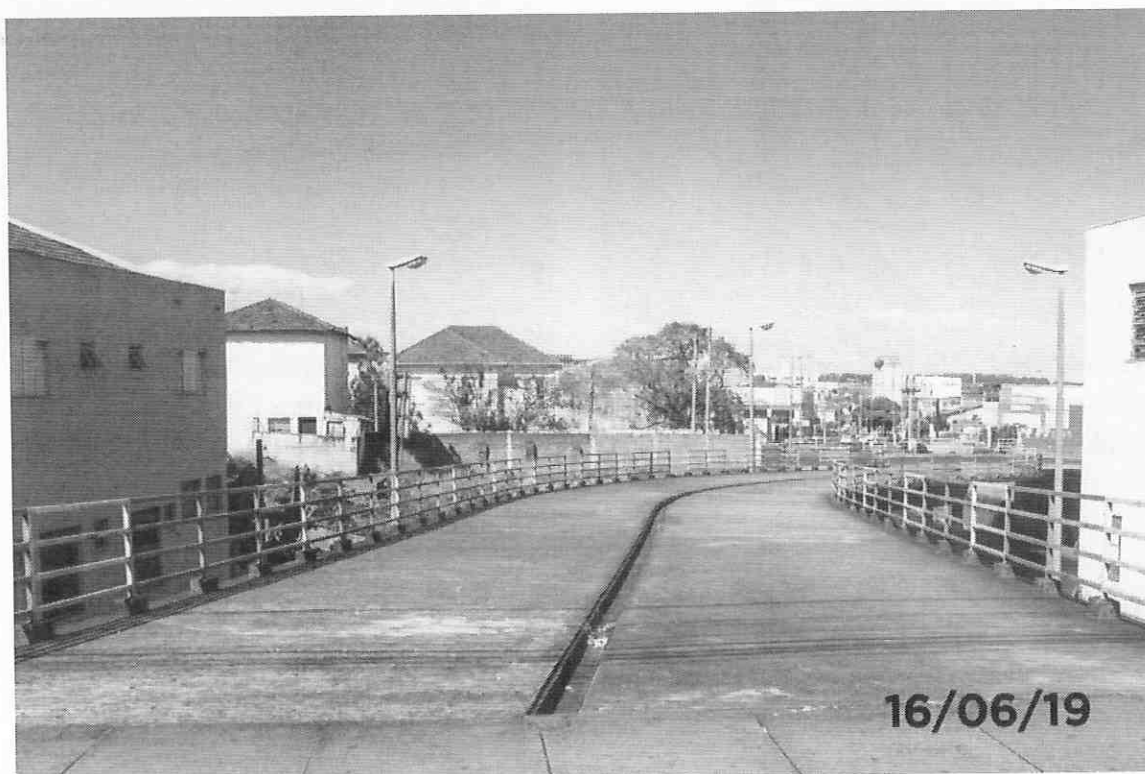
Foto 01- Vista geral do Tabuleiro da Passarela com guarda corpo metálica nas laterais.

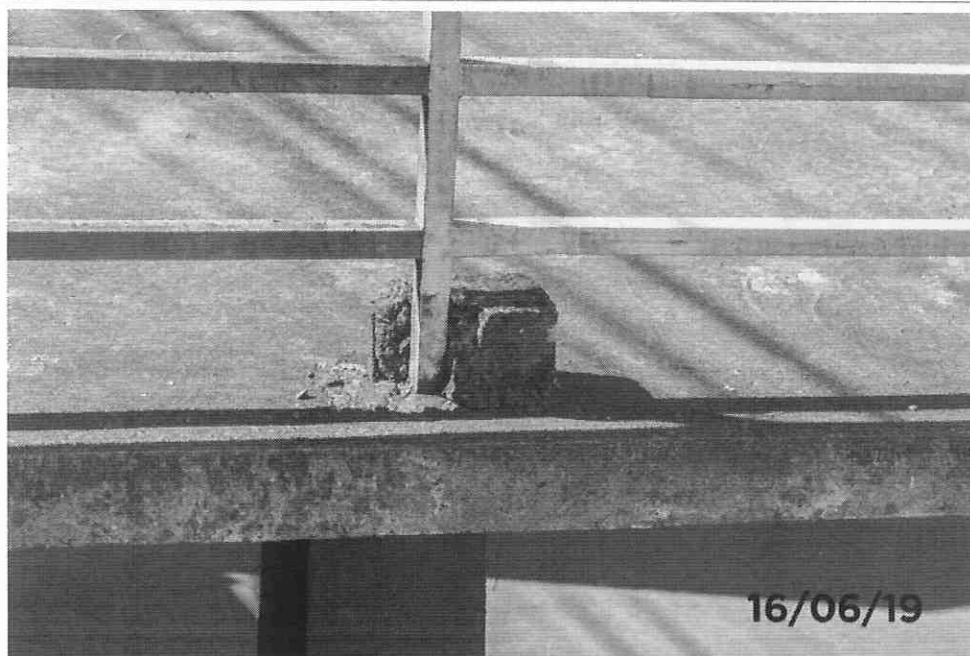
Foto 04- Ponto de fixação da guarda corpo Danificado.

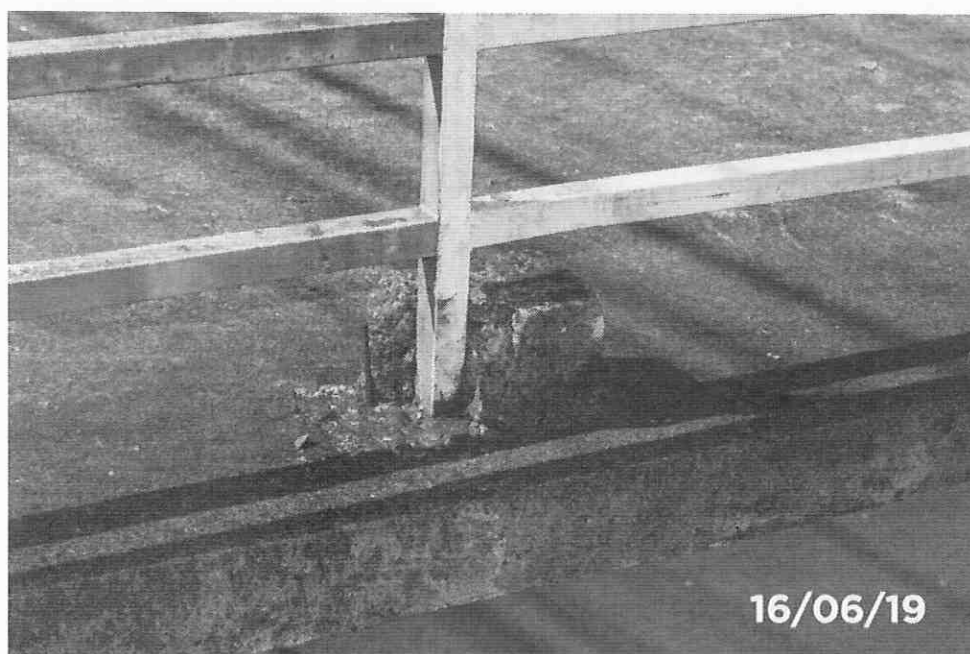
Foto 05- Armadura exposta e corrosão do ponto de fixação do G.C.

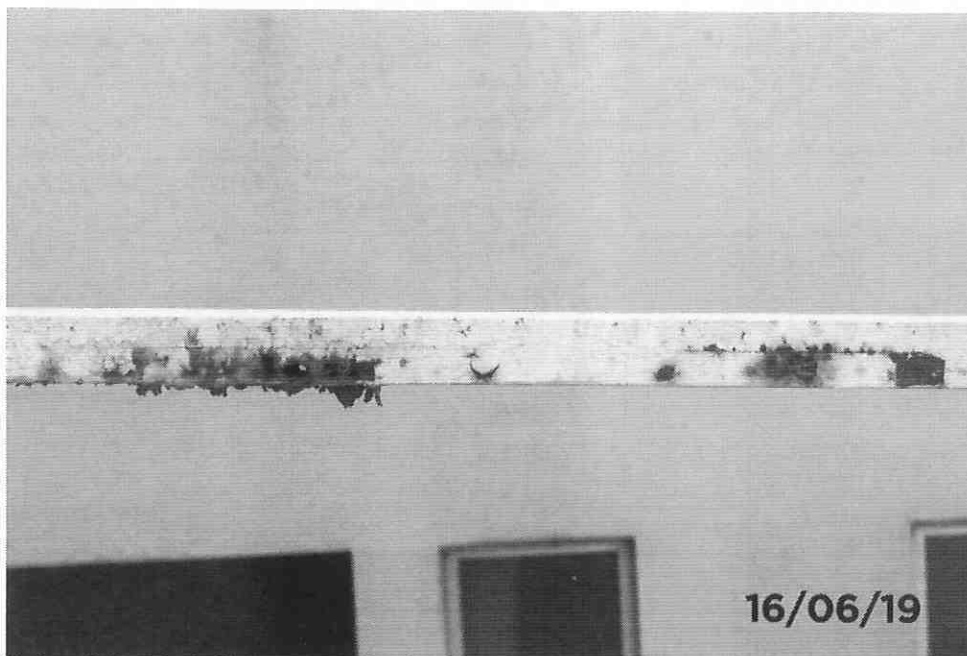
Foto 08- Detalhe pontos de corrosão na estrutura metálica no guarda corpo.

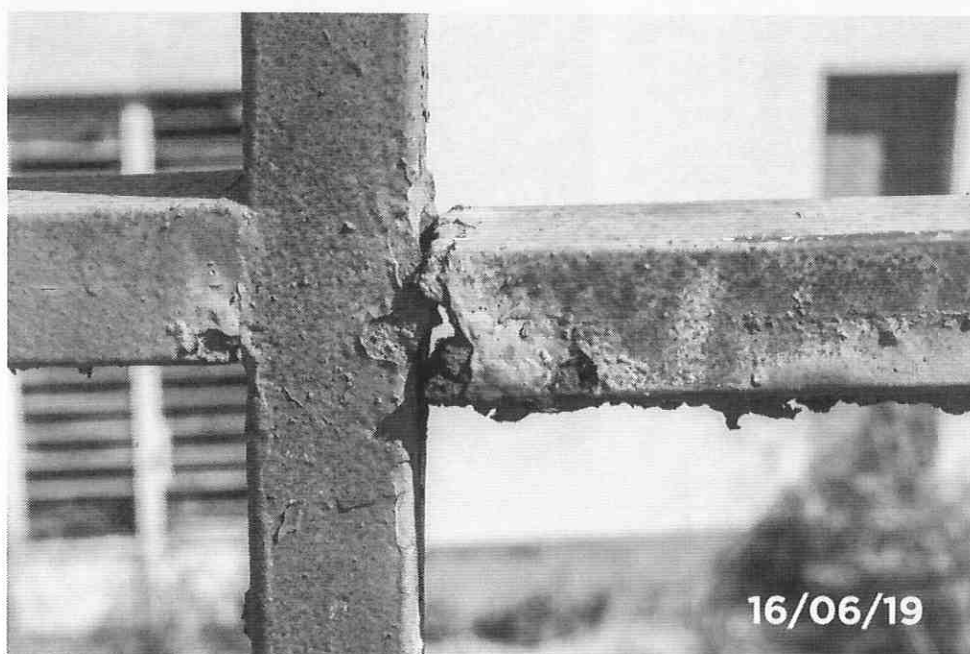
Foto 09- Detalhe pontos de corrosão na estrutura metálica no guarda corpo.

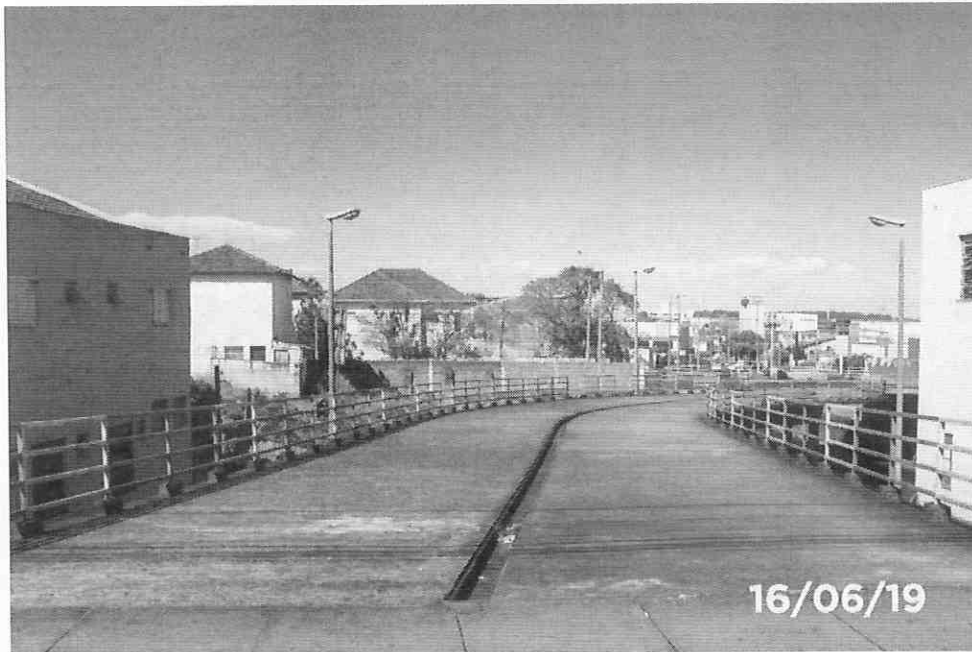
Foto 12- Vista do piso de concreto deteriorado.

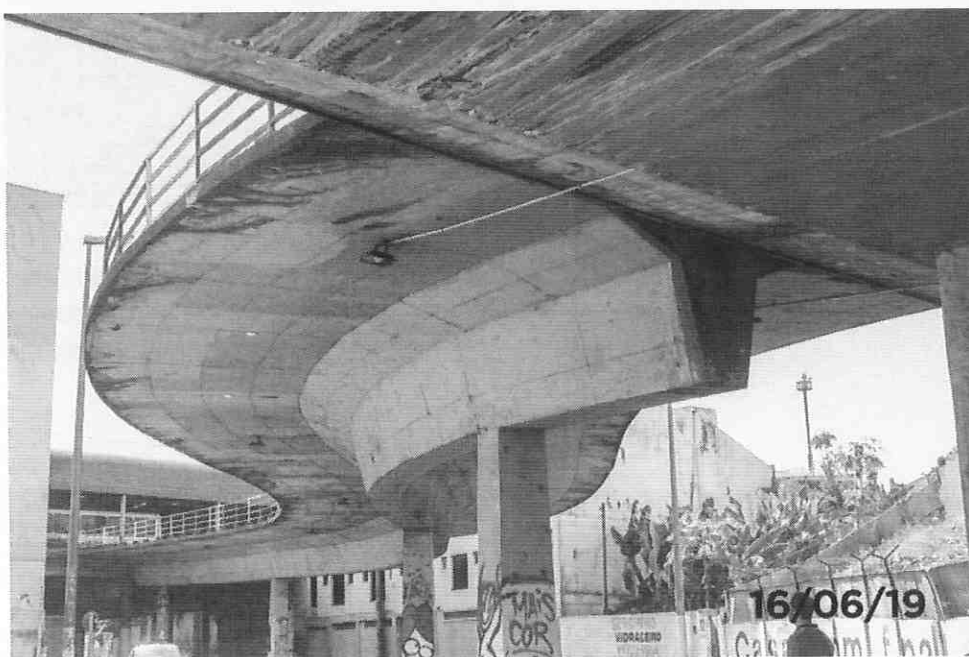
Foto 13- Vista da iluminação, infiltração, deslocamento e fissuras da parte inferior da passarela no encontro com Av. Brasil.

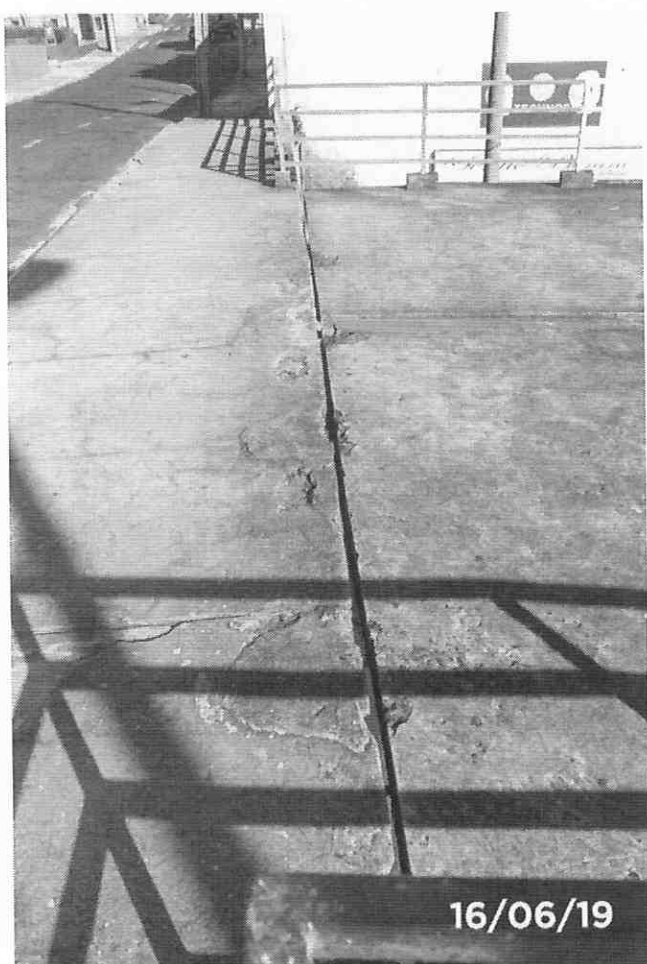
Foto 16 - Detalhe da junta de dilatação entre Av. Brasil e a Passarela, apresentando segregação do concreto, trincas, deslocamento do concreto do Passeio.

-Trincas nos encontros: Devido a patologia existente neste local, será necessário refazer os lábios poliméricos e instalar junta de dilatação entre o viaduto e a passarela. Para isso é necessário seguir rigorosamente os procedimentos abaixo:

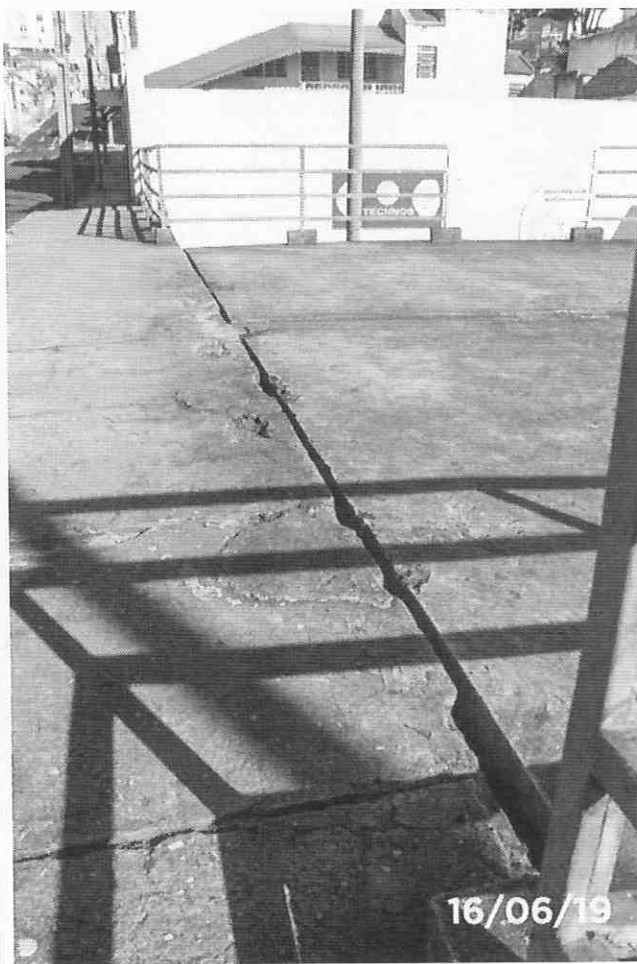
Foto 17 - - Detalhe da junta de dilatação entre Av. Brasil e a Passarela, apresentando segregação do concreto, trincas, deslocamento do concreto do Passeio.

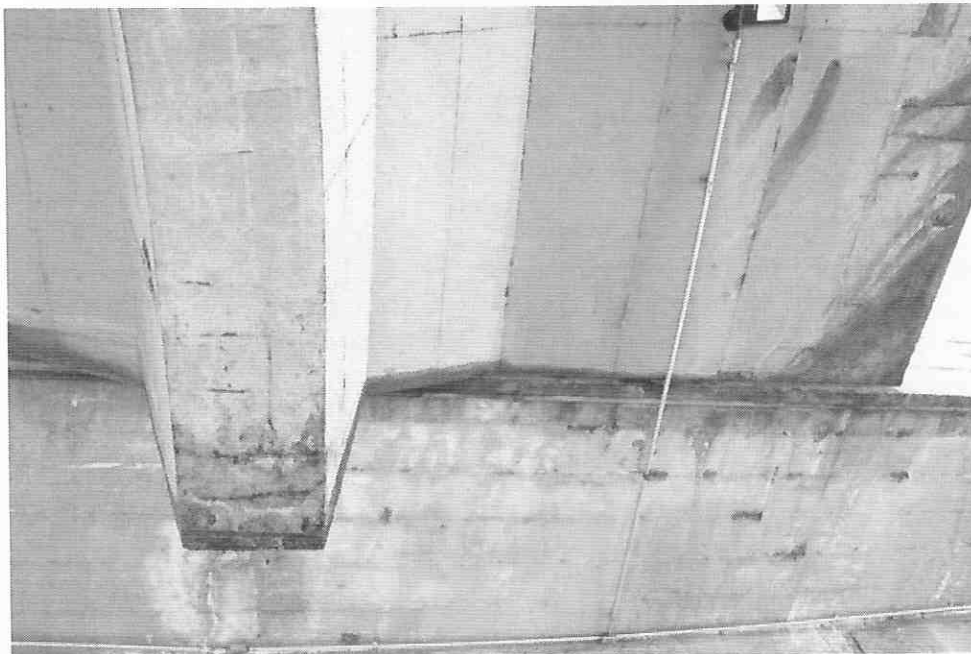
Foto 19- Vista da face inferior do encontro entre a passarela e o viaduto da Av. Brasil, apresentando armadura exposta na viga de travamento, eflorescência na laje, infiltração e a tubulação de instalação elétrica.

- Armadura exposta: É recomendado que seja feita uma pintura com primer a base de zinco.

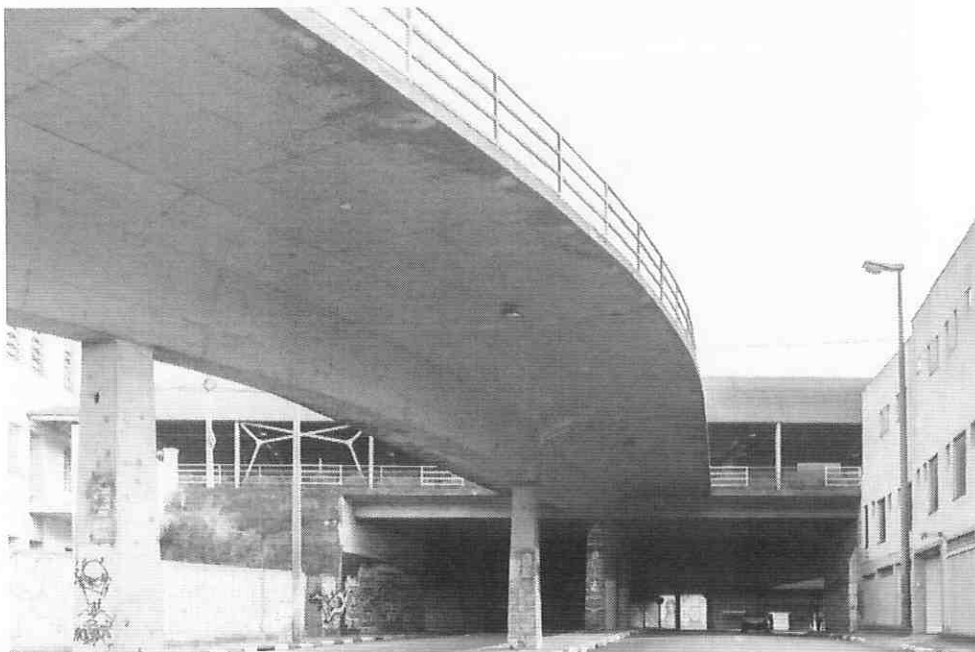
Foto 22- Vista da face inferior da estrutura (pilar+viga de travamento+laje) da passarela apresentando armadura exposta na viga de travamento e na laje, eflorescência na laje e na viga, infiltração vinda da rachadura na face superior do tabuleiro e mofo nos pilares

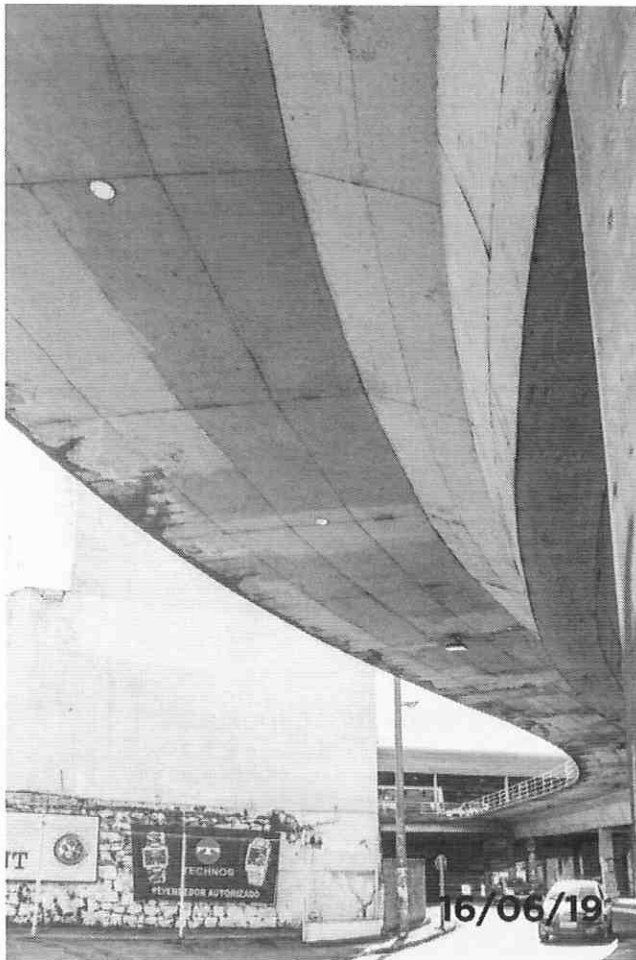
Foto 24 - Vista geral frontal inferior da Passarela, detalhe ausência de pingadeira laterais, processo de infiltração e armaduras expostas.

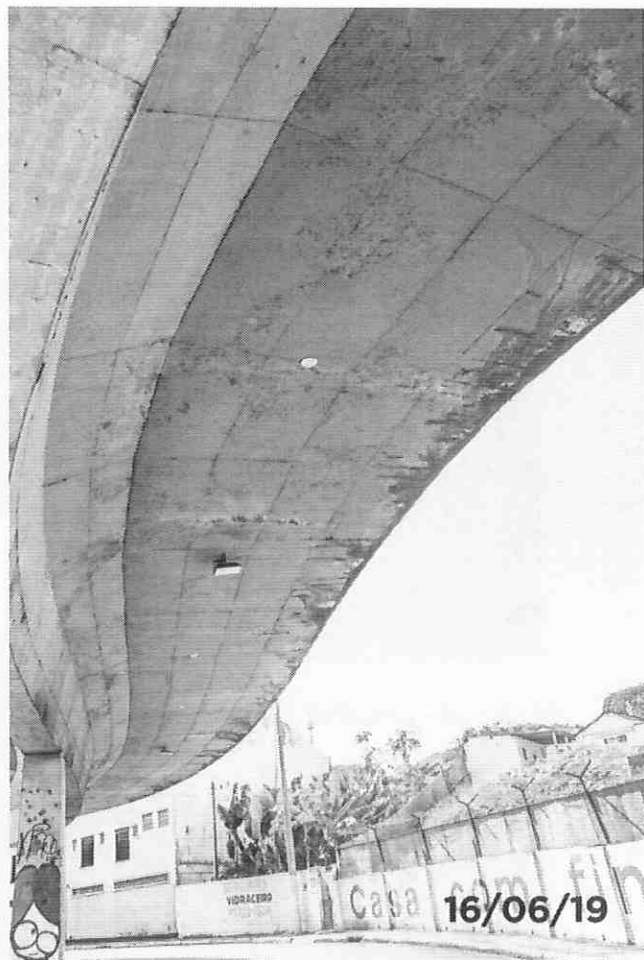
Foto 25 - Vista geral frontal inferior da Passarela, detalhe ausência de pingadeira laterais, processo de infiltração e armaduras expostas.

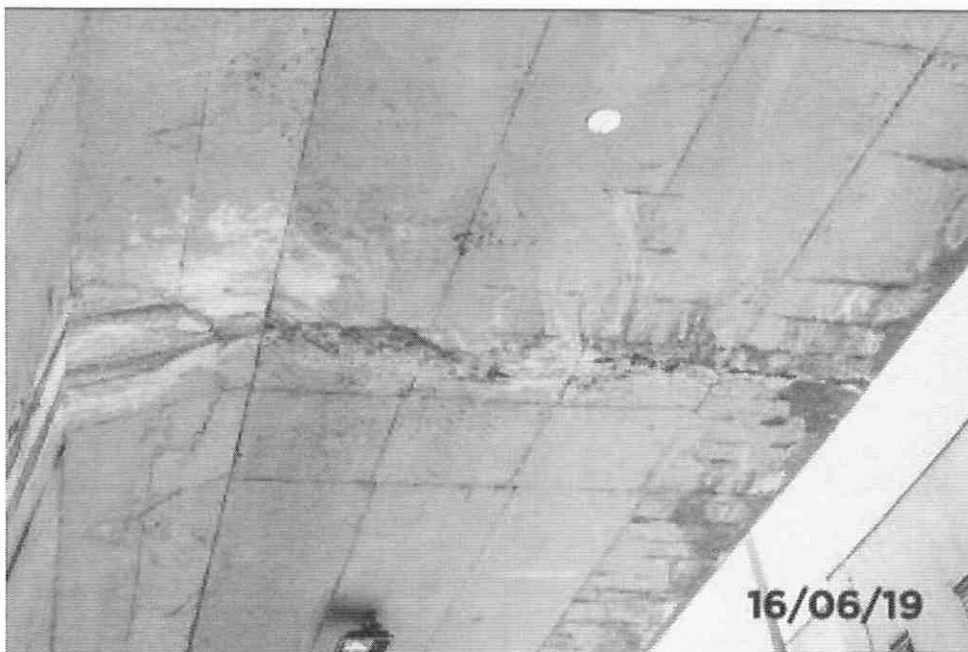
Foto 28- Detalhe na laje de trincas, eflorescência e armadura exposta.

- Eflorescência: é necessário proteger a superfície de umidades, mantendo a superfície selada, pois esse processo ocorre através das trincas que existem no tabuleiro. Para remoção de eflorescência é necessário fazer a limpeza do local com hidróxido de cálcio que irá se combinar com o dióxido de carbono. O hidróxido de cálcio deve ser dissolvido em água, aplicado na superfície e depois a superfície deve ser seca.

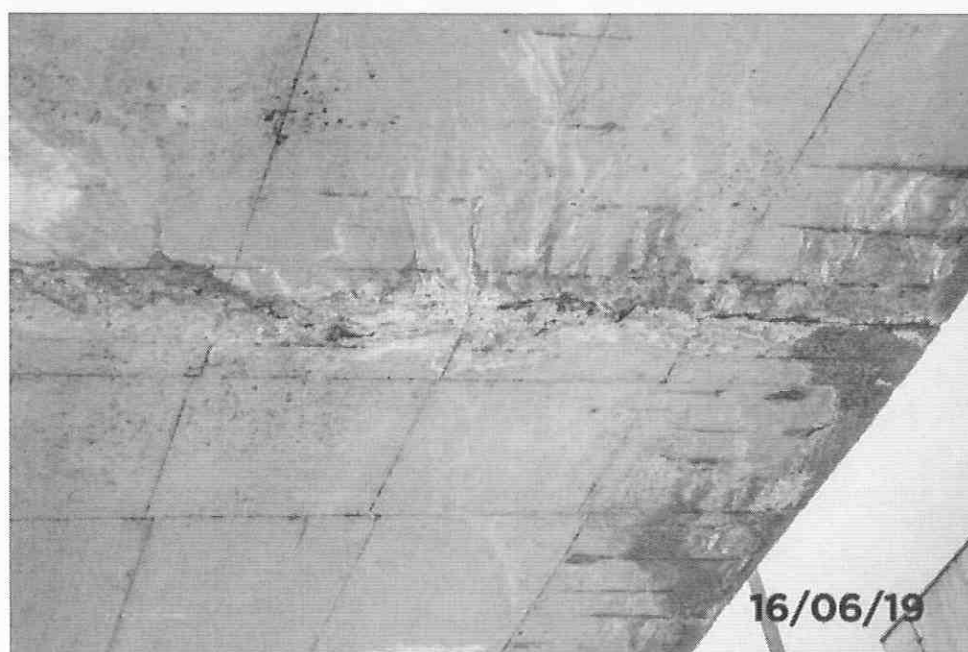
Foto 29- Detalhe na laje de trincas, eflorescência e armadura exposta.

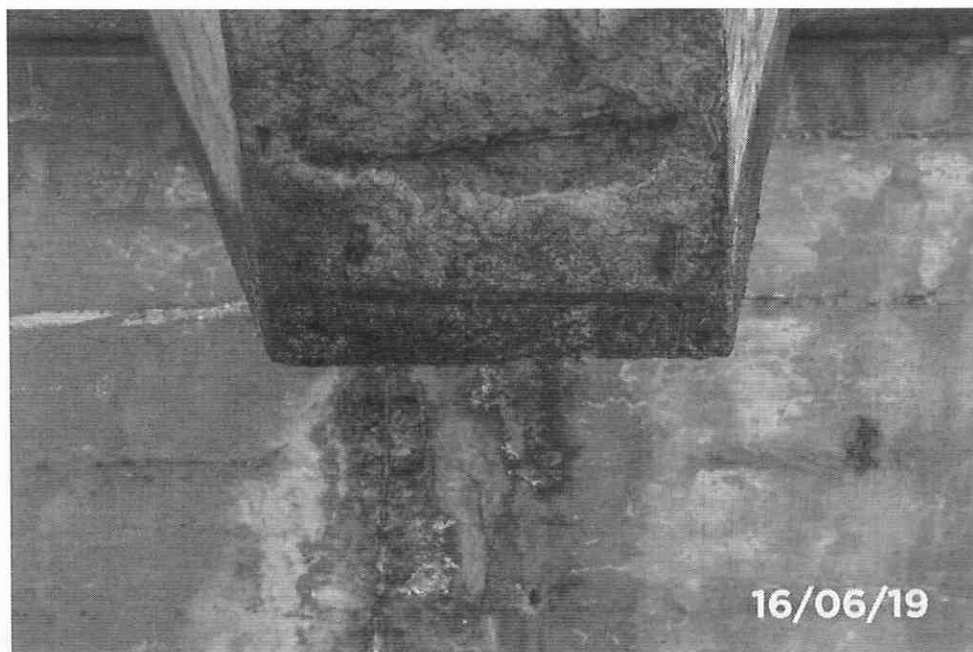
Foto 32- Detalhe de eflorescência e armadura exposta.

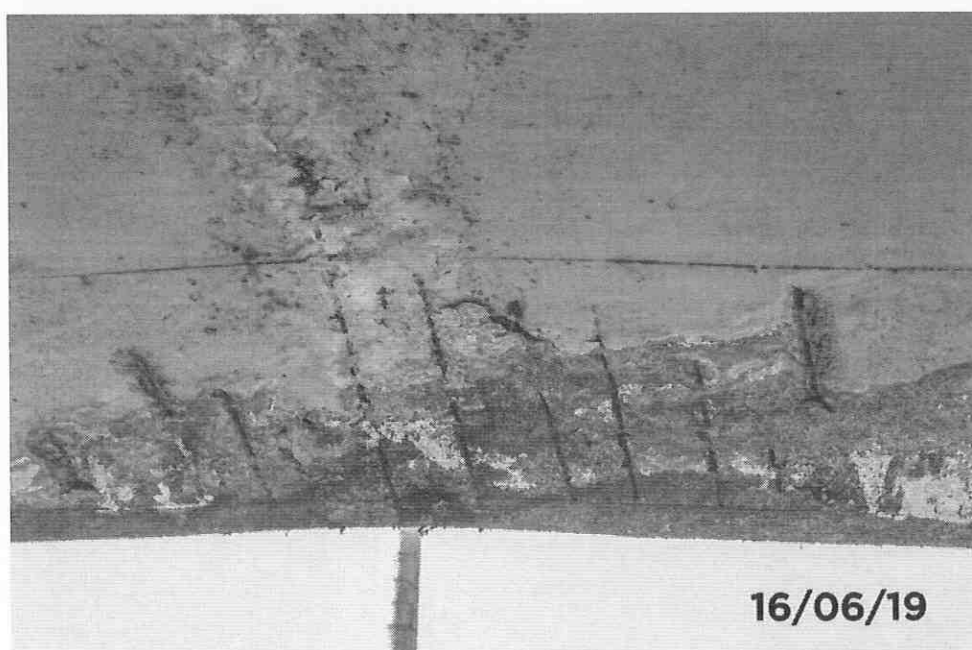
Foto 33- Detalhe de florescência e armadura exposta.

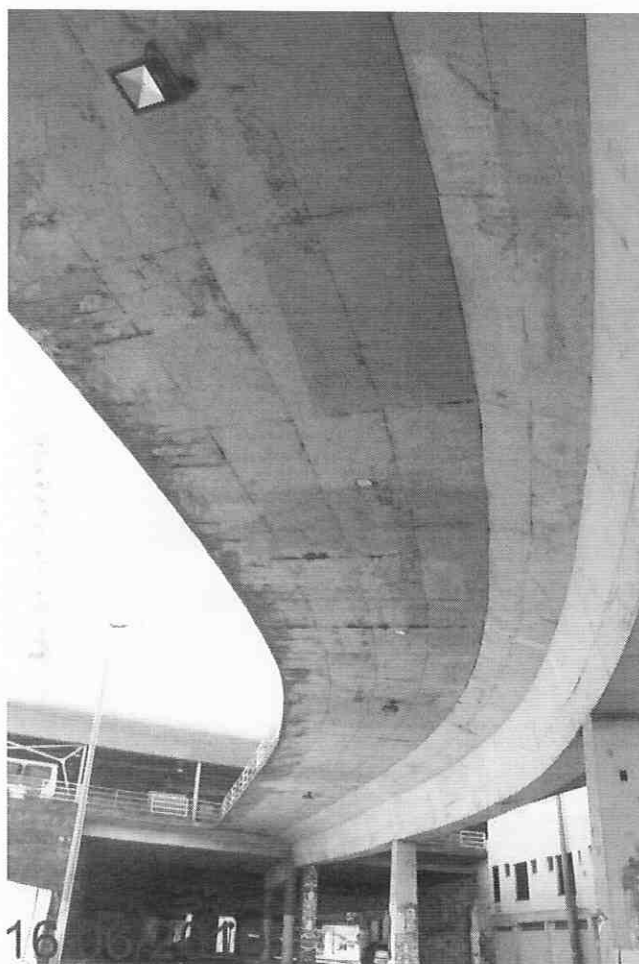
Foto 36 – Vista frontal inferior da Passarela, detalhe de ausência de pingadeira laterais, processo de infiltração e armaduras expostas

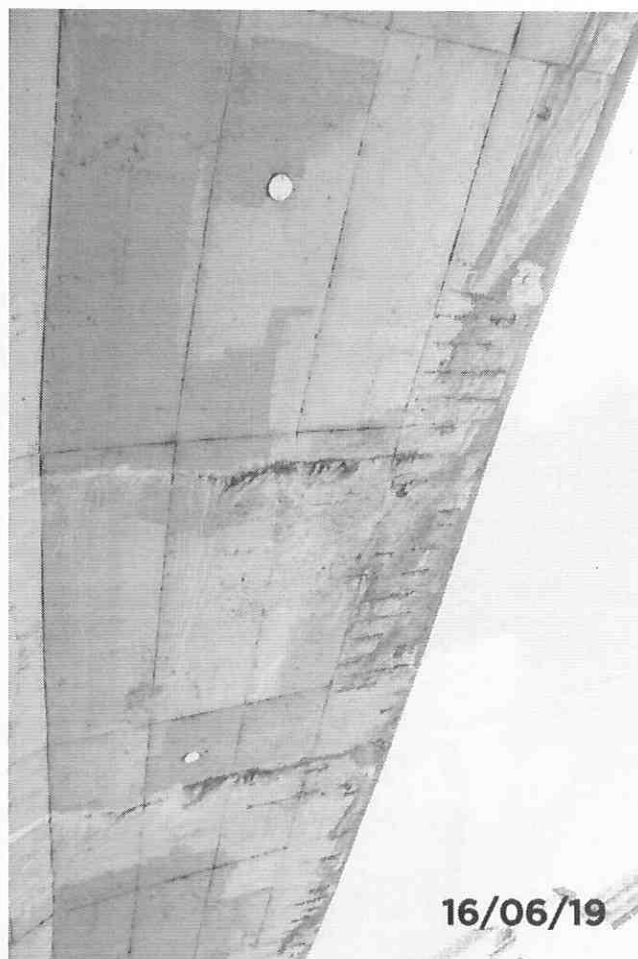
Foto 37 - Vista geral frontal inferior da Passarela, detalhe de ausência de pingadeira laterais, processo de infiltração e armaduras expostas

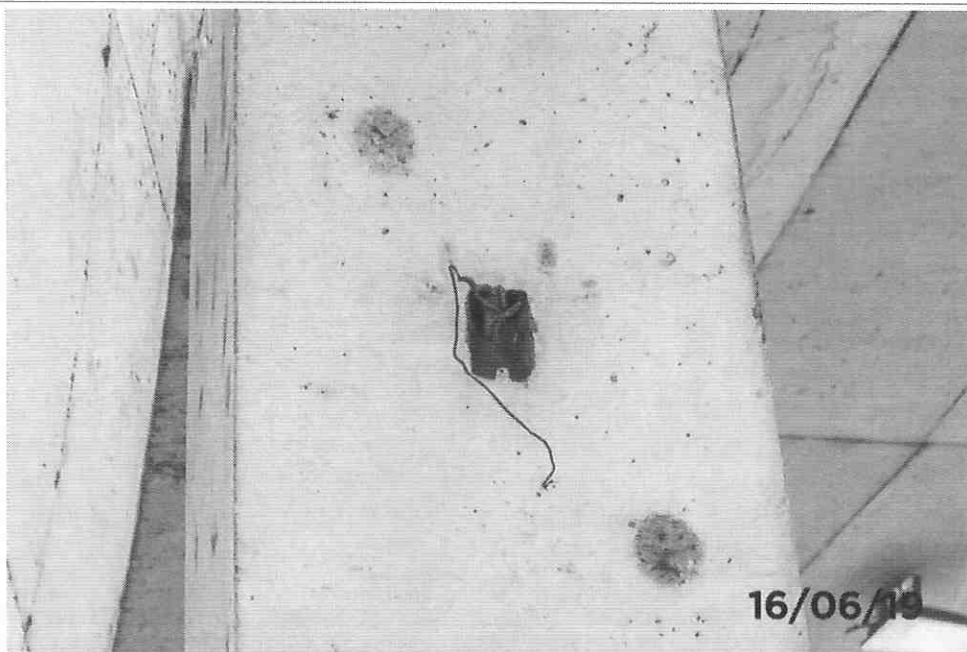
Foto 40- Detalhe da caixa de passagem de elétrica sem fechamento e com a fiação exposta.

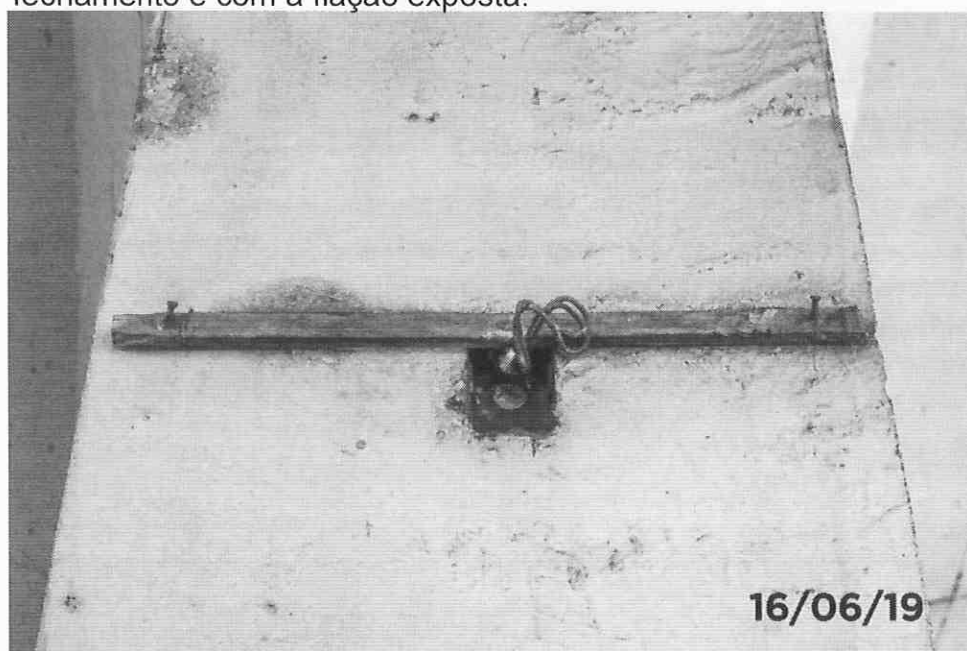
Foto 41- Detalhe da caixa de passagem de elétrica sem fechamento e com a fiação exposta.

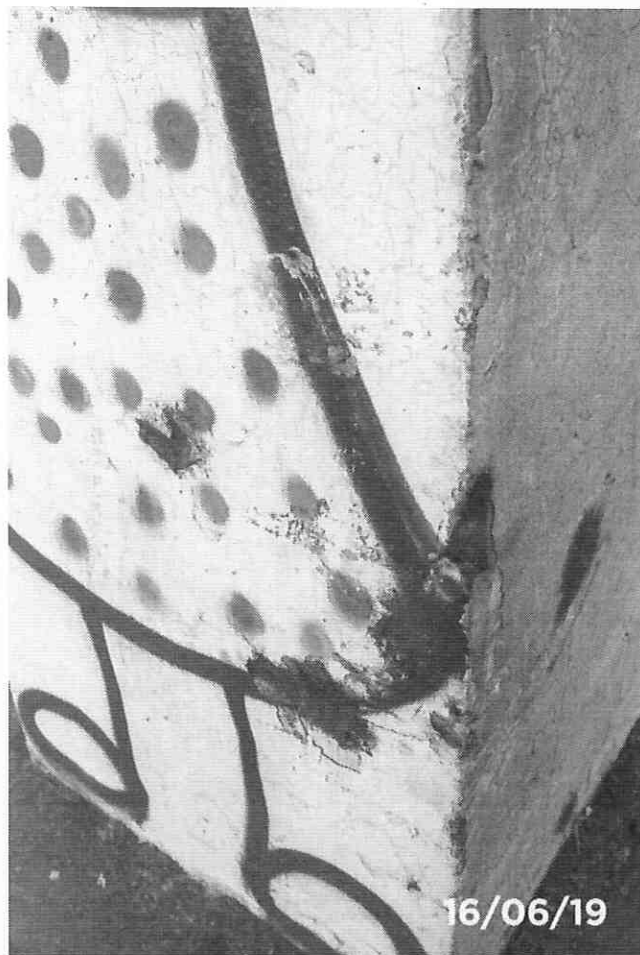
Foto 43 - Detalhe de segregação do concreto, trincas, deslocamento do concreto do pilar, pontos aparentes de bolor, devido a infiltração de água no concreto.

por fissura). O mercado hoje disponibiliza vários produtos que ao serem aplicados sobre determinadas superfícies tendem a torná-las hidrófobas, reduzindo a absorção da umidade nos poros dos materiais, ou até mesmo com a adição de fungicidas, capazes de agir sobre o metabolismo desses agentes contendo seu crescimento. Caso não seja possível prevenir, e a patologia ocorra, a limpeza da superfície é necessária, com emprego de soluções fungicidas. Após aplicação desses produtos, deve ser realizado o fechamento dos vazios criados pelo mofo e é recomendado que para esse trabalho seja utilizado cimento graute.

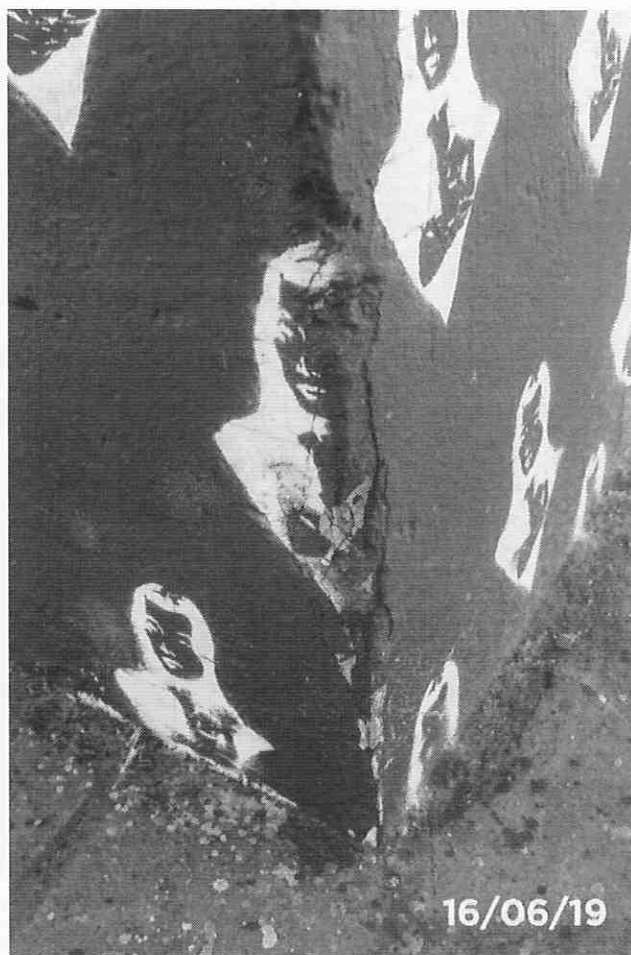
Foto 44 - Detalhe segregação do concreto, trincas, deslocamento do concreto do pilar, pontos aparentes de bolor, devido a infiltração de água no concreto

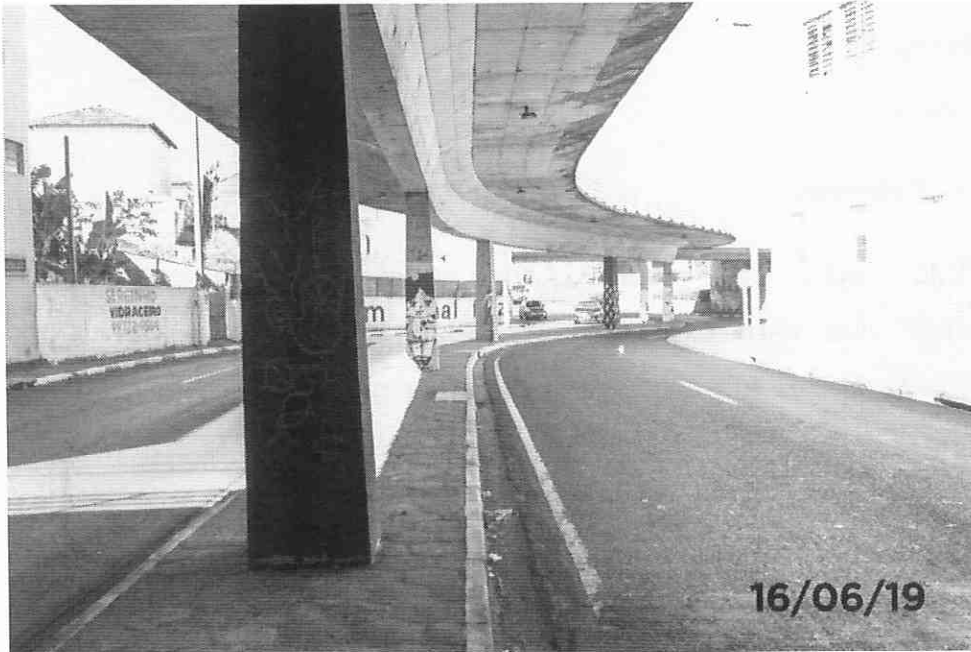
Foto 47- Detalhe de pilares sem proteção, barreira rígida ou metálica.

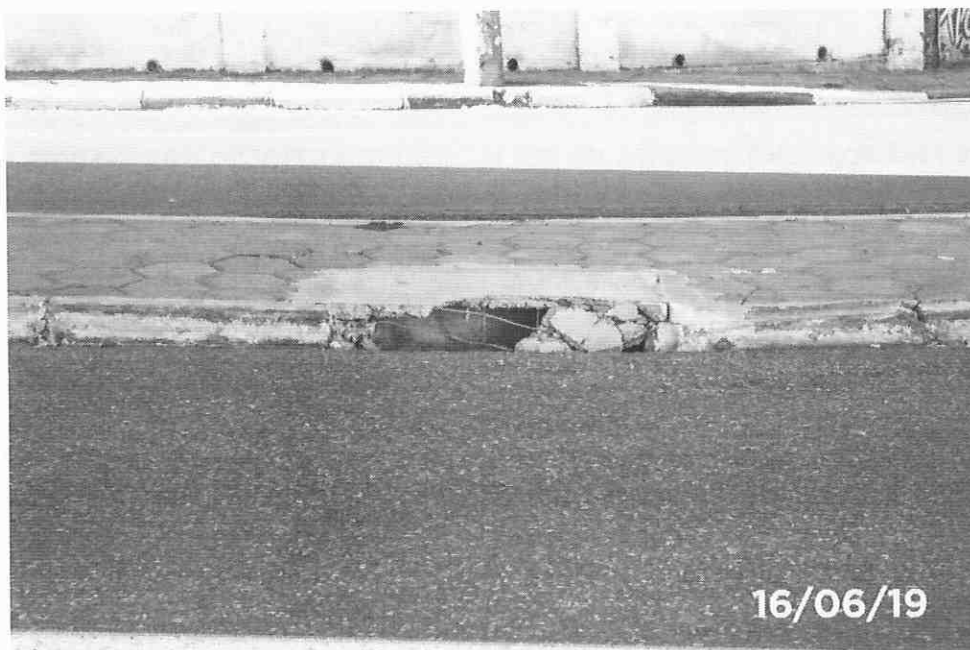
Foto 48- Detalhe boca de lobo danificada e obstruída.

- Tubulação: Não tem como avaliar se a tubulação está em funcionamento devido a obstrução. Quando da execução das terapias, executar jateamento de água em alta pressão na tubulação e verificar se funcionamento.
