RELATÓRIO DE ATENDIMENTO – Nº. 0451/2022

Data: 30/06/2022 **Tipo da ocorrência:** PONTES

Ponto de referência: Ponte sobre o Ribeirão das Cruzes

Situação: Inspeção visual e avaliação de risco

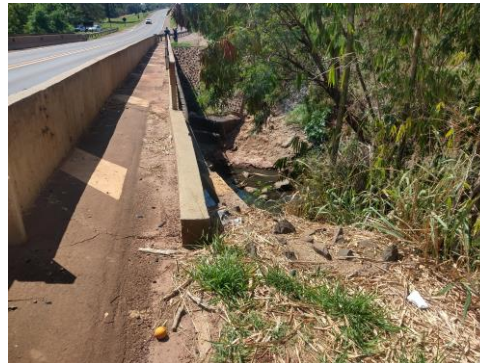
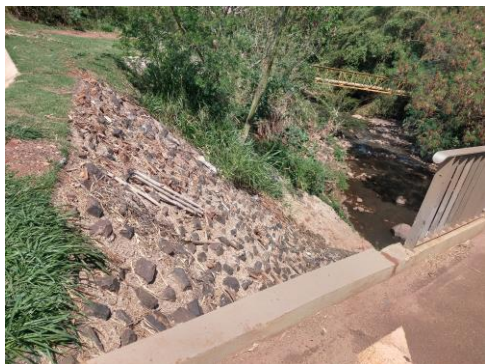
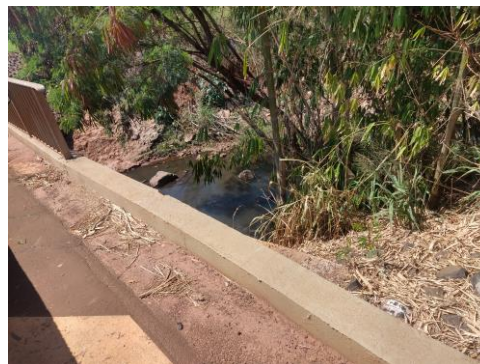
MARGEM DIREITA

Erosão com danos no sistema de galerias na margem direita, a jusante.

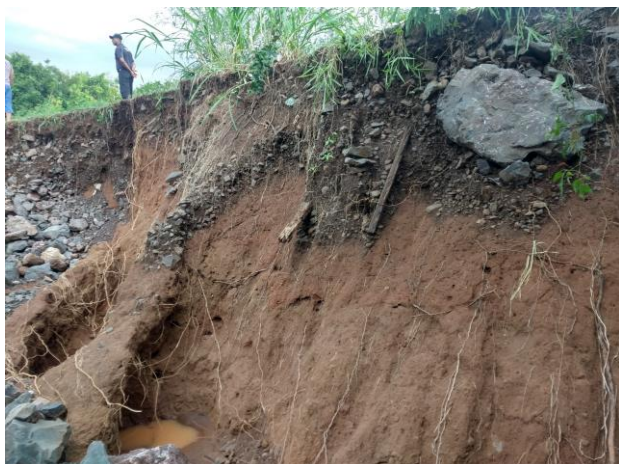
Durante as fortes chuvas ocorridas em 28/12/2022 ocorreu transbordamento na represa, resultando em erosão na face jusante da barragem.

Há risco de rompimento da barragem por enfraquecimento do solo no decorrer do tempo, sendo necessário recomposição do talude na face a jusante da referida barragem.
