CÂMARA MUNICIPAL DE ARARAQUARA

INDICAÇÃO Nº 2309/2024

Segunda indicação - Reparos na estrutura do bebedouro, torneira, drenagem de água represada e reparos hidráulicos, na Praça do CECAP "Maria Valéria Galvão Medina", Av. Domingos Ferrari Junior, 265 a 301, CECAP.

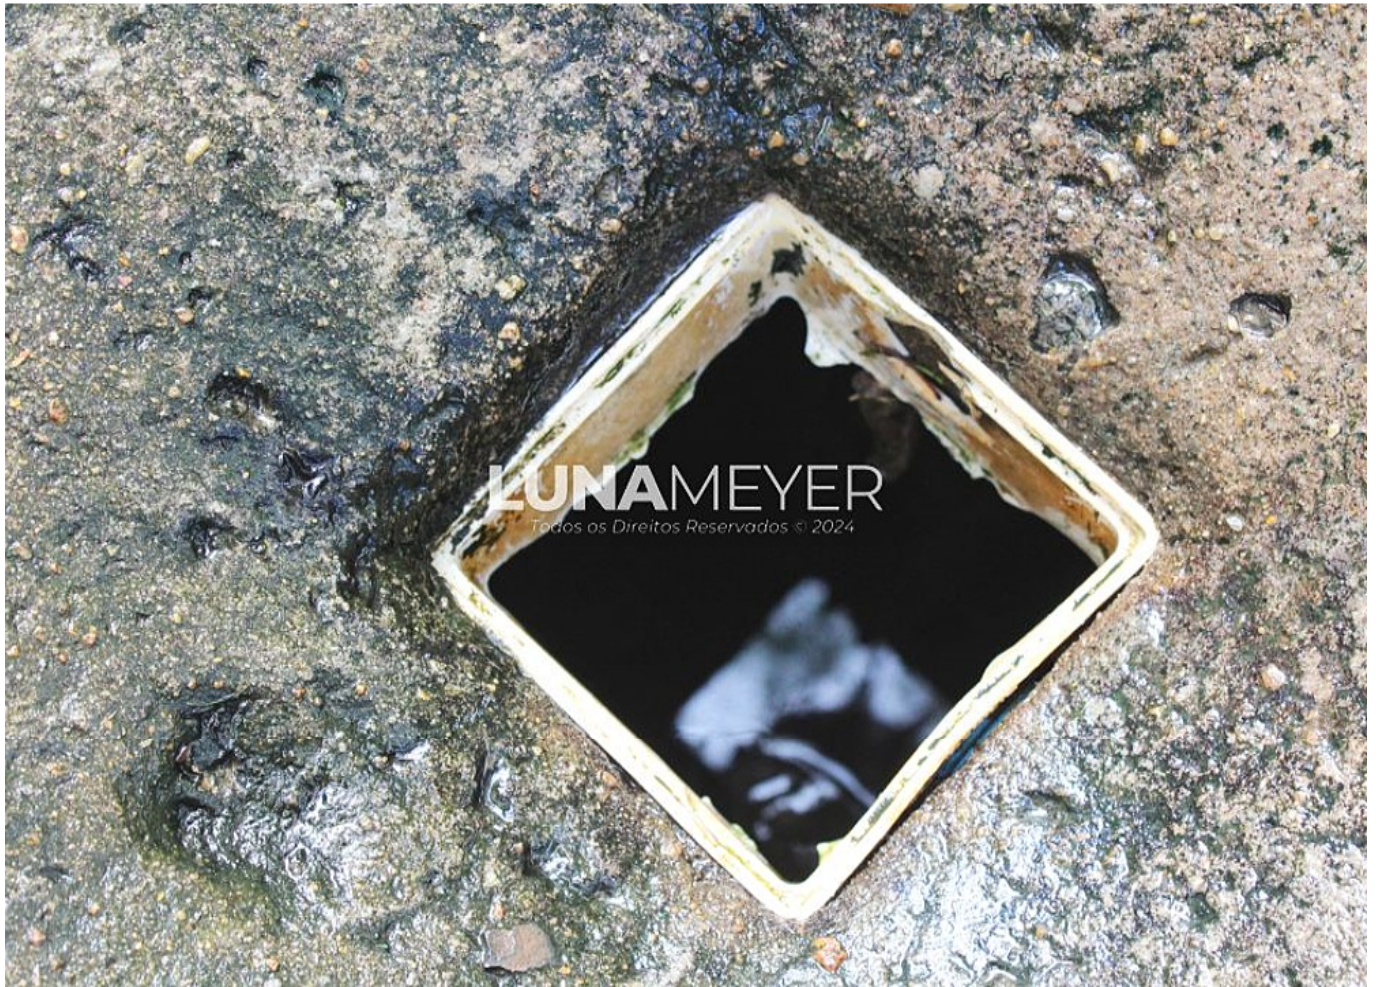
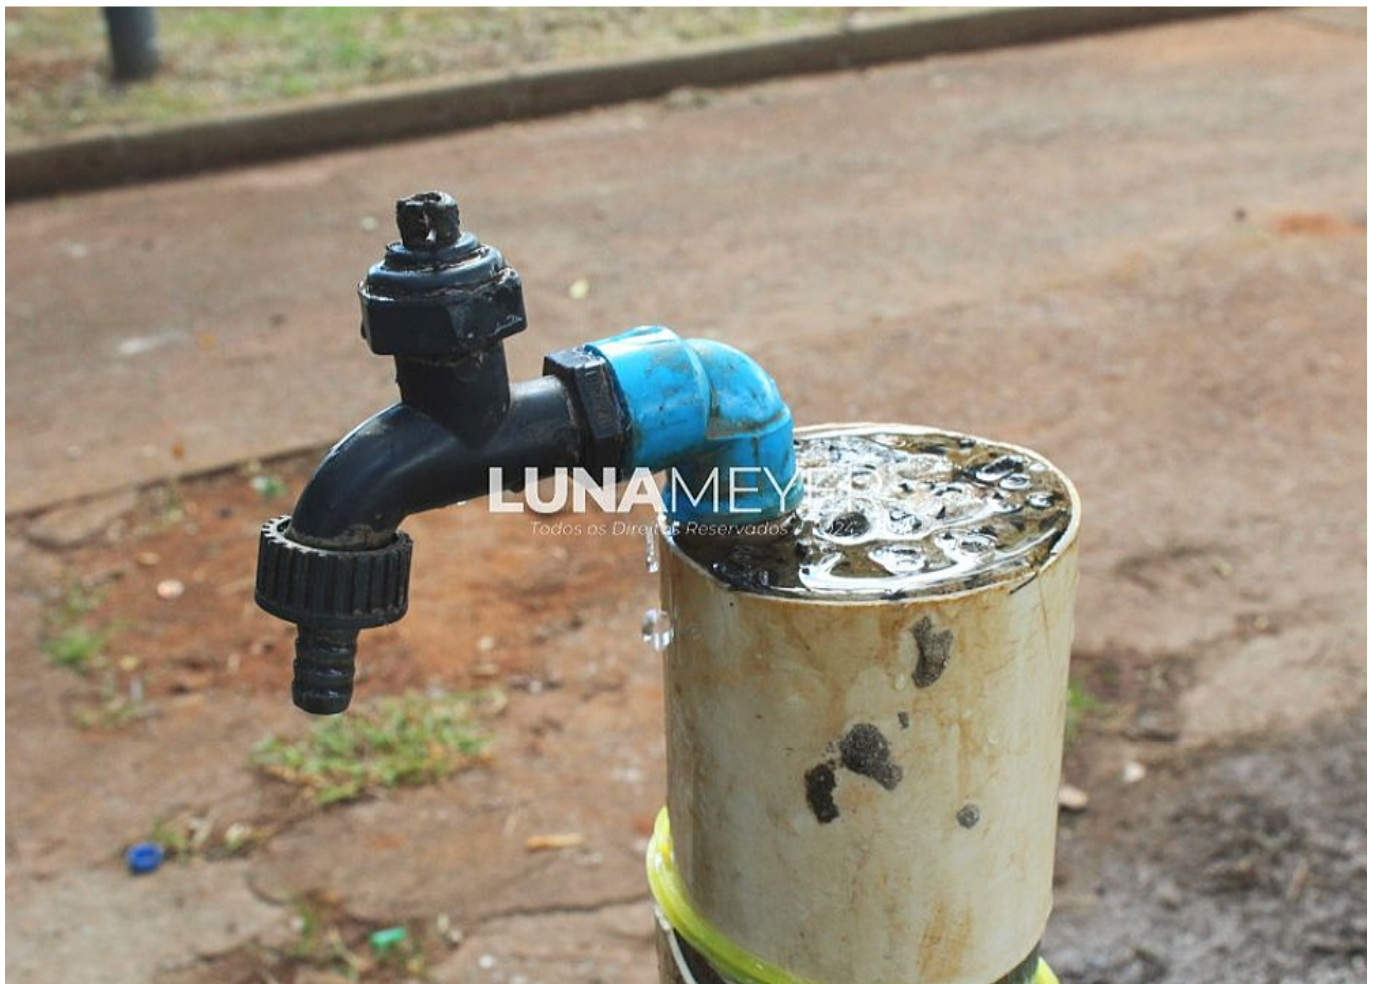
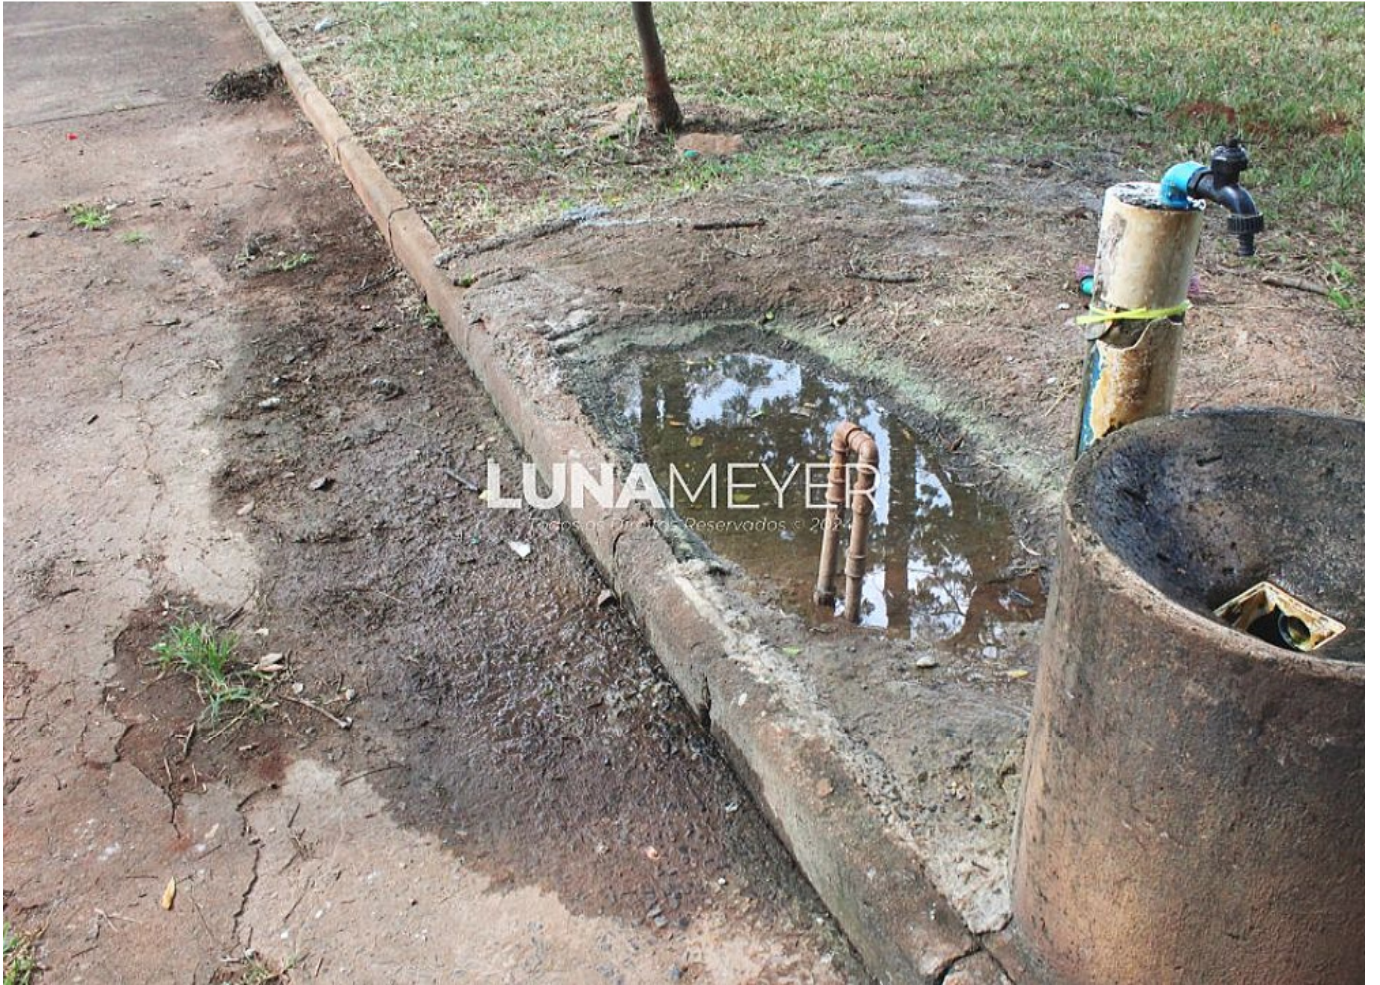
Conforme pontuado anteriormente na indicação nº 4665/2022, há vazamento na torneira e o concreto da pia está furado, represando água dentro. Toda a estrutura está comprometida. A água limpa, em desperdício contínuo no local, empoça no chão. Tal caixa de concreto é logradouro fixo e contínuo do mosquito da dengue e todos os outros que quiserem se proliferar no local, colocando em risco a saúde da população. As imagens de 2022, confrontas com a atual, comprovam tal condição, pois a situação é a mesma. Assim, faz-se necessária a ação do Poder Público. Certa de sua atenção e devidas providências, agradeço.

Indico ao senhor Prefeito Municipal a necessidade de entrar em entendimento com os setores competentes, no sentido de que seja realizado reparos na estrutura de concreto da torneira, drenagem de água represada e reparos hidráulicos, na Praça do CECAP "Maria Valéria Galvão Medina", Av. Domingos Ferrari Junior, 265-301, no bairro CECAP.
