**Gabinete do Prefeito
Araraquara**

Araraquara, 04 de dezembro de 2025

Relatório Final da Comissão Técnica de Estudos para avaliação das condições da Represa do Parque Pinheirinho de acordo com a PORTARIA Nº 30.262/2025, de 04 de agosto de 2025.

Assunto: Interdição da Represa do Parque Pinheirinho por contaminação da água

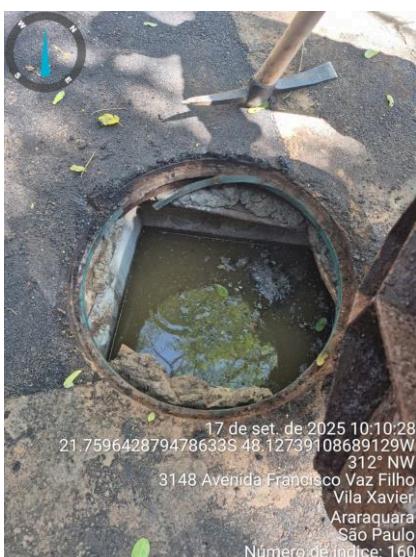
Foi constatado uma Caixa de inspeção (Poço de Visita) entupida e consertada pelo DAAE (antiga sede do Bem estar animal), porém o diâmetro da tubulação é de 100 mm e recebe todo o esgoto do canil que possui em torno de 34 cachorros de grande porte e que às fezes, ração e brinquedos por sua vez acabam indo para tubulação e constantemente acaba entupindo, e todo esgoto vazado acaba indo em direção aos bueiros total de 03 (três) que estão na rotatória e seu destino é na represa dos peixes.

Figura 01 – Poço de Visitação entupido

Devido aos problemas apresentados pelo entupimento recorrentes do Poço de visitação (PV) próximo a sede antiga do Bem Estar Animal foi sugerido a instalação de uma caixa de Decantação que precede ao ponto de visitação, dessa forma, todos os resíduos sólidos ficariam retidos na Caixa de Decantação dependendo de uma limpeza correta e destinação dos resíduos para evitar os entupimentos, de acordo com as normas da vigilância sanitária.

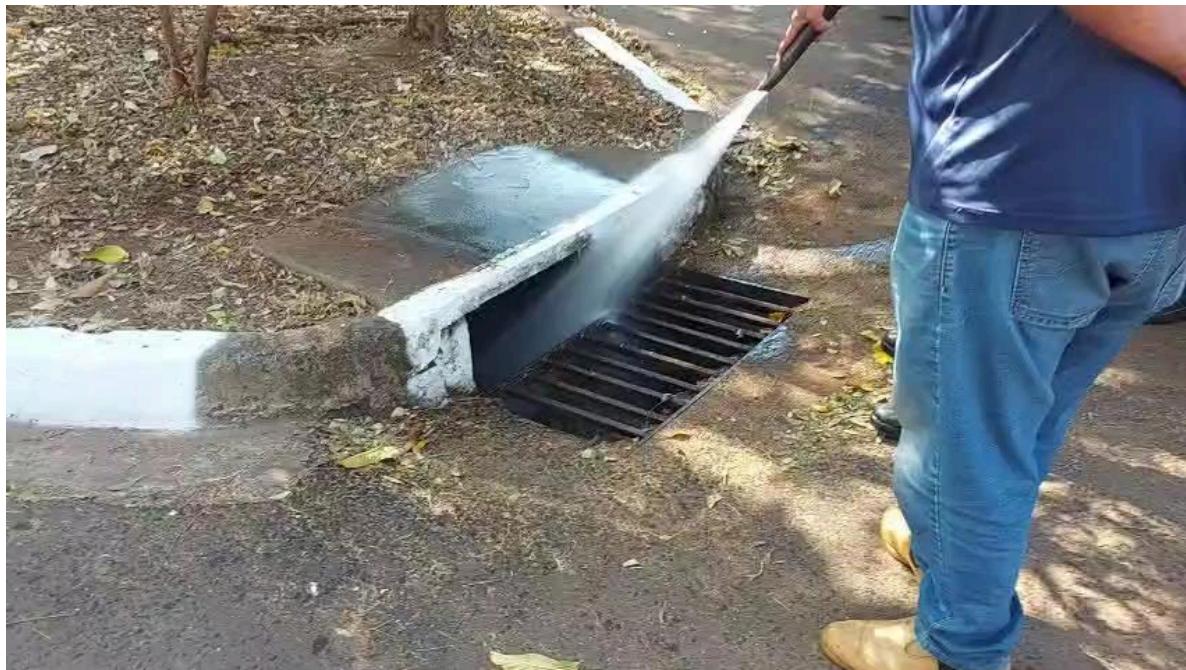
Figura 02 – Teste com cal e água nos 03 bueiros que levam água para represa dos peixes

O Departamento de Obras e Serviços Públicos (Setor de Drenagem) fizeram os testes dos 03 bueiros defronte a rotatória da antiga sede do Bem-Estar Animal e confirmou que toda água dos bueiros é despejada na represa dos peixes que antecede a represa de balneário, o teste foi feito usando água e cal com pressão de jato de água.

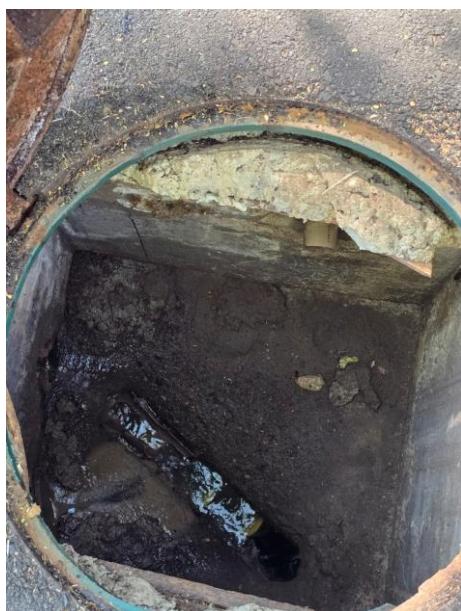
Figura 03 – Diâmetro de 100 mm e havia vazamento da tubulação sanado pelo DAAE

O Poço de Visitação do DAAE localizado próximo a Sede antiga do Bem-Estar Animal possuía uma tubulação de esgoto antiga de 100 mm de diâmetro e constantemente é motivo de entupimento, haja vista, que a quantidade de fezes, ração e até mesmo brinquedos são lançadas na rede de esgoto que não comporta a fluidez dos mesmos.

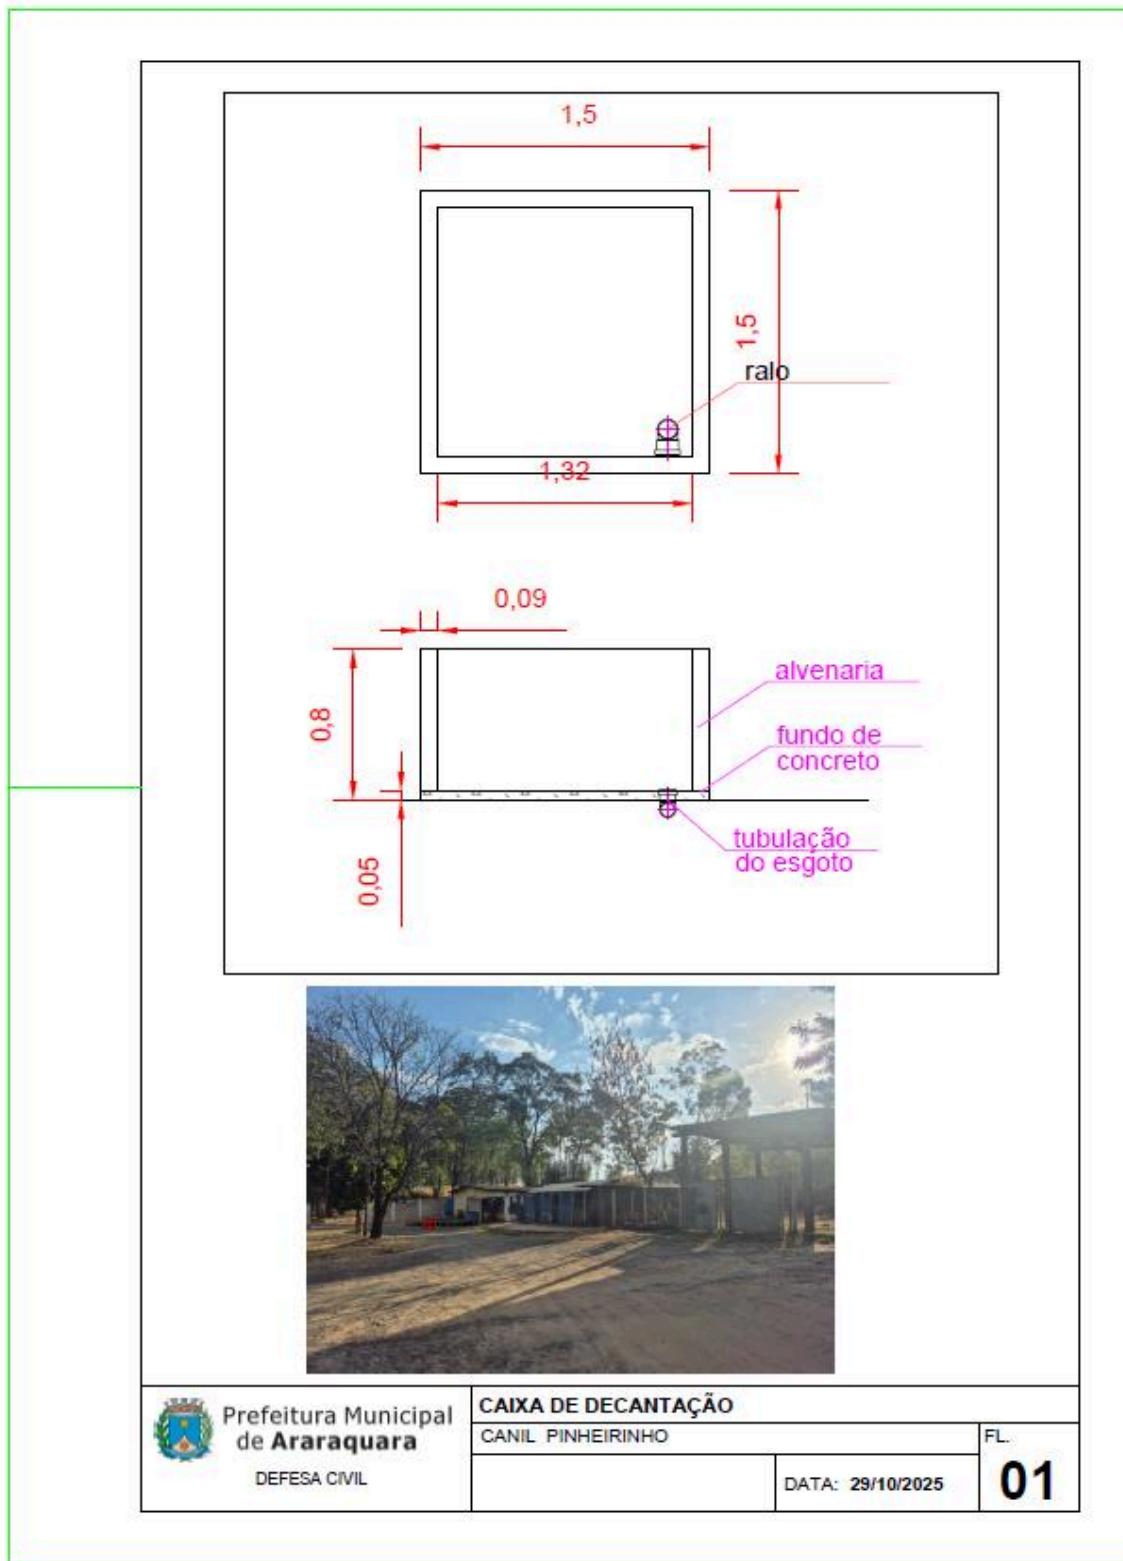
Figura 4 – Planta baixa da Caixa decantação defronte ao Canil

Outrossim, encaminhamos o projeto da caixa decantação para Secretaria Desenvolvimento Urbano para sua devida análise para deliberação de acordo com as normas.

- 2) O canil existente do Bem Estar Animal que possui capacidade de aproximadamente para 40 cachorros de grande porte, a caixa de esgoto atualmente existente não comporta todos os resíduos oriundos dos animais, dessa forma; recomendamos a instalação de uma CAIXA DE DECANTAÇÃO conforme planta baixa em anexo para que sirva de filtro antes do ponto de visitação, e quanto ao cronograma de limpeza deverá seguir as orientações da vigilância sanitária, desde a limpeza e a destinação dos resíduos;

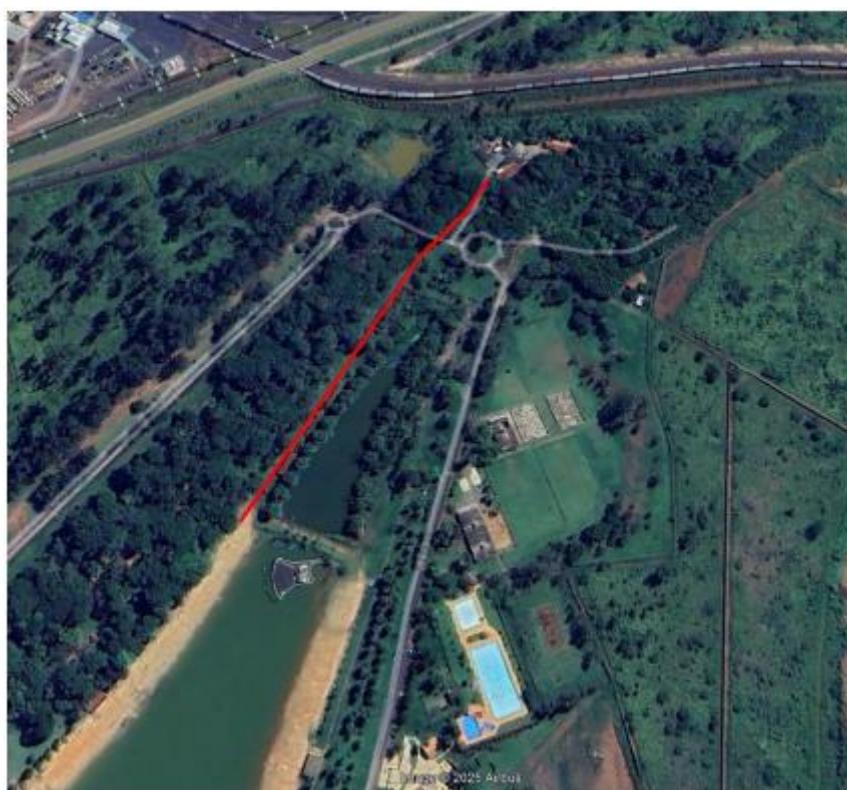
A rede de esgoto existente é antiga de diâmetro de 100 mm que vai desde Poço de Visitação da Sede Antiga Bem Estar Animal até na praia defronte ao palco onde foi feita rede esgoto nova na época; porém foi efetuado o Levantamento de custos de material e mão de obra (ver Figuras 5 e 6) para o remanejamento de um trecho de aproximadamente de 380 metros de rede de esgotos em PVC Branco DN 100mm e Manilha de Barro (MBV) DN 150mm, para tubulação em PVC/PEAD Ocre Corrugado DN 150mm.

Figura 5 – Tubulação a ser substituída por 150 mm

- 1) A rede de esgoto do Parque do Pinheirinho é antiga, principalmente do trecho do palco aquático até ao Ponto de Visitação da antiga sede do Bem-Estar Animal. Recomendamos trecho de aproximadamente de 380 metros de rede de esgotos em PVC Branco DN 100mm e Manilha de Barro (MBV) DN 150mm, para tubulação em PVC/PEAD Ocre Corrugado DN 150mm de acordo com as especificações técnicas elencadas pelo Departamento Autônomo de Água e Esgoto conforme planilha em anexo de materiais e custo; para que permita o escoamento de todo esgoto onde atualmente há entupimentos recorrentes.

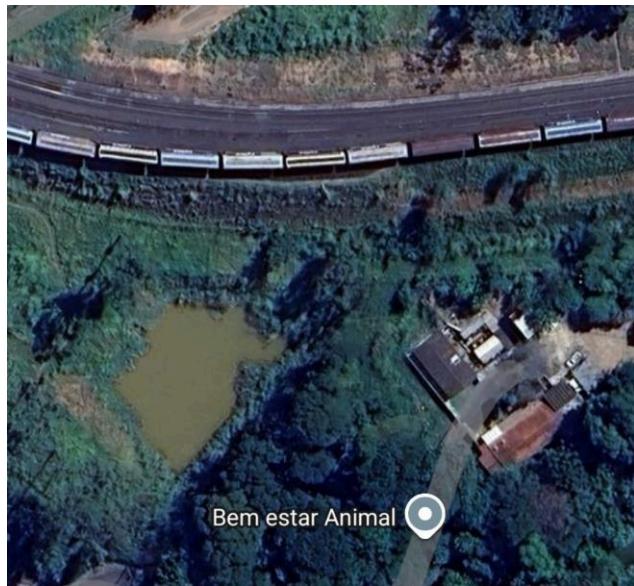
Figura 06 – Bacia de Contenção de águas pluviais

Há uma bacia de contenção de águas pluviais acima do canil do Bem-Estar Animal, sendo que toda água que chega na bacia é escoamento por tubulações de concreto que são lançadas após a represa utilizada para banho, ou seja, não lançamento dessas águas pluviais na represa principal.

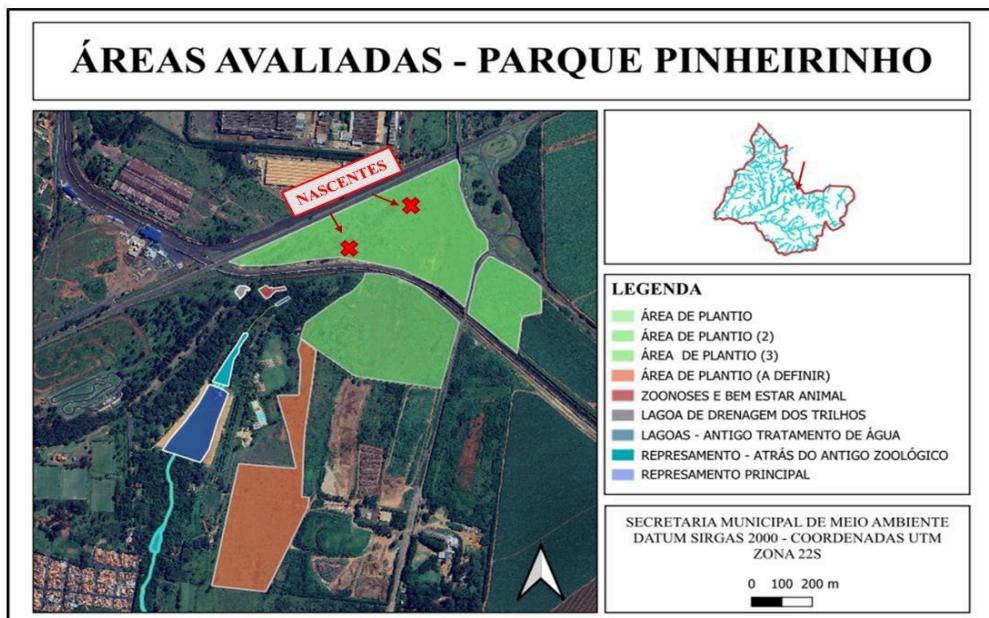
Figura 07 – Nascentes

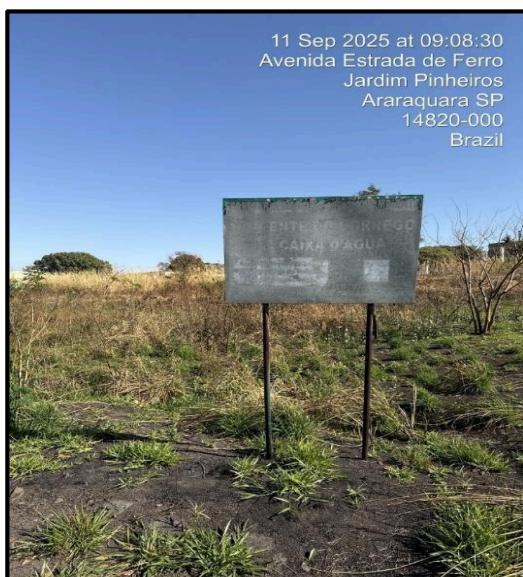
No trecho onde localizam-se as nascentes foi observado que a primeira nascente **não possui fluxo de água visível** e encontra-se **pouco protegida, sujeita a intempéries que ocasionam processos erosivos**. Apesar de não haver vazão superficial, a vegetação no entorno permanece verde, indicando que o lençol freático ainda aflora e há maior possibilidade de recuperação da área de recarga hídrica com aumento da permeabilidade do solo

Figura 8 – Primeira Nascente

- 3) Considerando que ambas as nascentes necessitam de recuperação em sua Área de Preservação Permanente, conforme previsão da compensação da obra de Macrodrrenagem do Município de Araraquara, aumentando a permeabilidade do solo e auxiliando na recarga hídrica de ambas as nascentes, observa-se que a área das nascentes é objeto de processo erosivo, havendo a necessidade de preservá-las com cobertura vegetal no raio mínimo de 50 metros, conforme a Lei 12.651/2012 (Código Florestal). Atualmente tem-se como objetivo o reflorestamento dessa área, correspondendo a uma das maiores áreas de compensação das obras de macrodrenagem do Município de Araraquara (em torno de 30 hectares), recomendamos a Secretaria Municipal do Meio Ambiente e Sustentabilidade monitorar as nascentes, bem como fomentar a implantação de cobertura vegetal nessas áreas importantes para proteção e recuperação das nascentes;

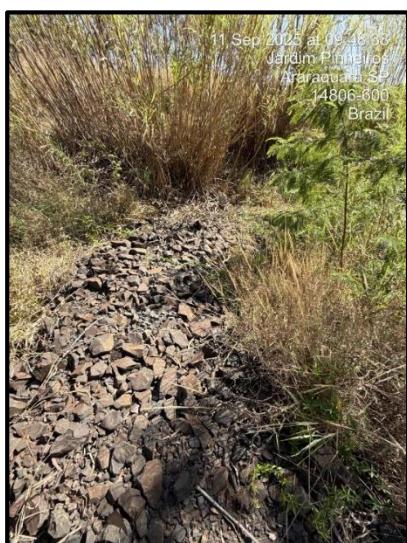
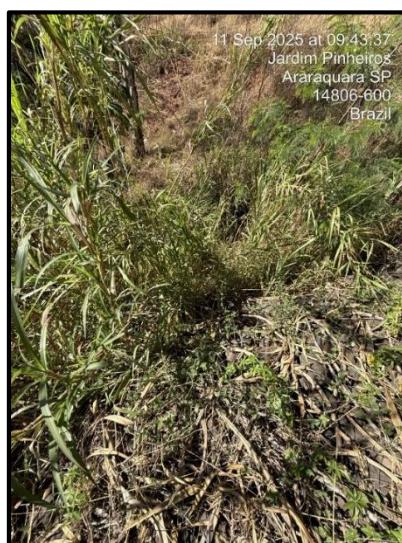
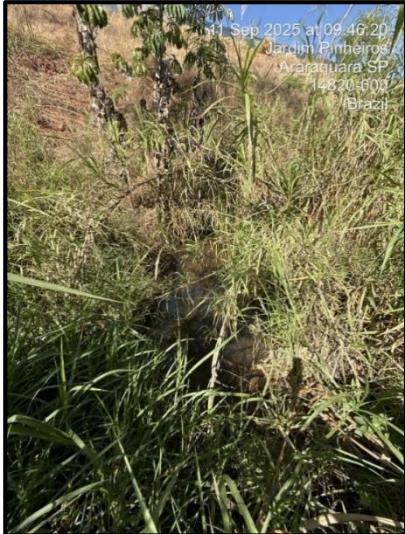
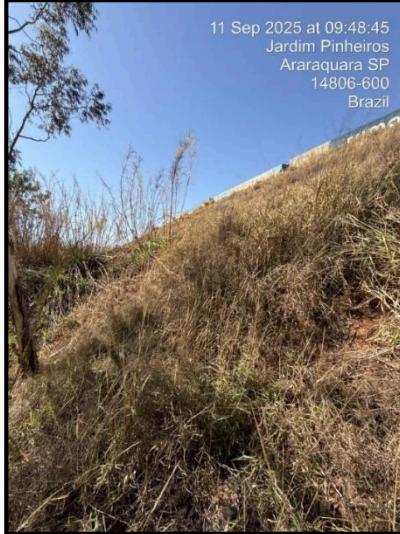
A segunda nascente **possui fluxo de água mesmo no período de estiagem** e se localiza bastante próxima ao talude da linha férrea, um pouco menos exposta, com cobertura de capim e de rachão (camada de pedras), que visam a estabilização de processos erosivos que possam acometer a nascente.

Figuras 9 a 12 – Segunda nascente vistoriada, próxima ao talude da linha do trem (faixa de servidão DNIT)

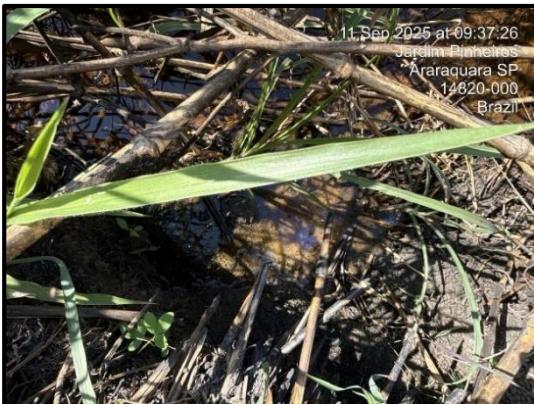
Figura 13 – nascente

Pelas figuras 13 e 14, é possível observar que **a área das nascentes já não possuía ampla cobertura arbórea anteriormente à implantação da linha ferroviária, porém foi bastante impactada com a obra.** Houve remoção arbórea, além de massiva movimentação de solo muito perto da segunda nascente. Concomitantemente à obra, foi efetuado plantio de mudas para compensação ambiental. Porém, houve ao menos três ocorrências de incêndio na área (nos anos de 2016, 2018 e 2020), conforme registrado por imagens de satélite, o que inviabilizou a continuidade do projeto.

Hoje, observa-se que a área das nascentes é objeto de processo erosivo, havendo a necessidade de preservá-las com cobertura vegetal no raio mínimo de 50 metros, conforme a Lei

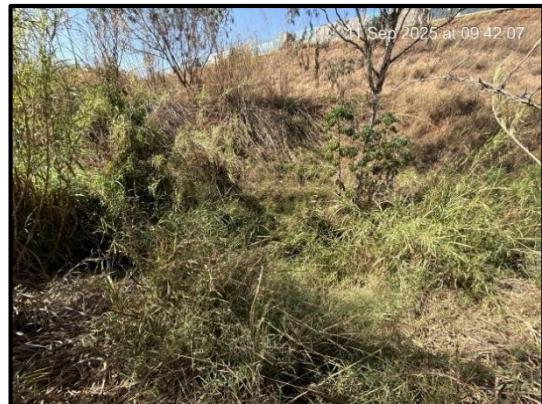
Figura 14 – Situação arbórea

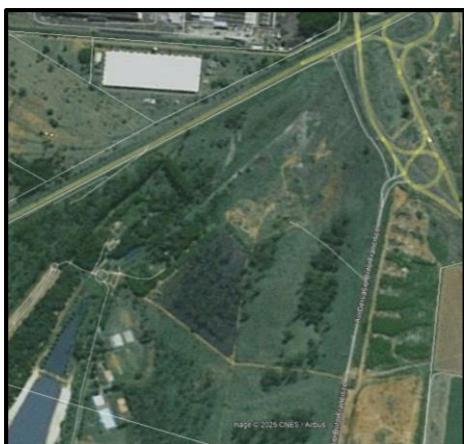
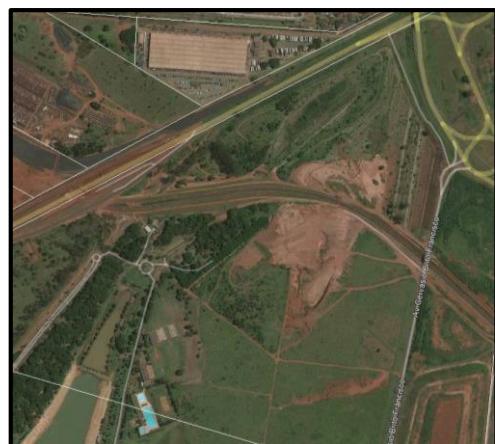
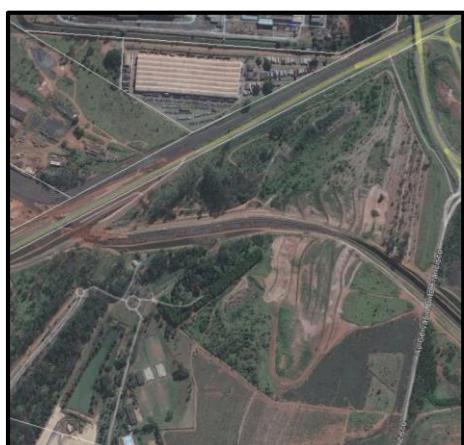
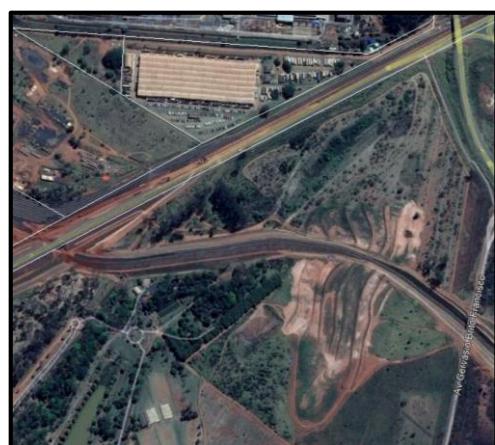
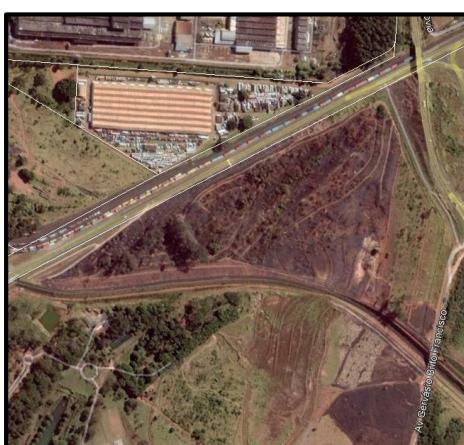
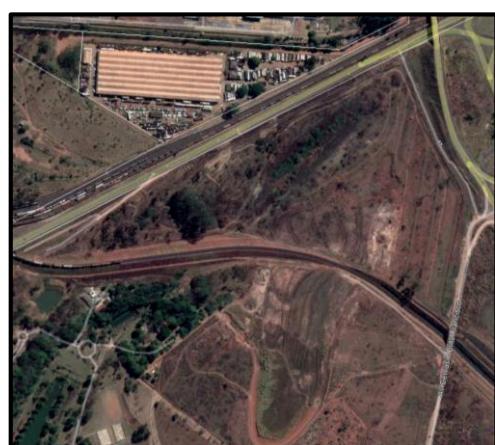
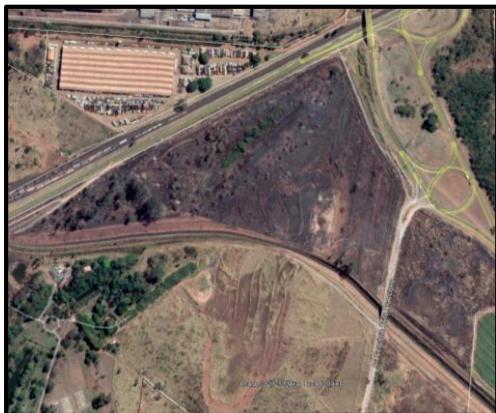
Figuras 15 a 21 – Imagens cronológicas da área objeto de obra e compensação ambiental do DNIT.

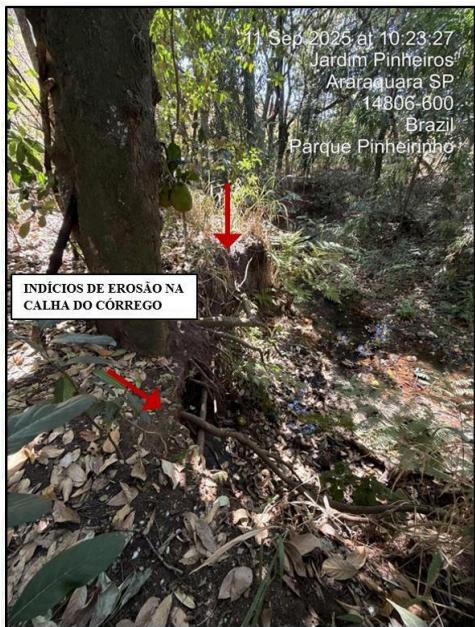
Adentrando no trecho localizado atrás da Zoonoses e do Canil do Bem-Estar Animal, a calha do Córrego Caixa d'Água apresenta **indícios de processo erosivo, com solapamento da margem**. Visto que o Córrego possui, neste trecho, cobertura vegetal, além de haver relatos de servidores que este processo ocorre lentamente, é possível que o córrego esteja sofrendo uma redefinição lenta em seu curso, sem graves prejuízos ambientais. Por isso, é importante que esse processo seja continuamente observado, para que seja possível o adequado diagnóstico da ocorrência.

As alterações no uso do solo na bacia do Córrego Caixa D'Água expuseram esse corpo hídrico às intempéries, aumentando o seu potencial erosivo. Os servidores antigos do Parque relataram que este processo foi intensificado durante o deslocamento da linha férrea para perto das nascentes. As curvas ou barramentos induzem o acúmulo dos sedimentos - conforme observado atualmente nas represas do parque - com redução da lâmina d'água principalmente nos barramentos. A presença de árvores e outras vegetações ajudam a amenizar este processo, ao promover maior coesão do solo.

Figura 22 - Erosão no leito do Córrego em trecho anterior aos reservatórios, onde antigamente era efetuada captação de água para abastecimento do Município.

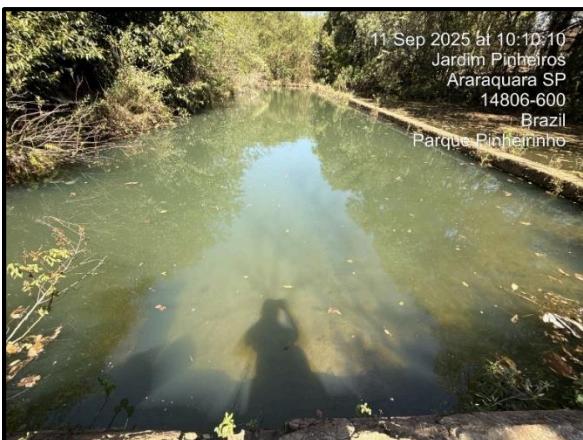
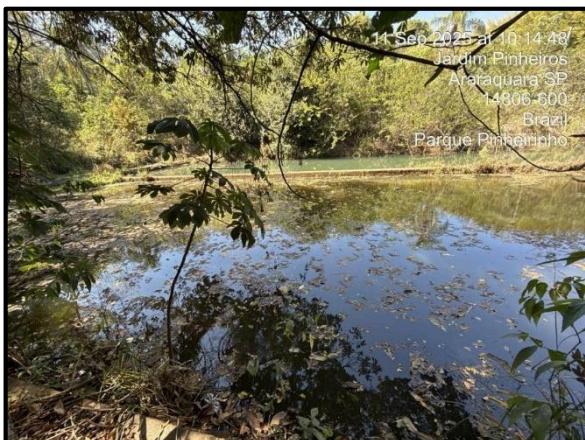
Figuras 23 e 24 - Reservatórios da antiga estação de tratamento de água.

Embora não tenha sido possível avaliar a vazão e tempo de residência das represas, sabe-se que os **represamentos consecutivos aumentaram significativamente o tempo de residência da bacia**, ou seja, tornaram o fluxo lentificado, levando maior tempo para renovação da água. Os represamentos também acumulam sedimentos em maior quantidade, conforme citado anteriormente, reduzindo a lâmina d'água e propiciando o desenvolvimento de vegetação no próprio represamento.

- 5) Com referência ao resultado das amostras da qualidade da água ter apresentado índices dentro dos padrões de balneabilidade em consonância com o Decreto nº8468/1976 - Classe 2 Artigo 11 do Estado de São Paulo, recomendamos que seja efetuada a dragagem do sedimento da represa de balneabilidade, devidamente autorizado pelos órgãos competentes, tais como: Companhia Ambiental do Estado de São Paulo (CETESB), SP ÁGUAS e Secretaria Meio Ambiente Infraestrutura e Logística (SEMIL) , por intermédio da Secretaria Municipal do Meio Ambiente e apoio das outras secretarias e setores para que seja providenciado todas as licenças e autorizações ambientais;

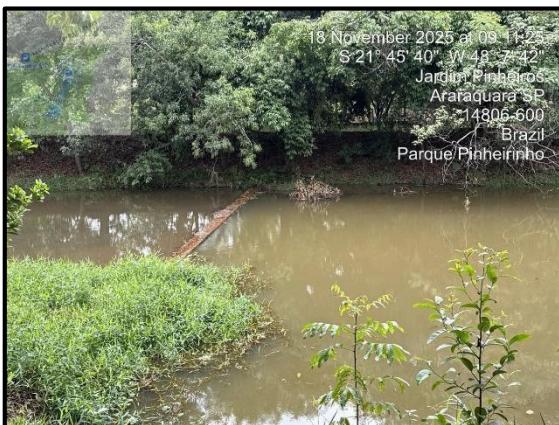
Figura 25 – Um dos represamentos efetuados na represa anterior à principal.

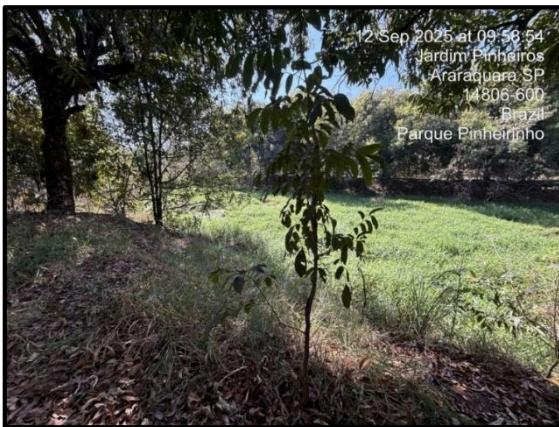
Figura 26 – Presença de vegetação enraizada no próprio sedimento.

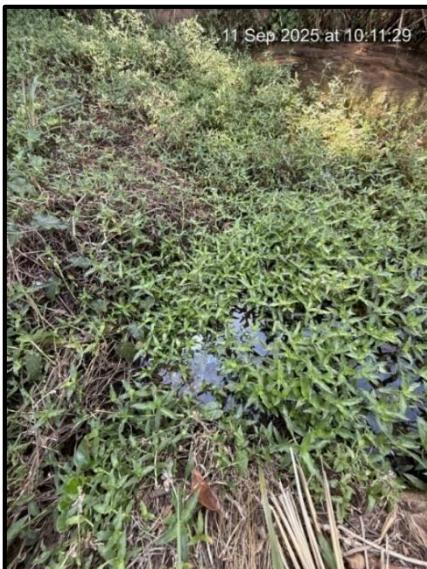
Figuras 27 – Presença de macrófitas, provavelmente da espécie trapoeraba (não indicadora de lançamento de efluentes) na saída dos reservatórios.

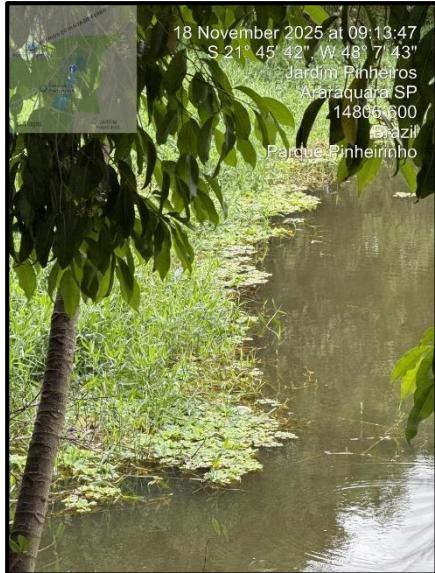
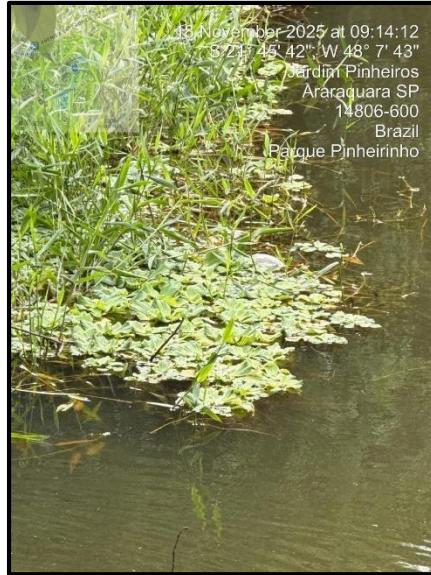
Figuras 28 e 29 – Presença de macrófitas *Pistia stratiotes* (alface d’água) nas bordas, porém em pouca quantidade, não sendo possível inferir que há lançamento de esgoto.

É importante destacar que, quando se trata de um reservatório (ecossistema lêntico), é previsto que surjam macrófitas, pois esse é o seu ambiente natural. Portanto faz-se necessário avaliar e monitorar as condições de crescimento dessas comunidades.

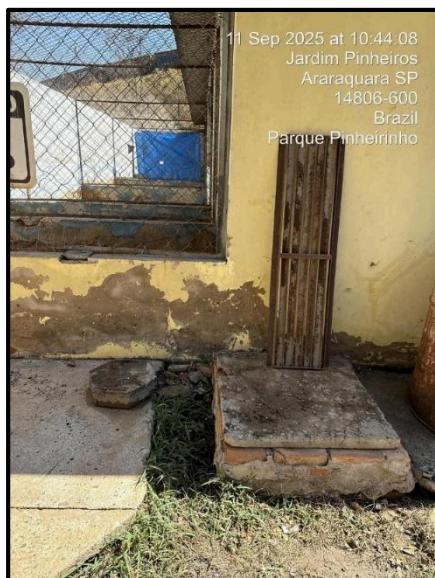
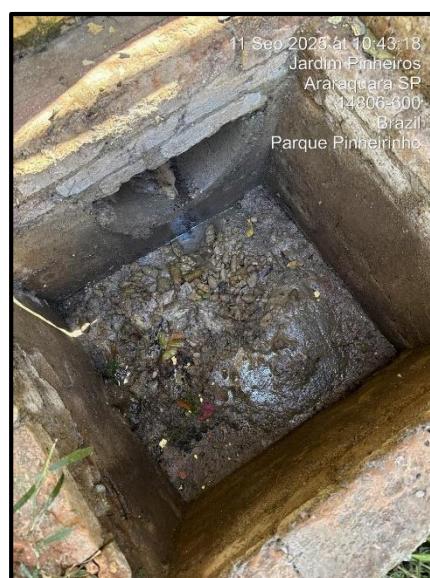
Figuras 30 e 31 – caixa de passagem em concreto, onde se acumulam os dejetos provenientes das baías dos animais. Esses dejetos passam a se decompor inadequadamente.

Todas as situações acima apresentam indícios que possam contribuir para contaminação da represa

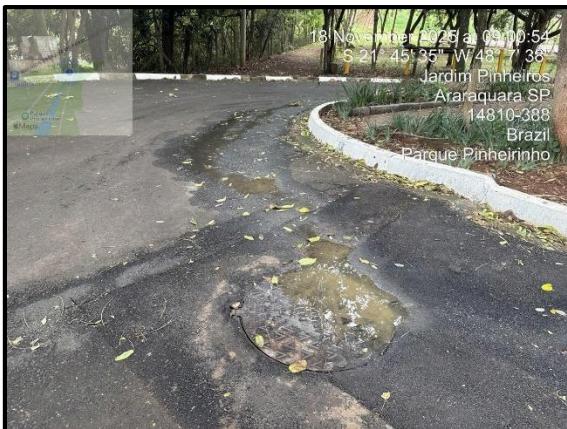
Figura 32 – Vazamento do PV (esgoto) na saída da Zoonoses/Bem-Estar Animal que, segundo servidores do parque, recebe manutenção semanal do DAAE. Neste ponto, há estrangulamento da rede coletora.

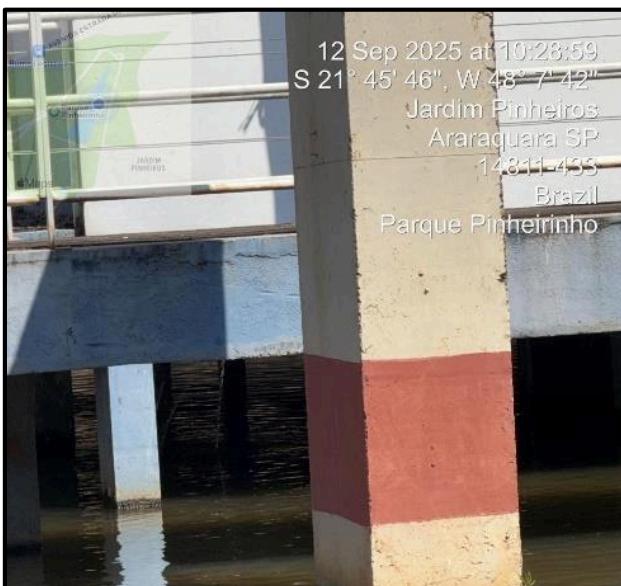
Além disso, foi constatado que o encanamento dos banheiros do palco da represa estava danificado e normalmente eram utilizados inclusive pelos guarda-vidas; dessa forma os banheiros também foram interditados para que se providencie todo o conserto da tubulação do sistema de esgoto do palco aquático.

Figura 33 – Vazamento em tubulação de esgoto dos banheiros do palco identificada durante vistoria.

- 4) Com relação aos vazamentos em tubulação de esgoto dos banheiros do palco aquático, recomendamos que seja feita a devida manutenção de toda tubulação de esgoto dos banheiros do palco, e recomendamos que seja estudada pela Secretaria Municipal de Cultura uma destinação do uso do referido palco;

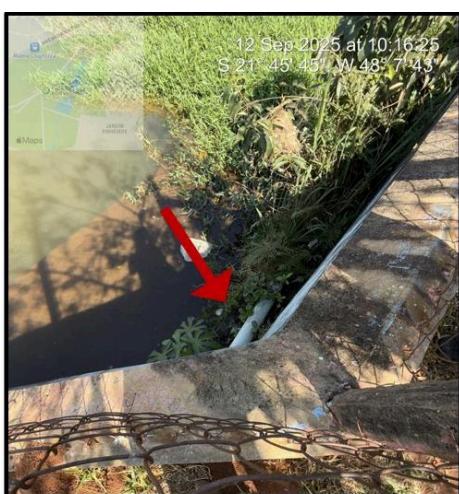
Figura 34 – Tubulação de esgoto ou de drenagem, na direção do PV de esgoto, que adentra na represa para banho.
