Assunto: notificação a respeito de pendências no Teatro Municipal “ Clodoaldo Medina”, localizado na Avenida Bento de Abreu, s/n, Praça Lívio Abramo, Araraquara-SP.

Assunto: Parecer Técnico da Visita realizada no dia 31/01/2026, no Teatro Municipal junto com técnico de instalação de palcos.

## **PARECER TÉCNICO DE INSTALAÇÃO E SEGURANÇA OPERACIONAL**

**OBJETO:** Avaliação das condições estruturais e de acabamento do piso de palco.

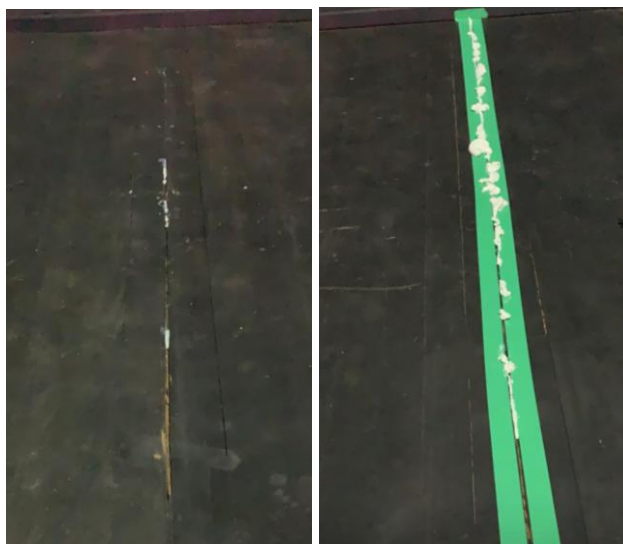
4. Em relação à limpeza: faltava limpar os camarins e corredores técnicos; refazer a limpeza do foyer ou saguão; já conversado.
5. No tocante ao palco, após a 1ª inspeção houve reparo, contudo, na 2ª inspeção ainda se notou irregularidade no assoalho, tanto de empenamento (desníveis e irregularidades na superfície) quanto de fissuras ou rachaduras. Outra observação a respeito do palco e assoalho é que as emendas das tábuas corridas não estão alinhadas com os barrotes ou vigas de sustentação, o que pode comprometer a resistência do piso, podendo quebrar e consequentemente causar acidentes. A seguir apresentar-se-á 02 fotos para ilustrar.

Assim, a gerência de preservação de patrimônio histórico e a gerência de projetos compreendem que se faz necessário intervenções mais drásticas como a Remoção e Reinstalação

- **Substituição de Tábuas:** Se o empenamento for severo e não puder ser corrigido com métodos simples, pode ser necessário remover as tábuas deformadas e substituí-las. Certifique-se de que as novas tábuas sejam adequadamente aclimatadas ao ambiente antes da instalação.

- **Reinstalação Correta:** Ao reinstalar as tábuas, garanta que o espaçamento entre elas esteja correto para permitir a dilatação natural da madeira e alinhadas com a estrutura.

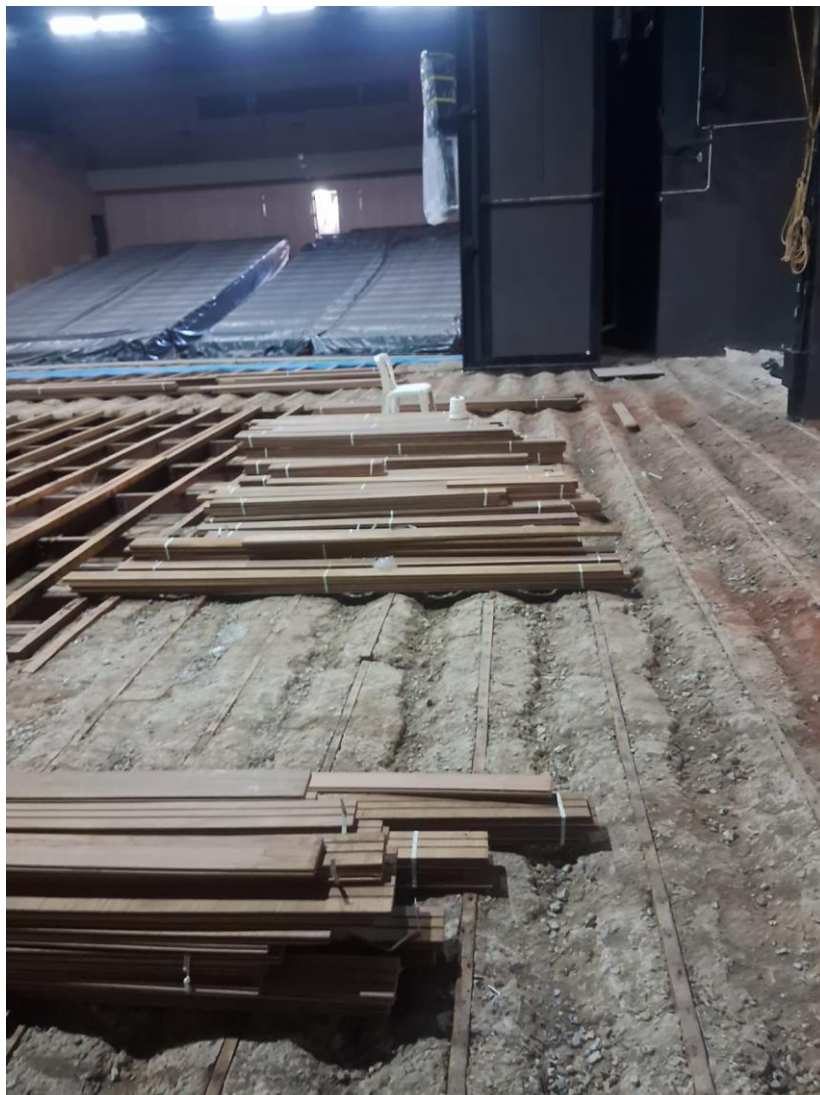
Imagem 1

- **Deficiência em Juntas de Dilatação:** Nas fotos da instalação (Imagens 1 e 2), observa-se que as tábuas foram fixadas sem o devido espaçamento técnico para a dilatação higroscópica do material. A madeira é um material vivo que expande e contrai; a ausência de juntas causa o estufamento e o empenamento das peças.
- **Irregularidade da Superfície (Farpas e Lascas):** O acabamento final apresenta fissuras e desprendimento de fibras lenhosas. A presença de farpas e lascas é crítica, especialmente para atividades de dança (balé, contemporâneo), onde o contato da pele com o piso é constante.
- **Instabilidade Estrutural (Vibração Excessiva):** Foi detectada movimentação atípica no plano horizontal e vertical. Isso indica que os barrotes (vigas de

1. **Desinstalação Integral:** Retirada cautelosa das tábuas para avaliação individual de cada peça.
2. **Auditoria dos Barrotes:** Verificar a integridade estrutural, o nível e o prumo do barroteamento. Reforçar a fixação se necessário para eliminar a vibração.
3. **Triagem de Material:** Verificar quais tábuas podem ser reaproveitadas (que não sofreram empenamento permanente ou rachaduras estruturais).
4. **Remontagem com Juntas de Dilatação:** Reinstalar respeitando o cálculo de dilatação necessário para a madeira utilizada.

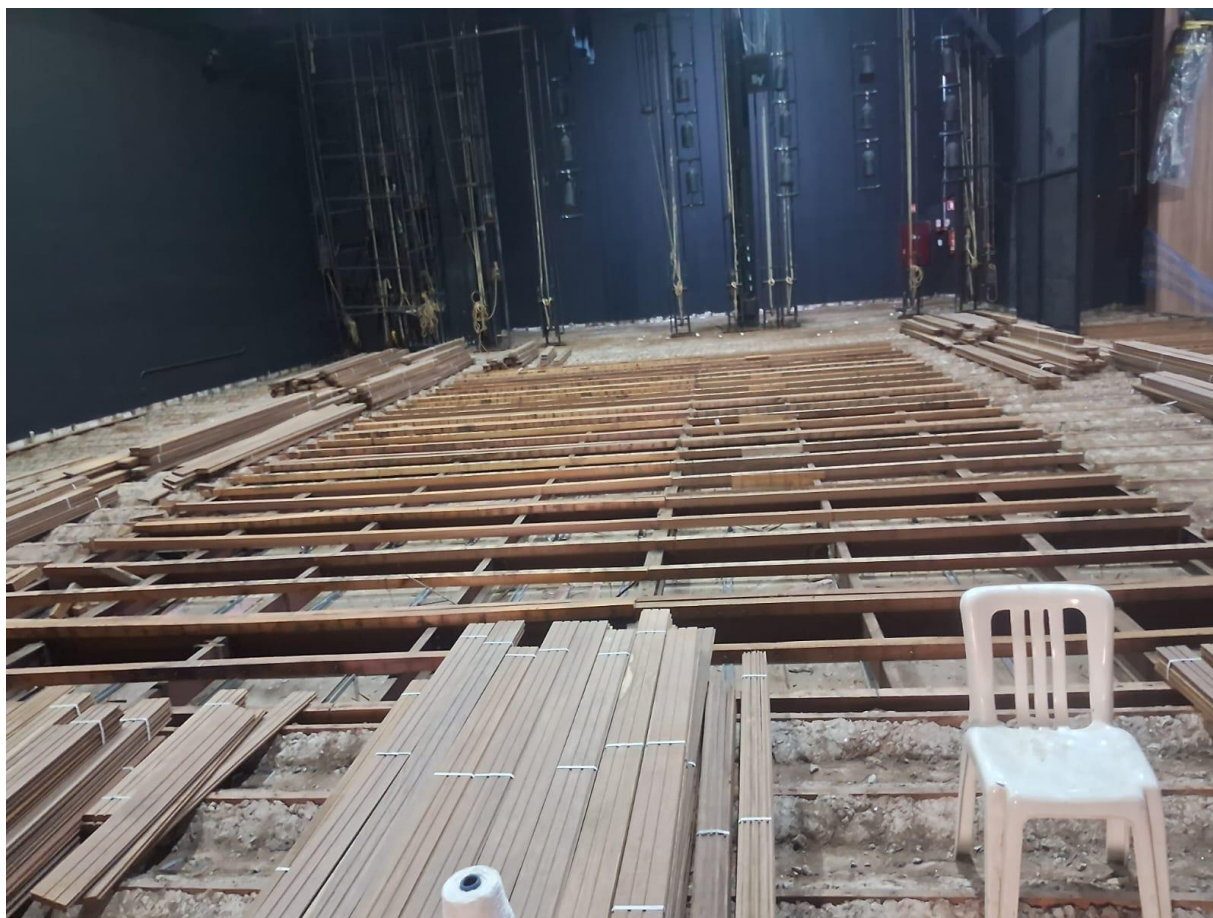
Imagem 2

sustentação visíveis na Imagem 2) podem estar com espaçamento inadequado, sem o devido nivelamento ou com fixação insuficiente, gerando uma vibração que compromete o equilíbrio dinâmico dos artistas.

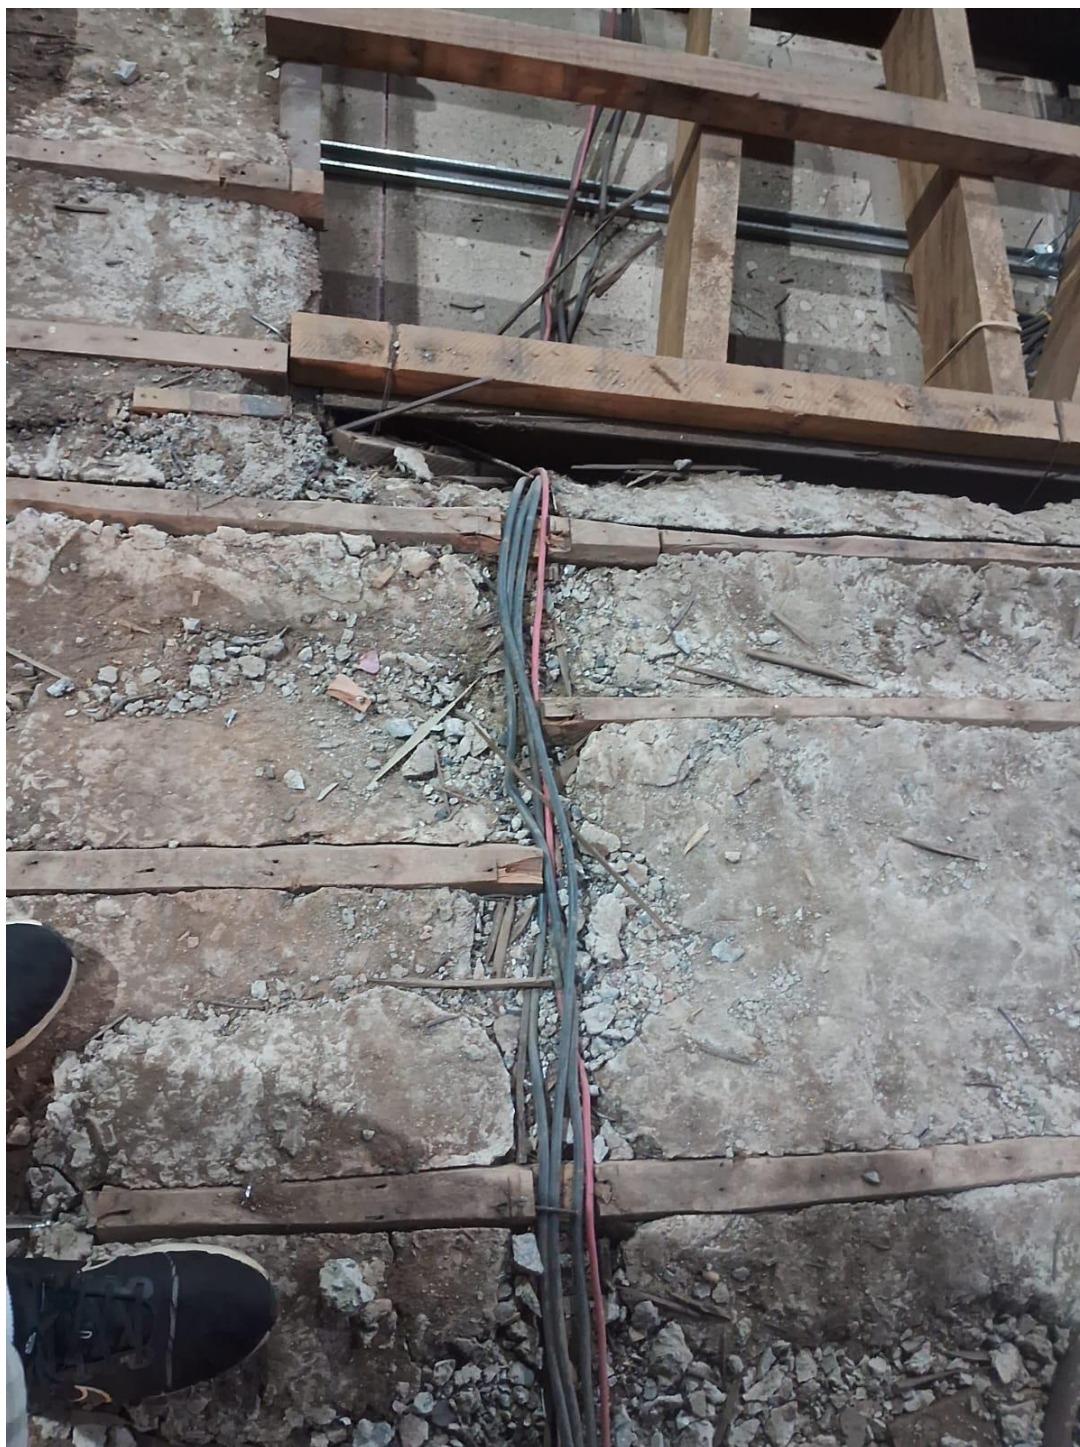
Imagem 3

- **Abertura de Frestas (Imagem 3):** A imagem detalhada mostra uma separação irregular entre as tábuas, criando um vão que pode travar o calcanhar de um bailarino ou a ponta de uma sapatilha, além de indicar que o material está "trabalhando" de forma desordenada.
