ANÁLISE DE RISCO 002/2026

IMÓVEL: Ponte sobre o Ribeirão do Ouro.

LOCAL: Rua Genésio Schiavinato – Jardim Santa Júlia.

Vistoria realizada pela Defesa Civil para verificar possível afundamento da via pública sobre a ponte.

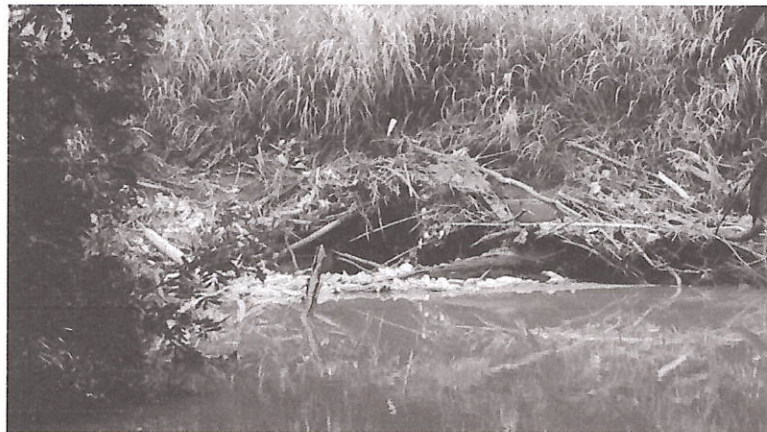
Existe afundamento no pavimento asfáltico e passeio público próximo à ponte, no lado voltado para a margem esquerda do Ribeirão do Ouro.

Possível recalque diferencial do solo pode ter contribuído para o referido afundamento durante o decorrer do tempo.

Há risco iminente de represamento à montante da ponte.

Durante a vistoria que deu origem a este relatório observamos que as aduelas de encontram obstruídas, sendo necessários serviços de limpeza.
