DIFICALI ENGENHARIA E CONSTRUÇÕES LTDA

# **LAUDO DE VISTORIA TÉCNICA PASSARELA DE LIGAÇÃO DA AV. SÃO PAULO À AV. BRASIL**

ARARAQUARA-SP

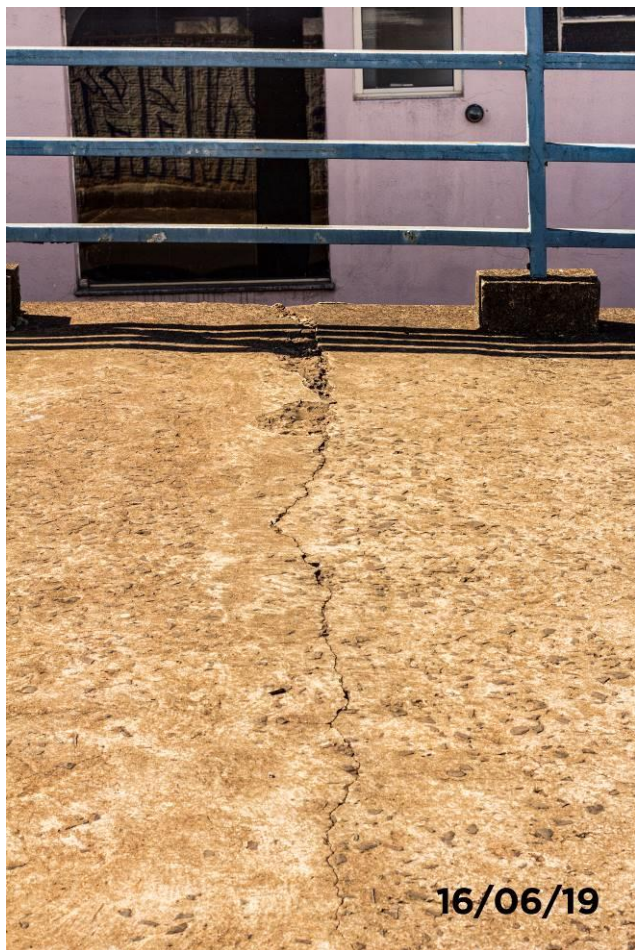
Foto 02 - Detalhe da rachadura e trincas no Tabuleiro.

- Pavimento rígido- Para tratar as rachaduras e evitar infiltrações é recomendado que seja executado um tratamento de concreto, sendo seguido rigorosamente a etapas indicadas. Esse tratamento deverá começar com a limpeza da superfície com hidro jateamento e lixamento com politrizes elétricas. Posteriormente faz-se pequenas aberturas em ângulos de 45° nas fissuras, limpa-se os resíduos e aplica-se um material selante. O próximo passo é o estucamento da superfície (cimento branco, cimento graute, aditivo acrílico e água). O objetivo deste processo é preencher todos os poros do concreto. O último passo do tratamento é a pintura da superfície. Esta pintura tem como objetivo proteger a estrutura e dar um acabamento final.

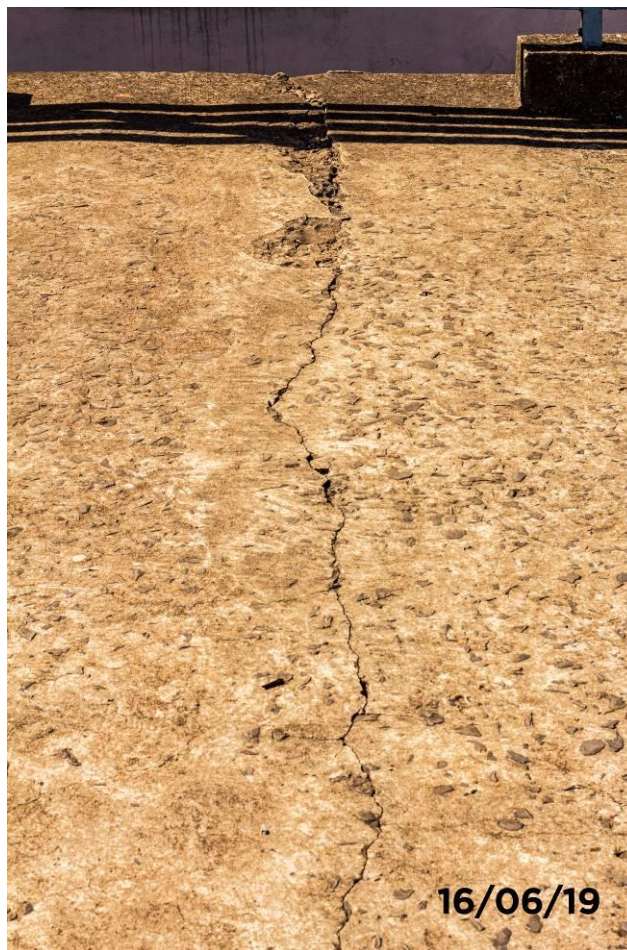
Foto 03 - Detalhe de rachadura e desagregação do concreto na face superior do tabuleiro.

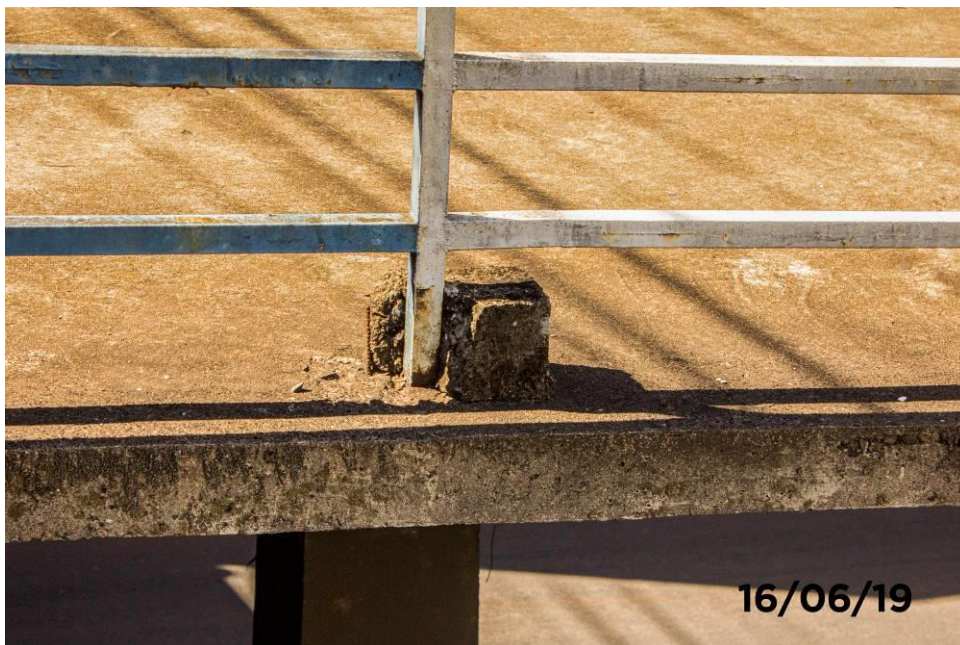
Foto 04- Ponto de fixação da guarda corpo Danificado.

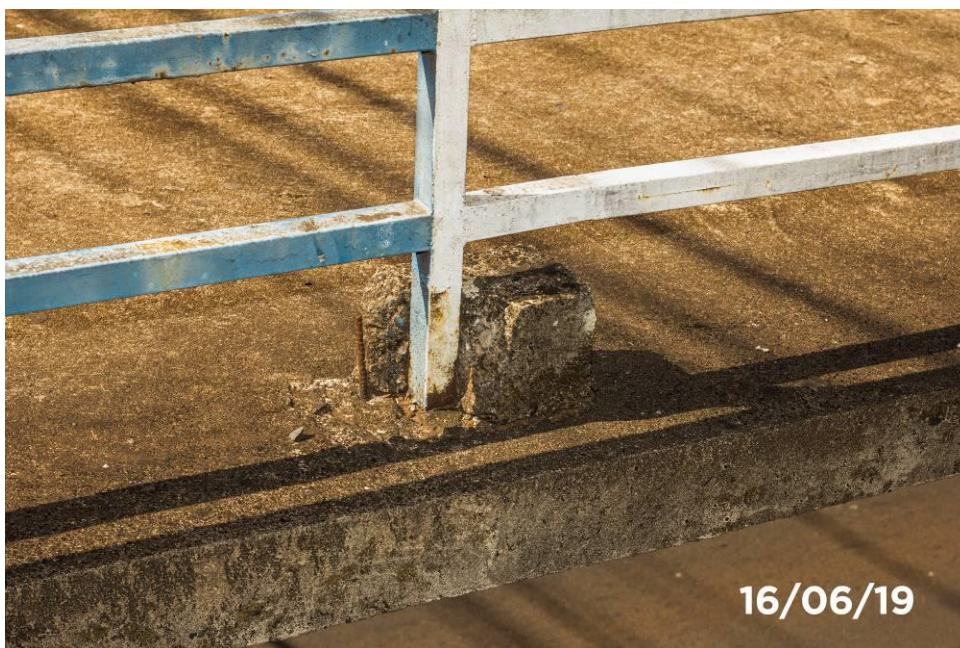
Foto 05- Armadura exposta e corrosão do ponto de fixação do G.C.

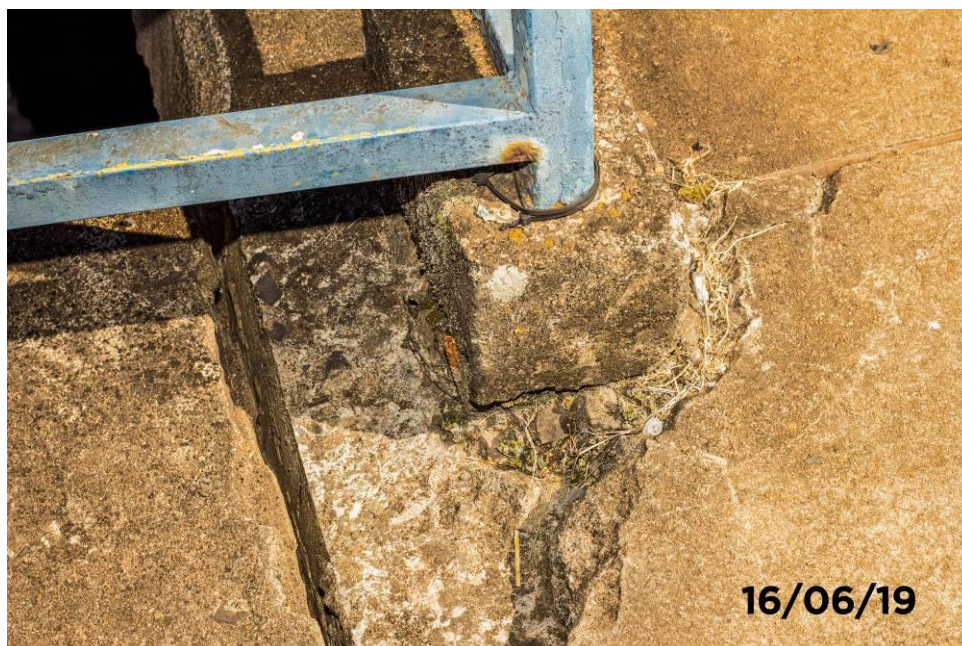
Foto 06- Destacamento do concreto do Passeio e bloco de fixação da guarda corpo.

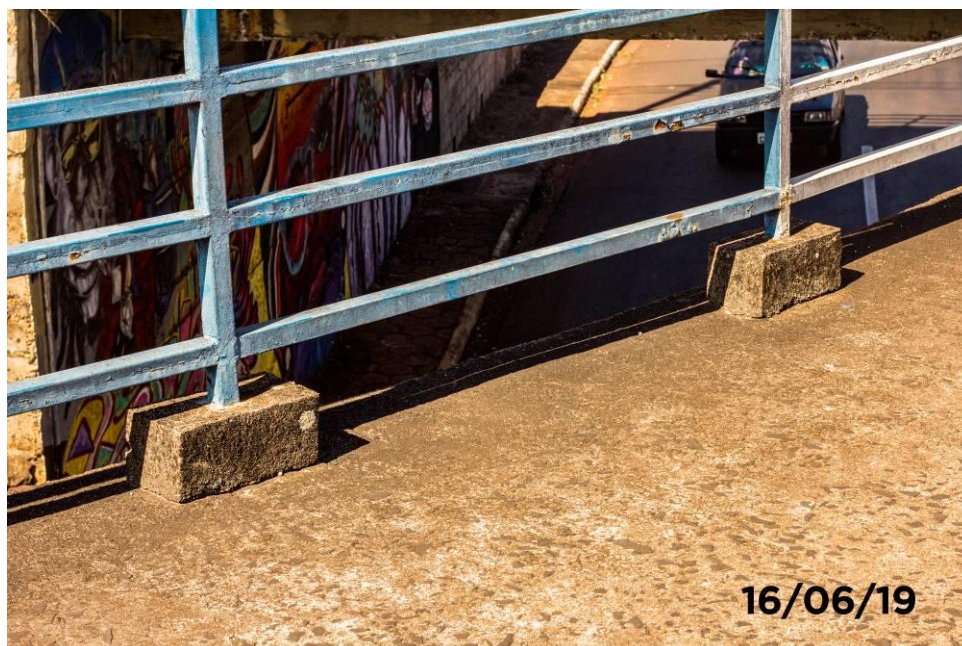
Foto 07- Destacamento do concreto do bloco e fixação da guarda corpo.

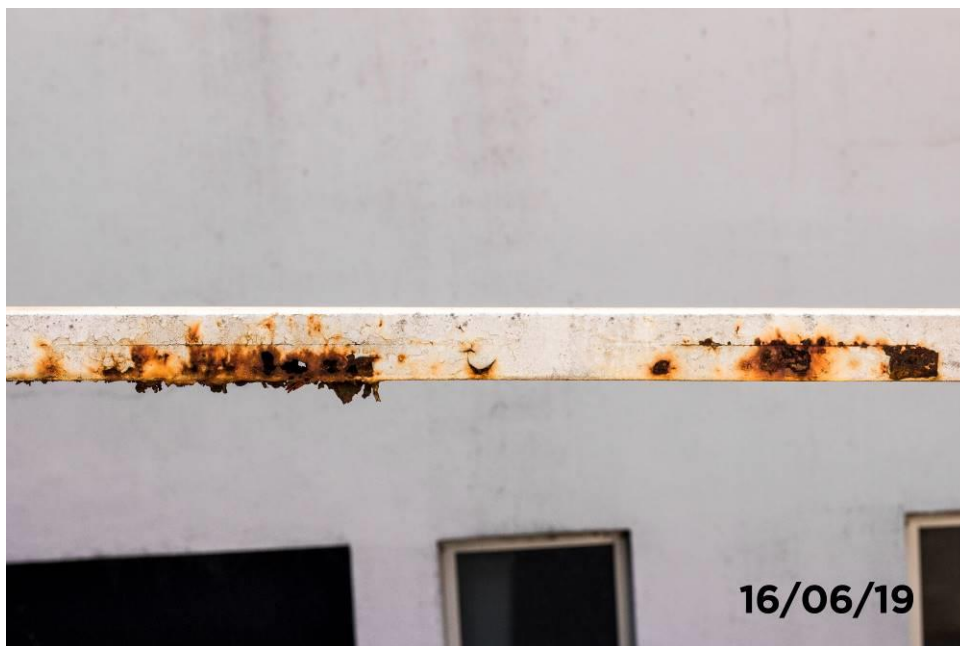
Foto 08- Detalhe pontos de corrosão na estrutura metálica no guarda corpo.

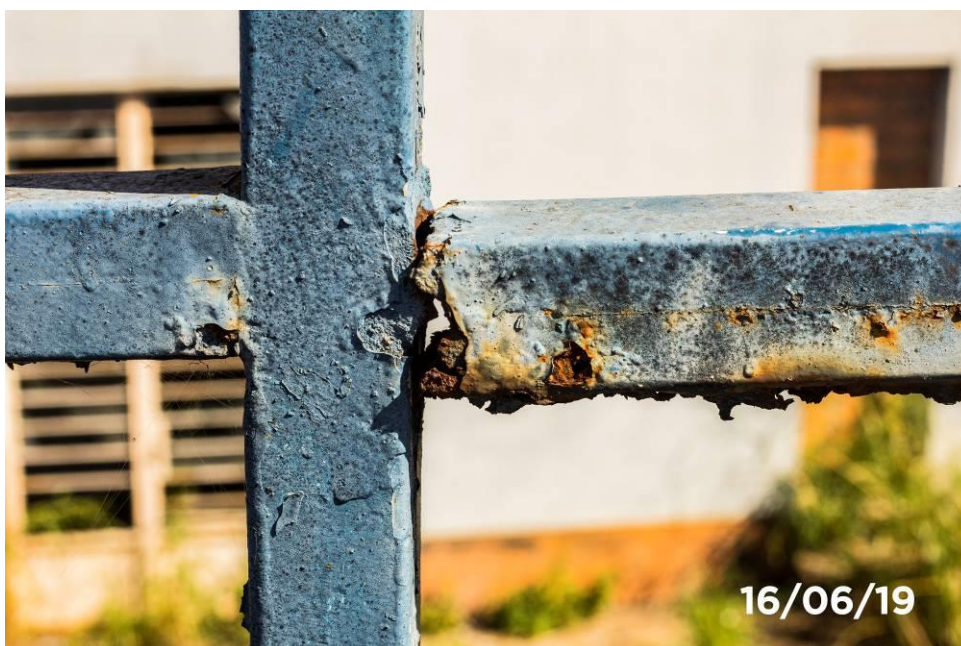
Foto 09- Detalhe pontos de corrosão na estrutura metálica no guarda corpo.

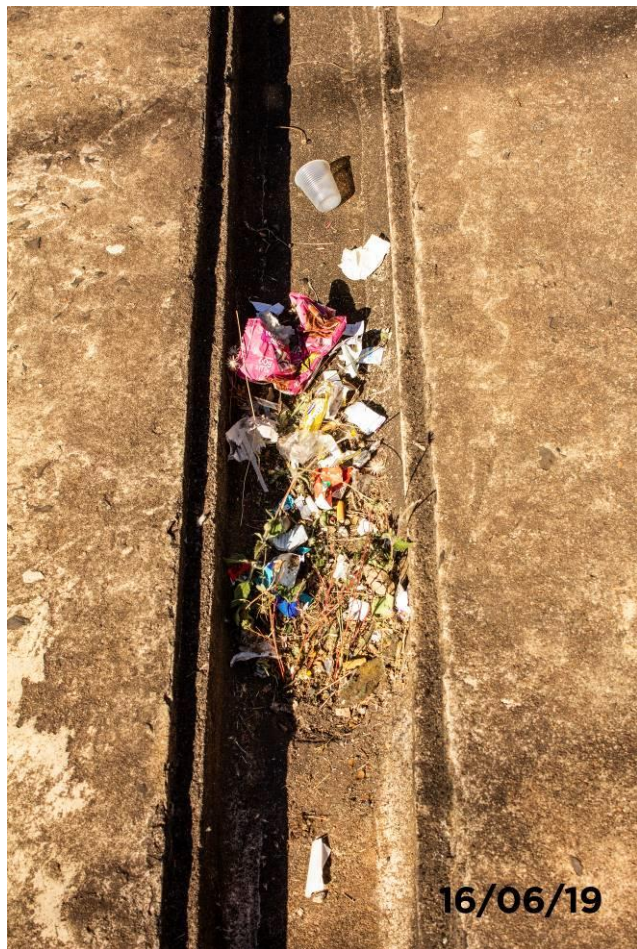
Foto 10 – Detalhe canaleta de drenagem obstruída por resíduos sólidos urbanos, e vegetação.

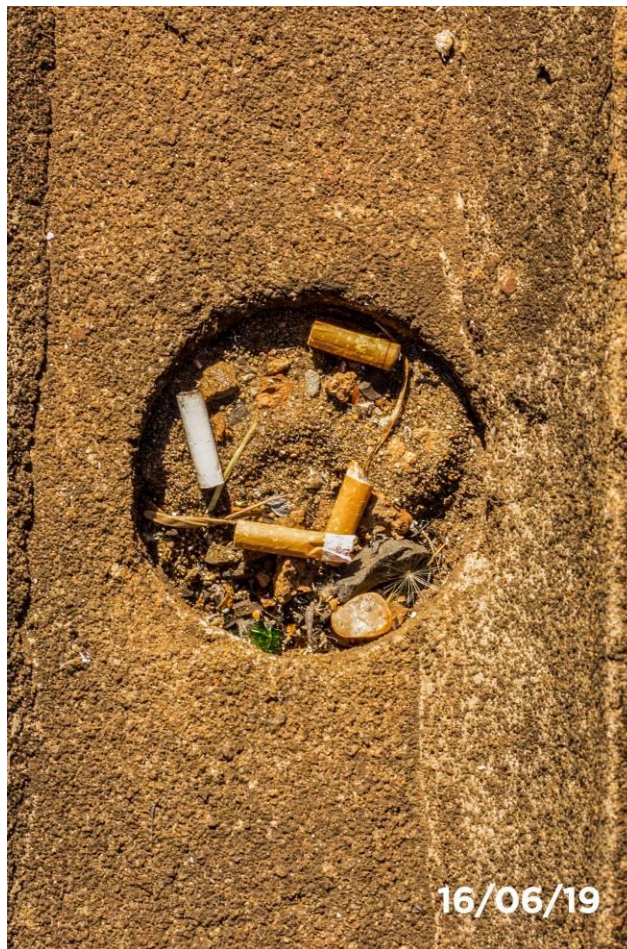
Foto 11 – Detalhe ponto de queda d'água obstruída por resíduos sólidos urbanos, e vegetação.

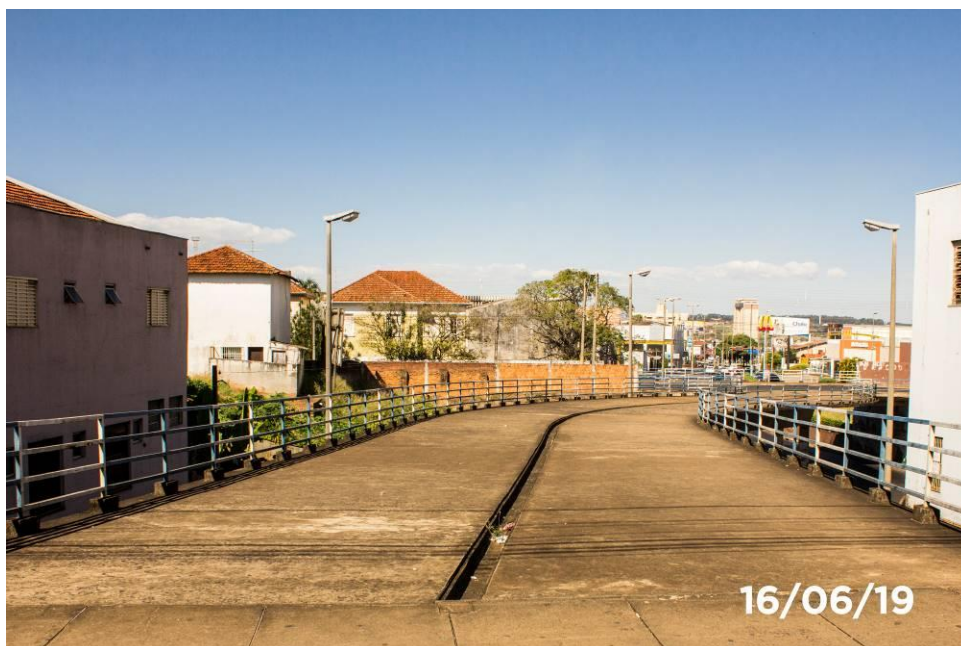
Foto 12- Vista do piso de concreto deteriorado.

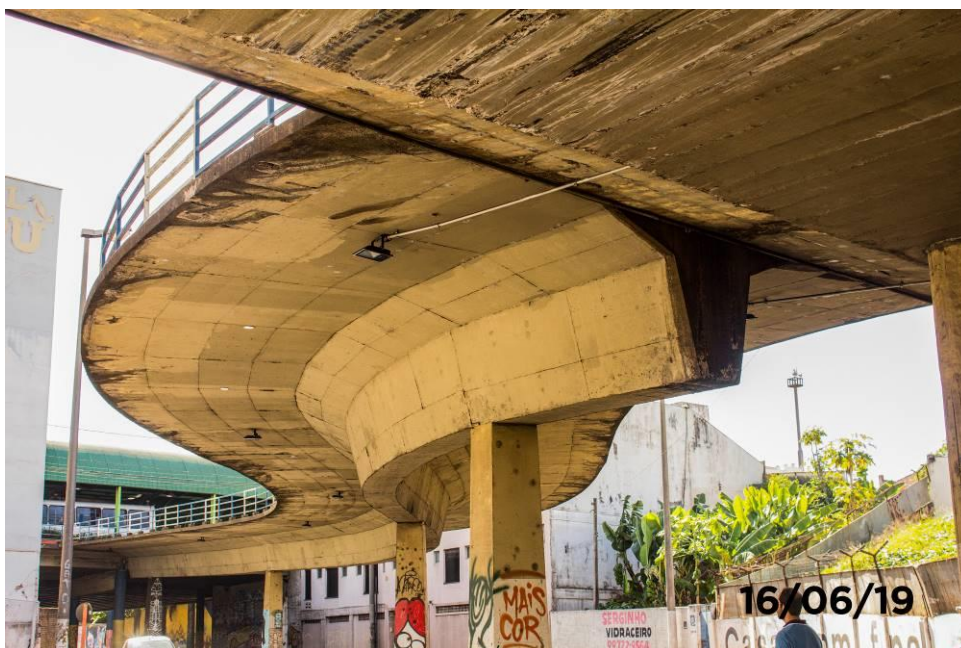
Foto 13- Vista da iluminação, infiltração, deslocamento e fissuras da parte inferior da passarela no encontro com Av. Brasil.

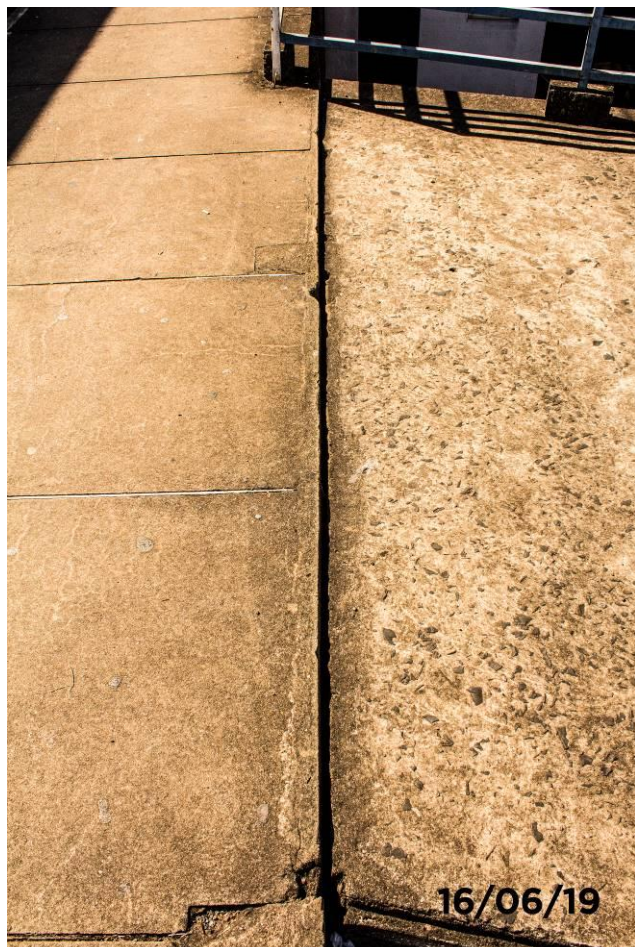
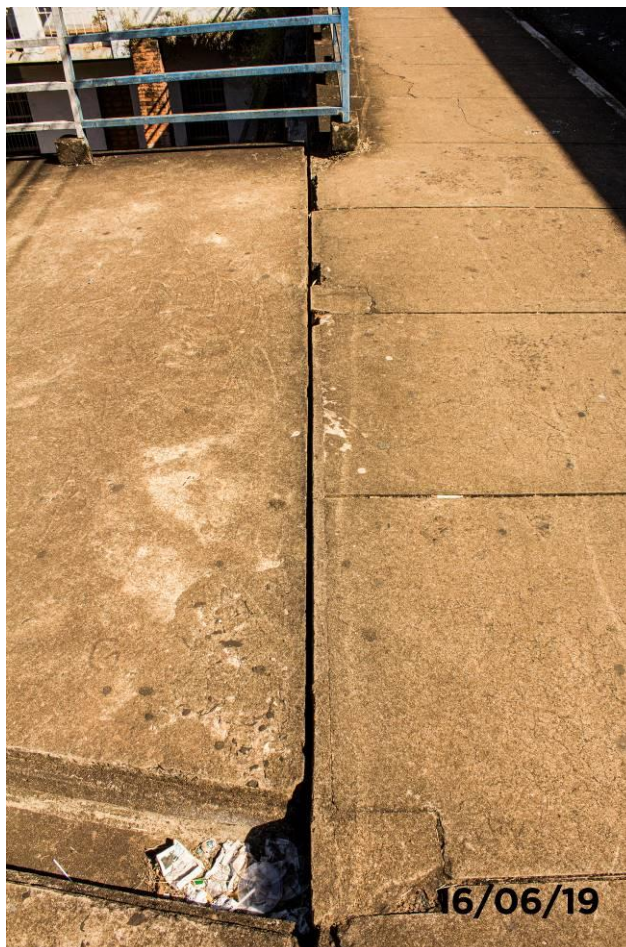
Foto 14 - Detalhe junta de dilatação Av. São Paulo com a Passarela apresentando segregação do concreto, lábios poliméricos destruídos e trincas.

Foto 15 - Detalhe junta de dilatação Av. São Paulo com a Passarela apresentando segregação do concreto, lábios poliméricos destruídos e trincas.

-Trincas nos encontros: Devido a patologia existente neste local, será necessário refazer os lábios poliméricos e instalar junta de dilatação entre o viaduto e a passarela. Para isso é necessário seguir rigorosamente os procedimentos abaixo:

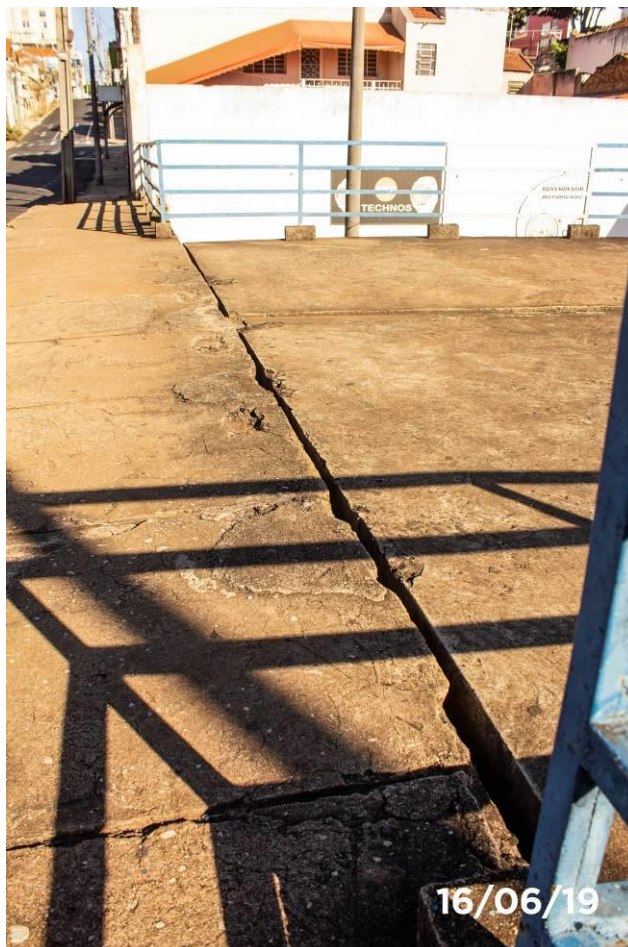
Foto 16 - Detalhe da junta de dilatação entre Av. Brasil e a Passarela, apresentando segregação do concreto, trincas, deslocamento do concreto do Passeio.

Foto 17 - - Detalhe da junta de dilatação entre Av. Brasil e a Passarela, apresentando segregação do concreto, trincas, deslocamento do concreto do Passeio.

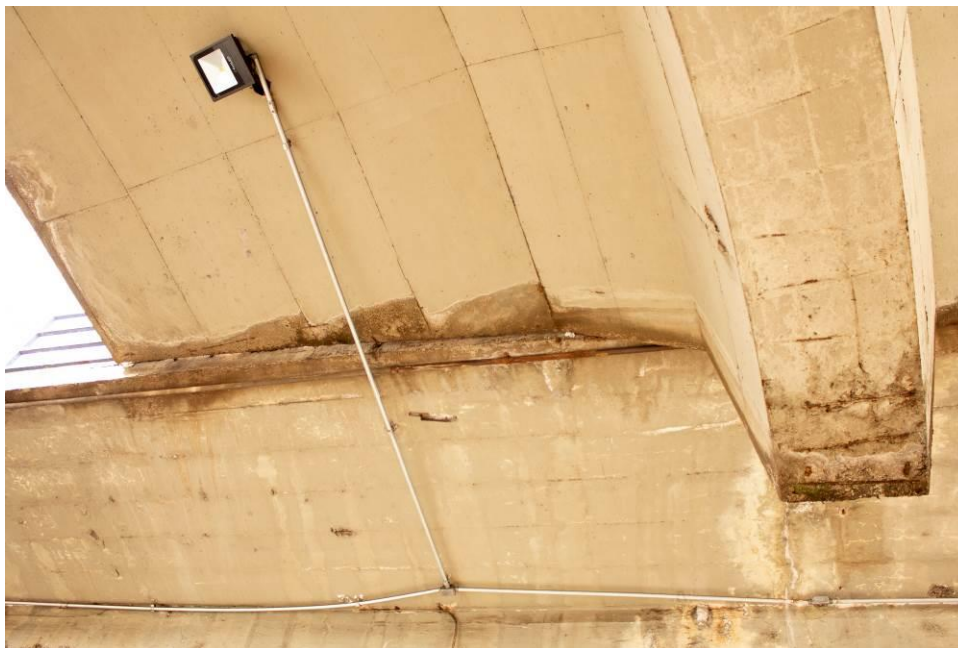
Foto 18- Vista da face inferior do encontro entre a passarela e o viaduto da Av. Brasil, apresentando armadura exposta na viga de travamento, eflorescência na laje, infiltração e a tubulação de instalação elétrica.

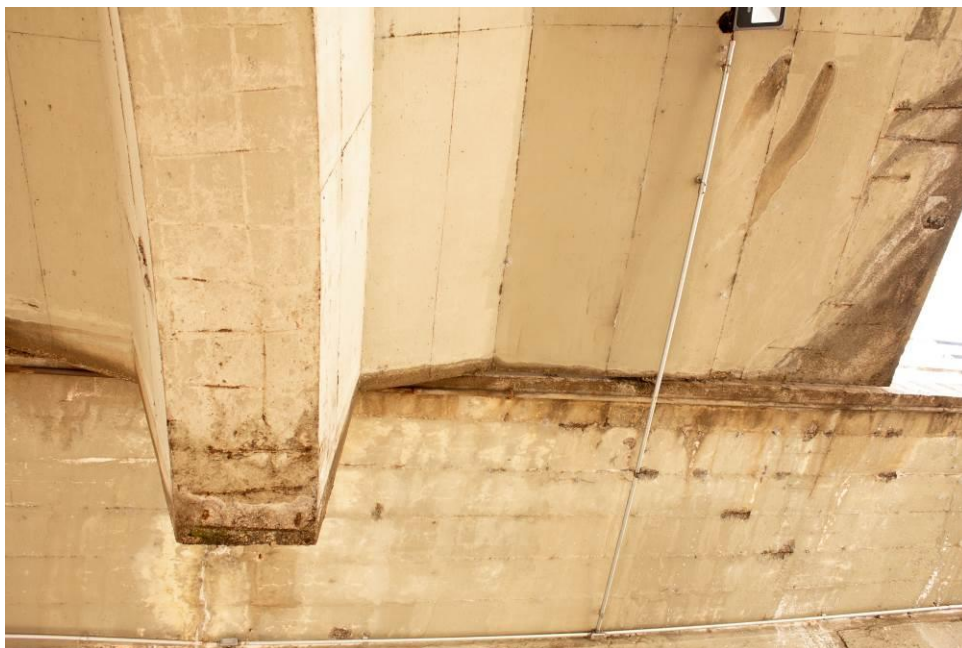
Foto 19- Vista da face inferior do encontro entre a passarela e o viaduto da Av. Brasil, apresentando armadura exposta na viga de travamento, eflorescência na laje, infiltração e a tubulação de instalação elétrica.

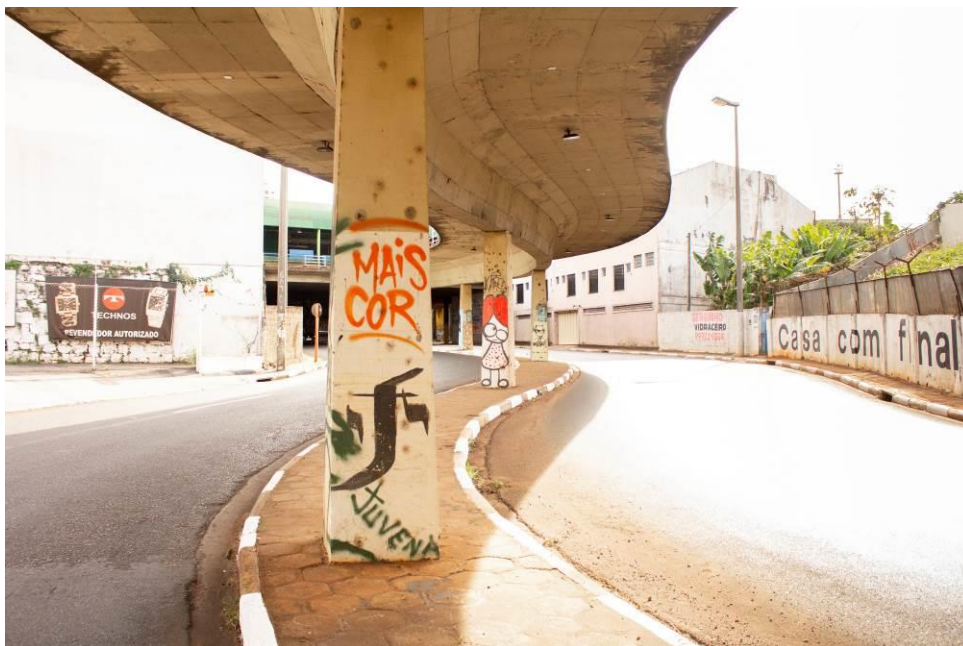
Foto 20- Vista da face inferior da estrutura (pilar+viga de travamento+laje) da passarela apresentando armadura exposta na viga de travamento e na laje, eflorescência na laje e na viga, infiltração vinda da rachadura na face superior do tabuleiro e mofo nos pilares.

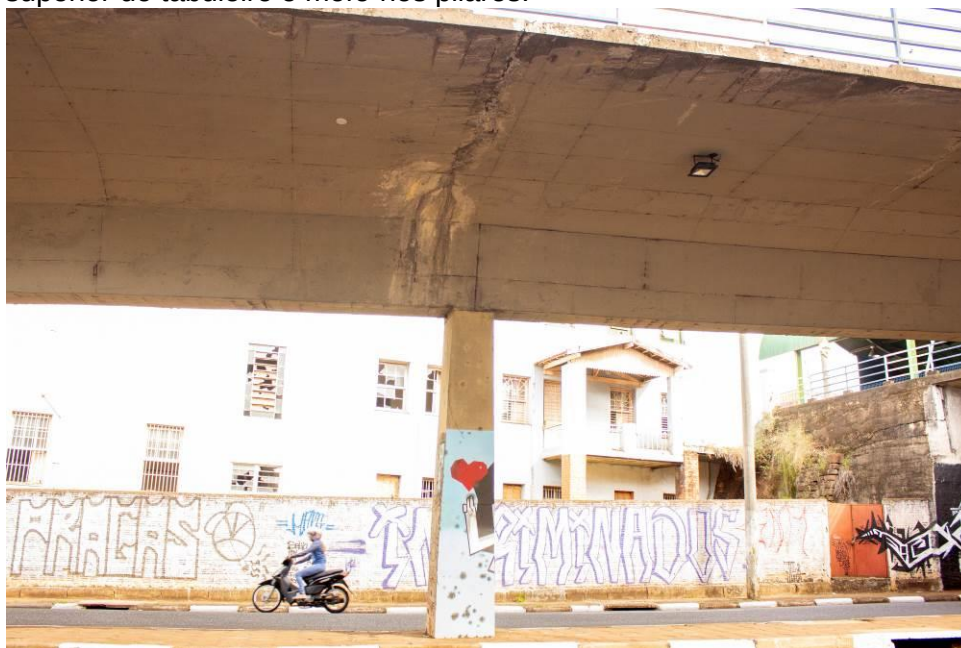
Foto 21- Detalhe da rachadura, vinda da face superior. Apresentando eflorescência, armadura exposta e infiltração

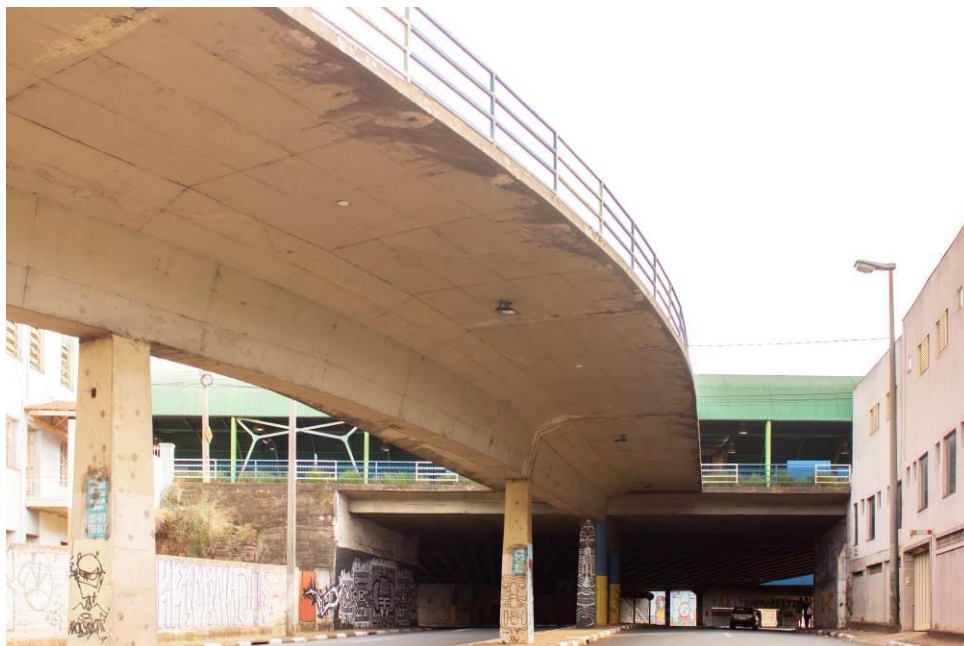
Foto 22- Vista da face inferior da estrutura (pilar+viga de travamento+laje) da passarela apresentando armadura exposta na viga de travamento e na laje, eflorescência na laje e na viga, infiltração vinda da rachadura na face superior do tabuleiro e mofo nos pilares

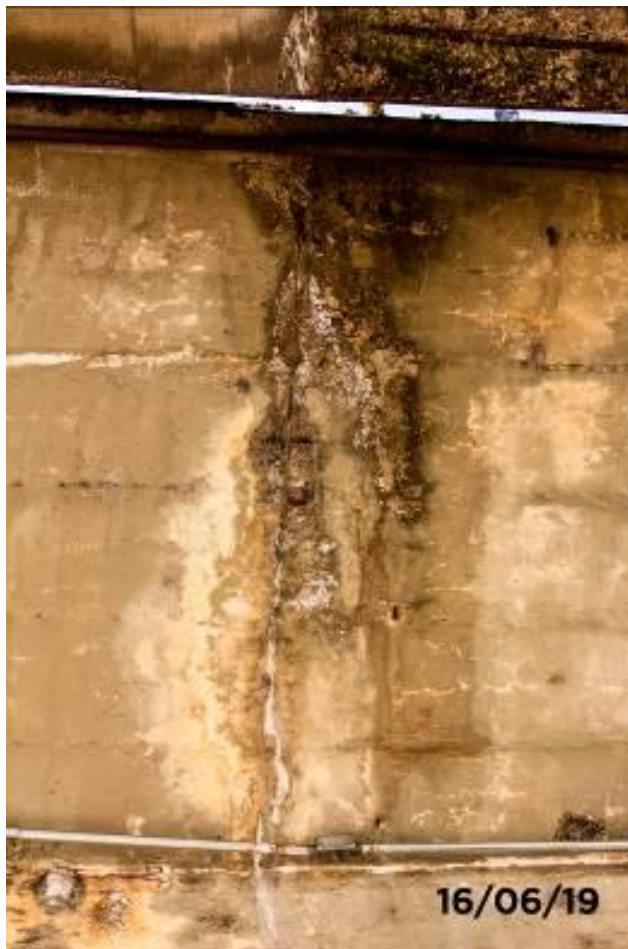
Foto 23- Detalhe da rachadura na laje, vinda da face superior. Apresentando eflorescência, armadura exposta e infiltração.

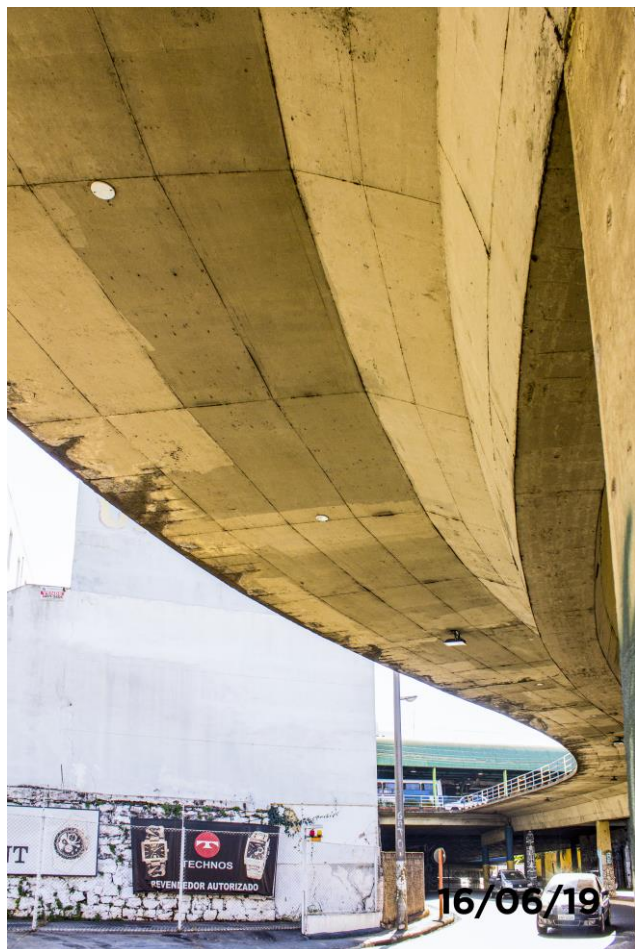
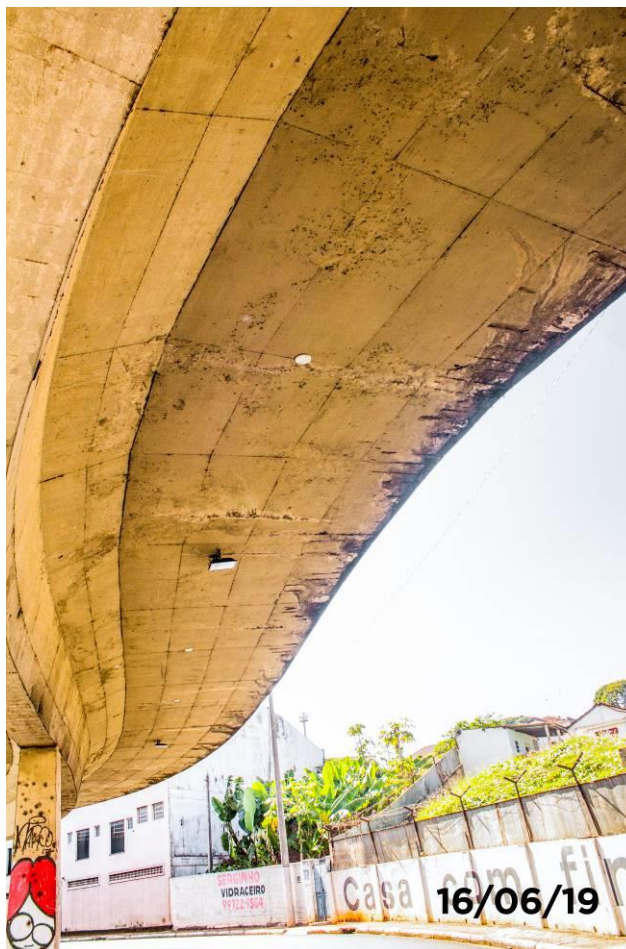
Foto 24 - Vista geral frontal inferior da Passarela, detalhe ausência de pingadeira laterais, processo de infiltração e armaduras expostas.

Foto 25 - Vista geral frontal inferior da Passarela, detalhe ausência de pingadeira laterais, processo de infiltração e armaduras expostas.

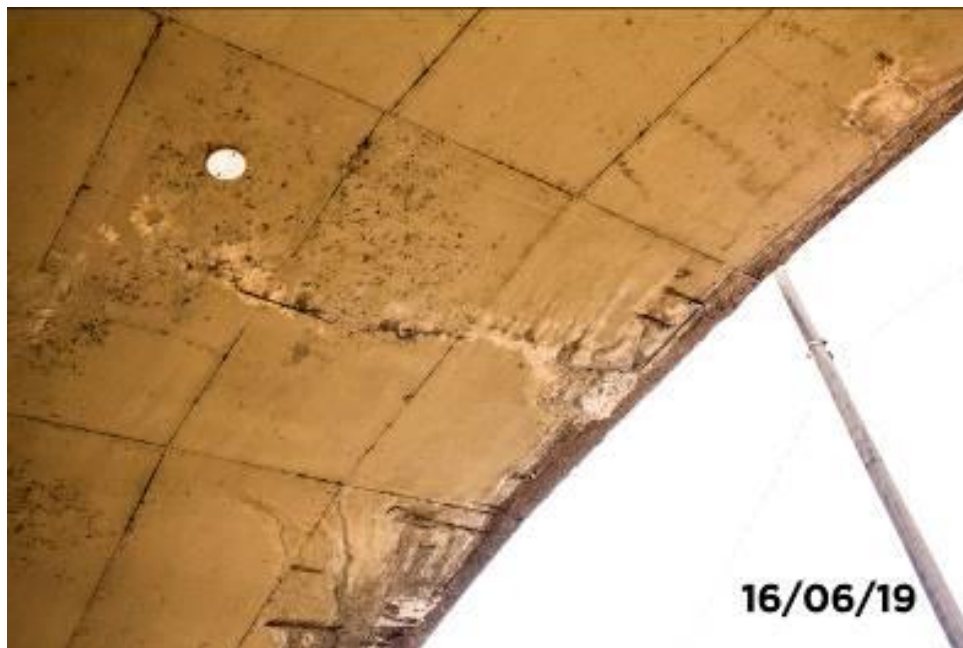
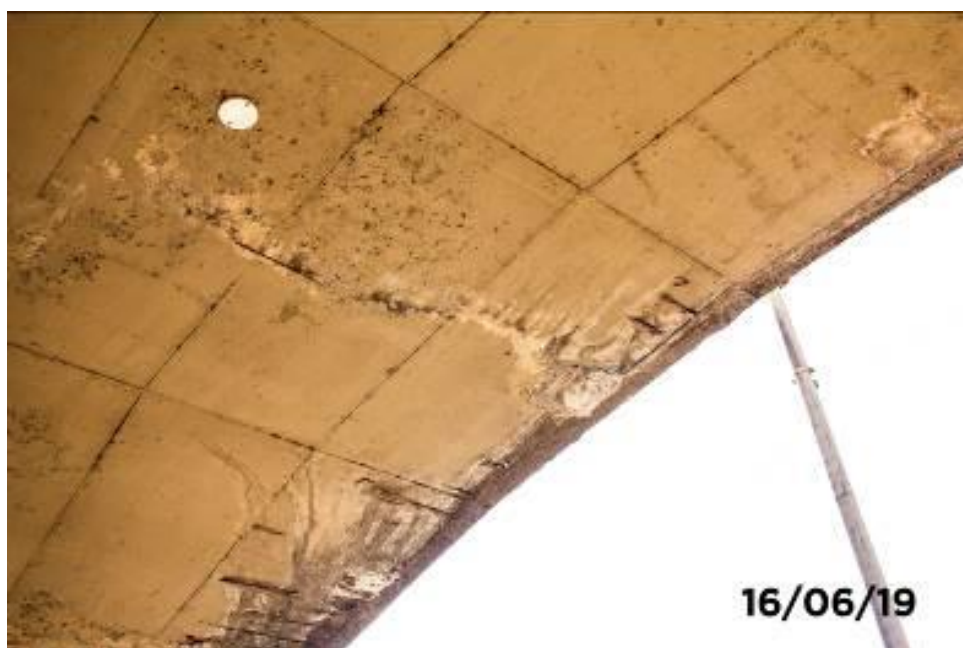
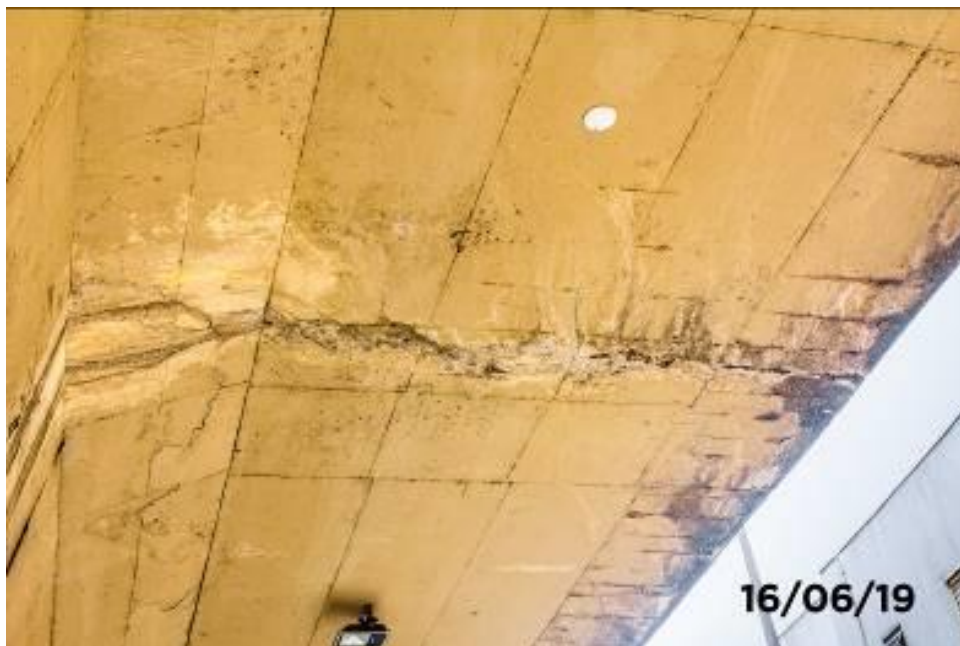
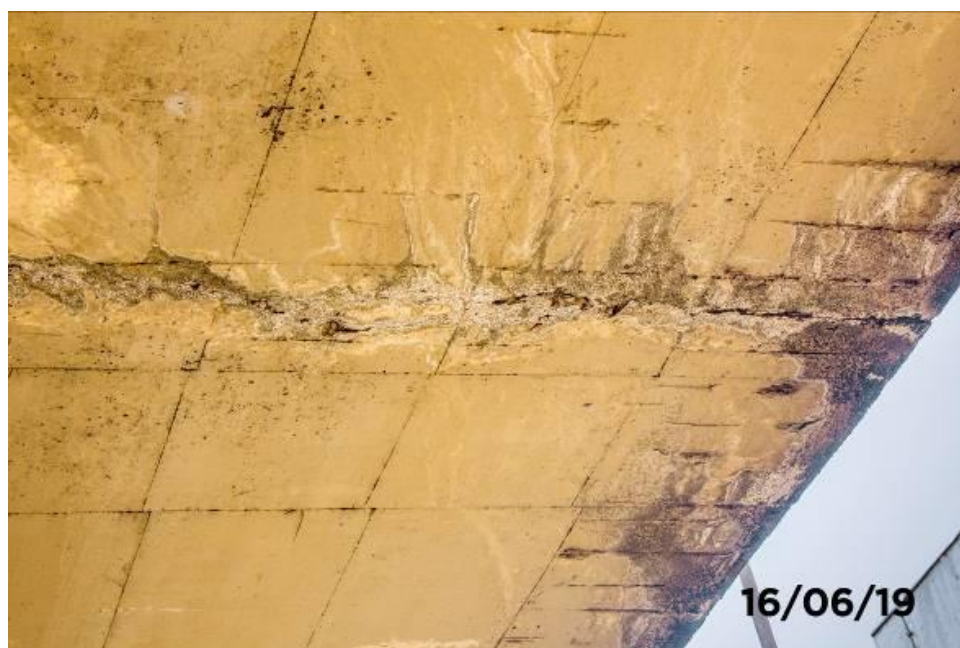
Foto 26- Detalhe na laje de trincas, eflorescência e armadura exposta.

Foto 27- Detalhe na laje de trincas, eflorescência e armadura exposta.

Foto 28- Detalhe na laje de trincas, eflorescência e armadura exposta.

Foto 29- Detalhe na laje de trincas, eflorescência e armadura exposta.

- Eflorescência: é necessário proteger a superfície de umidades, mantendo a superfície selada, pois esse processo ocorre através das trincas que existem no tabuleiro. Para remoção de eflorescência é necessário fazer a limpeza do local com hidróxido de cálcio que irá se combinar com o dióxido de carbono. O hidróxido de cálcio deve ser dissolvido em água, aplicado na superfície e depois a superfície deve ser seca.

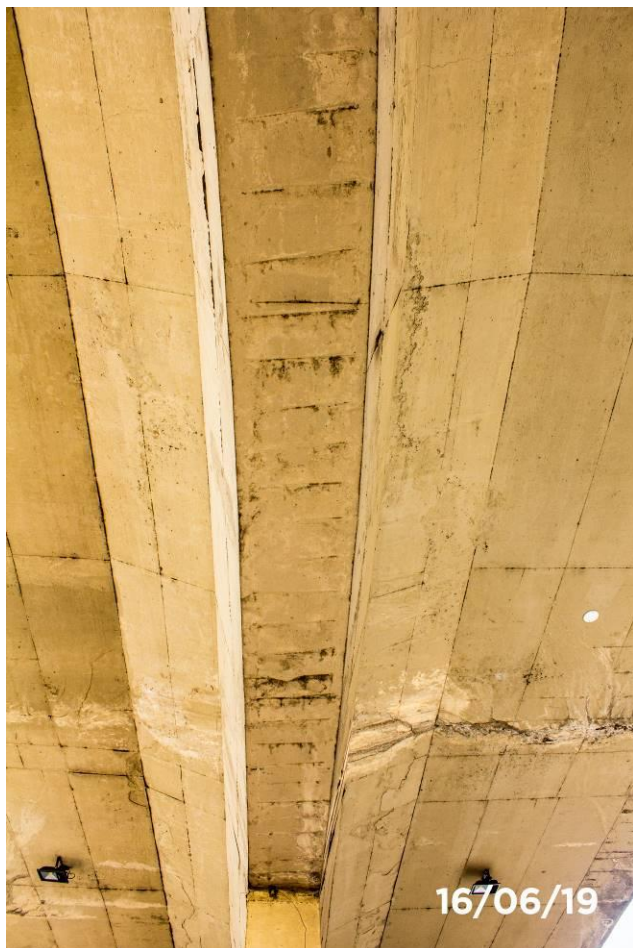
Foto 30 - Detalhe de eflorescência e armadura exposta.

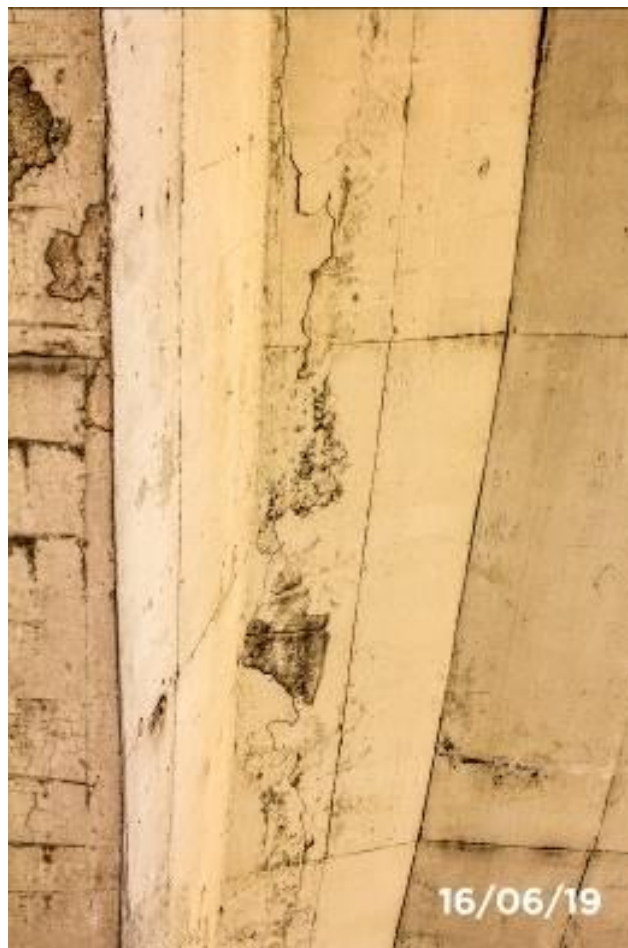
Foto 31 – Detalhe de deslocamento do concreto e processo de infiltração.

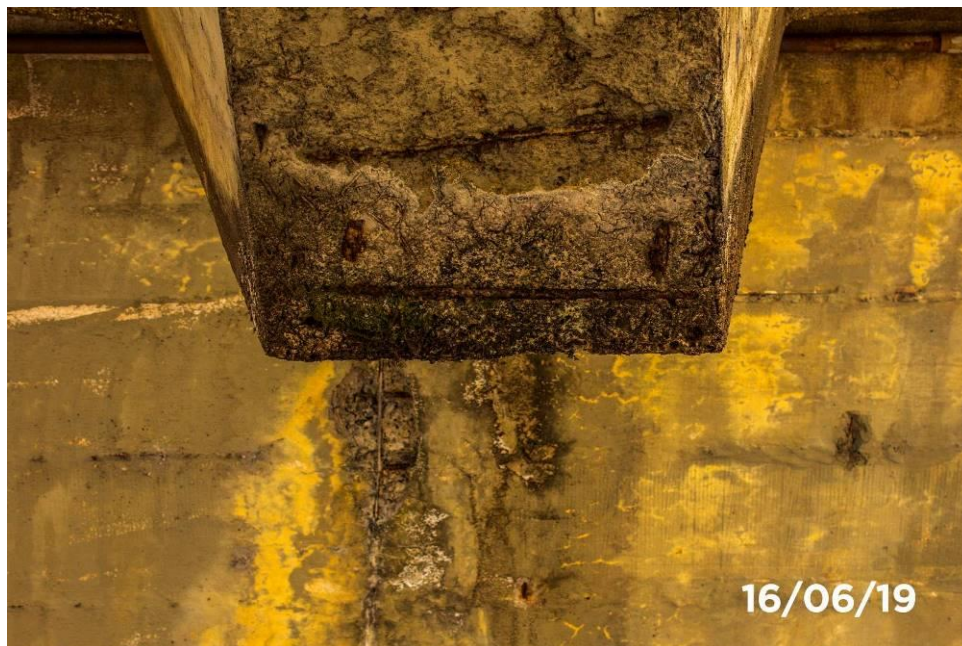
Foto 32- Detalhe de eflorescência e armadura exposta.

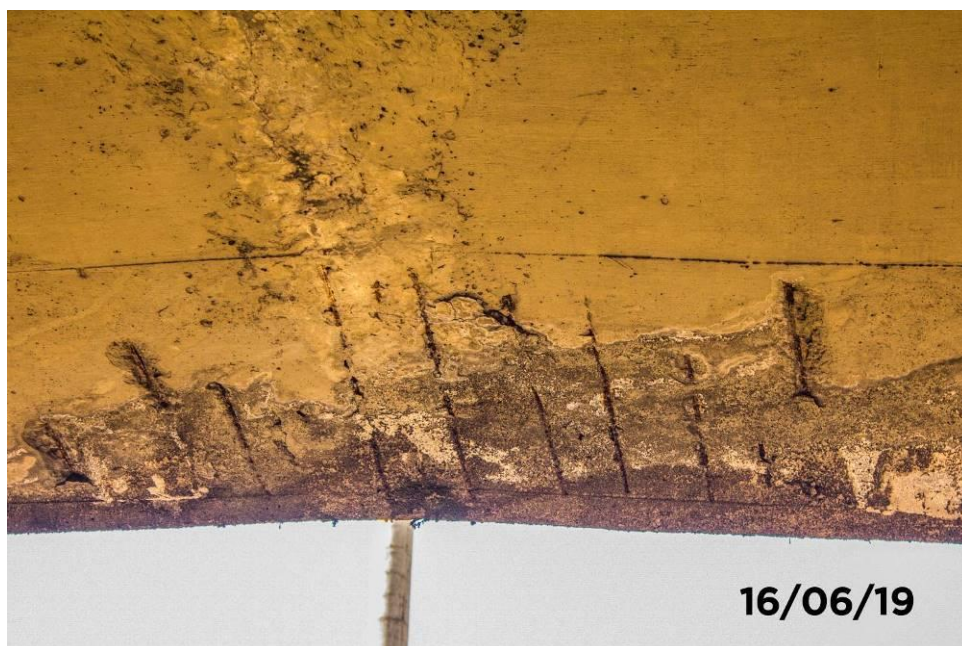
Foto 33- Detalhe de florescência e armadura exposta.

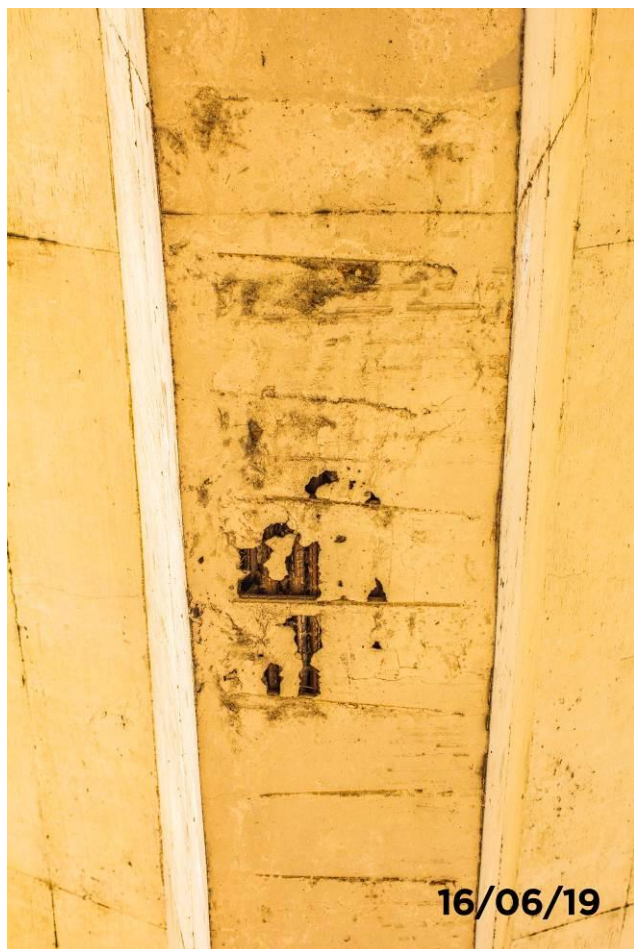
Foto 34 - Detalhe de armadura exposta na viga principal

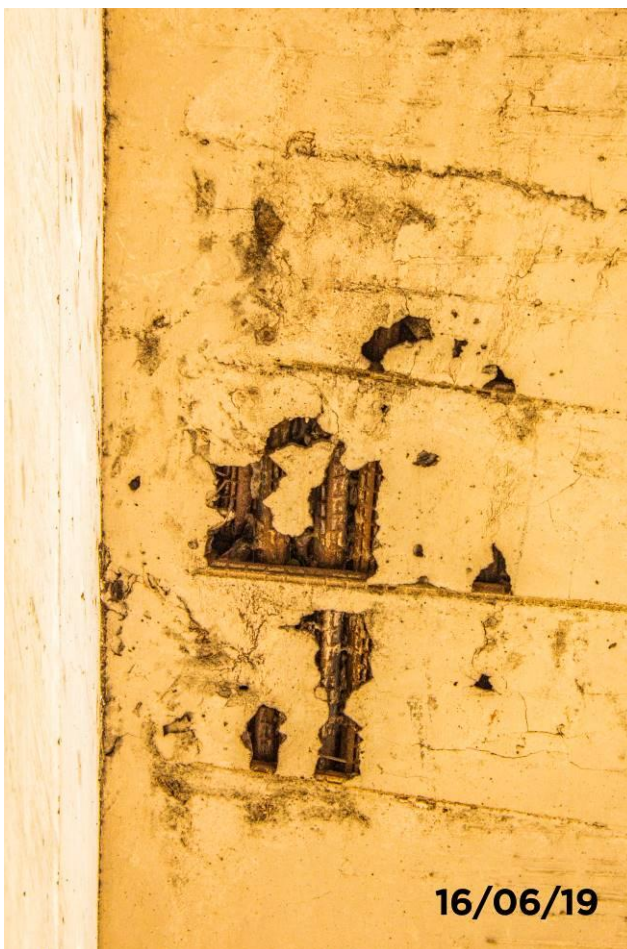
Foto 35 - Detalhe de deslocamento do concreto, armadura exposta na viga principal.

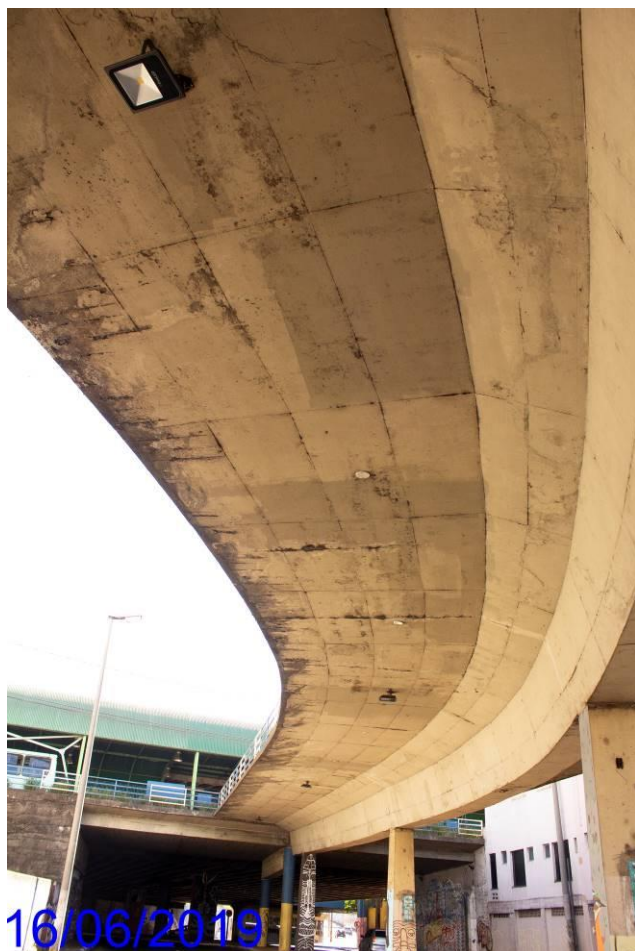
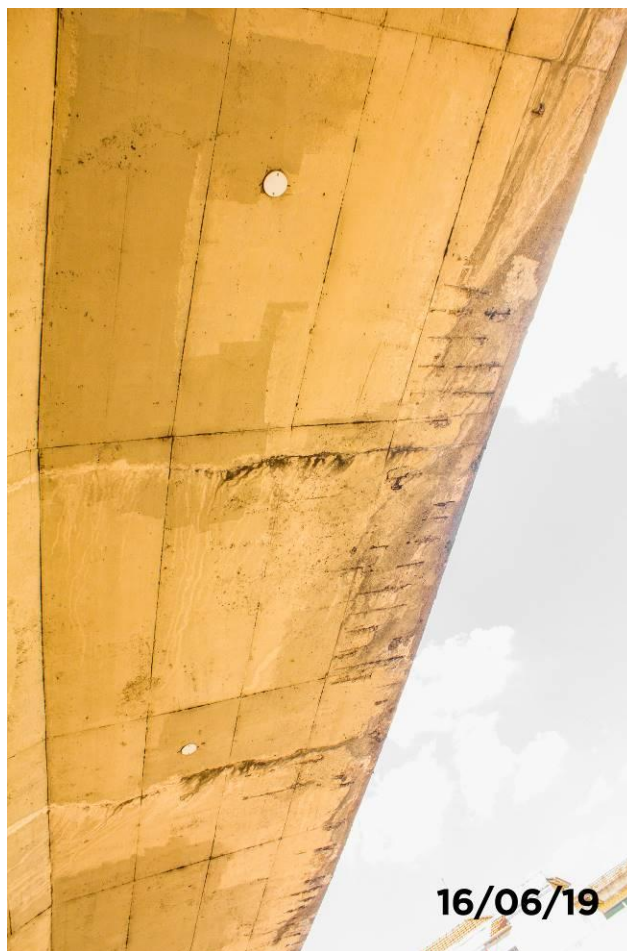
Foto 36 – Vista frontal inferior da Passarela, detalhe de ausência de pingadeira laterais, processo de infiltração e armaduras expostas

Foto 37 - Vista geral frontal inferior da Passarela, detalhe de ausência de pingadeira laterais, processo de infiltração e armaduras expostas
