DIFICALI ENGENHARIA E CONSTRUÇÕES LTDA

# **LAUDO DE VISTORIA TÉCNICA PASSARELA DE LIGAÇÃO DA AV. SÃO PAULO À AV. BRASIL**

ARARAQUARA-SP

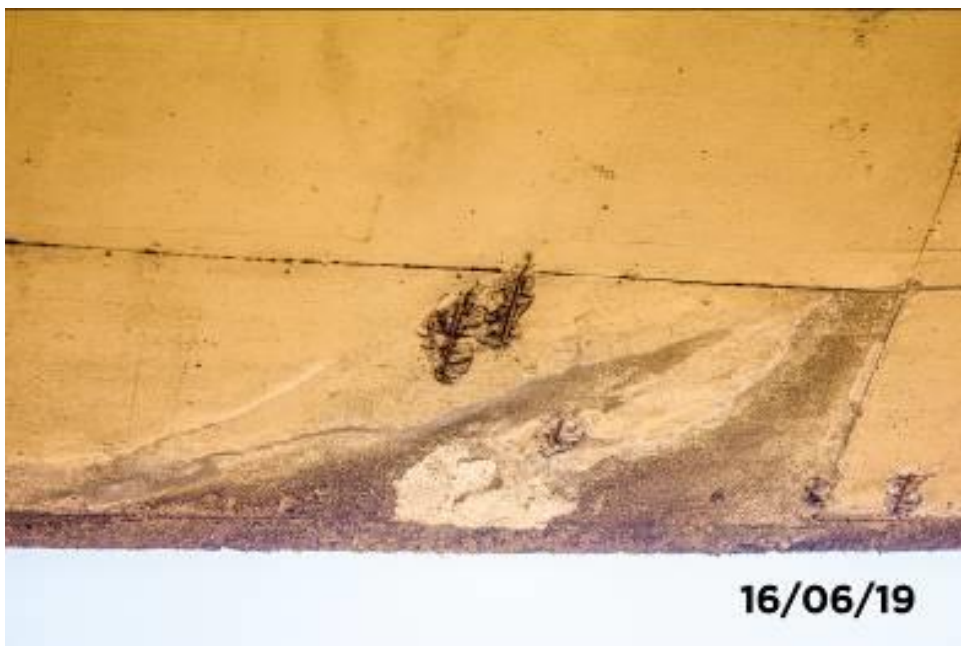
Foto 38- Detalhe de armadura exposta laje na face inferior.

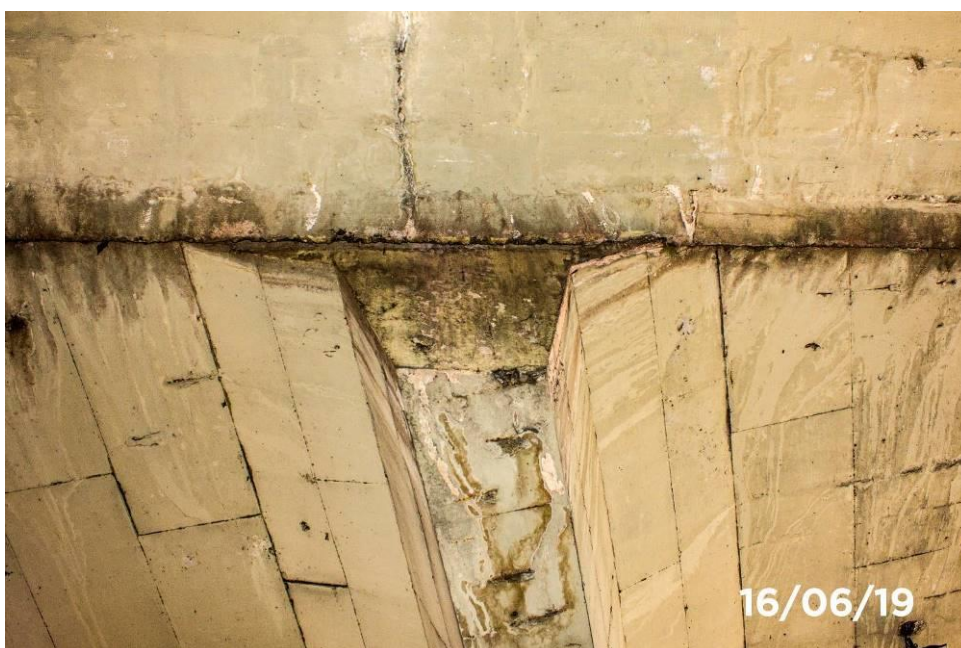
Foto 39- Detalhe da viga principal com pontos de eflorescência

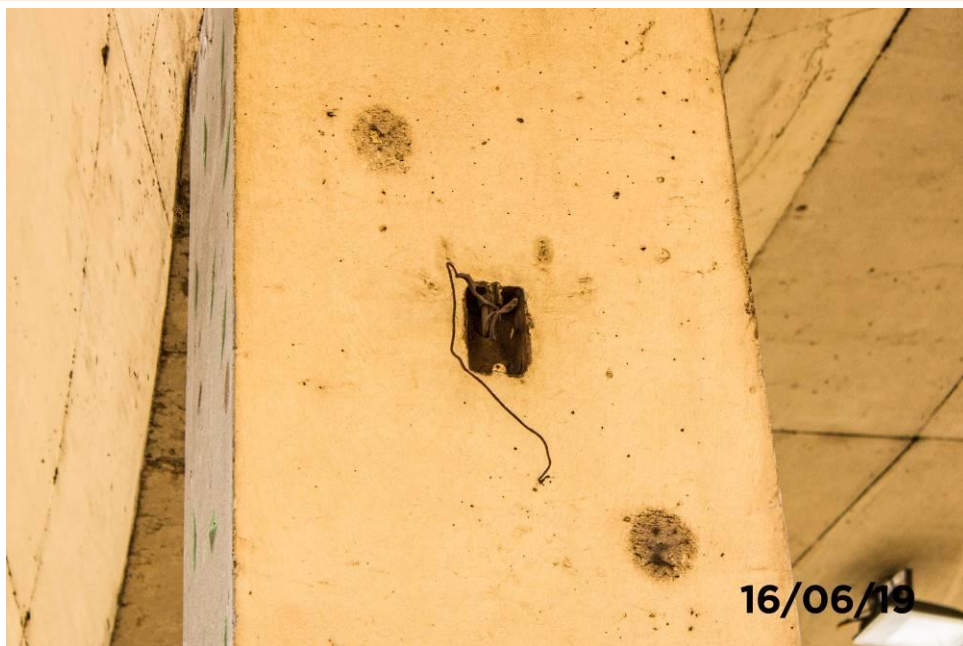
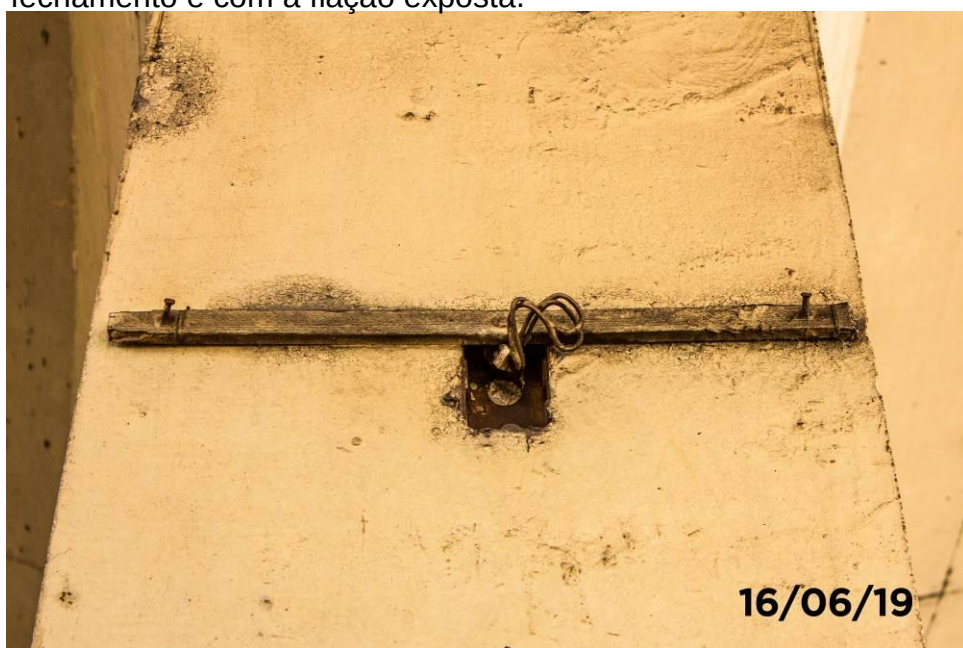
Foto 40- Detalhe da caixa de passagem de elétrica sem fechamento e com a fiação exposta.

Foto 41- Detalhe da caixa de passagem de elétrica sem fechamento e com a fiação exposta.

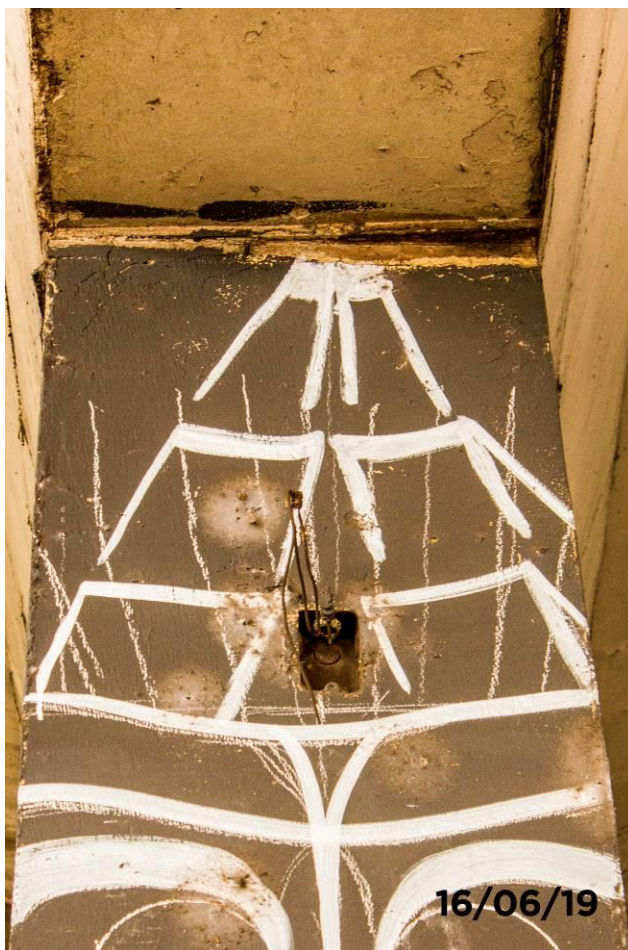
Foto 42 - Detalhe caixa de passagem de elétrica sem fechamento e cabeamento exposto.

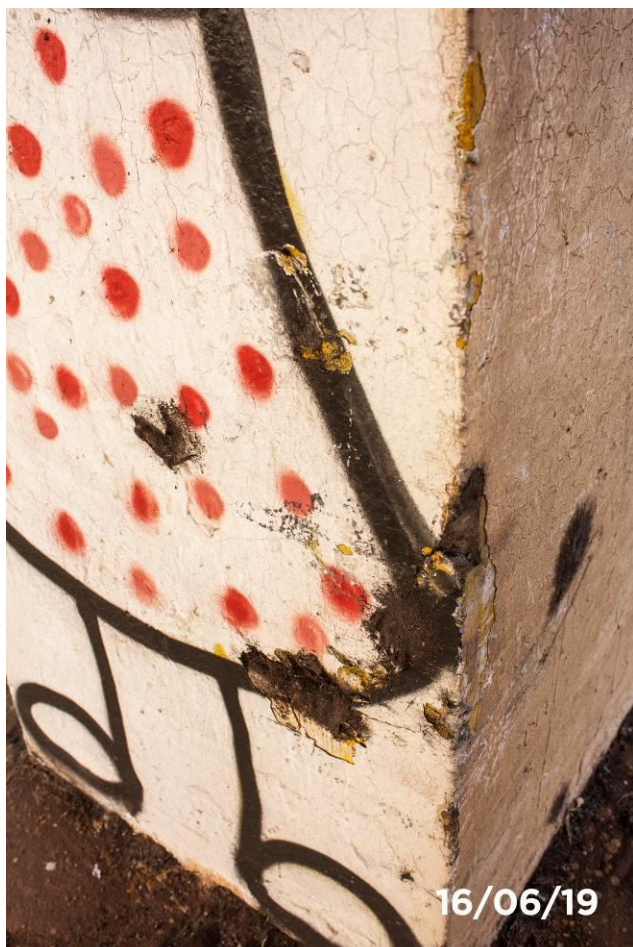
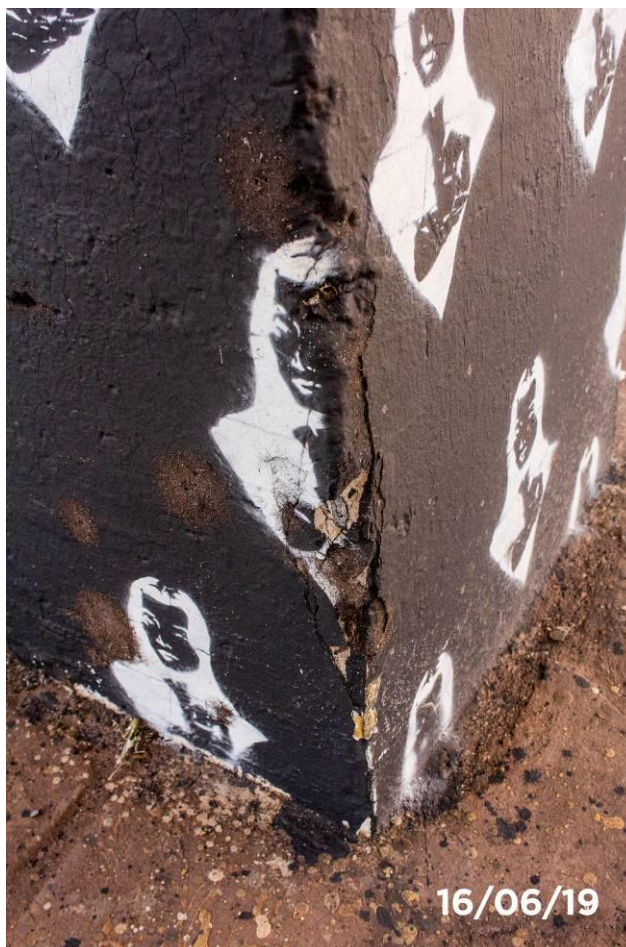
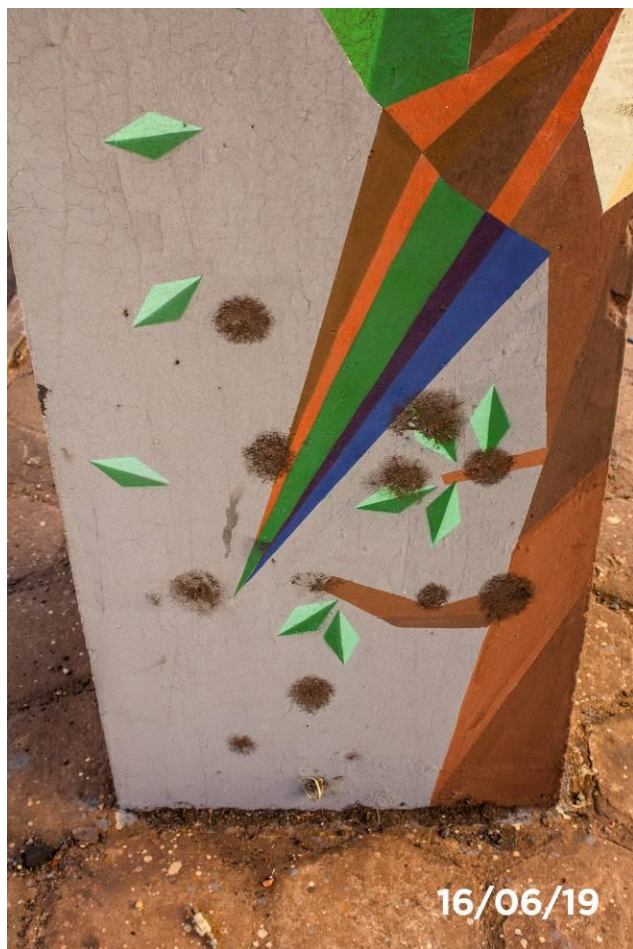
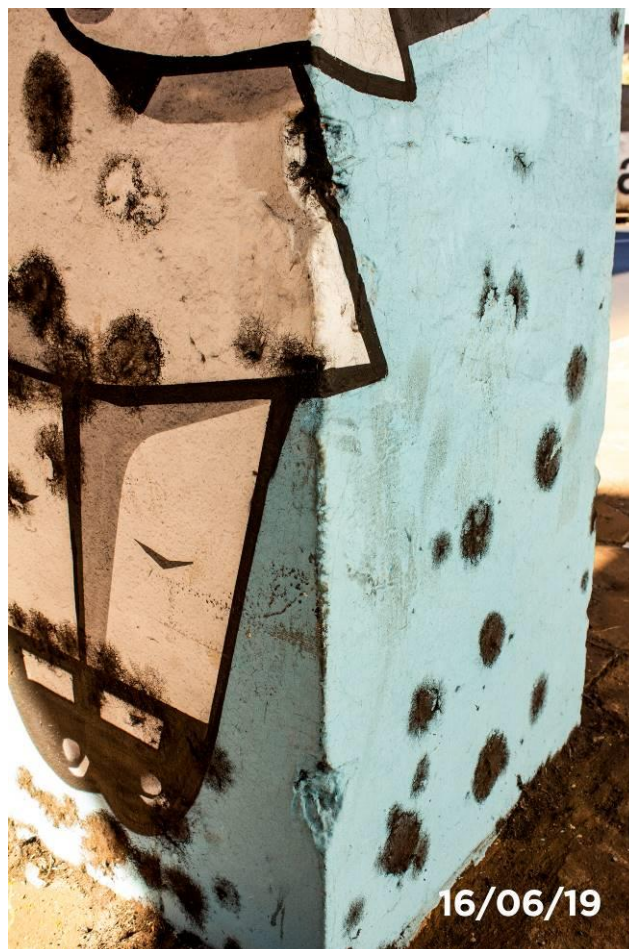
Foto 43 - Detalhe de segregação do concreto, trincas, deslocamento do concreto do pilar, pontos aparentes de bolor, devido a infiltração de água no concreto.

Foto 44 - Detalhe segregação do concreto, trincas, deslocamento do concreto do pilar, pontos aparentes de bolor, devido a infiltração de água no concreto

Foto 45 - Detalhe segregação do concreto, trincas, deslocamento do concreto do pilar, pontos aparentes de bolor, devido a infiltração de água no concreto

Foto 46 - Detalhe segregação do concreto, trincas, deslocamento do concreto do pilar, pontos aparentes de bolor, devido a infiltração de água no concreto

- Bolor: O bolor é uma patologia causado por fungo que se multiplica em locais de baixa temperatura, umidade, vazamentos (nesse caso causados

por fissura). O mercado hoje disponibiliza vários produtos que ao serem aplicados sobre determinadas superfícies tendem a torná-las hidrófobas, reduzindo a absorção da umidade nos poros dos materiais, ou até mesmo com a adição de fungicidas, capazes de agir sobre o metabolismo desses agentes contendo seu crescimento. Caso não seja possível prevenir, e a patologia ocorra, a limpeza da superfície é necessária, com emprego de soluções fungicidas. Após aplicação desses produtos, deve ser realizado o fechamento dos vazios criados pelo mofo e é recomendado que para esse trabalho seja utilizado cimento graute.

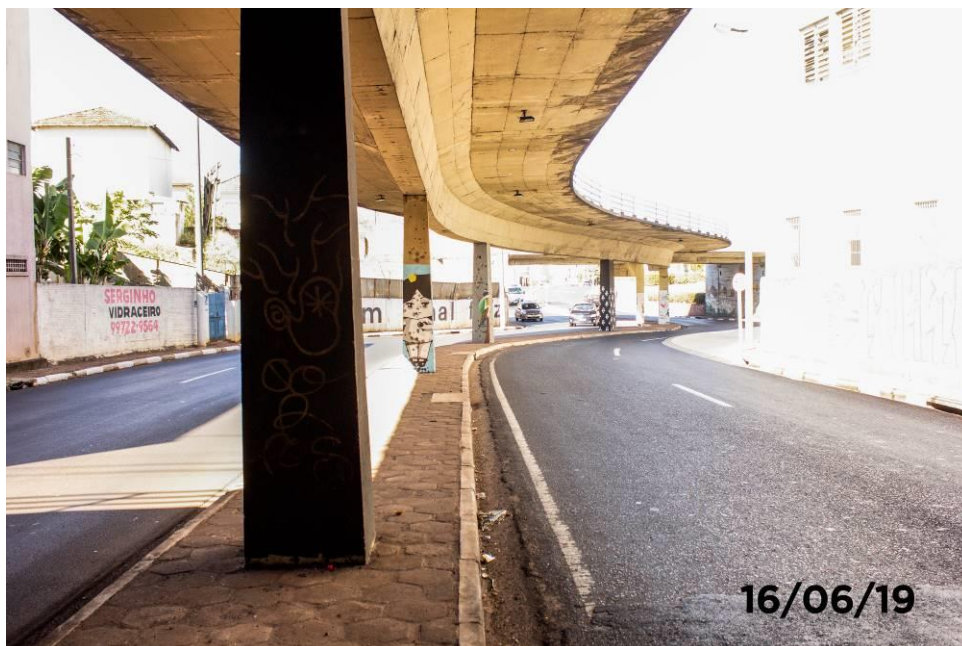
Foto 47- Detalhe de pilares sem proteção, barreira rígida ou metálica.

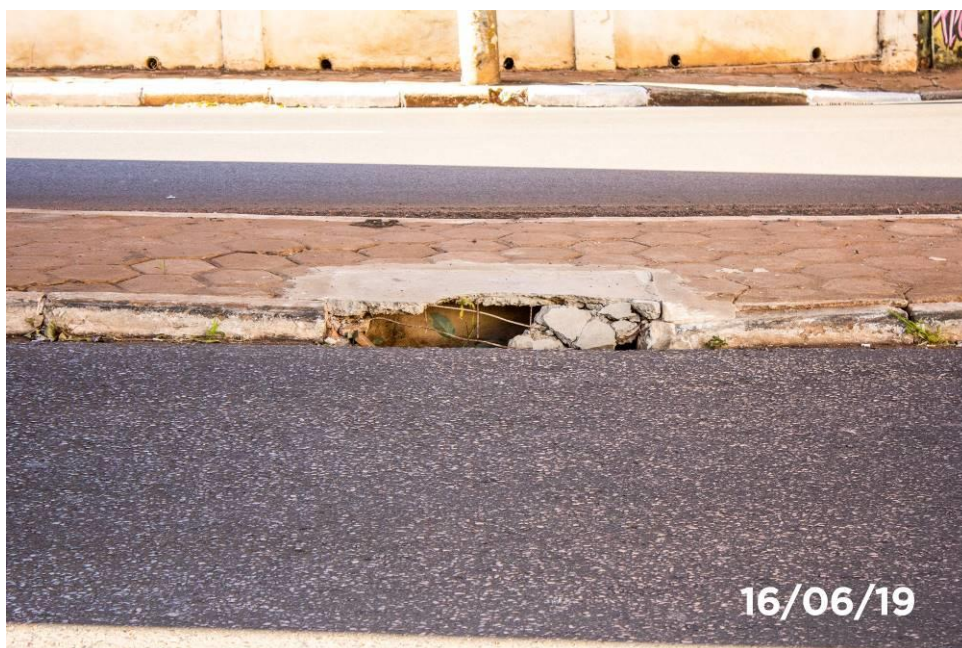
Foto 48- Detalhe boca de lobo danificada e obstruída.
