DIFICALI ENGENHARIA E CONSTRUÇÕES LTDA

# **LAUDO DE VISTORIA TÉCNICA PONTILHÃO LEONARDO BARBIERI**

ARARAQUARA-SP

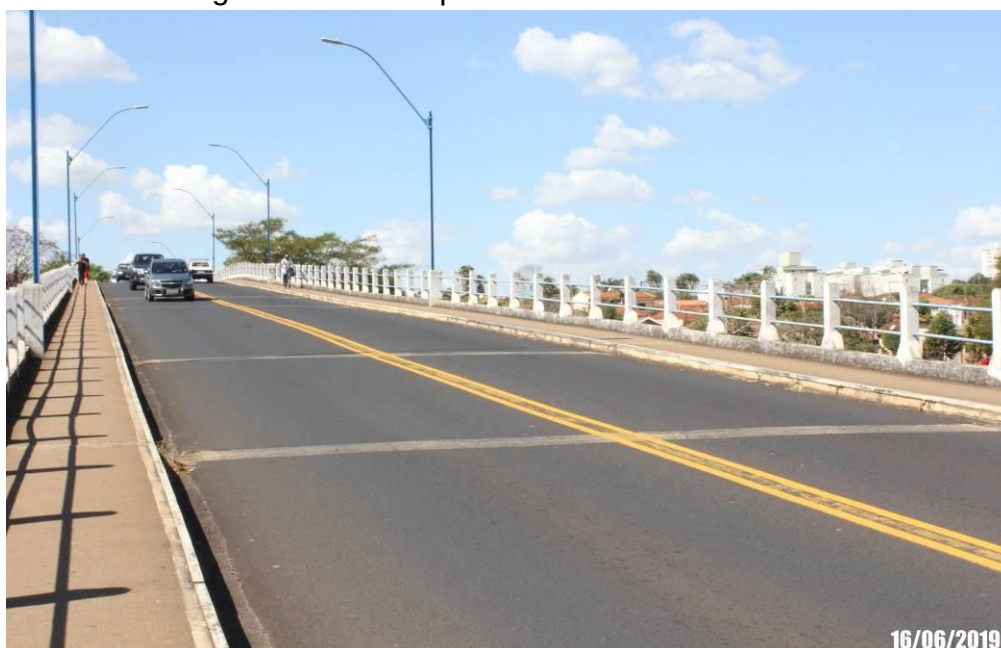
Foto 02: Vista da face superior do tabuleiro, apresentando vegetação nascendo na soleira.

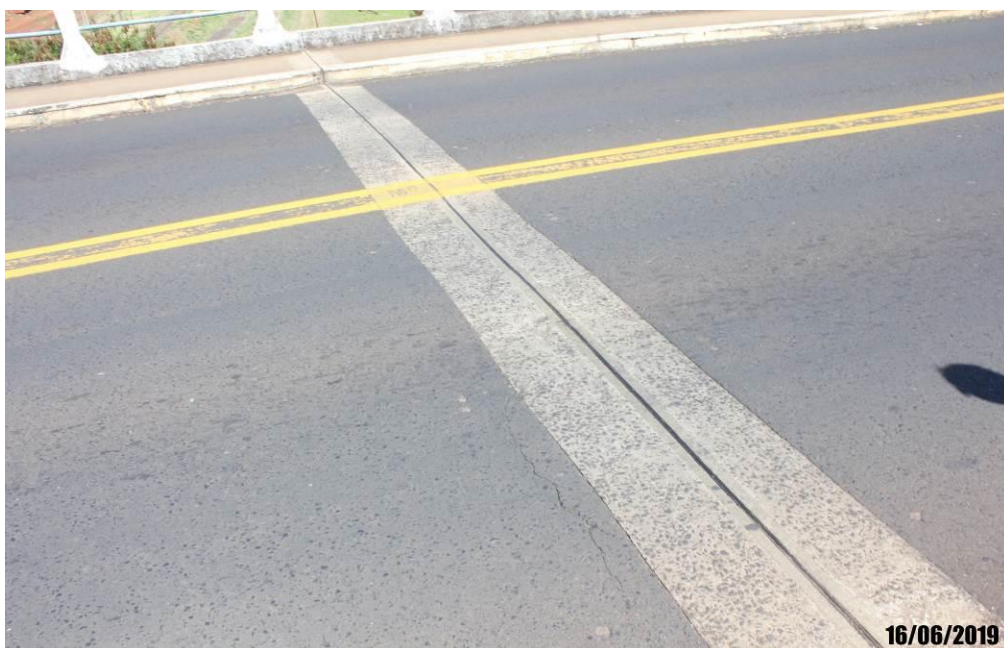
Foto 06: Face superior do tabuleiro apresentando fissuras.

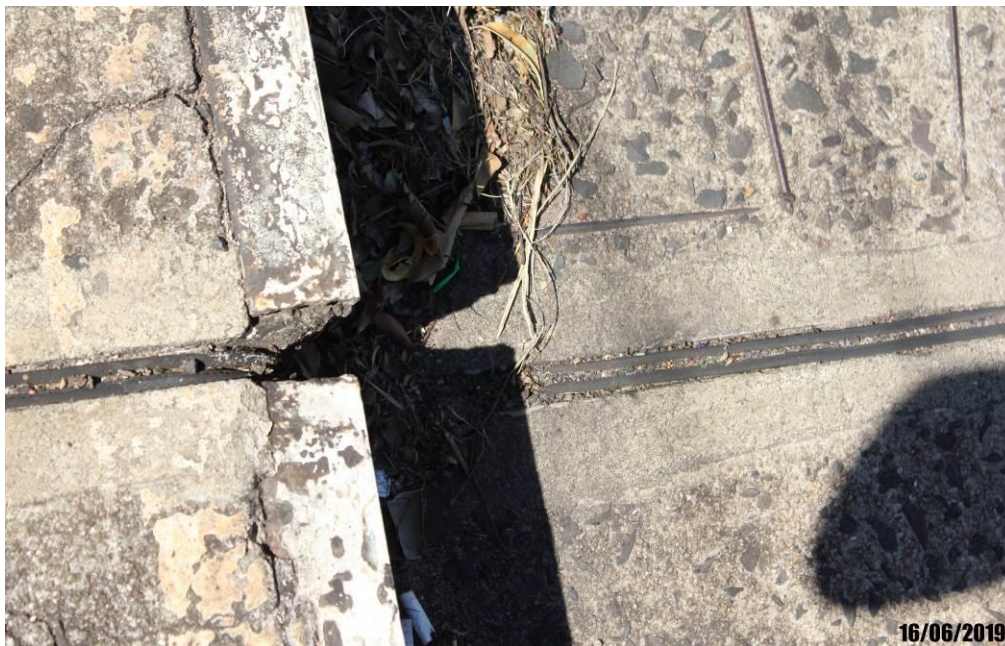
Foto 07: Detalhe de armadura da calçada exposta e junta de dilatação danificada.

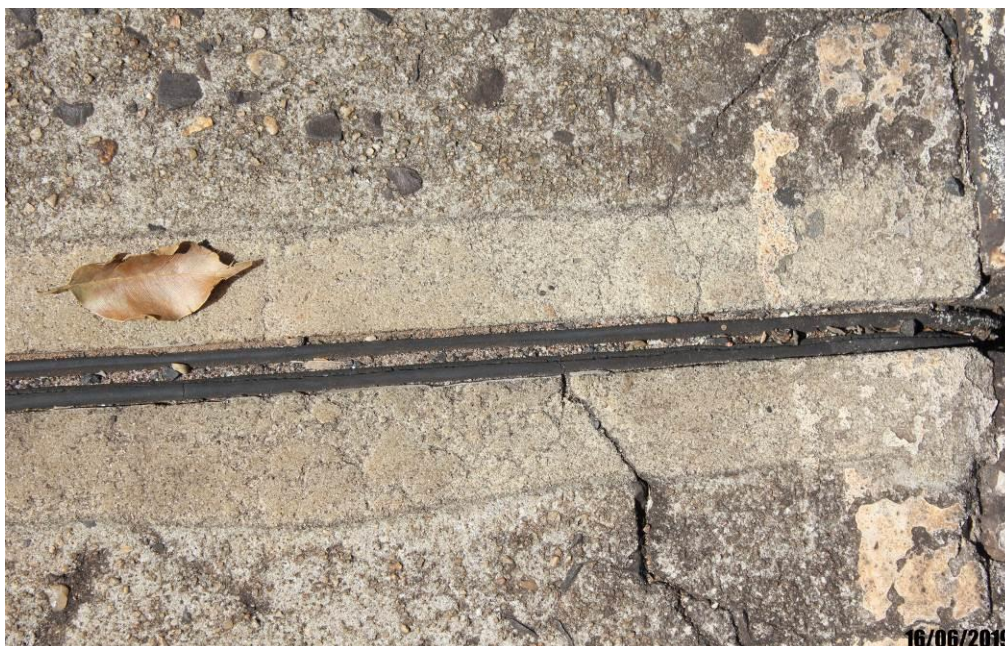
Foto 08: Detalhe de trinca na calçada e junta de dilatação danificada.

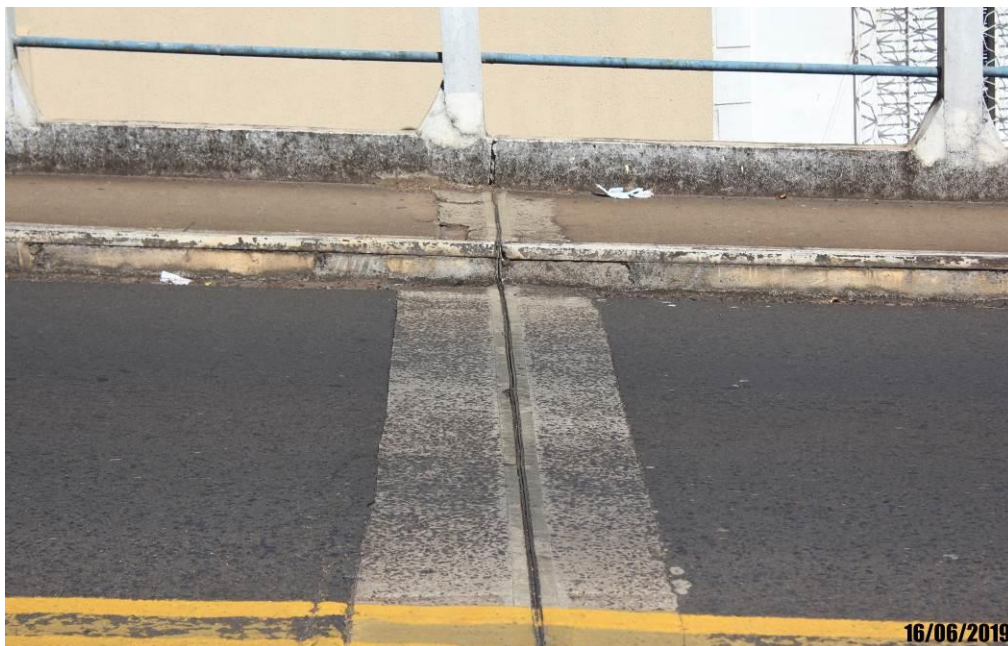
Foto 09: Vista com lábio polimérico da calçada danificada e junta de dilatação danificada.

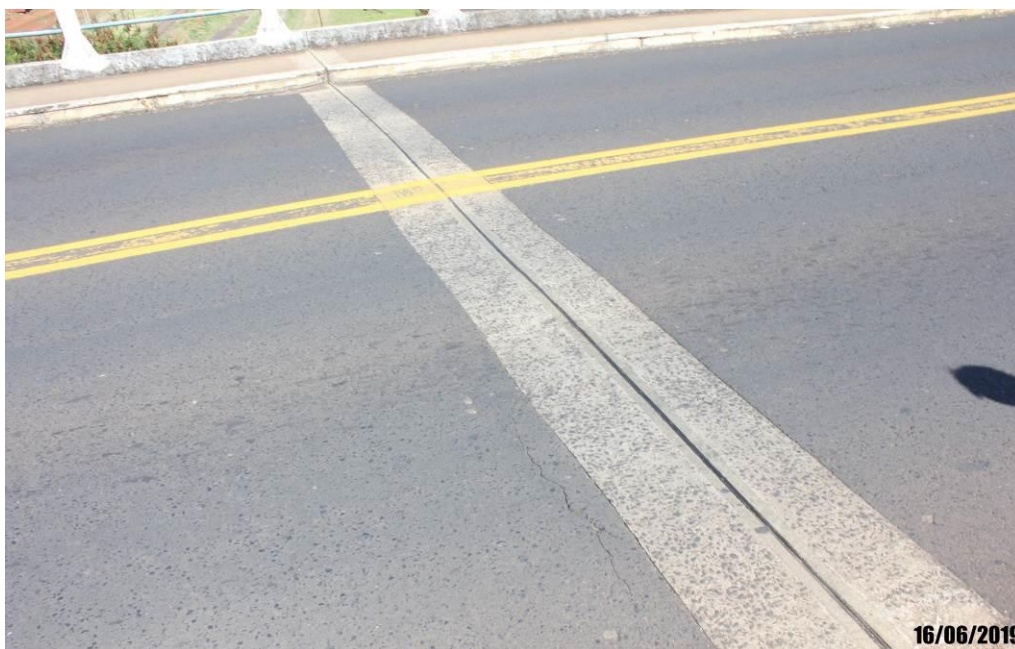
Foto 10: Detalhe do lábio polimérico do pavimento danificado.

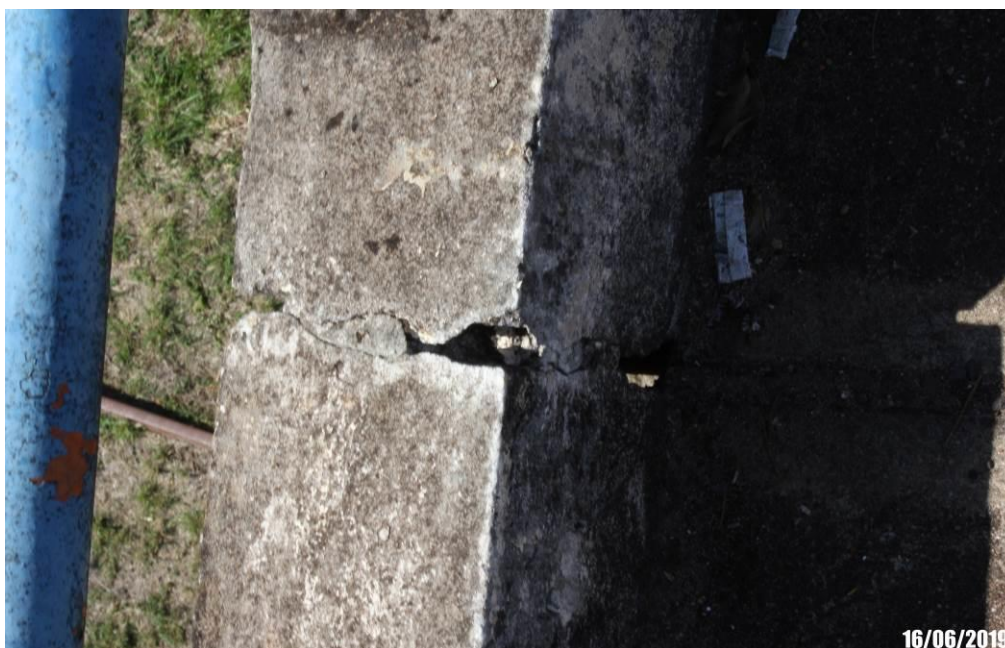
Foto 11: Detalhe da junta de dilatação na mureta do guarda corpo danificada.

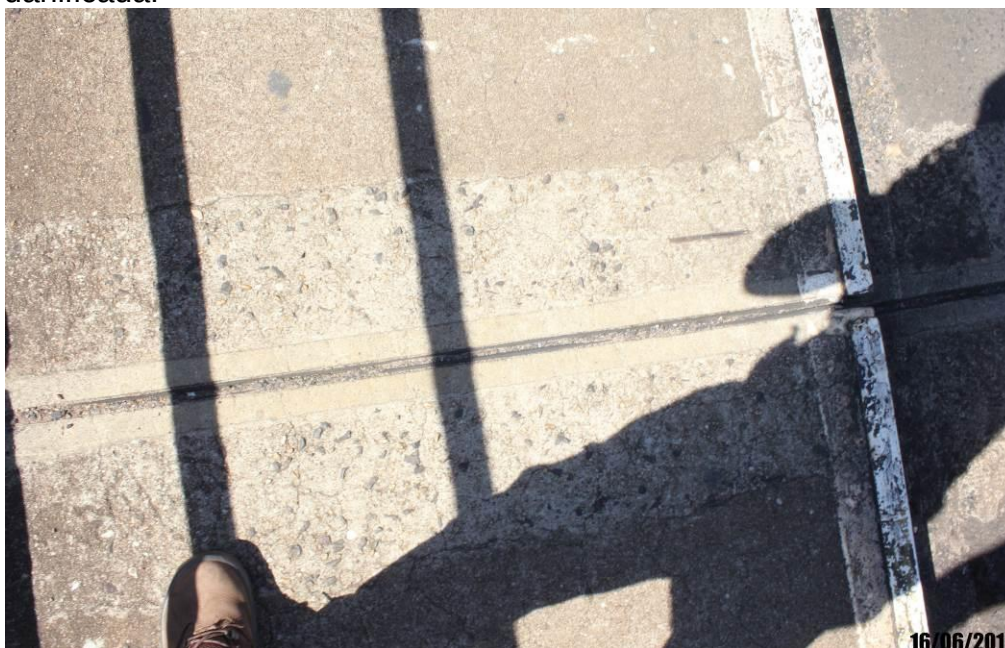
Foto 12: Detalhe de armadura exposta nos lábios poliméricos.

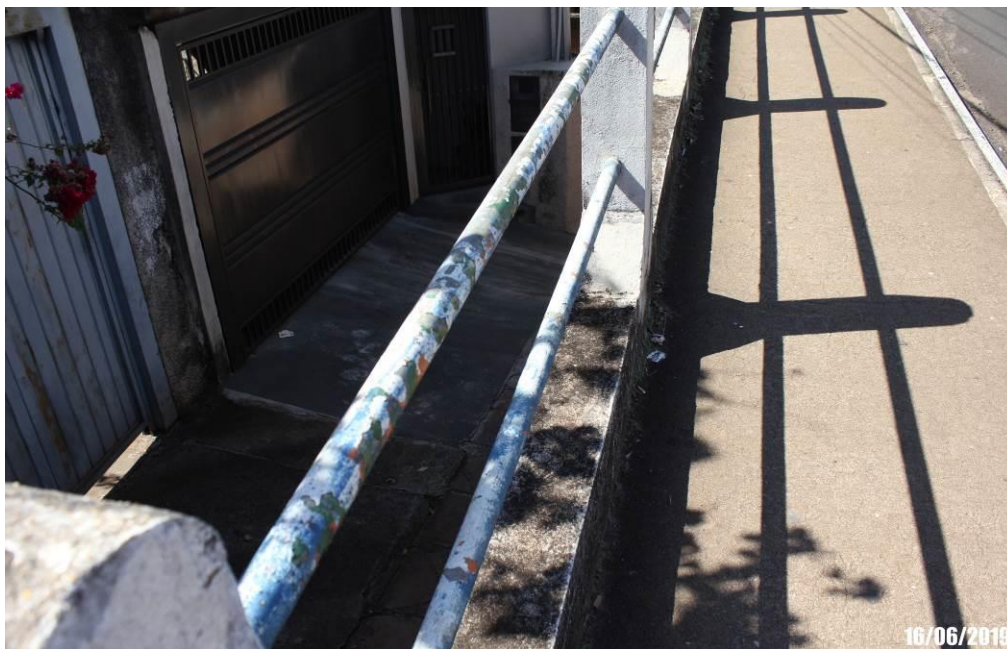
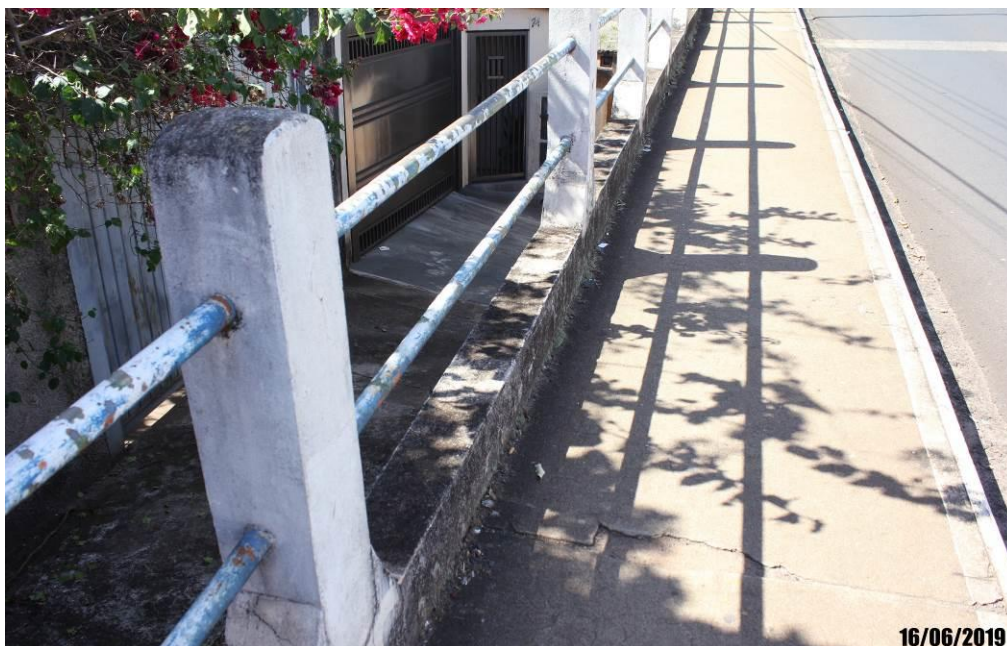
Foto 13: Detalhe da pintura do guarda corpo descascado.

Foto 14: Detalhe da pintura do guarda corpo descascado.

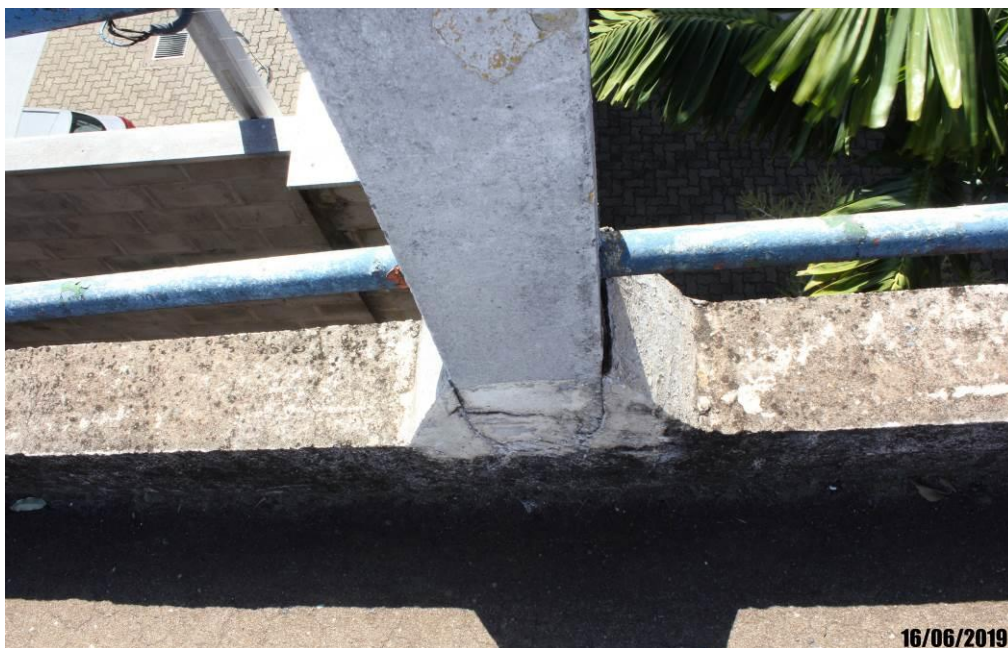
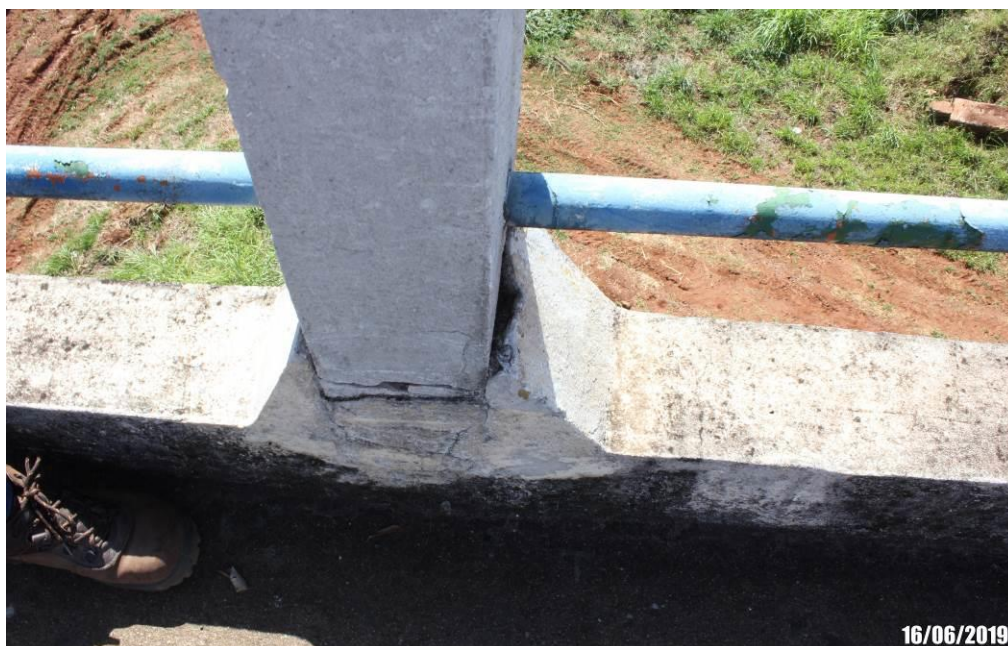
Foto 15: Detalhe do pilarete de concreto sofrendo dilatação sobre a mureta.

Foto 16: Detalhe do pilarete de concreto sofrendo dilatação sobre a mureta.

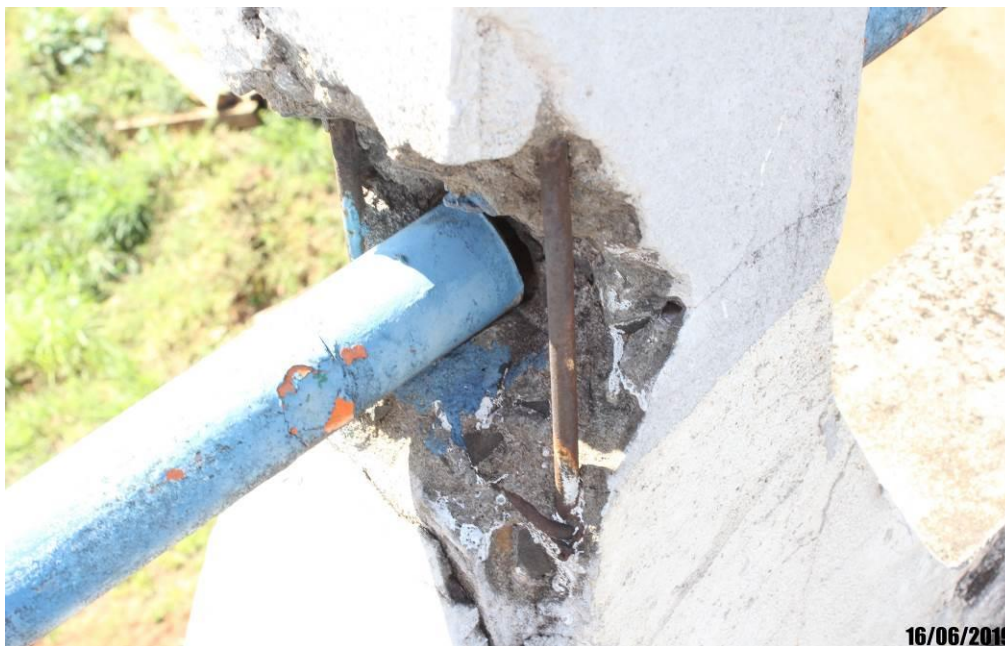
Foto 17: Detalhe do pilarete de concreto com armadura exposta, deslocamento de concreto e barra do guarda corpo soltando da estrutura.

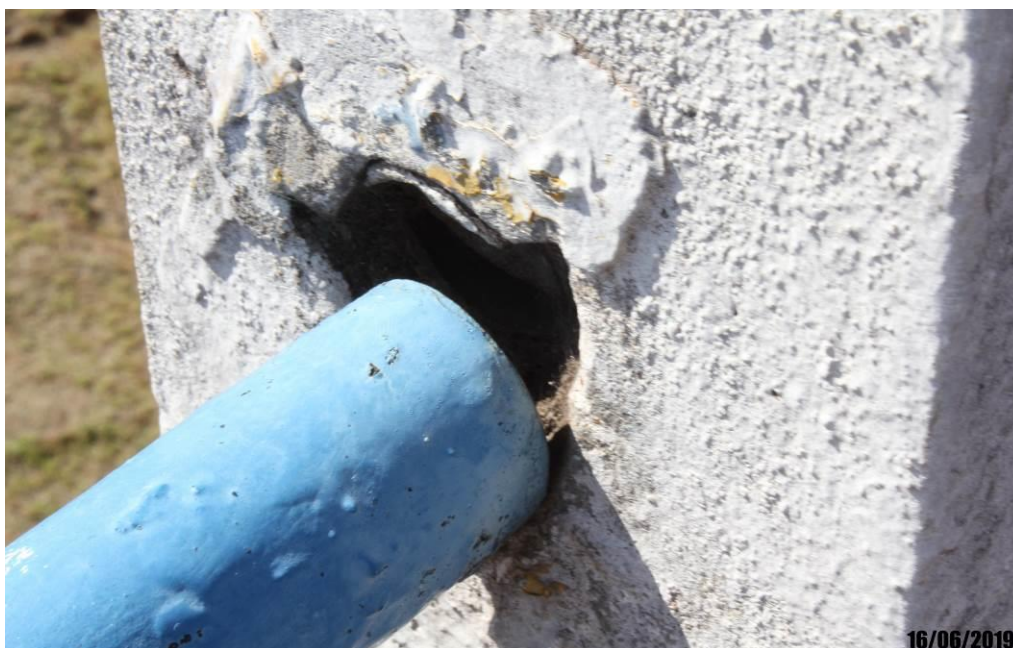
Foto 18: Detalhe do guarda corpo sem fixação com a estrutura.

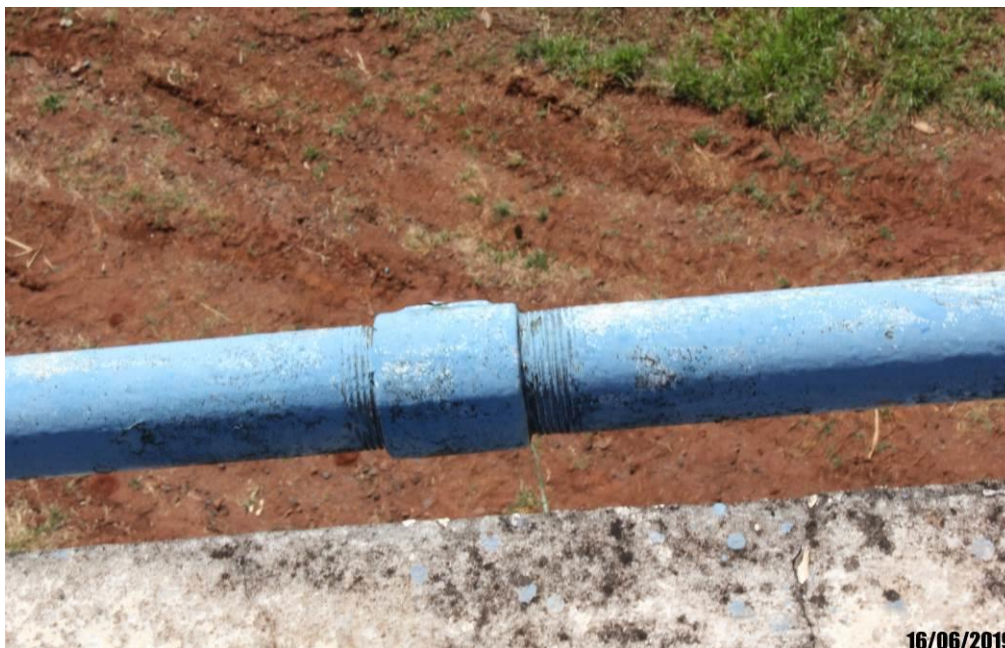
Foto 19: Detalhe de uma adaptação incorreta na barra do G.C.

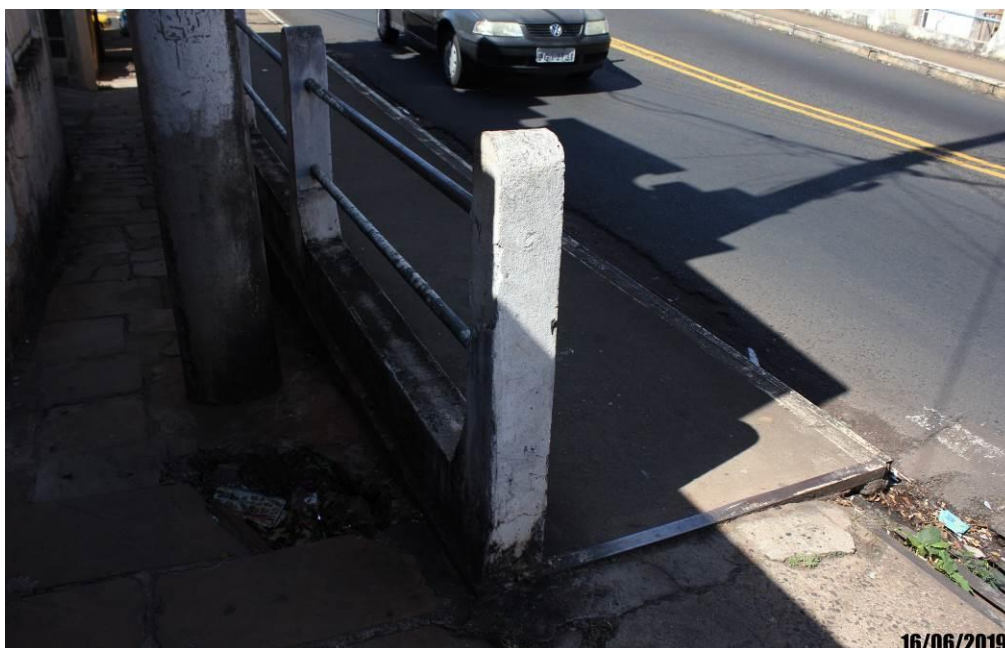
Foto 20: Detalhe do desnível no avesso ao passeio.

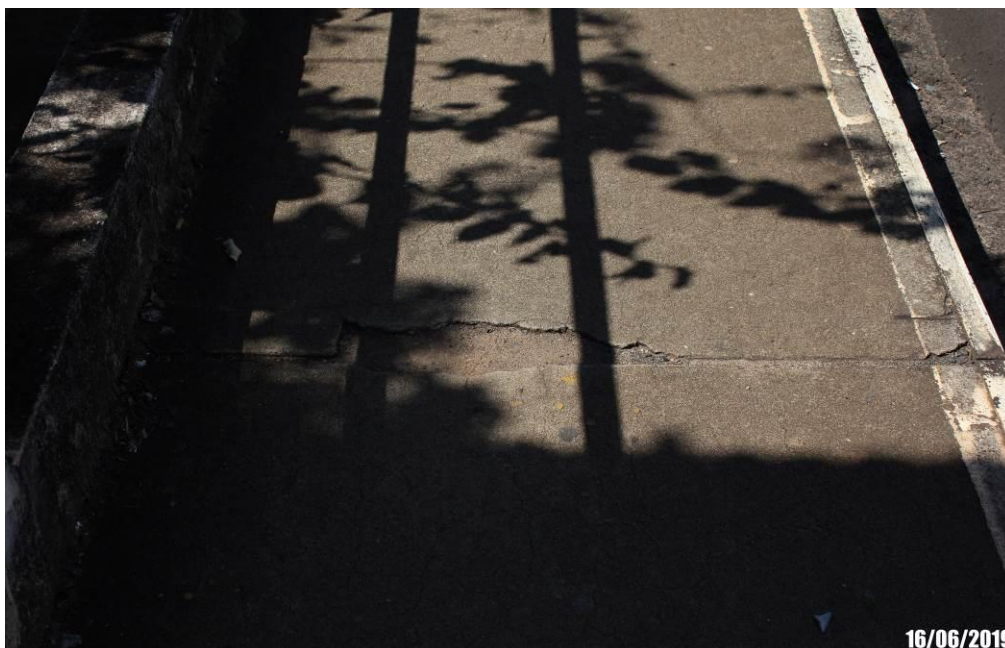
Foto 21: Detalhe de deslocamento de concreto no passeio.

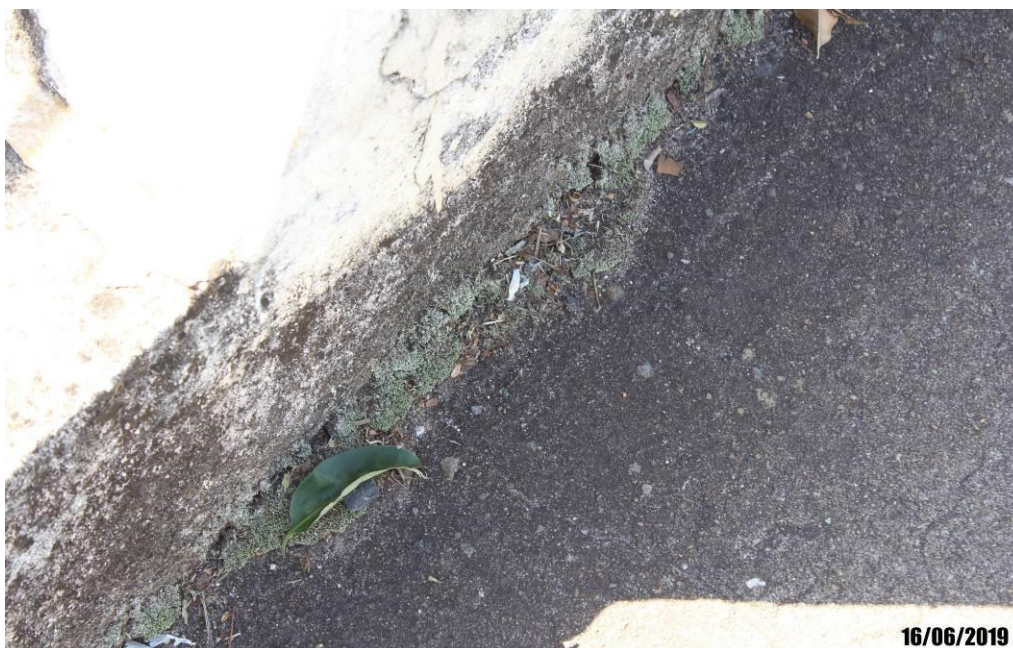
Foto 22: Detalhe de formação de lodo verde na mureta do guarda corpo.

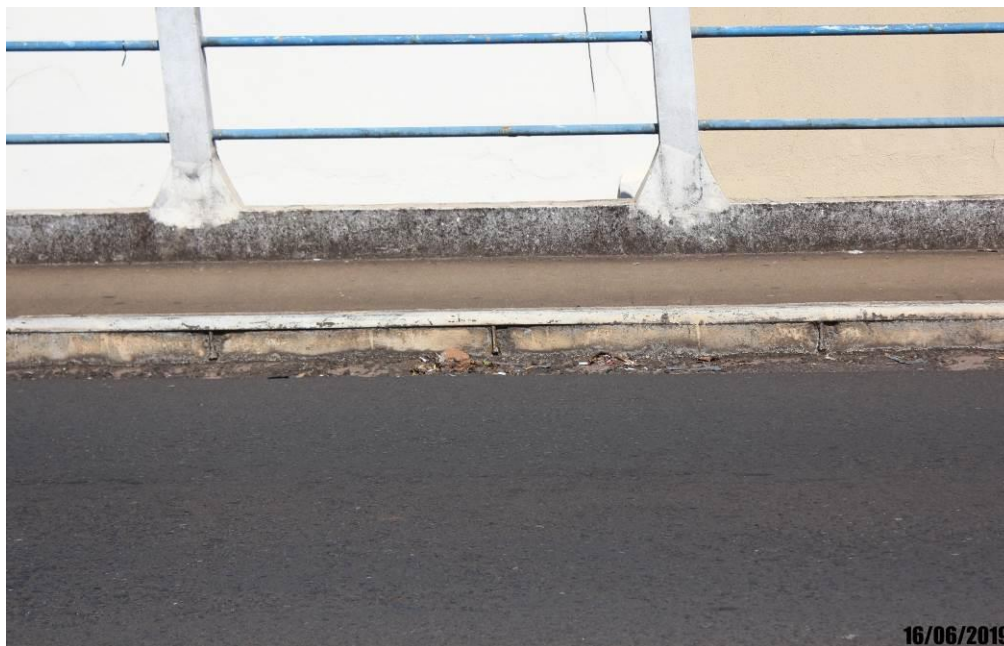
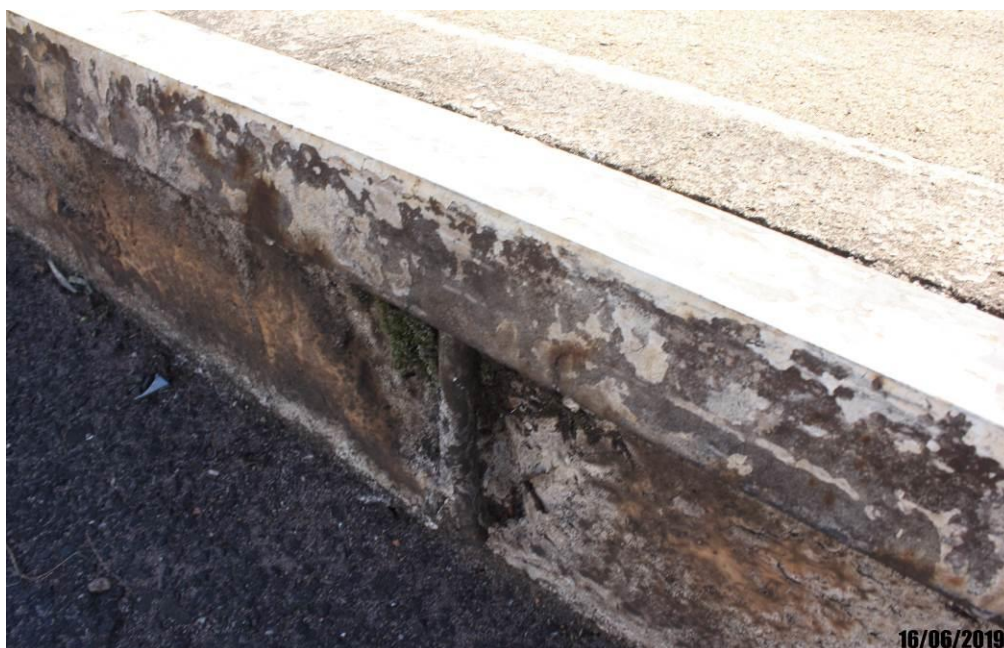
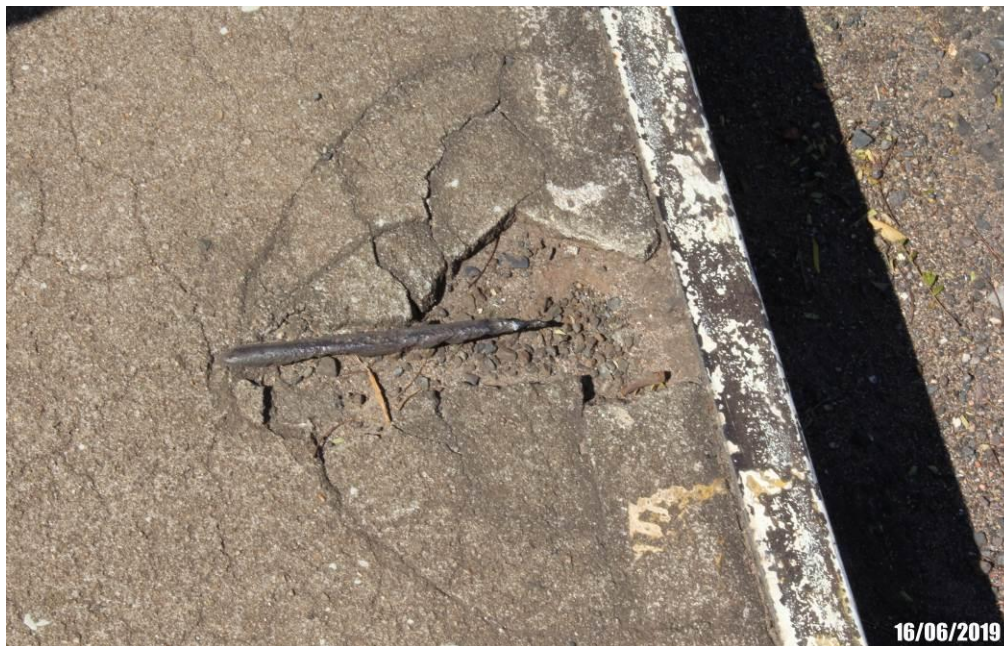
Foto 23: Detalhe de armadura exposta da canaleta da guia do passeio.

Foto 24: Detalhe de armadura exposta da canaleta da guia do passeio

Foto 25: Detalhe de armadura exposta da canaleta da guia do passeio

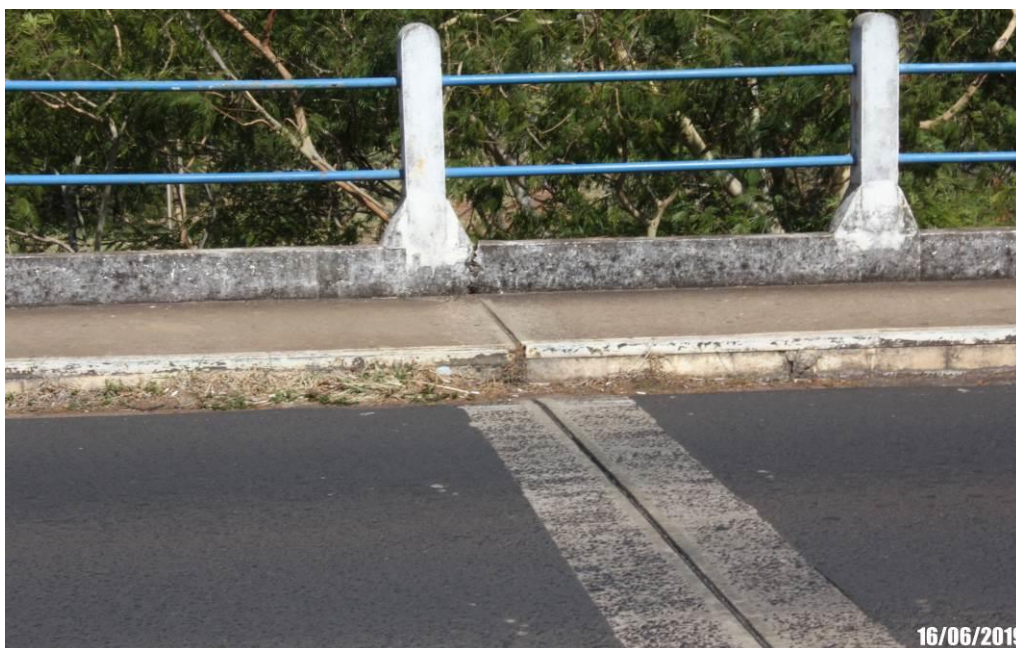
Foto 26: Detalhe da boca de lobo com a entrada de água entupida.

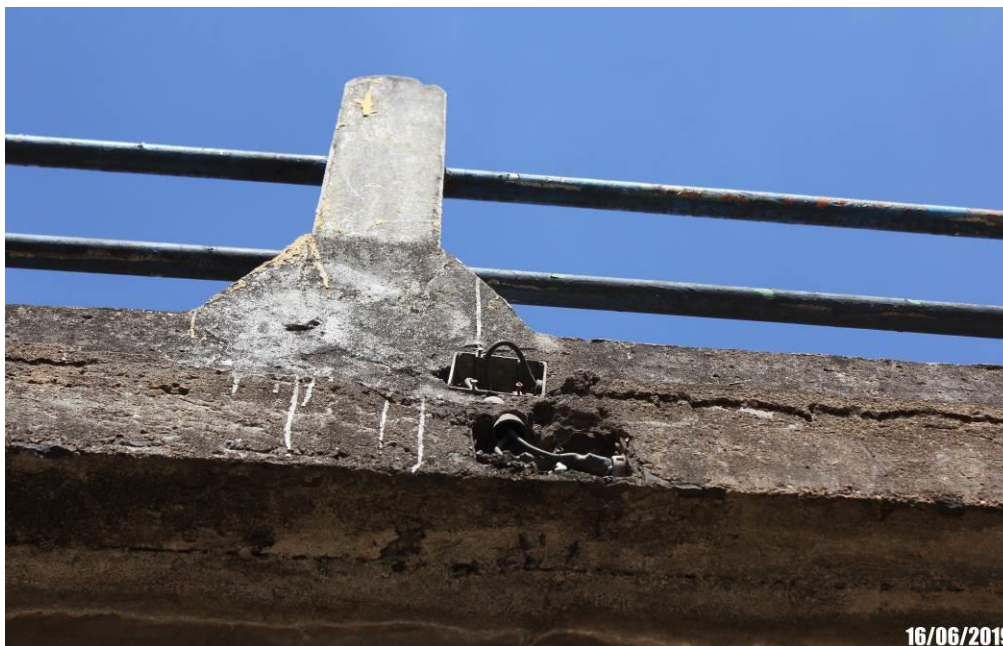
Foto 29: Detalhe de ponto de energia elétrica sem tampa a exposto ao tempo.

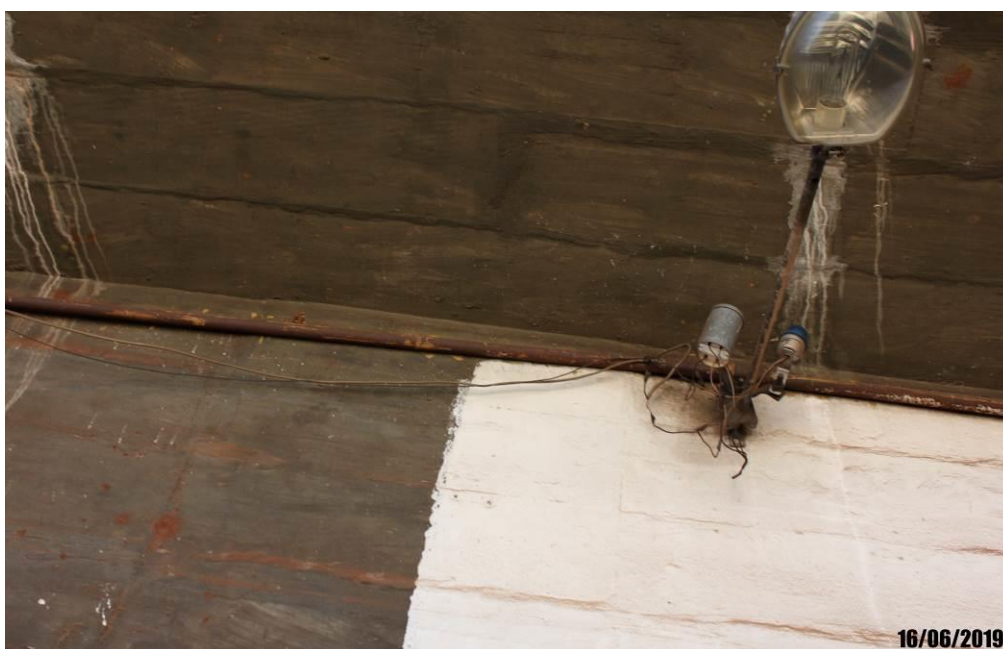
Foto 30: Detalhe de oxidação na tubulação de energia elétrica.

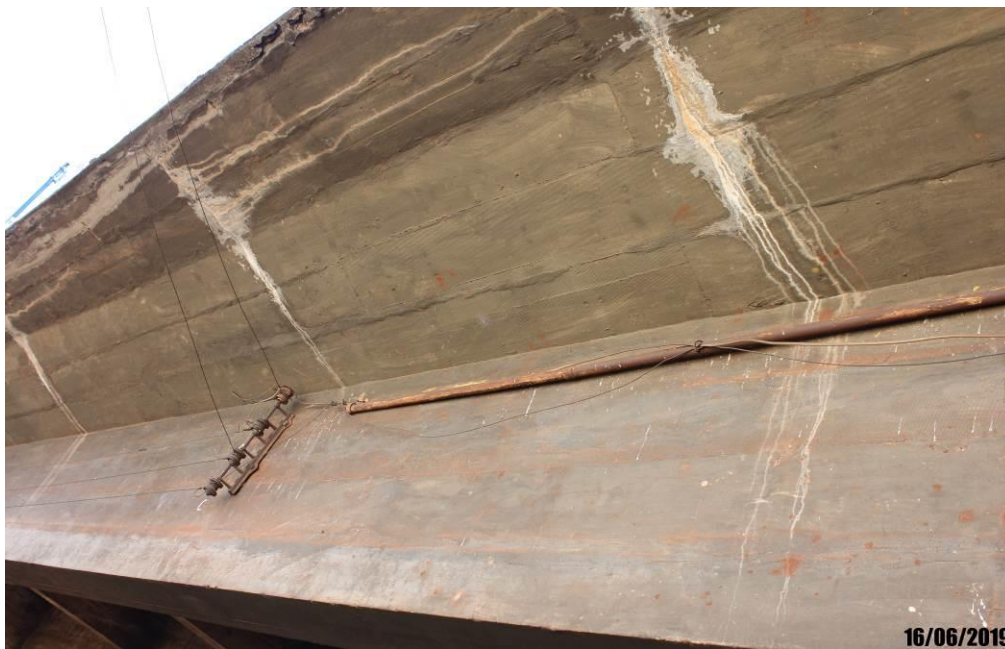
Foto 31: Detalhe de oxidação na tubulação de energia elétrica e fixação na viga principal de ponto de distribuição de energia elétrica.

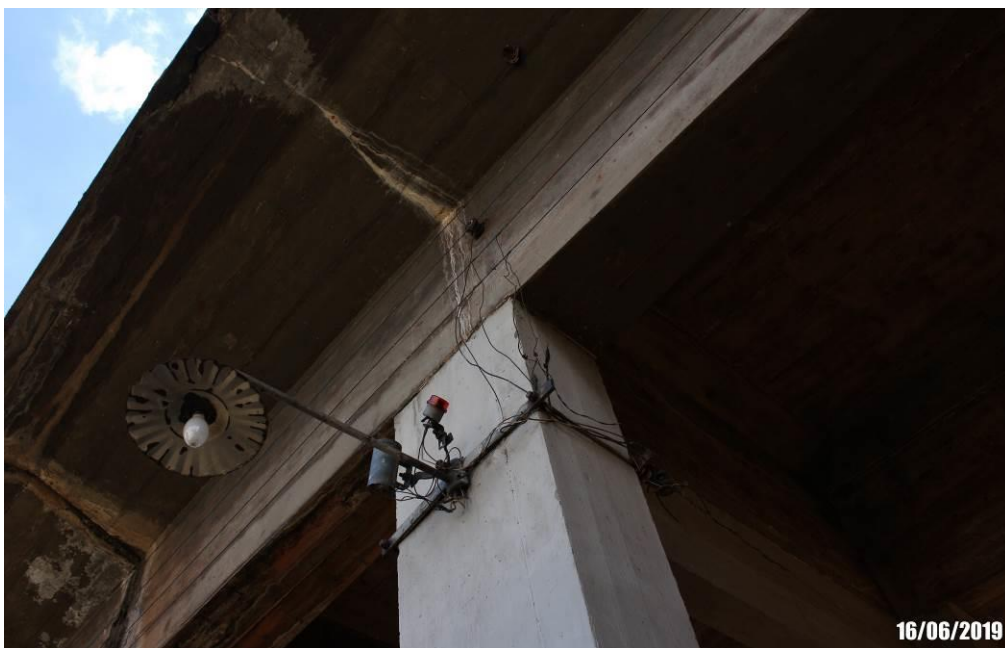
Foto 32: Detalhe de ponto de energia elétrica com instalação não condizente com a norma NBR 5410.

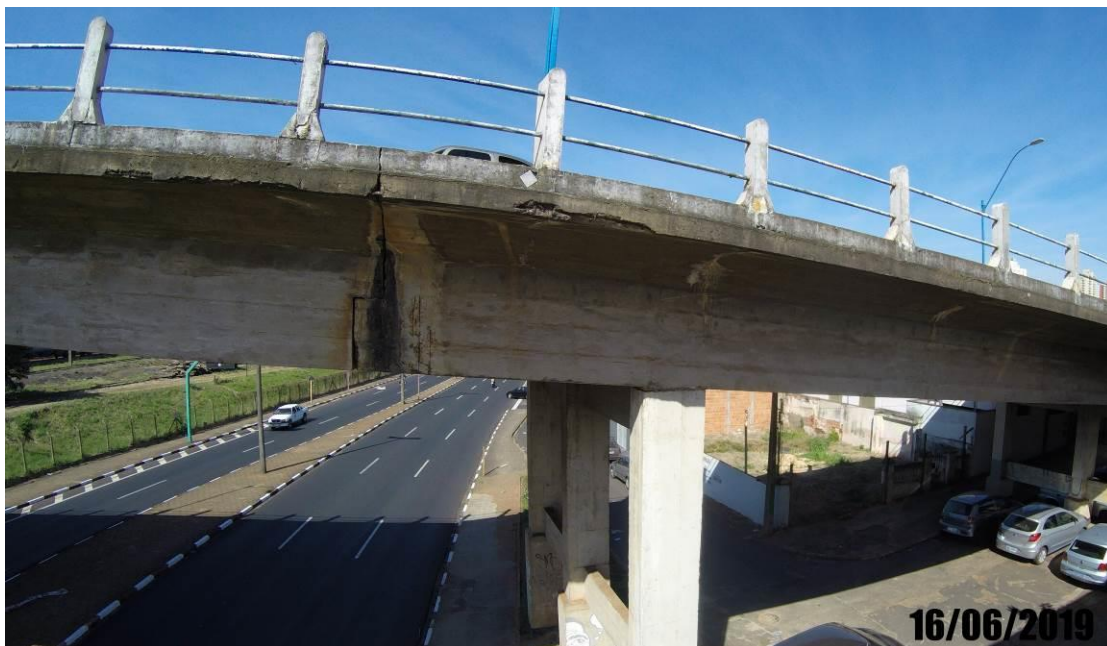
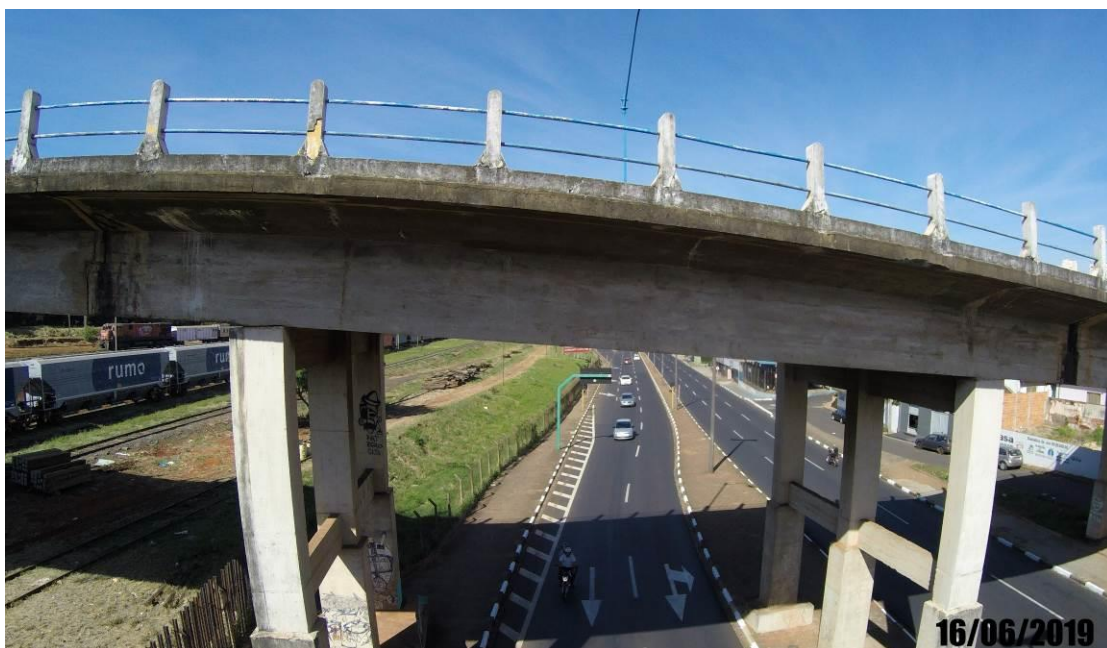
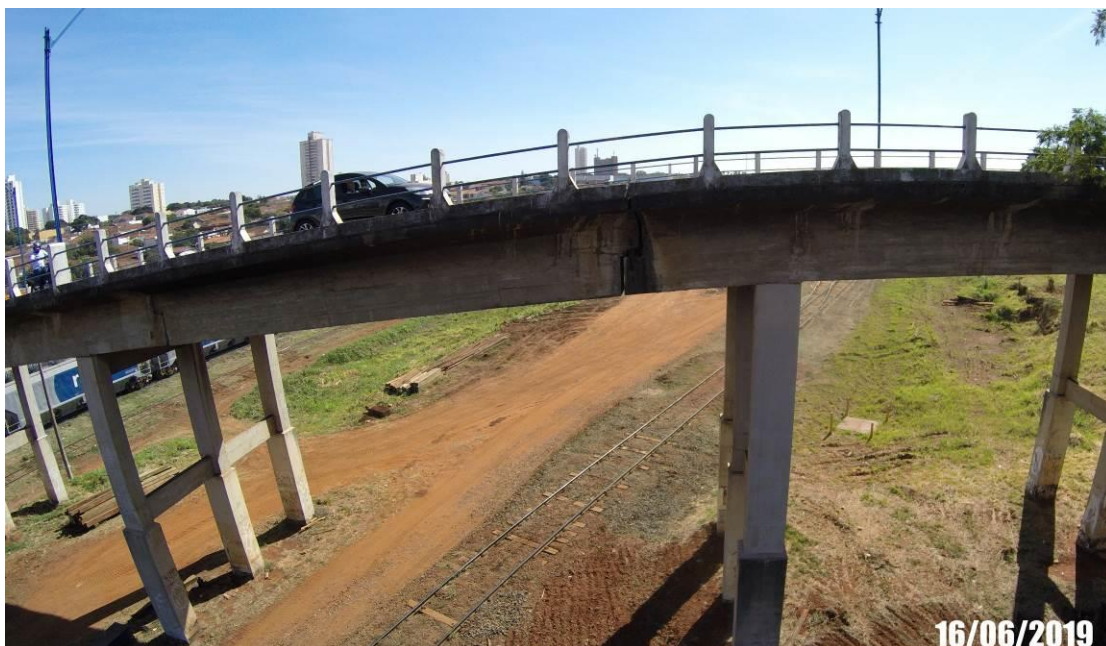
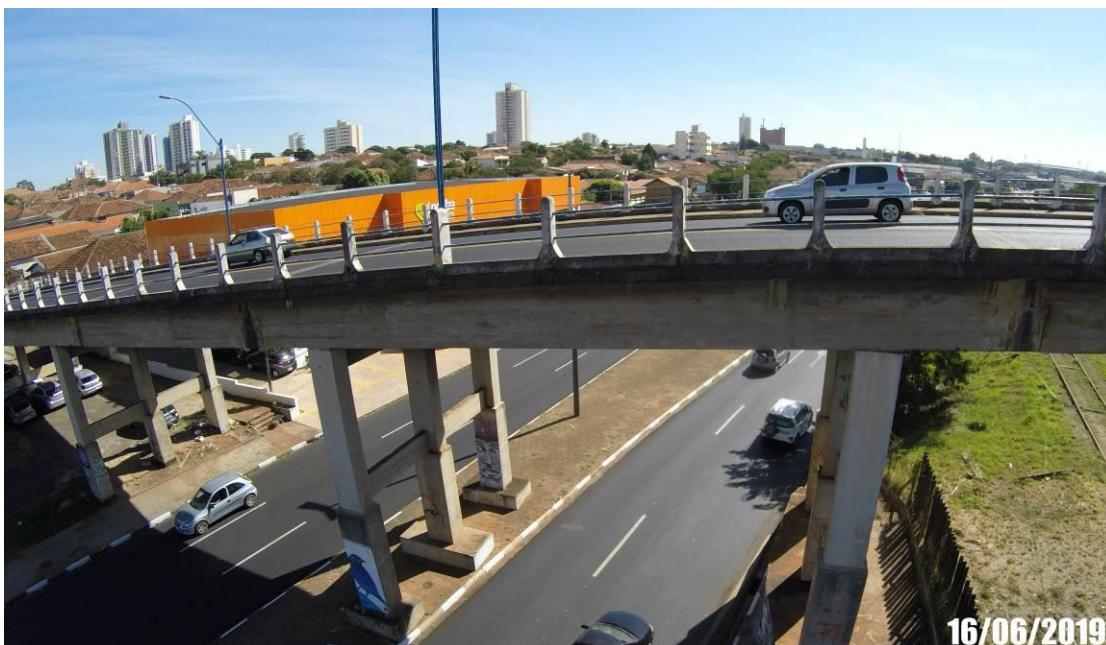
Foto 33: Vista da viga principal com infiltração na junta, eflorescência e deslocamento de concreto.

Foto 34: Vista da viga principal com infiltração na junta, eflorescência e deslocamento de concreto.

Foto 35: Vista da viga principal com infiltração na junta, eflorescência e deslocamento de concreto

Foto 36: Vista da viga principal com infiltração na junta, eflorescência e deslocamento de concreto.

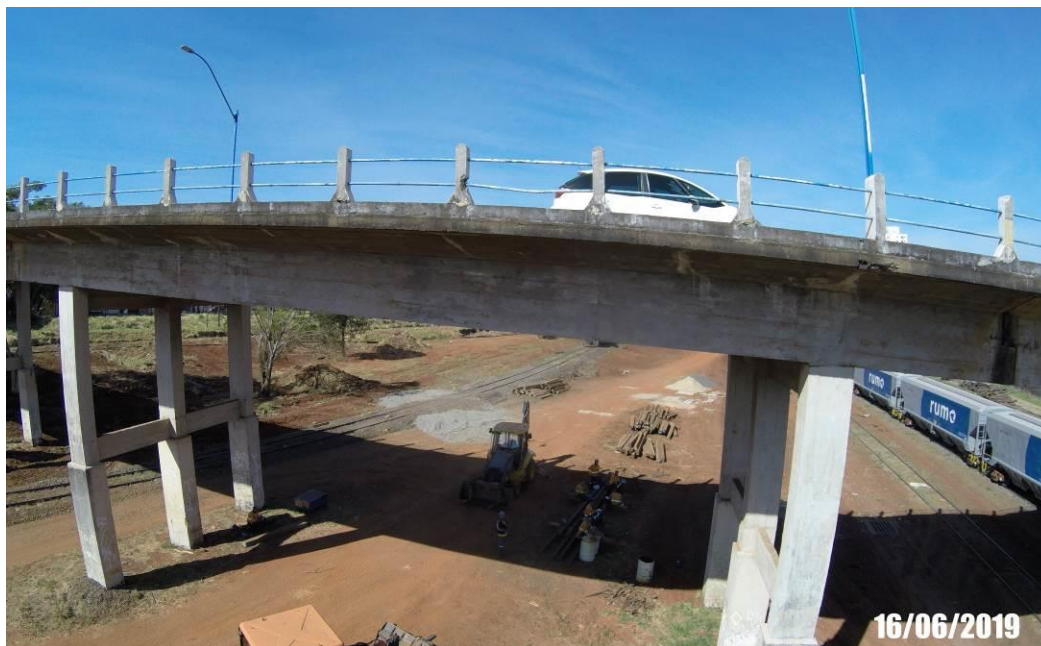
Foto 37: Vista da viga principal com infiltração na junta, eflorescência e deslocamento de concreto. E guarda corpo amassado.

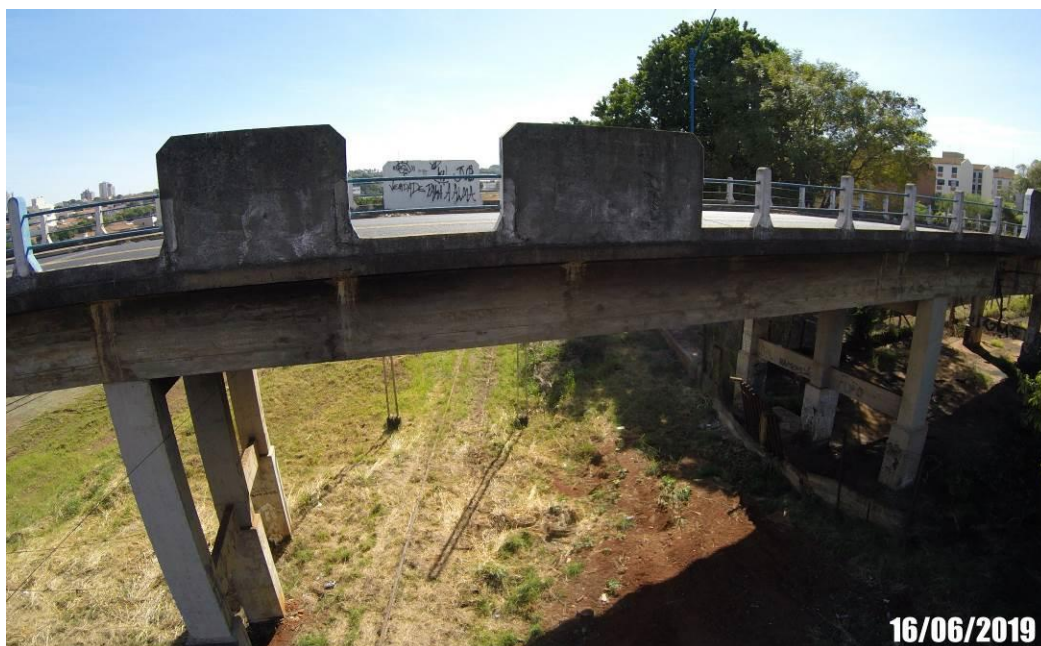
Foto 38: Vista da viga principal com infiltração na junta, eflorescência e deslocamento de concreto no apoio do guarda corpo.

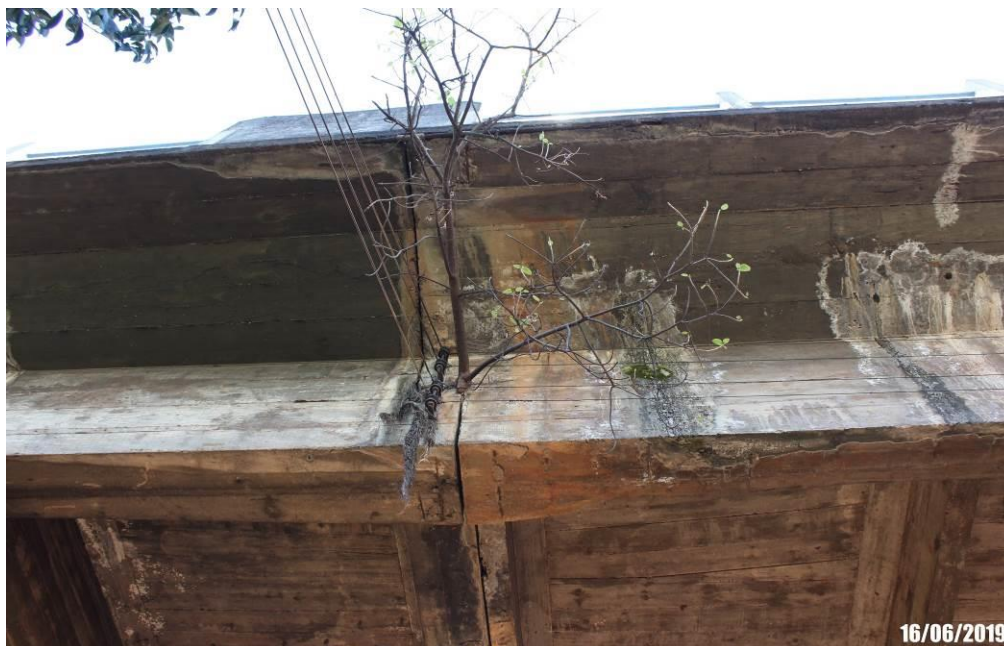
Foto 39: Detalhe da viga principal com vegetação, infiltração, eflorescência, deslocamento de concreto na viga principal.
