DIFICALI ENGENHARIA E CONSTRUÇÕES LTDA

# **LAUDO DE VISTORIA TÉCNICA PONTILHÃO LEONARDO BARBIERI**

ARARAQUARA-SP

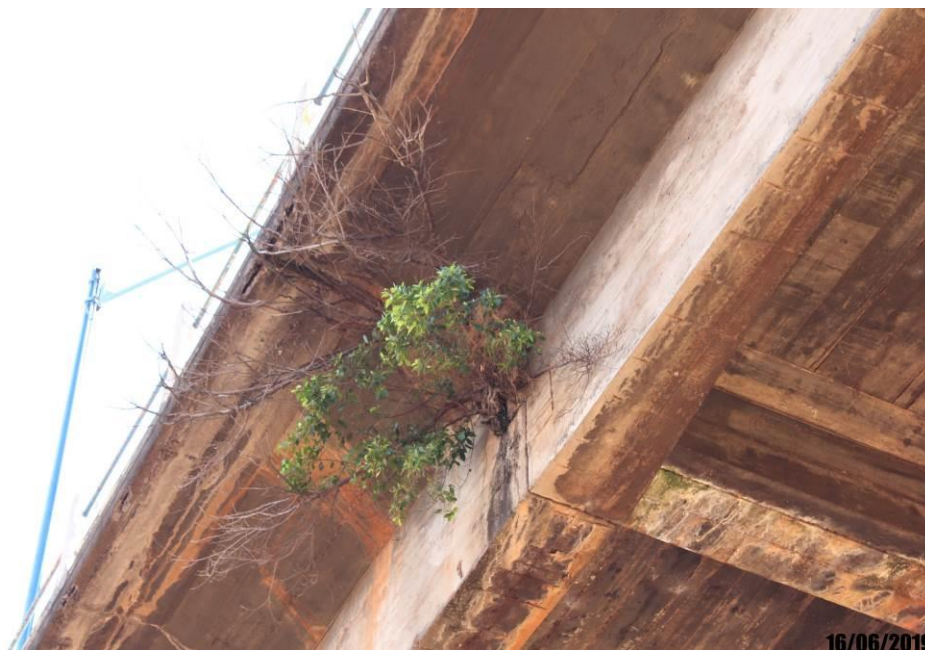
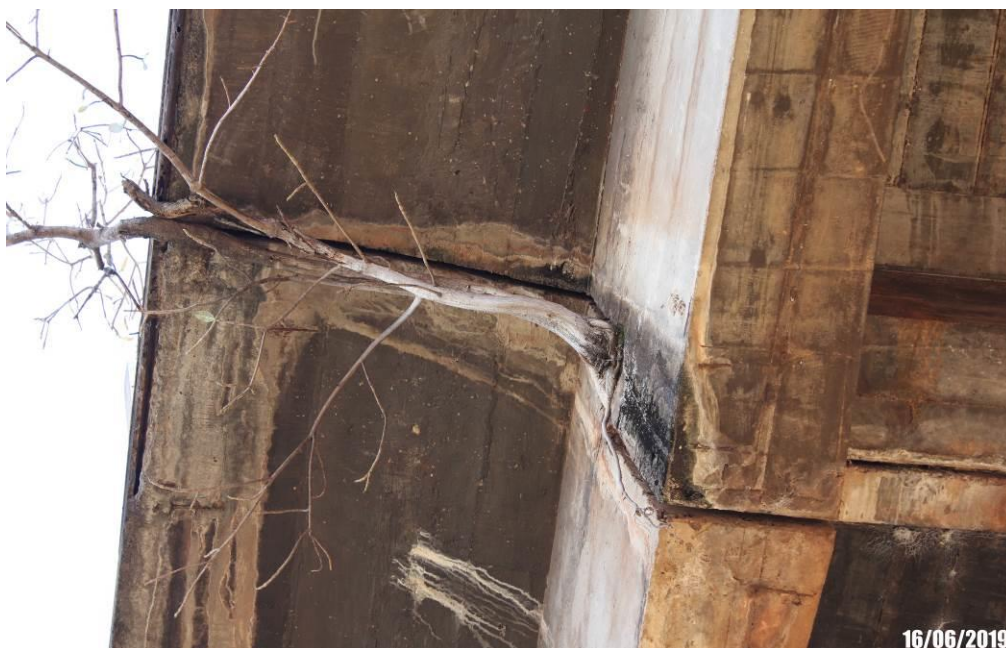
Foto 40: Detalhe de vegetação nascendo dentro da junta de dilatação, na lateral da viga principal.

Foto 41: Detalhe de vegetação nascendo dentro da junta de dilatação, na lateral da viga principal.

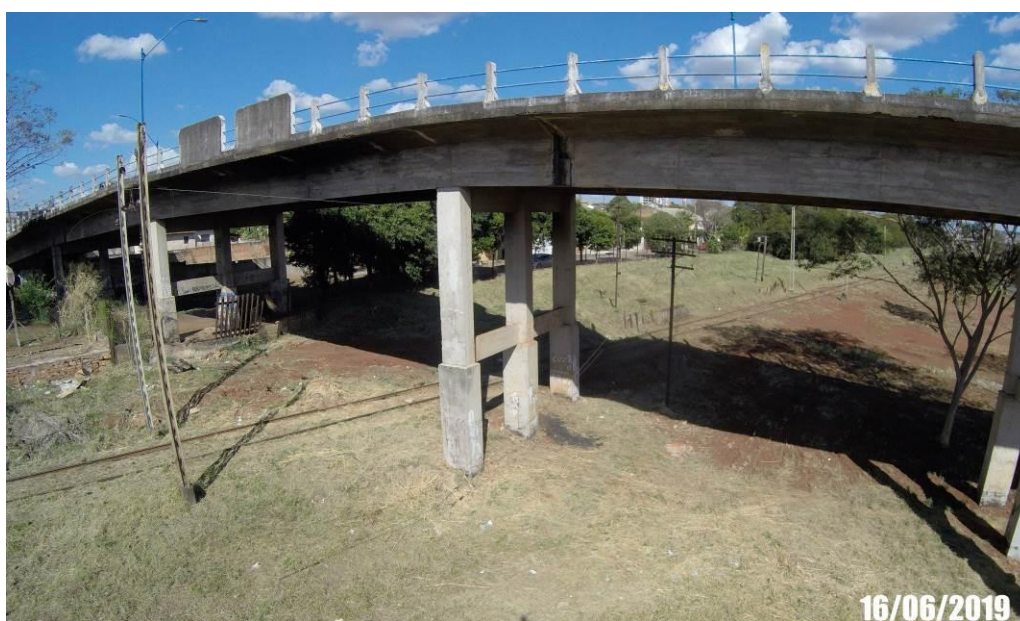
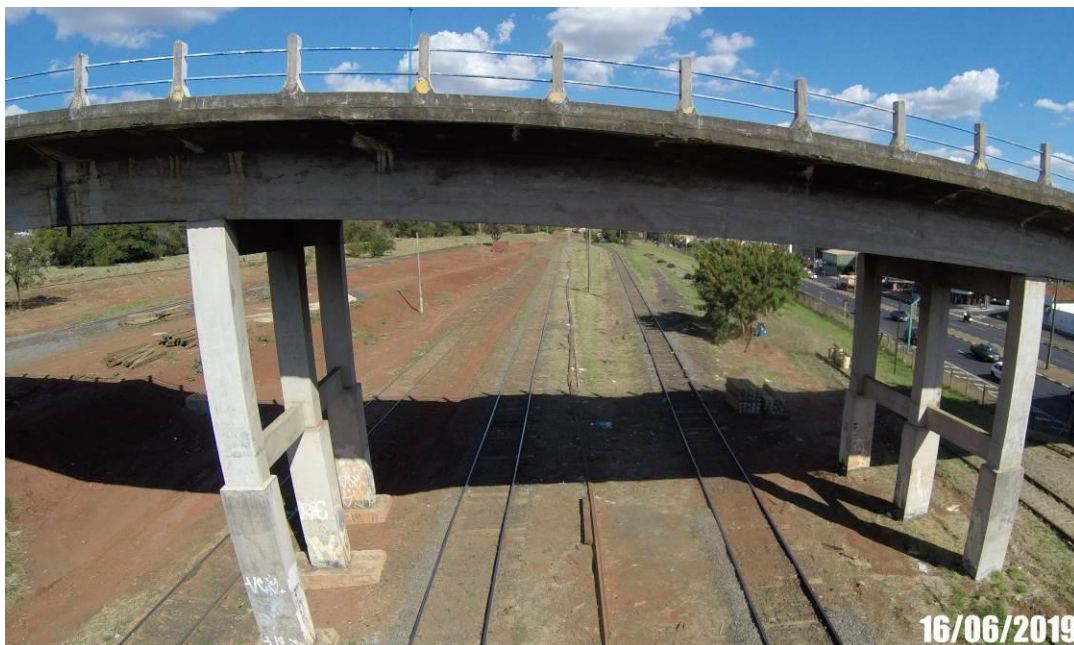
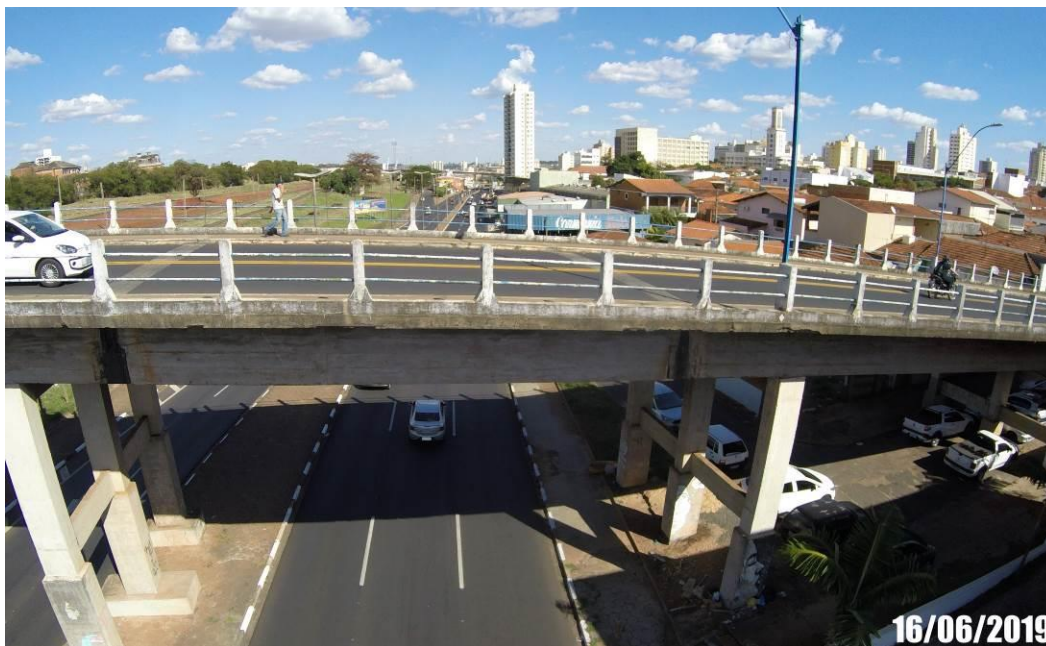
Foto 42: Vista da face lateral da viga com infiltração, eflorescência e deslocamento de concreto.

Foto 43: Vista da face lateral da viga com infiltração, eflorescência e deslocamento de concreto.

Foto 45: Vista da face lateral da viga com infiltração, eflorescência e deslocamento de concreto.

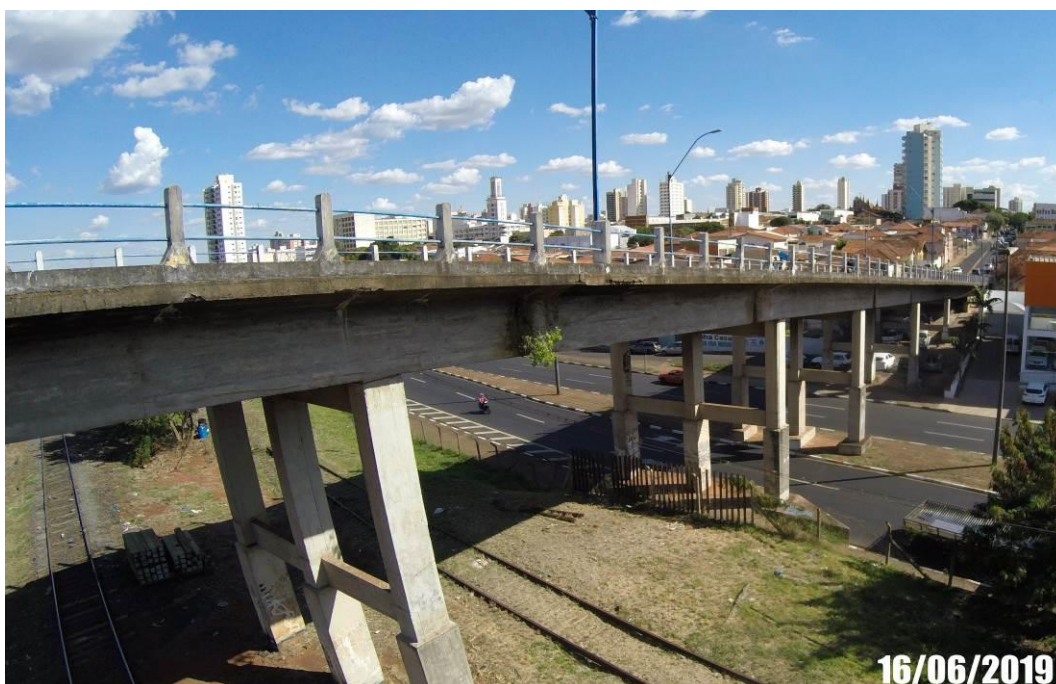
Foto 44: Vista da face lateral da viga com infiltração, eflorescência, deslocamento de concreto e vegetação.

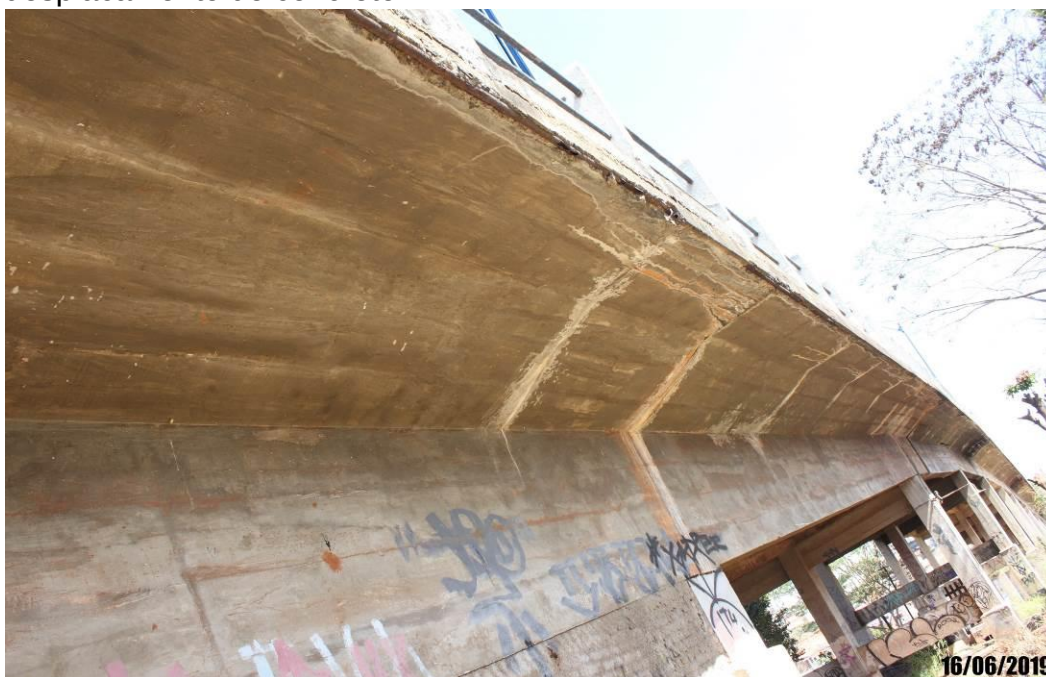
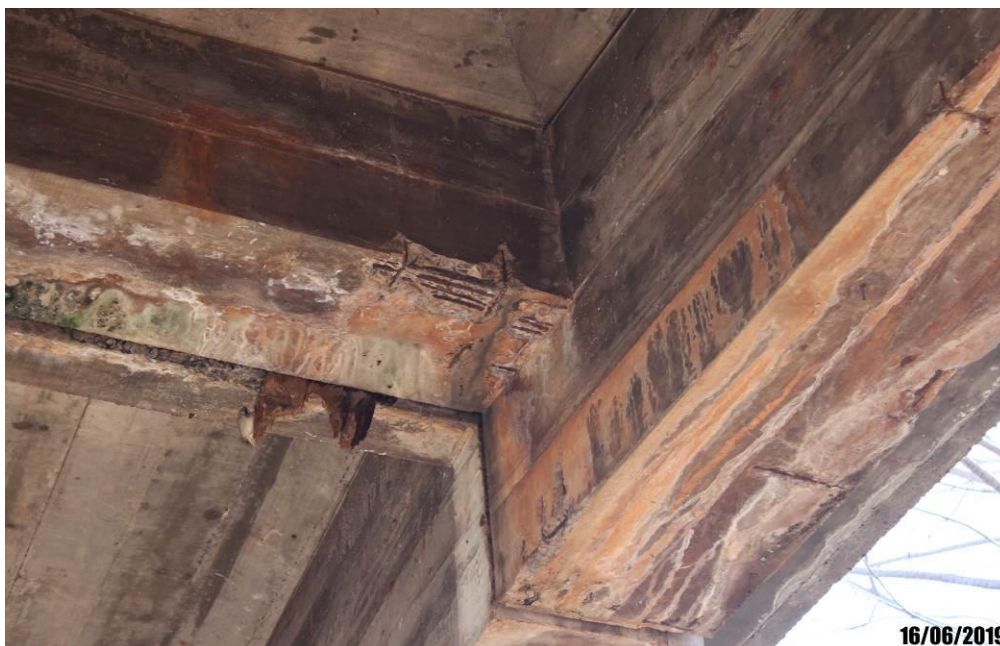
Foto 46: Detalhe de armadura exposta e eflorescência na face inferior do tabuleiro.

Foto 47: Detalhe de armadura exposta e eflorescência na face inferior do tabuleiro.

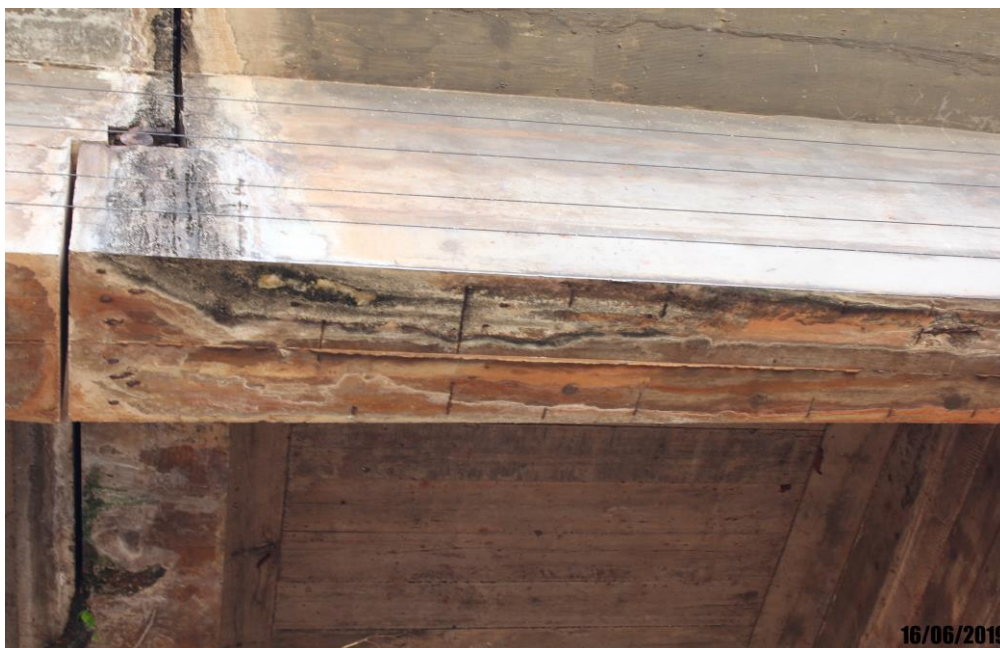
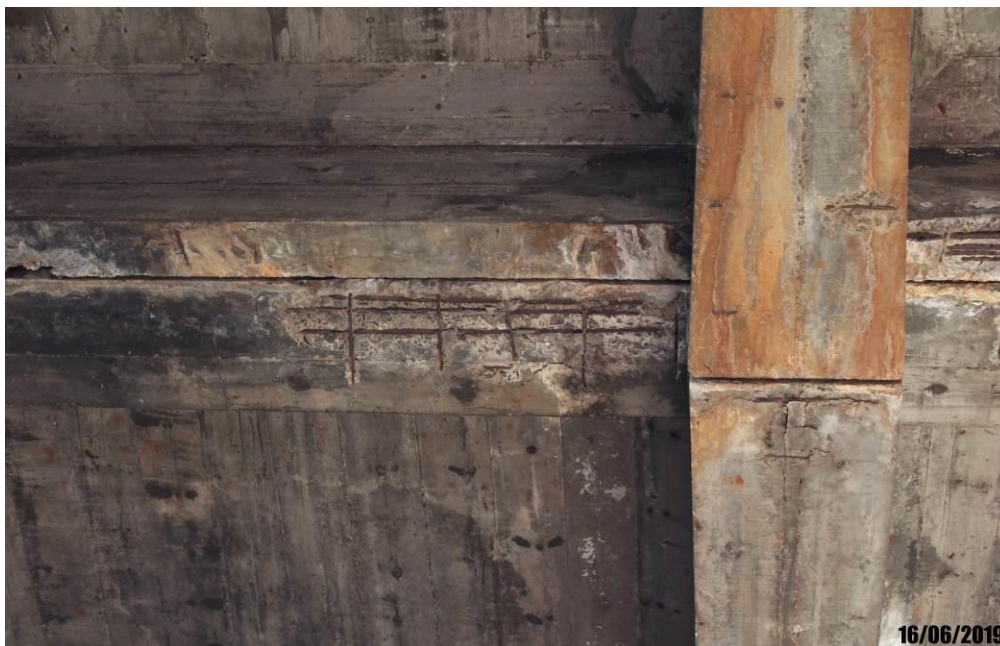
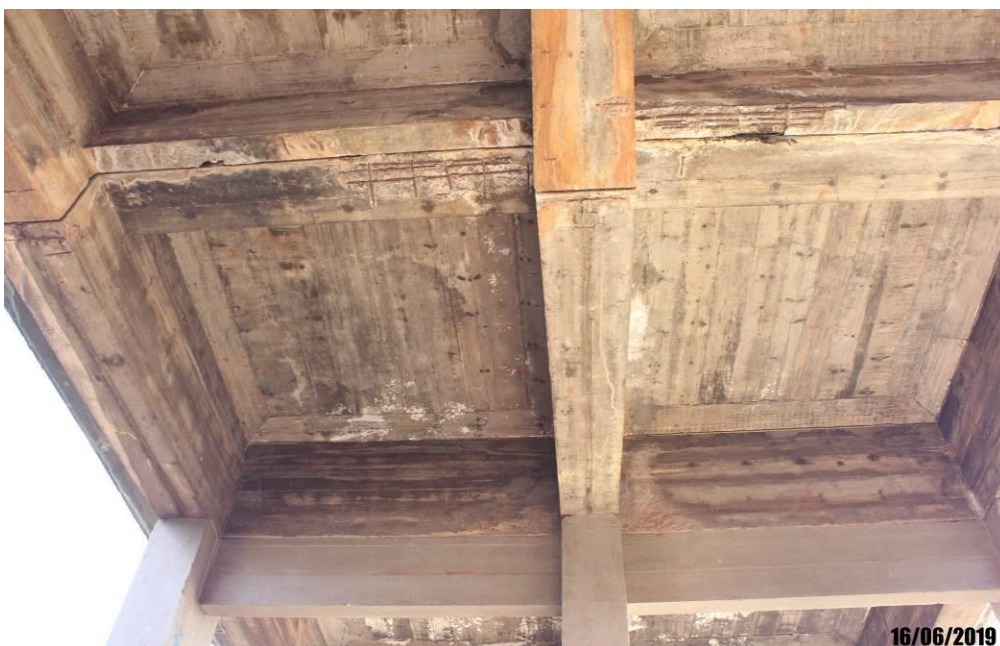
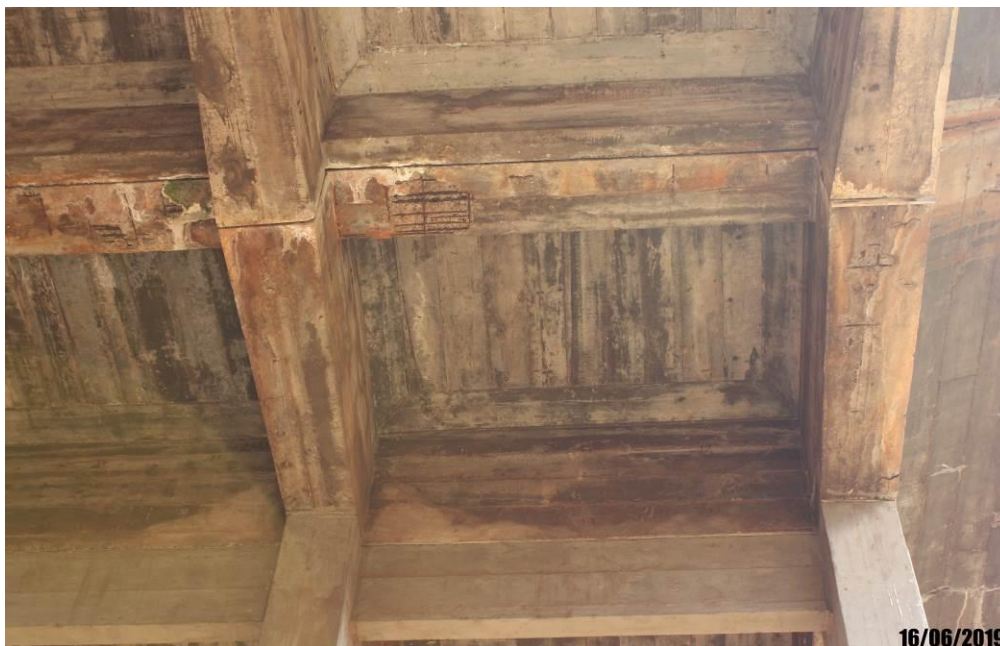
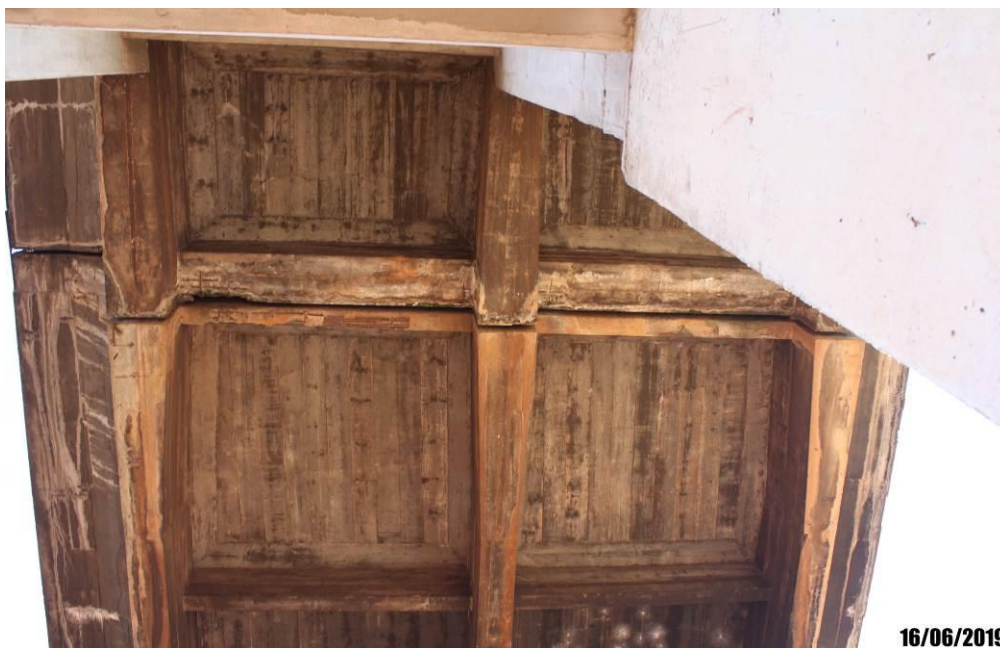
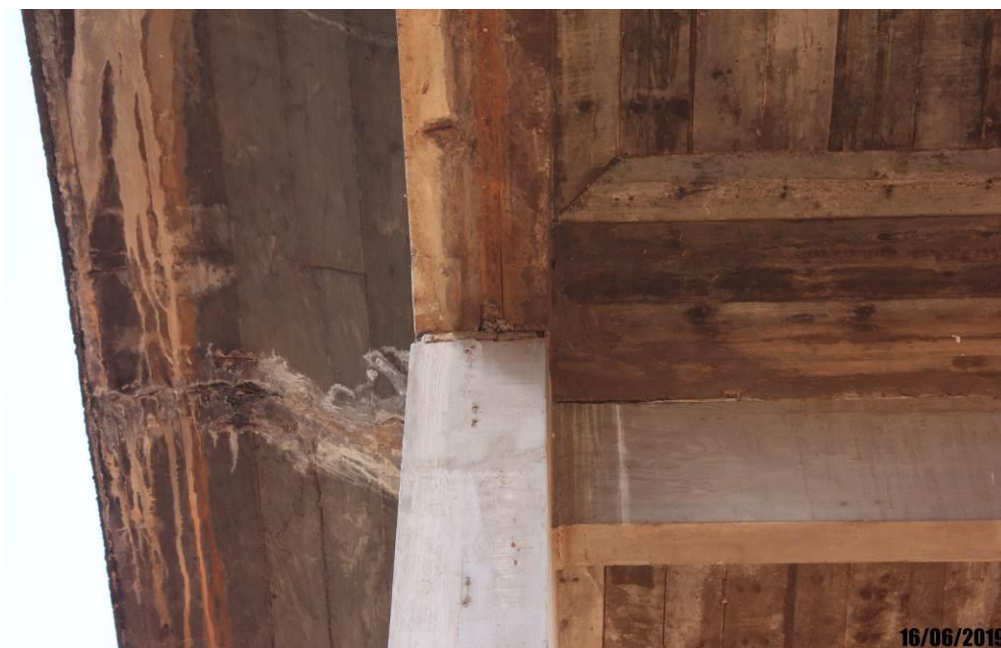
Foto 48: Detalhe de armadura exposta, eflorescência e infiltração na face inferior do tabuleiro.

Foto 49: Detalhe de armadura exposta, eflorescência e infiltração na face inferior do tabuleiro.

Foto 50: Detalhe de armadura exposta, eflorescência e infiltração na face inferior do tabuleiro.

Foto 51: Detalhe de armadura exposta, eflorescência e infiltração na face inferior do tabuleiro.

Foto 52: Detalhe de armadura exposta, eflorescência e infiltração na face inferior do tabuleiro.

Foto 53: Detalhe de armadura exposta, eflorescência e infiltração na face inferior do tabuleiro.

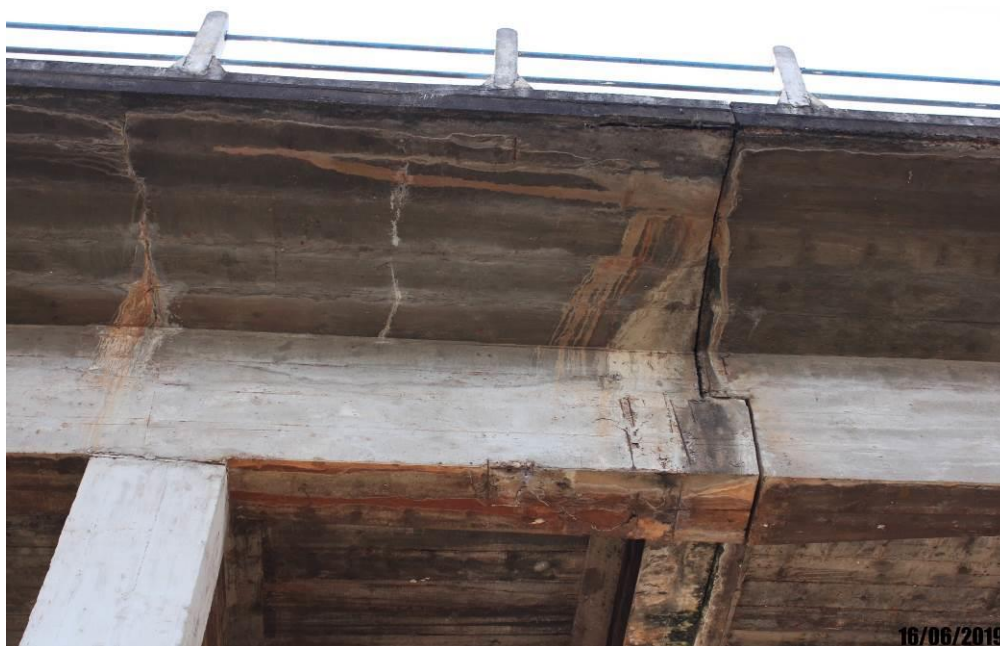
Foto 54: Detalhe de armadura exposta, eflorescência, infiltração e deslocamento de concreto na face inferior do tabuleiro.

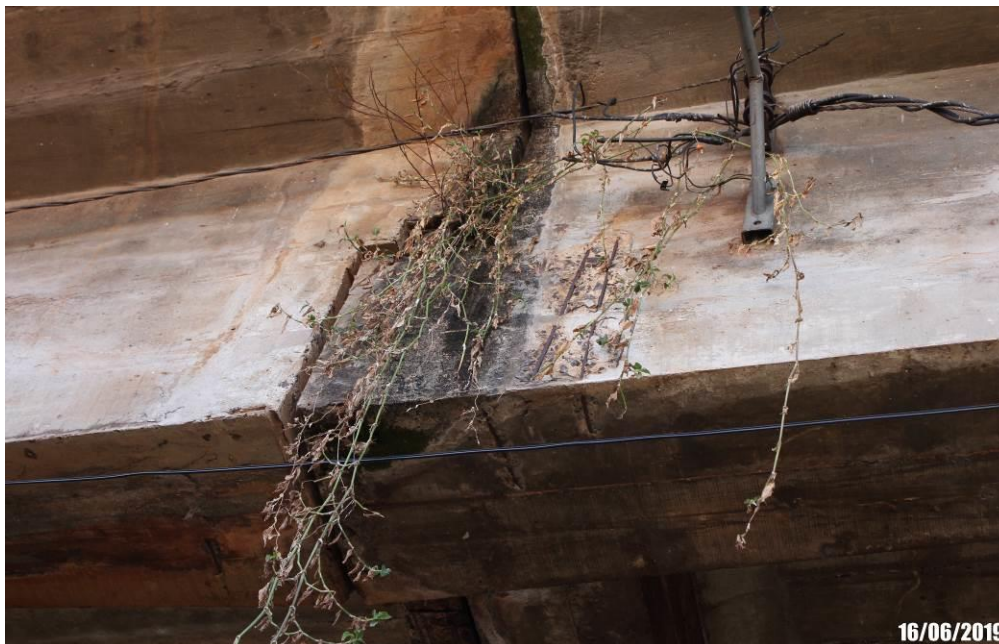
Foto 55: Detalhe de armadura exposta, eflorescência, infiltração, deslocamento de concreto e vegetação na face inferior do tabuleiro.

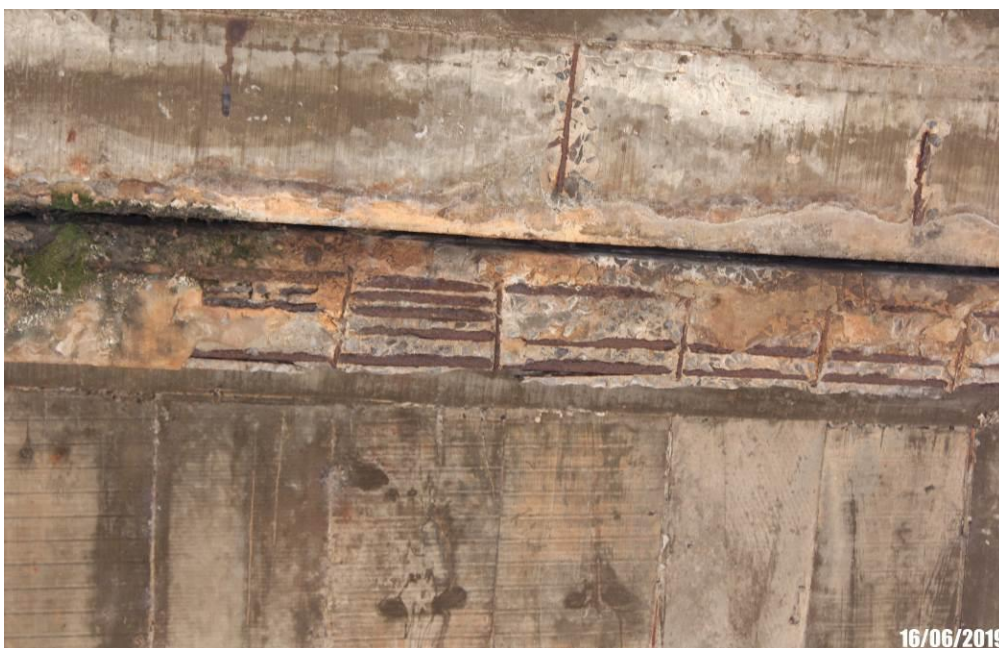
Foto 56: Detalhe de armadura exposta, eflorescência, infiltração, deslocamento de concreto e lodo na face inferior do tabuleiro.

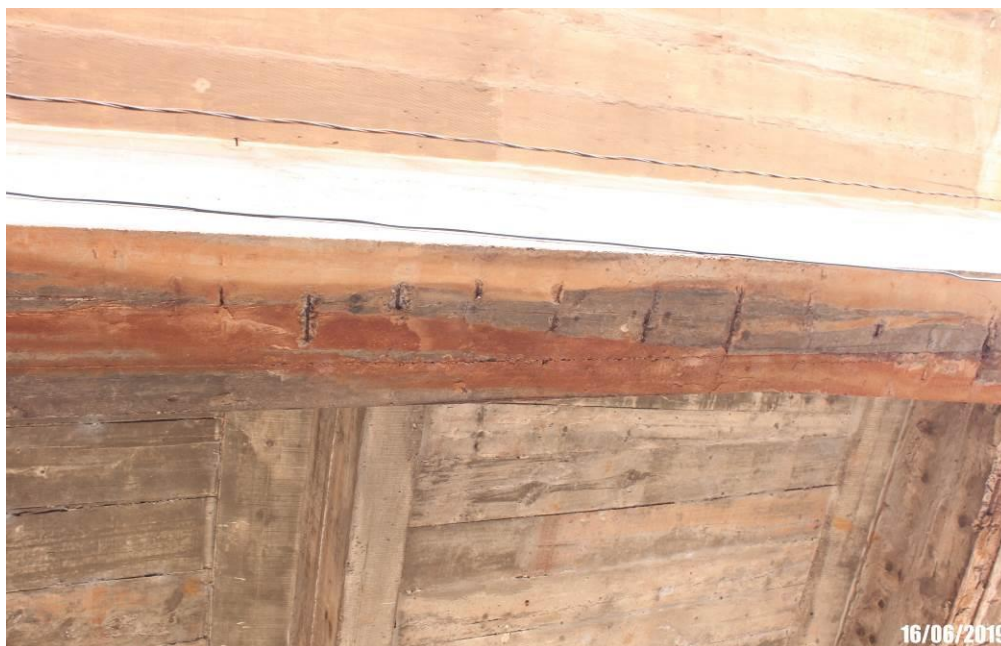
Foto 57: Detalhe de armadura exposta, recorrente em toda a extensão da viga principal.

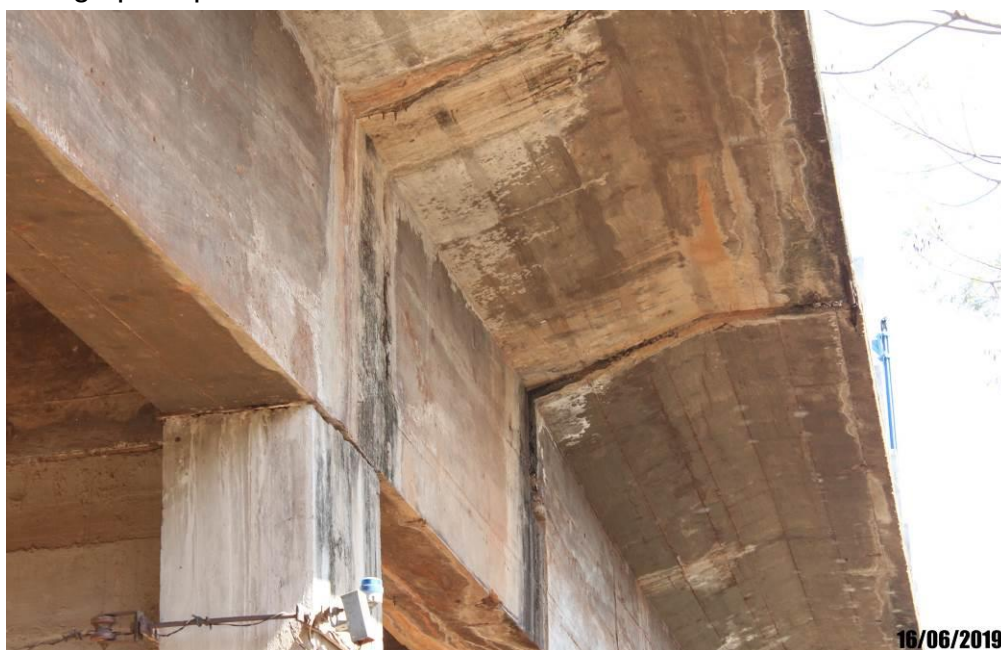
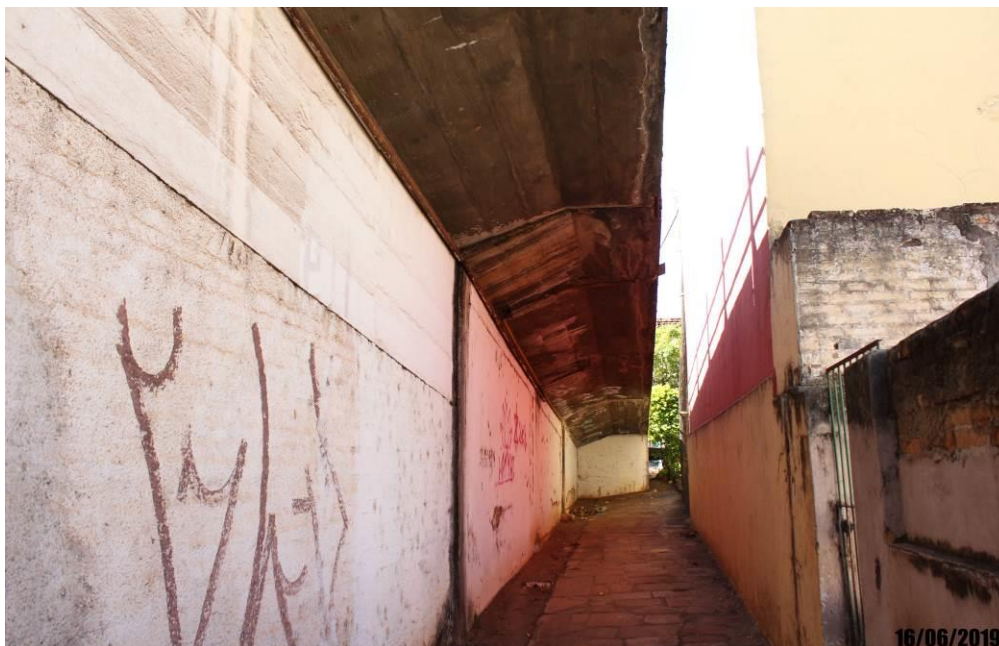
Foto 58: Detalhe de eflorescência na face inferior do passeio.

Foto 59: Detalhe de eflorescência na face inferior do passeio.

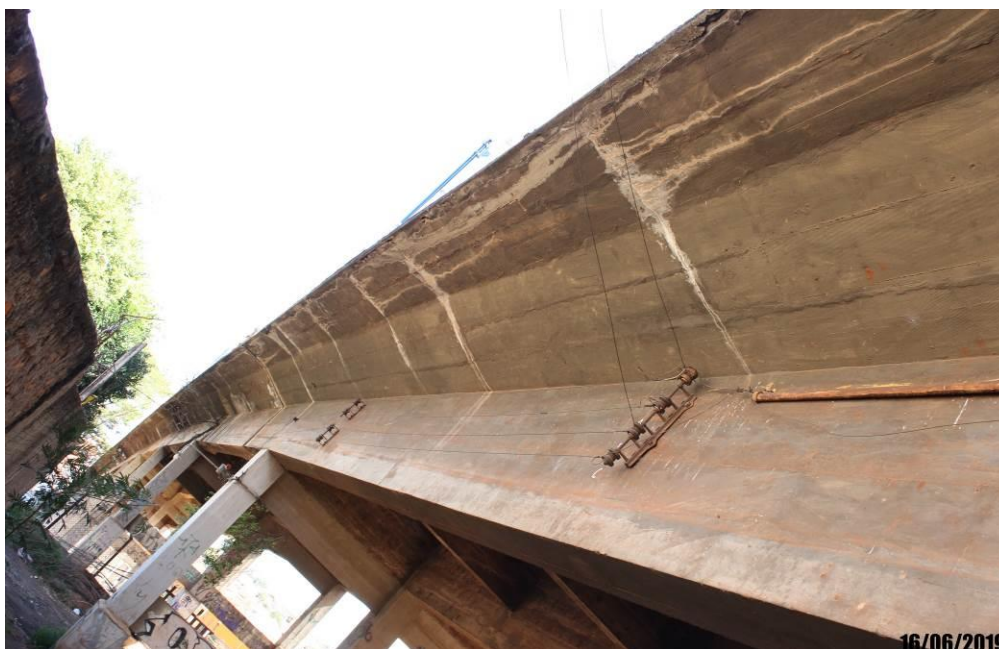
Foto 60: Detalhe de eflorescência na face inferior do passeio, recorrente em toda a sua extensão.

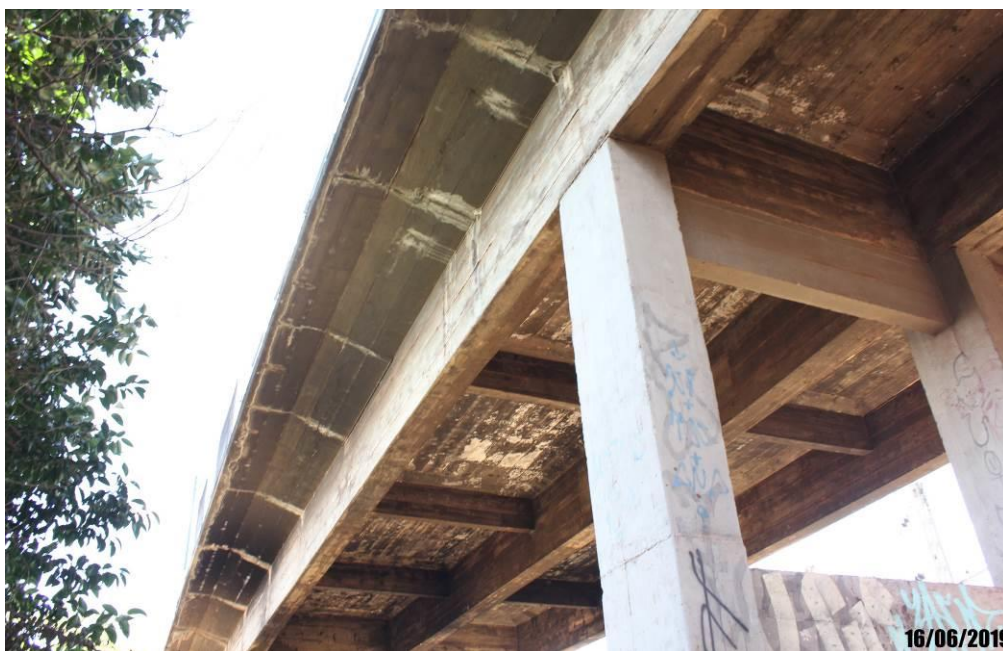
Foto 61: Vista de eflorescência na face inferior do passeio e do tabuleiro, recorrente em toda a sua extensão.

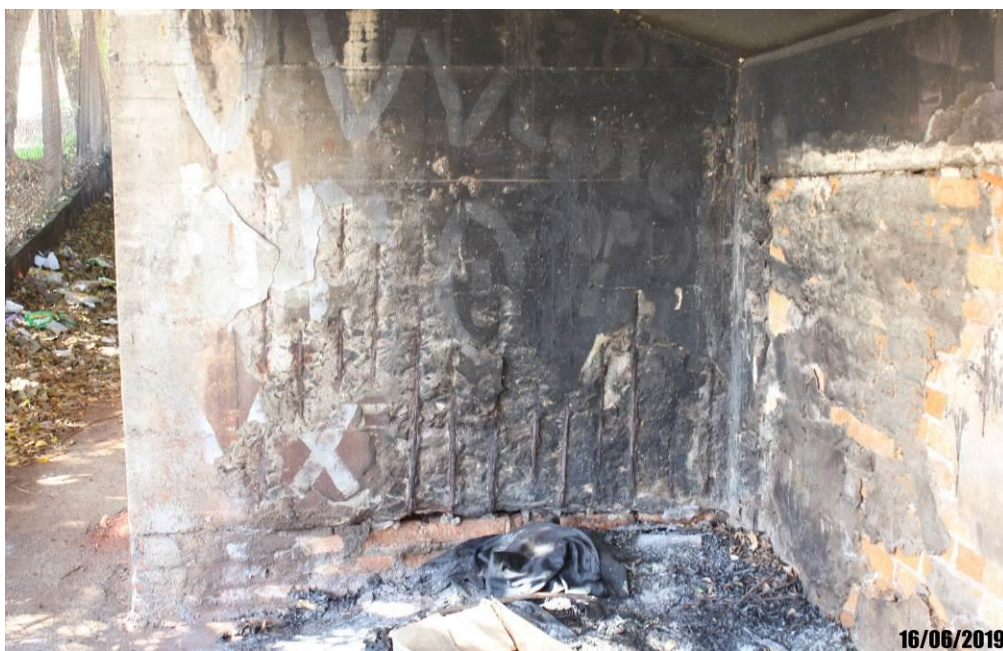
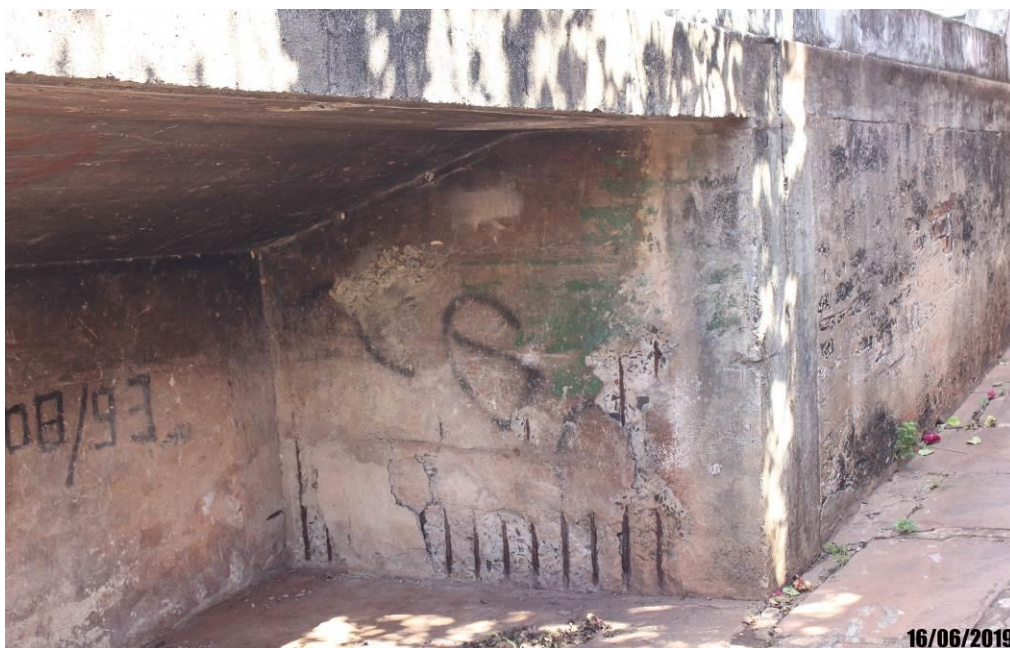
Foto 62: Detalhe de armadura exposta e deslocamento de concreto no muro ala.

Foto 64: Detalhe de armadura exposta e deslocamento de concreto no muro ala.

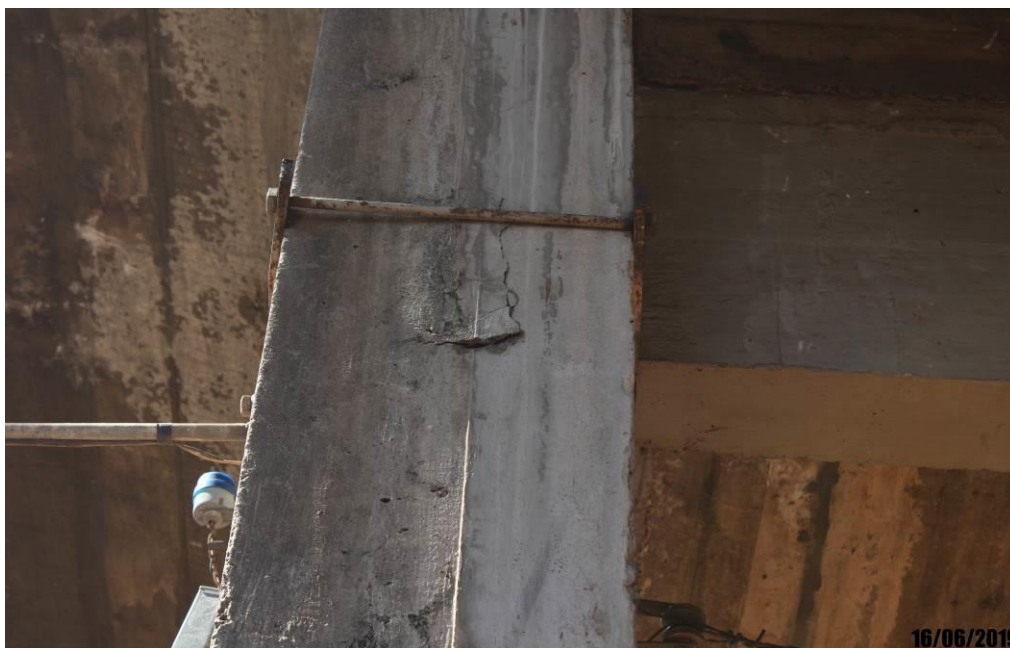
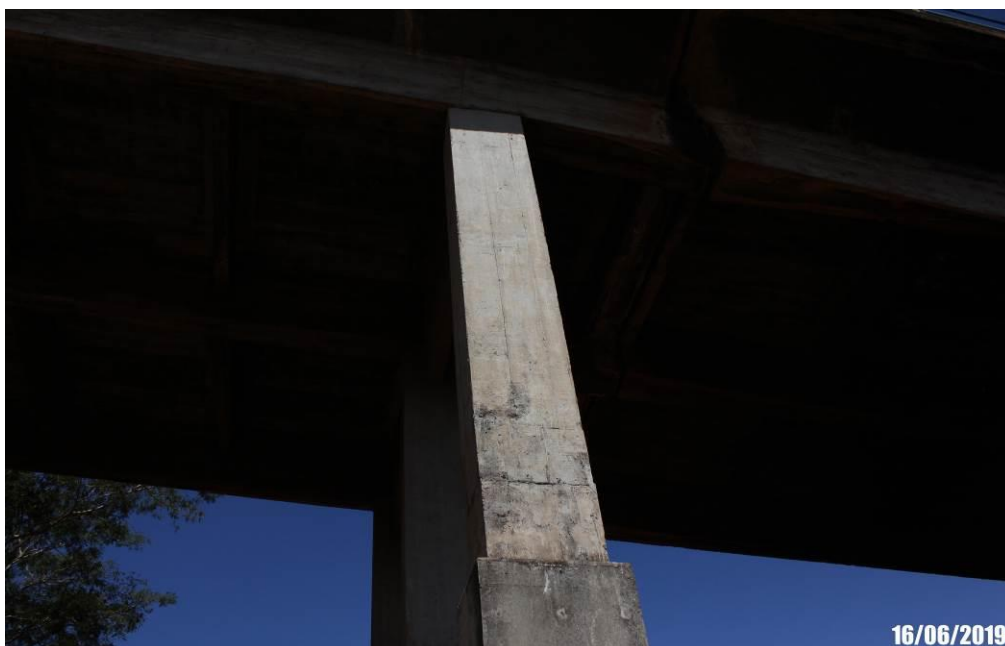
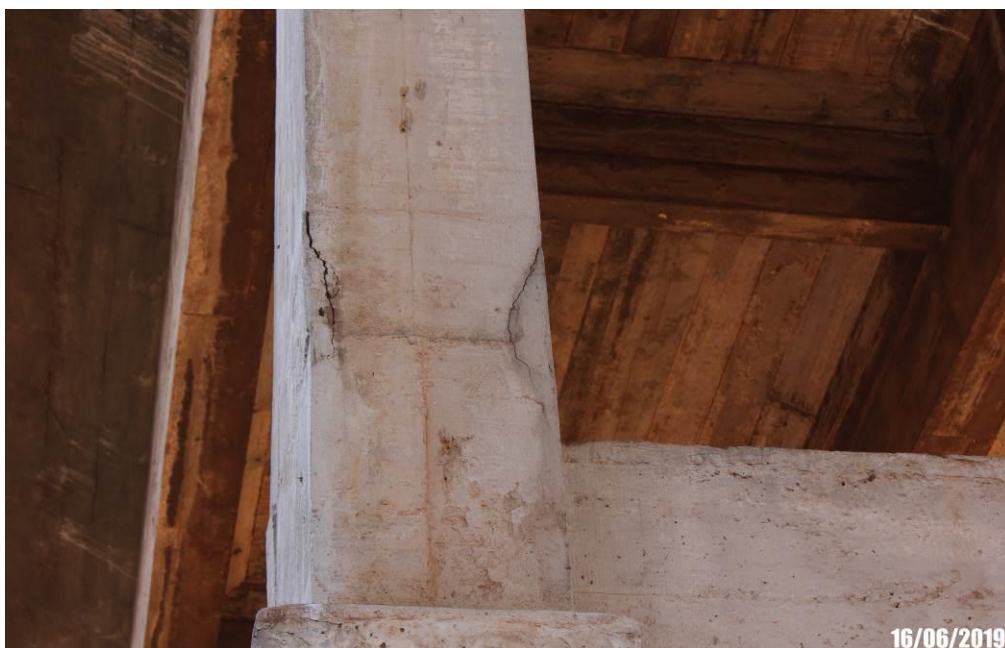
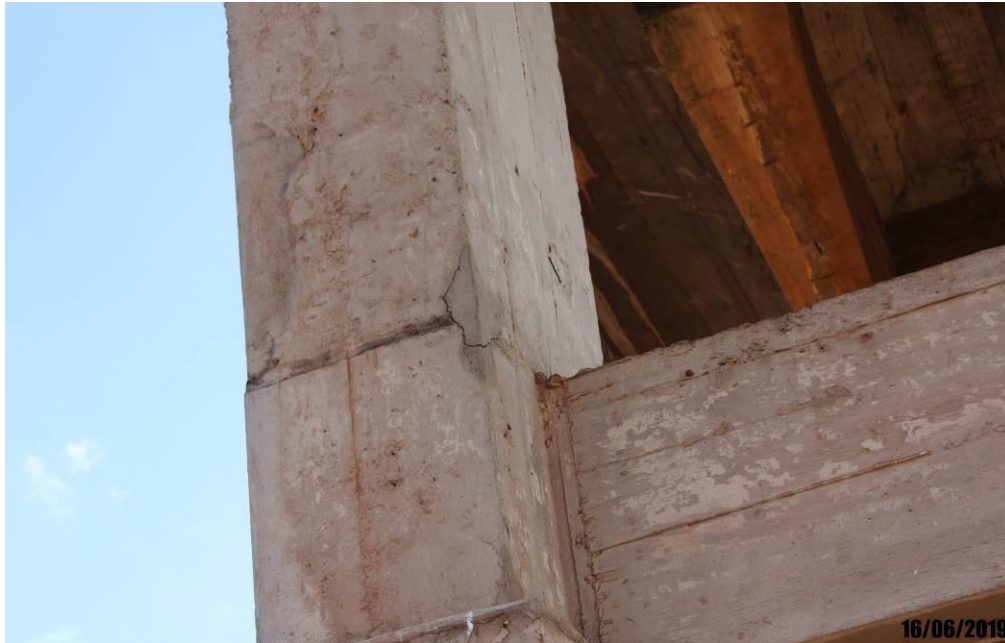
Foto 65: Detalhe de deslocamento de concreto em pilar.

Foto 67: Detalhe de deslocamento de concreto em pilar.

Foto 68: Detalhe de deslocamento de concreto em pilar.

Foto 69: Detalhe de deslocamento de concreto em pilar.

- Desplacamento: para corrigir o deslocamento do concreto na cabeça do pilar é recomendado injeção de graute. Sua aplicação é realizada pela instalação de bicos de injeção no concreto, que impulsionados por uma bomba elétrica ou pneumática, injetam o graute nos vazios.
- Fissura: Antes de ser iniciada a reparação das fissuras é necessário retirar a vegetação nos pés dos pilares. Estas fissuras podem ser reparadas por injeção de resina epóxica do tipo sikadur 43 HE ou similar. Para aplicação desses materiais deve ser seguido rigorosamente a metodologia do fabricante.

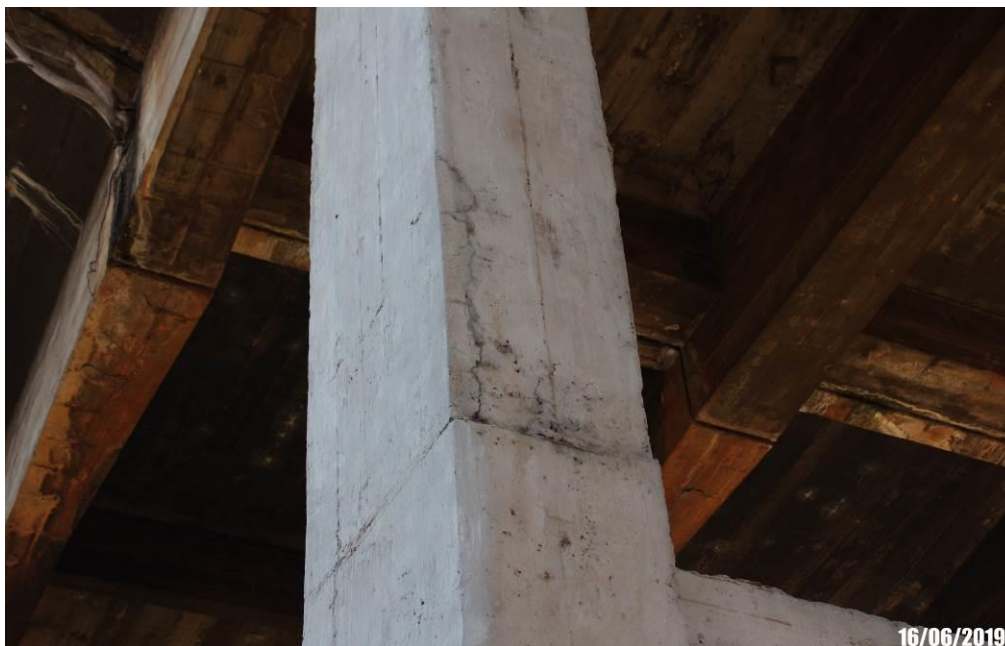
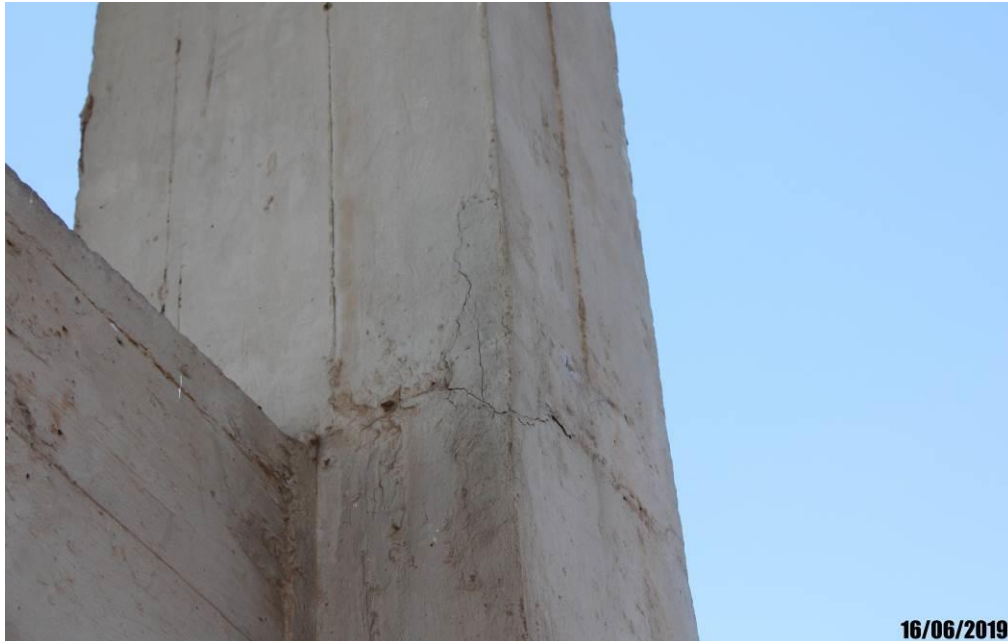
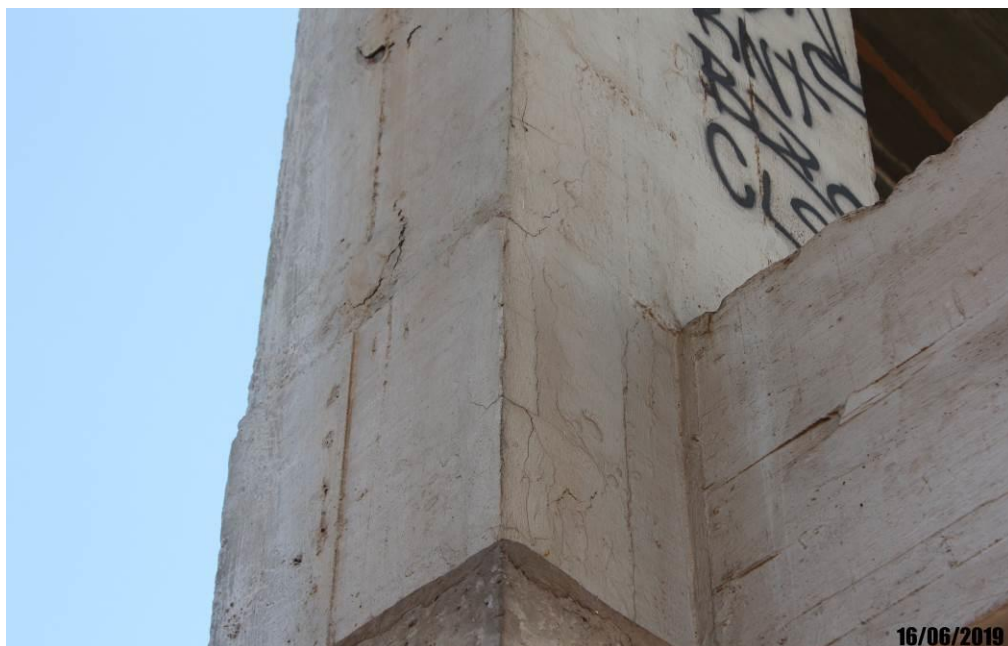
Foto 70: Detalhe de deslocamento de concreto.

Foto 71: Detalhe de deslocamento de concreto.

Foto 72: Detalhe de deslocamento de concreto.
