DIFICALI ENGENHARIA E CONSTRUÇÕES LTDA

# **LAUDO DE VISTORIA TÉCNICA PONTILHÃO RAPHAEL BARBIERI**

ARARAQUARA-SP

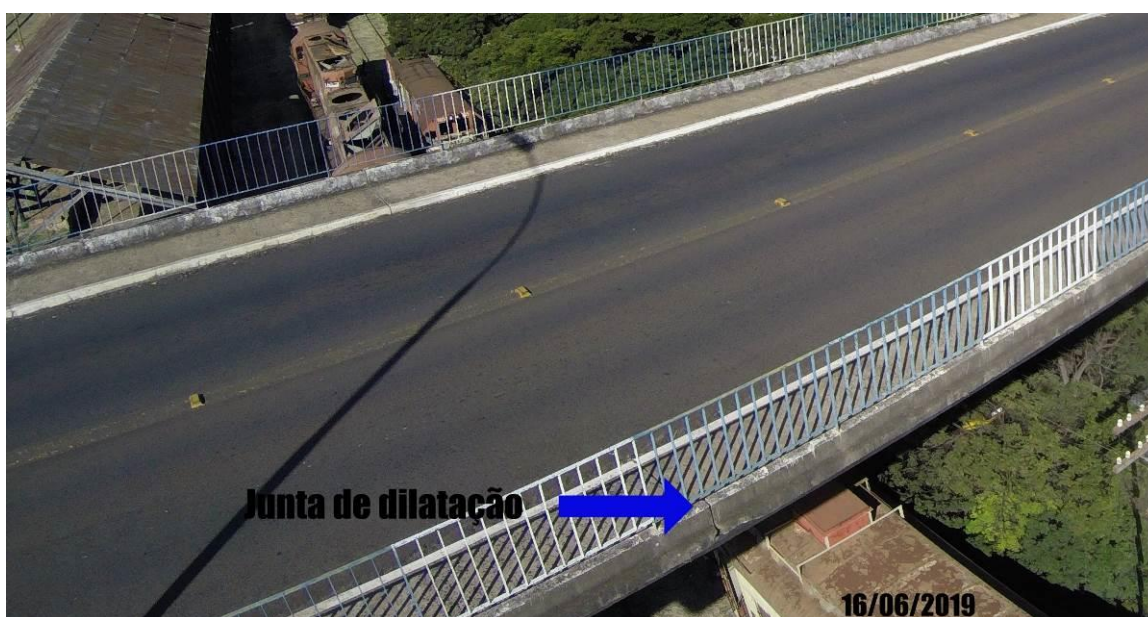
Foto 02: Vista da face superior do tabuleiro, apresentando dilatação no passeio do tabuleiro

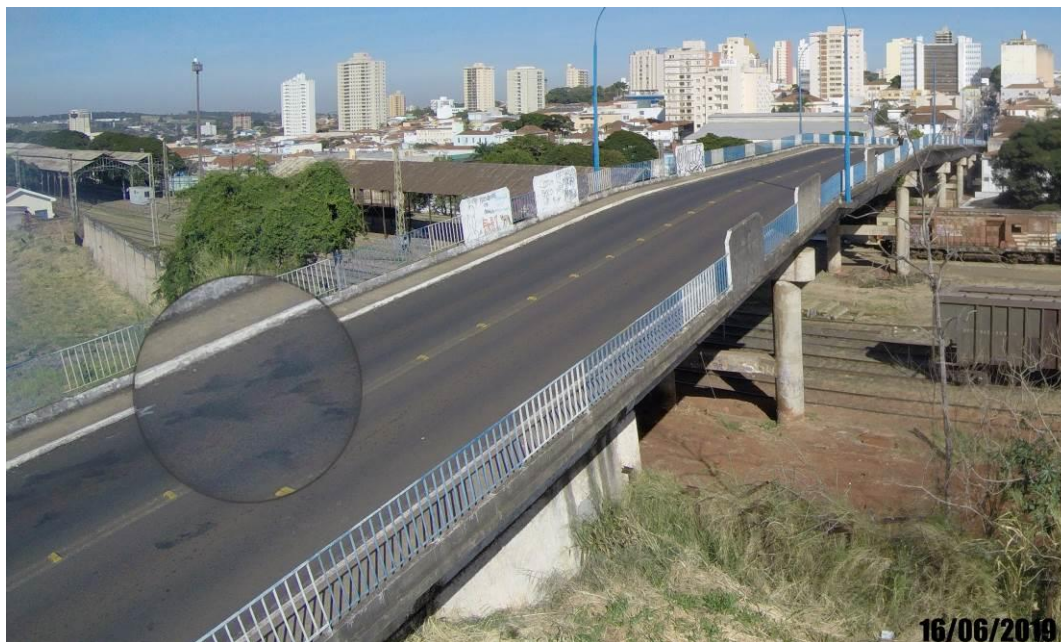
Foto 03: Vista da face superior do tabuleiro, apresentando calombos.

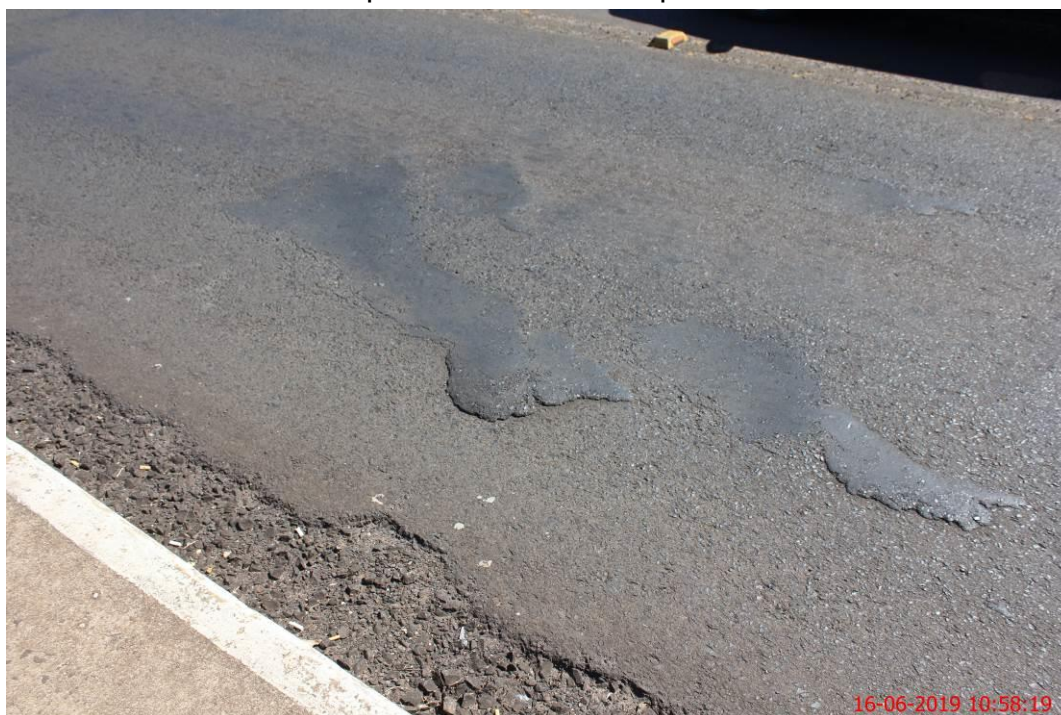
Foto 04: Detalhe dos calombos e do descolamento no pavimento flexível.

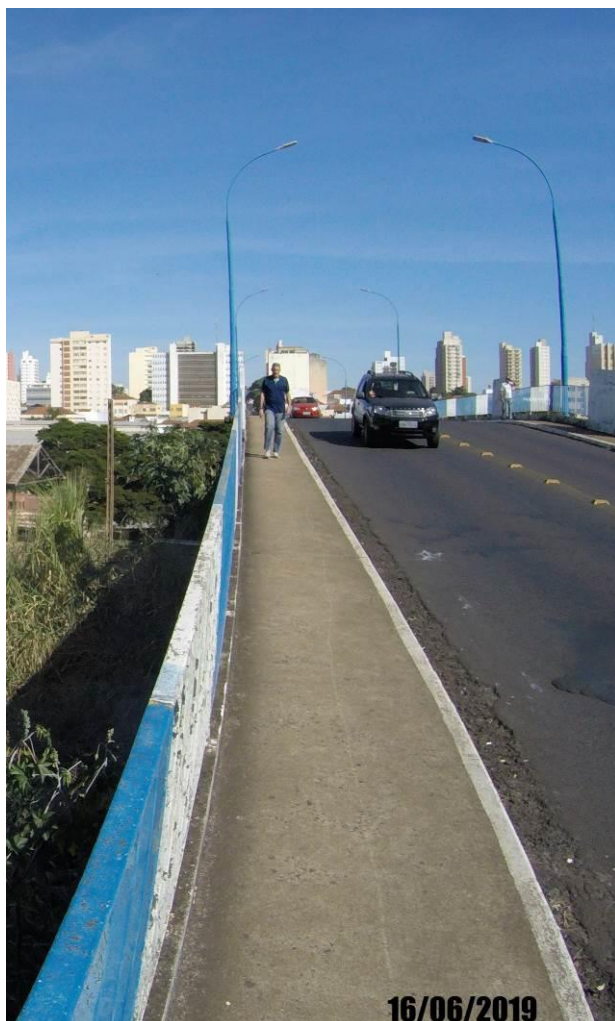
Foto 05: Pavimento flexível descolando do tabuleiro no contato com a sarjeta. Essa patologia é recorrente em toda a extensão do tabuleiro.

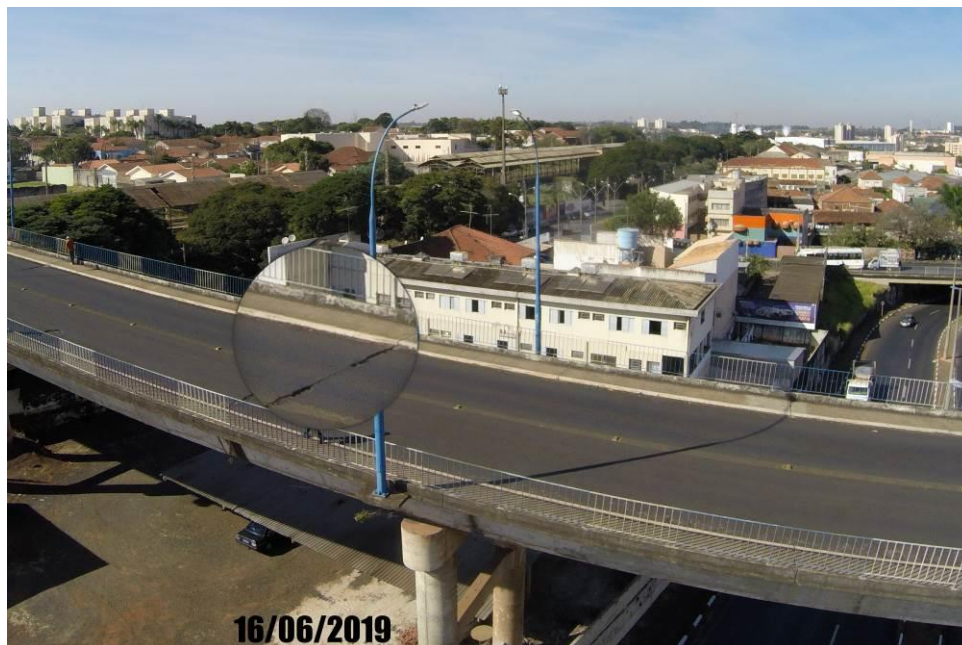
Foto 06: Vista da junta de dilatação deteriorada.

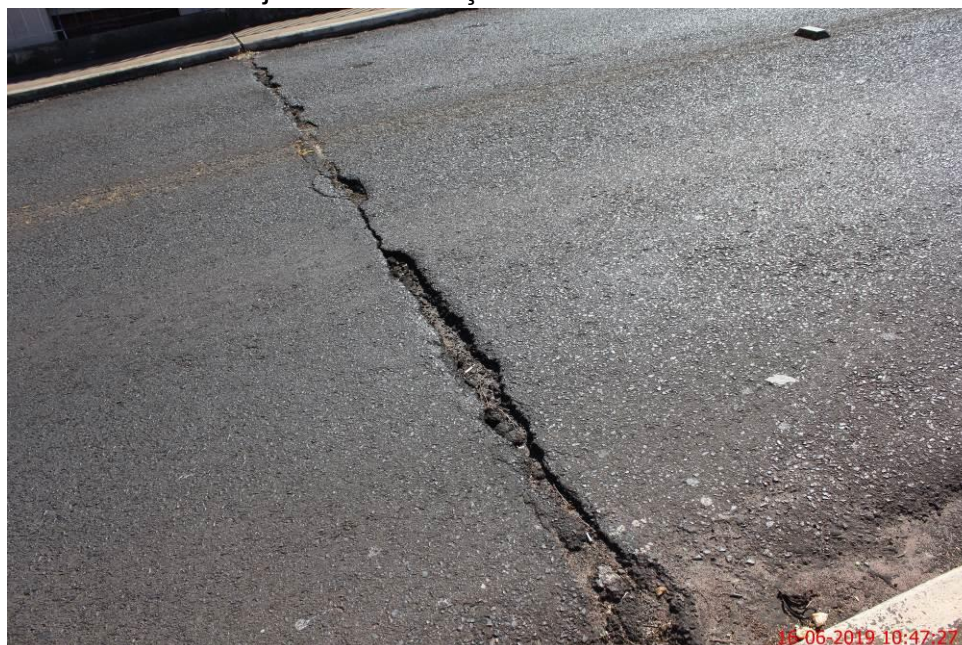
Foto 07: Detalhe da junta de dilatação deteriorada. Todas estão danificadas.

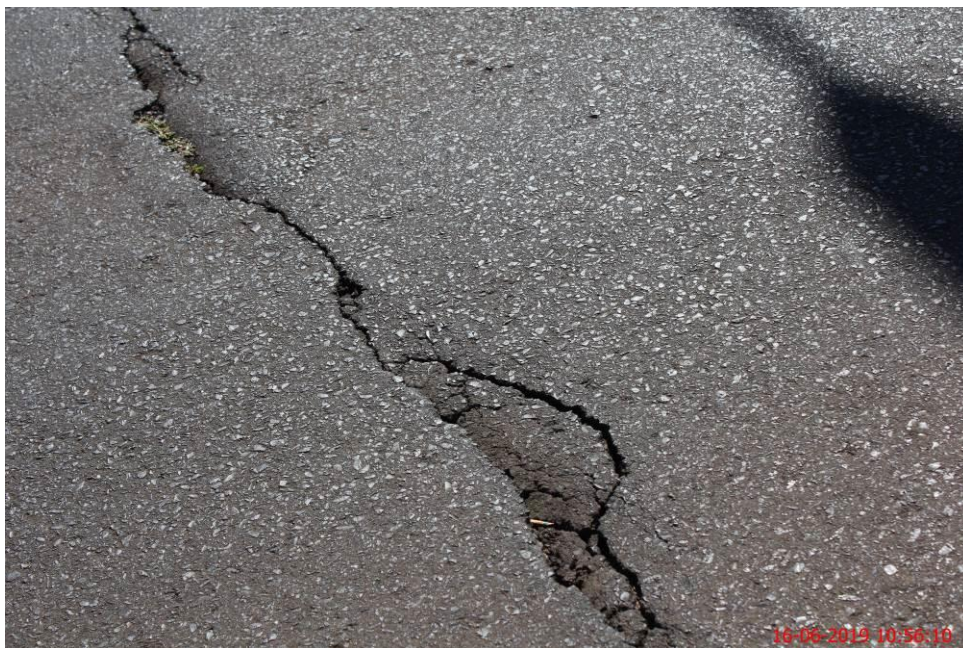
Foto 08: Detalhe da junta de dilatação deteriorada. Todas estão danificadas.

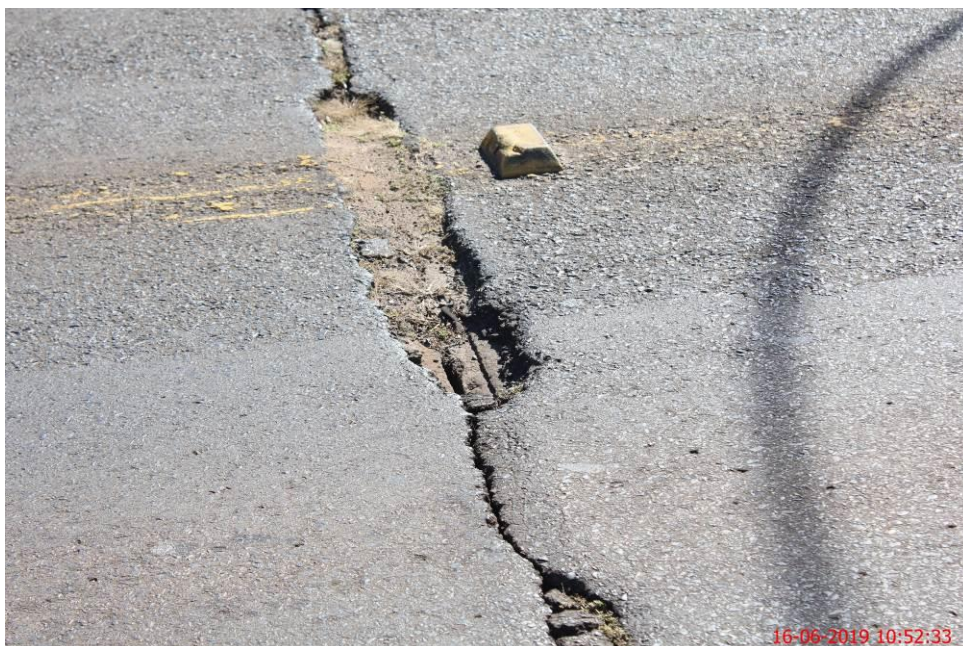
Foto 09: Detalhe da junta de dilatação deteriorada. Todas estão danificadas.

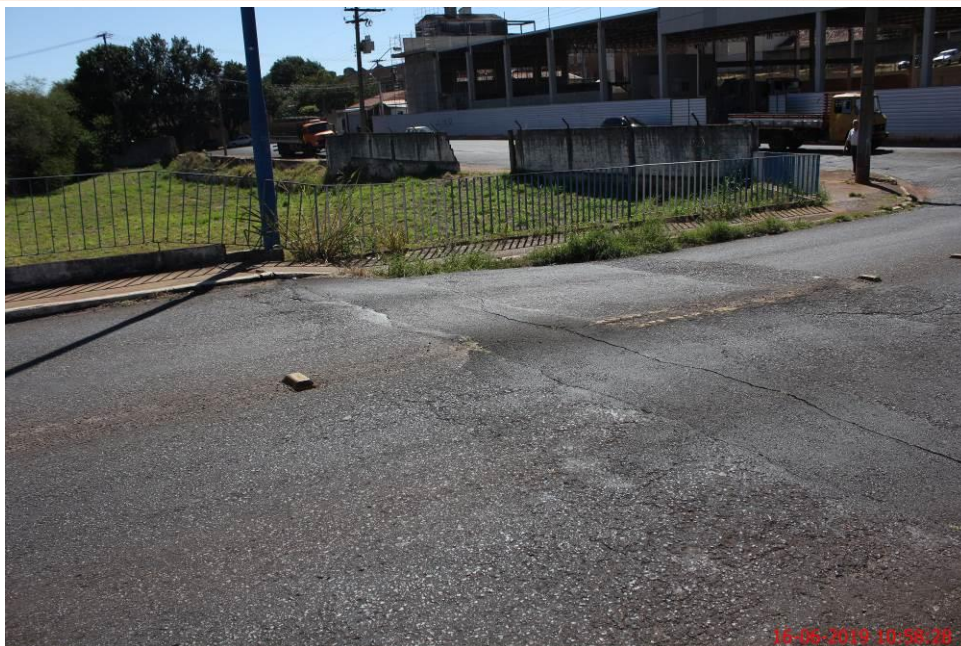
Foto 10: Detalhe do encontro entre o pontilhão e a via com a junta coberta pelo pavimento flexível.

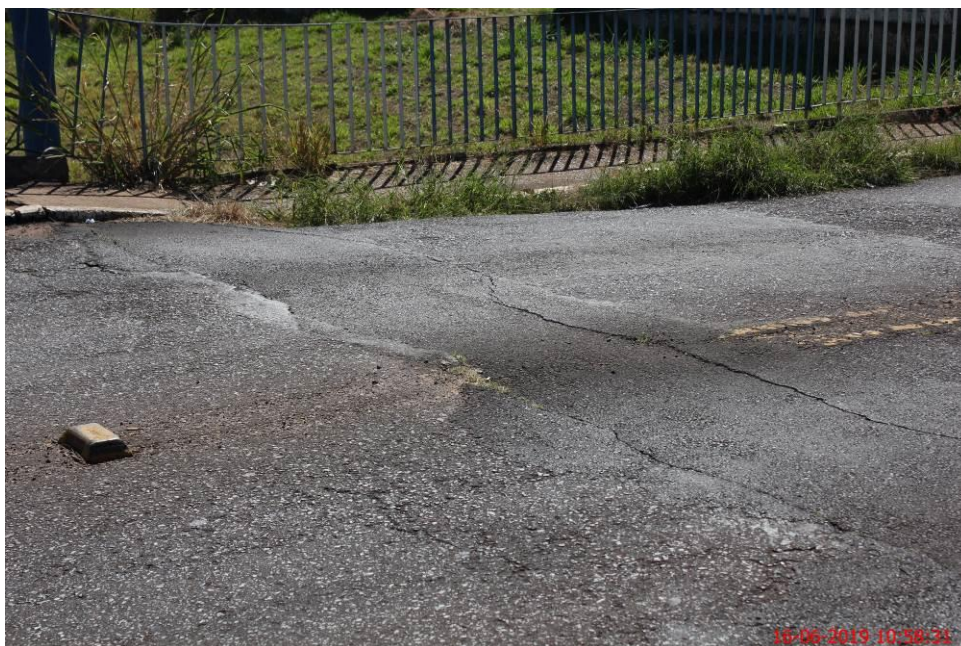
Foto 11: Detalhe do encontro entre o pontilhão e a via com a junta coberta pelo pavimento flexível.

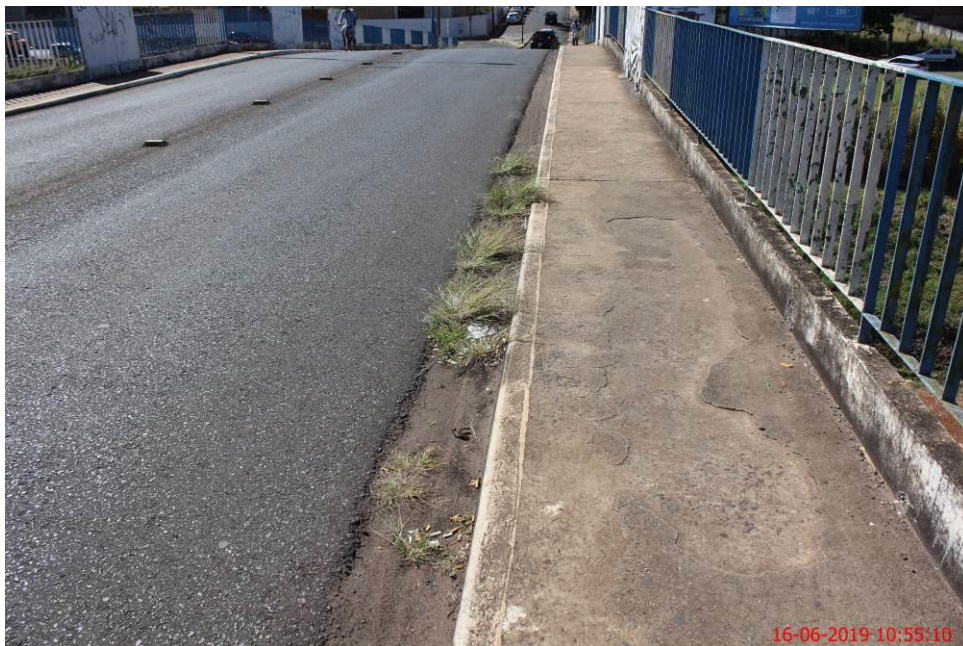
Foto 12: Detalhe do deslocamento de concreto no passeio. Detalhe de vegetação entre a sarjeta e o pavimento flexível.

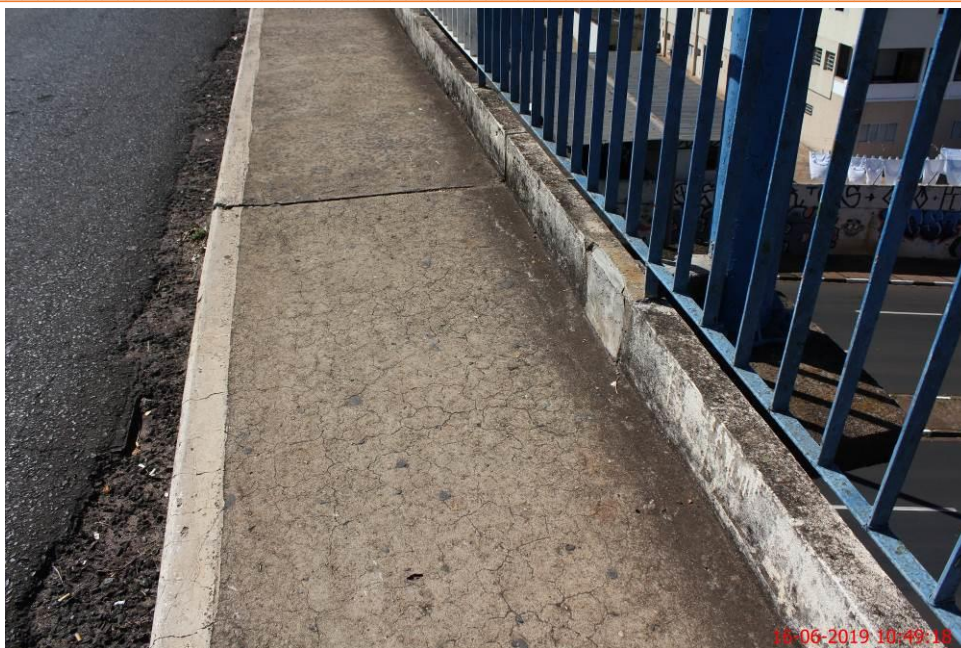
Foto 14: Detalhe das fissuras no passeio.

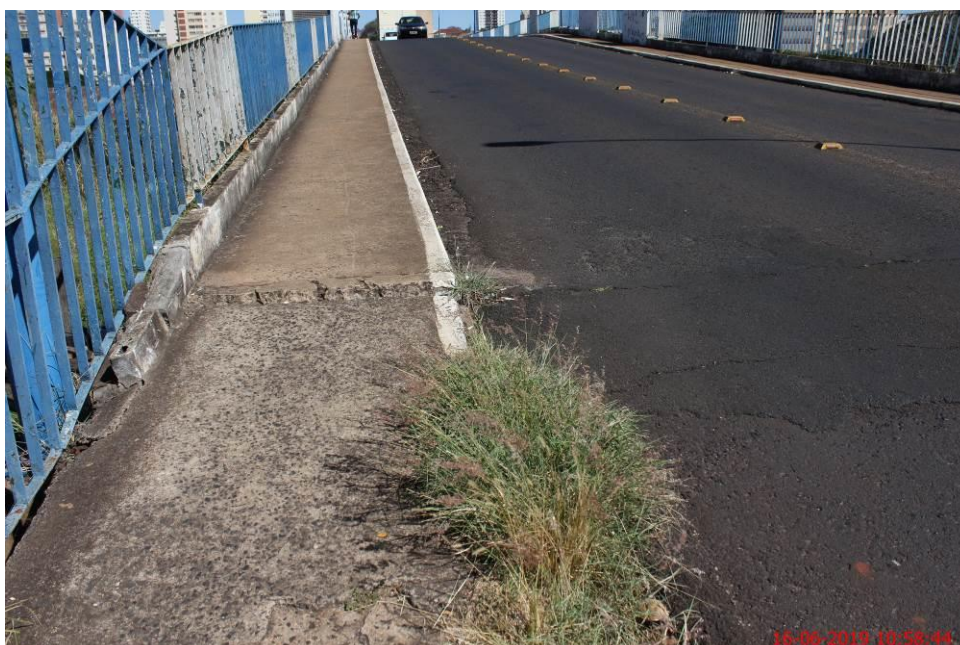
Foto 15: Detalhe do acesso ao passeio contendo desnível.

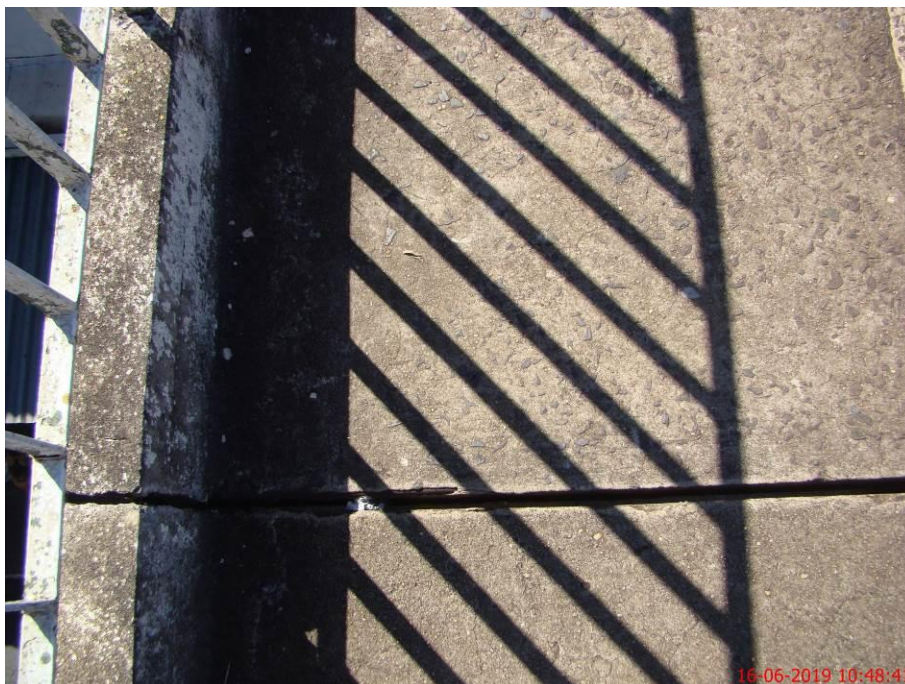
Foto 16: Detalhe da junta de dilatação do passeio sem material flexível.

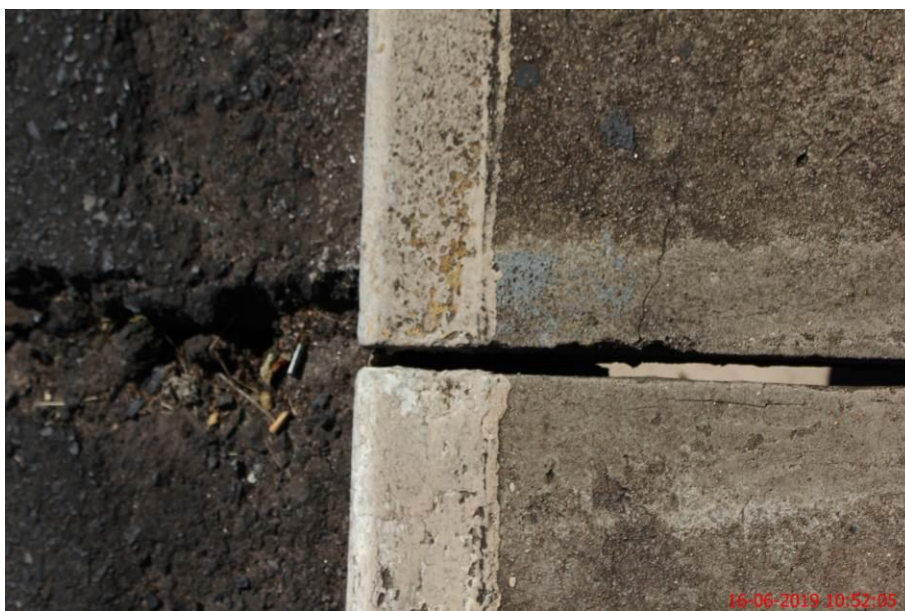
Foto 17: Detalhe da junta de dilatação do passeio sem material flexível.

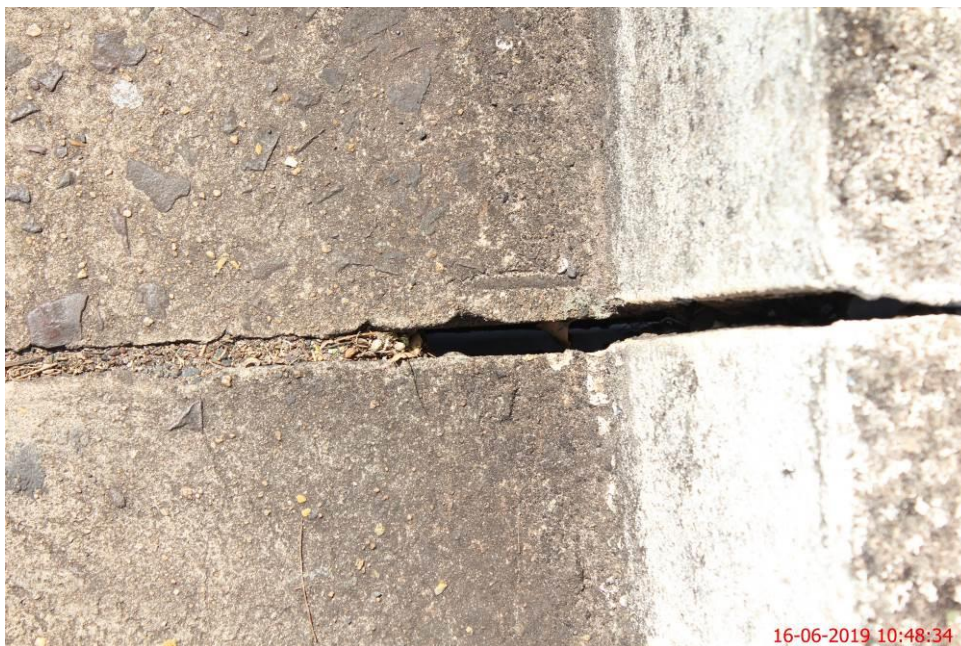
Foto 18: Detalhe da junta de dilatação do passeio sem material flexível.

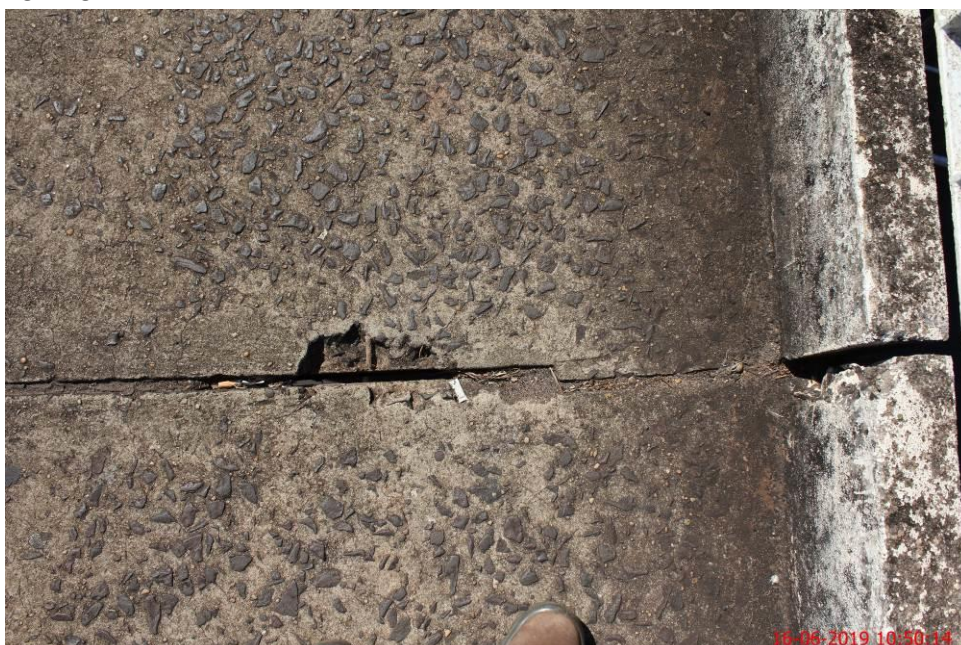
Foto 19: Detalhe da junta de dilatação do passeio sem material flexível.

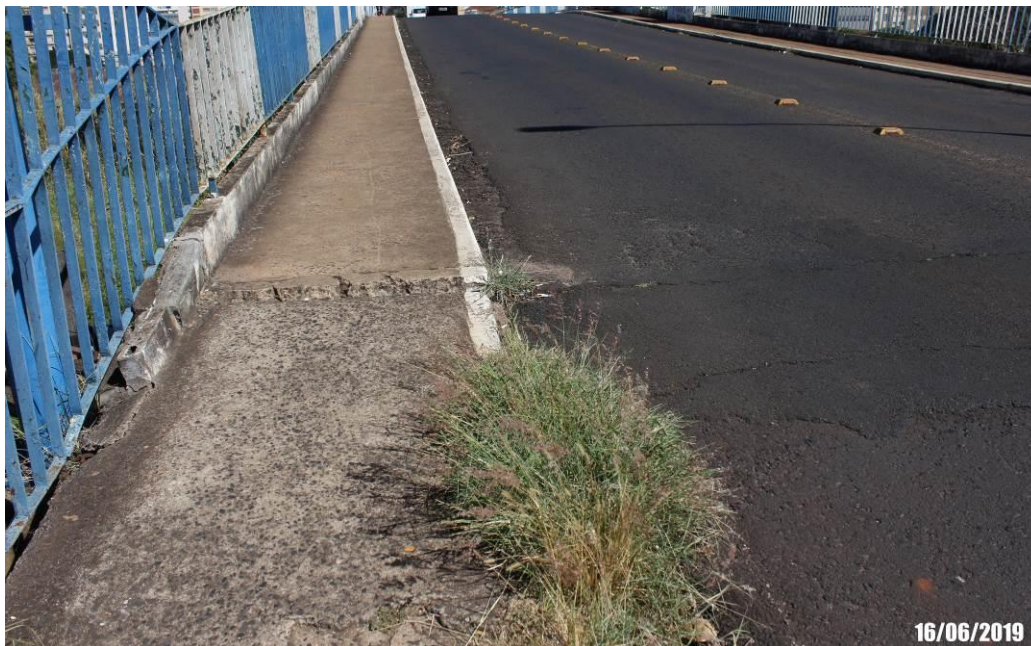
Foto 20: Detalhe da pintura do guarda corpo descolando.

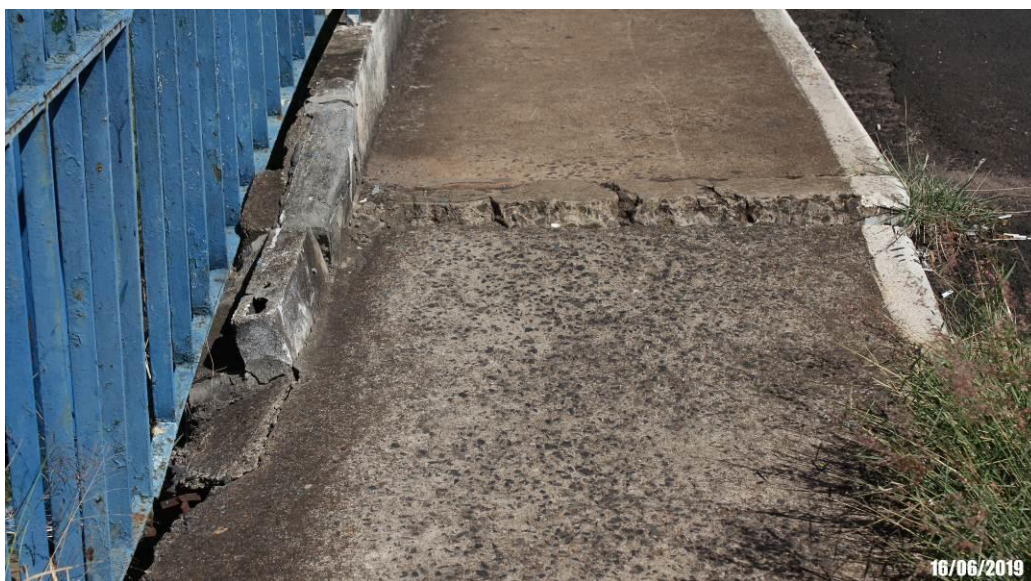
Foto 21: Detalhe da mureta de fixação do guarda corpo rompida.

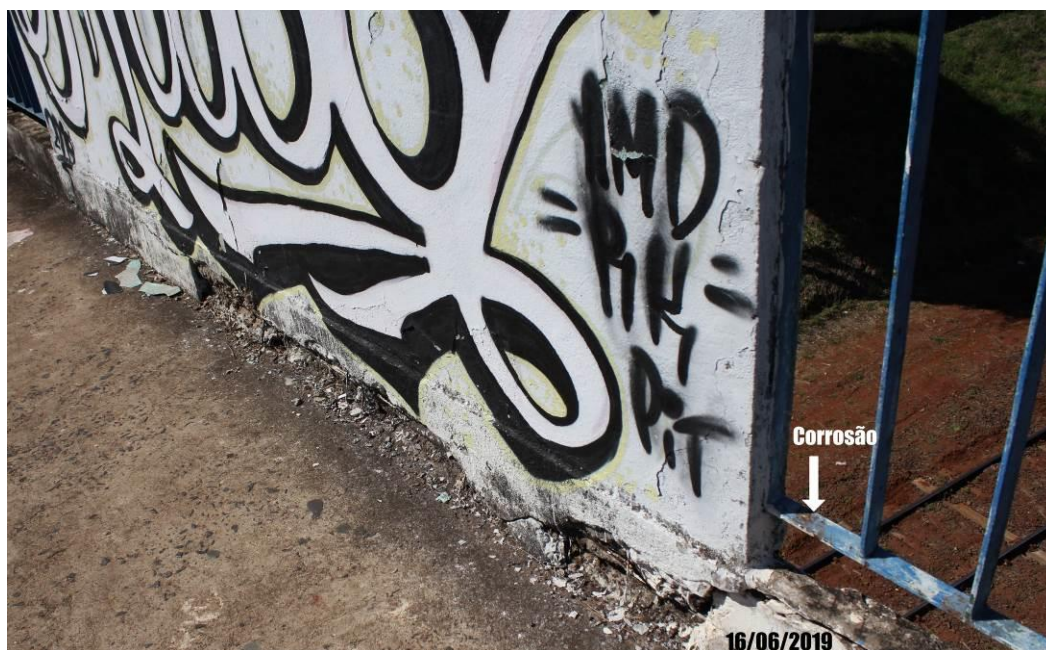
Foto 22: Detalhe dos pontos de rompimento da mureta de fixação do G.C., por onde passam também os pontos energia elétrica, e também corrosão no G.C.

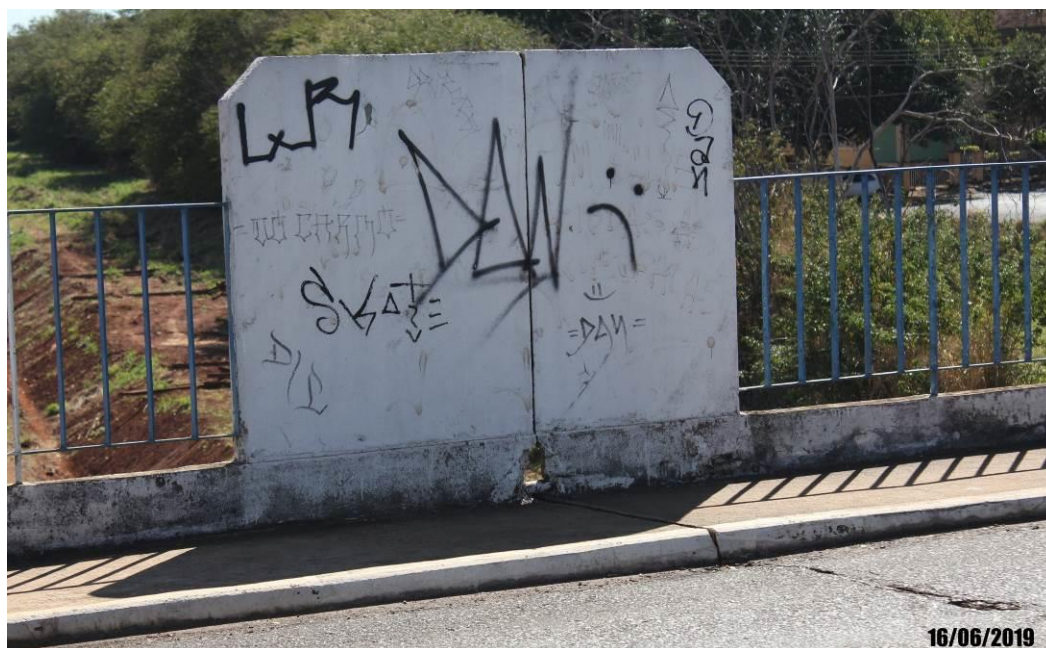
Foto 23: Detalhe da placa de fixação do G.C. com um buraco na posição da junta de dilatação.

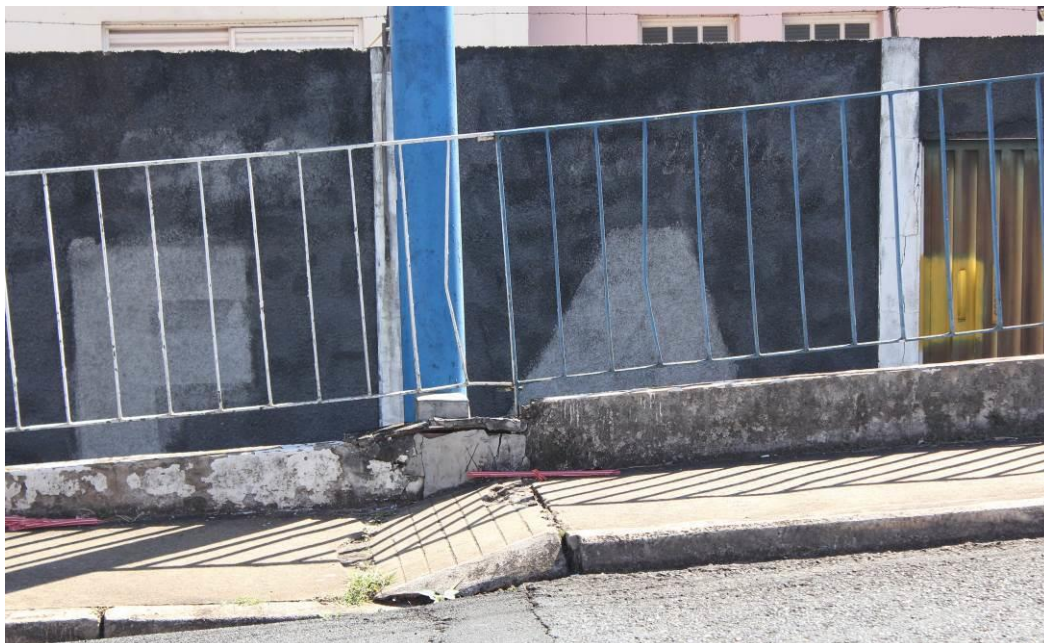
Foto 24: Detalhe do G.C. torto e do ponto de apoio dos postes de iluminação com concreto desagregado. Detalhe também do acesso ao passeio com rampa inadequada.

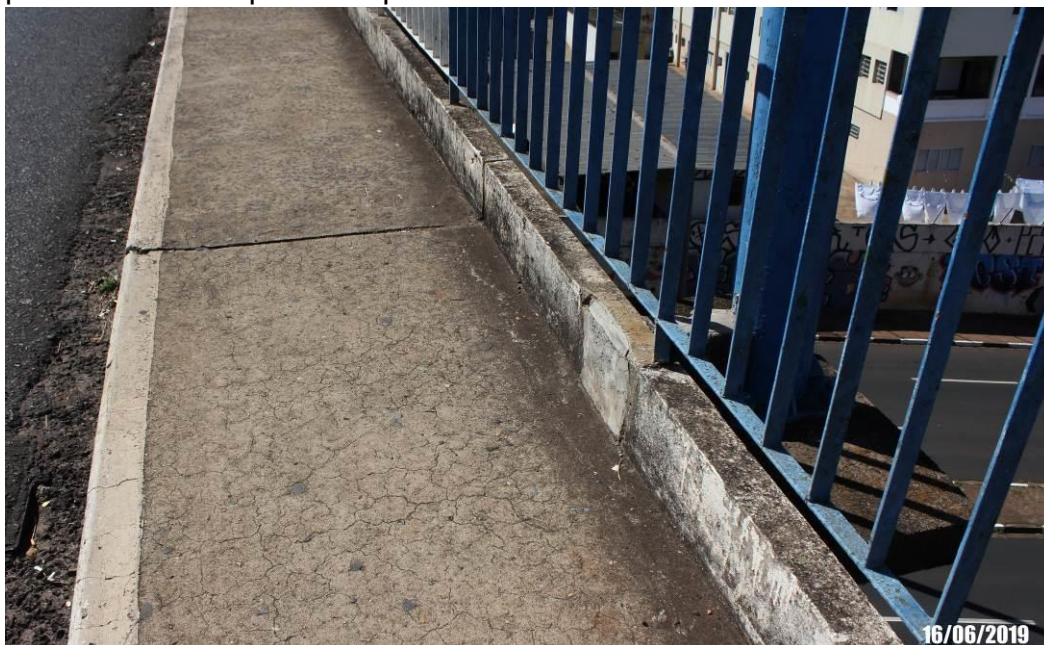
Foto 25: Detalhe da mureta de fixação do G.C. com fissuras na passagem da instalação elétrica.

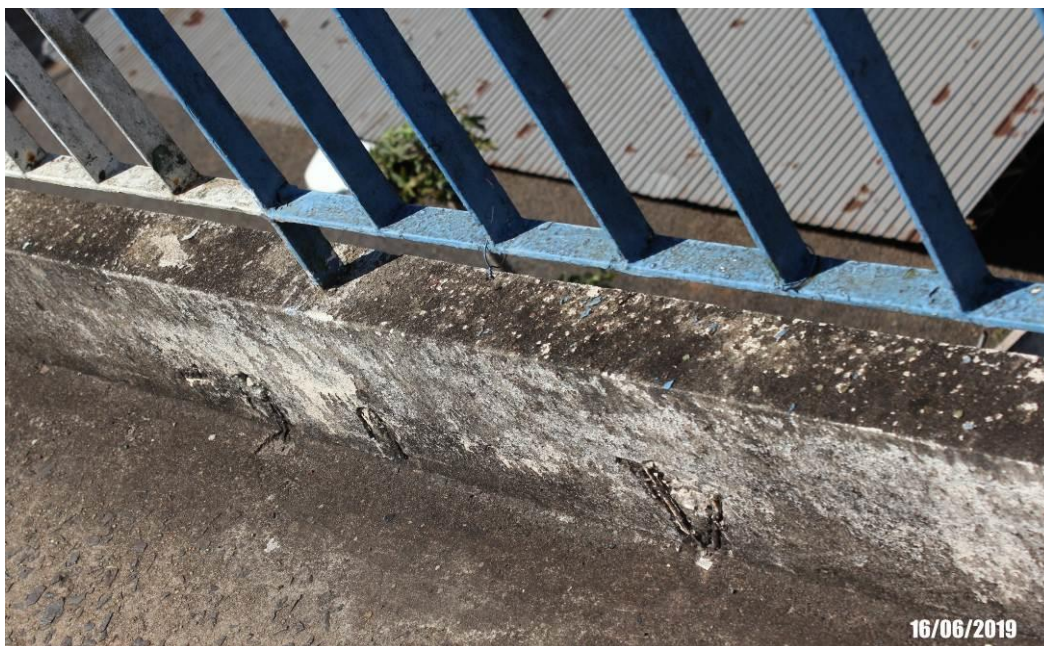
Foto 26: Detalhe da armadura exposta na mureta de fixação do G.C.

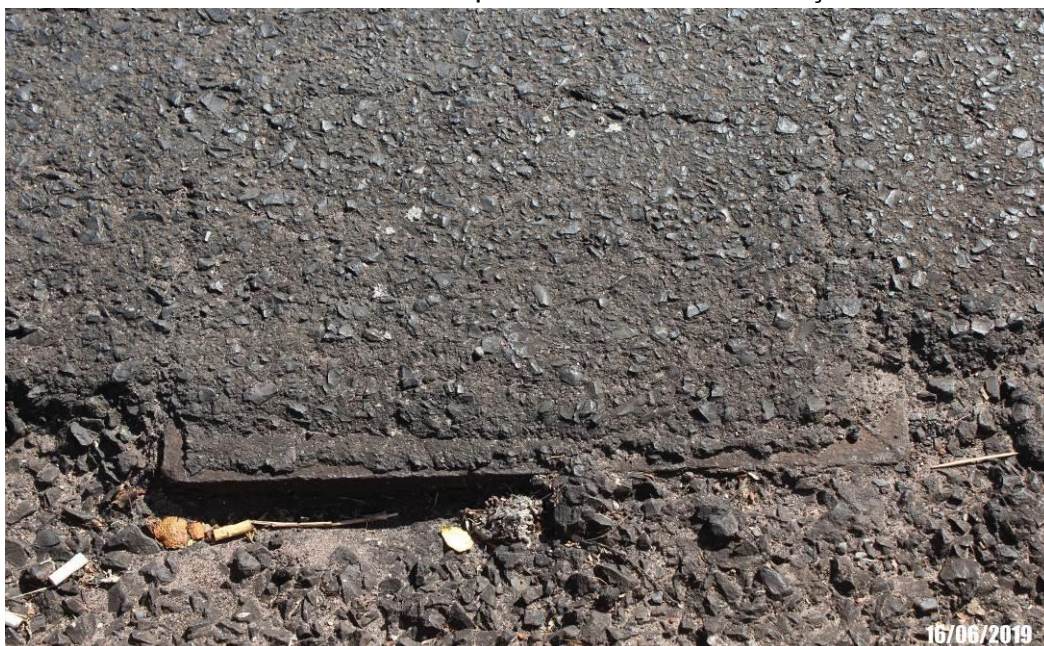
Foto 27: Detalhe da caixa de Instalação elétrica exposta no pavimento.

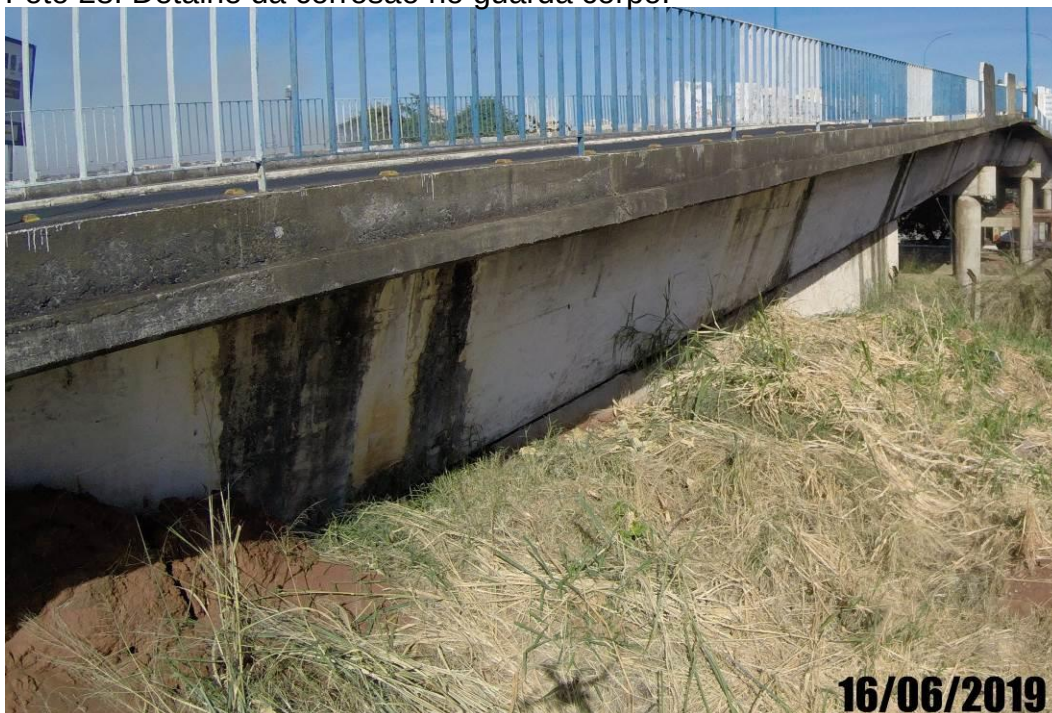
Foto 29: Vista de infiltração na viga principal, ocasionada por patologias no passeio. Recorrente em toda a extensão da viga.

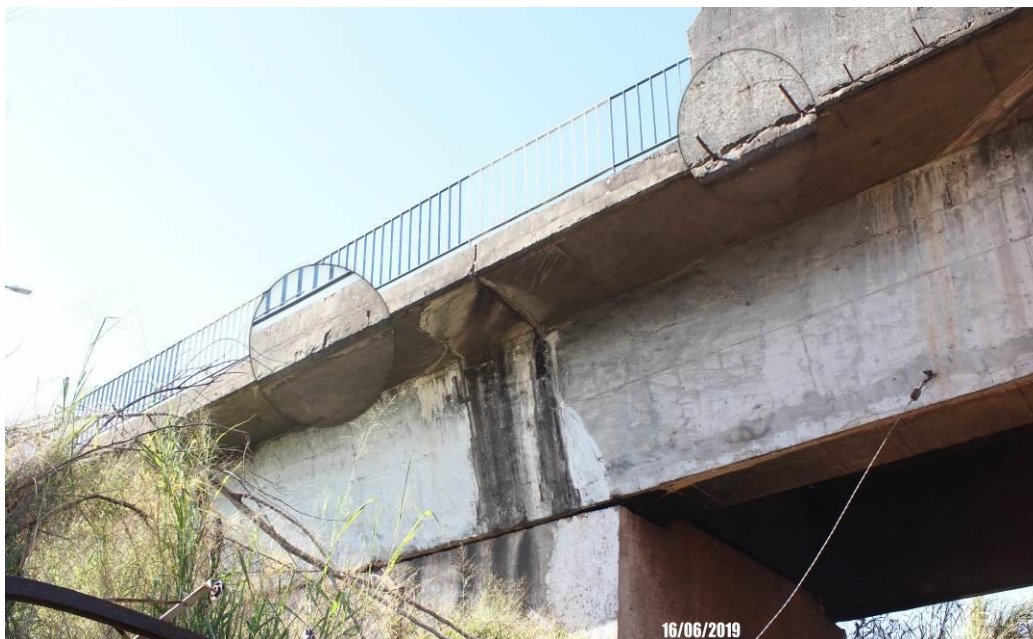
Foto 30: Detalhe de infiltração na viga principal, deslocamento de concreto na face lateral da laje e armadura exposta. Recorrente em toda a extensão do viaduto.

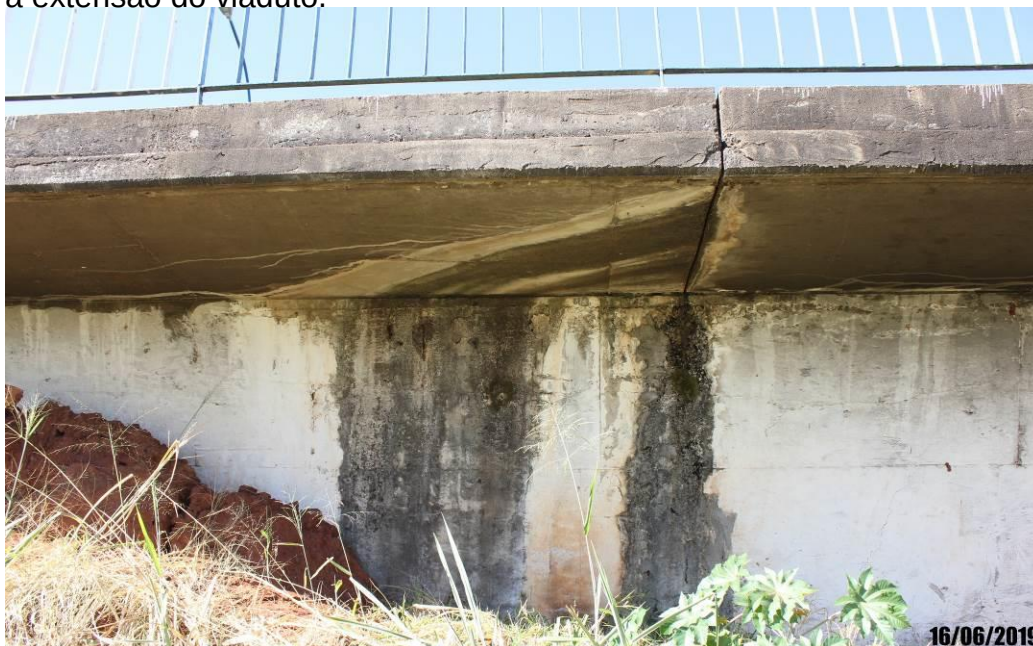
Foto 31: Detalhe de infiltração na viga principal, deslocamento de concreto na face lateral da laje e armadura exposta. Recorrente em toda a extensão do viaduto

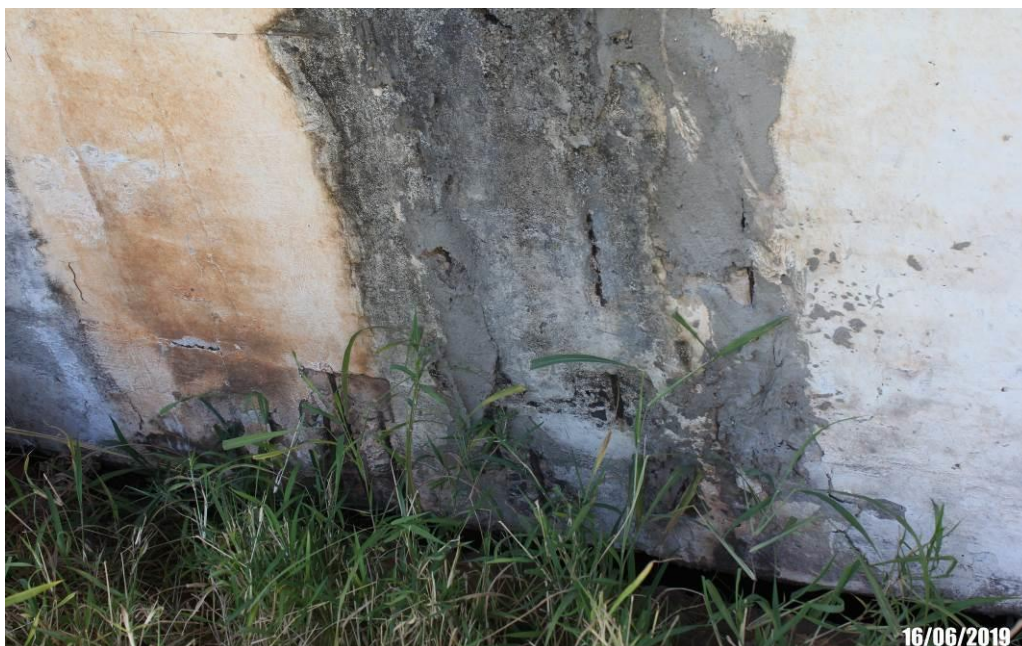
Foto 32: Detalhe de armadura exposta na lateral do muro de arrimo.

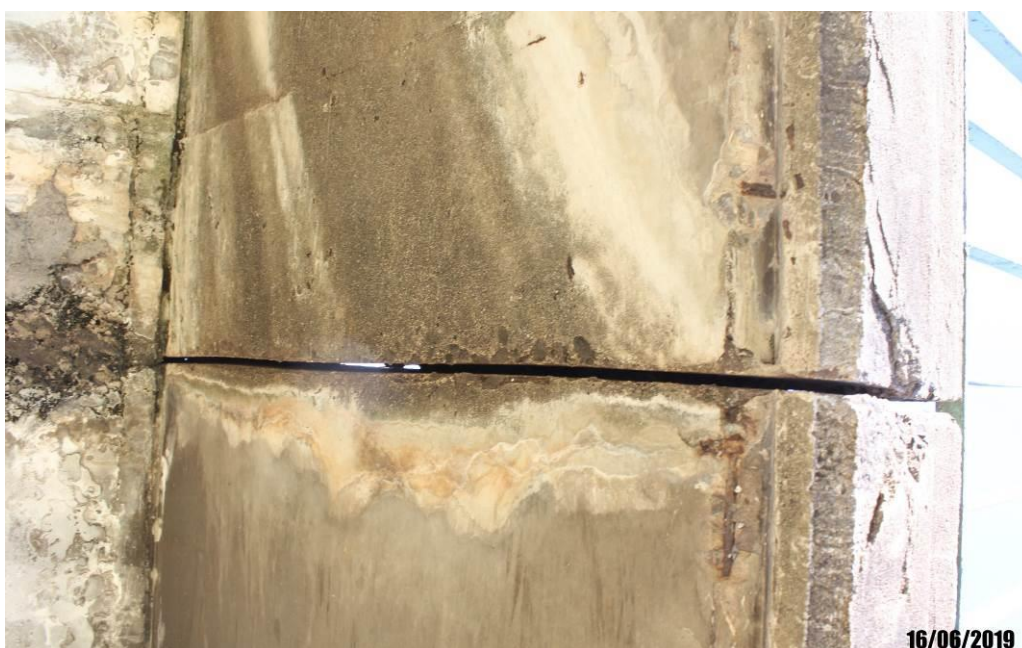
Foto 33: Detalhe de armadura exposta na pingadeira e infiltração com eflorescência na junta de dilatação da calçada.

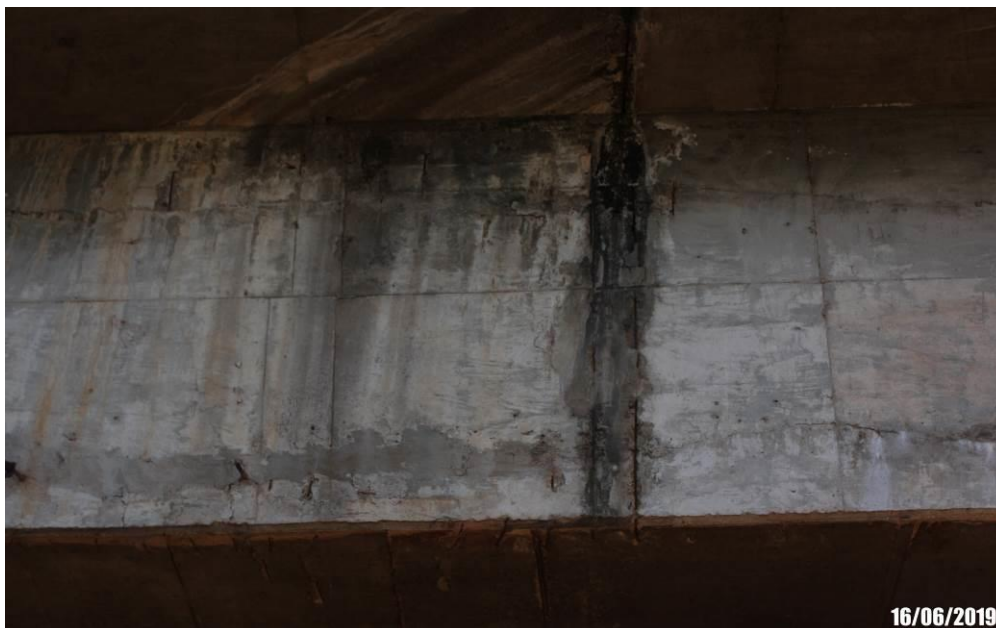
Foto 34: Detalhe de armadura exposta na lateral da viga e na face inferior e infiltração com eflorescência na junta de dilatação da calçada.

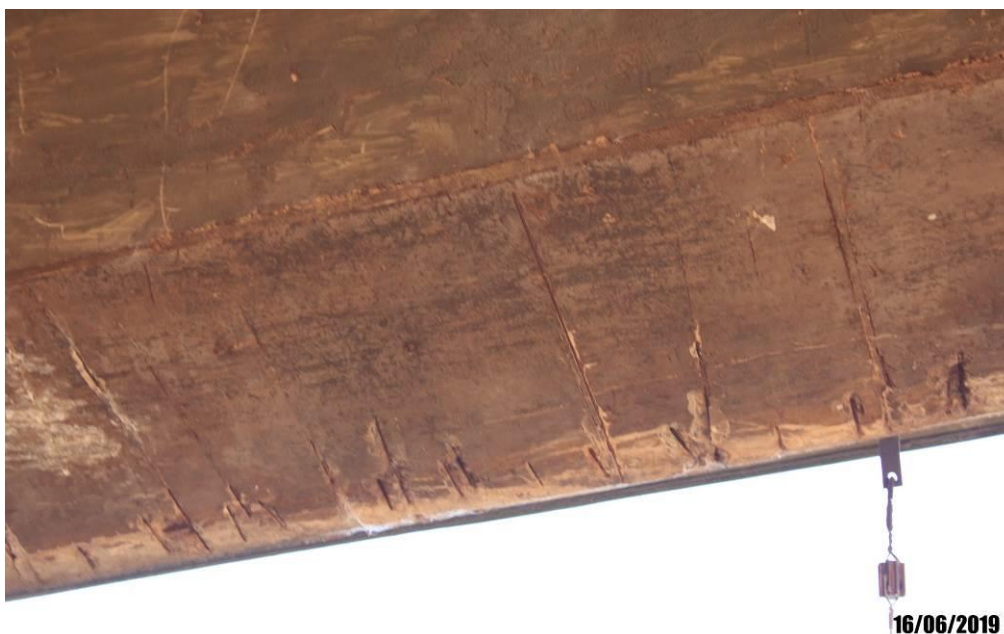
Foto 35: Detalhe de armadura exposta na face inferior da extremidade do tabuleiro.

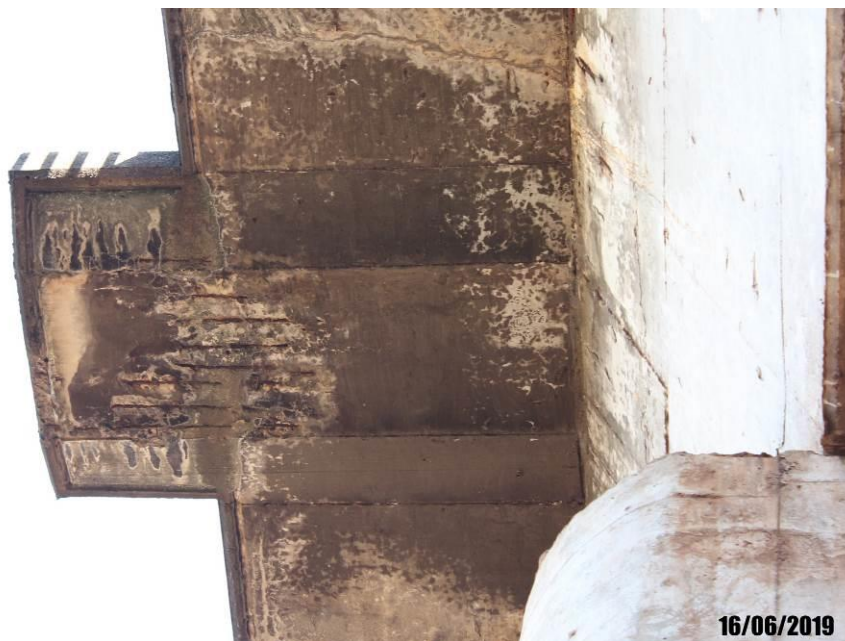
Foto 36: Detalhe de armadura exposta na face inferior do tabuleiro, lateral da viga principal e fissura na face inferior do tabuleiro.

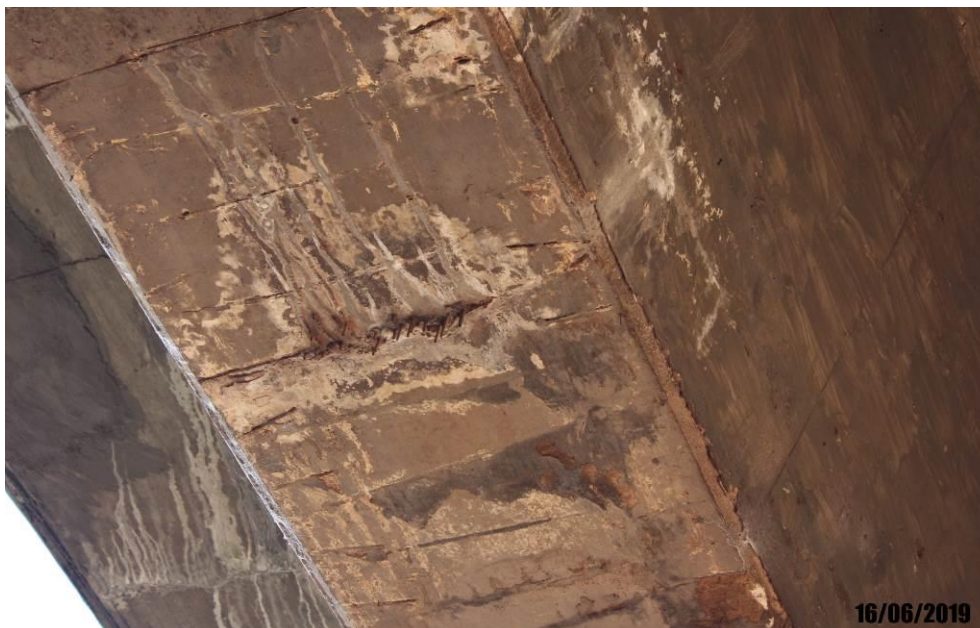
Foto 37: Detalhe de armadura exposta e fissura na face inferior da viga principal.
