DIFICALI ENGENHARIA E CONSTRUÇÕES LTDA

# **LAUDO DE VISTORIA TÉCNICA PONTILHÃO RAPHAEL BARBIERI**

ARARAQUARA-SP

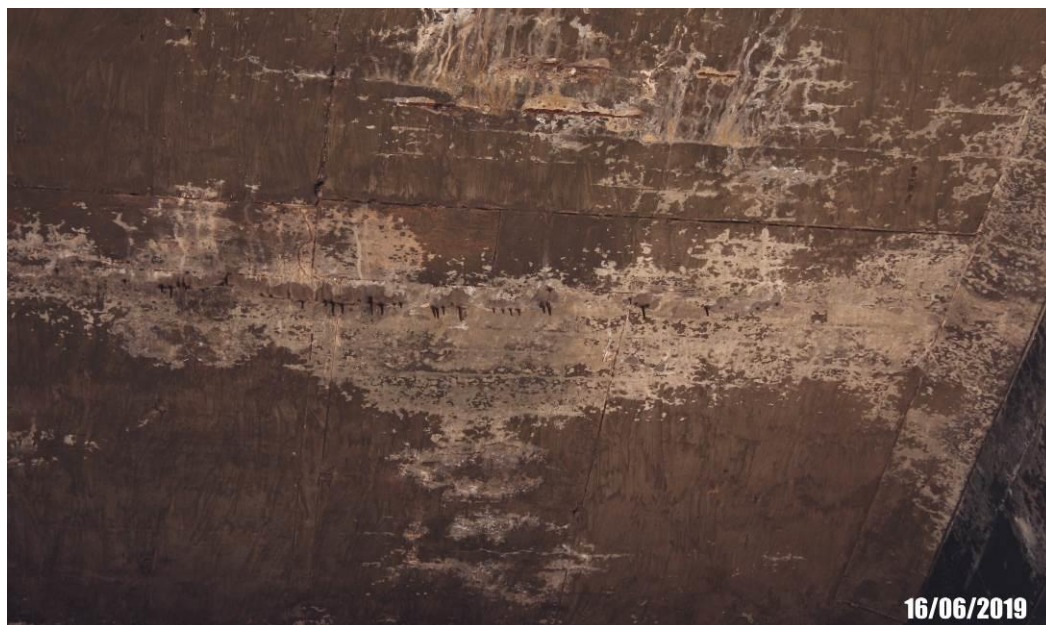
Foto 38: Detalhe de armadura exposta e fissura, infiltração e eflorescência na face inferior do tabuleiro

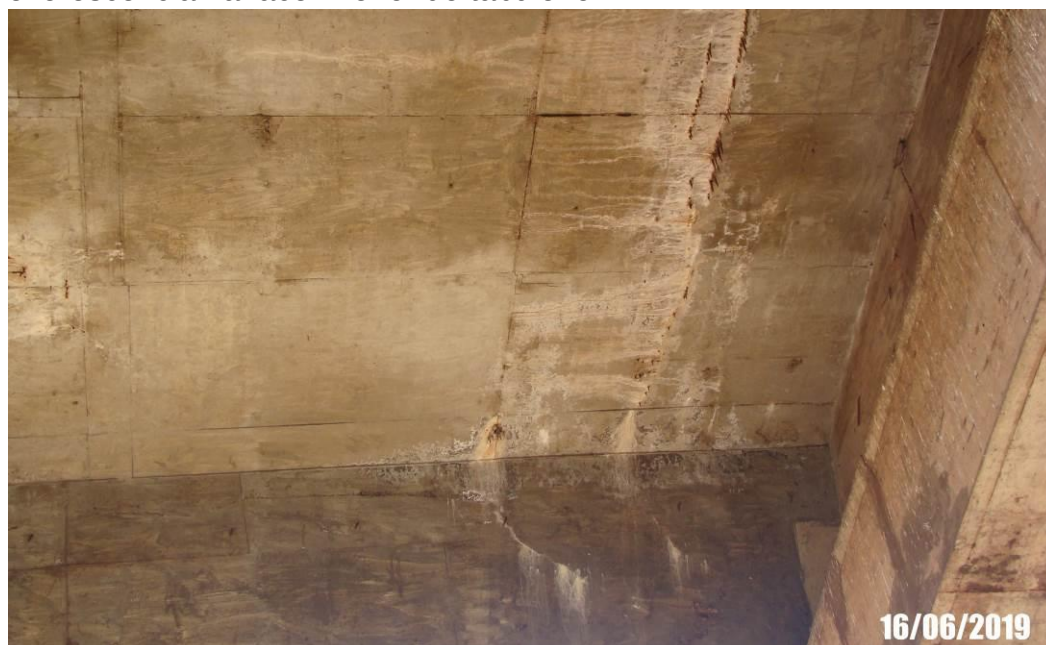
Foto 39: Detalhe de fissura e infiltração na face inferior do tabuleiro.

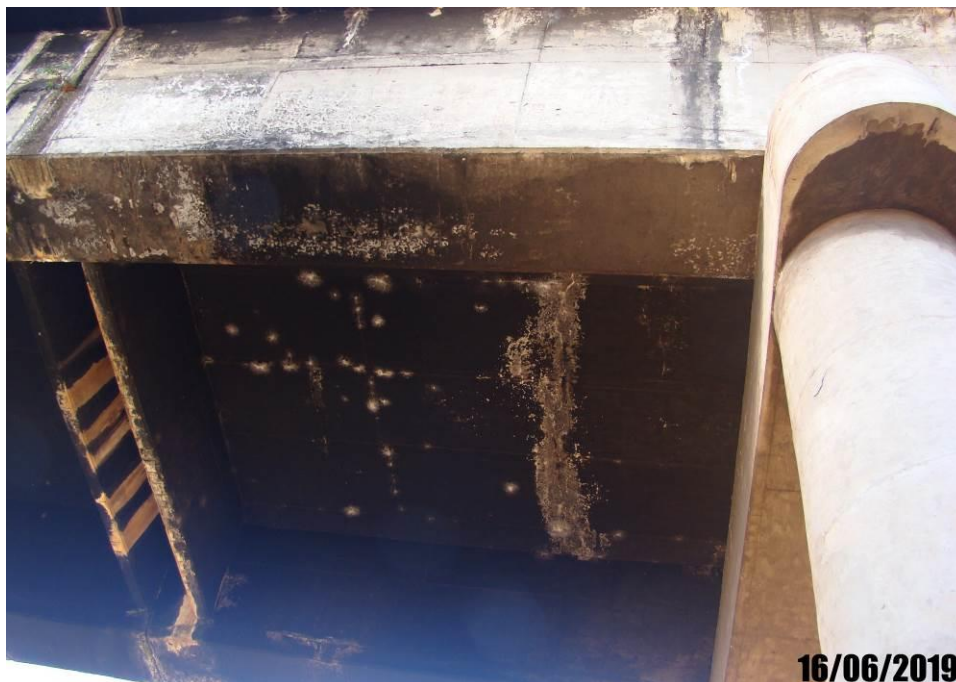
Foto 40: Detalhe da fuligem em uma parte da face inferior do tabuleiro.

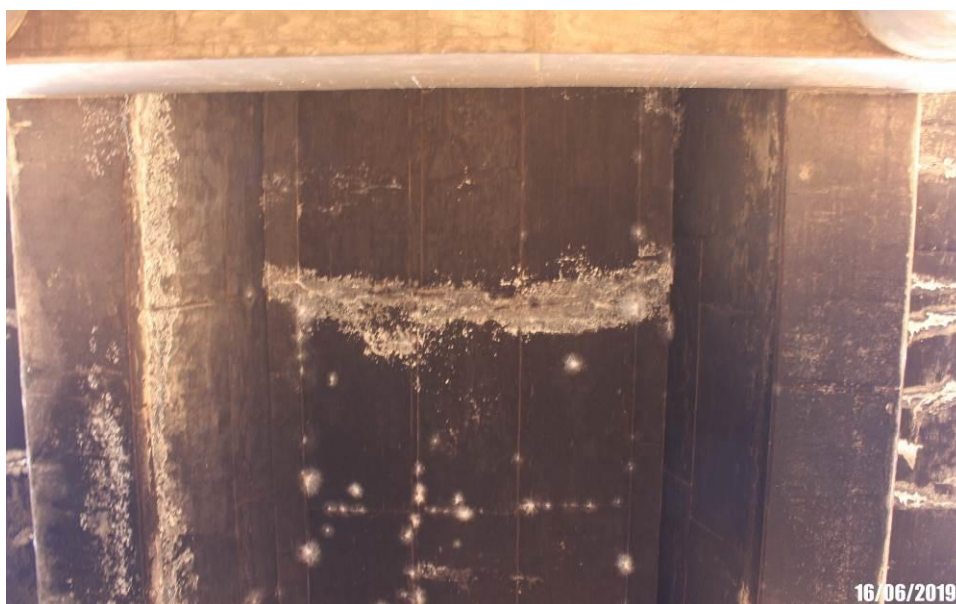
Foto 41: Detalhe de fissura e fuligem.

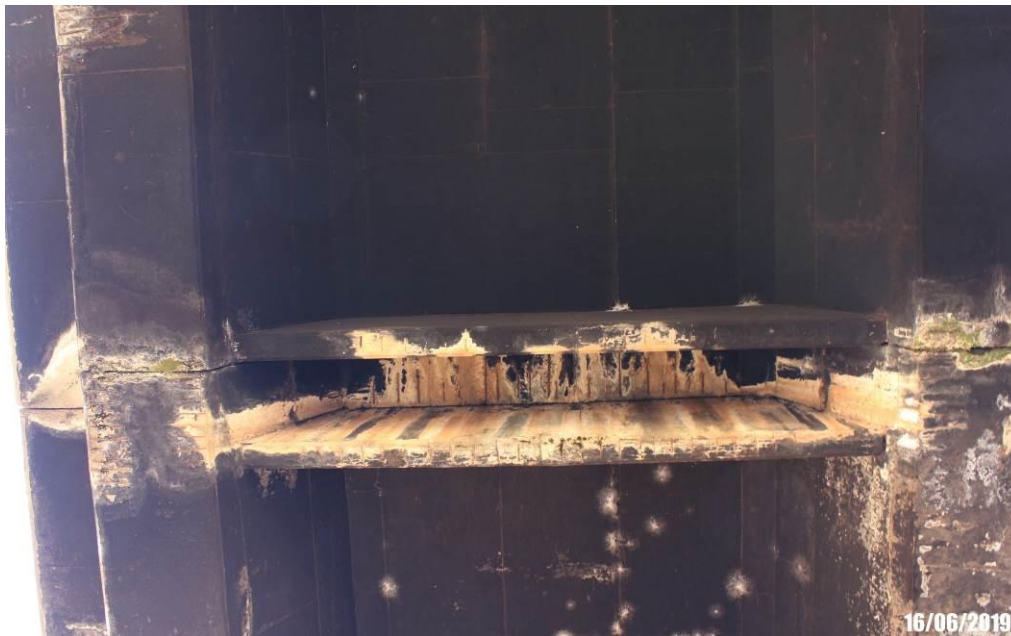
Foto 42: Detalhe de armadura da face inferior exposta e lixiviação.

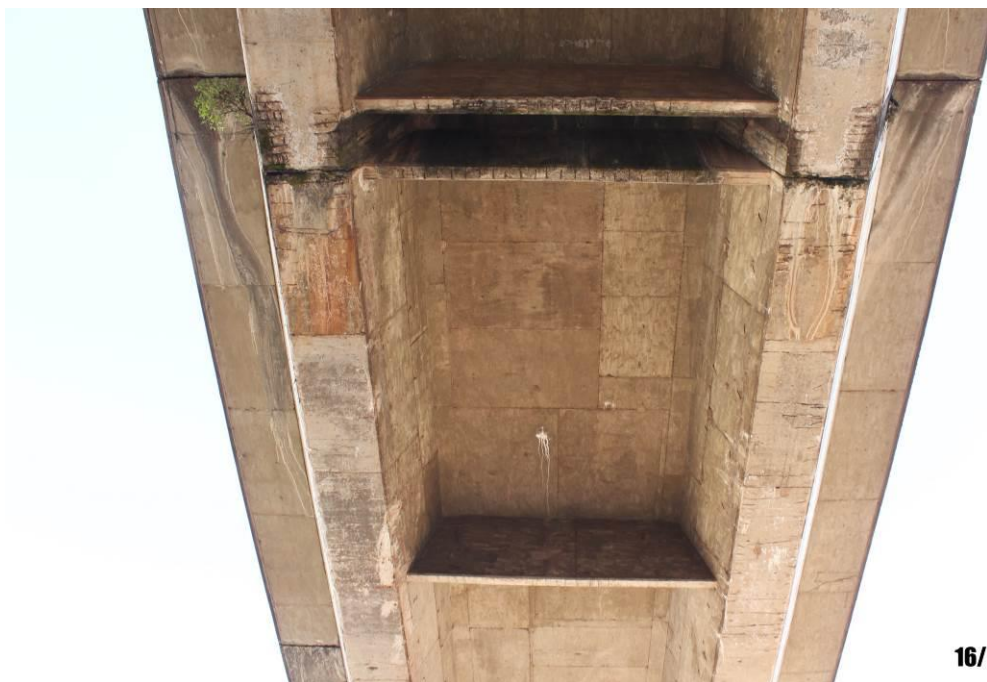
Foto 43: Vista da face inferior do tabuleiro com armadura exposta, eflorescência e vegetação dentro da junta de dilatação.

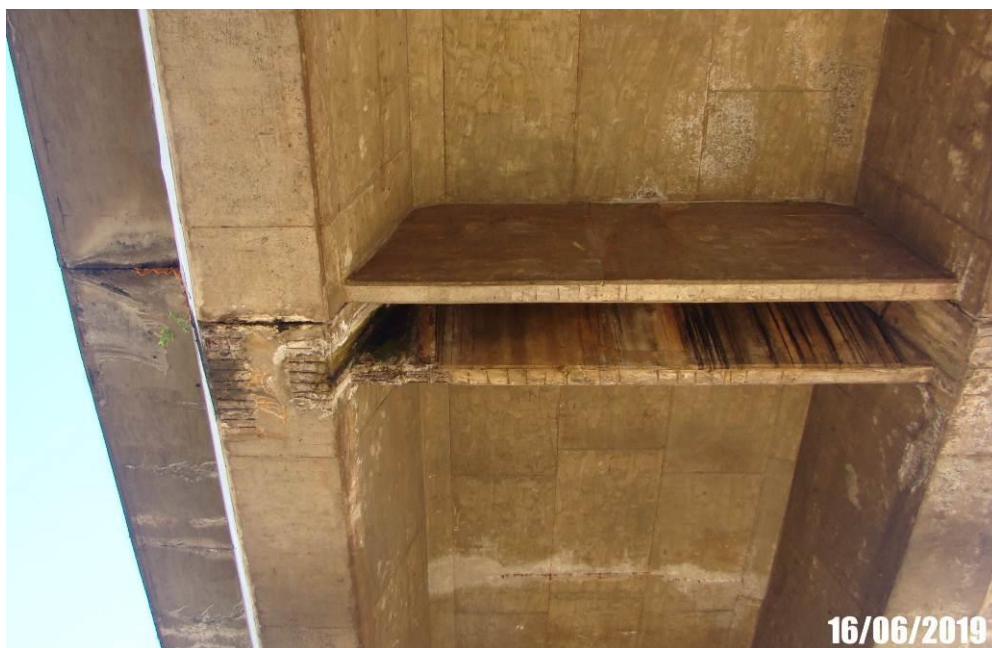
Foto 44: Detalhe da face inferior do tabuleiro com armadura exposta e infiltração, devido a patologia na junta de dilatação.

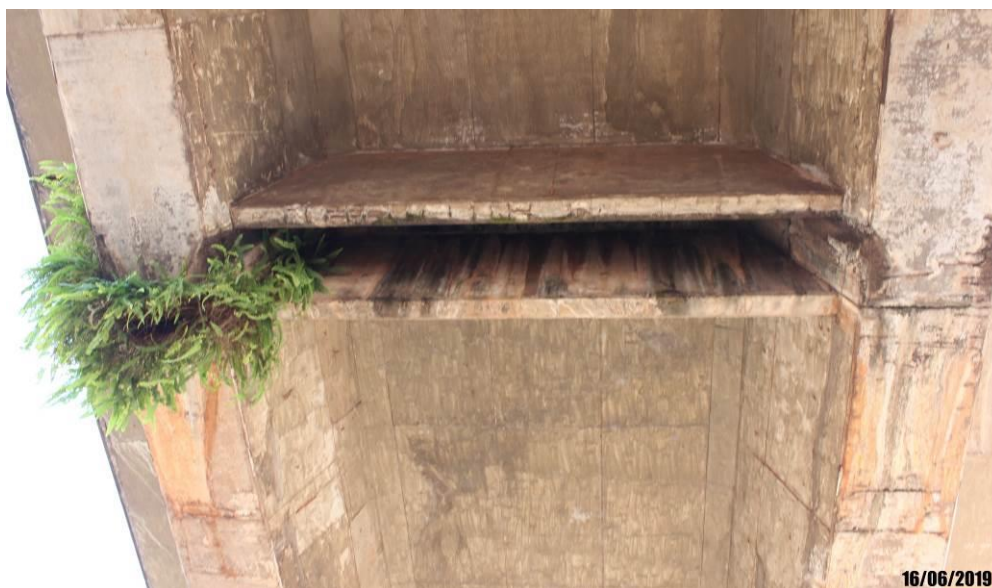
Foto 45: Detalhe da face inferior do tabuleiro com armadura exposta e vegetação nascendo dentro da junta de dilatação.

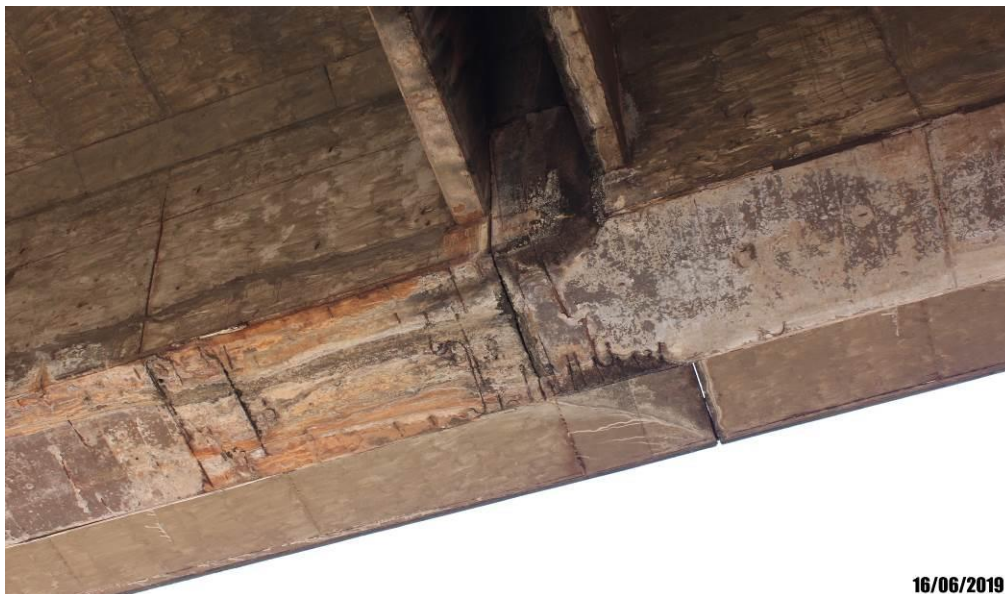
Foto 46: Detalhe da face inferior da viga com armadura exposta e infiltração na junta de dilatação.

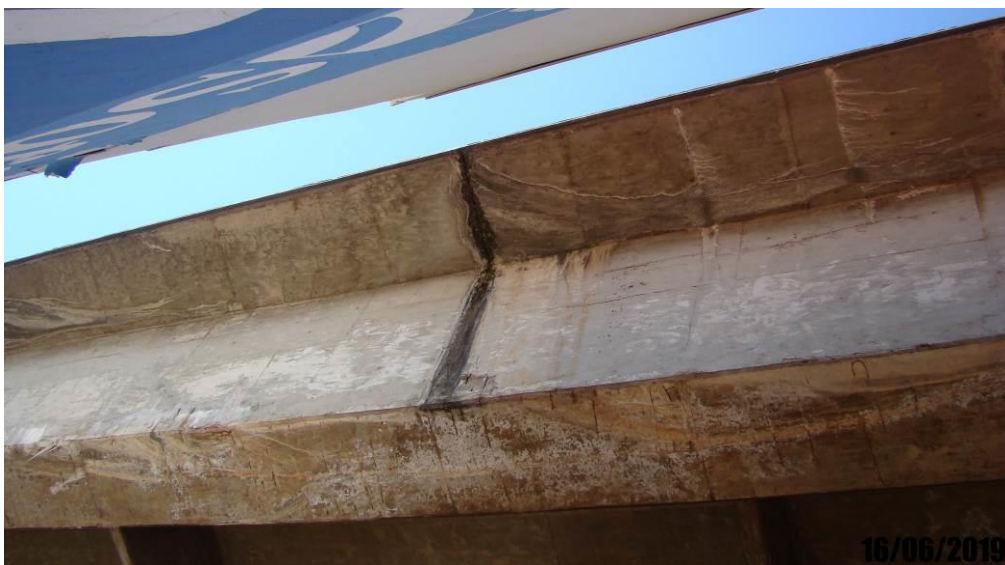
Foto 47: Detalhe da face inferior da viga com armadura exposta e infiltração na junta de dilatação.

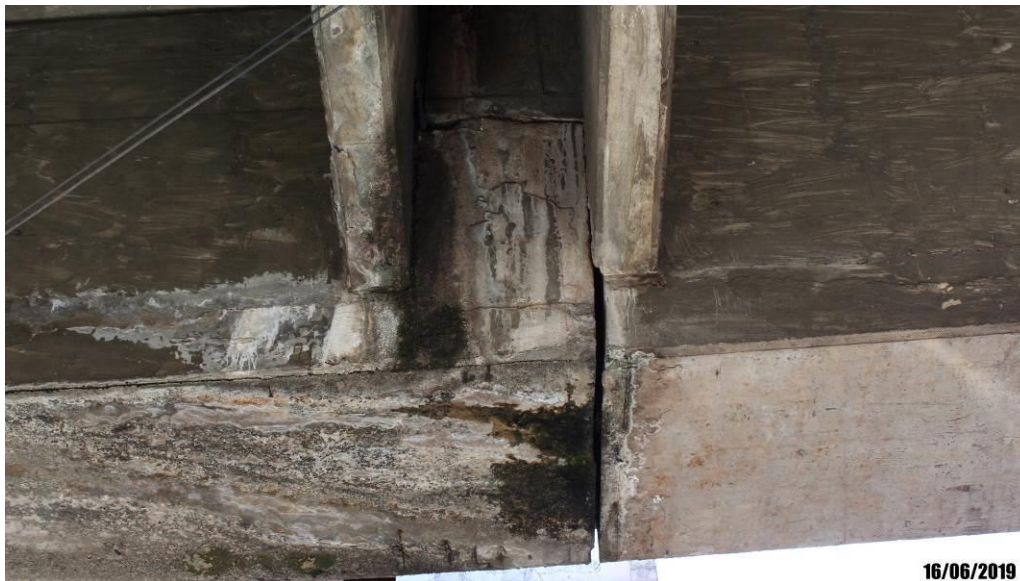
Foto 48: Detalhe da face inferior da viga com armadura exposta, eflorescência e deslocamento de concreto na junta de dilatação.

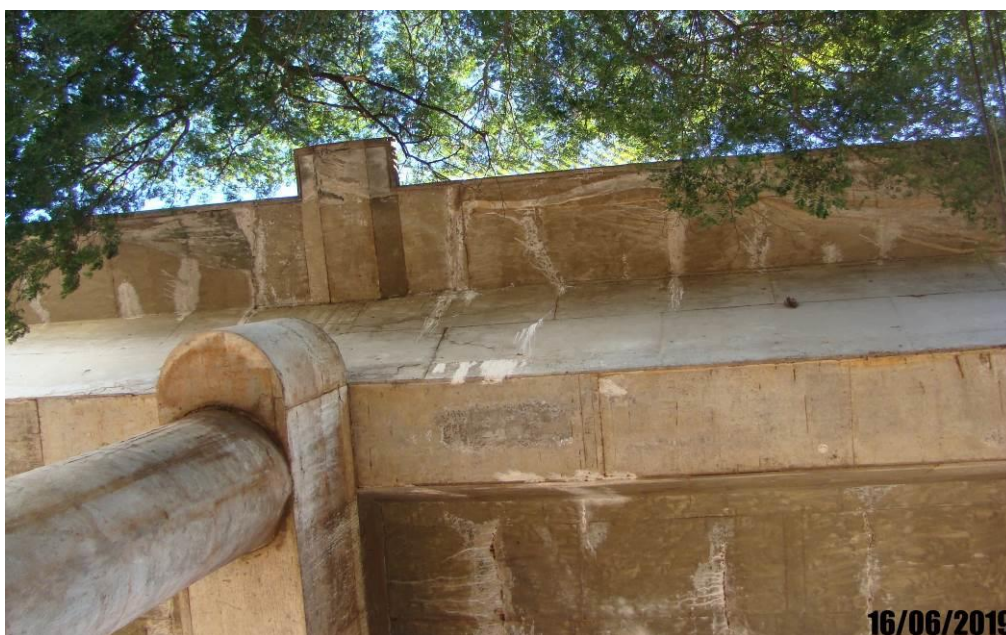
Foto 49: Detalhe da face inferior da viga e do tabuleiro com armadura exposta, eflorescência e deslocamento de concreto.

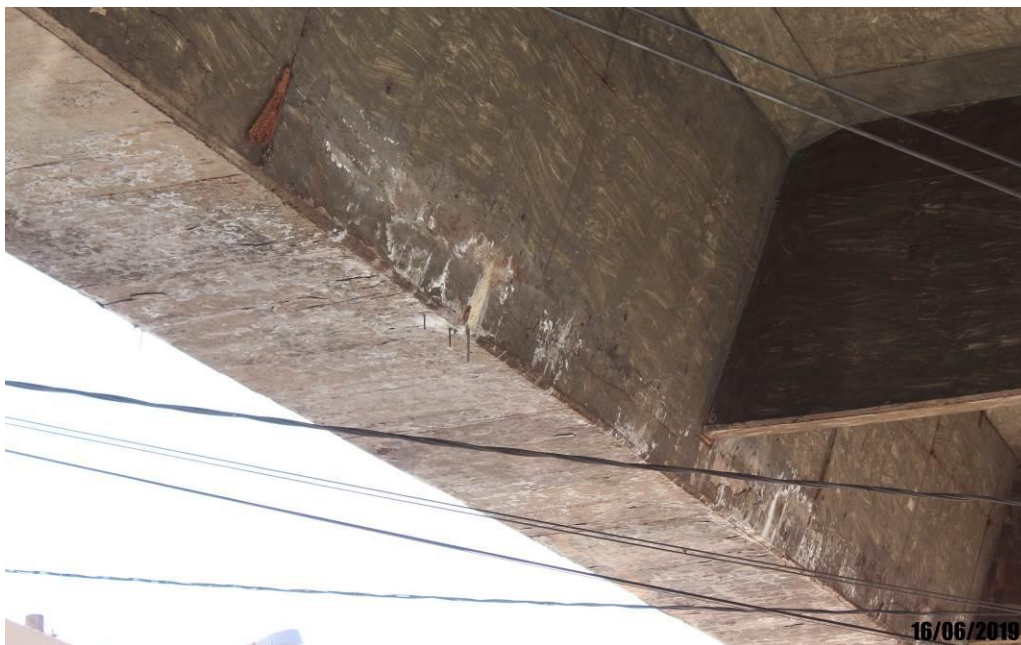
Foto 50: Detalhe da face inferior da viga com deslocamento de concreto e com eflorescência.

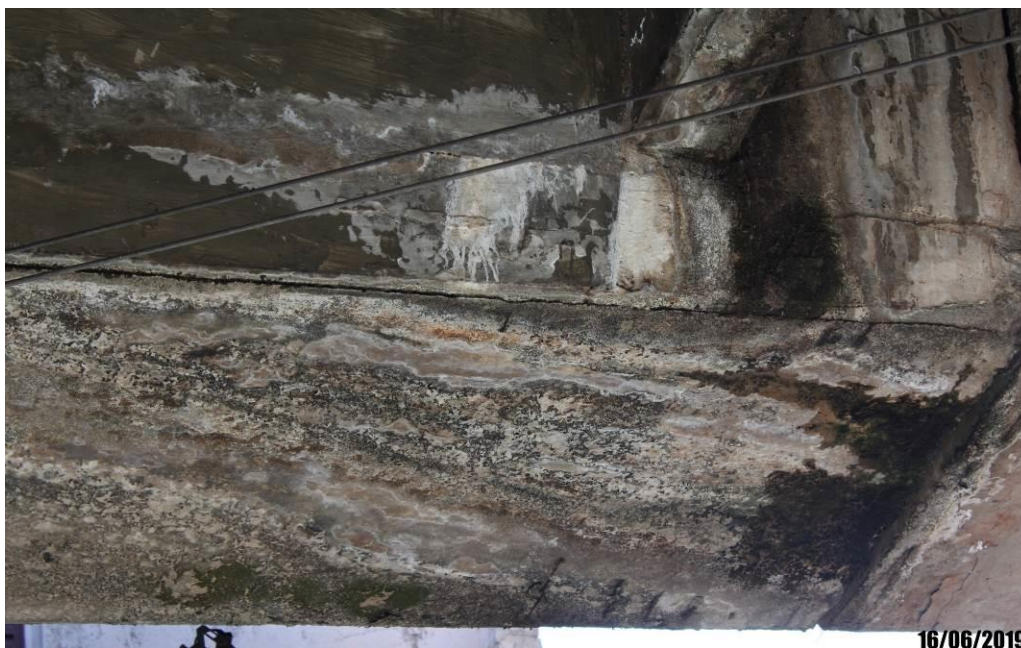
Foto 51: Detalhe de eflorescência e deslocamento de concreto.

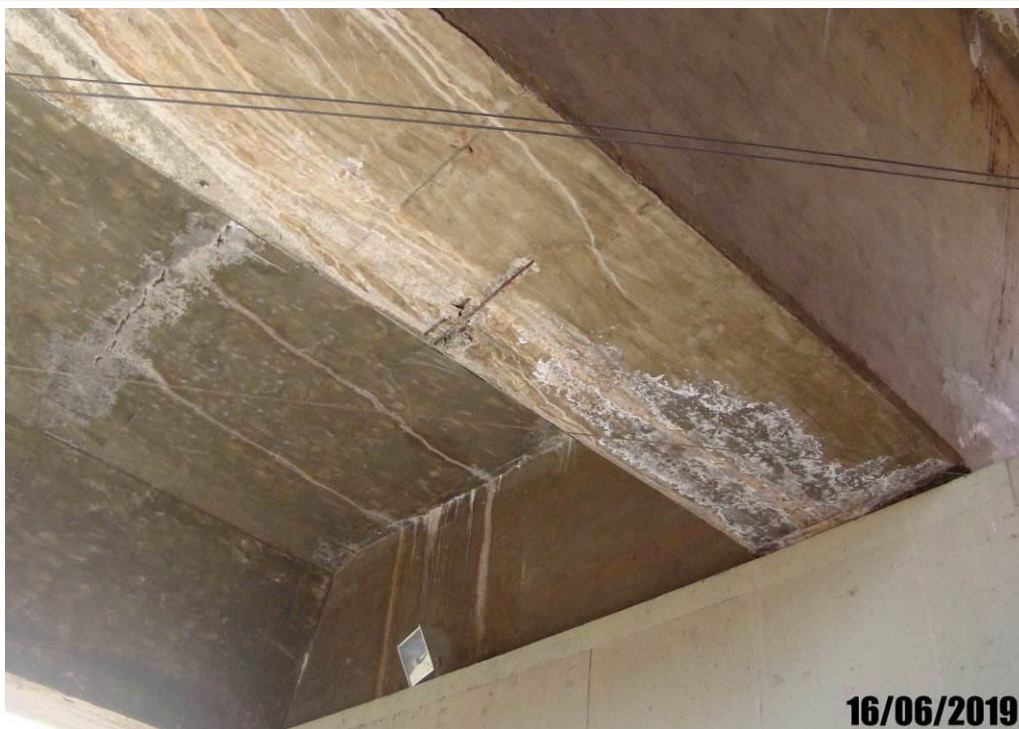
Foto 52: Detalhe de eflorescência e armadura exposta na viga principal e face inferior da laje do tabuleiro.

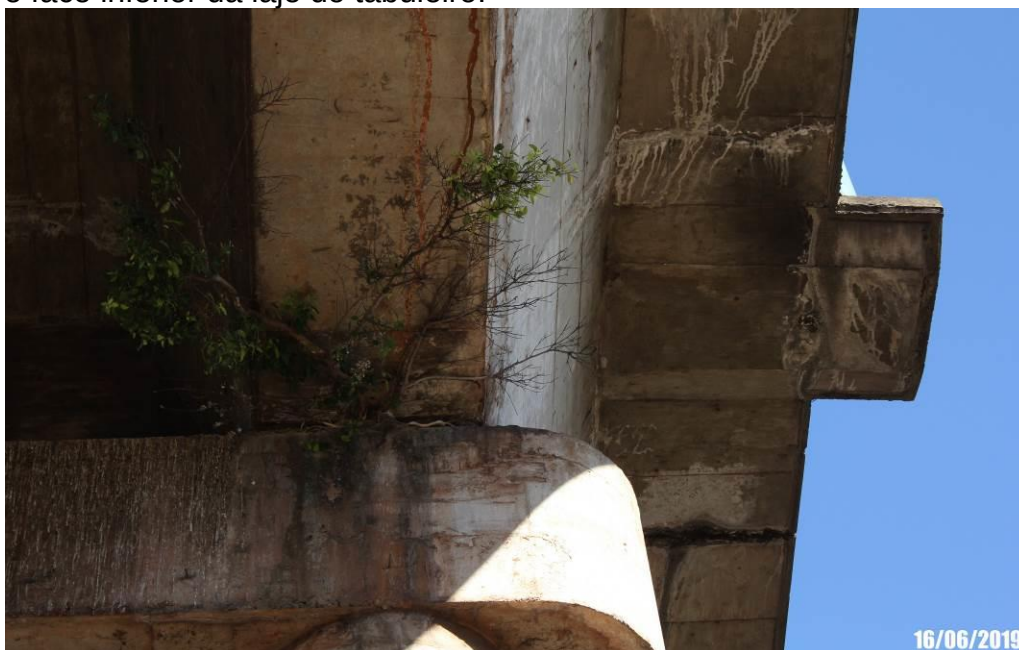
Foto 53: Detalhe de eflorescência e armadura exposta na face inferior do tabuleiro vegetação na ligação entre a viga e o pilar.

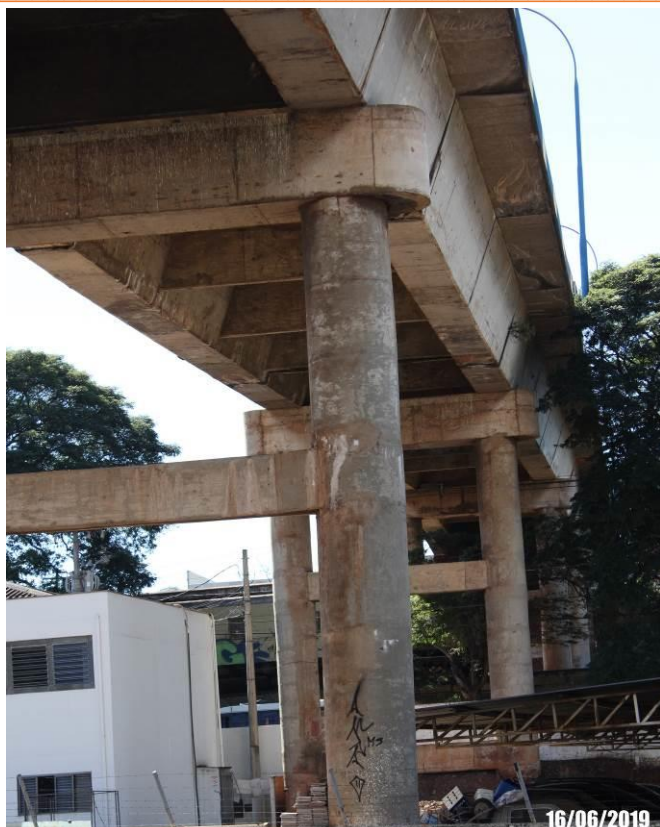
Foto 54: Vista de pilares com pequenas fissuras, pontos de deslocamento de concreto e eflorescência.

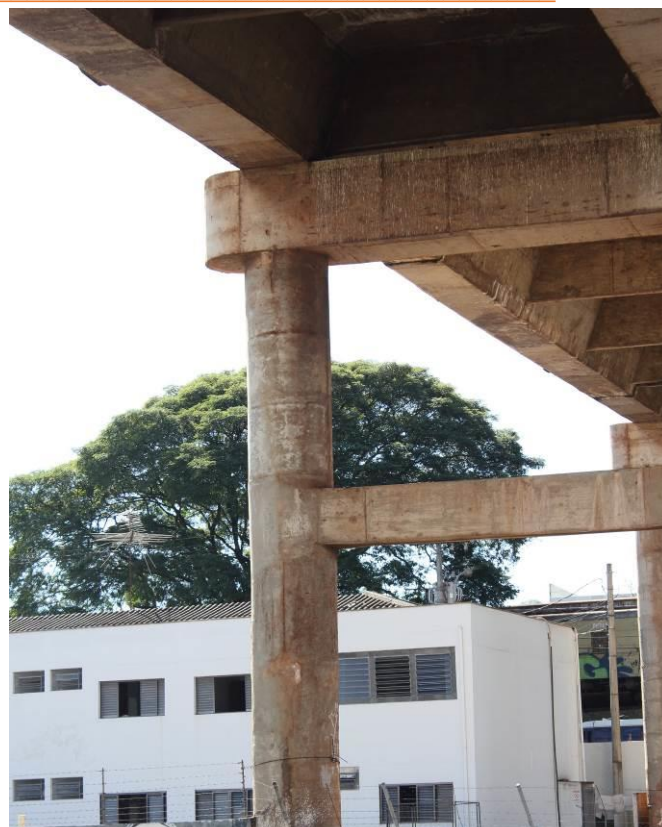
Foto 55: Vista de pilares com pequenas fissuras, pontos de deslocamento de concreto e eflorescência.

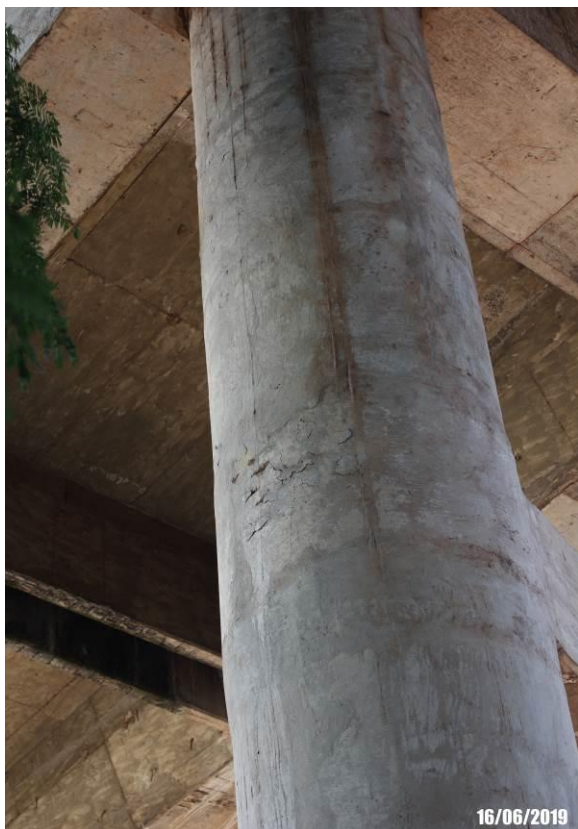
Foto 56: Detalhe de pilares com pequenas fissuras e pontos de deslocamento de concreto.

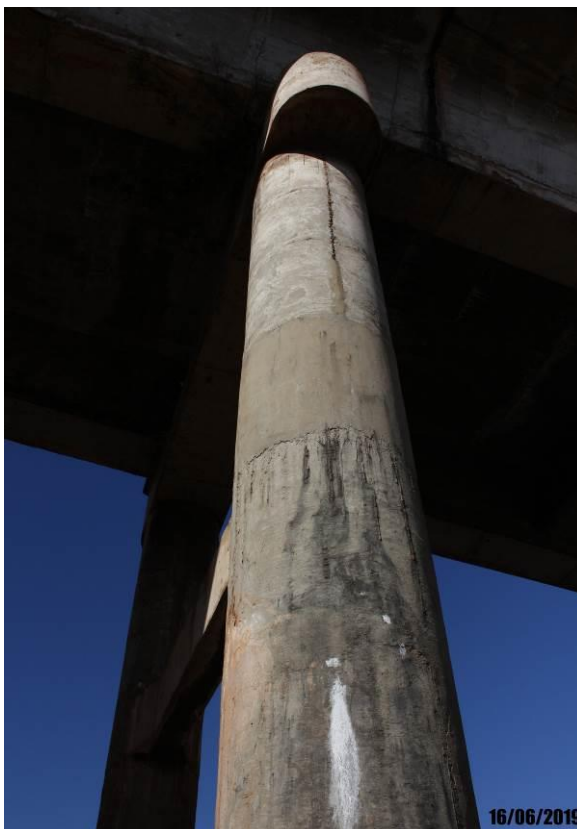
Foto 57: Detalhe de pilares com pequenas fissuras e pontos de deslocamento de concreto.

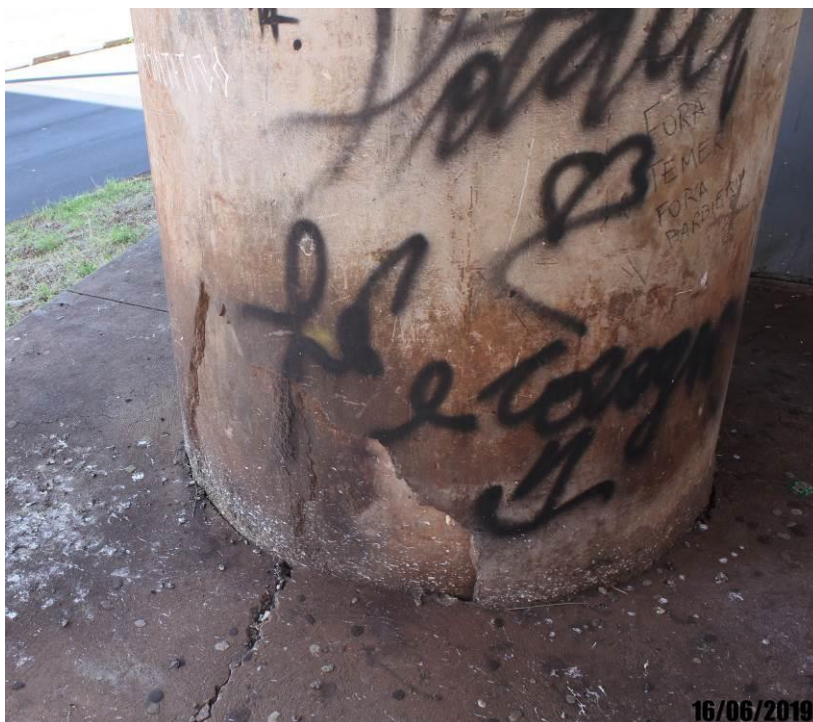
Foto 58: Detalhe de deslocamento de concreto.

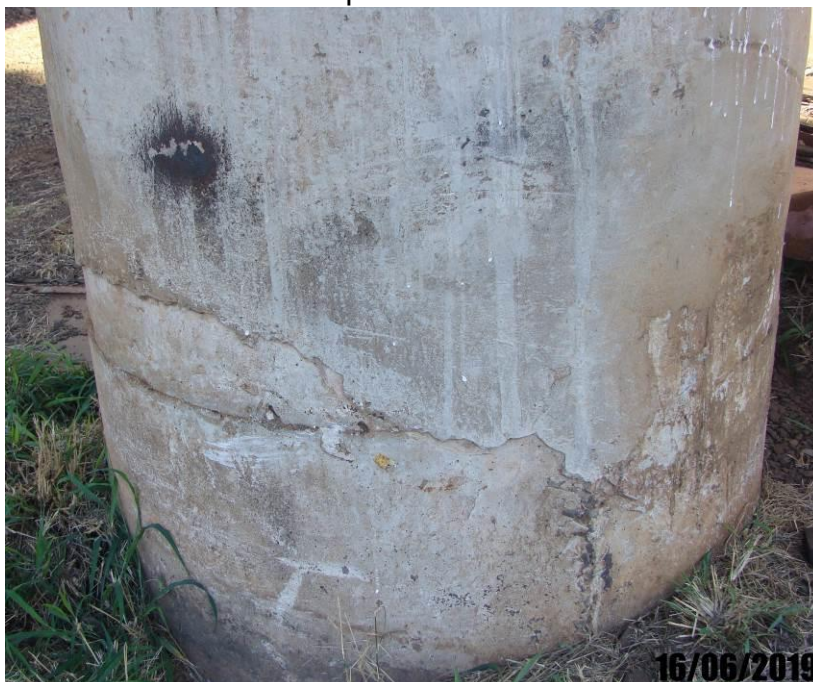
Foto 59: Detalhe de deslocamento de concreto.

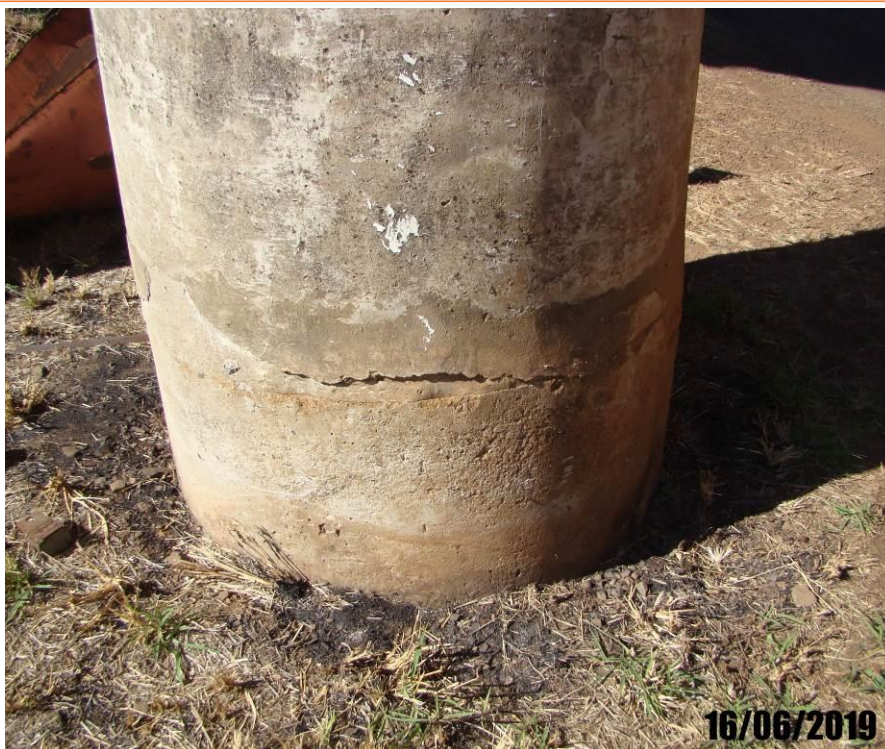
Foto 60: Detalhe de deslocamento de concreto.

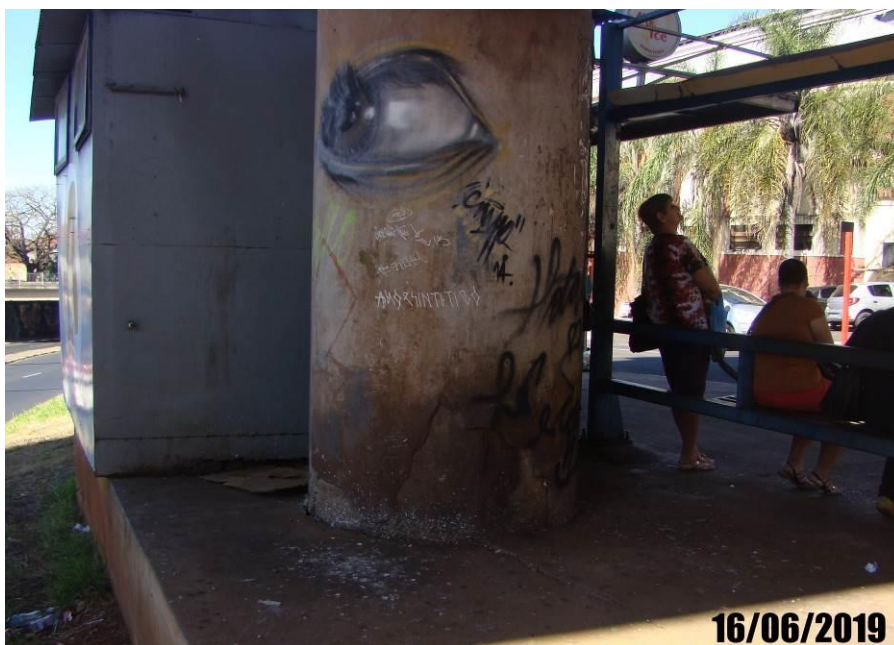
Foto 61: Detalhe de deslocamento de concreto.

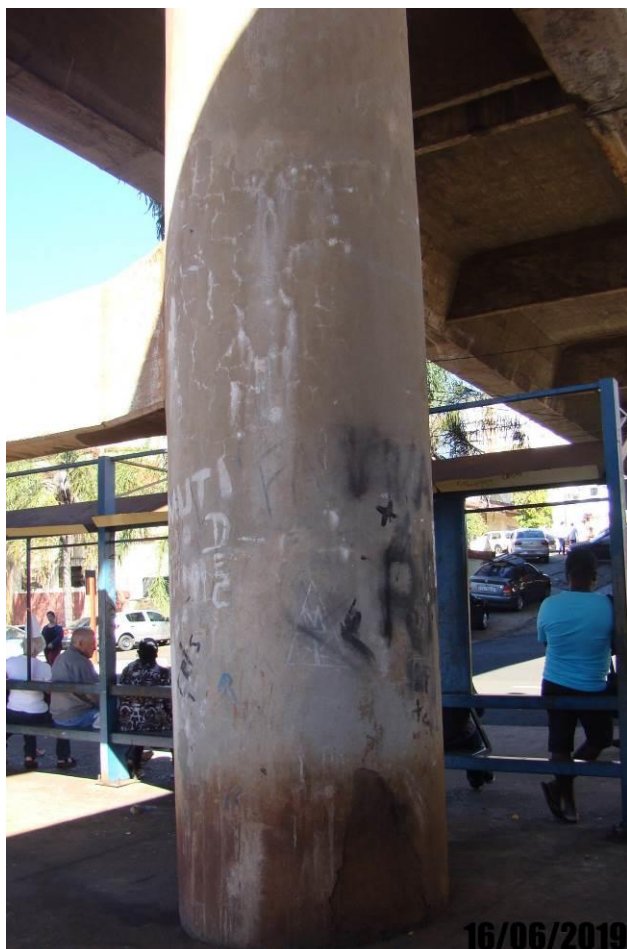
Foto 62: Detalhe de deslocamento de concreto e pequenas fissuras.

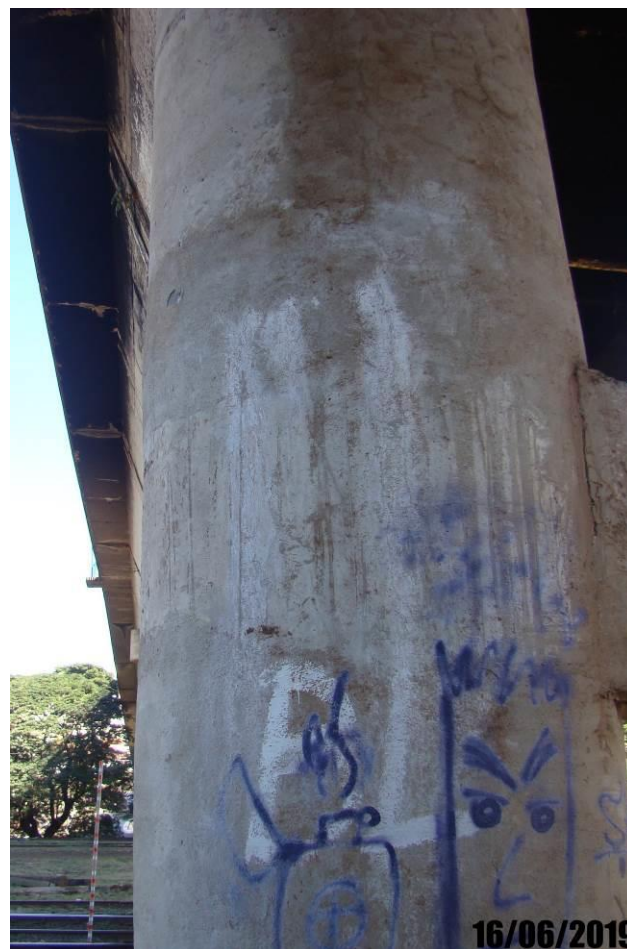
Foto 63: Detalhe de pequenas fissuras e eflorescência.

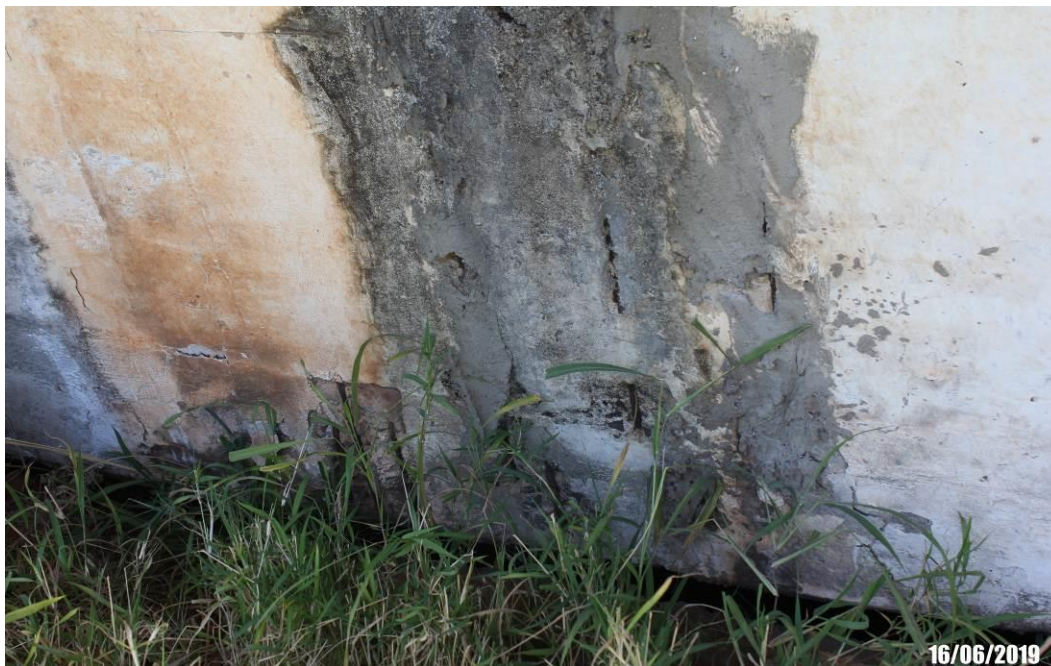
Foto 64: Detalhe de armadura exposta no muro ala.

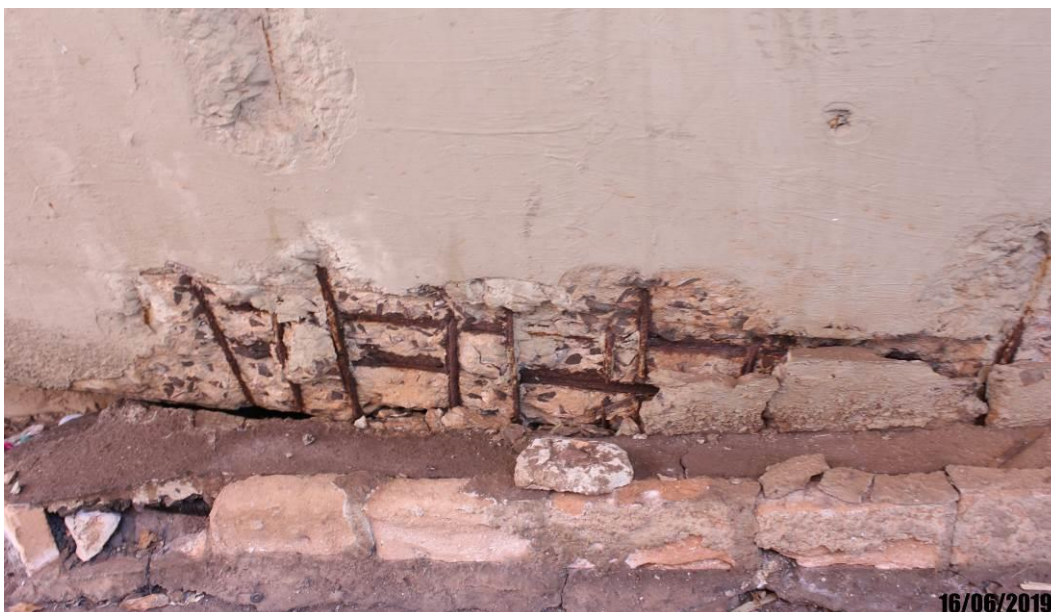
Foto 65: Detalhe de armadura exposta no muro ala.

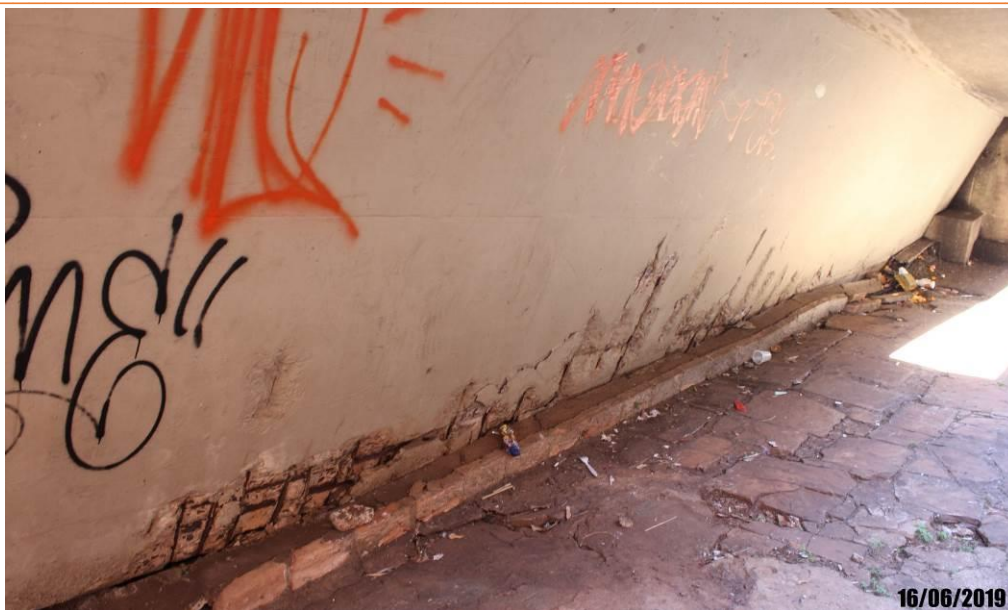
Foto 66: Detalhe de armadura exposta no muro ala.

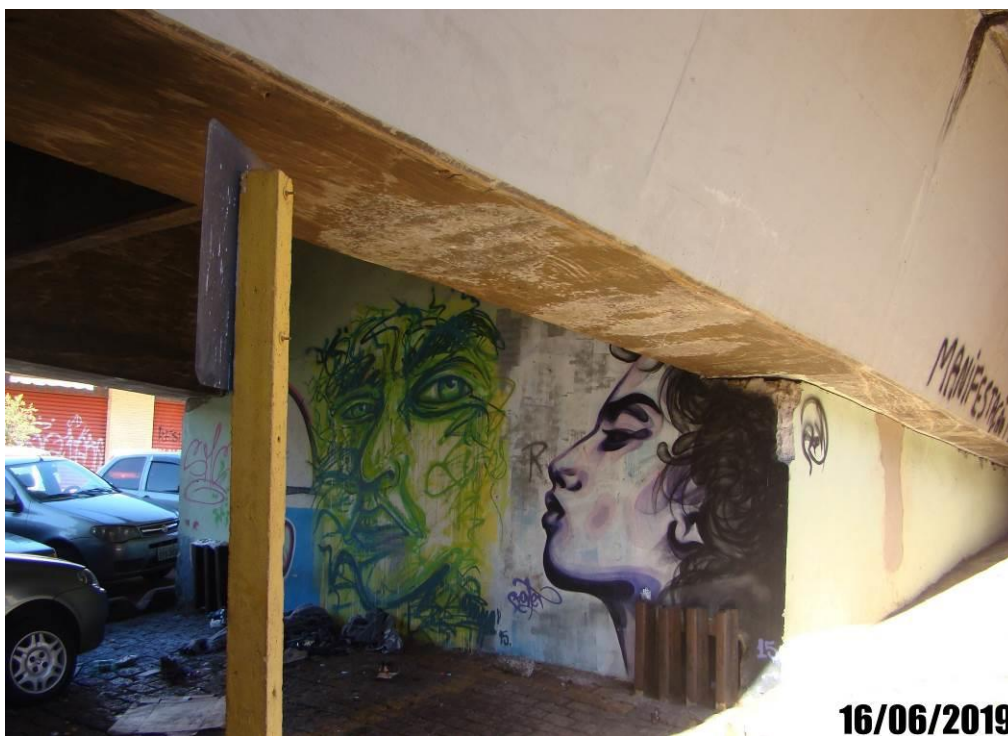
Foto 67: Detalhe do muro de arrimo com saídas de água e muro de alvenaria com deslocamento.
