# **LAUDO DE VISTORIA TÉCNICA VIADUTO DA AV. BRASIL**

**ARARAQUARA-SP**

Este relatório é resultante do programa de Inspeção para reparos na Viaduto da Av. Brasil, no Município de Araraquara, Estado de São Paulo.

O presente relatório de visita técnica tem por objetivo determinar as condições físicas em que se encontram a Estrutura do viaduto da Av. Brasil assim como, proceder a identificação de patologias existentes e elaborar suas terapias.

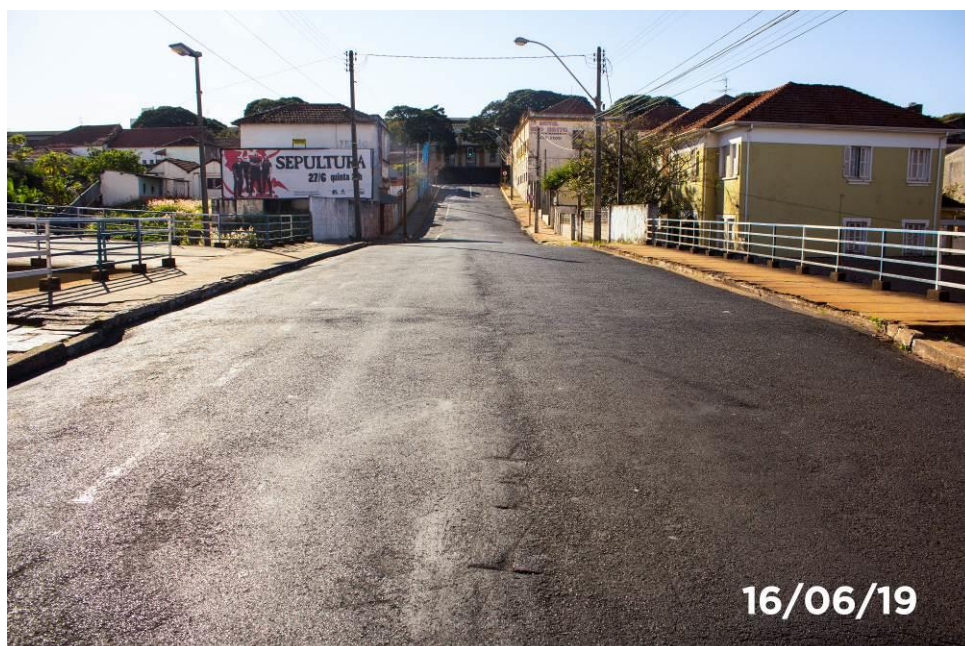
Tabuleiro: Apresenta um pavimento asfáltico desgastado, com formação de calombos ou depressões na pista e apresenta também sinais de infiltração. O concreto apresenta eflorescências. É observado também deslocamento de concreto e armaduras rompidas na face lateral e armadura exposta na face inferior da laje. Na face inferior do tabuleiro é observado a presença de vegetação.

Foto 01: Vista da face superior do tabuleiro, com as patologias no asfalto.

- Pavimento asfáltico: para corrigir as patologias existentes no pavimento asfáltico deve ser realizado aplicação de emulsão ligante e posterior camada asfáltica (CBUQ) com uma espessura de 30mm;
- Fissuras na Face inferior: Estas fissuras podem ser reparadas por injeção de resina epóxica do tipo sikadur 43 HE ou similar. Para aplicação desses materiais deve ser seguido rigorosamente a metodologia do fabricante.
- Armadura Rompida na Face inferior: Será necessário projeto específico de reforço estrutural.

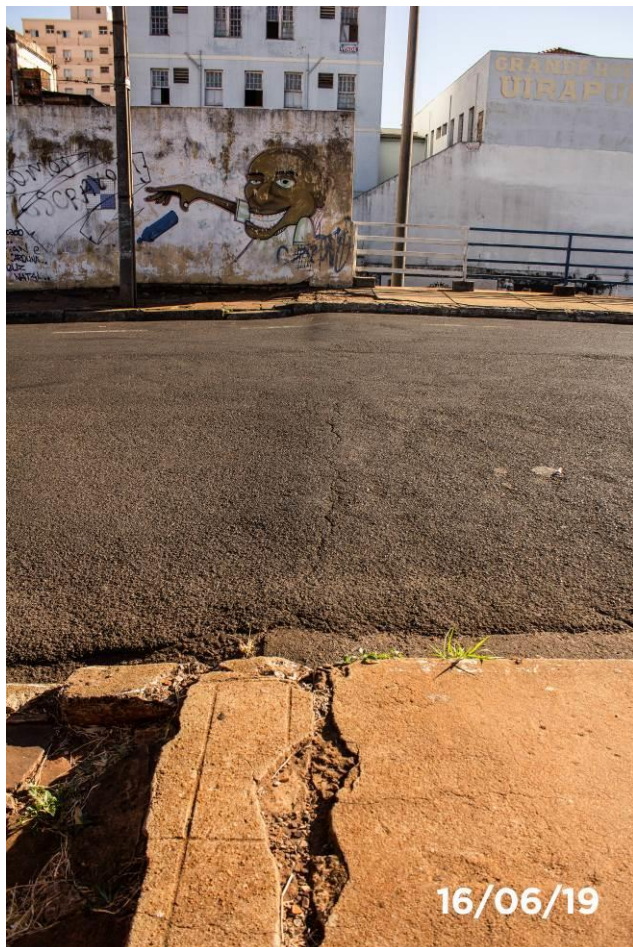
Encontros: Nos encontros é observado fissuras no pavimento asfáltico e nos passeios.

Foto 02: Vista da fissura no pavimento asfáltico no encontro 1.

-Trincas nos encontros: Como solução para essa patologia recomendamos a instalação de geogrelha. A instalação exige a sequência dos passos abaixo.

1. Remover o pavimento asfáltico através de fresagem, conforme croqui adiante;
2. Caso a trinca persista após a fresagem, executar sua selagem com material asfáltico modificado com polímeros, da seguinte maneira:
3. Utilizar cortador de trincas de alta precisão para execução de canaletas que servirão como reservatórios de material selante;
4. Após o corte das trincas, aplicar jato de ar comprimido com o auxílio de compressor de alta capacidade (mínimo 100pcm). O resultado deve ser um reservatório limpo, livre de todos os resíduos de agregado e impurezas que possam comprometer a aderência entre o material selante e o pavimento;
5. Aplicar o material selante a quente, com máquina de preenchimento específica, de maneira que o reservatório seja totalmente preenchido;
6. Limpar a superfície remanescente, de modo a eliminar todo e qualquer material solto;

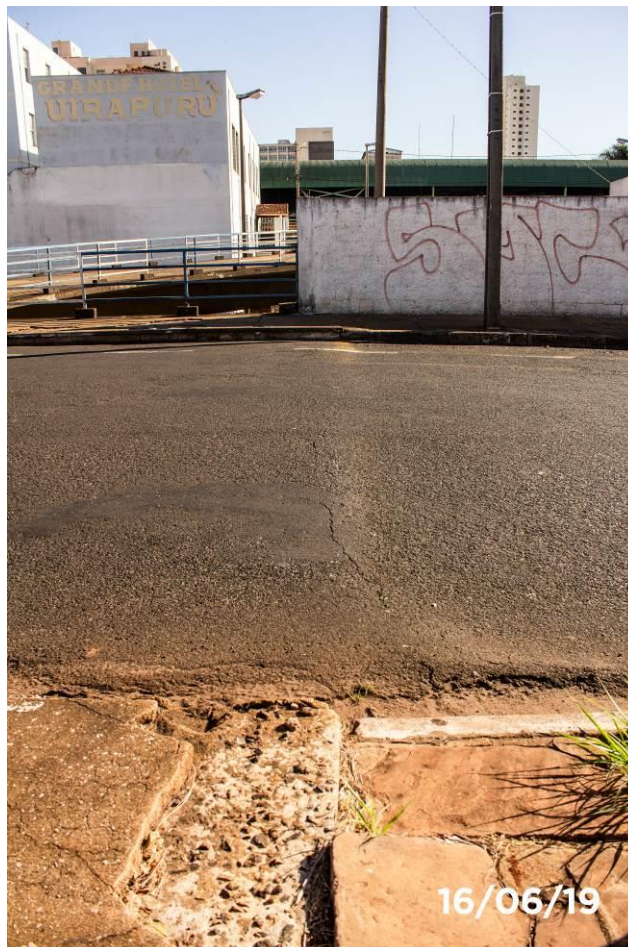
Foto 03: Vista da fissura no pavimento asfáltico no encontro 2.

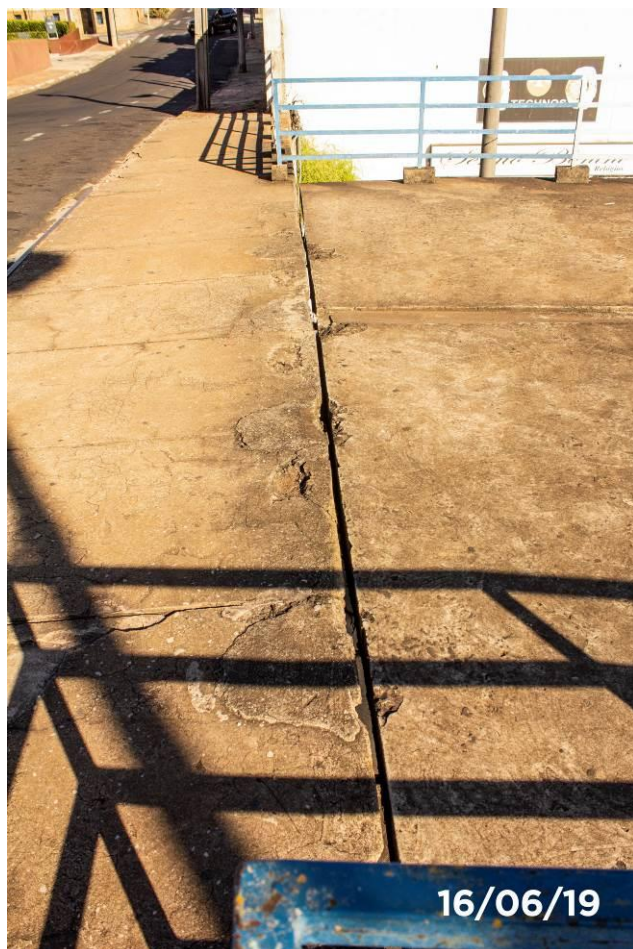
Juntas de Dilatação: As juntas de dilatação nos encontros encontram-se encobertas pelo pavimento asfáltico e tem a presença de fissuras no pavimento. As juntas de dilatação entre o Viaduto da Av. Brasil e a Passarela apresentam lábios poliméricos com deslocamento do concreto.

Foto 04: Vista da Junta de dilatação com os lábios poliméricos deteriorados.

O perfil elastomérico deverá ser introduzido após a aplicação de adesivo adequado nas faces em contato (perfil e reforço de borda), adesivo a ser utilizado deverá ser Nitobond EPMF (Anchortec Fosroc).

É fundamental que tal contato garanta uma perfeita aderência entre perfil e o reforço de borda. A junta deverá ser instalada em todo o corpo da estrutura conforme Fig. 5.

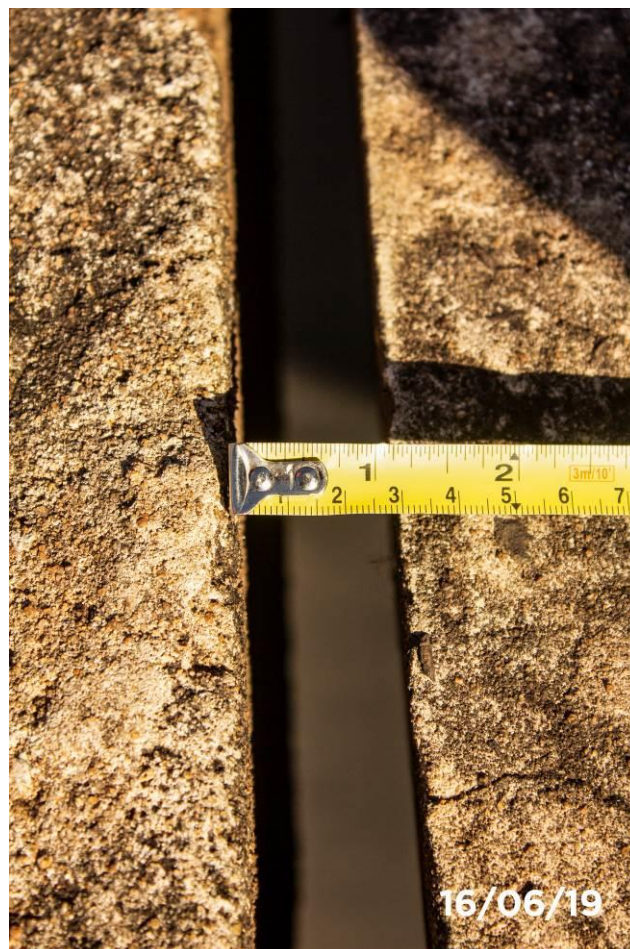
Foto 05: Detalhe da dimensão da junta de dilatação.

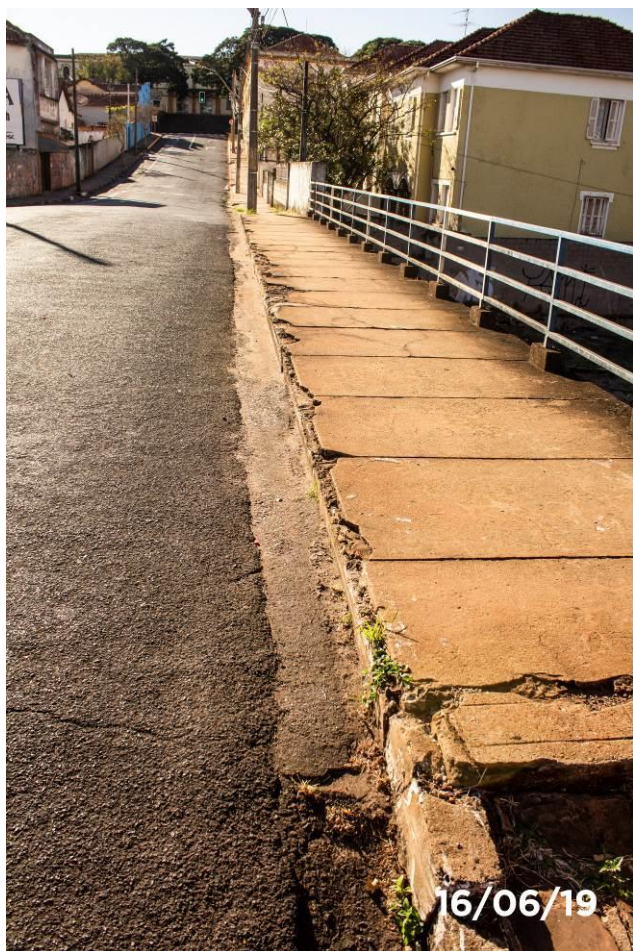
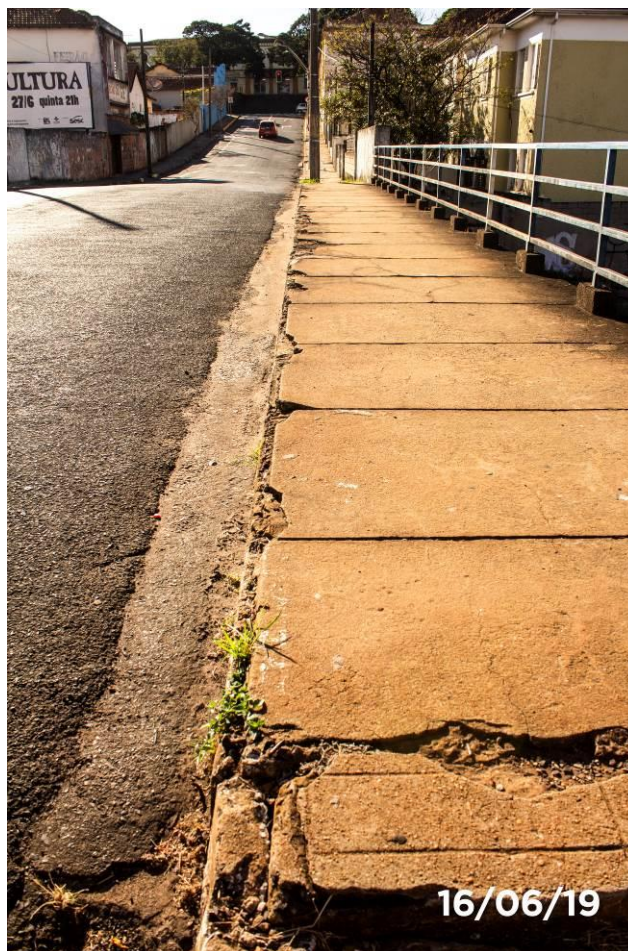
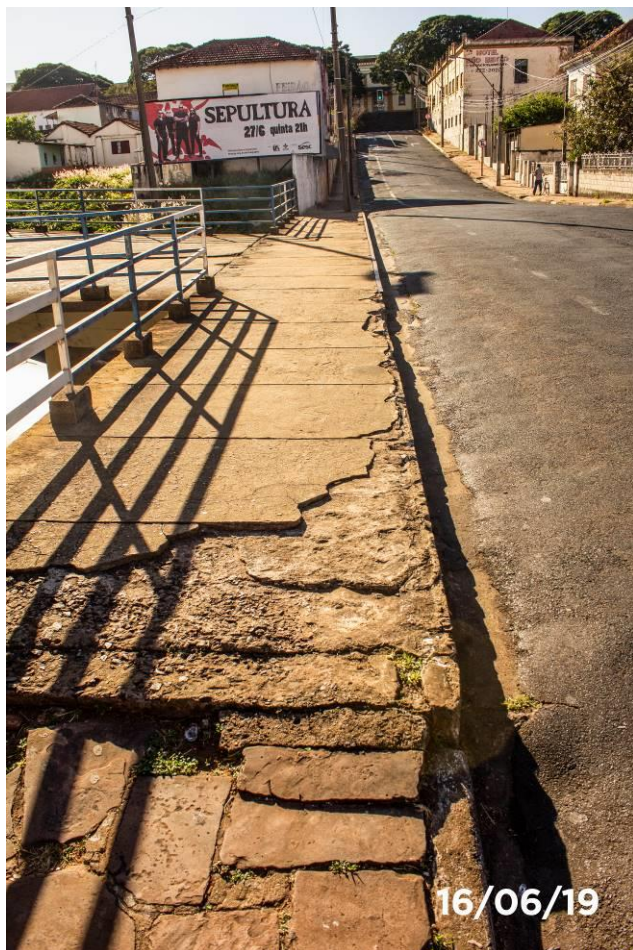
Piso: Nos passeios é observado trincas, deslocamento de concreto, vegetação, armaduras expostas em ponto isolado, depressão nos encontros e fissura entre o concreto da laje e do passeio. Não apresenta piso podó tátil para facilitar acessibilidade.

Foto 06: Vista do Passeio, com o deslocamento de concreto, trincas, vegetação e depressão no acesso ao passeio.

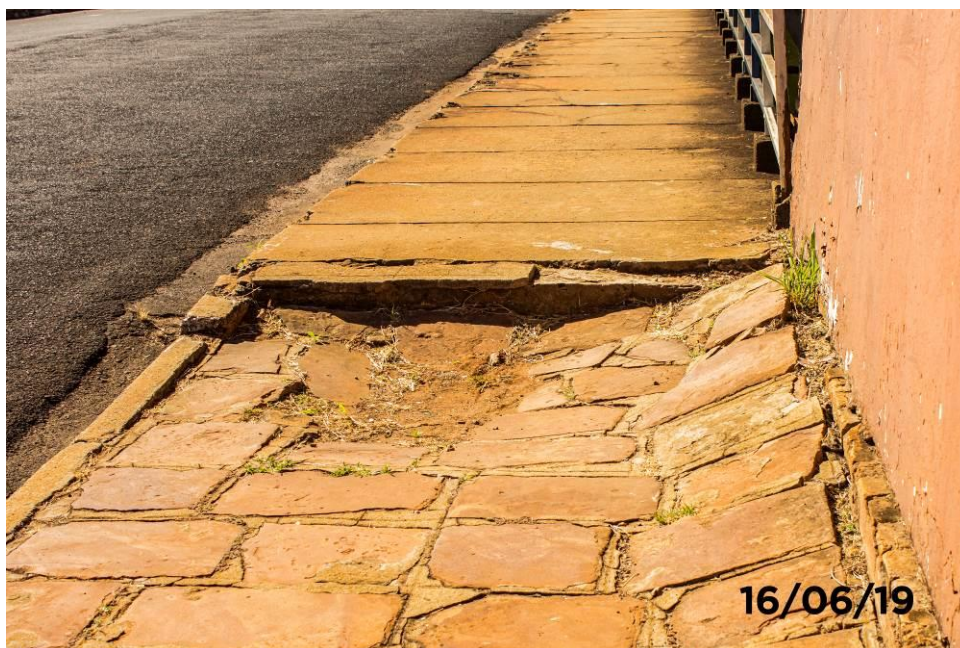
Foto 08: Detalhe da depressão no acesso ao passeio.

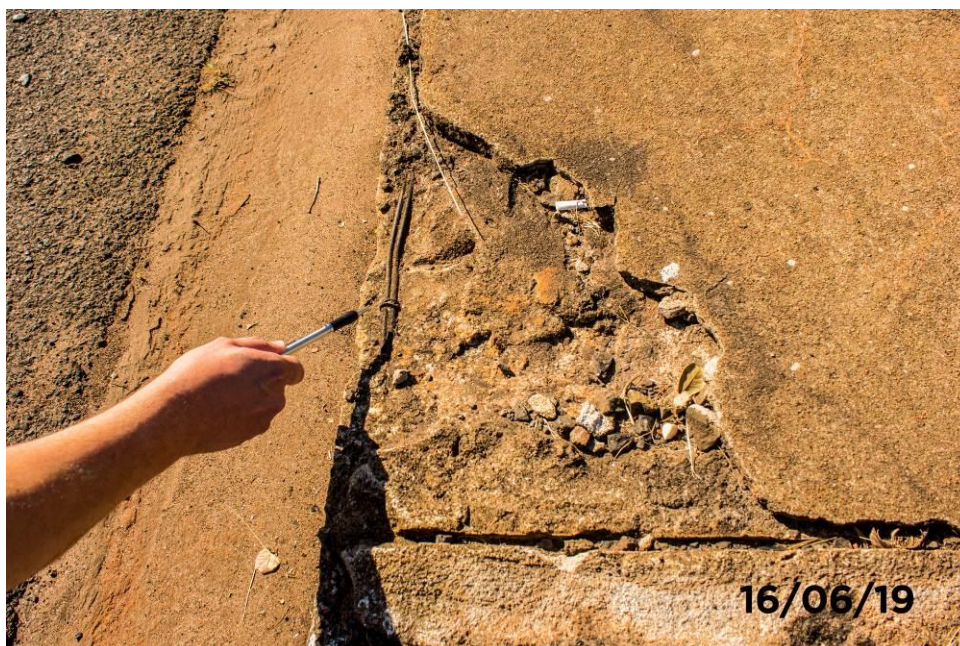
Foto 09: Detalhe da armadura exposta no passeio.

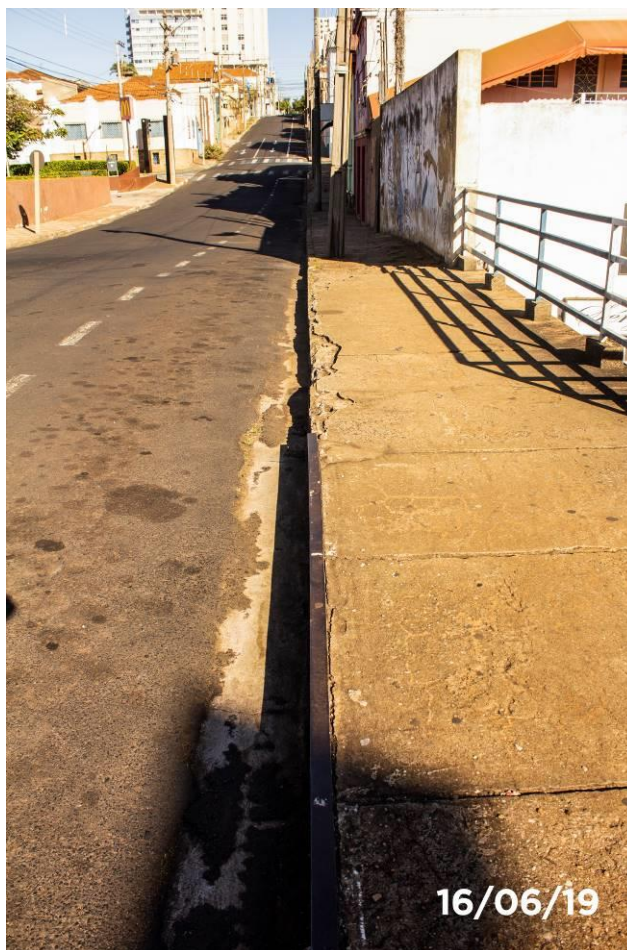
Foto 11: Vista do Passeio, com o deslocamento de concreto, trincas, e cantoneira metálica rompida.

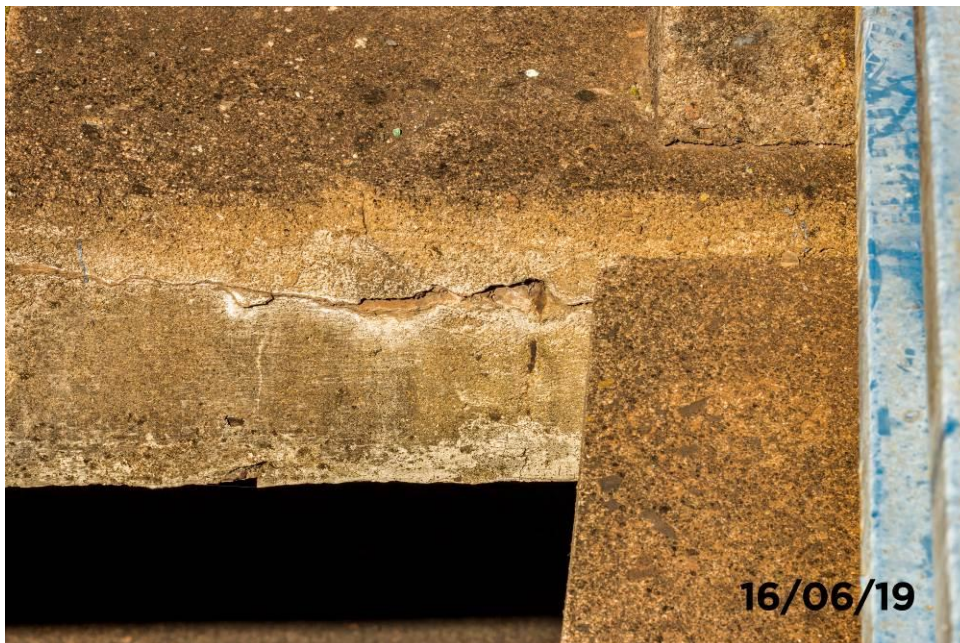
Foto 12: Detalhe da fissura entre o passeio e o tabuleiro.

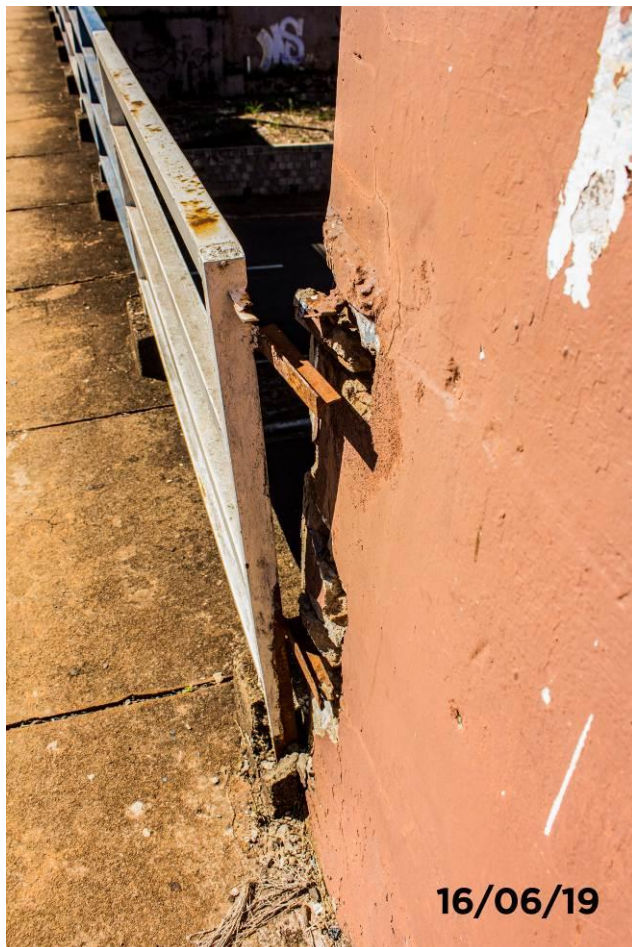
Guarda-Corpos: Os guarda-corpos metálicos apresentam pontos com alto grau de corrosão, deslocamento de concreto na mureta de fixação dos guarda-corpos e pontos onde o guarda-corpo não apresenta fixação com a estrutura.

Foto 13: Detalhe do guarda corpo sem fixação com o muro e também apresentando corrosão.

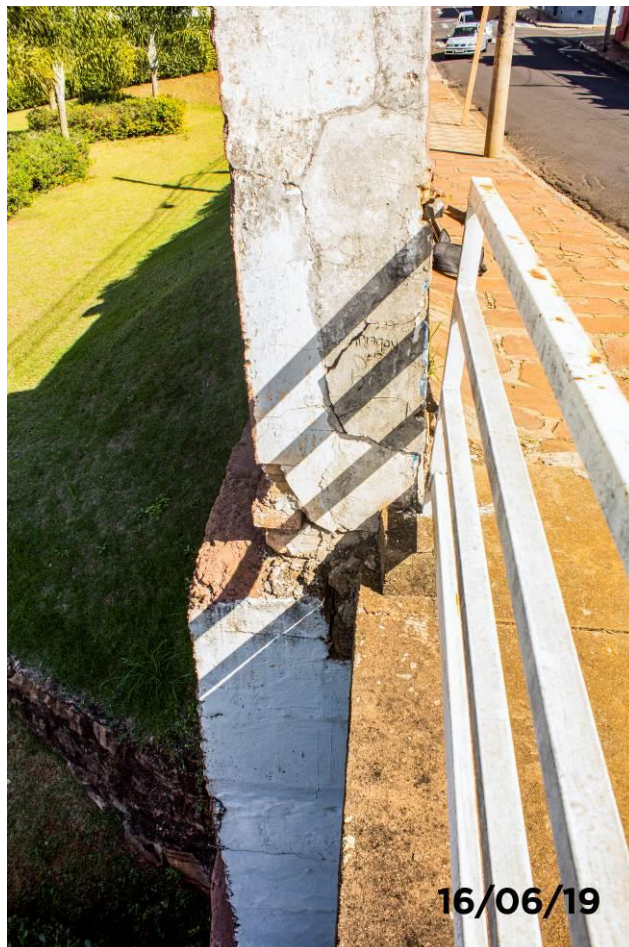
Foto 14: Detalhe do guarda corpo sem conexão com o muro e também apresentando corrosão.

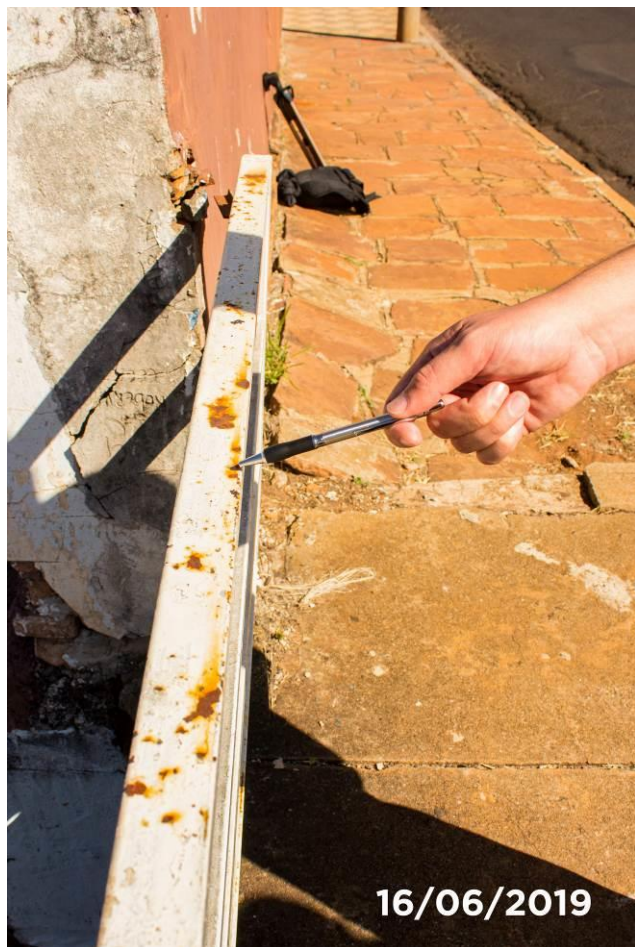
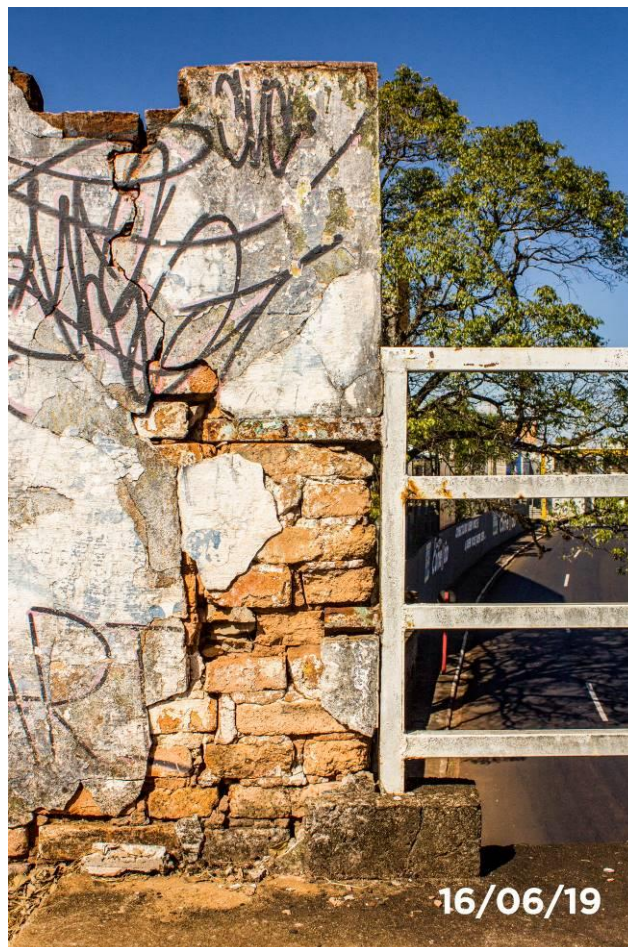
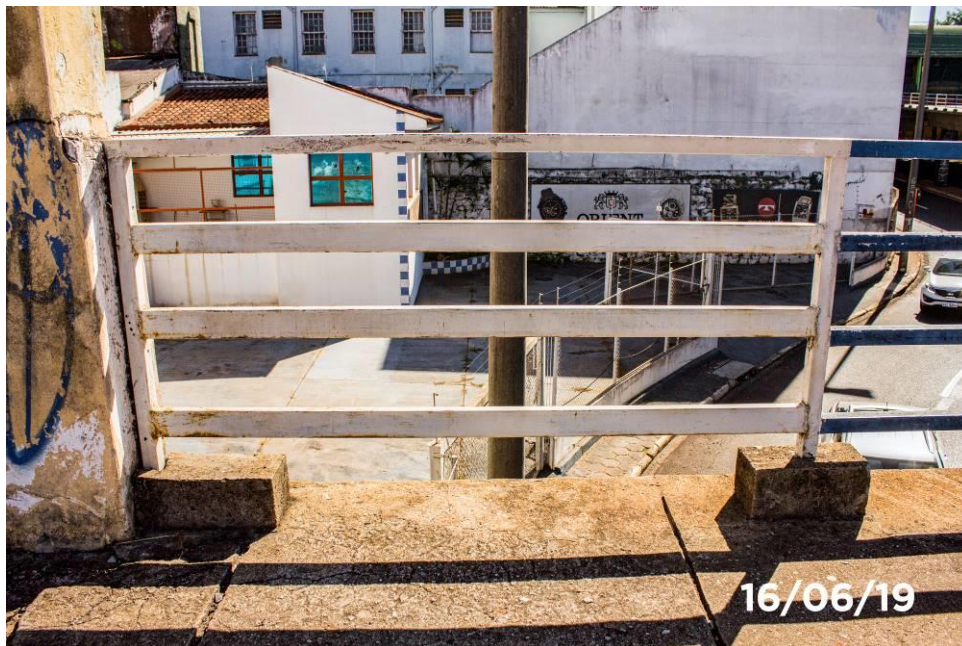
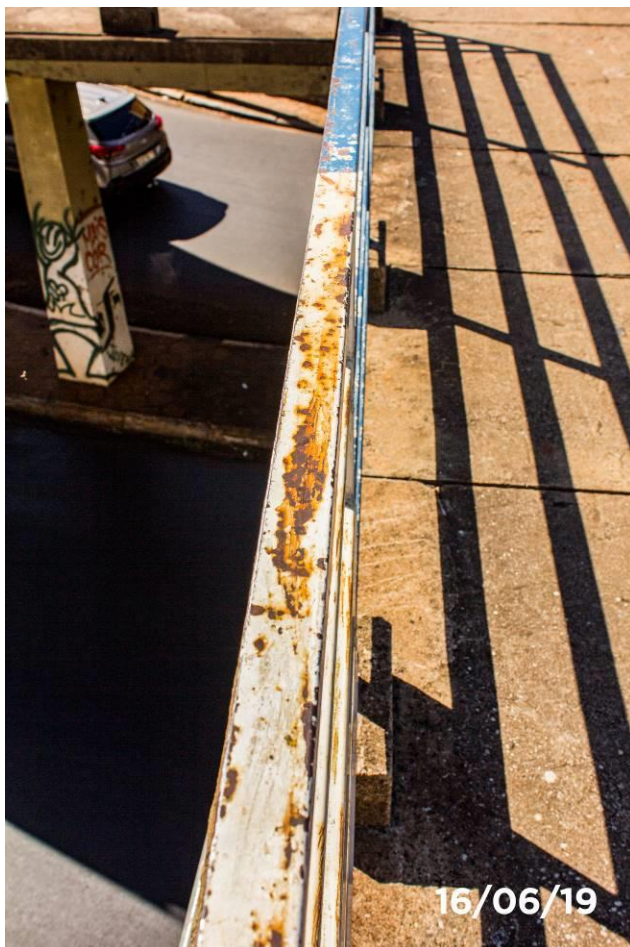
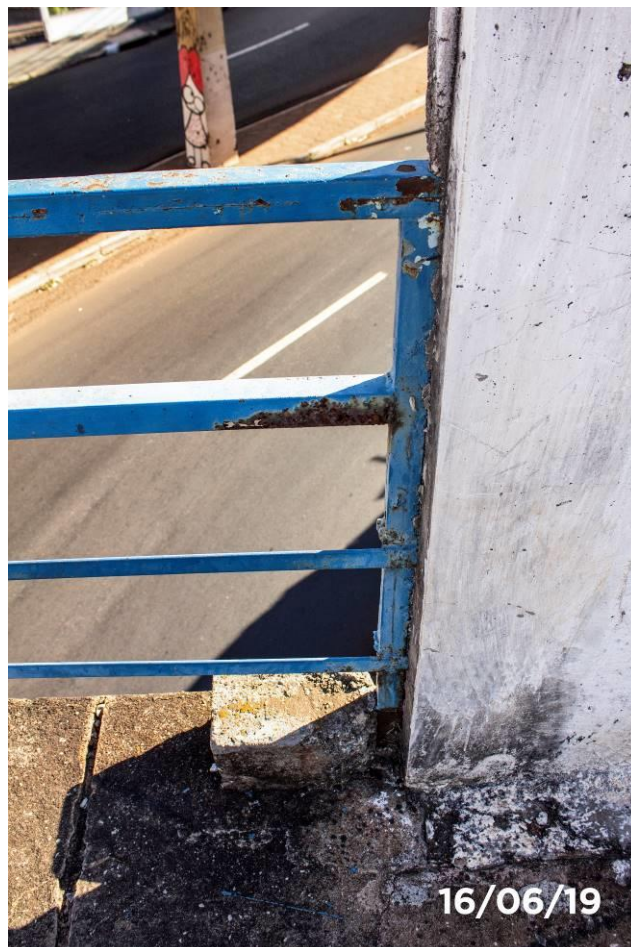
Foto 15: Detalhe do guarda corpo com corrosão.

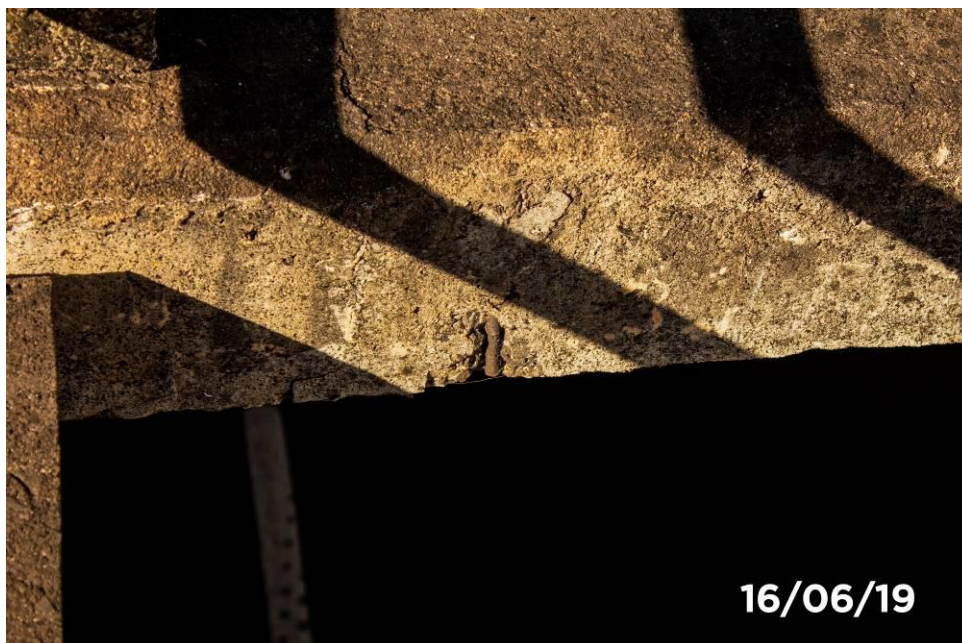
Foto 18: Detalhe armadura exposta laje do tabuleiro.

- Teste de carbonatação: foi realizado aplicando uma solução de fenolftaleína 0,1%, e não foi constatado esse efeito.
  - Deslocamento: Na face inferior do tabuleiro tem-se pontos e deslocamento, e é de conhecimento que ele é causado na maioria das vezes por infiltrações que geram corrosão aumentando o volume ocupado pelo metal original ocasionando tensões internas de tração no cobrimento do concreto. Nesse caso específico outro fator também foi responsável pelo deslocamento do concreto que foram os choques mecânicos. Para corrigir essas patologias é recomendado injeção de graute. Sua aplicação é realizada pela instalação de bicos de injeção no concreto, que impulsionados por uma bomba elétrica ou pneumática, injetam o graute nos vazios. Será necessário também aplicar primer a base de zinco na armadura oxidada.

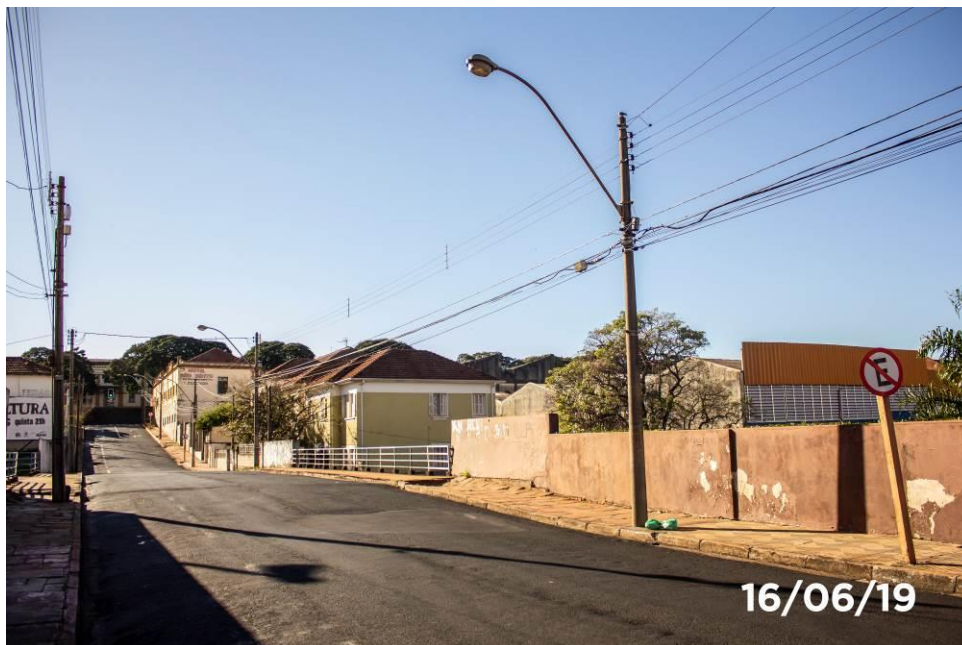
Foto 21: Vista da iluminação sobre o tabuleiro.

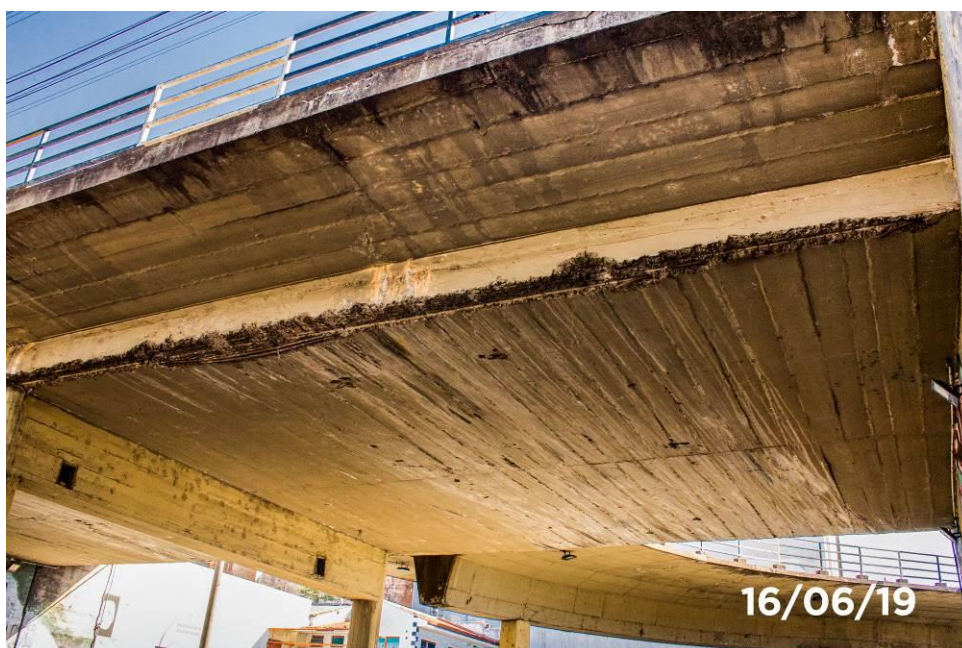
Foto 22: Vista da face inferior do tabuleiro com armadura exposta, deslocamento de concreto, infiltração, eflorescência e rompimento de tubulação elétrica.

- 
- Eflorescência é necessário proteger a superfície de umidades, mantendo a superfície selada, pois esse processo ocorre através das trincas que existem no tabuleiro. Na face inferior do tabuleiro tem-se pontos de eflorescência. Para remoção de eflorescência é necessário fazer a limpeza do local com hidróxido de cálcio que irá se combinar com o dióxido de carbono. O hidróxido de cálcio deve ser dissolvido em água, aplicado na superfície e depois a superfície deve ser seca.

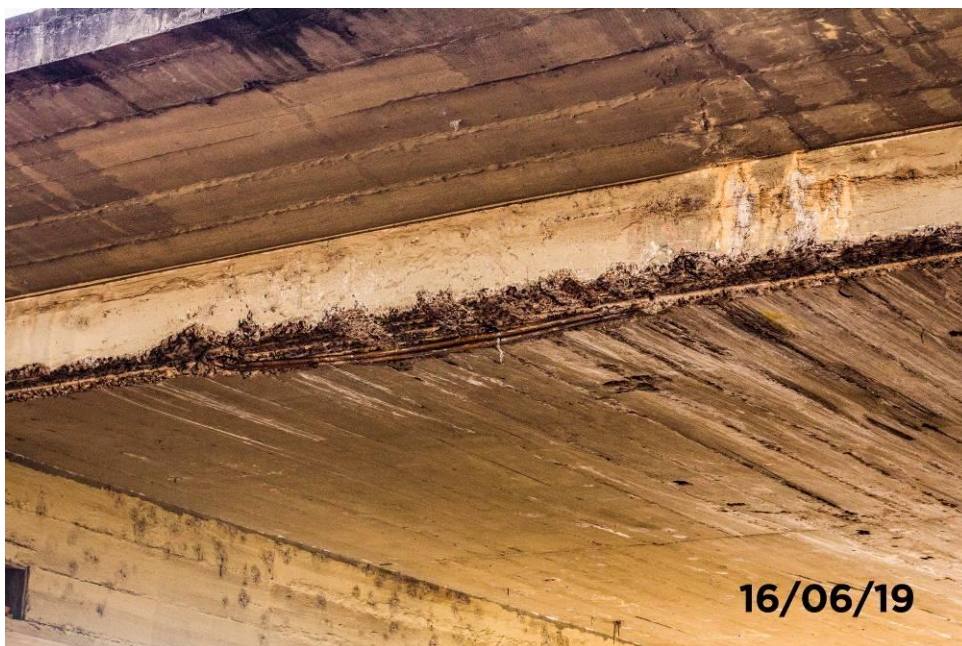
Foto 23: Vista da face inferior do tabuleiro apresentando armadura exposta, deslocamento de concreto, infiltração, eflorescência e rompimento de tubulação elétrica

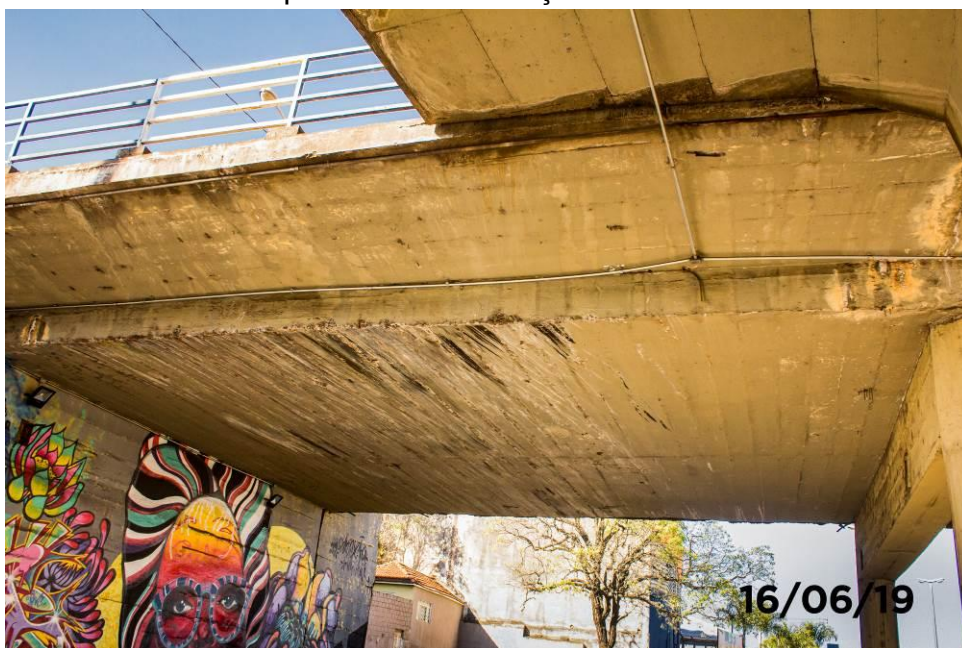
Foto 24: Vista da face inferior do tabuleiro apresentando armadura exposta, deslocamento de concreto, infiltração, eflorescência e tubulação elétrica.

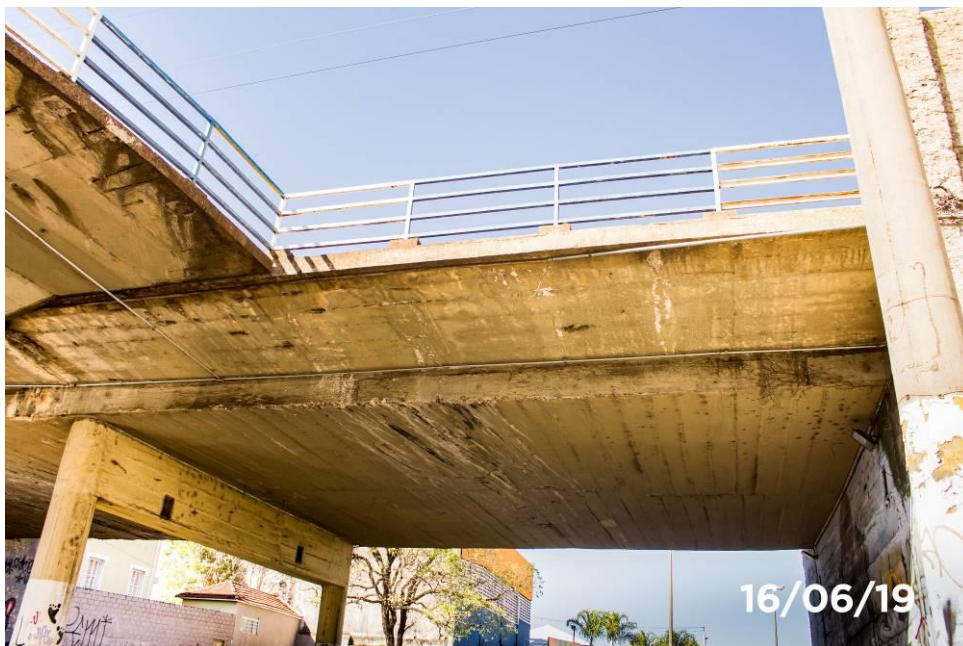
Foto 25: Vista da face inferior do tabuleiro no encontro com a passarela, apresentando armadura exposta, deslocamento de concreto, infiltração, eflorescência e tubulação elétrica.

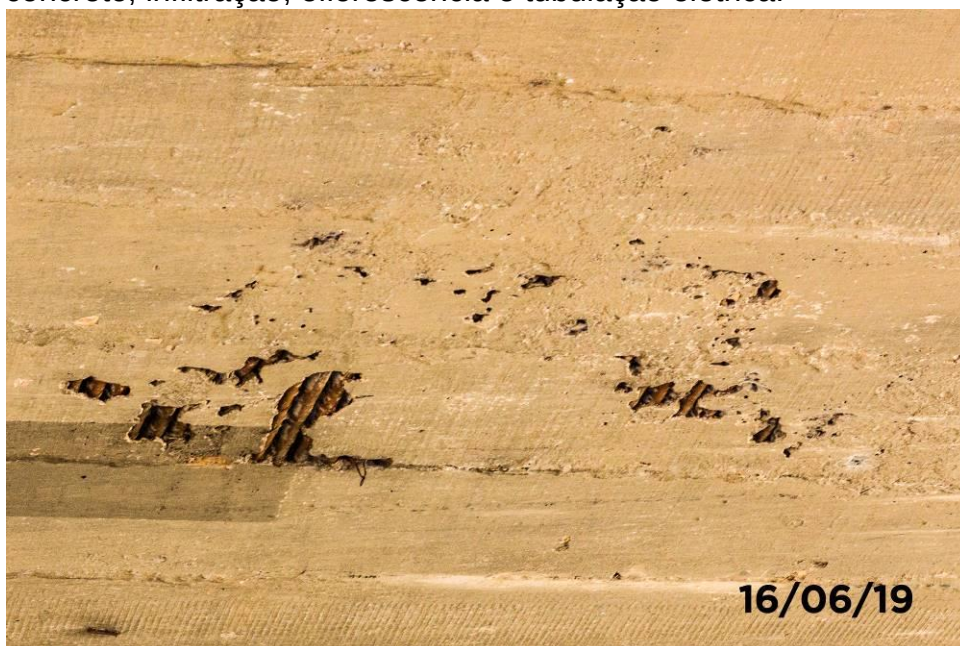
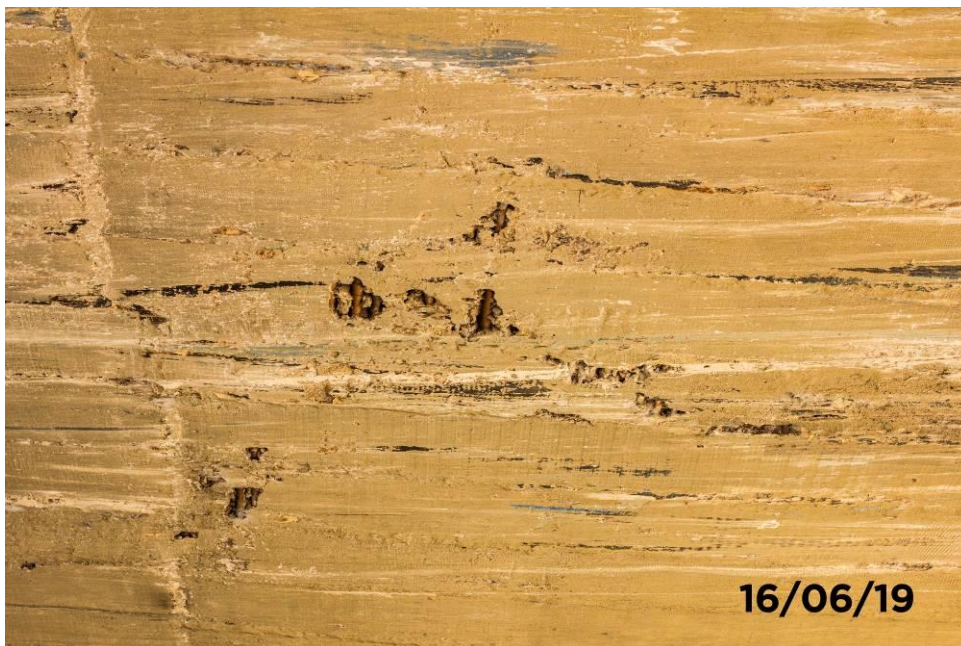
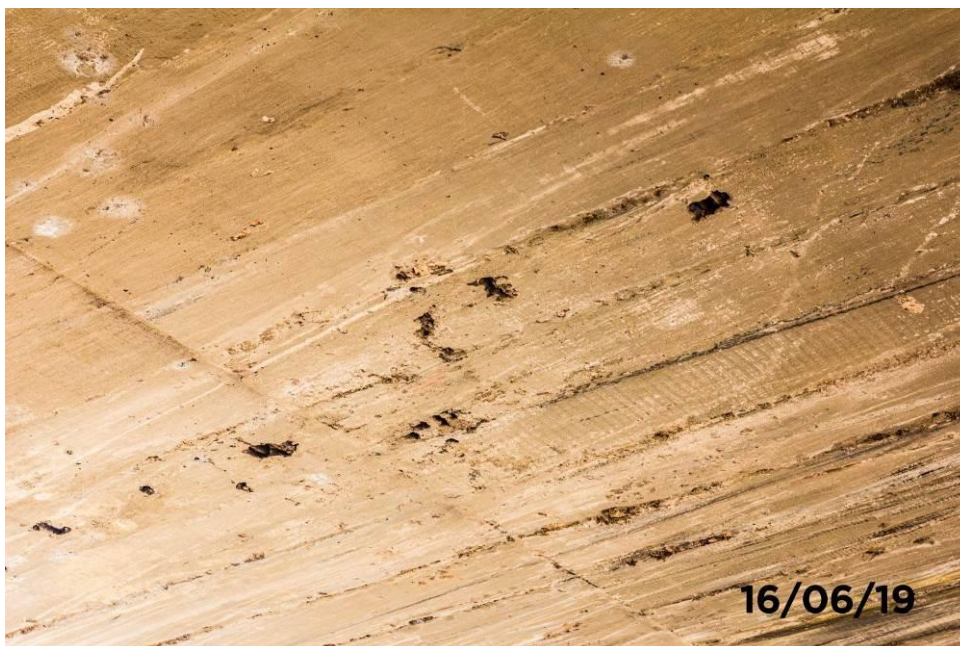
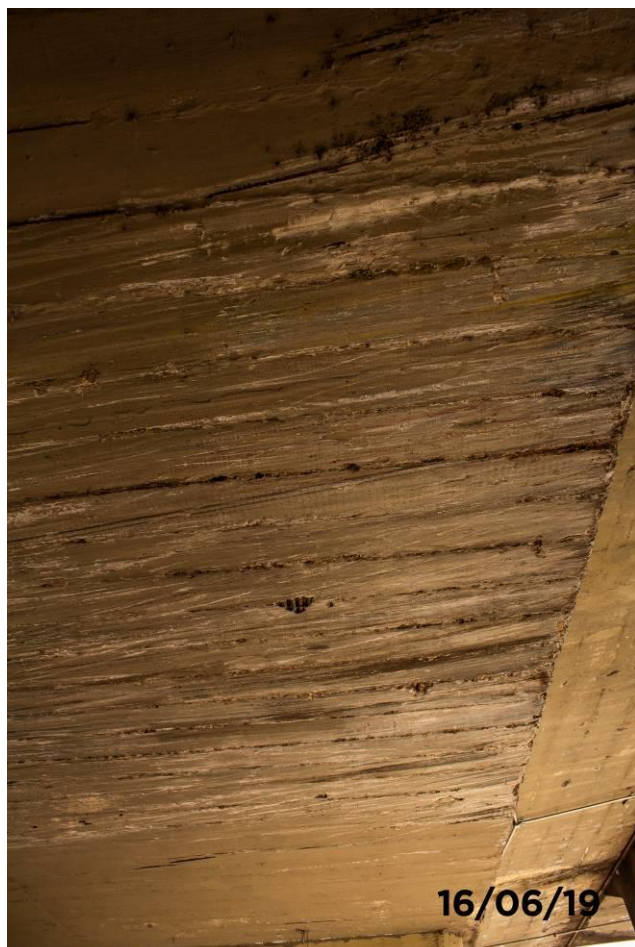
Foto 26: Detalhe de armadura exposta por vazios existente no concreto.

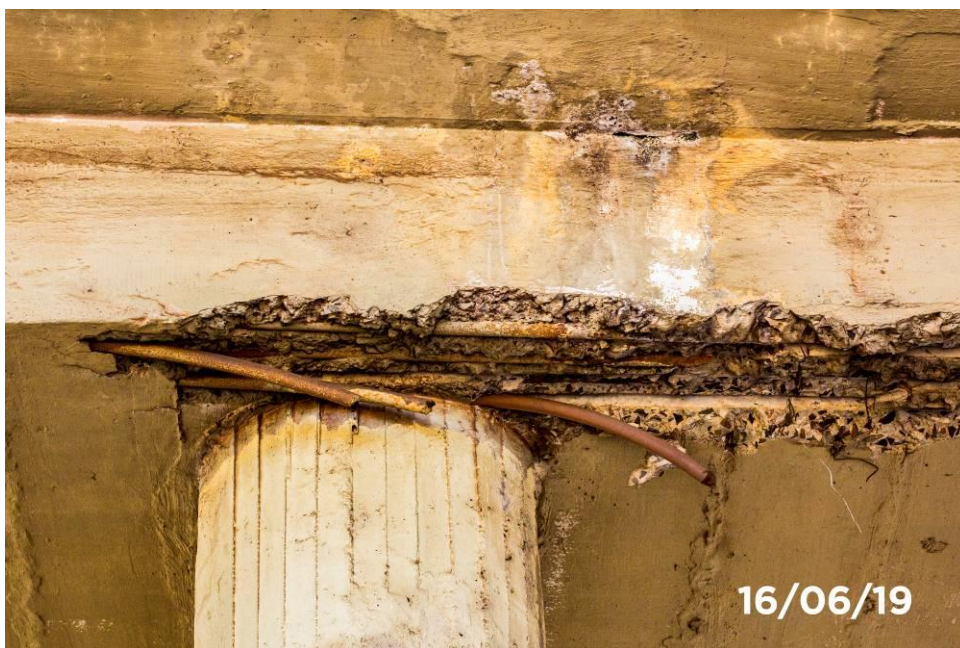
Foto 28: Detalhe de armadura exposta, tubulação rompida e eflorescência.

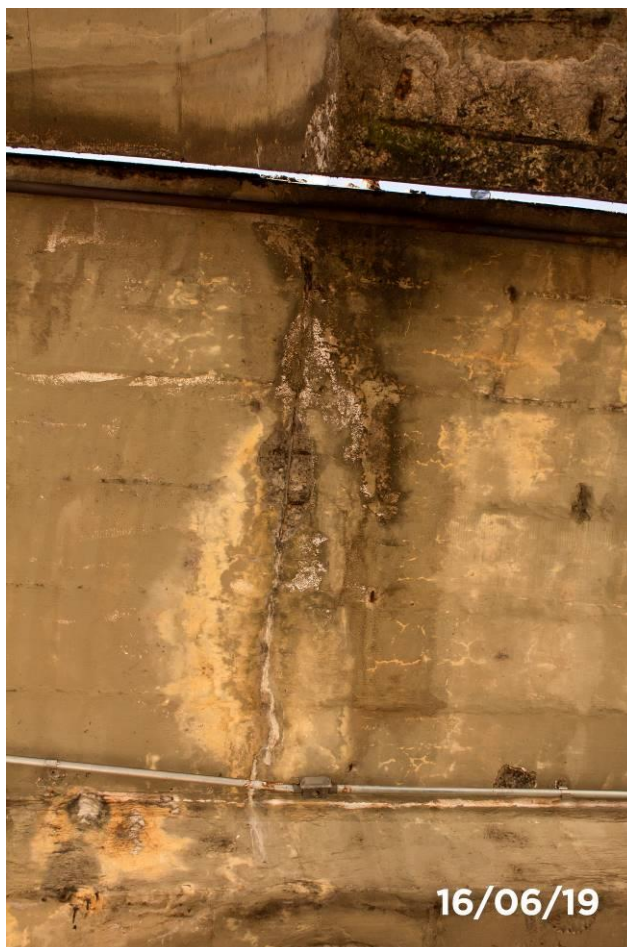
Foto 31: Detalhe da fissura gerando infiltração e eflorescência no encontro com a passarela.

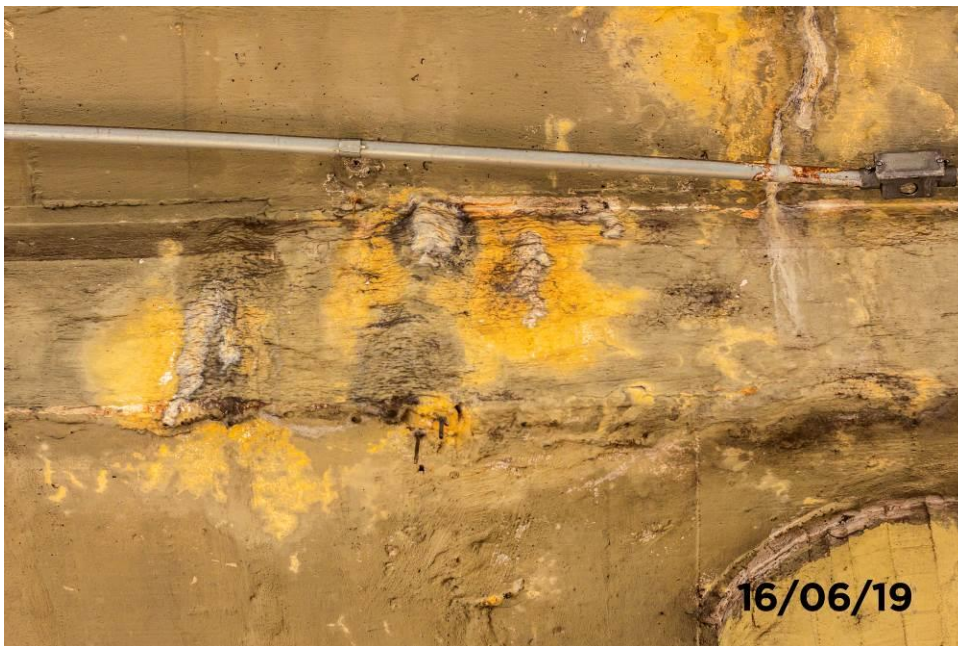
Foto 32: Detalhe de eflorescência.

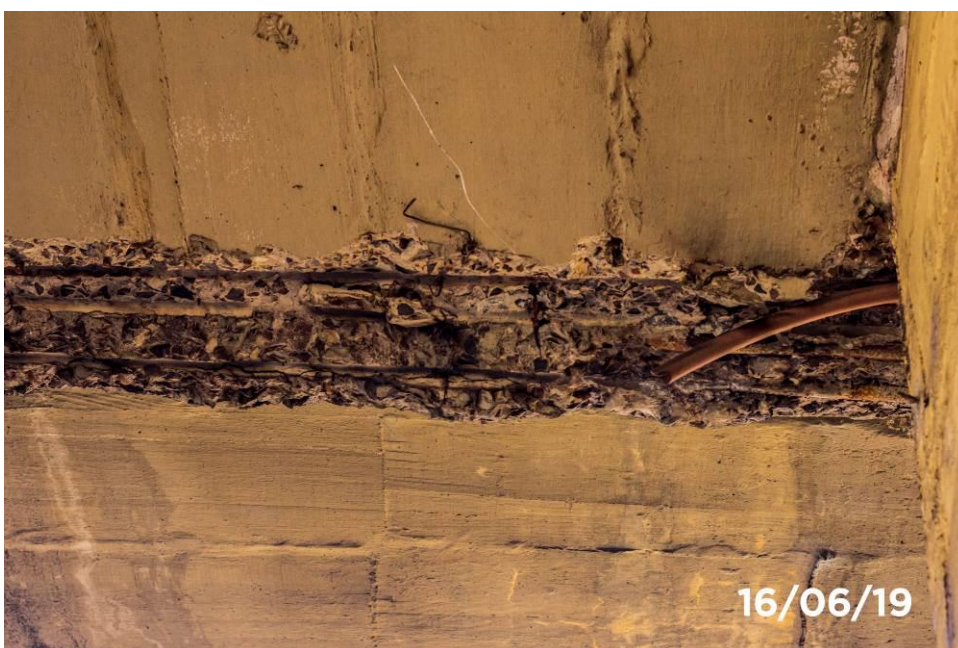
Foto 33: Detalhe de dutos rompidos.

- Deve primeiramente fixar os condutores metálicos a estrutura. Retirar os condutores que não estiverem em uso. Tratar a corrosão das caixas de passagem e tampa-las com material adequado.
