# **LAUDO DE VISTORIA TÉCNICA VIADUTO DA AV. BRASIL**

**ARARAQUARA-SP**

Este relatório é resultante do programa de Inspeção para reparos na Viaduto da Av. Brasil, no Município de Araraquara, Estado de São Paulo.

O presente relatório de visita técnica tem por objetivo determinar as condições físicas em que se encontram a Estrutura do viaduto da Av. Brasil assim como, proceder a identificação de patologias existentes e elaborar suas terapias.

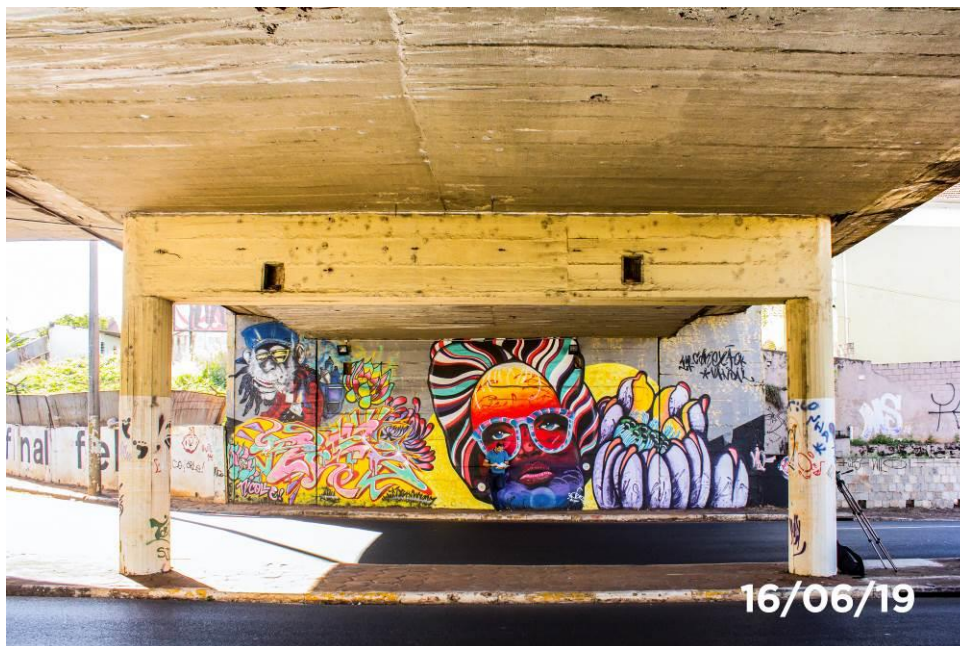
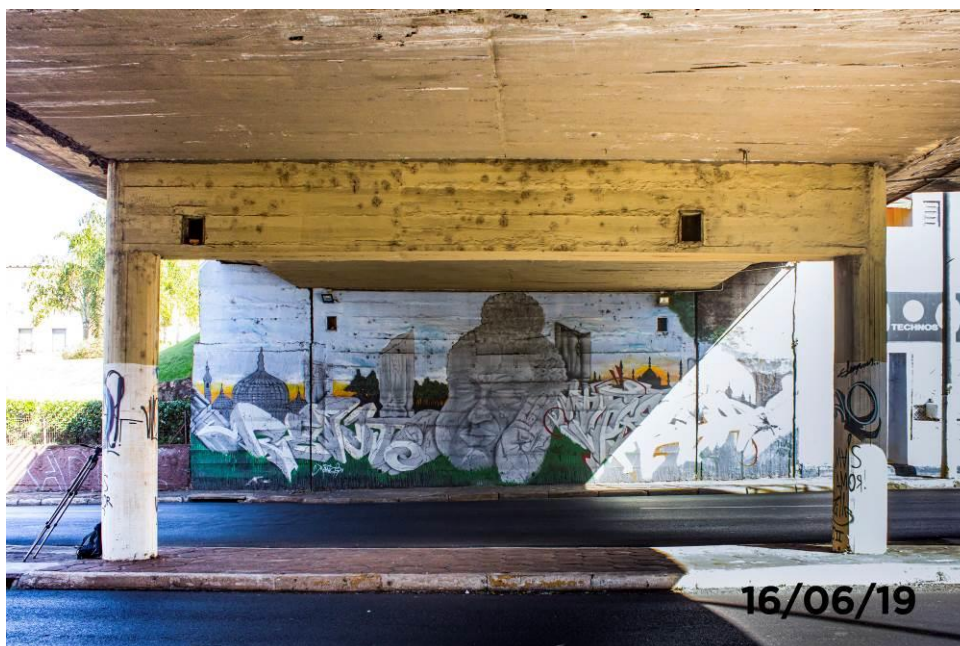
Pilares: É observado ponto isolado de destacamento de concreto no topo do pilar, presença de fissura e vegetação no pé dos pilares. Presença de bolor (pontos pretos no concreto), esse bolor causa pequenos furos no concreto.

Foto 34: Vista dos pilares com a viga travessa apresentando bolor e caixa de passagem de elétrica sem tampa.

- Bolor: O bolor é uma patologia causado por fungo que se multiplica em locais de baixa temperatura, umidade, vazamentos (nesse caso causados por fissura). O mercado hoje disponibiliza vários produtos que ao serem aplicados sobre determinadas superfícies tendem a torná-las hidrófobas, reduzindo a absorção da umidade nos poros dos materiais, ou até mesmo com a adição de fungicidas, capazes de agir sobre o metabolismo desses agentes contendo seu crescimento. Caso não seja possível prevenir, e a patologia ocorra, a limpeza da superfície é necessária, com emprego de soluções fungicidas. Após aplicação desses produtos, deve ser realizado

- Deve primeiramente fixar os condutores metálicos a estrutura. Retirar os condutores que não estiverem em uso. Tratar a corrosão das caixas de passagem e tampa-las com material adequado.

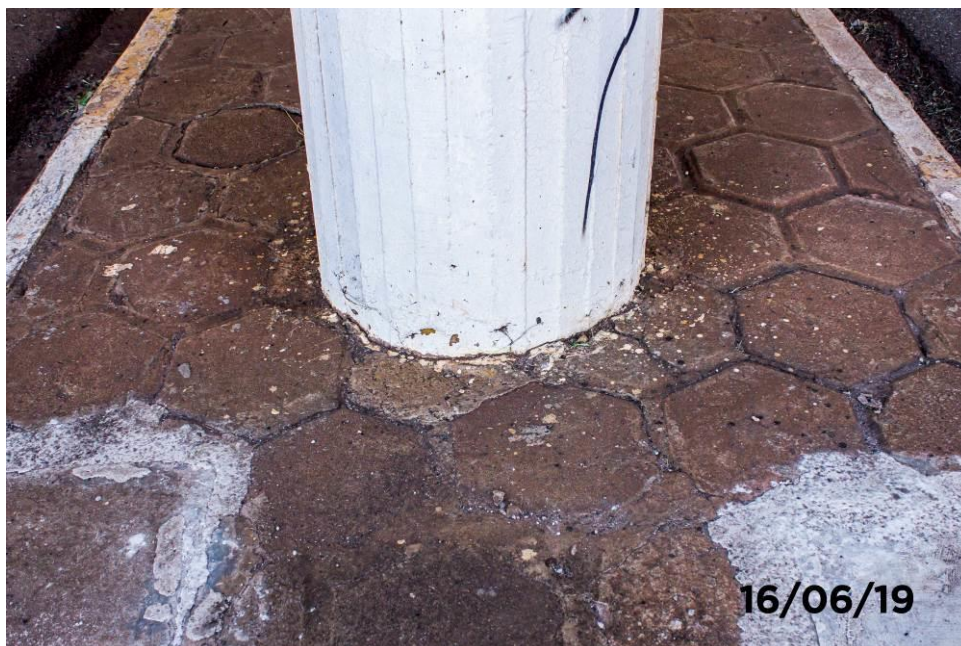
Foto 36: Detalhe de fissura e vegetação no pé do pilar.

- Fissura: Antes de ser iniciada a reparação das fissuras é necessário retirar a vegetação nos pés dos pilares. Estas fissuras podem ser reparadas por injeção de resina epóxica do tipo sikadur 43 HE ou similar. Para aplicação desses materiais deve ser seguido rigorosamente a metodologia do fabricante.

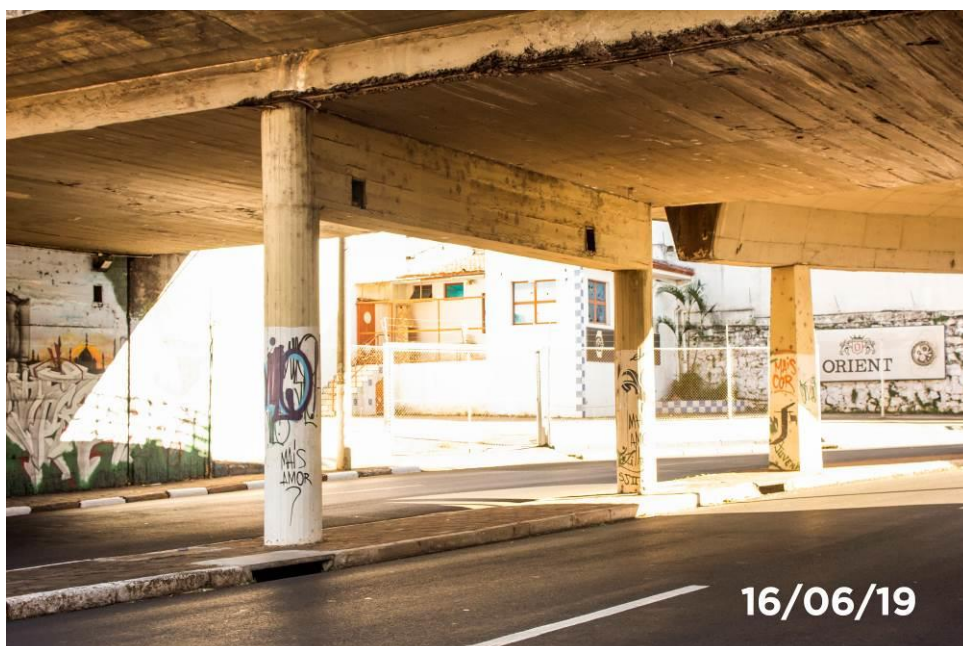
Foto 37: Vista dos pilares com a viga travessa apresentando bolor, caixa de passagem de elétrica sem tampa, armadura exposta e tubulação elétrica rompida, pilares sem proteção.

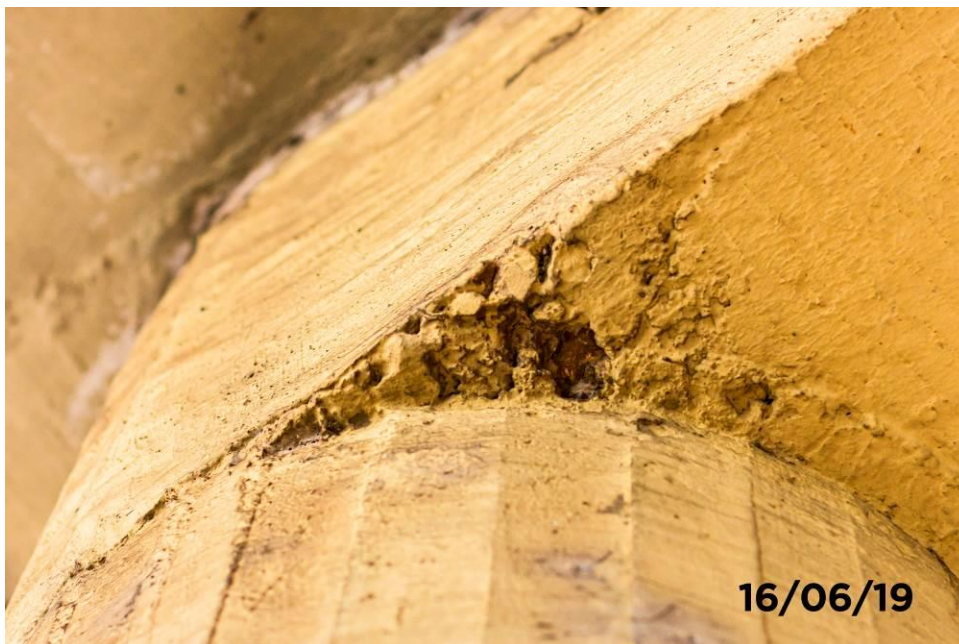
Foto 38: Detalhe do ponto isolado de destacamento do concreto no topo do pilar.

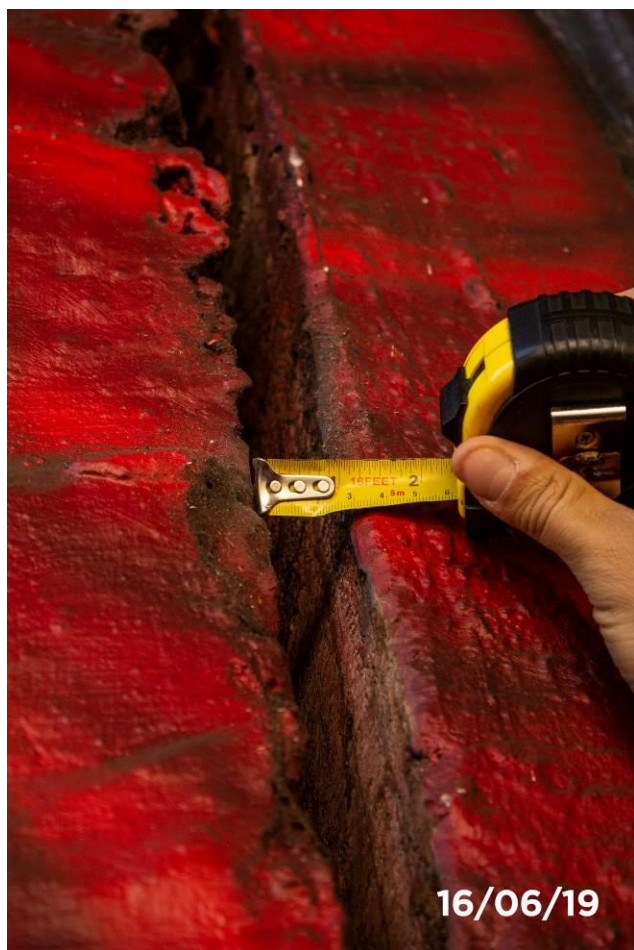
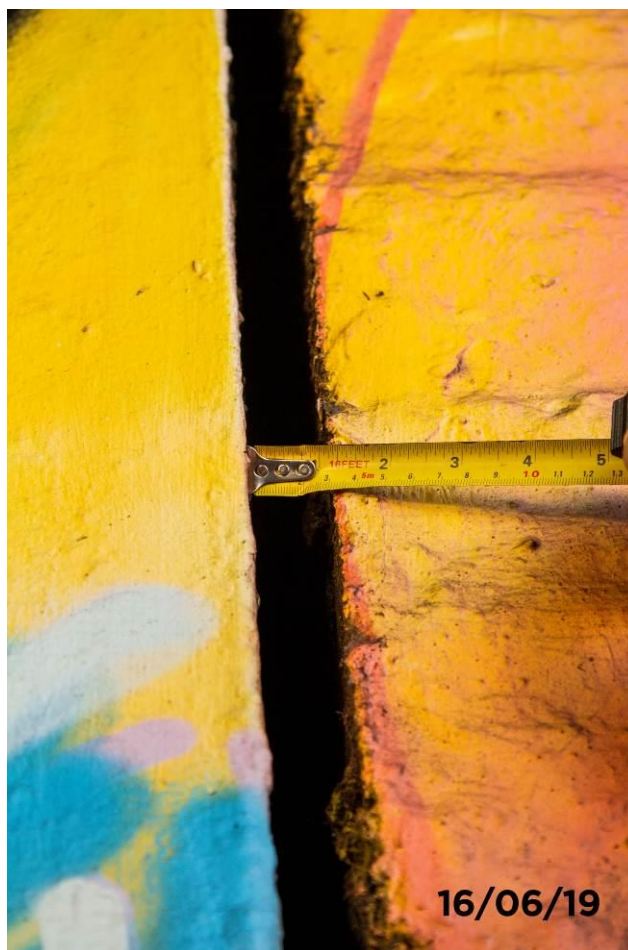
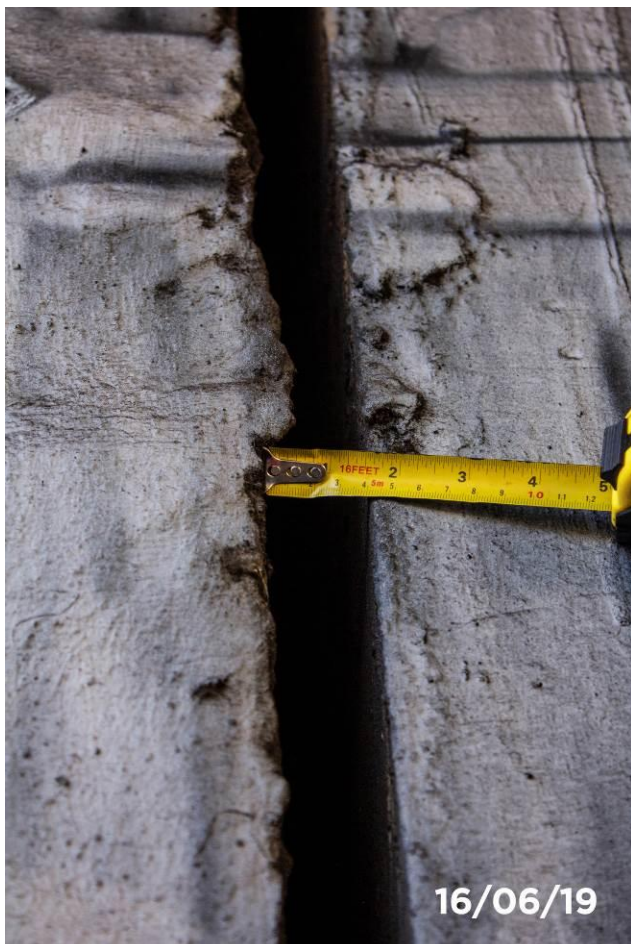
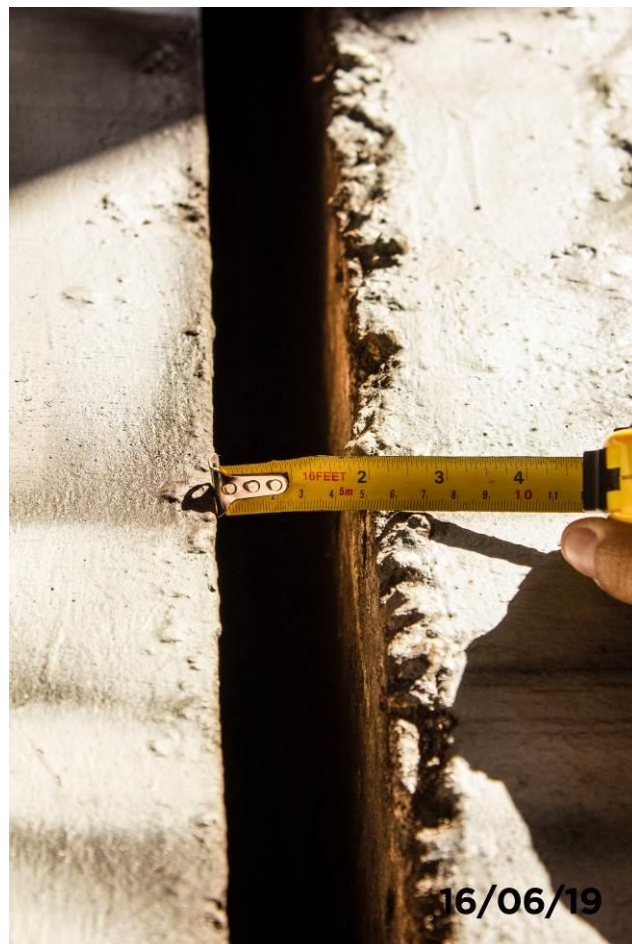
Taludes: Taludes e arrimos apresentam rachaduras, trincas excessivas e presença de cobertura vegetal. Presença de bolor.

Foto 39: Detalhe da dilatação no muro de arrimo.

- Na análise das trincas encontradas foi feita uma medição a 2m de altura e foi verificado uma abertura variando de 3 a 4cm. Porém não puderam ser avaliadas se são ativas ou passivas, pela inexistência de um laudo anterior a este. Para tratamento será utilizado o método de injeção de resina epóxica do tipo sikadur 43 HE ou similar. Para aplicação desses materiais deve ser seguido rigorosamente a metodologia do fabricante.

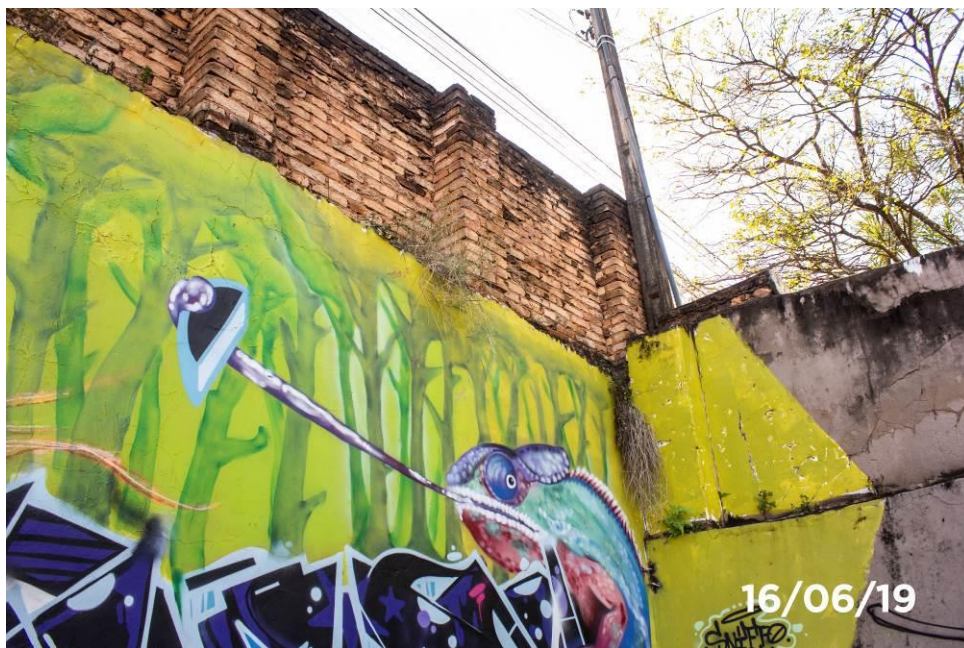
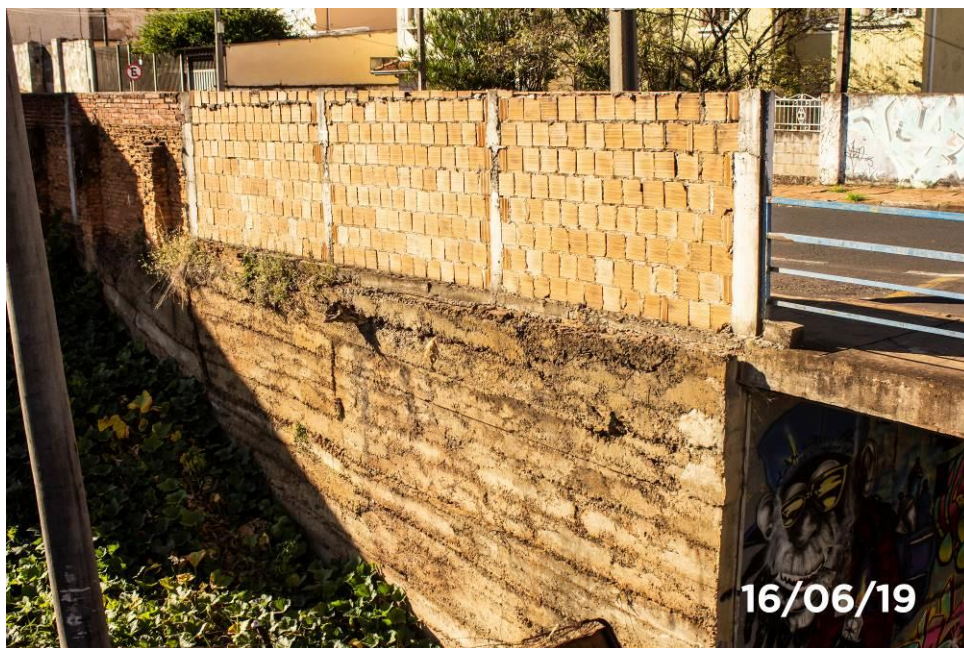
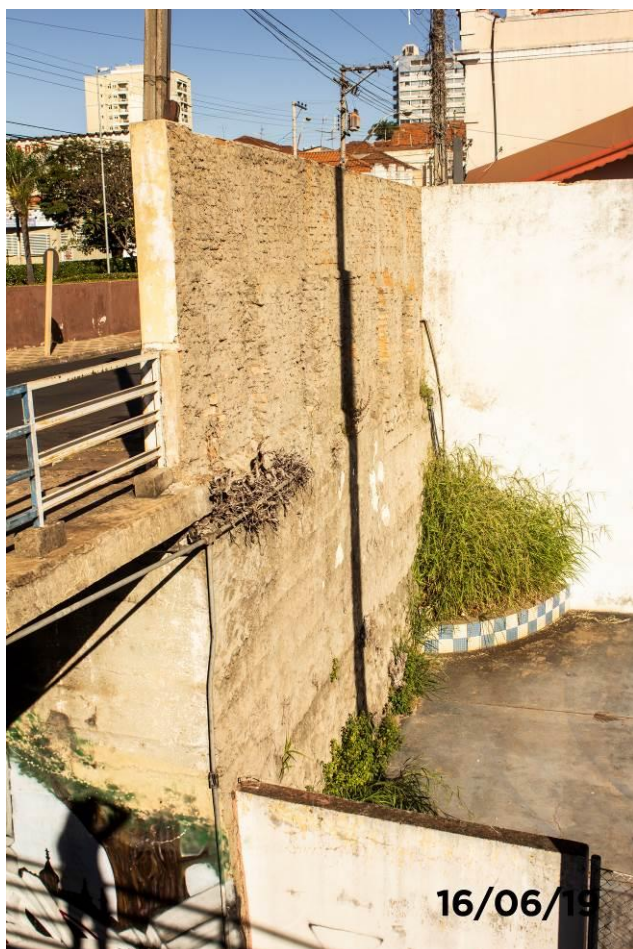
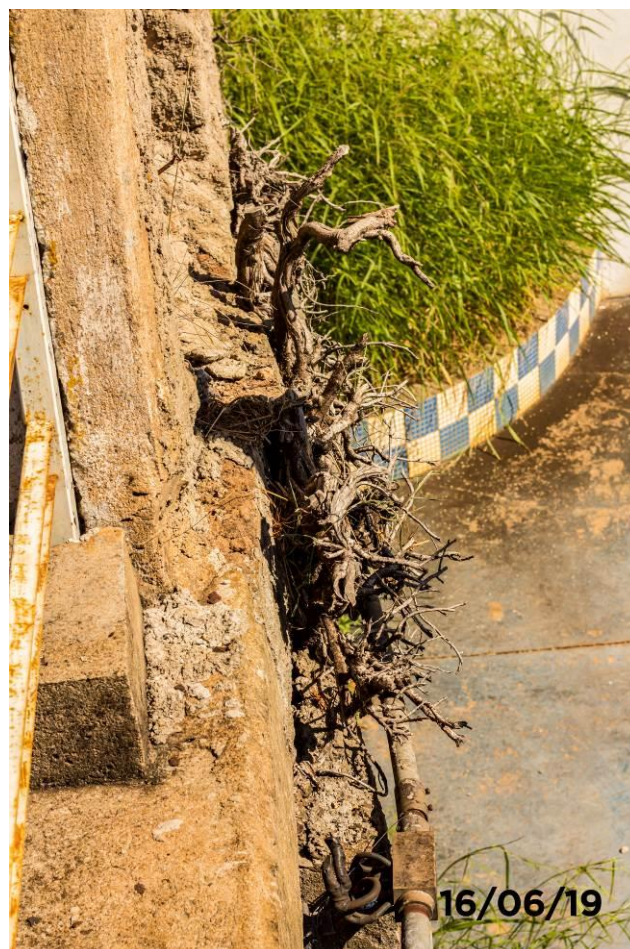
Foto 43: Detalhe de vegetação no muro de arrimo.
