DIFICALI ENGENHARIA E CONSTRUÇÕES LTDA

# **LAUDO DE VISTORIA TÉCNICA VIADUTO DA AV. PORTUGAL**

ARARAQUARA-SP

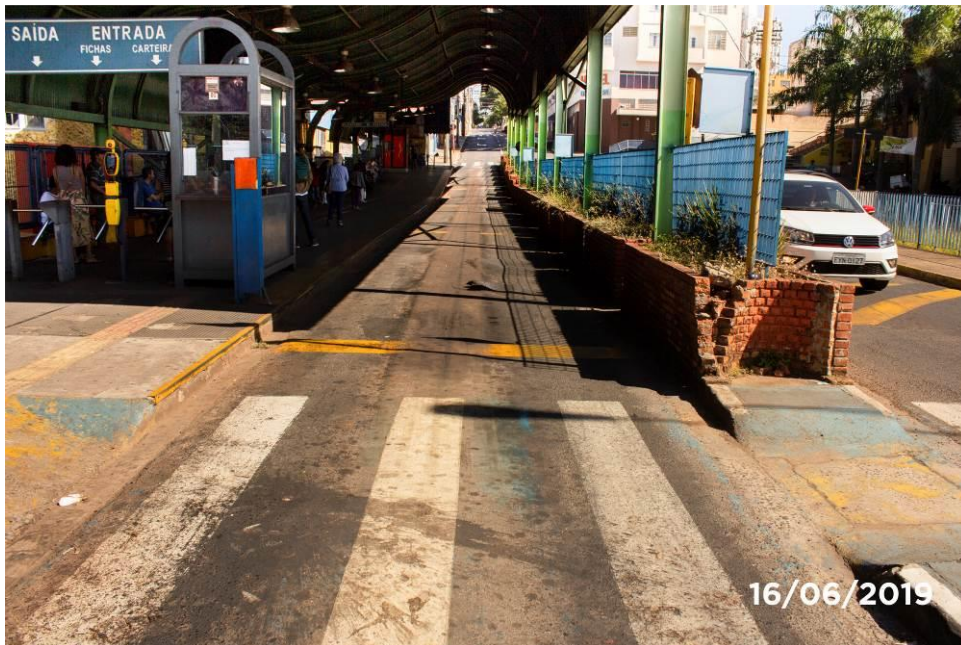
Foto 01: Vista da face superior do tabuleiro.

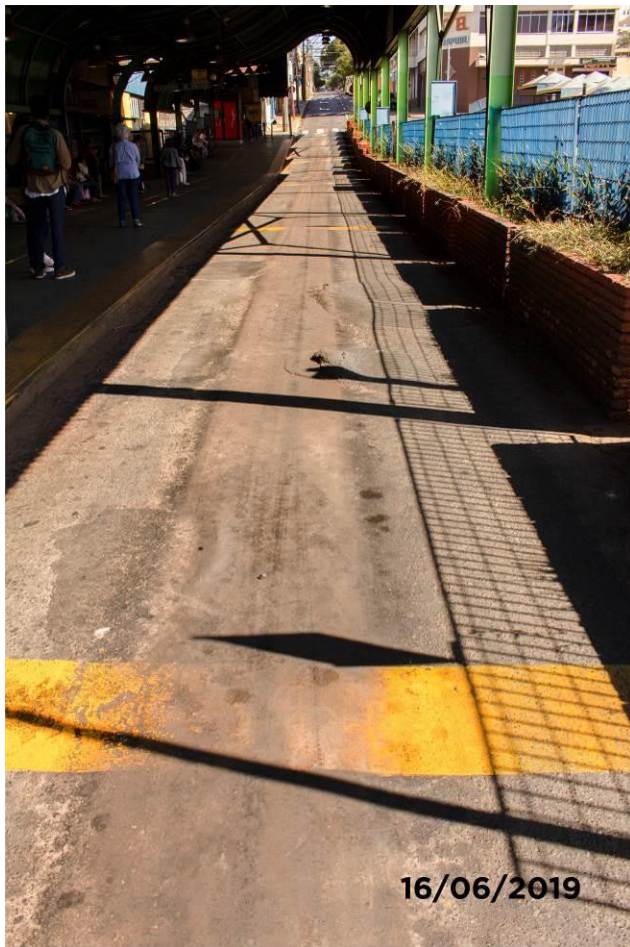
Foto 02: Vista do pavimento asfáltico com ondulações e depressões. Vista da jardineira do terminal rodoviário.

- Pavimento asfáltico para corrigir as patologias existentes no pavimento asfáltico deve ser realizado aplicação de emulsão ligante e posterior camada asfáltica (CBUQ) com uma espessura de 30mm;

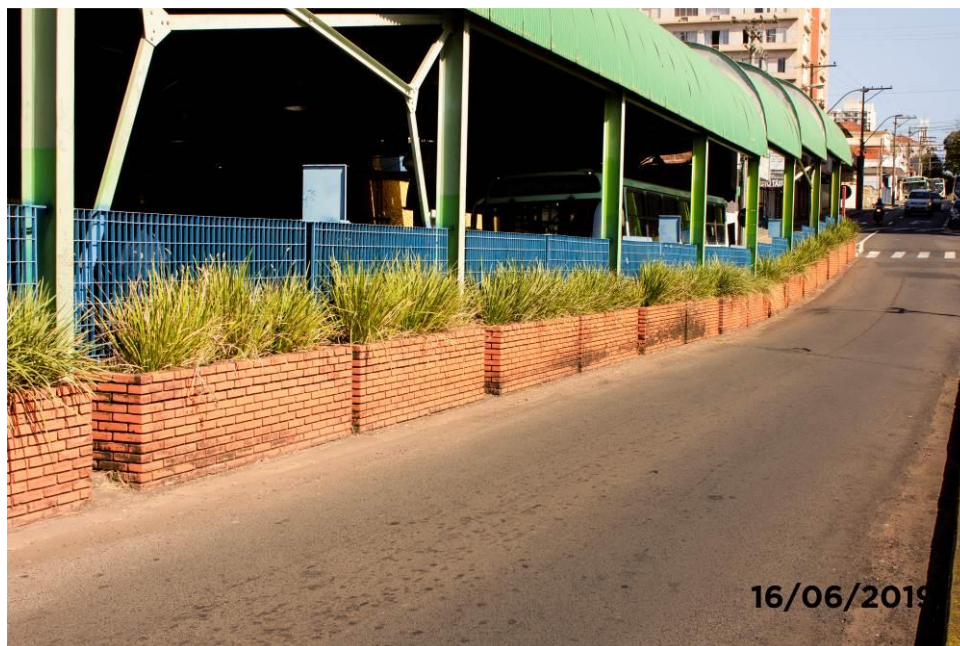
Foto 03: Vista da jardineira do terminal rodoviário e imperfeições na camada asfáltica.

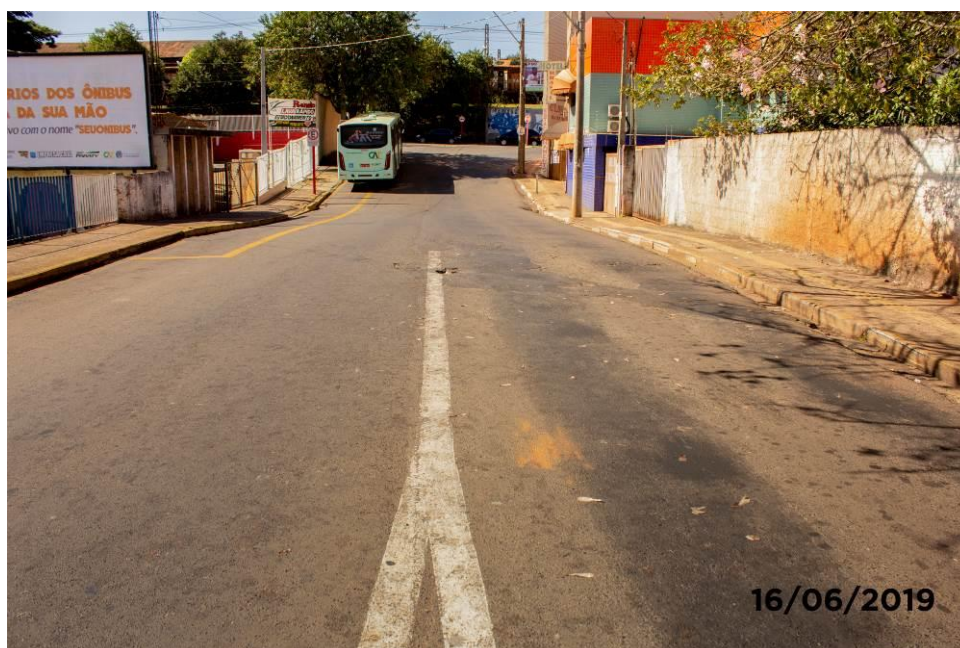
Foto 04: Vista da junta de dilatação no encontro.

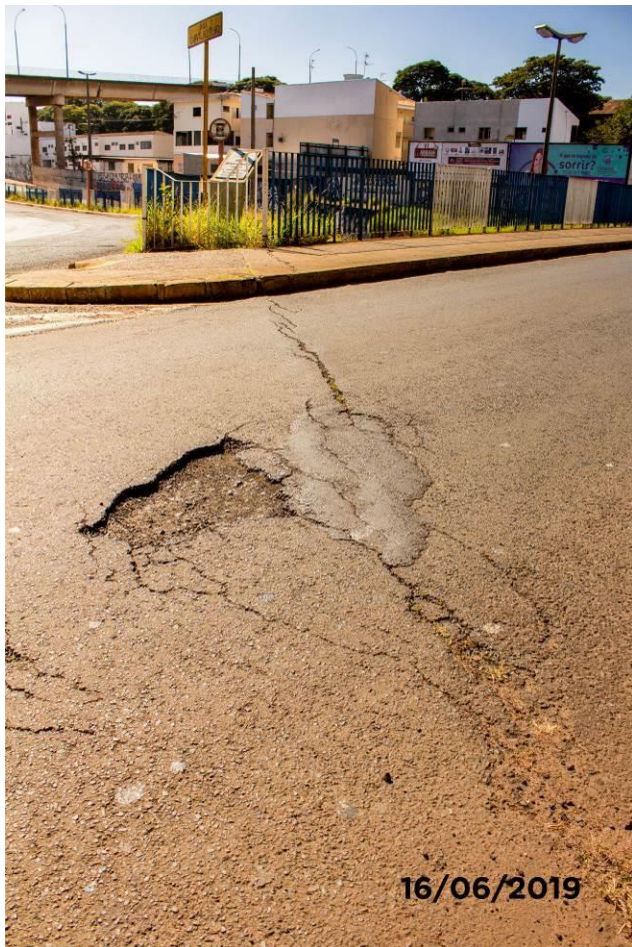
Foto 05: Vista da junta de dilatação com o encontro.

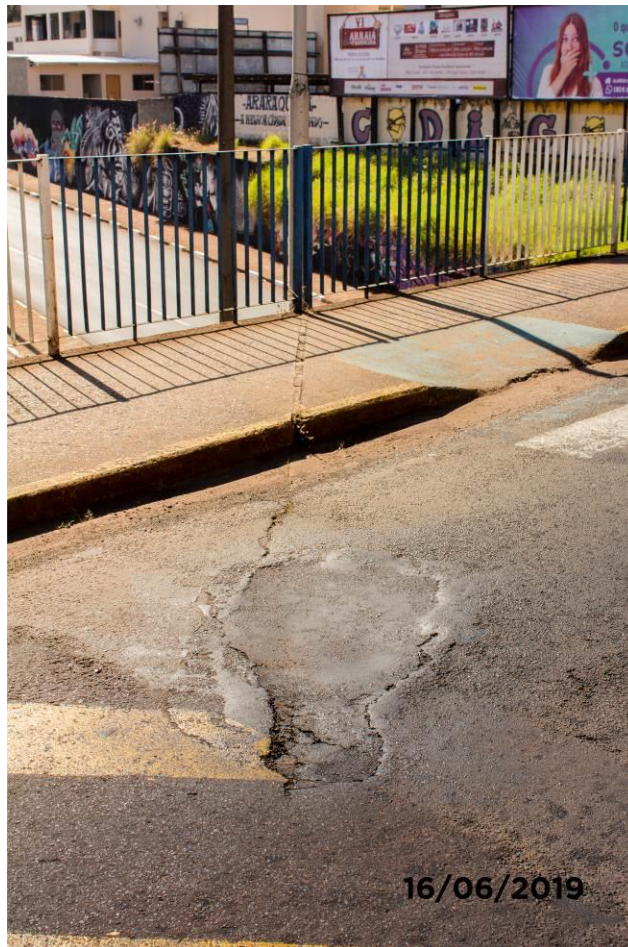
Foto 06: Detalhe da fissura e depressão da junta de dilatação.

-Trincas nos encontros: Como solução para essa patologia recomendamos a instalação de geogrelha. A instalação exige a sequência dos passos abaixo.

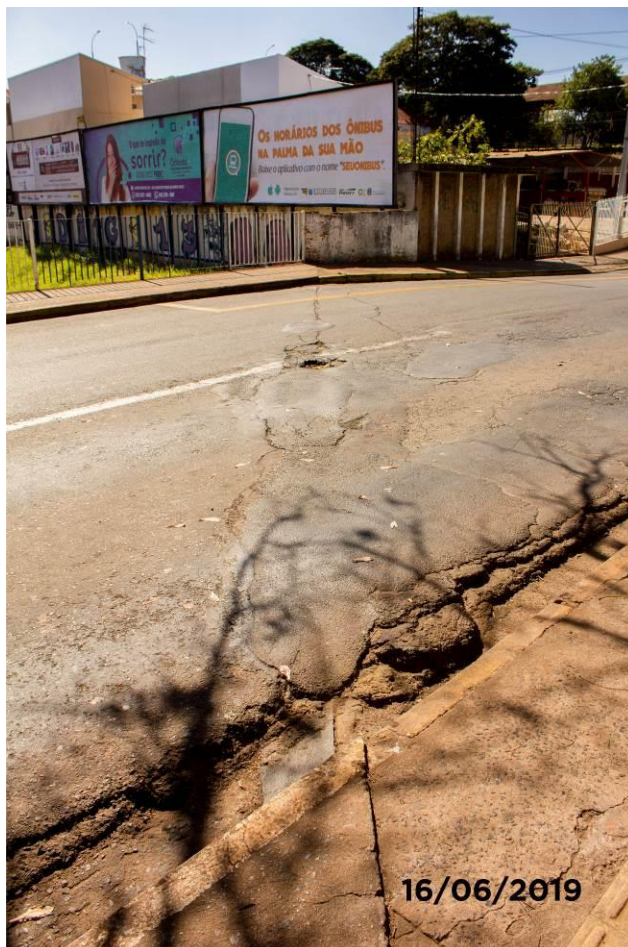
Foto 07: Detalhe da fissura e depressão da junta de dilatação.

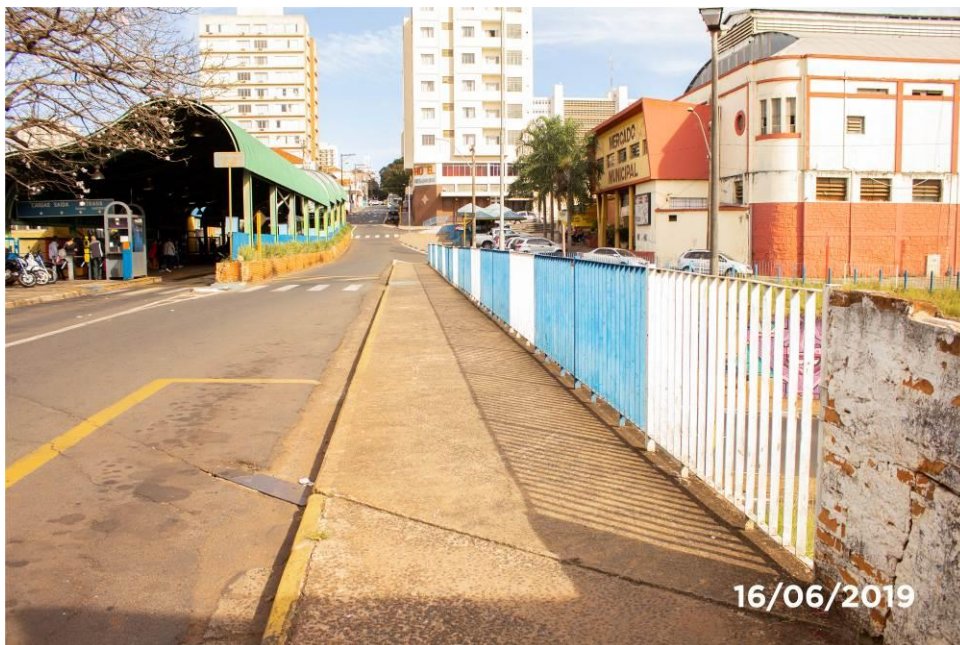
Foto 08: Vista do passeio com a junta de dilatação e apresentando pequenas fissuras.

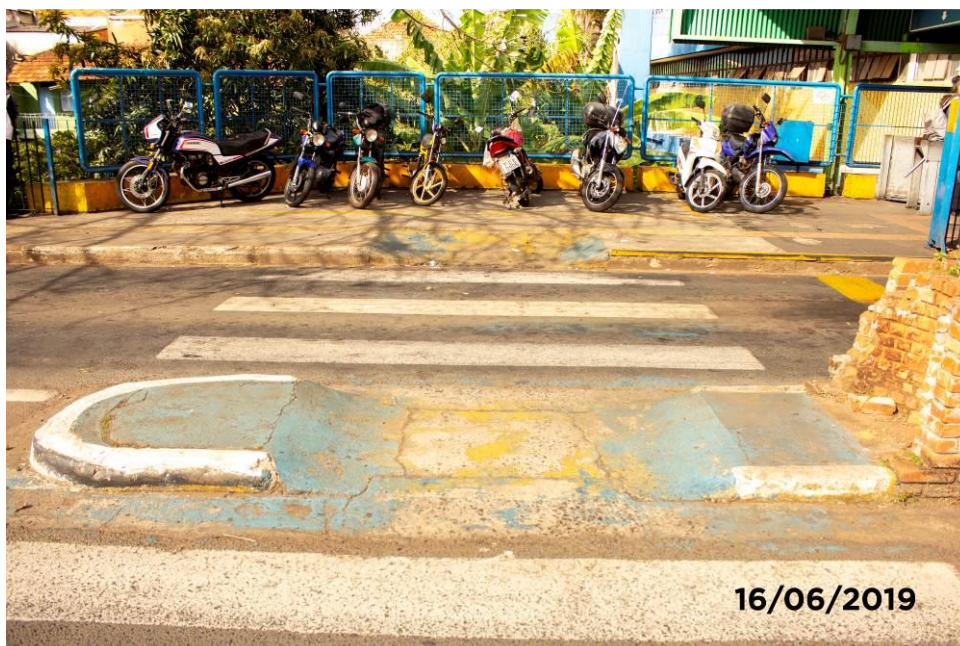
Foto 09: Detalhe do acesso ao passeio central e no passeio saindo do terminal rodoviário com a marcação de acessibilidade apagada e apresentando fissuras.

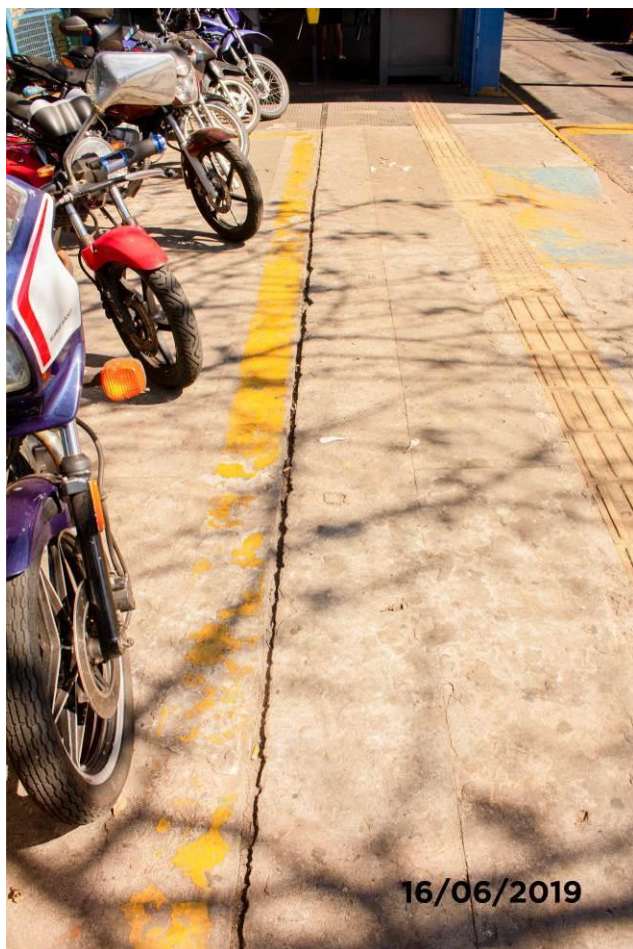
Foto 11: Detalhe da junta de dilatação entre a estrutura do terminal rodoviário e o passeio.

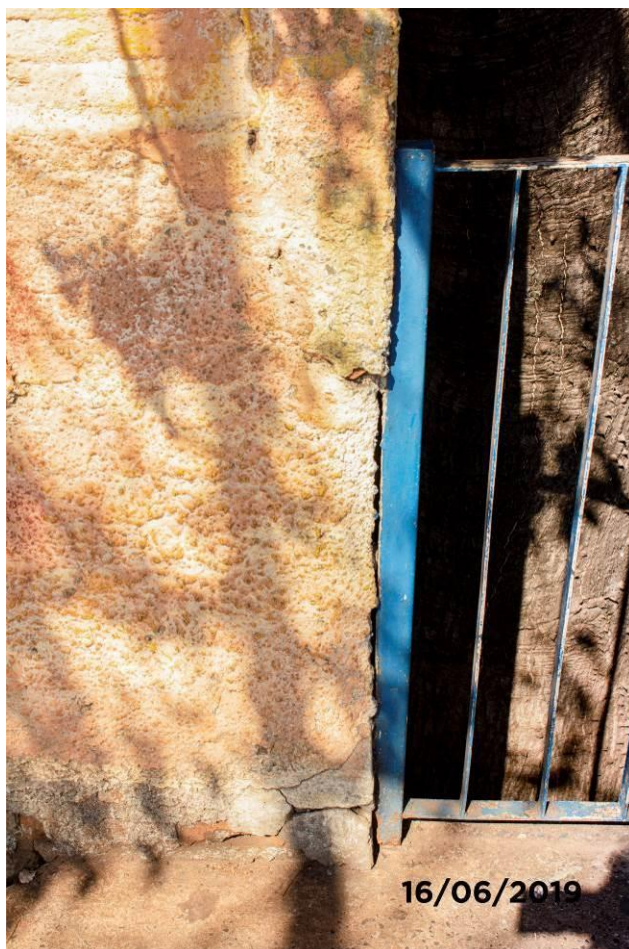
Foto 12: Detalhe da trinca na fixação do guarda corpo e o muro.

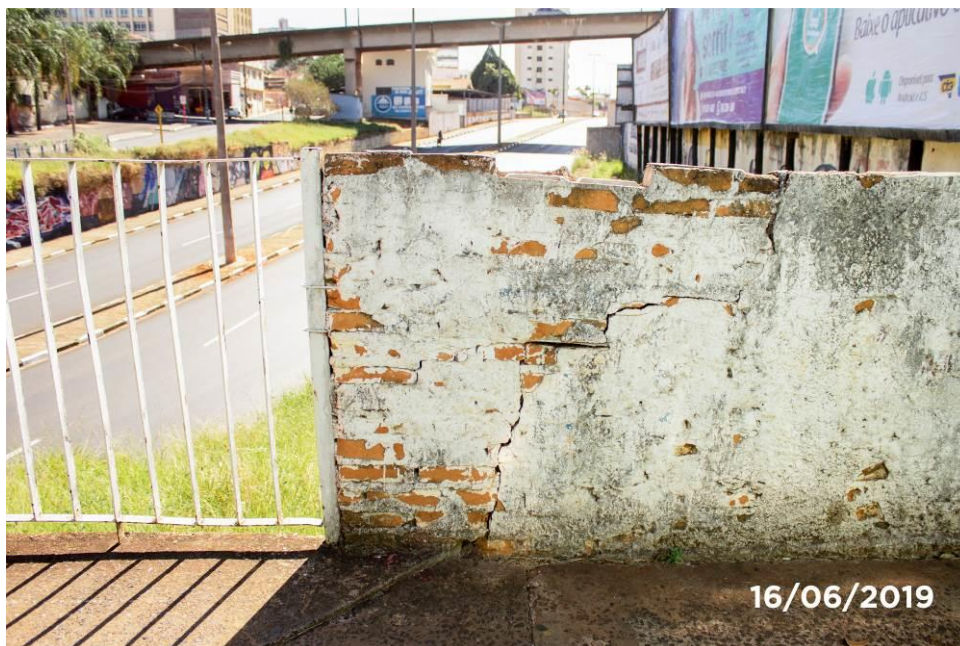
Foto 13: Detalhe da trinca na fixação entre o guarda corpo e o muro.

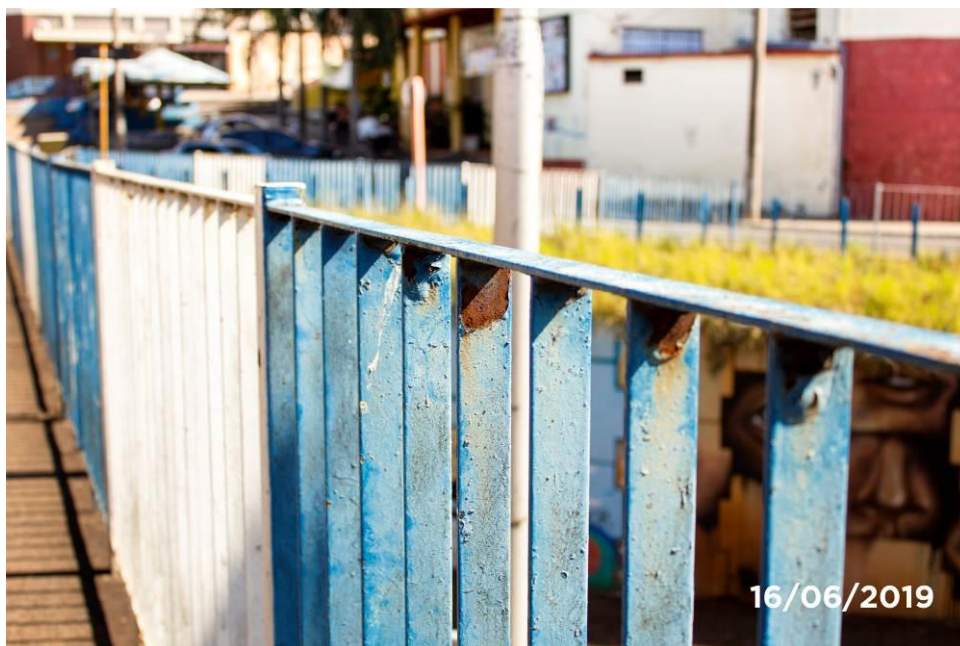
Foto 14: Detalhe da corrosão no guarda corpo.

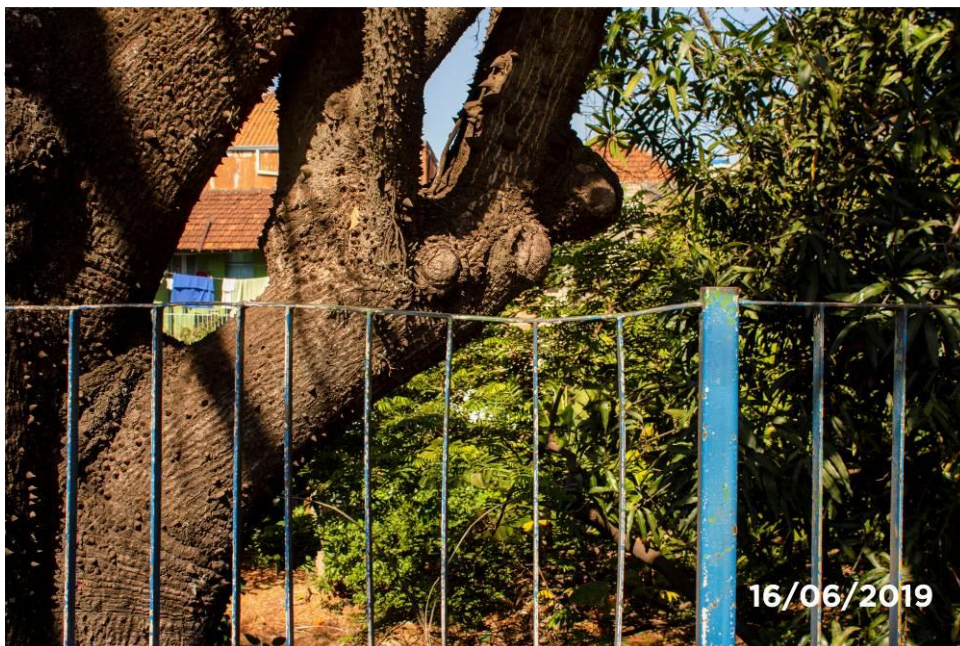
Foto 15: Detalhe da corrosão e um amassado no guarda corpo.

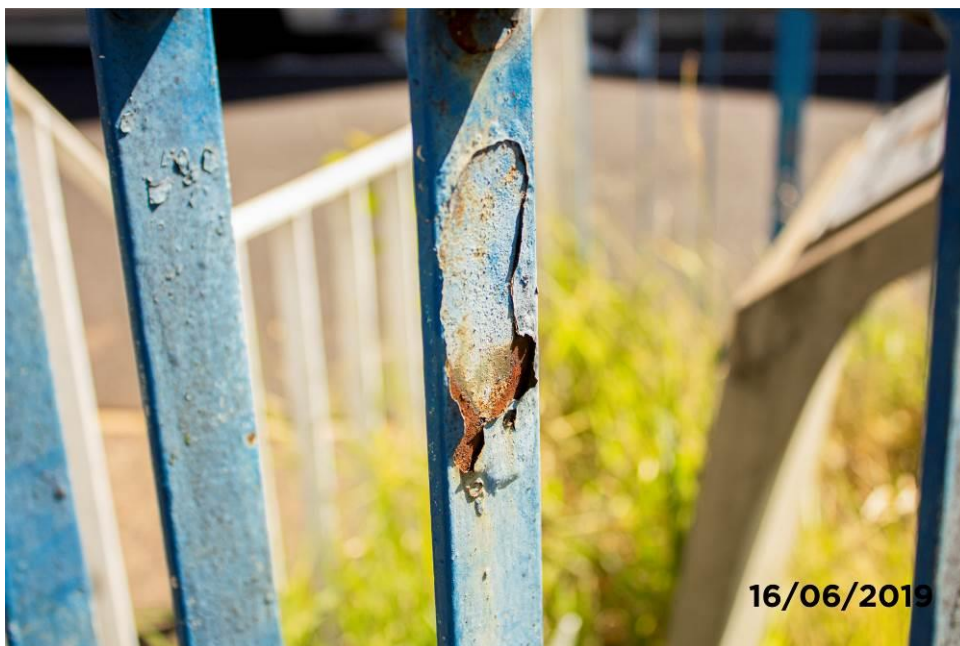
Foto 16: Detalhe da corrosão no guarda corpo.

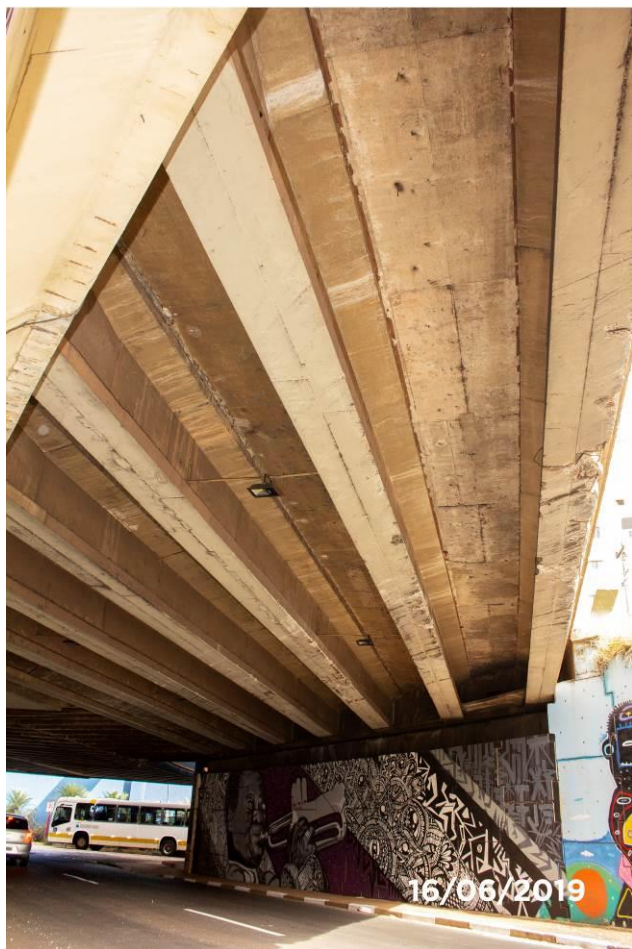
Foto 17: Vista da face inferior do tabuleiro, sentido rodovia. Vigas com deslocamento de concreto, infiltrações, armaduras expostas.

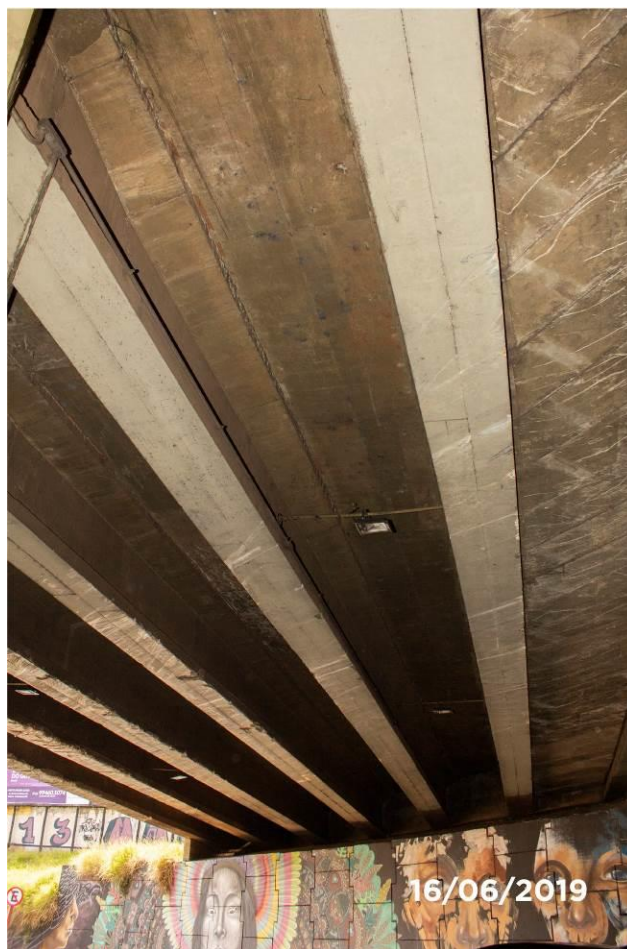
Foto 18: Vista da face inferior do tabuleiro, sentido centro. Vigas com deslocamento de concreto, infiltrações, armaduras expostas.

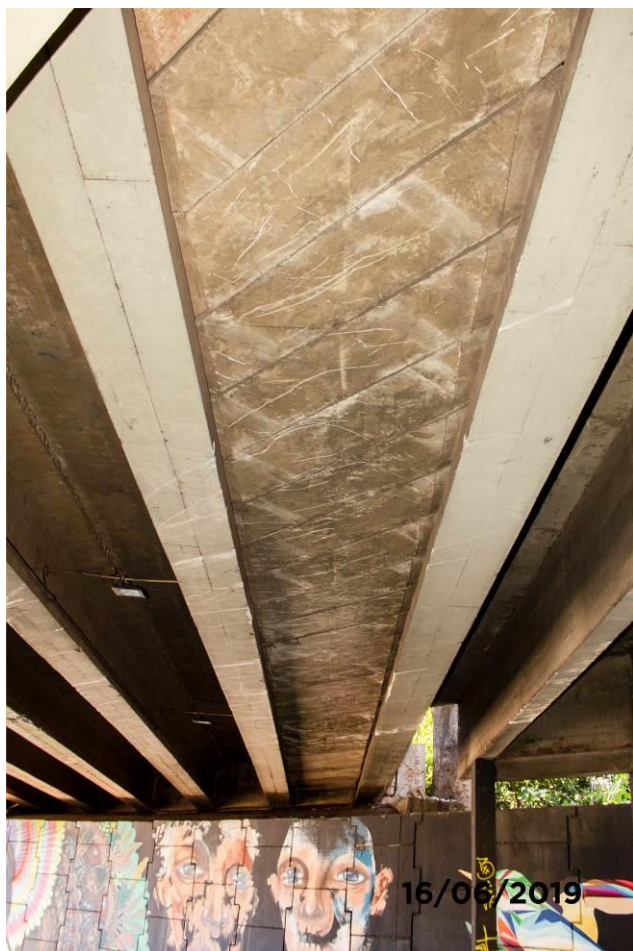
Foto 20: Vista da face inferior do tabuleiro, sentido centro. Vigas com deslocamento de concreto, infiltrações, armaduras expostas.

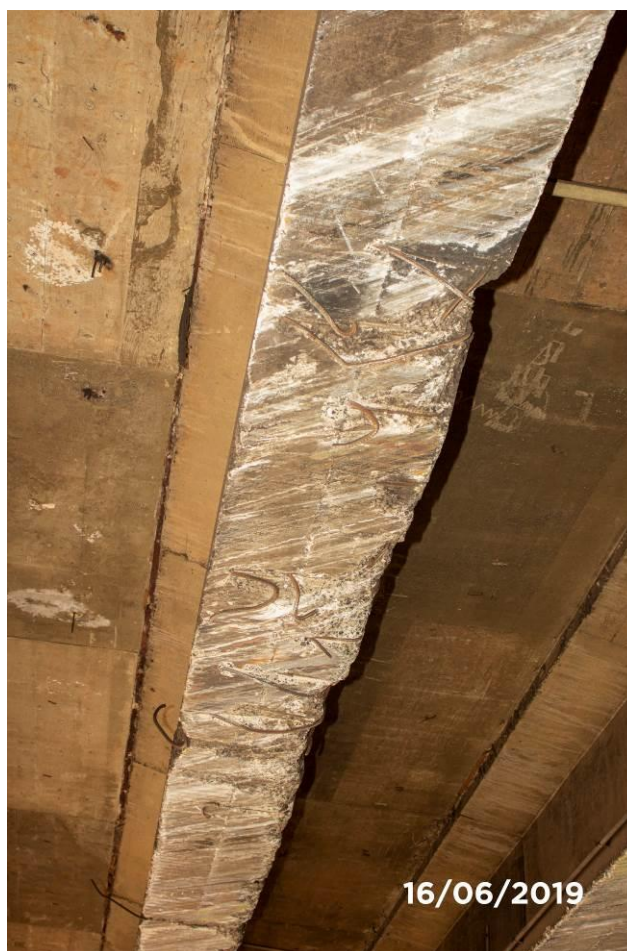
Foto 21: Vista da face inferior do tabuleiro, sentido centro. Vigas com deslocamento de concreto, infiltrações, armaduras expostas e rompidas.

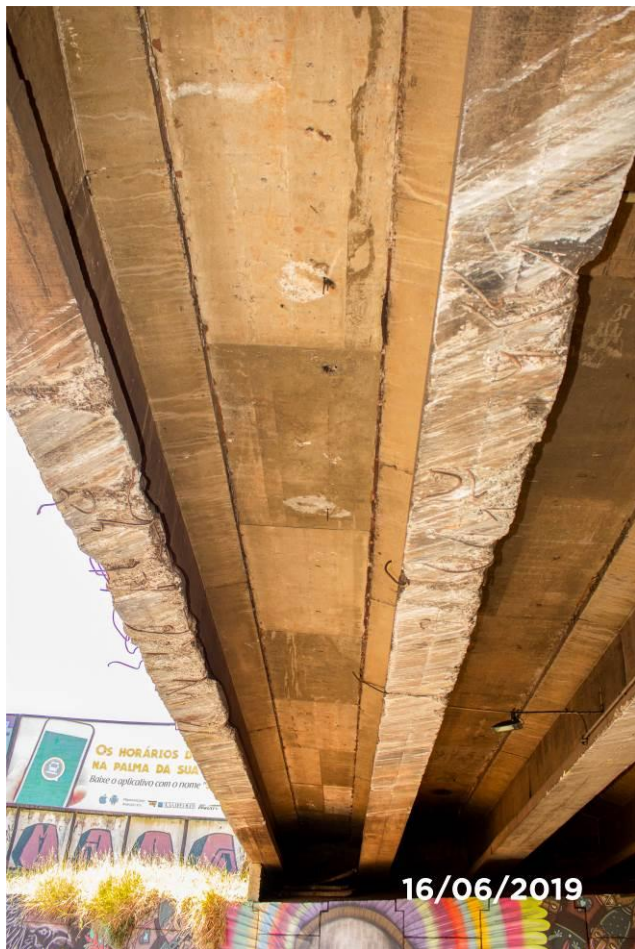
Foto 22: Vista da face inferior do tabuleiro, sentido centro. Vigas com deslocamento de concreto, infiltrações, armaduras expostas e rompidas.

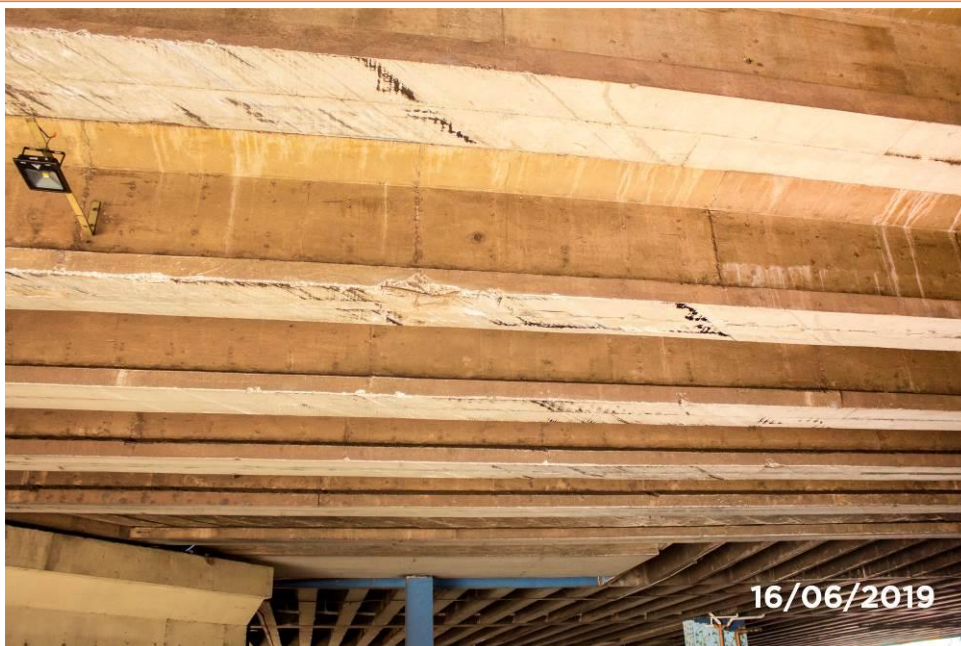
Foto 23: Detalhe das vigas com deslocamento de concreto, armaduras expostas e rompidas.

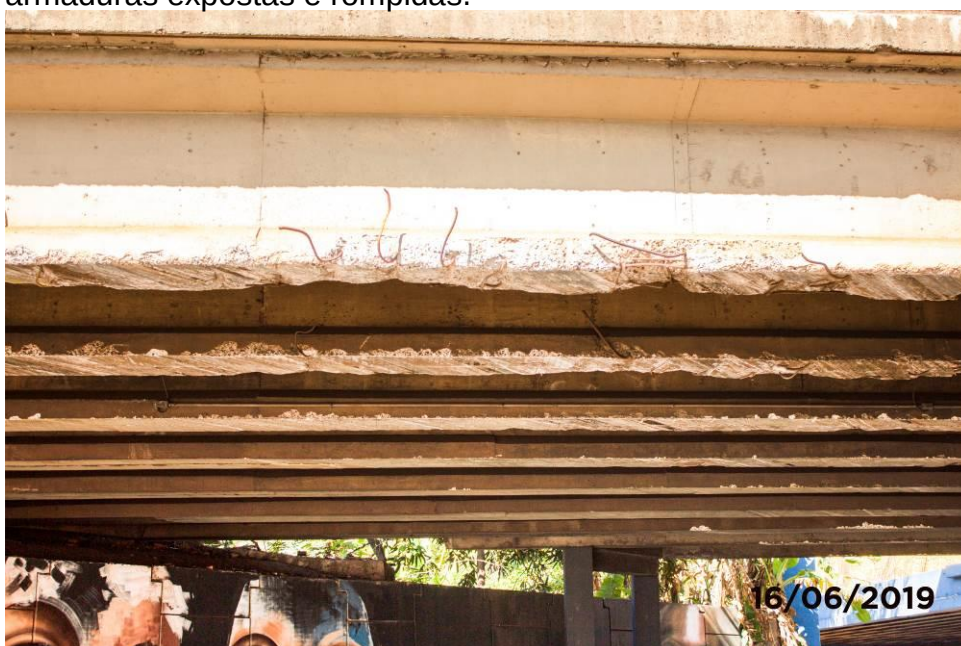
Foto 24: Detalhe das vigas com deslocamento de concreto, armaduras expostas e rompidas.

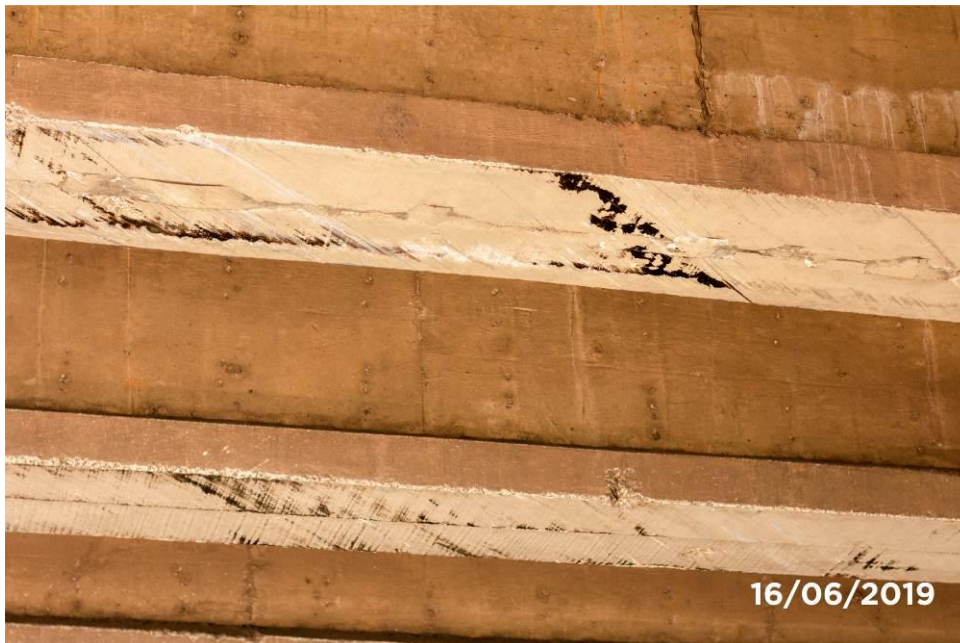
Foto 25: Detalhe das vigas com deslocamento de concreto, armaduras expostas e rompidas.

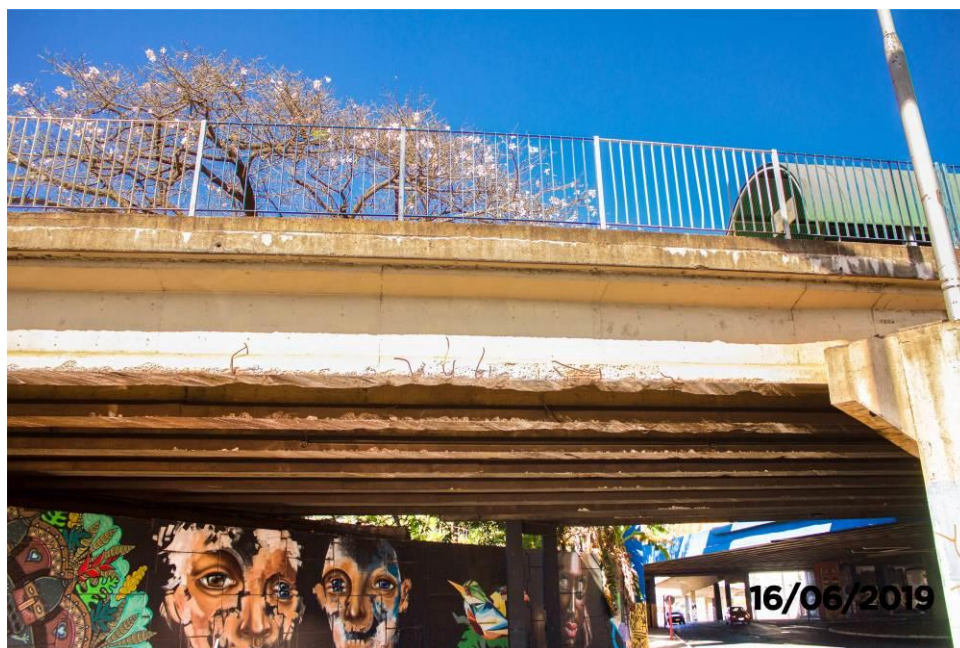
Foto 26: Detalhe das vigas com deslocamento de concreto, armaduras expostas e rompidas.

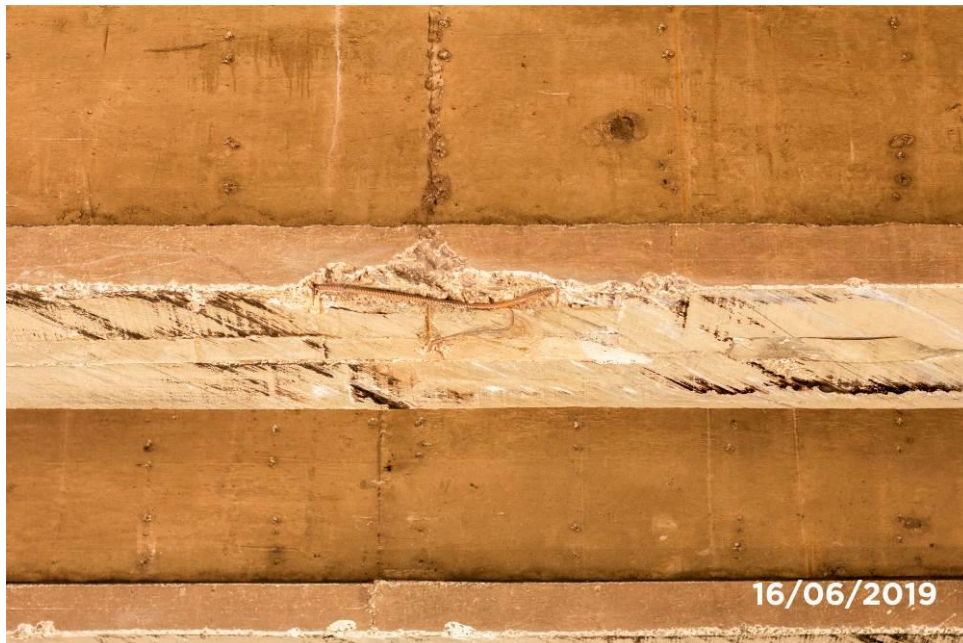
Foto 27: Detalhe das vigas com deslocamento de concreto, e armaduras exposta.

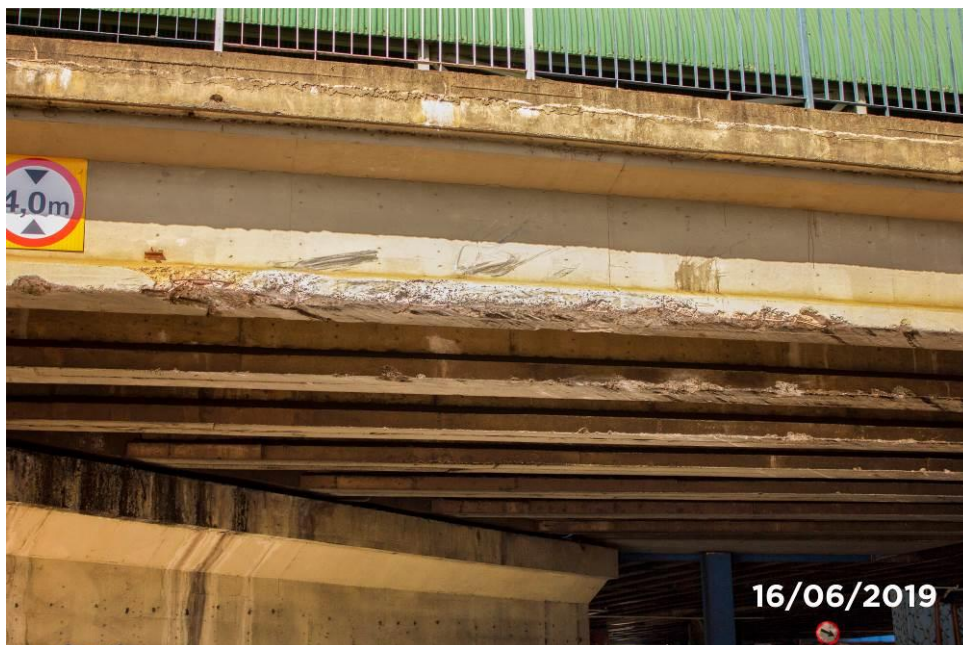
Foto 28: Detalhe das vigas com deslocamento de concreto, armaduras expostas e rompidas.

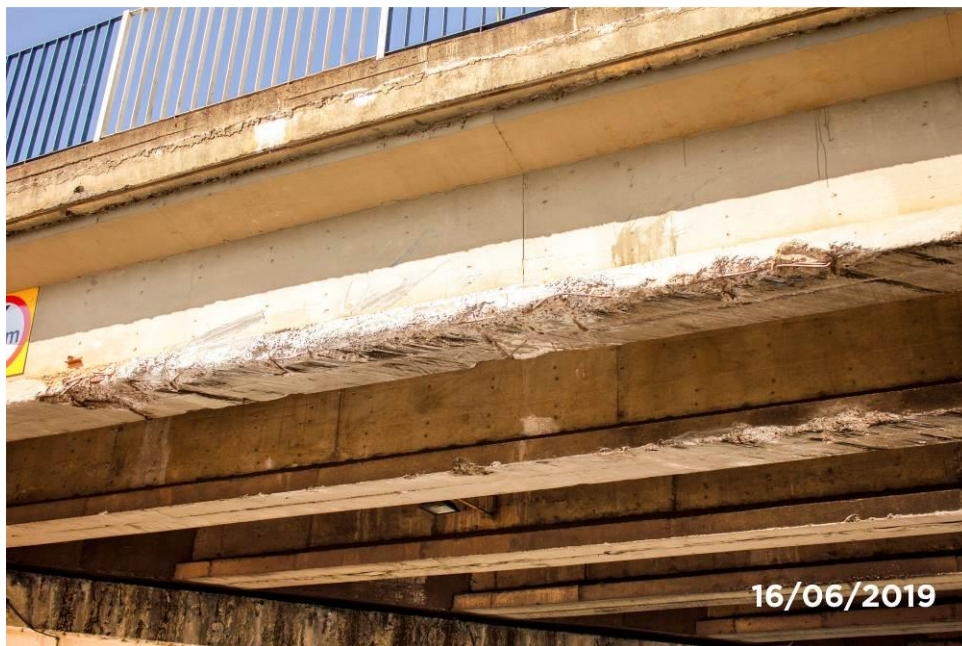
Foto 29: Detalhe das vigas com deslocamento de concreto, armaduras expostas e rompidas.

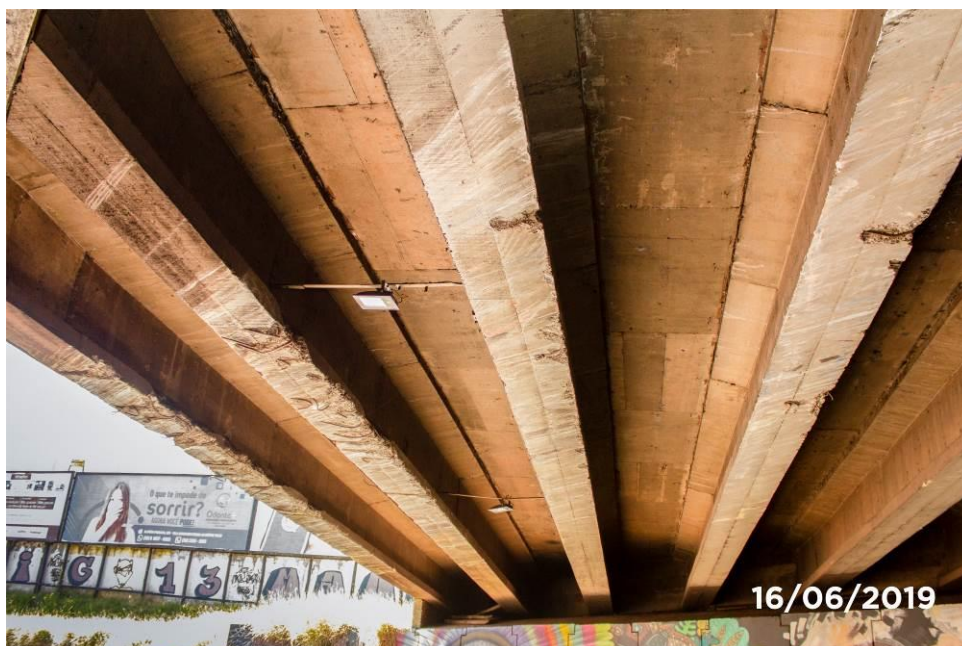
Foto 30: Detalhe das vigas com deslocamento de concreto, armaduras expostas e rompidas.

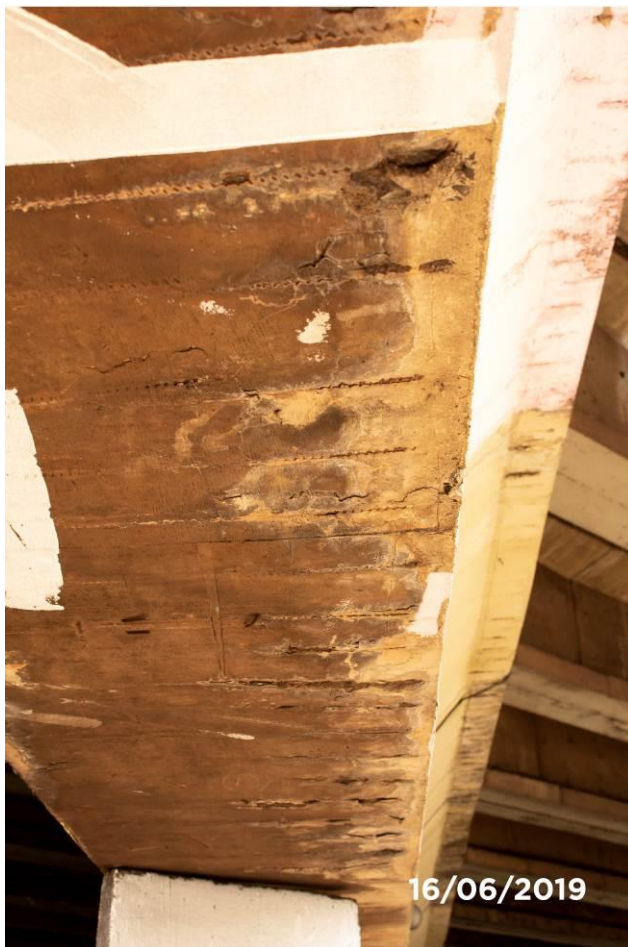
Foto 31: Armadura exposta na viga de travamento transversal sobre os pilares centrais.

- Armadura exposta: É recomendado que seja feita uma pintura com primer a base de zinco.

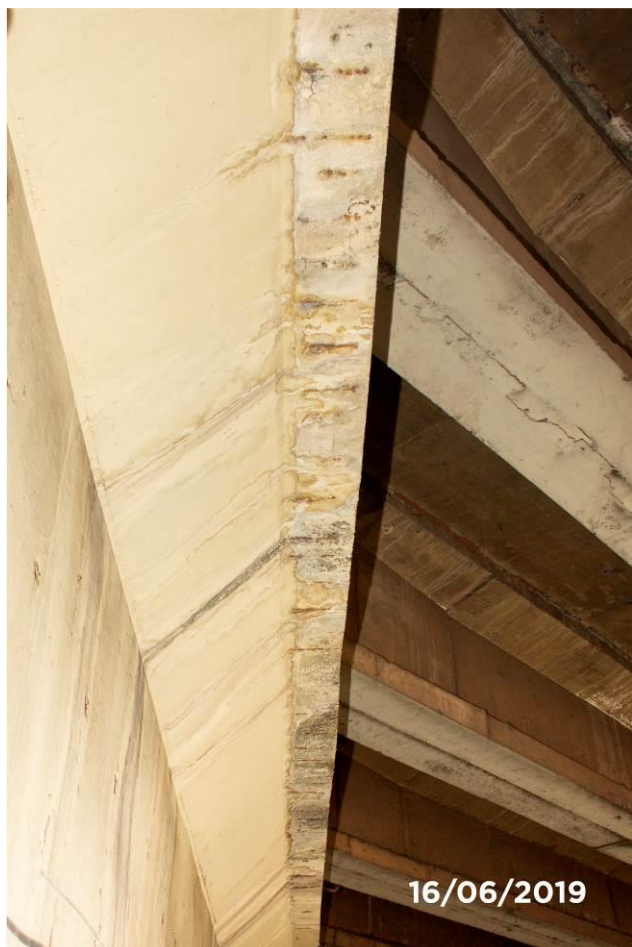
Foto 32: Armadura exposta na viga de travamento transversal sobre os pilares centrais.

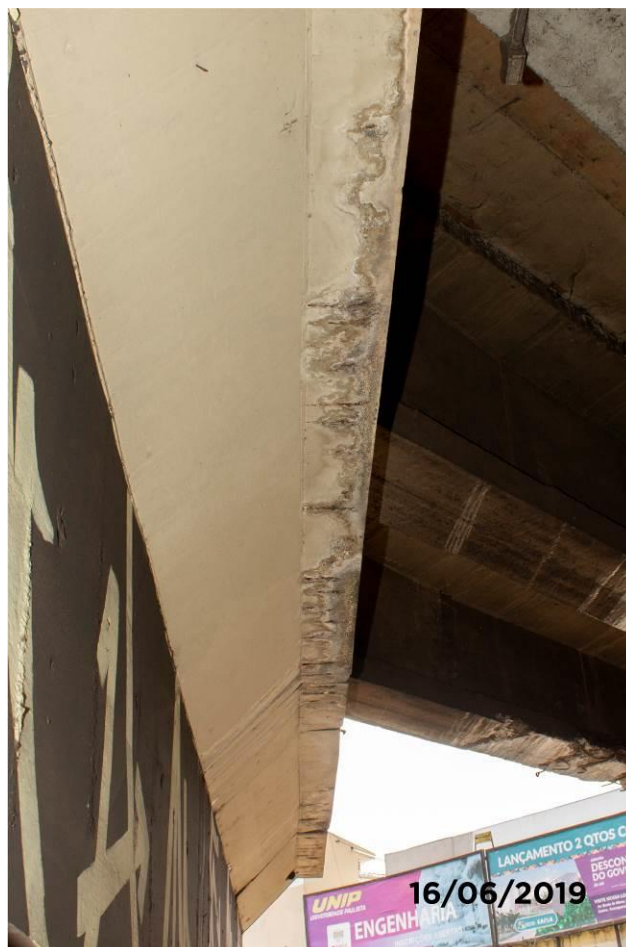
Foto 33: Armadura exposta na viga de travamento transversal sobre os pilares centrais.

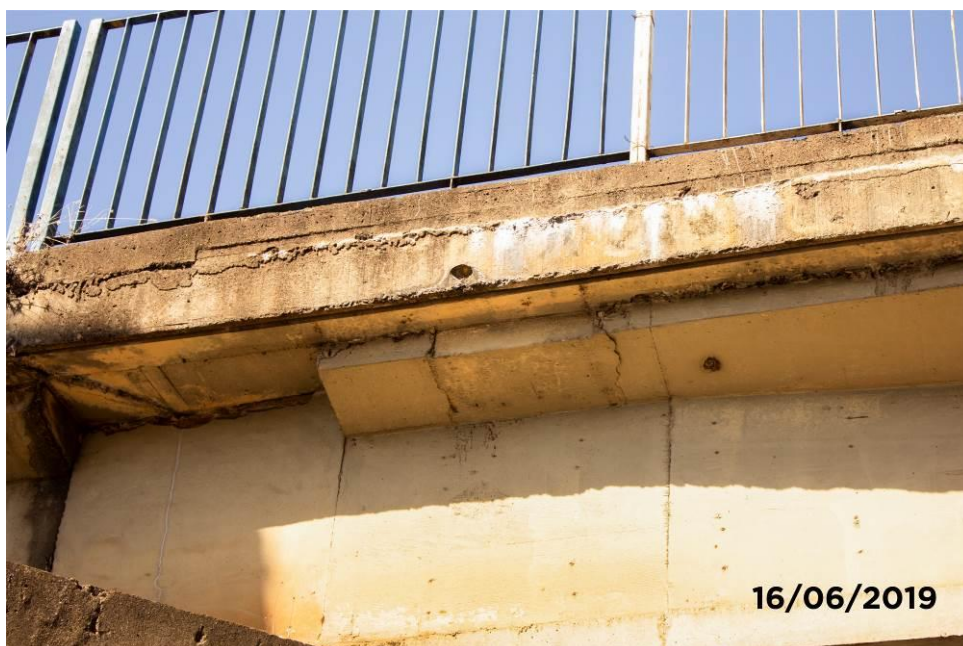
Foto 34: Detalhe da fissura na viga na posição do encontro com o pavimento asfáltico.

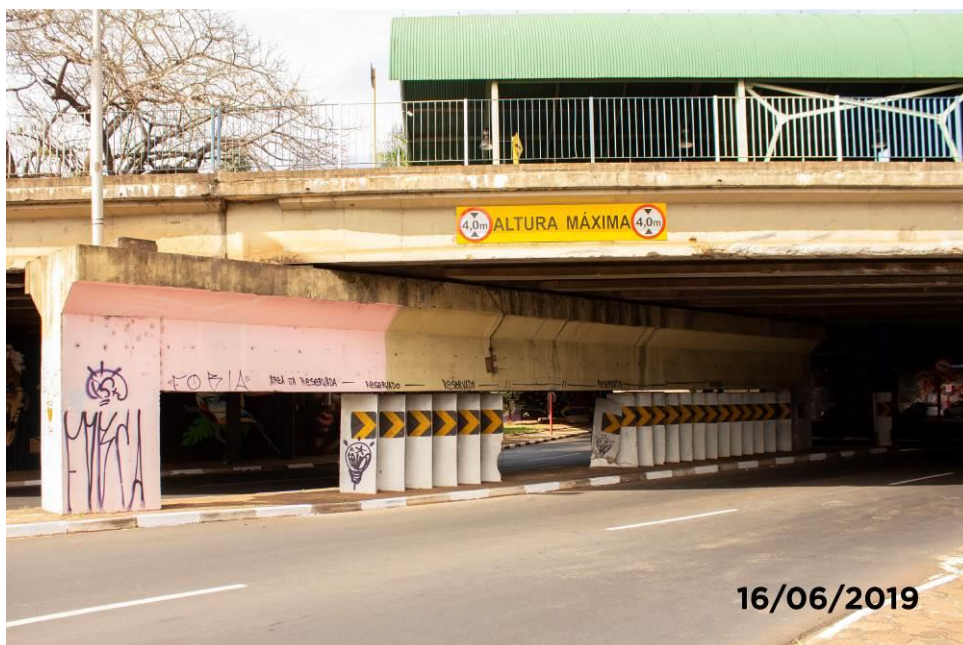
Foto 35: falta de barreiras de proteção, e placas de concreto faltando e danificadas

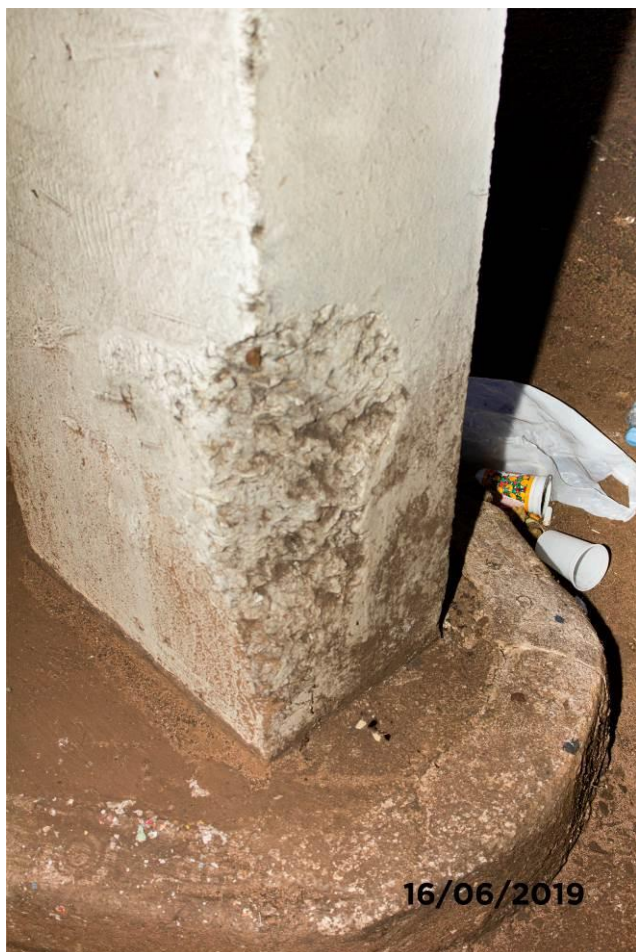
Foto 36: Deslocamento de concreto no pé do pilar.

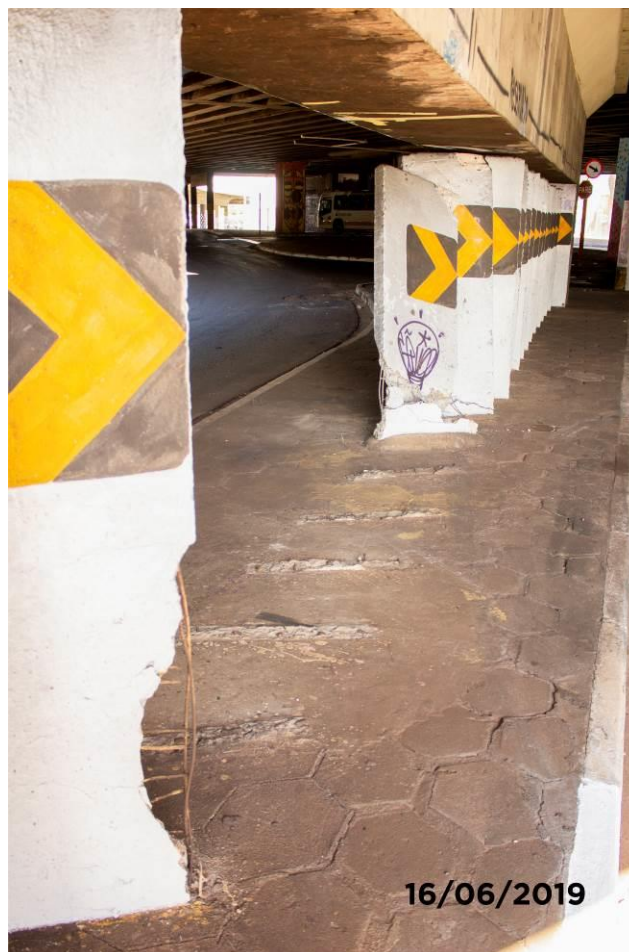
Foto 37: Estrutura de proteção está danificada, necessita ser refeita.

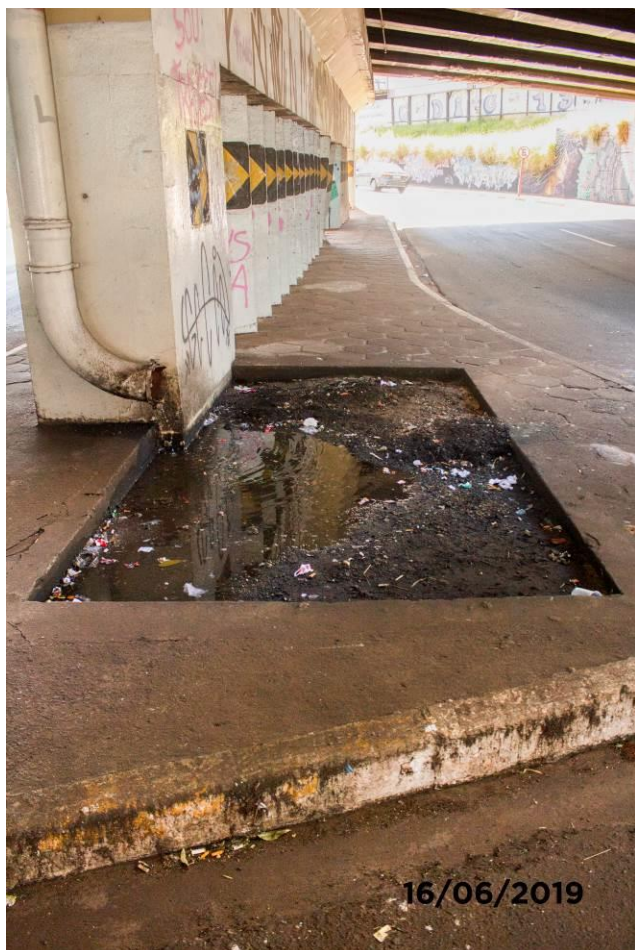
Foto 38: Tubulação de água do terminal rodoviário sendo depositada no pé do pilar.
