DIFICALI ENGENHARIA E CONSTRUÇÕES LTDA

# **LAUDO DE VISTORIA TÉCNICA VIADUTO DA AV. PORTUGAL**

ARARAQUARA-SP

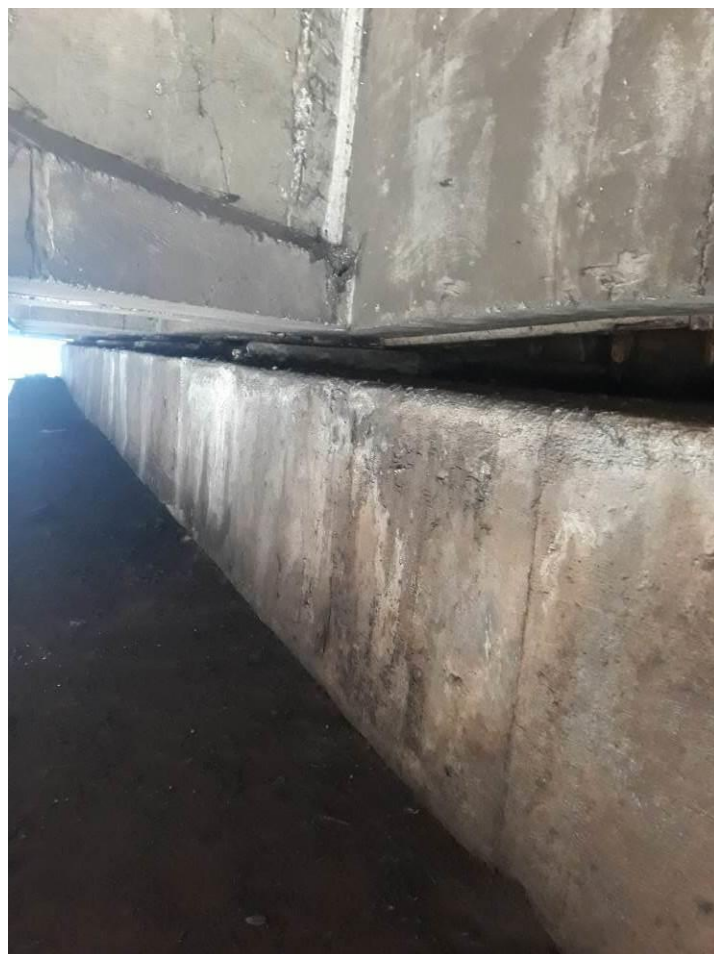
Foto 39: Detalhes dos neoprenes das extremidades, com os apoios apresentando deslocamento de concreto.

- Deslocamento: Para corrigir o deslocamento do concreto no apoio do neoprene é recomendado injeção de graute. Sua aplicação é realizada pela instalação de bicos de injeção no concreto, que impulsionados por uma bomba elétrica ou pneumática, injetam o graute nos vazios.

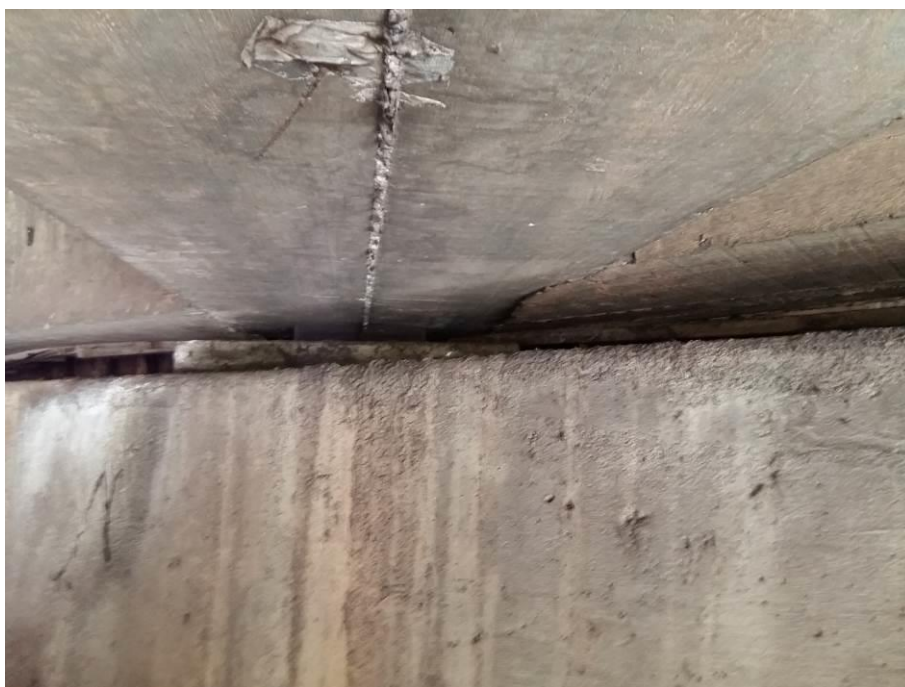
Foto 40: Detalhe do neoprene das extremidades.

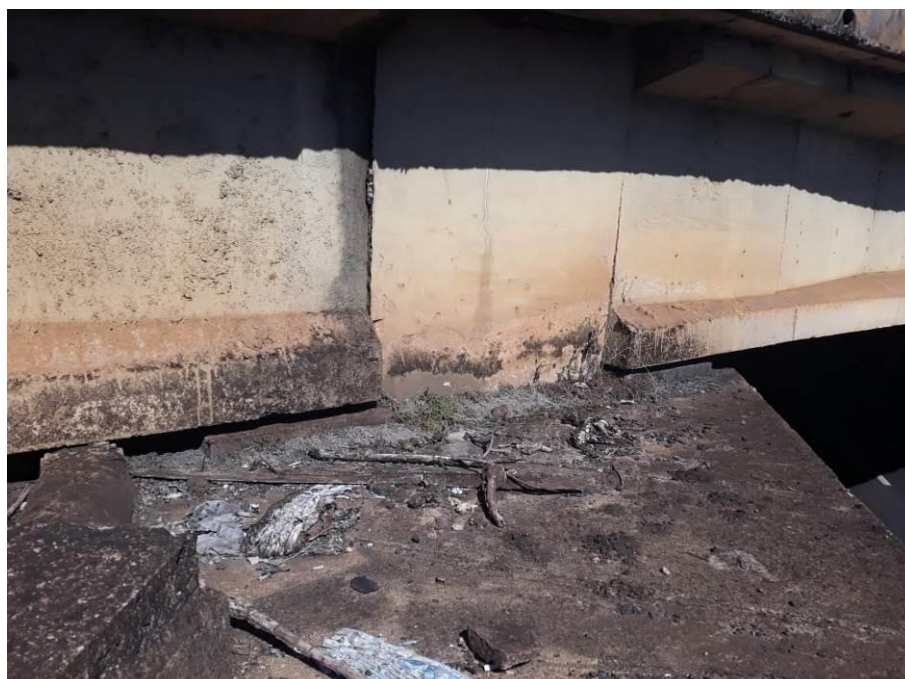
Foto 41: Detalhe da posição central, existe uma alvenaria entre as vigas.

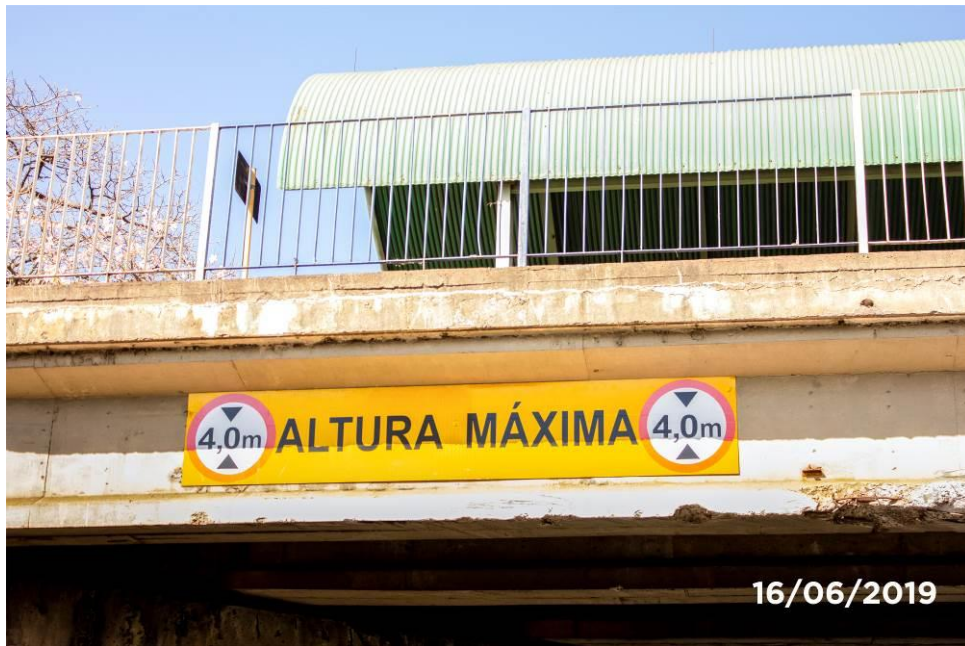
Foto 42: Sinalização de altura máxima.
