# **LAUDO DE VISTORIA TÉCNICA VIADUTO DA AV. SÃO PAULO**

**ARARAQUARA-SP**

| VIADUTO | Data | Folha |
|---|---|---|
| AV. SÃO PAULO | 13/09/2019 | 2 |

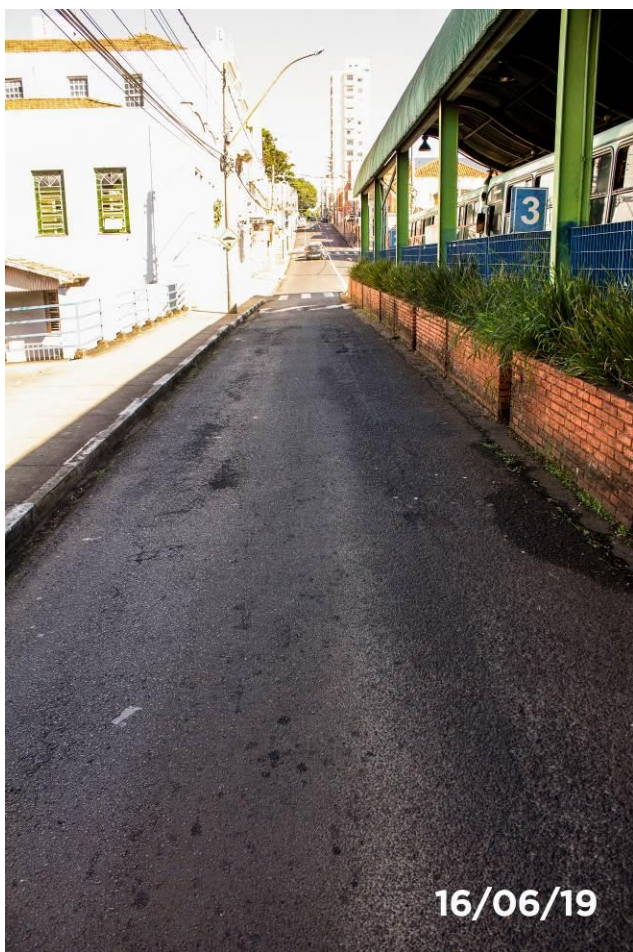
Foto 01: Vista da fissura no pavimento asfáltico com pequenos buracos, ondulações, infiltração causada pelo jardim do terminal rodoviário. Observa-se também a iluminação pública.

- Pavimento asfáltico: para corrigir as patologias existentes no pavimento asfáltico deve ser realizado aplicação de emulsão ligante e posterior camada asfáltica (CBUQ) com uma espessura de 30mm;

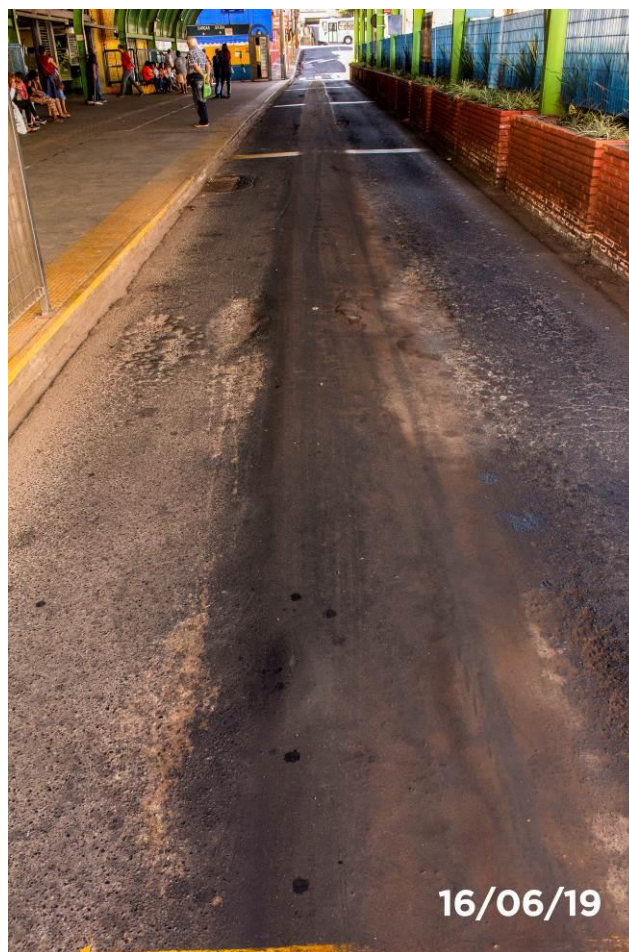
Foto 02: Vista da fissura no pavimento asfáltico com pequenos buracos, ondulações, infiltração causada pelo jardim do terminal rodoviário.

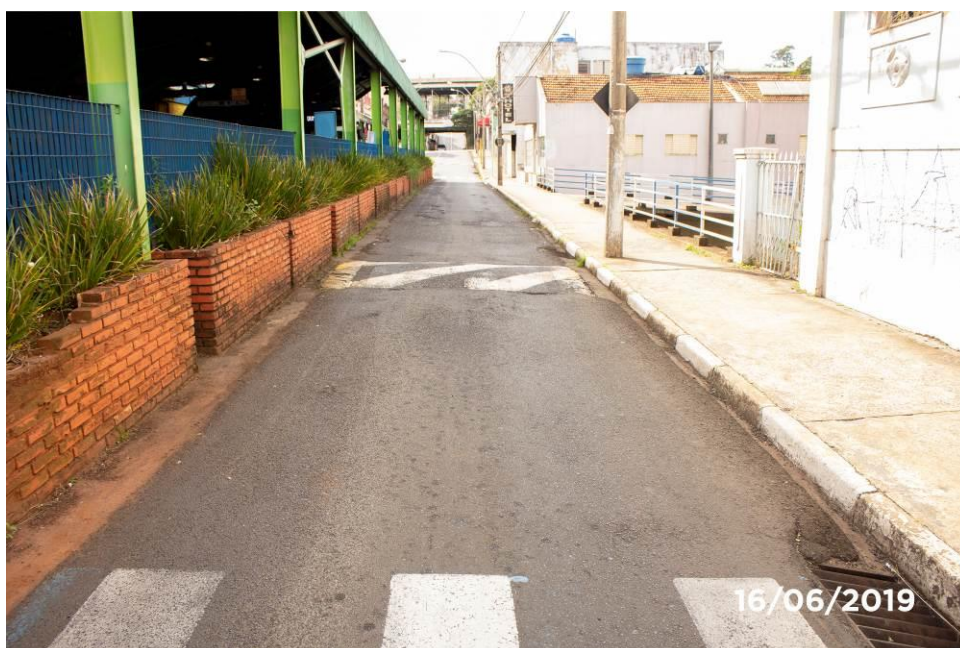
Foto 03: Vista da deterioração do pavimento flexível do tabuleiro, iluminação pública, a drenagem ultrapassa a delimitação do viaduto e o jardim do terminal rodoviário causando infiltração.

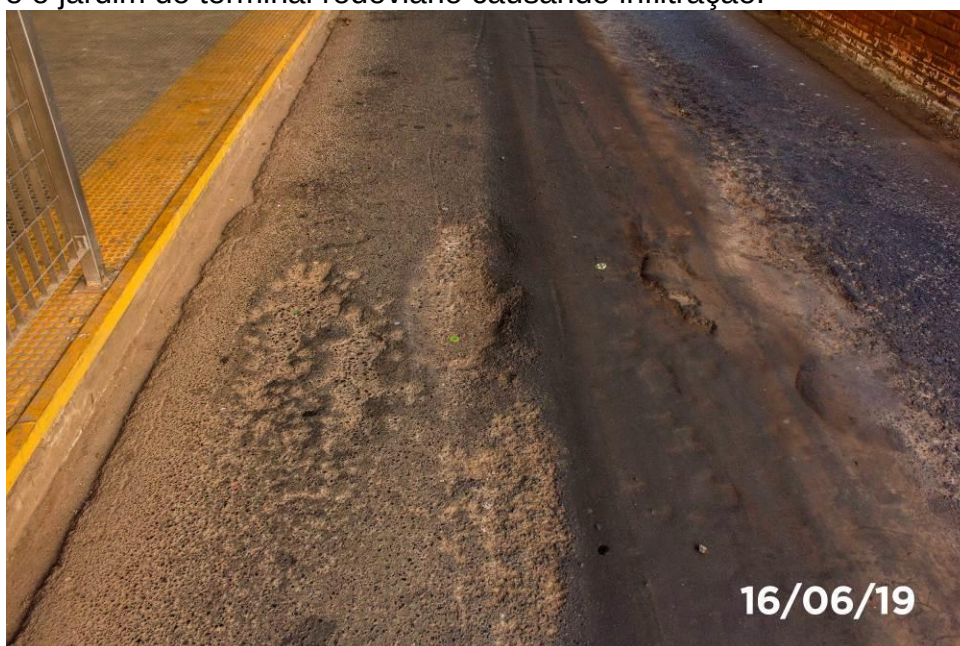
Foto 04: Detalhe da deterioração do pavimento flexível do tabuleiro.

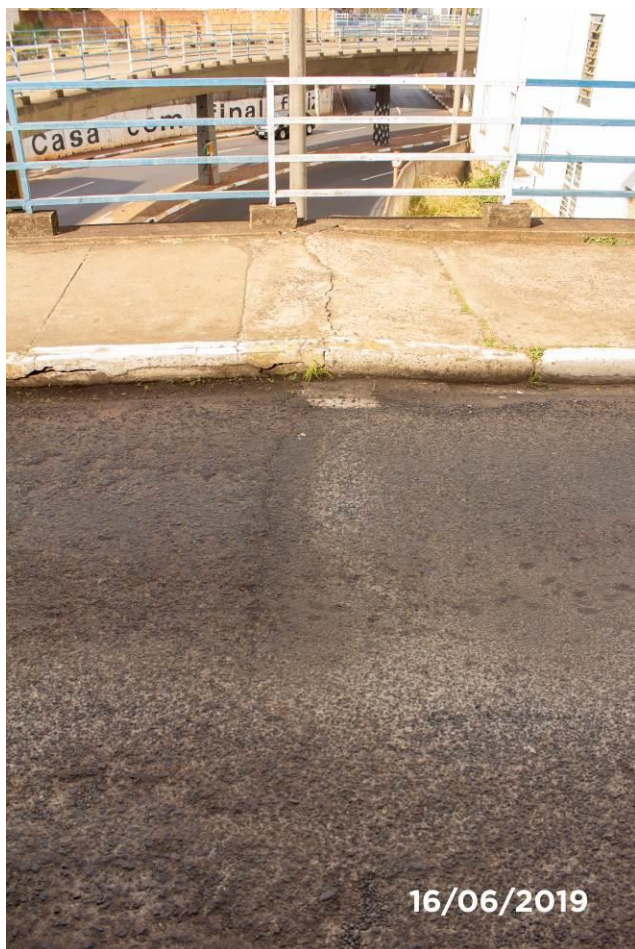
Foto 05: Vista da fissura no pavimento asfáltico e no passeio entre o encontro do viaduto e a via.

-Trincas nos encontros: Como solução para essa patologia recomendamos a instalação de geogrelha. A instalação exige a sequência dos passos abaixo.

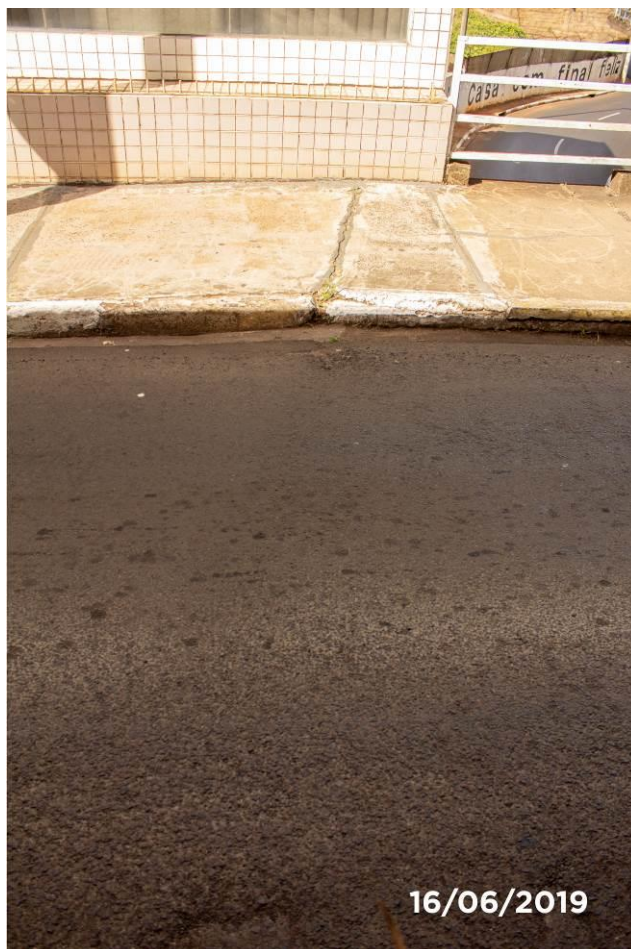
Foto 06: Vista da fissura no pavimento asfáltico e no passeio entre o encontro do viaduto e a via.

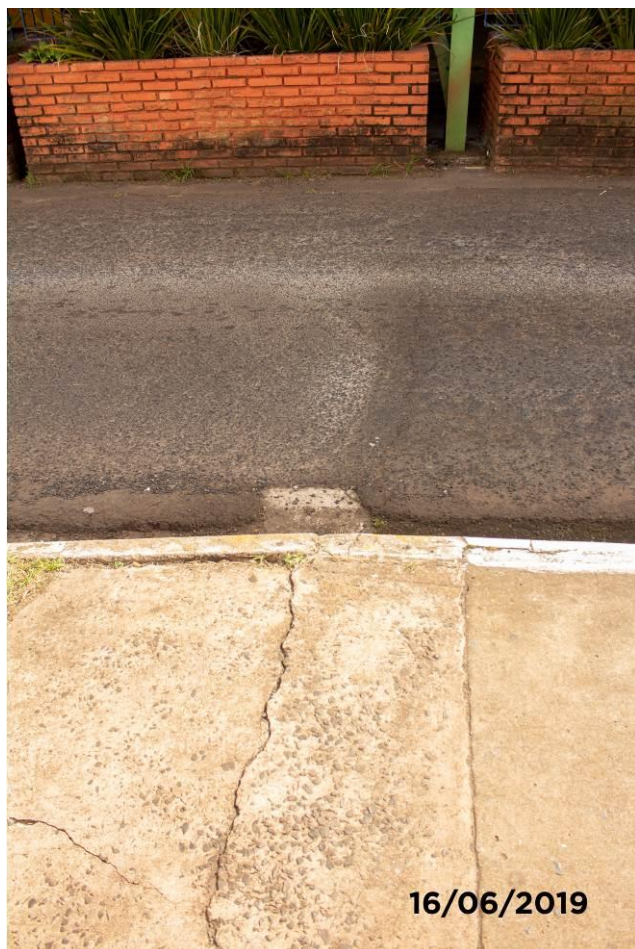
Foto 07: Vista da fissura no pavimento asfáltico e no passeio entre o encontro do viaduto e a via.

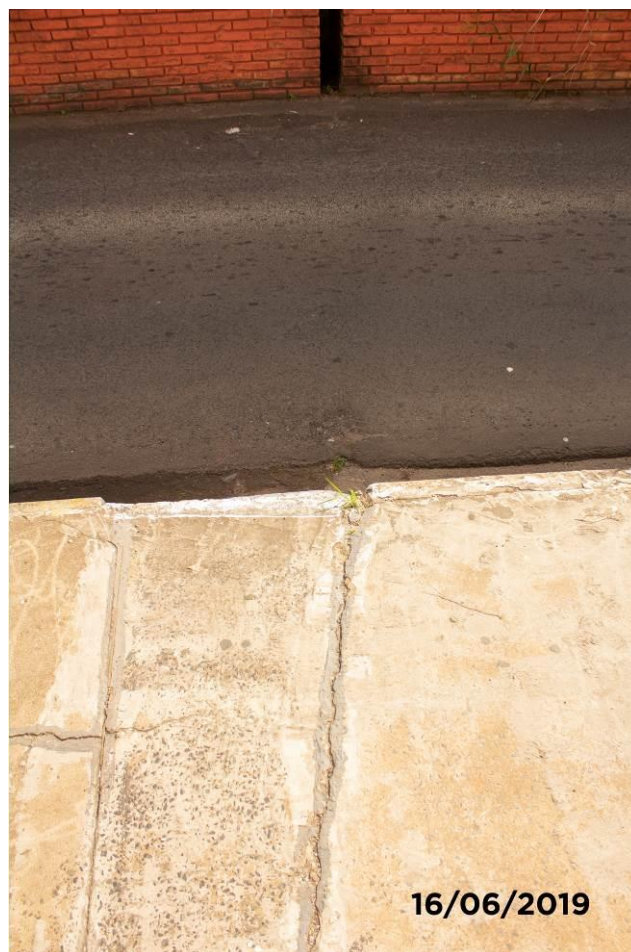
Foto 08: Vista da fissura no pavimento asfáltico e no passeio entre o encontro do viaduto e a via.

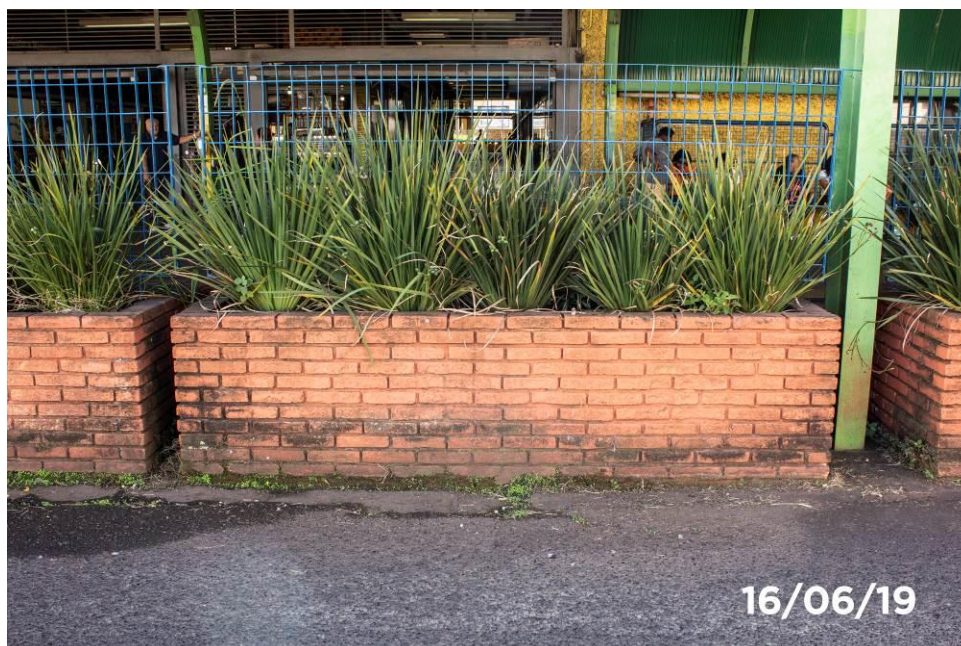
Foto 09: Vista da infiltração causada pela floreira do terminal rodoviário.

- Infiltração da jardineira: O primeiro passo é limpar bem a superfície e executar regularização impermeável usando o Aditivo Impermeabilizante tipo ImperSika Líquido ou similar, com argamassa no traço 1:3 e 1 litro de aditivo para cada 50kg de cimento. Após 72 horas de cura da massa impermeável de regularização, aplicar impermeabilizante a base de asfalto tipo Igol S ou similar, como primer de aderência em toda laje e rodapés. Após 24 horas de secagem do primer, aplicar manta impermeabilizante a base de asfalto com polímeros e estruturada com

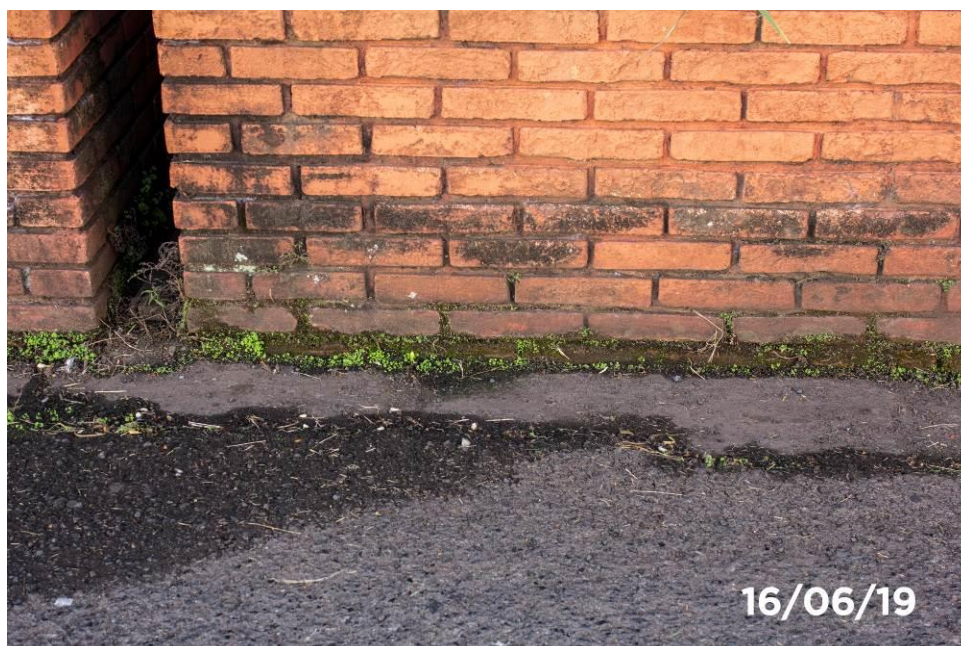
Foto 10: Detalhe da infiltração causada pela floreira do terminal rodoviário.

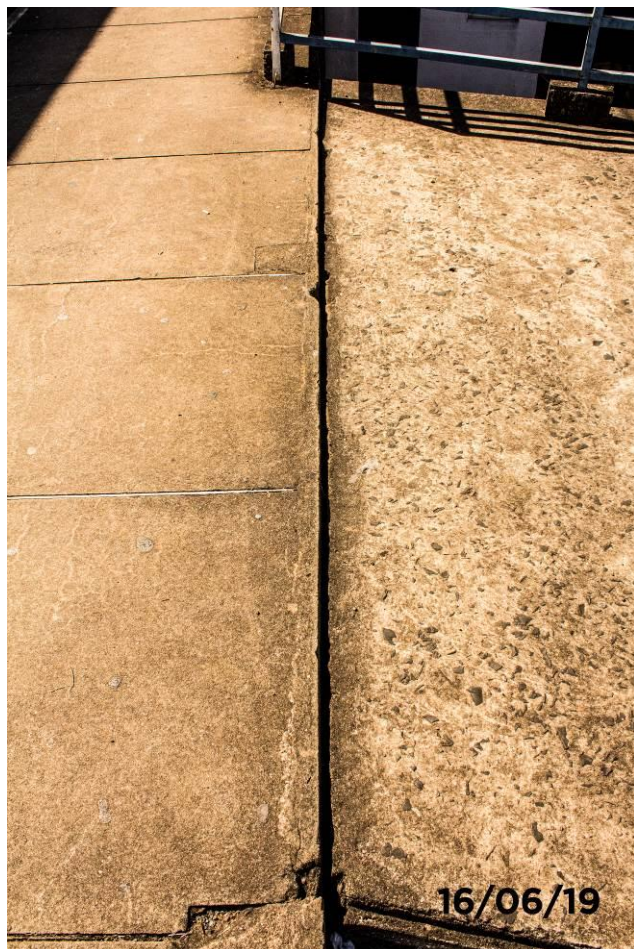
Foto 12: Vista da Junta de dilatação com os lábios poliméricos deteriorados.

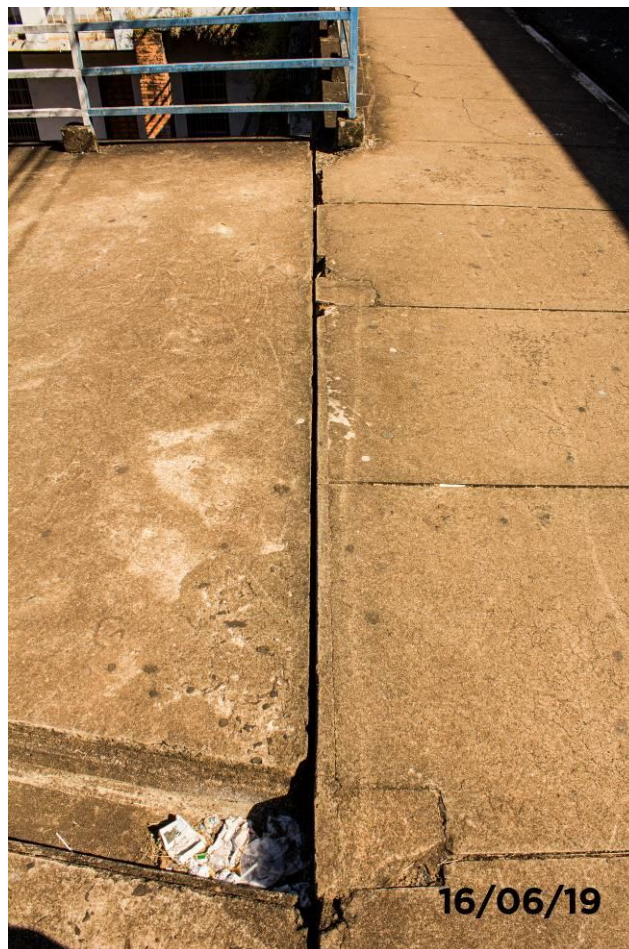
Foto 13: Vista da Junta de dilatação com os lábios poliméricos deteriorados.

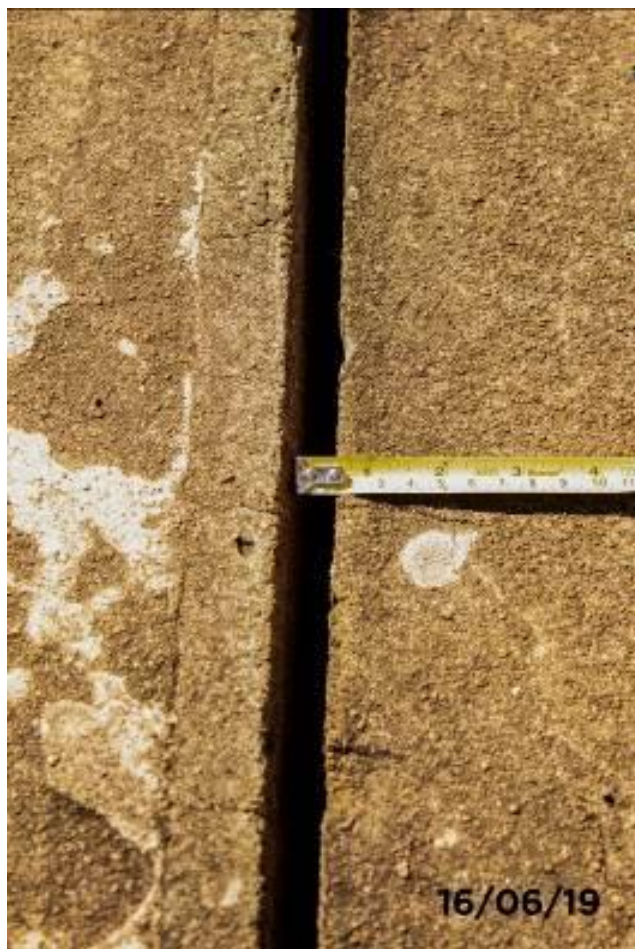
Foto 14: Detalhe da Junta de dilatação entre o viaduto e a passarela.

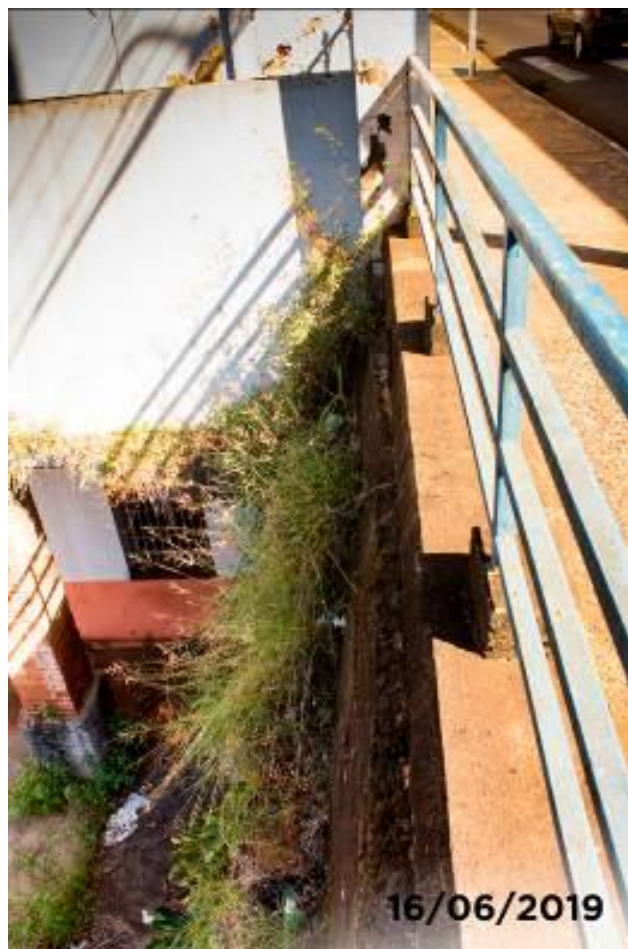
Foto 15: Vista do guarda corpo com corrosão, apoio deteriorados e a conexão com o muro apresenta ineficiência.

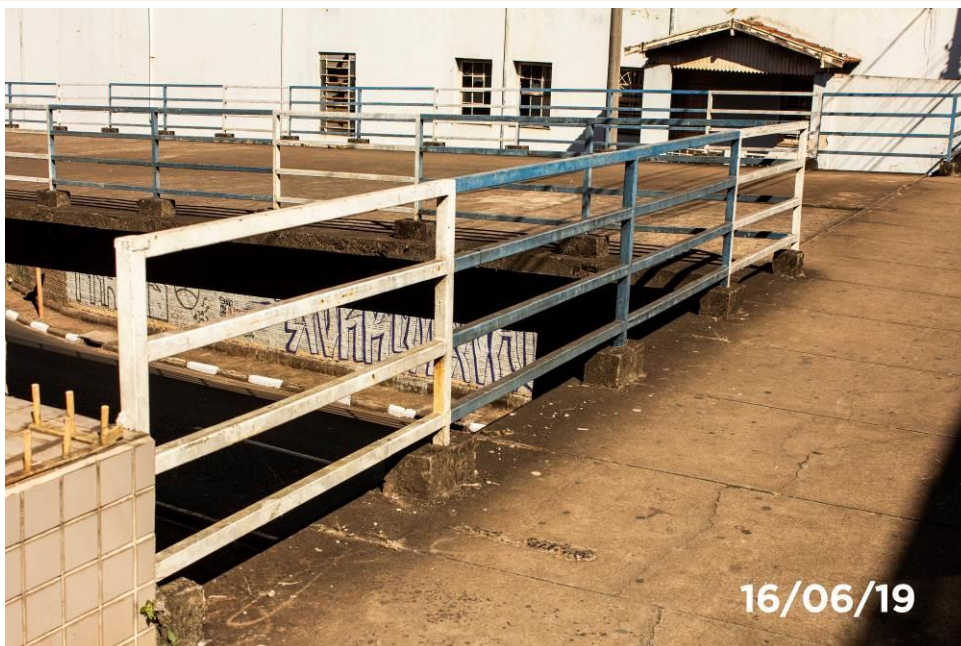
Foto 16: Vista dos pontos de corrosão, vegetação no bloco de apoio com o passeio.

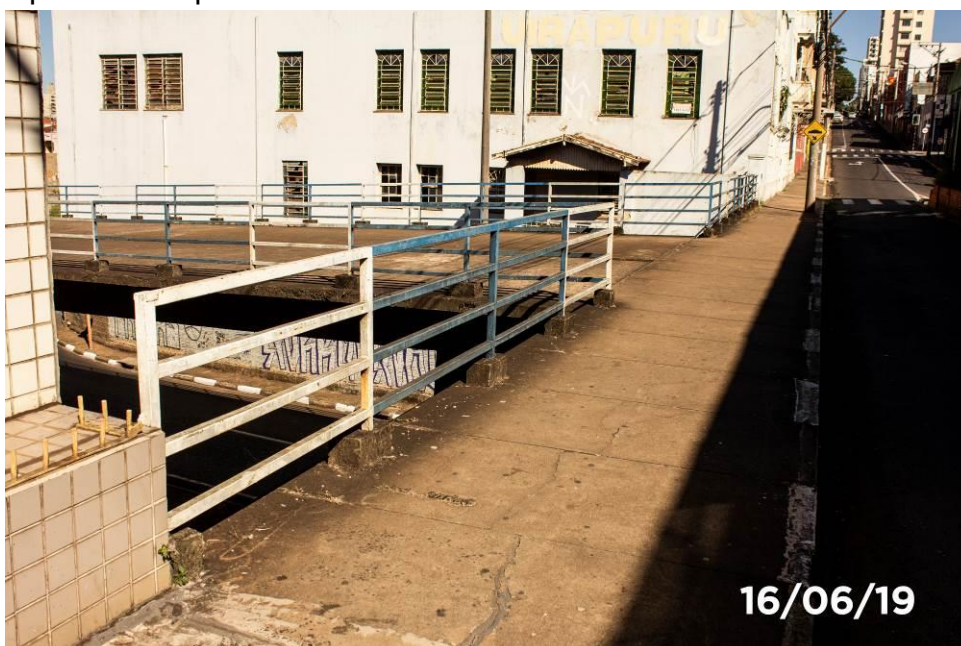
Foto 17: Vista dos pontos de corrosão, vegetação no bloco de apoio com o passeio.

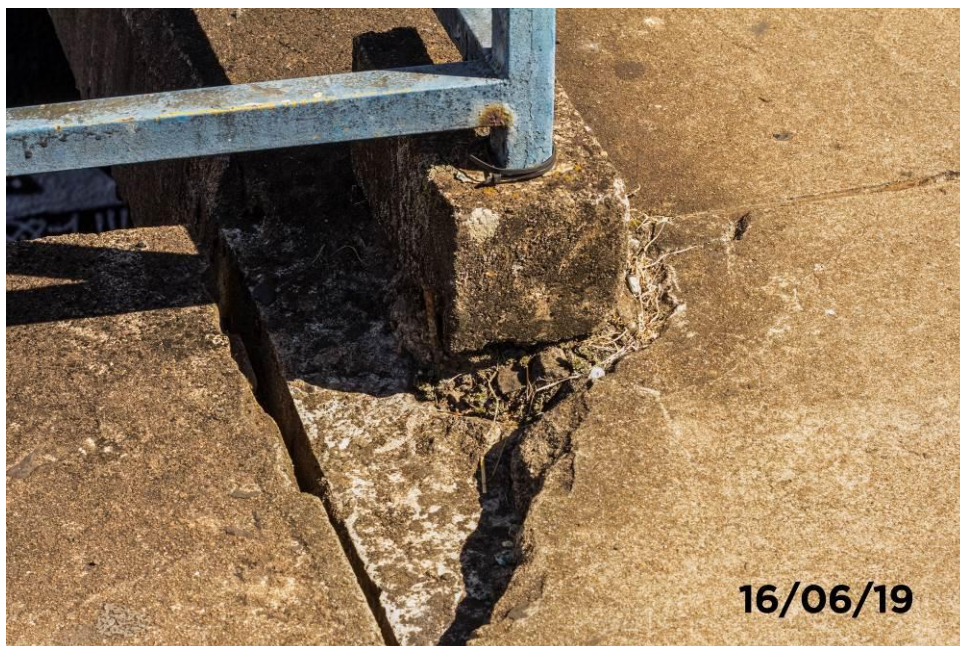
Foto 18: Detalhe bloco de apoio do guarda corpo com deslocamento de concreto junto ao passeio.

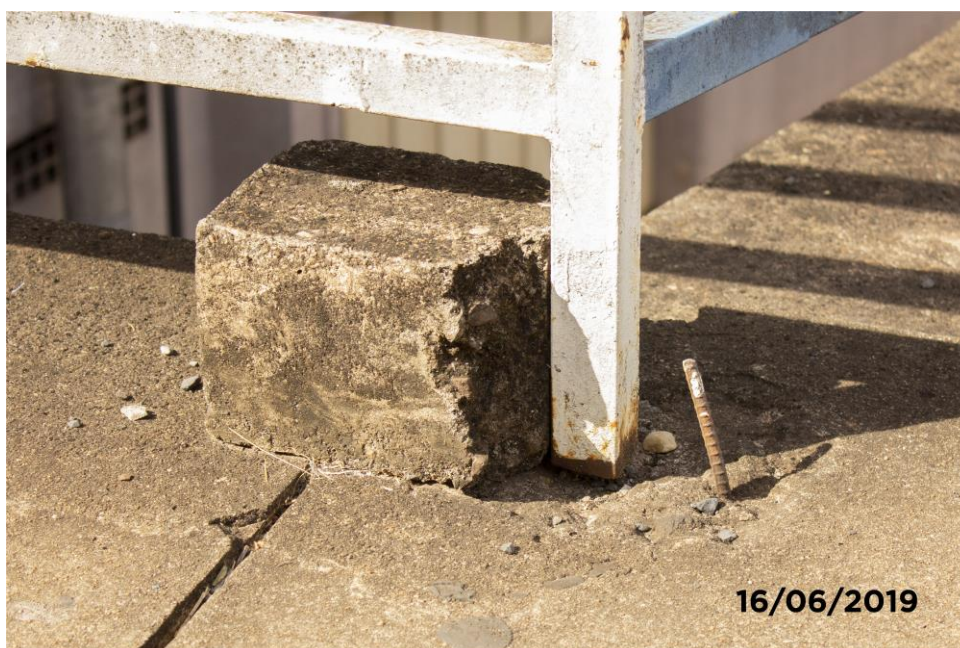
Foto 18A: Detalhe bloco de apoio do guarda corpo com deslocamento de concreto junto ao passeio e armadura exposta.

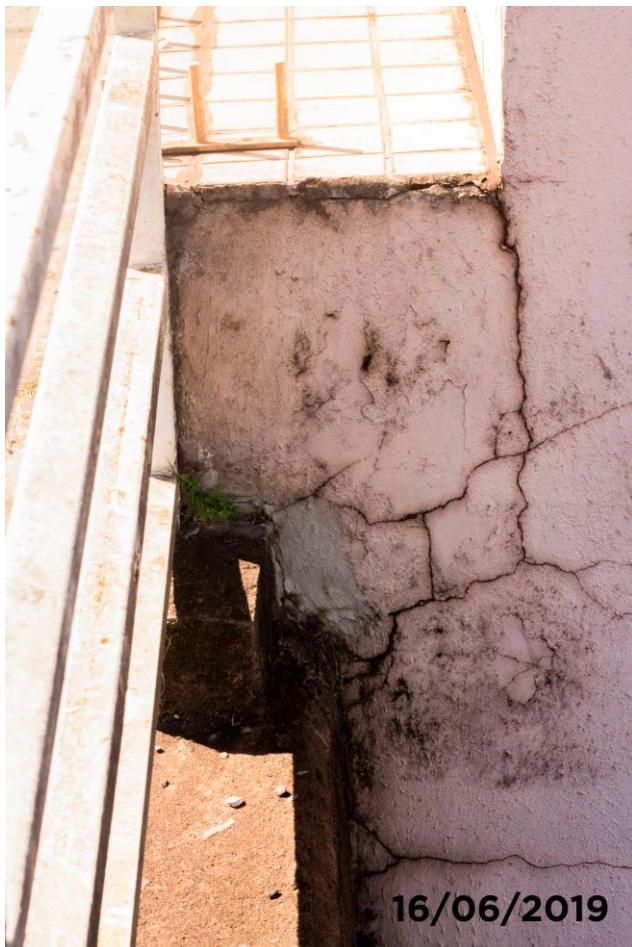
Foto 19: Detalhe de vegetação e fissura na parede de apoio do guarda corpo.

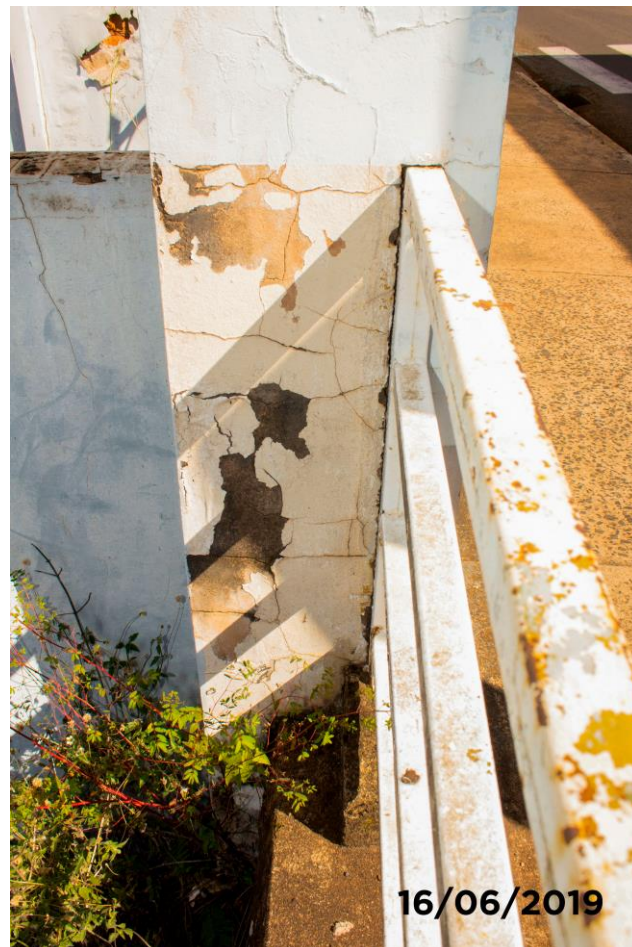
Foto 20: Detalhe de vegetação e fissura na parede de apoio do guarda corpo. E é visível também forte ponto de corrosão.

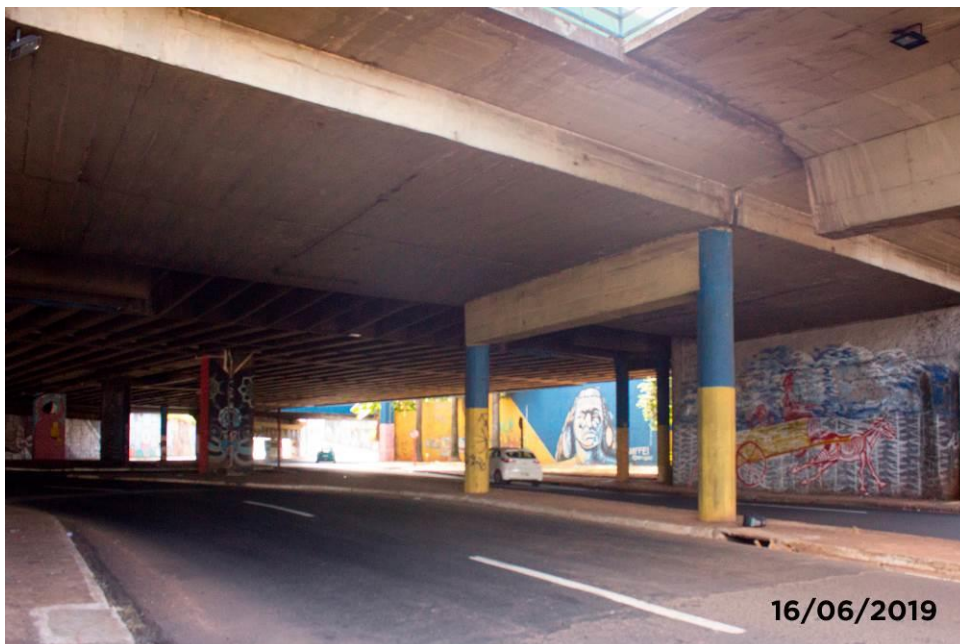
Foto 21: Vista da face inferior do tabuleiro com presença de infiltração, eflorescência, deslocamento de concreto, pilares sem proteção.

- Eflorescência é necessário proteger a superfície de umidades, mantendo a superfície selada, pois esse processo ocorre através das trincas que existem no tabuleiro. Para remoção de eflorescência é necessário fazer a limpeza do local com hidróxido de cálcio que irá se combinar com o dióxido de carbono. O hidróxido de cálcio deve ser dissolvido em água, aplicado na superfície e depois a superfície deve ser seca.

- Deslocamento: é de conhecimento que ele é causado na maioria das vezes por infiltrações que geram corrosão aumentando o volume ocupado pelo metal original ocasionando tensões internas de tração no cobrimento do concreto. Nesse caso específico outro fator também foi responsável pelo deslocamento do concreto que foram os choques mecânicos. Para corrigir essas patologias é recomendado injeção de graute. Sua aplicação é realizada pela instalação de bicos de injeção no concreto, que impulsionados por uma bomba elétrica ou pneumática, injetam o graute nos vazios. Será necessário também aplicar primer a base de zinco na armadura oxidada.

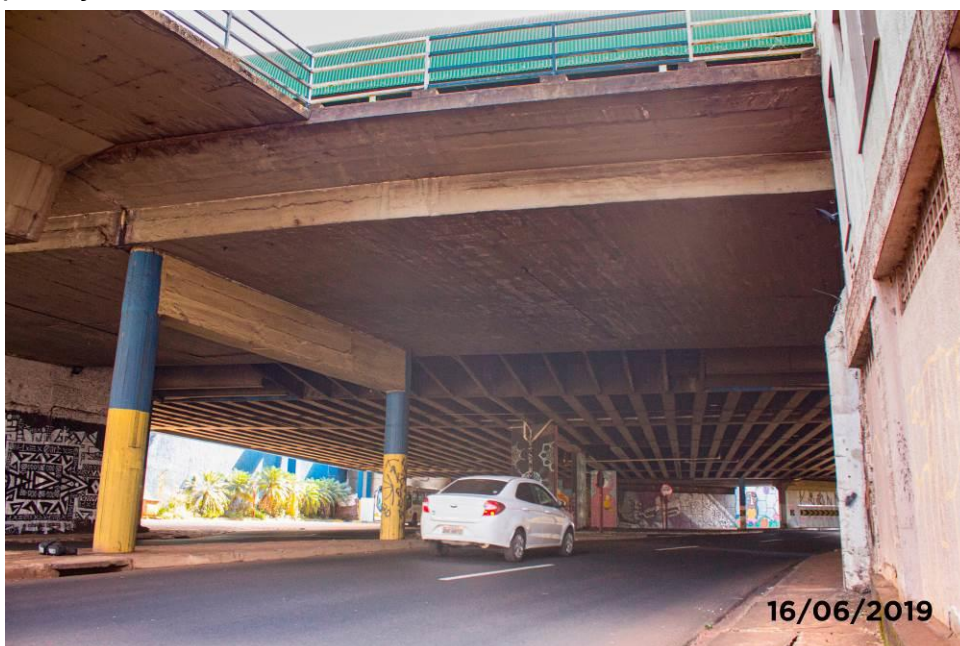
Foto 22: Vista da face inferior do tabuleiro com presença de infiltração, eflorescência, deslocamento de concreto

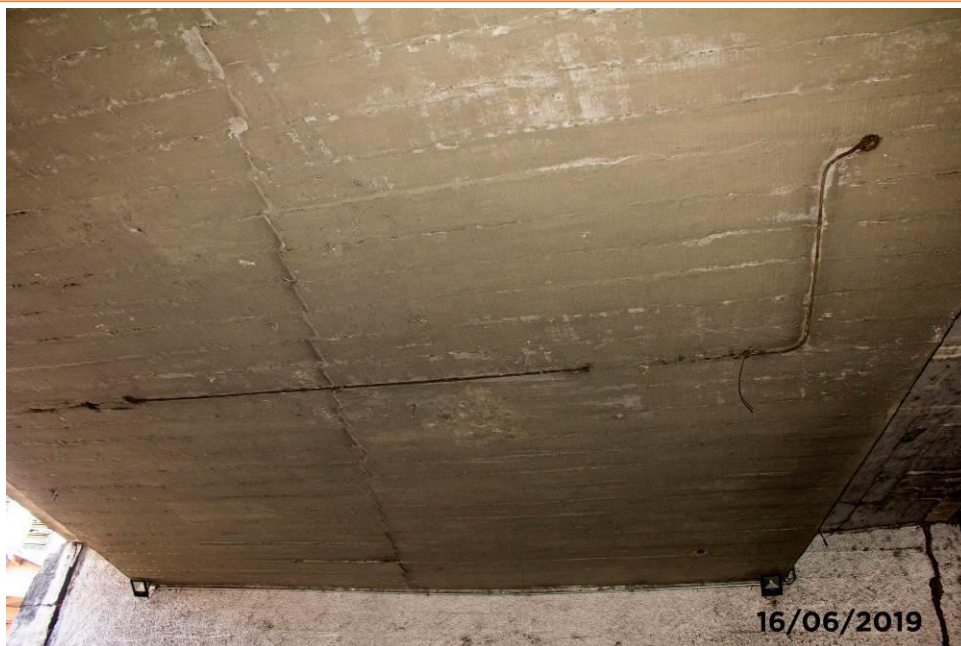
Foto 23: Detalhe da face inferior do tabuleiro com presença de deslocamento de concreto e tubulação de elétrica rompida. Ao fundo vê-se a instalação elétrica em funcionamento.

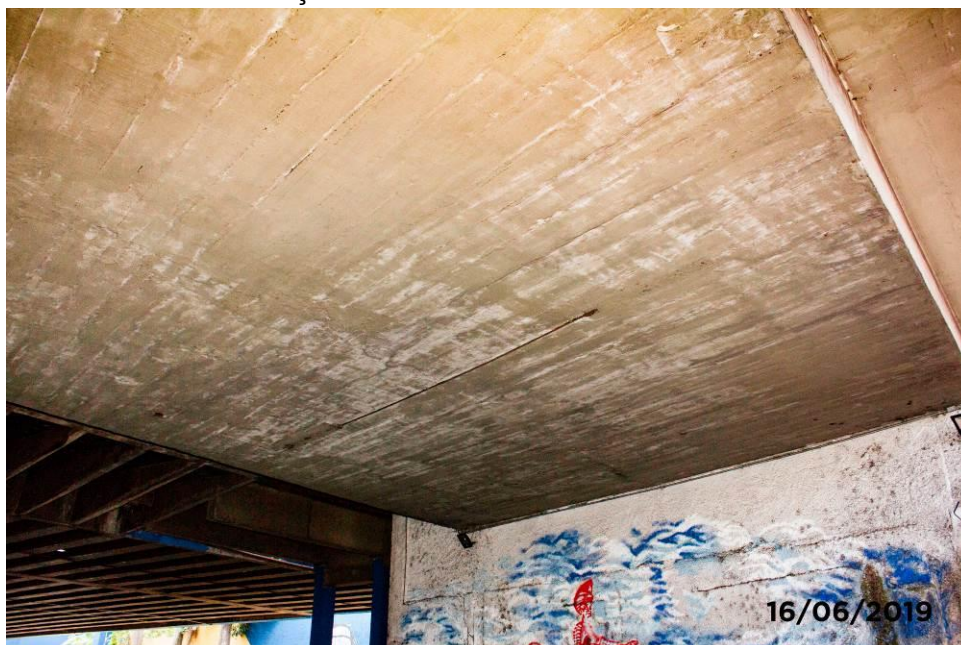
Foto 24: Detalhe da face inferior do tabuleiro com presença de deslocamento de concreto e tubulação de elétrica rompida.

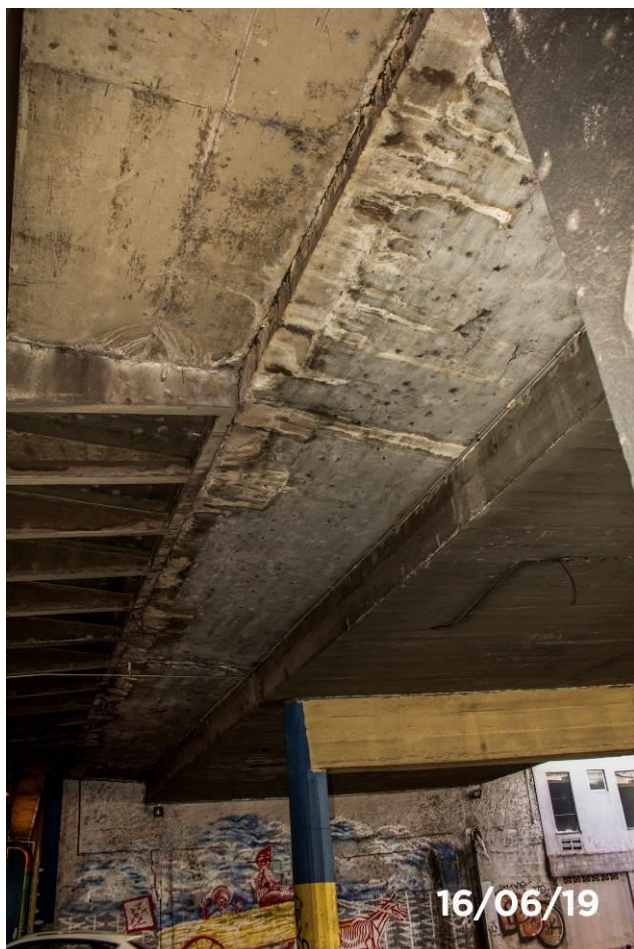
Foto 25: Vista da dilatação entre o viaduto e o terminal rodoviário. Apresenta infiltração, eflorescência, fissura, deslocamento de concreto e armadura exposta.

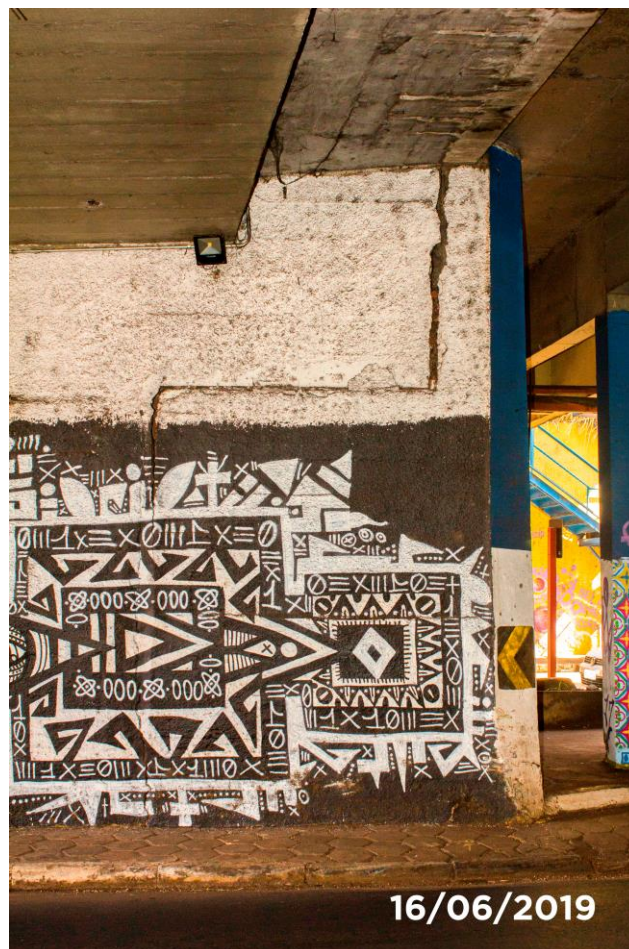
Foto 26: Vista da trinca entre o muro de arrimo e a estrutura do viaduto.

- Na análise das trincas encontradas foi feita uma medição a 2m de altura e foi verificado uma abertura variando de 3 a 4cm. Porém não puderam ser avaliadas se são ativas ou passivas, pela inexistência de um laudo anterior a este. Para tratamento será utilizado o método de injeção de resina epóxica do tipo sikadur 43 HE ou similar. Para aplicação desses materiais deve ser seguido rigorosamente a metodologia do fabricante.

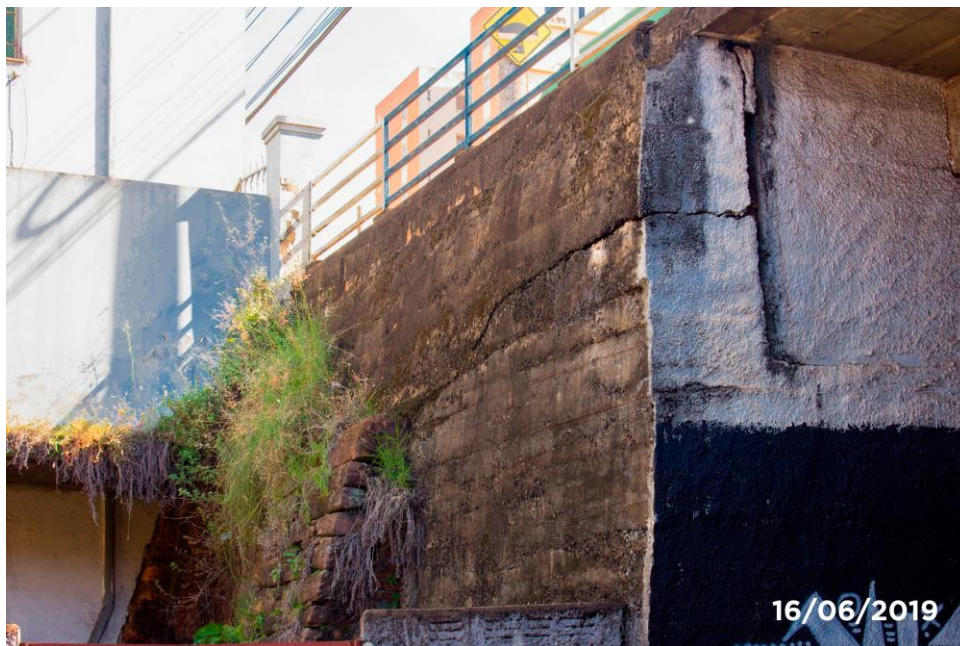
Foto 27: Detalhe da trinca existente no muro de arrimo e vegetação crescendo dentro da trinca.

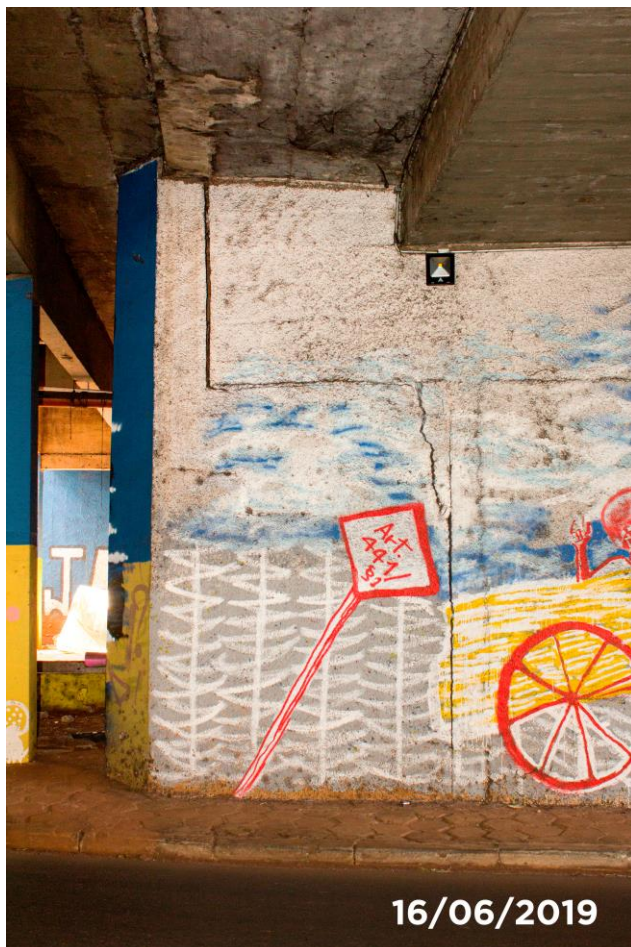
Foto 28: Vista da trinca entre o muro de arrimo e a estrutura do viaduto.
