MUNICÍPIO DE ARARAQUARA  
SECRETARIA MUNICIPAL DE COOPERAÇÃO DOS ASSUNTOS  
DE SEGURANÇA PÚBLICA  
COORDENADORIA MUNICIPAL DE PROTEÇÃO E DEFESA CIVIL

Com meus cordiais e respeitosos cumprimentos, sirvo-me do presente para encaminhar para vosso conhecimento e posterior encaminhamento, **RELATÓRIOS DE ATENDIMENTO**, com referência a estruturas de pontes e viadutos, conforme o plano de ação **PONTE SEGURA**, denominados/localizados abaixo:

**RELATÓRIO DE ATENDIMENTO – Nº. 0485/2022**

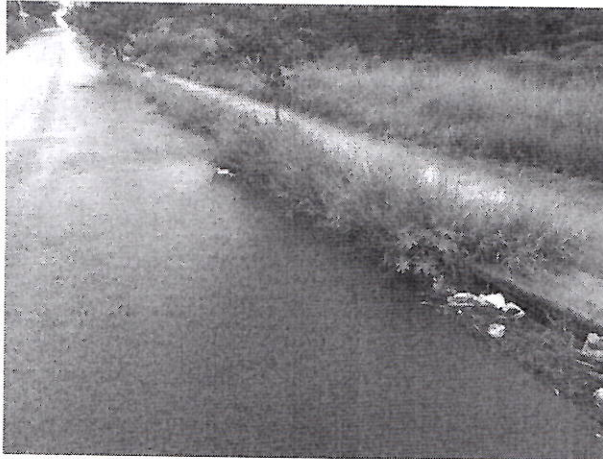
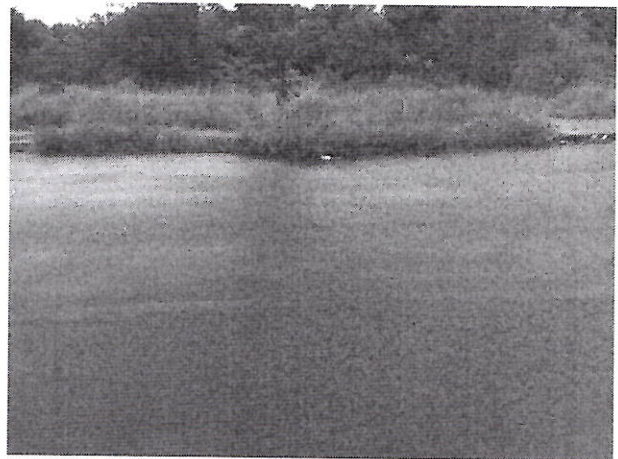
Em vistoria no local constatamos que existe depressão no pavimento asfáltico e passeio público por recalque diferencial ou movimentação do solo de aterro, próximo a lateral das aduelas da ponte, lado da margem esquerda do Córrego Águas do Paiol, principalmente na borda lateral da via pública voltada para montante.

**Há risco de acidentes do trânsito.**

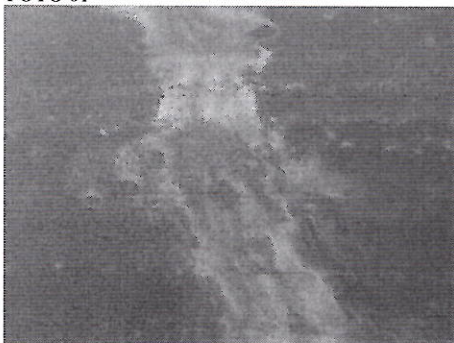
FOTO 01

Na parte da estrutura correspondente ao tabuleiro existem trincas transversais com sinais de antigas infiltrações. (fotos 01 e 02)

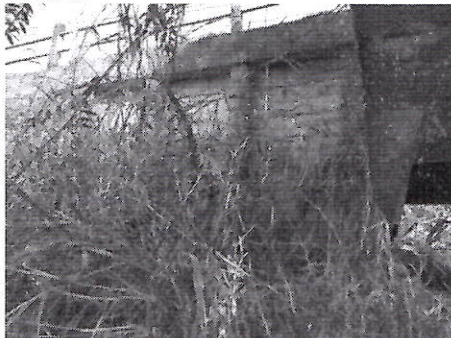
FOTO 03

As partes correspondentes às testeiras não apoiam no solo e apresentam sinais de exposição de armadura na face inferior (corrosão de estribos). (fotos 03 e 04)

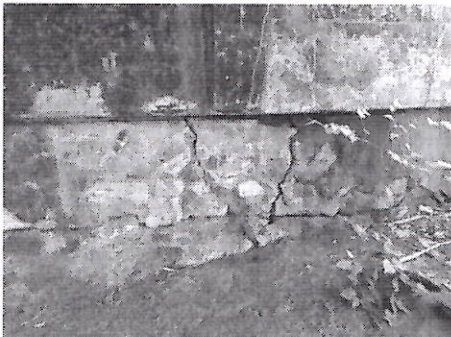
FOTO 05

Parede em alvenaria de pedra argamassada sob a testeira da ponte na margem esquerda do rio com rachaduras e deslocamentos. (fotos 05 e 06)

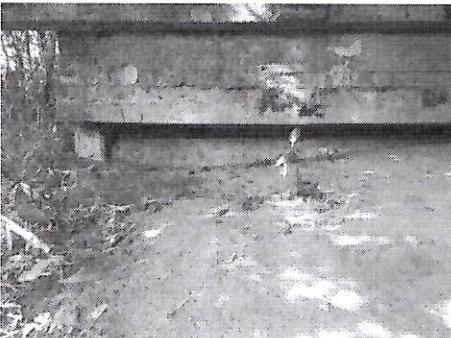
FOTO 07

Trinca vertical na viga de travamento entre a base da parede de concreto para contenção de talude, na lateral à montante antes da testeira da ponte, e a base da mão francesa, rente a parede de contenção. (foto 07)

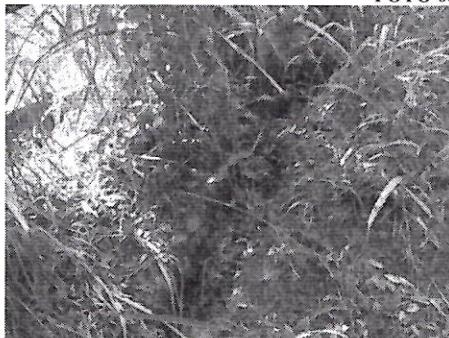
FOTO 08

Parede de contenção inexistente no lado oposto da via, com erosão no talude e loca sob o passeio de concreto. (foto 08)

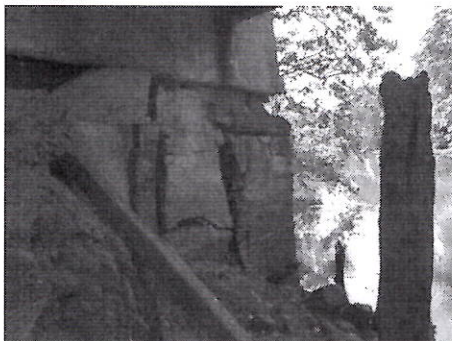
FOTO 09

Peça de concreto pra apoio da testeira e contenção de solo localizada sob a testeira da margem direita, na lateral a montante, com o concreto rompido e deslocamento vertical. Existem locas no solo atrás da parede de contenção e a mesma é composta de partes intercaladas por madeiras remanescentes de antiga ponte. (fotos 09, 10, 11, 12, 13 e 14)

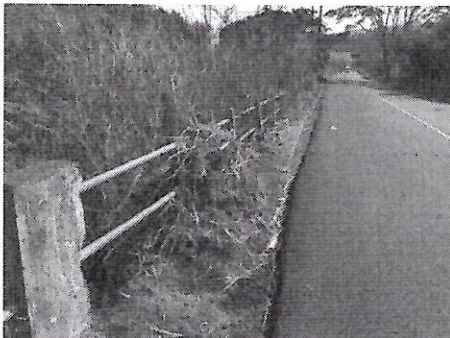
FOTO 15

Guardas laterais com alguns pilares de concreto quebrados. (fotos 15 e 16)

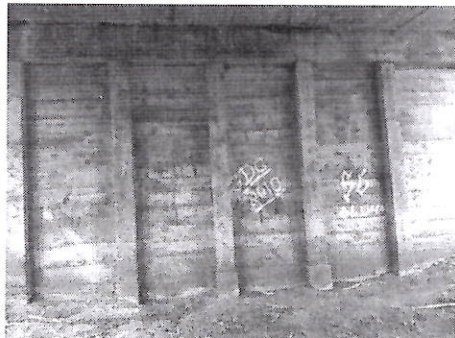
FOTO 17

- Pontos com sinais de infiltrações e ponto com sinais de infestação por cupins na parede de apoio do tabuleiro, na borda superior. (fotos 17 e 18)

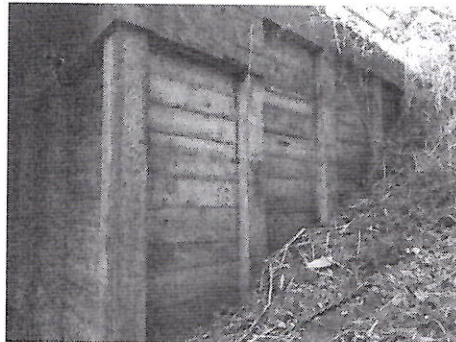
FOTO 19

- Trinca horizontal a meia altura na parede de contenção de talude vertical na lateral da faixa sentido Araraquara/Guarapiranga, após a passagem, e parede de contenção na lateral oposta em bom estado. (fotos 19 e 20)

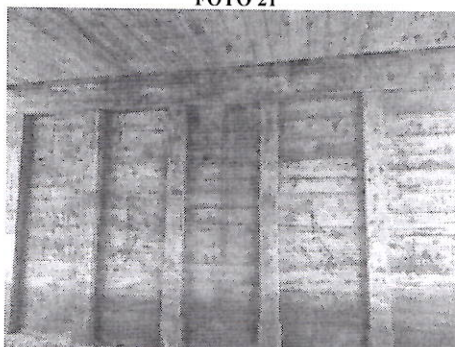
FOTO 21

- Ponto com sinais de infiltrações na parede de apoio do tabuleiro, na borda superior. (foto 21)

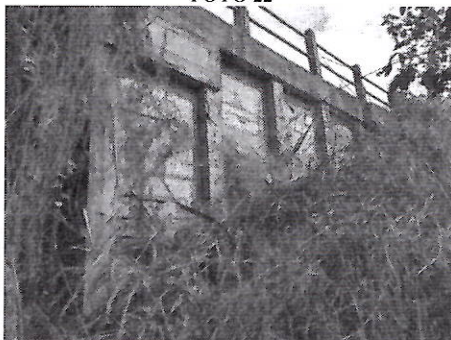
FOTO 22

- Falha de concretagem em um dos pilares da parede de contenção de talude vertical na lateral da faixa sentido Guarapiranga/Araraquara, após a passagem, e parede de contenção na lateral oposta em bom estado. (foto 22)

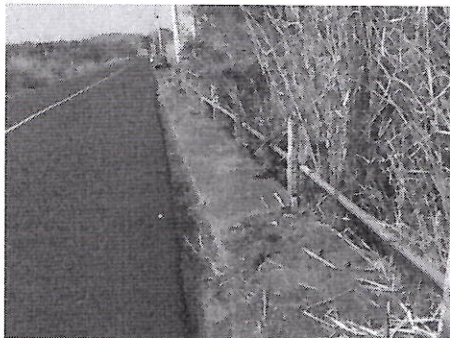
FOTO 23

As guardas laterais instaladas desde a testeira da ponte sobre a margem esquerda do rio até alguns metros após o tabuleiro da passagem de animais, nas duas laterais da estrada se encontram com vários pilares de concreto quebrados e faltando parte dos tubos metálicos. (fotos 23, 24, 25 e 26)

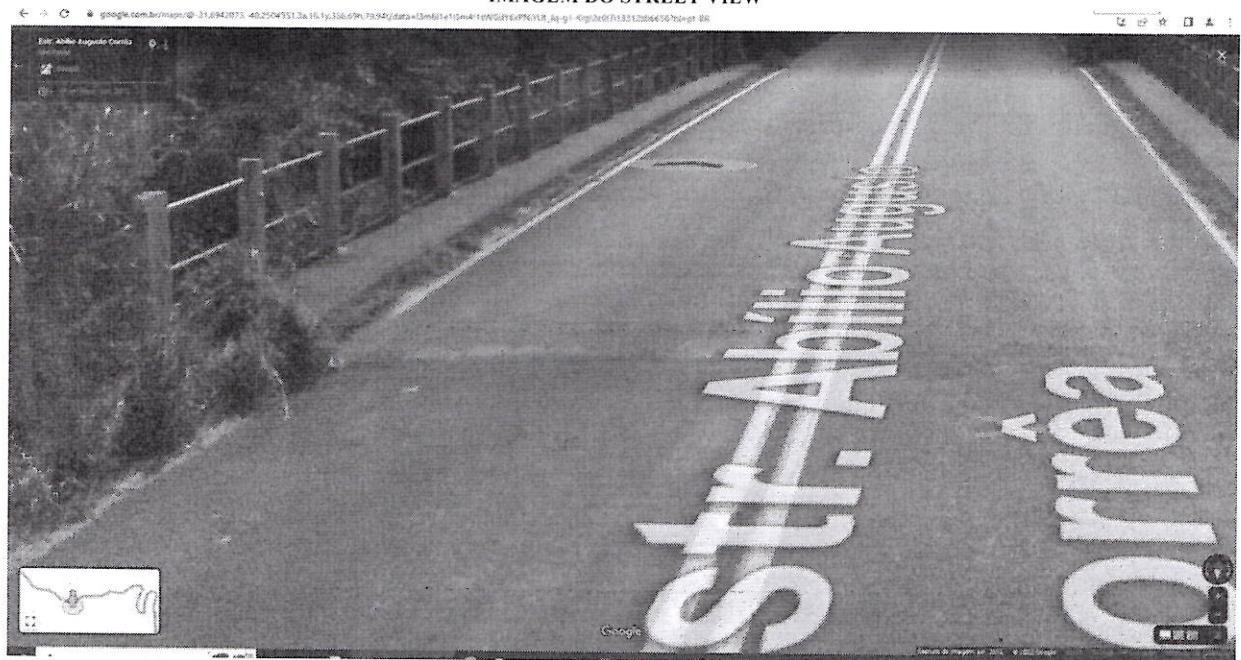
IMAGEM DO STREET VIEW

- Há risco de afundamento do pavimento asfáltico próximo à testeira da margem esquerda do rio, na borda lateral da faixa sentido Araraquara/Guarapiranga, devido à falta de solo sob o passeio de concreto e erosão no talude. Conforme imagem abaixo, do *Google Street View*, em junho de 2012 existia uma depressão no local.
