# RELATÓRIO DE VISTORIA

**OBRA:** Centro de Educação "Piaquara" - Profª Lectícia Vitta Filpi

**LOCAL:** R. Bahia, 872 - Vila Santa Maria (Vila Xavier), Araraquara - SP

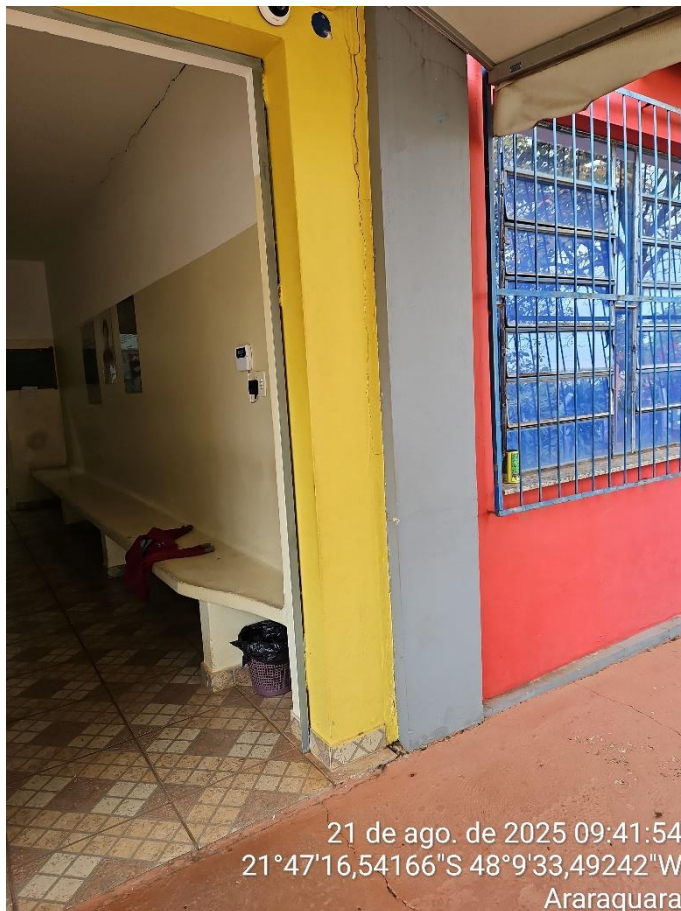
21 de ago. de 2025 09:41:54  
21°47'16,54166"S 48°9'33,49242"W  
Araraquara

As fissuras foram identificadas em diferentes locais, apresentando padrões que sugerem causas relacionadas à movimentação diferencial do solo e deformações da viga de cobertura em contato direto com a alvenaria, um problema comum em edificações construídas sobre aterros não devidamente compactados ou estabilizados [2]. Embora não comprometam a estabilidade estrutural de forma imediata, indicam a necessidade de intervenção para evitar a progressão das patologias, como infiltrações e maiores deteriorações. Há um ponto de acomodação do piso no banheiro, não visível na imagem anexa.

**Reforço das Fundações:** Considerando a provável causa das fissuras (acomodação de terra), é fundamental realizar um estudo geotécnico aprofundado para determinar a capacidade de suporte do solo e a necessidade de reforço das fundações.

**Tratamento das Fissuras:** As fissuras existentes devem ser tratadas adequadamente para evitar infiltrações e maiores deteriorações.
