**ANÁLISE DE RISCO 046/2026**

**IMÓVEL:** Centro de Educação “Professora Lectícia Vitta Filpi” - CE Piaquara.

**LOCAL:** Rua Bahia, 872 – Parque São Benedito – Vila Xavier.

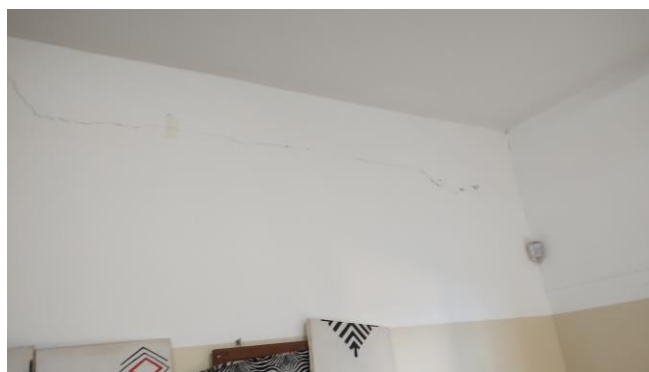
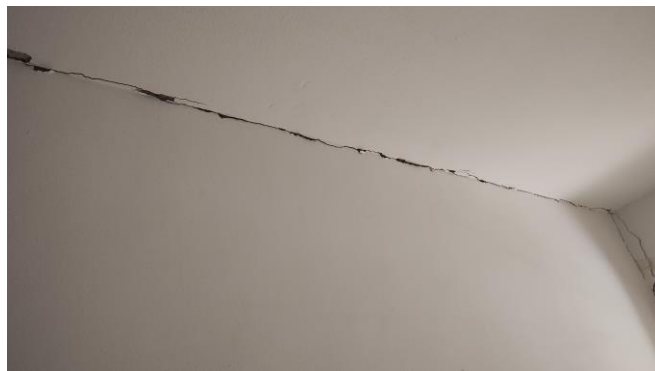
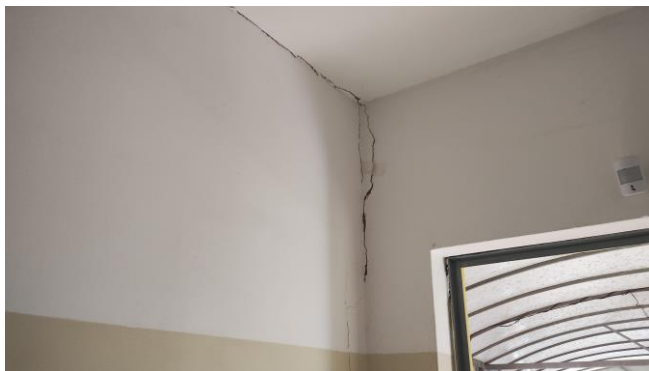
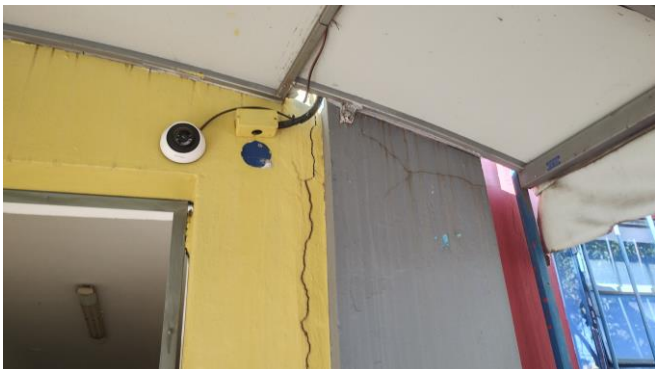
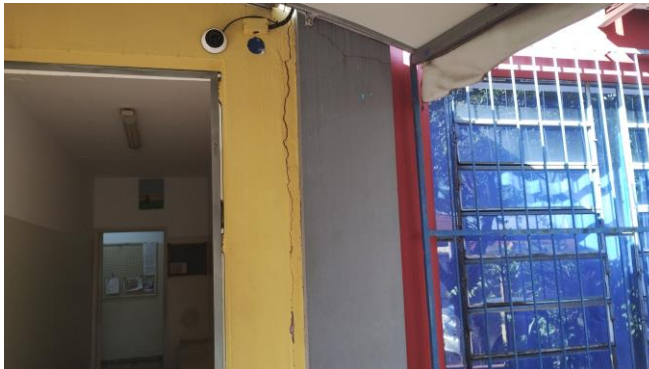
1. Aparente recalque diferencial do solo sob a fundação, na parte mais antiga do prédio, resultando em:

Destacamento transversal entre a parte mais antiga da edificação e a primeira ampliação.

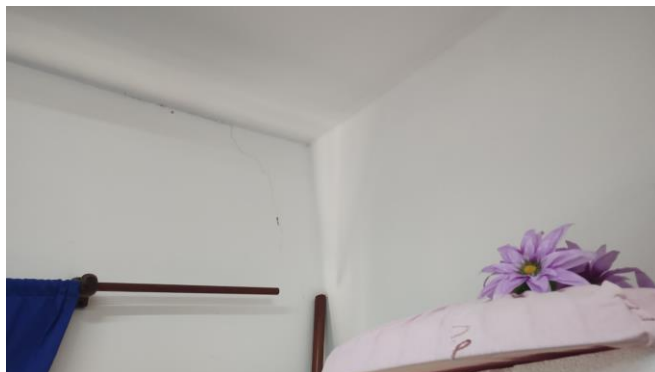
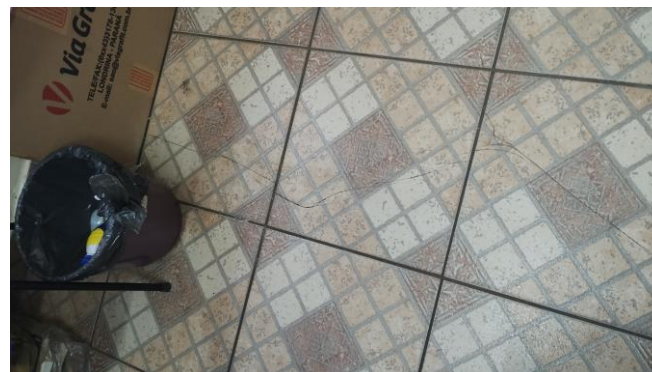
**Tricas na parede da face voltada para a Rua Bahia e trinca transversal no piso, na Sala da Direção.**

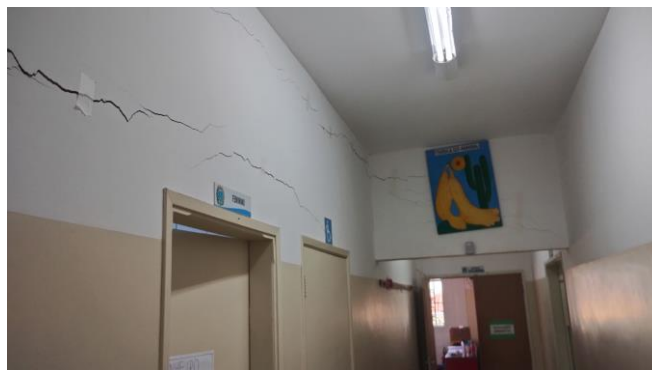
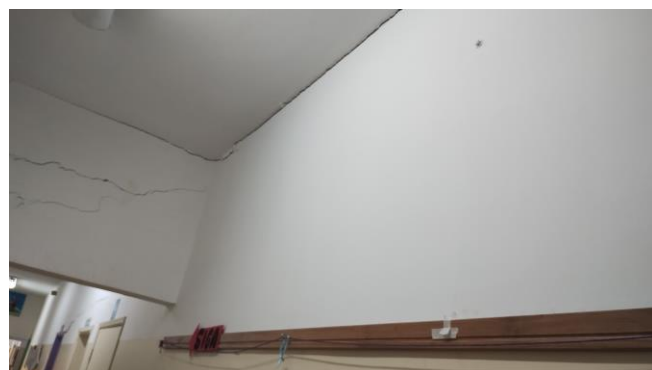
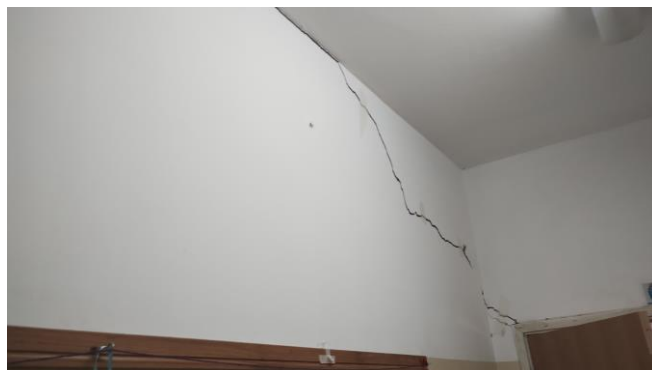
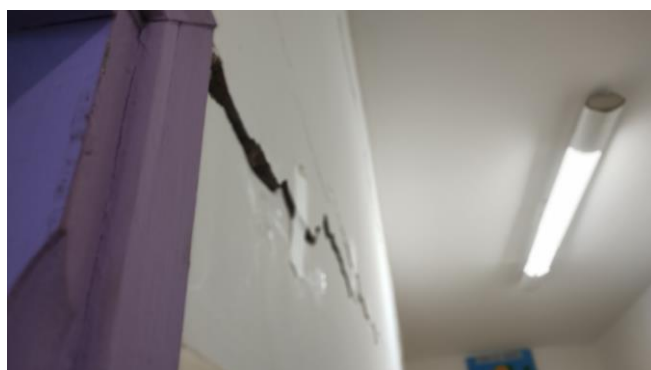
**Rachaduras horizontais acima da altura de porta com abertura de aproximadamente 15 milímetros no ponto de máximo, na parede do corredor central que divide com os compartimentos: despensa, banheiro masculino, banheiro feminino e copa. No ponto de máximo existe deslocamento lateral.**

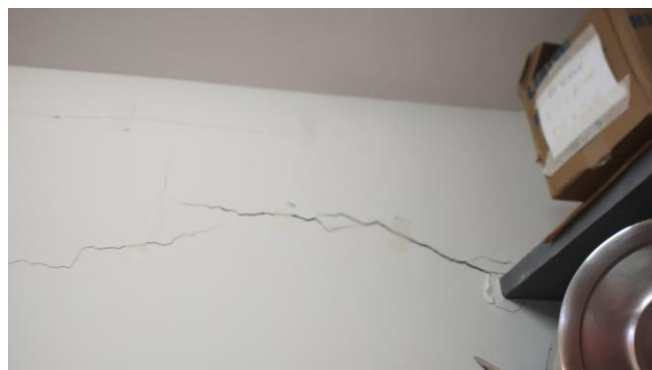
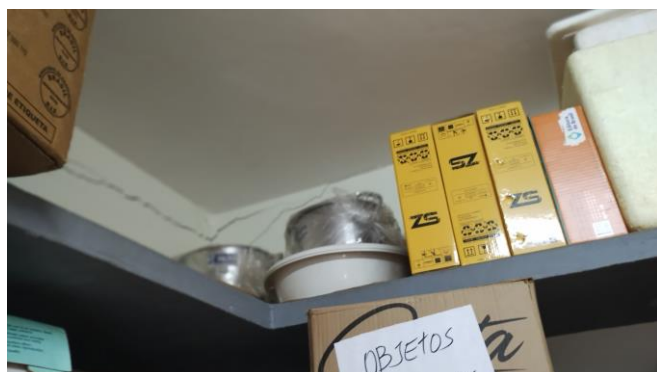
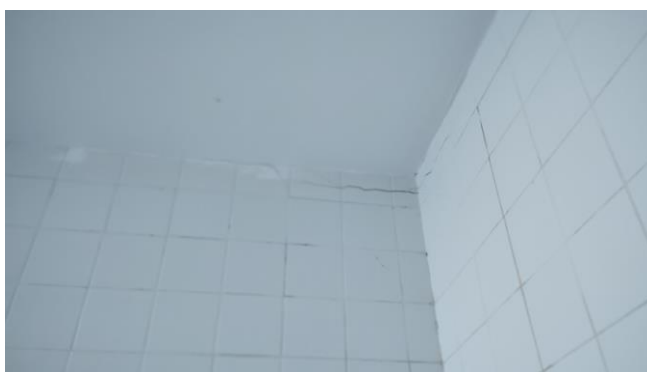
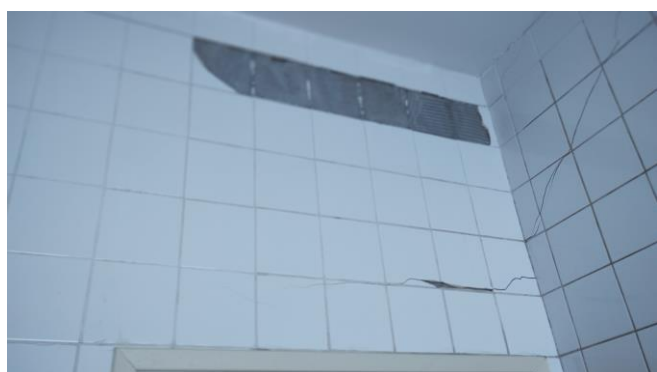
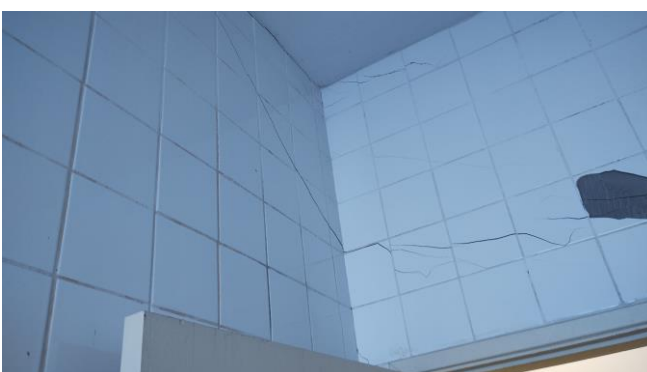
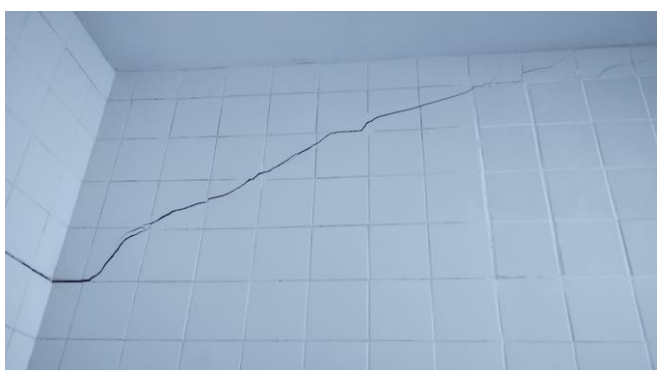
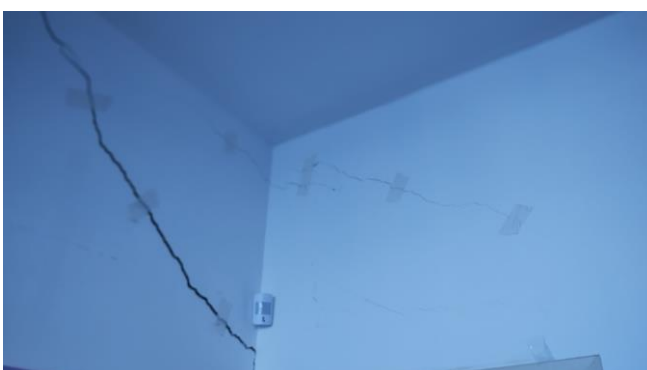
**Rachadura horizontal nas perpendiculares à parede do corredor central, nas divisórias: oficina de artes/despensa, despensa/banheiro PNE, banheiro PNE/banheiro feminino e banheiro feminino/sala da coordenação, coincidentes com a rachadura da parede do corredor, sendo a de maior abertura na divisória banheiro feminino/sala da coordenação.**

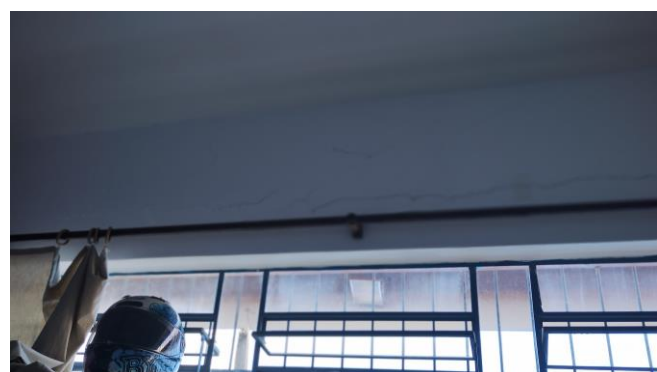
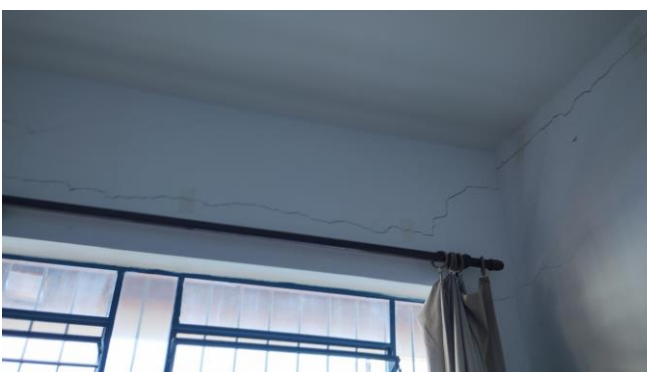
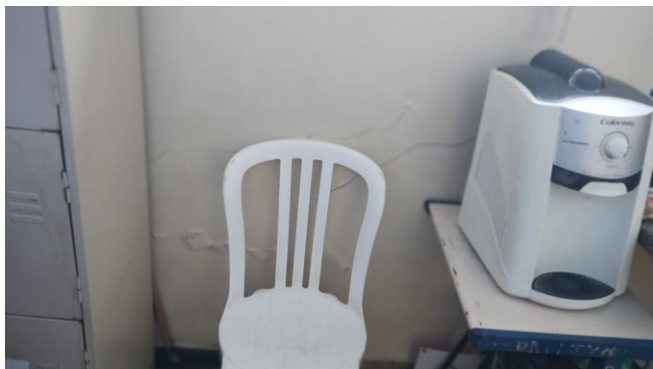
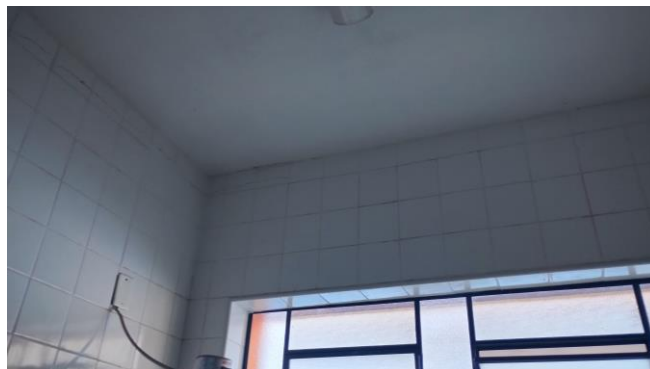
**Rachadura na parede dos fundos na sala da coordenação e no banheiro feminino.**

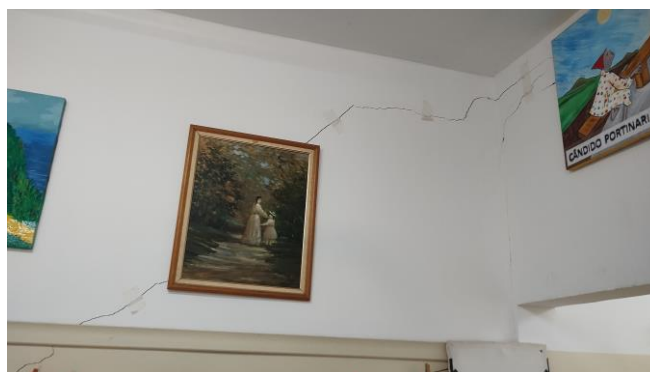
**No hall de entrada, além do destacamento entre a parte mais antiga e primeira ampliação já mencionado acima, existe uma trinca 45° na divisória com a sala Oficina de Relações.**

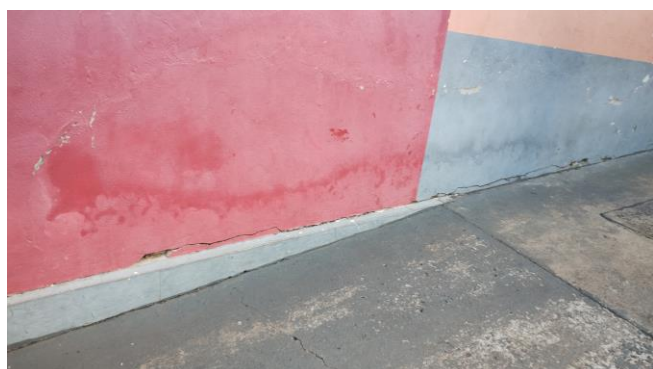
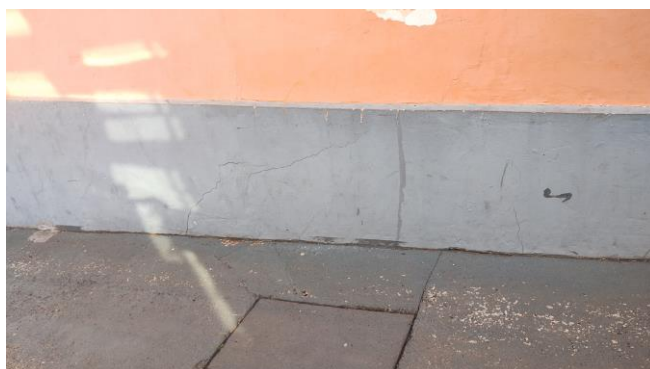
**Destacamento na base da parede voltada para os fundos e trincas na alvenaria de embasamento.**

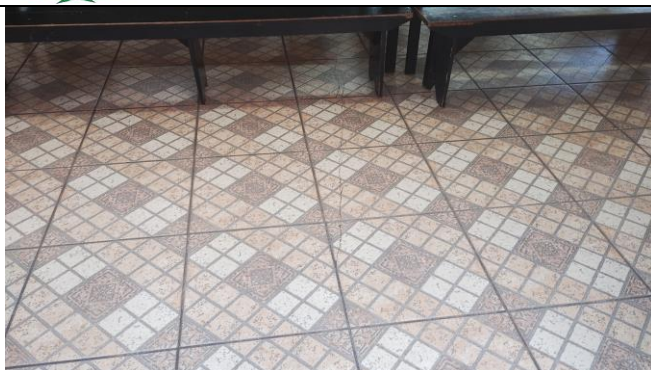
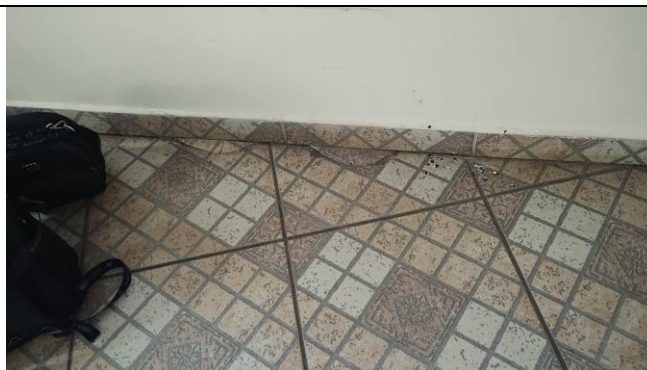
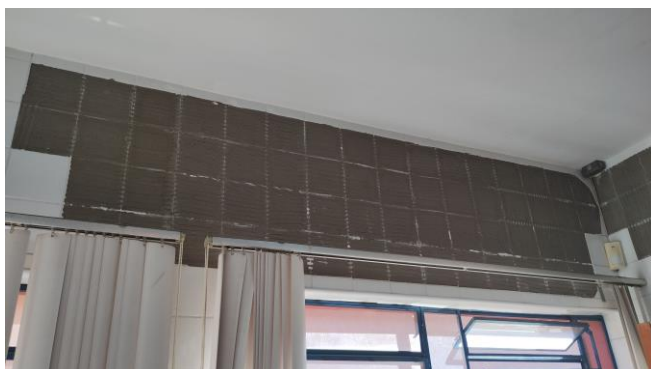
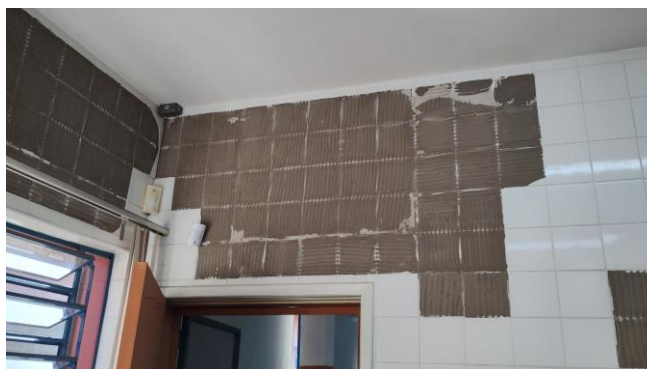
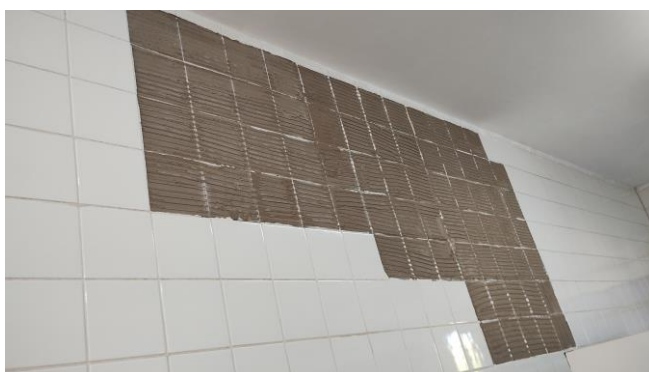
**2. Danos estruturais no refeitório, resultando em:**

**Trinca transversal no piso do refeitório.**

**Afundamento de borda de piso junto à parede oblíqua (chanfro).**

**Partes faltantes e partes soltas no revestimento de azulejo da cozinha.**
