## CÂMARA MUNICIPAL DE ARARAQUARA

### INDICAÇÃO Nº 3035/2026

Solicita manutenção e nivelamento de tampa de bueiro na Rua Fernando Carvalho.

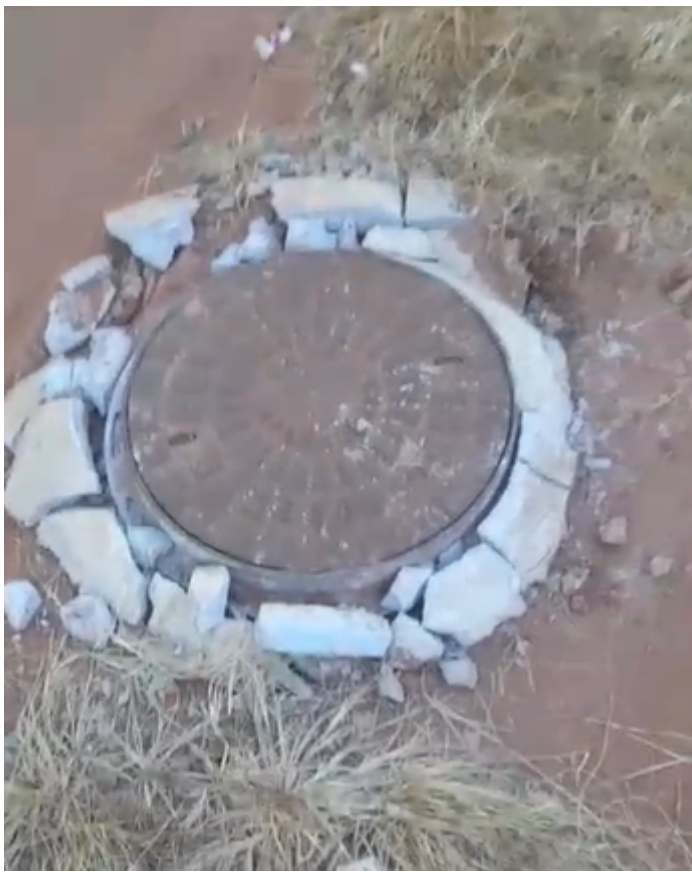
Indico ao Excelentíssimo Senhor Prefeito Municipal a necessidade de entrar em entendimento com o departamento competente, para que sejam adotadas as providências necessárias visando à realização de manutenção em tampa de bueiro, incluindo reparo estrutural no entorno ou estudo técnico para nivelamento da tampa, localizada na Rua Fernando Carvalho, próximo ao nº 1980, no bairro Chácara Flora.

Verifica-se que a tampa do bueiro e sua estrutura de apoio apresentam danos e desnível, situação que compromete a segurança viária e pode ocasionar riscos a motoristas, motociclistas, ciclistas e pedestres que transitam pelo local. O desgaste no entorno da tampa pode causar trepidações, danos aos veículos e aumentar o risco de acidentes.

Além disso, o problema tende a se agravar com o tráfego constante e em períodos de chuva, podendo ocasionar maior deterioração da estrutura e comprometimento do sistema de drenagem urbana. Diante disso, torna-se necessária a realização de manutenção corretiva ou estudo técnico para adequação e nivelamento da tampa do bueiro, garantindo melhores condições de segurança, mobilidade e conservação da via pública.
