**MUNICÍPIO DE ARARAQUARA**  
- Gabinete do Prefeito -

**OFÍCIO Nº 0668/2020**

Araraquara, 27 de abril de 2020.  
Ofício 008/2020 – DOp

**Ref.:** *Requerimento CMA 293/2020 – Guichê 019.649/2020.*

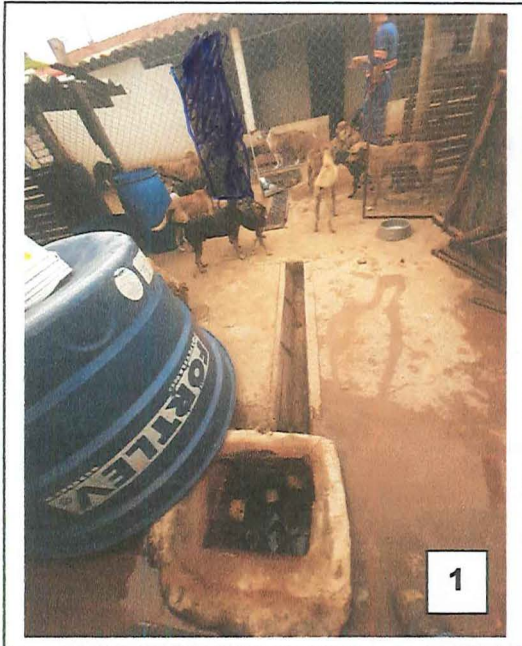
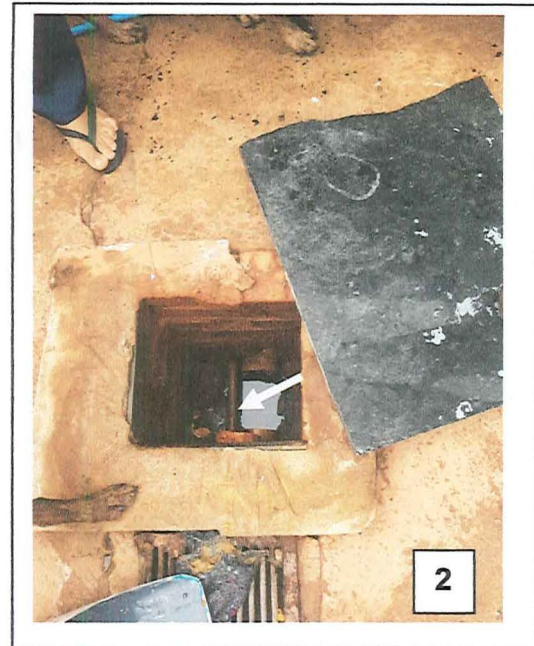
#### FOTOS 1 e 2:

- Ligação clandestina de água pluvial no esgoto em caixa de inspeção a céu aberto. Detalhe na FOTO 2 de rede de água (tubo PVC marrom) passando próximo a rede de esgoto: elevado risco de contaminação;

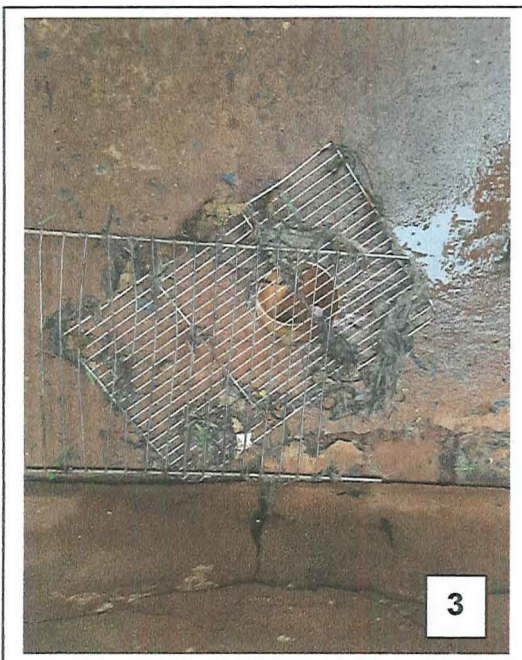
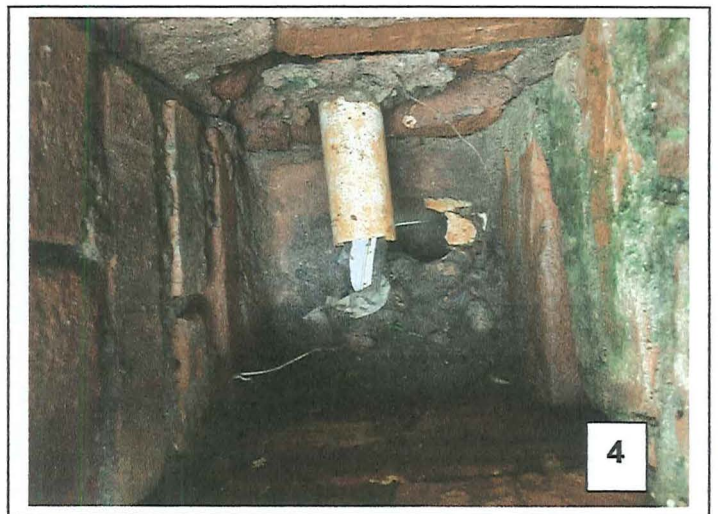
#### FOTOS 3 e 4:

- Ligação clandestina de água pluvial no esgoto. Detalhe para o lançamento de resíduos sólidos na rede coletora.
