PROJETO DE MACRODRENAGEM DO  
ESTUDOS HIDROLÓGICOS PARA AS  
BACIAS DO RIBEIRÃO DO OURO, CÓRREGO DA  
SERVIDÃO E CÓRREGO CAPÃO DO PAIVA  
PRFEITURA MUNICIPAL DE ARARAQUARA E  
SUCOCITRICO CUTRALE LTDA

ARARAQUARA, SP

Revisão 00 - Maio, 2023

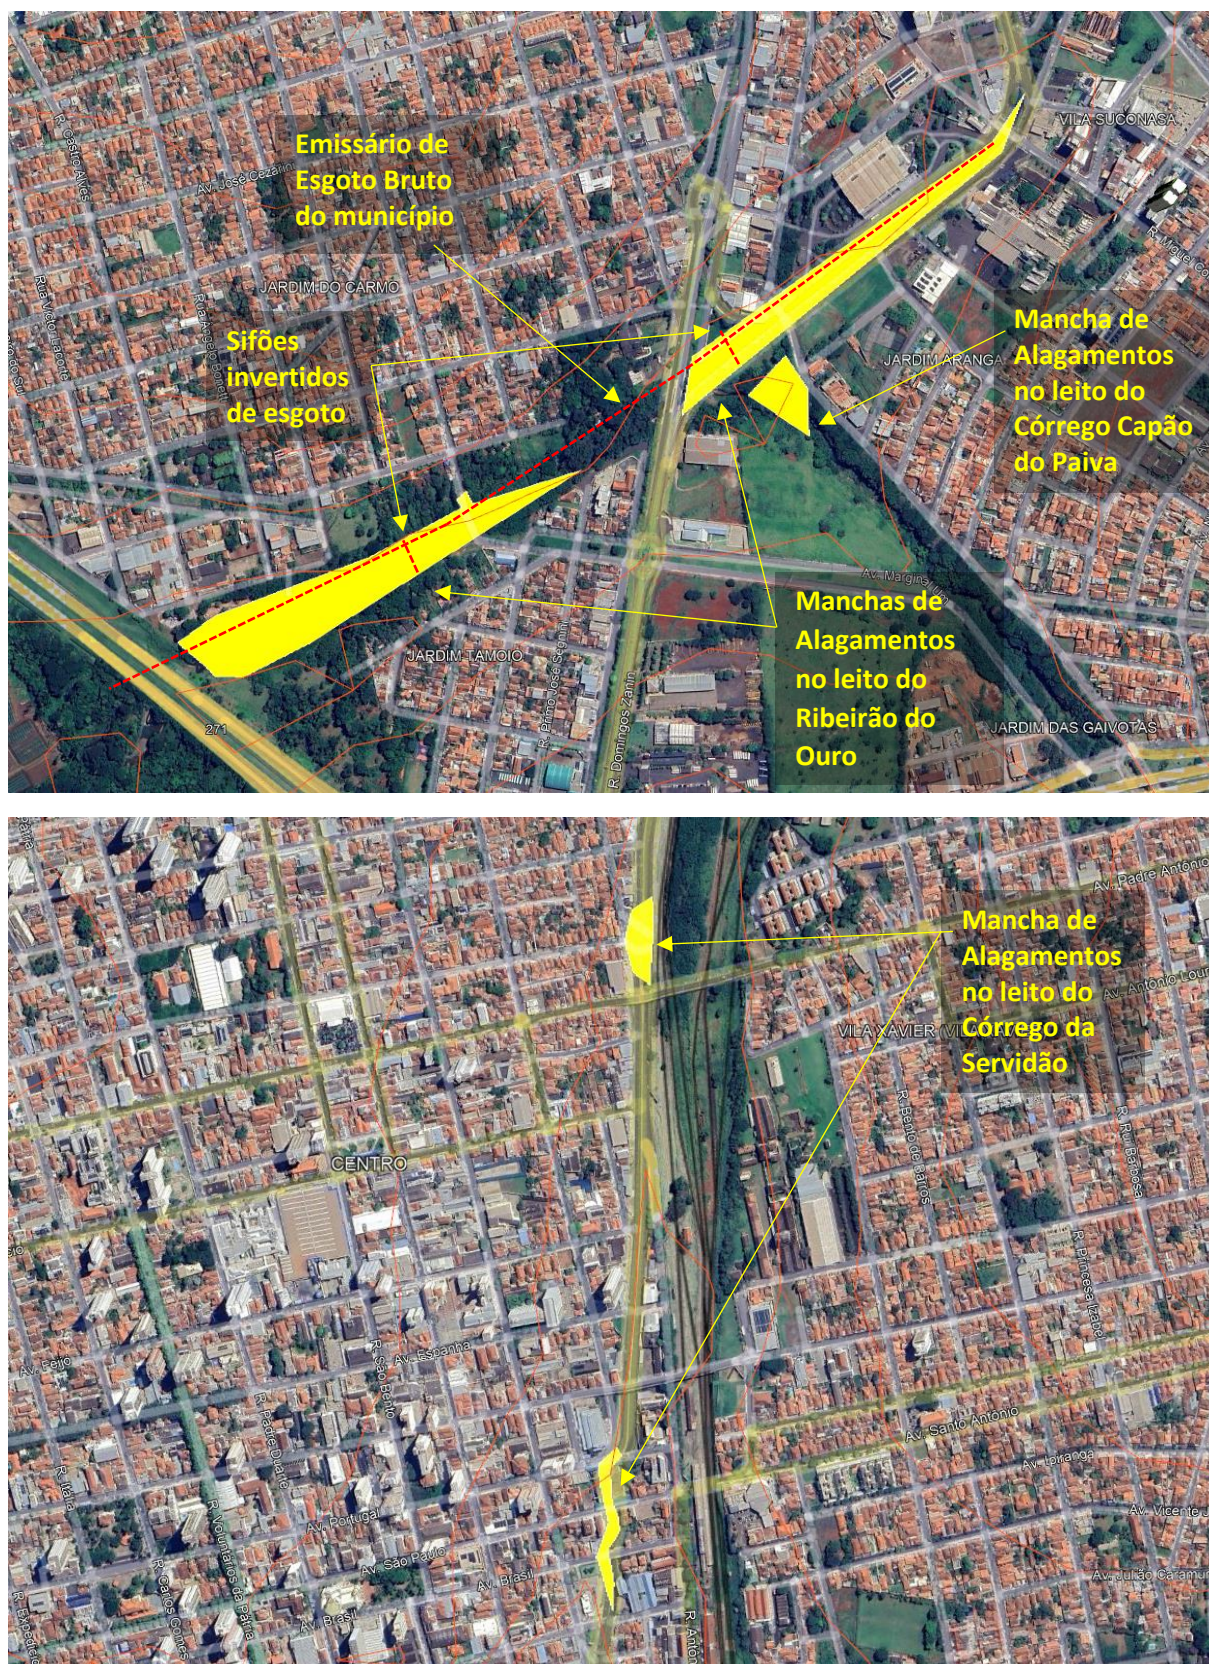
**Figura 6.** Manchas de alagamento devido à inadequação dos canais existentes à quantidade de água escoada durante chuvas intensas e áreas de risco de rompimento das estruturas de canais e pontes devido ao excesso de vazões.

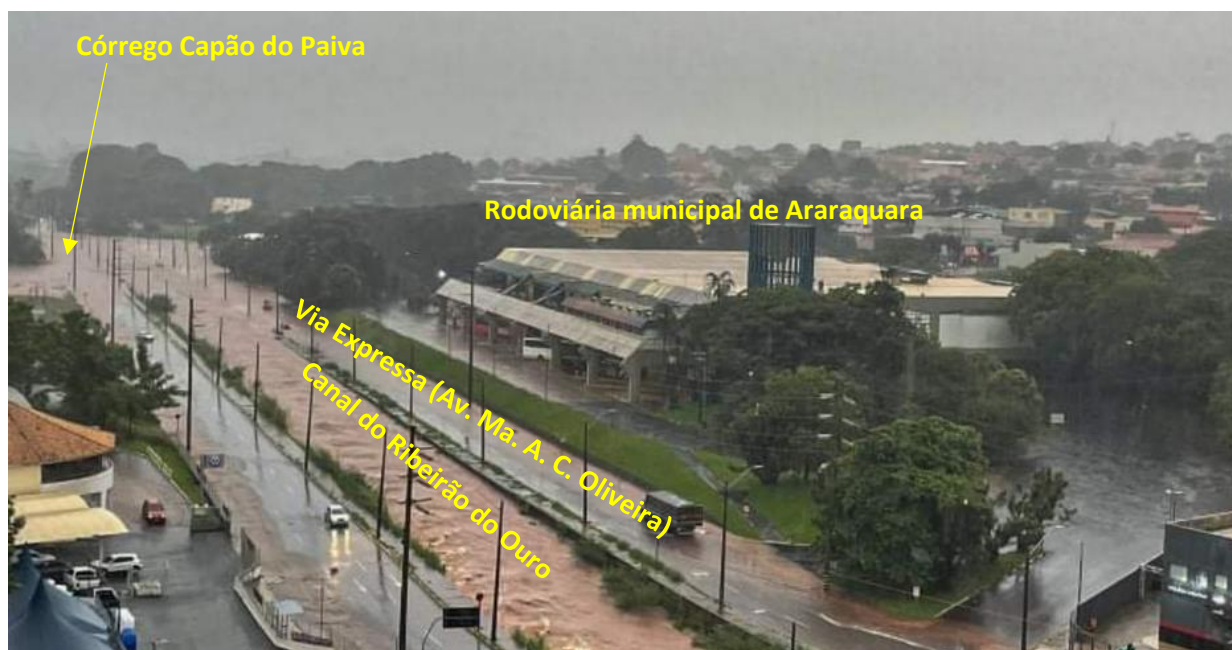
**Figura 7.** Vista aérea de alagamento ocorrido na Via Expressa nas proximidades da rodoviária de Araraquara.

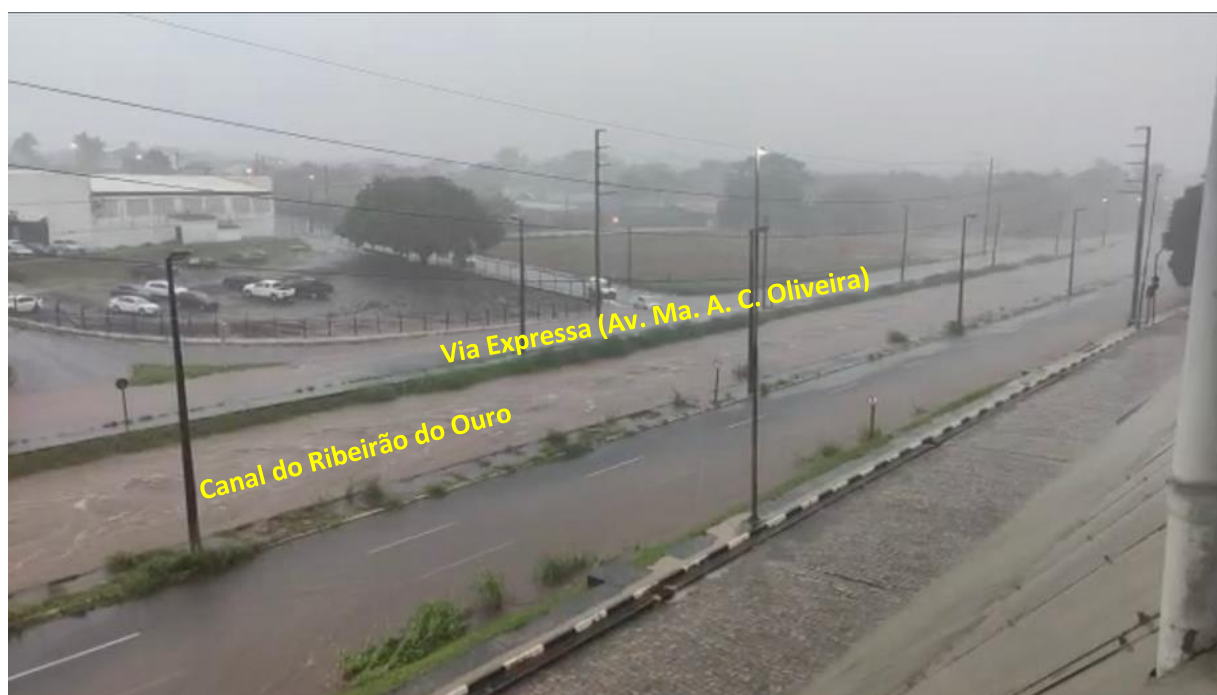
**Figura 8.** Vista dos alagamentos na Via Expressa e do canal do Ribeirão do Ouro praticamente transbordando durante chuva intensa.

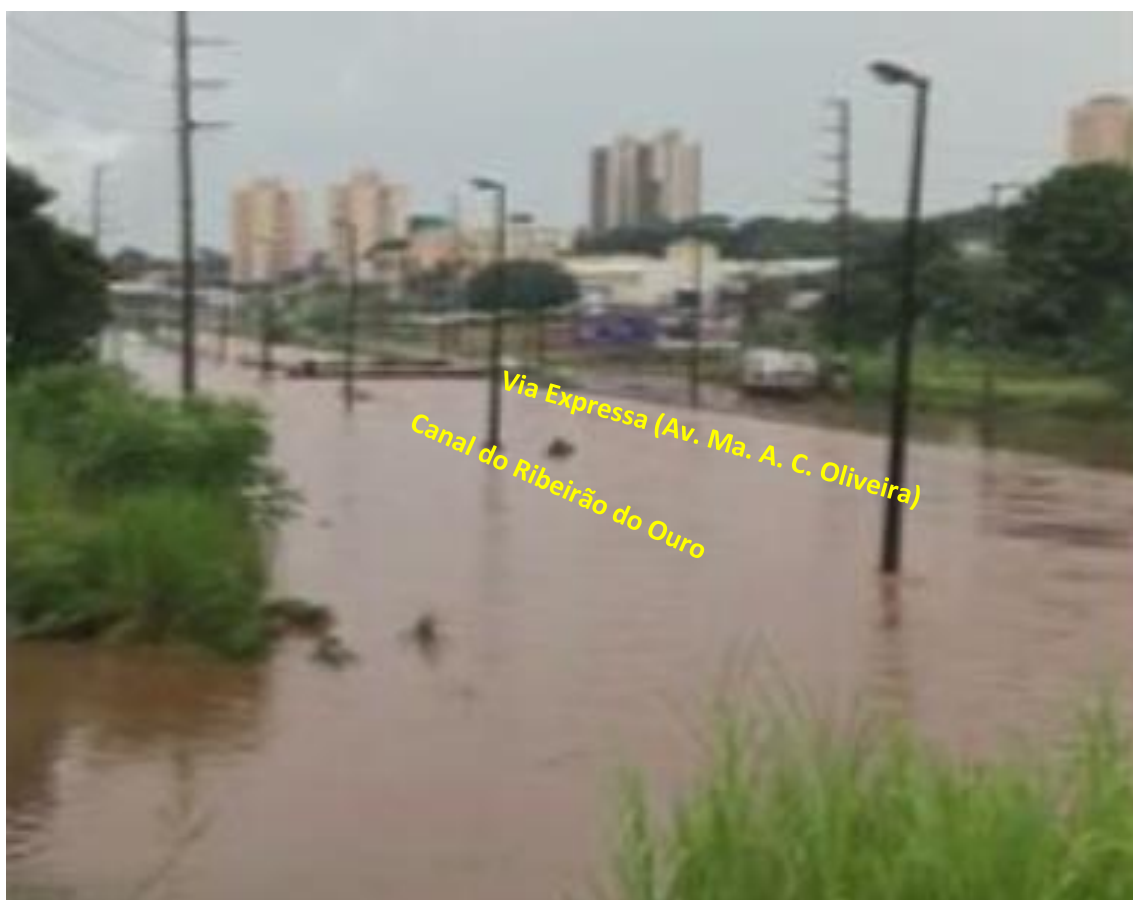
**Figura 9.** Vista dos alagamentos na Via Expressa e do canal do Ribeirão do Ouro transbordando durante chuva intensa.

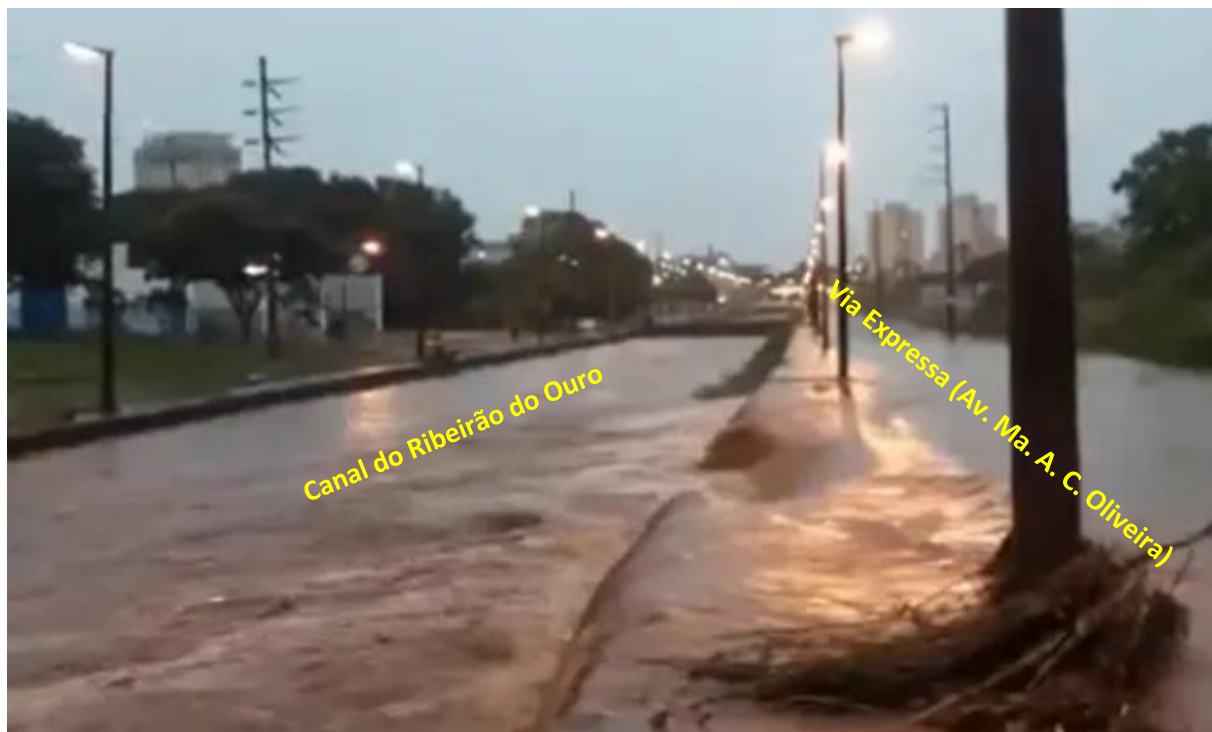
**Figura 12.** Vista de outro momento em que o canal do Ribeirão do Ouro não suportou as vazões escoadas pela bacia.

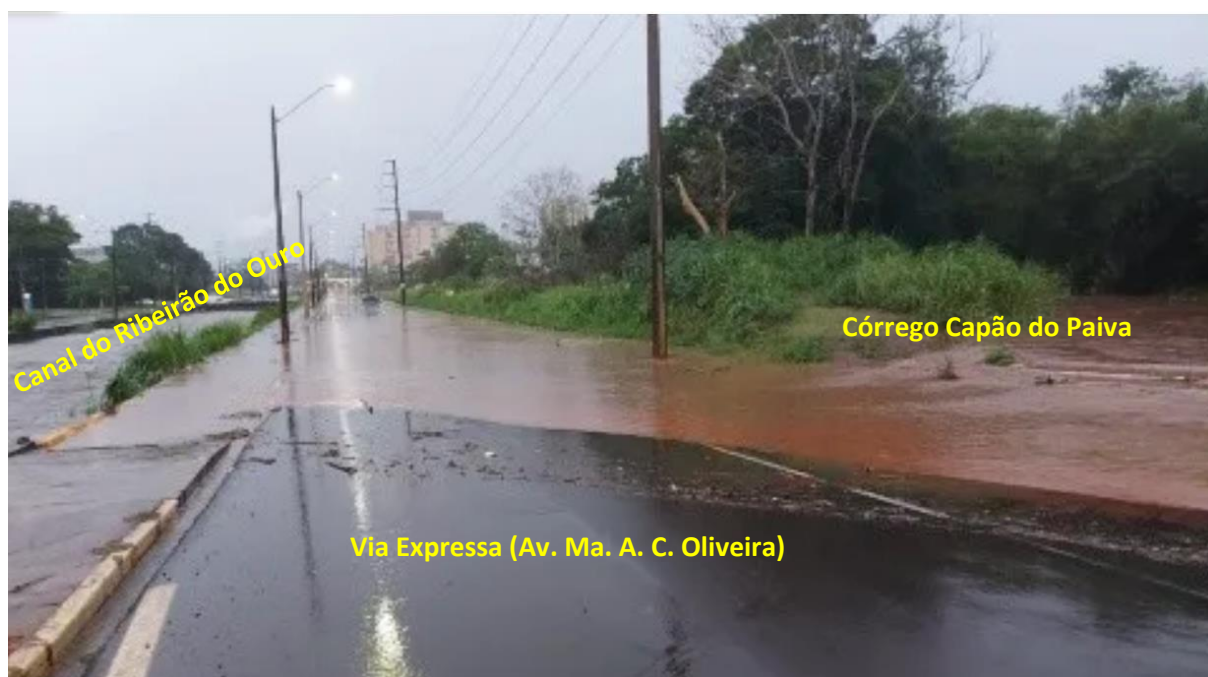
**Figura 13.** Vista da confluência entre o Córrego Capão do Paiva e o Ribeirão do Ouro, sendo que devido à insuficiência da seção de vazão da travessia do córrego sob a Via Expressa, a água passou por cima da pista.

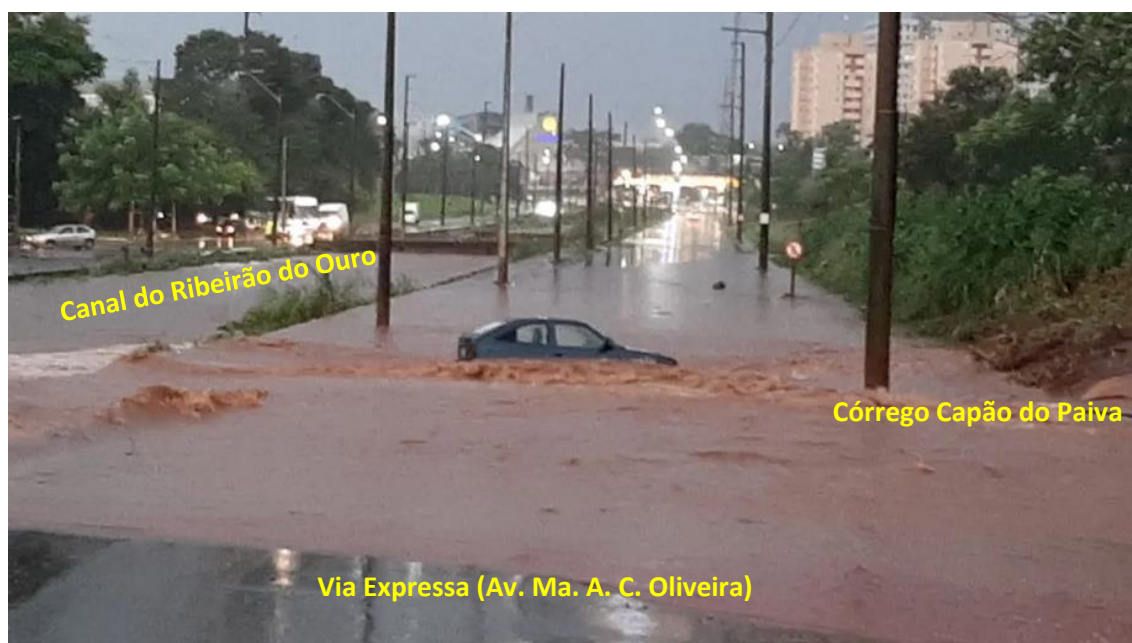
**Figura 14.** Vista da confluência entre o Córrego Capão do Paiva e o Ribeirão do Ouro, em outro momento, colocando em risco os usuários da via, quando que devido à insuficiência da seção de vazão da travessia do córrego sob a Via Expressa, a água passou por cima da pista

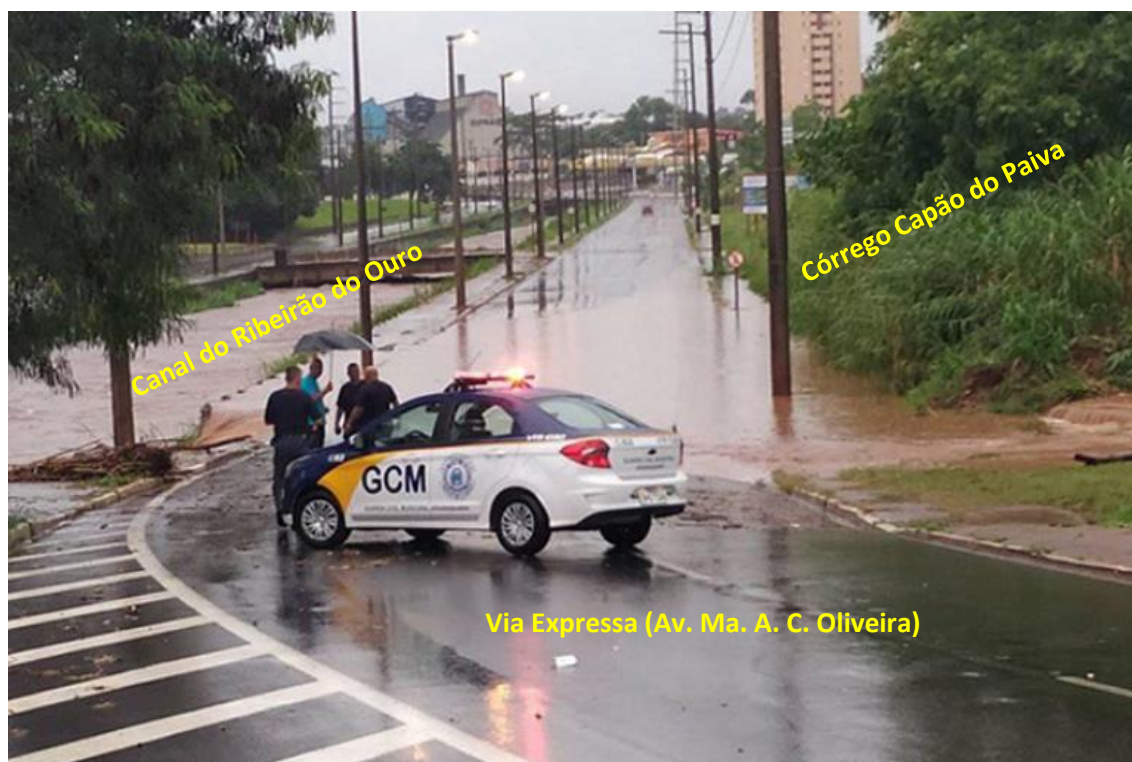
**Figura 15.** Vista da confluência entre o Córrego Capão do Paiva e o Ribeirão do Ouro, interditada de devido à insuficiência da seção de vazão da travessia.

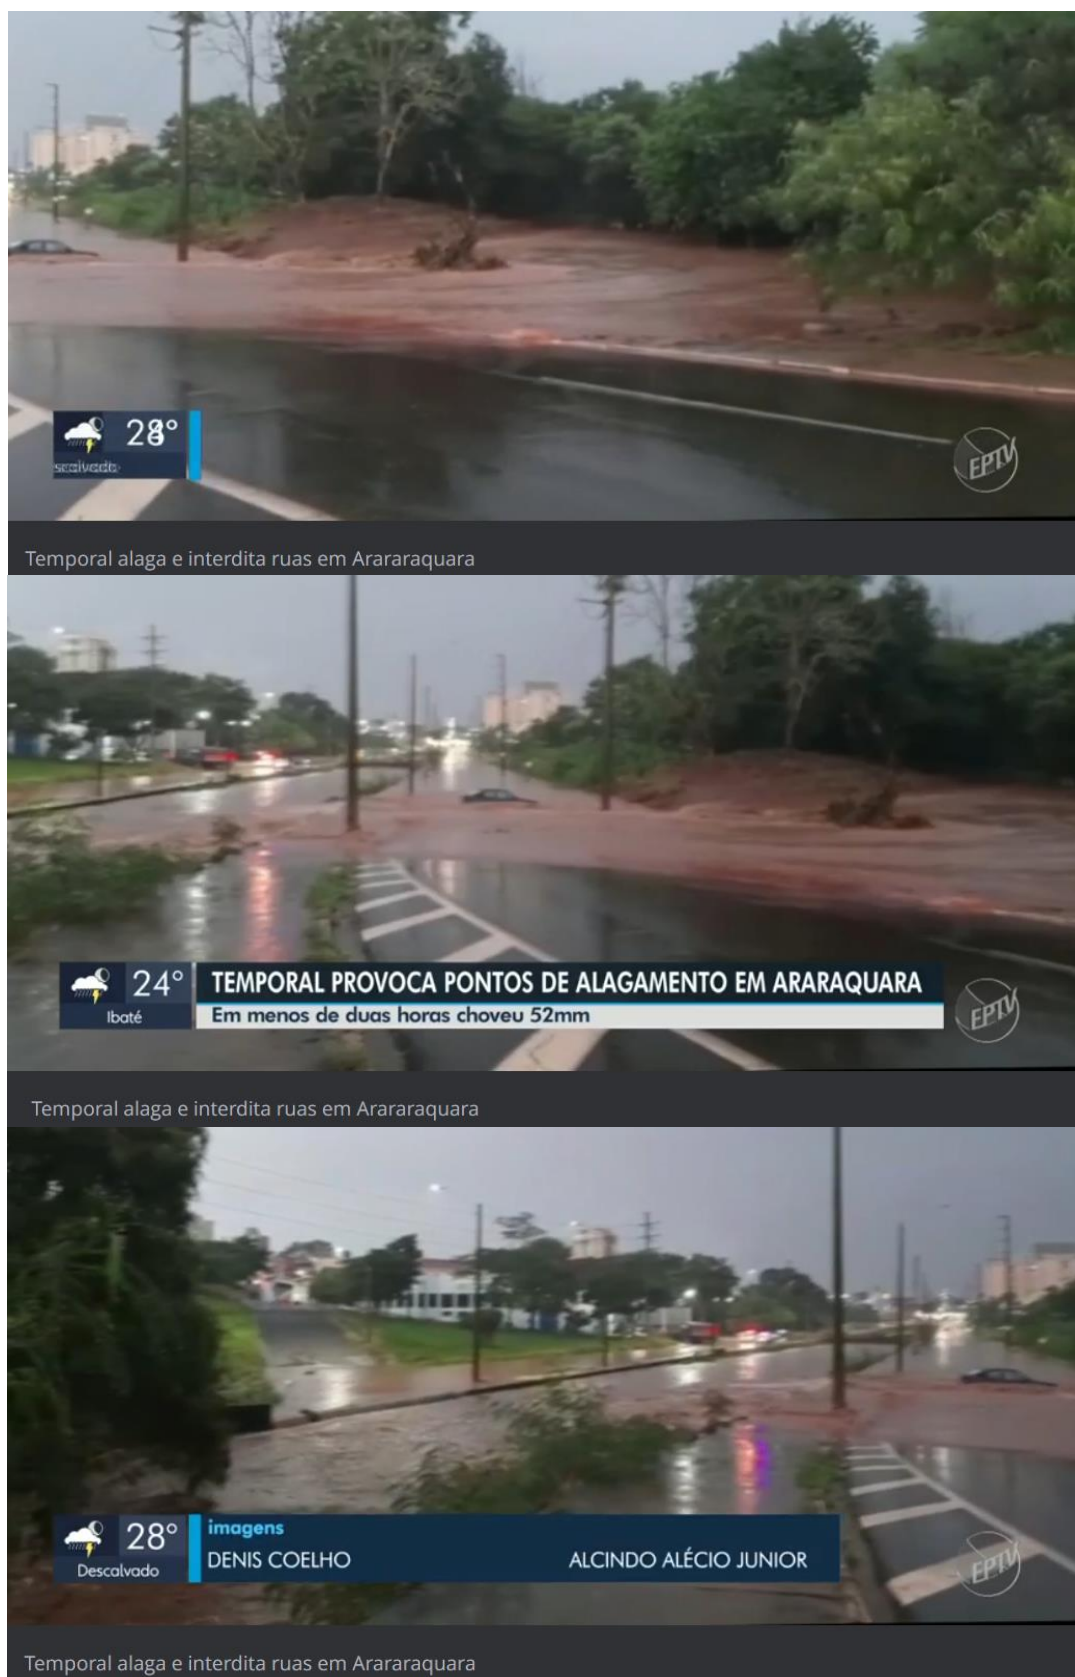
**Figura 16.** Sequência de imagens de vídeo mostrando a situação de risco e as inundações na região devido à insuficiência das estruturas de macrodrenagem dos córregos Capão do Paiva e Ribeirão do Ouro.

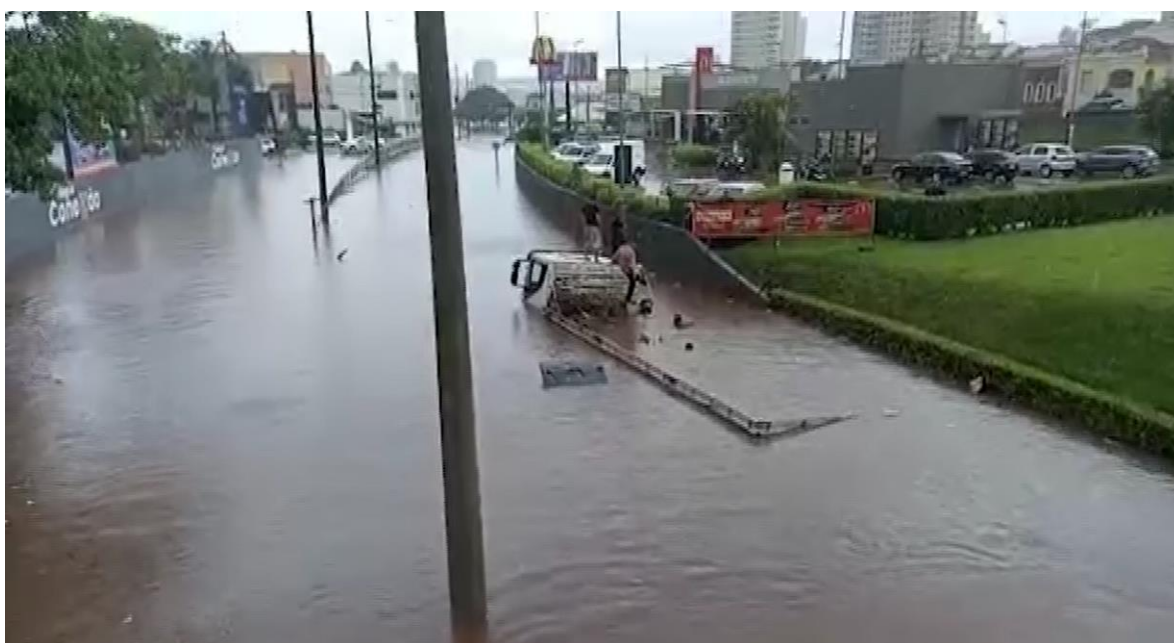
**Figura 18.** Vista do mesmo local, logo após findada uma chuva crítica, com intenso alagamento do local e risco à população.

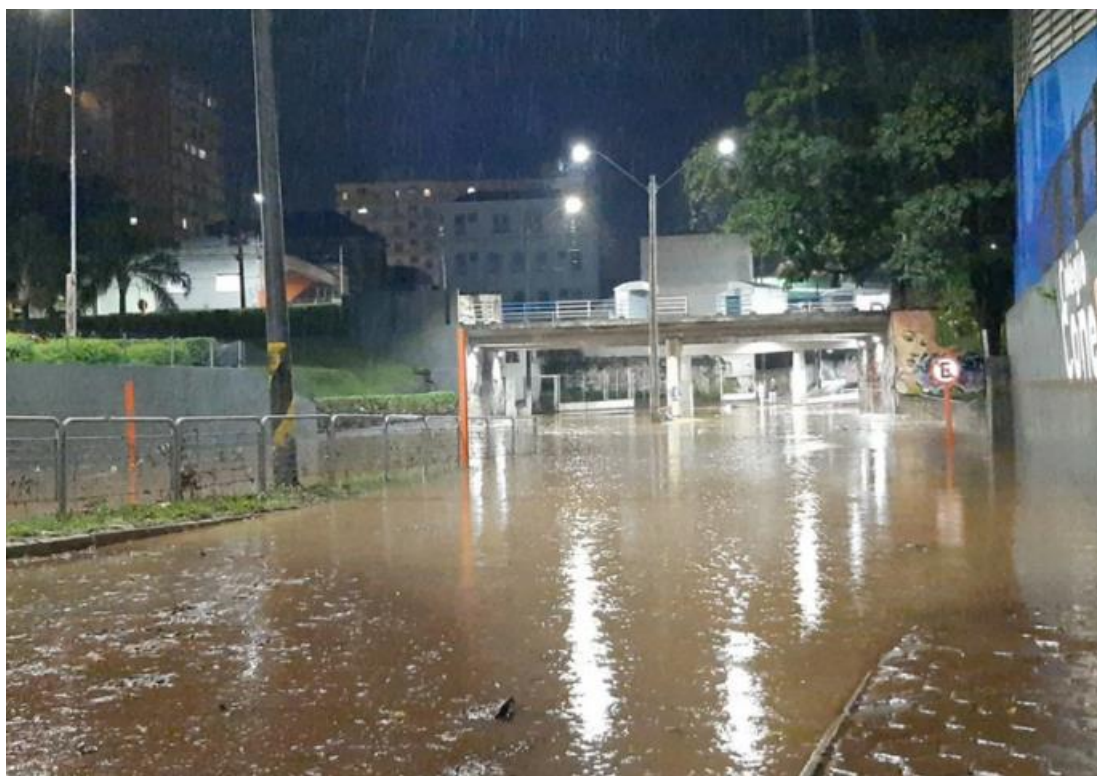
**Figura 19.** Vista da Via Expressa, na região do terminal de ônibus urbanos durante uma chuva intensa, com alagamento em ambas as pistas e interdição completa da via.

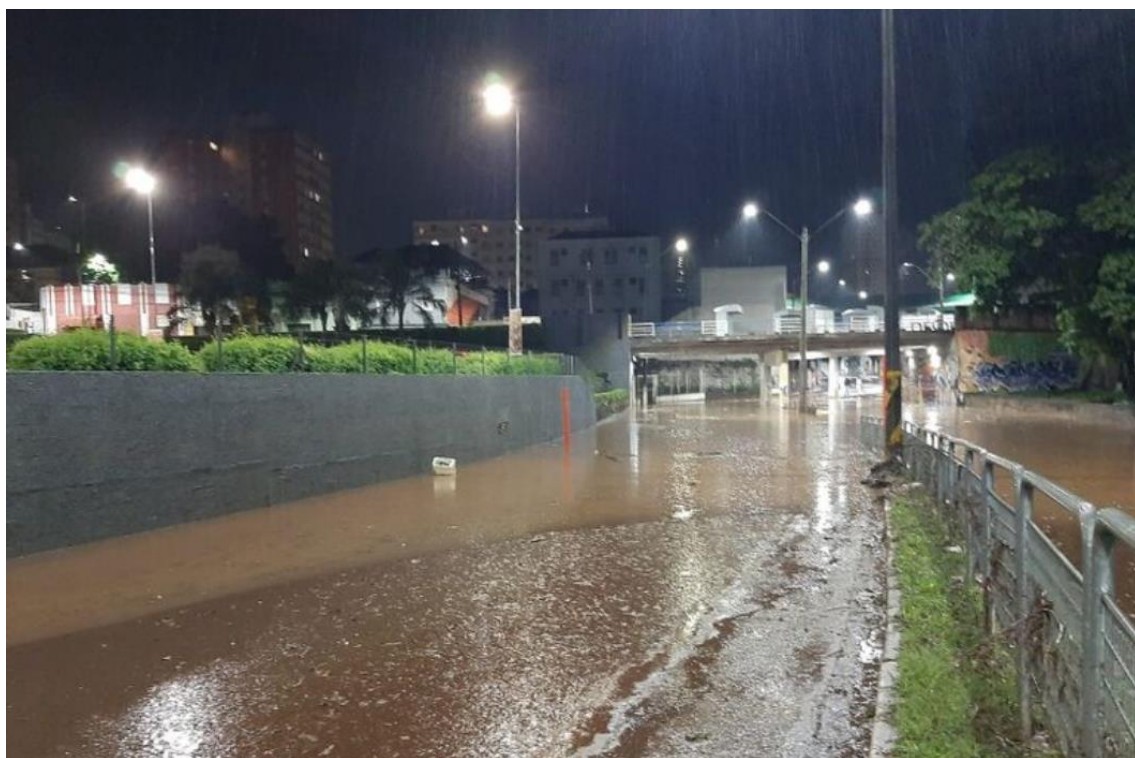
**Figura 20.** Vista 2 da Via Expressa, na região do terminal de ônibus urbanos durante uma chuva intensa, com alagamento em ambas as pistas e interdição completa da via

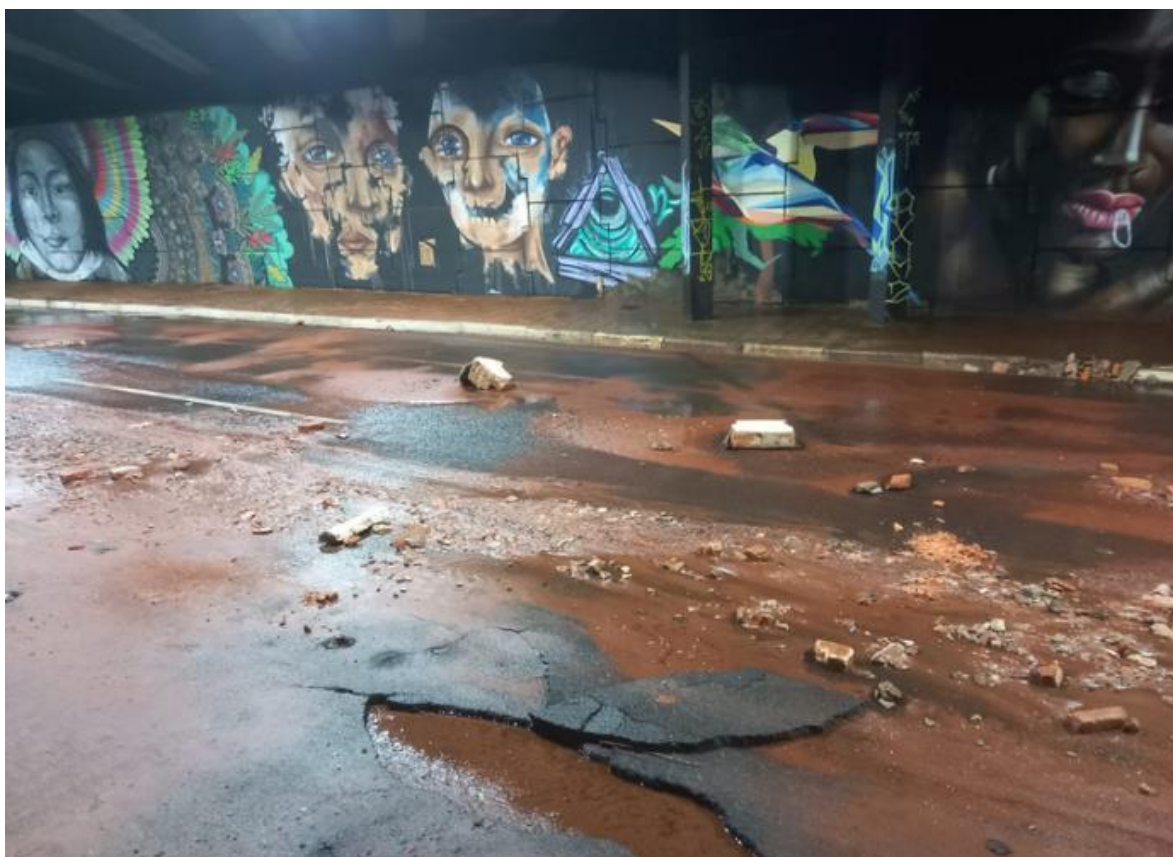
**Figura 21.** Vista do mesmo local sob o terminal de ônibus urbano, após findada uma chuva intensa, com a destruição do pavimento e carreamento de materiais sólidos de grandes dimensões que colocam em risco a população.

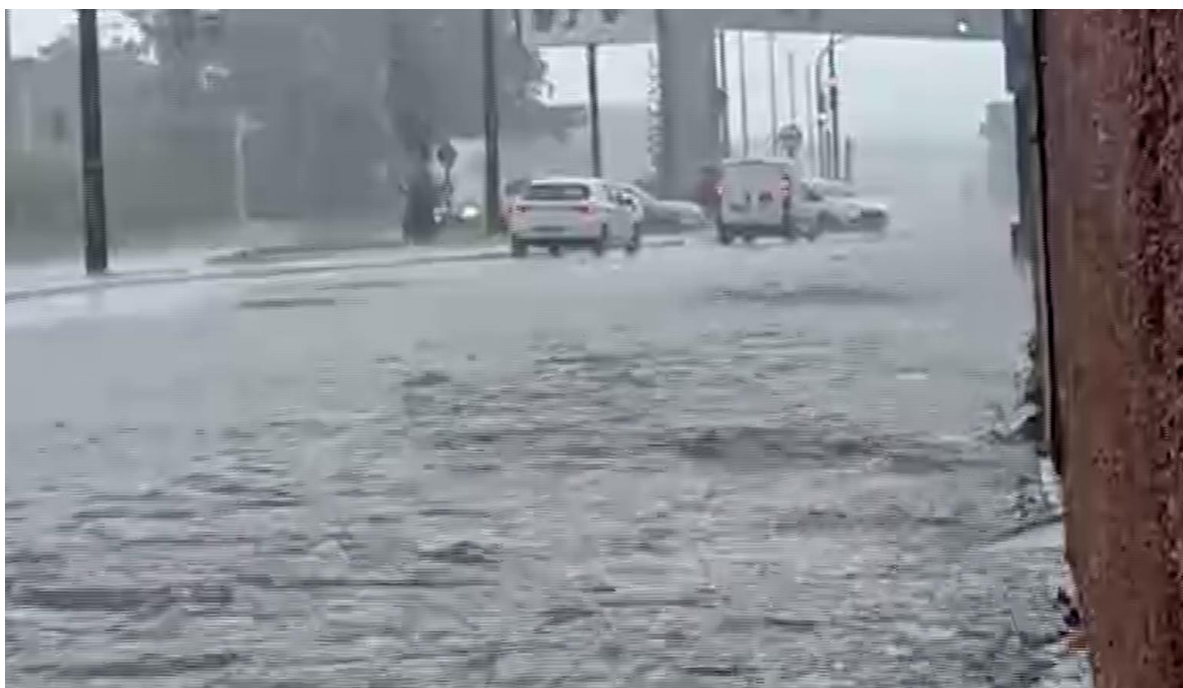
**Figura 22.** Vista de alagamento em outro ponto da Via Expressa sobre o Córrego da Servidão.

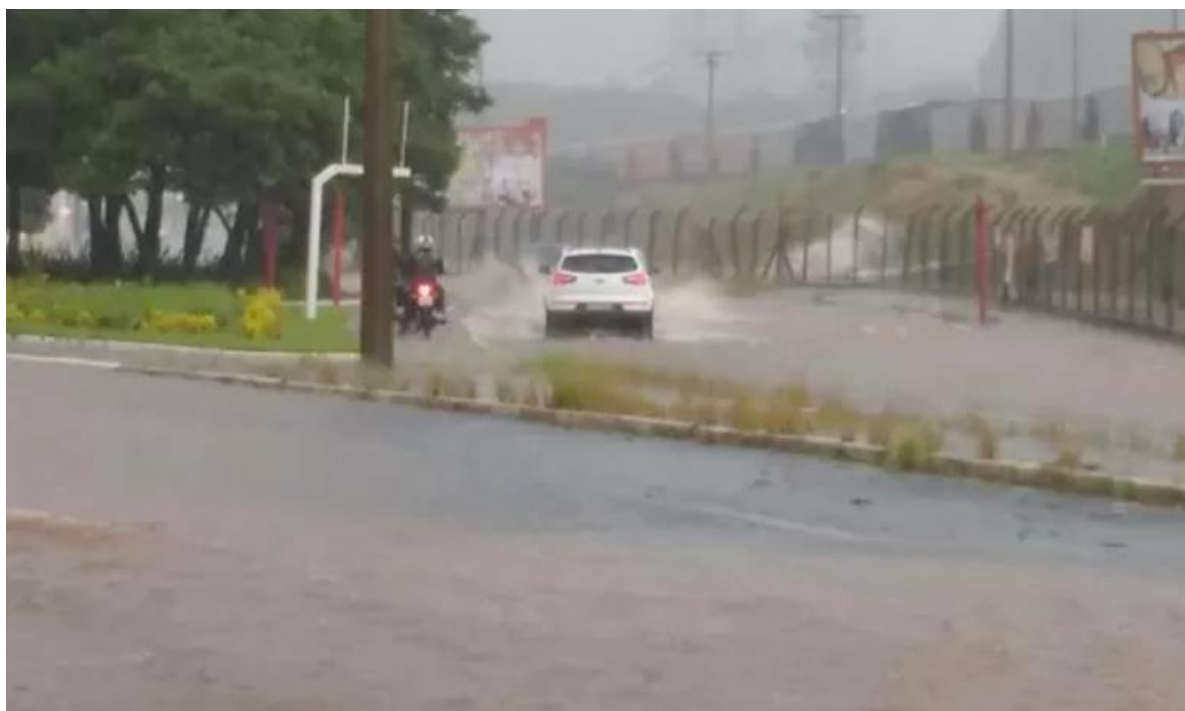
**Figura 23.** Vista de alagamento em outro ponto da Via - proximidades da RUMO Logística.

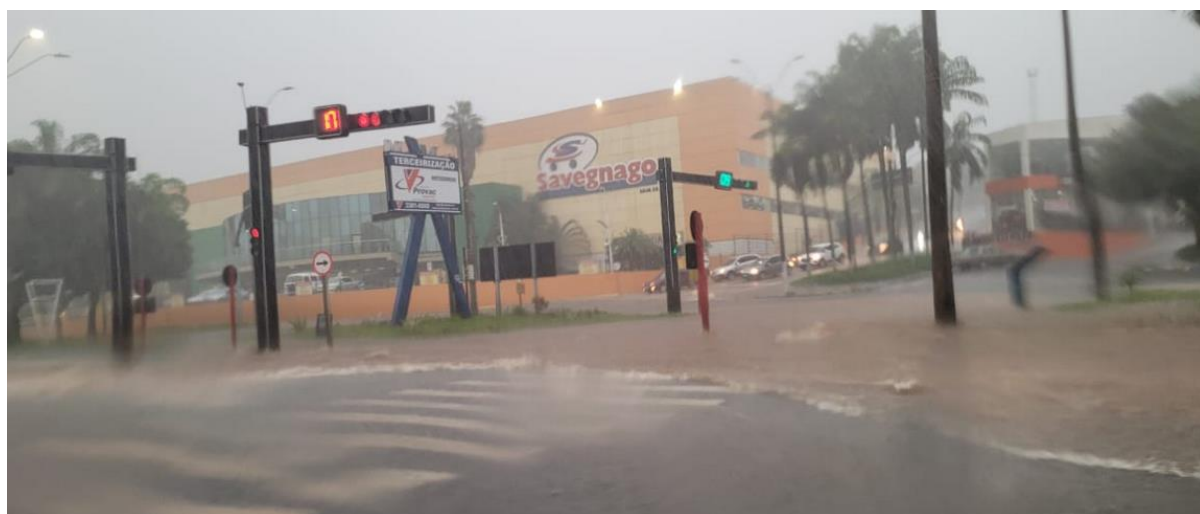
**Figura 24.** Vista de alagamento em outro ponto da Via - proximidades do Supermercado Savegnago.

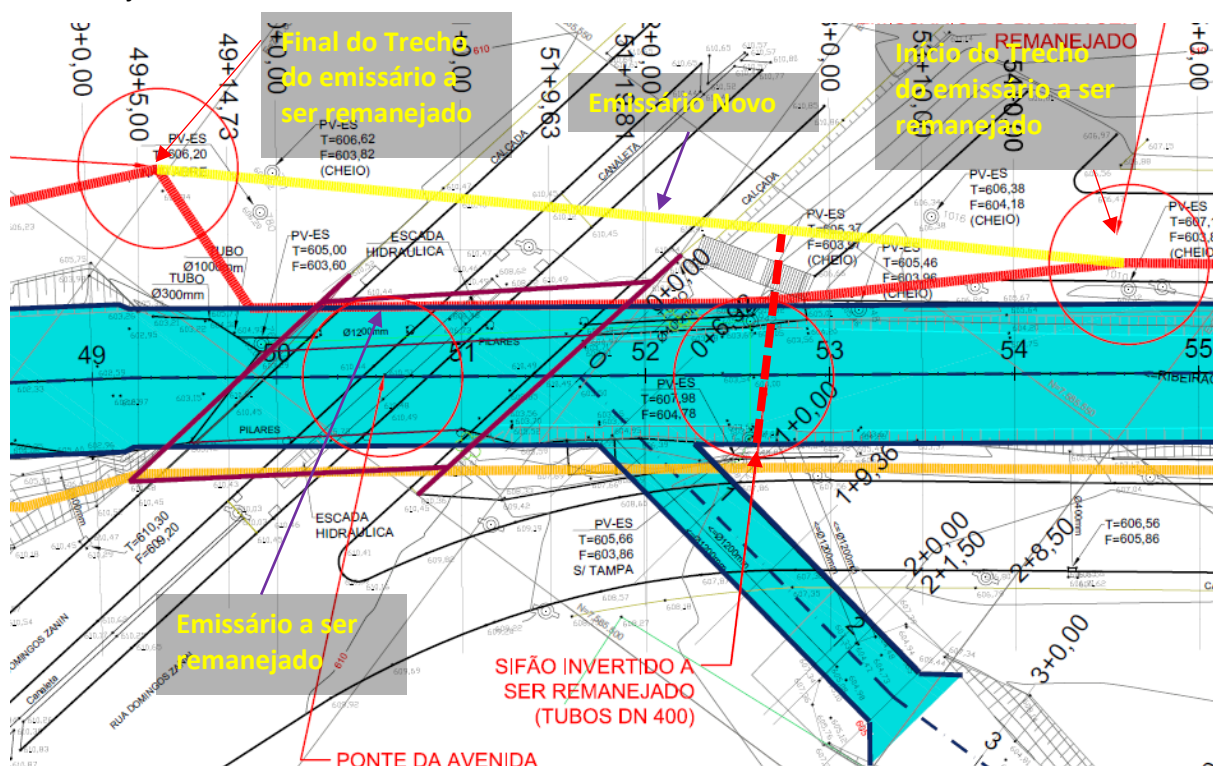
**Figura 25.** Trecho do emissário de esgoto bruto e um dos sifões a serem substituídos junto ao canal do Ribeirão do Ouro.

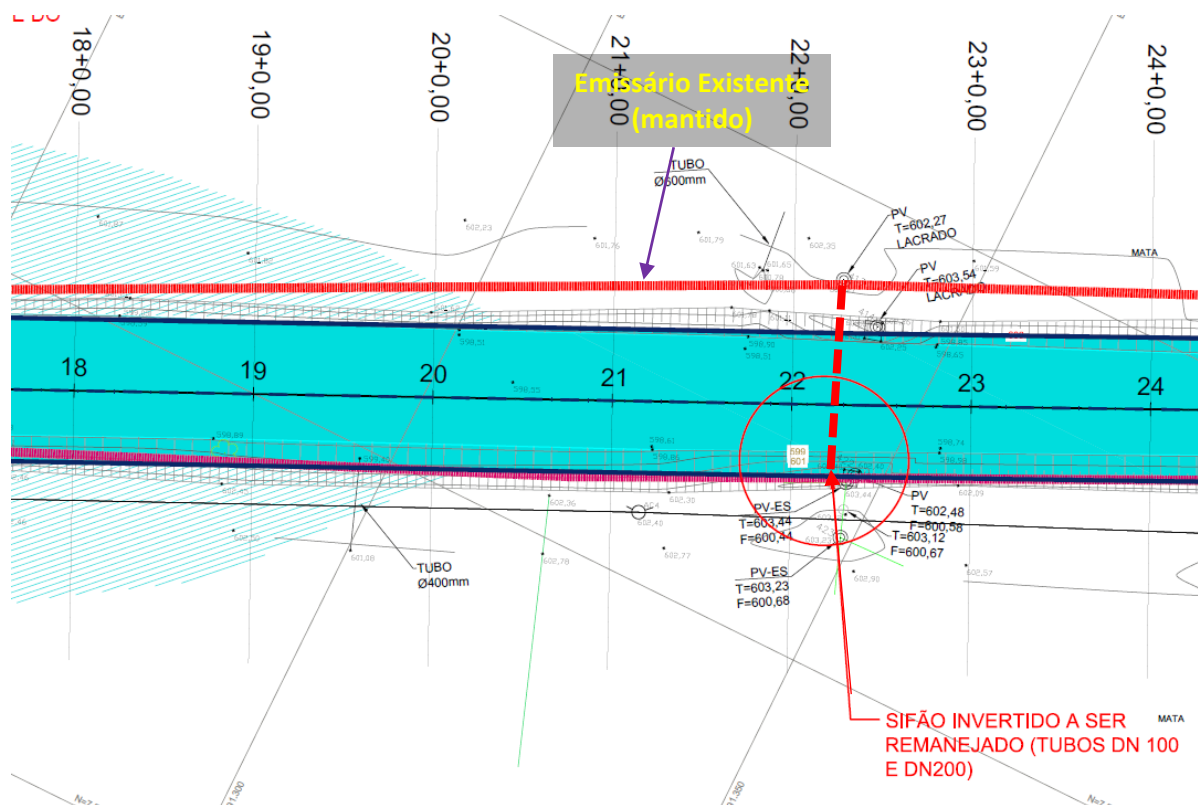
**Figura 26.** Sifão invertido a ser remanejado sob a calha do Ribeirão do Ouro.
