MUNICÍPIO DE ARARAQUARA
SUB-SECRETARIA MUNICIPAL DE PROTEÇÃO
E DEFESA CIVIL

ANÁLISE DE RISCO 042/2025

IMÓVEL: Prédio residencial assobradado fechado.

LOCAL: Rua Ismael de Araújo, nº 666 – Jardim das estações.

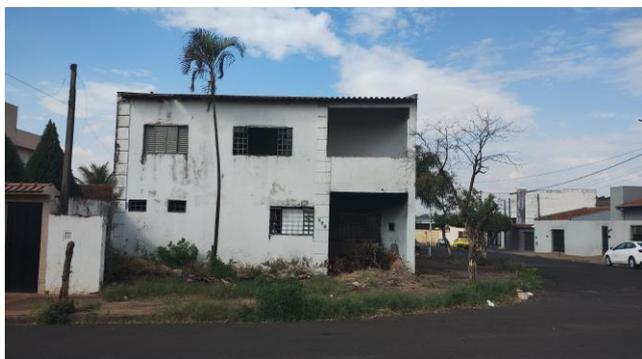
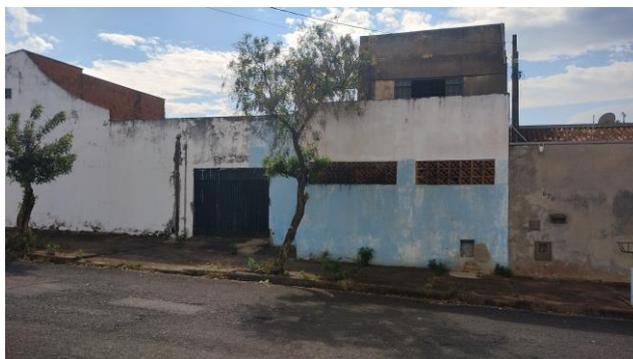
Trata-se de um prédio residencial desabitado e fechado, de construção antiga e com danos estruturais.

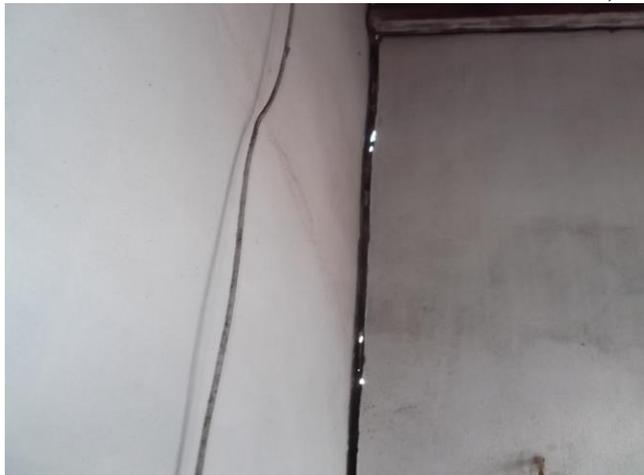
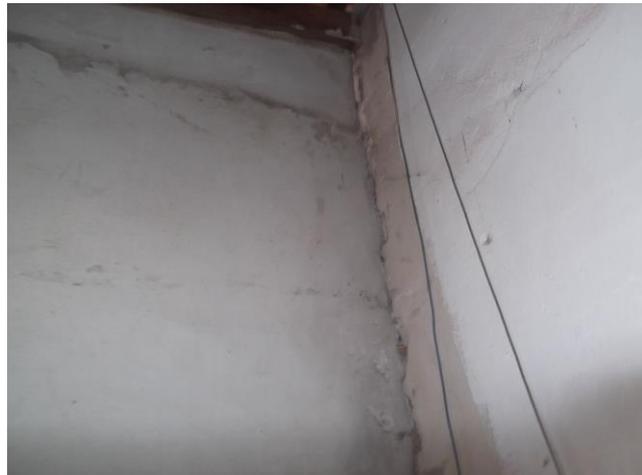
FOTOS DO ITEM e) DO RELATÓRIO 002-2019

- e) Destacamento entre a parte ampliada do prédio (lavanderia) e a parte principal com vão de aproximadamente 2,5 cm entre as paredes da lavanderia e a parte principal do prédio, aparentemente por recalque de fundação sob a parede da lavanderia construída no alinhamento predial.**

Aparentemente ocorreu evolução em tal dano estrutural e, se não ocorrer intervenção para conter tal evolução, este compartimento poderá desabar sobre o passeio público em futuro próximo.

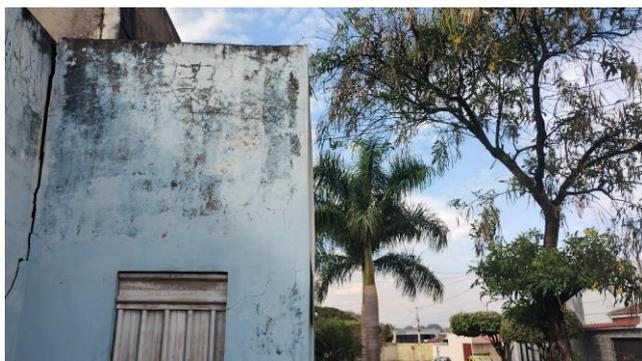
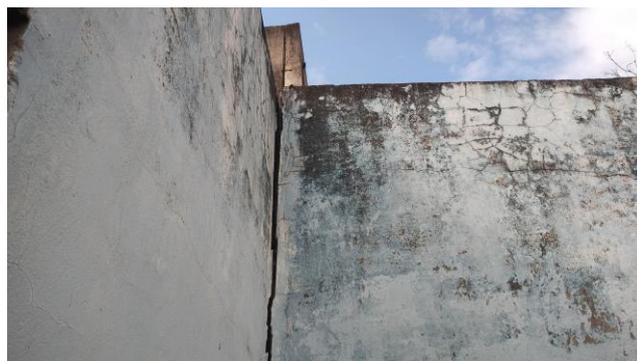
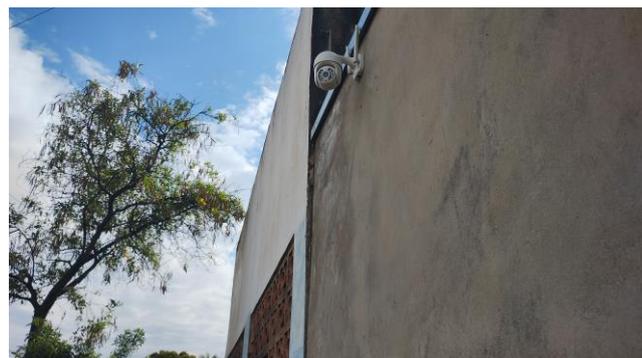
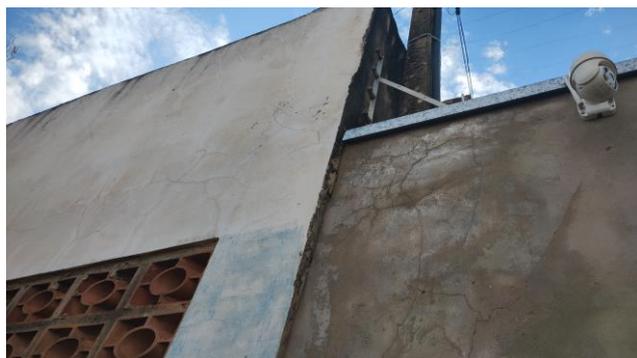
Danos estruturais em compartimento construído no recuo lateral:

Recalque diferencial do solo sob fundação e piso resultando em:

- Destacamento entre parede do compartimento construído no recuo lateral e a parte principal do prédio.
- Inclinação do referido compartimento para o passeio público (aproximadamente 3,0 cm fora de prumo).
- Sinais de afundamento do piso externo e do passeio público, principalmente próximo ao referido compartimento.

Não há risco iminente de desabamento do compartimento construído no recuo lateral, sendo ainda possível execução de obra e/ou serviços para recuperação estrutural. É necessária a recuperação estrutural ou demolição do referido compartimento para eliminar possível risco de desabamento sobre o passeio público em futuro próximo.

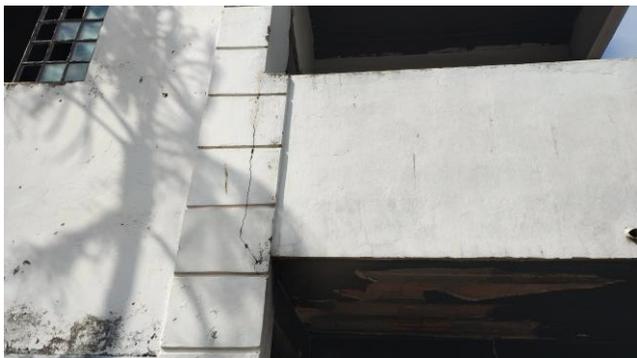
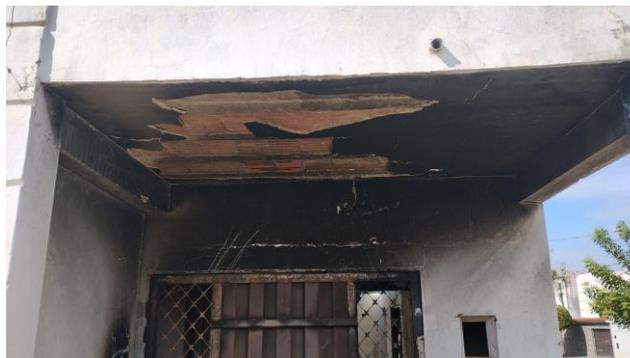
- Destacamento entre mureta da varanda superior e a parte principal do prédio, na face da frente do mesmo.
- Trinca horizontal acima da porta de entrada.

Não há risco iminente de desabamento da varanda superior da frente do prédio, sendo ainda possível execução de obra ou serviços para recuperação estrutural.

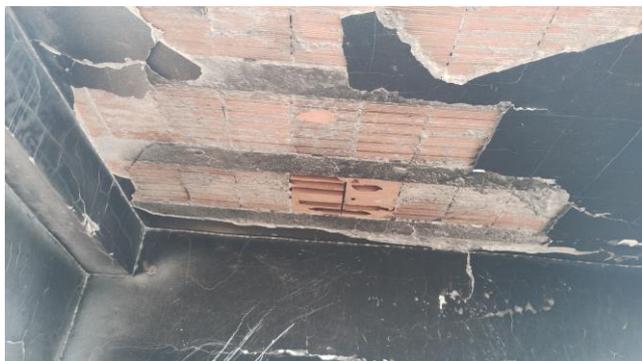
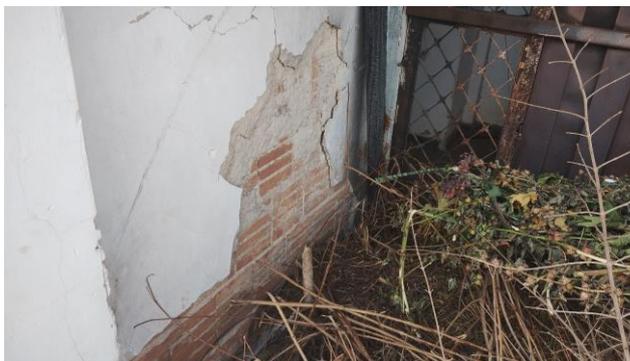
- Deslocamento de reboco pelo calor de chamas durante princípio de incêndio, na laje e parede da varanda térrea, na face da frente do prédio.

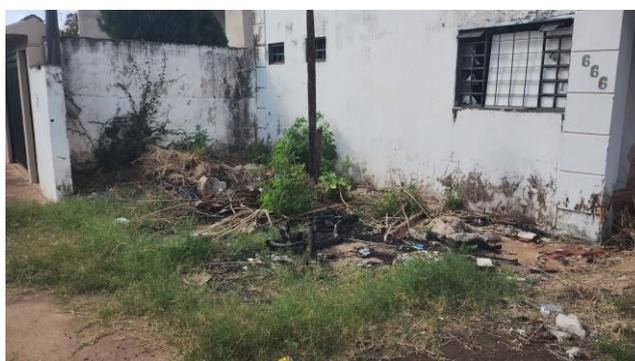
- Presença de mato e entulho no recuo frontal.

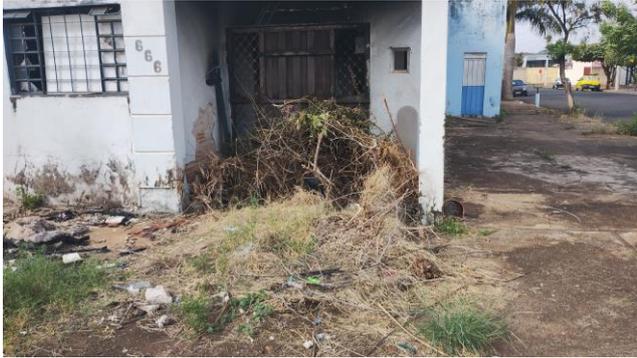
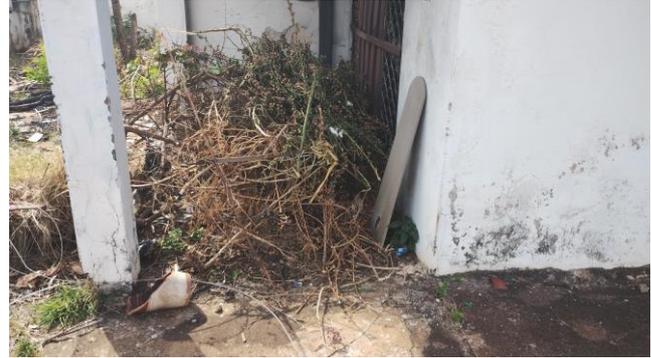
- Descartes de poda de jardim no interior da varanda térrea da frente do prédio.
