Cliente: Maternidade Gota de Leite

data: 24/10/2024

Relatório de Controle de Escorpiões

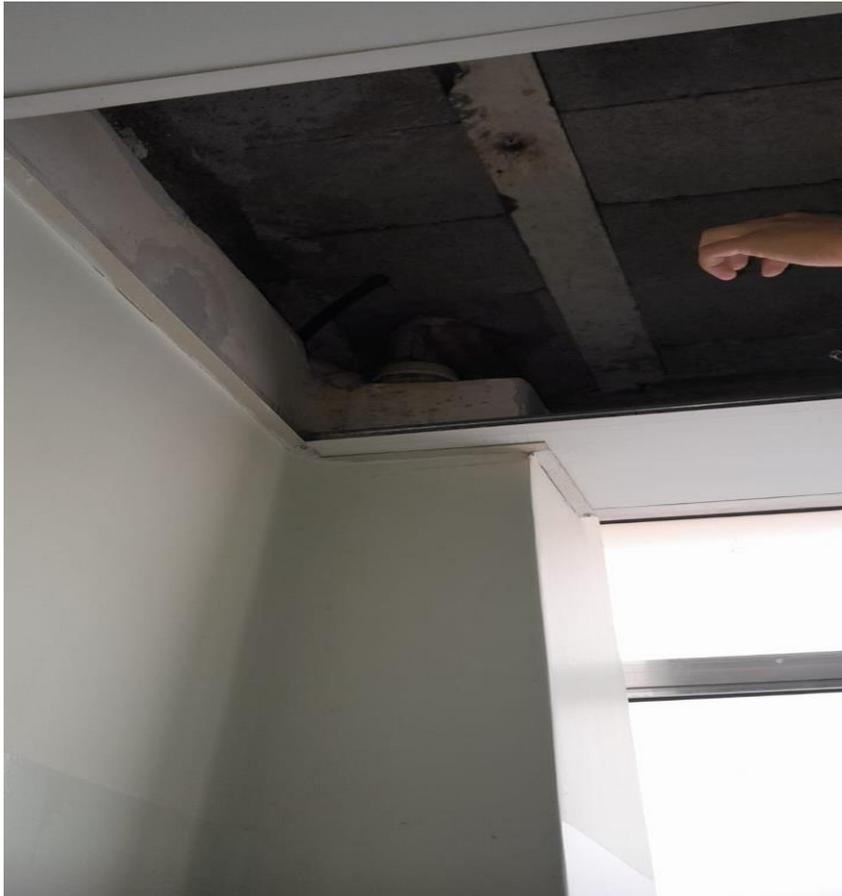
Durante o serviço de inspeção para controle de escorpiões realizado no primeiro e segundo andar, foi realizada uma inspeção minuciosa do forro. Durante a inspeção, foi identificado respiros, que foi inutilizado aparentemente a única possibilidade de acesso para baratas e escorpiões. Após a identificação e eliminação dessa vulnerabilidade, a atividade foi finalizada com a limpeza completa do forro, garantindo um ambiente mais seguro e controlado.

Respiro Vedado.

Na inspeção de controle de escorpiões realizada no primeiro e segundo andares, foram apresentados alguns aspectos importantes para a prevenção da presença desses aracnídeos. No entanto, não foram encontrados vestígios de baratas nem escorpiões, o que é um indicador positivo em termos de controle e limpeza da área. No entanto, foram identificados alguns respiros, que são pontos críticos, pois podem permitir o acesso de escorpiões e outros animais. Esses respiros foram facilmente vedados, uma medida fundamental para evitar que os animais entrem no interior do imóvel.

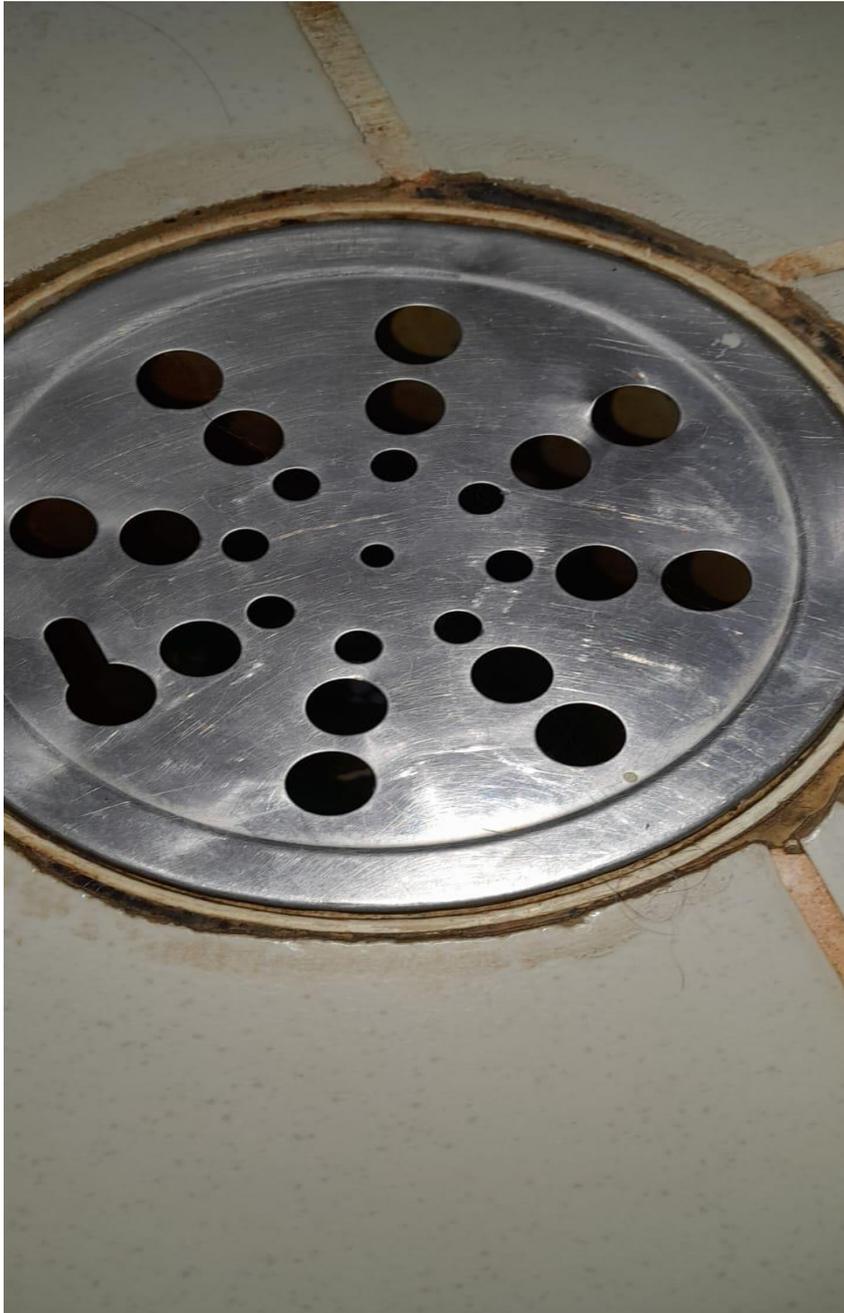
Ralo sem proteção.

- Ajustar sifões;
- Sala de parto nº 2, ralo do chuveiro sem proteção, instalar tela ralo de proteção;
- Sala de recuperação, calafetar vaso sanitário;
- Sala de enfermagem, ralo do chuveiro sem proteção, instalar tela ralo de proteção;
- Sala 208, ralo do chuveiro sem proteção, instalar tela ralo de proteção;
- Sala 203, calafetar base do vaso sanitário;
- Sala 206, ralo do chuveiro sem proteção, instalar tela ralo de proteção.

Outro ponto relevante é a necessidade de manter os sifões instalados de maneira correta e funcional, uma vez que problemas nessa área podem criar condições ideais para acesso de baratas e escorpiões. Além disso, é crucial que os ralos estejam equipados com telas de proteção, garantindo que não sirvam como vias de entrada para os escorpiões.

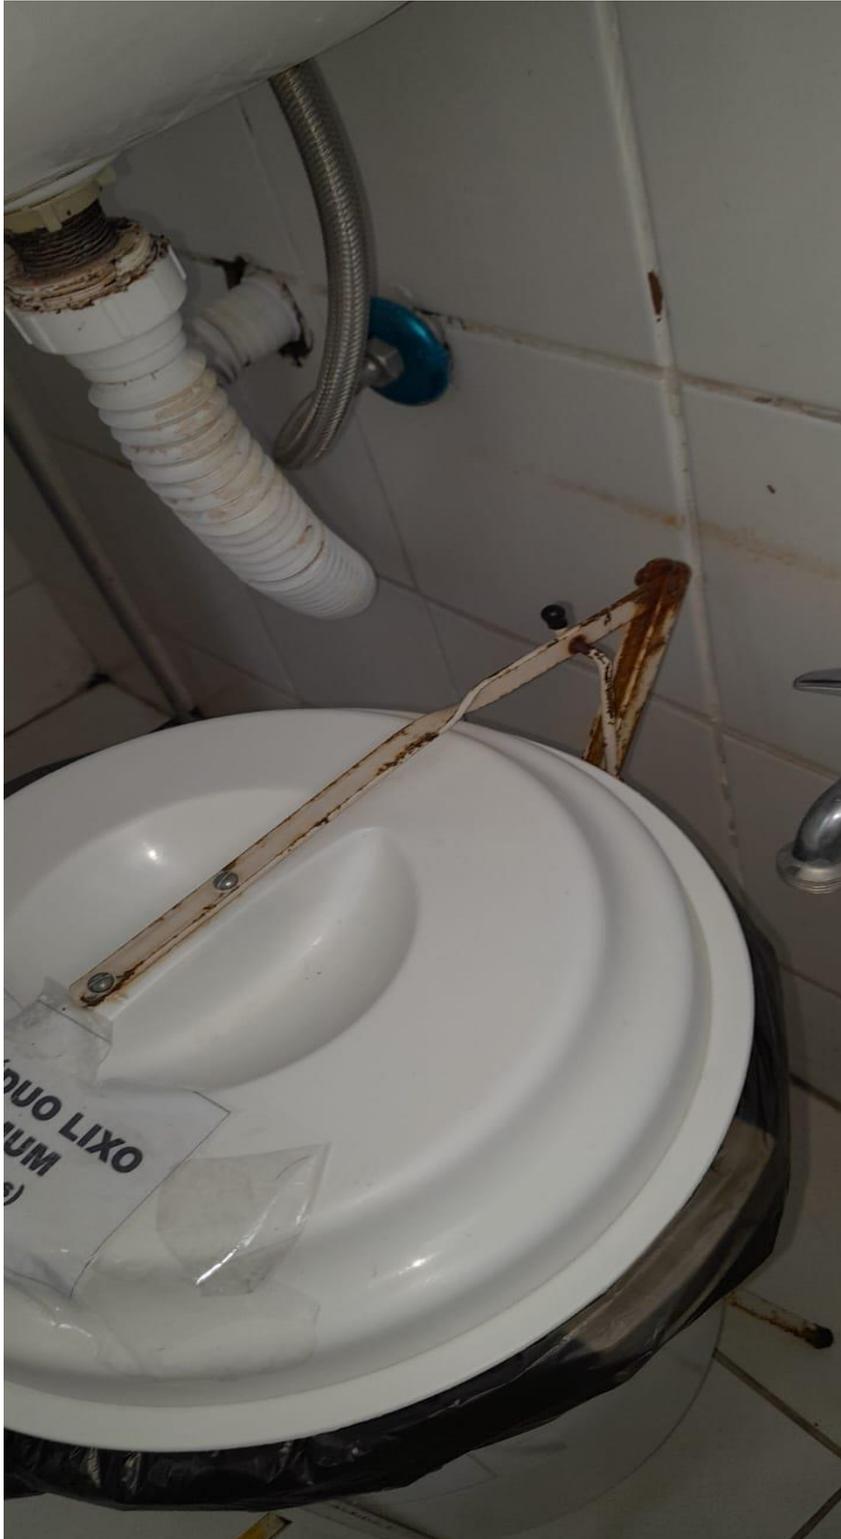
Sifão ajustar para formato correto

- Ajustar sifões

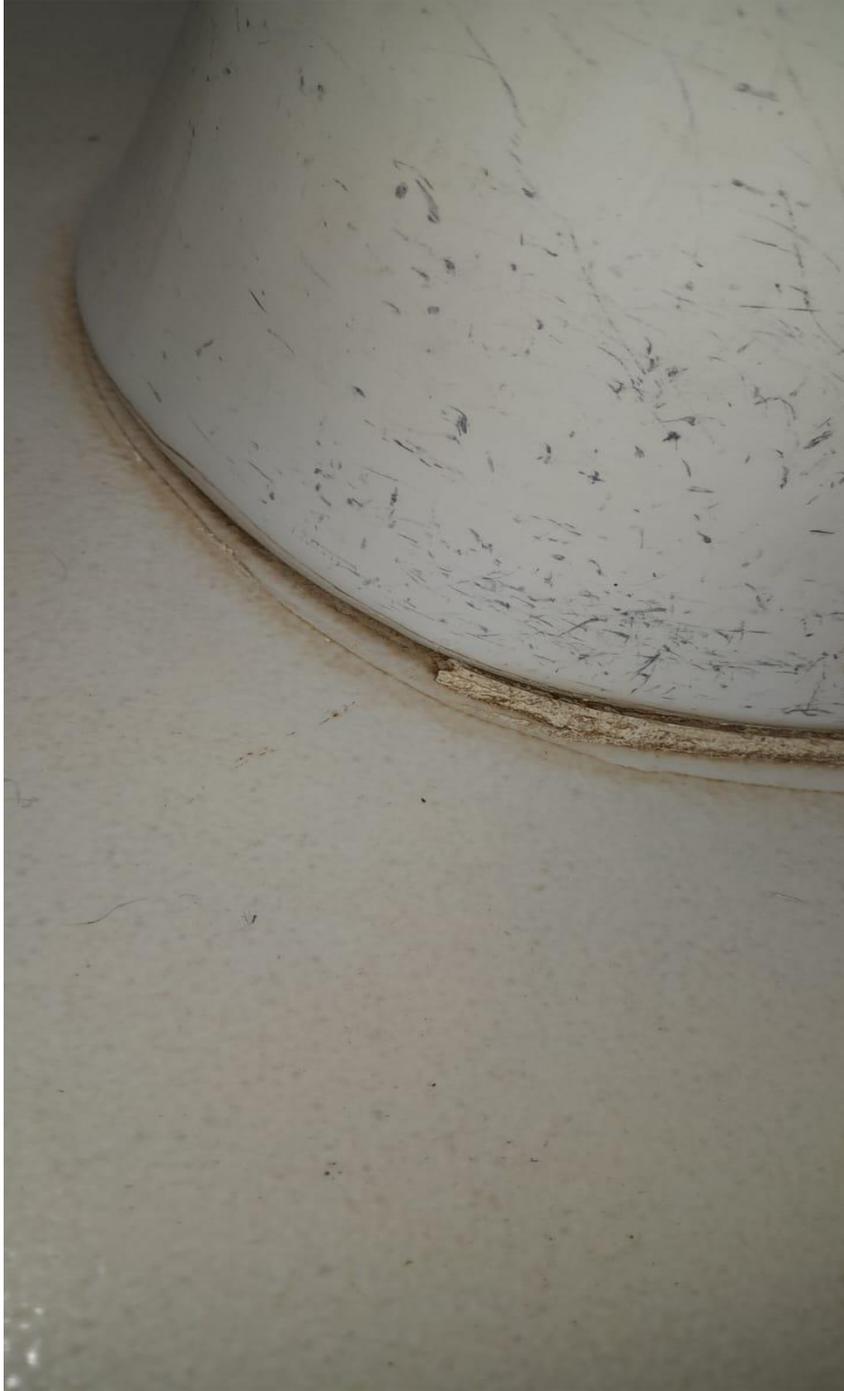
Calafetar base do vaso sanitário.
