CÂMARA MUNICIPAL DE ARARAQUARA

INDICAÇÃO Nº 5403/2021

DOSSIÊ SOBRE AS PISTAS PÚBLICAS DE SKATE DE ARARAQUARA

Pista Público do Parque dos Pinheiros (Pinheirinho)

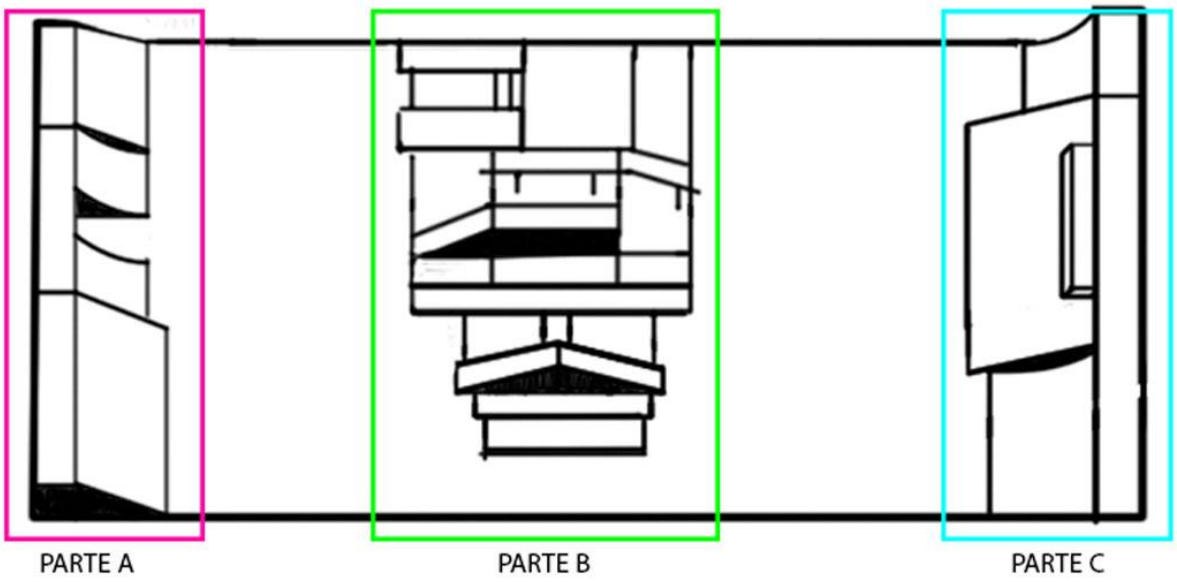
imagem aérea - croqui

Apresento a pista em 3 partes: **Parte A** - **Parte B** - **Parte C**: vide anexo

Parte A: Composta por 1 rampa 45º média - 2 *Quartes* grandes - 1 rampa 45º grande

Erros de projeto: Plataforma estreita com ausência do guarda-corpo, pode resultar em uma queda de até 2,5m da sua parte mais alta.

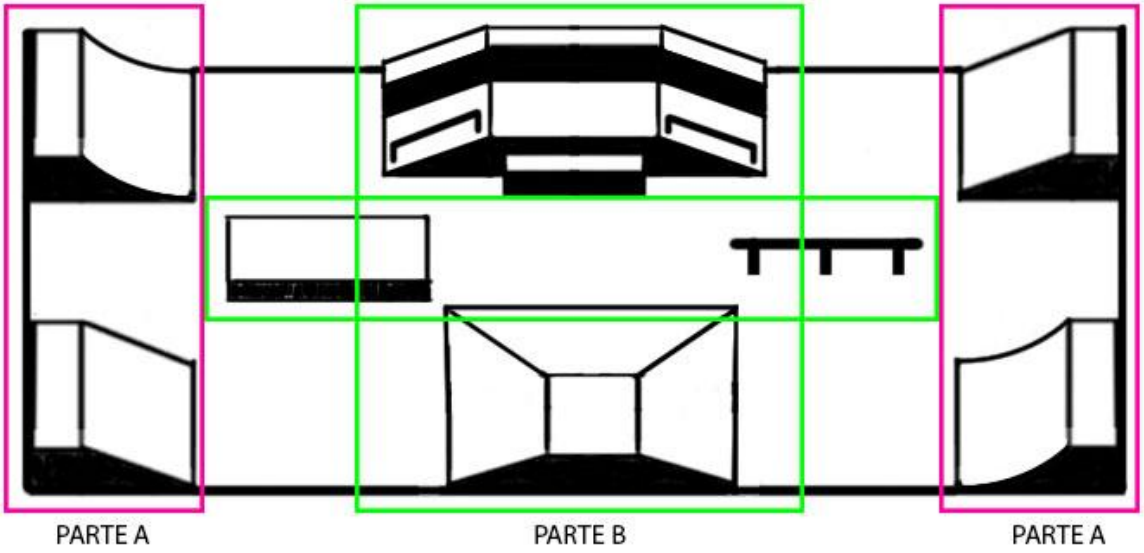
imagem aérea - croqui

Aqui aponto os erros do projeto e apresento a pista em 3 partes:
Parte A - **Parte B**: vide anexo

Parte A: 2 Quarters médias e Rampas 45º

Erros de projeto: O raio da transição está errado - *Coping* (borda) baixo/enterrado que dificultam a execução de manobras de *grind* (*slides*)
