MUNICÍPIO DE ARARAQUARA
- Gabinete do Prefeito -

OFÍCIO Nº 1084/2019

REF:- Guichê 037.299/2019

INSTITUTO DE
PESQUISAS
TECNOLÓGICAS

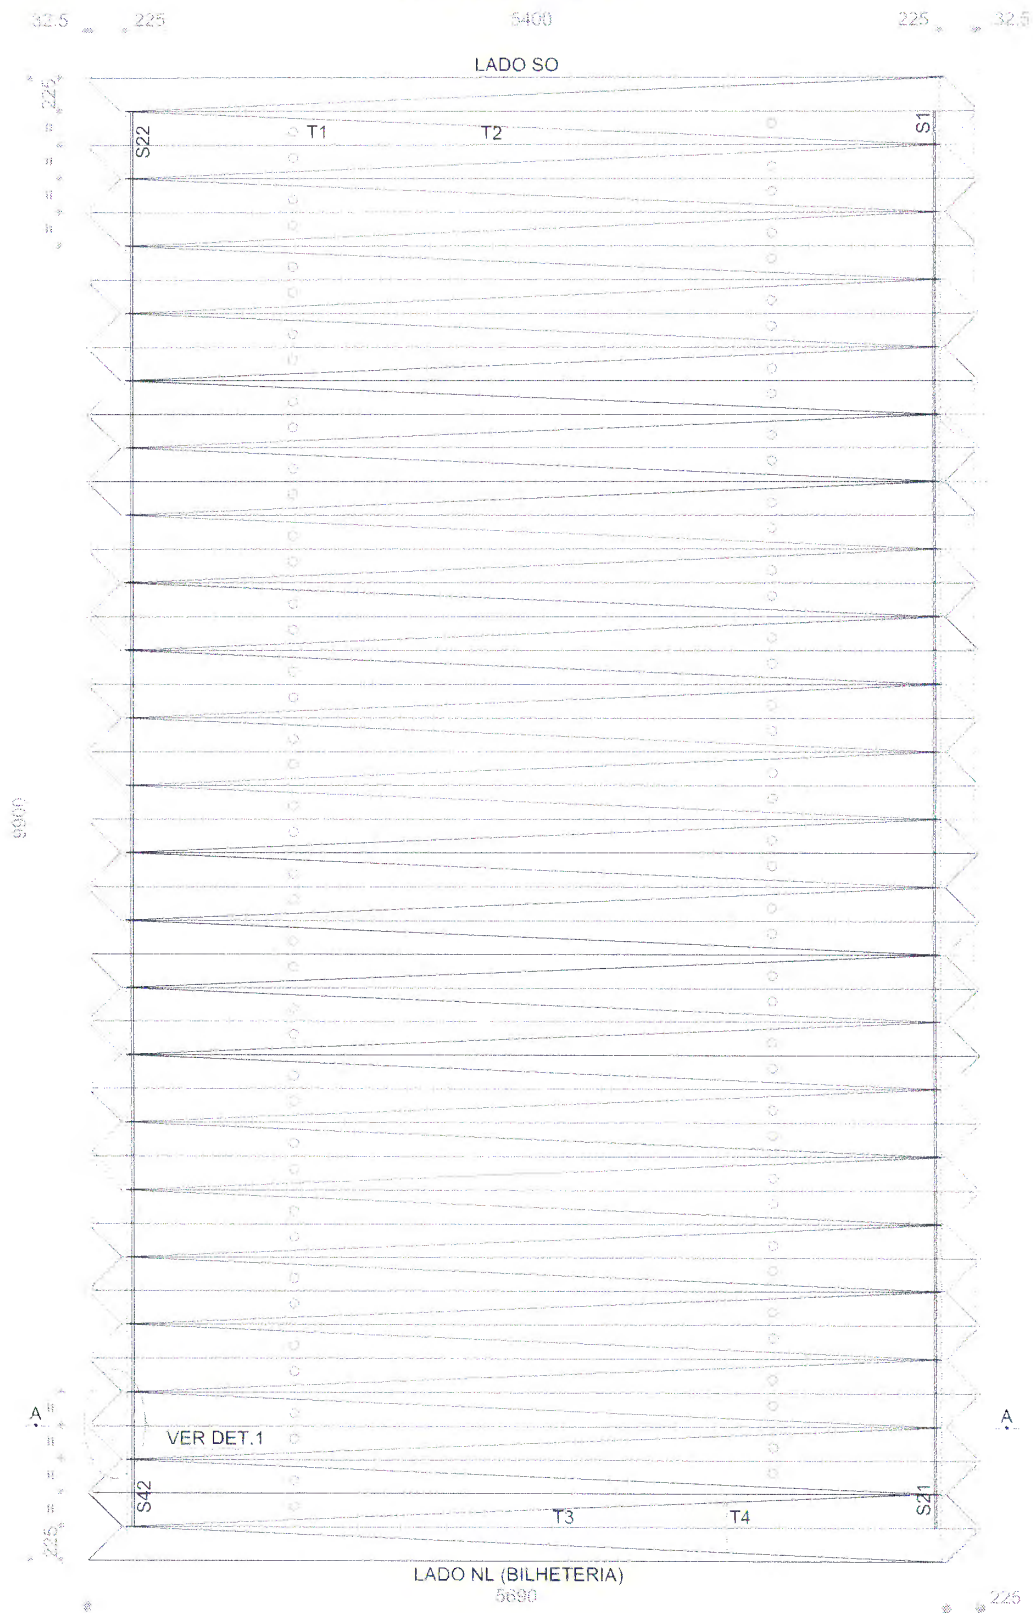
COBERTURA - PLANTA

Não existem sinais de reincidência de fissuras ou trincas que foram vedadas com mastique à época da execução do projeto de recuperação à exceção de uma trinca de 1,2 mm de abertura no elemento viga 1.

As extremidades das vigas, objeto de reforço no projeto de recuperação, não apresentam trincas ou fissuras.

Durante o desenvolvimento do trabalho foram identificados vários pontos de infiltração na face interna das vigas, arquibancadas e demais dependências. Para este tratamento específico deverá ser seguido as seguintes diretrizes ordenadas:

- 1 – Sinais de infiltração na face interna, arquibancada e demais dependências.
- 2 – Deslocamento de argamassa em pontos de reparo.
- 3 – Trincas entre os septos externos e o elemento viga 1.
- 4 – Septos externos e elemento viga 22 com ausência de ligação no concreto.
- 5 – Trinca de 1,2mm no elemento viga 1.

- 1 – Remoção de toda a impermeabilização na face externa das vigas;
- 2 – Tratamento de todas as fissuras e trincas nas vigas, tanto do lado externo quanto do lado interno (tratamento 1 do item 6.2.2).
- 3 – Implantação de novo sistema de impermeabilização.

As trincas e fissuras com abertura maior que 0,1 mm deverão ser tratadas através do processo de injeção, que consiste em:

- ◇ Sulcar a trajetória da fissura em forma de V ao longo da sua extensão;
- ◇ Efetuar furos de 10 mm normais à face da peça, espaçados de 20 cm, e introduzir nos mesmos dutos plásticos;
- ◇ Vedar externamente o sulco com argamassa epoxídica e aplicar através de injeção o adesivo epóxi de consistência líquida efetuando a operação iniciando-se de baixo para cima;
- ◇ Após 7 dias, cortar os bicos e dar acabamento à superfície.

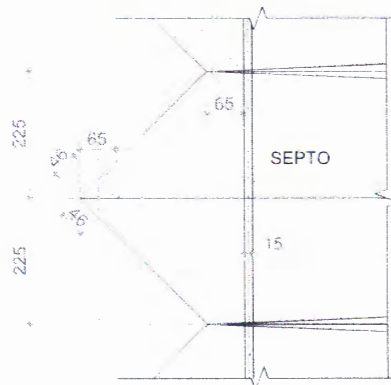
SEPTO S1 a S42- PLANTA

3 – Trincas entre os septos externos e o elemento viga 1.

As trincas e fissuras com abertura maior que 0,1 mm deverão ser tratadas através do processo de injeção, que consiste em:

- ◇ Sulcar a trajetória da fissura em forma de V ao longo da sua extensão;
- ◇ Efetuar furos de 10 mm normais à face da peça, espaçados de 30 cm, e introduzir nos mesmos dutos plásticos;
- ◇ Vedar externamente o sulco com argamassa epoxídica e aplicar através de injeção o adesivo epóxi de consistência líquida efetuando a operação iniciando-se de baixo para cima;
- ◇ Após 7 dias, cortar os bicos e dar acabamento à superfície.
