OFÍCIO Nº 3123/2022

Araraquara, 7 de outubro de 2022
Ofício 065/2022 – DOp

Ref.: Indicação Nº 04367/2022 - “Correção de infiltrações e vazamentos no meio da via, Av. Dr. Miguel Couto, 177 a 1080, Jardim do Bosque”.

Local: Av. Dr. Miguel Couto, 177 a 1080 – Jd. do Bosque.

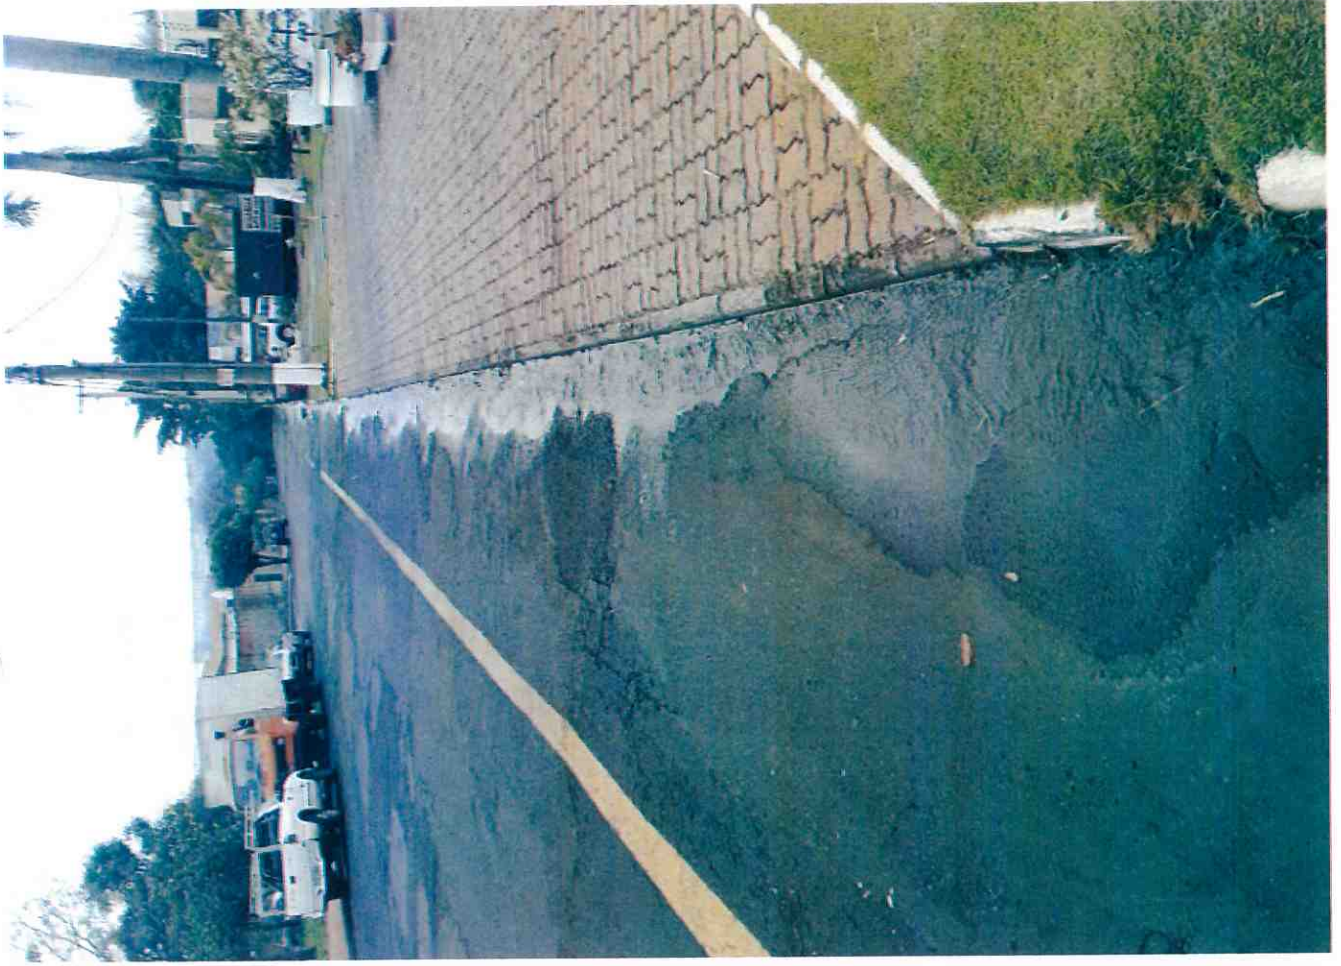
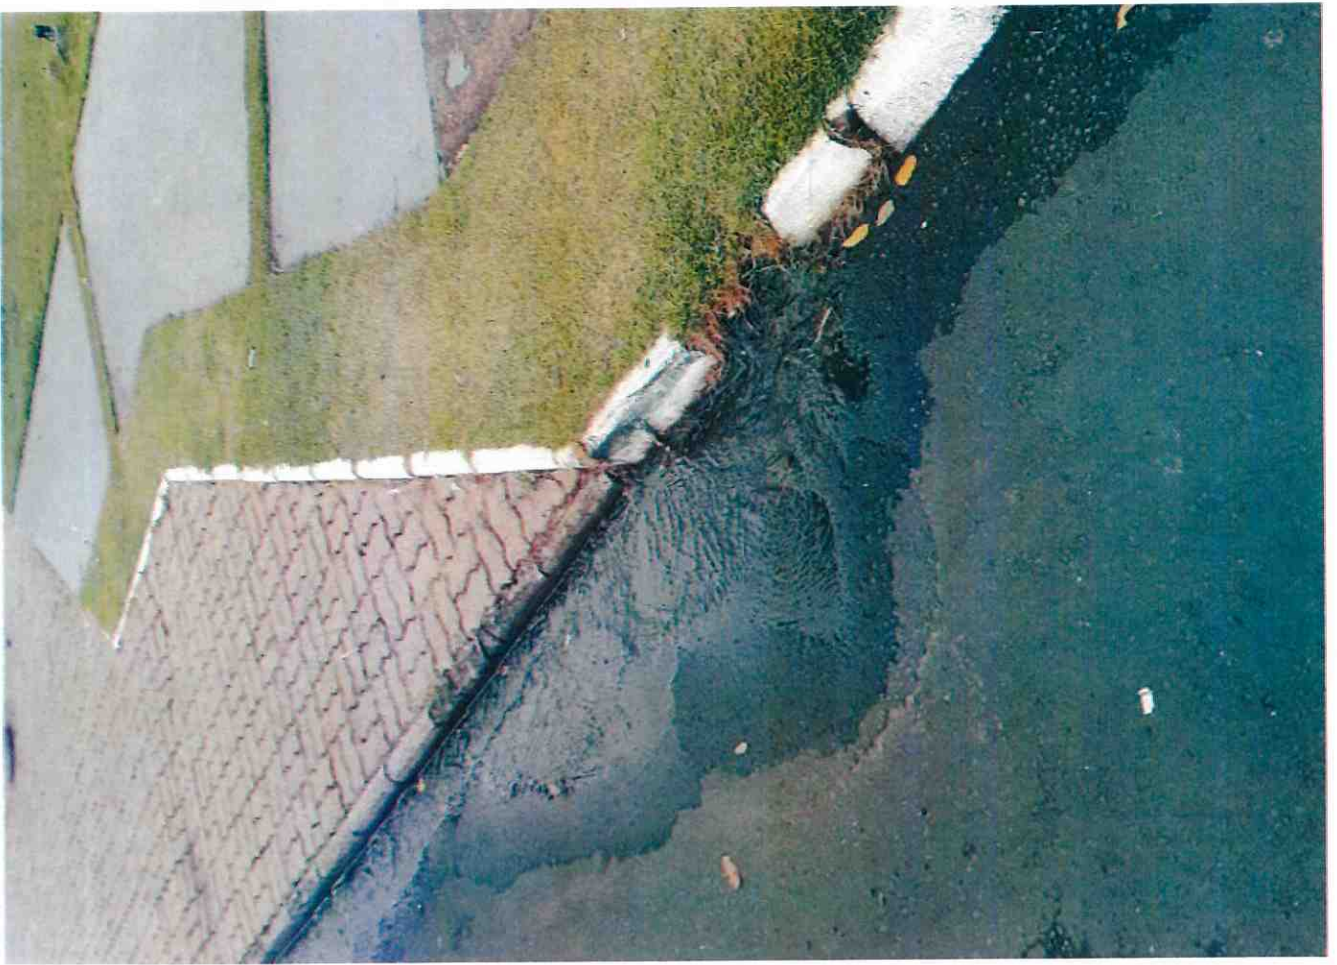
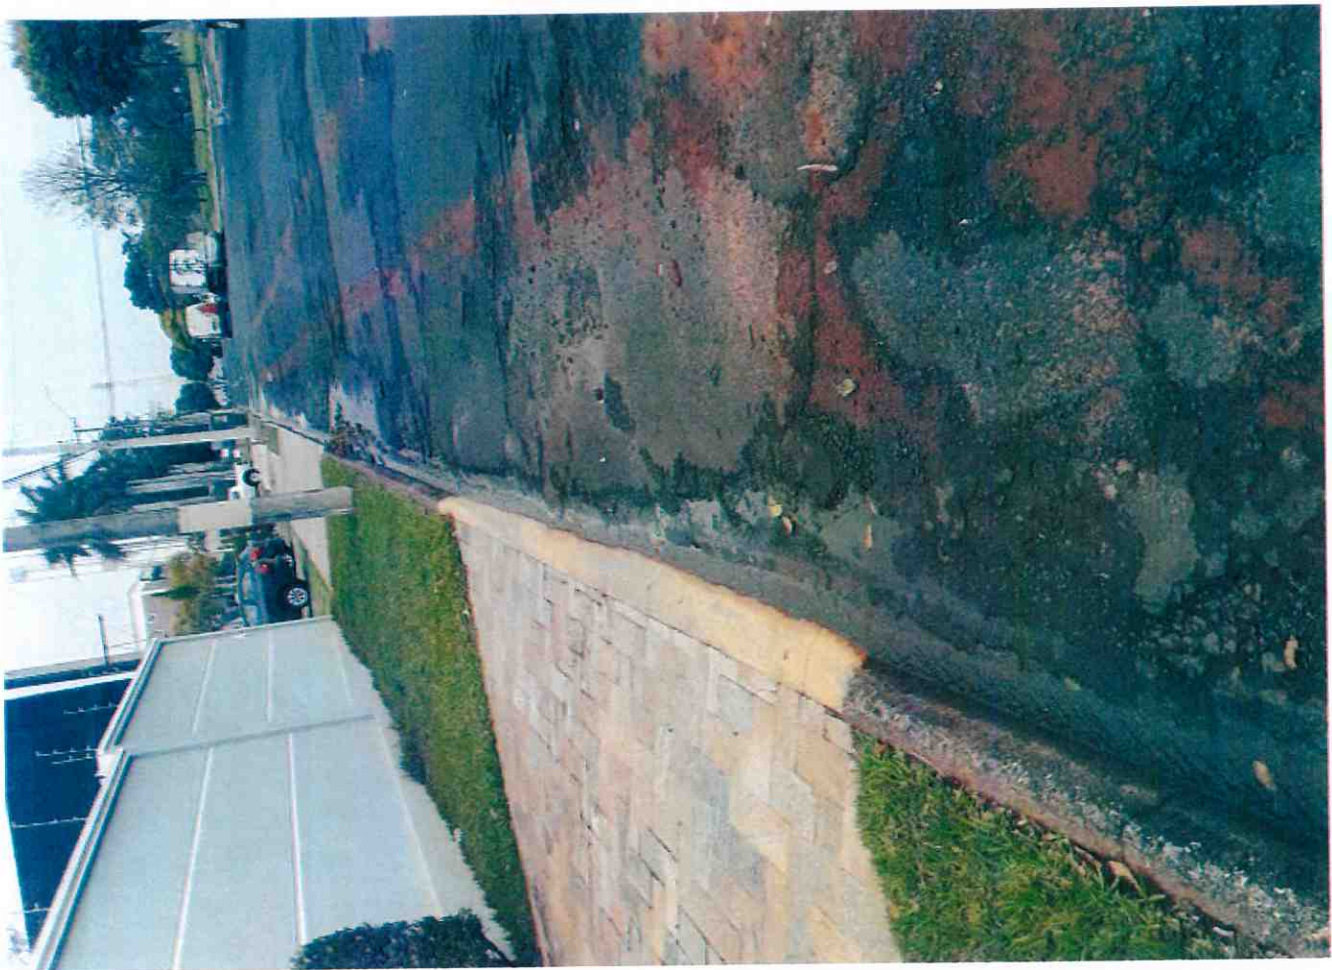
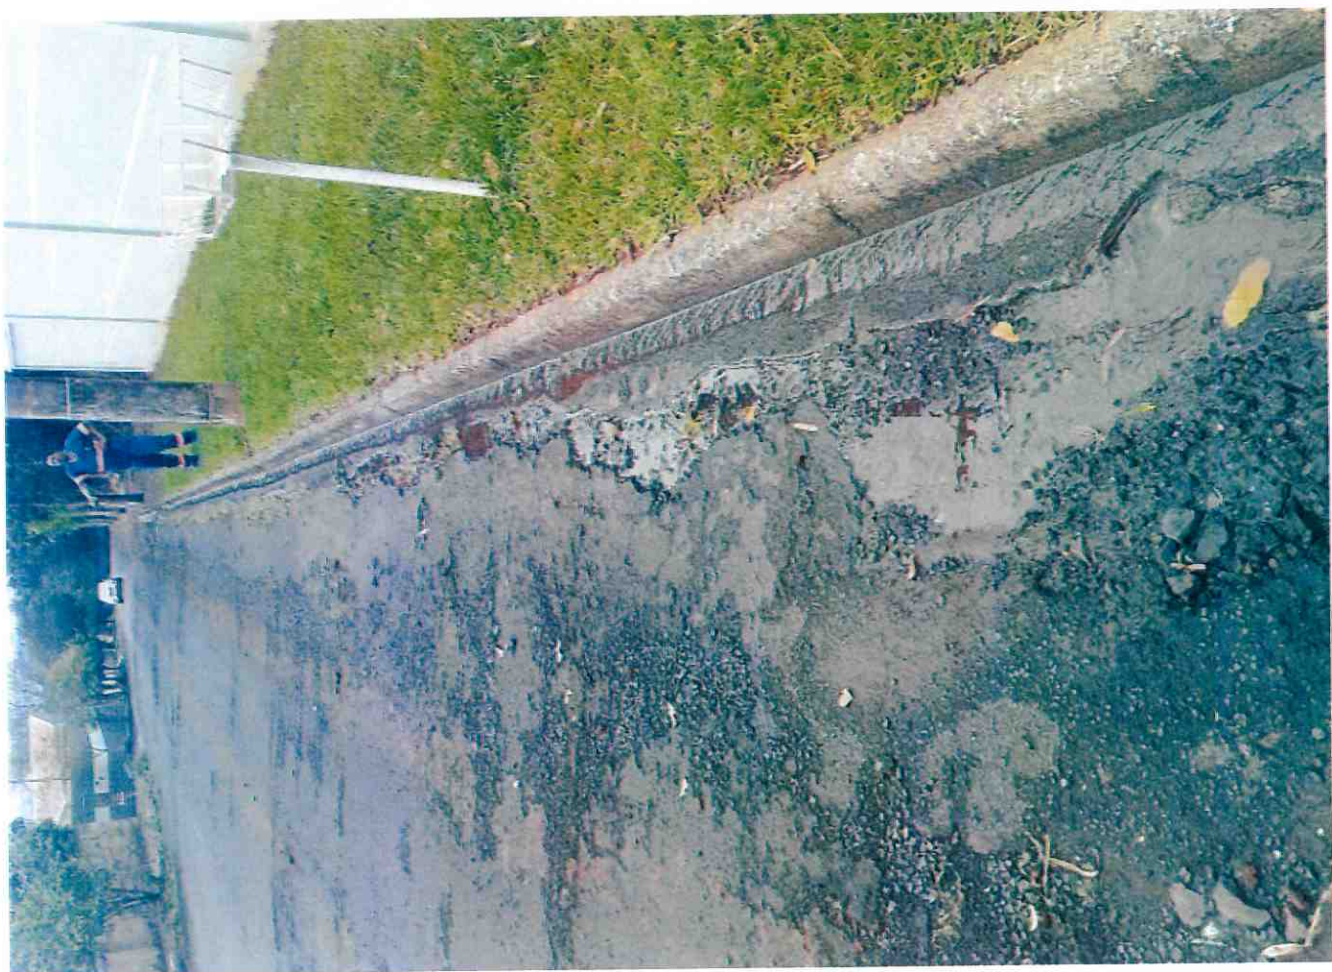
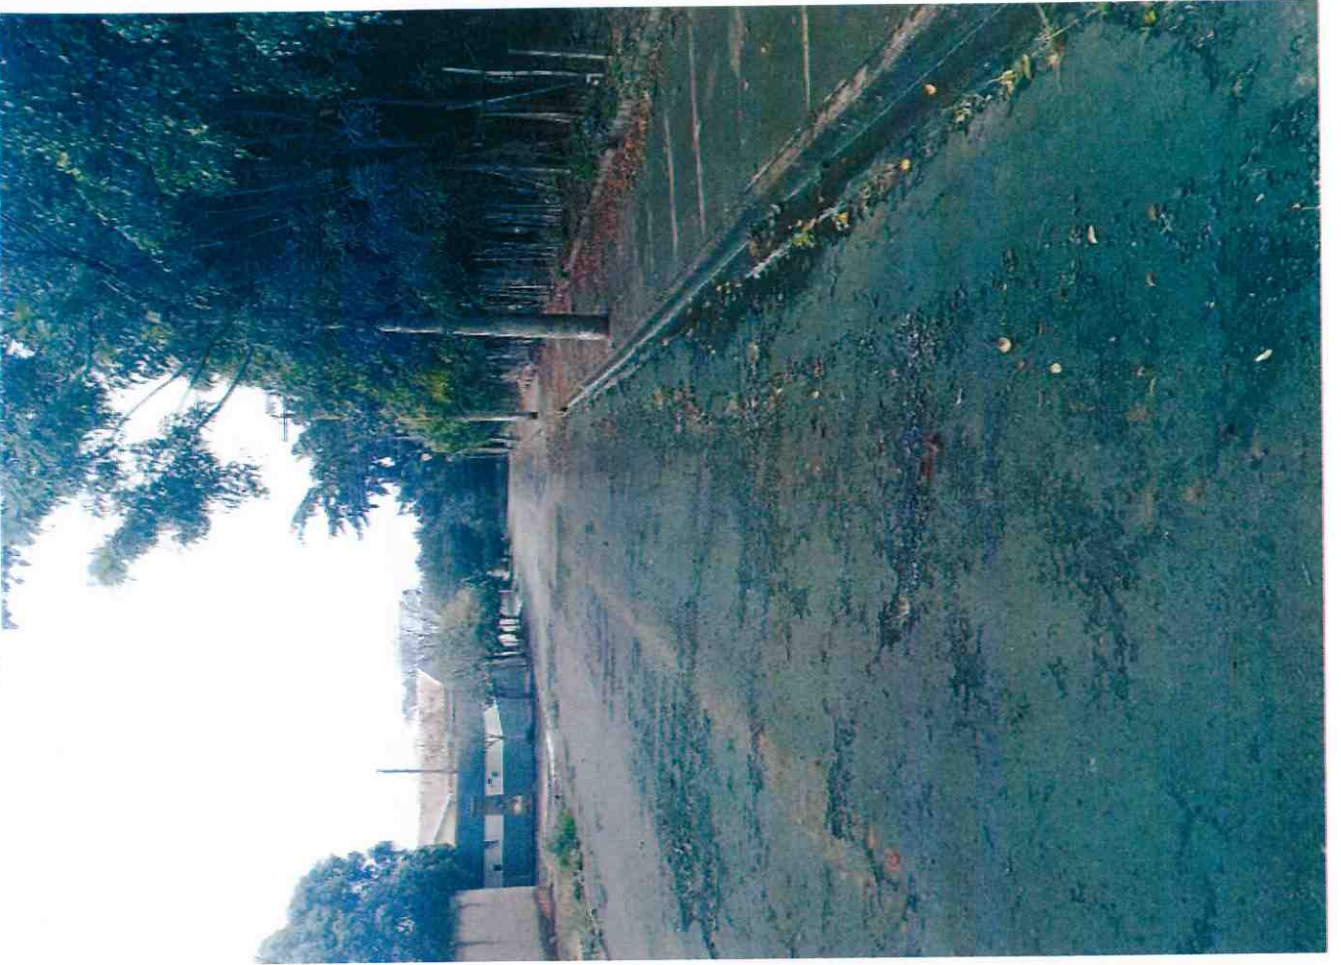
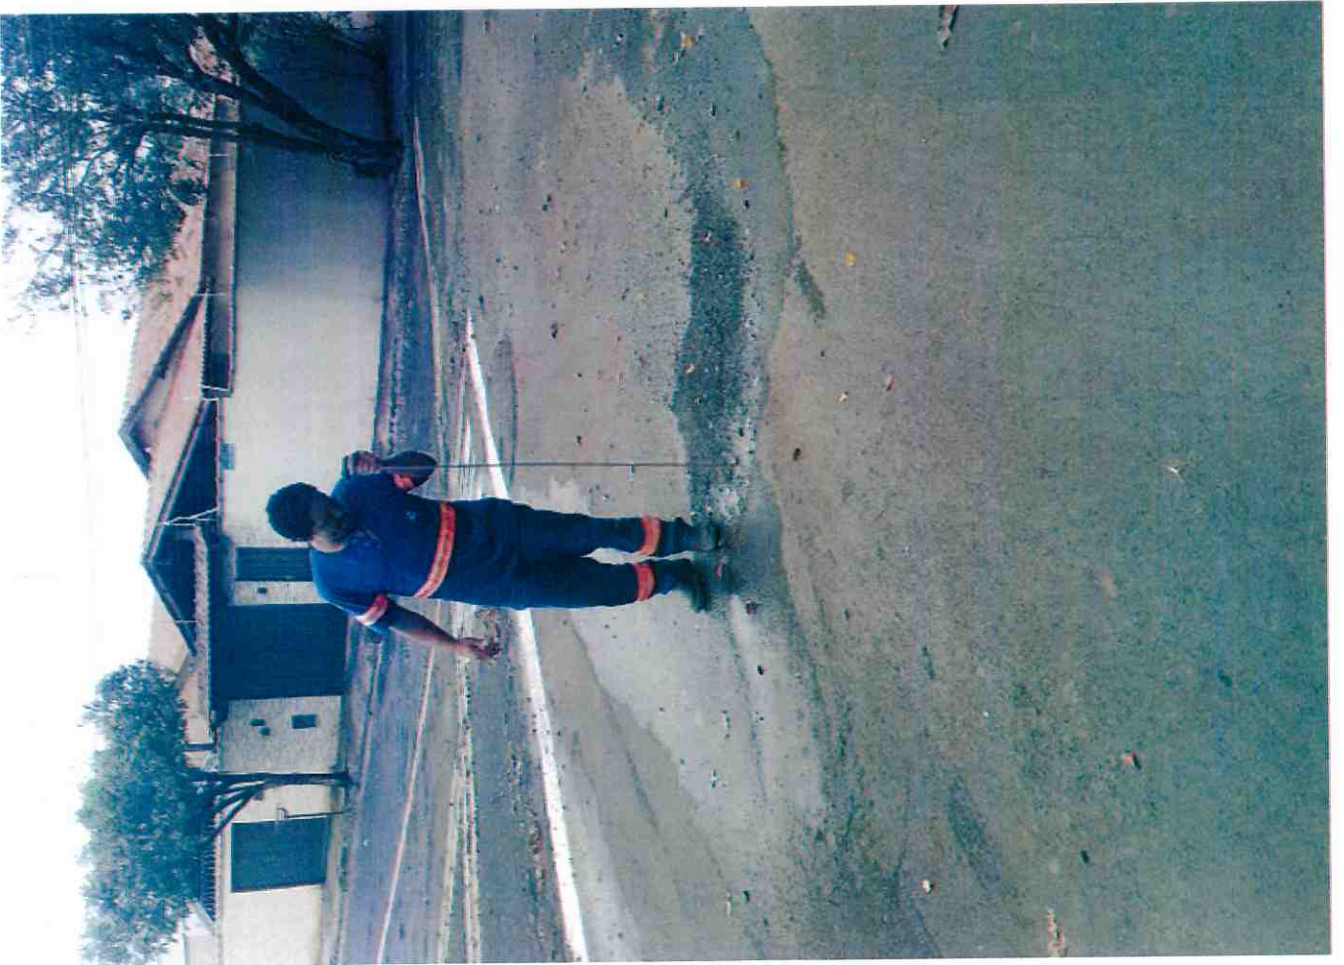
22 de set de 2022 10:04:37
5 Rua Saverio Ianelli
Jardim do Bosque
Araraquara
São Paulo

- No dia 22/09/2022, quando nossa equipe estava em campo realizando a pesquisa de vazamento relativa a essa indicação, deparou-se com um fluxo incomum de água de aparência inodora e incolor escoando na sarjeta. Ao percorrer alguns quarteirões da Av. Dr. Miguel Couto, se deparou com uma tubulação lançando água, a céu aberto na sarjeta, defronte a um condomínio vertical conforme se observa nos fotogramas extraídos da O.S. – Ordem de Serviço 1608777 que seguem em anexo, as quais foram ampliadas para uma melhor visualização e entendimento da origem;

- Devido à ausência de galerias de drenagem pluvial nesse trecho de arruamento da Av. Dr. Miguel Couto, essa água escoando superficialmente por alguns quarteirões e se espalha sobre o pavimento **passando a falsa impressão de vazamento** nas redes públicas de abastecimento de água.
