PROJETO DE MACRODRENAGEM DO
RIBEIRÃO DO OURO, CÓRREGO DA
SERVIDÃO E CÓRREGO CAPÃO DO PAIVA
PREFEITURA MUNICIPAL DE ARARAQUARA E
SUCOCITRICO CUTRALE LTDA

ARARAQUARA, SP

Revisão 00 - Maio, 2023

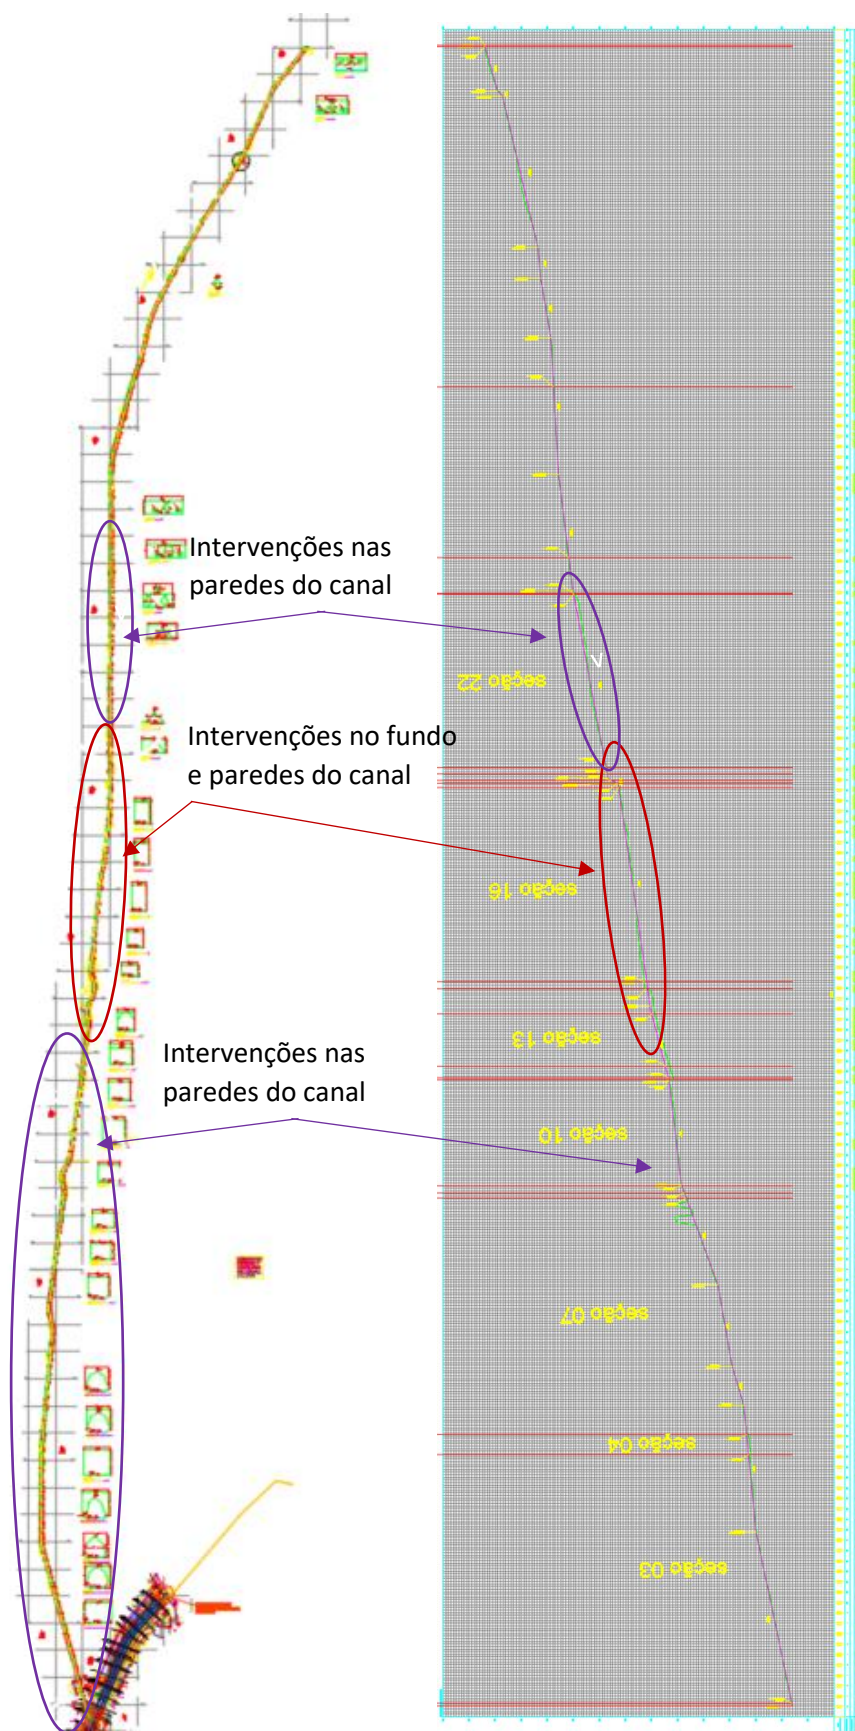
Figura 11. Planta e perfil do Córrego da Servidão, com destaque para os trechos nos quais serão realizadas as melhorias na seção transversal e na rugosidade das paredes.

2. Os valores destacados em **amarelo** indicam os trechos nos quais serão realizadas as intervenções de projeto (recuperação do fundo da calha do canal entre as estacas 67 e 89, e melhorias nos revestimentos internos das paredes do canal).

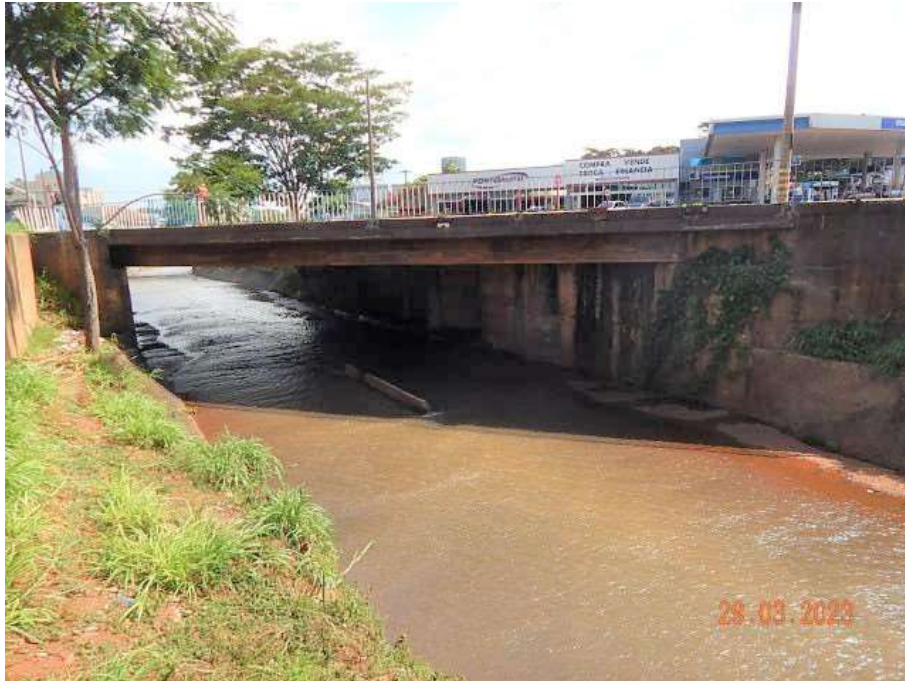
FOTO 001

Vista da região do emboque de Jusante. Nota-se que o mesmo está localizado sob ponte no cruzamento da Av. Maria Antônia de Camargo Oliveira com Av Eitor Bin.

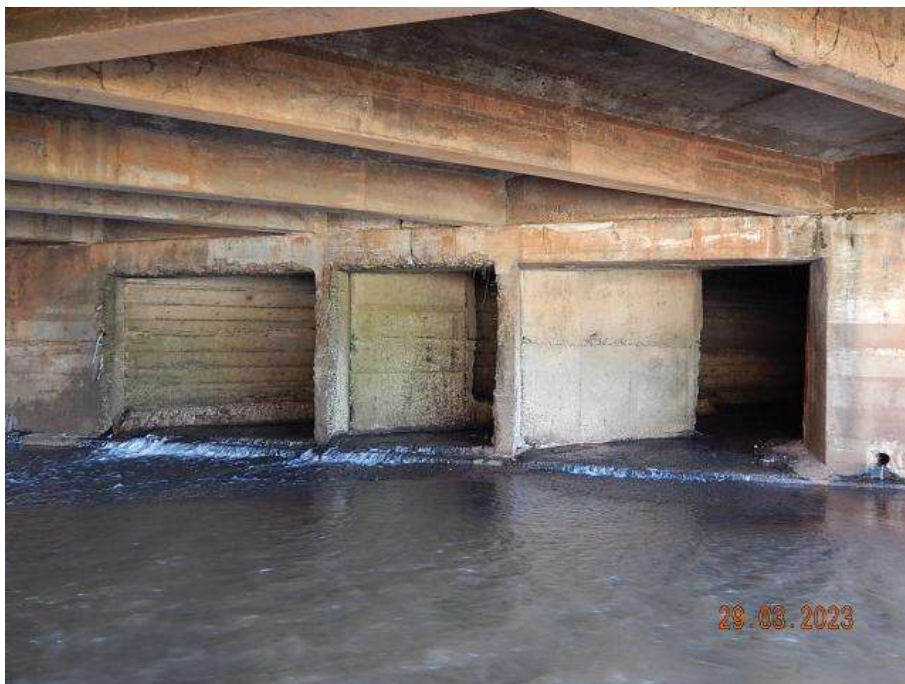
FOTO 002

Vista do emboque de jusante.

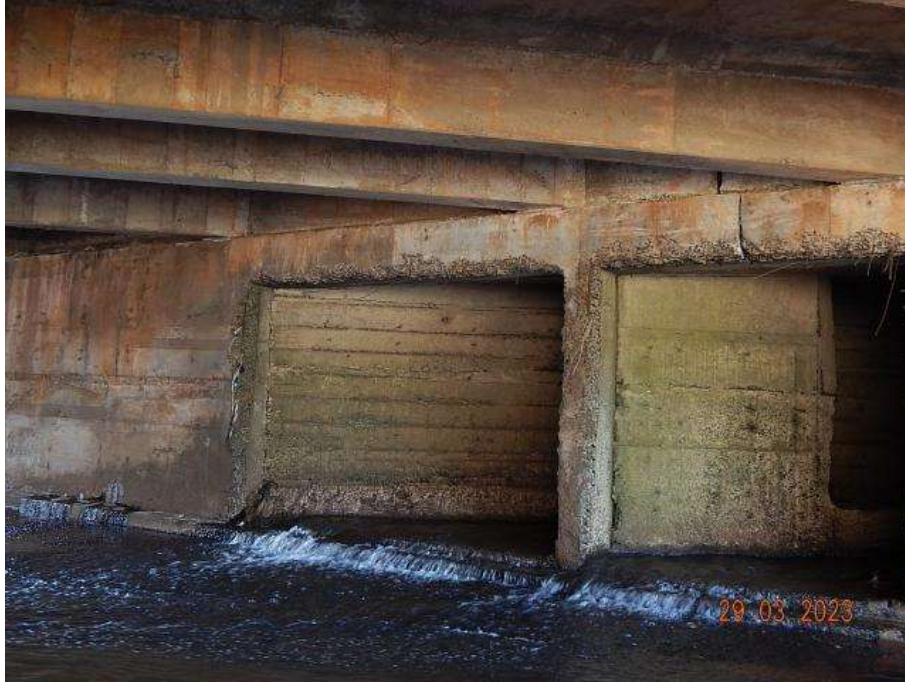
FOTO 003

Emboque jusante: Concreto disgregado com armadura exposta no pilar P2 e borda da laje entre pilar P1 e P3.

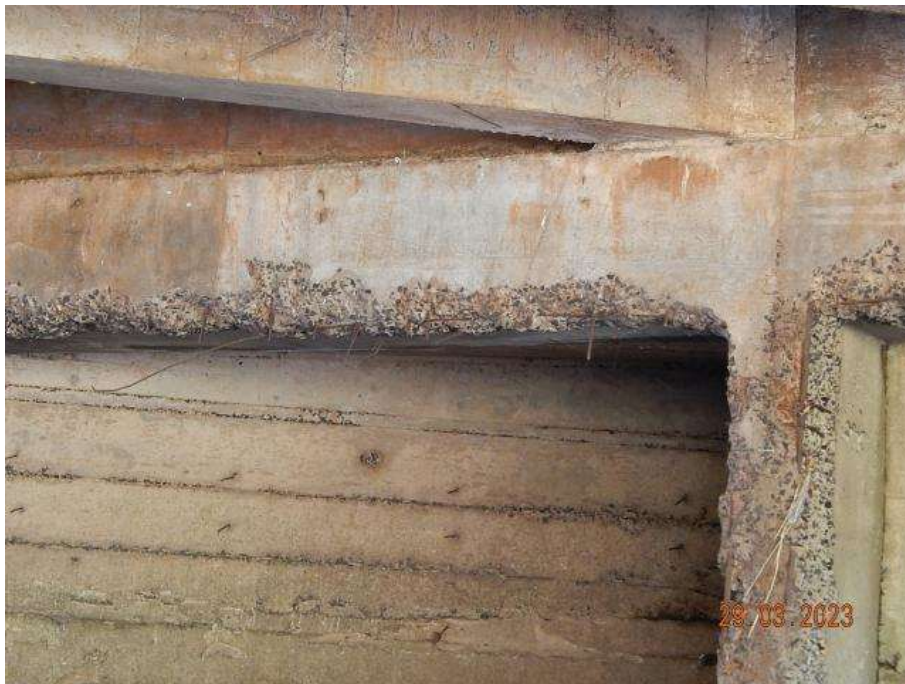
FOTO 004

Emboque jusante: Detalhe do concreto disgregado com armadura exposta no pilar P2 e borda da laje entre pilar P1 e P2.

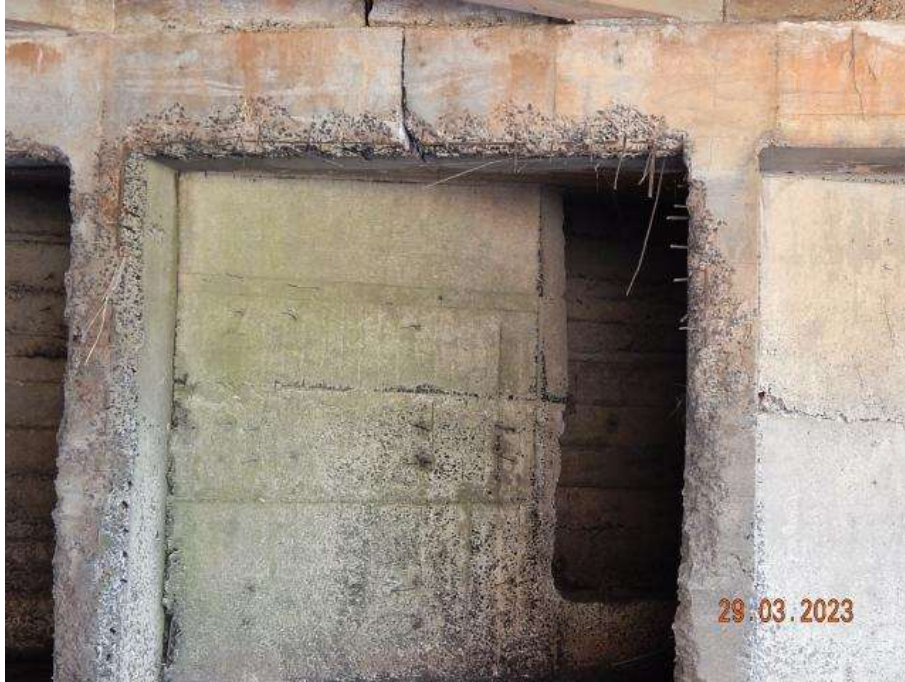
FOTO 005

Emboque jusante: Concreto disgregado com armadura exposta no pilar P2 e P3 e borda da laje entre pilar P2 e P3. Detalhe para concreto desagregado na parede PA1.

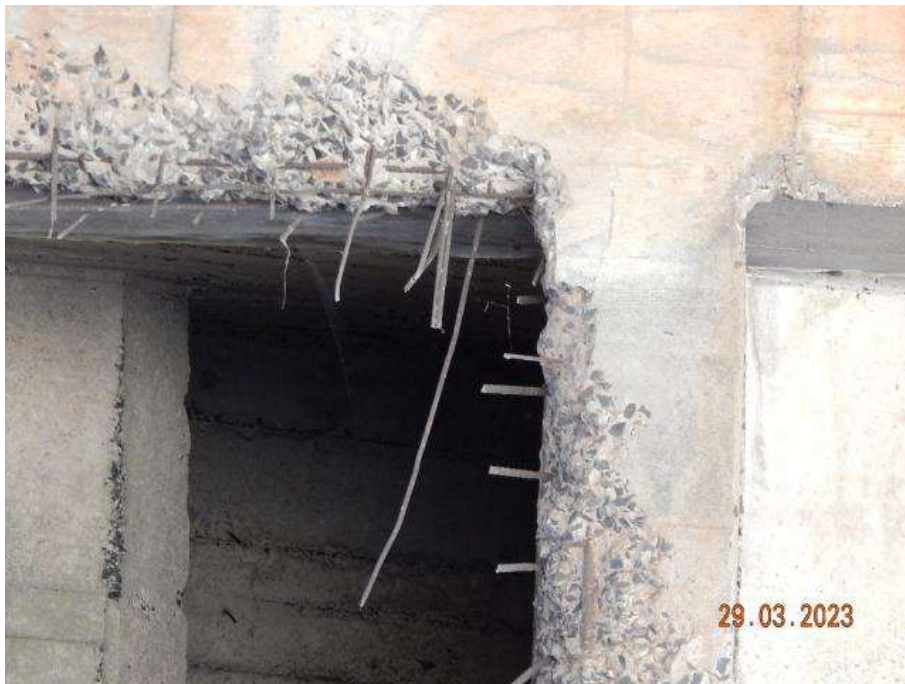
FOTO 006

Emboque jusante: Detalhe do concreto disgregado com armadura exposta no pilar P3 e borda da laje entre pilar P2 e P3.

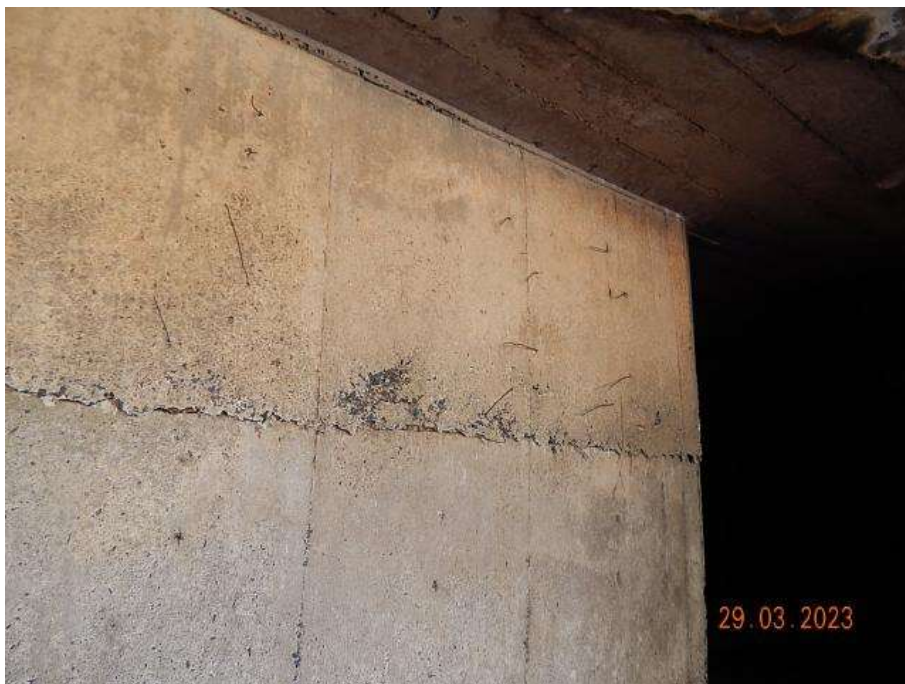
FOTO 008

Galeria - Córrego da Servidão - Araraquara/SP.
Trecho 1: Concreto segregado e pontas de aço na parede PA2.

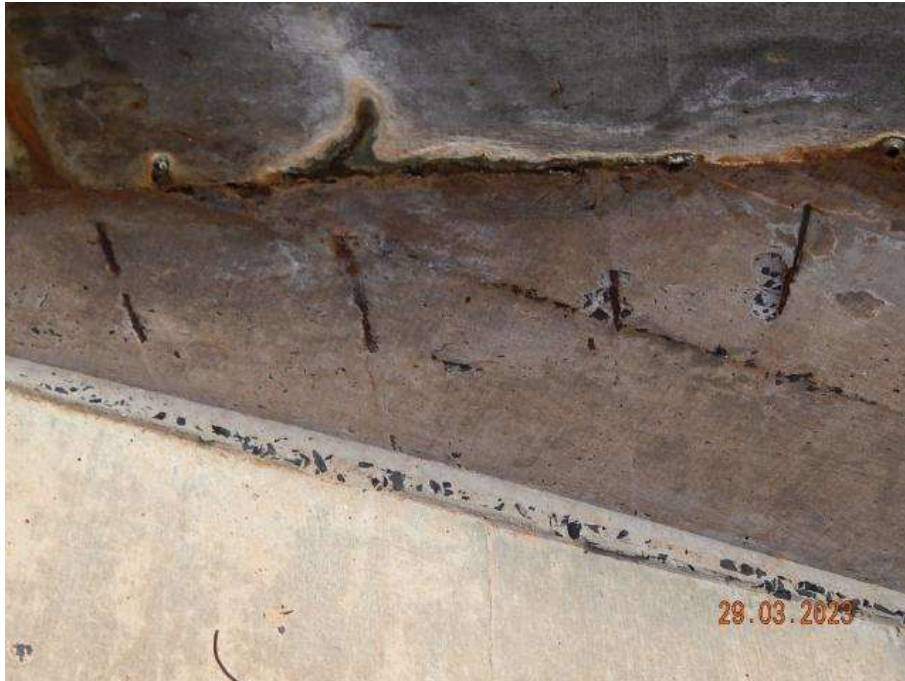
FOTO 009

Trecho 1: Concreto disgregado com armadura exposta na laje de teto.

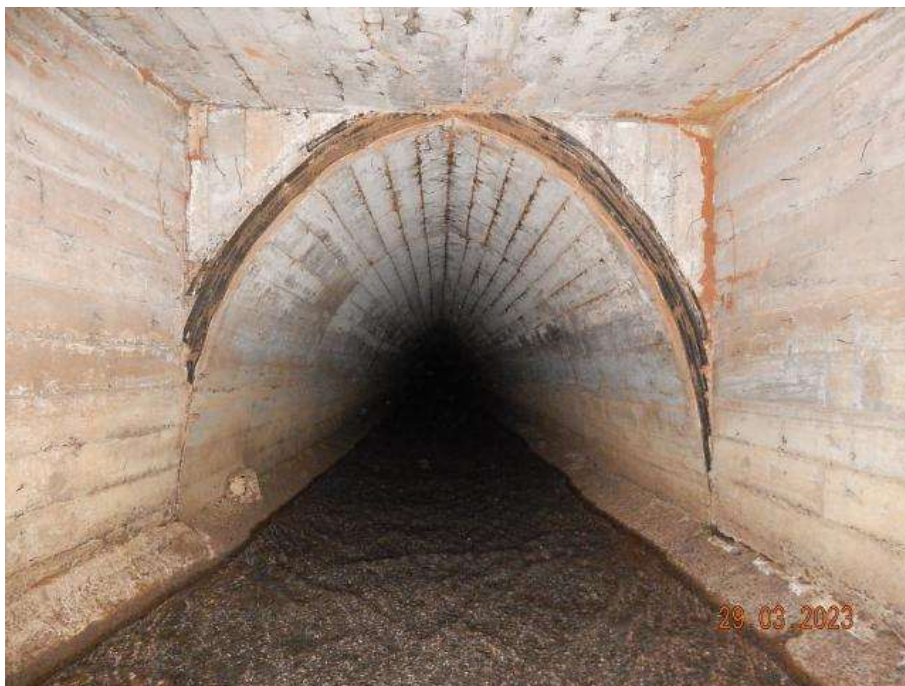
FOTO 010

Trecho 1: Manchas de umidade e pontas de aço na parede de Montante. Ao fundo vista interna do trecho 2.

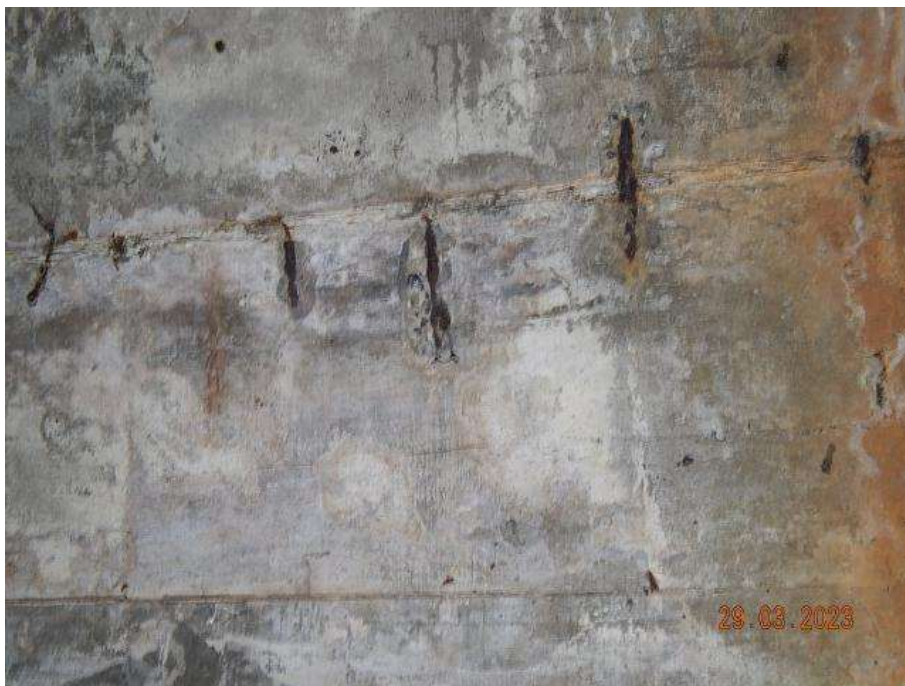
FOTO 012

Galeria - Córrego da Servidão - Araraquara/SP.
Trecho 2 (BSOC): Concreto disgregado com armadura exposta na parede D.

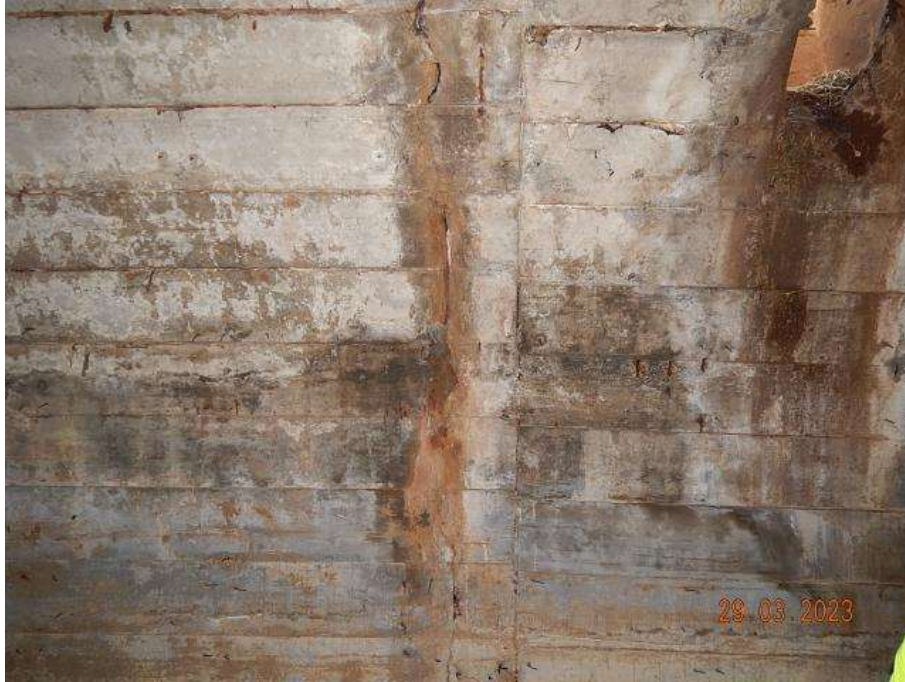
FOTO 017

Trecho 2 (BSOC): Junta de dilatação apresentando manchas de umidade e desalinhamento do perfil elastomérico.

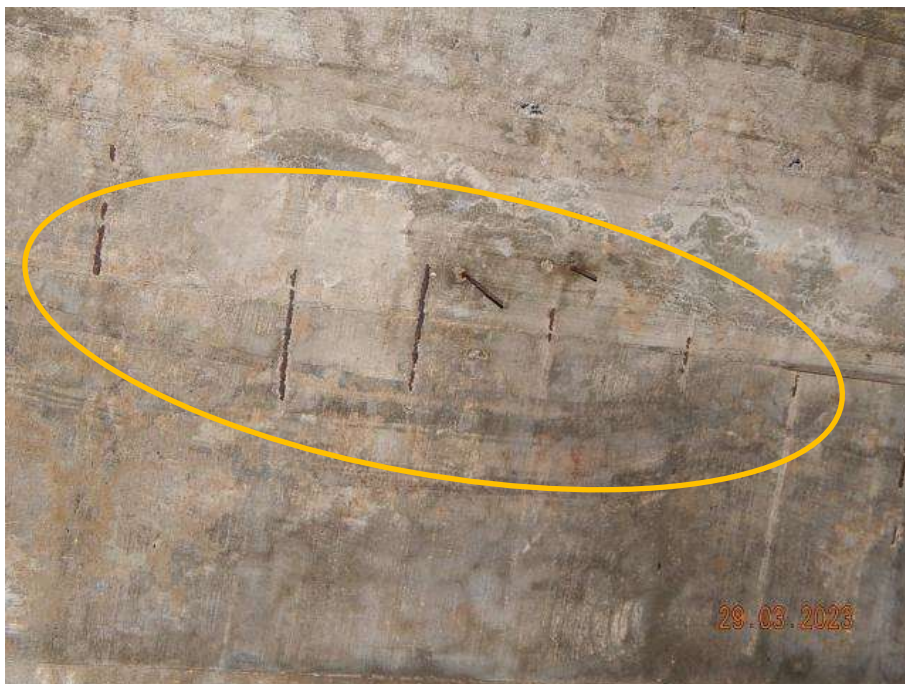
FOTO 018

Trecho 2 (BSOC): Armadura exposta na parede E.

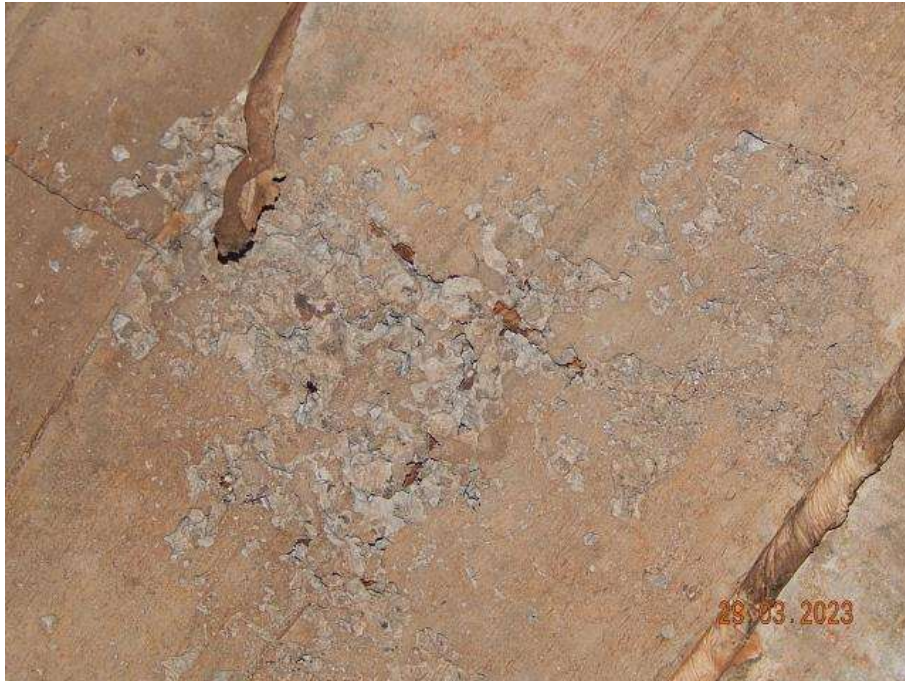
FOTO 019

Trecho 2 (BSOC): Concreto segregado com armadura exposta na parede D.

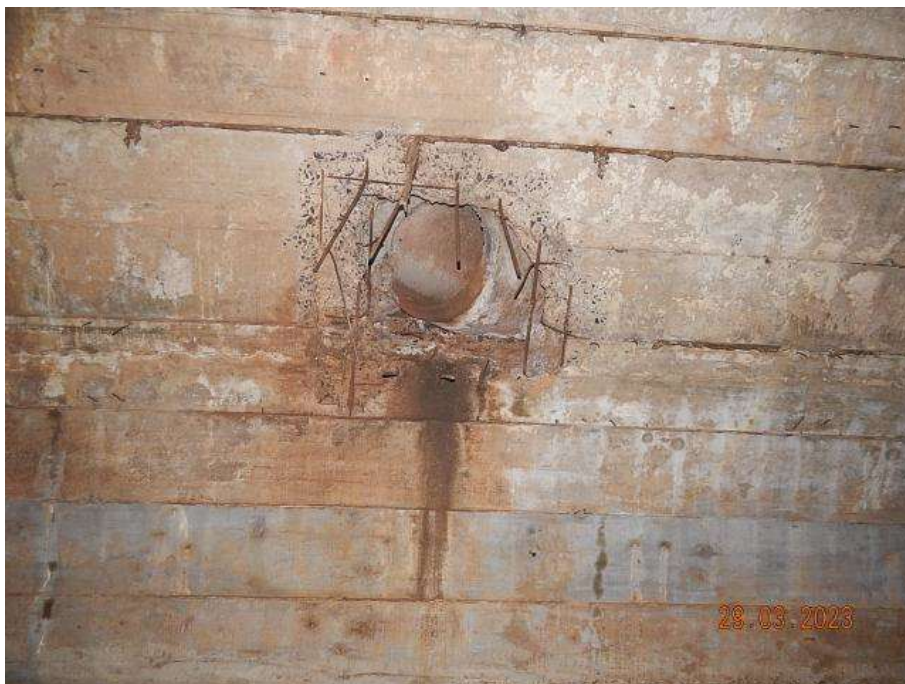
FOTO 020

Trecho 2 (BSOC): Concreto disgregado com armadura exposta em abertura na parede D para encaixe de um BSTC.

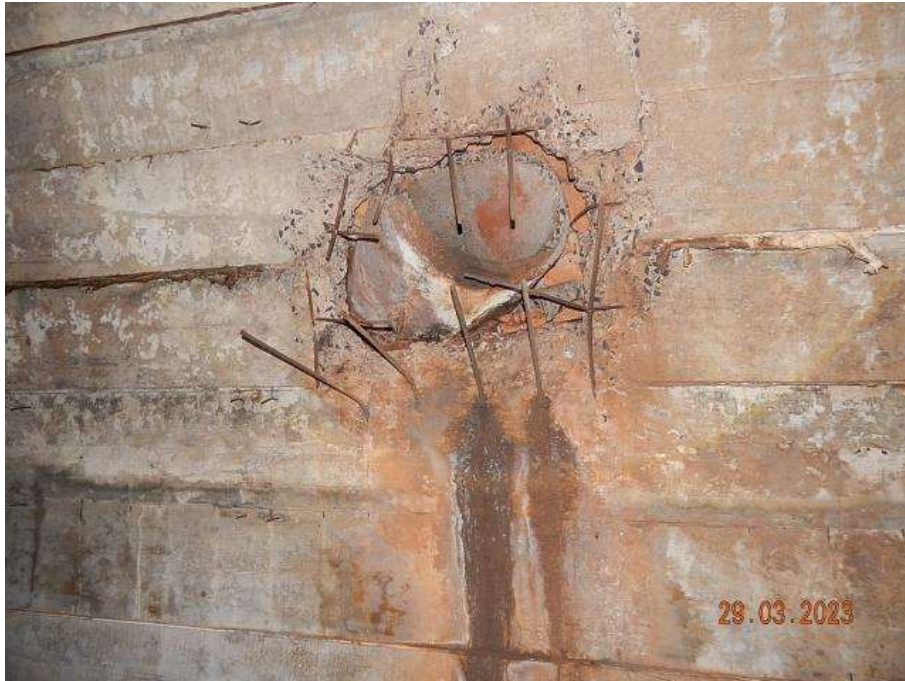
FOTO 021

Trecho 2 (BSOC): Concreto disgregado com armadura exposta em abertura na parede E para encaixe de um BSTC.

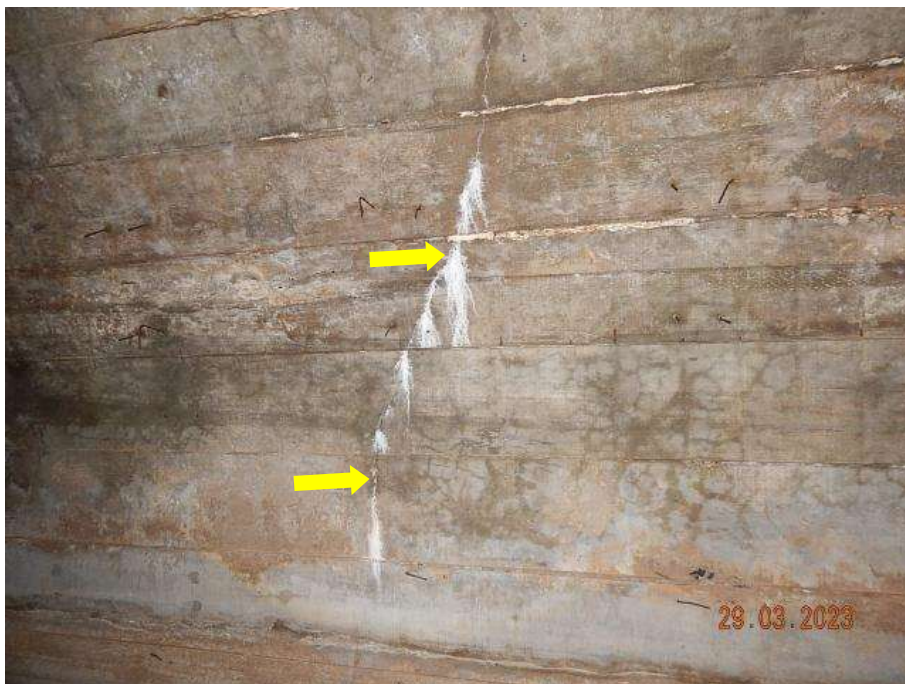
FOTO 022

Trecho 2 (BSOC): Fissura com eflorescência de posicionamento inclinado na parede D.

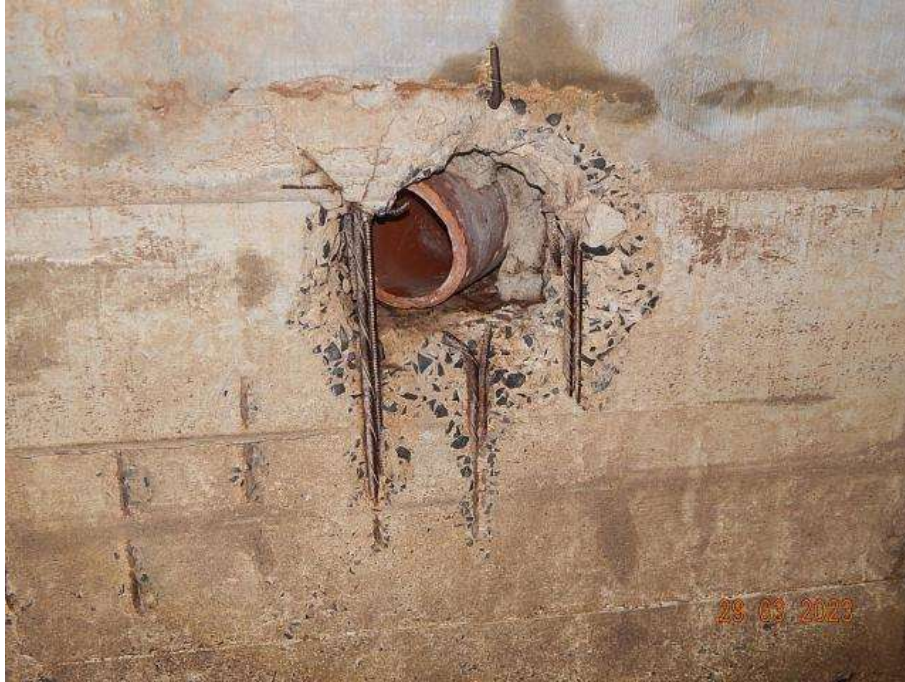
FOTO 023

Trecho 2 (BSOC): Concreto disgregado com armadura exposta em abertura na parede E para encaixe de uma manilha de barro.

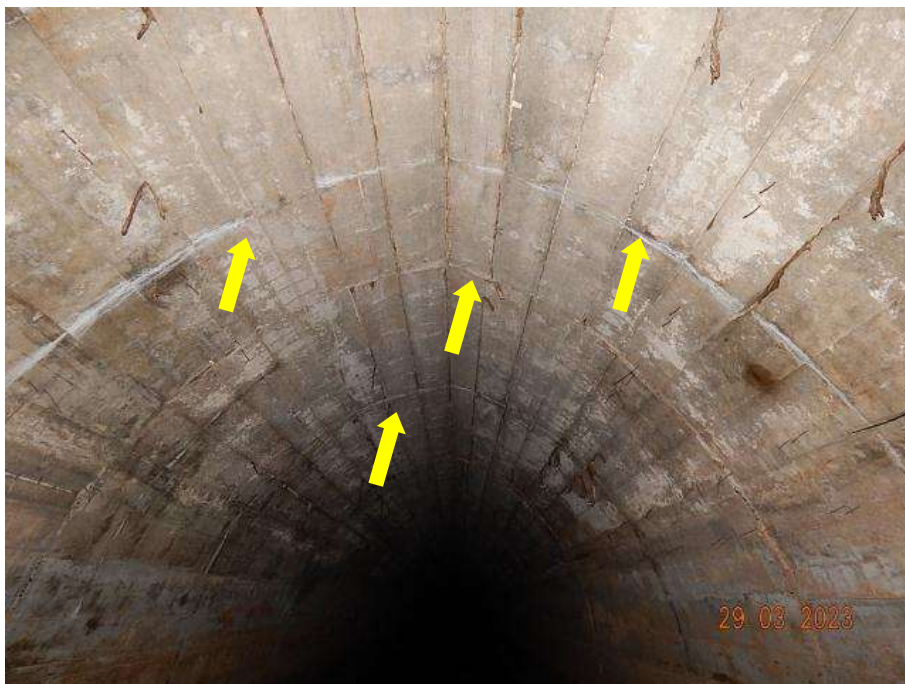
FOTO 024

Trecho 2 (BSOC): Fissura com eflorescência de posicionamento transversal e em toda seção da parede D e E.

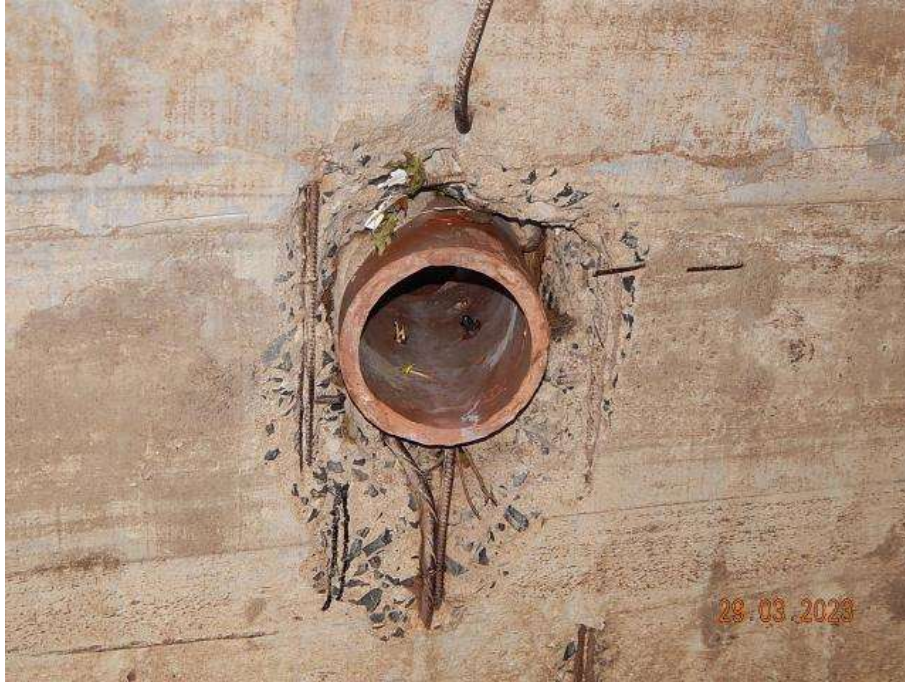
FOTO 025

Trecho 2 (BSOC): Concreto disgregado com armadura exposta em abertura na parede E para encaixe de uma manilha de barro.

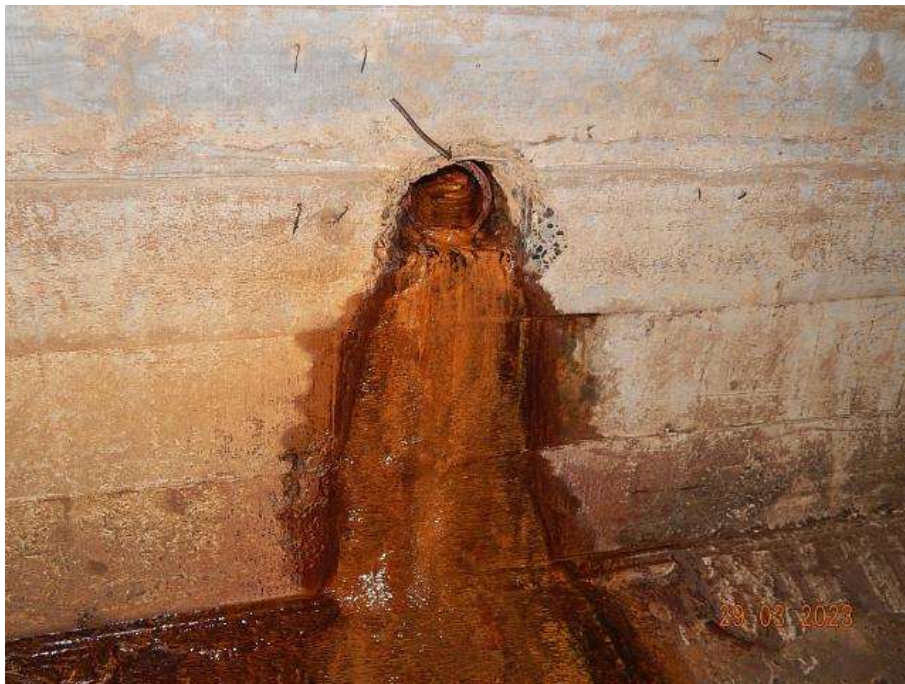
FOTO 026

Trecho 2 (BSOC): Concreto disgregado com armadura exposta em abertura na parede E para encaixe de uma manilha de barro. Nota-se o escoamento de água e carreamento de terra.

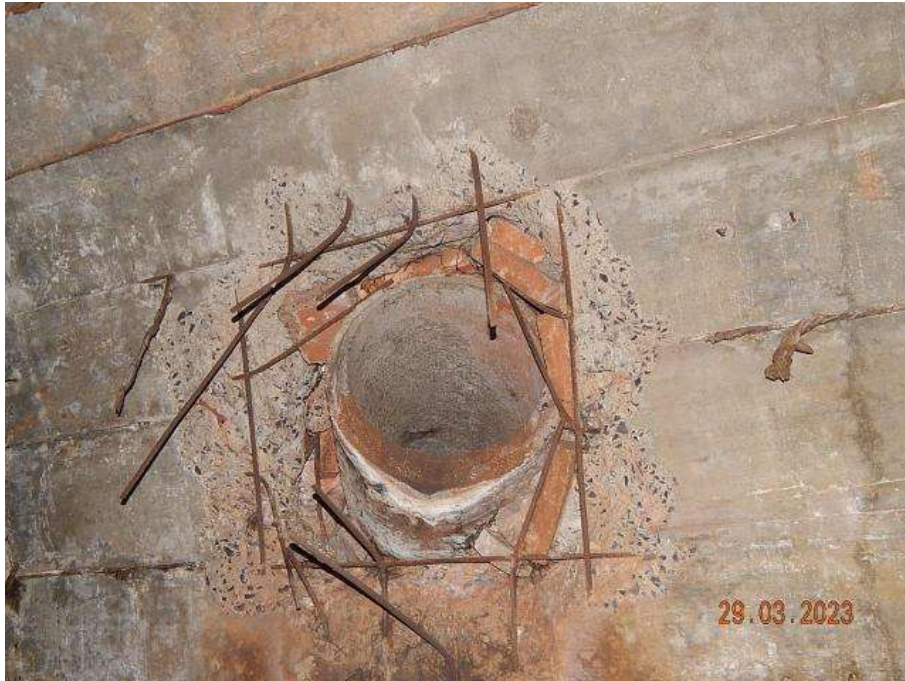
FOTO 027

Trecho 2 (BSOC): Concreto disgregado com armadura exposta em abertura na parede D para encaixe de um BSTC.

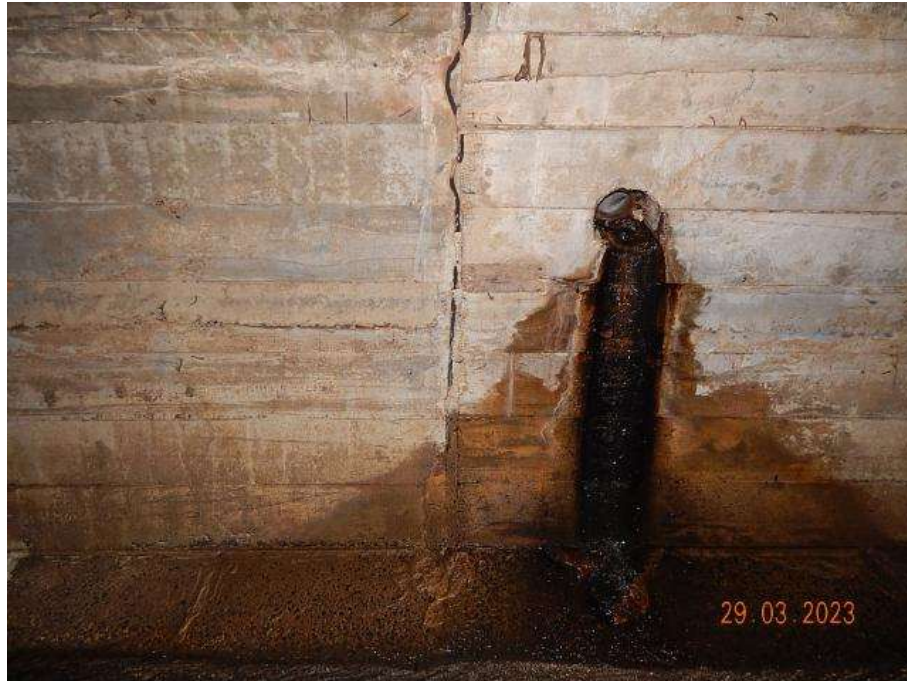
FOTO 029

Trecho 2 (BSOC): Abertura na parede E para encaixe de uma manilha de barro. Nota-se o escoamento de água e manchas de umidade.

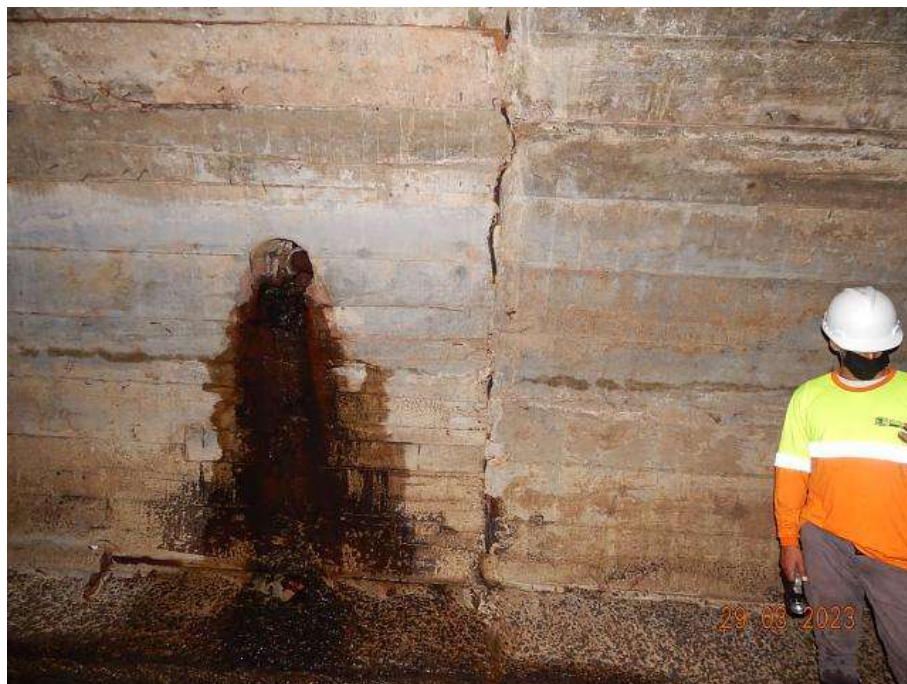
FOTO 030

Trecho 2 (BSOC): Abertura na parede D para encaixe de uma manilha de barro. Nota-se o escoamento de água e manchas de umidade.

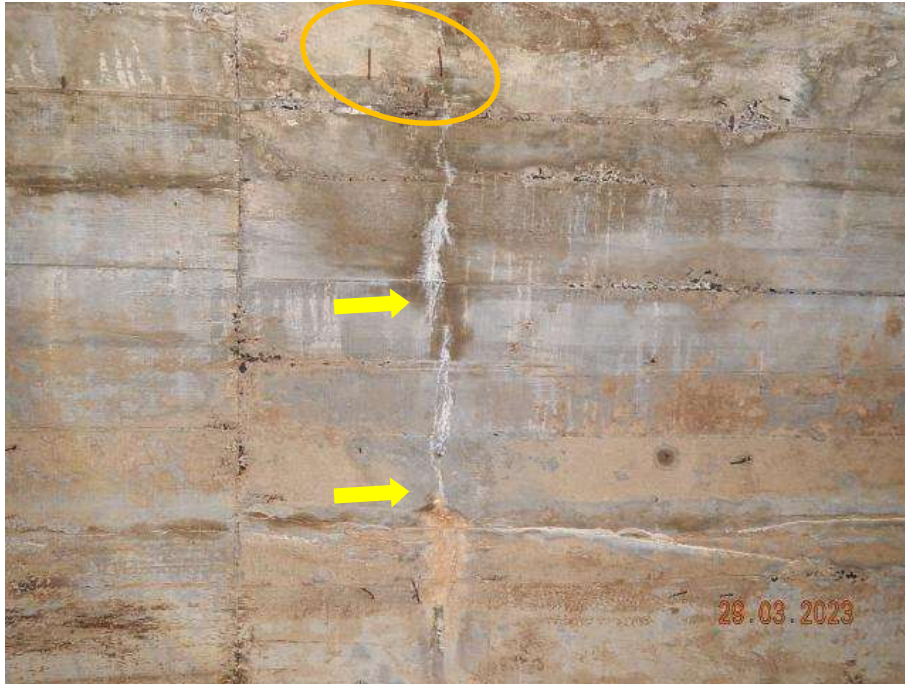
FOTO 031

Trecho 2 (BSOC): Armadura exposta e fissura com eflorescência de posicionamento vertical na parede E.

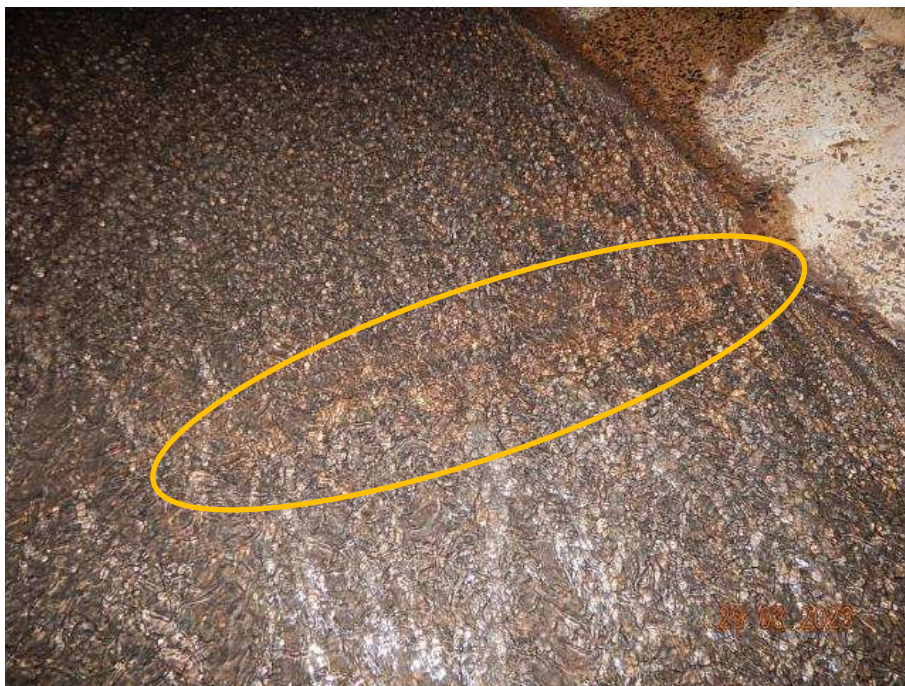
FOTO 032

Trecho 2 (BSOC): Armadura exposta no piso.

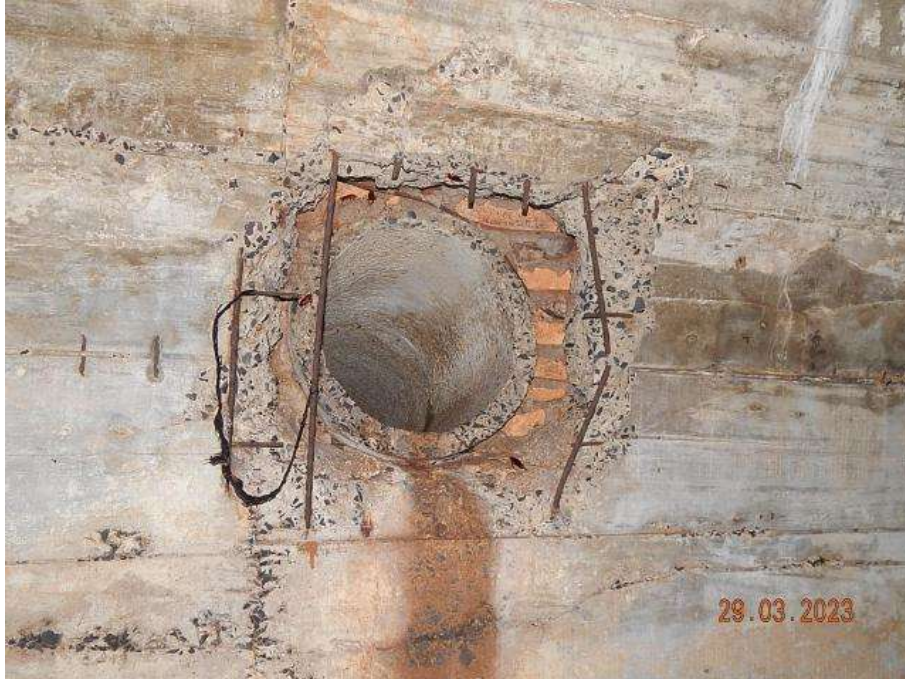
FOTO 033

Trecho 2 (BSOC): Concreto disgregado com armadura exposta em abertura na parede E para encaixe de um BSTC.

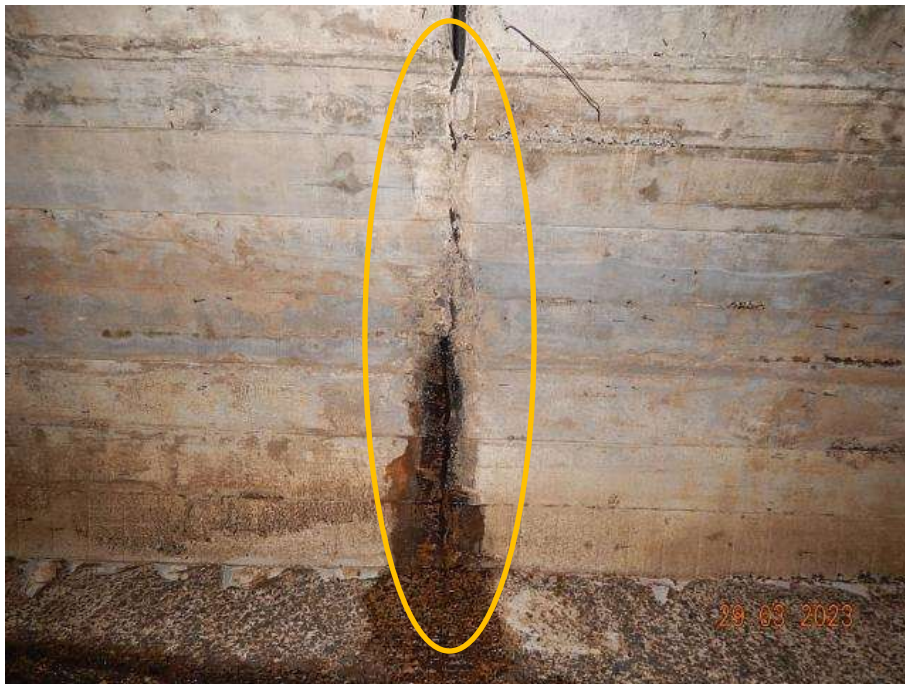
FOTO 034

Trecho 2 (BSOC): Junta de dilatação apresentando infiltração de água e desalinhamento do perfil elastomérico.

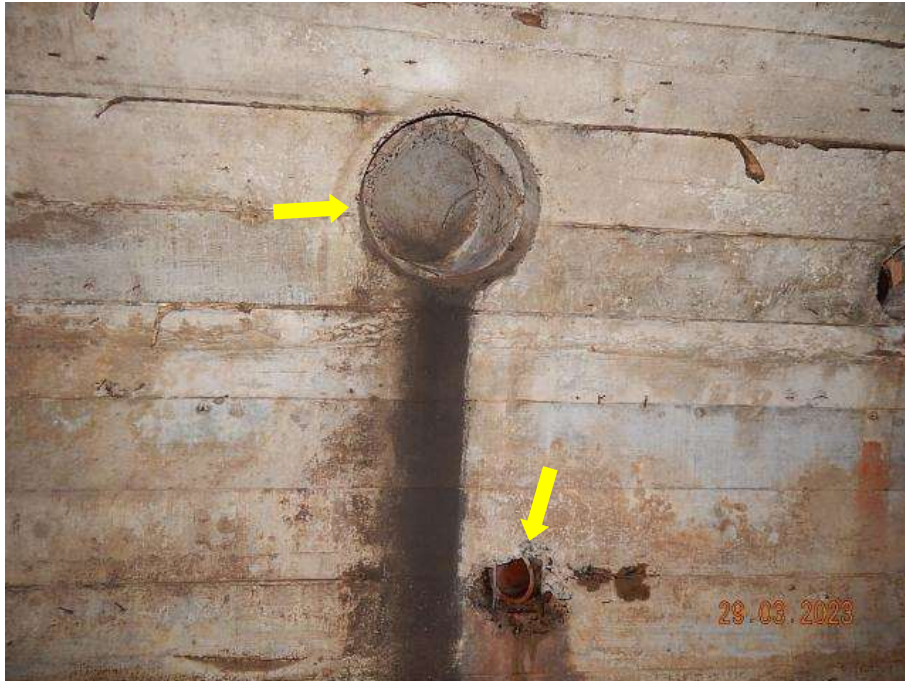
FOTO 037

Trecho 2 (BSOC): Abertura para encaixe de um BSTC e concreto disgregado com armadura exposta na abertura para encaixe de uma manilha de barro, ambas na parede E. Nota-se manchas de umidade.

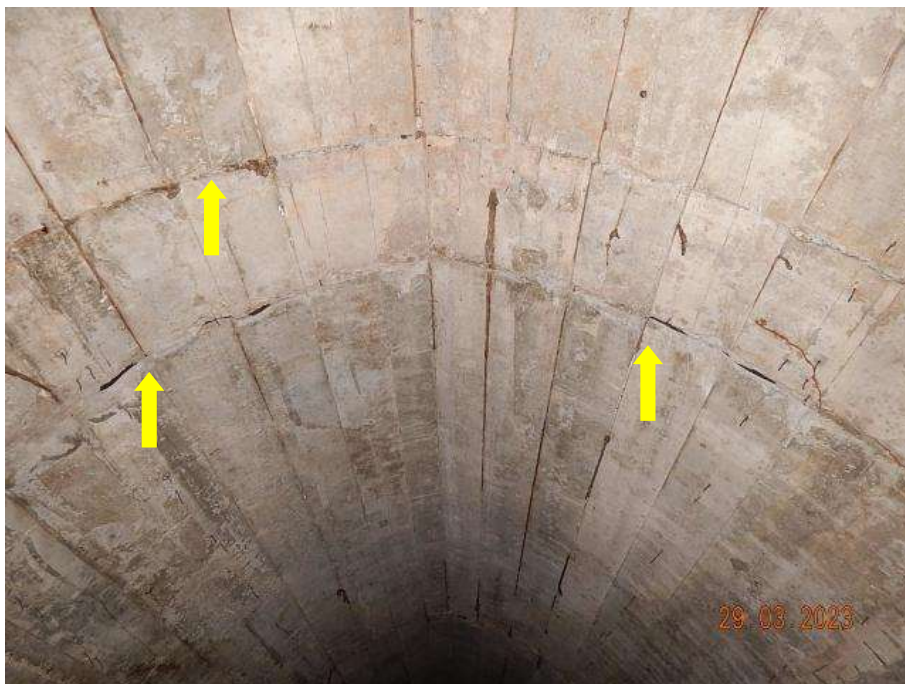
FOTO 038

Trecho 2 (BSOC): Junta de dilatação apresentando infiltração de água e desalinhamento do perfil elastomérico.

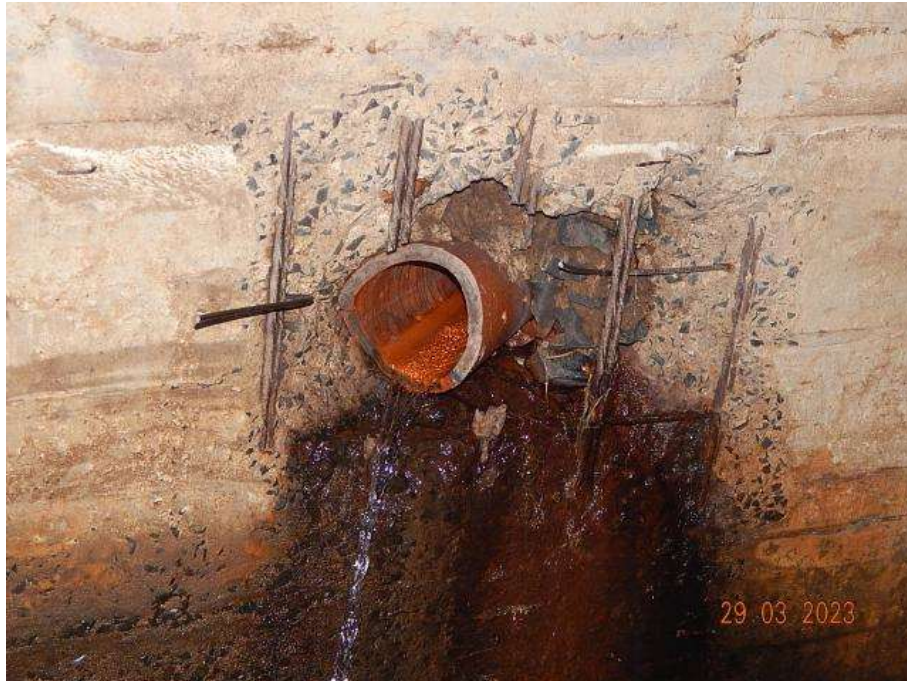
FOTO 039

Trecho 2 (BSOC): Concreto disgregado com armadura exposta em abertura na parede E para encaixe de uma manilha de barro. Nota-se jorro água.

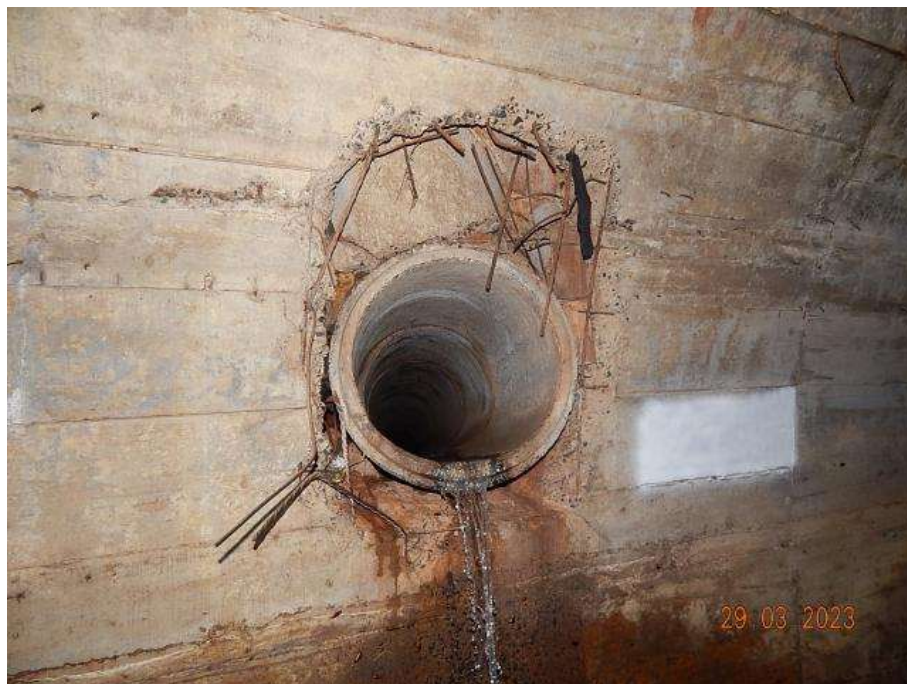
FOTO 040

Trecho 2 (BSOC): Concreto disgregado com armadura exposta em abertura na parede E para encaixe de uma BSTC. Nota-se jorro água.

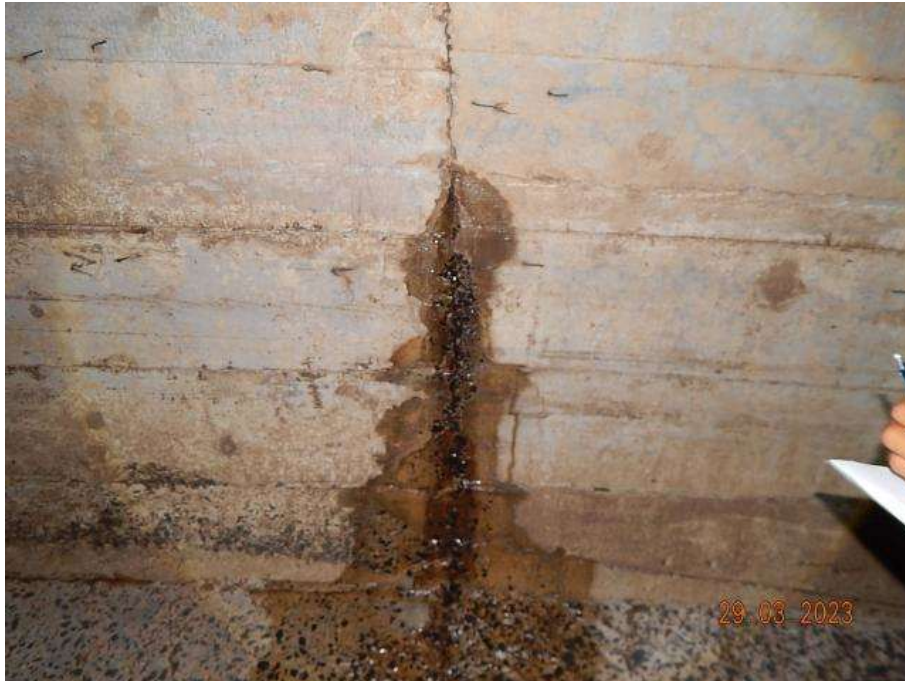
FOTO 041

Trecho 2 (BSOC): Junta de dilatação apresentando infiltração de água e obstrução do perfil elastomérico na parede D e E.

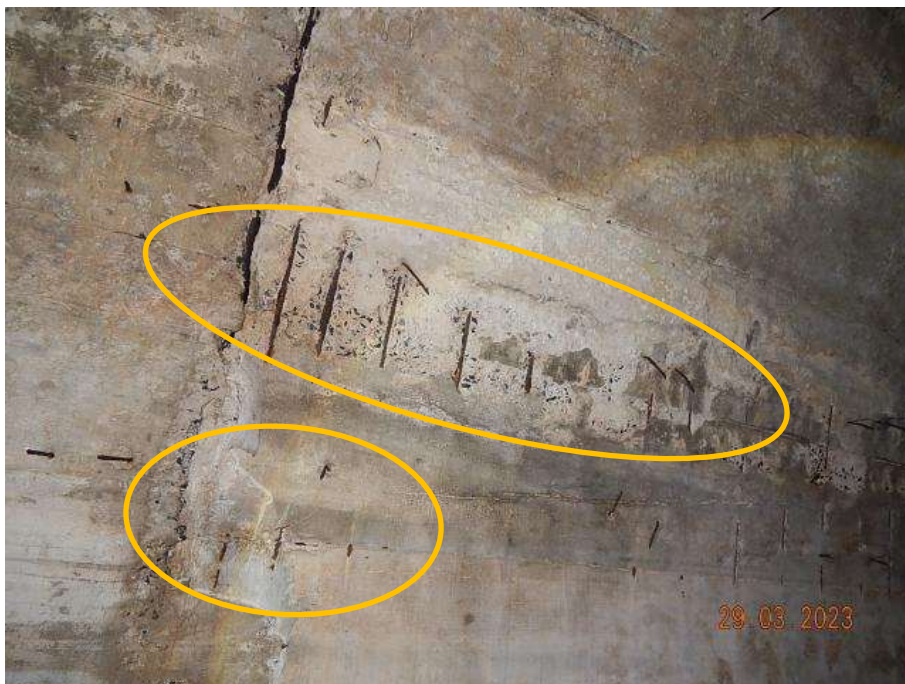
FOTO 042

Trecho 2 (BSOC): Armadura exposta na parede E.
